平成 19 年（2007 年）能登半島地震建築物被害調査報告

平成 19 年 8 月

国土交通省国土技術政策総合研究所

独立行政法人建築研究所

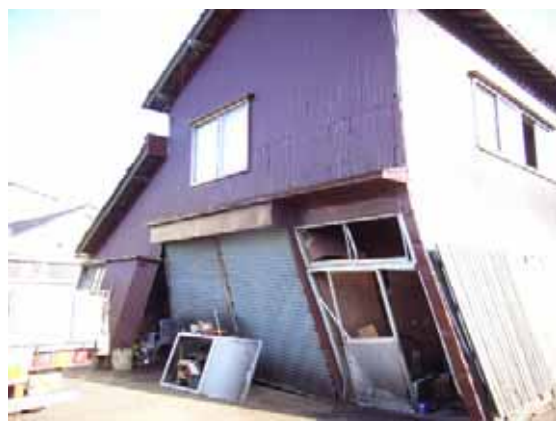
- ・ 比較的古い住宅が密集している地区。
- ・ チップ工場の社屋、倉庫兼住宅が、それぞれ倒壊（写真-4.1）、大破（写真-4.2）していた。
- ・ 土塗り壁などを有する比較的古い構法による建物が選択的に倒壊（写真-4.3）している。倒壊家屋の部材には腐朽（写真-4.4）が確認された。

写真-4.2 倒壊寸前のチップ工場の倉庫

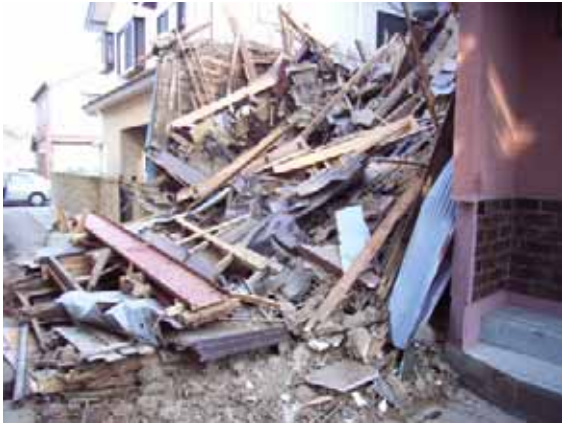
写真-4.3 鳳至地区で選択的に倒壊した家屋

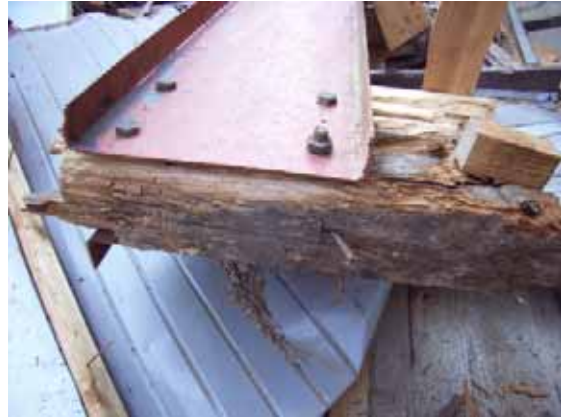
写真-4.4 左の家屋の鉄骨梁と木材柱の腐朽

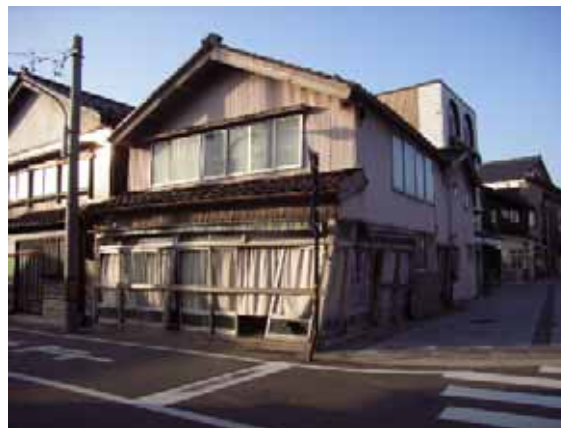
- ・ 比較的古い家屋が密集しているが、比較的店舗の割合が高い。朝市通り商店街なども含む。
- ・ 土塗り壁などを有する比較的古い構法による建物（写真-4.5）や、構造的配慮が不足しているであろうと想像される店舗（写真-4.6）や1階が倉庫か車庫としている家屋（写真-4.7）が選択的に倒壊または大破していた。道路をふさぐような倒壊例（写真-4.8）も散見された。
- ・ ほぼ大破した鉄骨造もあったが、朝市商店街は比較的被害は軽微。
- ・ K-net 輪島付近の正覚寺は、ガラスのカーテンウォールが部分的に割れたり（写真-4.9）、傾斜するなどの被害があり、鐘突堂は倒壊していた。一方、正覚寺から 150 m 程度しか離れていない浄願寺は、ほぼ無被害（写真-4.10）であった。

写真-4.6 大きく傾いた店舗併用住宅

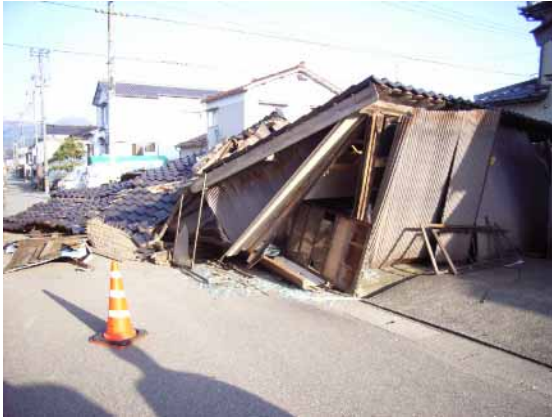
写真-4.7 1階車庫か倉庫の建物の倒壊

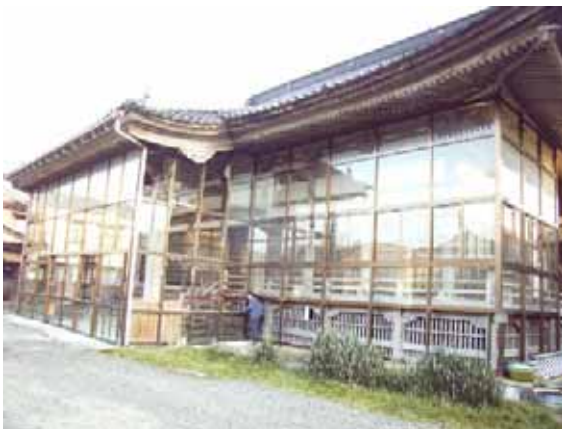
写真-4.9 カーテンウォールの被害

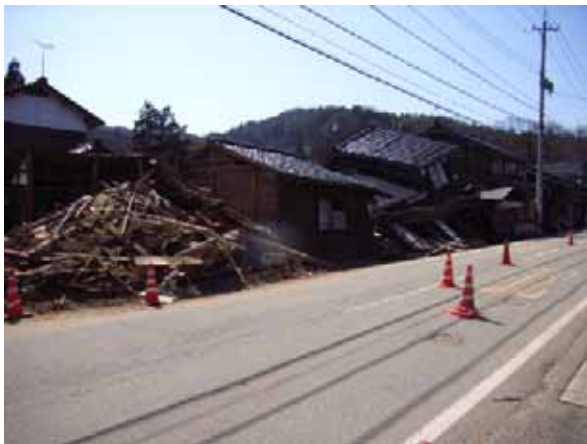
旧門前町役場周りの商店街。目抜き通りの奥には民家も建つ。合計では200戸程度はある。門前地区内の小字館地区では、倒壊した家屋が建ち並んでいた（写真-4.13）。通りに面した店舗併用住宅などを中心に見える範囲で被害棟数をカウントしたところ、96棟のうち、倒壊14棟、残留変形が主観的に1/10 rad程度あるもの（写真-4.14）、または柱等の構造躯体の折損（写真-4.15）が外部から確認できたものが24棟確認された（図-4.4：個々の住宅が特定されないよう解像度を落としている）。残りの58棟も無被害ではなく、屋根瓦や外壁の一部崩落などの被害はあるものの残留変形が1/10 radに達しないもの、外部から構造躯体の折損が確認できなかったものを含んでおり、自治体が発行する罹災証明における全壊・半壊等とは何ら関係がない。門前・館・走出地区は南東の総持寺を最高点として、西と北に向かって緩やかに傾斜しているが、最も低い南西側と北東側に被害が集中していることが分かる。

写真-4.13 倒壊家屋が建ち並ぶ門前地区

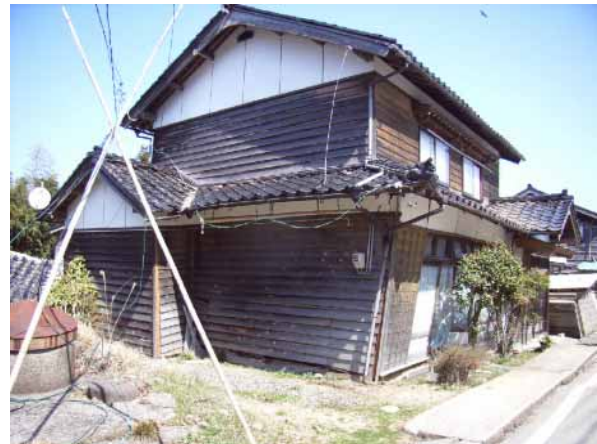
写真-4.14 道路側に大きく傾いた家屋

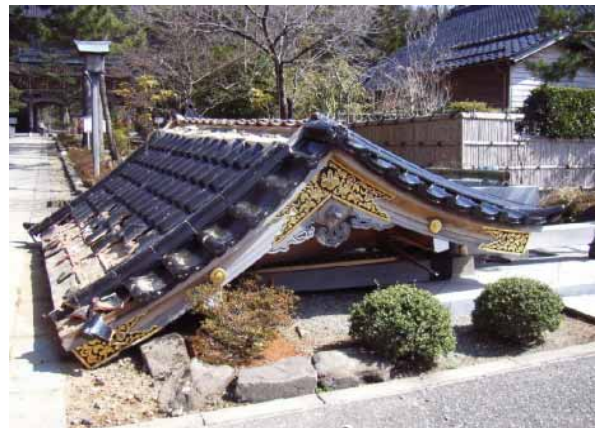
寺社建築では、総持寺の山門（写真-4.16）や本堂（写真-4.17）はほぼ無被害に見えたが、手洗い場の東屋が倒壊（写真-4.18）し、山門の奥左側の建物が極めて大きな被害（写真-4.19）を受けていた。一方、興禅寺は、大部分が倒壊（写真-4.20）し、壊滅的な被害を受けていた。

写真-4.18 倒壊した手洗い場の東屋

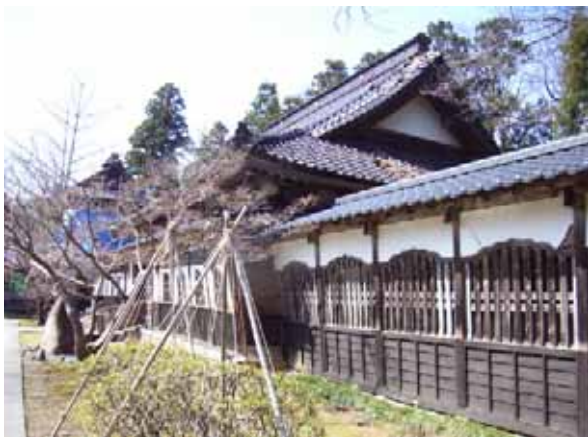
写真-4.19 被害が大きい山門左奥の建物

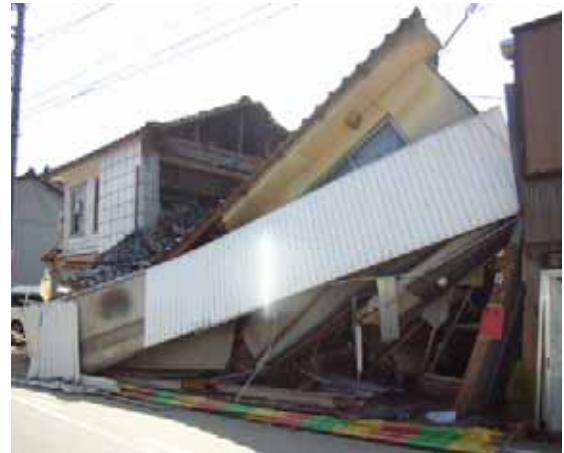
門前地区の店舗または店舗併用住宅商店街は、残留変形が大きいもの（写真-4.21）や倒壊したもの（写真-4.22）が確認された。走出地区の民家の中には、大きな被害を受けたものの、残留変形が小さい民家（写真-4.23）があったが、筋かいが入っていた（写真-4.24）ことが分かる。その他、道路側に大きく傾いた家屋や、住民が大きく傾いた住戸へ出入りする、近づいて話をしているなど危険な状況が見受けられた。

写真-4.22 倒壊した店舗併用住宅

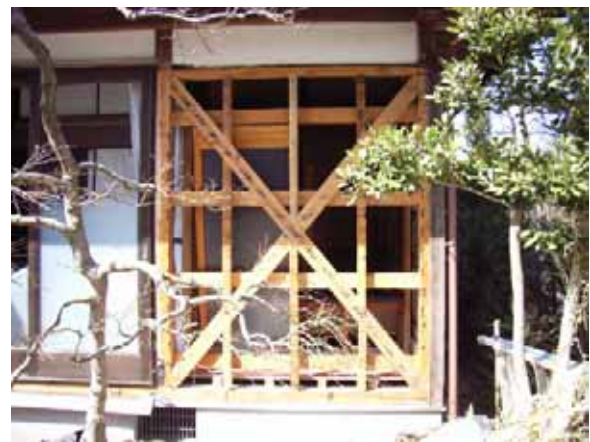
写真-4.24 左の民家の筋かい

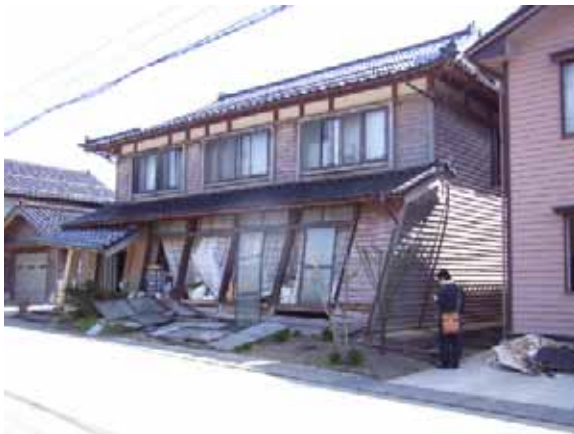
道下地区の南側に隣接する丘の上にある墓地における墓石はその転倒方向に規則性が無く、ほぼ全てが転倒していた(写真-4.28)。ほぼ東西方向が目抜き通りの方向でこれに面する建築物の間口には開口が多く、直交方向は比較的壁が多いため、東西方向が弱軸方向となっており、同方向大きな残留変形を有する

建物（写真-4.29）が多いが、これに直交した住戸は南北方向に大きな残留変形を有するもの、特に道路側に大きな残留変形を有する建物（写真-4.30）が比較的多いのが目に付いた。

写真-4.29 通りの方向の残留変形が大きい住宅

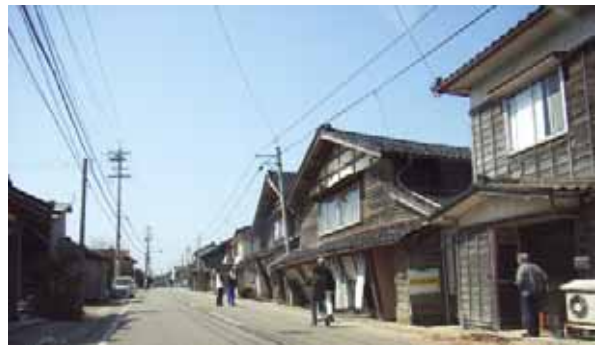
写真-4.30 道路側に大きく傾斜した家屋群

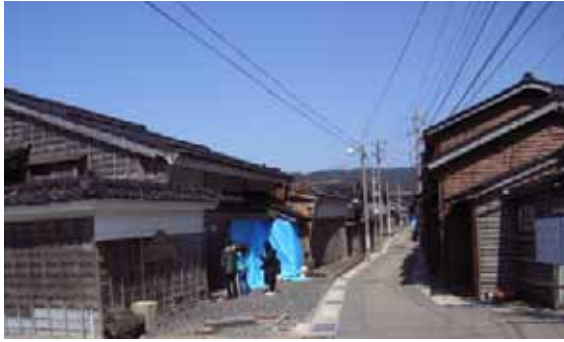
海岸沿いの傾斜地には200戸程度（世帯数は228）の民家が建ち並び比較的小さな集落（写真-4.31）。資料館並びの民家の残留変形（写真-4.32）が大きかった。

写真-4.31 黒島地区の中腹の町並み

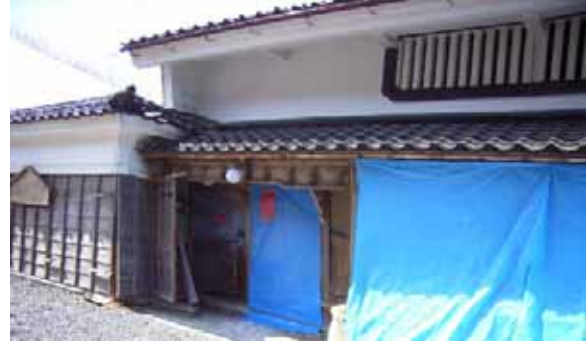
写真-4.32 残留変形が大きい住宅

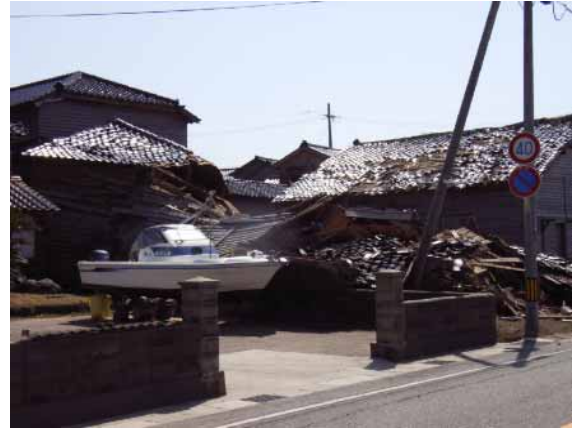
倒壊した建物（写真-4.33、4.34）も確認されたが、限定的で、納屋、倉庫の類の可能性が高かった。地滑りは確認されなかったが、擁壁の小規模な破壊は確認された。

写真-4.34 倒壊した納屋又は倉庫

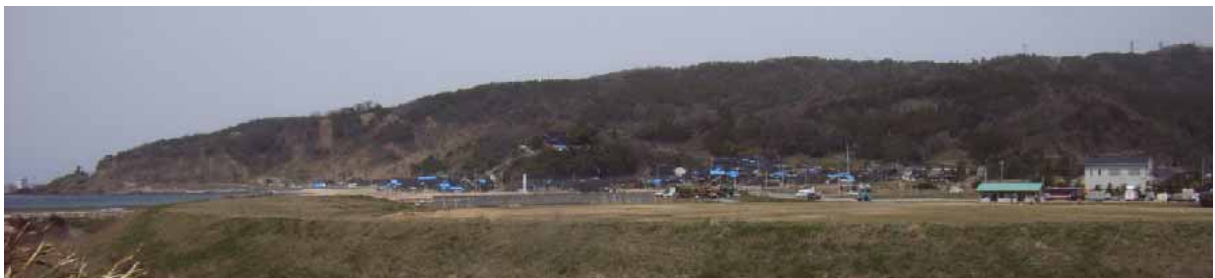
遠方から見るとブルーシートで覆われた屋根が多く(写真-4.35)、屋根の被害が多かったことが分かる。集落にはいると、残留変形1/10以上の建物が数軒存在することが分かった。鹿磯地区のはずれ、道下地区の中心部と八ヶ川を挟んで北側に位置する木造の工場の社屋が倒壊(写真-4.36)していた。道下地区中心部に近づくにつれて被害が大きくなっている可能性がある。液状化痕も確認された。

写真-4.35 鹿磯地区で倒壊した製材工場

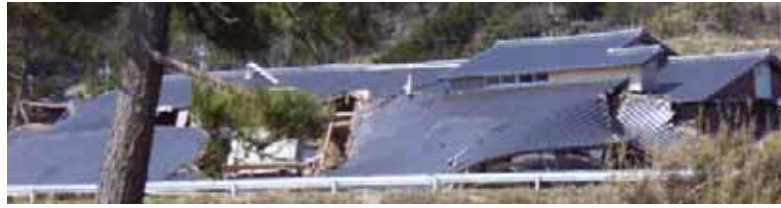
写真-4.36 鹿磯地区で倒壊した製材工場

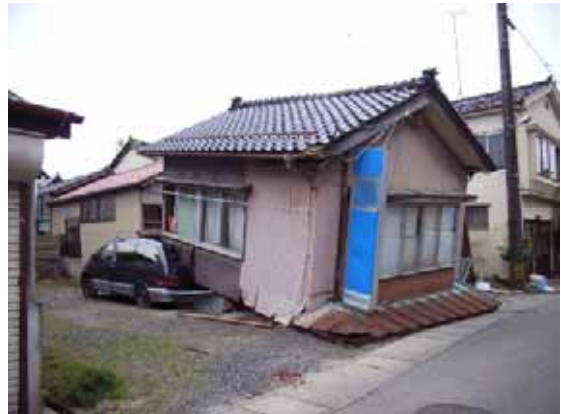
目抜き通りの商店の裏には一般的な木造住宅が建っており、専用住宅の倒壊例はほとんどないが、被害を受けた建物は多くあった。(写真-4. 38) 3月27日現在、一部では倒壊した家屋の撤去が始まっていた。商店街の中程には、川が流れ水上交通の面影が残る (写真-4. 39) が、擁壁には被害がほぼ無いようにみえた。県道1号線の両側にも店舗、または店舗併用住宅が隙間無く並んでおり、中には数十 m 奥まで続く町屋 (写真-4. 40) もあった。倒壊した建物 (写真-4. 41、4. 42) は少ないが、極めて大きな残留変形があるなどの大きな被害を受けたもの (写真-4. 43、4. 44) が多くあった。通りに面した店舗併用住宅などを中心に見える範囲で被害棟数をカウントしたところ、61 棟のうち、倒壊 4 棟、残留変形が主観的に 1/10 rad 程度あるもの、または柱等の構造躯体の折損が外部から確認できたものが 23 棟確認された (図-4. 8 : 個々の住宅が特定されないよう解像度を落としている)。残りの 34 棟も無被害ではなく、屋根瓦や外壁の一部崩落などの被害はあるものの残留変形が 1/10 rad に達しないもの、外部から構造躯体の折損が確認できなかったものを含んでおり、自治体が発行する罹災証明における全壊・半壊等とは何ら関係がない。被害は南北に走る県道1号線沿いよりも、穴水駅近くの半径 70 m の範囲に集中している。

写真-4.42 倒壊し車両をつぶした家屋

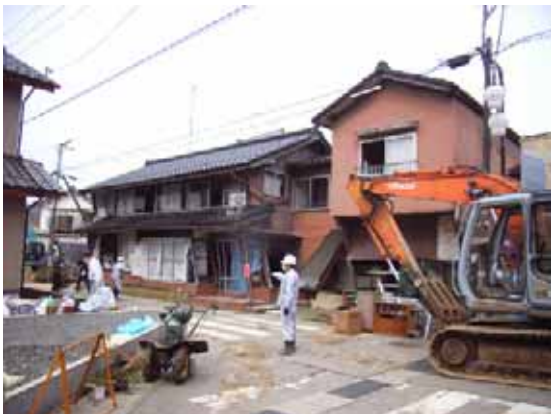
写真-4.43 残留変形が大きい店舗併用住宅

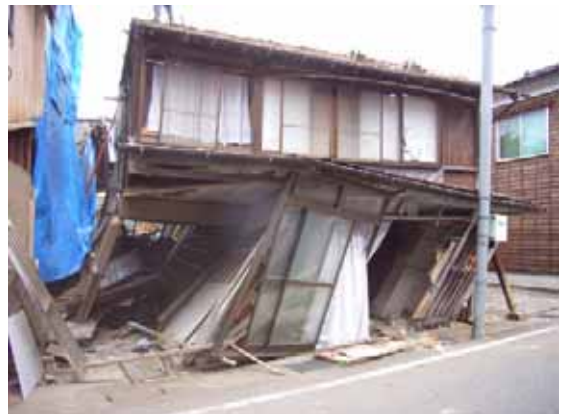
写真-4.44 倒壊寸前の建物

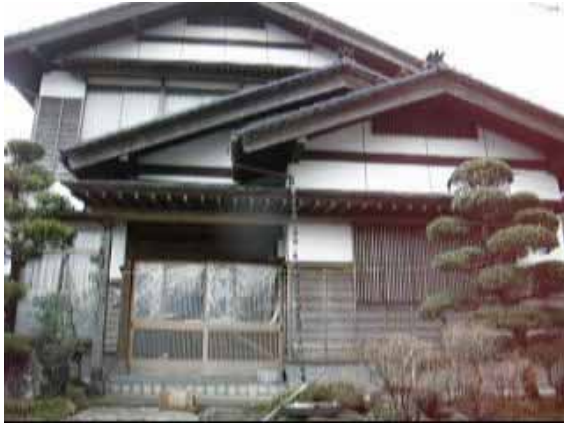
その他、外観上無被害のように見えても、居住者らによれば柱等の構造躯体が損傷したとされる家屋 (写真 5. 43)、隣同士で衝突し、双方が反対側へ傾いたもの (写真 5. 44)、生物劣化を含むもの (写真 5. 45、5. 46) などが確認された。敷地の崩壊、ひび割れ等の被害は見られなかったが、複数の河川が市街地中央を蛇行して走っていることもあり、地盤は良くない地域であると想像された。

写真-4.45 外観上被害が軽微な建物

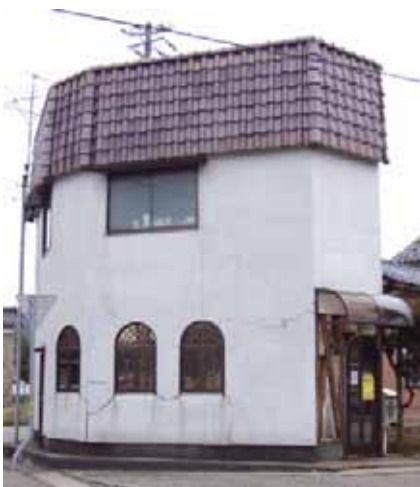
写真-4.47 躯体の腐朽が確認された店舗

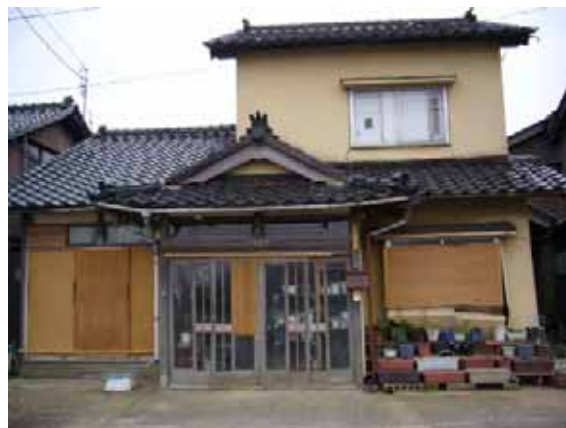
周囲の木造建築物は、倒壊するか大破した1棟の解体が進んでいた。その他、国道 249 号線沿いにも残留変形が大きな家屋(写真-4.52)が選択的に存在した。被害の程度、割合ともに輪島市、穴水町よりは軽微。

写真-4.52 国道 249 号線沿いの被害家屋

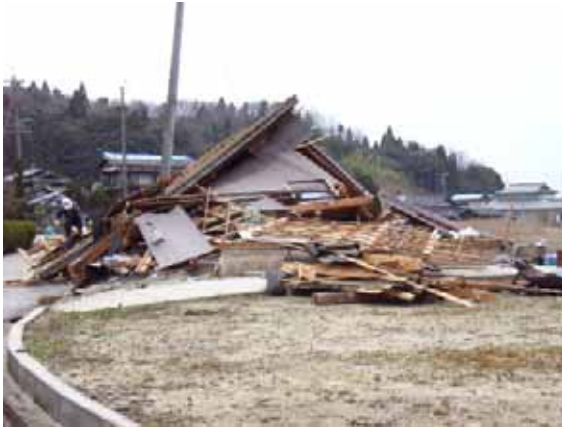
伝統的構法による民家が散在する地区。作業所または倉庫の倒壊(写真-4.53)の他、大きな被害を受けた民家(写真-4.54)が散見された。

写真-4.53 倒壊した作業所または倉庫

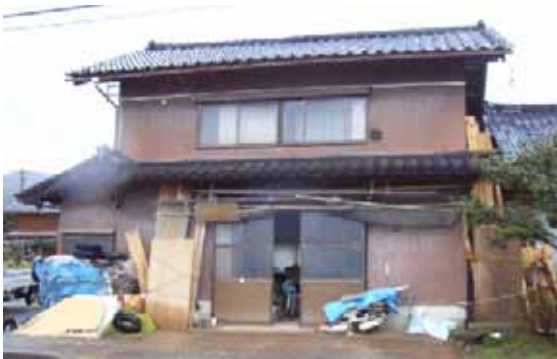
国道 249 号線に数十戸の家屋が建ち並ぶ集落であるが、被害は軽微である。多少の残留変形が残る家屋が確認された (写真-4.55)。その他、屋根の被害なども確認されたが、いずれも軽微であった。

写真-4.55 多少の残留変形が残る家屋

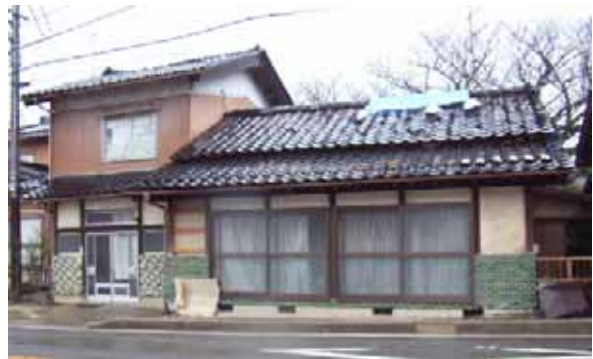
写真-4.56 西岸地区の屋根の被害例

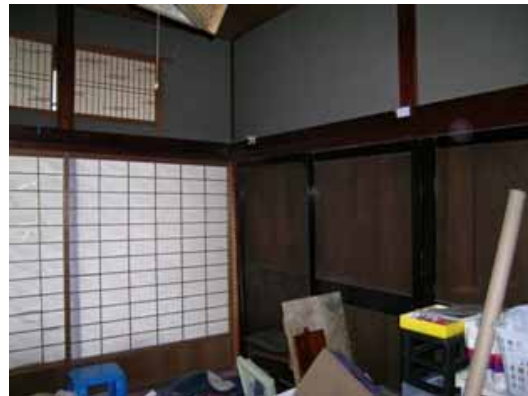
通り庭（土間）外の柱列が土台と切石の間で、東（道路側）へ90mm移動。正面右端の柱が右（北）に移動。残留変形は、1階はコの字の東側部分が東へ1/30、北へ1/40、西側部分が、西へ11/1680、南へ5/1680傾斜し、左回転のねじれを生じている。2階は東へ1/110～1/350程度、南へ1/57～1/88程度傾斜。玄関脇の柱に亀裂。土塗り壁の被害は比較的少ない。

写真-4.59 内部の被害（柱の傾斜）

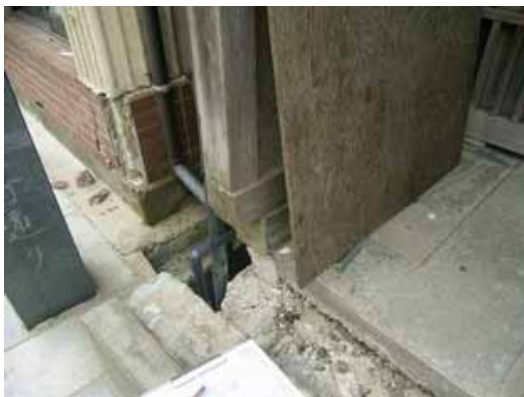
写真-4.60 土台のずれ

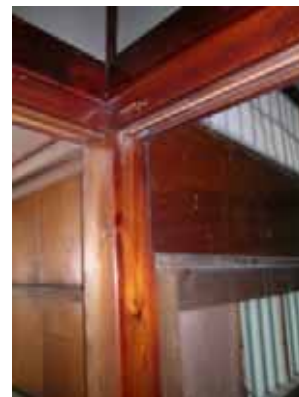
写真-4.61 柱の亀裂

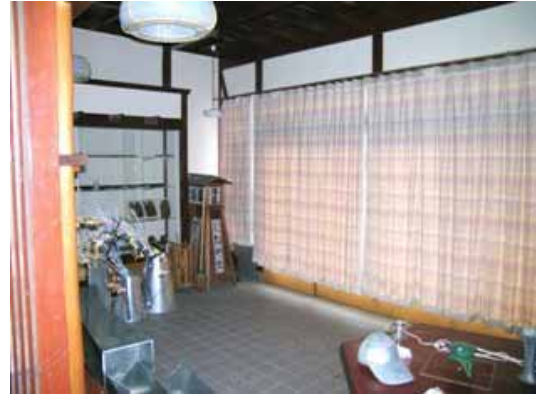
前後に長い建物の中央部分は昭和 26 年の建設で、前後の部分は昭和 63 年の増築である。小屋裏利用 3 階建て。道路に面した正面に 2 本の筋かい (90mm×90mm) を設けている。基礎は、鉄筋コンクリートの布基礎でアンカーを設けているとのことである。ほぼ無被害で、外観上は外壁、開口部、屋根とも、被害は見あたらない。風呂場のタイルにわずかな割れが生じた程度。残留変形もなし。

写真-4.63 店舗部分内部 (無被害)

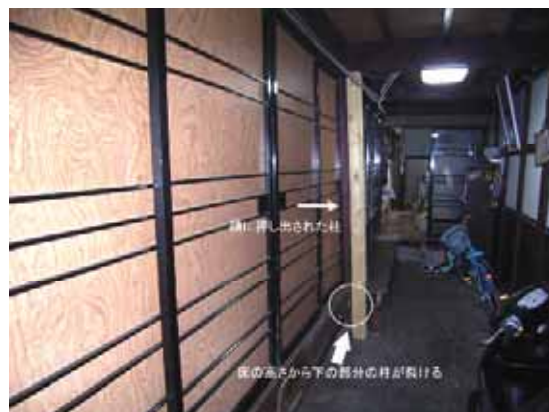
道路沿いの西構面の柱は、南に70mmずれている。土間南側の壁下の土台も、南へ25mm程度ずれている。1階は南に1/287程度、西に1/287程度傾いている。2階は東側部分が南へ1/143程度、西へ1/287程度、西側部分が北へ1/82~1/143程度、西へ1/114~1/287程度傾いている。1階の車庫と居室の間の壁は南に傾斜した。この際、筋かいと合板の壁が、土台から立ち上がる柱を土間側に押し出したと思われる、この柱は床の高さから下の部分で裂けた。柱が裂けて、柱の下部が南にずれたため、直立を保っている合板部分と、傾斜し・ずれた柱との間に85mmの隙間が生じている。これに伴い、この構面の延長上にある2階床(差鴨居兼用)が柱から抜け出している。

写真-4.67 床から下が折れた柱

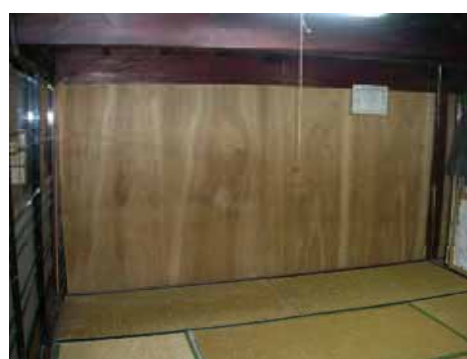
写真-4.69 梁(差鴨居)の抜け出し

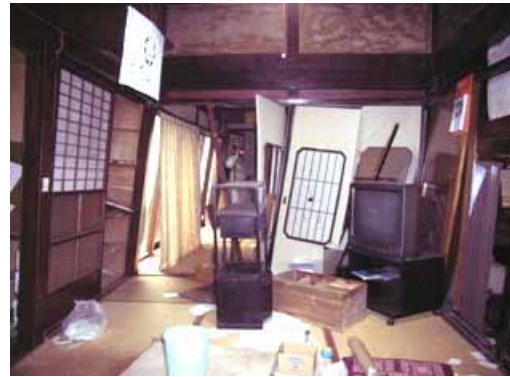
大正元～2年(1912-13年)の店舗併用住宅。明治43年頃の大火で再築した。昭和40年頃増築した奥の居住部分は被害軽微。店舗上部の居住スペースも被害軽微であるが、改修していない土塗り壁の剥がれ等の被害はある。道路側は全面開口。残留変形は北へ1/8、西へ1/9。下屋を支える独立柱は、75mm角だが、曲げ荷重がほとんど入らないためか折れていない。それ以外の柱は115mm角がベースで、9本以上の折損が確認された。店頭の自動販売機にはもたれかかっていない。

写真-4.71 内部の被害状況

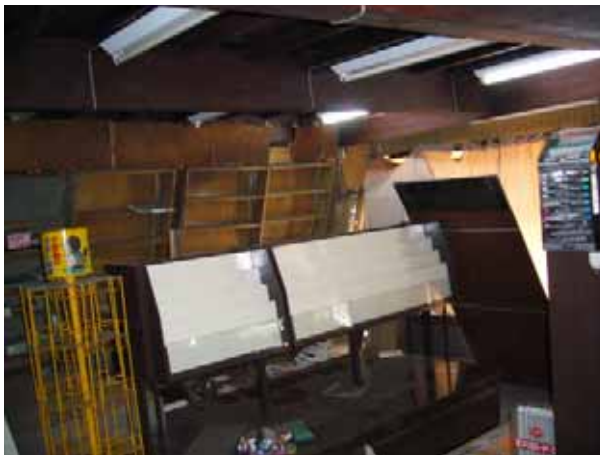
写真-4.72 店舗部分の被害

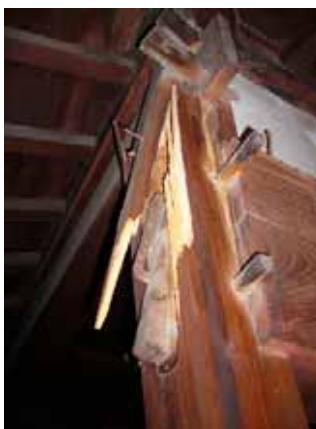
写真-4.74 通し柱を折った桁

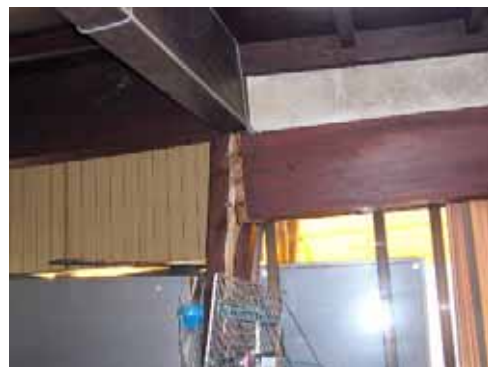
写真-4.75 いまにも外れて落ちそうな桁

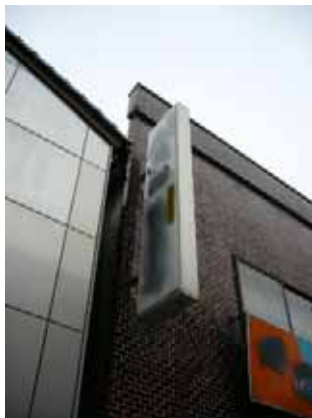
昭和 34~35 年建設、昭和 59 年改築。店舗併用住宅。1 階の耐力壁が少ない。改築時に柱も切ったとのこと。残留変形は 12/1000 であるが、隣家看板との衝突痕があるので、最大 1/5 (2 階がほとんど変形しないと仮定した場合)、最低でも 1/10 程度 (1, 2 階が同様に変形した場合) の層間変形角が生じたと思われる。

写真-4.78 隣接建物看板の衝突痕

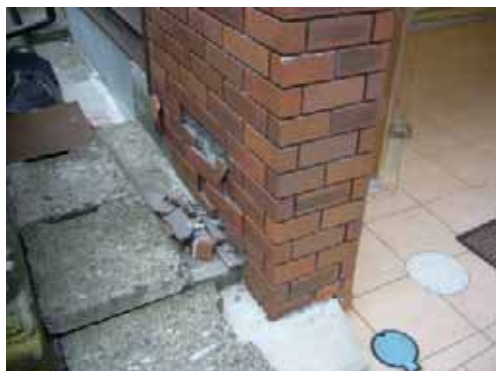
店舗の内部は商品の散乱、店頭の大ガラスの割れ、店頭入り口のサッシの上部への抜け、内装の軽微な損傷などの被害があったが、店舗の営業は再開できる程度。2 階の居住部なども被害は極めて軽微。店頭の左側脚部がずれており、外装タイルを破損している。北側の外壁は軽量ブロック積みである。

写真-4.80 店頭西側脚部の外装の破損

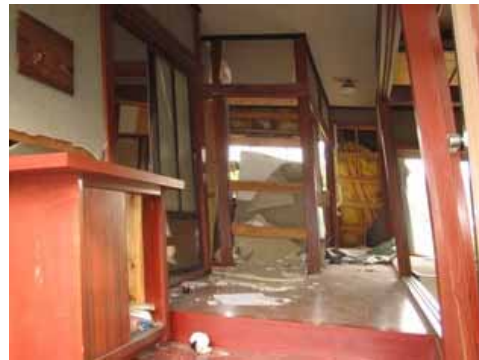
昭和 52 年建設。10 年前に増改築。残留変形は北へ 115/1000。近隣の中で際だって被害が大きいものの一つ。地盤は蓮田の跡地とのこと。隣の W-7 と平面プランは類似するが、かなり被害が大きい。柱は大きく傾斜し、室内の仕上材の剥落が多く観察された。隣地の小学校で地面の陥没が生じている。

写真-4.83 室内の被害状況

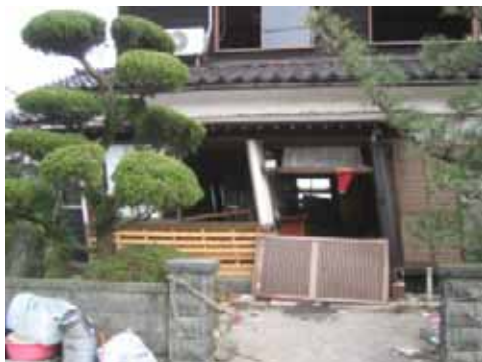
写真-4.84 外壁モルタルの剥落

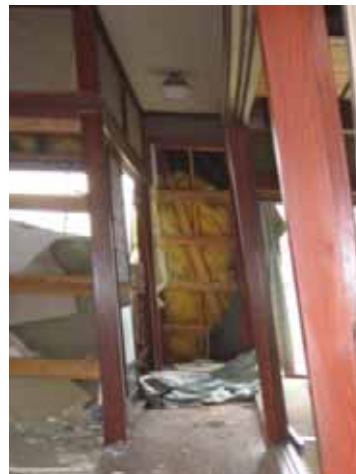
写真-4.85 内壁仕上げ材の剥がれ

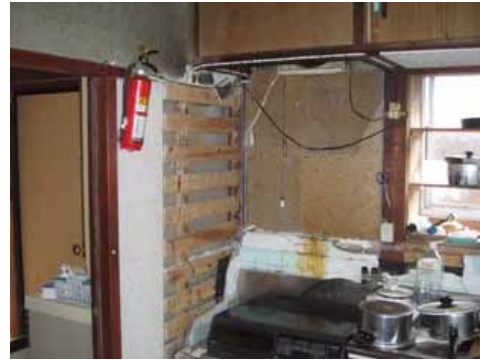
昭和 37 年建設。W-6 の北隣。元々が切り妻の総二階であったが、1F 両側を当時の家主が昭和 47 年ごろ増築。残留変形は北に 50 分の 1 で、W-6 ほどの被害ではない。壁仕上げ剥落、柱割裂、基礎の破断が観察された。

写真-4.87 仕上げ材の剥落

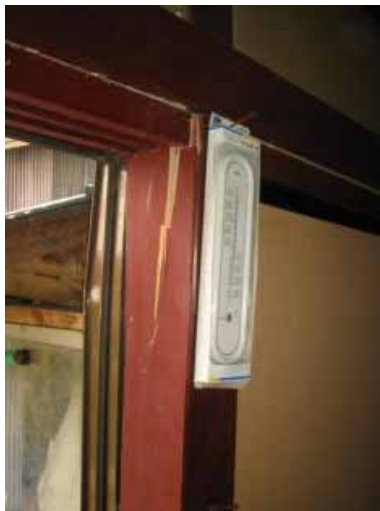
写真-4.88 柱の割裂

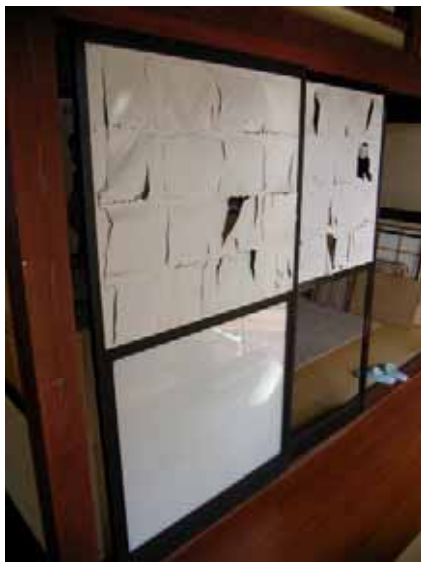
増築部は平屋であるが、古い2階部よりも被害が大きい。増築部（平屋）の残留変形は、梁間方向が1/180、桁行き方向が1/90程度である。桁行き方向は障子が切れる程度の変形を生じた。壁の一部で、ラスボードの落下、隅の破損が見られる。増築部の床に不陸あり。柱、筋かいに被害は見られない。2階建て部・増築部のいずれも、屋根葺材（和瓦）の被害は少ない。

写真-4.92 障子のやぶれ（増築部）

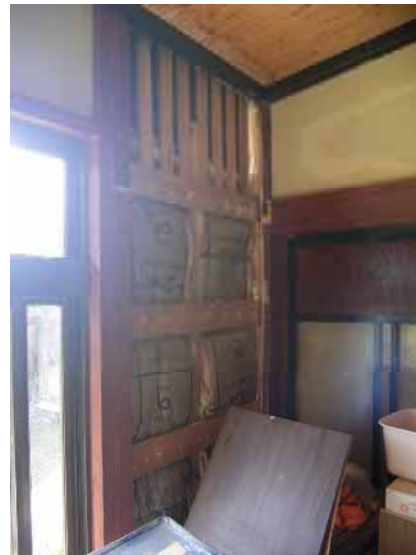
写真-4.93 壁の被害（ラスボード落下）

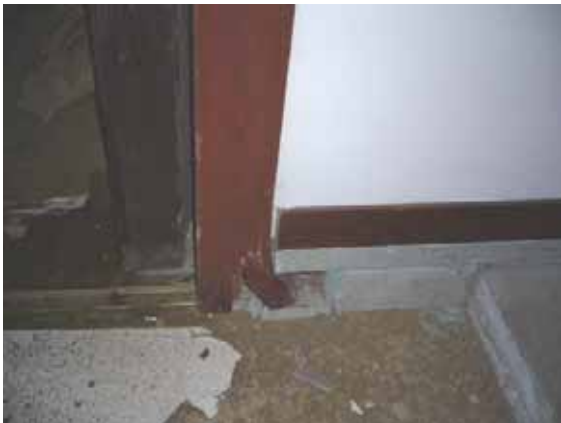
土壁の剥落、建具の外倒が多数見られた。なかには、せん断方向に明確に亀裂が入った箇所（写真）もあった。最も北側の壁線の土台は西に約 120 mm ずれていた。1 間南の壁線は 30 mm のずれしか生じていない。土台は切石の基礎の上に乗っただけであったと想像される。その他、柱の折損は確認できなかったが、外れそうな鴨居が 1 カ所確認された。

写真-4.106 基礎と土台のずれ

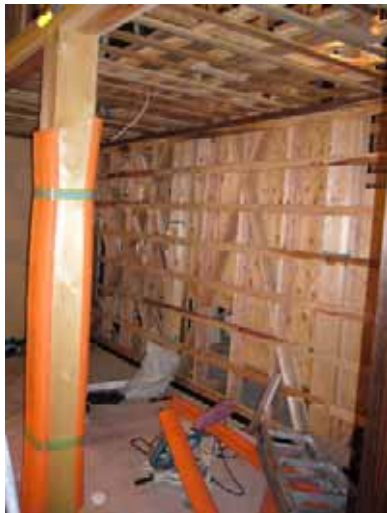
建設途中に被災した。筋かいがふんだんに入っており、基準法の必要壁量より多く入っているものと想像される。このため、無被害。

写真-4.110 筋かいが多数施工されている

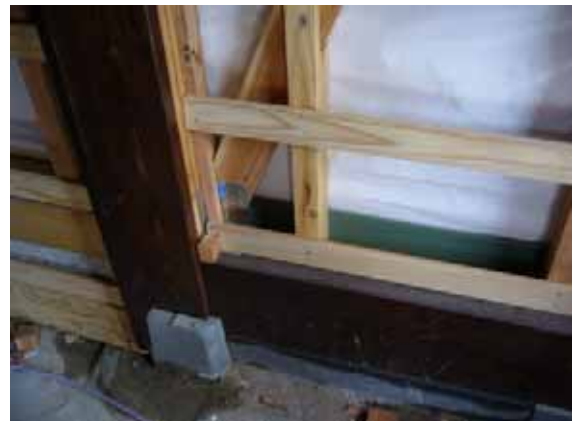
写真-4.111 筋かい端部には所定の金物

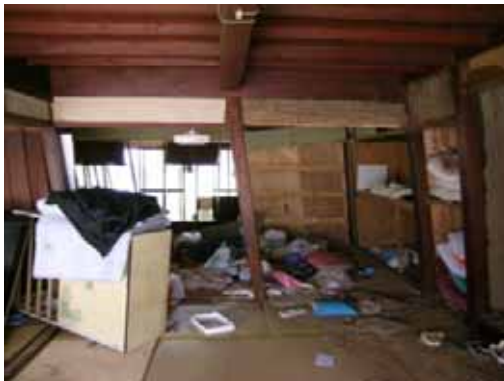
大正初めの頃の建設で、築約 80 年。40 年ほど前に道路拡幅により西の 1 間を切り取ったとのこと。背面の洋室部分は増築。また、3 年前に瓦を葺き替えている。葺土はなし。周囲（南側は縁の内側）には無筋コンクリートの布基礎をまわすが、内部の柱は石場建て。12 畳半と 10 畳の続き間を持ち、桁行方向（東西方向）の壁が少ない。残留変形は西へ約 1/9。南側の縁と部屋の境の柱は 135mm 弱の太さの通し柱であるが、2 階床梁のほぞの位置で折損している。奥の中通りの柱も 4 本は通し柱と思われるが 2 階床梁位置で折損。

写真-4.116 内部。柱の折損、壁の脱落。

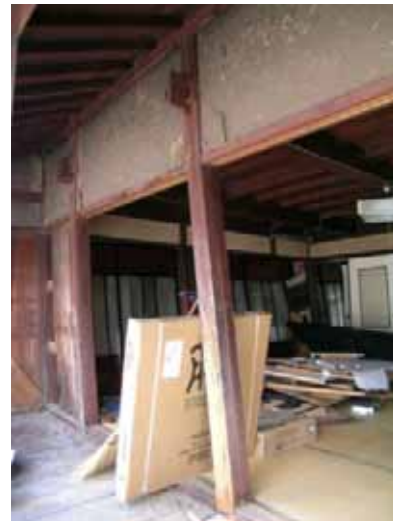
写真-4.117 2階床高さで通し柱折損

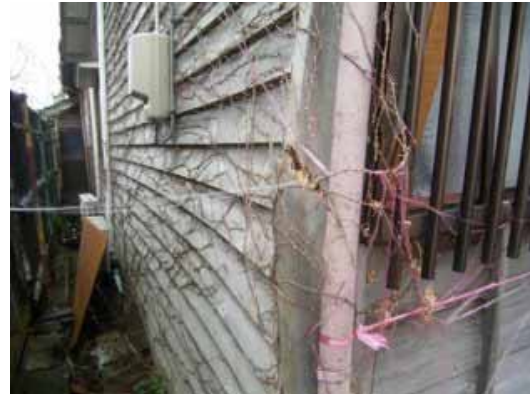
北へ残留変形1/17、及び東へ残留変形1/57など、残留変形が大きい。南東隅の柱は折損している。1階の土塗り壁の竹小舞から上の、上塗り部分が落下。2階の土壁の一部が落下。屋根の被害は少ない。

写真-4.119 南東隅の柱の折損

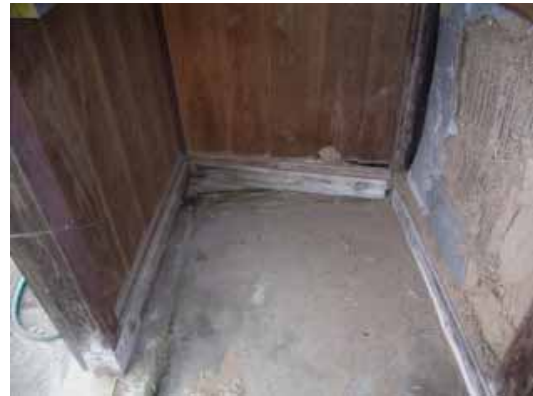
建物は西に23/1000、南に23/1000傾斜している。道路に面した障子は、破けている。玄関外側の南西隅の壁は、礎石の上で土台ごと10cm程度滑っている。その周辺の土壁は、小舞の上の部分が剥落している。台所周辺のタイル、板壁は一部落下。浴室タイルに亀裂。トイレの石こうボードは、一部脱落。屋根の被害はない。

写真-4.123 南西隅の土台の滑り

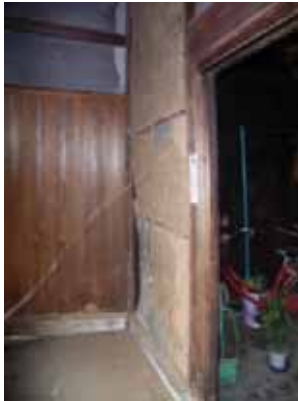
写真-4.124 土壁の剥落

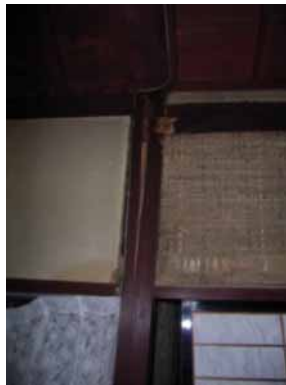
残留変形角は、1階が西へ18/1000(1/55)、北に3/1800(1/600)。2階が東へ2/1000(1/500)、南へ7/1000(1/142)。西側の2階建て部分と1階建て部分の境界には壁がなく、2階部分と1階部分の構造に分離が生じ、1階部分の梁が2階直下の柱から抜け出す、2階直下の柱が裂けるなどの被害が生じている。外部では西側のモルタルの一部が大きく落下。内部では、土塗壁の一部が剥落。一部の障子が破けている。

写真-4.127 裂けた柱

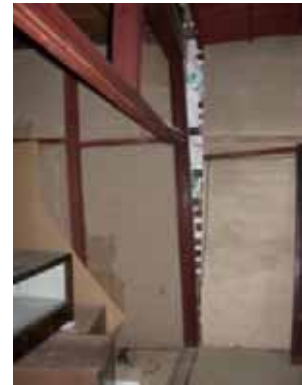
写真-4.128 梁の抜け出し

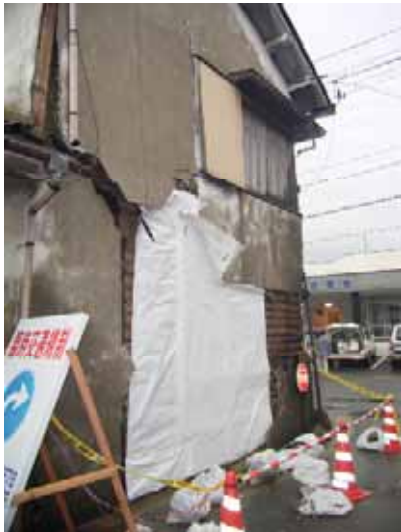
写真-4.129 モルタル壁の脱落

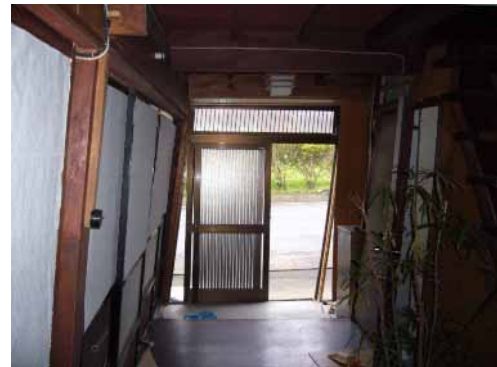
昭和 30 年建設、昭和 45～50 年あたりに部分的に改築したが、増築等は無い模様。残留変形角の最大値は、南側壁線の中央付近の柱で西に 145/1000、南に 122/1000。道路側から奥に行くに従って残留変形は比較的小さくなる。南北方向（道路に直交方向）の耐力壁は比較的多いが、残留変形が大きい。柱の折損が多数確認されたが、その多くは垂壁下部でも曲げによる破壊と見られる。切石基礎からの土台、柱脚の踏み外し、基礎のひび割れなども確認された。建物西側で噴砂痕が確認された。

写真-4.134 極めて大きい残留変形角

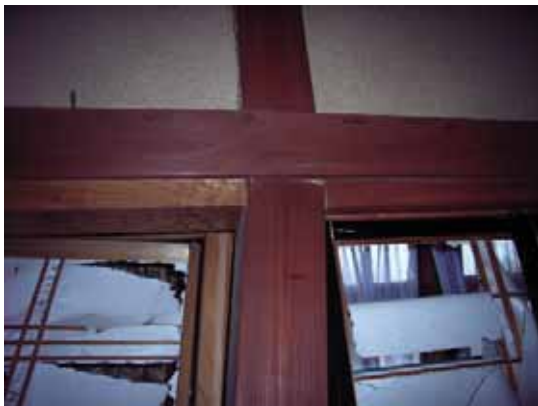
写真-4.135 柱の折損

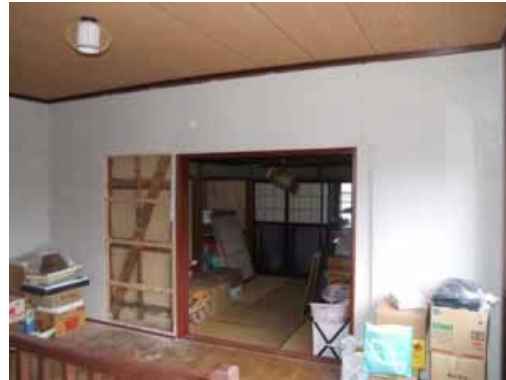
昭和 37 年建設。昭和 48 年に元々土間であった部分・風呂・トイレ・台所を改築。平成 16 年に奥の離れを増築。田の字型の平面プラン。土塗り壁の剥がれ、改築部でのモルタルの剥落が観察された。残留変形角は、西へ 16/1000、南へ 6/1000。T-6 と同じ業者が施工し、平面プランは類似するが、被害は比較的軽微であった。平成 16 年増築部は布基礎で、それ以外は玉石基礎。

写真-4.138 せっこうボードの剥落

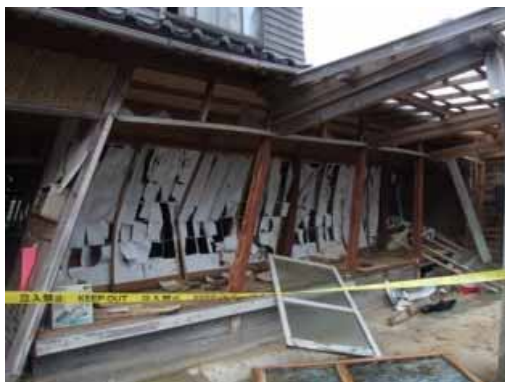
写真-4.143 大きく傾いた柱

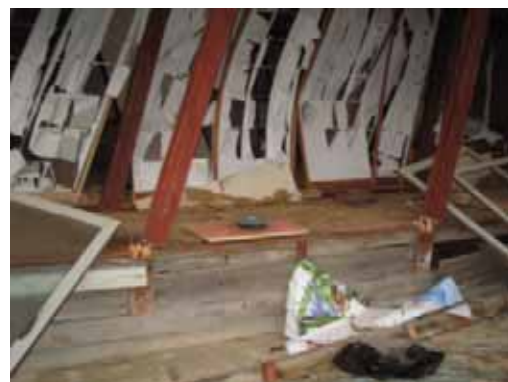
写真-4.144 下端部付近での柱の折損

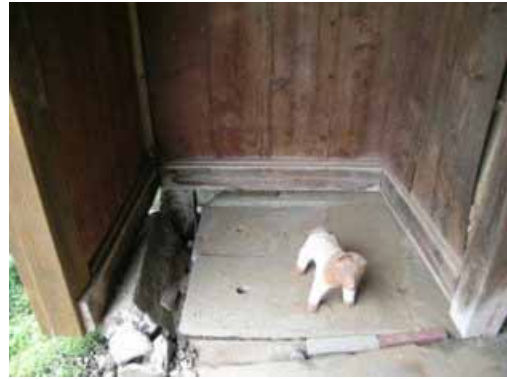
昭和29年の建設で、構造体はほぼ当初のままである。通り庭（土間）の外壁が、無筋のコンクリート基礎の上で土台ごと滑り、25cmほど南（道路側）へ移動した。背面ではコンクリートが腰まで立ち上がるが、その上の土台が同様に南に滑っている。アンカーボルトは確認されていない。この西外壁の移動に伴って、内側の、土間一部屋境の柱が南に傾斜し、残留変形角で南に約 $1/16$ であった。この通りの柱3本が指鴨居の高さで折損している。東西方向には壁が少ないが、残留変形は南北方向より小さく、 $1/20$ 程度に納まっている。

写真-4.146 外壁が道路側（左）に滑る

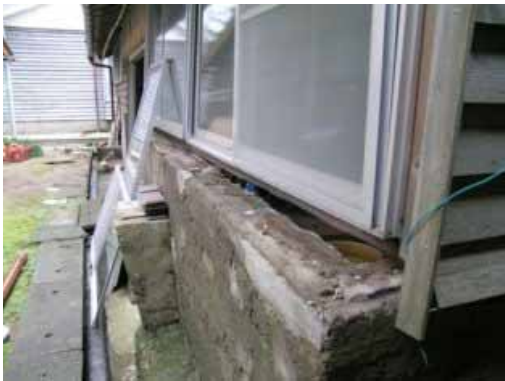
写真-4.147 背面側。コンクリート上で滑る

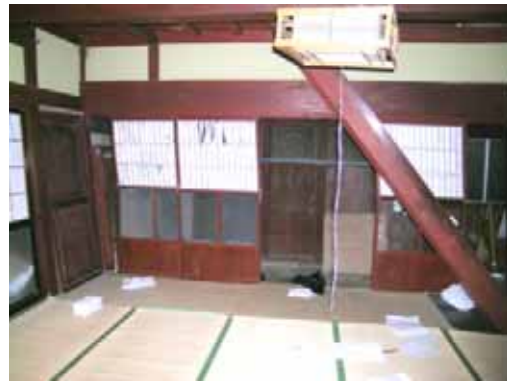
写真-4.148 通り庭内側の傾斜と柱折損

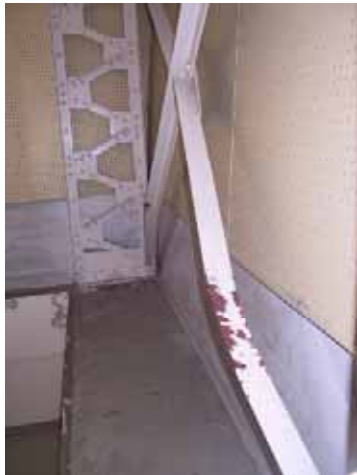
構造的な被害として桁行き方向のブレースの座屈、ガセットプレートの変形、柱脚部の回転、部分的な屋根面水平ブレースの変形が見られた。ブレース材はL75x75x9でX型に配置されている。中央部及び端部のガセットプレートは6mm厚、柱脚部ボルト径は25mmであった。

写真-5.4 ブレースの座屈

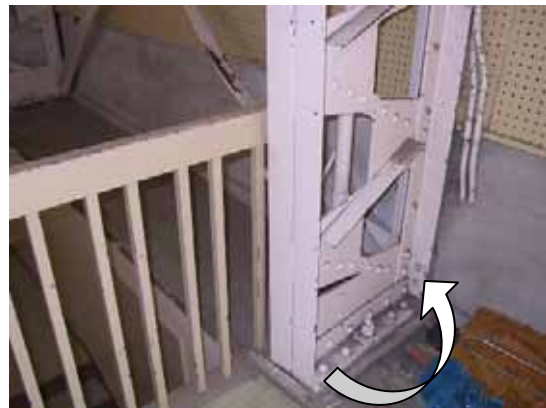
写真-5.5 柱脚部の回転

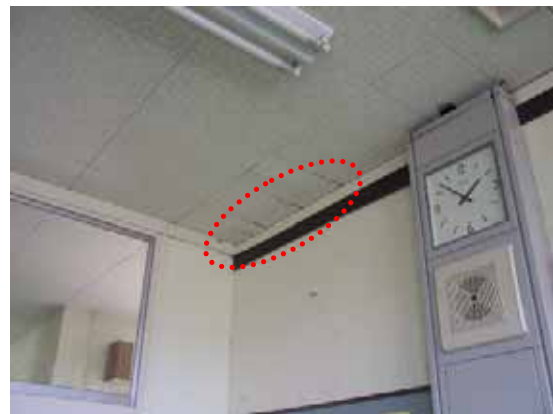
写真-5.8 間仕切り壁がずれた跡 (廊下側)

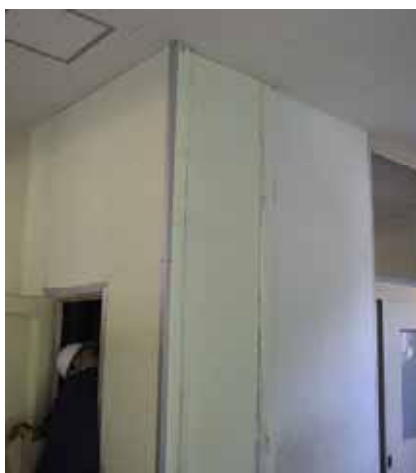
その他、ALCパネルの内壁に目地に沿ったひび割れが見られた。また、学校長の話では、地震以前に校舎に変形があって引き違い戸にゆがみが生じていたとのことであった。

写真-5.11 ALCパネルの目地割れ

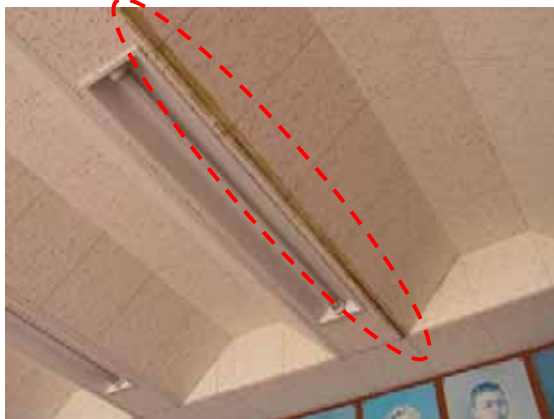
内壁に軽微な亀裂が見られたが、地震以前からの亀裂もあった。間仕切り壁に損傷はなかった。音楽室の天井が一部破損していた。天井は厚さ9mmのロックウール吸音板の仕上げである。3階音楽室の前の廊下の天井の天井板が、音楽室の壁との取り合いで破損していた。音楽室の内壁はコンクリ

写真-5.18 音楽室の天井

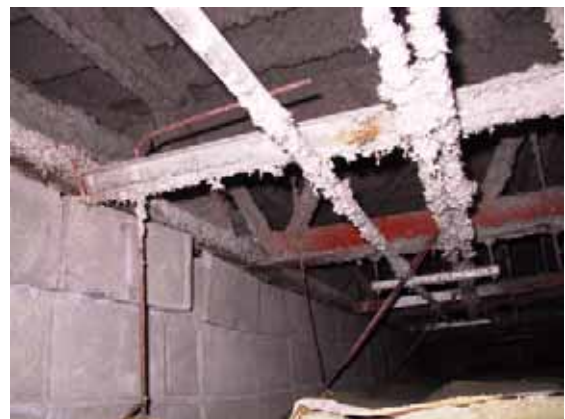
ートブロックでつくられており、天井と壁の納まりは壁勝ちとなっている。隣接する箇所では、天井と壁の納まりは天井勝ちになっている。間仕切りのブロック壁が天井裏でずれていることが確認されたが、調査後に補修することが既に予定されていた。

写真-5.19 音楽室と廊下の間仕切り壁

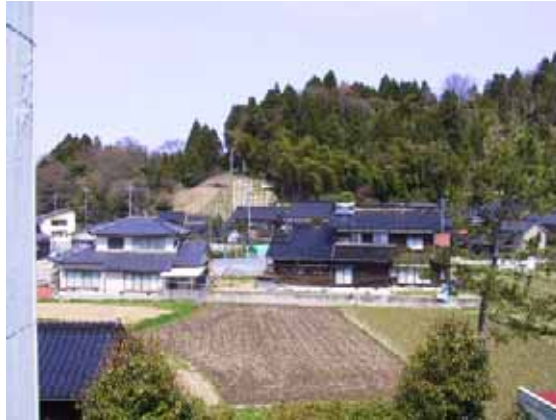
その他、トイレのタイルの一部剥落、校長室の窓ガラス破損1枚などの被害があった。周辺の民家では棟瓦にずれが生じていたが、大きな被害は見られなかった。

写真-5.22 周辺の民家（棟瓦のずれ）

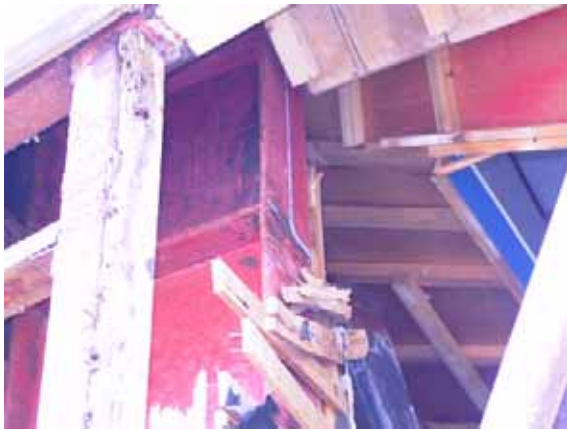
写真-5.25 柱（梁のH形鋼の跡が見える）

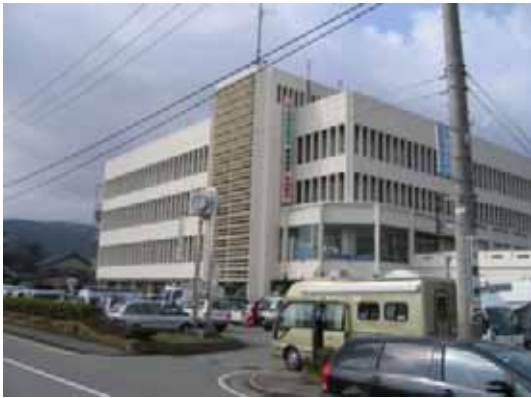
写真-6.1 輪島市役所

構造体の被害はほとんど見られなかった（写真-6.1）。建物周辺の地盤には、沈下・隆起・ひび割れなどが顕著に見られた（写真-6.2）。輪島市によれば、市内の公立学校はすべて耐震補強が済みであり、市内の学校、病院等の鉄筋コンクリート造建物の被害は報告されていない。

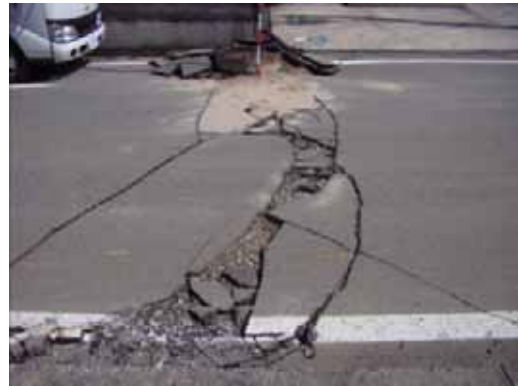
写真-6.6 総合福祉会館周辺の地盤変状

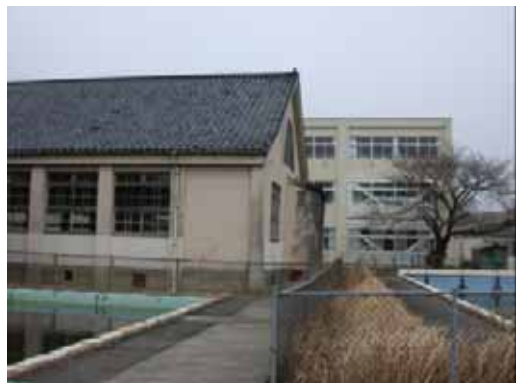
写真-6.7 A小学校（手前が講堂、奥が校舎）

校舎棟は、昭和40年代に建設された。平成18年に鉄骨ブレースによる耐震補強が実施された。講堂（体育館）は、学校創立時（100年以上前）に建設された古い建物で、屋根組みが鉄骨の山形ラーメン、柱・壁の構造については資料がなく構造の確認が出来なかった（写真-6.7）。なお、講堂は耐震補強はなされていない。地震による被害は、校舎棟については、エキスパンション・ジョイント部の被害（写真-6.8）、廊下天井パネルの落下（写真-6.9）、講堂との渡り廊下の被害（写真-6.10, 6.11）が見られた。講堂は、妻壁の上部と鉄骨の梁との接合部が完全にはずれた状態であった（写真-6.12）。妻壁が外に倒壊する危険があり、調査時には、講堂は立入禁止の措置が取られていた。

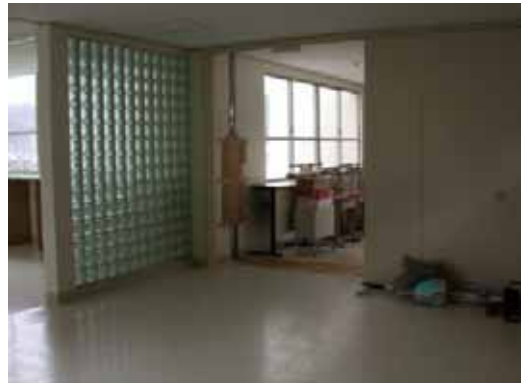
写真-6.8 校舎棟 EXP. J 部の被害

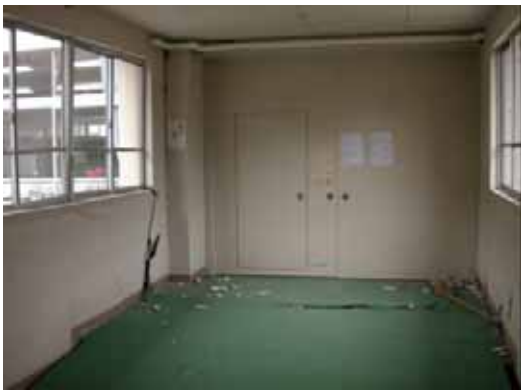
写真-6.11 校舎と講堂の渡り廊下の被害

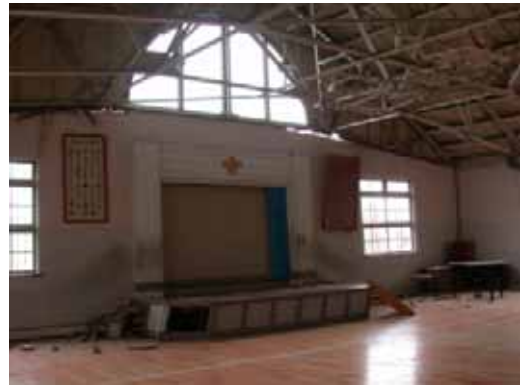
写真-6.12 講堂の妻壁部の被害

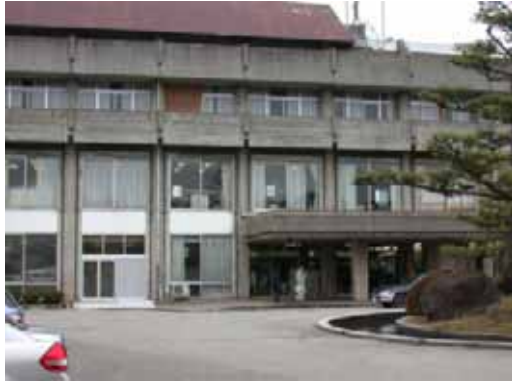
写真-6.14 七尾市役所田鶴浜支所

新耐震以前の建物で耐震補強はなされていないが、地震による構造体の被害は見られなかった（写真-6.14）。建物の裏庭に、震度計が設置されており、震度6強が観測された。建物周辺には、液状化の跡が見られた（写真-6.15, 6.16）。また、地震直後にオフィス家具が散乱した（写真-6.17：写真は田鶴浜支所の方から頂いたもの）。

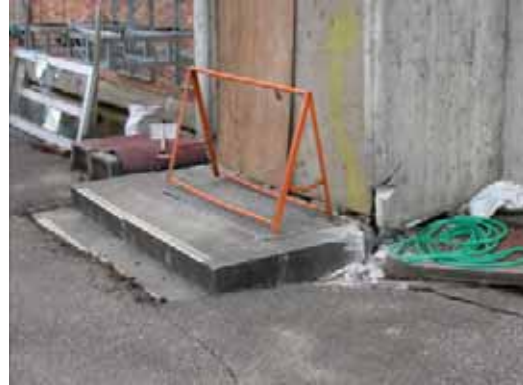
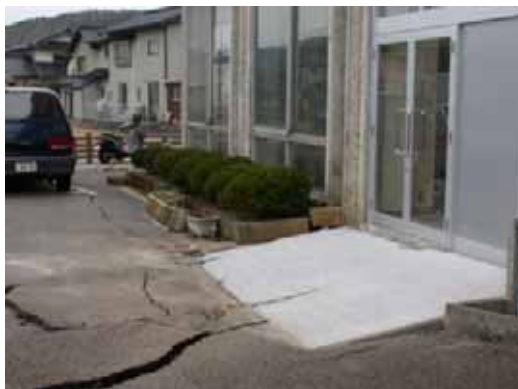
写真-6.15 建物周辺部の液状化被害

写真-6.16 建物周辺部の液状化被害

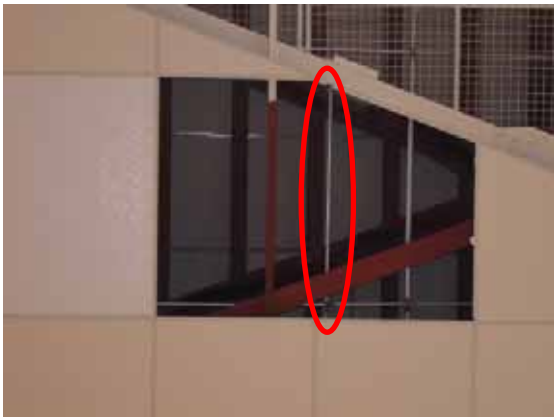
被害としては、グラスウールボードが 18 枚脱落した。ボードが脱落した部分を見ると、バー材にはボードの押さえ金物はなかった。クロス T バーが 1 箇所なくなっていた (写真-7.2)。2 階ギャラリーの捨て張り工法による天井が舞台脇の箇所で左右対称に破損・脱落していた (写真-7.3)。

写真-7.2 クロス T バーがない箇所
(床面から見上げた様子)

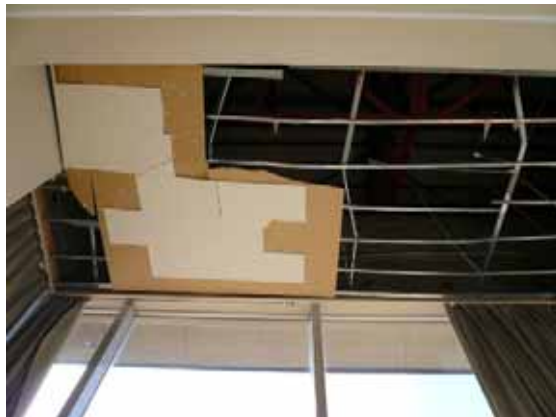
写真-7.3 捨て張り工法による天井の被害
(加賀市役所提供)

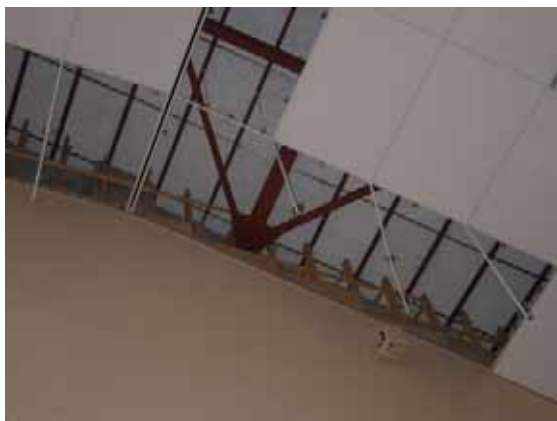
被害としては、グラスウールボードが多数脱落していた（写真-7.4）。脱落箇所は、妻壁際（写真-7.5）、照明器具部分、天井が桁と取り合う段違い部分の垂直面が主な箇所であった。舞台と反対側の妻面では、長さ約1.3m、重量約800gのクロスTバーが複数本落下していた（写真-7.6）。窓の被害は見られなかった。渡り廊下のエクステンションジョイントカバーが脱落していた。構造的には、体育館アリーナの2階ギャラリーの床レベルで、柱に曲げひび割れがあった。

写真-7.5 舞台と反対側の妻面での被害状況

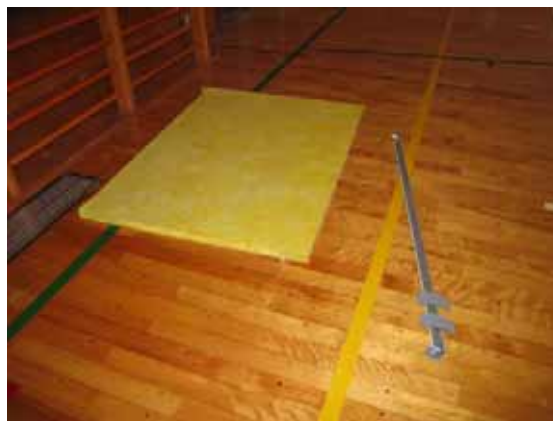
写真-7.6 脱落したグラスウールボードとバー材

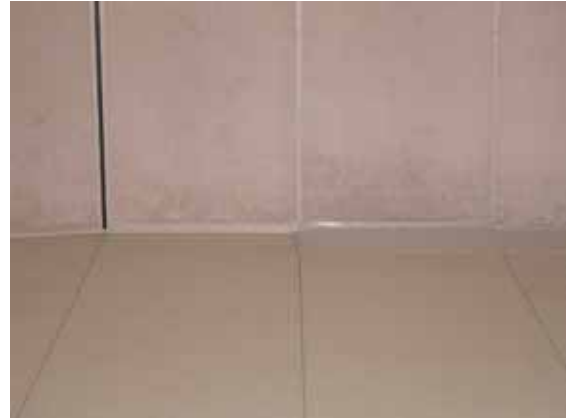
被害は、体育館を始業式よりの使用に間に合わせるために既に復旧工事が行われており、現地での確認は行っていない。学校関係者によると、グラスウールボード7枚と、30cm程度の長さの金属製の部材（詳細不明）が1つ落下したとのことである（写真-7.10）。ステージとは反対側の妻面の壁と天井の取り合いの材が一部新しくなっていた（写真-7.11）。1階ピロティ部分で腰壁が柱際で破損していた。ただし、腰壁と柱の間にスリットがあり、柱に特段の損傷はなかった。その他は構造的な被害は見られなかった。

写真-7.11 壁と天井の取り合い

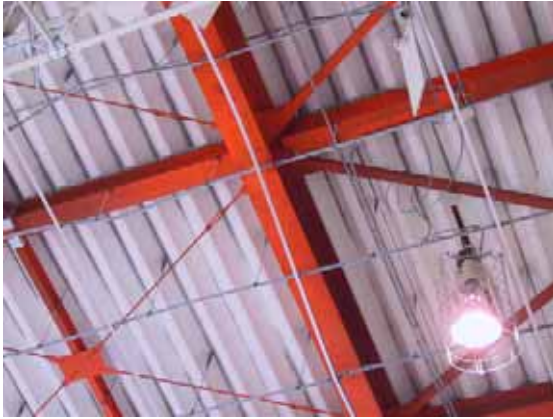
天井は、梁間方向に T バーが、桁行方向に H バーが配置されている。H バーが T バーに留められていた形跡は見られない。吊りボルトは H 鋼梁に溶接されたり屋根折板に取り付けた金属部材に溶接されたりしている (写真-7.13)。天井パネルはロックウール吸音板で、幅 300mm×長さ 1,657mm 又は 1,480mm×厚さ 15mm である。

写真-7.13 天井下地の様子

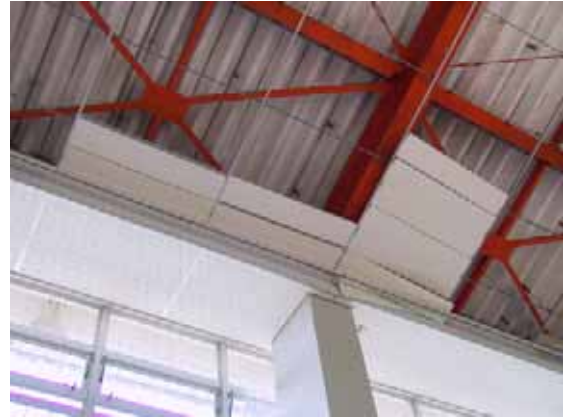
被害としては、ほぼ全面で天井パネルが落下していた (写真-7.12、7.14)。構造的には屋根面の水平ブレース 1 箇所わずかな変形が見られる程度であった。体育館と校舎をつなぐ渡り廊下のエキスパンションジョイント部分に被害が出ていた (写真-7.16)。

写真-7.14 ずれたり脱落しかけたりしている
天井パネル

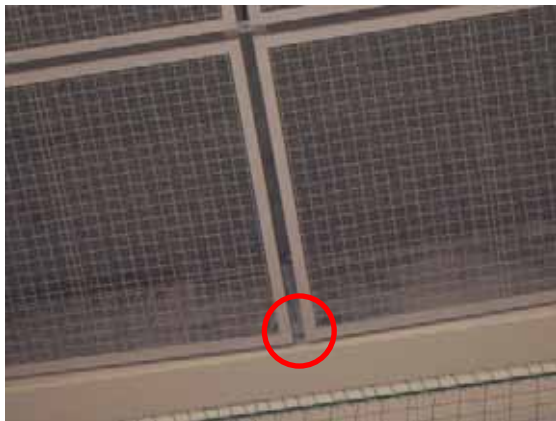
被害としては、短いネジや金属製の部品が数個落下していた。金属製の部品と同様の部品は、張間方向端部で、天井面を構成する金属枠と建物壁面との間に取り付けられていた。つりボルトが3箇所アンカーより抜けており、その部分の天井面が下がっていた（写真-7.21）。照明器具のカバーが外れて、落下防止の鎖にぶら下がっていた。

写真-7.21 梁際で下がった天井面

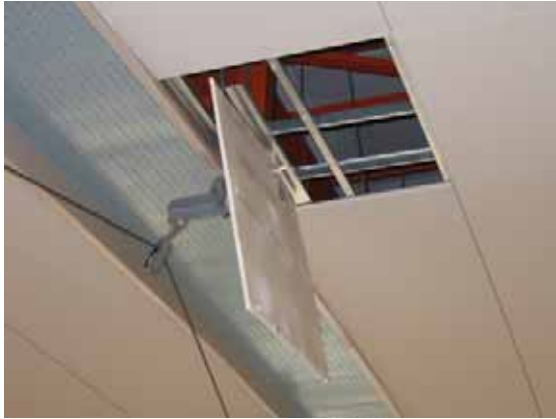
被害としては、バスケットゴール昇降用ケーブルの中継滑車の支持部材が天井面を貫通する箇所と壁際の箇所で、天井パネルがそれぞれ 1 枚ずつ脱落しかけており (写真-7.24)、ビスの頭抜けが見られた。登り綱を吊るすレールの支持部材が天井面を貫通する箇所で、天井材が 10cm 角程度の小片で脱落していた (写真-7.25)。

写真-7.24 脱落しかけた天井材

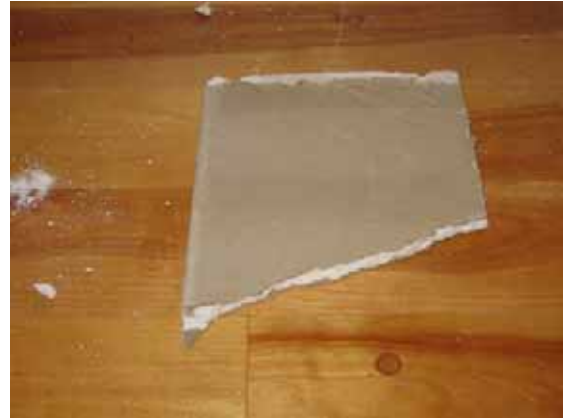
写真-7.25 落下した天井材

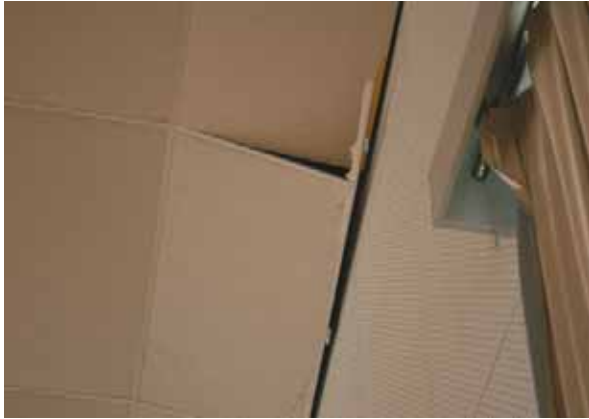
被害としては、妻壁際や天井の勾配が変わっている部分でグラスウールボードが計7枚脱落していた。中央の水平部分ではグラスウールボードが5枚脱落していた。壁際で周り縁が脱落しかけたり（写真-7.33）、クロスTバーがメインTバーとの接合部分で外れたりしていた。アリーナの2階ギャラリーの床レベルで、柱に曲げひび割れがあった。施設関係者によると1階観覧席の60ヶ所にひび割れが報告されたとのことであり、スロープや座席床に幅2mm程度のひび割れが見られた（写真-7.34）。建物周辺には、地盤の沈降による段差ができていた。

写真-7.33 妻壁際で脱落しかけた天井部材
