平成 19 年（2007 年）能登半島地震建築物被害調査報告

平成 19 年 8 月

国土交通省国土技術政策総合研究所

独立行政法人建築研究所

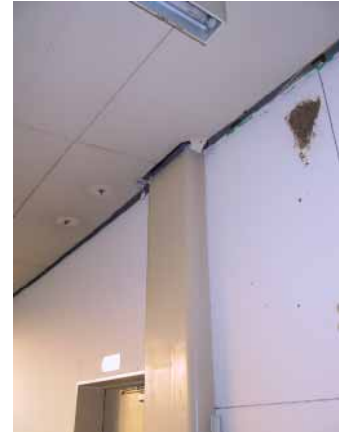
被害としては、せっこうボードが周辺部との取り合いで破損していた（写真-7.36）。道路側端部のせっこうボードの破損部分を見ると、野縁に留め付けられていなかった。天井面にゆがみが見られたり（写真-7.37）、天井面と周囲の壁面との間にすきまが見られたりした（写真-7.38）。

写真-7.38 天井と壁面のすきま

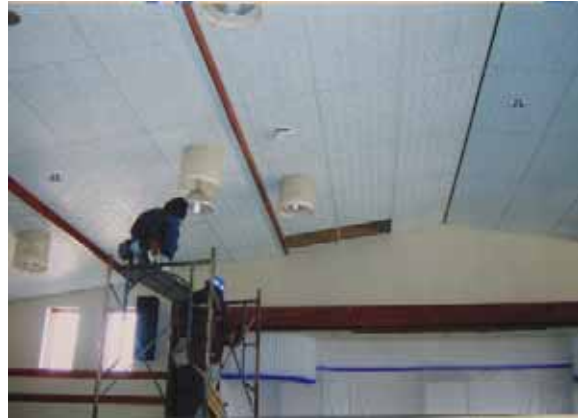
被害としては関係者によると、グラスウールボードパネルが複数枚落下したとのことである。建物の棟瓦が破損しており、外壁タイルに割れが見られた。

写真-7.42 天井補修工事の様子
(建物N 関係者提供)

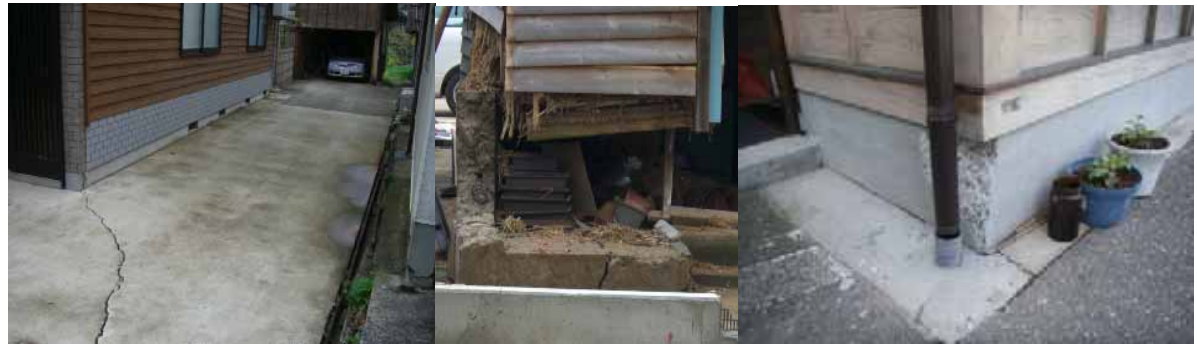
建築物の地震被害のほとんどは、古い木造住宅に発生しており、鉄筋コンクリート造の基礎を有する住宅の被害は地盤面と土間との段差や基礎コンクリートの軽微なひび割れ・欠損、土間コンクリートのひび割れなどを除くと、今回調査した範囲では確認できなかった。無筋コンクリートの基礎の場合は、大きなひび割れや損傷がいくつか認められたが（写真-8.6）、鉄筋コンクリート造と思われる基礎のなかにもコーナー部でコンクリートの欠損が生じていた例があった。鉄筋コンクリート造の基礎であってもコーナー部の補強やかぶり厚などが十分でない損傷が生じるおそれがあることが新潟県

写真-8.6 コンクリート基礎の被害

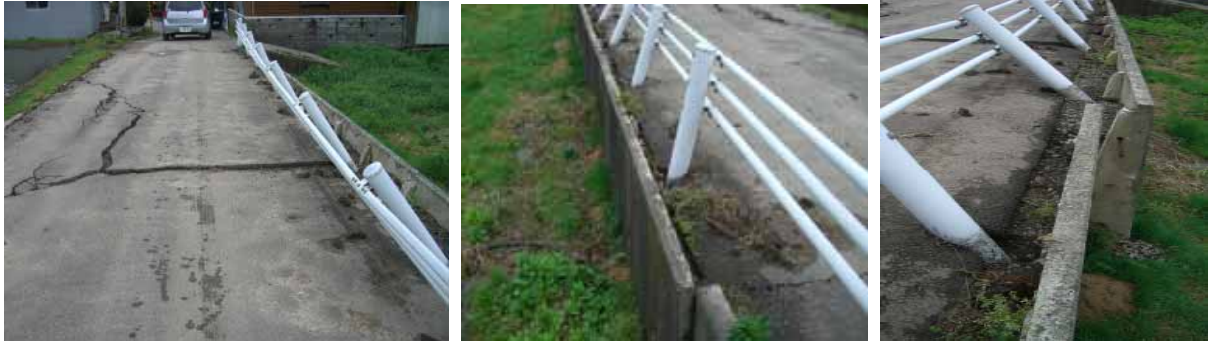
道下地区の市街地の中心は、ほぼ平坦であるが、中心市街地の北側の八ヶ川沿いは一段低くなっており、また南側の山地は一段高くなっているため、写真-8.10 に示した擁壁や斜面が高低差のある範囲で数多く認められるが、新潟県中越地震や福岡県西方地震で多数認められたような擁壁等の崩壊は、一部を除き、認められなかった。空石積みと思われる石積みも多数認められたが、全体的にみると被害は比較的軽微であると思われる。また、写真-8.11 は、門前町道下の山側の斜面で確認したL型擁壁（山側の水田と一段低くなった海側の水田を隔てる道路擁壁と考えられる）の被害例である。高さ1.5m程度の擁壁が50cm程度前面側に押し出されていた。なお、門前町道下では、上記のほか、国道から下段側の川沿いでブロック擁壁が大きく割り裂けている状況が確認できたが、断層の影響と考えられている（写真-8.12）。写真-8.13 には、土圧増加や沈下などによる壁体の損傷・傾斜、コーナー部のひび割れ、増し積まれたブロック壁の崩壊状況を示した。被害が生じた擁壁のなかには、写真-8.6 に示した住宅のブロック基礎と同様、ブロック等による壁材のモルタルやコンクリートで覆ったものもあった。現行規定を満足しない地盤や基礎周辺の等や基礎の沈下、壁体の破壊などが詳細に調査することが必要であり、合理的な補修・補強方法などの検討が今後重要である。

写真-8.11 L型コンクリート擁壁の被害例

壁高 1.5m 程度のL型コンクリート擁壁が最大 50cm 程度前面側に押し出された例
背面側に道路・水田があり、道路全体が大きく前面側に変形したと考えられる。

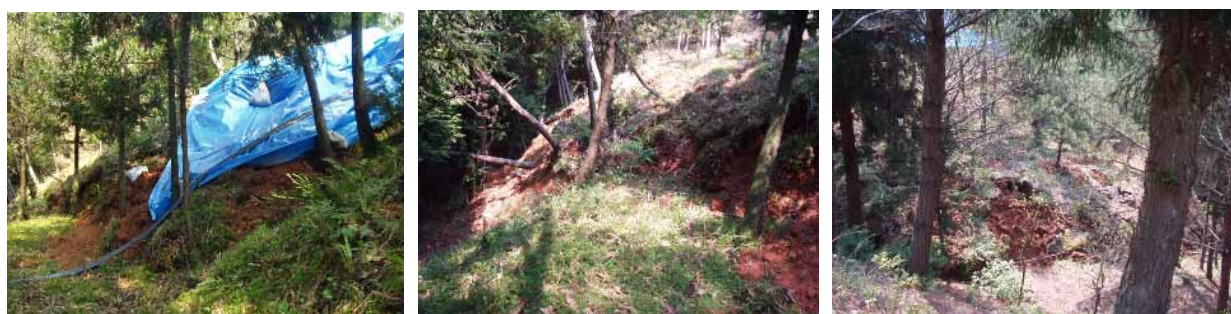
写真-8.15 は、穴水町から南約 5km にある山地のほぼ頂上に位置している造成地で発生した地すべりの先端斜面の状況である。聞き取り調査や地形などから判断すると谷を埋めて切盛造成した宅地であり、宅地造成は 1980 年代後半になされている。この造成地では、地震直後に谷埋めた盛土部分と考えられる範囲で円弧すべりと考えられる地盤災害が生じていた。

写真-8.15 崩壊した斜面の先端付近の状況
