平成 21 年 7 月 19 日岡山県美作市竜巻被害調査報告

国土交通省 国土技術政策総合研究所 総合技術政策研究センター 喜々津 仁密
独立行政法人建築研究所 構造研究グループ 奥田 泰雄

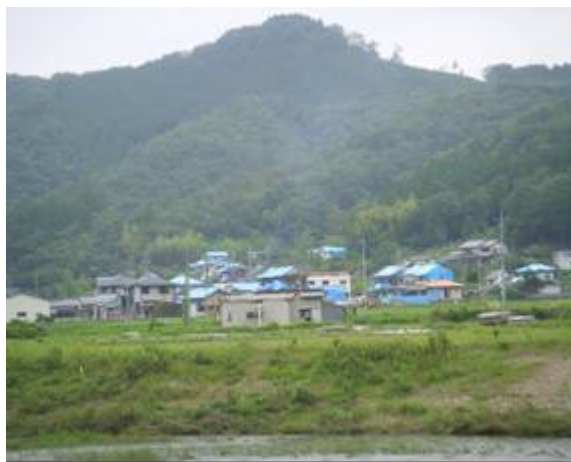
図 4 安蘇地区被害状況

竜巻被害が発生した場所は、岡山県の北東部にある美作市（人口約 3.1 万人）の南部地域である。吉野川が南北に蛇行し、その両岸に細い支流の谷筋が形成され、地形の凹凸が大きい地域であり、平坦な地形ではない（図 4）。

図 5 は美作市が作成した被害分布（図中赤線で囲まれた部分）で、安蘇地区から滝宮地区までの長さ約 10km、幅約 100～200m の範囲である。北西から安蘇地区、下山地区、吉野川、上尾原地区、下尾原地区、尾谷地区、火打谷地区の谷筋沿いに被害が分布し、標高 429m の真木山を越えて滝宮地区まで達している。上記の地区の中では、安蘇地区の被害が最も大きく、西向きの風による被害が多い。現時点では、これらの被害が一つの竜巻によってもたらされたかどうかは不明である。
