国土技術政策総合研究所資料
TECHNICAL NOTE of
National Institute for Land and Infrastructure Management
No.415 October 2007

建築研究資料
Building Research Data
No.107 October 2007

平成19年（2007年）能登半島地震建築物被害調査報告
Building Damage Observations on the Noto Hanto Earthquake in 2007

国土交通省 国土技術政策総合研究所
National Institute for Land and Infrastructure Management
Ministry of Land, Infrastructure and Transport, Japan

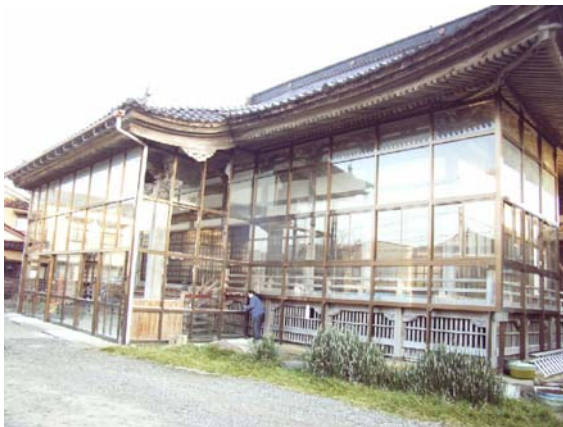
- ・ 比較的古い家屋が密集しているが、比較的店舗の割合が高い。朝市通り商店街なども含む。
- ・ 土塗り壁などを有する比較的古い構法による建物（写真-4.5）や、壁量が不足しているであろうと想像される店舗（写真-4.6）や1階が倉庫か車庫としている家屋（写真-4.7）が選択的に倒壊または大破していた。道路をふさぐような倒壊例（写真-4.8）も散見された。
- ・ ほぼ大破した鉄骨造もあったが、朝市商店街の被害は比較的軽微。
- ・ K-net 輪島付近の正覚寺は、ガラスのカーテンウォールが部分的に割れたり（写真-4.9）、傾斜するなどの被害があり、鐘突堂は倒壊していた。一方、正覚寺から 150 m 程度しか離れていない浄願寺は、ほぼ無被害（写真-4.10）であった。

写真-4.9 カーテンウォールの被害

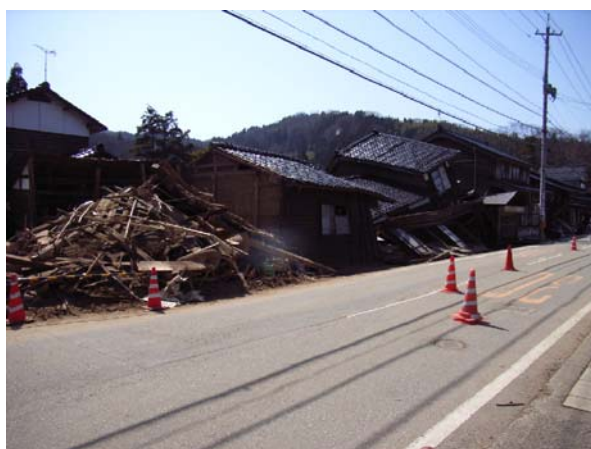
旧門前町役場周りは商店街で、目抜き通りの奥には民家も建つ。合計では 200 戸程度はある。門前地区内の小字館地区では、倒壊した家屋が建ち並んでいた（写真-4.13）。通りに面した店舗併用住宅などを中心に見える範囲で被害棟数をカウントしたところ、96 棟のうち、倒壊 14 棟、残留変形が主観的に 1/10 rad 程度あるもの（写真-4.14）、または柱等の構造躯体の折損（写真-4.15）が外部から確認できたものが 24 棟確認された（図-4.4：個々の住宅が特定されないよう解像度を落としている）。残りの 58 棟も無被害ではなく、屋根瓦や外壁の一部崩落などの被害はあるものの残留変形が 1/10 rad に達しないもの、外部から構造躯体の折損が確認できなかったものを含んでおり、自治体が発行する罹災証明における全壊・半壊等とは何ら関係がない。門前・館・走出地区は南東の総持寺を最高点として、西と北に向かって緩やかに傾斜しているが、最も低い南西側と北東側に被害が集中していることが分かる。

写真-4.13 倒壊家屋が建ち並ぶ門前地区

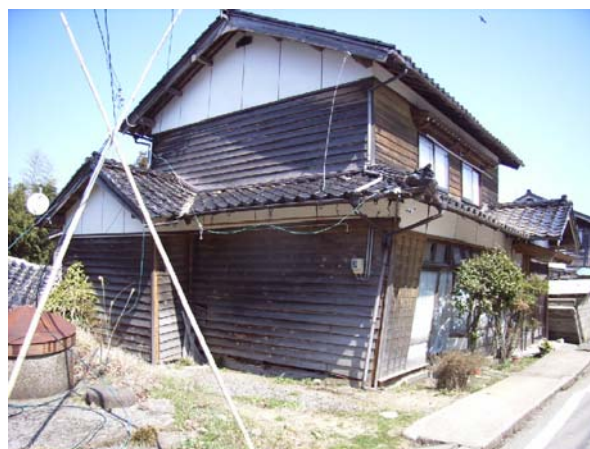
写真-4.14 道路側に大きく傾いた家屋

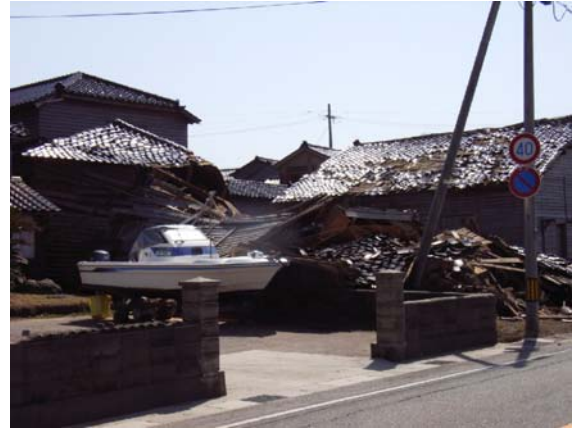
倒壊した建物（写真-4.33、4.34）も確認されたが、限定的で、納屋、倉庫の類の可能性が高かった。地滑りは確認されなかったが、擁壁の小規模な破壊は確認された。

写真-4.34 倒壊した納屋又は倉庫

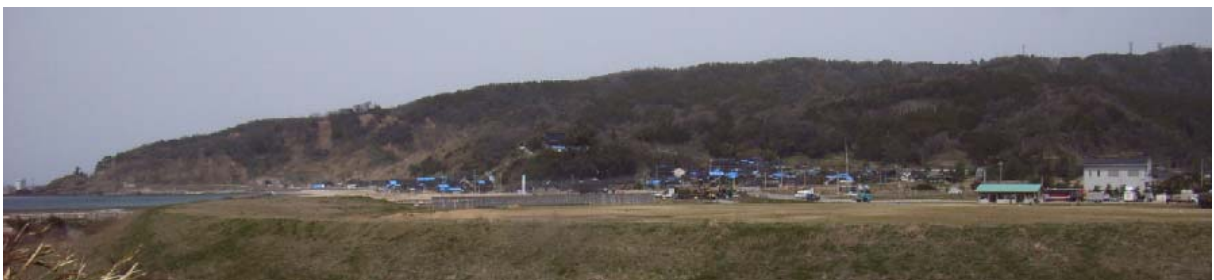
遠方から見るとブルーシートで覆われた屋根が多く(写真-4.35)、屋根の被害が多かったことが分かる。集落にはいると、残留変形1/10以上の建物が数軒存在することが分かった。鹿磯地区のはずれ、道下地区の中心部と八ヶ川を挟んで北側に位置する木造の工場の社屋が倒壊(写真-4.36)していた。道下地区中心部に近づくにつれて被害が大きくなっている可能性がある。液状化痕も確認された。

写真-4.35 鹿磯地区の遠景

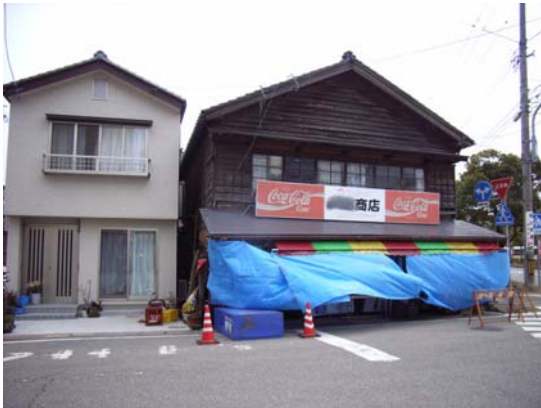
目抜き通りの商店の裏には一般的な木造住宅が建っており、専用住宅の倒壊例はほとんどないが、被害を受けた建物は多くあった。(写真-4. 38) 3月27日現在、一部では倒壊した家屋の撤去が始まっていた。商店街の中程には、川が流れ水上交通の面影が残る (写真-4. 39) が、擁壁には被害がほぼ無いようにみえた。県道1号線の両側にも店舗、または店舗併用住宅が隙間無く並んでおり、中には数十m奥まで続く町屋 (写真-4. 40) もあった。倒壊した建物 (写真-4. 41、4. 42) は少ないが、極めて大きな残留変形があるなどの大きな被害を受けたもの (写真-4. 43、4. 44) が多くあった。通りに面した店舗併用住宅などを中心に見える範囲で被害棟数をカウントしたところ、61棟のうち、倒壊4棟、残留変形が主観的に1/10rad程度あるもの、または柱等の構造躯体の折損が外部から確認できたものが23棟確認された (図-4. 8: 個々の住宅が特定されないよう解像度を落としている)。残りの34棟も無被害ではなく、屋根瓦や外壁の一部崩落などの被害はあるものの残留変形が1/10radに達しないもの、外部から構造躯体の折損が確認できなかったものを含んでおり、自治体が発行する罹災証明における全壊・半壊等とは何ら関係がない。被害は南北に走る県道1号線沿いよりも、穴水駅近くの半径70mの範囲に集中している。

写真-4.41 倒壊した店舗

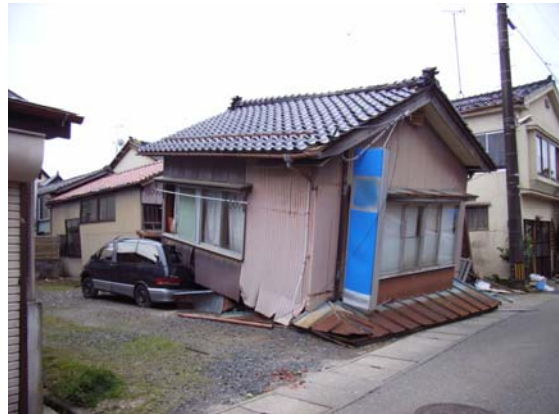
写真-4.42 倒壊し車両をつぶした家屋

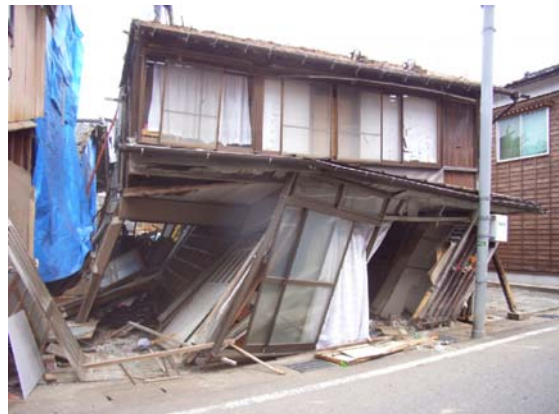
写真-4.44 倒壊寸前の建物

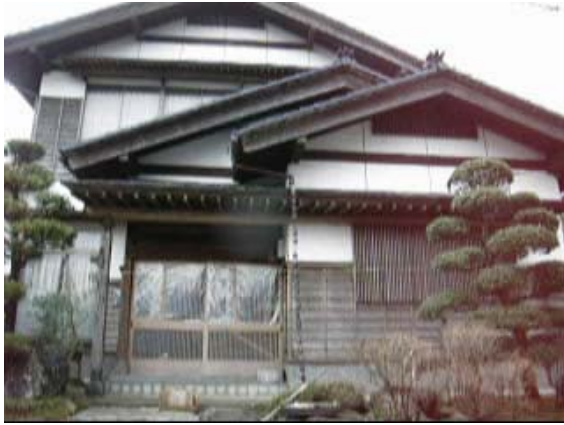
その他、外観上無被害のように見えても、居住者らによれば柱等の構造躯体が損傷したとされる家屋 (写真 5. 43)、隣同士で衝突し、双方が反対側へ傾いたもの (写真 5. 44)、生物劣化を含むもの (写真 5. 45、5. 46) などが確認された。敷地の崩壊、ひび割れ等の被害は見られなかったが、複数の河川が市街地中央を蛇行して走っていることもあり、地盤は良くない地域であると想像された。

写真-4.45 外観上被害が軽微な建物

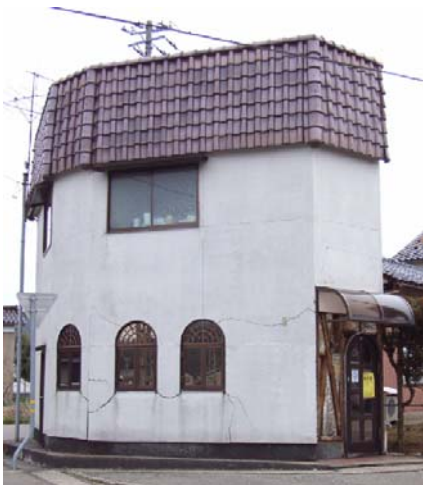
写真-4.47 躯体の腐朽が確認された店舗

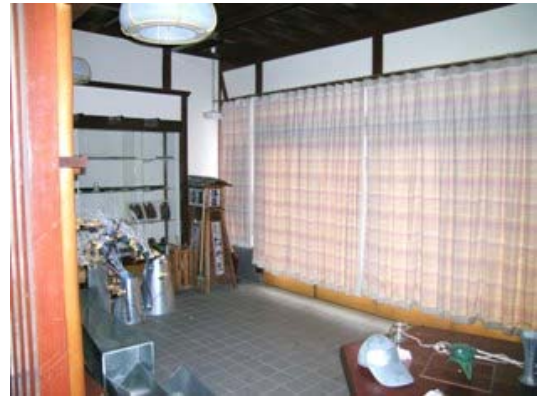
前後に長い建物の中央部分は昭和 26 年の建設で、前後の部分は昭和 63 年の増築 (写真-4.62) である。小屋裏利用 3 階建てであり、道路に面した正面に 2 本の筋かい (90mm×90mm : 写真-4.64) を設けている。基礎は、鉄筋コンクリートの布基礎でアンカーを設けているとのことである。ほぼ無被害で、外観上は外壁、開口部、屋根とも、被害は見あたらない (写真-4.63)。風呂場のタイルにわずかな割れが生じた程度 (写真-4.65) であり、残留変形もなかった。

写真-4.63 店舗部分内部 (無被害)

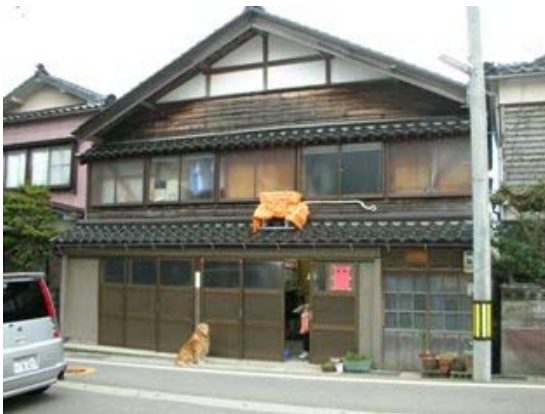
築 100 年以上であるが、平成 6 年に改装を行い、道路沿いの部屋の床を撤去して、車庫を設けた (写真-4.66)。この際に、車庫と居室の間の襖部分に片筋かいを挿入して端部を釘留めし、筋かいの上から合板を両面から釘打ちした壁を設けた (写真-4.68)。基礎は切石で、土間からの高さは 10cm 程度。切石の上に土台が置かれ、土台は切石とアンカーされていない。柱は土台の上に直接立ち、束と柱は通しになっている。1 階の和室の内装は土塗り壁である。1 階は階高が低く、垂壁部分がなく、2 階の床が直接天井になっている。従って、2 階の床梁が直接差鴨居になっている。2 階は大壁である。屋根は切妻で、和瓦葺きである。1 階と 2 階のいずれにも筋かいが入っている。外装はサイディング張りである。

写真-4.66 全景 (2 階に筋かいが見える)

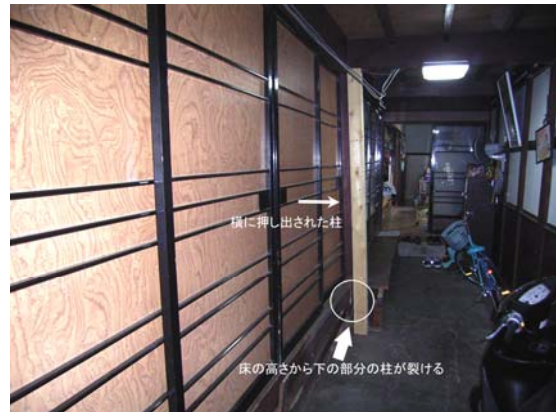
道路沿いの西構面の柱は、南に 70mm ずれている。土間南側の壁下の土台も、南へ 25mm 程度ずれている。1 階は南に 1/287 程度、西に 1/287 程度傾いている。2 階は東側部分が南へ 1/143 程度、西へ 1/287 程度、西側部分が北へ 1/82~1/143 程度、西へ 1/114~1/287 程度傾いている。1 階の車庫と居室の間の壁は南に傾斜した。この際、筋かいと合板の壁が、土台から立ち上がる柱を土間側に押し出したと思われる、この柱は床の高さから下の部分で裂けた (写真-4.67)。柱が裂けて、柱の下部が南にずれたため、直立を保っている合板部分と、傾斜し・ずれた柱との間に 85mm の隙間が生じている。これに伴い、この構面の延長上にある 2 階床 (差鴨居兼用) が柱から抜け出している (写真-4.69)。

写真-4.67 床から下が折れた柱

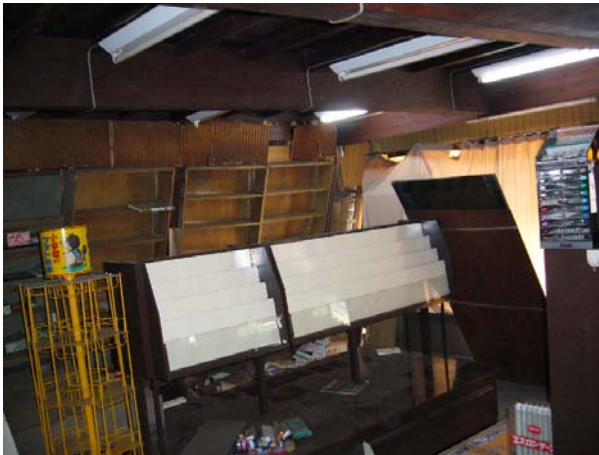
大正元～2年(1912-13年)の店舗併用住宅(写真-4.70)であり、明治43年頃の大火で再築した。店舗部分(写真-4.71)、並びに建築当初部分は大きな被害(写真-4.72)を受けたが、昭和40年頃増築した奥の居住部分は被害軽微である。店舗上部の居住スペースも被害軽微(写真-4.73)であるが、改修していない土塗り壁の剥がれ等の被害はある。道路側は全面開口である。残留変形は北へ1/8、西へ1/9である。下屋を支える独立柱は、75mm角だが、曲げ荷重がほとんど入らないためか折れていない。それ以外の柱は115mm角がベースで、9本以上の折損(写真-4.74)が確認された。店頭の自動販売機にはもたれかかっていない。桁の柱からの抜けだし(写真-4.75)も確認された。

写真-4.72 店舗部分の被害

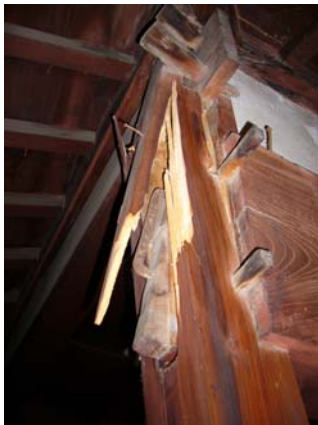
写真-4.74 通し柱を折った桁

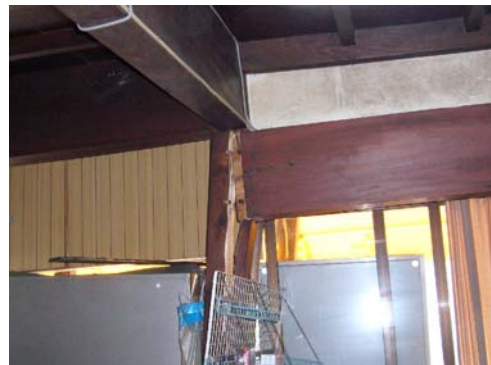
写真-4.75 いまにも外れて落ちそうな桁

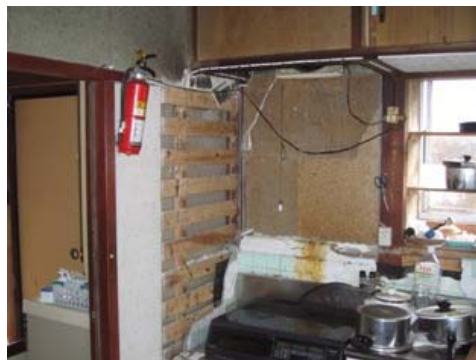
昭和37年建設。W-6の北隣。元々が切り妻の総二階であったが、1F両側を当時の家主が昭和47年ごろ増築した(写真-4.86)。残留変形は北に1/50で、W-6ほどの被害ではない。壁仕上げ剥落(写真-4.87)、柱割裂(写真-4.88)、基礎の破断(写真-4.89)が観察された。

写真-4.87 仕上げ材の剥落

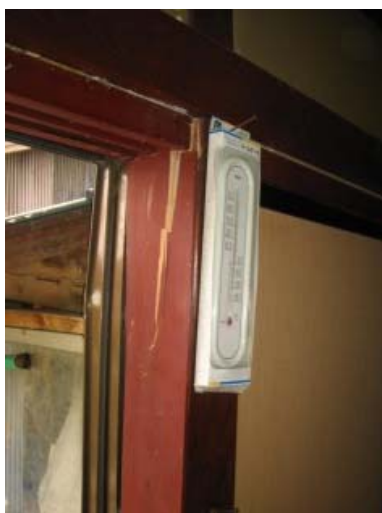
写真-4.88 柱の割裂

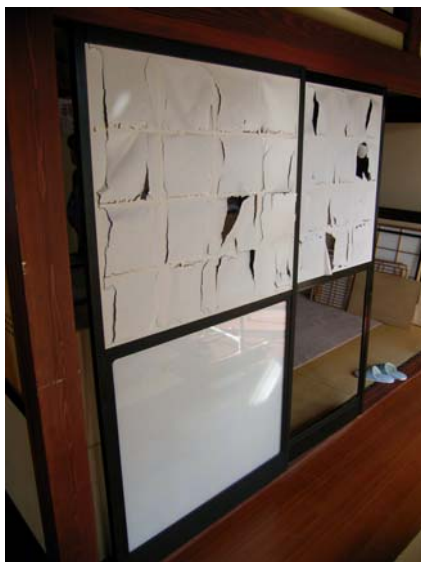
増築部は平屋であるが、古い2階部よりも被害が大きい。増築部（平屋）の残留変形は、梁間方向が1/180、桁行き方向が1/90程度である。桁行き方向は障子が切れる程度の変形（写真-4.92）を生じた。壁の一部で、ラスボードの落下（写真-4.93）、隅の破損が見られる。増築部の床に不陸あり。柱、筋かいに被害は見られない。2階建て部・増築部のいずれも、屋根葺材（和瓦）の被害は少ない。

写真-4.92 障子のやぶれ（増築部）

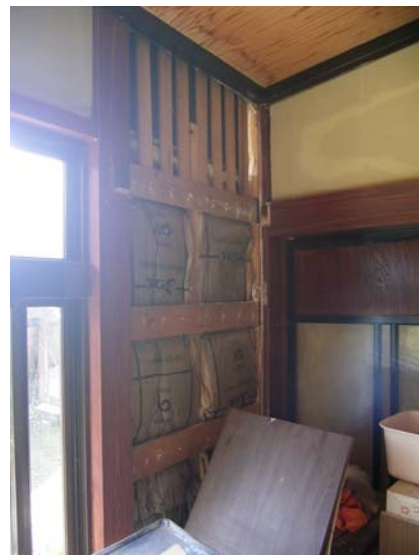
写真-4.93 壁の被害（ラスボード落下）

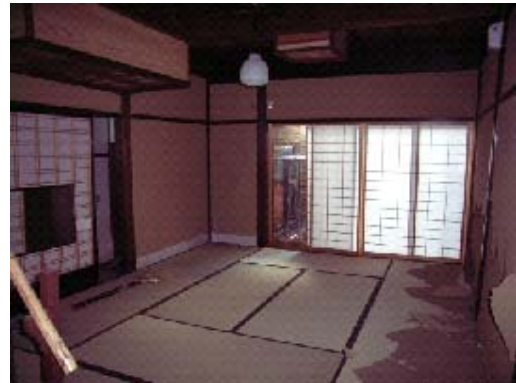
土壁の剥落(写真-4.103)、建具の外倒(写真-4.105)が多数見られた。なかには、せん断方向に明確に亀裂が入った箇所(写真-4.104)もあった。最も北側の壁線の土台は西に約120mmずれていた(写真-4.106)。1間南の壁線は30mmのずれしか生じていない。土台は切石の基礎の上に乗っただけであったと想像される。その他、柱の折損は確認できなかったが、外れそうな鴨居(写真-4.107)が1カ所確認された。

写真-4.103 内部の様子

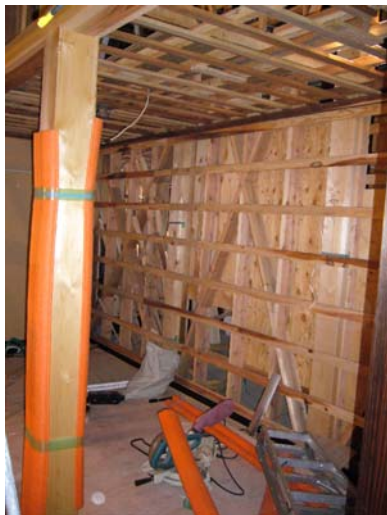
建設途中に被災した公共建築である(写真-4.108, 109, 112)。筋かいがふんだんに入っており(写真-4.110, 一部強軸弱軸の向きが通常と異なる, 写真-4.113)、端部の接合も所定の金物が使用されており(写真-4.111)、基準法の必要壁量より壁が多く入っている。このため、無被害であったと考えられる。

写真-4.110 筋かいが多数施工されている

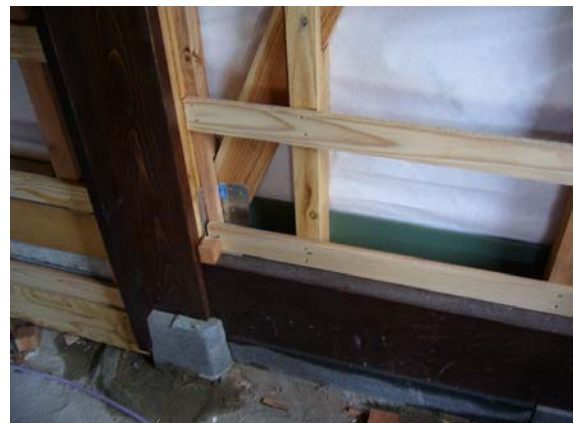
写真-4.111 筋かい端部には所定の金物

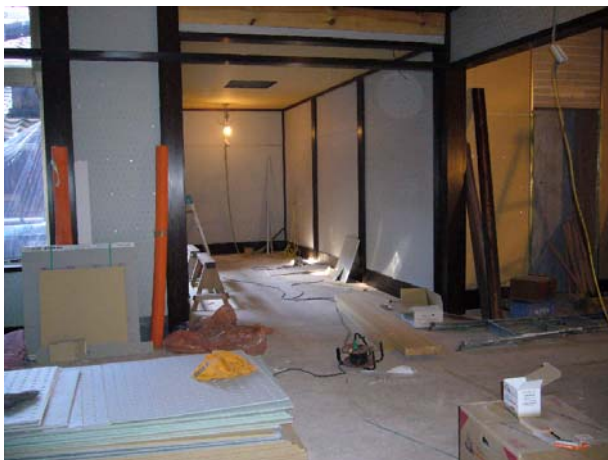
写真-4.112 施工中の内装

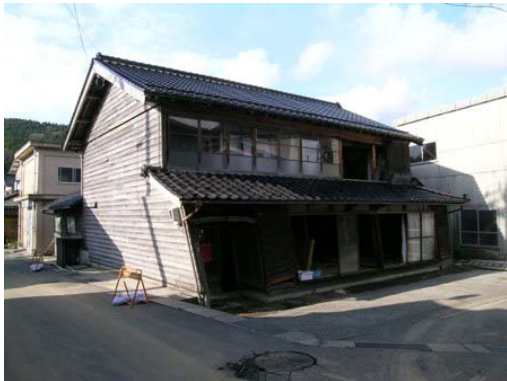
大正初めの頃の建設で、築約 80 年の民家（写真-4.114）である。40 年ほど前に道路拡幅により西の 1 間を切り取っている。背面の洋室部分は増築である。また、3 年前に瓦を葺き替えており、葺土はない。周囲（南側は縁の内側）には無筋コンクリートの布基礎をまわすが、内部の柱は石場建て。12 畳半と 10 畳の続き間を持ち、桁行方向（東西方向）の壁が少ない。残留変形は西へ約 1/9（写真-4.115）。南側の縁と部屋の境の柱は 135mm 弱の太さの通し柱であるが、2 階床梁のほぞの位置で折損（写真-4.116）している。奥の中通りの柱も 4 本は通し柱と思われるが 2 階床梁位置で折損（写真-4.117）している。

写真-4.114 全景。左（西）に残留変形大

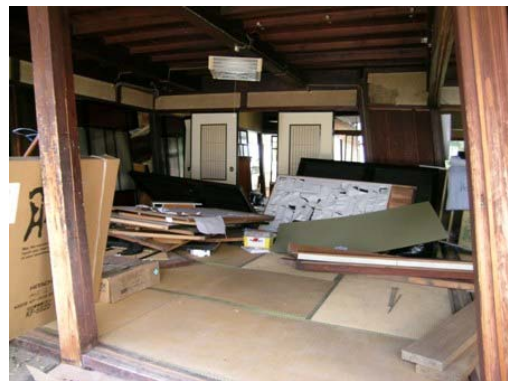
写真-4.115 内部の様子

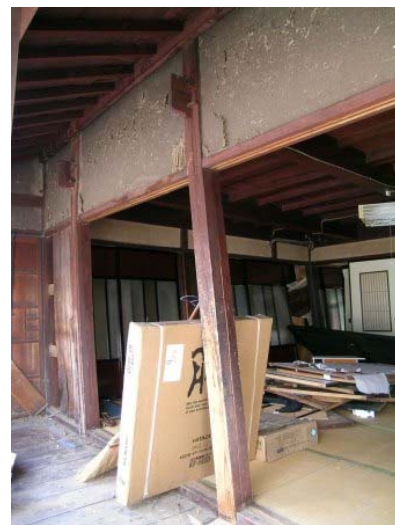
写真-4.117 2階床高さで通し柱折損

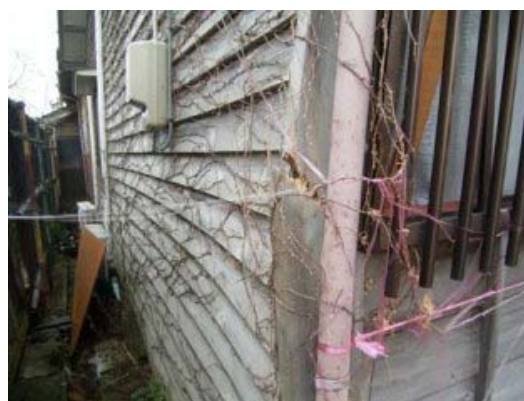
写真-4.119 南東隅の柱の折損

北へ残留変形1/17、及び東へ残留変形1/57など、残留変形が大きい。南東隅の柱は折損（写真-4.119）している。1階の土塗り壁の竹小舞から上の、上塗り部分が落下し（写真-4.120）、2階の土壁の一部が落下している（写真-4.121）が、屋根の被害は少ない。

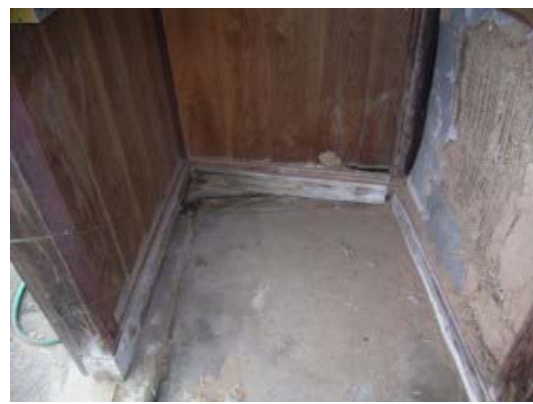
建物は西に23/1000、南に23/1000傾斜している。道路に面した障子は、破けている。玄関外側の南西隅の壁は、礎石の上で土台ごと10cm程度滑っている（写真-4.123）。その周辺の土壁は、小舞の上の部分が剥落している（写真-4.124）。台所周辺のタイル、板壁は一部落下しており（写真-4.125）、浴室タイルに亀裂がはいっている。トイレの石こうボードは、一部脱落。屋根の被害はない。

写真-4.123 南西隅の土台の滑り

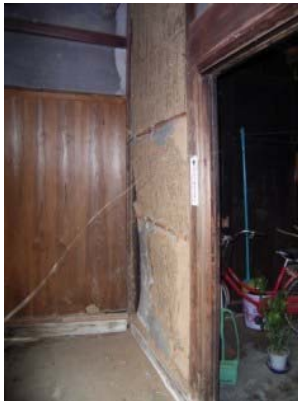
写真-4.124 土壁の剥落

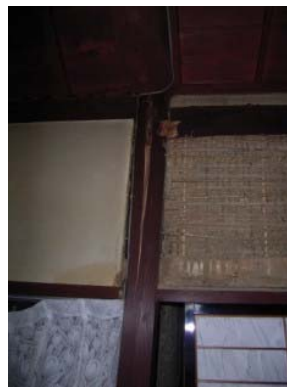
残留変形角は、1階が西へ1/55，北に1/600。2階が東へ1/500，南へ1/142。西側の2階建て部分と1階建て部分の境界には壁がなく、2階部分と1階部分の構造に分離が生じ、1階部分の梁が2階直下の柱から抜け出す（写真-4.128）、2階直下の柱が裂ける（写真-4.127）などの被害が生じている。外部では西側のモルタルの一部が大きく落下し（写真-4.129）、内部では、土壁の一部が剥落し（写真-4.130）、一部の障子が破けている。

写真-4.127 裂けた柱

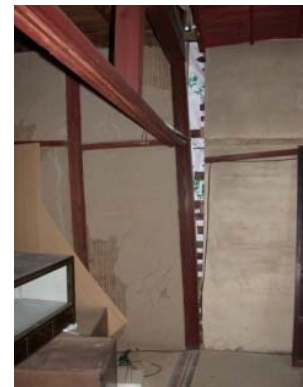
写真-4.128 梁の抜け出し

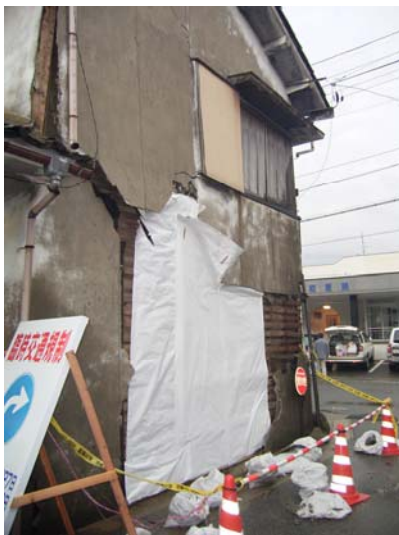
写真-4.129 モルタル壁の脱落

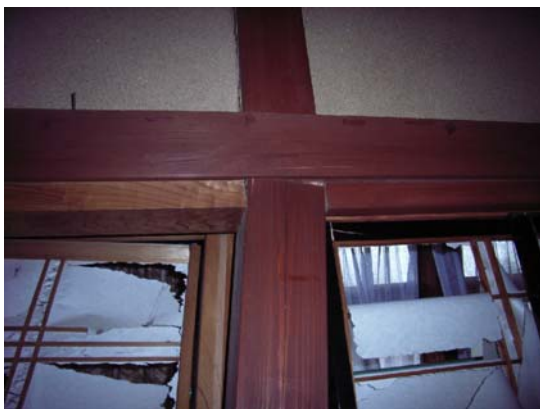
昭和30年建築、昭和45～50年あたりに部分的に改築したが、増築等は無さそうである(写真-4.131, 132)。残留変形角の最大値は、南側壁線の中央付近の柱で西に145/1000、南に122/1000であり、道路側から奥に行くに従って残留変形は比較的小さくなる。南北方向(道路に直交方向)の耐力壁は比較的多い(写真-4.133)が、残留変形が大きい(写真-4.134)。柱の折損(写真-4.135)が多数確認されたが、その多くは垂壁下部でも曲げによる破壊と見られる。切石基礎からの土台、柱脚の踏み外し、基礎のひび割れなども確認された。建物西側で噴砂痕(写真-4.136)が確認された。

写真-4.135 柱の折損

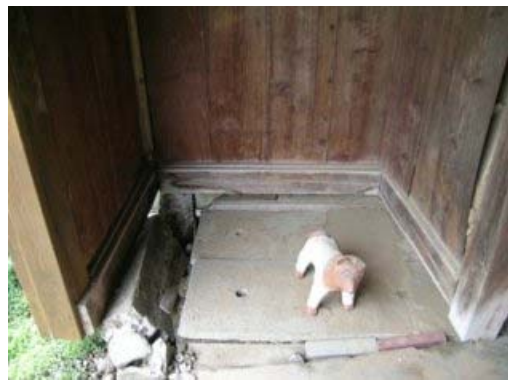
昭和29年の建設で、構造体はほぼ当初のまま(写真-4.145)である。通り庭(土間)の外壁が、無筋のコンクリート基礎の上で土台ごと滑り、25cmほど南(道路側)へ移動した(写真-4.146)。背面ではコンクリートが腰まで立ち上がるが、その上の土台が同様に南に滑っている(写真-4.147)。アンカーボルトは確認されていない。この西外壁の移動に伴って、内側の、土間一部屋境の柱が南に傾斜し、残留変形角で南に約1/16であった。この通りの柱3本が指鴨居の高さで折損している(写真-4.148)。東西方向には壁が少ないが、残留変形は南北方向より小さく、1/20程度に納まっている。

写真-4.146 外壁が道路側(左)に滑る

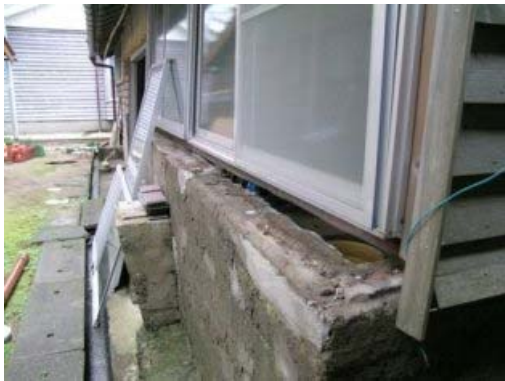
写真-4.147 背面側(コンクリート上で滑る)

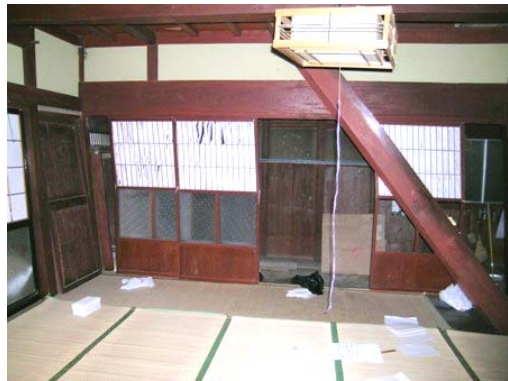
写真-4.148 通り庭内側の傾斜と柱折損

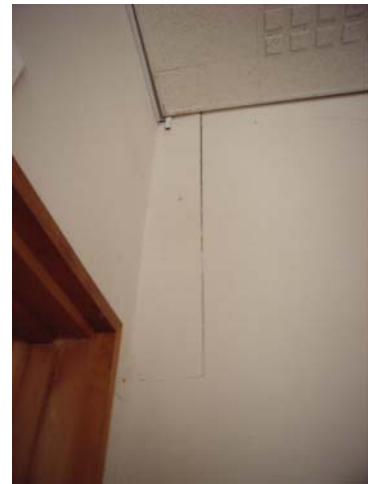
築約20年、アテ（ヒバの一種）の集成材を使用した集成材建築（写真-4.165）である。内装のせっこうボードの目地に沿ったクロスの亀裂（写真-4.166）、1階床板のずれ（写真-4.169）などが確認された。1階床板のずれは、地盤被害によるものと考えられた。2階の集成材アーチの損傷は無い（写真-4.167）が、接合金物を被覆する造作材が脱落（写真-4.168）している。

写真-4.166 ビニル壁紙の亀裂

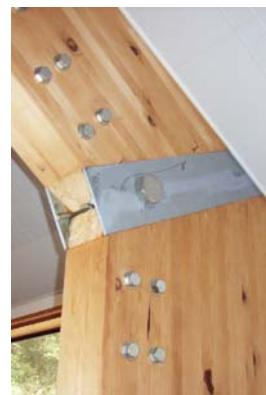
写真-4.168 接合部の被覆材の脱落

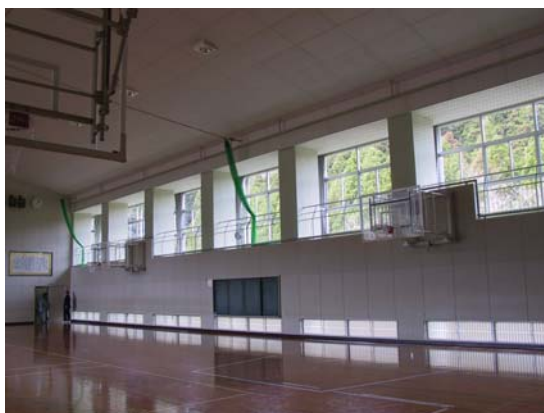
H16新潟県中越地震では学校体育館の被害が顕著で、特に2階部分の桁行方向の鉄骨ブレースに被害が生じているものが多かった。今回調査をした石川県の能登半島では、2階までRC造で屋根のみ鉄骨造となっている構造形式（写真-5.1参照）も多く、2階柱の脚部等に若干のひび割れが生じたものはあるが、構造的に大きな損傷を被ったものはほとんどなかった。

写真-5.1 2階までRC造の体育館

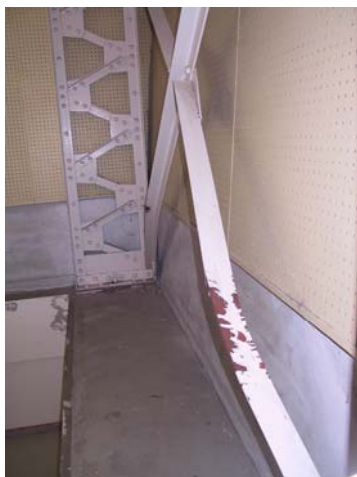
構造的な被害として桁行き方向のブレースの座屈、ガセットプレートの変形、柱脚部の回転、部分的な屋根面水平ブレースの変形が見られた。ブレース材はL75x75x9でX型に配置されている。中央部及び端部のガセットプレートは6mm厚、柱脚部ボルト径は25mmであった。

写真-5.4 ブレースの座屈

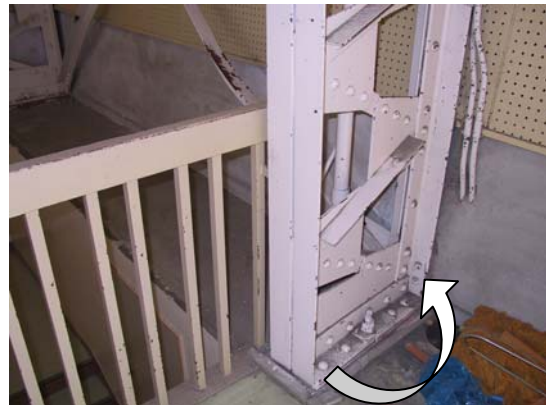
写真-5.5 柱脚部の回転

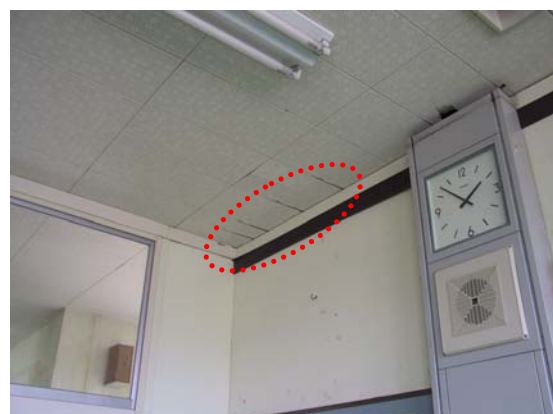
写真-5.8 間仕切り壁がずれた跡 (廊下側)

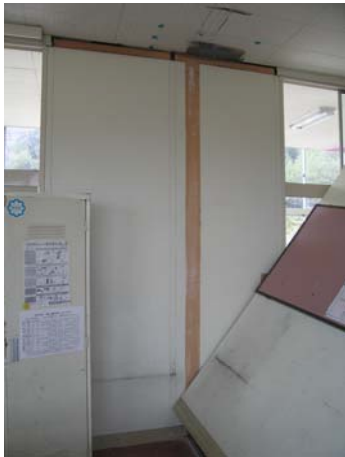
写真-5.9 転倒した間仕切り壁と
廊下側内壁の取り合い

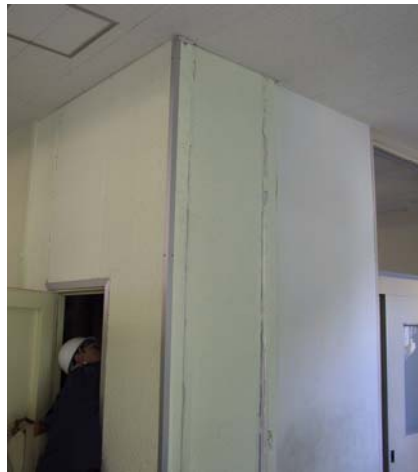
その他、ALCパネルの内壁に目地に沿ったひび割れが見られた。また、学校長の話では、地震以前に校舎に変形があって引き違い戸にゆがみが生じていたとのことであった。

写真-5.11 ALCパネルの目地割れ

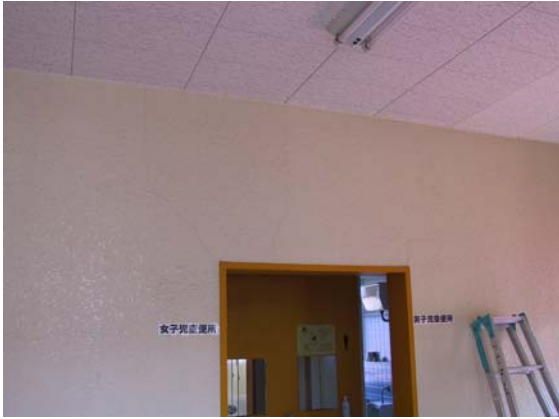
内壁に軽微な亀裂が見られたが、地震以前からの亀裂もあった。間仕切り壁に損傷はなかった。音楽室の天井が一部破損していた。天井は厚さ9mmのロックウール吸音板の仕上げである。3階音楽室の前の廊下の天井の天井板が、音楽室の壁との取り合いで破損していた。音楽室の内壁はコンクリートブロックでつくられており、天井と壁の納まりは壁勝ちとなっている。隣接する箇所では、天井と壁の納まりは天井勝ちになっている。間仕切りのブロック壁が天井裏でずれていることが確認されたが、調査後に補修することが既に予定されていた。

写真-5.16 トイレ入口の壁の亀裂

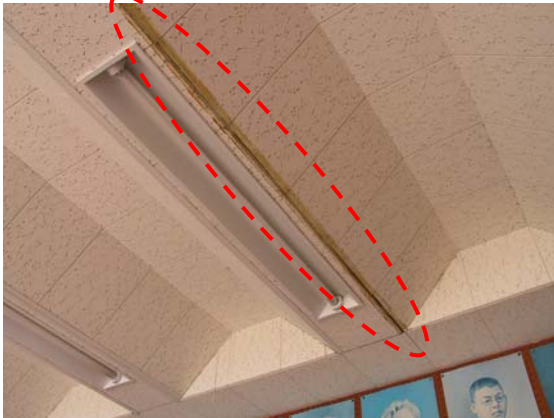
写真-5.18 音楽室の天井

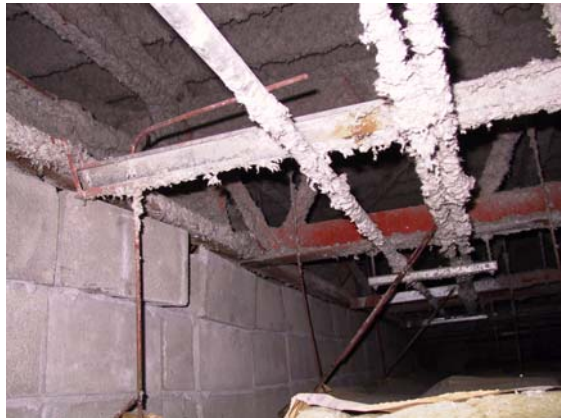
写真-5.19 音楽室と廊下の間仕切り壁

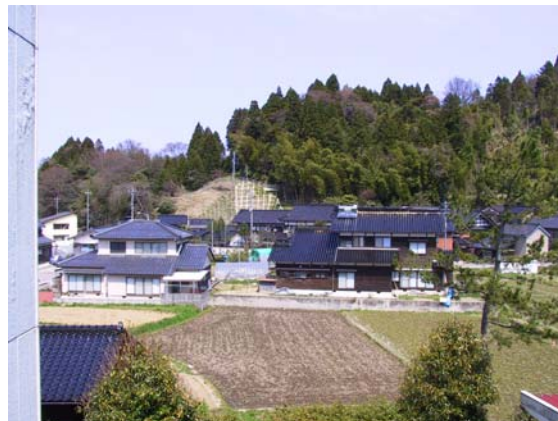
周辺の民家では棟瓦にずれが生じていたが、大きな被害は見られなかった。

写真-5.22 周辺の民家 (棟瓦のずれ)

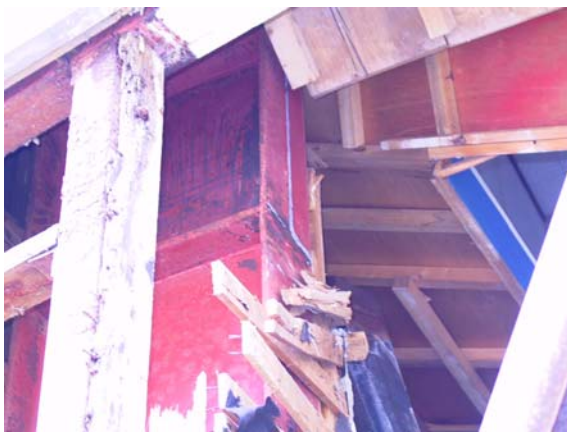
木造住宅で大きな被害のあった門前町にある2階建ての鉄骨造店舗の被害を示す。柱梁ともにH形鋼で、張間方向にラーメン構造となっている。2階床梁は柱に隅肉溶接されていたものと思われる。2階床梁が溶接部で切れており、かなりの面積に渡って2階床が落下している。

写真-5.25 柱（梁のH形鋼の跡が見える）

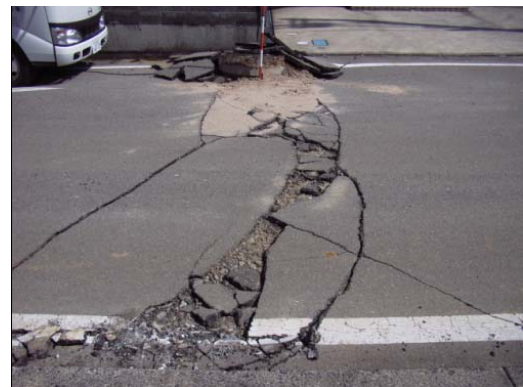
建物は、昭和55年建設である（写真-6.5）。柱に軽微なひび割れが見られた。また、建物周辺の地盤に隆起・ひび割れが顕著に見られた（写真-6.6）。

写真-6.6 総合福祉会館周辺の地盤変状

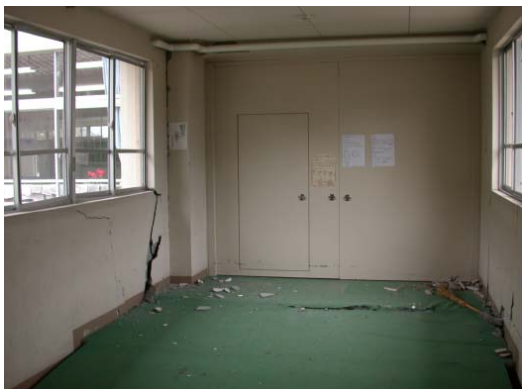
校舎棟は、昭和40年代に建設された。平成18年に鉄骨ブレースによる耐震補強が実施された。講堂（体育館）は、学校創立時（100年以上前）に建設された古い建物で、屋根組みが鉄骨の山形ラーメン、柱・壁の構造については資料がなく構造の確認が出来なかった（写真-6.7）。なお、講堂は耐震補強はなされていない。地震による被害は、校舎棟については、エキスパンション・ジョイント部の被害（写真-6.8）、廊下天井パネルの落下（写真-6.9）、講堂との渡り廊下の被害（写真-6.10, 6.11）が見られた。講堂は、妻壁の上部と鉄骨の梁との接合部が完全にはずれた状態であった（写真-6.12）。妻壁が外に倒壊する危険があり、調査時には、講堂は立入禁止の措置が取られていた。

写真-6.11 校舎と講堂の渡り廊の被害

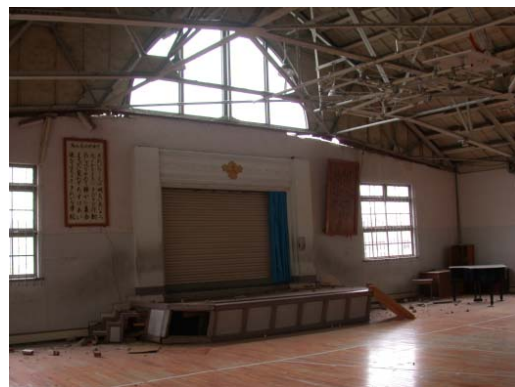
写真-6.12 講堂の妻壁部の被害

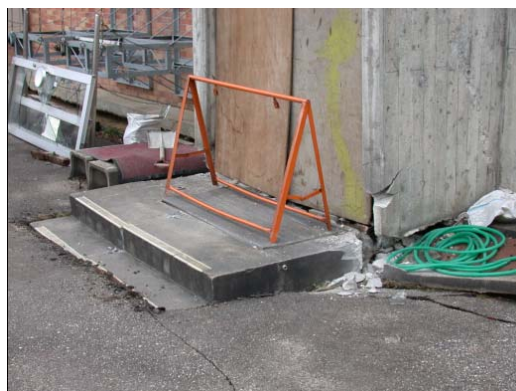
新耐震以前の建物で耐震補強はなされていないが、地震による構造体の被害は見られなかった（写真-6.14）。建物の裏庭に、震度計が設置されており、震度6強が観測された。建物周辺には、液状化の跡が見られた（写真-6.15, 6.16）。また、地震直後にオフィス家具が散乱した（写真-6.17：写真は田鶴浜支所の方から頂いたもの）。

写真-6.15 建物周辺部の液状化被害

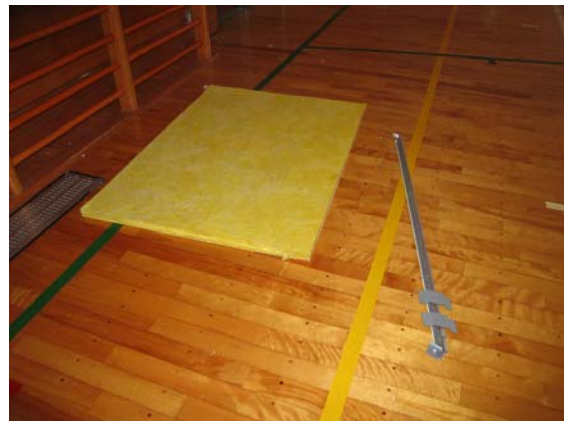
被害としては、グラスウールボードが多数脱落していた(写真-7.4)。脱落箇所は、妻壁際(写真-7.5)、照明器具部分、天井が桁と取り合う段違い部分の垂直面が主な箇所であった。舞台と反対側の妻面では、長さ約1.3m、重量約800gのクロスTバーが複数本落下していた(写真-7.6)。窓の被害は見られなかった。渡り廊下のエクステンションジョイントカバーが脱落していた。構造的は、体育館アリーナの2階ギャラリーの床レベルで、柱に曲げひび割れがあった。

写真-7.6 脱落したグラスウールボードとバー材

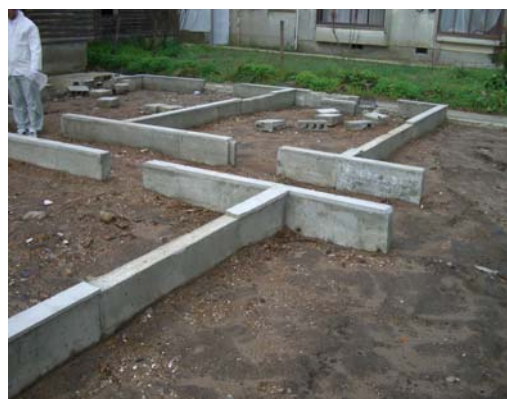
また、被災地には古い土台基礎とブロック基礎の併用基礎の木造が大きく変形していた例が認められたが、増築部のブロック基礎が破壊していた（写真-8.7）。土台基礎などの古い住宅の増築に際しては、構造方法や基礎の接地面積が新旧でかなり異なる可能性があり、既存基礎と増築基礎で基礎部分の鉛直方向及び水平方向の剛性や接地面の地盤支持力がかかなり異なることが考えられるので、増改築によって異種な基礎形式となる場合には十分な注意が必要と考えられる。そのほか、土台から上が地震被害のために解体・撤去され、無筋コンクリート造等の基礎が残されている場合もあったが、アンカーボルトがほとんど設置されていないものも認められた（写真-8.8）。

写真-8.8 アンカーボルトが乏しい基礎
無筋コンクリートの基礎

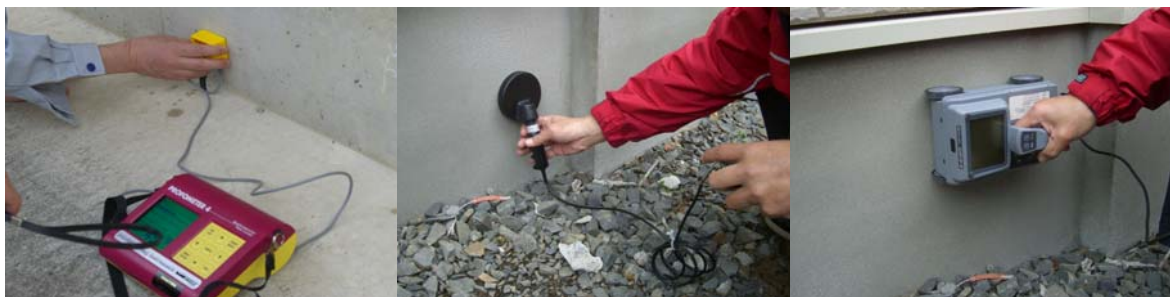
その他、2006年度に建設された現行規定を満足する鉄筋コンクリート造基礎を有する木造住宅も門前町道下地区で認められ、周辺の住宅も併せて配筋調査なども実施したが、基礎のひび割れなどの損傷は特に認められなかった（写真-8.9）。

写真-8.9 鉄筋計による基礎コンクリートの配筋等の調査

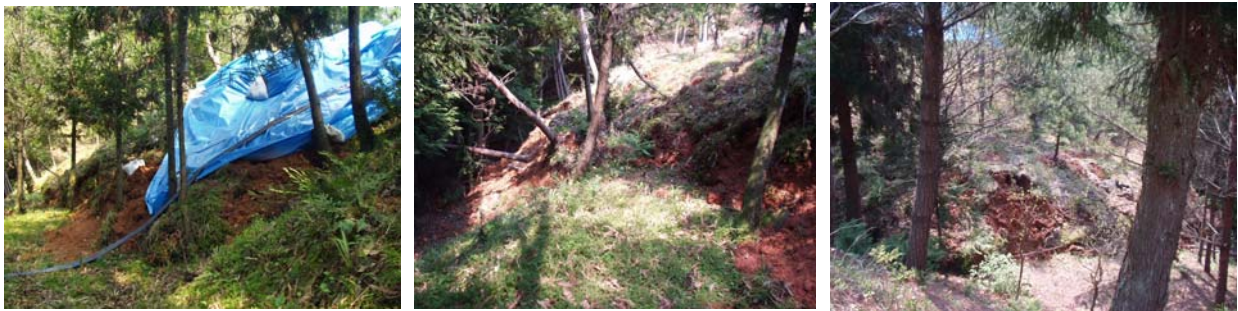
写真-8.15 は、穴水町から南約 5km にある山地のほぼ頂上に位置している造成地で発生した地すべりの先端斜面の状況である。聞き取り調査や地形などから判断すると谷を埋めて切盛造成した宅地であり、宅地造成は 1980 年代後半になされている。この造成地では、地震直後に谷埋めた盛土部分と考えられる範囲で円弧すべりと考えられる地盤災害が生じていた。

写真-8.15 崩壊した斜面の先端付近の状況
