4. 木造建築物の被害

4.1 調査概要

平成19年新潟県中越沖地震の発生に伴い、木造建築物にも多数の被害が発生した。国土交通省並びに同国土技術政策総合研究所は地震の発生当日から緊急調査団を派遣し、被害の概要を把握した。また、国土交通省国土技術政策総合研究所と独立行政法人建築研究所は、地震発生の翌日から木造建築物の被害概況を把握し、以後の調査計画を策定するための基礎資料を得る目的で、初動調査を行った。初動調査に続いて被害概要の把握を継続するとともに、木造建築物の構法、構造要素の配置などを把握し、被害程度との関係から被害の特徴を把握し、被害原因を究明するための基礎資料を得る目的で、2次調査を実施した。

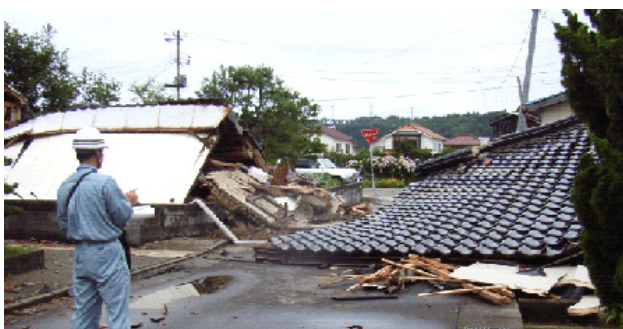
- ・ 自衛隊が全半壊棟数を数えた結果について入手した情報は表-4.2.1の通り。
- ・ 一方、県庁によれば、図-4.2.1の緑で囲った部分の街道沿いに被害が集中しているとのこと。
- ・ 木造建築物の被害としては、土塗り壁を有するような比較的古い構法による家屋が選択的に倒壊（写真-4.2.1）していた。倉庫、車庫、納屋の類は、比較的築年数が新しいと思われるものでも倒壊を含む大きな被害を受けたものが多く確認された。道路交通を遮断している例が見られた。また、比較的築年が新しくても、大きな残留変形があるなど大きな被害を受けた家屋（写真-4.2.3）は前面の開口部が比較的大きいような印象を受けた。その他、小屋組が崩落するような希少な被害例（写真-4.2.4）も確認された。
- ・ 刈羽村刈羽等の地区では、一部に液状化するなどの地盤の被害も見られた。

写真-4.2.1 倒壊して道路を塞いだ木造家屋

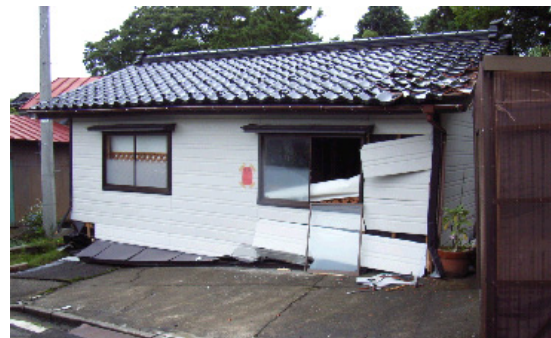
写真-4.2.2 新しい構工法でも倒壊した1階を車庫等にした家屋

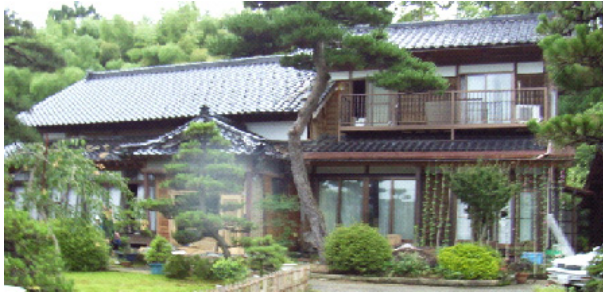
写真-4.2.3 比較的築年数が浅いように見受けられるにもかかわらず、残留変形が大きい木造家屋

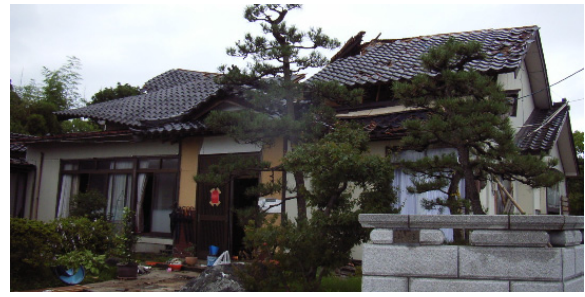
写真-4.2.4 小屋組の一部が崩壊する希少な被害例

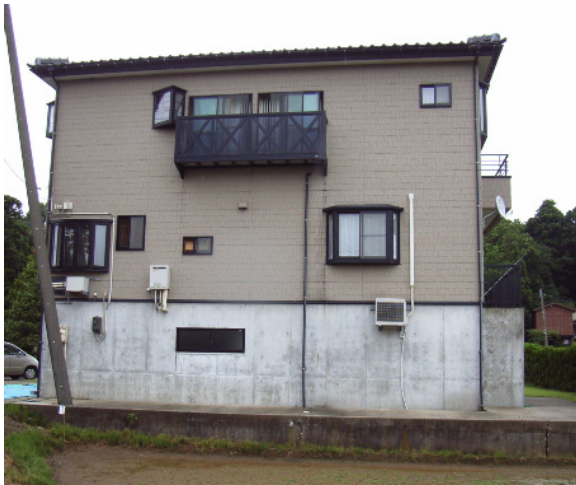
- ・ 刈羽村発表の被害集計（7/17、11:00 現在）は表-4.2.1 の通りであるが、一部損壊の棟数については、前日（7/16 夕刻）のデータから更新されていないとのこと。
- ・ まれに1階をRC造、2、3階を木造とする高床式の住宅（写真-4.2.5）も見られたが、ほぼ被害は無いと言える。
- ・ また、作業場（写真-4.2.6）で土間コンクリートに大きなひび割れ（写真-4.2.7）が入るような被害を受けたにもかかわらず、筋かいが入っていた（写真-4.2.8）ために外観上は無被害にみえたものがあった。

写真-4.2.5 ほぼ無被害の高床式住宅

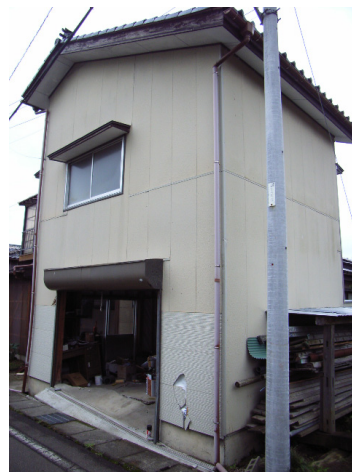
写真-4.2.6 外観上無被害の車庫

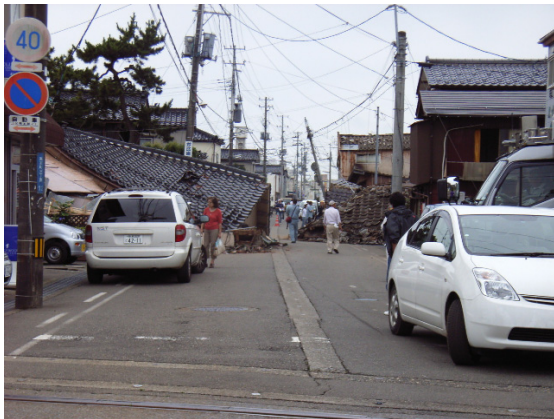
写真-4.2.9 東本町3丁目の倒壊家屋群

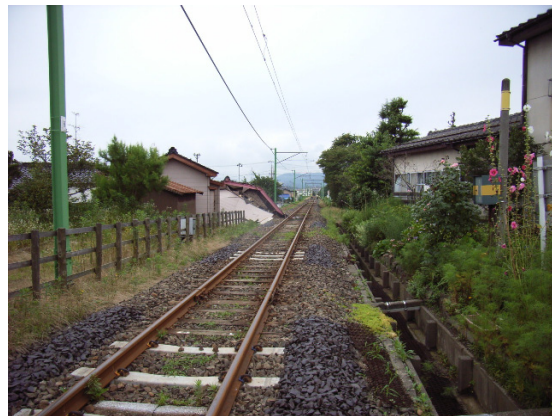
写真-4.2.10 線路に向かって倒壊した家屋

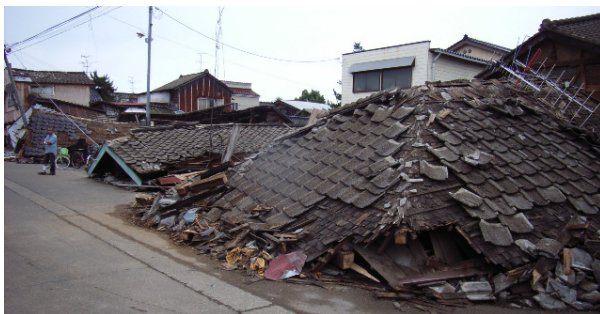
写真-4.2.11 軒並み倒壊した古い構法による家屋

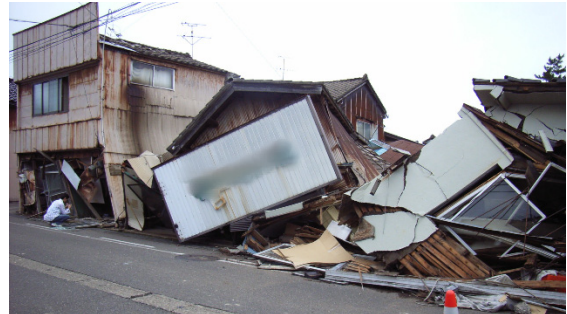
写真-4.2.12 倒壊した店舗併用住宅

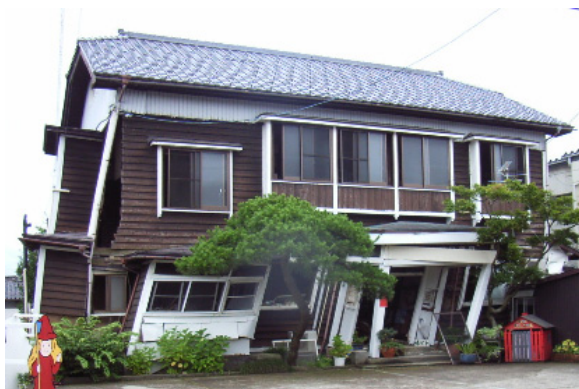
写真-4.2.13 残留変形が大きい総2階の木造

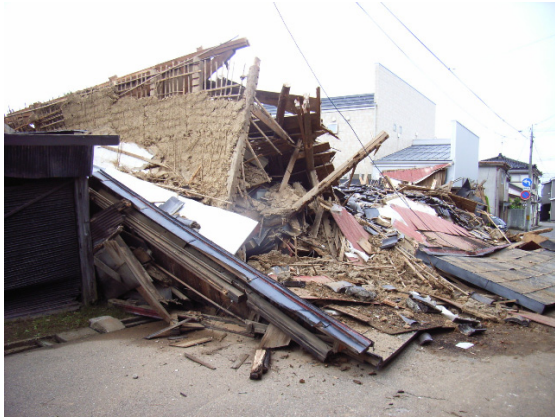
写真-4.2.15 土壁を有する古い構法の倒壊家屋

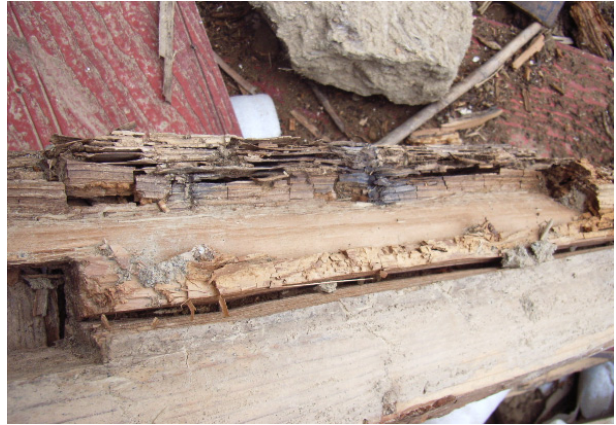
- ・ 応急危険度判定については、7/16 に概要把握、7/17 朝から実施を開始した模様。ただし、人手が
 不足、被害が大きいとされる地域から順に実施し、今後、応援等によりどこまでできるかが分
 かるのが1週間後との見通し。
- ・ 刈羽村方面から市役所にアクセスするが、激しい渋滞が発生しており、全く近づけないため、1km
 強手前（日吉町付近）から、概要調査を兼ねて徒歩で市役所へ向かう。（調査地は図-4.2.2）
- ・ 日吉町は倉庫や車庫の倒壊を含む被害はあるものの、目立った被害は無し。四谷付近から次第に
 被害が多くなる。JR 越後線の踏切を越えると東本町3丁目になり、道の両側から交通を遮断する
 ように倒壊した家屋（写真-4.2.9）が確認された。
- ・ 線路に向かって倒壊している家屋（写真-4.2.10）も確認された。
- ・ その他、軒並み倒壊している状況（写真-4.2.11）も確認された。
- ・ 東本町～西本町にかけては、駅前の目抜き通りに直交する商店街であり、店舗併用住宅が多く見
 られ、特に古い構法によるものは、倒壊を含む甚大な被害（写真-4.2.12）を受けていた。
- ・ 絵本館と称されるほぼ総2階建ての木造建築物は、倒壊は免れたものの、極めて大きい残留変形
 （写真-4.2.13）を有していた。
- ・ 樹木を押し倒して倒壊した例（写真-4.2.14）も確認された。
- ・ 倒壊した家屋（写真-4.2.15）の構造部材に腐朽、蟻害（写真-4.2.16）が確認された。

写真-4.2.16 写真-4.2.15の建物の部材の腐朽・蟻害

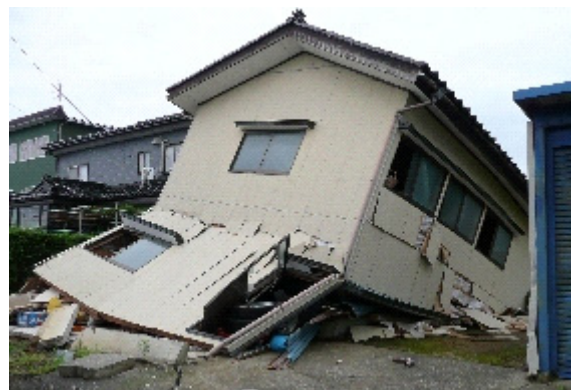
車庫、倉庫、納屋、作業所の類の被害が中心で、その被害は倒壊を含むおおきなもの（写真-4.2.17）が多かった。比較的新しい車庫、倉庫で倒壊している例（写真-4.2.18）も確認された。確認した範囲では、倒壊した住宅は極わずかである。大破など住宅の被害は、土塗り壁を有する比較的古い構法（写真-4.2.19）によるもので、この地域には少なかった。この地域には比較的新しい住宅（概ね築30年以下と推定される）が多く、たまに残留変形が大きな住宅（写真-4.2.20）がある。また、通りに面した間口に筋かいが確認できない（写真-4.2.22）住宅に、せん断変形が大きく残った例（写真-4.2.21）、地盤変状（写真-4.2.26、噴砂痕有り＝写真-4.2.27）による被害（写真-4.2.23、24、25）などが確認された。

写真-4.2.18 倒壊した比較的新しい車庫兼作業所

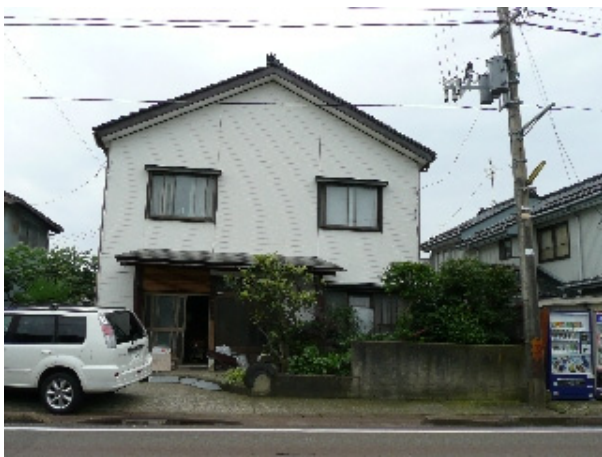
写真-4.2.21 多少の残留変形が残る住宅

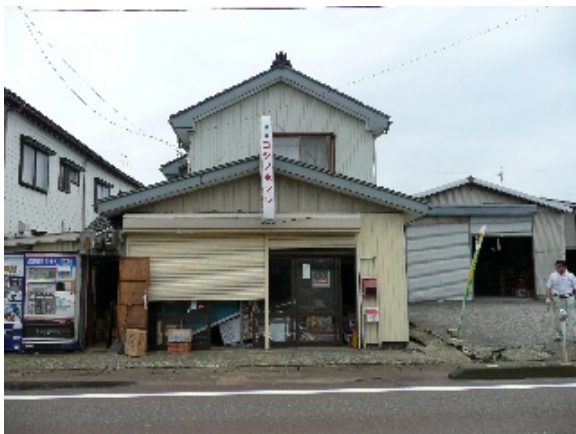
写真-4.2.23 地盤変状により被害を受けた
店舗併用住宅建て

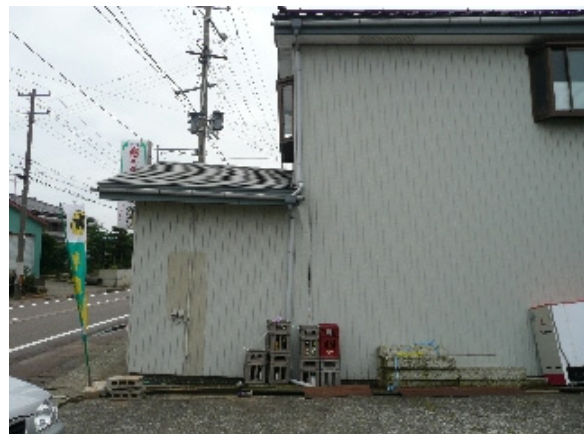
写真-4.2.24 写真-4.2.23 の側面（平屋と2階
部分の境界付近が不同沈下）

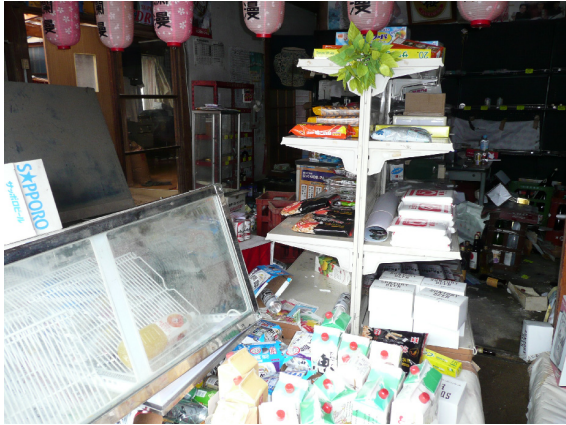
写真-4.2.25 写真-4.2.23 の店舗部分で散乱した商品

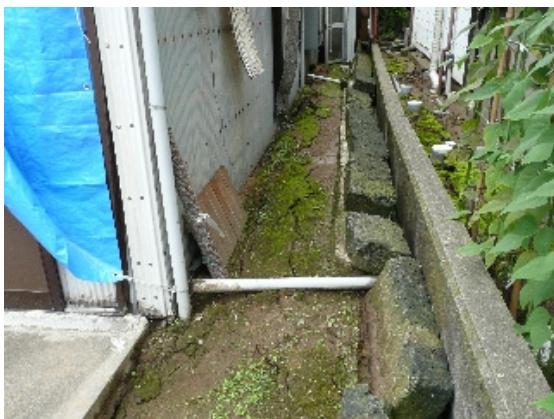
写真-4.2.26 写真-4.2.23 の敷地の変状

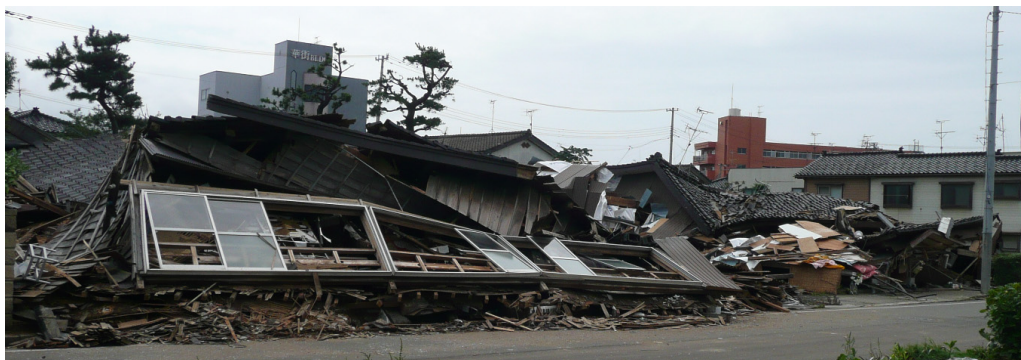
- ・ この地区には、倒壊家屋が極めて多い（写真-4.2.28）。倒壊家屋の頻度としては、東本町3丁目付近の次に多いと感じられた。比較的古い建物で、間口に大開口を設けない店舗併用住宅（写真-4.2.29 右）が多いが、開口を設けたものは大きな残留変形を有するなどの被害（写真-4.2.29 左）を受けていた。当然、車庫、納屋の類の倒壊もかなり多数有る。また、2階のみが崩落する被害例（写真-4.2.30）なども確認された。
- ・ 一見して新しいように見える住宅の被害（写真-4.2.31）もまれにあるが、よく見ると外壁のみ改修したもので、被害を受け、土塗り壁が露出（写真-4.2.32）した例があった。
- ・ 金刀比羅宮は、壊滅的な被害（写真-4.2.33, 34）を受けていた。

写真-4.2.28 倒壊家屋が連続する新花町

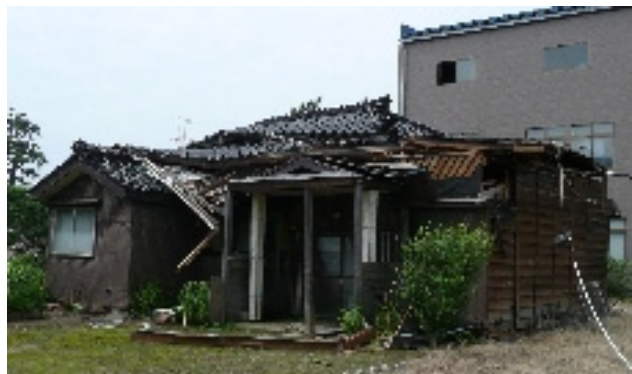
写真-4. 2. 30 2階が崩壊した例

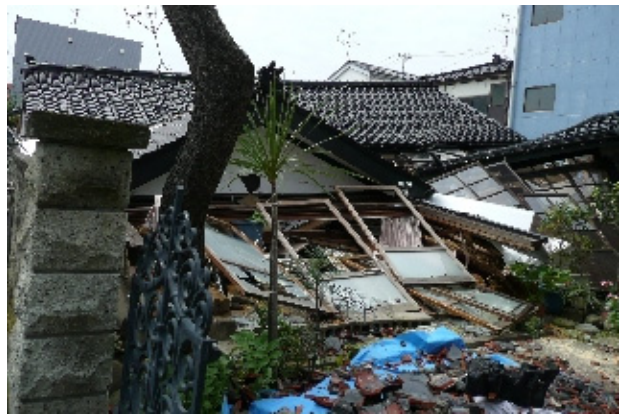
写真-4. 2. 32 写真-4. 2. 31 近景（土塗り壁の残骸
が確認された）

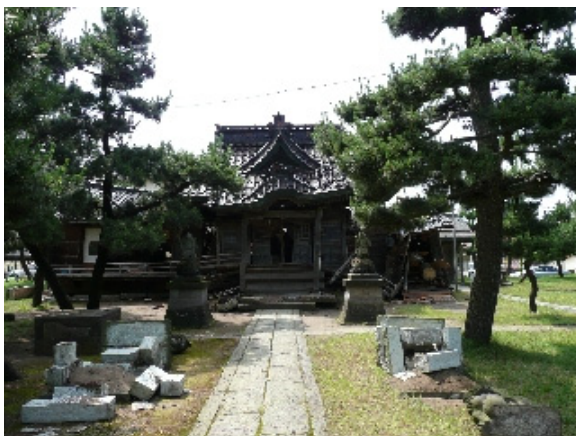
写真-4. 2. 33 壊滅的な被害を受けた新花町の
金比羅宮

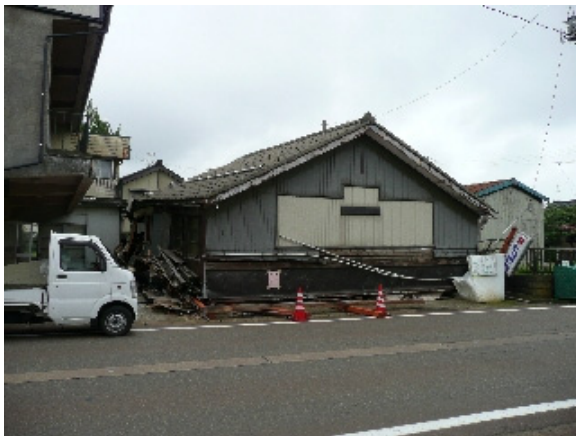
- 春日地区には、比較的新しい住宅（概ね 築 30 年以下と推定される＝写真-4. 2. 35）が多く、専用住宅の被害は少ないが、店舗併用住宅などで倒壊例（写真-4. 2. 36）が確認された。倉庫、車庫、作業所の類の倒壊例（写真-4. 2. 37）も複数確認された。

写真-4.2.36 倒壊した店舗併用住宅

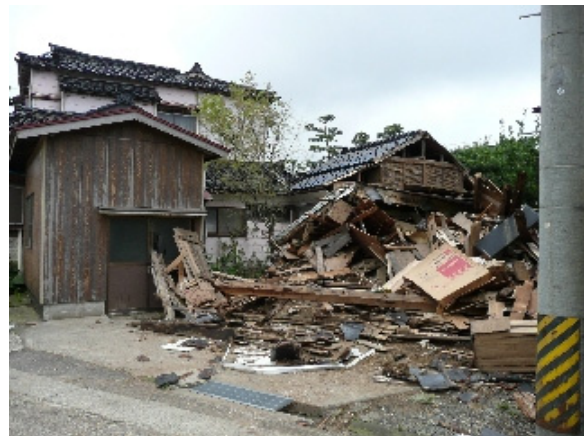
写真-4.2.37 車庫又は倉庫と推測される倒壊家屋

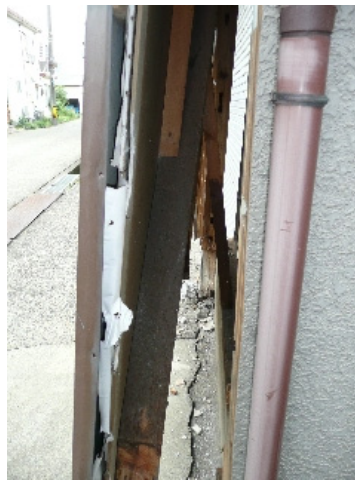
- ・ 比較的大空間の車庫を設けているがほぼ無被害の例（写真-4.2.38）では、中通り柱と横架材に鉄骨柱、外周部に木材の柱と筋かいを配した建物（写真-4.2.39）があった。一部鉄骨柱脚部のコンクリートにひび割れ（写真-4.2.40）が見られた。その他、残留変形を有する車庫（写真-4.2.41）の被害も確認されたが、その開口脇には正角筋かい（写真-4.2.42）を配してあった。

写真-4.2.42 写真-4.2.41の前面開口脇の
無開口壁に入る正角筋かい

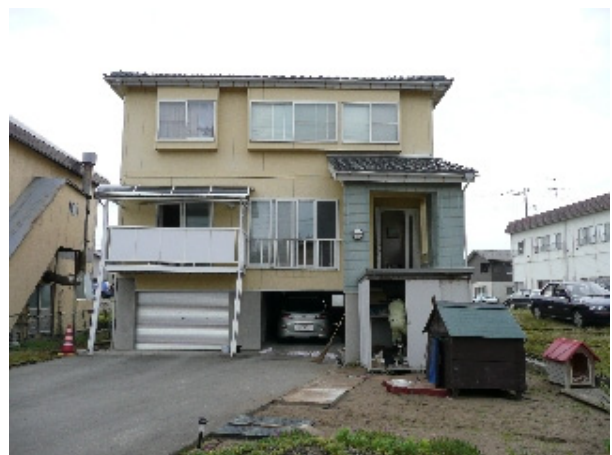
柏崎市松波地区は、比較的新しい住宅（概ね築 15 年以下と推定）が多く、液状化を含む地盤被害が顕著であった。特に平成橋の南西から、鯖石川改修記念公園にかけて大きな地割れ（写真-4.2.43～52）が走り、木造（写真-4.2.53）、1階をRC造とする高床式の木造（写真-4.2.54）、軽量鉄骨造の社員寮（写真-4.2.55、5.56）、集合住宅（写真-4.2.57）などの建物が被害を受けていた。集合住宅（写真-4.2.57）の被害は、下屋部分の継ぎ目が分裂（写真-4.2.58）し、鉄筋入りの基礎も破断（写真-4.2.59）していた。地割れは建物の下部を通り抜け、反対側の擁壁も破壊（写真-4.2.60）していた。建物の地面のひび割れの位置を図-4.2.3に示す。この地割れは、クリーンセンターの損傷した煙突の方向へ延び、煙突近辺では約3mの高低差の断層（第8章参照、写真8.37、8.38）を生じていた。

写真-4.2.54 地盤変状により大きな被害を受けた高床式木造（1階部分RC造）

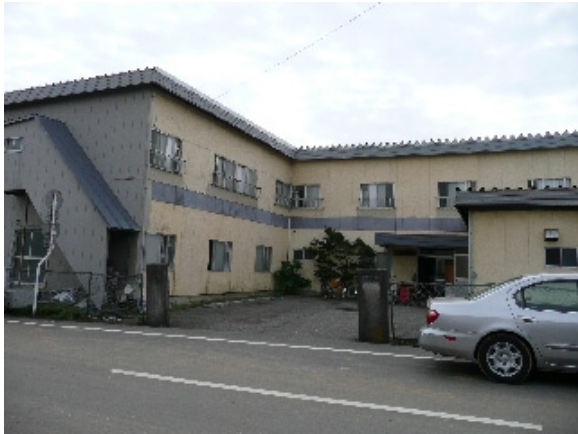
写真-4.2.55 一部損壊（裏手部分）した軽量鉄骨造

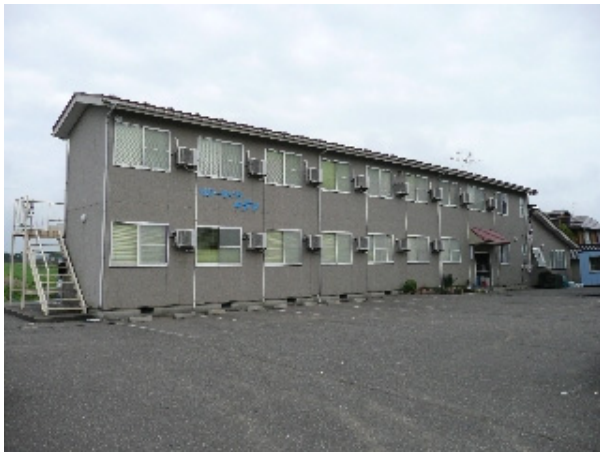
写真-4.2.56 写真-4.2.55 の裏側の被害

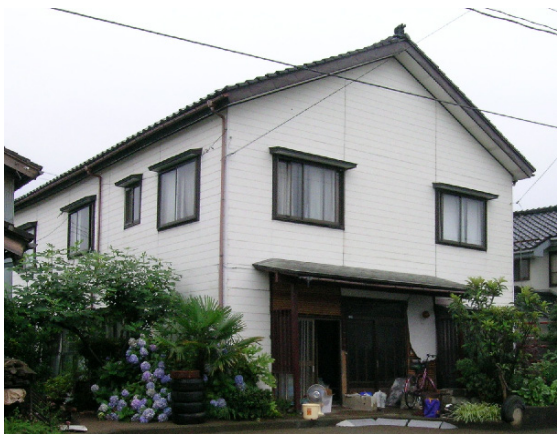
写真-4.3.2 T-1 外観

- ・ 築41年。残留変形：東へ1/30、南へ1/77程度（写真-4.3.2, 4.3.3）。液状化痕有り。庭にあるコンクリート製槽状の池の北側が約42cm浮き上がった（写真-4.3.6）。
- ・ 南から4pの箇所を最下点とする不同沈下があり、床に不陸を生じている（写真-4.3.5）。地盤変状による被害と振動的被害の両者を含む被害と考えられる。
- ・ 北側玄関脇の外壁のみサイディングであるが、その他は建築当初からサイディング張り。サイディング自体は十数年前に張り替え。玄関に向かって右側でモルタルが剥落した部分について、初動調査時は筋かいがないものと見られたが、詳細を見ると35×105mmの筋かいが確認された。
- ・ 内壁は、1階が4mm合板大壁作りで一部に座屈が見られ（写真-4.3.4）、2階がラスボード+塗り壁仕上げであった。
- ・ 居住者によれば、有筋コンクリートの布基礎とのことだが、地震で生じたひび割れ（写真-4.3.7）から見る限り鉄筋は確認されなかった。同じ亀裂から先端がL字形状のM12と推定されるアンカーボルトが確認された。
- ・ 常時微動測定による固有振動数は約3Hz。

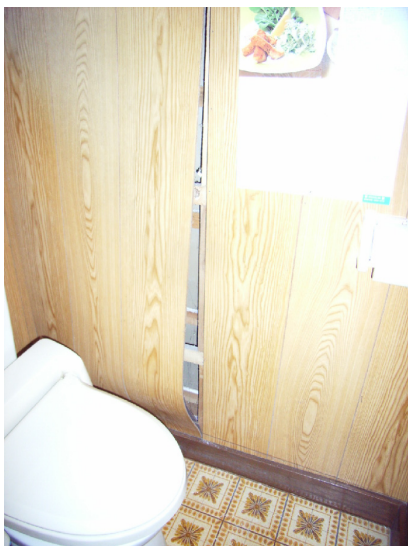
写真-4.3.4 内壁面材の座屈

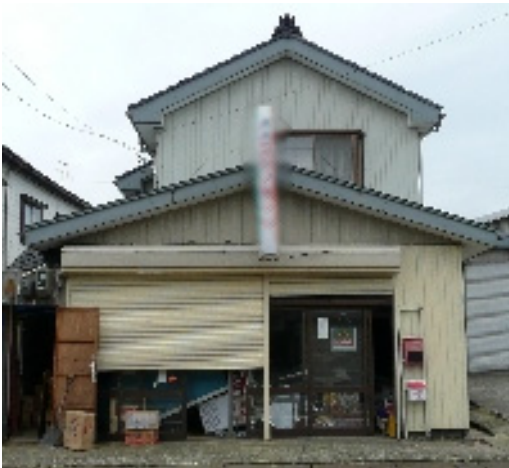
写真-4.3.8 T-2 外観

- ・ 築 43 年。金融公庫の融資を受けた。残留変形は東へ約 1/40、南へ 1/77 程度 (写真-4.3.8)。
- ・ 外壁は金属サイディングで、内壁は木毛セメント板に漆喰・砂壁仕上げで、一部にひび割れ (写真-4.3.13) が確認された。
- ・ 地盤の液状化 (写真-4.3.11) により、激しい不同沈下が確認される (写真-4.3.9)。東側と店舗部分等の土間コンクリートが激しく割れている。敷地は元々水田であったが、柏崎市番神の港湾建設のため発生した砂を入れて埋め立てた。極低い用壁が倒壊する (写真-4.3.10) などの被害があった。
- ・ 新築当初は南側が片流れ屋根であったが、S46 年に店舗部分を増築し、S48 年に南側片流れ屋根部分に 2 階を増床した。
- ・ 店舗増築部分の当初建築部分との接続部分で沈下し (写真-4.3.9)、内部では多くの商品が散乱した (写真-4.3.12)。当初部分も部分的に基礎が約 30 cm 沈下した模様。
- ・ 7/21~22 の期間の予定で強震計を設置した。

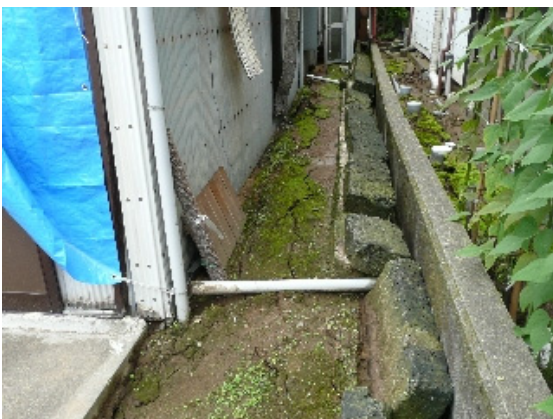
写真-4.3.10 低い擁壁の被害

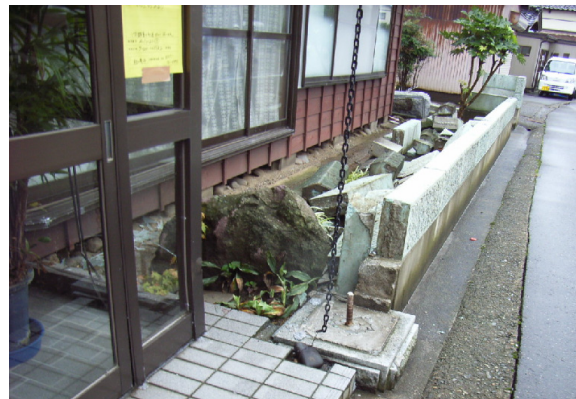
写真-4.3.15 門柱の鉄筋と石塀の倒壊

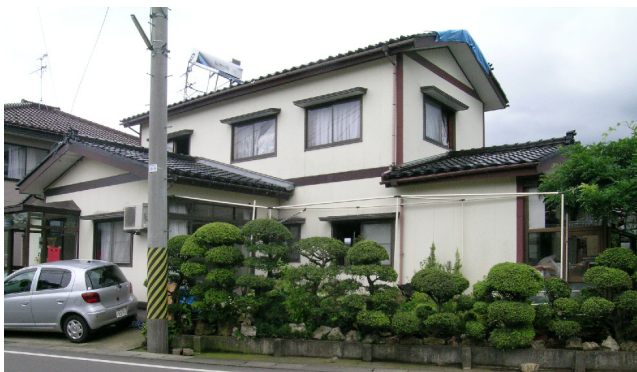
写真-4.3.18 T-4 外観

- ・ 昭和 55 年建築、昭和 56 年に 1 階の 1 間分を増築、15 年前にも一部増改築 (写真-4.3.18)。
- ・ 外壁サイディング、内壁せっこうラスボード (写真-4.3.20)、瓦屋根、布基礎。筋かい 38×120 が 1 本確認された (写真-4.3.21)。2 階床ばり端部の接合部には羽子板ボルト使用。
- ・ 背面の水田 (写真-4.3.19) に面してコンクリートブロックを 4 段ほど積んだ擁壁があり、これが水田の方へ傾斜。地盤も少々沈下している。基礎の傾斜はほとんど感じられないが、建物は水田に向かってせん断変形を生じた。1 階で残留変形 1/60 強。内壁のせっこうラスボードが一部剥落している。

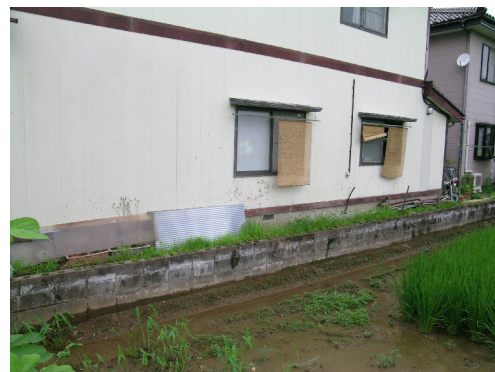
写真-4.3.19 水田側の擁壁

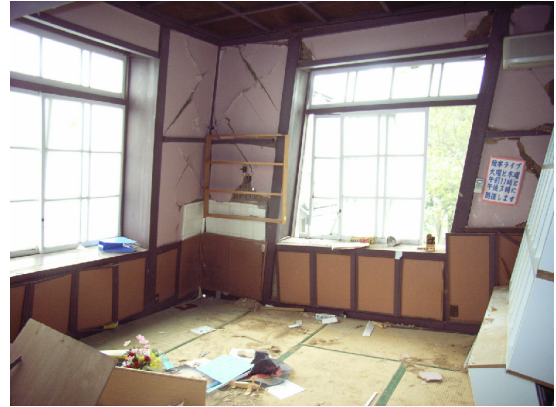
写真-4.3.23 H-1 内部

- ・ 昭和9年に（築73年）病院（産婦人科）として建築（写真-4.3.22）。その後増改築を繰り返している。南側にある3つの土蔵は手前から明治22年、明治30年、明治30年の建築。土蔵の南側にある主屋（住宅）は昭和36年建築。その1角の1部屋分だけが、大正5～6年の建築で、昭和36年に2階を増築している。
- ・ 残留変形：西へ1/5（写真-4.3.23）。地盤被害は特にないが、緩やかな傾斜地に建つ。北側の基礎高さが63 cmであるのに対し、南側の基礎高さは92 cm。
- ・ 幅150～160 mmの比較的分厚い基礎の割れ目から、約9 mmの鉄筋が確認された。その側に約20 mmのL字型アンカーボルトも確認された（写真-4.3.24）。
- ・ 医学書等書籍、資料を全て2階に上げ、1階を絵本館として開放していた。2階は書籍等が大量に散乱していた。作り付けの本棚からは書籍が落下し、独立型の本棚は半分以上が転倒していたか、または転倒した形跡が確認された（写真-4.3.25）。
- ・ 外壁は下見板（上部厚さ6 mm、下部厚さ15 mmの不等厚）張り、屋根は瓦葺き、内壁は土塗り壁で4段の貫（約15×108 mm）を有する。外周壁には55×118 mm程度の筋かい（釘留め）が入っている。傾斜方向に対して引張り力が作用した筋かいは抜け、圧縮力が作用した筋かいの一部は大きく面外に座屈していた（写真-4.3.26）。傾斜方向の土塗り壁の崩落（写真-4.3.27）も著しかった。
- ・ 北東の角の通し柱から、東西方向の胴差しが抜けていた（写真-4.3.28）。
- ・ 実際に作用した荷重を推定するため、2階の全ての書棚のサイズを測定した。書棚の内法寸法から求めた容積は20.6 m³。これに対して、書籍の充填率を0.7と推定し、紙の密度（0.8 g/cm³）¹⁾を乗ずると、推定重量11.5 tの書籍が本建物2階の道路側4部屋と廊下96 m²に積載されていたことになり、これは約120 kg/m²に相当する。

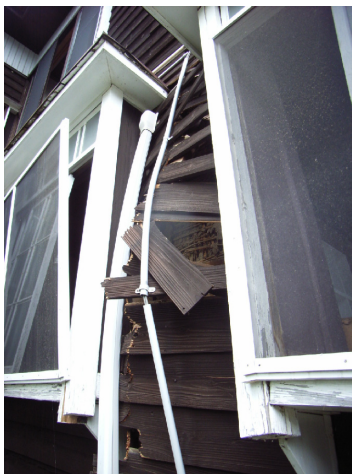
写真-4.3.26 筋かいの座屈

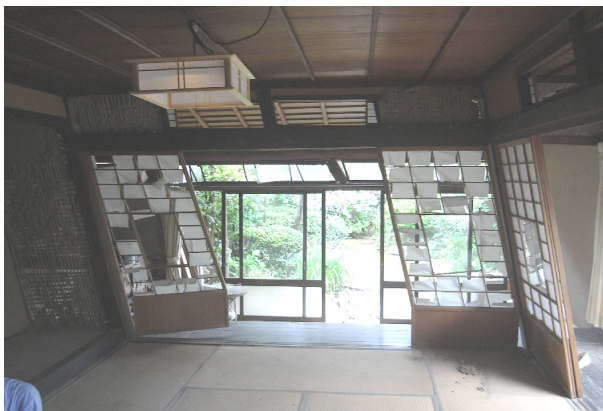
- ・ 柱の太さは 115 mm×115 mm。屋根は方形で、和瓦葺き。
- ・ 1 階・2 階共に西へ 1/6 程度の大きな傾斜（写真-4.3.30、31）あり。土壁の土が大量に崩落し、廊下に堆積した。土壁内部の小舞が、大きく露出していた。玄関部分は、建物本体と分離しており、玄関部分との境界にある柱 1～2 本が接合部で折損していた。
- ・ この建物の特徴として、建物の四隅の垂れ壁の中に、小さな筋かい状の木が設けられている。この筋かい状の木は、座屈を起こしていた（写真-4.3.32）。
- ・ 屋根の瓦に、一部被害が生じた。
- ・ 築 120 年の部分は、化粧合板を使って大壁に改装されており、軸材を確認することはできなかった。この部分の被害に、大きな被害は見うけられなかった。

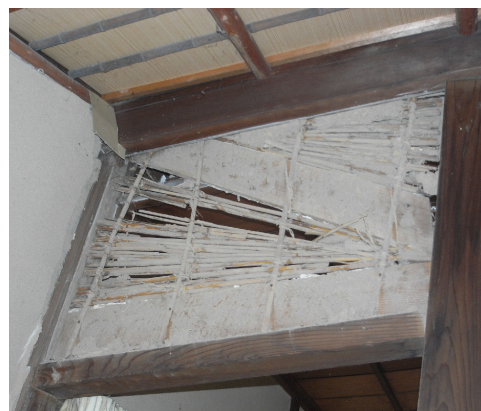
写真-4.3.32 垂れ壁の筋かい

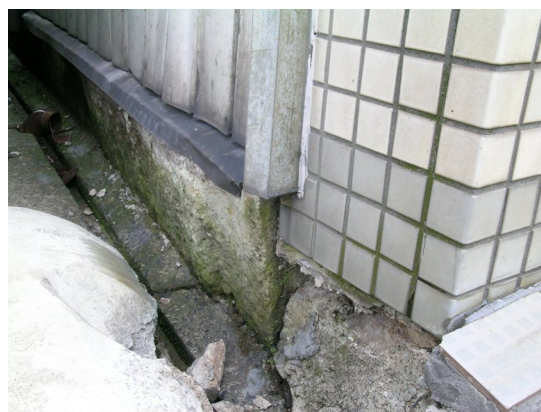
- ・ 昭和31年建設の店舗併用住宅(写真-4.3.35)。平成元年に階段位置移動。鉄骨を入れるなどの補強を加えた。
- ・ 基礎は切石を並べる。総2階建てで、1階部分は店舗として使用するため、内部に壁はほとんどなく、間口方向は、全面、背面にも壁がほとんどない。
- ・ 1階の残留変形は東(道路から見て右)に最大1/17。2階は約1/90。通し柱の折損があると思われる。基礎の切石が端部で転倒(写真-4.3.36)している。
- ・ 西側(道路から見て左)の隣家(S造と思われる)への衝突痕が見られた。隣棟間隔から推定して、地震時には2階屋根で30cm程度の最大水平変形が生じたと思われる。

写真-4.3.36 切石基礎の転倒・移動

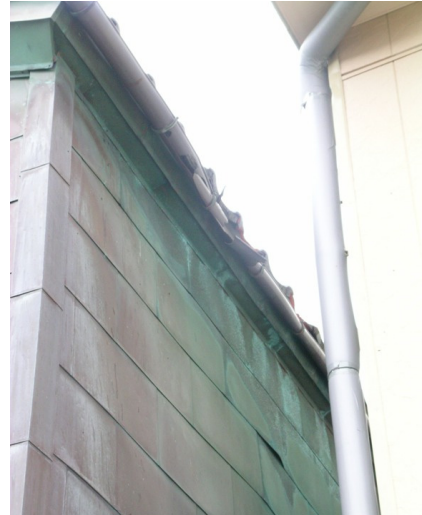
写真-4.3.38 隣家との衝突痕

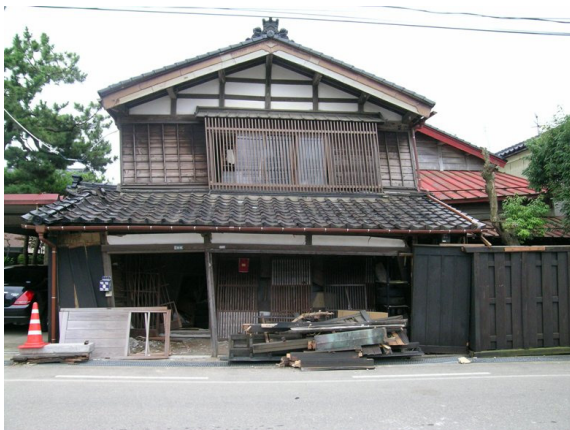
- ・ 築 100 年以上。昨年、屋根の葺き替え（瓦から瓦へ）を行った。建物中央部はケヤキの柱と差鴨居を有し、吹き抜け上部に井桁状の梁を渡したサシヅクリ（写真-4.3.40）とする。大屋根を掛け、一部を2階とする。ケヤキの柱は約 21cm 角、その他の主要な柱は約 12 cm 角である。
- ・ 残留変形の最大は東（道路から見て左）に約 1/10（写真-4.3.39）。ケヤキの柱が少なくとも 1 本折損（写真-4.3.41, 42）し、差鴨居が 1 本、外壁の柱を押し折って、落下していた。

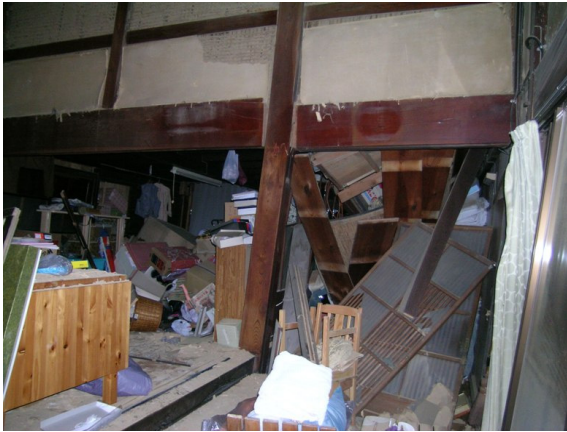
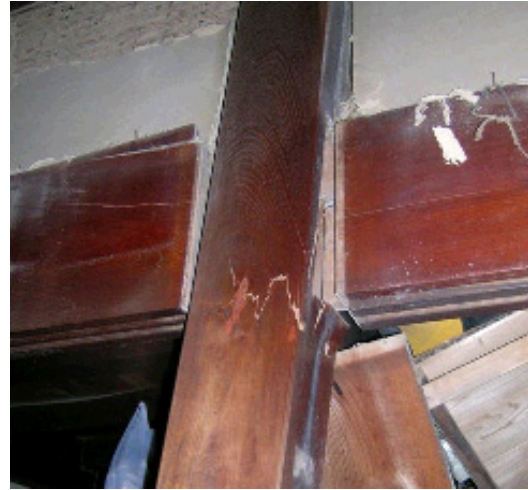
写真-4.3.42 柱の折損（写真-4.3.41 の拡大）

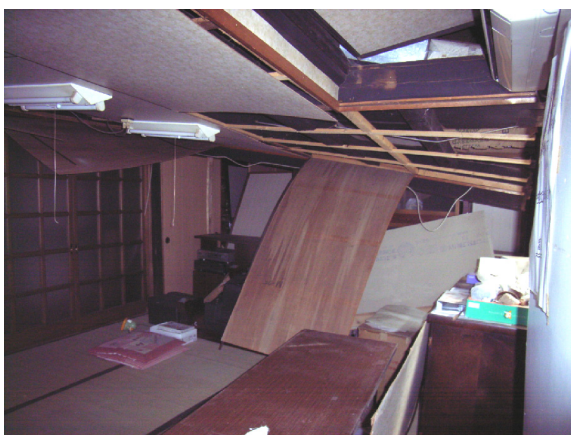
写真-4.3.45 落ちた天井

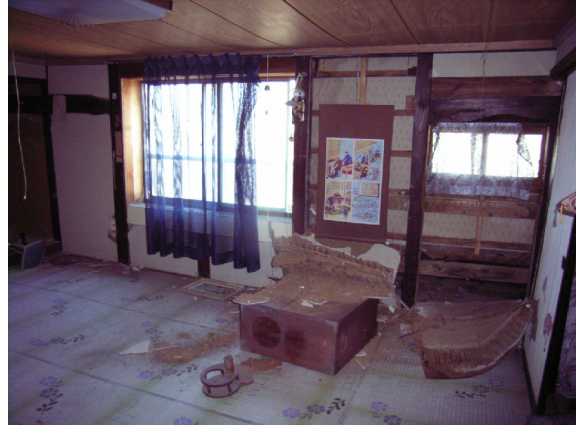
写真-4.3.53 ピアノの転倒

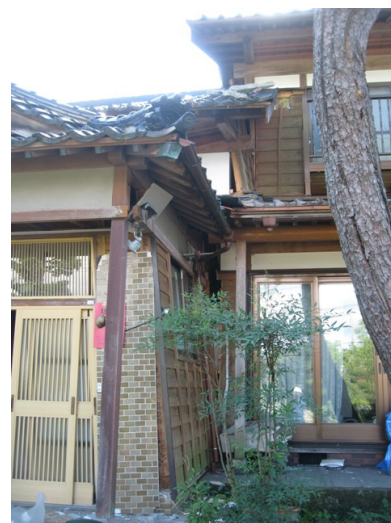
被害状況は、1階、2階ともに残留変形があり、1階では北方向に1/400、東方向に1/400、2階では北方向に1/240、東方向に1/170である。平屋部分との接合部分（増築した際の繋ぎ目部分）において調査対象建物と平屋部分が分離していた（写真-4.3.60）。この近傍における廊下のせっこうボードが剥落していた（写真-4.3.61）。また、廊下および食堂のせっこうボードに大きな亀裂が生じていた（写真-4.3.62）。せっこうボードに亀裂または剥落が生じていた部位は平屋部分と当該建物が接合されていた壁線に集中していた。その他、浴室の壁タイルに亀裂および剥落の損傷（写真-4.3.63）が認められた。

写真-4.3.60 平屋部分と増築部分の接合部分

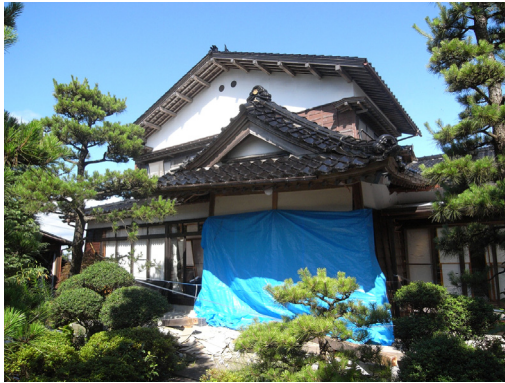
- ・ 刈羽駅近くにある、1982年築の軸組工法2階建て住宅（写真-4.3.64）。元は宅地であるが、それ以前は田であった。
- ・ 2004年新潟県中越地震時に、敷地内に噴砂口ができるなど、地盤が液状化する被害を受けた。建物の損傷は大きくなかった。その後、液状化対策のために、基礎と上部の建物を支持した状態で、以下の写真に示す鋼製パイプ（長さ0.9m）を布基礎の下に50カ所（各長さ17m）に挿入して、復旧した（写真-4.3.65）。
- ・ 建物は、2004年新潟県中越地震後の液状化対策工事において、上部構造の補強は特に実施しなかった。瓦葺き、外装は下見板張り。基礎は逆T字状の鉄筋コンクリート製布基礎。軸組には、比較的多数の筋かいが使用されている。内装は、真壁部分は石こうラスボードの上に砂壁風のクロス貼りもしくは漆喰塗り。大壁部分は石こうボードの上にクロス貼り。
- ・ 今回の地震で、地盤に噴砂等の液状化は発生しなかったが、杭支持した布基礎部分に対して、犬走りなどの周辺部分が10cm程度沈下した（写真-4.3.68, 69）。
- ・ 上部構造では、玄関の底を支える両独立柱が脱落・分離。玄関左右の両袖壁前端の柱が土台を踏

写真-4.3.64 K-3 全景（玄関部分に大きな被害）

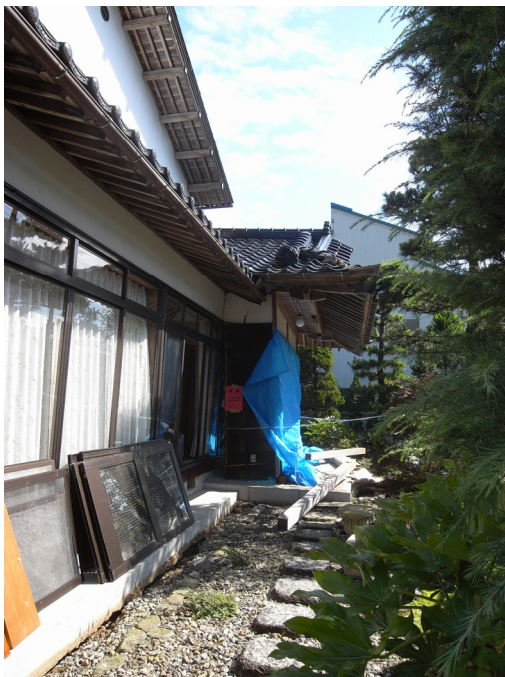
み外し、玄関が建物本体から分離して傾く（写真-4.3.66）。

写真-4.3.66 脱落した独立柱と傾斜した玄関

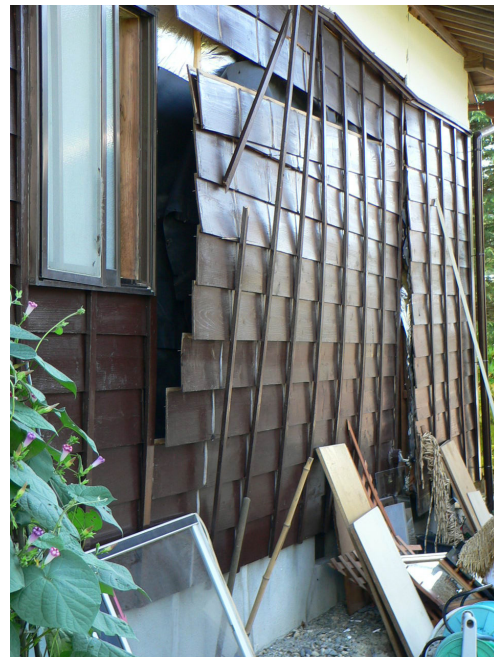
- ・ 建物本体では、1階・2階ともに壁の損傷が大きく、多くの石こうボードに亀裂が生じ、また脱落が生じた（写真-4.3.70）。1階の柱数本が折損している。（写真-4.3.71）
- ・ 1階では西向きに1/30程度、2階では南向きに1/340程度の残留変形が生じた。
- ・ 北側の筋かい（たすき掛け）が座屈して、外壁（下見板張り）を面外に押し出した（写真-4.3.67）。
- ・ 瓦（主に隅棟）の一部が破損・落下した。

写真-4.3.67 座屈した筋かいにより押し出された外装材

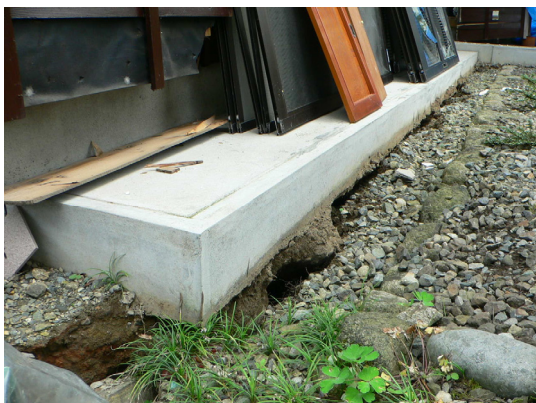
写真-4.3.68 周辺地盤と分離した布基礎

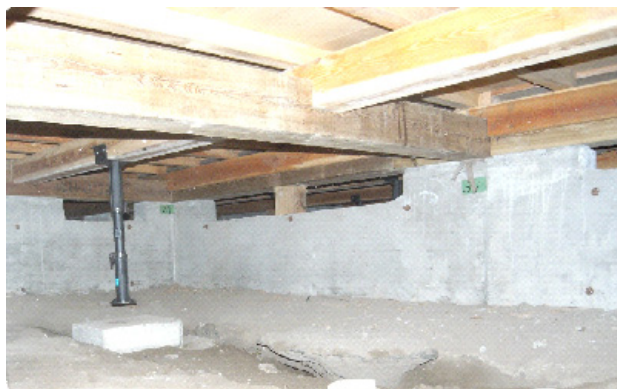
写真-4.3.69 床下（束が浮き上がっている）

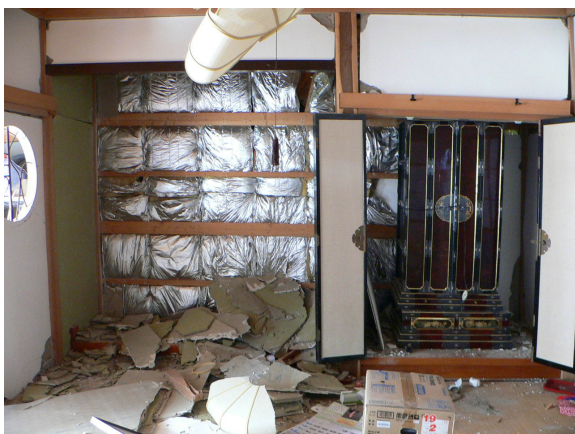
写真-4.3.70 脱落した石こうボード

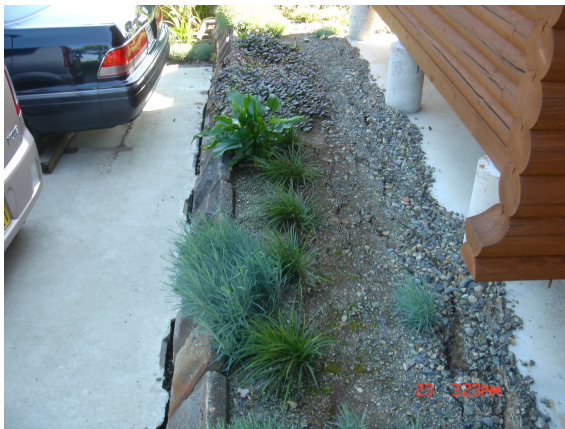
- K-3 邸の敷地内に建つ、2005 年 6 月建築の一部 2 階建て丸太組構法（写真-4.3.72）。
- 元畑を 40cm 程度盛土し、厚 24cm 程度のスラブを持つ円形の鉄筋コンクリート独立基礎の上に建つ（写真-4.3.73）。
- ログハウスは、直径 150mm のスギの丸太（九州産）を積層した構造。屋根は金属板葺き。内外装はなく、丸太が直接見える。
- 地震によって、敷地内で液状化は発生していない。基礎のスラブと周辺地盤の間が多少開き（写真-4.3.74）、スラブが若干傾斜した。
- 計測した丸太の壁の傾斜は、8/1000 程度であったが、実質的に問題が生じない範囲である。
- 丸太相互のズレも観察されていない（写真-4.3.75）。
- 建物に被害は生じていない。テラス部分との間にズレが生じたため、開き戸が開き難くなったのが、唯一の被害。

写真-4.3.71 スラブと周辺地盤のずれ
