国土技術政策総合研究所資料
Technical Note of National Institute for Land and Infrastructure Management, No.439
土木研究所資料
Technical Note of Public Works Research Institute, No.4086
建築研究資料
Building Research Data, No.112

平成19年(2007年)新潟県中越沖地震被害調査報告

Report on Damage to Infrastructures and Buildings
by the 2007 Niigata-ken Chuetsu-oki Earthquake

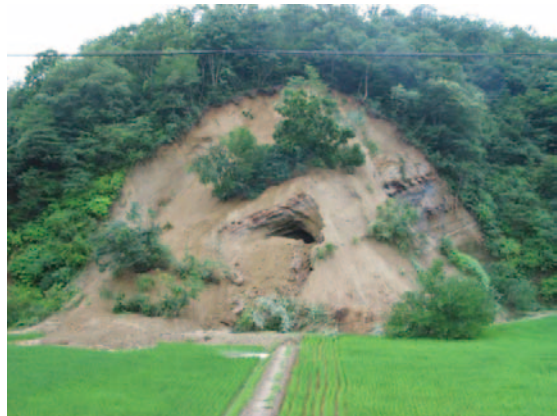
地震直後の現地調査³⁾では、上記の範囲以外の内陸部においても多くの崩壊がみられた（写真-3.3～3.5）。このため、より広範囲で撮影されている空中写真（縮尺1/6000）を用いた斜面崩壊の判読を現在進めている。

写真-3.3 内陸部で発生した崩壊（長岡市（旧小国町）渋海川支川芝ノ又川の右岸）

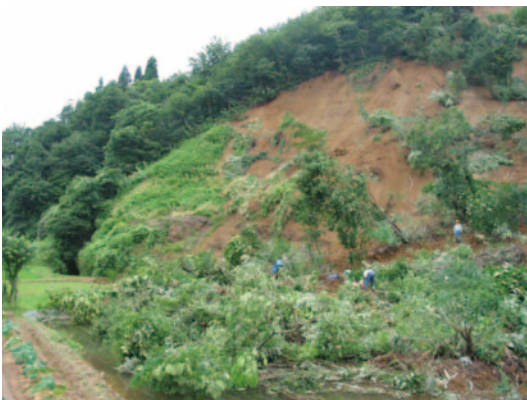
写真-3.4 内陸部で発生した崩壊（長岡市（旧小国町）渋海川支川土口川の右岸）

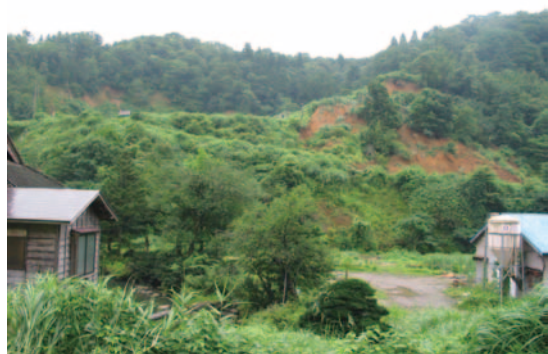
写真-3.5 内陸部で発生した崩壊（長岡市（旧小国町）渋海川支川国沢川の右岸）

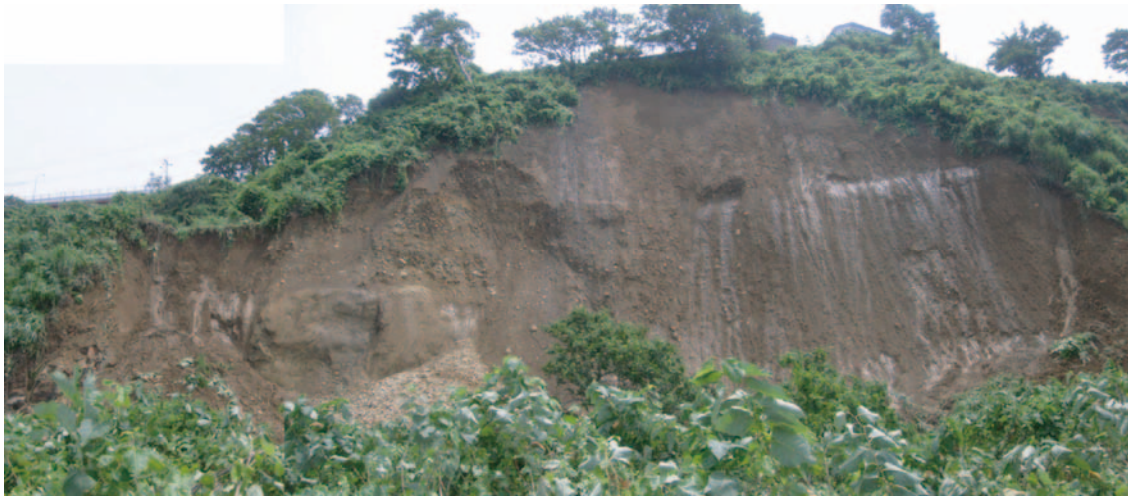
地すべり崩落面の中央部には、写真-3.8のようにほぼ水平の地層境界面が見られ、この付近から流れ出る湧水が確認された。

写真-3.8 崩落面の状況（7月19日撮影）

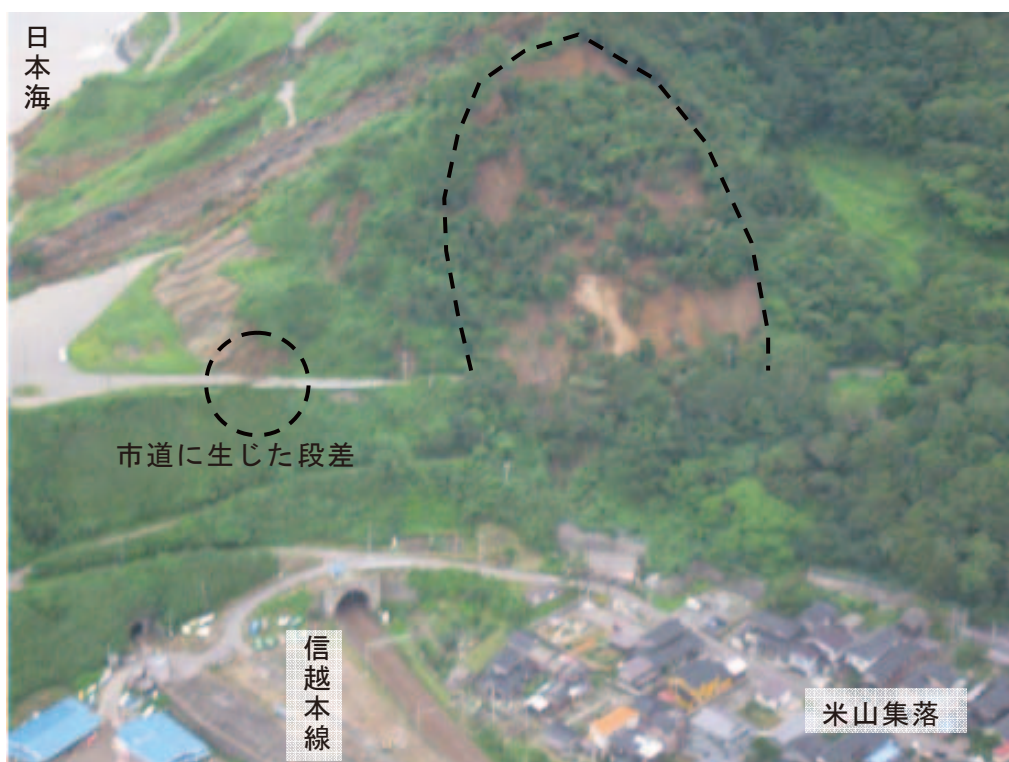
地すべりは、柏崎市内から約10kmに位置する聖ヶ鼻の傾斜30°程度の南西向き斜面で発生した（図-3.5、写真-3.10）。地質は、中新統上部の聖ヶ鼻層の砂岩・礫岩および砂岩泥岩互層であり⁶⁾、日本応用地質学会の現地調査報告によると、聖ヶ鼻層はほぼ東西の走向で、北に30°前後傾斜している¹⁰⁾（写真-3.11）。聖ヶ鼻の北向き斜面では、層理面に沿う流れ盤構造の地すべりや崩壊が数カ所で発生したが、本地すべりは南西向き斜面で発生したため、地層の傾斜に対してやや受け盤構造となっている（写真-3.10）。

写真-3.10 地すべり全景(北陸地方整備局提供)

また、地すべり地西側の市道には、高さ約60cmの段差が斜面肩部へと約50mの長さで連続していたが、本地すべり地に連続する亀裂ではなく、地震による表層すべりによるものと考えられた（写真-3.10、写真-3.14）。

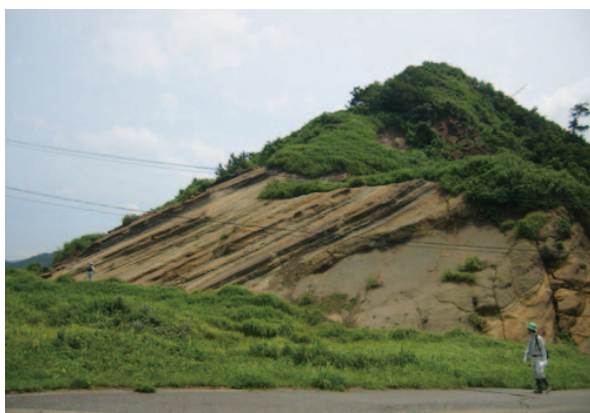
写真-3.11 露頭(7月19日撮影)

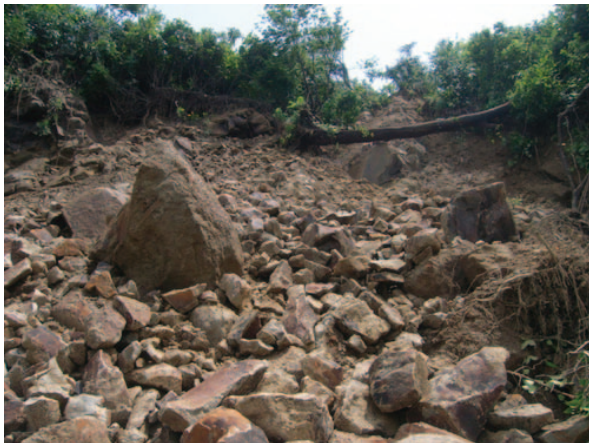
地すべりの規模は、幅約80m、長さ約110m、高さ約60mである。地すべりは尾根の頂部から発生し、高さ約10mの滑落崖が形成された（写真-3.12）。また、斜面中腹には崩落土砂が堆積し、地すべり末端部に位置する市道にも崩落土砂が堆積した（写真-3.13）。

写真-3.13 崩落土砂(7月19日撮影)

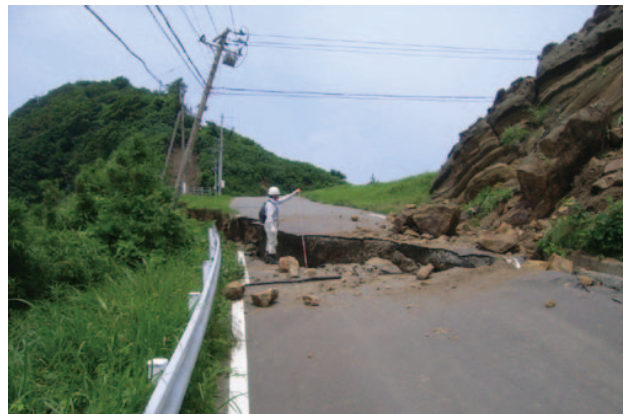
写真-3.14 市道に生じた段差(7月19日撮影)

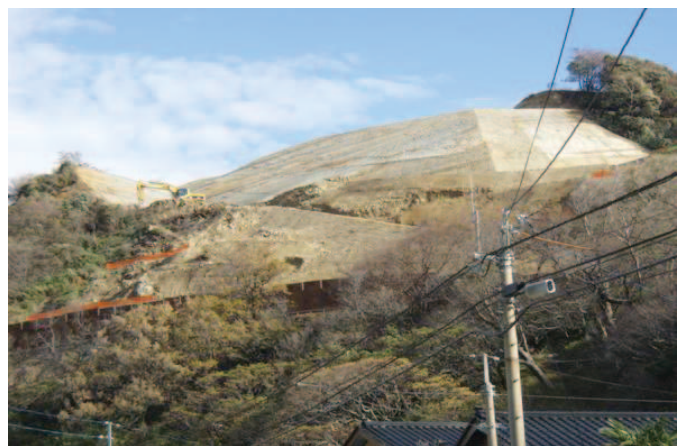
写真-3.15 対策状況 (新潟県提供：11月20日撮影)

応急対策として大型土嚢による土砂止工の設置、斜面の伐木、監視カメラや警報器などの設置を実施し、平成19年11月20日時点の復旧工事として地すべり頭部の排土工、アンカー工が行われている⁹⁾（写真-3.15）。

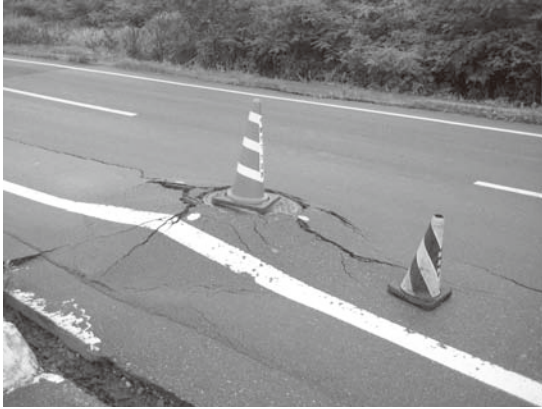
管渠の主な被害としては、マンホールの隆起（写真-4.1）、マンホール周辺の沈下及び陥没（写真-4.2）、管渠埋戻し部の沈下（写真-4.3）、マンホール内側壁のズレ（写真-4.4）、マンホール内の汚水滞水（写真-4.5）であった。

写真-4.1 マンホール隆起
(柏崎市栄町)

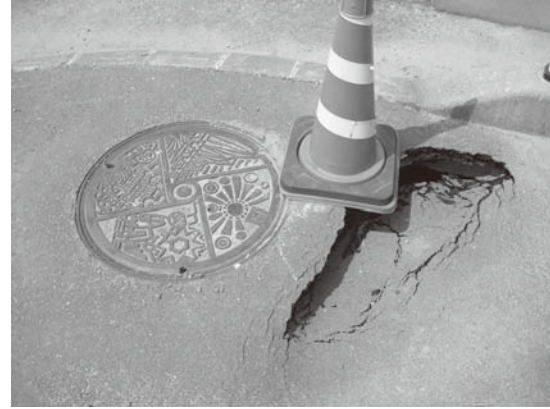
写真-4.2 マンホール周辺沈下・陥没
(長岡市大積)

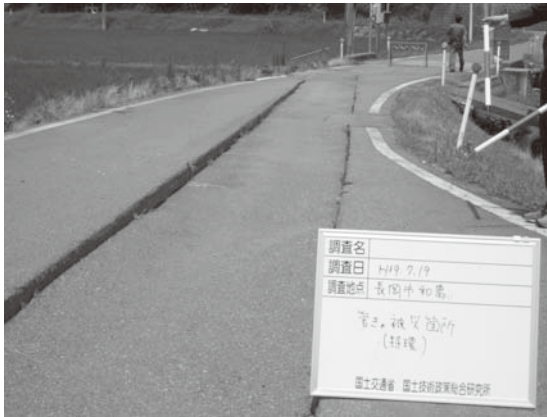
写真-4.3 埋戻し部沈下
(長岡市和島)

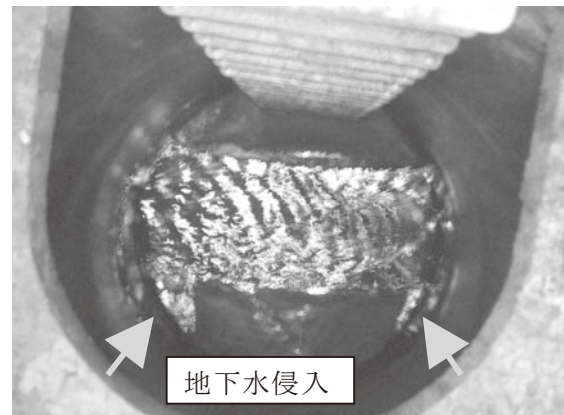
写真-4.4 マンホール内側壁のズレ
(上越市柿崎)

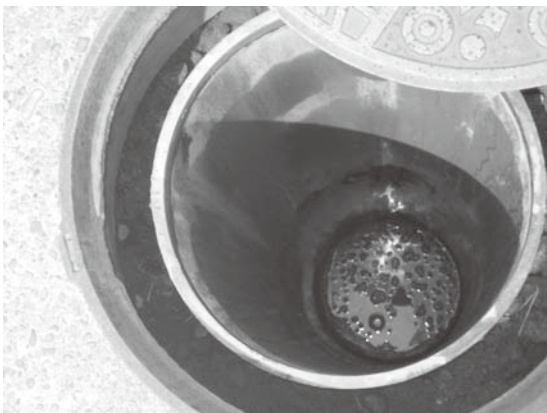
写真-4.5 小型マンホール内滞水
(長岡市宮本)

管渠においては、汚水の滞水が多く（75%）確認されている。これは、地震動による周辺地盤の変位や、埋戻し部の液状化により、管渠に破損やたるみ等が発生したことにより、管内における土砂堆積や逆勾配が生じ、下水の疎通が妨げられたことが原因と考えられる。また、今回の地震においては、路面異常がない現場でも、マンホールを開けると滞水していたケースが多く、震災直後に実施する緊急調査（地上からの目視）では判明しなかった被害が、一次調査において多く発見されている。

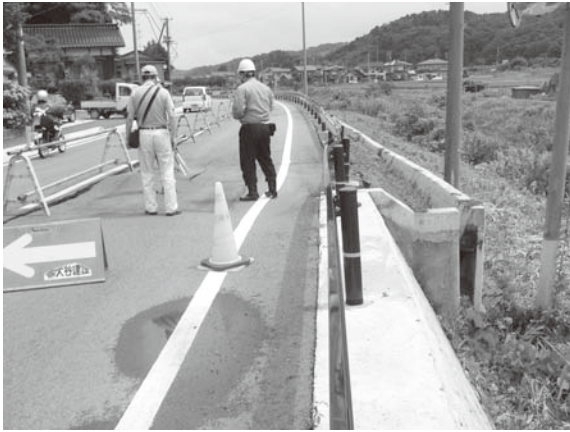
次いで多いのは路面異常（19%）であるが、舗装面の沈下・陥没などは交通障害となることから、二次災害を引き起こしやすく、また災害支援活動にも影響を及ぼすと考えられる。原因としては、管渠の破損に伴う管渠内への埋戻し土の吸い出しや、埋戻し部の液状化等が考えられるが、今回の地震では、道路盛土の変状による土砂移動によるケースが確認された（写真-4.6、図-4.3）。

写真-4.6 道路盛土の変状による地盤変形
(出雲崎町川西)

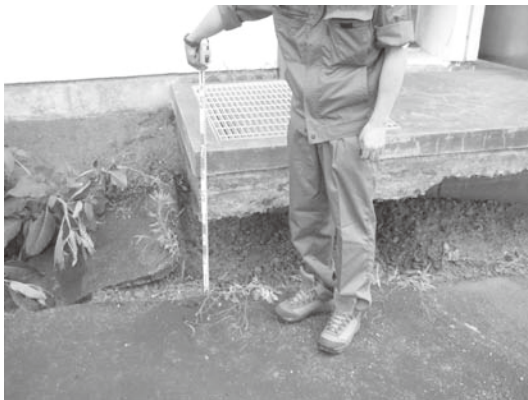
八坂中継ポンプ場では、ポンプ場の流出管が破断し（写真-4.7）、バキューム車で流入汚水を引き抜き処理場へ搬送するとともに、引き抜ききれない汚水は次亜塩素酸を添加した上で河川へ放流していた。また、場内地盤が30cm程度沈下した（写真-4.8）。

写真-4.8 八坂ポンプ場地盤沈下

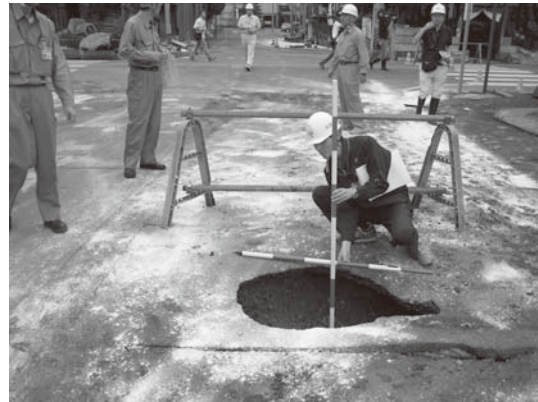
柳橋ポンプ場の下流側において2条管の中の1本の圧送管が2カ所破損し汚水が溢れた。汚水が溢れた箇所は、それぞれ直径1m、深さ1m程度道路が陥没しており、溢水当時は衛生上の配慮から石灰を散布したうえで、被害のなかった残り1本の圧送管を利用して対応していた（写真-4.9）。

写真-4.9 柳橋ポンプ場圧送管破断

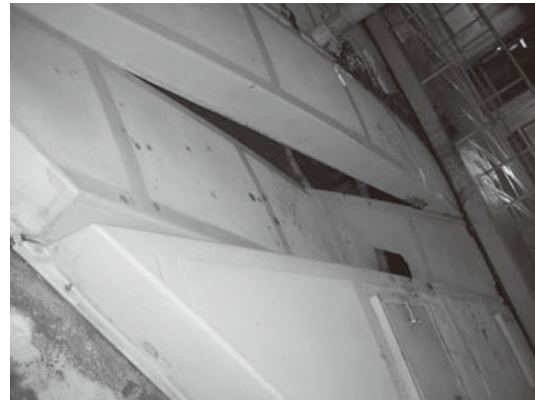
被害の内容は、水処理施設の覆蓋脱落（写真-4.10）や最終沈殿池の汚泥掻寄機の損傷、建屋のエキスパンションジョイント部損傷（建屋の移動）（写真-4.11）、場内地盤の沈下（写真-4.12）などであり、処理機能停止に至る被害は発生しなかった。

柏崎市浄化センターでは、水処理施設について、最初沈殿池の一部覆蓋が脱落した他、最終沈殿池の汚泥かき寄せ機の破損およびチェーンの脱落があったが、処理系統の変更などを行うことで対応し、ほぼ通常の水処理を続けることができた。

写真-4.10 柏崎市浄化センター
最初沈殿池覆蓋脱落

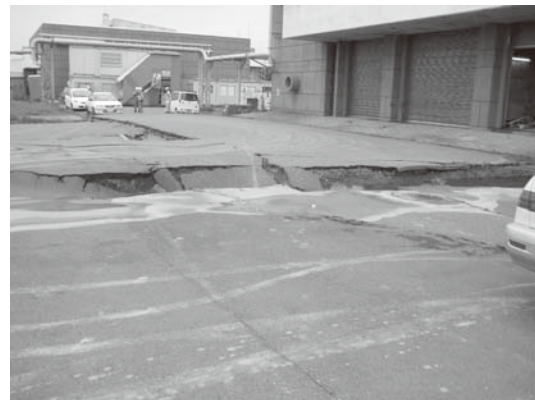
汚泥処理施設については、汚泥棟の基礎杭が一部破損したほか、汚泥棟（増築部分）が地盤変動により30cm程度ずれたことに伴いエキスパンションジョイント部損傷及び汚泥管の一部破損が発生した。汚泥管等については、部分的に伸縮継手を採用しており、耐震効果が発揮されていた（写真-4.13）。また、場内の至る所で噴砂が確認されており、液状化により地盤沈下（最大60cm程度）が発生したと推察される（写真-4.14）。

写真-4.12 柏崎市浄化センター
汚泥棟周辺の地盤沈下

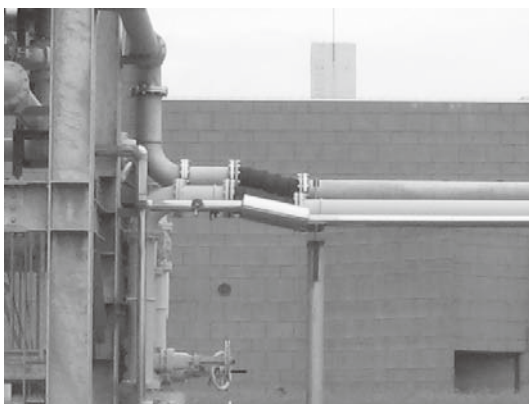
写真-4.13 柏崎市浄化センター
伸縮継手部

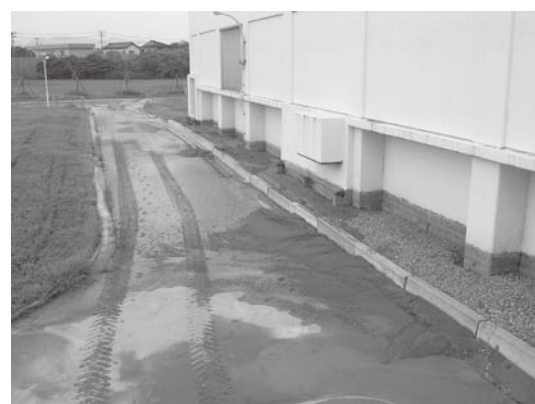
写真-4.14 柏崎市浄化センター
噴砂の状況

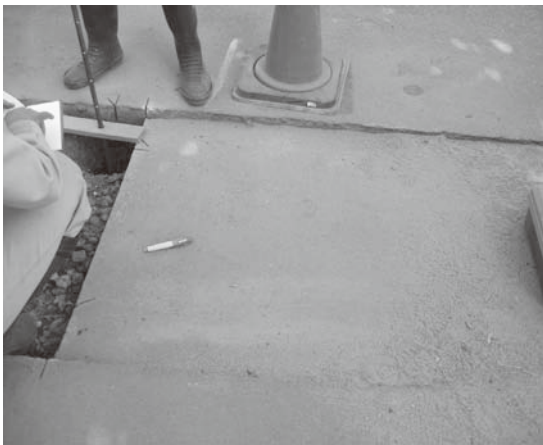
被害の内容としては路面の沈下、管渠のたるみであり、A都市では下水道管渠の埋戻し部のみが、2 cm程度沈下した（写真-4.15）。

写真-4.15 A都市の管渠被災状況

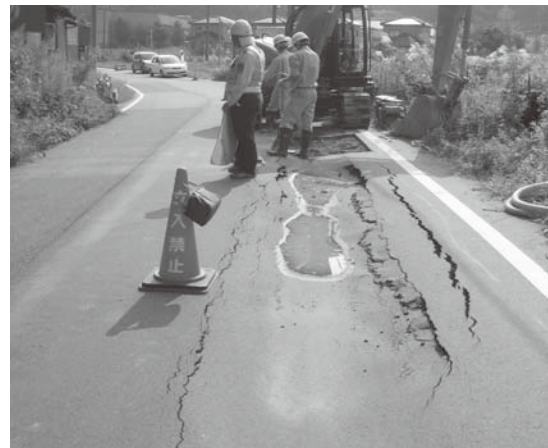
B都市においては、管渠埋設部の上部舗装が、管渠センターラインを中心とした扇状に5 cm程度沈下した（写真-4.16）。

写真-4.16 B都市の管渠被災状況

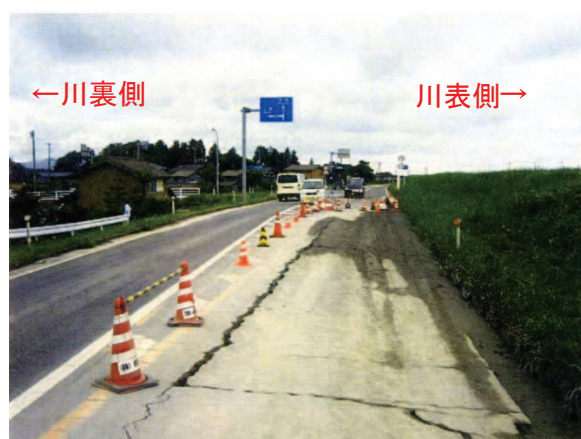
信濃川本川左岸 0.0kp 付近から上流側へ 375m にわたって特に顕著な被害が生じ、堤防裏小段（兼用道路）、川表側坂路および川表側のり尻付近に亀裂および噴砂が生じた。被災状況を図-5.2 に示す。同図の No. 0+240 断面付近の裏小段に生じた縦断亀裂（写真-5.1）は現場計測で深さ 7m 程度と推測されており、切返し時に As1 層（図-5.3）から噴出したと見られる噴砂が G.L. -1.5m 程度まで達していることが確認されている。川表側ののり尻付近には噴砂痕が点在していた。地震発生後、直ちに亀裂への土砂充填による応急復旧が行われ、7 月 16 日のうちに完了した。被災地点から北東へ約 2km に位置する大河津出張所では、最大加速度 451gal（水平 2 成分合成）が観測されている³⁾。

以上のことから、川表側から堤防直下にかけて存在する緩い砂層に液状化が生じ、液状化層以浅の地盤および堤防が川表側に向けて変形した結果、裏小段に深い縦断亀裂が生じたものと考えられる。

写真-5.1 信濃川本川 0kp 付近左岸堤防の裏小段に生じた縦断亀裂 (北陸地方整備局撮影)

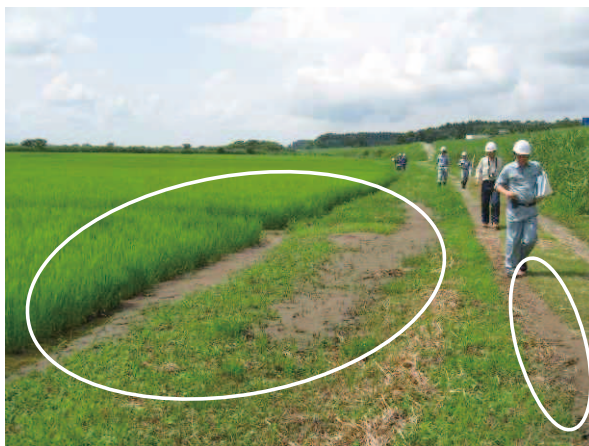
写真-5.2 信濃川本川 0kp 付近左岸堤防の川表側のり尻付近に生じた噴砂（下流側から上流側を望む）

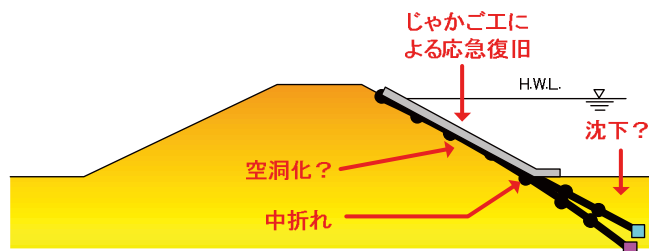
一連の被災区間の最下流側に位置する町軽井揚水機取水樋管には被害は生じなかったが、樋管周辺の護岸に沈下、空洞といった損傷が生じた（写真-5.3）。地震後の目視調査によると、護岸は地中で中折れが発生しており（図-5.5）、周辺地盤の沈下による護岸背後の空洞化が懸念されたため、7 月 27 日までに洗掘防止を目的としたじゃかご工による応急復旧が実施されている⁵⁾。

図-5.5 樋管周辺の護岸の中折れ状況のイメージ

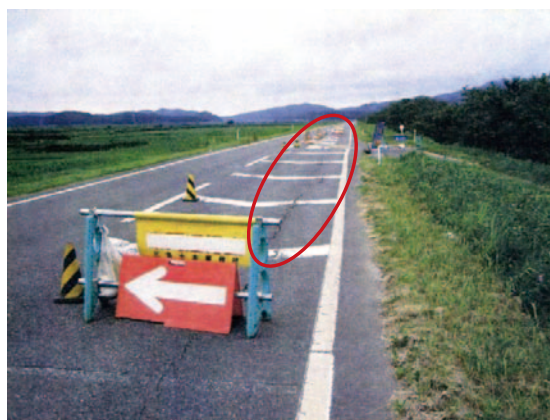
大河津出張所から北北西へ 2～3km に位置する大河津分水路右岸側の堤防の天端に、延長約 1.5km にわたって断続的な縦断亀裂が生じた（写真-5.4、写真-5.5）。切返し時に確認された堤防天端の亀裂深さは最大 3m 程度であった。のり面やのり尻付近には、亀裂、噴砂等の変状は見られなかった。地震後、直ちに切返しおよびアスファルト舗装による応急復旧が実施され、7月25日に完了した。

写真-5.4 大河津分水路 2kp 付近右岸における堤防天端の縦断亀裂（上流側から下流側を望む）（北陸地方整備局撮影）

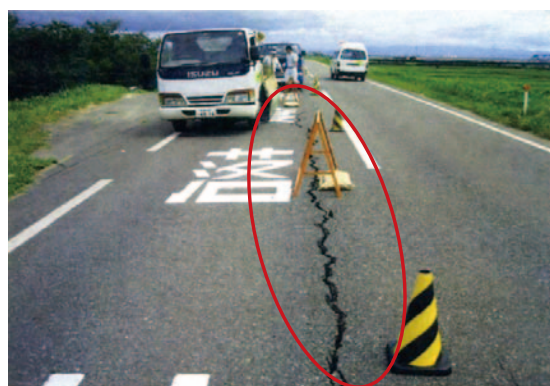
写真-5.5 大河津分水路 2kp 付近右岸における堤防天端の縦断亀裂（下流側から上流側を望む）（北陸地方整備局撮影）

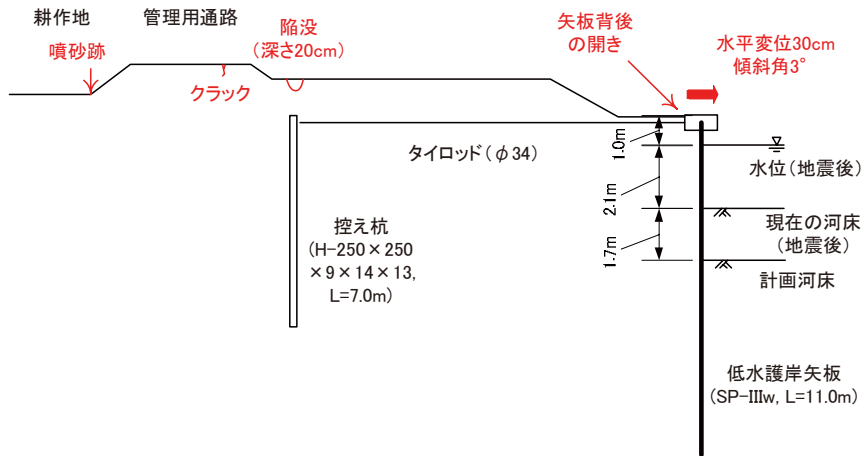
蒲原大堰の 100m 程度上流左岸に位置する低水護岸矢板に水平変位および傾斜が生じた。被災地点周辺の平面図を図-5.7、被災地点の断面図を図-5.8、被災状況を写真-5.6 に示す。図-5.7 に示すように、被災区間は蒲原大堰建設時（昭和 59 年竣工）の切り回し部にあたる。矢板は長さ 11m であり、長さ 7m の控え杭とタイロッドにより 1.6m 間隔で連結されている。矢板頂部（笠コンクリート天端）における傾斜角は 3° 程度、水平変位は 30cm 程度であった。延長約 140m にわたり、矢板頂部の笠コンクリートと背後の平張りコンクリートの間に開きが生じた（写真-5.7）。控え杭の上方に位置する地盤面には、最大 20cm 程度のくぼみが生じ、矢板背後の管理用通路にもクラックが生じていた。また、管理用通路背後の耕作地には噴砂痕が確認された（写真-5.8）。地震後には、シート張り工等による応急復旧がなされている。また、矢板の変形の進展状況を監視するための伸縮計が設置されたが、変形の進行は認められなかった。

図-5.8 低水護岸矢板の被災状況

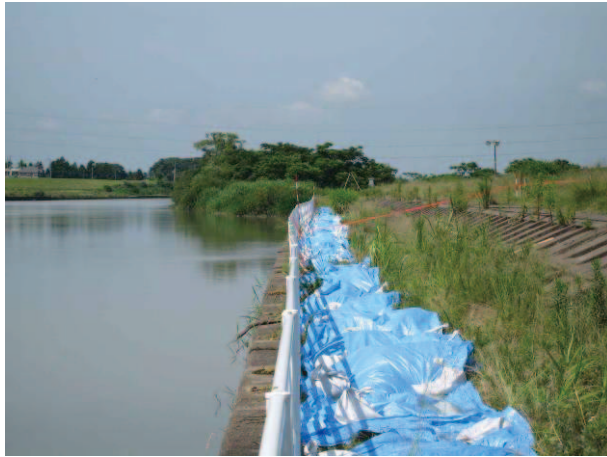
写真-5.6 低水護岸矢板の被災状況（下流側から上流側を望む）

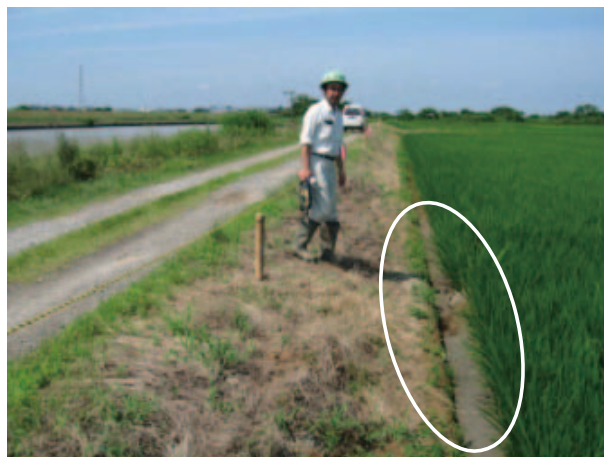
写真-5.8 管理用通路脇の耕作地に生じた噴砂（下流側から上流側を望む）

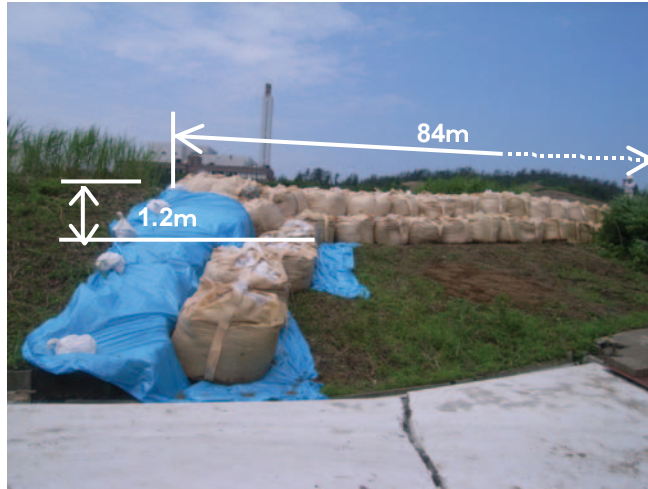
開運橋から 300m 程度上流（クリーンセンターかしわざきの対岸）に位置する左岸堤防に横断亀裂および沈下が生じた。被災状況を写真-5.9 に示す。沈下が生じた区間は延長 84m にわたり、一連区間の最下流側に生じた横断亀裂は 1.2m の段差を伴うものであった。川裏側の住宅地および耕作地には噴砂痕が点在していた。地震後には、大型土嚢による応急復旧が実施されている。地震後に実施されたボーリング調査結果から得られた本地点における地質横断面図（図-5.10）によれば、堤体直下に 3~4m 程度の緩い砂質土層が存在することが確認されている。

写真-5.9 鯖石川 2kp 付近左岸堤防の被災状況（川裏側から川表側を望む）

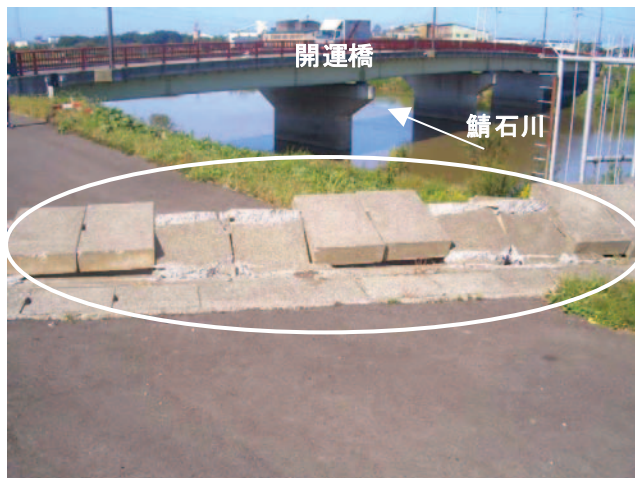
開運橋から 30m 程度上流では、堤防天端付近を横断する水道管路が上部のコンクリート版を押し上げ、コンクリート版が 20cm 程度浮き上がっていた（写真-5.10）。これは、この位置での堤防天端に 20cm 程度の沈下が生じていたことを示唆するものである。

写真-5.10 鯖石川 2kp 付近左岸の水道管路上部コンクリート版の浮き上がり（上流側から下流側を望む）

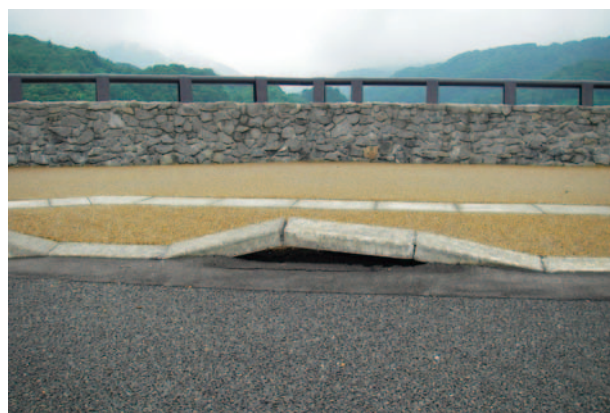
目視による変状の確認を行ったが、天端、法面、監査廊内ともに、特に大きな変状は確認されなかった。ただし、天端中央の歩道の縁石一部が浮き上がりを起こしていた（写真-6.2）。管理所職員の話によれば、地震発生以前より浮き上がりの兆候はあったとのことであり、今回の地震で、浮き上がりが助長されたものと考えられる。

写真-6.2 天端中央の歩道縁石の浮き上がり

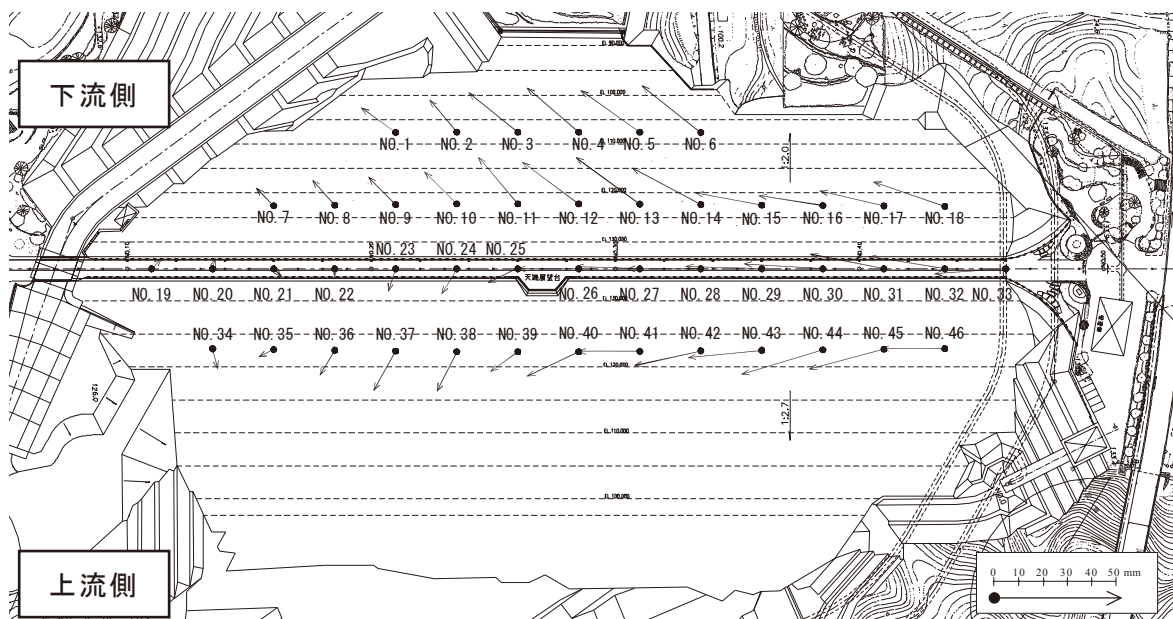
図-6.6 柿崎川ダムの地震前後での水平変位ベクトル図

図-6.6 に水平変位のベクトル図を示す。水平変位量は数 mm～約 30mm であり、下流側の EL. +123m 測線上の中央付近の標点 No. 13 では、左岸側に 26mm、下流側に 19mm の変位を観測した。水平方向の全体の挙動としては、概ね、下流側堤体法面側点が下流左岸側に、上流側堤体法面側点が上流左岸側へと変位を観測し、上下流方向を見ると、後述の沈下量の分布もふくめて考察すると、沈下しながら、上下流方向に若干広がった残留変形をしたことになる。また、ダム軸方向については、完成後からの水平方向の累積変位は、天端や上流側堤体法面では、最大断面である中央部を境として、中央部方向への変位を記録している。天端中央の歩道の縁石が浮き上がったのは、その影響であることが推察できる。

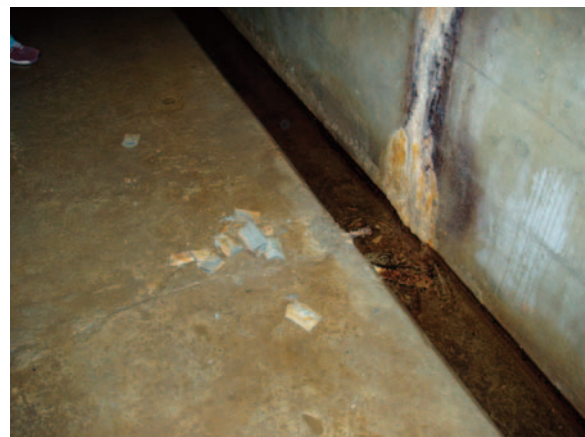
写真-6.3 鯖石川ダム監査廊内継目 J7 遊離石灰剥落状況

地震によるものと考えられるクラックなどの大きな変状は確認されなかった。監査廊内の継目では、左岸上段 (EL. +132m) 部の継目 J7 及び底部下流 (EL. +112m) 部の継目 J4 の遊離石灰が一部剥落しているのが確認された (写真-6.3)。

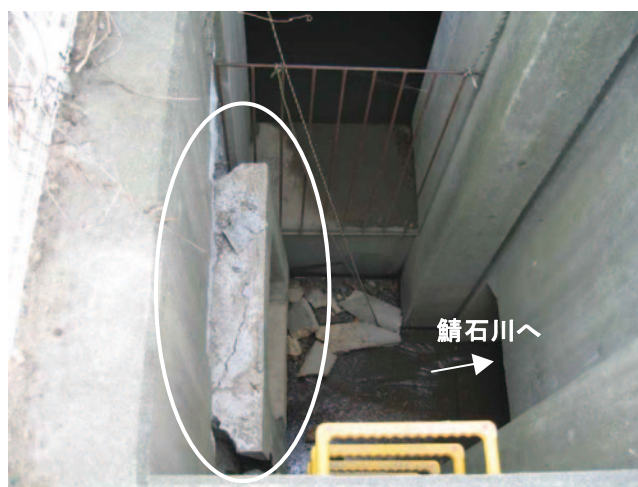
開運橋左岸側橋台近傍に位置する鯖石川橋場町排水樋管周辺では、堤防天端の横断亀裂、低水護岸の損傷が生じた。門柱と取付水路の相対水平変位を測定した結果によれば（写真-5.11）、門柱が川側に前傾しているものと考えられる。また、川裏側の立抗内部では、函渠の吐口が立抗内に抜け出すように変形しているのが確認された（写真-5.12）。

写真-5.12 鯖石川橋場町排水樋管の川裏側立抗内部の状況（立抗上部から鉛直下向きを望む）

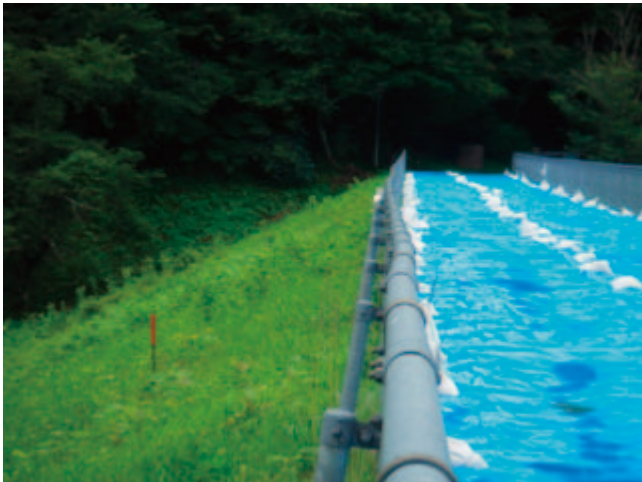
また、天端両法肩の欄干手すりが堤頂中央付近で、写真-6.7 に示すように、下流側に若干のたわみが目視確認できた。ほぼ 2 年前の 2005 年 4 月撮影に撮影された写真-6.8 では、欄干手すりのたわみは見られないことから、今回の地震による堤体の変形挙動に伴っての変状であると考えられる。

写真-6.7 地震後の天端欄干手すりの状況
（下流側への変形）（2007.7.17 撮影）

地震発生後の測量は、2 日後の 7 月 18 日に実施した。地震前の測量日 7 月 2 日の計測結果と比較すると、ダム上下流方向水平変位（外部変形 X 軸）はダム堤頂中央で、14.8cm 下流側への変位が計測されており、左岸側天端でもほぼ同じ変位を計測した。これは、1) 目視観察結果（写真-6.7 と写真-6.8 の比較）で述べた、法肩の欄干手すりの下流側へのたわみの状況と一致する。ダム軸方向水平変位（外部変形 Y 軸）には大きな変位は計測されていない。鉛直方向変位（外部変形 Z 軸）は、ダム天端の堤頂中央で 14.3cm の沈下を計測した。

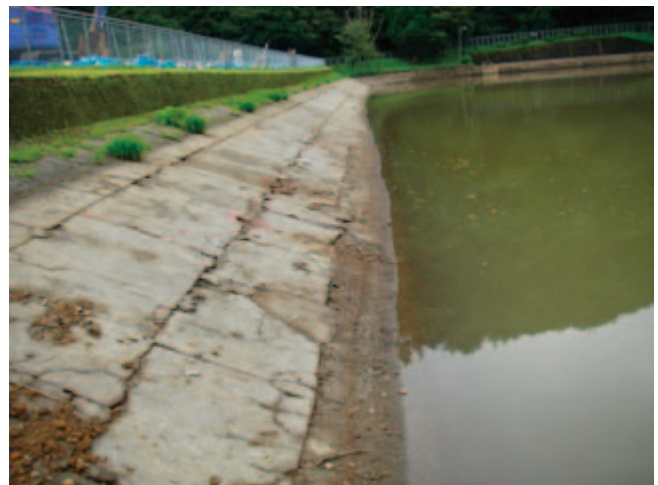
上流面は、90cm 高の擁壁の下に、保護工である薄い張コンクリートブロックで覆われている。堤頂中央付近で最上段の張ブロックの目地に最大 4cm 幅の開きが確認されている（写真-6.9）。地震時の張ブロック同士のぶつかりによる張ブロック端の新鮮な欠片も数カ所見られた。また、張ブロック目地の隙間から堤体材料の吸出しが数カ所見られた（写真-6.10）。

写真-6.10 堤体上流面の張コンクリートブロッ
ク（上流張ブロックの隙間から堤体
材料の吸出しが見られる）

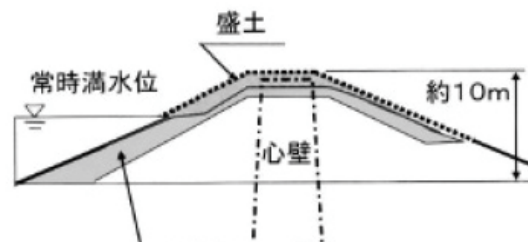
図-6.34 山本調整池補修状況⁷⁾

山本調整池は、堤高27.53m(旧堤体27.13m)、堤頂長926.6mのゾーン型アースダムである。2004年新潟県中越地震の際には、堤体上流法面のリップラップに、ダム軸と平行に伸びて上流側に向けての段差地形が断続的に生じており、墳砂が7箇所、21地点で確認された。堤体天端にはほとんど変状は認められなかったが、右岸側のコンクリート構造物との取り付け部付近(止水壁コンクリート直上)にダム軸と平行な地表亀裂が分布していた。

被災した山本調整池の復旧方針は3つから成る。まず、上流面の補修は、深さ1m程度の亀裂や墳砂補修、排水性改善のために、既設リップラップ下の粘性土の撤去および全面置換えである。置換えにあたっては、上流面リップラップ下に幅2mの粗粒フィルタを配置し、上流さや土の細粒分流出を防ぐこととした。次に、止水壁部の補修として、コンクリート止水壁境界部に発生した空隙に対する復旧として、心壁およびさや土の掘削、再盛立を行うこととした。さらに、天端補修として、堤体沈下および天端幅確保のため、基本断面を回復させることとした。このため、**図-6.34**に示すような補修を行うこととした。その後、2006年1月に補修工事後の試験湛水を終了し、同年2月に完成した。

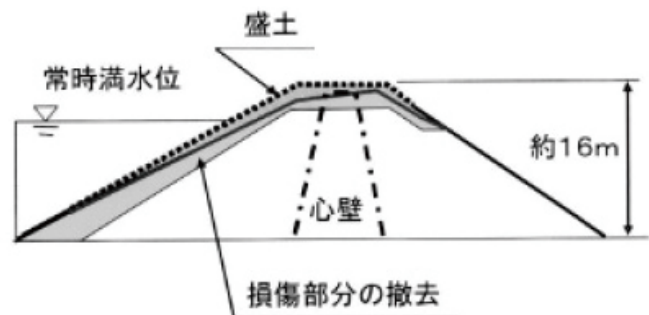
図-6.35 新山本調整池補修状況⁷⁾

新山本調整池は、堤高 42.40m、堤頂長 1,392m の中央遮水壁型フィルダムである。2004 年新潟県中越地震の際には、堤体天端が全体的に上流側に傾斜し、特に左岸側では天端道路に窪地がところどころに生じ、堤体が沈下した。右岸側では、ダム軸に直交する亀裂が発生した。また、フィルタゾーンにある観測計器ケーブル保護用の H 形鋼が道路面より 30cm 程度突出した。上流法面には、全体的に段差地形、窪地がダム軸と平行に生じ、特に左岸側での変状が多かった。堤内のドレーン前面付近では、砂の流出が認められ、左岸側の堤体と堆泥の境界付近に墳砂が 12 箇所認められた。下流側法面では、一部に顕著なはらみ出し部が認められ、堤体天端付近にダム軸に平行な亀裂や段差地形が生じた。

被災した新山本調整池の復旧方針は、天端補修、上流面補修、下流面補修、ドレーン機能の確保の 4 つから成る。まず、天端補修については、堤体沈下に対して基本断面の回復を原型復旧として行うこととし、堤体延長全体を補修範囲とした。上流面の補修は、上流面の窪み部の復旧として、掘削除去及び再盛立、シェル及びドレーン構造確保のための粗流フィルタの設置を行った。下流面の補修は、下流面の上部の亀裂及び下部はらみ出しに対する復旧として掘削除去及び再盛立を行うこととした。ドレーン機能の確保としては、砂混入範囲までの掘削除去及び再盛立とした。このように、各種構造区分に配慮しながらの掘削除去と再盛立が補修の基本であった、**図-6.35** に示すような補修を行うこととした。その後、

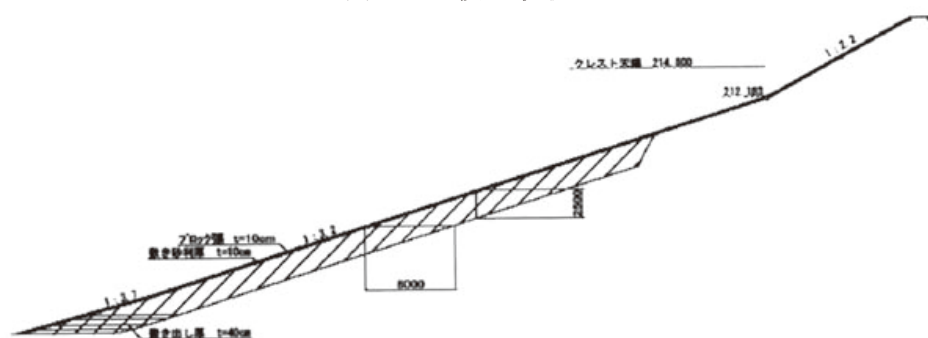
図-6.37 川西ダム 2004年中越地震後の復旧状況

堤体での被災状況については、天端舗装面の左右岸部に上下流方向に横断する横亀裂が 4 条発生した。上流法面では左岸中位標高から法先にかけて変位（全体として沈下）が見られ、法先部では上流側に水平移動している箇所が見受けられた。特に堤体左岸側の張ブロック部では、30cm 程度の陥没や段差が生じた。下流側では、洪水吐き、放水路末端の側壁が 1 スパン分、打継目で上下の側壁が分離、崩壊した。また、管理棟が被災し、立ち入り出来ない状況となった。漏水量は、地震後に濁りが確認された。その後の調査で、放流水路に沿って設置してある導水管が損傷して、洪水吐きからの漏水が混入したことが判明したことから、地震後の正確な漏水量のデータは地震後には得られなかった。

復旧状況を図-6.37 に示す。天端標高の不足している堤頂部は、被災箇所の路盤下 50cm まで既設コア材を撤去、当時、建設中であった松葉沢ダムのコア材で盛土し、舗装復旧した。堤体上流面の盛土材は、川西ダムの堤体材料と購入碎石を混合したブレンド材を使用した。締固め仕様は、試験盛土により決定し、使用機種は 11t 級振動ローラ、撒出し厚 40cm、転圧回数 6 回とした。張ブロックはできる限り再利用した。

洪水吐きの導流壁は、倒壊や変位を起こした 1 スパン分を撤去し、新たに作り変えた。観測監視施設について、被災した計器類はすべて修理または新設した。設備配線については、できるだけ再利用し、再利用不可な箇所については新設とした。また、水位計（浸潤線観測、地下水位観測用）の復旧については、新たに観測孔を掘削し、旧観測孔は埋塞した。

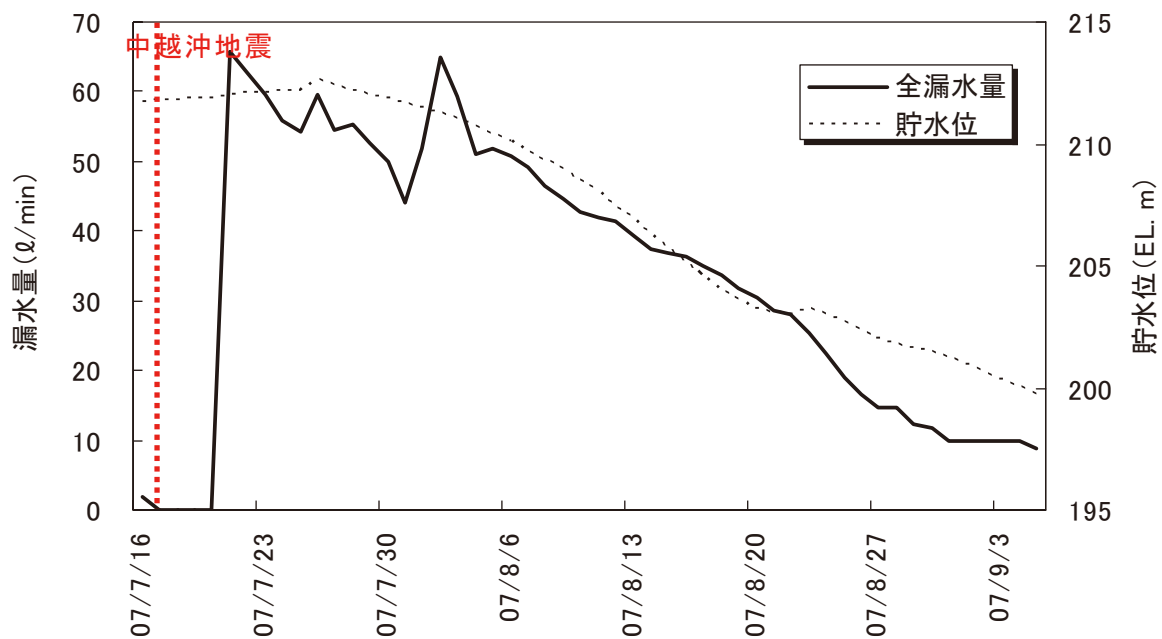
図-6.38 川西ダム漏水量と貯水位の計測結果
(新潟県農地部提供資料を元に作成)

川西ダムでは、下流側堤体の堤敷には河床水平ドレーンがあり、法尻に集水された浸透流を下流の漏水量計測地点まで導水管で導水している。漏水量と貯水位の計測結果を図-6.38に示す。地震発生時の水位はEL. 211.73mであった。漏水量の計測値は、地震前（16日10時）に1.7ℓ/min、地震直後（16日11時）に1.7ℓ/min、地震発生半日後（16日18時）には0ℓ/minとなり、余震直後あたりから漏水量の計測値が0になった。地山からの地下水流入量も一緒に計測していることから、浸透流導水管（φ100mm）で異変が起きていると判断し、法尻から洪水吐きの導流壁を貫いて導流部に出てくる導水管の一部を切断し、導流管内部状況を確認した。その結果、導水管の一部に砂と小石が詰まり流れなくなっていた。ドレーン材である砂や小砂利が導水管に入り込んだものと思われる。7月20日に仮設配管を行い、漏水量を計測できる状態になった（写真-6.20、写真-6.21参照）。

浸透流導水管の仮設配管後、地震後の19日18時には、漏水量85.1ℓ/minを記録し、その後、時間経過と貯水位低下に伴って漏水量は徐々に低下した。

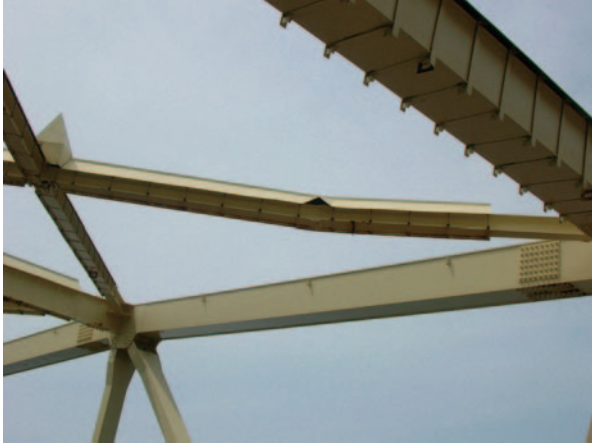
図-7.2 に被災の状況を示す。上部構造においては、上横構の座屈変形（写真-7.2）、橋門構隅角部の座屈変形、割れ（写真-7.3）、下横構連結板の破断1箇所（写真-7.4）が確認された。破断が確認された下横構では、地震により破断したと考えられるが、腐食も生じていた。支承部では、柏崎側の可動支承において、ローラーの抜けだし（写真-7.5）、サイドブロックの損傷（写真-7.6）が確認された。また、上越側の固定支承で

写真-7.2 上横構の座屈変形

本橋では、地震力が集中する支承部周辺に損傷が生じるとともに、上部構造については主として橋軸直角方向の地震力により、横構の一部に、座屈、変形、破断が生じたものと推定される。

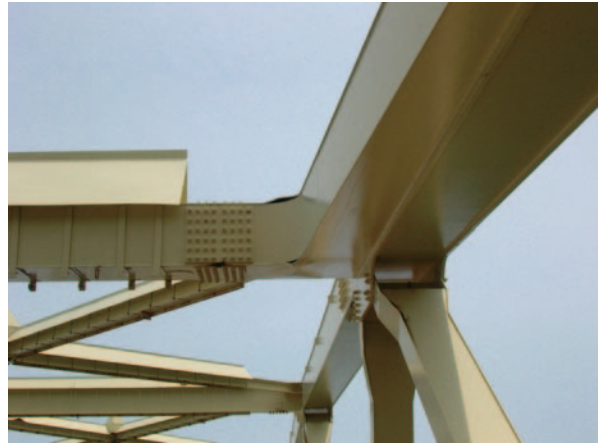
写真-7.3 橋門構隅角部の溶接部の座屈変形、割れ

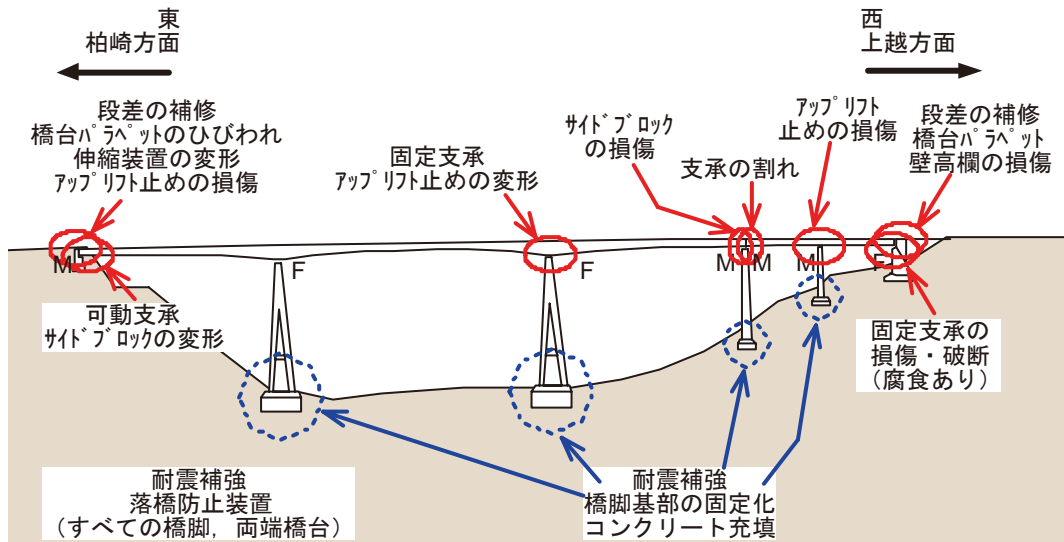
図-7.5 米山大橋の被災概要

図-7.5に被災状況を示す。3径間部では、端部支承においてアップリフト止めの損傷、サイドブロックの変形（写真-7.10）が確認された。また、中間橋脚のピン支承でもアップリフト止めのピンキャップの変形（写真-7.11）が確認された。2径間部では固定支承の固定用の突起の損傷、破断（写真-7.12）が確認された。両端の橋台ではパラペット部にひびわれ、伸縮装置の変形（写真-7.13）、ウイング部壁高欄の損傷が確認された。また、橋台背面土には沈下による段差が生じたが、調査時にはすでに補修されていた。

本橋では、地震力の作用により、支承部の損傷、橋台部との接触が生じたものと推定される。本橋は橋脚高さが45m規模の高橋脚であり、大きな変位が生じたこと、橋軸直角方向に対する地震力の作用により支承部にはアップリフト力が生じたことが推定される。

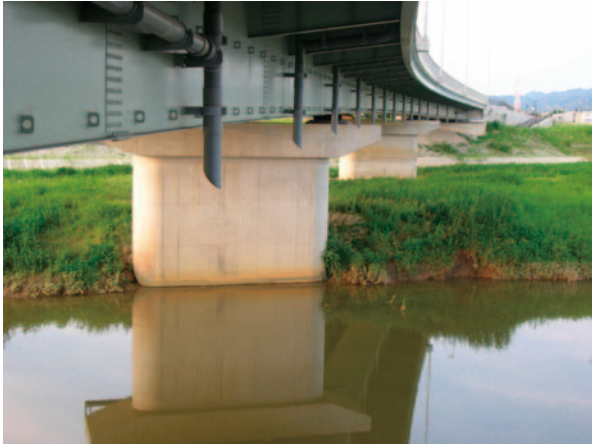
写真-7.16 豊田橋

豊田橋は、2004年に竣工した鯖石川を渡河する国道8号線の橋である（写真-7.16）。上部構造は3径間連続鋼箱桁、下部構造は逆T式橋台、T型小判断面RC橋脚で杭基礎により支持されており、支承はゴム支承である。橋台への土圧軽減対策としてFCB工法が用いられている。本橋梁には隣接してボックスカルバートが設置されている（写真-7.17）。

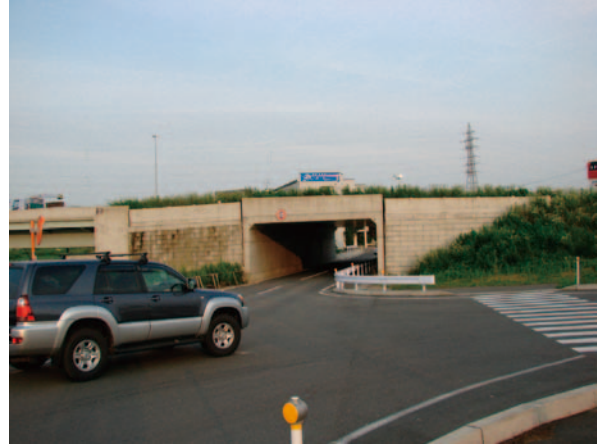
地震により、ゴム支承部に橋台の移動に伴う残留変形が生じた（図-7.6、写真-7.18）。また、伸縮装置の遊間が詰まるとともに、橋台背面土の沈下による段差が生じていた（写真-7.19）。さらに、本橋に隣接するボックスカルバートの盛土部の沈下による段差が確

写真-7.17 隣接するボックスカルバート

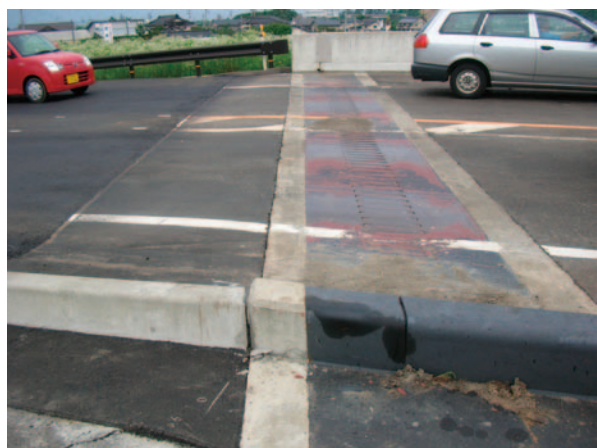
写真-7.19 伸縮装置の遊間のつまりと
背面土の沈下による段差補修

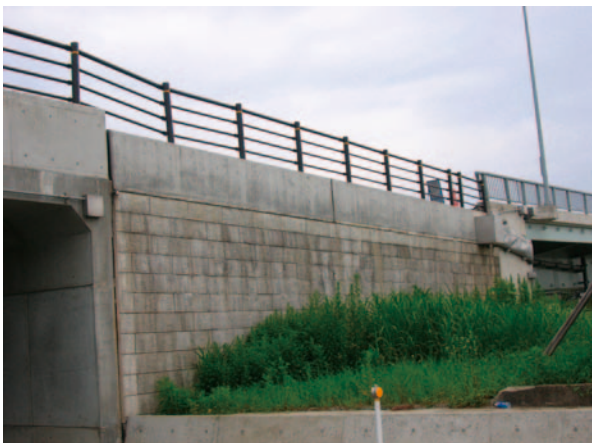
認された（写真-7.20）。高欄には親柱と高欄との接触による座屈変形が確認された（写真-7.21）。なお、鯖石川周辺では堤体や周辺地盤の変位、変状が多く確認されている。

写真-7.20 橋とボックスカルバート間の盛土の沈下

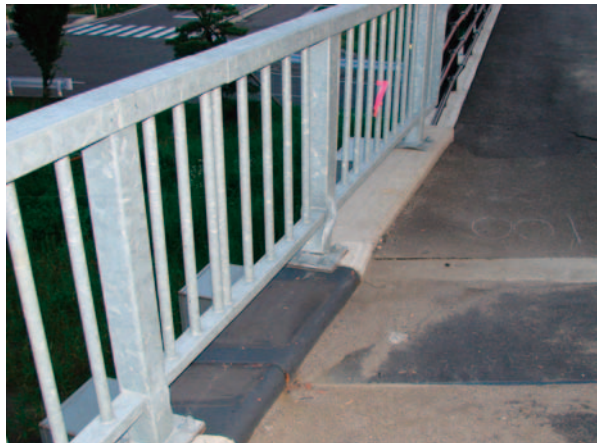
写真-7.21 高欄の座屈変形

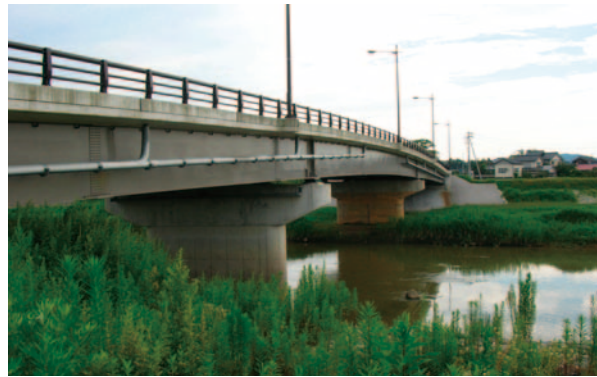
写真-7.22 なごみ橋

なごみ橋は、2004年に竣工した鯖石川を渡河する一般県道黒部柏崎線の橋である（図-7.7、写真-7.22）。上部構造は3径間連続鋼鈹桁、下部構造は逆T式橋台、T型小判断面RC橋脚で杭基礎（摩擦杭）により支持されており、支承はゴム支承である。本橋梁は、国道8号線に位置する豊田橋に隣接する橋梁である。

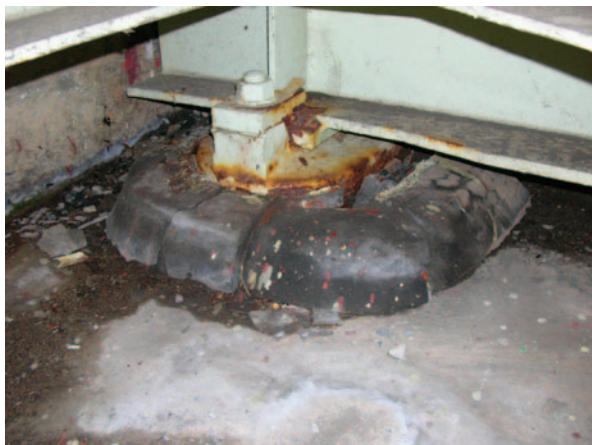
図-7.11に被災の概要を示す。支承部には移動した形跡が有り、沓座モルタルのわれが生じた（写真-7.33）。また、橋台背面土（写真-7.34）及びボックスカルバート背面土（写真-7.35）の沈下により、交通規制が行われたが、アスファルト敷設等により当日中に応急復旧は完了し通行止めは解除されていた。

写真-7.33 沓座モルタルの破損

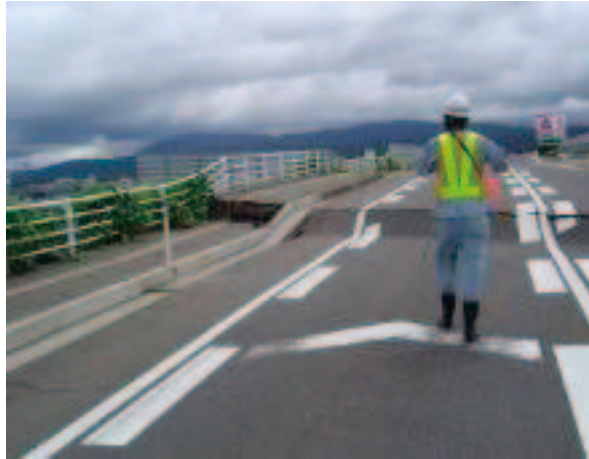
写真-7.35 ボックスカルバート背面土の沈下（北陸地方整備局ホームページより引用）

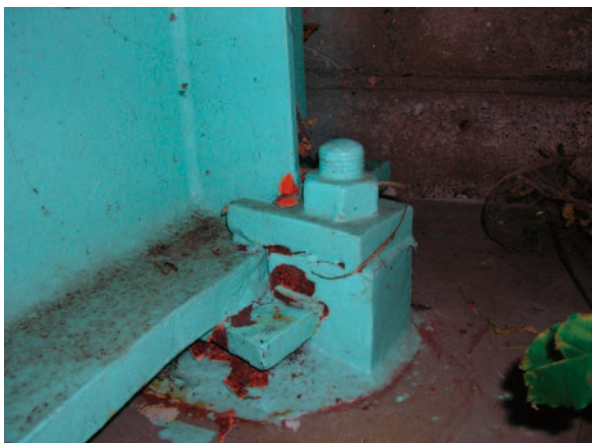
水神橋は国道116号の鋼単純橋で、橋長は18mである。両端橋台の逆T式橋台で杭基礎により支持されており、支承はBP支承である。支承部には移動した痕跡（写真-7.36）があり、橋台背面土の沈下により段差が生じていたが、アスファルト敷設等により補修されていた（写真-7.37）。

写真-7.36 支承部の振動の痕跡

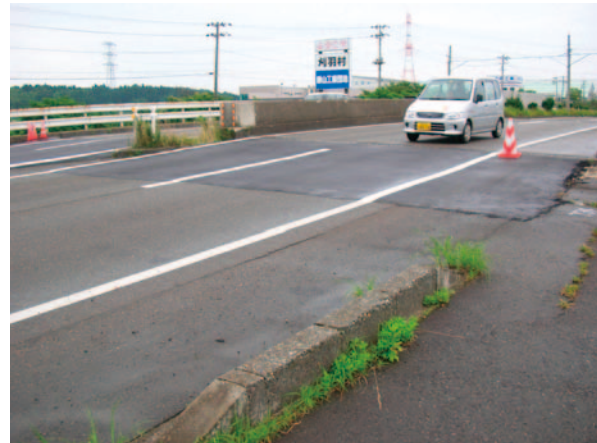
写真-7.37 橋台背面土の沈下（補修後）

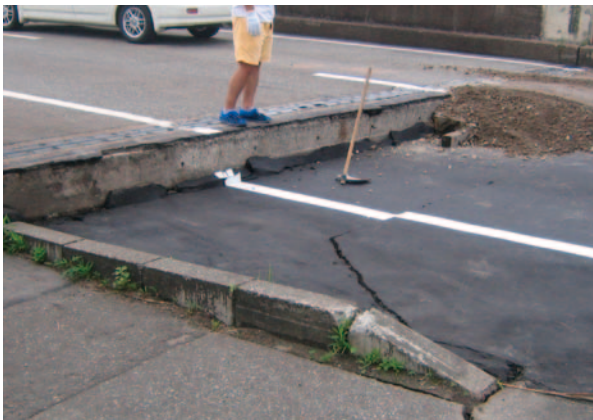
和田橋は1978年に竣工した国道116号の橋である。上部構造は単純PC橋で、橋長は21mである。両端橋台の逆T式橋台で杭基礎により支持されており、支承はゴムパッド沓である。なお、本橋に隣接して、道路横断方向にボックスカルバートが設置されている。橋台背面土の沈下により段差が生じており（写真-7.38）、上り（柏崎方面）は交通規制が行

写真-7.38 和田橋の橋台背面土の沈下
(北陸地方整備局のホームページより引用)

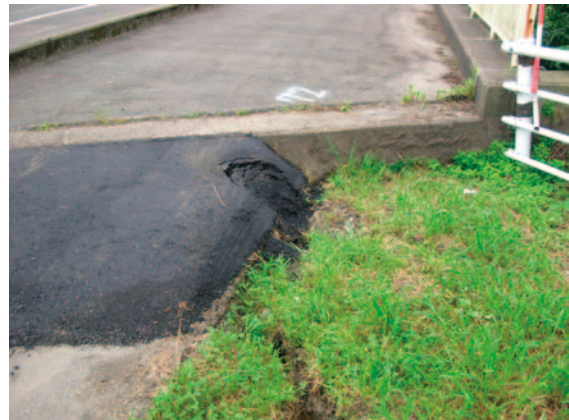
田沢川橋は1981年に竣工した国道116号の橋である。上部構造は単純PC橋で、橋長は15mである。両端橋台の逆T式橋台で杭基礎により支持されている。橋台背面土の沈下により50cmの段差が生じており（写真-7.39）、交通規制が行われたが、アスファルト敷設等により当日中に応急復旧は完了し通行止めは解除されていた。

写真-7.39 田沢川橋台背面土の沈下

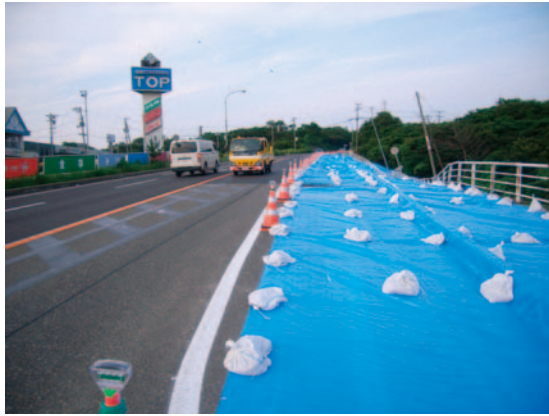
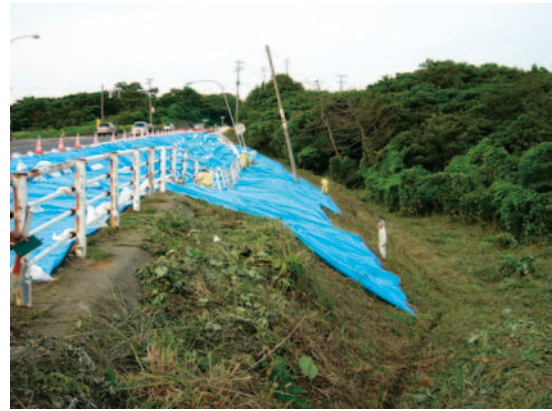
写真-8.2.1 被災状況（国道8号 柏崎市鯨波地先）

延長120m程度、盛土高10m程度の片盛土が、右折レーンを含む3車線のうち1車線が延長60m程度にわたり1m程度沈下した。被災箇所は、上越市方面の下り側へ傾斜した地盤上の盛土である。また、路面と同様に、盛土のり面にも沈下が見られた。盛土のり先には液状化によると思われる噴砂が見られた。盛土上部の地山は粘性土と砂質土の互層地盤となっており、盛土中腹からのり先にかけては粘性土層が堆積しており、さらにその上に砂質土層が堆積している。この盛土のり尻直下の砂質土層は、*N*値が2程度と非常に緩く、地下水位も高くなっていたことから、この砂質土層が液状化した可能性がある。また、被災後の地盤柱状図から盛土内の水位も比較的高く、地山からの盛土内への浸透水の影響も被害を拡大させた要因である可能性もある。

(a) 路面の被災状況

(b) 盛土のり面の被災状況

(c) 盛土のり先の状況

応急復旧では、本線を右折レーンにシフトさせて暫定2車線を確保した。本復旧では、すべり影響範囲の盛土材を排除した後、盛土内の排水性を高めるために、底面排水層、盛土内に水平排水層をもうけて、盛土の再構築が行われる予定である。

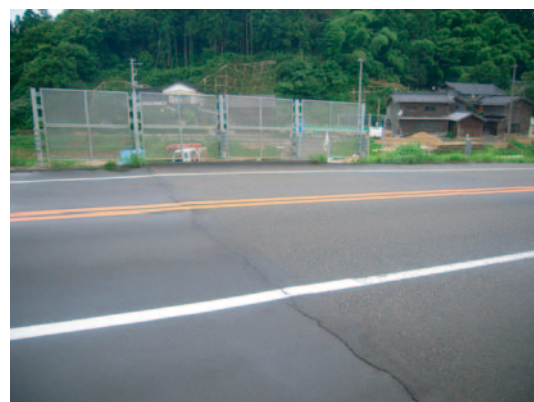
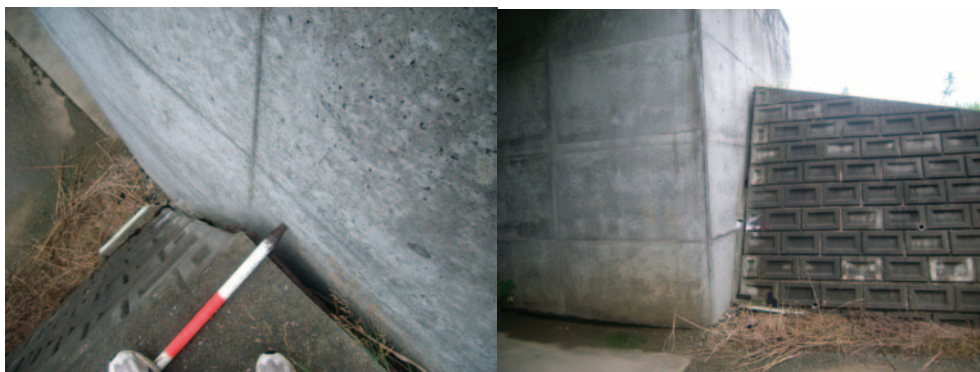
写真-8.2.2 調査箇所状況 (国道 116 号 長岡市村田)

道路延長 360m 程度、最大盛土高 10m 程度の片切片盛土及び両盛土において、切盛境及び横断カルバート上部に横断方向のクラックが生じた。ただし、同クラックは今回新たに発生したものではなく、常時の沈下により生じたクラックの補修跡が再び開いたと考えられる。

常時から盛土部の沈下によりカルバート周辺や切盛境に変状が生じており、地震により変形が助長されたものと考えられる。

(a) 切盛境の横断クラック

(b) カルバート箇所の上の横断クラック

(c) カルバートと擁壁の隙間 (常時での変状跡)

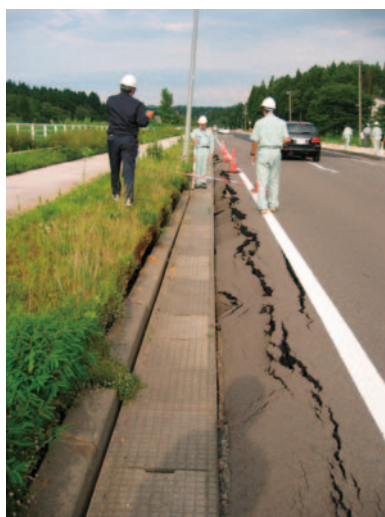
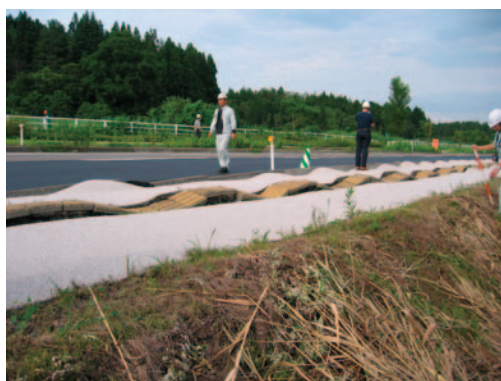
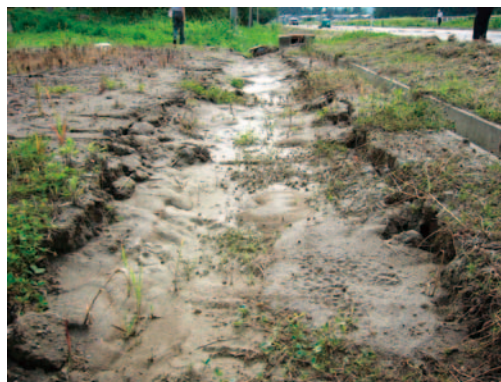
写真-8.2.4 調査箇所状況（県道73号 柏崎市堀）

盛土高2m程度の平地部の低盛土において、2車線中1車線及び歩道が数10mにわたり、路面が規則的な波状に変形した事例である。車道脇の側溝は20cm程度沈下していた。また車道脇の平地では、下水道管路の埋戻し部の液状化によると考えられる地表面の沈下が見られた。道路周辺は水田となっており、当地は沈下対策として地盤改良がなされたとの報告もある。

路面の変状は、基礎地盤の液状化によって路面、歩道および側溝が沈下したことにより生じたものと考えられる。調査時点では、路面は舗装打ち換えによる応急復旧がなされていた。

(a) 側溝の沈下

(b) 歩道の変状状況

(c) 車道脇の平地部

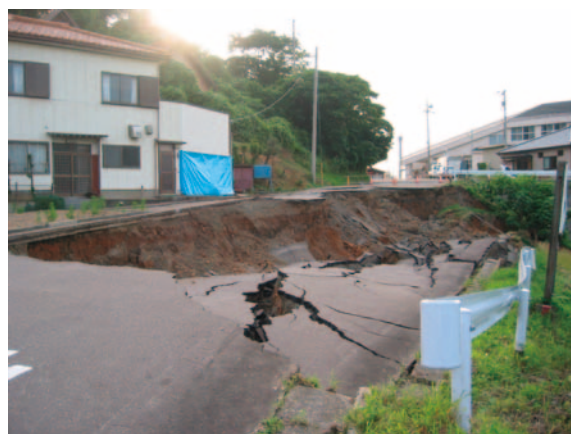
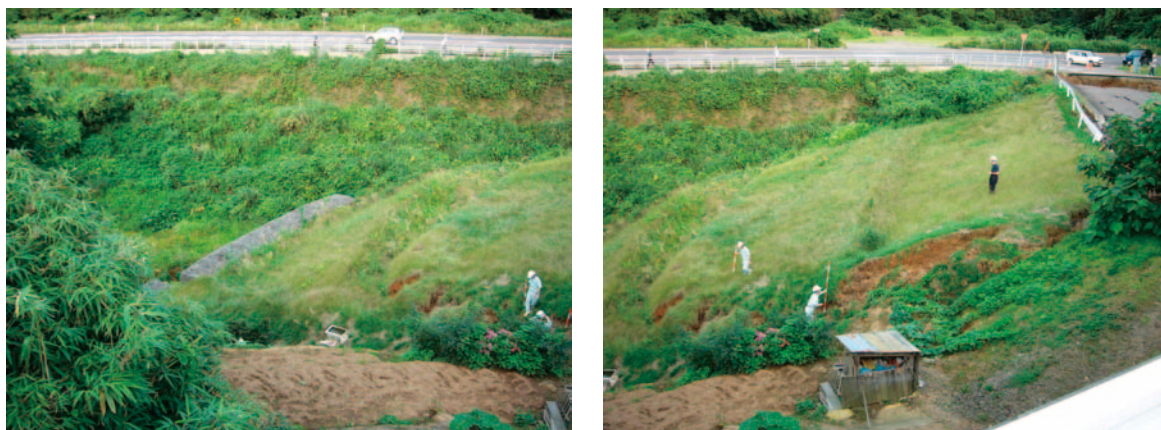
写真-8.2.5 調査箇所の状況

盛土材料は粘土分を多量に含んでおり、含水比は相当高いようであった。被害の原因として、盛土は集水地形に立地しているため、盛土背面からの表面水などが浸透し、盛土内が湿潤していたことが、可能性として考えられる。

(a) 路面崩落状況

(b) 盛土のり面変状状況
