国土技術政策総合研究所資料
Technical Note of National Institute for Land and Infrastructure Management, No.439
土木研究所資料
Technical Note of Public Works Research Institute, No.4086
建築研究資料
Building Research Data, No.112

平成19年(2007年)新潟県中越沖地震被害調査報告

Report on Damage to Infrastructures and Buildings
by the 2007 Niigata-ken Chuetsu-oki Earthquake

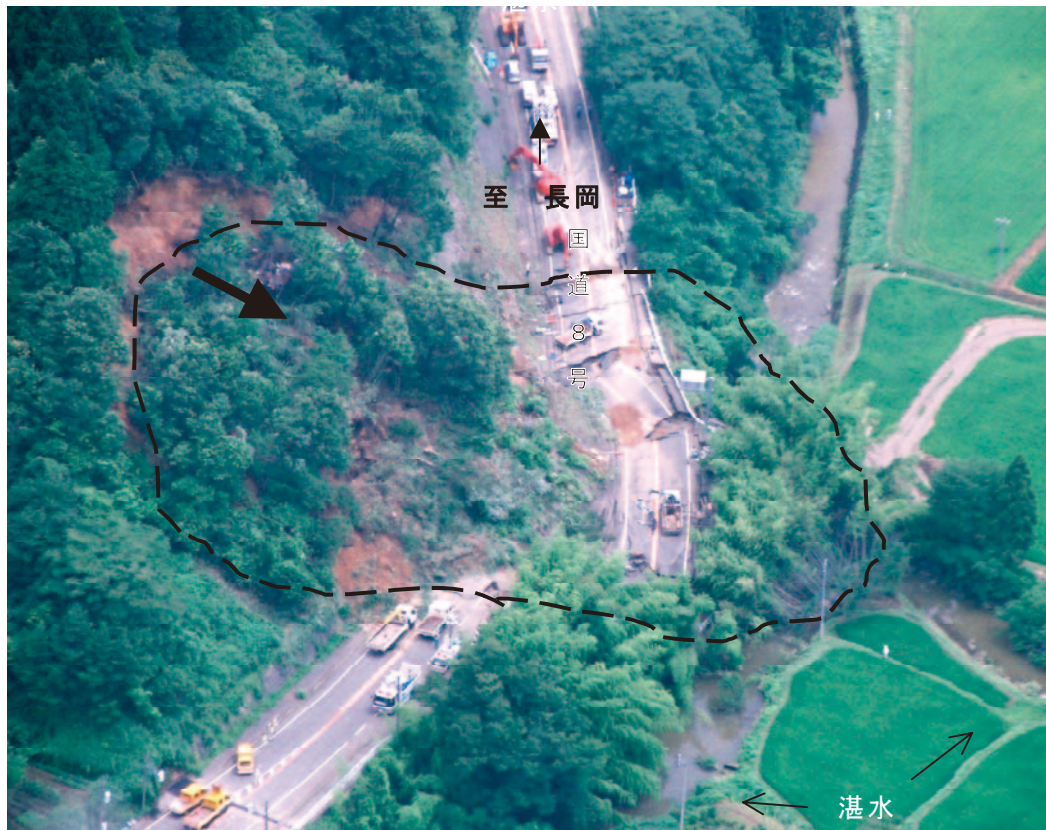
地すべりによって、国道8号の延長約90mにわたり路面が落差約6mに崩落するとともに、地すべりの崩積土が道路に堆積した。これに伴い道路下部の路肩地山、擁壁および護岸工が黒川の対岸まで押し出され、延長約40mの区間で河道を閉塞した。それによって黒川の上流側及び支流で湛水（写真-8.3.2、8.3.5）したが7月17日の12:00までに、河道開削により仮通水路を確保した。本地すべりによる国道8号周辺の被災状況を、写真-8.3.3～8.3.8に示した。

写真-8.3.2 被災直後の大積地すべり

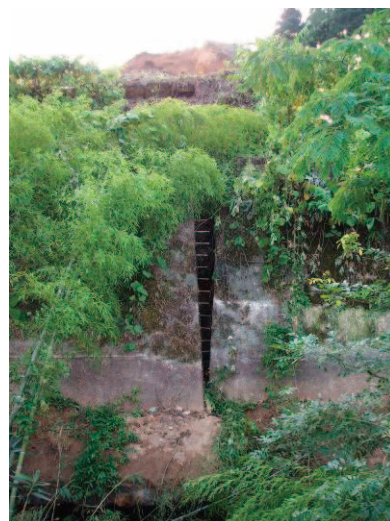
写真-8.3.7 路肩擁壁の変状

写真に示したとおり、ブロック界付近からブロックの内部にかけて道路が激しく破壊された。また、末端部付近では路肩擁壁が大きく変形した（写真-8.3.7）。

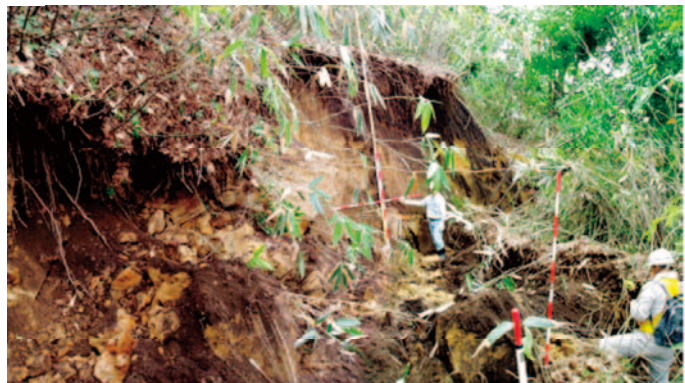
塊によって末端部では黒川をせき止めた（写真-8.3.5、8.3.15）。地すべりブロックの滑落崖、陥没帯などの分布から全体ブロックと下部ブロックに分けられる（写真-8.3.8、図-8.3.3）。全体ブロックの規模は、幅約90m、奥行き約90mで、斜面傾斜は約20°である。下部ブロックは全体ブロック滑落崖の南西約20mに位置し、規模の小さい滑落崖とその東側に落差約5mの陥没帯を伴う（写真-8.3.14）。下部ブロッ

写真-8.3.14 地すべりブロック中部の陥没帯（長岡国道事務所（2007）による）

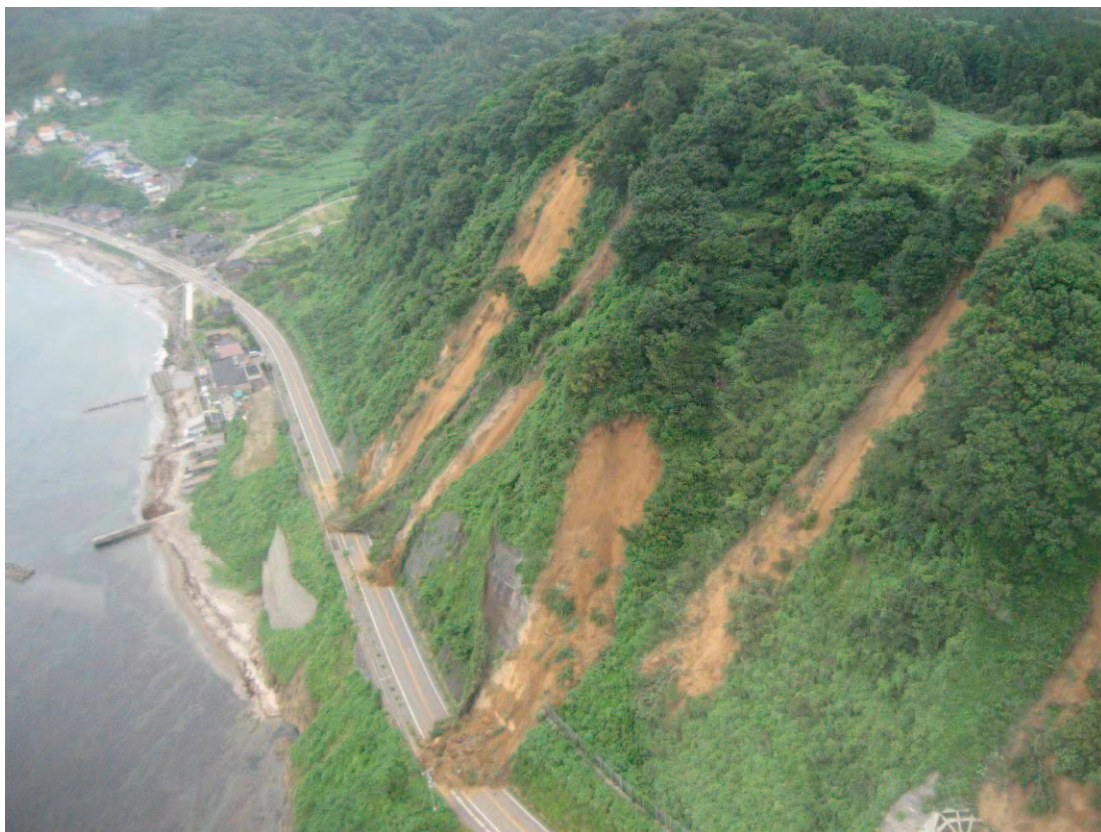
写真-8.3.17 崩壊による国道の被災状況

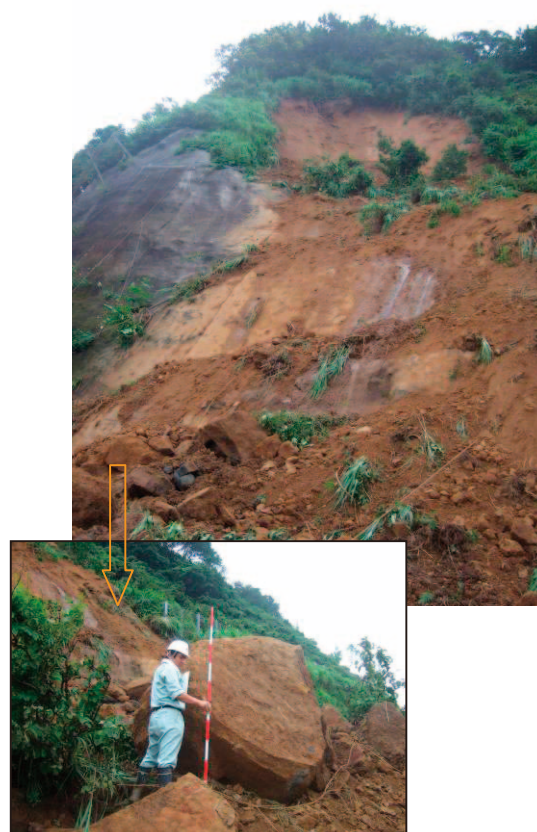
写真-8.3.19 斜面崩壊と国道に到達した巨石（φ=3m）

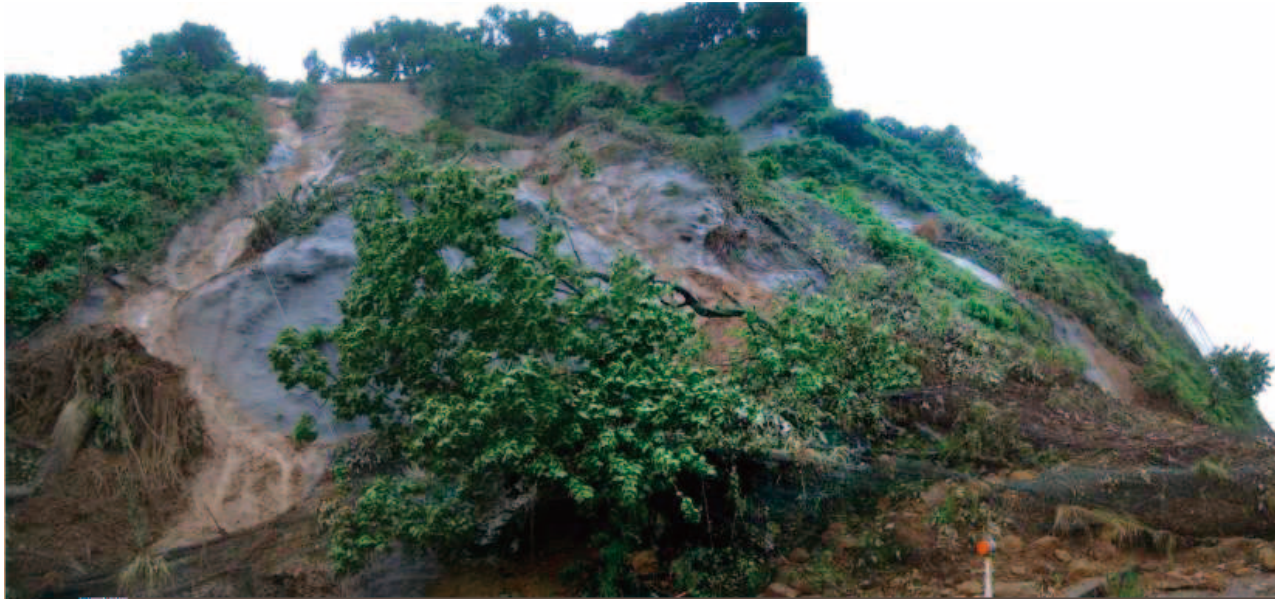
写真-8.3.20 道路に堆積した土砂

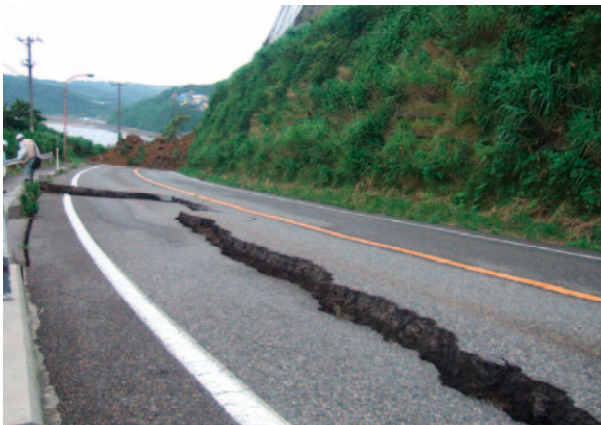
写真-8.3.21 国道路面の段差亀裂

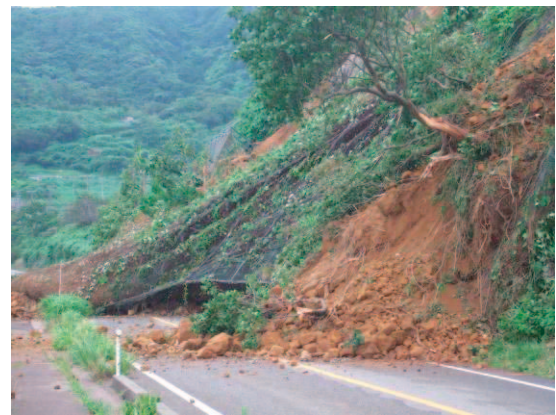
写真-8.3.22 国道に堆積した崩積土

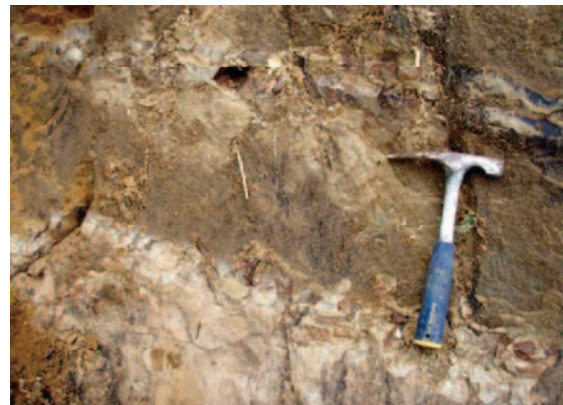
当地区の基盤地質は新第三紀中新統の椎谷層を主体として構成されている。崩壊面や崖面に露出する岩相は、砂岩優勢の凝灰質砂岩・凝灰質泥岩の互層である（写真-8.3.23）。物性は風化度によってかなり異なるが、国道より上方斜面で崩壊した箇所では褐色状に風化し、脆弱化が進んでいる（写真-8.3.24）。地質構造的には南に緩く傾斜しており、崩壊した斜面に対して受け盤構造をなす。被覆層としては、小規模な段丘堆積物と崖錐堆積物であるが、今回の崩落した崩積土もこれらに含まれる。

写真-8.3.24 崩壊斜面の凝灰質砂岩の露頭

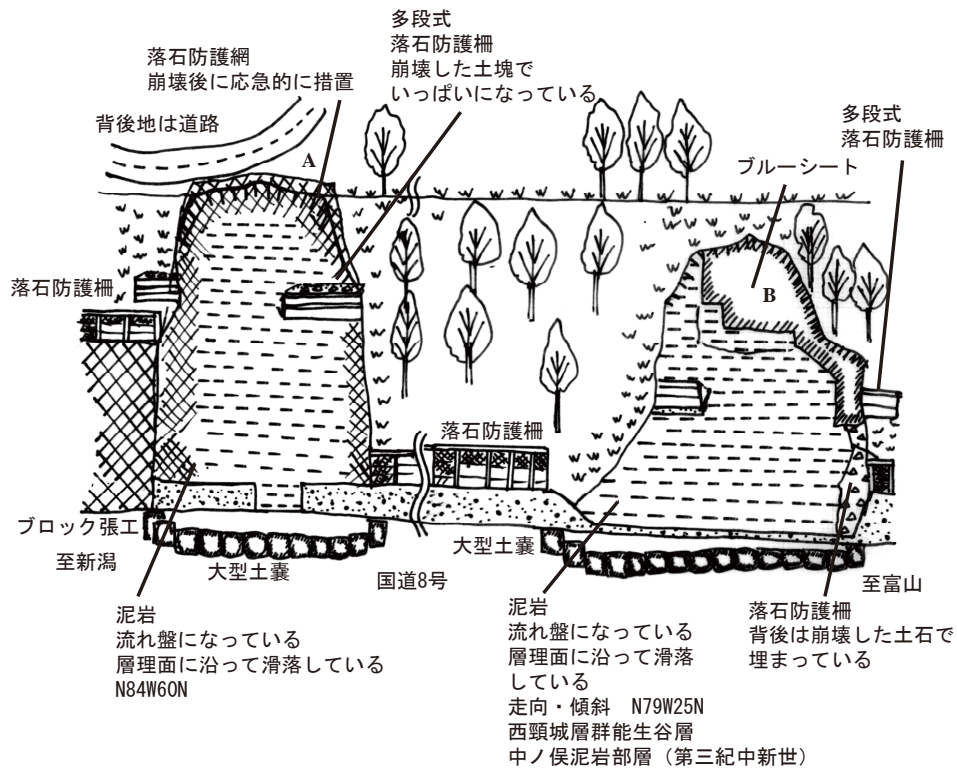
上越市長浜の国道8号斜面において泥岩の岩盤が層理面に沿って2箇所では崩壊し、落石防護擁壁が倒壊した（図-8.3.10、写真-8.3.25、写真-8.3.26）。崩壊土量は、斜面A（新潟側）が約500m³、斜面B（富山側）が約2000m³である。調査時は片側交互通行に規制されていた。斜面には泥岩が露出し、流れ盤となっている（図-8.3.11）。地質は第三紀中新世の能生谷層である。

図-8.3.10 上越市長浜（国道8号）の岩盤崩壊のスケッチ図
 左側が斜面A、右側が斜面B

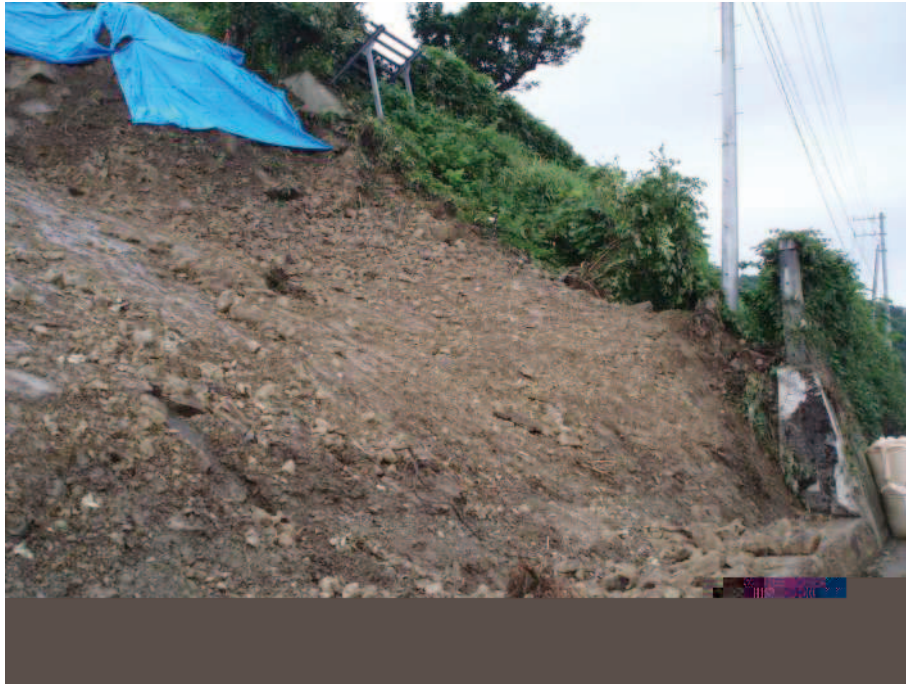
写真-8.3.26 岩盤崩壊箇所（斜面 B）末端部の状況

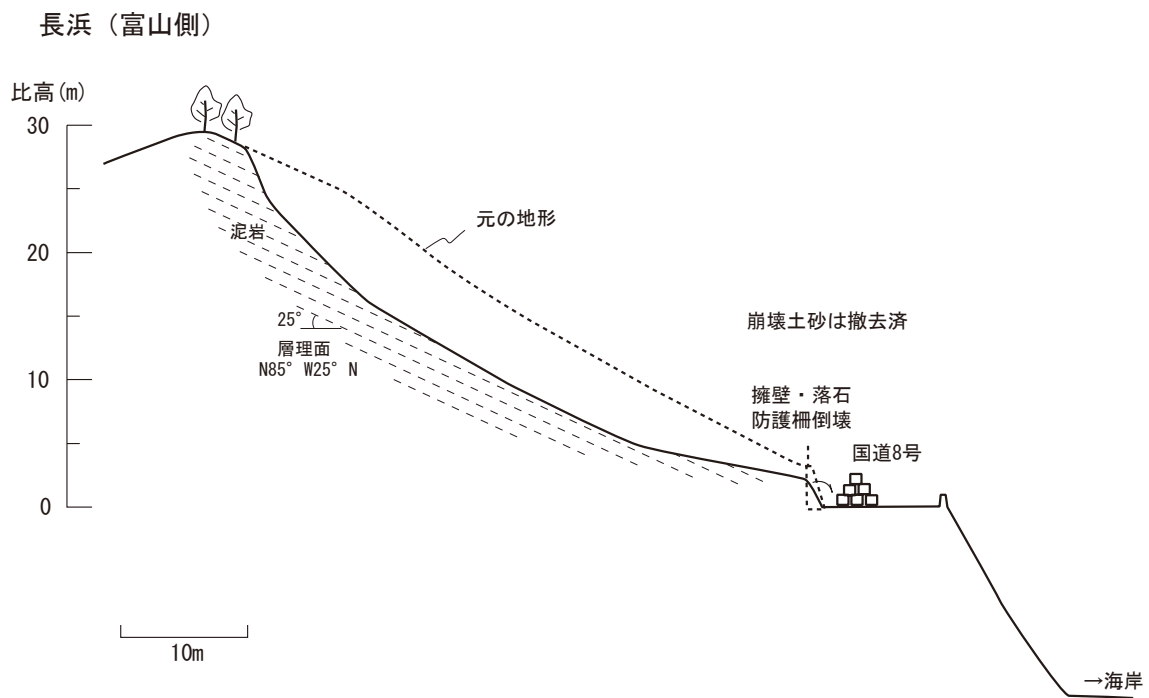
図-8.3.11 岩盤崩壊箇所（斜面 B）断面図

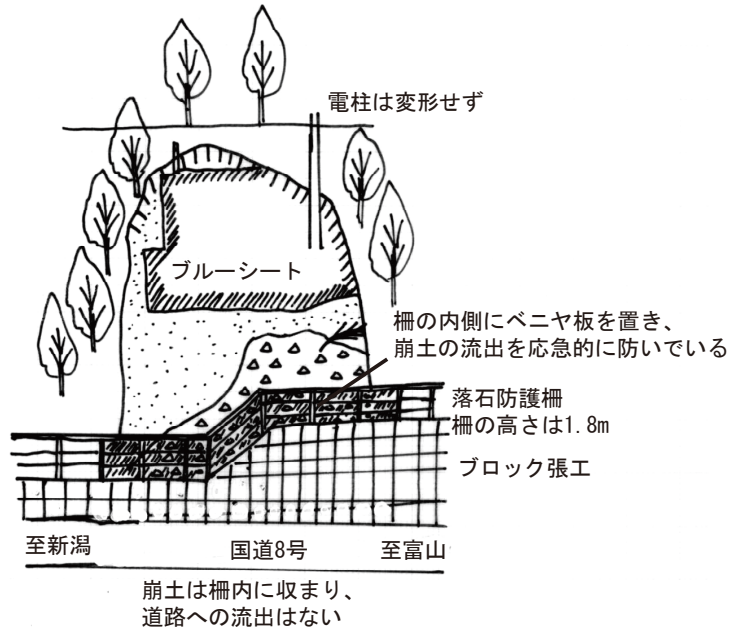
上越市柿崎区の国道 8 号沿いの斜面で発生した小規模な表層崩壊である。落石防護柵と斜面との間には擁壁等によるポケットは無いものの、斜面と柵との間に崩壊土砂が貯まり道路への流出を免れた。また一時的にベニヤ板を柵内に挟み、崩土道路への二次流出を抑えていた(図-8.3.12、図-8.3.13)。地質は第三紀鮮新世前期の西山層と対比される竹ヶ鼻層である。

図-8.3.12 上越市竹鼻（国道 8 号）の表層崩壊の写真およびスケッチ図

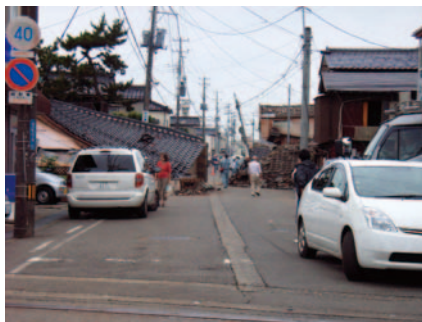
遮断するように倒壊した複数の家屋（写真-9.4.1）が確認された。線路に向かって倒壊している家屋も確認された。その他、比較的古い構法による木造家屋が軒並み倒壊している状況（写真-9.4.2）も確認された。東本町～西本町にかけては古い商店街であり、築 50～60 年を超えると推定される家屋が密集している。店舗併用住宅が多く見られ、特に古い構法によるものは、倒壊を含む甚大な被害（写真-9.4.3）を受けていた。

写真-9.4.1 東本町 3 丁目で道路閉塞した倒壊家屋群

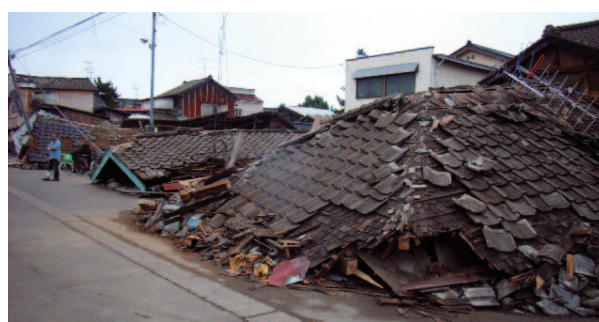
写真-9.4.2 軒並み倒壊した古い構法による家屋

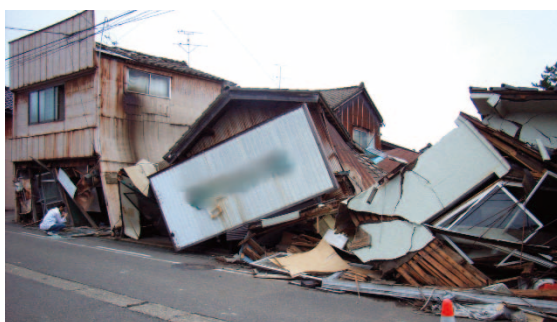
写真-9.4.3 倒壊した店舗併用住宅

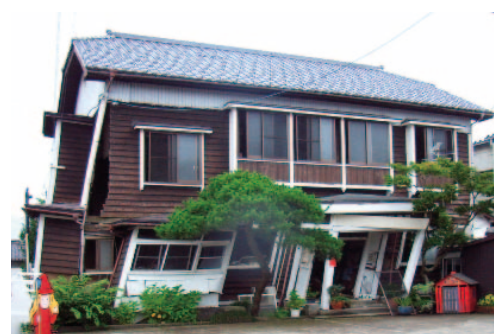
絵本館と称されるほぼ総 2 階建ての木造建築物（写真-9.4.4）は、倒壊は免れたものの、極めて大きい残留変形（西へ 1/5）を有していた。この建物については、2 次調査を行った結果、昭和 9 年に（築 73 年）病院（産婦人科）として建築され、現在では営業しておらず、医学書等書籍、資料を全て 2 階に上げ、1 階を絵本館として開放していた。有筋の基礎を有し、外周壁には 55×118mm 程度の筋かい（釘留め）が入っているが、2 階にある書籍は書棚の内法容積 20.6m² に基づいて、書籍の充填率を 0.7 と推定し、紙の密度（0.8g/cm³）¹⁰ から推定した結果、約 11.5t（約 120kg/m²）と考えられ、少なからず、被害に影響を及ぼしたと考えられる。その他、樹木を倒して倒壊した例や、倒壊した家屋（写真-9.4.5）の構造部材に腐朽、蟻害（写真-9.4.6）も確認された。

写真-9.4.4 残留変形が大きい総 2 階の比較的立派な造りの木造

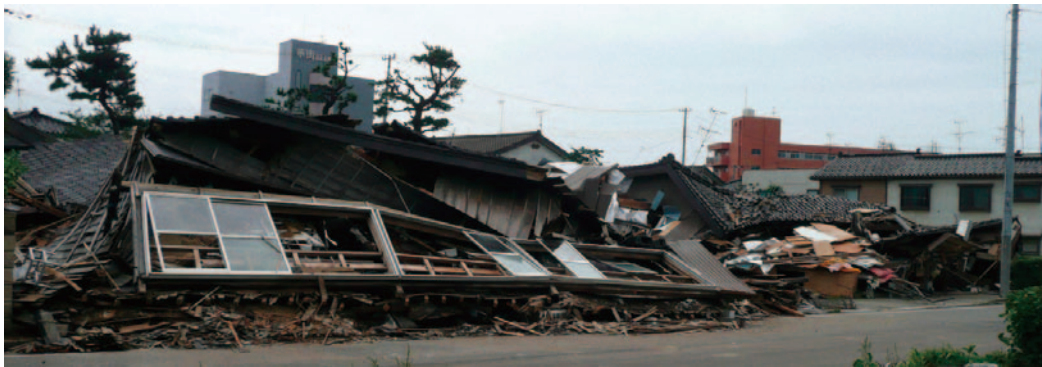
この地区も築 50～60 年を超えると推定される家屋が多いが、それほど古くない家屋とも混在している。古い構法による家屋が連続して倒壊している状況（写真-9.4.7）が確認された。印象では倒壊家屋の多さは東本町 3 丁目付近の次に多い。比較的古い建物で、間口に大開口を設けない店舗併用住宅（写真-9.4.8 右）も多いが、開口を設けたものは大きな残留変形を有するなどの被害（写真-9.4.8 左）を受けていた。車庫、納屋の類の倒壊も多数有る。また、2階のみが崩落する被害例（写真-9.4.9）なども確認された。一見して新しいように見える住宅の被害（写真-9.4.10）も少数あるが、よく見ると外壁のみ改修したもので、甚大な被害を受けて土塗り壁が露出した例（写真-9.4.11）があった。社寺建築も壊滅的な被害を受けていた。

写真-9.4.7 倒壊家屋が連続する新花町

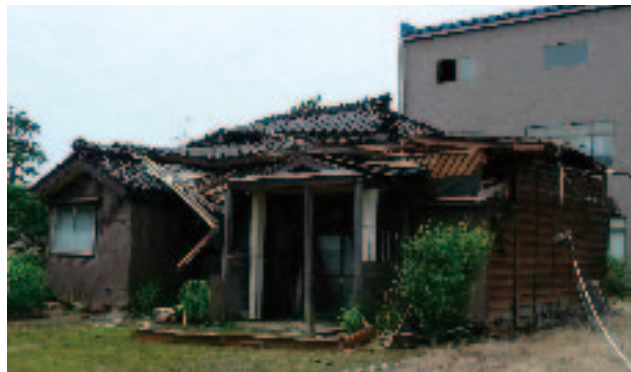
写真-9.4.9 2階が崩壊した例

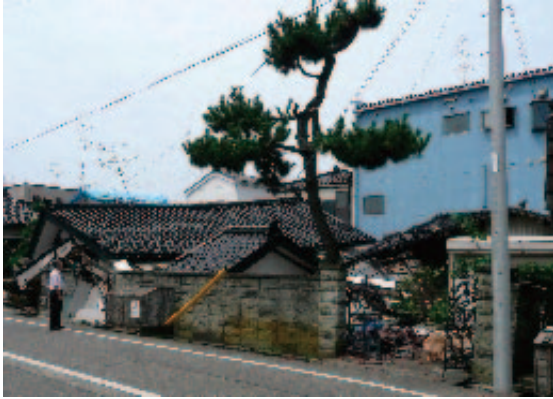
写真-9.4.10 一見新しく見える住宅の倒壊

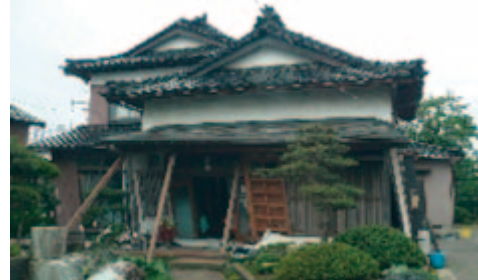
写真-9.4.13 大破した比較的古い構法による住宅

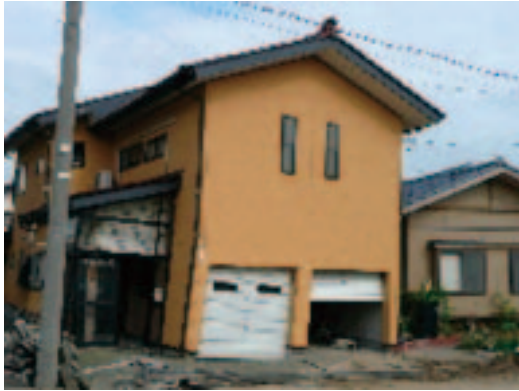
柏崎市松波地区は、比較的新しい住宅（概ね築 15 年以下と推定）が多く、液状化を含む地盤被害が顕著であった。特に平成橋の南西から、鯖石川改修記念公園にかけて大きな地割れが走り、比較的新しい木造住宅（写真-9.4.19）、1階をRC造とする高床式の木造（写真-9.4.20）、軽量鉄骨造の社員寮、木造の集合住宅（写真-9.4.21）などの建物が被害を受けていた。この集合住宅の被害は、下屋部分の継ぎ目が分裂（写真-9.4.22）し、有筋の基礎も破断（写真-9.4.23）していた。この地割れはゴミ焼却場の損傷した煙突の方向へ延び（写真-9.4.24）、煙突付近では約 3m の高低差の断層を生じていた。

写真-9.4.19 地盤変状により大きな被害を受けた比較的新しい木造住宅

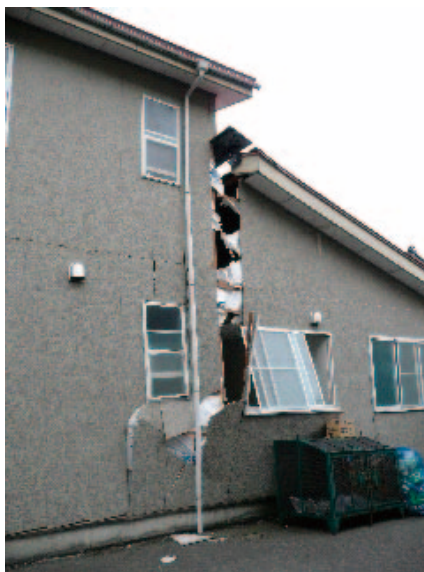
写真-9.4.22 写真-9.4.21 の下屋部分の接続部の破壊

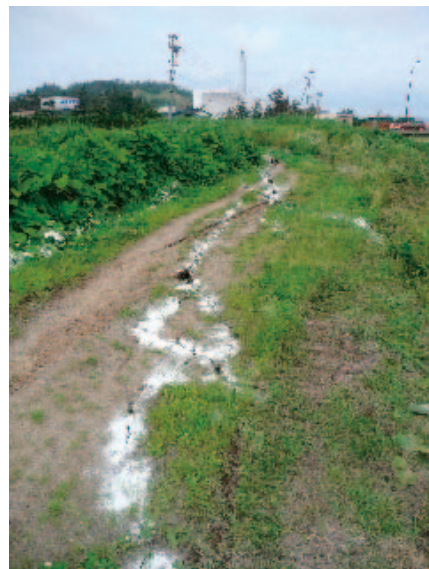
写真-9.4.24 地割れの延長線上にある損傷したゴミ焼却場の煙突

煙突の地震被害は、鉄筋コンクリート造外筒の折損および一部崩落である（写真-9.5.1～9.5.2）。地上から高さがおおよそ 17 メートル付近に水平破断面が見られる。水平破断面の上部及び下部への曲げひび割れ領域の進展などは見られなかった、一方で、水平破断面の周辺にはコンクリートの剥落や鉄筋の露出などの破壊が発生し、折損位置より上の部分が北西方向に約 60cm 水平移動し、さらに鋼製の内筒をガイドとするようにして、おおよそ 6 メートル降下して崩落の進行が止まったものである。調査時点での上部の煙突の傾きは およそ 1/25 であった。これほど傾いているにも関わらず鉄筋コンクリート造外筒が転倒しなかった理由は、鋼製の内筒が、上部の鉄筋コンクリート造外筒の P- Δ （デルタ）効果による水平力を、支えているためと考えられる。

今回の地震により途中の高さで折損し、一部崩落した塔状工作物では、途中の高さで壁主筋をダブル配筋からシングル配筋に切り替えており（図-9.5.2）、破断箇所と、ダブル配筋からシングル配筋に切り替えた位置とが、ほぼ一致していた。

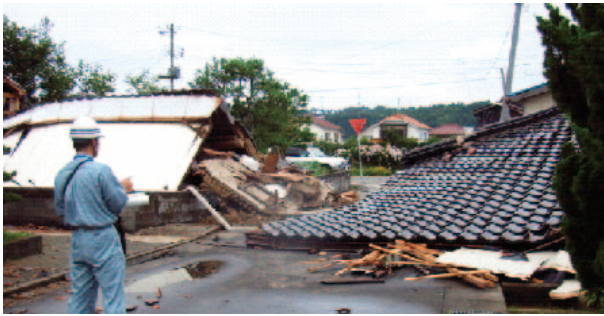
木造建築物の被害としては、土塗り壁を有するような比較的古い構法による家屋が選択的に倒壊し、道路交通を遮断している例（写真-9.4.25）も見られた。比較的築年数が新しいと推定される家屋が倒壊している例（写真-9.4.26）も確認されたが、1階を車庫、倉庫、または作業所として使用していて、道路と平行方向の1階の壁量が少ないことが被害の原因として推測された。倉庫、車庫、納屋の類は、比較的築年数が新しいと思われるものでも倒壊を含む大きな被害を受けたものが多く確認された。また、増築部と既存部が分裂した被害例（写真-9.4.27）や、小屋組が崩落するような希少な被害例（写真-9.4.28）も確認された。

写真-9.4.25 倒壊して道路を塞いだ木造家屋

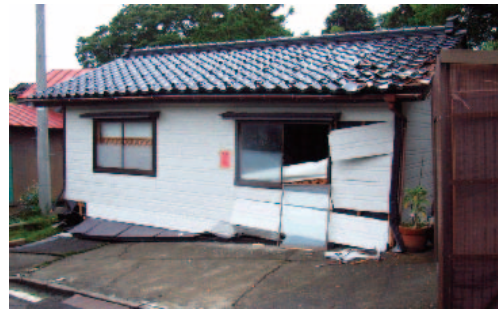
写真-9.4.26 比較的新しい構法で倒壊した1階を車庫、又は倉庫等にした家屋

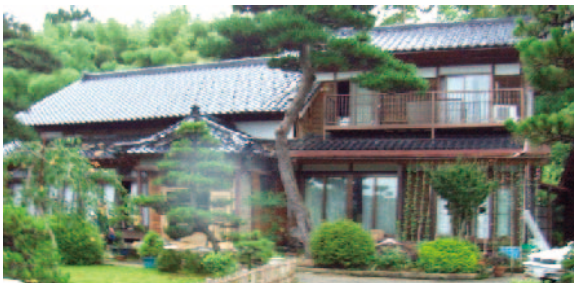
写真-9.4.27 増築部と既存部が分裂した被害例

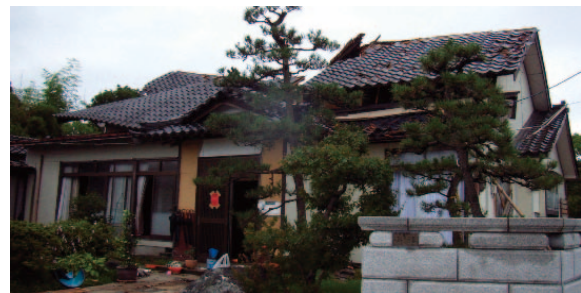
写真-9.4.28 小屋組の一部が崩壊する希少な被害例

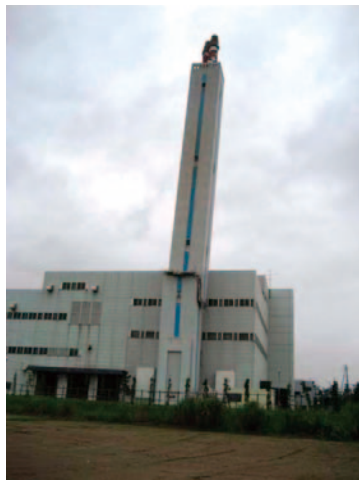
写真-9.5.1 柏崎市橋場にある塔状工作物（自立型煙突）の全景

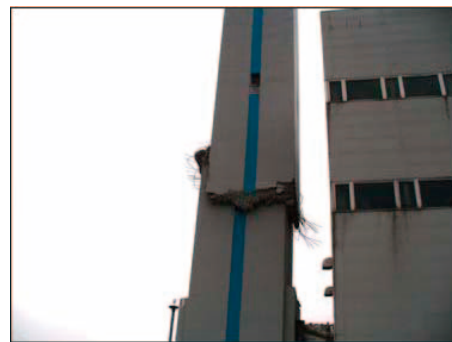
写真-9.5.2 煙突の北側面（写真-9.5.1の右側面）

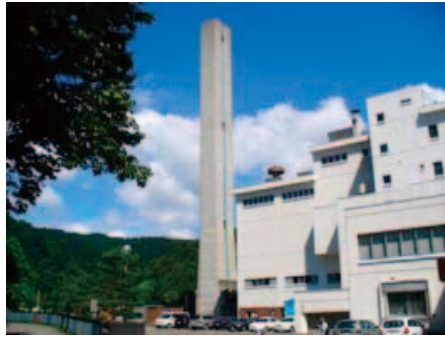
本塔状工作物（写真-9.5.3）は、高さ 59 メートル、外筒が鉄筋コンクリート造、内筒が鉄骨造の自立型煙突であり、竣工は 1986 年である。外筒は、鉄筋コンクリート造壁 4 枚を矩形に並べた構造であり、下から壁厚、壁筋を減らしていくように設計されている。高さ 45 メートルまで、壁主筋をダブル配筋とし、隅角部には、ハンチを設けて、補強筋が配筋されている。外筒には、換気用、出入口用、水平煙道用の開口が設けられている。外観からは、被害は認められなかった。

写真-9.5.3 長岡市鳥越にある塔状工作物

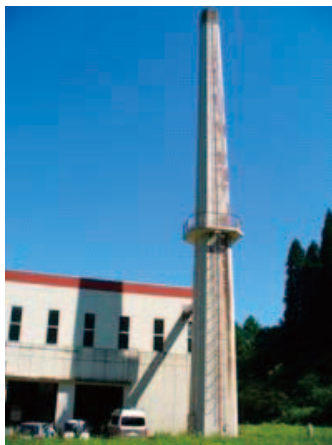
本塔状工作物（写真-9.5.4）は、高さ 40 メートル、鉄筋コンクリート造の自立型煙突であり、煙道内壁に耐火煉瓦が貼り付けられている。竣工は 1992 年であるが、現在、焼却施設は稼働しておらず、煙突は使用されていない。煙突は、外側が八角形、内側が円形の断面をしており、外側及び内側に主筋が配筋され、それぞれが帯筋でつながられている。また、鉄筋コンクリート造部分の厚みが 400 ミリメートル近いところで、更に幅止め筋が配筋されている。下から壁厚、壁筋を減らしていくように設計されているが、高さ 40 メートルまでダブル配筋とされている。煙突には、水平煙道用、灰取り出し用の開口が設けられている。外観からは、被害は認められなかった。

写真-9.5.4 長岡市小国町武石にある塔状工作物

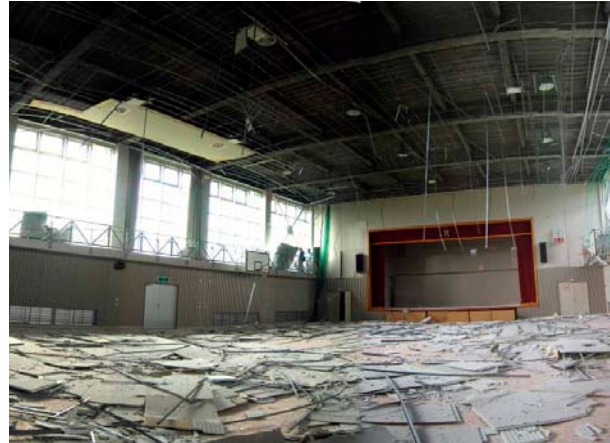
写真-9.6.4 建物B内観

孔欠損部で引張破断が発生しており、X型鋼管筋かい材中央交差部のガセットプレートは面外変形していた。鉄骨柱脚部ではコンクリートの破壊やひび割れ、一部のアンカーボルトでは引き抜けが見られた。

非構造部材は天井、内壁、窓ガラス、外壁に被害が見られた。天井は天井面材がほぼ全面で脱落しており、野縁や野縁受けの脱落も見られた。内壁では有孔合板が下地から浮いていた。ガラスはギャラリー脇の窓ガラスが、ブレースのあるスパンでのみ計15枚破損していた。外壁は体育館ステージを囲む外壁の押出成形セメント板が、破損・脱落していた。平成16年新潟県中越地震の際にも被害があったとのことである。

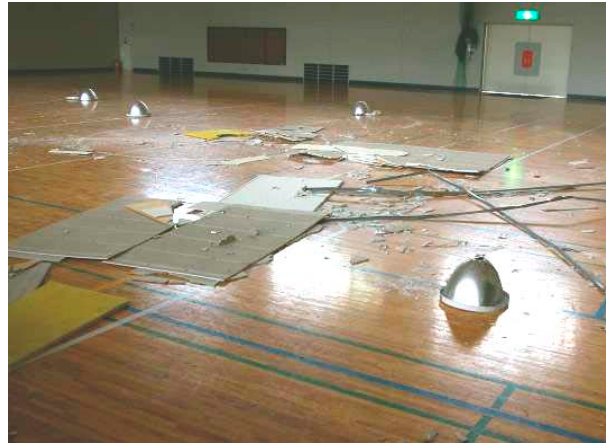
の天井が衝突した時に出来たと見られる破損箇所があった。エリア2の天井は部分的に脱落していた。エリア3の勾配箇所でガラスボードが外縁を支持するバー材から外れていたものの、多くはボード中程を支持するバー材にひっかかって落下に至っていなかった。その他、天井面から照明器具が5個落下していた。平成16年新潟県中越地震の際にも被害があったとのことである。

写真-9.6.6 脱落した様々な部材

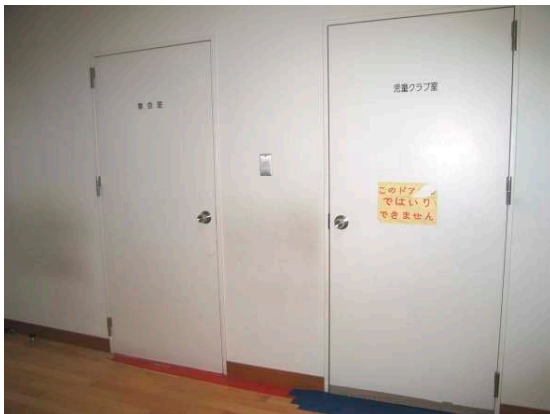
非構造部材については防火扉の開扉に支障が出ていた。被害があったのは2階に隣り合わせにある防火扉2箇所である。これらの防火扉は増築した建物が当初の建物に接続する箇所の当初の建物側に取り付けられており、増築部に向かって開くようになっている。この増築部の床仕上材がせり上がって防火扉が開かなくなっていた（破損した床仕上材は一方の扉については調査時には取り除かれており、開閉可能な状態になっていた）。図面によると仕上材がせり上がった床は増築した建物の柱から出ている片持梁に支えられており、床仕上材のせり上がりは床が当初の建物に接している箇所のみで見られた。

写真-9.6.7 開扉に支障を来した防火扉

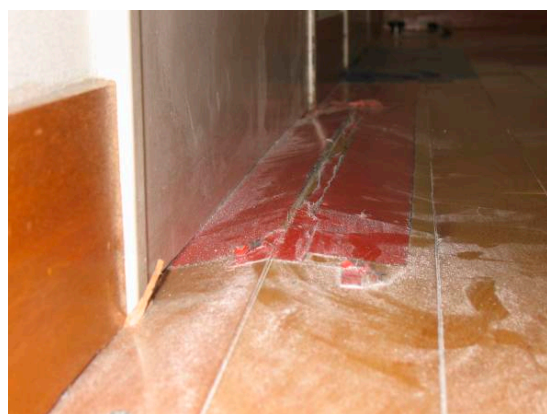
写真-9.6.8 床仕上材のせり上がり

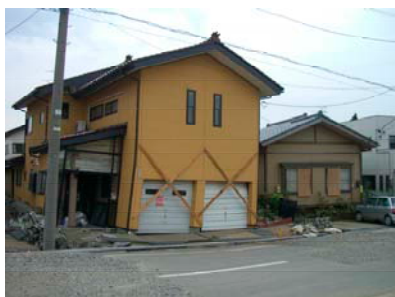
柏崎市（橋場地区、松波地区など）、刈羽村などでは、液状化による被害が多発していた。前回の新潟県中越地震では橋場地区において液状化被害が顕著であったが、今回は周囲の松波地区に被害が拡大している（写真-9.7.1）。刈羽村では、前回の中越地震の際に鉄道沿線から海側に一段高くなった十数戸の住宅に被害が集中したが、今回も同様であり、前回の地震によって解体撤去した後に新築した住宅においても裏山のがけの崩壊や地盤変動で被害を受けた例もあった（写真-9.7.2）。また、柏崎市南半田地区においても、地盤変動や滑落などの状況が確認できた。（写真-9.7.3）。

写真-9.7.1 柏崎市松波地区の液状化被害

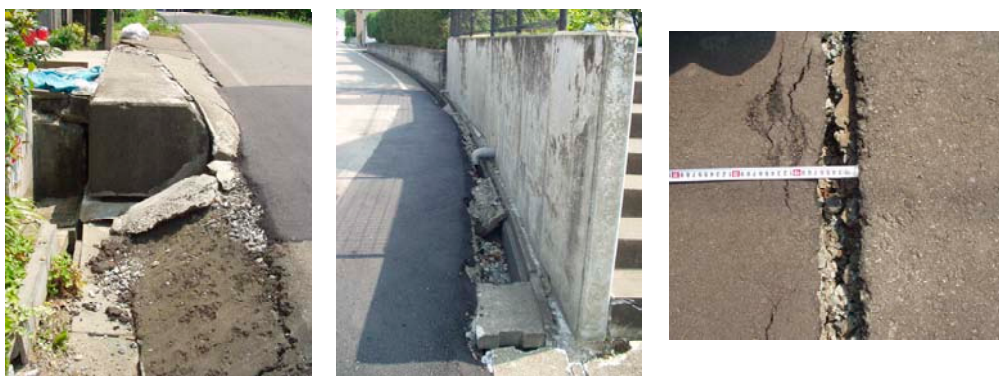
写真-9.7.3 南半田地区で認められた外周道路等での地盤変動・滑動等

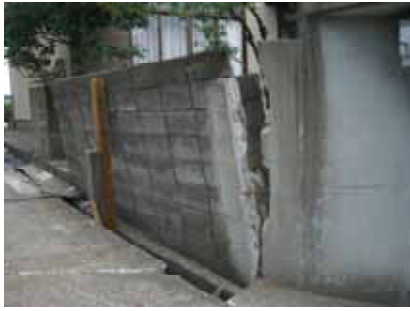
柏崎市番神町や山本地区など、多くの地域で宅地（斜面、擁壁など）の崩壊が発生していた。構造計算等による確認を要しない2m以下の擁壁や土留めの被害も数多く認められた（写真-9.7.4）。崩壊した擁壁のなかには、ブロック塀として地上の塀のために利用している壁材を擁壁として利用していたものも多かった。また、壁高5m、厚さ50cm程度のブロック積みが転倒した例（写真-9.7.5）や斜面地で全体的な地盤変動が生じたため、擁壁前面の側溝がつぶれるほどに押し出されたものもあった（写真-9.7.6）。

写真-9.7.4 ブロック塀による土留め擁壁の崩壊

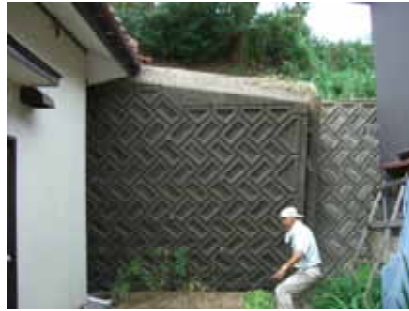
(地震直後にほぼ鉛直に起き上がり、数日後に転倒状態に達し、背面住宅にもたれかかった例)

(背面地盤全体のすべりにより、擁壁が押し出されて前面の側溝がつぶされた状態)

写真-9.7.5 ブロック積み擁壁の転倒例

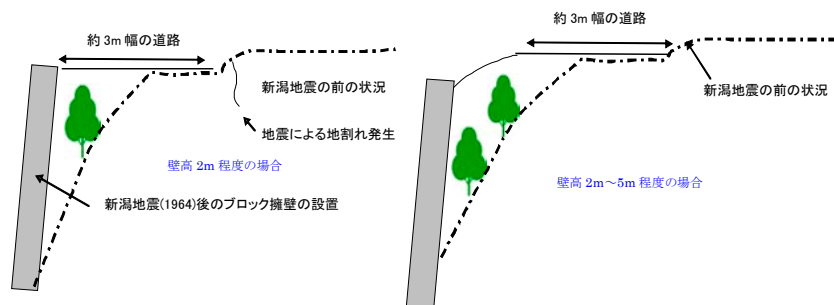
番神町は、柏崎駅から西に約2kmに位置する丘にある古くからの集落である。聞き取り調査の結果、新潟地震(1964)の際に海側及び山側の端部の斜面に地割れが発生し、擁壁等の補強が実施された地域である。図-9.7.1に、今回の地震で転倒したブロック積み擁壁(壁高2~5m)の概要を示した。かつては、松を有するがけ面上に細い道が設けられていたが、新潟地震(1964)の際に、崖に平行な地割れが発生し、壁厚約50cm程度の間知ブロック擁壁(高さ2~5m、勾配地表面から約75度)で崖を覆って、道路が約3mに拓げられた。壁に近接する部分は、盛土と考えられる。今回の地震により、壁高約3.5~5m(擁壁上部のり面を含めると全高5~6m)の範囲の擁壁が転倒した。転倒の状況は、地震直後に壁体がほぼ鉛直になり、数日間のうちに前面側に徐々に傾き、転倒したと考えられており、転倒した擁壁の底部が前面に約20cm押し出されている。図-9.7.2に、転倒したブロック擁壁と周辺状況の関係をまとめて示す。

図-9.7.1 転倒したブロック積み擁壁(壁高2~5m)の概要

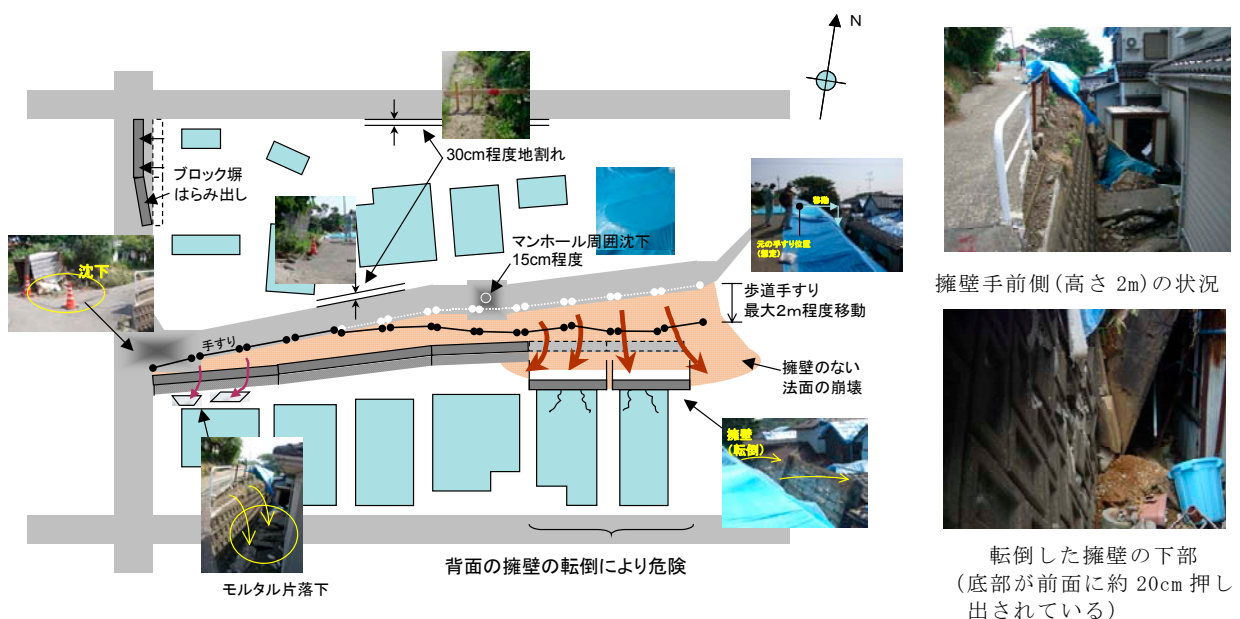
図-9.7.2 転倒したブロック擁壁と周辺状況の関係

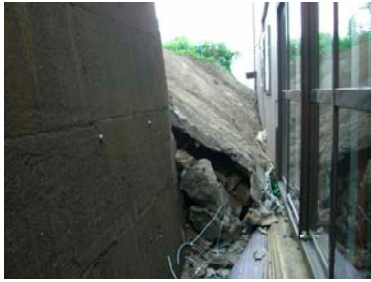
写真-9.7.12は、斜面地でモルタル吹き付け壁面が崩壊した事例で、隣接する住宅の外壁に崩壊土が達している。この他に、写真-9.7.13に示すようなL型擁壁とブロック塀の土留めの被害が確認された。

写真-9.7.12 モルタル吹き
付け壁面の崩壊

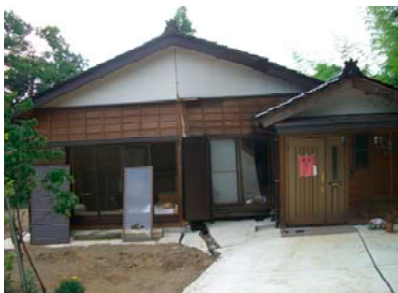
刈羽村では、液状化や液状化に伴う裏山の崩壊により、多くの家屋に被害が発生していた。砂丘からなる裏山の崩壊により、住宅背面の外壁に土砂が 1~2m の高さにわたって積み上がり、窓等を破ったケースも見られた。写真-9.7.14 は、新築された平屋が地盤変動により上向きに突き上げられた例である。建物の写真右側の部分は、前面のコンクリート製道路盤のため水平方向の変位が建物左側より相対的に小さかったが、左側は水平方向の支持が小さかったため、約 60cm 右側より押しだされた形で建物がちぎれていた。図-9.7.3、図-9.7.4 には、この敷地内で実施したスウェーデン式サウンディング試験（SWS 試験）及び表面波探査の結果を示す。この通り沿いの他の住宅敷地では、地表面から約 3~6m で締まった砂の支持層が存在しているが、この敷地では、深度 10m まで SWS 試験による貫入が可能であり、周辺地域と比較すると地盤がやや軟弱であると判断できる。

被災住宅 前面

被災住宅 崖面側

崖側の建物基礎が押し上
げられた状況

写真-9.7.14 液状化に伴う住宅背面崖の地盤変動により下方から突き上げられた住宅

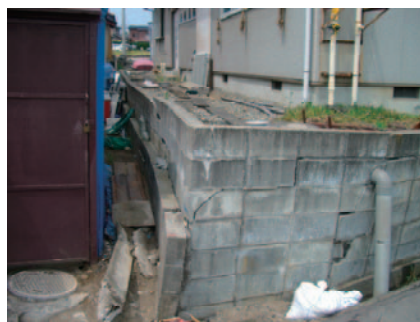
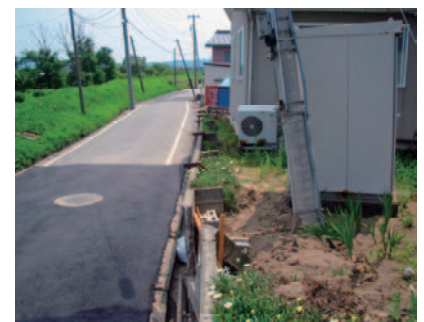
左：地盤変動による被害が甚大であった地点の状況
中：上記地点において建物の不同沈下を増大させたと考えられる擁壁の変形
右：川に沿った道路の変形に伴う電信柱の傾斜

写真-9.7.15 松波地区の被害概要

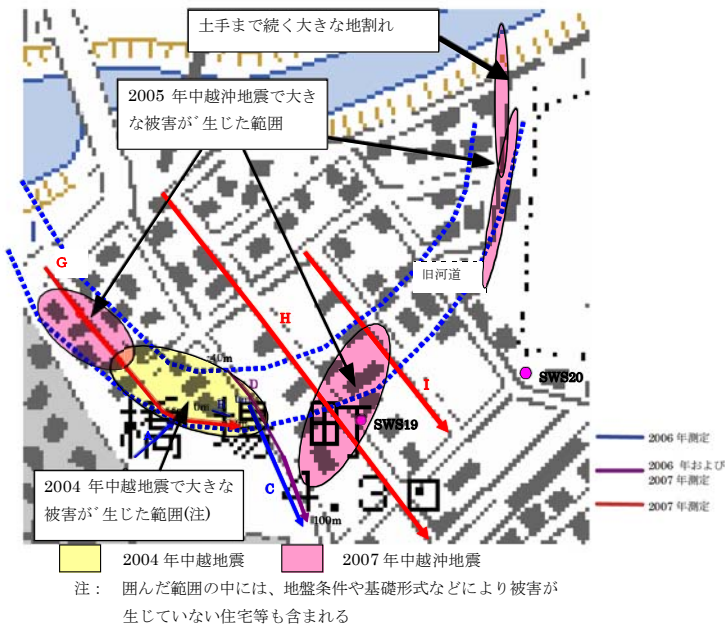
写真-9.7.16 橋場における大きな地割れ
地層境界付近の土手の陥没、赤く囲んだ範囲
が沈下範囲(約 30cm)、地割れは矢印の方向

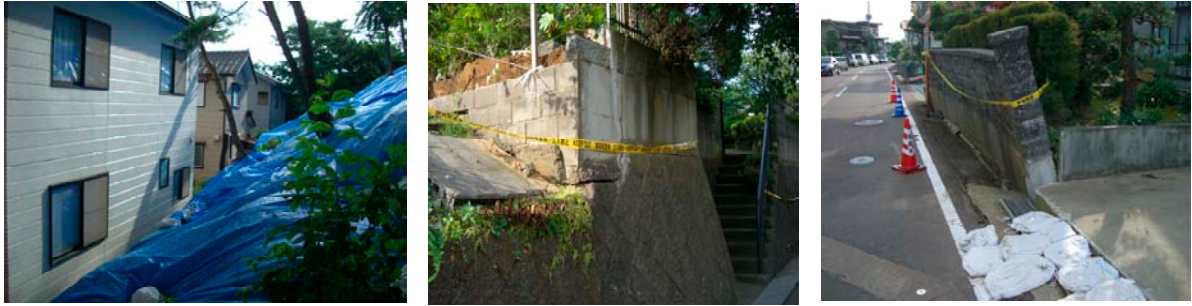
写真-9.7.17 山本団地における擁壁の被害例

上段擁壁は、高さ 2～2.5m 程度の間知の谷積みブロック（壁勾配は水平面から約 70 度）である。下段側の宅地擁壁は高さ 2m 前後である。上段間知ブロックの壁体自体の損傷は軽微であるが、最大 30cm 程度の滑りだしが認められた。住宅下段側の擁壁は、壁高 50cm 程度のコンクリート擁壁の上にブロック等を鉛直に積み上げた増し積み擁壁が大半である。

図-9.7.21 は、当該地域における造成段階及び住宅建設後の擁壁工事の関係と地震による被害の関係を示したものである。また、図-9.7.22 は、被害を受けた擁壁の概要である。聞き取り調査によると、造成段階では高さ 500 程度のコンクリート擁壁の背面にはのり面（高さ 1m 程度）があったが、住宅建設後に 1m 程度増し積んだ例が多いことがわかった。被害状況から判断すると、地震による液状化等によって増し積み下部のコンクリート擁壁に沈下や水平変位が生じて、上部のブロック擁壁等の転倒をもたらしたと考えられる。

左：裏山の崩壊による崖下住宅への危害、中：増し積み擁壁の被害
 右：敷地全体のすべり等により前面に押し出された擁壁

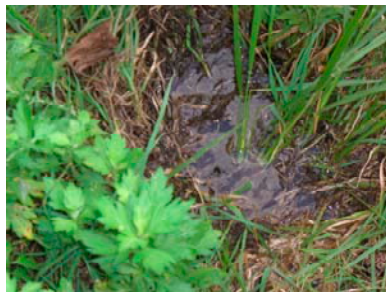
写真-9.7.18 砂丘斜面の頂部付近で確認した地表面の湧水

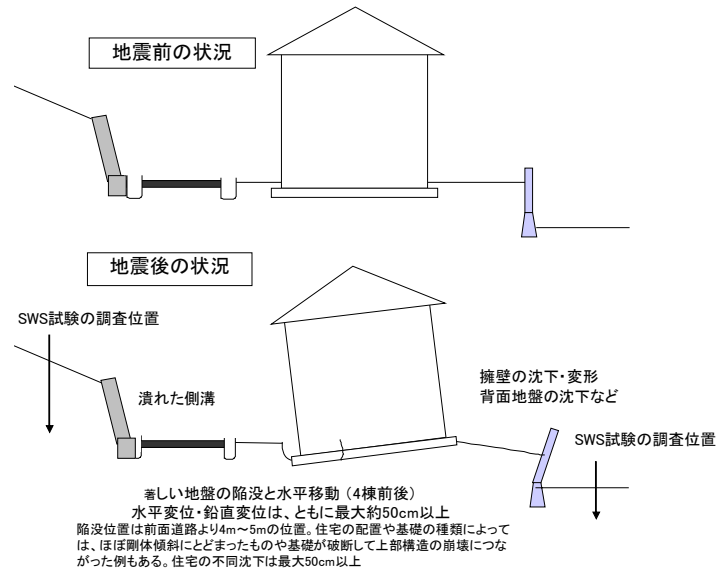
図-9.7.20 は、被害状況の概要を断面図としてまとめたものである。最上部の砂丘裏山の崩壊、最上段の擁壁の滑り出しによる側溝のつぶれ、中段の住宅敷地における地盤の陥没による基礎の破断や住宅の著しい傾斜、下段側の擁壁の転倒とそれに伴う擁壁前面側の住宅の外壁の損傷などがあげられる。一体の鉄筋コンクリート造の基礎を有する新しい住宅では、概ね剛体的な傾斜であったが、無筋・ブロック・独立基礎と考えられる古い基礎では基礎が大きく破断して上部構造の崩壊に繋がった事例が認められた。

図-9.7.20 山本団地における地震前後の住宅・宅地の状況

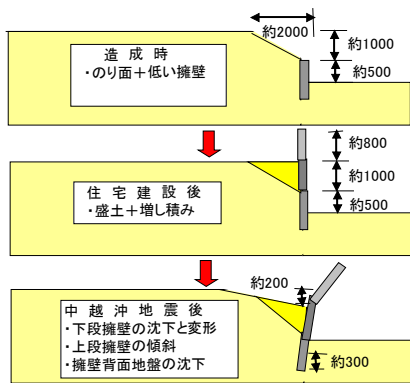
図-9.7.21 山本団地における宅地造成と擁壁の被害

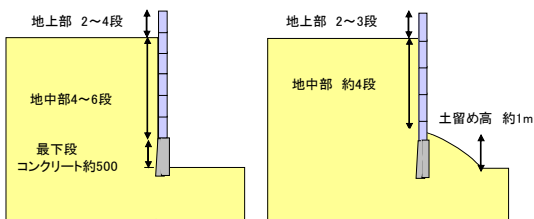
図-9.7.22 山本団地において擁壁の被害が数多く認められた擁壁の構造例

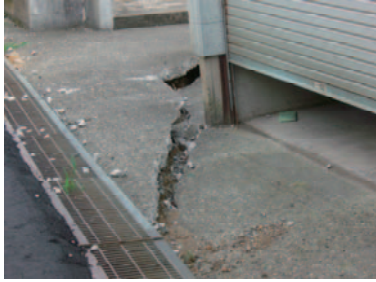
山本団地から東約 1km の日吉小学校から西側に向かう道路沿いの地域では、住宅 10 棟前後が液状化によって大きく落ち込み、著しい被害が生じていた（写真-9.7.19）。道路から西側は旧河道、東側は河川堤防と考えられ、道路の近傍の西側低地で段差等が生じ、大きな被害に繋がったと考えられる。

写真-9.7.19 日吉小学校周辺の道路沿いで生じた段差による住宅の沈下障害による被害例

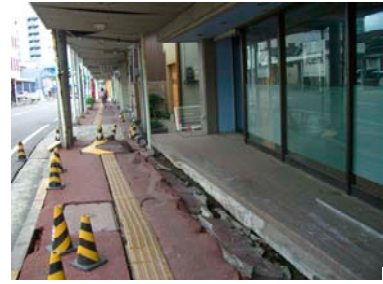
写真-9.7.21 杭基礎建物の被害

柏崎駅から北西約 1km の市街地にある西本町では大通りに直行する緩斜面で地盤変動による被害が発生していた。被害が甚大な道路に面した歩道付近の住宅地では、地盤の水平変位約 50cm、鉛直変位（沈下）約 30cm（**図-9.7.29** 参照）。聞き取り調査などの結果から判断すると、地盤高の高い左側は砂丘が主、右側の低地部は沖積粘土層の可能性が考えられる。地盤変動による被害が生じた住宅の基礎は、大半がブロック基礎であった（**写真-9.7.20**）。被災地には新築住宅が 1 棟と少なかったこともあるが、調査した範囲では基礎のひび割れなどは生じていなかった。周辺には R C 造 7 階の共同住宅があったが、杭基礎のため 30cm 程度の浮き上がり発生していた（**写真-9.7.21**）。

(最大 500 程度の建物の相対的な浮き上がり)

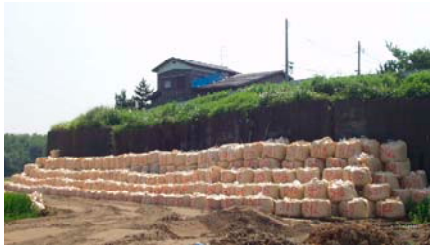
池の峰団地における擁壁の被災状況を写真-9.7.22 に示す。外周部の擁壁がはらみ、一部の擁壁接合部で鉄筋が破断していた。

被災状況の全景（応急措置済）

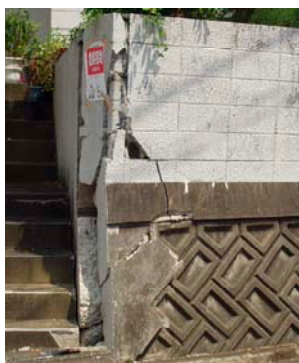
擁壁隅部の破壊

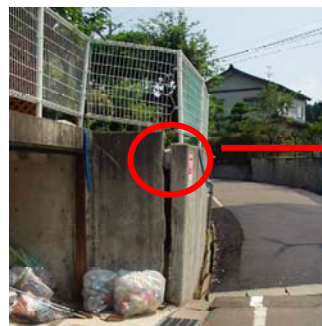
コンクリート擁壁のはらみ
