4 . 非構造部材

4.1 調査概要

4.2 被害調査結果

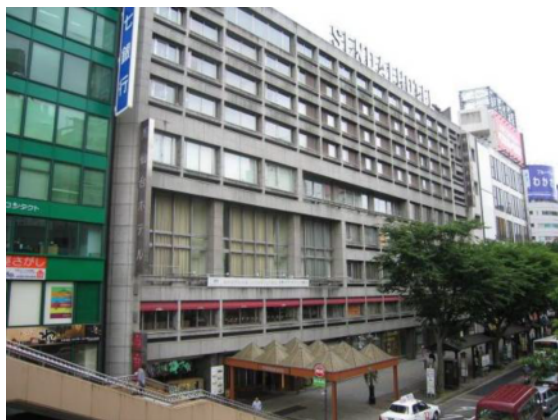
図-4.2 A建築物外観

- ・昭和39年竣工のホテル。SRC造。地下2階、地上9階。東西方向に延びる大通りにホテルの正面北側が面している。
- ・表通りに面する開口部はアルミサッシに複層ガラスを硬化性パテでとめたもの。硬化性パテの上にはシーリングが施されている。バックヤード側のサッシはスチールサッシとのこと。
- ・昭和60年に建物を増築した。平成9年には耐震改修を行って3階と塔屋階を補強したとのこと。

- ・今回の地震による被害は、窓ガラスの破損、内装間仕切りRC壁のひび割れ、エキスパンションジョイントの被害、タイルの剥落等である。避難階段周辺以外は構造体は仕上材で覆われており、確認した範囲では構造体のひび割れ等は見られなかった。
- ・破損落下のあった窓ガラスは、現地調査時にはガラスを取り外して開口を合板で塞いであった。被害としては、はめころし窓に硬化性パテでとめたガラスが2階で3枚（図-4.3）、4階で1枚割れたとのことであり、全体でガラスを28枚取替えたとのこと。平成9年の耐震改修の際に補強を行った3階はガラスの破損は見られなかった。

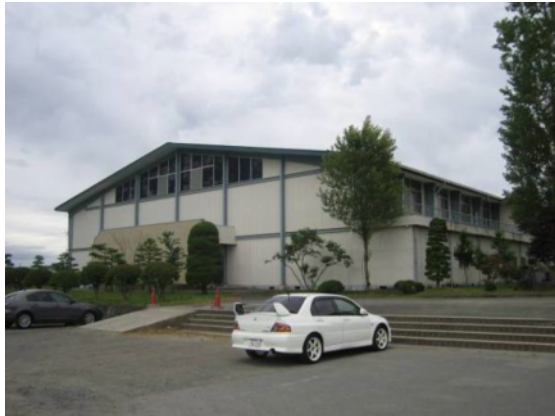
図-4.6 B建築物外観（北西方向より）

- ・竣工年不詳。中学校の体育館。
- ・ほぼ南北方向の桁行方向に7スパン、東西の張間方向6スパンのS造体育館。主屋西側に下屋がある。L形鋼によるブレースが桁行方向の両隅2スパンと真ん中1スパンの計3スパンに入っている。
- ・応急危険度判定で「危険」と判定されており、現地調査時には立入禁止であった。
- ・今回の地震による被害は、柱脚部コンクリートの亀裂、引き違い窓や出入り口ドアのガラスの破損等が見られた。被害は下屋のない東側桁行構面に集中していた。
- ・下屋がない側の桁行方向のブレースが全て座屈していた（図-4.8）。下屋側の桁行方向のブレースには座屈は見られなかった。

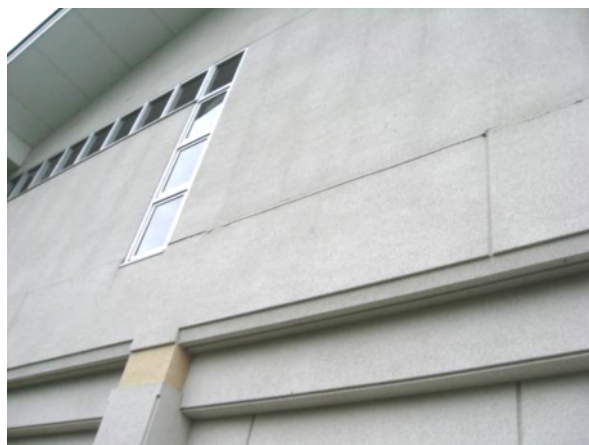
図-4.15 脱落部と反対側妻面の ALC パネル

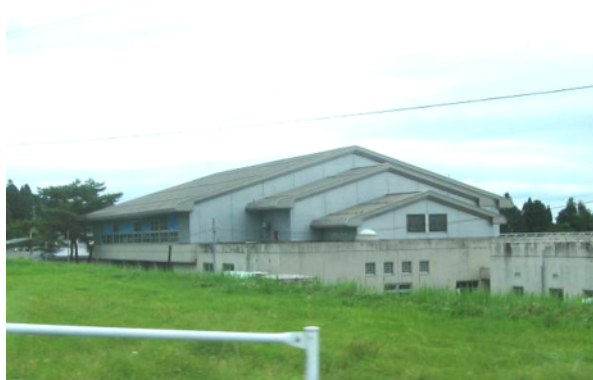
図-4.16 D 建築物外観

- ・今回の地震の被害としては、窓ガラスの破損・脱落、サッシ障子の脱落、ギャラリー箇所の柱脚部や手すり脚部の破損・脱落、軒天井の破損等が見られた。柱や屋根などの構造体には大きな被害は見られなかった。
- ・ギャラリー桁行方向の開口の上段の引き違い窓のサッシ障子が外れて落下するなどしていた（図-4.17）。学校関係者によると、ガラスが割れただけのものもあったとのことである。割れたガラスの破片を実測したところ、厚さは 2.75mm であった。

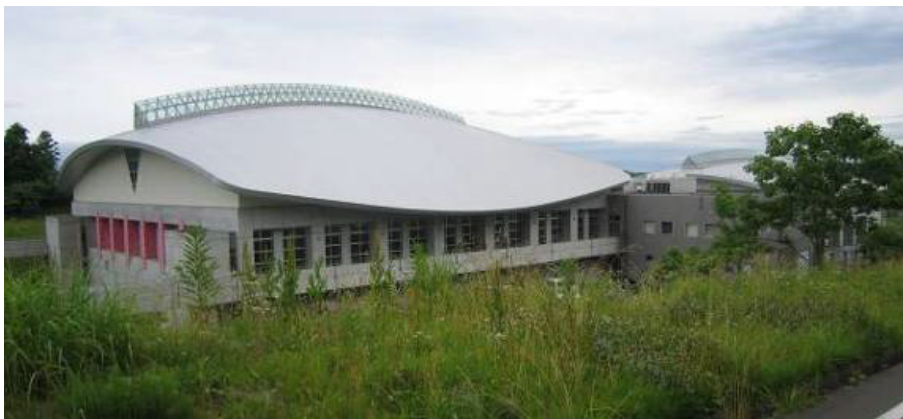
図-4.22 E 建築物外観（左が体育館、右が屋内プール棟）

- ・平成9年竣工の体育施設。施設内に体育館と屋内プールがある。
- ・今回の地震で、体育館、プールともに、柱などの構造体に被害は見られなかった。
