3. 土砂災害

3.1 概要

3.4 荒砥沢ダムなどでの地すべり調査結果

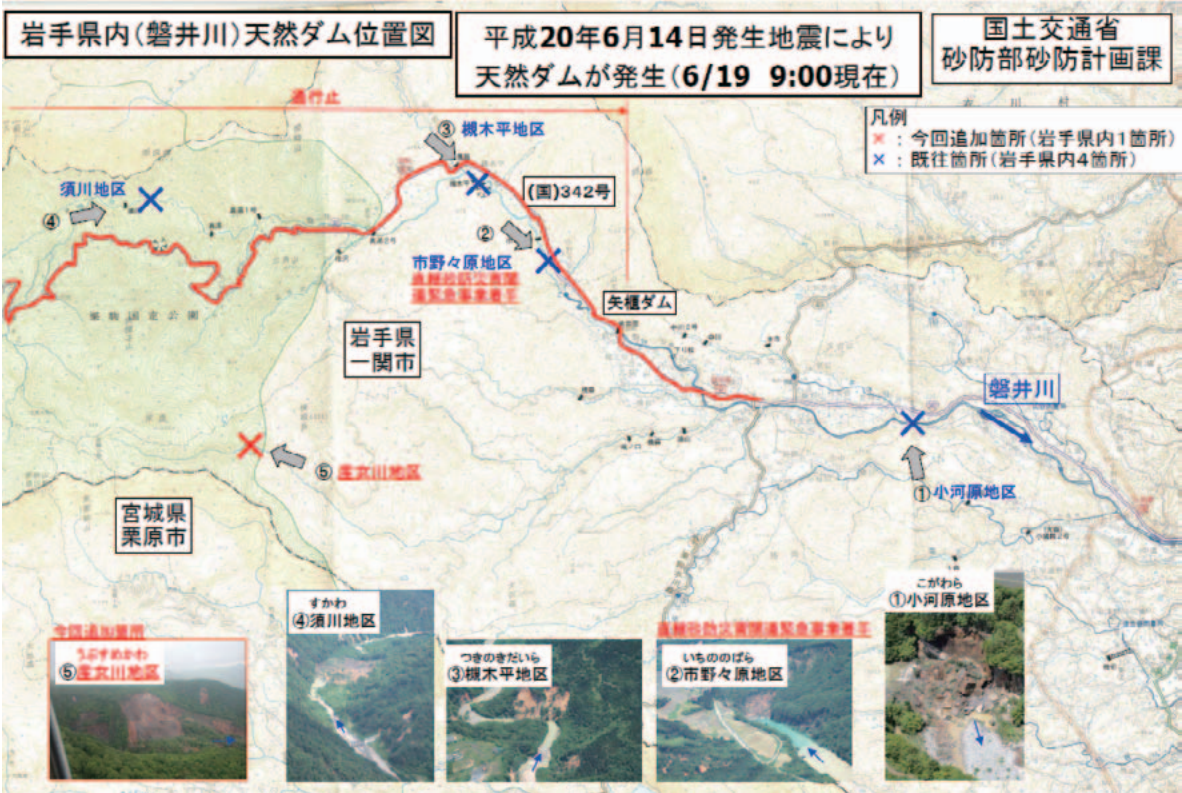
図-3.3.5 国土交通省が発表した15箇所の天然ダムの分布と対策工事実施箇所¹⁰⁾。上図は宮城県、下図は岩手県をそれぞれ示している。

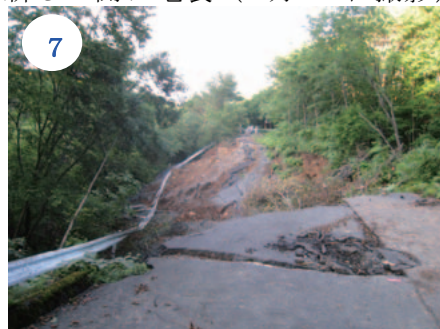
- ・平成20年6月22日の調査では、市道より奥側(北側)の林や休耕地の中に、連続した新しい開口亀裂が確認された（写真-3.4.16、写真-3.4.17）。また、市道を頭部とする幅50m程度の比較的小規模な地すべりがみられた（写真-3.4.18、写真-3.4.19）。
- ・平成20年8月11日の調査では、荒砥沢地すべりは、少しずつ後退しているように見受けられた。
- ・応急仮復旧道路は、平成20年7月14日の時点では着手され、平成20年8月9日の時点では完成していた。（写真-3.4.20、写真-3.4.21）

写真-3.4.19 現道の崩壊箇所 (7月14日撮影)

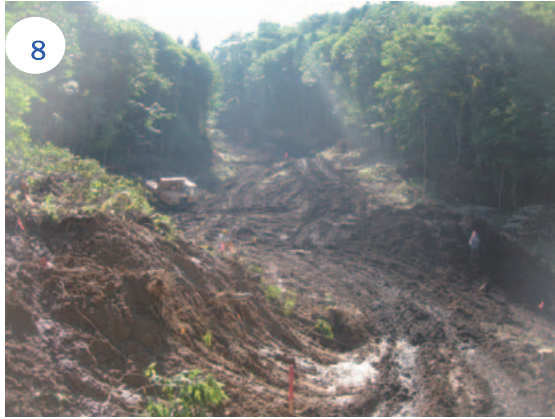
写真-3.4.20 仮設道路建設状況（7月14日撮影）

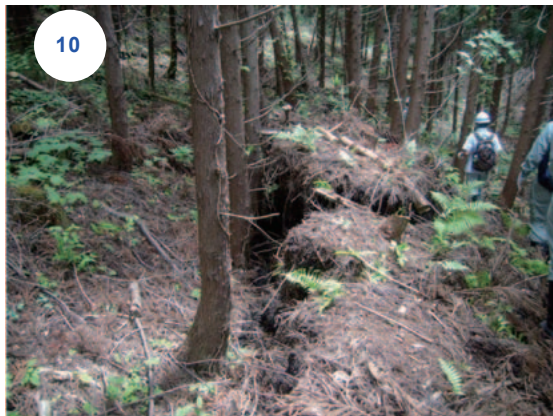
山側（左側）斜面の押し出しにより、谷側（右側）斜面が持ち上げられているように見える段差が生じていた（写真-3.4.22）。

写真-3.4.22 地すべり背後地に生じた段差（7月14日撮影）

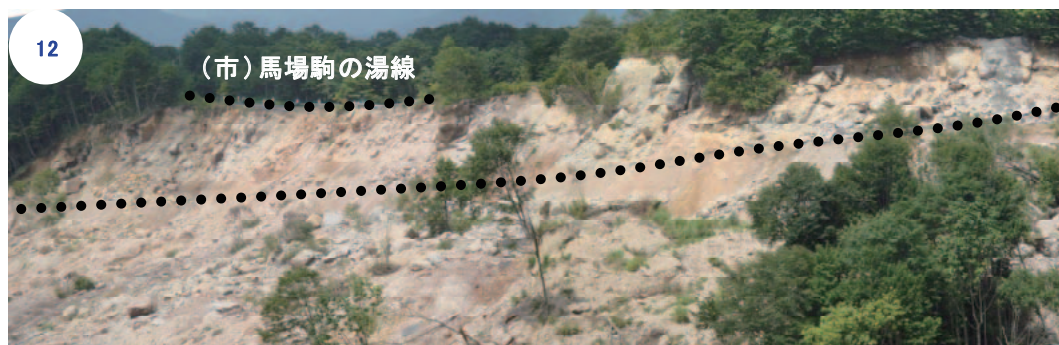
写真-3.4.26 崩壊地内から冷沢の左岸を撮影（8月9日撮影）

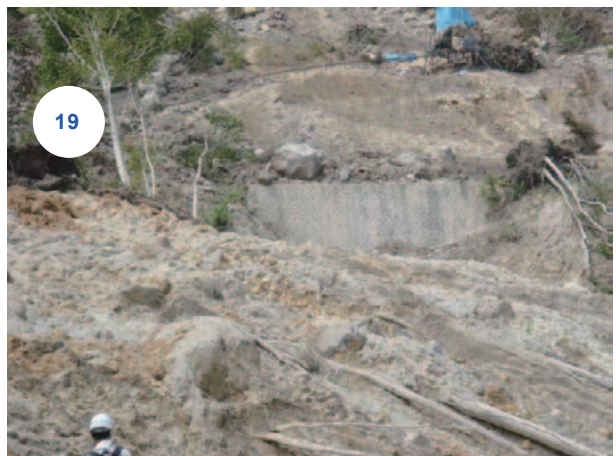
写真-3.4.33 市道からみた御沢支川の全景（8月9日撮影）

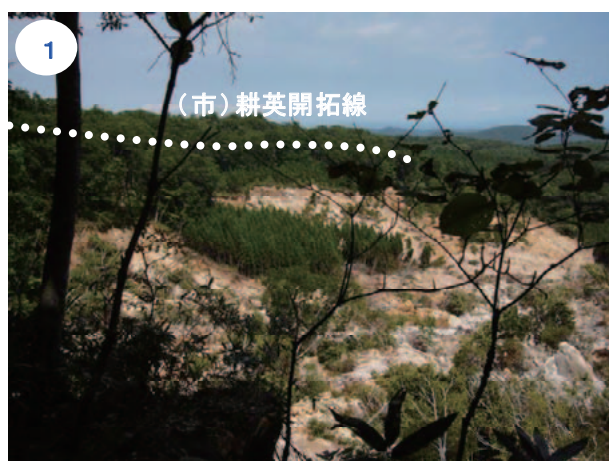
- ・ヒヤシクラ沢支川の左岸では、緩勾配の円弧すべりによる崩壊が見られる(写真-3.4.35、3.4.36)。
- ・崩壊地の上部斜面の段地形は過去に動いたものと思われるが、斜面上に新しい亀裂等がみられなかった。

写真-3.4.34 左岸崩壊地の全景 (8月9日撮影)

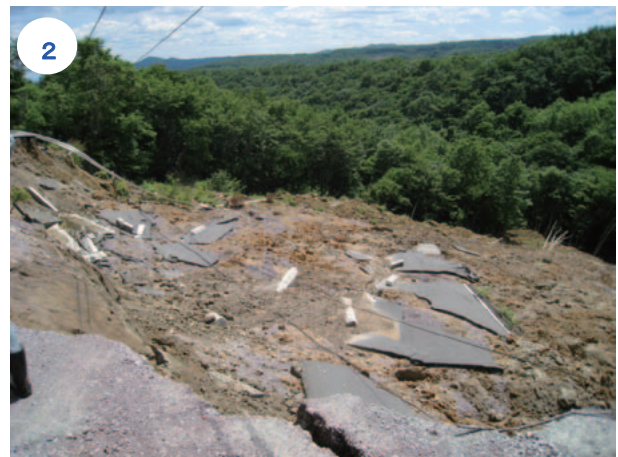
- ・県道路面を頭部とする地すべり（幅約120m、深さ約10m）が発生している。
- ・滑落崖上部の斜面に連続した段差や亀裂が認められ、地盤伸縮計により計測を行っている。
- ・地すべり頭部付近の擁壁が上部斜面の押し出しによって被災していた。

写真-3.4.38 崩壊土砂の堆積状況
（7月15日撮影）

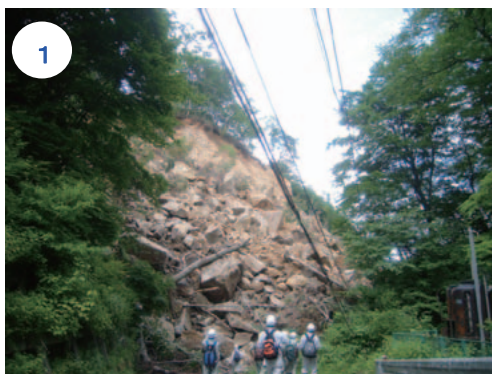
- ・幅約 130m、長さ約 130m の地すべりが発生し、移動土塊が河道（柳沢）および県道（約 130m）を閉塞した。
- ・滑落崖の高さは、約 20m。地すべり土塊内に陥没帯が認められる。
- ・滑落崖の上部斜面は、線状の凹地が見られる。また、上流側の側方崖の上流側にも旧側方崖がみられる。

写真-3.4.45 地すべり末端部の状況（上流より）（7月15日撮影）

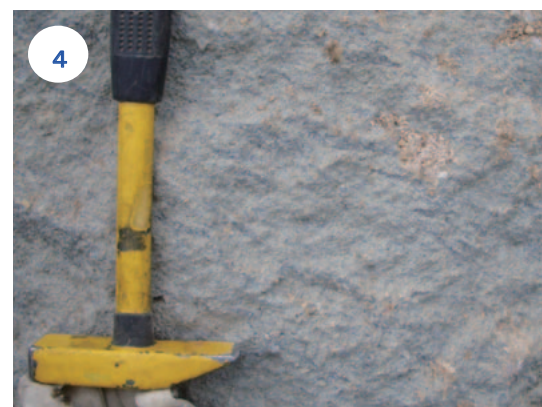
写真-3.4.48 溶結凝灰岩の硬さはハンマーの弱打で濁音を発して割れる程度である。（6月22日撮影）

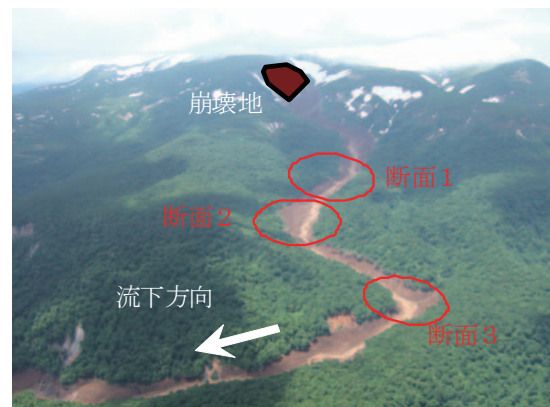
崩壊地から駒ノ湯温泉までの区間の流下幅は、崩壊地直下を除くと約 100m で、現河床から約 50m の高さまで土石流が流下した痕跡が見られた。崩壊地から駒ノ湯温泉までの区間の湾曲部で顕著な偏流が見られ（写真-3.5.1、写真-3.5.2）、内湾側と外湾側でその痕跡水位に 23~40m の水位差が生じていた（http://www.gsi.go.jp/BOUDAI/h20-iwatemiyagi/index_komanoyu.html）。この結果を用いて、水山・上原¹⁶⁾ の手法に従い流速を算出すると、断面 1~断面 3 の区間を土石流は 20m/s 前後の流速で流下したものと考えられた（表-3.5.1）。

写真-3.5.1 三迫川上流で発生した土石流の状況 (6月15日撮影)
