第4章 現地調査と各地の被害状況

4.2 各地の被害状況

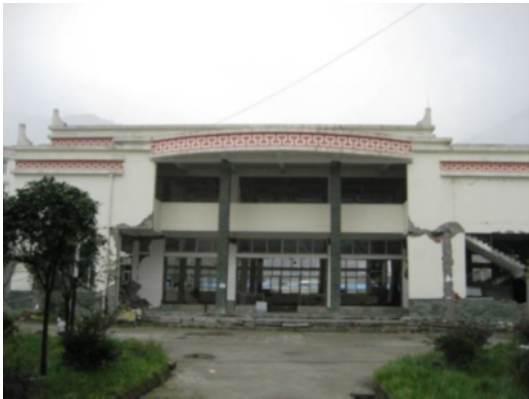
写真 4.2.1.2 および写真 4.2.1.3 に示す建物は、比較的オープンな屋内スペースにある柱が柱頭柱脚で曲げ破壊したものである。柱断面は約 400mm × 400mm、引張側柱主筋は D19 相当で 3 本あるいは 4 本であった。

写真 4.2.1.2 漩口中学校内の校舎(1)

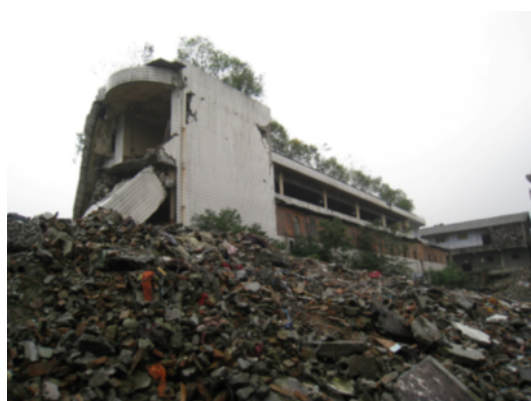
写真 4.2.2.2 写真 4.2.2.1 の側面（手前は崩壊した 2 階建て建物からの救助作業に伴う解体とのこと。）

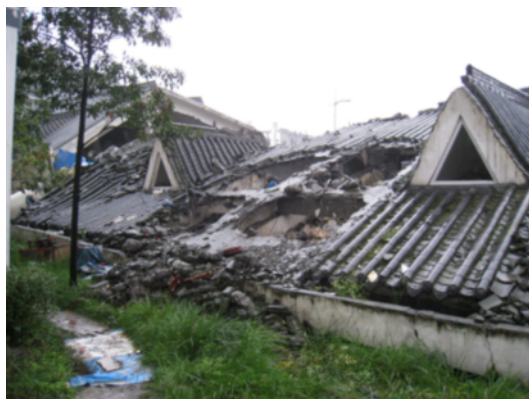
写真4.2.2.6 写真4.2.2.5の裏側（解体跡、救助作業に伴うものと思われる。）

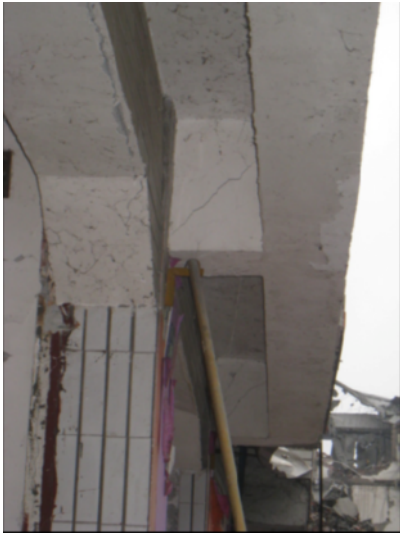
建設は 90 年代とのこと。1 階部分は RC 造の店舗、2 階以上は枠組み組積造の住居とした 5 階建て建物。1 階部分の RC 柱位置と、2 階以上の柱・壁位置がそろっていない場所もある。1 階は間口 3m 程度の RC 造で剛強と思われる。構造種別が変化する 2 階部分の損傷が激しい。隣接する建物群は解体撤去作業が進んでいるが、撤去途中の 1 階 RC 造部分は損傷が小さいように見える。

写真 4.2.2.13 写真 4.2.2.11 の張り出し部（1、2階の柱芯のずれのため、片持ち梁が、大きなせん断力を負担したと思われる。）

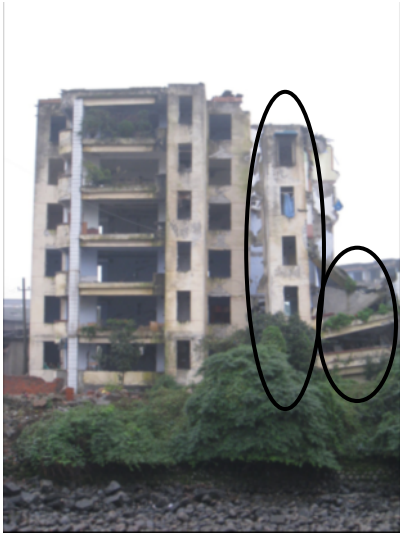
部分崩壊した7階建て共同住宅である。隣り合った同様の建物のうち、一方は激しく部分崩壊し、他方は損傷が少ない。

写真 4.2.2.17 部分崩壊した共同住宅
(写真 4.2.2.15 の左奥に見える建物。
建物右側の階段室と思われる部分は、左
側に比べて1層分落下し、右側階段室奥
の部分は完全に崩壊している)

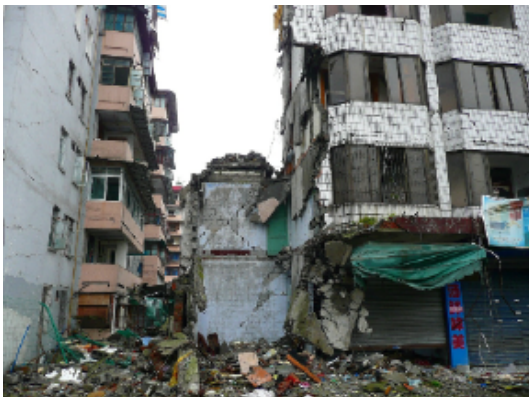
写真 4.2.3.22 (店舗兼住宅 8) 部分的崩壊

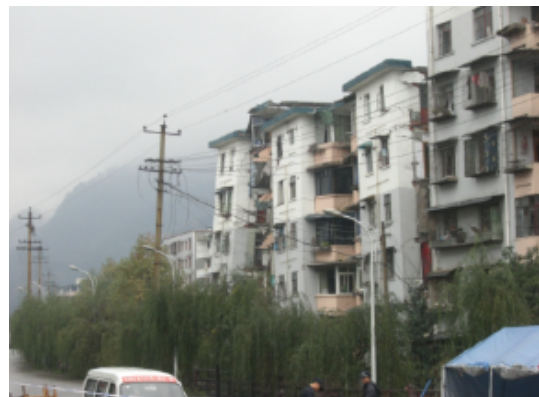
写真 4.2.3.23 立入禁止区域内の被災住宅全景

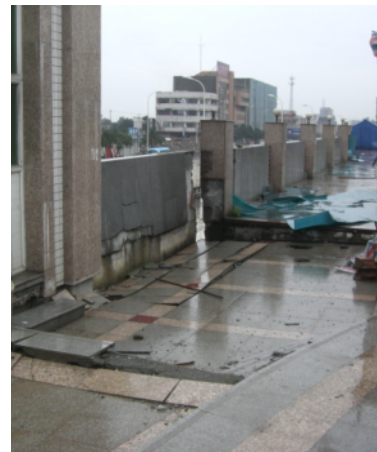
これらの建築物被害のほか、市内中央部に設けられた、盛土によって造成されたとみられる公園において、写真 4.2.3.26～29 に示す地盤変状を伴う構造物等の被害が見られた。

写真 4.2.3.27 擁壁背面部分の地盤沈下

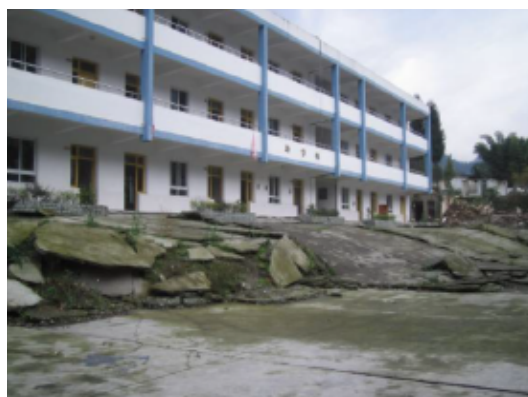
震源から約 55km 東北東 (成都の北北東、直線距離で約 40km の彭州市中心部からさらに北北東方向に 40km ほど山間部に入ったところ) に位置する彭州市白鹿鎮を調査した。白鹿では、白鹿中学校 (9 年制、日本の小学校と中学校をあわせたものに相当する) を視察した。この中学校も建物はすべて枠組み組積造または組積造である。ここの被災の特徴は敷地内に断層があり、それが上下に 2m ほどずれたにもかかわらず、断層の直近両側に位置する 2 棟の教室棟が倒壊せずに残っていることである。断層で上にずれた側にある棟は軽微な損傷、下にずれた側にある棟は大破したものの倒壊は免れている。ただし、敷地内ではこの 2 棟以外はほとんど倒壊している。敷地全体の被災状況をそのまま保存する計画のようで、敷地入り口や敷地内に被災状況説明の看板が設置されていた。

写真 4.2.4.2 断層上側の建物 (この建物の被害は軽微である。手前の地盤と建物の地盤は地震前には同一の高さ。)

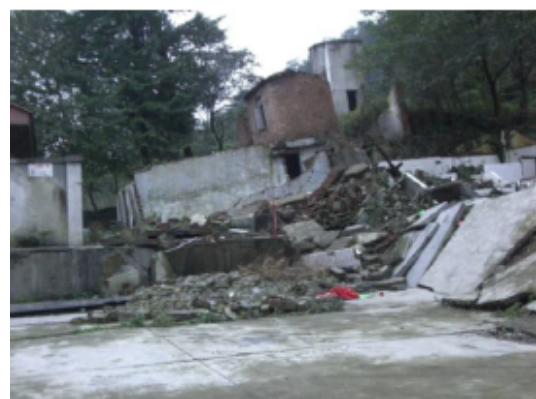
写真 4.2.4.8 敷地内の倒壊した建物(断層直上にあり手前の建物は崩壊、奥の建物は傾いている。)

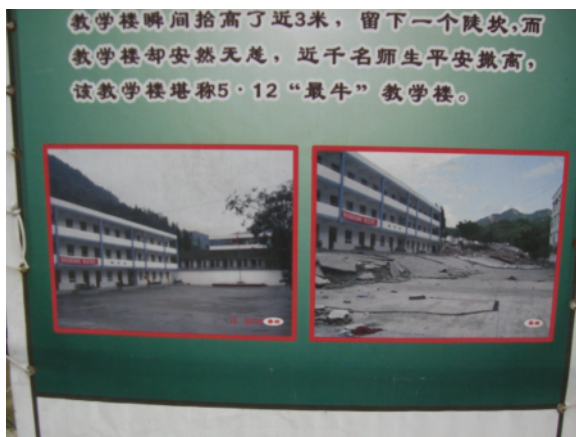
写真 4.2.4.9 敷地内に掲示された地震発生前後の比較写真1(写真 4.2.4.1 と同じ場所より撮影。左が震前、右が震後)

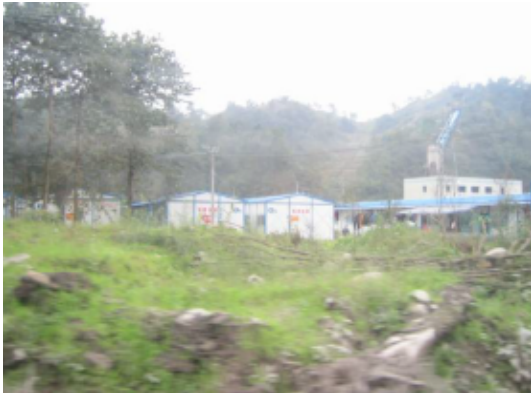
写真 4.2.4.11 仮設住宅（鎮内に数箇所、仮設住宅が建てられている敷地があった。）

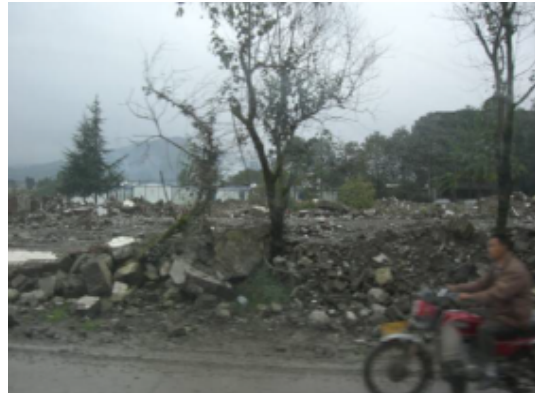
写真 4.2.4.12 倒壊した建物の跡(手前の瓦礫は倒壊した建物の跡であると思われる。奥に仮設住宅が見える。)

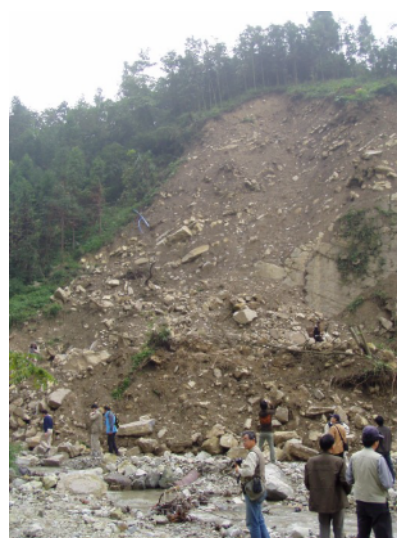
都江堰市中心部から車で 30 分程度山間部に入った虹口地区の調査を行った。同地区には、地震時に生じた断層面が地表部に現れた場所が存在している。写真 4.2.7.1 に示すとおり、写真右手前から左奥にかけて高さ約 4 m の段差が見られるが、地震以前は、この段差は無く、写真に入っている範囲内は全体が平坦であったとのことである。(水平移動は約 8m とのことである) 調査対象は、この断層面から 500m 程度の範囲内に所在する一般的な住宅であり、地震時には、相当の地震動に見舞われたものと推測される。なお、一般的な住宅を調査対象としたのは、これらが地震による倒壊建物の大部分を占め、人的被害を引き起こす主要な原因となっているからである。

写真 4.2.7.1 地震により地表面に現れた断層(人のいる手前の崖が地震により生じた(以前は一帯が平坦))

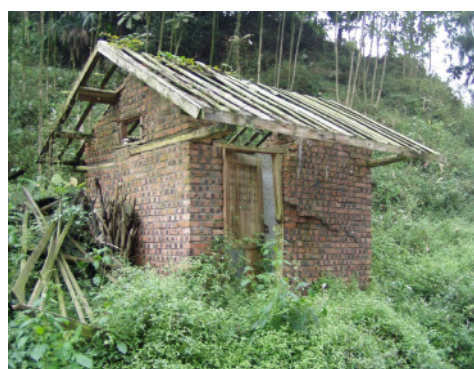
写真 4.2.7.2 レンガ造小規模建物 (No.6)
壁の大きなせん断クラック、瓦の落下などが見られるが、原型を留めている。

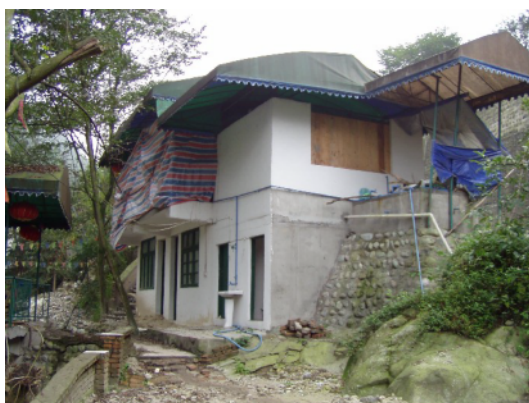
写真 4.2.7.10 2階建てで被害が軽微な住宅 (No.1)
