# 建築研究資料

No.163

## アスベスト含有建材の 劣化時および除去工事時における アスベストの飛散性に関する調査報告書

Investigate report of asbestos release from deteriorated asbestos  
containing materials and asbestos abatement works

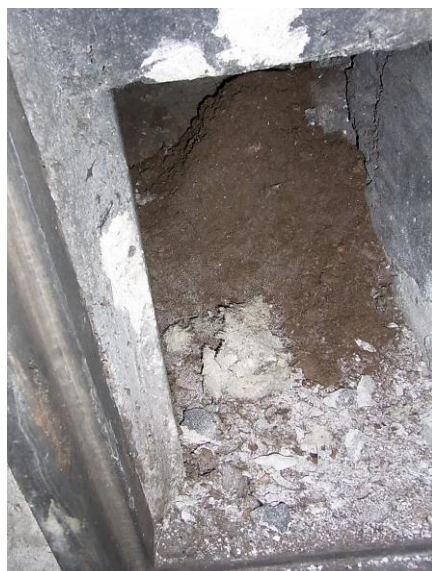
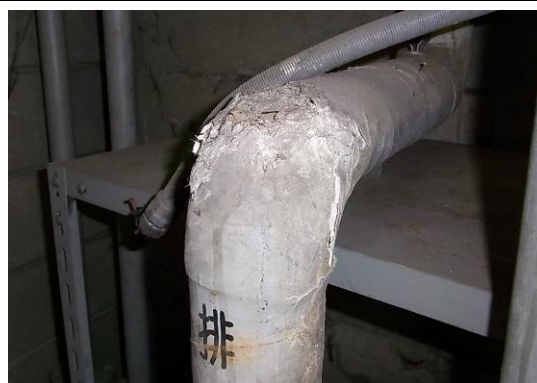
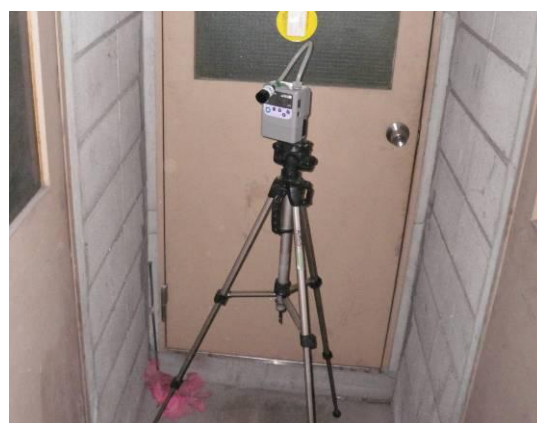
機械室内 煙突下部

配管エルボは少なくとも1カ所のテープが剥がれて保温材が露出していた。煙突断熱材は灰出口に断熱材の断片がたまっている状況で、灰出口扉をあけると粉じんが飛散するのが確認された。

煙突断熱材が使用されている機械室などからのアスベストの飛散が疑われ、通常使用時に建物利用者の曝露の可能性が推測される状況が確認された。

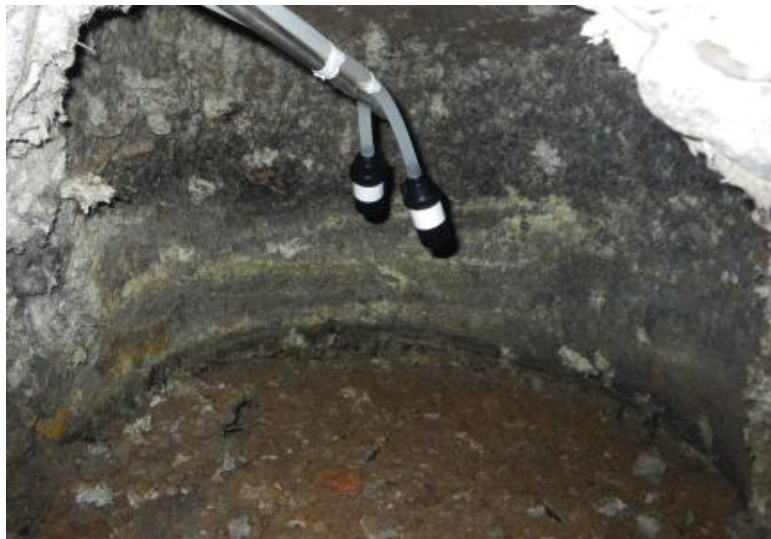
煙突内部断熱材（下部から）

劣化、損傷の度合いは、陣笠もない状況にしては通常の状態であった(煙突頂部)。煙突下部は一部損傷が見られた。

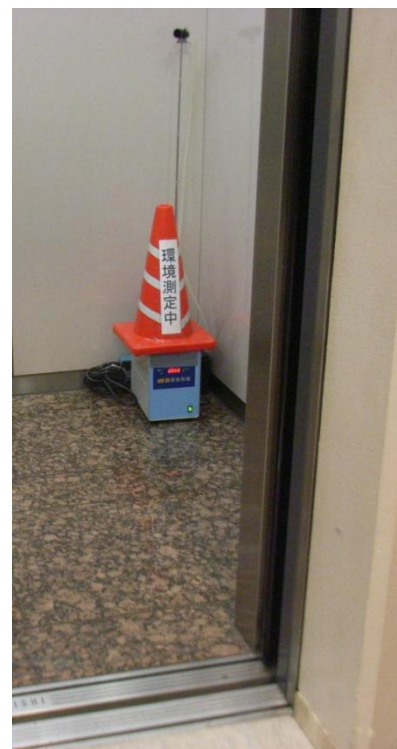
エレベーターシャフト内建材採取部分

特記事項等	<ol style="list-style-type: none"><li>1.測定時の測定室の状況 地下2階地上17階建ての事務所ビルであり、建物内には人の出入りがあった。エレベーターシャフトは数年前にアスベスト封じ込め工事が施工されていた。</li><li>2.測定ポイントの状況 測定ポイントは、当該室内として、エレベーターピット内1箇所（地下1階）とした。また、隣室として、エレベーターホール最上階、中間階、最下階、近接する2台のエレベーターかご内の計5箇所とした。屋外の測定ポイントは、敷地境界の北側と西側の2箇所とした。</li><li>3.劣化状況 劣化が進んだため、マキベエで囲われている構造材が多数見られた。残っている吹付け材は、アスベスト封じ込め工事が施工されており、劣化が認められなかった。</li><li>4.測定結果の状況 建物内の測定結果は、1箇所において総繊維数濃度が定量下限値をわずかに超えていたが、無機質繊維数濃度は定量下限値未満であった。屋外の測定結果は、2箇所とも定量下限値未満であった。</li><li>5.総評 本測定においてアスベスト繊維は定量下限値未満であり、アスベスト繊維の飛散は見られなかった。</li></ol>
-------	--

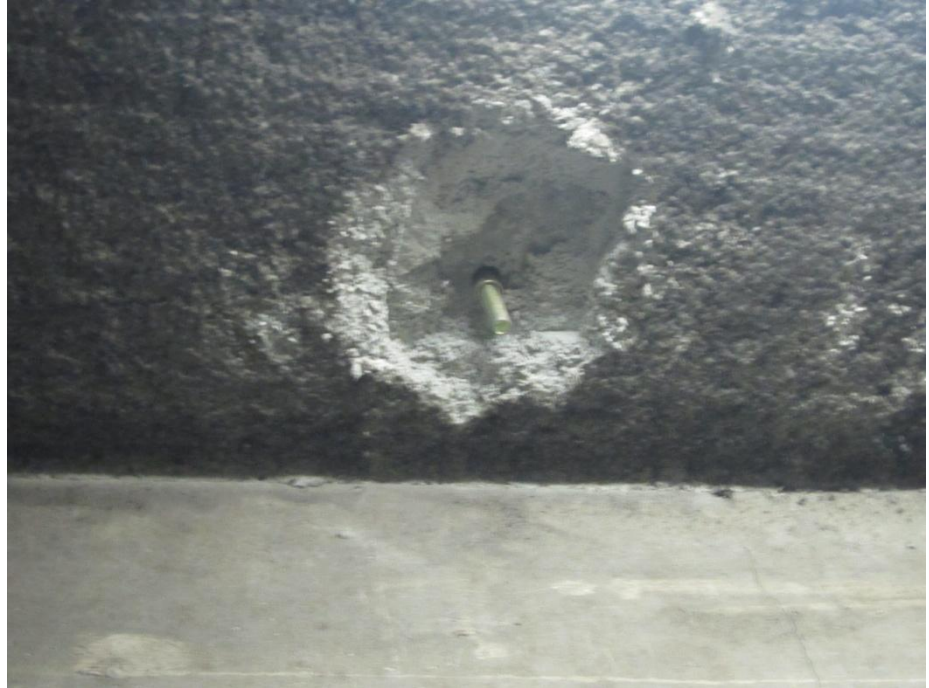
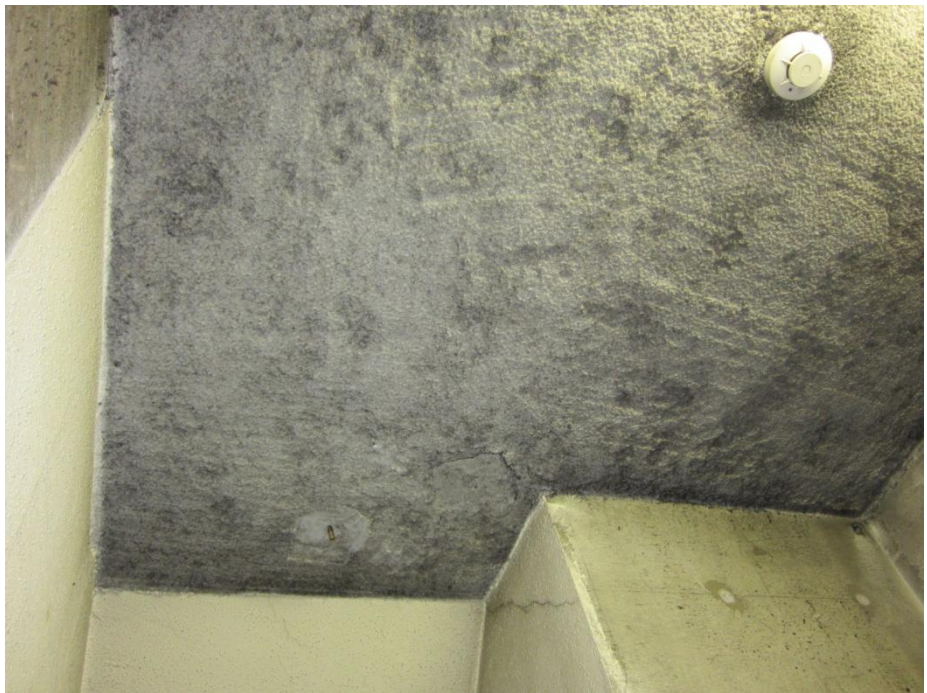
特記事項等	<p>1.測定時の測定室の状況</p> <p>地上 14 階、地下 2 階建てのホテル建物内のペントハウスに設置されたエレベーター機械室。1 フロアに 3 つのエレベーター機械室があり。</p> <p>エレベーター機械室前の廊下の天井にも吹付けあり。</p> <p>2.測定ポイントの状況</p> <p>建材採取は 3 箇所のエレベーター機械室で各 1 箇所。</p> <p>3.劣化状況</p> <p>エレベーター機械室 1 (No. 1, No. 2) は天井に一部損傷あり。その他箇所は通常。</p> <p>4.測定結果の状況</p> <p>アスベスト含有無しの為、気中濃度測定は実施せず。</p> <p>5.総評</p> <p>過去の調査でアスベスト含有有りとの情報であったが、含有量分析を実施した結果、アスベスト繊維は不含であり、気中濃度測定は実施しなかった。</p>
-------	---

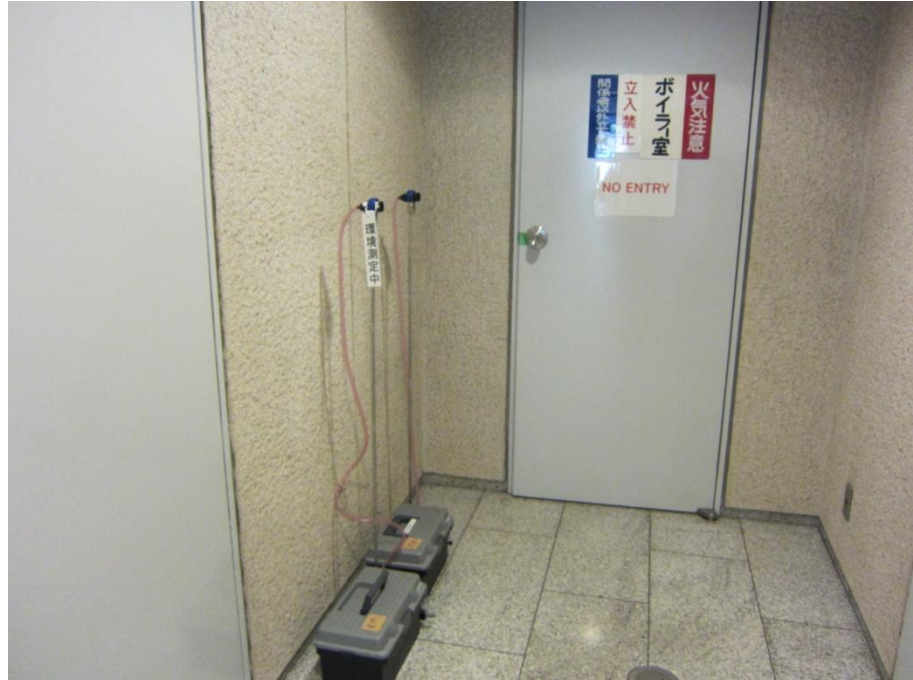
ボイラー室内の吹付けは柱、壁面に一部損傷箇所が認められ、損傷箇所を補修した痕跡あり。扉付近の壁面でドアや荷物等との接触によると推測される破損も認められた。

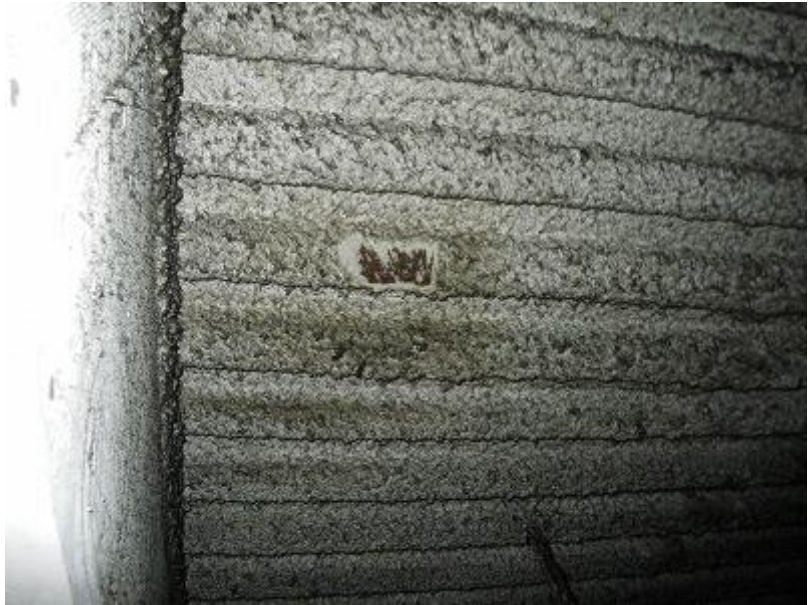
吹付けアスベスト

けい酸カルシウム板第2種は接合面の剥がれなどもなく、極めて健全であった。接触等の破損は見られない。吹付け材も落下等は見られず、天井内にも落下物は確認されなかった。

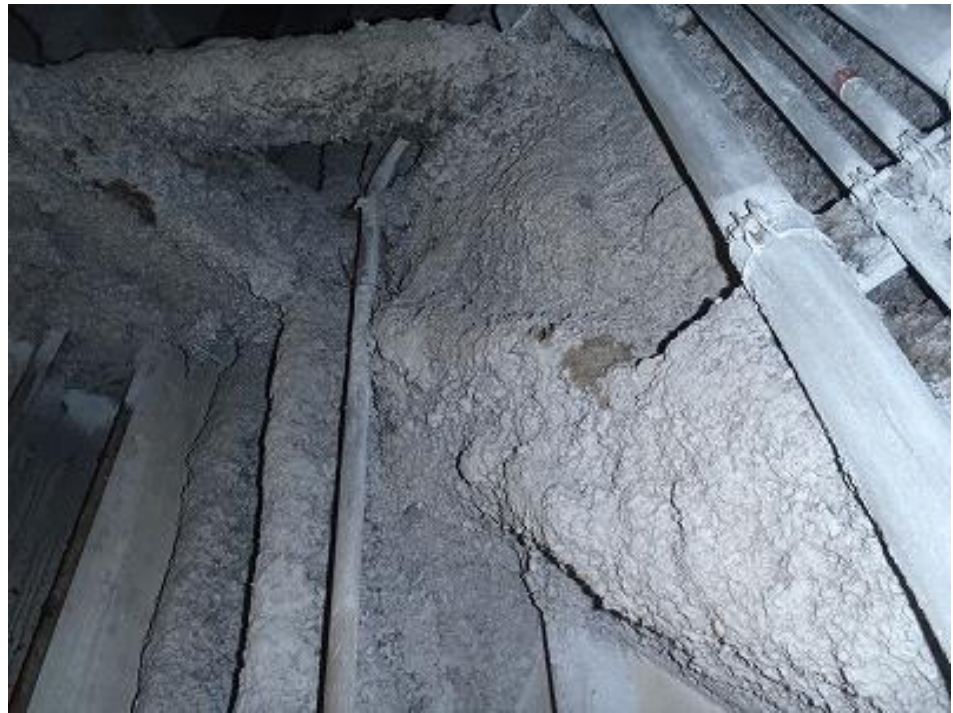
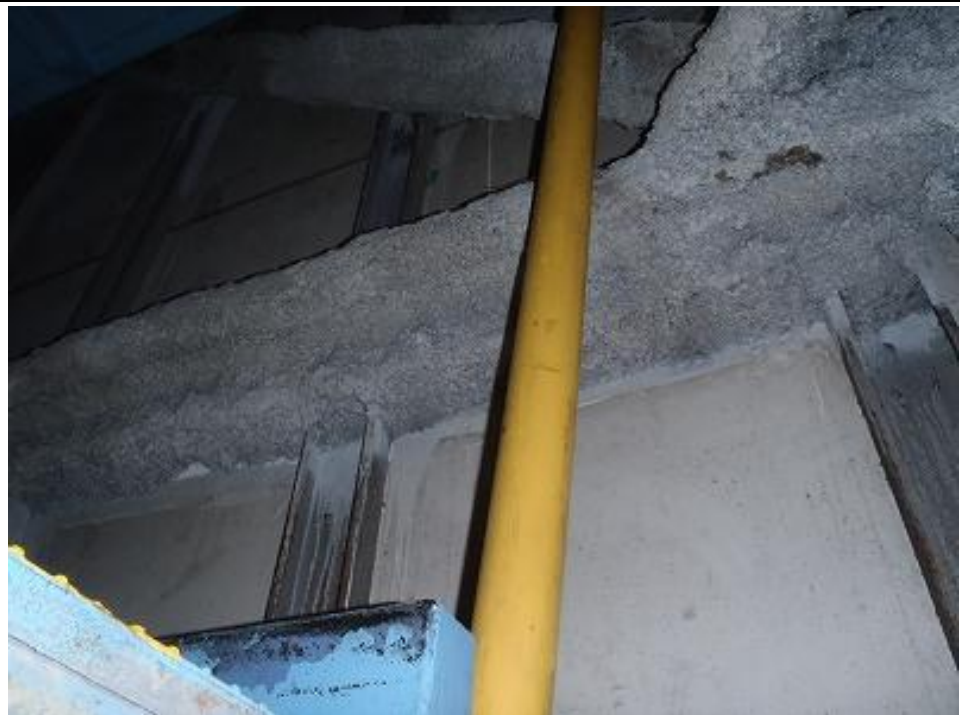
吹付け材の状況 3号機

記事項等	<p>1.測定時の測定室の状況</p> <p>建物は機械式立体駐車場が4基に並んで設置されたもので、それぞれの機械の間には、けい酸カルシウム板第1種で隔壁が設置されているが、突き合わせ部分にはシーリング処理などの気密性を保つ施工はされていない。また、柱や梁は隣同士の機械に供用で設置されていて、上記のけい酸カルシウム板第1種の隔壁はどちらかにオフセットされて設置されているため、梁や柱は全般的には双方に跨っていない。(例:1号と2号の間の梁柱は1号側に設置されており、3号側に隔壁が立てられている)但し、ブレースのみは隔壁を貫通しており、この部分の除去を行うと、隣のタワーに汚染物が漏れ拡がるリスクがある。当該工事ではウレタンを除去汚染区画側吹付け、飛散粒子が隣のタワーに漏れ拡がらないように対策を工夫していた。当日は1号の復旧作業、2号の除去作業が実施されている。3、4号は通常利用していた。</p> <p>2.測定ポイントの状況</p> <p>アスベスト空間と一般者との間への漏れを確認するため、1、3、4号機の前の通路部分にて3箇所測定した。また、作業場内の状況把握のため2号機内部と未施工側の3号機のブレース梁漏洩防止措置近傍と未施工の状態の4号機内部を計測した。屋外は、高層建物が林立する空間であるため、風が安定して居らず、4方向を計測した。</p> <p>3.劣化状況</p> <p>吹付けアスベストが著しく損傷している。マキベイによる補修や、封じ込め処理を実施しているようだが、あまり効果は見られない。</p> <p>4.測定結果の状況</p> <p>隣室、未施工区画や周辺環境での結果は総繊維数濃度では定量下限未満であった。1号機前(除去をしていた2号機のセキュリティゾーン出入り口付近の近傍でもある)の通路では僅かに総繊維数濃度、無機質繊維数濃度が観察されたが、アモサイト繊維では定量下限値未満であった。除去作業中の総繊維数濃度は650f/L、無機繊維数濃度は150f/L、アモサイト繊維は64f/Lであった。</p> <p>5.総評</p> <p>今回の調査では隣室への漏えいしやすい部分に着目した。当該工事ではウレタン吹付けを汚染側区画内から当該吹付け材に吹付け、隔離を確実な物としたため、隣室への吹付け材が撤去されても、空気が流通する箇所が発生せず、漏えいは確認できなかつたと推測される。ウレタン処理は当該作業においては有効であるということが明らかとなった。</p>

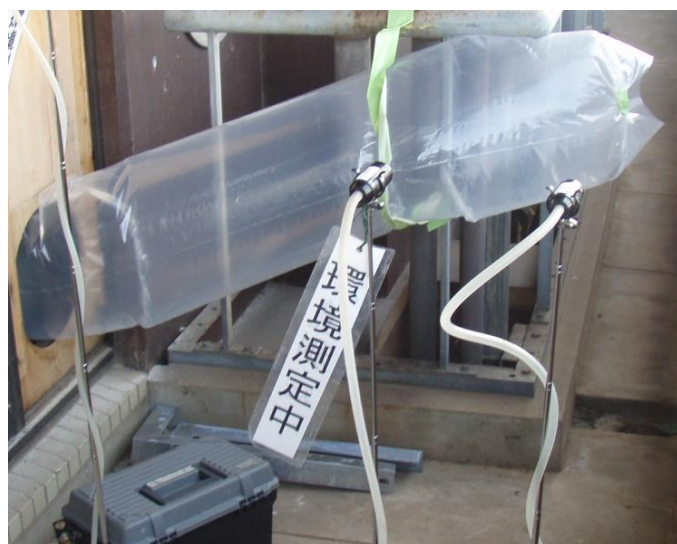
負圧除塵装置排気口前

特記事項等	<p>1.測定時の測定室の状況</p> <p>上下左右の隣接する測定室の状況は上階は天井の除去工事中であり職員は退避中、換気装置は停止している。除去室の右隣室は天井の吹付けロックウールの除去前の養生中で左隣室は事務室として使用中である。下階は事務室として使用されている。使用している室内は空調及びエアコンにて暖房されていた。</p> <p>2.測定ポイントの状況</p> <p>測定ポイントは、除去隣室として、上下、左右、出入り口廊下（2階、3階）及びセキュリティゾーン前と負圧除塵装置排気口部分にて計9箇所とし、作業場内に1箇所とした。屋外は、建物周辺2箇所にて測定した。なお、作業場内は除去中で荒落とし時であった。</p> <p>3.劣化状況</p> <p>ロックウールは表面が硬く劣化損傷は見られなく通常である。</p> <p>4.測定結果の状況</p> <p>作業前の測定の結果、除去室では総繊維数濃度 0.8 本/L であったが、無機質繊維数濃度は定量下限値未満であった。除去室に隣接した部屋ではすべて総繊維数濃度は定量下限値未満であった。</p> <p>除去作業中の測定の結果、部屋に隣接した部屋での測定では総繊維数濃度では上階で 1.2 本/L、左隣室で 0.7 本/L であった。作業区域内は総繊維数濃度 100 本/L であった。セキュリティゾーン前で 1.7 本/L、除去作業室出入り口は 1.6 本/L でありその他は総繊維数濃度では定量下限値未満であった。外部でのアスベスト繊維数濃度は定量下限値未満であった。除去作業中のアスベスト繊維数濃度は定量下限値未満であった。セキュリティゾーン前でのアスベスト繊維数濃度は定量下限値未満であった。</p> <p>5.総評</p> <p>今回の調査では隣接空間でのアスベスト繊維の飛散はみられなかった。隔離養生及び壁及びスラブ貫通配管は養生されている。</p> <p>セキュリティ前で総繊維数が 1.7 f/L での結果については、アスベスト除去工事による作業員の出入りの時に内部から粉じんの影響と考えられる。</p>
-------	---

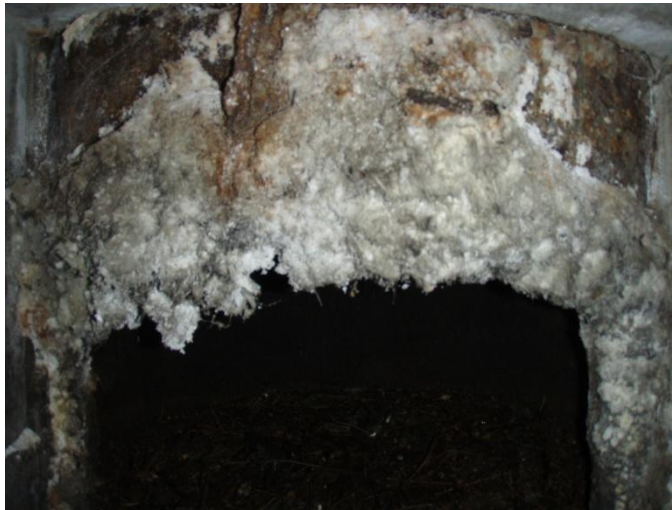
煙突断熱材内張り

特記事項等	<p>と煙突頂部を選定した。また、屋外ポイントについては、当該建物の対角（建物北西、東南）の2箇所とした。サンプリングは当該煙突点検口から煙突断熱材内張り、煙突スレート、ボイラーダクトパッキンから採取した。</p> <p>3.劣化状況</p> <p>煙突断熱材内張りは劣化により剥離落下し、下部に堆積している。煙突スレートは白く変色し欠けが見られる。煙突の水抜パイプからアスベスト繊維らしいものが出ている。</p> <p>ボイラーダクトパッキンは通常であった。</p> <p>4.測定結果の状況</p> <p>建物内、建物外双方とも測定結果では、アスベスト繊維濃度で定量下限値未満となっており、顕著な繊維状物質の飛散は確認されなかった。</p> <p>煙突頂部の煙道気中濃度測定については粉じんが多量に付着したことにより計測不可であった。</p> <p>採取当日は瞬間的にかなりの強風があり、その影響で煙突内部から頂部に向けての気流が発生し煙突内部の粉じん、粒子等が外部へ吐き出されていたものと推測される。</p> <p>5.その他</p> <p>煙突断熱材内張りのアモサイト含有量が 3.85%と煙突断熱材としては低い値を示した。X線回折分析による定性分析の結果、対象試料にはアモサイト以外に硫酸ナトリウムが多く検出されており、これは重油等の燃焼により生成したSO<sub>x</sub>ガスと煙突内部の材料が反応して生成したものと推測される。これら生成物の蓄積により相対的にアモサイト濃度は低くなったものと推測される。</p> <p>6.総評</p> <p>本測定にてアスベスト繊維は定量下限値未満でありアスベストの飛散は見られなかった。調査前日から当日にかけては雨天だったこともあり、ボイラー稼働時で晴れて乾燥している場合には煙突断熱材の劣化状況からアスベスト飛散調査が必要と思われる。</p>
-------	--

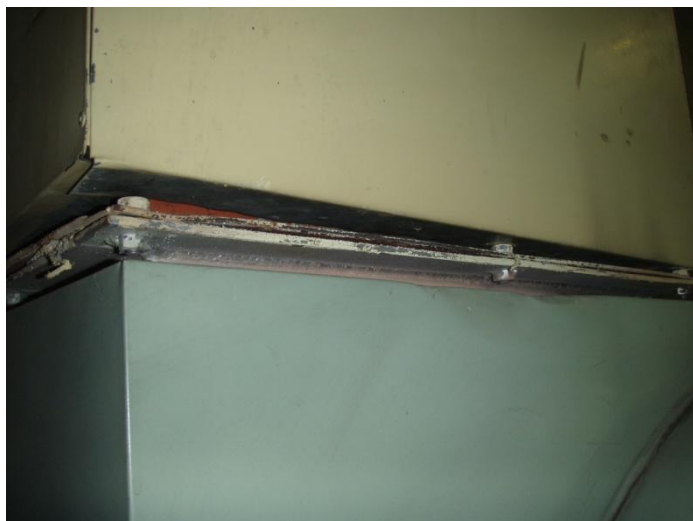
ボイラーダクトパッキン

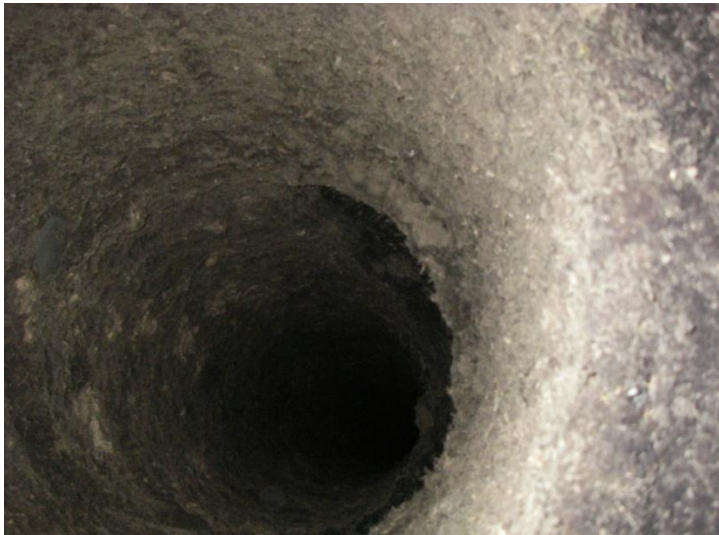
煙突内部（底部から）

特記事項等	<p>1.測定時の測定室の状況</p> <p>RC造煙突内部に断熱材（ライナー無し）を使用している。経年劣化等により断熱材が煙突内部から剥離・落下、煙突を閉塞しボイラーが停止している。</p> <p>対象煙突部分の頂部はブルーシートで覆われており、測定は頂部のブルーシートを広げ、点検口を開放状態と閉鎖状態の2パターンで測定を行った。</p> <p>2.測定ポイントの状況</p> <p>機械室内に1箇所、煙突下部（点検口）に1箇所、隣接する廊下に1箇所設定し、屋外には敷地内で煙突を挟んだ風上・風下の2箇所を設定した。当日の天候は雪で、西よりの風が吹いていた。断熱材は煙突下部の点検口からサンプリングした。</p> <p>3.劣化状況</p> <p>断熱材は煙突上部から剥離・落下し煙突底部点検口に堆積しており、点検口前の床面にも堆積していた。また、剥離した断熱材が煙道中に堆積し煙突はほぼ閉塞していた。また、屋上には煙突断熱材等と思われる堆積物が堆積していた。</p> <p>4.測定結果の状況</p> <p>煙突点検口閉鎖時の気中濃度として、煙突頂部は総繊維数で370f/L、無機質繊維数で220f/L、アスベスト繊維数で12f/Lであった。煙突底部は総繊維数で340f/L、無機質繊維数で82f/L、アスベスト繊維数で24f/Lであった。機械室内は総繊維数で130f/L、無機質繊維数で40f/L、アスベスト繊維数で9.1f/Lであった。隣接する廊下では、総繊維数は定量下限値未満であった。</p> <p>煙突点検口閉鎖時については一部試料について電子顕微鏡での測定も実施した。煙突頂部は、アスベスト繊維数（アモサイト）で35f/L、機械室内はアスベスト繊維数（アモサイト）で14f/Lと位相差分散顕微鏡での測定結果より若干高めの値であったがほぼ同等の計数値であった。</p> <p>煙突点検口開放時の気中濃度として、煙突頂部は総繊維数で14f/L、無機質繊維数で16f/L、アスベスト繊維数で2.5f/Lであった。煙突底部は総繊維数で57f/L、無機質繊維数で25f/L、アスベスト繊維数で13f/Lであった。機械室内は総繊維数で18f/L、無機質繊維数で8.4f/L、アスベスト繊維数で4.8f/Lであった。隣接する廊下では、総繊維数で2.0f/L、無機質繊維数で0.72f/L、アスベスト繊維数は定量下限値未満であった。屋外では、総繊維数で定量下限値未満であった。</p> <p>5. 総評</p> <p>煙突頂部および煙突底部でアスベスト繊維が検出されており、煙突からのアスベスト繊維の飛散が確認された。また、機械室内でもアスベスト繊維が検出されており、アスベスト繊維の飛散が確認された。煙突閉鎖時と比較すると煙突と機械室のアスベスト繊維数は減少しているが、隣接する廊下でも無機繊維が検出されていることから、気流による無機繊維の漏出が考えられる。</p> <p>また、劣化した煙突内の灰等の処理に関してはアスベストが含有する可能性が非常に高く、その場合は廃石綿と同様の処理が必要である。</p>

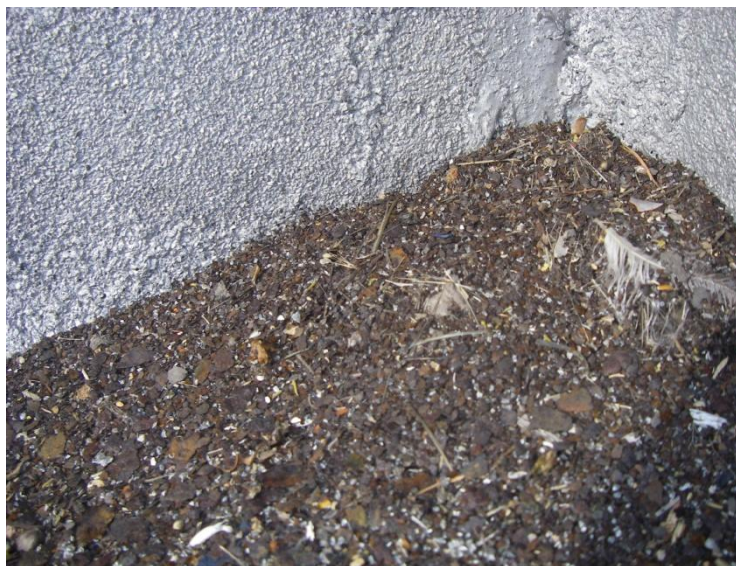
屋上に堆積していた煙突断熱材等と思われる堆積物

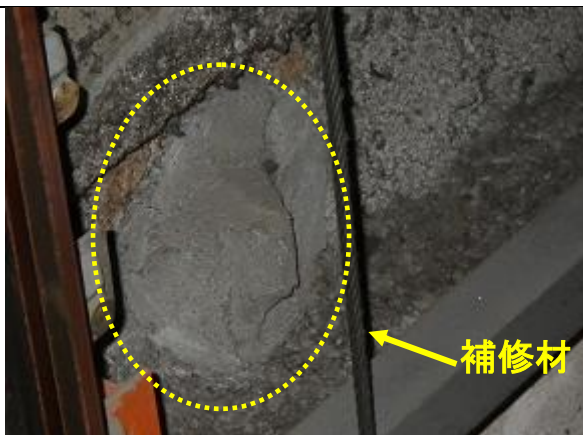
エレベーターシャフト内梁補修材、周辺は半乾式吹付けロックウール

エレベーターシャフト内の吹付け部には一部損傷等が発生したと推測され、その部分は補修材（湿式吹付けに使用する材料の手練り材料を塗り付けている）を使用したと思われる。それ以外の部分については、特段劣化が進んでいる様子は見受けられなく全般的な劣化は見られない。

施工年からは一般的には5%未満程度の含有量の吹付けロックウールが使用されている時期であるが、調査箇所においては、吹付けロックウールからのアスベストは、見られなかった。一方、部分的に損傷した箇所を使用した補修材からはアスベストが検出された。含有する建材を使用しているため、環境調査を実施した結果、屋外と最上階のエレベーターホールを除く箇所から、総繊維が検出されたが、無機繊維の分析結果ではすべて定量下限値未満となっており、当該箇所におけるアスベストの飛散は観察されなかった。

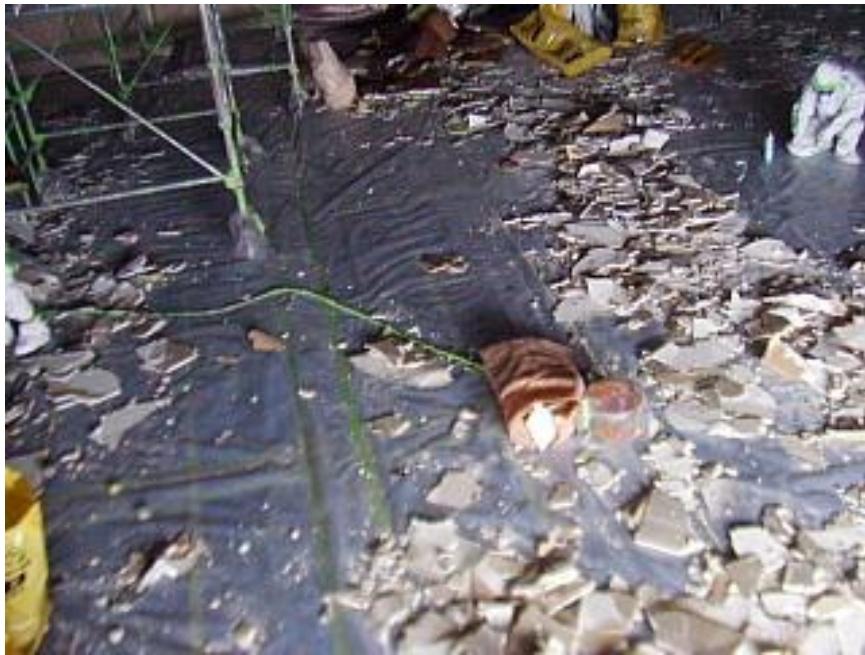
作業中の床状況

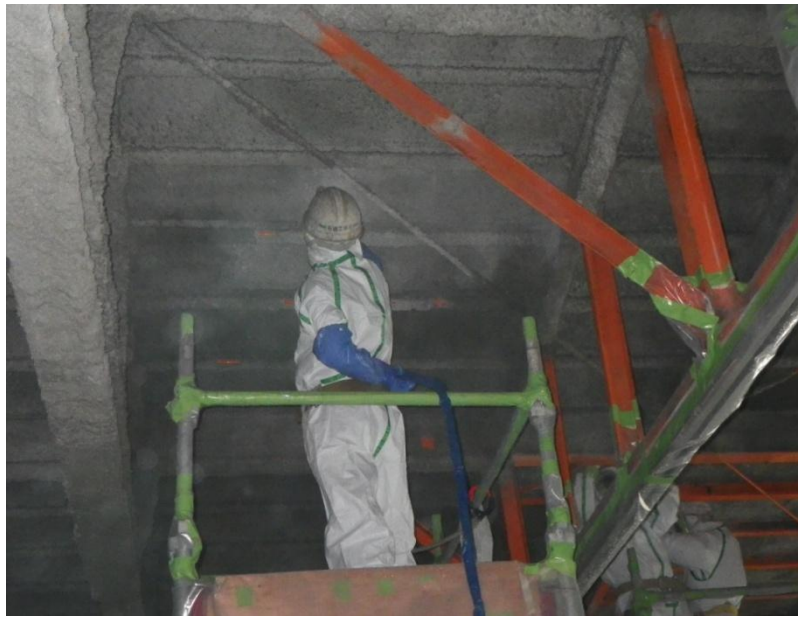
吹き付け面への薬液散布

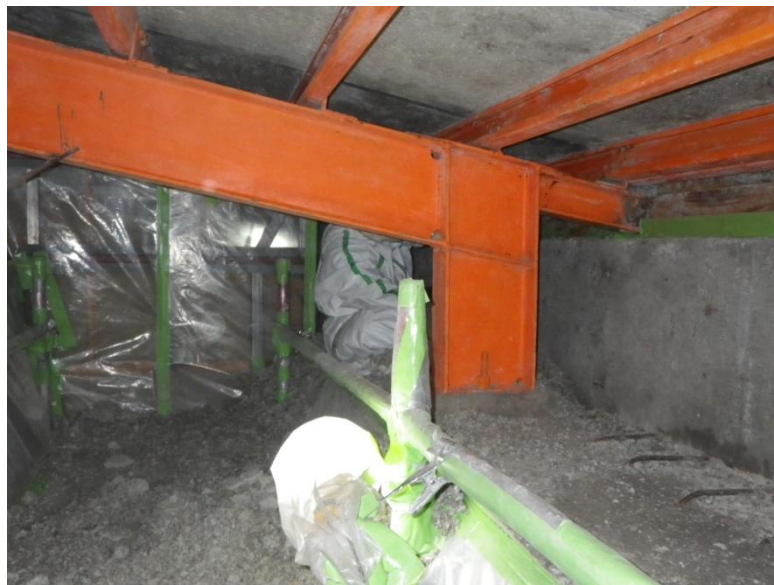
除去作業中の状況（みがき）

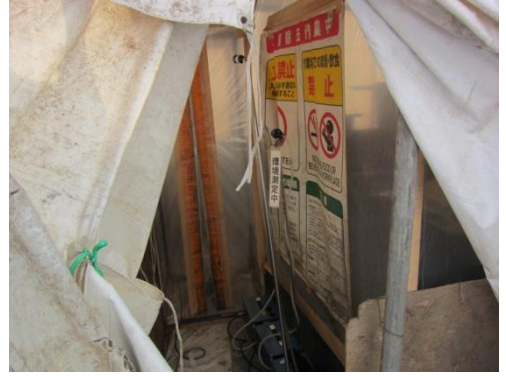
セキュリティーゾーン前（煙突頂部）

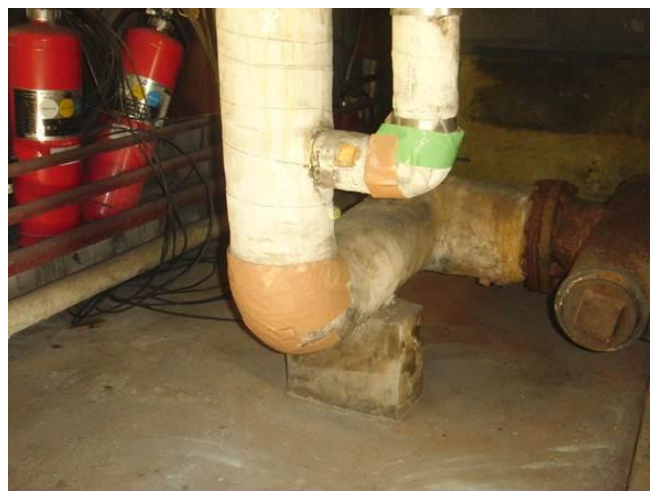
機械室 配管エルボ部

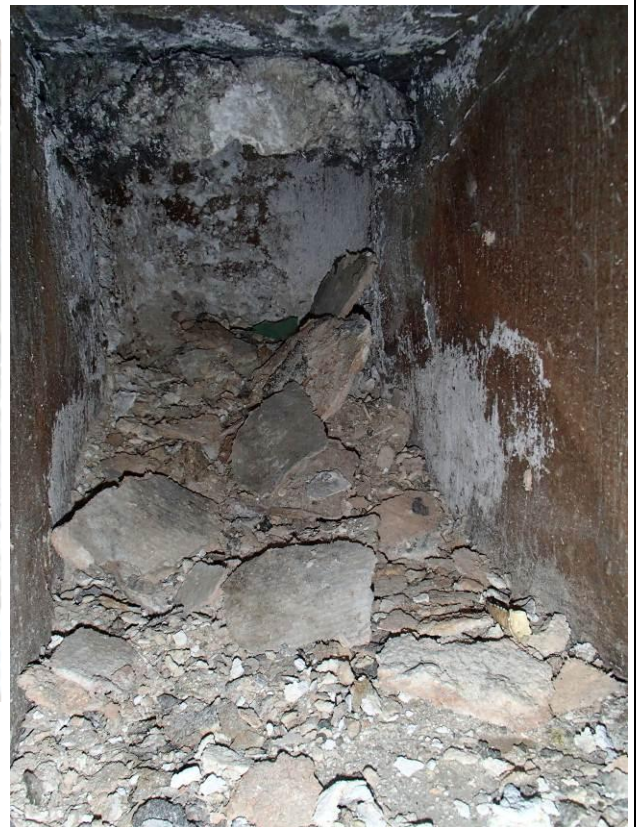
煙突点検口内状況

<p>現場状況 写真</p>	  <p>ボイラー室内状況</p>
<p>特記事項等</p>	<p>1.測定時の測定室の状況</p> <p>1階ボイラー室の小型灯油ボイラー室にはスポーツ用具や備品倉庫として使われている。外部からボイラー室への出入りと廊下からの出入りとなっている。煙突点検口を閉鎖状態と開放状態の2パターンで測定を行った。</p> <p>2.測定ポイントの状況</p> <p>煙突頂部、煙突灰出口内、ボイラー室内、ボイラー室前廊下に各1箇所ずつ測定点を設定した。外部は北東地点と南西地点に測定点とした。</p> <p>3.劣化状況</p> <p>点検口内には劣化損傷したライニング材と断熱材が堆積している又白く劣化した断熱材が垂れ下がっている。</p> <p>陣笠が取付けてあるが、頂部からの目視ではコンクリート面が上部からみられた。</p> <p>4.測定結果の状況</p> <p>煙突灰出口を開放した状態での測定結果は無機質繊維数が 1.8 f/L で、アモサイト及びクリソタイルのそれぞれの繊維では定量下限値未満だったが、合計した繊維数で計算すると 0.54 f/L となった。同地点の予備試料について電子顕微鏡での分析を実施したところ 3.3 f/L となった。</p> <p>その他ボイラー室内、隣室廊下は無機質繊維数濃度は定量下限値未満であった。建物外は総繊維数濃度は定量下限値未満であった。</p> <p>5.総評</p> <p>今回の調査において、煙突点検口内のみにおいてアスベスト繊維の飛散が確認された。</p>

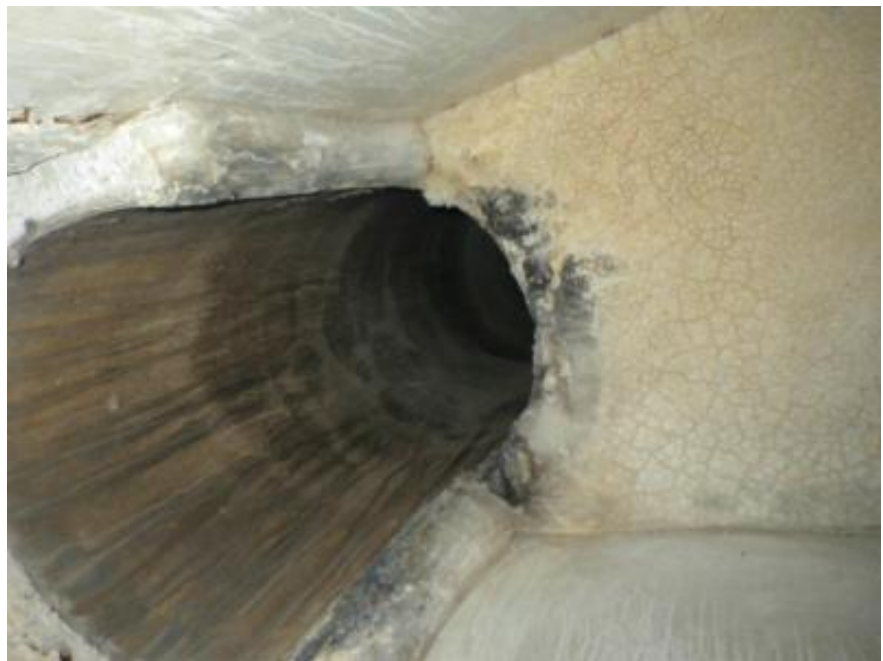
煙突点検口内天井側

煙突頂部は構造的にRC造の屋根があり、降雨降雪が直接煙突内に入らないように対策が講じられていた。劣化は特に見られなかった。

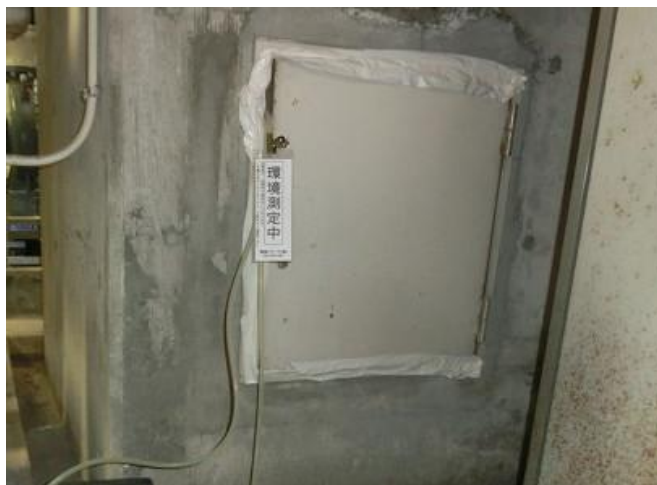
煙突点検口内採取状況

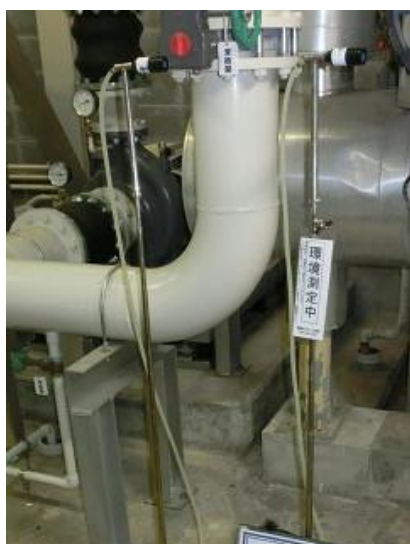
ボイラ室内採気状況

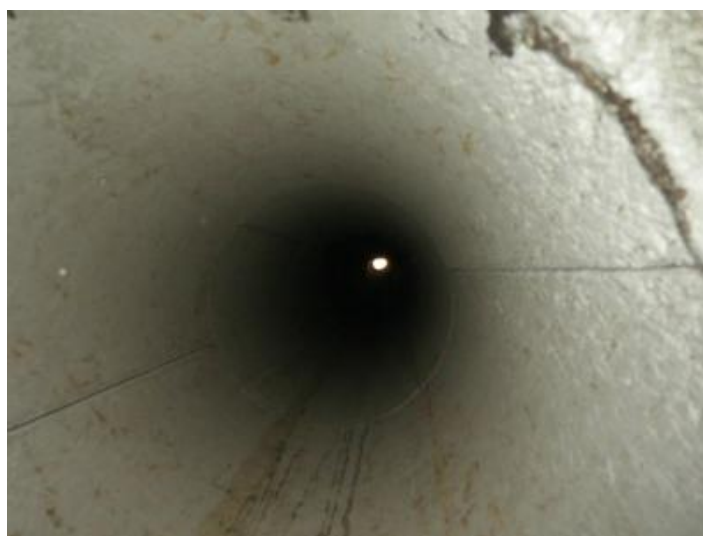
煙突点検口内天井側

煙突頂部は陣笠が設置してあり、降雨降雪が直接煙突内に入らないように対策が講じられていた。劣化は特に見られなかった。

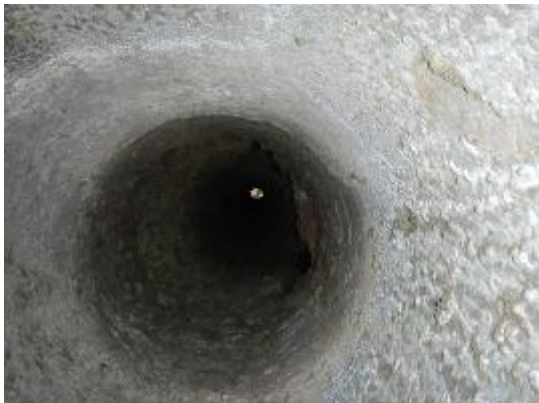
煙突内（点検口より内部を撮影）

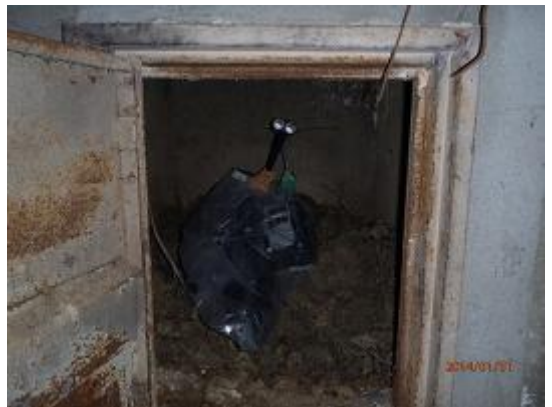
点検口内（開放時）

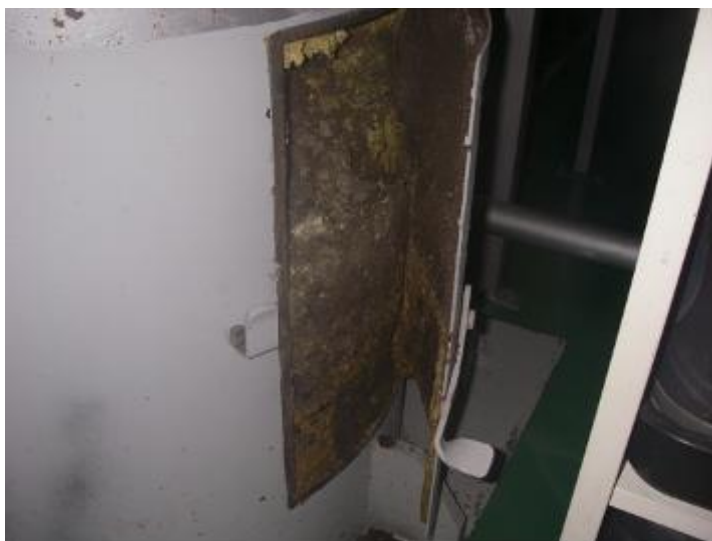
点検口部の断熱材堆積状況

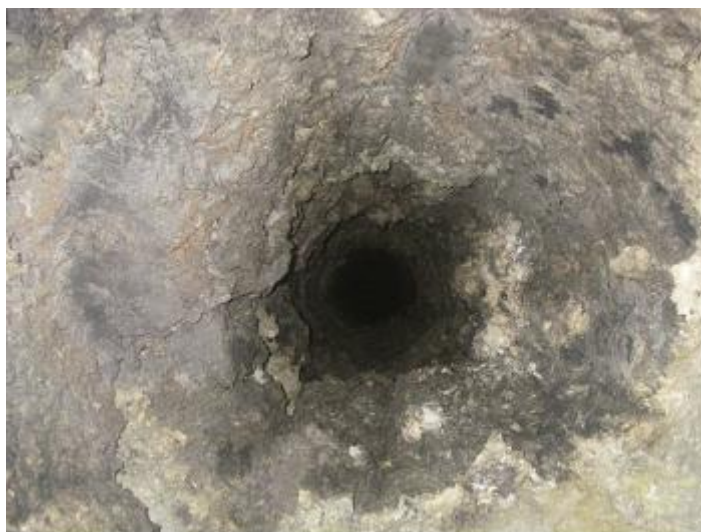
煙突内部の状況

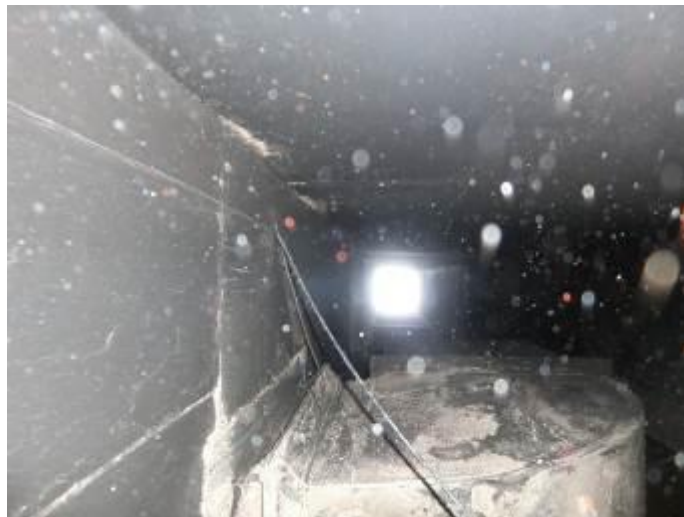
煙突点検口からの見上げ

煙突内部断熱材はコンバインボードと思われ、それが煙突上部まで施工してあった。煙突頂部は笠木が一部剥がれて無くなっていた。またコーナー部分にアングルが見て取れ、コンクリート躯体との間には空間があり、ボードに欠けや表面侵食も見られた。煙突頂部接合部も全体的に浸食が見られた。点検口付近では水分等の原因と考えられる断熱材の膨潤らしき跡が確認できた。

壁面断熱材は「やや劣化」。

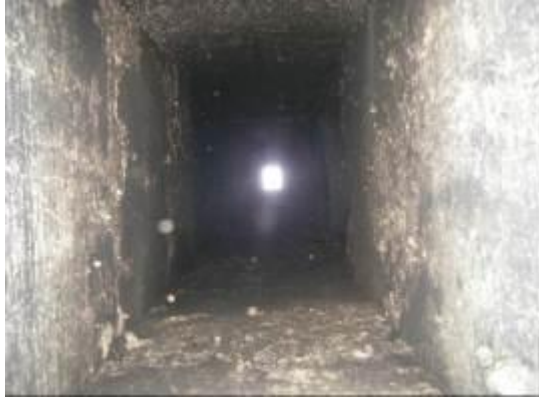
煙突点検口からの見上げ

煙突内部は「著しく劣化」。
