4. 延焼動態

4. 1. 映像・画像分析等に基づく延焼動態の推定

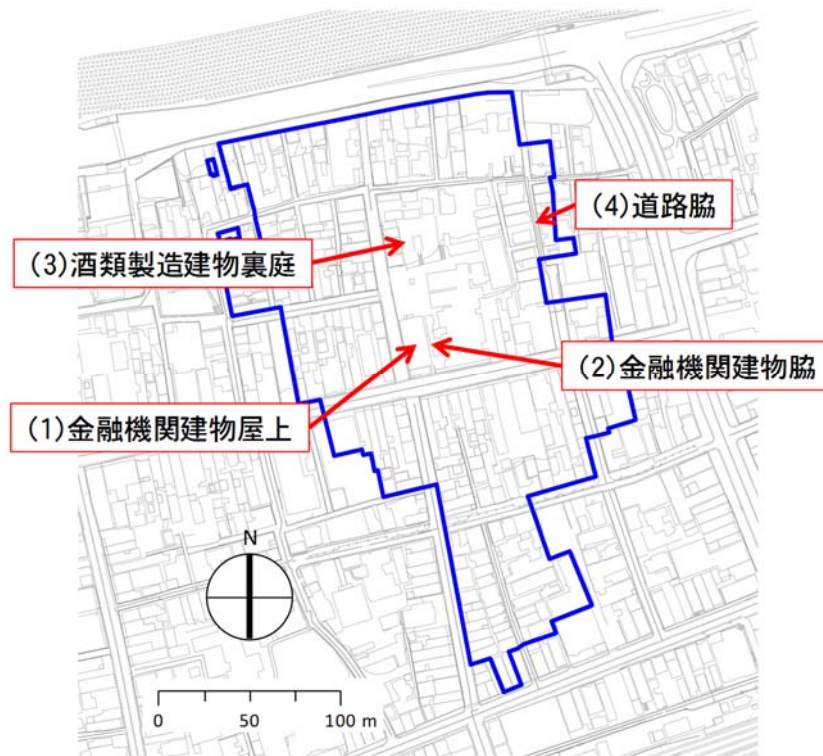
図 4.2.2.1 サンプルの採取場所

現地調査では、火の粉とみられる燃えさしや、火災当時に風で飛散したと推定されるもののサンプル（以下、「サンプル」と記載）を現地で無作為に採取した。サンプルの採取場所を図 4.2.2.1 に示す。以下にそれぞれの場所で採取したサンプルの形状や重さを示す。なお、次ページ以降に示したサンプルの写真の方眼紙の罫線幅はいずれも 1cm である。

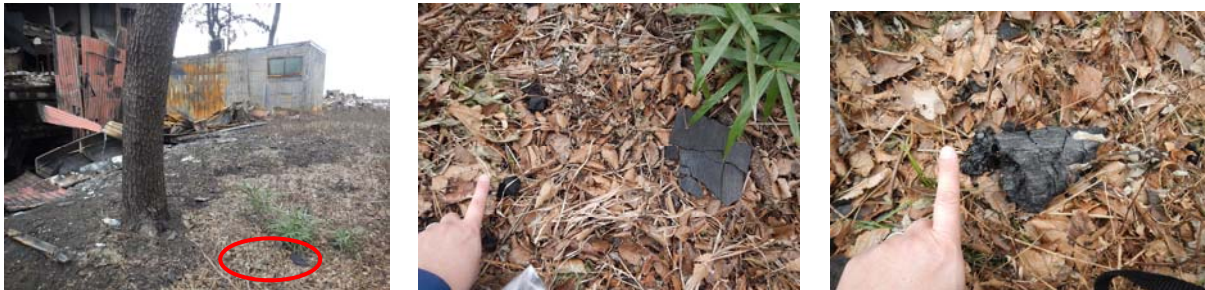
写真 4.2.2.5 サンプル採取場所の状況

①酒類製造建物の裏庭でサンプルを採取した(写真 4.2.2.5 の左の丸印の場所)。採取したサンプルは薄い板状の燃えさし(写真 4.2.2.6 左)と、指先程度の大きさの燃えさし(写真 4.2.2.6 右)と拳程度の大きさの木片の燃えさし(写真 4.2.2.7)である。

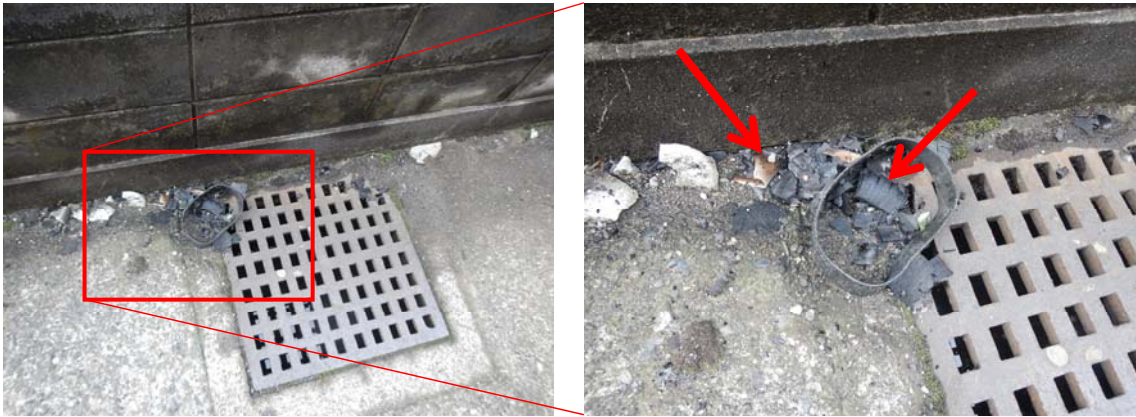
写真 4.2.2.8 サンプル採取場所の状況

焼損区域東側の燃え止まりとなっている道路脇の排水口付近に落ちていたサンプルを採取した(写真 4.2.2.8)。
