第3章 建築物被害状況

現地被害調査にて把握した各建築物の被害状況を以下に示す。第2章では、調査地を、図2.2に示すA～Dの4地域に区分して地震記録の分析等を行ったところであるが、その結果と対応させて論じるため、本章においてもこのA～Dの調査地域区分と順番に従い、被害状況の説明を加えていくこととする。

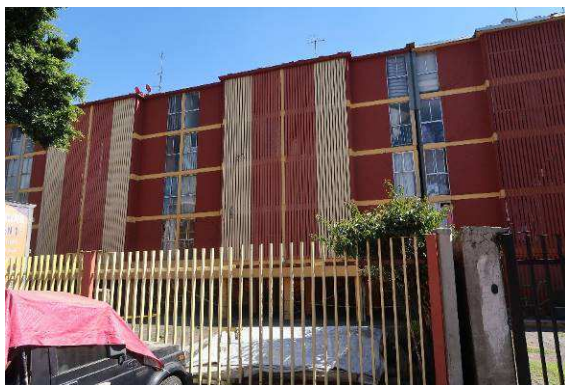
比較的築年の新しい鉄筋コンクリート造の5階建て集合住宅である。建築物の桁行方向の様相を写真3.1に示す。写真3.2に組積造壁のせん断ひび割れの様子が示されているが非構造壁と推定される。ピロティ階の柱の柱頭部に軽微な損傷が見られる(写真3.3)。なお、本建築物は、写真3.4に示す一連のアパート群とともに団地を構成している。写真3.4のほぼ無被害のアパート群と異なり、本建築物は最下階が駐車場に供され壁がほとんどない。よって周囲のアパート群と比較し応答変形が大きくなり易く、被害が生じたものと考えられる。

写真3.1 建築物の様相(桁行方向)

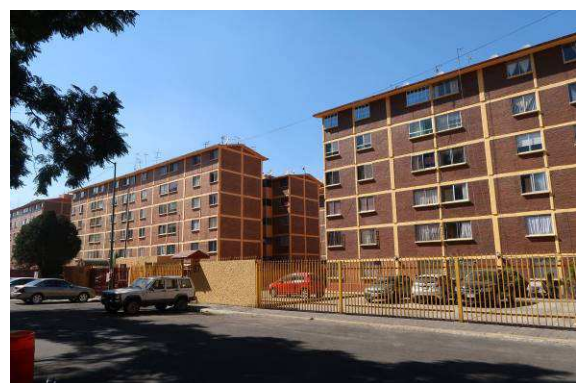
写真3.4 はほぼ無被害の近隣のアパート群

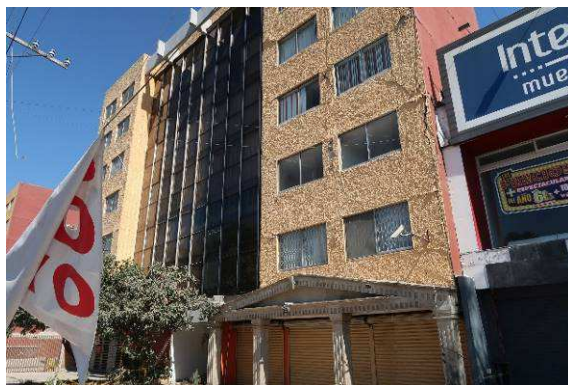
鉄筋コンクリート造の7階建ての建築物で、通りに面した桁行方向では外装材のひび割れ状況から構造躯体にまで達する損傷が生じたものと推定される(写真3.5, 3.6, 3.7)。妻側では壁面の損傷が見られるが、壁はブロックを積み重ねた非構造壁である(写真3.8)。地震時に隣接建築物と衝突したと考えられ、隣接建築物が本建築物にめり込んだ状態になっている(写真3.6)。建築物6に比較的近く位置しており、建築物6の場合と同様、図2.7(a)に示されるSASIDによる設計用応答加速度スペクトルに相当する地震力が生じたものと考えられる。

写真3.5 建築物全容

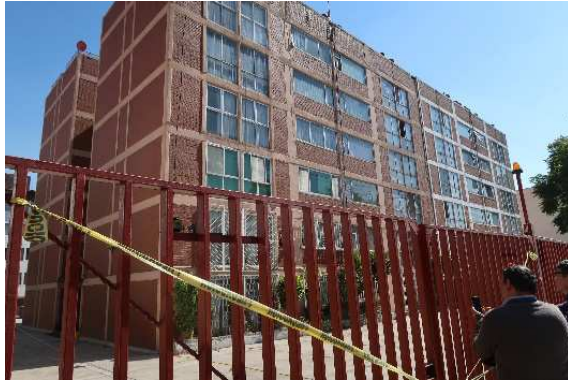
建築物の全容を写真 3.9 に示す。通り側 2 棟とその反対側 2 棟の計 4 棟の建築物が一体となって一つの施設を構成している。桁行及び妻側とも壁面にせん断ひび割れが生じている(写真 3.9, 3.10)。写真 3.11 では、左側の建築物が傾斜し右側の建築物と接触している。地震時に両建築物は衝突したと推定される。

写真 3.9 建築物全容

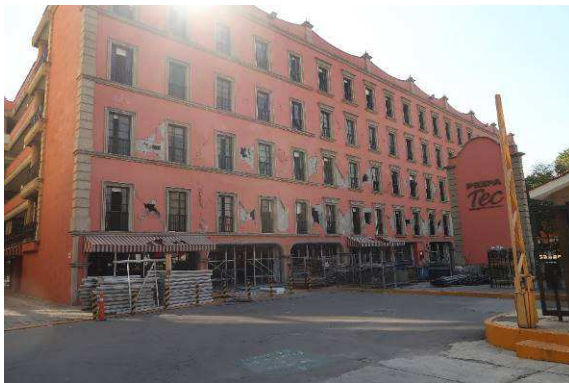
5階建ての鉄筋コンクリート造建築物である。建築物の全容を写真 3.14 に示す。ファサードのブロック造壁がせん断ひび割れを生じており、一部のブロックが脱落している(写真 3.15)。

図 2.8(b)によれば、近傍の地震観測点 MI15 での加速度応答スペクトルは固有周期 1.5s 前後の範囲で、SASID による本建築物位置での設計用加速度応答スペクトルを上回っているが、図 2.7(b)に示される通り、本建築物位置での SASID による設計用加速度応答スペクトルは、MI15 における設計用加速度応答スペクトルと 2004 年改正基準による地域区分 II のそれを大きく下回っている。このような SASID による評価結果に基づくのなら、近傍の MI15 でやや大きな地震力が観測されているとはいえ、本建築物位置では建築物を倒壊させるまでの大きさの地震力は作用しなかったと考えられる。ファサードの被害はかなり大きいですが、建築物の倒壊は免れている。

写真 3.14 建築物全容

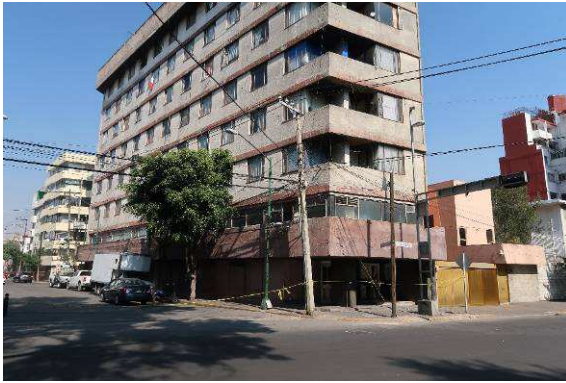
8階建ての鉄筋コンクリート造の建築物である。建築物の全容を写真 3.16 に示す。建築物周辺で地盤変状が生じている(写真 3.17)。建築物の外観からはそれほど大きな被害は見られない。

図 2.11(j)によれば、近傍の地震観測点 SI53 における加速度応答スペクトルは SASID による設計用加速度応答スペクトルを下回っている。さらに、図 2.10(a)に示す通り、建築物位置での SASID による設計用応答加速度スペクトルは SI53 でのそれを下回っており、建築物位置において地震動は、観測点位置よりは増幅されにくいと考えられるため、建築物位置で見ても地震時に生じた地震動のレベルはそれほど大きなものではなかったと推定される。以上、SASID による設計用加速度応答スペクトルを基準に検討したが、2004 年改正基準による地域区分Ⅱの設計用加速度応答スペクトルに着目した場合でも、図 2.10(a)に示す通り、SASID による建築物位置での設計用加速度応答スペクトルとピーク値はそれほど変わらないことから、建築物位置で生じた地震動は、地域区分Ⅱで想定されていた地震動のレベルを、やはり下回っていた可能性が高いと推定される。

写真 3.16 建築物全容

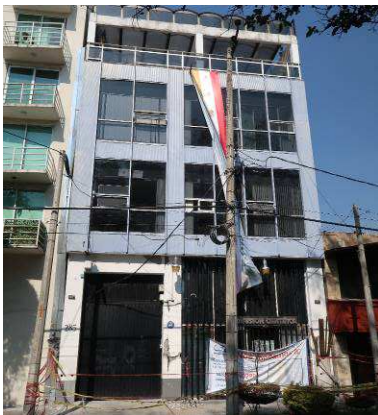
5階建ての鉄筋コンクリート造建築物であり、建築物 1 に近接する。建築物の全容を写真 3.18 に示す。建築物 1 の場合と同様、周辺に地盤変状が生じており 1 階柱にも損傷が生じている(写真 3.19)。

写真 3.18 建築物全容

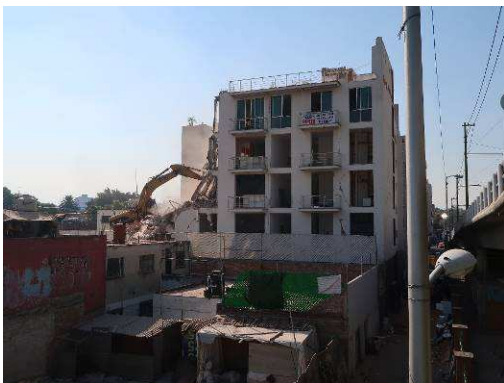
5 階建ての鉄筋コンクリート造建築物である。建築物の全容を写真 3.20 に示す。建築物左側の一部が崩壊し、調査時には除去工事中であった。残存部分の方立て壁及び建築物内部の柱のせん断ひび割れの様子を写真 3.21 に示す。

第 2 章で述べた通り、図 2.10(a)(b)に示した建築物 1,2 と建築物 3 の SASID による設計用加速度応答スペクトルを比較すれば、建築物 1,2 の周辺より、本建築物位置での方が、より大きなレベルの地震動が生じた可能性が高いと考えられる。これにより建築物 1,2 より大きな被害が生じたことも考えられる。また、図 2.10(b)によれば、建築物 3 での設計用加速度応答スペクトルは、近傍の地震観測点 SI53 でのそれも上回っている。ただし、前述した通り、地震観測点 SI53 で記録された地震動による加速度応答スペクトル自体は設計用のそれと比しそれほど大きなものではないため、本建築物位置において地震動のレベルが SI53 でのものよりさらに大きくなったとしても、本建築物の設計に適用されていたと推定される 2004 年改正基準による地域区分 IIIa での設計用加速度応答スペクトルを極端に大きく上回るものではなかったと考えられる。本建築物の築年は比較的新しいが、CENAPRED でのヒアリングによると、不適切な設計が行われていたとのことである。本建築物の地震被害が大きくなった要因として、地震動の大きさよりは、このような設計上の不具合を考えた方が妥当のように思われる。

写真 3.20 建築物全容(取り壊し中)

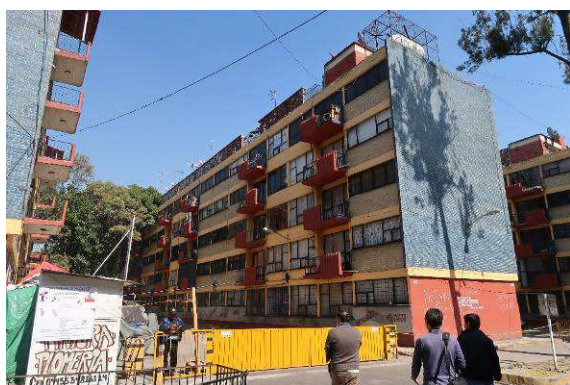
5 階建ての枠組み組積造集合住宅である。建築物 4 と同形式の建築物の全容を写真 3.22 に、調査時には既に 2 階より上部が除去されていた建築物 4 の様相を写真 3.23 に示す。また、これらの写真の撮影方向を図 3.1 に示す。図 3.1 に示すように同形式の構造の建築物 4 棟が団地を構成している。向きが異なる建築物 4 のみが 1 階部分を残し崩壊している。この種の建築物では、桁行方向の耐力が張り間方向のそれより小さくなる傾向がある。建築物 4 にのみ大きな被害が生じた要因として、地震動の強軸方向が、建築物 4 の桁行方向よりであったためと考えられる。

写真 3.22 被害が軽微な建築物の全容

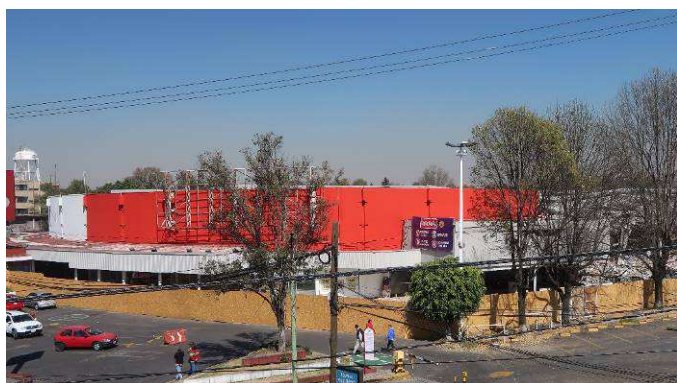
1階建ての鉄骨造大規模ショッピングセンターである。建築物の全容を写真3.24に示す。また、図3.2に平面図を示す。調査時にはフェンスで囲まれ立ち入り禁止となっていた。建築物内の鉄骨造柱が

図 2.10(c)によれば、建築物 5 の SASID による設計用加速度応答スペクトルは建築物 4 のそれとほぼ同じになっている。建築物 4 と同じく近傍の地震観測点として DX37 が挙げられる。前述した通り、DX37 の加速度応答スペクトルは、固有周期約 1.0 s 付近でピークを有しており、建築物 5 は鉄骨造で、建築物 4 よりも 1 次固有周期が長くなると考えられる分、このピーク位置に近づき、建築物 4 よりも大きな加速度応答が生じた可能性が考えられる。さらに、地域区分を示す地図(第 1 章の図 1.3 参照)上では建築物 5 は地域区分Ⅱに位置するため、設計用地震力が、SASID により評価されるものより低めに設定された可能性もあると考えられる。

写真 3.24 建築物全容

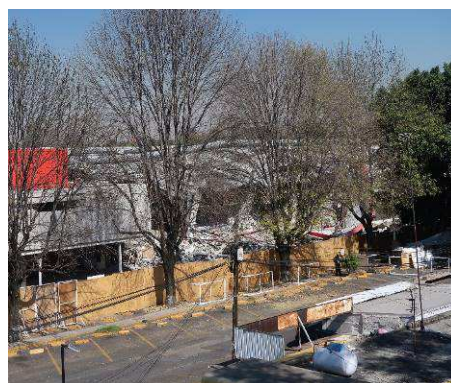
フェンス越しに見られる範囲で大きく傾斜しており、入口付近の鉄筋コンクリート造部分を残し、ほぼ倒壊した状態にあった(写真 3.25, 3.26)。

写真 3.25 被害部分

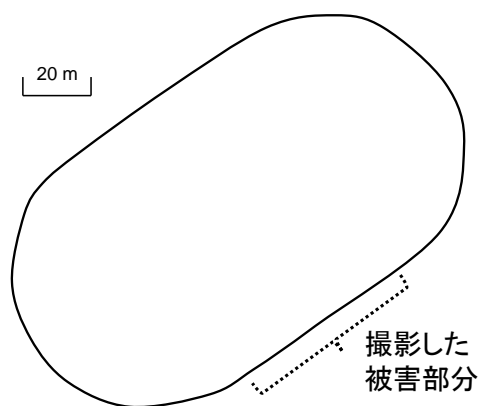
図 3.2 平面略図

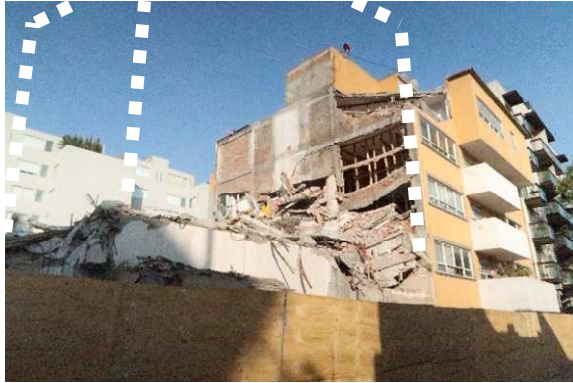
鉄筋コンクリート造の建築物であり、調査時には 1 階部分を残し除去されていた。本建築物の調査時の状況を写真 3.27 及び 3.28 に示す。隣接建築物の組積造壁が破壊されているが、地震時に生じたものか除去工事によるものかは不明である。

図 2.11(b)に示される通り、近傍の地震観測点 AU46 における加速度応答スペクトルは固有周期 0.9 s 前後でピークを有している。また、図 2.10(d)に示す SASID による設計用加速度応答スペクトルを見ると、建築物位置では AU46 よりこの周期帯で加速度応答がさらに増幅されるものと推定される。本建築物は 7 階建築物であり 1 次固有周期はこの加速度応答スペクトルのピークが存在する周期に近い

写真 3.27 被害建築物の除去後の様子

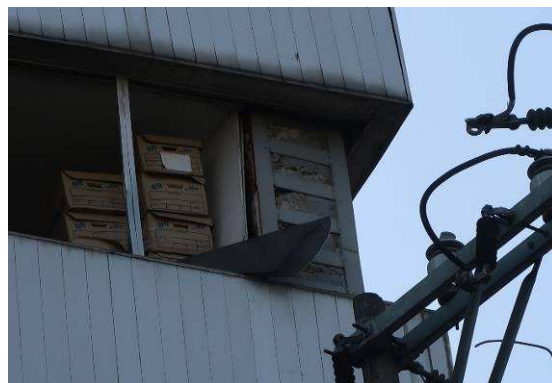
9階建ての耐震補強された鉄筋コンクリート造の建築物である。建築物の全容を写真 3.29 に示す。5階の柱が軸崩壊している。写真 3.30 に鋼板による柱のせん断補強の様子を示す。また、図 3.3 に、建築物外側から確認した耐震補強の状況を示す。写真 3.29 は、図 3.3 の赤点線で示す側を撮影している。図 3.3 に示される通り、桁行方向での耐震補強は、7階から上の部分に留まっており、耐震補強を施していない5階で被害が生じている(写真 3.29)。張り間方向大通り側では2階から上で耐震補強を施し1階は耐震補強を行っていない。写真 3.31 はその1階柱の損傷状況であり、仕上げ材とカバーコンクリートが剥離し、柱の配筋状況が見て取れる。

写真 3.30 柱のせん断補強

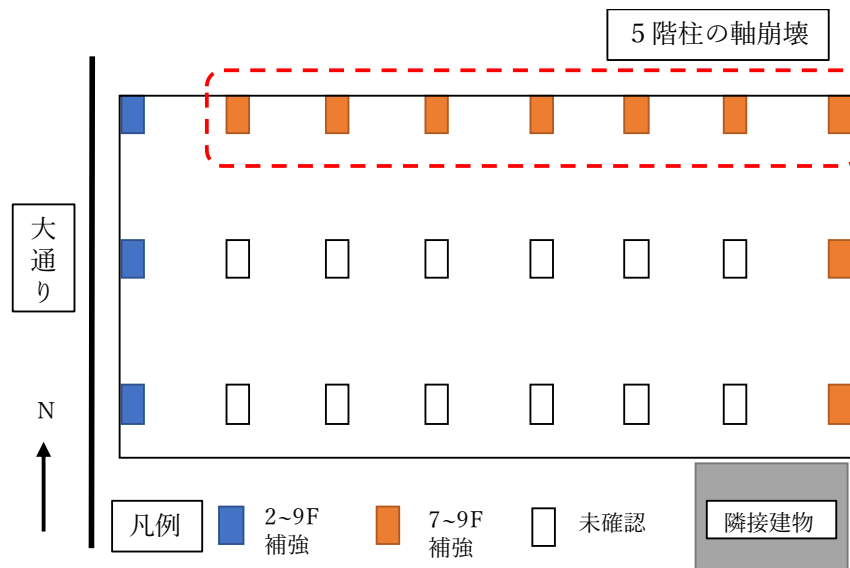
図 3.3 耐震補強部分(青色、外側から確認)

本建築物の場合には耐震補強が不完全であることによって、建築物の耐震性能が、1985年以降に求められてきたレベルにまで達せず、5階での崩壊につながったと考えられる。

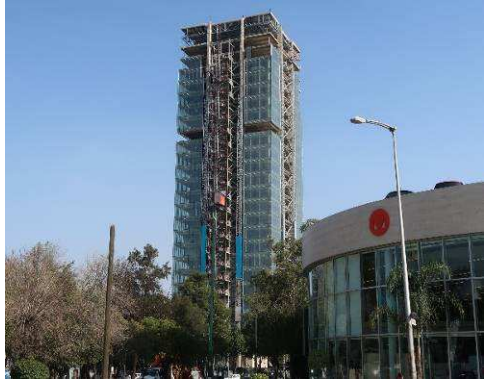
地震前に計画された制振補強工事の施工中に今回の地震を受けた 22 階建ての超高層建築物である。建築物の全容を写真 3.32 に示す。CENAPRED の紹介の下、現地にて耐震補強設計を実施したコンサルタント会社の設計技術者にヒアリングを行っている。

改修前の建築物ではプレキャストコンクリートのカーテンウォールが取り付けられていたが、軽量化のため、これらを金属製カーテンウォールに交換するとともに、粘弾性ダンパーを設置することである。用途は政府系事務所であり、当地における地震防災対策に係る取組み状況の一端を示す事例である。

写真 3.32 建築物全容(制振補強中)

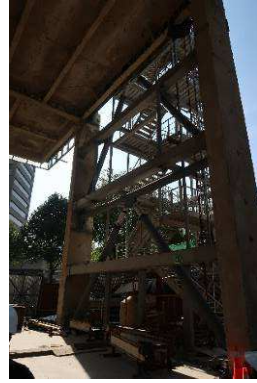
写真 3.33 に最下層部分でのダンパー設置状況を、写真 3.34 に制振補強に用いられている粘弾性ダンパーを、写真 3.35 にダンパー設置作業の様子を示す。

写真 3.33 最下層部分でのダンパー設置

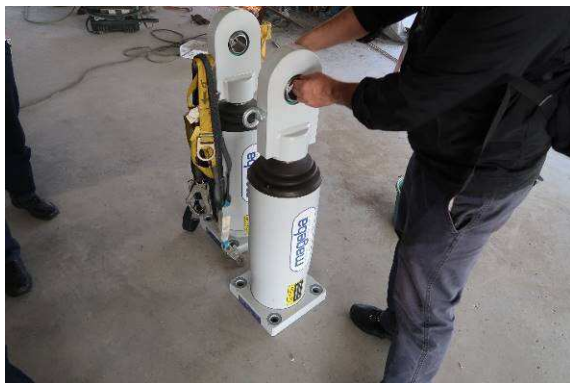
写真 3.34 粘弾性ダンパー

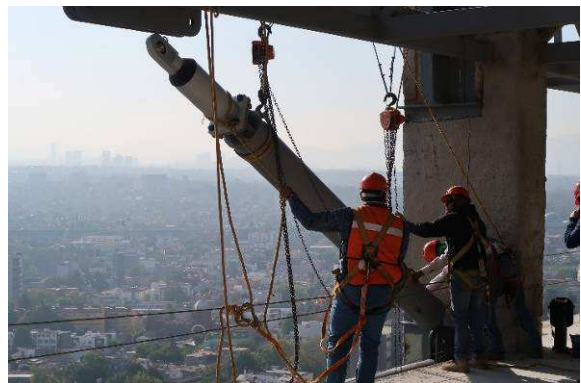
写真 3.35 ダンパー設置作業の様子

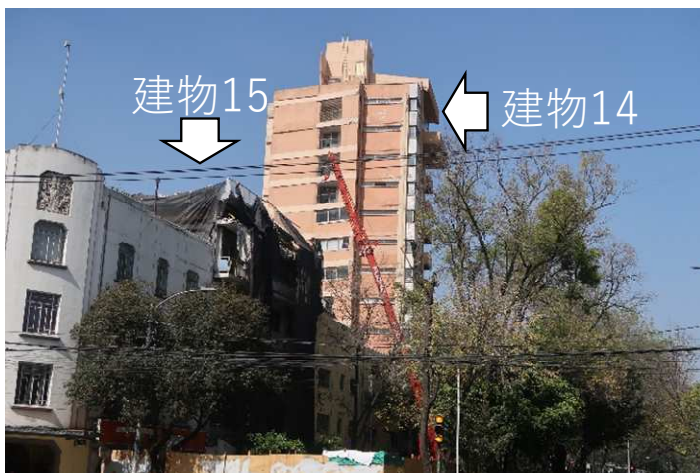
建築物 14 は、13 階建ての鉄筋コンクリート造建築物であり、建築物 15 は、8 階建ての鉄筋コンクリート造建築物である。これら 2 棟の建築物の全容を写真 3.36 に示す。建築物 14 では、最下階の柱に軽微な損傷が見られ、中間階で仕上げ材の剥離・脱落が生じている(写真 3.37)。

写真 3.36 建築物全容(建築物 14 と 15)

建築物 15 では、6階部分が層崩壊し、調査時には7階以上は除去済みであった(写真 3.38)。写真 3.36 に除去工事に使用したと思われるクレーンが見られる。

このように、これらの建築物位置では地震力が相対的に小さかったと推定される中で、建築物 15 のような大きな被害が生じた主な要因としては、1985 年以前の基準により耐震設計が行われたことによる耐力不足が考えられる。このことについては、次章にて、再度、検討する。

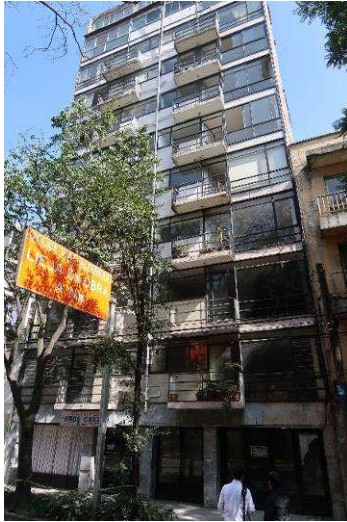
10 階建ての鉄筋コンクリート造である。建築物の全容を写真 3.39 に示す。外観からは、ほとんど被害は見られない。写真 3.40 に見る通り、柱仕上げ材が剥離している。

写真 3.39 建築物全容

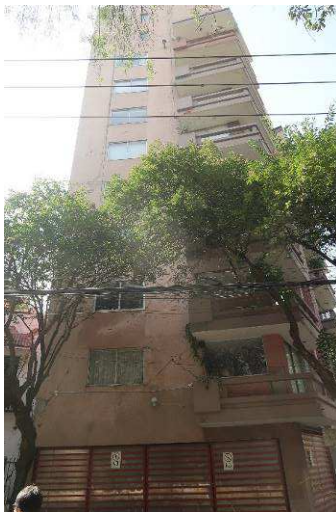
10階建ての鉄筋コンクリート造建築物である。建築物の全容を写真 3.41 に示す。非構造壁に損傷が見られる(写真 3.42)。調査時において、写真 3.43 に示す応急危険度判定結果が入口のドアに貼付されていた。これによると、黄判定となっている。ポスター自体は日本のように黄色に着色されていない。

写真 3.41 建築物全容

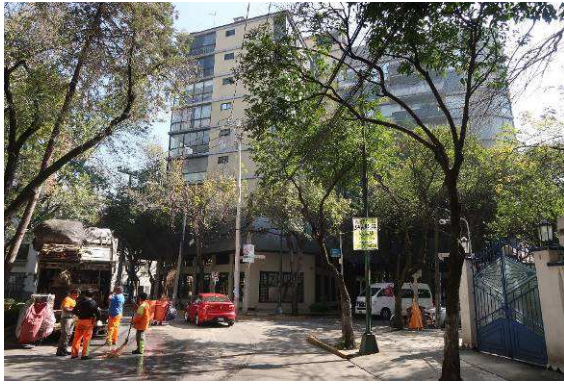
9階建ての鉄筋コンクリート造建築物である。建築物の全容を写真 3.44 に示す。建築物周辺で地盤変状が生じている(写真 3.45)。建築物自体には、被害はほとんど見られない。建築物 17 と同様、調査時において、写真 3.46 に示す応急危険度判定の結果が入口に貼付されていた。これによると、判定結果は、緑判定となっている。

写真 3.44 建築物全容

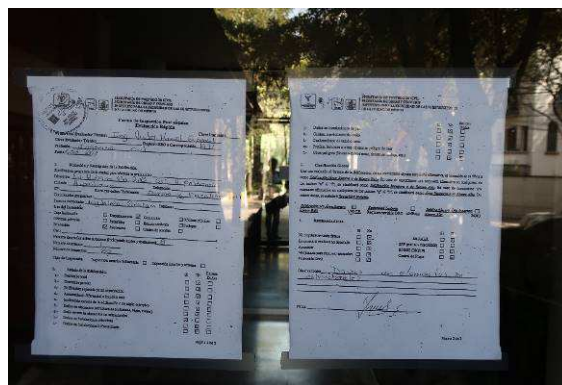
写真 3.46 応急危険度判定結果(緑)

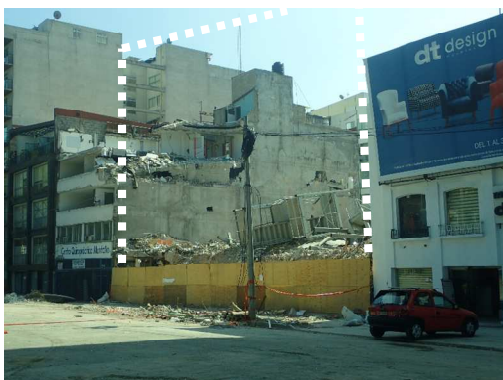
7階建ての鉄筋コンクリート造建築物である。本建築物の除去後の様相を写真 3.47 に示す。建築物全体が崩壊し、調査時においては、写真 3.48 に示す柱と柱はり接合部の残骸を残しほとんど除去されていた。本建築物の崩壊により、49名の方が亡くなられたと報告されている。

建築物 15 と同様、1985 年以前の基準により耐震設計されたことによる耐力不足が被害を大きくした要因と考えられる。

写真 3.47 崩壊建築物の除去後の様子

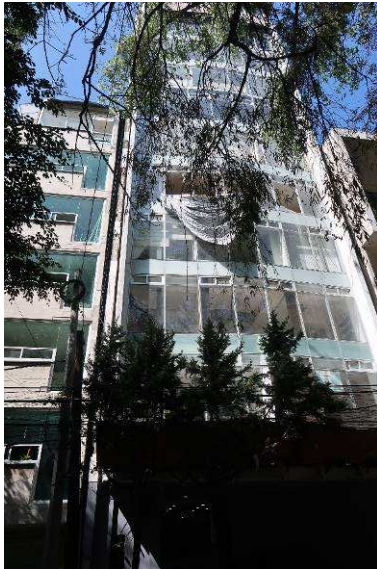
10 階建ての鉄筋コンクリート造建築物である。建築物の全容を写真 3.49 に示す。建築物が傾斜し、隣接する右側の建築物に接触したままとされている(写真 3.50)。写真 3.51 は、その右側の建築物屋上から見た建築物 20 との接触部分である。縦方向のひび割れが見られるが、地震時に衝突した際、生じたものと推定される。また、隣接する左側建築物と境界をなす壁の脚部にも損傷が生じている(写真 3.52)。本建築物でも応急危険度判定が実施されており、入口付近に貼付されていた判定結果によると黄判定であった。

写真 3.49 建築物全容

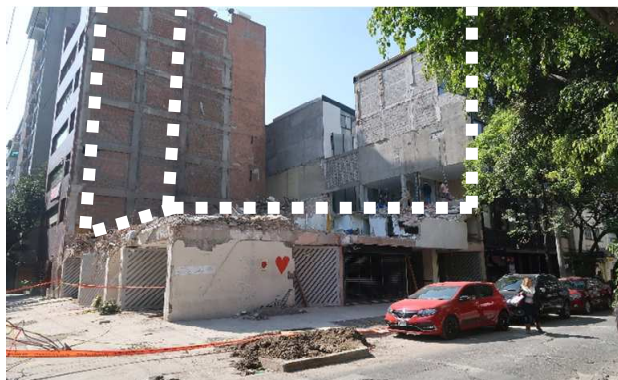
角地に位置する 10 階建ての鉄筋コンクリート造建築物である。壁で構成された 1 階部分より上部分が崩壊し、調査時には既に除去されていた。除去後の様相を写真 3.53 に示す。写真 3.54 は、残存した 1 階部分を拡大したものである。

建築物 15,19 と同様、1985 年以前の基準により耐震設計されたことによる耐力不足が被害を大きく

写真 3.53 崩壊建築物の除去後の様相

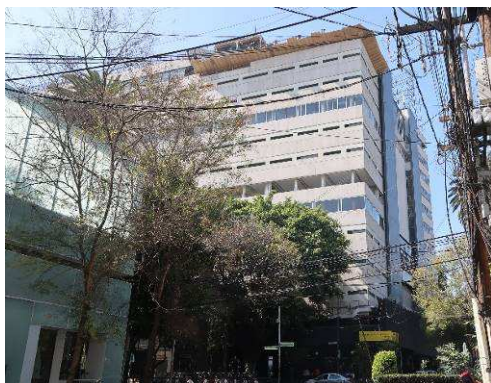
12階建て建築物で、構造は鉄筋コンクリート造と鉄骨造の混構造である。建築物の全容を写真 3.55 に示す。内側の鉄筋コンクリート造部分から外側に張り出したカンチレバーを外側の鉄骨柱で支えている。屋上階でこのカンチレバー部分が崩壊しており(写真 3.56)、また、写真 3.55 に示されるように中間の6階では、外装材が脱落し外側の鉄骨柱が剥き出しになっている。写真 3.57 は6階部分を拡大して示したものであり、外側柱が鉄骨柱であることが見て取れる。

写真 3.55 建築物全容

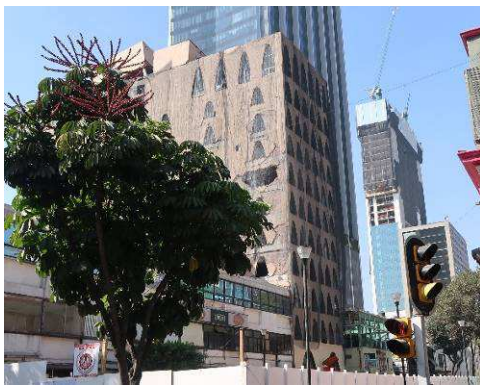
12階建ての鉄筋コンクリート造建築物である。建築物の全容を写真3.58に示す。アーチ状の開口を有するれんが造の非構造壁により建築物が覆われている。屋上設備を支える柱が傾斜している(写真3.59)。また、隣接する低層建築物と地震時に衝突したと推定され、写真3.60に示される通り、接触部分に損傷が生じている。桁行方向では、非構造壁の仕上げ材が剥離しており、これを構成するれんがが剥き出しになっている(写真3.61)。

本建築物は、c)からj)に示した建築物14-22からやや離れた位置にある。図2.13(d)によれば、SASIDによる設計用加速度応答スペクトルは、建築物14-22位置のそれを上回っており、本建築物位置では、より大きな地震力が作用した可能性もある。本建築物は、倒壊、崩壊までには至っていないが、写真に示されるように被害程度は大きい。ただし、図2.14(b),(d),(f)に示される近隣の地震観測点CI05、CO56及びLI58での加速度応答スペクトルを見ると設計用加速度応答スペクトルを下回っており、耐震基準で想定される地震力のレベルを考えれば、特別に大きな地震力が作用したとは言えない。1985年以前の基準により耐震設計されたことによる耐力あるいは剛性不足が本建築物の被害を大きくしたと考えられる。

写真 3.58 建築物全容

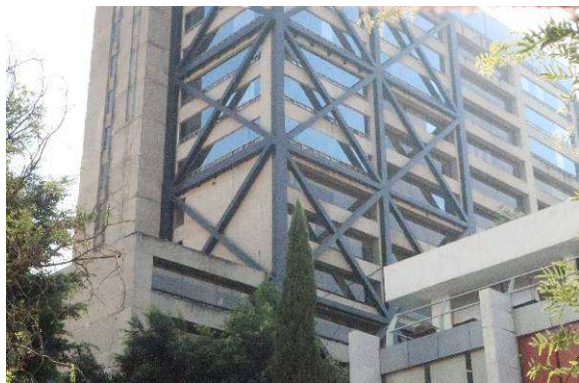
17階建ての耐震補強された鉄筋コンクリート造建築物である。建築物13と同様、政府系建築物である。耐震補強の様子を写真3.62, 3.63に示す。外観からかなり剛強と思われる外付けの鉄骨ブレース

建築物 23 の極めて近くに位置しており、図 2.13(d)に示される通り、SASID による設計用加速度応答スペクトルは同じとなる。建築物 23 が大きな被害を受けたことに対し、本建築物はほぼ無被害であったことを見れば、耐震補強の効果が十分に発揮されたことは明らかである。

写真 3.62 ブレース補強の様子(1)

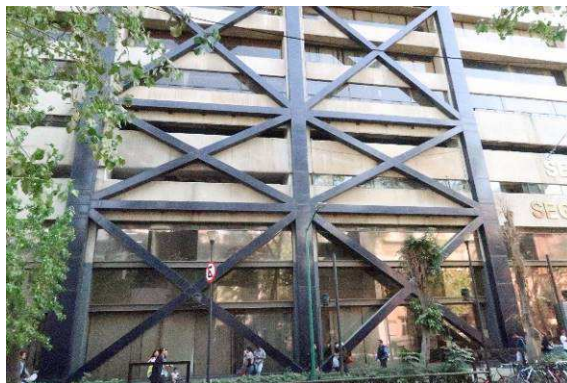
写真 3.63 ブレース補強の様子(2)

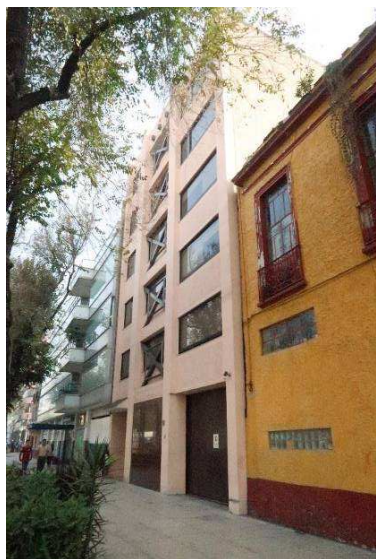
建築物 26～30 は、文献 7)で紹介された耐震補強建築物で、今回の地震における耐震補強の効果の確認を行った。いずれも無被害であることを確認している。一例として建築物 29 の全容と耐震補強用のブレースを写真 3.64 及び 3.65 に示す。

写真 3.64 建築物全容

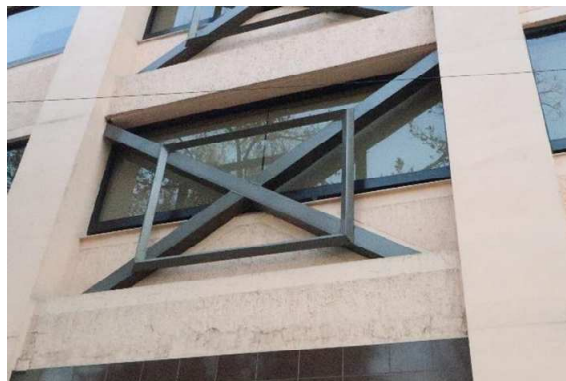
写真 3.65 ブレース補強の様子

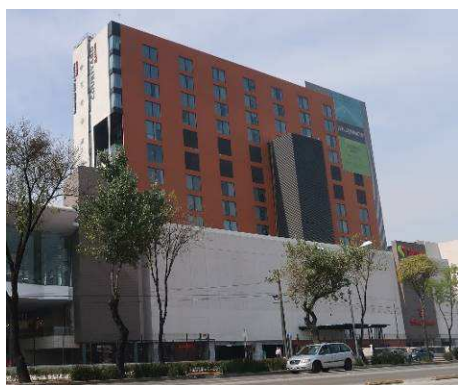
中間層免震建築物であり、3階建てのプレキャストコンクリート造建築物の屋上階に免震層を設け、その上に8階建ての鉄骨造建築物を設置した構成となっている。用途はホテルであり、ショッピングセンターの一角に位置する。建築物の全容を写真 3.66 に示す。また、免震層設置階、免震支承及びその周囲のクリアランスの様子を写真 3.67～3.69 に示す。本免震建築物は、写真 3.32 に示す制振補強建築物 13 と同じコンサルタント会社が設計を行っており、建築物 13 と同じく、現地にて、担当技術者に本建築物に関するヒアリングを実施した。このヒアリングによれば、1) 本建築物はメキシコシティ内の唯一の免震建築物(積層ゴム支承を用いた建築物)、2) 免震層には LRB(鉛プラグ入り積層ゴム支承)を使用、3) 時刻歴応答解析により性能検証、4) 解析には周囲の地震観測点での記録の分析結果を踏まえ site specific な入力地震動を作成、使用、5) 設計で想定する免震層の最大変形は 30 cm、6) 地震時での免震層最大変形は約 5cm、7) 免震層より上の 8 階建て部分のホテルで室内被害が生じていないことを確認、とのことであった。また、当日に調査した範囲では、免震層より下の階やショッピングセンター内の他の建築物において特に被害は見られなかった。なお、本免震建築物については、文献 9)において”Hotel via Vallejo”として紹介され、使用された LRB の仕様等が示されている。

写真 3.66 建築物全容

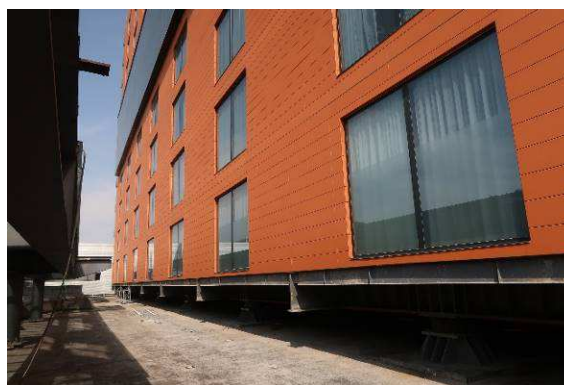
写真 3.67 免震層設置階の様子

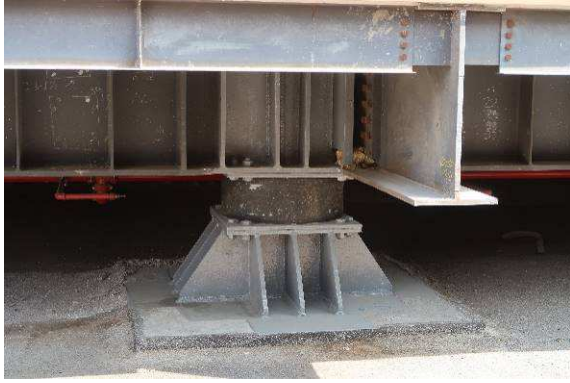
写真 3. 68 鉛プラグ入り積層ゴム支承

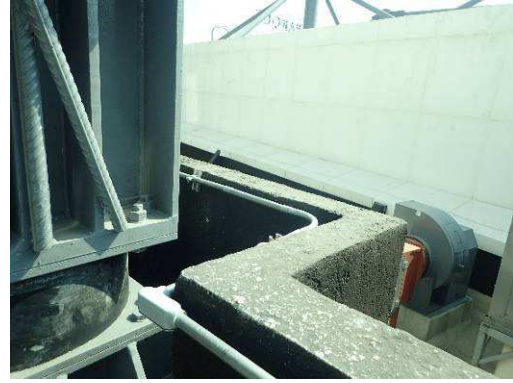
写真 3. 69 免震層周囲のクリアランス
