建築研究資料

熊本地震で被災した 鉄筋コンクリート造建築物を対象とした 地震後継続使用確保に資する検討

Investigation for Post-Earthquake Functional Use for damaged R/C

Buildings due to the 2016 Kumamoto Earthquake

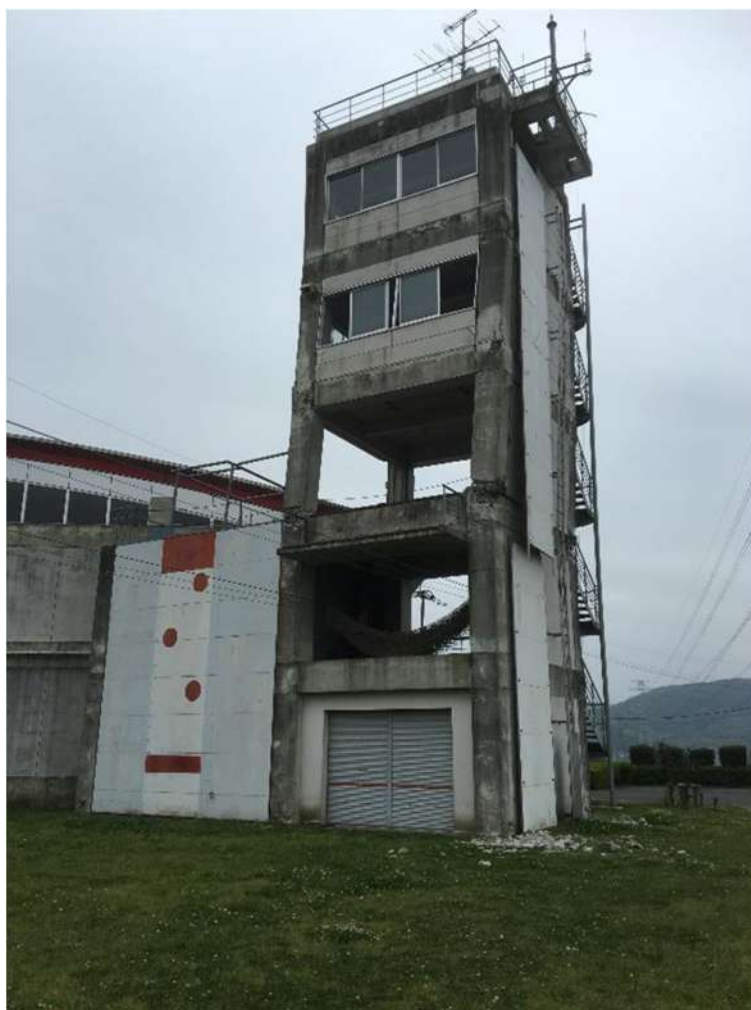
図 1.2.2.1 建築物 A

1995年兵庫県南部沖地震では、新耐震基準の鉄筋コンクリート造建物で柱梁接合部が大破した例が報告されている。柱梁接合部入力せん断力の制限など、当時の建築学会の終局強度型耐震指針に適合する柱梁接合部であったにも関わらず大きく損傷したことが報告されている。一方、今回の熊本地震において、1998年に竣工した同県内の5階建て鉄筋コンクリート造庁舎建物である建築物Aは、柱梁接合部が大きく損傷しただけでなく、中間層で大きな残留変形が生じている。したがって、大地震における大破被害を抑制し地震後継続使用を確保するためには、建築物Aの被害要因を分析することが必要である。

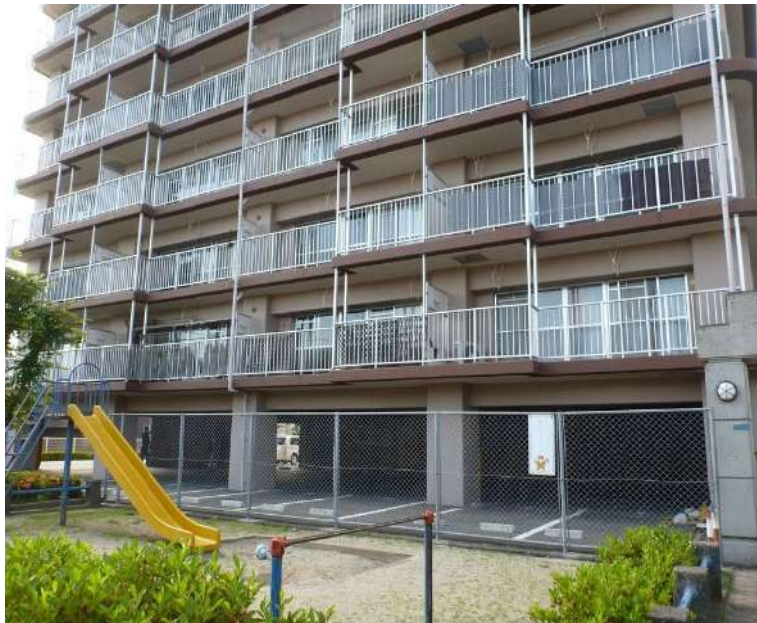
図 1.2.3.1 建築物 B

1995年兵庫県南部地震において、新耐震基準で設計されたものも含むピロティ建築物で重大な被害が数多く確認され、ピロティ建築物の設計法は、その後の告示改正や技術基準解説書改訂による設計法の提示を経て現在に至っているものの、その破壊性状や構造性能は未だ明らかではない部分が多い。2016年熊本地震でも、1992年に熊本県熊本市に建設されたピロティ形式の10階建て共同住宅である建築物 B において、1階ピロティ周辺の構造部材に大きな被害が発生し、被災度「大破」と判定されており、前述のピロティ建築物に関する告示改正や技術基準解説書に示される設計法の適用を受けていない新耐震ピロティ建築物が有する問題点に関する知見の更なる収集が必要である。

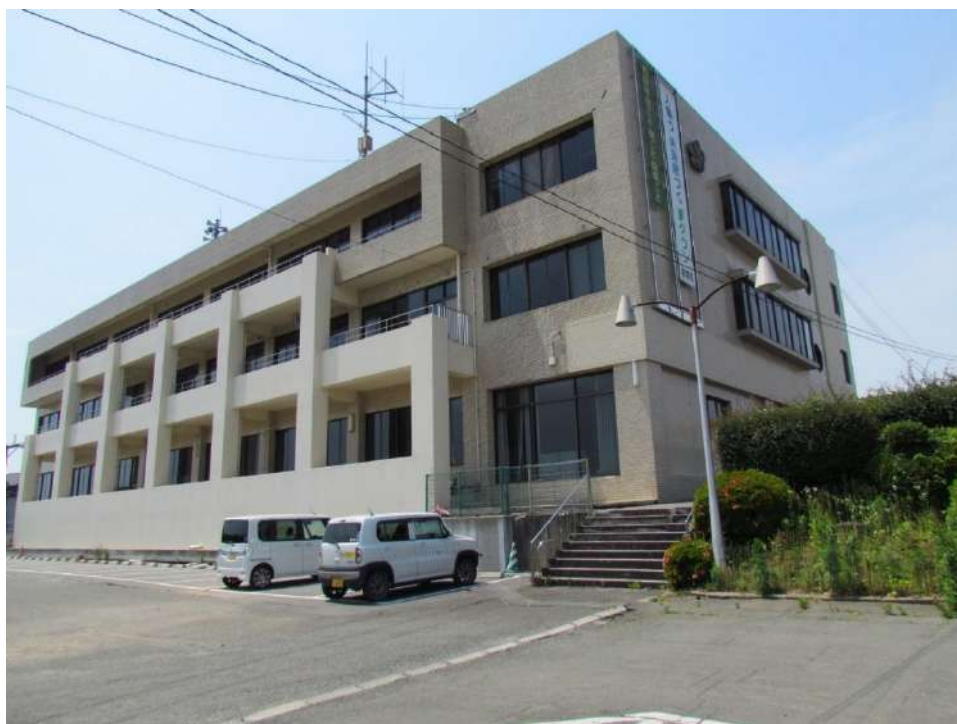
図 1.2.6.1 建築物 E

2011年に発生した東日本大震災では、建築物の杭基礎の地震被害によって地震後継続使用できなくなる事例が報告された。現行基準の要求レベルを確保するだけでは、地震後の建築物の継続使用性は必ずしも確保されないことも明らかとなった。一方、今回の熊本地震において、1980年に建設された同県内の鉄筋コンクリート造庁舎建物である建築物 E は、上部構造物の被害と共に杭基礎においても被害が見られた。地震後に実施した建築物の関係者へのヒアリングの結果、建築物 E は杭基礎の被害によって恒久復旧が困難と判断され、建築物の解体が決定した。以上より、大地震における地震後継続使用を確保するために、建築物 E の被害要因を分析することが必要である。

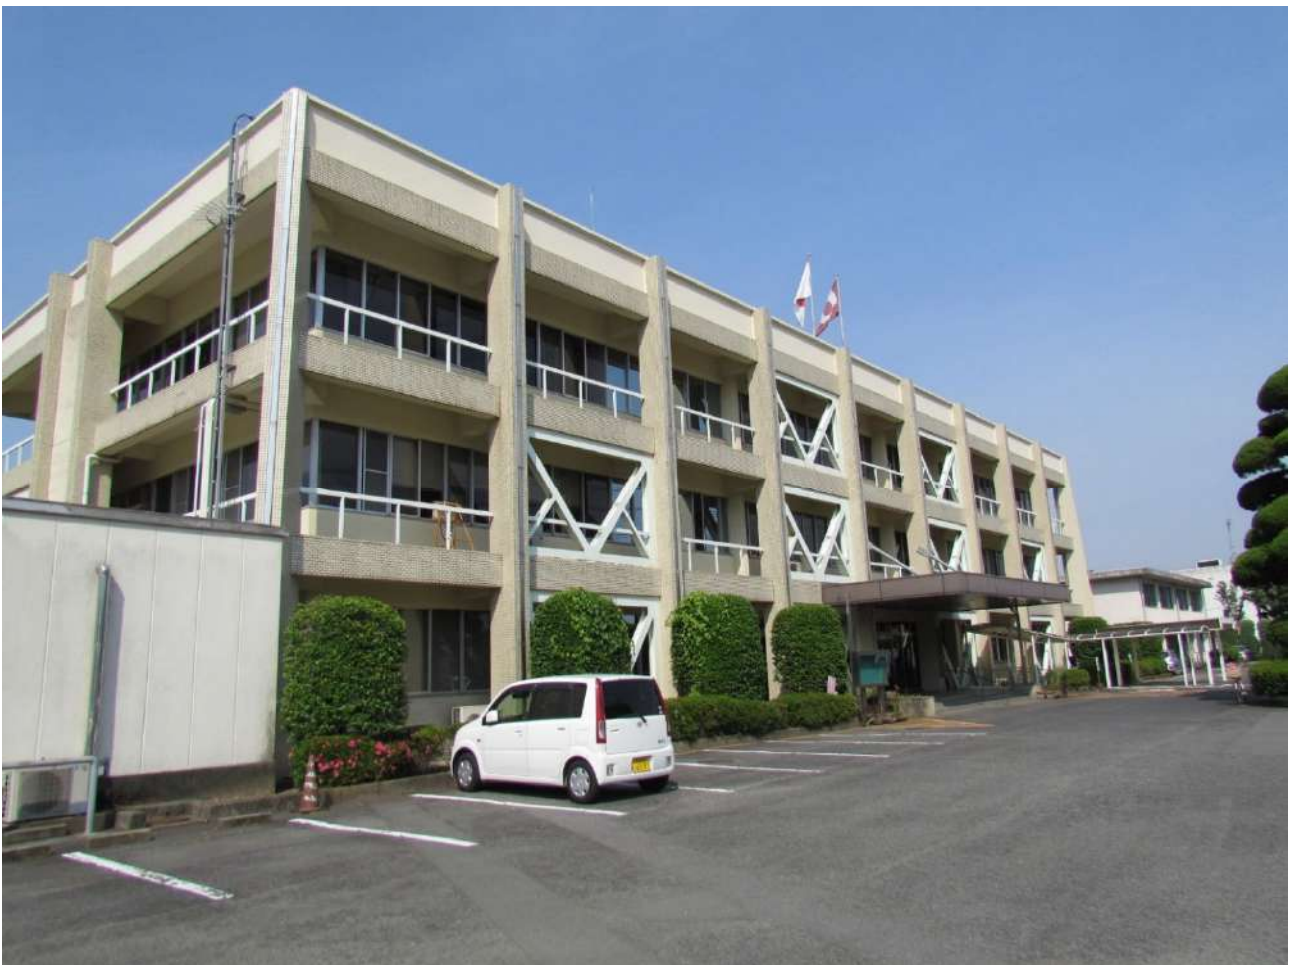
図 1.2.7.1 建築物 F

近年、UAV（以下、ドローン）の建築物の災害調査等への活用が注目されている。しかしながら、実際の地震で被災した建物を対象として災害調査が行われた例はほとんどないのが現状である。今回の熊本地震において被災した建築物 F は 1974 年に建設された 3 階建て RC 造庁舎建物であり、長手方向は柱の軽微な曲げひび割れ、短手方向は短スパン梁のせん断破壊、耐震壁のせん断破壊等が生じたが、被災後も補修等を行って継続使用している。この建築物 F を対象として、ドローンを用いた被災調査の有用性を確認することを目的に、人間とドローンによる建物損傷状況の視認性の比較や、ドローンでの調査可能範囲および損傷計測作業の効率性の確認などを行う。

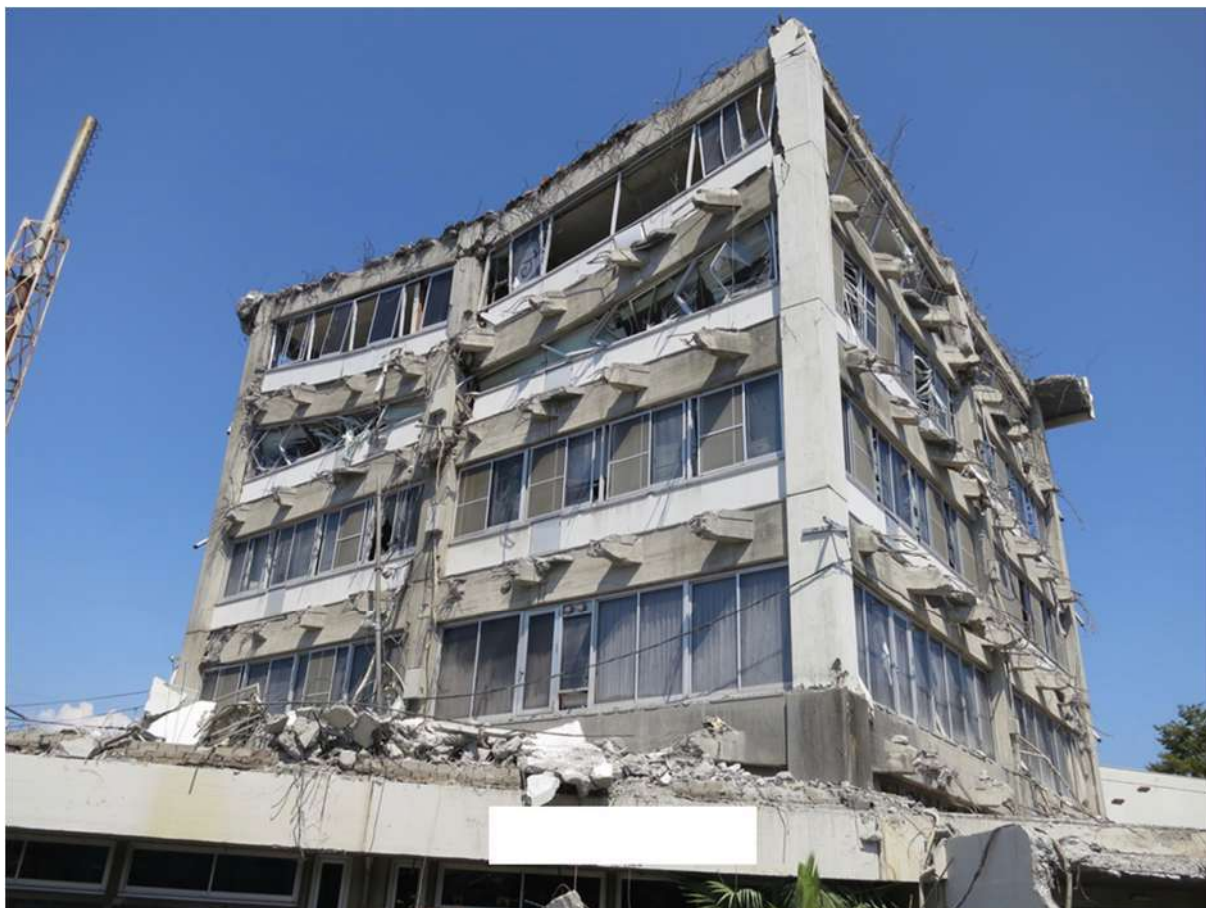
図 1.2.8.1 建築物 G

1995年兵庫県南部沖地震では、新耐震基準の鉄筋コンクリート造建物で柱梁接合部が大破した例が報告されている。柱梁接合部入力せん断力の制限など、当時の建築学会の終局強度型耐震指針に適合する柱梁接合部であったにも関わらず柱梁接合部が大きく損傷したことが報告されている。一方、今回の熊本地震においては、1981年以前に古い耐震基準で設計され竣工した複数のRC造建物が倒壊した事例が確認されている。特に1968年に竣工した熊本県内の5階建て鉄筋コンクリート造庁舎建物である建築物Gは柱梁接合部の破壊に伴い局部崩壊した建築物であり、現行耐震診断の高度化の観点から、本建物の被害要因を分析する。具体的には建築物Gの被害から、現行の柱梁接合部の耐震設計規定の妥当性を検討するとともに、非線形静的増分解析手法と非線形時刻歴応答解析法に使われる現行のモデル化手法の適用性を検討する。

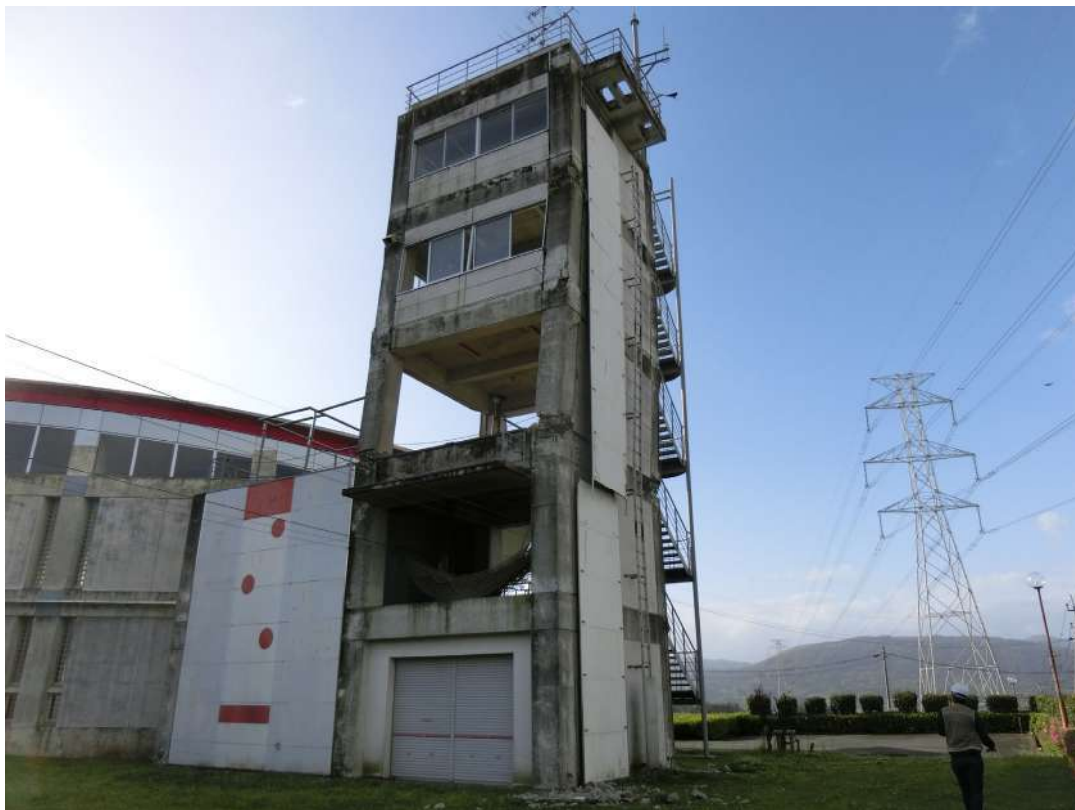
写真 3.1.1 建築物 A

1995年兵庫県南部地震では、新耐震基準の鉄筋コンクリート造建物で柱梁接合部が大破した例が報告されている^[3.1-1]。柱梁接合部入力せん断力の制限など、当時の建築学会の終局強度型耐震指針に適合する柱梁接合部であったにも関わらず大きく損傷したことが報告されている。一方、今回の熊本地震では、柱梁接合部が大きく損傷しただけでなく、中間層で大きな残留変形が生じた被害例が報告されている建物がある^[3.1-2]。本報告では、そのうち1998年に竣工した熊本県内の5階建て鉄筋コンクリート造庁舎建物（写真3.1.1）1棟を取り上げる。大地震における大破被害を抑制し地震後継続使用を確保するためには、本建物の被害要因を分析することが必要である。

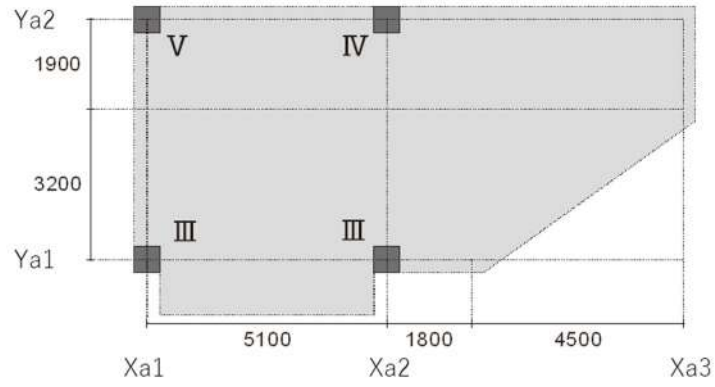
図 3.3.1 前震後の部材損傷度判定結果 (3階)

現行の被災度区分判定基準^[3.3-1]に従い、被害が最も大きく、本震時に大きな残留変形が生じた3階の東西方向（以下、X方向）について、**図3.3.1**と**図3.3.2**に前震後に判定した柱の損傷度を示す。なお、上下の柱梁接合部や大梁の損傷が大きい場合には、これらの損傷度を柱の損傷度に置き換えた。前震後の観察では、 $X_{a1}Y_{a2}$ 柱では3階柱梁接合部の破壊により、柱主筋の座屈が見られたため、損傷度をV(**写真3.3.1**)とした。 $X_{a2}Y_{a2}$ 柱では柱脚においてコンクリートの剥落は見られるものの、鉄筋の破断や座屈は確認できないため、損傷度をIV (**写真3.3.1**)とした。 $X_{a1}Y_{a1}$ 柱、 $X_{a2}Y_{a1}$ 柱は、柱頭や柱に取り付く4階の大梁においてカバーコンクリートの剥落が見られたが、剥落の範囲が限定的であるため、損傷度をIII(**写真3.3.1**)とした。

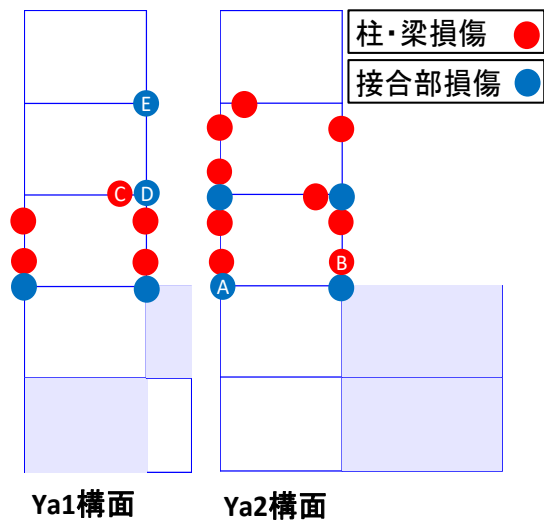
図 3.3.2 前震後の部材損傷度判定結果 (3階)

さらに、図3.4.18にYa1構面とYa2構面の2波連続地震動における最終ヒンジ状態図を示す。図3.3.2と比較すると、Ya1構面の4層に損傷が見られるものの、Ya2構面では実損傷との概ねの整合性が確認でき、最大応答及び建物の損傷の観点から、モデル化が妥当であると言える。

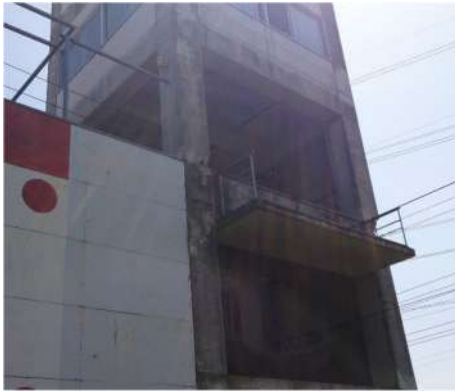
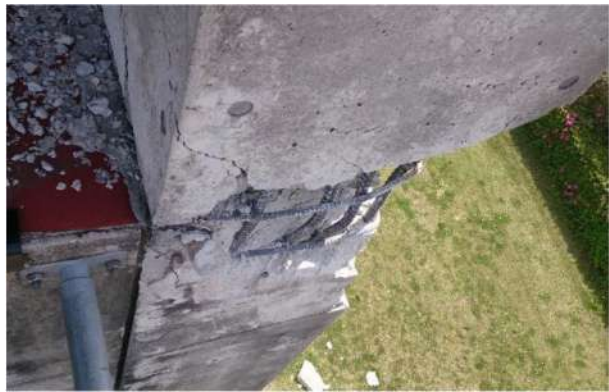
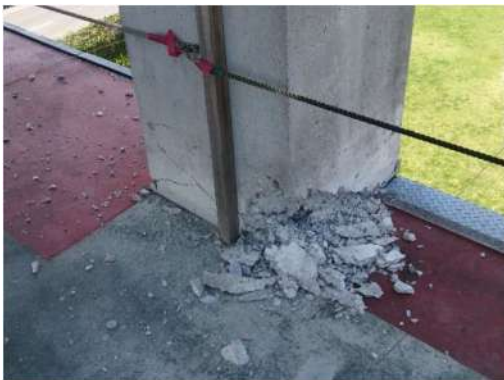
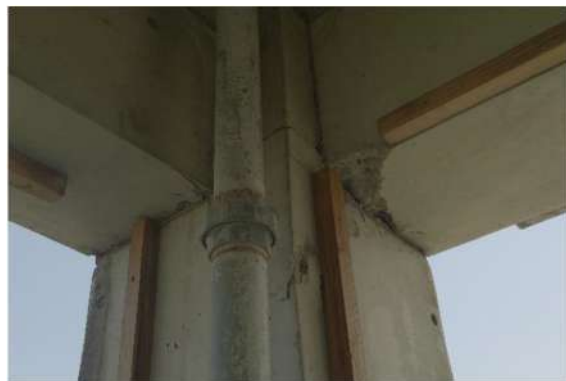
写真 3.3.1 前震後の被害状況

建築物Aは、2016年熊本地震で4月14日に前震を4月16日に本震を経験し、4月19日に解体されている。前震後の被災写真を**写真3.3.1**に、本震後の損傷状況を**写真3.3.2**にそれぞれ示す。前震直後の調査では、**写真3.3.1**から確認できるように柱梁接合部のコンクリートが3階柱脚側で剥落し、内部鉄筋が露出し一部の柱主筋で座屈が確認されている。3階の柱脚や柱頭4階の大梁ではコンクリートの剥落が見られたが鉄筋が露出する程ではなかった。

(a) 前震後の被害 (Ya2 構面)

(b) 前震後の3階柱脚接合部周辺の損傷 (Ya2 構面, 図 3.2.4 における A 部分)

(c) 前震後の3階柱脚の損傷 (Ya2 構面, 図 3.2.4 における B 部分)

(d) 前震後の4階大梁の損傷 (Ya2 構面, 図 3.2.4 における A 部分)

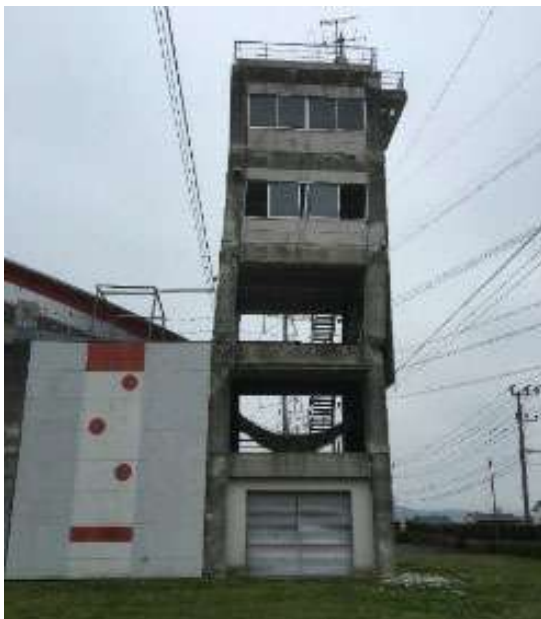
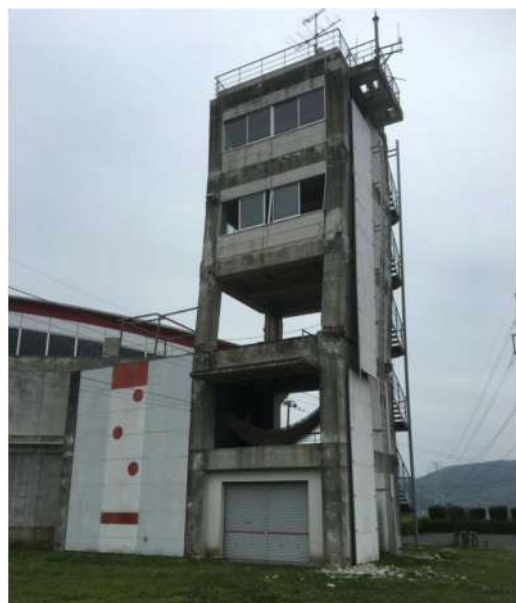
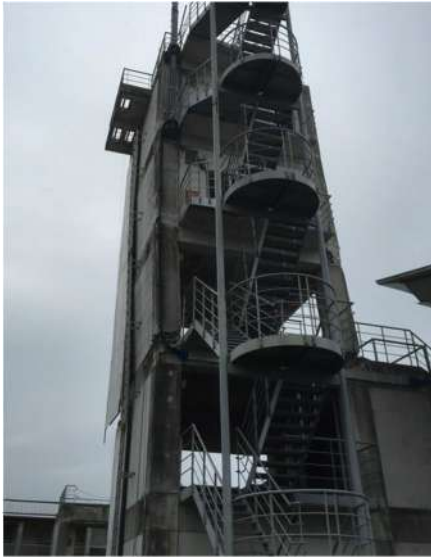
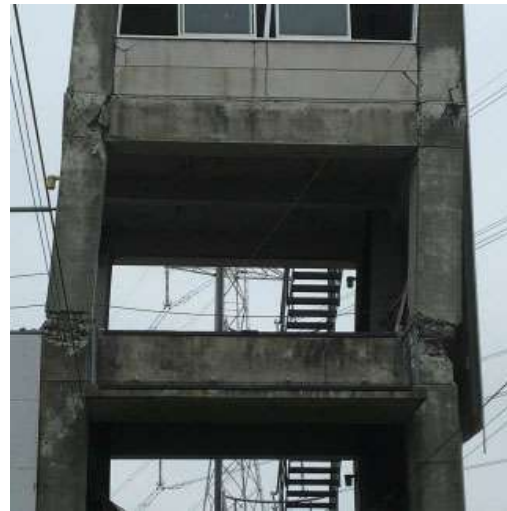
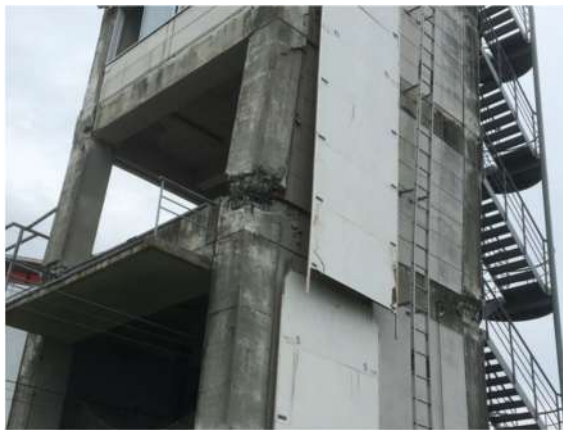
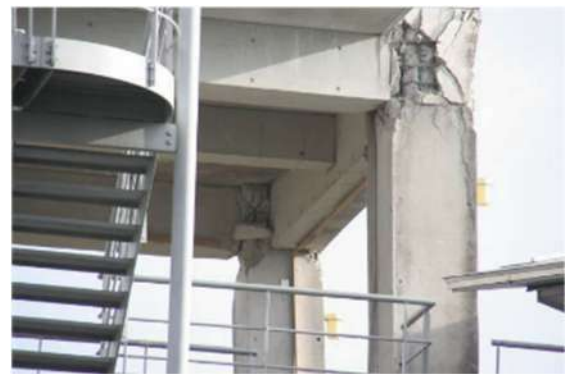
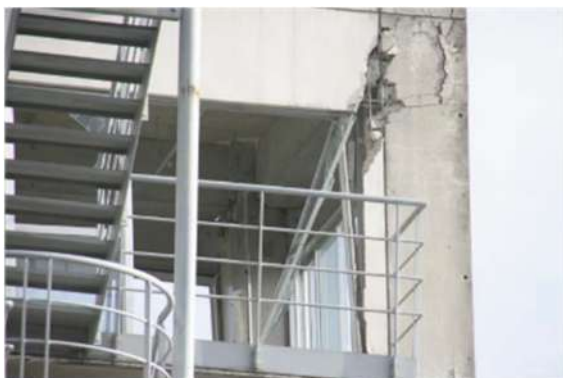
写真 3.3.2 本震後の被害状況

写真を元に作成した部材の被災状況を**図3.3.3**に示す。本震後には、損傷程度はさらに進行して、全ての3階柱に柱梁接合部の破壊によるコンクリートの剥落と柱主筋の座屈が見られたため、損傷度をVとした。

(a) 本震後の被害 (Ya2 構面)

(b) 本震後の被害 (Ya2 構面)

(c) 本震後の被害 (Ya1 構面)

(d) 本震後の3階柱脚部の損傷 (Ya2 構面)

(e) 本震後の3階部分の損傷 (Ya2 構面)

(f) 4階柱梁接合部の損傷 (Ya1 構面, 図 3.2.4 における H 部分)

(g) 本震後の5階柱梁接合部の損傷 (Ya1 構面, 図 3.2.4 における G 部分)

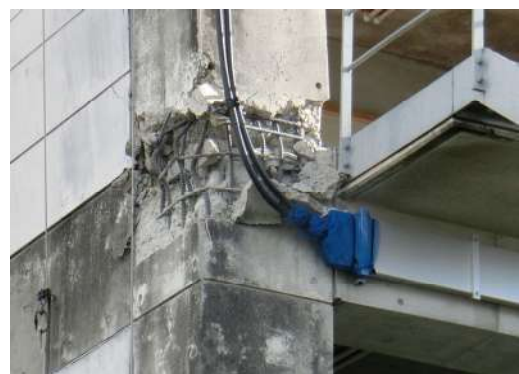
(i) 本震後の3階柱脚部の柱梁接合部の損傷 (Ya1 構面, 図 3.2.4 における D 部分)

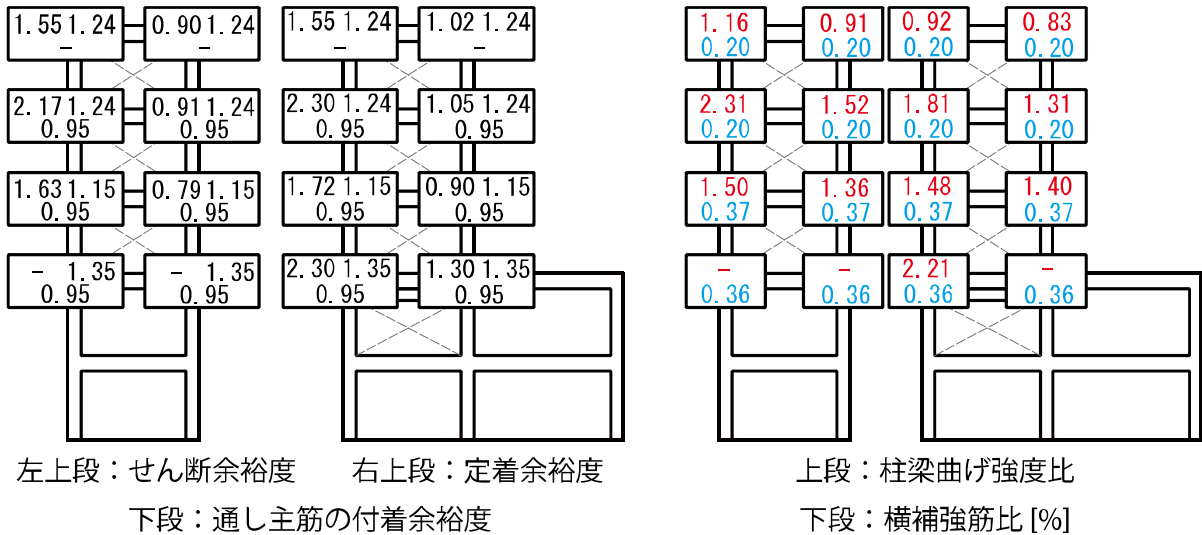
図 3. 4. 2 建物 A の柱梁接合部の耐震性能

柱通し主筋の付着は、付着余裕度が 1.0 を若干下回り 0.95 となったが、大破した 3 階と 4 階の柱梁接合部では、梁曲げ降伏型であるため、柱主筋は降伏に至らないと考えれば、付着応力度は付着強度を概ね下回っていたと考えられる。

接合部横補強筋比は、大破した 3 階と 4 階の接合部で 0.36%ほどあり、4 階と 5 階でも終局強度型指針の最低規定の 0.20%は上回っていた。

柱梁強度比は、スラブ筋により梁曲げ終局モーメントが増大する接合部で、1.3 から 1.5 程度、スラブ筋が梁曲げ終局モーメントが増大させない接合部では 1.5 から 2.3 程度となった。このレベルの柱梁強度比では、過去の実験において接合部降伏が生じている。

大破した 3 階と 4 階ではこれらの柱梁接合部のコアコンクリートが脱落して、主筋の座屈が見られ大きな残留層間変形角が生じたが、支持する軸力を失う倒壊にはいたらなかった。これは、当該柱梁接合部が軸力支持できるかどうかは、コンクリートが脱落した後、主に柱の軸力を負担する柱主筋が座屈するかどうか依存し、柱主筋の断面積、座屈長さを決める拘束筋の間隔、および軸力レベルが関係しているものと考えられる。柱梁接合部における本建物の軸力の目安を検討するため、上柱の長期軸力を柱主筋の全断面積と主筋の降伏強度の積で割った値として表 3.4.1 に軸力比を算出した。建築物 A の Y_1 、 Y_2 通りの 3 階ト形接合部ではそれぞれ 0.18、0.21 であった。したがって、建築物 A では、軸力比が小さく、一部の主筋では座屈も見られたが、柱梁接合部の横補強筋が座屈の進行を妨げて、かろうじて主筋が軸力支持能力を保持したと考えられる。

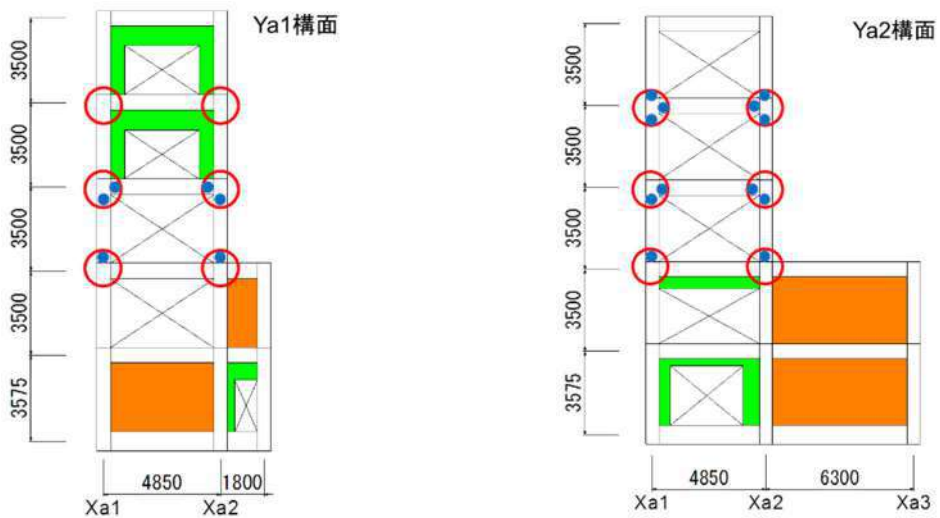
図 3.4.5 接合部耐力検討箇所

接合部耐力考慮モデル 01 および接合部耐力考慮モデル 02 では、図 3.4.5 において赤丸で囲まれた 12 箇所の柱梁接合部を検討対象とする。実際に耐力低下させた部材の端部を青点にて示す。なお、壁が付帯する部分は柱梁接合部の耐力低下を考慮しない。これらの点で考慮した強度低下率を表 3.4.2 に示す。

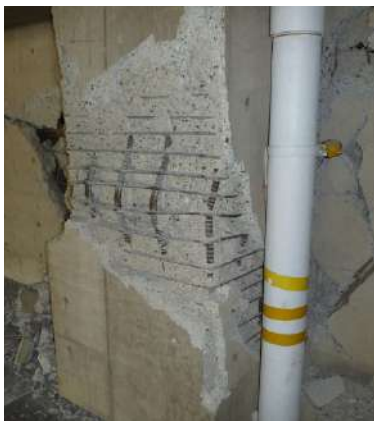
写真 4.3.1.1 1階 X4Y2 柱の損傷状況

地震による構造部材の被害は1～2階に集中していた。1階の10本の柱のうちの1本（X4Y2柱）がせん断破壊しており、帯筋の破断や主筋の座屈が確認されている（写真4.3.1.1）。せん断破壊面の形成状況から、当該柱のせん断破壊は、梁間方向北向きの地震力によって生じたものと考えられる。また、X5構面の妻壁の側柱となるX5Y1柱では、脚部に損傷が集中しており、コンクリートが剥落し、主筋も座屈していた（写真4.3.1.2）。隣接する壁板でも壁脚から60cm程度の高さまでコンクリートが剥落していたが、壁脚全体で貼り付けたタイルに水平方向のずれが見られることから、梁間方向南向きの地震力によって、壁脚の打ち継ぎ面でせん断滑り破壊が生じ、圧縮側にあるX5Y1柱に損傷が集中した可能性がある。一方で、開口を設けたX1構面の片側柱付き壁（X1Y2）では、多数のせん断ひび割れが発生し、壁端では壁縦筋の座屈が確認されているものの、X5構面の妻壁と比較すると損傷は軽微に抑えられていた。したがって、X1構面よりもX5構面の方が地震時の変形量が大きかった可能性がある。これは、X5構面に近いX4Y2柱のみがせん断破壊した被害状況とも一致する。

以上から、本建築物は現行の技術基準解説書に記載されているピロティ柱の設計法のうち、引張側柱の軸力制限以外を満足しない。非常に小さいせん断余裕度や、主筋拘束が不十分で主筋座屈が生じやすい状況であった検討結果は、4.3.1 で示したスパン中央付近で斜め方向の破壊面を生じ、コンクリートが顕著に剥落するとともに主筋が座屈した X4Y2 柱の被害の性状と整合する。ただし、いずれの要件も本建築物が設計された当時には存在しなかった考え方であり、これらを満足させることで被害をどの程度軽減できるかどうかについての検証は今後の課題である。

本建築物のピロティ柱が当時の構造設計においてどのようにせん断設計されていたかは不明であるが、新耐震基準で設計された建築物でも、建設年代によっては現行のピロティ柱の保証設計や構造規定を満足しない事例は少なからず存在すると考えられる。このような場合には、新耐震基準の設計であっても、ピロティ柱に対してせん断補強などの対策を講じることが望ましい。また、本建築物のピロティ柱のように、帯筋間隔は比較的小さいものの、大きな断面寸法に対して中子筋が少ない（もしくは無い）ことで、帯筋量そのものが少なくなっている柱をせん断破壊させた実験例は少なく、その力学性状には不明な点が多い。今後、このような特徴を有する柱やその補強工法を対象とした実験的検討も併せて必要と考えられる。

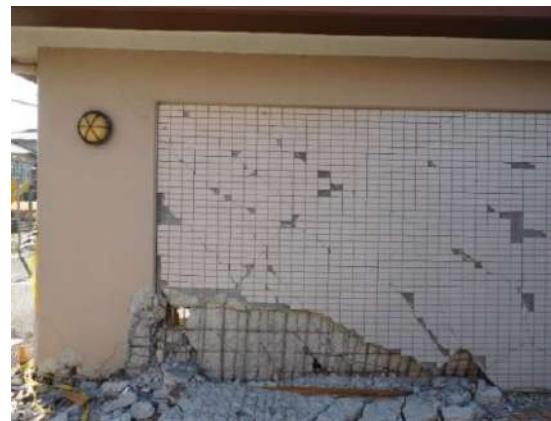
写真 4.3.1.2 1階 X5Y1 柱と X5 壁の損傷状況

算耐力を比較すると、曲げ終局耐力時せん断力に対してせん断終局耐力に余裕があったことから、X5構面の妻壁は曲げ破壊したことになり、 $R_1=0.2\%$ 付近で柱主筋が降伏して曲げ挙動が卓越した解析結果と整合する。X5構面の妻壁はシングル配筋であり、壁縦筋の座屈により壁板コンクリートが実被害のように剥落した可能性が高い。一方で、柱脚部の実被害は解析結果の損傷状況より大きく、破壊性状を正しく評価するためには、実被害で見られたような脚部打ち継ぎ面でのすべり破壊を考慮する必要があると考えられる。

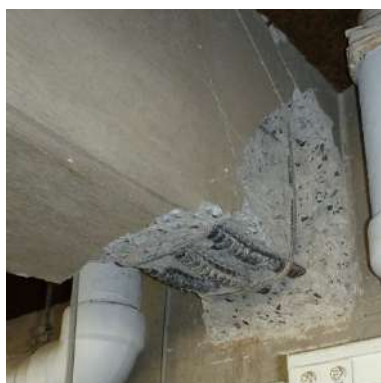
写真 4.3.1.3 2階大梁の損傷状況

X3構面では、X3Y2柱に取りつく梁間方向の大梁の下端のコンクリートが剥落し、下端筋の座屈が見られた（写真4.3.1.3）。梁間方向では、X2、X3、X4構面において、2階大梁の下端に曲げひび割れが発生しており、数センチの鉛直たわみが生じていることが確認されている。また、2階大梁の鉛直たわみにより、その上部にある2階戸境壁との間に離間が生じており（写真4.3.1.4）、離間量はスパン中央で特に大きくなっていた。離間が大きい箇所では壁縦筋が破断していることが確認されており、2階戸境壁の曲げ強度やせん断強度に影響を及ぼしたものと考えられる。

したがって、今回の被害は 2 階枠梁が梁端部に集中する応力 (軸力, せん断力) を負担できる断面形状を有していなかったことに加え、せん断補強筋の間隔が比較的広く、主筋の座屈を十分に拘束できなかったことが原因の一つであると考えられる。なお、実被害で 2 階梁の片端のみ損傷した理由は、上階柱に対して 1 階柱が拡張されている方向や地震波の特性などが影響したと考えられるが、詳細については今後の検討課題である。

壁からのせん断力の1/2程度の引張または圧縮軸力が梁に作用することを考慮して梁の曲げ耐力を確保する考え方が示されており、参考にするとよい。ただし、本建築物では柱梁接合部にも大きな損傷が発生しており、梁断面を拡大すると柱や柱梁接合部への入力が大きくなることも勘案して、架構全体で補強計画を策定することが必要である。ピロティ柱梁接合部の耐力算定法については、危険断面を設定して力の釣り合いから耐力を算定する Halim ら^[4-17]の手法や小川ら^[4-18]の手法を参照するとよい。

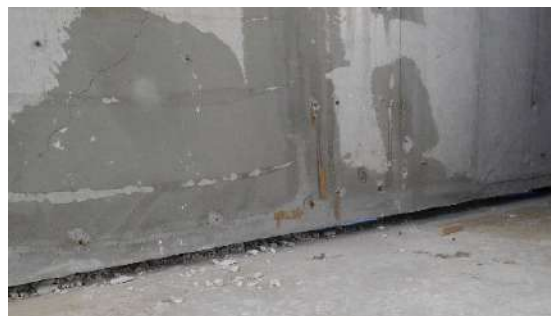
写真 4.3.1.4 2階戸境壁の脚部の離間

図 4.4.2.9 に 2 階壁の最下部の要素一行を取り出した壁縦筋の軸ひずみ分布 (引張正) を示す。凡例に示す変形角は 1 階層間変形角である。解析において 2 階枠梁のたわみが大きくなった北柱側面に近い部分では $R_1=1/800rad$ を超えた付近の早期の段階から壁縦筋の降伏が確認された。地震力が繰り返し入力されることによって、降伏した壁縦筋に塑性ひずみが蓄積されて破断し、打継面に沿った 2 階枠梁と 2 階壁のひび割れが大きな離間となり、実際の被害のような枠梁の大きな鉛直たわみが発生したと考えられる。

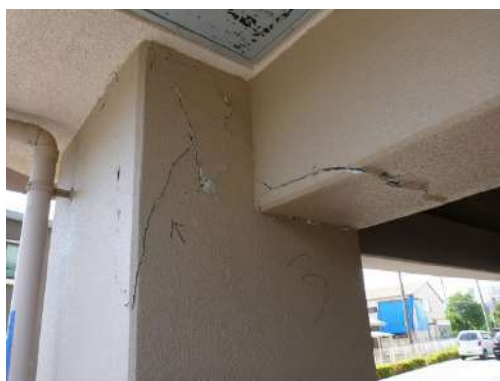
写真 4.3.1.5 2階X1Y1柱梁接合部の損傷状況

X1Y1柱では、1階の柱型が屋外側（南側）に拡張されており、桁行方向の2階大梁が偏心して、屋内側（北側）に取り付いている。2階の柱梁接合部の大梁が取り付けしていない部分において、幅が2.0mmを超えるひび割れが確認されている（写真4.3.1.5）。また、桁行方向の低層部の共用廊下側の構面では、コンクリートの剥落を伴うような袖壁、腰壁、方立壁の被害が見られた（写真4.3.1.6）。

被災度区分判定基準^[4-6]に従い、被害が最も大きい1階について、部材損傷度の判定を行った^[4-7]。なお、部材損傷度の判定時には、X1 および X5 構面の壁が構造壁であるかどうかの判断ができなかったため、壁を無視して柱のみで損傷度の判定を行っている点に注意されたい。図 4.3.2.1 に判定した損傷度を示す。柱の損傷度と比較して、大梁や柱梁接合部の損傷度が大きい場合には、これらの損傷度を柱の損傷度に読み替えた。また、今回の判定では、壁部材は判定対象から除外し、柱、大梁、柱梁接合部の損傷状況から被災度を判定している。判定では、10本の柱のうち、3本の柱の損傷度がVとなった。X4Y2柱、X5Y1柱は共に主筋の座屈が確認された柱である。X3Y2柱は、柱自体の損傷度はIIに留まったが、梁間方向の大梁の下端筋が座屈したため、損傷度をVとしている。また、X1Y1柱では、大梁が偏心して取り付いた柱梁接合部で幅が2.0mmを超えるひび割れが確認されたため、損傷度をIVとしているが、損傷度の評価の方法については、議論の必要がある。

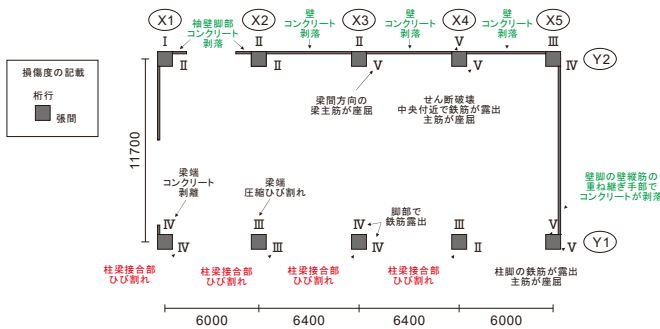
図 4.3.2.1 被災度区分判定の結果

表 4.3.2.1 に被災度区分判定の結果を示す。本建築物は1982年以降に建設されており、柱の内法高さを柱せいで除した値が3.0未満となるため、1階柱を「曲げせん断柱」に分類して、残余性能の評価を行った。桁行方向と比較し、梁間方向の方が損傷度Vに分類される部材の数が多いため、耐震性能残存率はやや低く、桁行方向の耐震性能残存率はR=35(%)、梁間方向の耐震性能残存率はR=31(%)となった。被災度はいずれの方向についても「大破」となった。

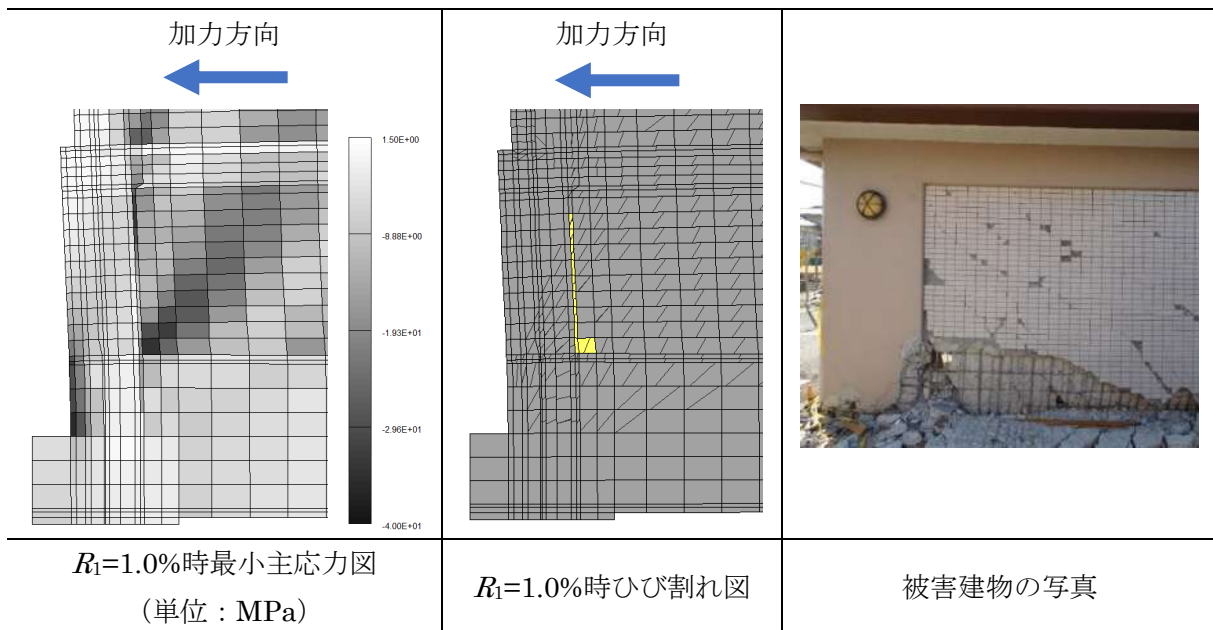
図 4.4.2.12 南方向载荷 $R_1=1.0\%$ 時 X5 構面の解析結果 (変形 5 倍) と被害写真

図 4.4.2.12 に南方向載荷時の R₁=1.0%における X5 構面の解析結果(変形 5 倍)と実被害状況を示す。脚部の圧縮応力集中は見られたが、R₁=1.0%時では脚部のコンクリートの軟化はわずかであり、実被害のようにコンクリートが顕著に剥落する状況を再現するには至らなかった。

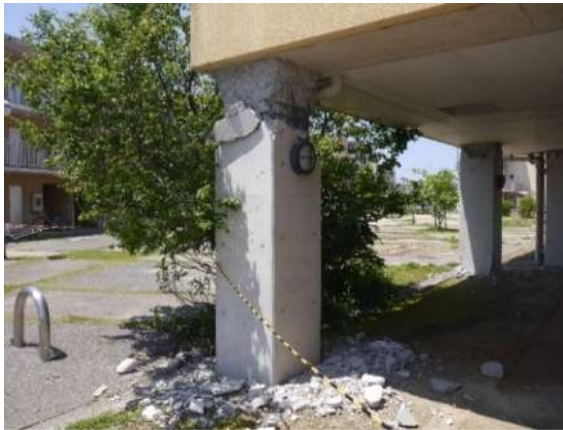
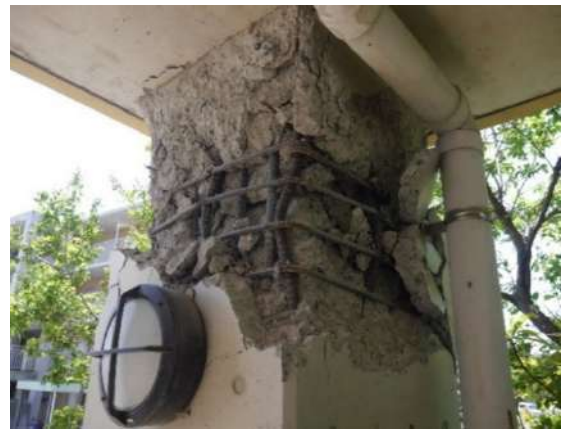
1階柱は、主筋の座屈が多数見られ、一部の主筋は破断していることも確認された。このような被害は主に柱頭部で確認されたが(写真5.3.1, 写真5.3.2)、一部の柱では柱脚部でも同様の被害が生じている。なお、外周部の壁部材には、写真5.3.4に示すようにひび割れや圧潰が生じているが、柱に比べて被害程度が小さく、柱と連動して耐震要素として効いていたとは考えづらいため、本検討では、外周部の壁部材を考慮していない。また、同団地内に同時期に建設された3階建てないし4階建ての壁式RC造共同住宅15棟の外部からの調査では、構造部材に対する被害は見られない。

(a) 東側から見た柱全景

(b) 柱頭部の拡大

写真 5.3.1 X11-Y1 柱 (柱頭崩壊, 軸支持能力低下, 損傷度 V)

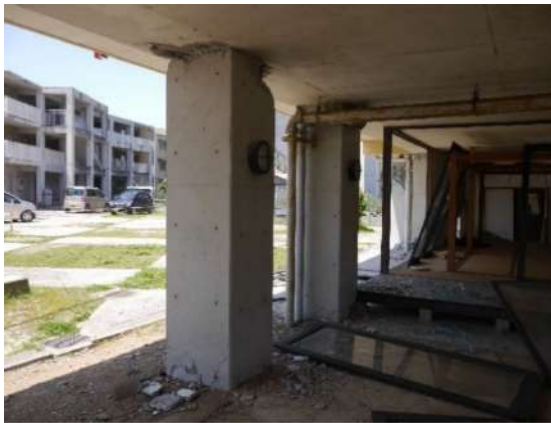
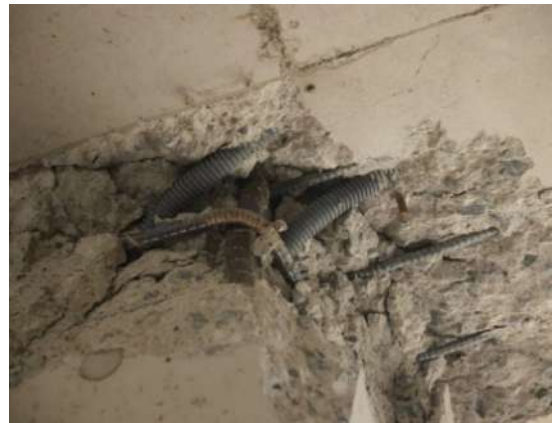
(a) 東側から見た柱全景

(b) 柱頭部の拡大

写真 5.3.2 X5-Y2 柱 (柱頭崩壊, 主筋の座屈・破壊, 損傷度 IV)

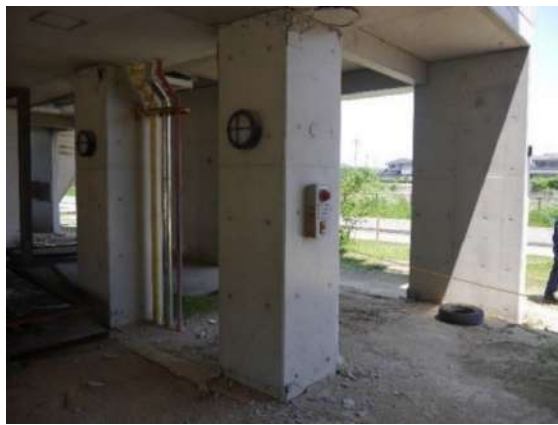
写真 5.3.3 X5-Y3 柱 (曲げ降伏, 損傷度Ⅲ)

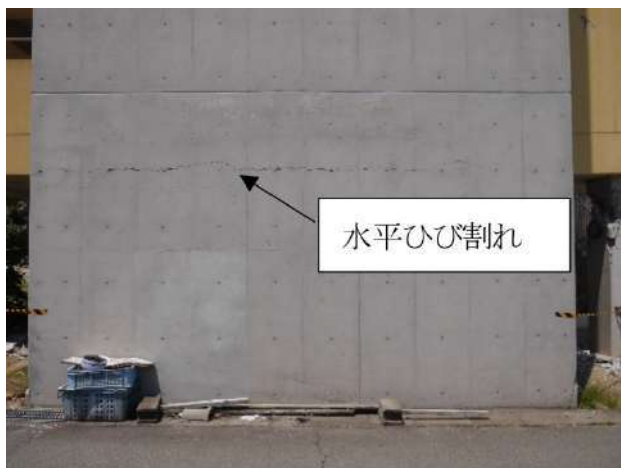
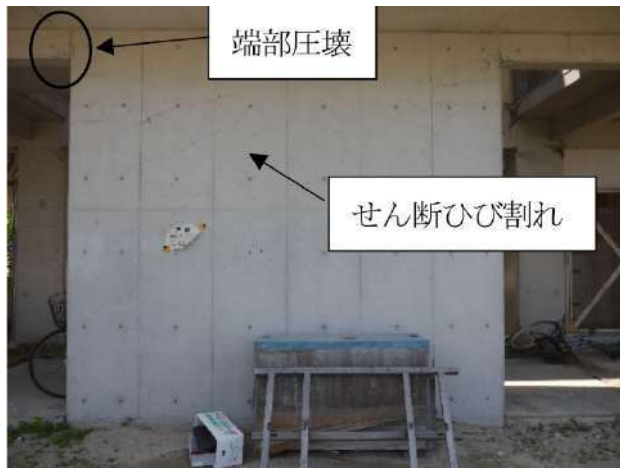
(a) 桁行外柱連層耐力壁 (水平ひび割れ)

(b) 階段室下の壁柱 (せん断ひび割れ, 端部圧壊)

写真 5.3.4 壁部材の損傷状況

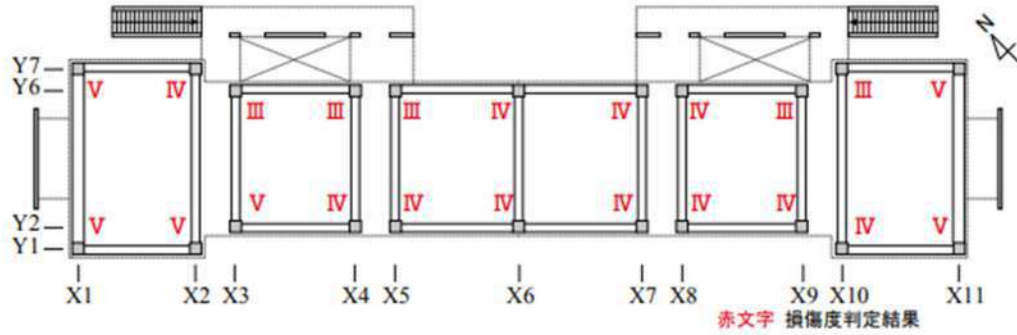
図 5.3.1 部材損傷度判定結果

被災度区分判定基準^[5-2](表 5.3.1)に従い, 部材損傷度を判定した結果を図 5.3.1 に示す。

部材損傷度の判定結果に従い、被災度区分判定をした結果を表 5.3.2 に示す。部材損傷度の判定結果はいずれの方向でも同一となったため、代表して NE-SW 方向（梁間方向）の結果を示す。本対象建築物においては、耐震性能残存率 $R=21(\%)$ となり、「大破」の判定となった。

損傷度	本数	残余性能(曲げ柱)	本数×残余性能
損傷度 V	6	0	0
損傷度 IV	11	0.2	2.2
損傷度 III	5	0.5	2.5
損傷度 II	0	0.75	0
損傷度 I	0	0.95	0
		合計	4.7
		耐震性能残存率	21%[大破]

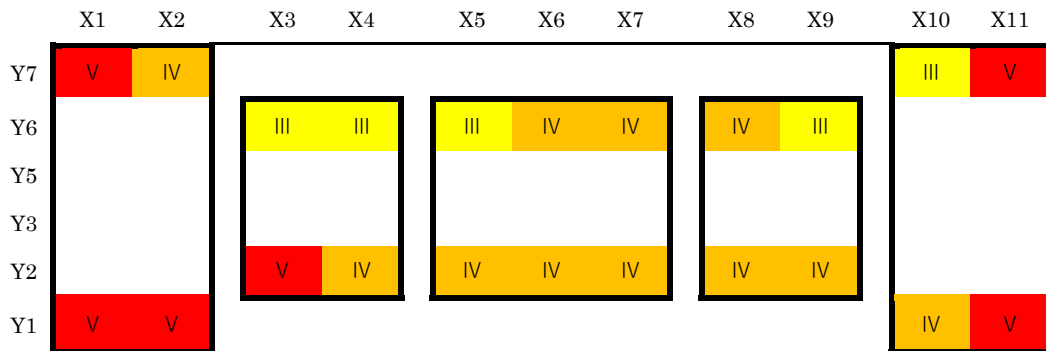
図 5.4.49 部材損傷度判定結果

黄色，2 がオレンジ色，3 が赤色として色分けした。また，部材損傷度判定結果^[5-1]についても，損傷度Ⅲを黄色，損傷度Ⅳをオレンジ色，損傷度Ⅴを赤色として色分けした。(図 5. 4. 49) 各モデルの破壊状況を比較すると，モデル 2 の部材ごとの破壊の大小関係が損傷度判定結果^[5-1]と概ね一致しており，耐震スリットが設置されていたとすれば，2 方スリット相当であったものと推察できる。

図 5. 4. 48(a) と図 5. 4. 49 より，桁行方向の損傷度合は比較的精度が良かった。梁間方向は，被害調査による判定結果では，Y6-7 通りに比べ Y1-2 通りに被害が集中している。一方，解析では損傷が基本的に対称に現れた。これは解析の対象外である Y6-7 通りの北東にある階段部分が構造的に耐力を持っていたことが原因として考えられる。以上から，モデルの妥当性は概ね確認できたが，損傷をより精度よく再現できるモデルを構築する必要がある際には，階段部分をモデル化の対象にする必要があると思われる。また，損傷度は塑性率により定められているわけではないが，被災度区分判定基準^[5-2]では，曲げ部材では塑性率 1 前後が損傷度Ⅱ，最大耐力までが損傷度Ⅲ，最大耐力の 2 割減程度までが損傷度Ⅳ，それ以降がⅤとしており，本検討では部材ごとの破壊の大小関係に関しては，実被害と概ね一致したが，塑性率における損傷度の定義は，今後さらに検討する必要がある。

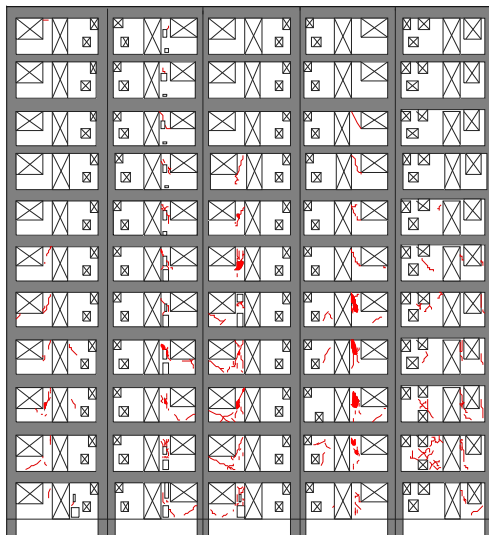
図 6.3.2 建物 D-1 ひび割れ図

建物の損傷状況の概略を把握するために、全住戸の共用廊下側におけるRC造非耐力壁を対象に、目視・写真によるコンクリートのひび割れ・剥落状況の記録や、クラックスケールを使用して最大ひび割れ幅を記録した。これらの結果に基づき非耐力壁の損傷度の判定（損傷度区分は文献[6-2]を参照）を行った。なお、柱、梁は顕著なひび割れが確認されなかったため、記録は省略している。

共用廊下側非耐力壁についてクラックスケールで記録した最大ひび割れ幅および目視・写真で記録したコンクリートの剥落の有無、それらの結果に基づいて判定した損傷度を図6.3.1に示す。また、写真記録を基にして作成した共用廊下側構面の全住戸ひび割れ図を図6.3.2、図6.3.3に示す。

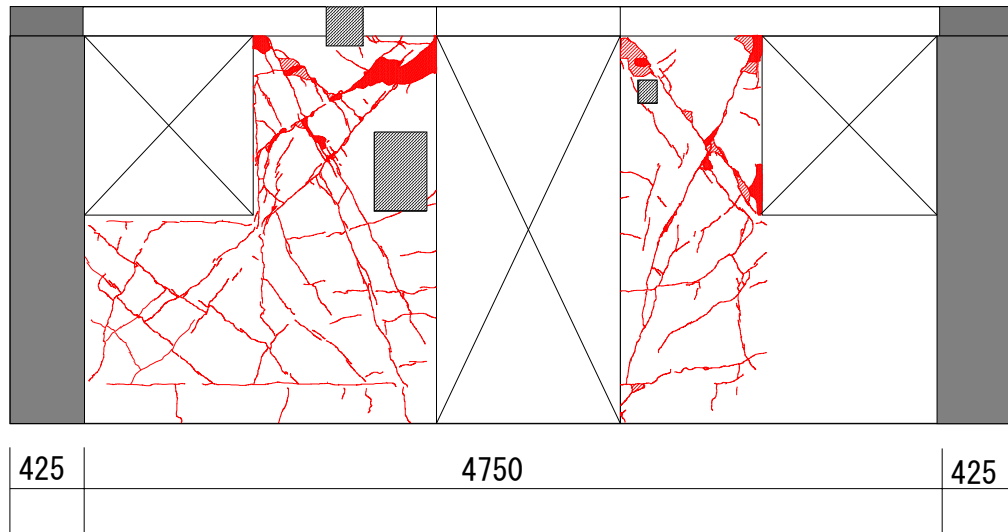
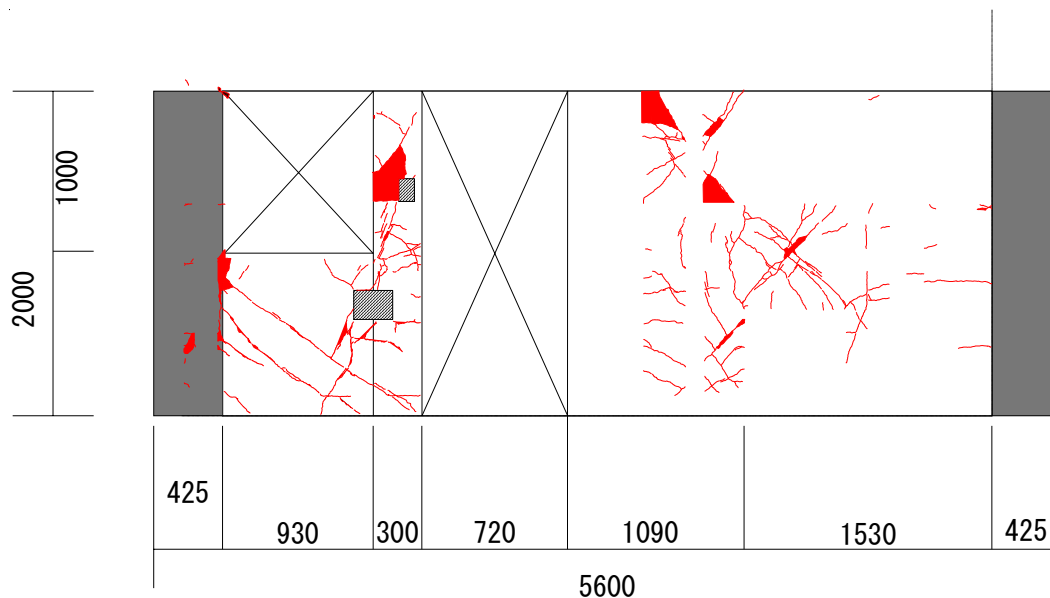
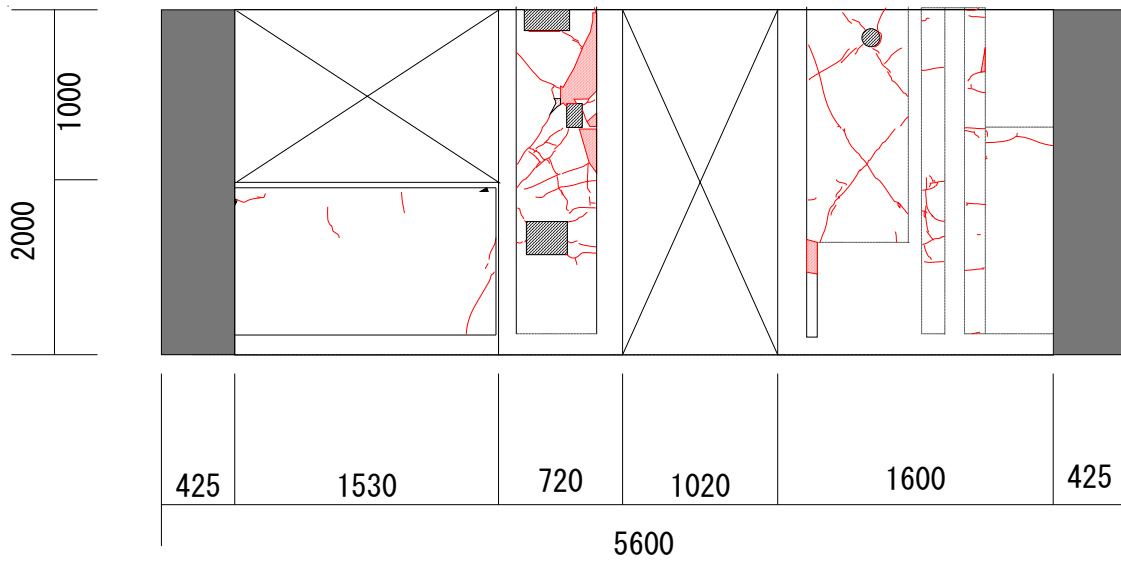
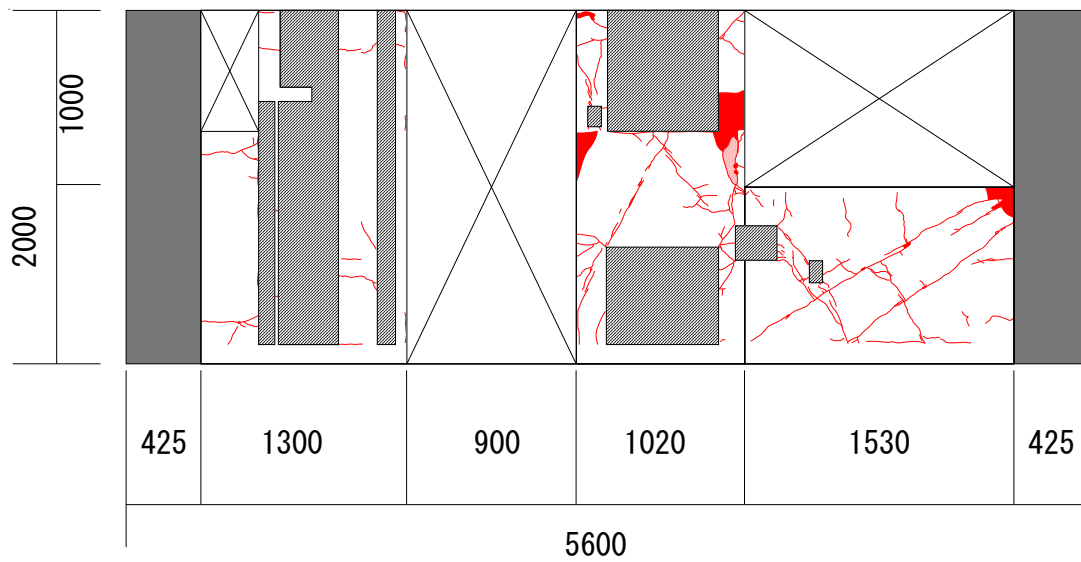
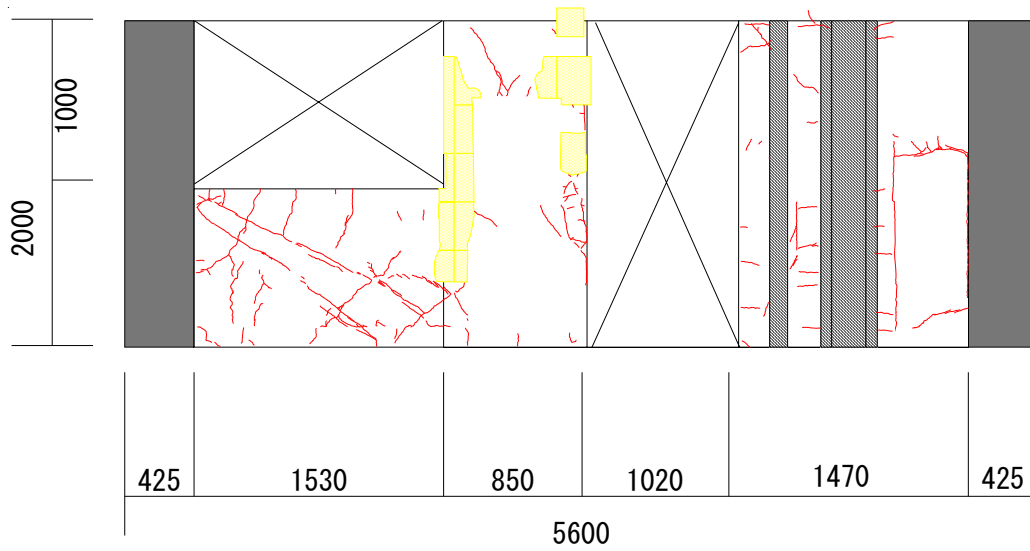
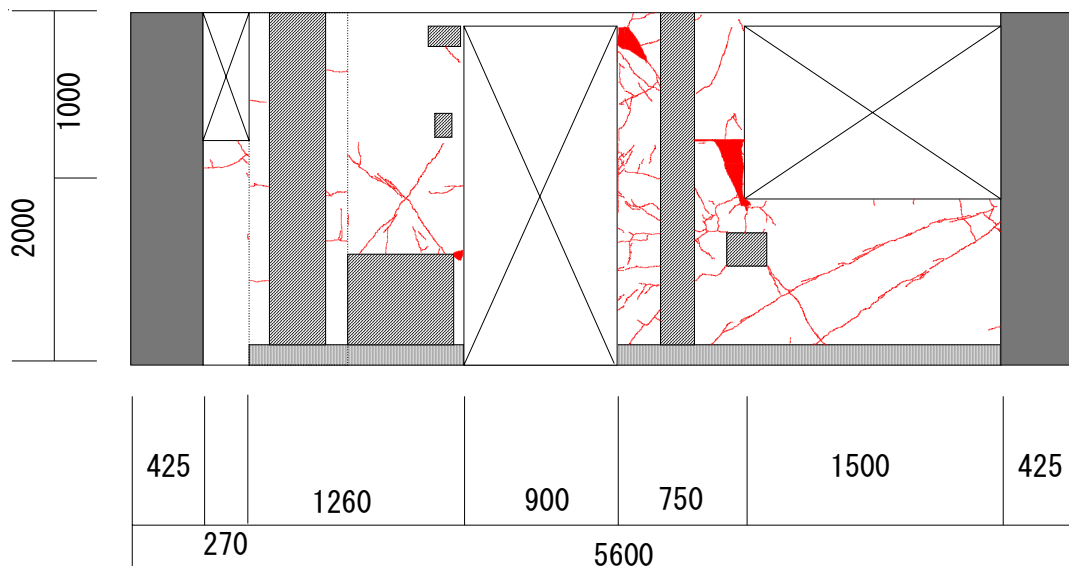
損傷量・修復量にかかる詳細なデータ収集のために、建物D-2の5階部分5住戸および1階部分1住戸の共用廊下側非耐力壁を対象に、OHPシートを部材表面に重ね、手書きで損傷状態を記録した図をスキャナーで取込み、統合した。

OHPシートを使用した詳細なひび割れ計測によって得られた記録に基づき作成したひび割れ図の例を図6.3.4～図6.3.9に示す。黒斜線部分は設備機器、赤く塗りつぶした部分は剥落、赤斜線部分はうき、黄色部分は補修済み箇所とする。

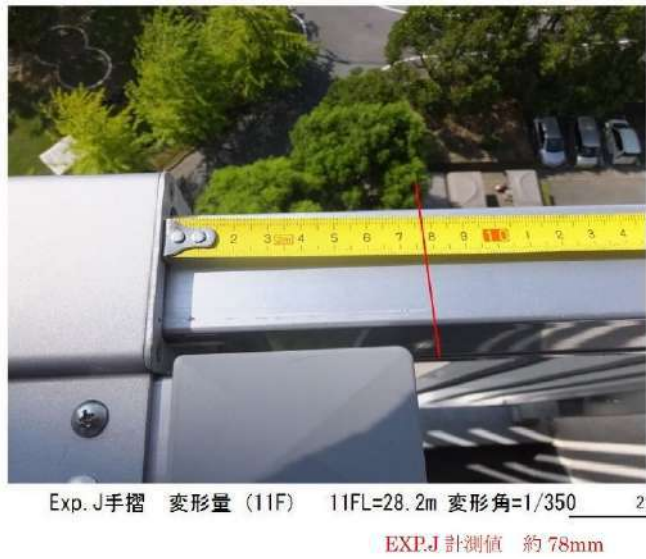
図 6.3.10 Exp. J 変形量

建物D-1の11階Exp.Jの手すりに、建物が動いた時に残ったと思われる傷痕が確認された。図6.3.10に計測した変形量を示す。

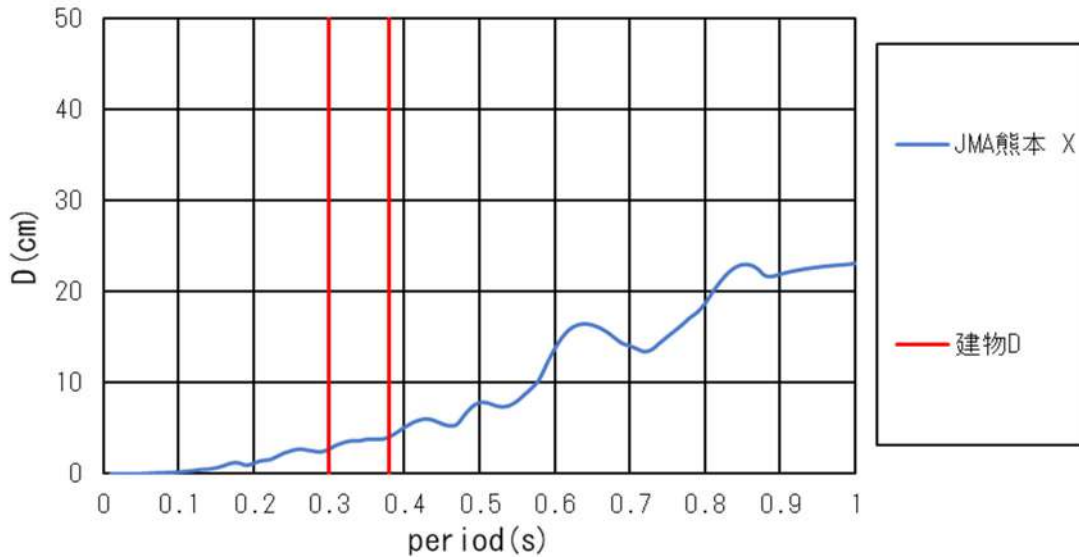
図9.4.13 変位応答スペクトル比較

建物の1次固有周期は、剛域を壁フェイス位置とするモデル①、③では0.30(s)、剛域を壁フェイス位置からD/4低減したモデル②、③では0.38(s)であった。微動記録における固有周期が0.64(s)（表6.3.3参照）であったことから、地震による壁の損傷から大幅に固有周期が伸びたと考察される。加えて、建物の1次固有周期をX方向入力地震波の変位応答スペクトルと比較したものを図9.4.13、加速度応答スペクトルと比較したものを図9.4.14に示す。

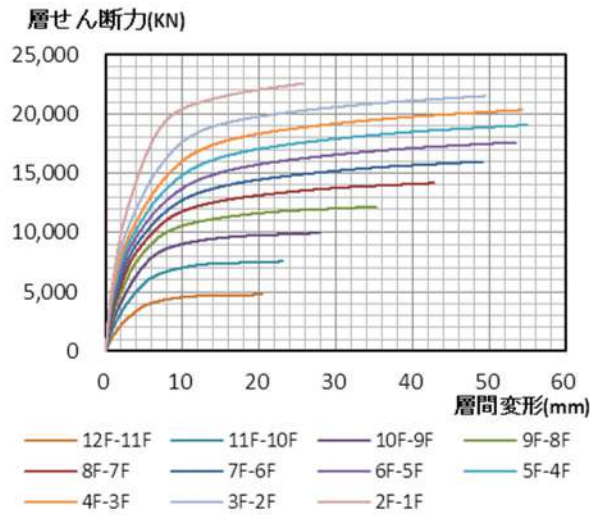
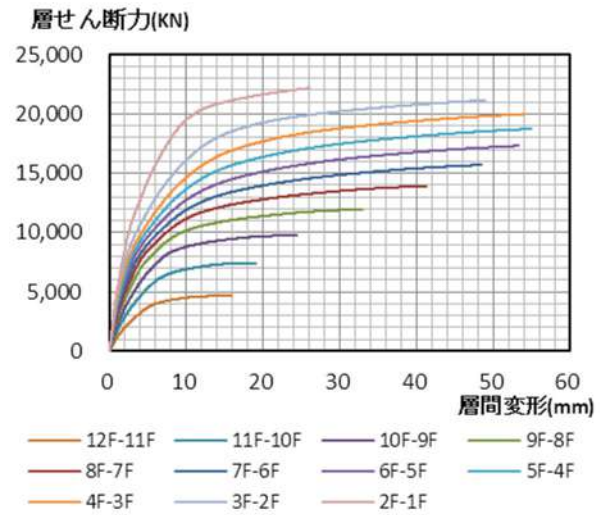
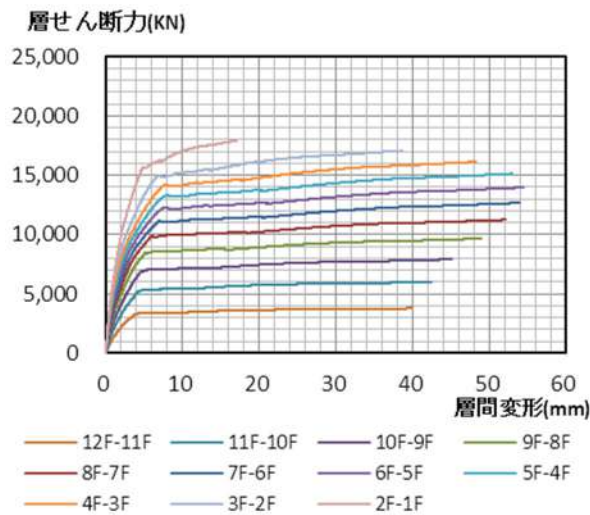
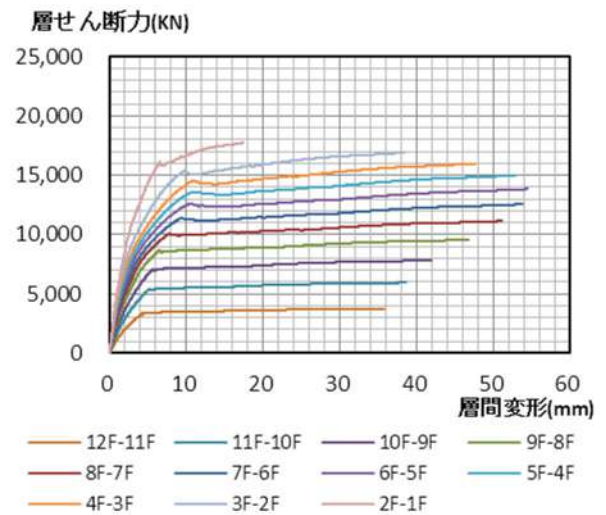
図 6.4.15 層せん断力—層間変形角関係

図 6.4.15 に、各モデルにおける層せん断力—層間変形関係を示す。また、1階層せん断力—全体変形角関係を図 6.4.16 に示す。モデル③、④ともに全体変形角 1/1000rad で3層共用廊下側の方立壁からせん断破壊し始める。また、主にベランダ側全層及び共用廊下側 2~6 層の非耐力壁の損傷によりモデル③では全体変形角約 1/400 rad, モデル④では全体変形角約 1/300 rad から耐力低下が開始している。
