建築研究資料

熊本地震で被災した 鉄筋コンクリート造建築物を対象とした 地震後継続使用確保に資する検討

Investigation for Post-Earthquake Functional Use for damaged R/C

Buildings due to the 2016 Kumamoto Earthquake

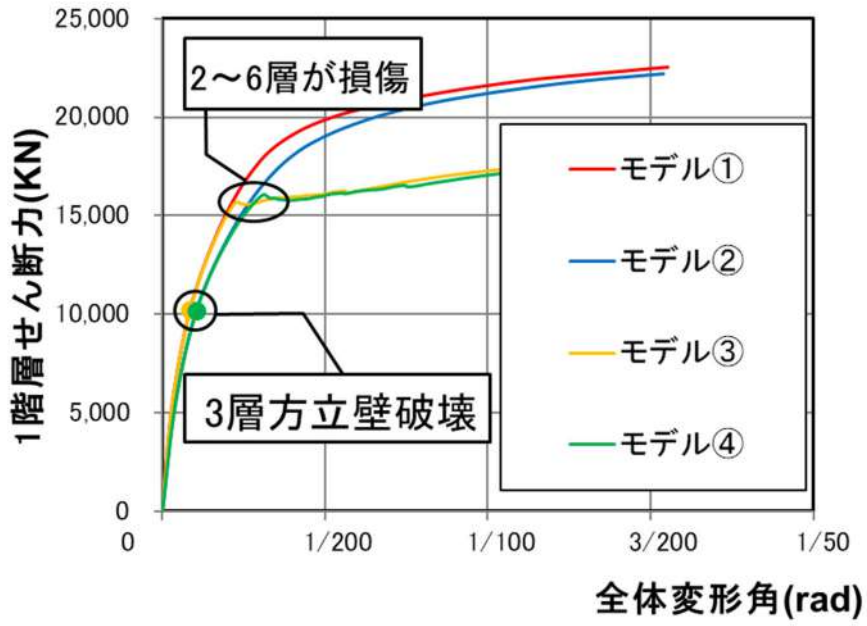
図 6.4.16 1階層せん断力—全体変形角関係

図 6.4.15 に、各モデルにおける層せん断力—層間変形関係を示す。また、1階層せん断力—全体変形角関係を図 6.4.16 に示す。モデル③、④ともに全体変形角 1/1000rad で3層共用廊下側の方立壁からせん断破壊し始める。また、主にベランダ側全層及び共用廊下側 2~6 層の非耐力壁の損傷によりモデル③では全体変形角約 1/400 rad, モデル④では全体変形角約 1/300 rad から耐力低下が開始している。

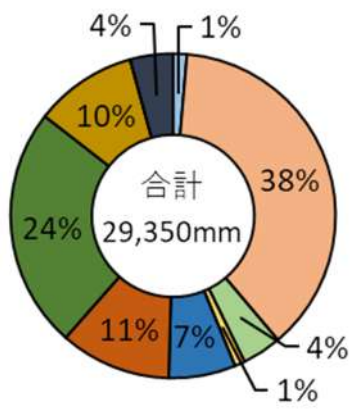
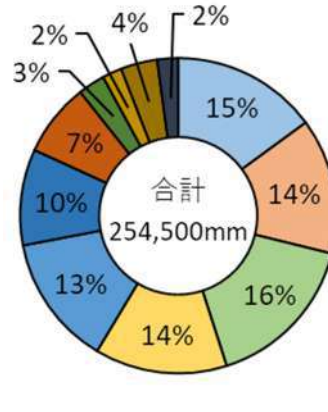
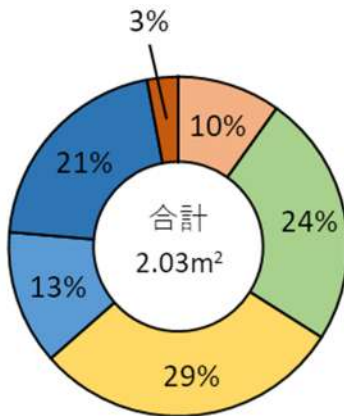
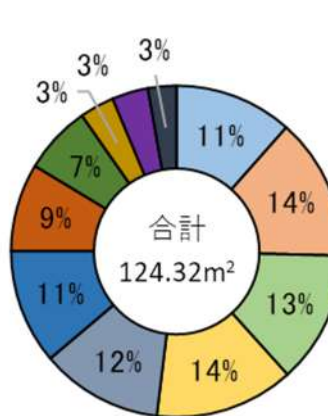
図 6.4.41 各階における損傷分布

各階における損傷量を表 6.4.7 に示す。また、各階における損傷分布を図 6.4.41 に示す。ひび割れ幅 0.2mm 以上のひび割れや剥落に着目すると、2~6 階の被害が大きかったことが推測できる。

共用廊下側壁では，ひび割れ幅0.2mm以下のエポキシ樹脂充填工法，ひび割れ幅0.2mm以上のエポキシ樹脂注入工法，欠損（面的崩壊）の欠損部修繕工法，平滑処理の初期外壁補修工法の4種類の補修が行われている。各住戸における補修した損傷量を表6.4.6に示す。

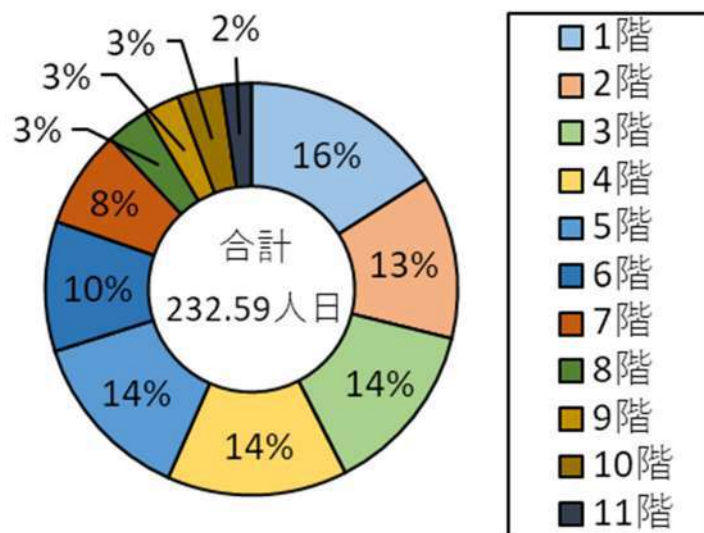
図 6.4.42 各階における労務量分布

各住戸及び各階における共用廊下側壁の実修復労務量を表 6.4.10、表 6.4.11 に示す。また、各階における労務量分布を図 6.4.42 に示す。図 6.3.1 において損傷度Ⅳが存在しなかった 8~11 階では実修復労務量が 10（人日）を下回っているのに対し、損傷度Ⅳが存在した 2~7 階の実修復労務量は少なくとも 15（人日）を上回っている。特に、損傷度Ⅳの住戸が最も多かった 4 階では約 33（人日）要していることがわかる。したがって、損傷分布と実修復労務量分布の間には類似した傾向がみられるといえる。一方で、例外として、損傷度Ⅳが存在しなかった 1 階の実修復労務量が約 37（人日）要している。1 階では防水工が多く占めていたが、他階との傾向が異なった原因は不明である。

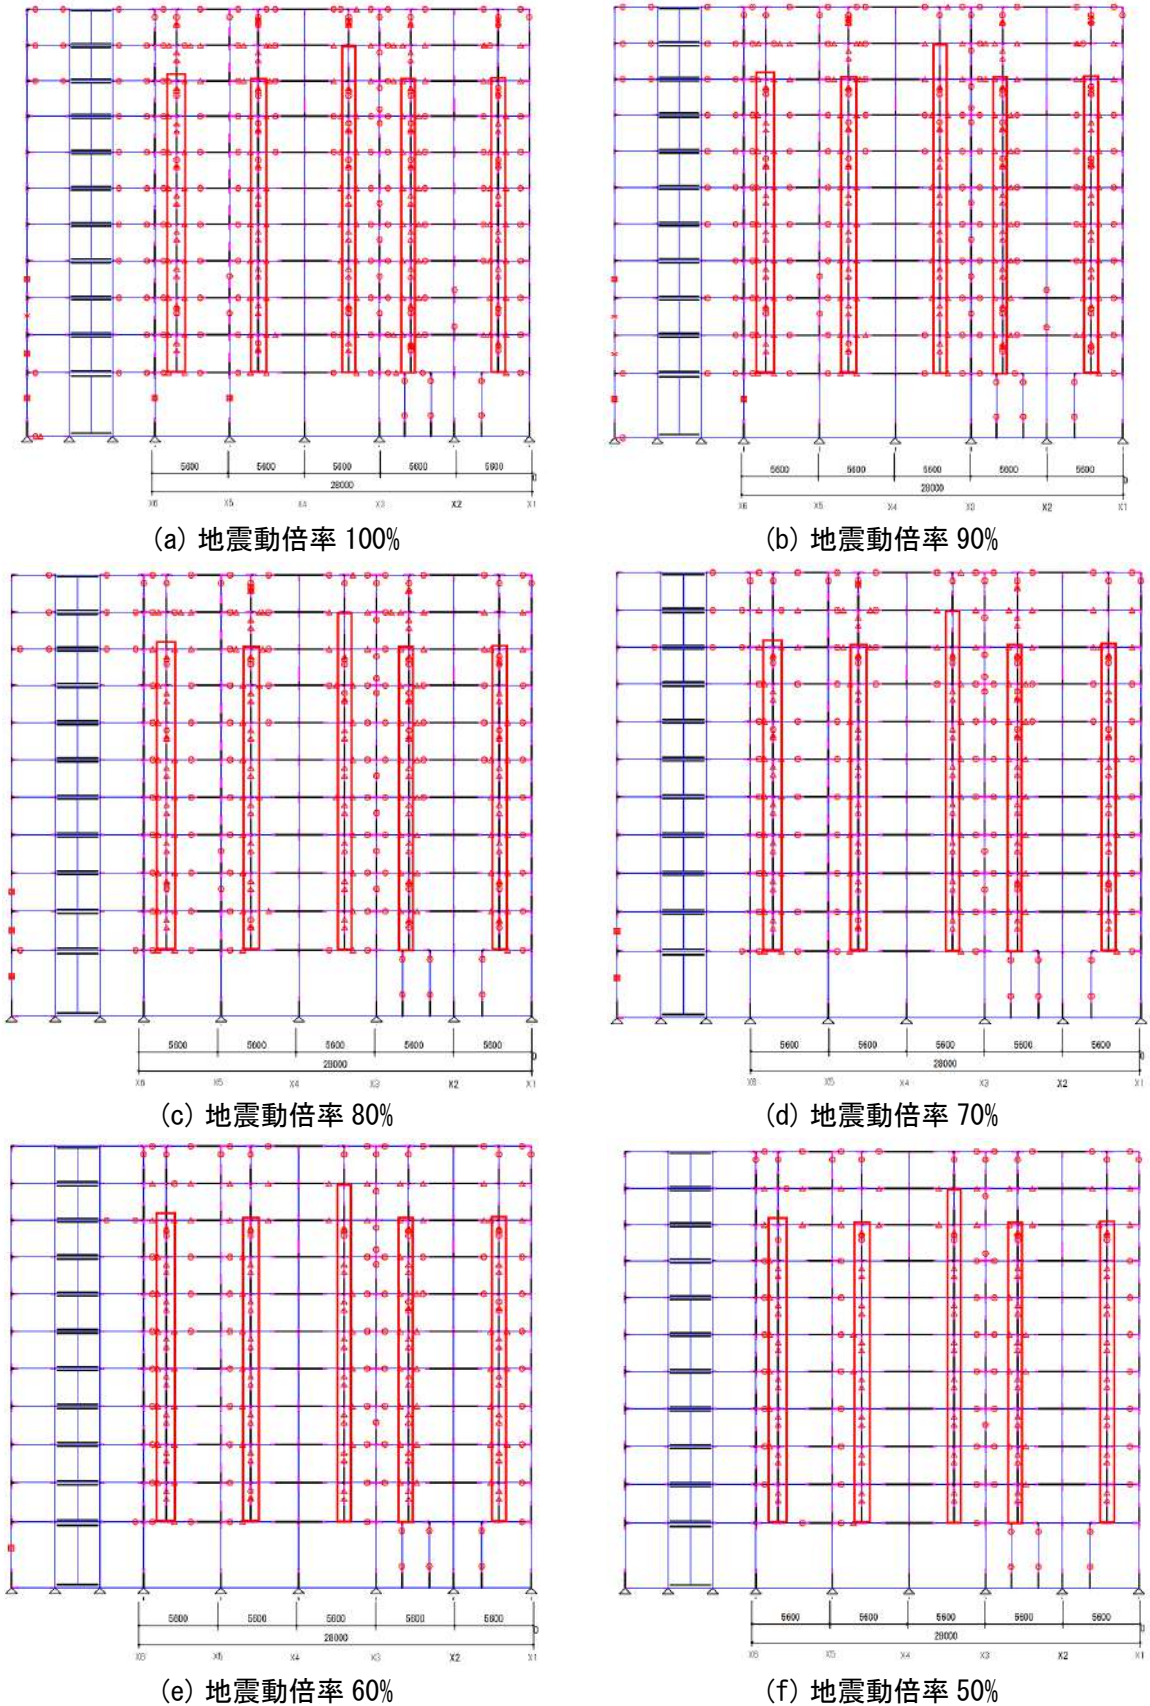
図 6.4.58 Case 1 ヒンジ図

次に、図 6.4.58～図 6.4.60 に建物 D-2 Case 1～3 のヒンジ図を示す。赤○は曲げ破壊を示し、赤△はせん断破壊を示す。図中赤枠で方立壁の被害があった箇所を示し、せん断破壊状況と比較する。

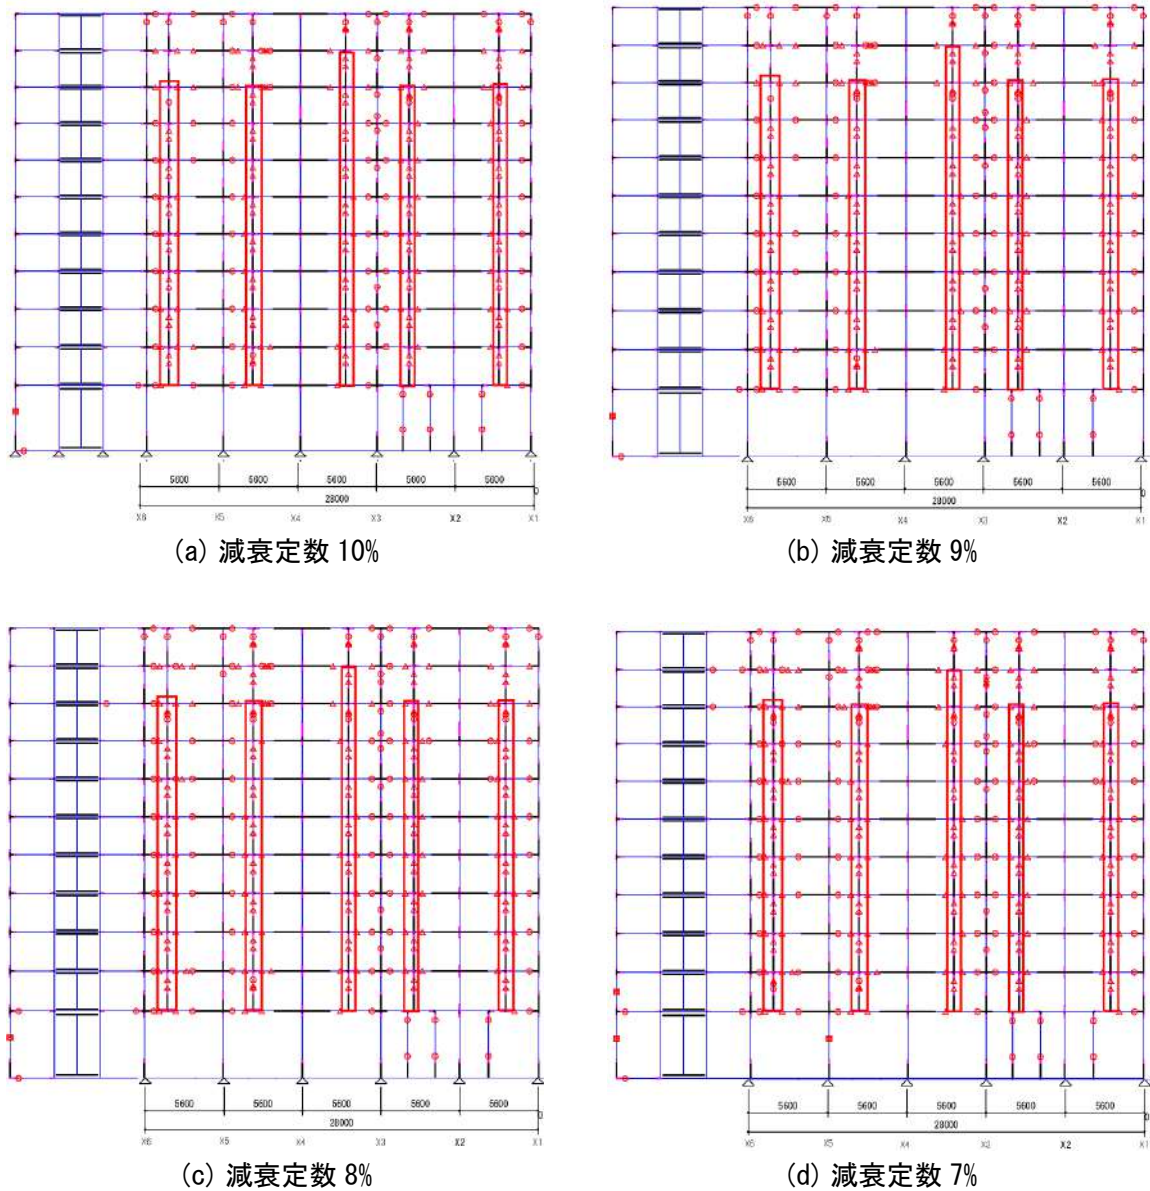
図 6.4.60 Case 3 ヒンジ図

表 6.4.16 に各 Case において被害調査結果の再現性が最も高くなる地震動倍率及び減数定数の組み合わせについての一覧表を示す。

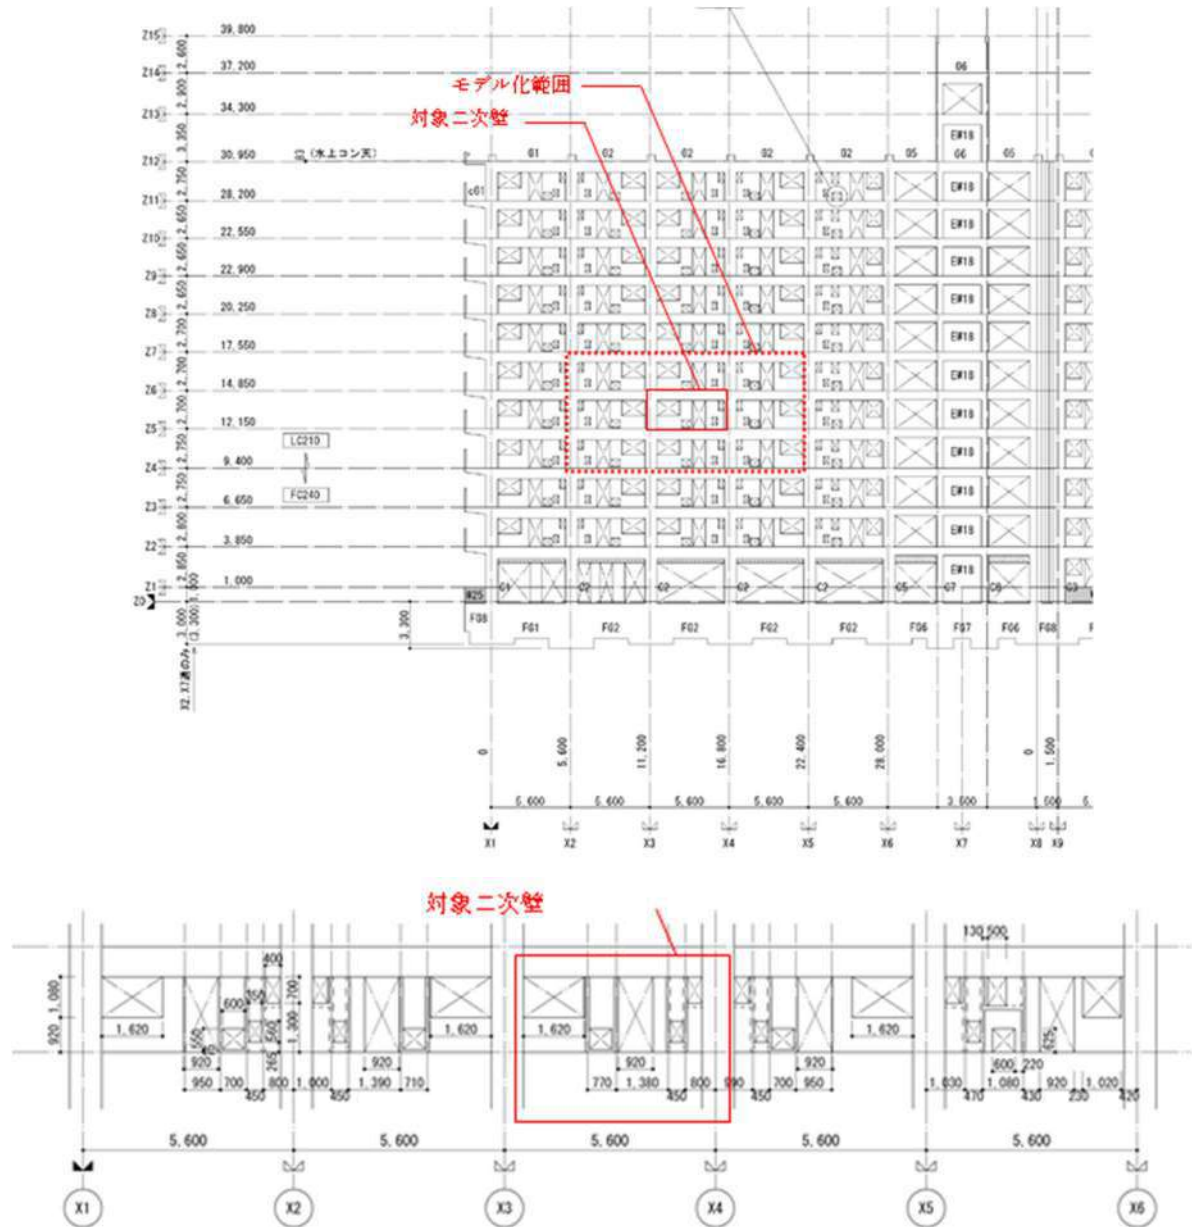
図 6.4.61 対象となる非耐力壁の開口寸法

図 6.4.61 に対象となる非耐力壁及び開口寸法を示す。解析対象は 5 階, Y2 通り, X3-4 間とする。

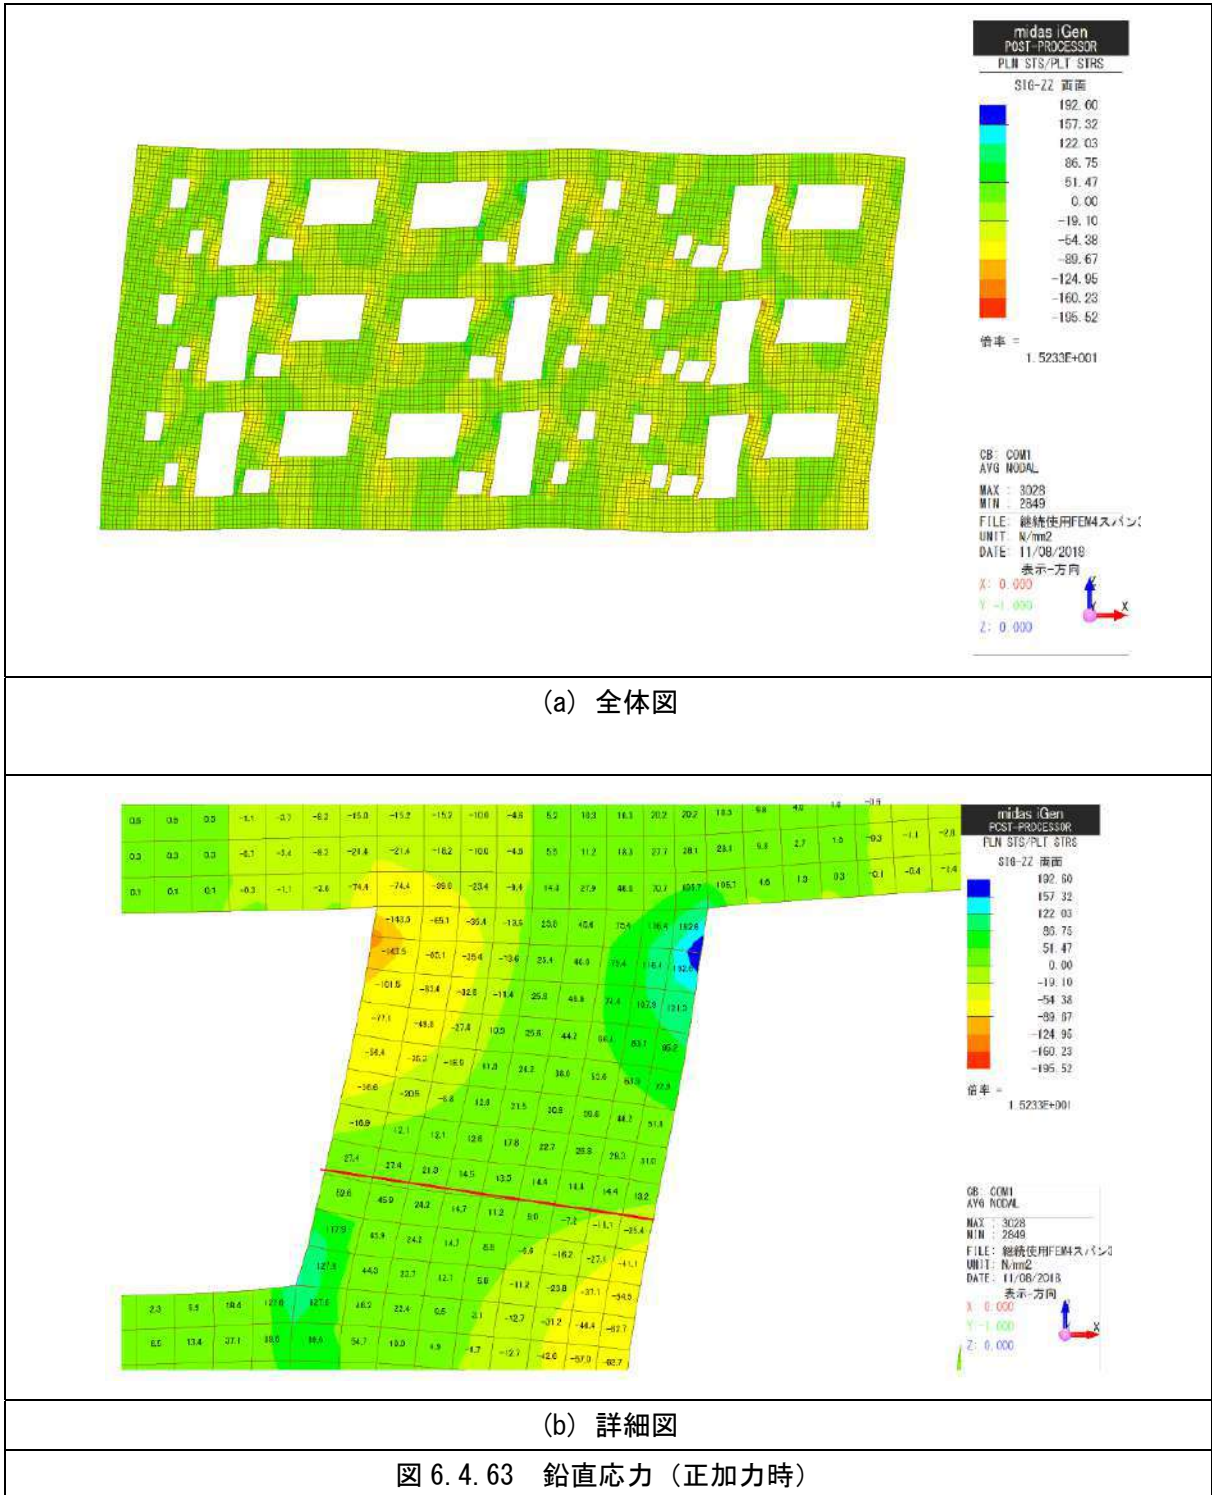
図 6.4.63 鉛直応力 (正加力時)

図 6.4.63～図 6.4.64 に正負加力時の鉛直応力の結果を示す。

図 6.4.63, 図 6.4.64 の鉛直方向の応力分布から、方立壁が負担している軸力に対してコンクリートの圧縮強度との軸力比を算定する。負担軸力の算出方法は各要素の鉛直応力 σ_c に方立壁厚と要素幅を乗じた値を、方立壁幅方向に累積して算出する。負担軸力を表 6.4.1.17 に、軸力比を表 6.4.1.18 に示す。応力度は要素の平均値を採用しているため、柱頭、柱脚にみられる応力集中の影響が少ない中立軸位置の応力を採用した。応答解析結果から方立壁はせん断破壊しているため、軸力比を 0.2 程度あると想定される。本解析は弾性解析であるため、弾塑性応答の変形量から軸力比に対する変形量を正確に算出することは難しいが、方立壁が負担する軸力と変形関係を線形として仮定し、軸力比が 0.2 となる変形量を推定すると入力変位は 7F で 11.34mm となり、元の入力に対して 13%程度である。

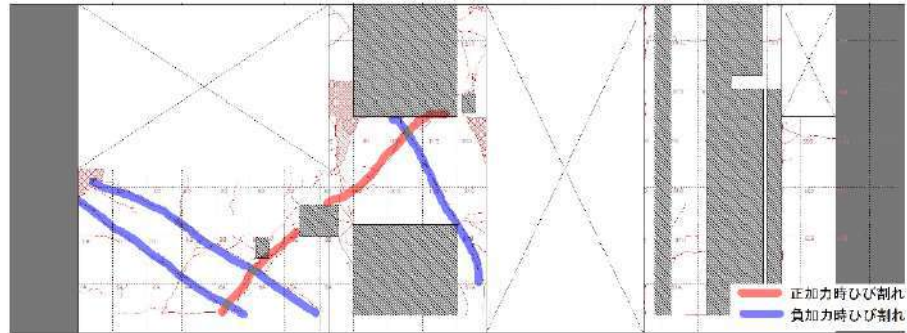
図 6. 4. 65 残留ひび割れ図

図 6. 4. 65 に既往実験^[6-11]の残留ひび割れ図を示す。また、図 6. 4. 66、図 6. 4. 67 に正負の最大主応力図のコンター図およびベクトル図を示す。残留ひび割れ図には非耐力壁にせん断ひび割れのラインを記載した。調査結果のひび割れ図と最大主応力図の応力状態を比較すると、ひび割れ図に沿って引張応力が生じていることがわかる。よってひび割れ図と応力図について高い相関性を示せた。

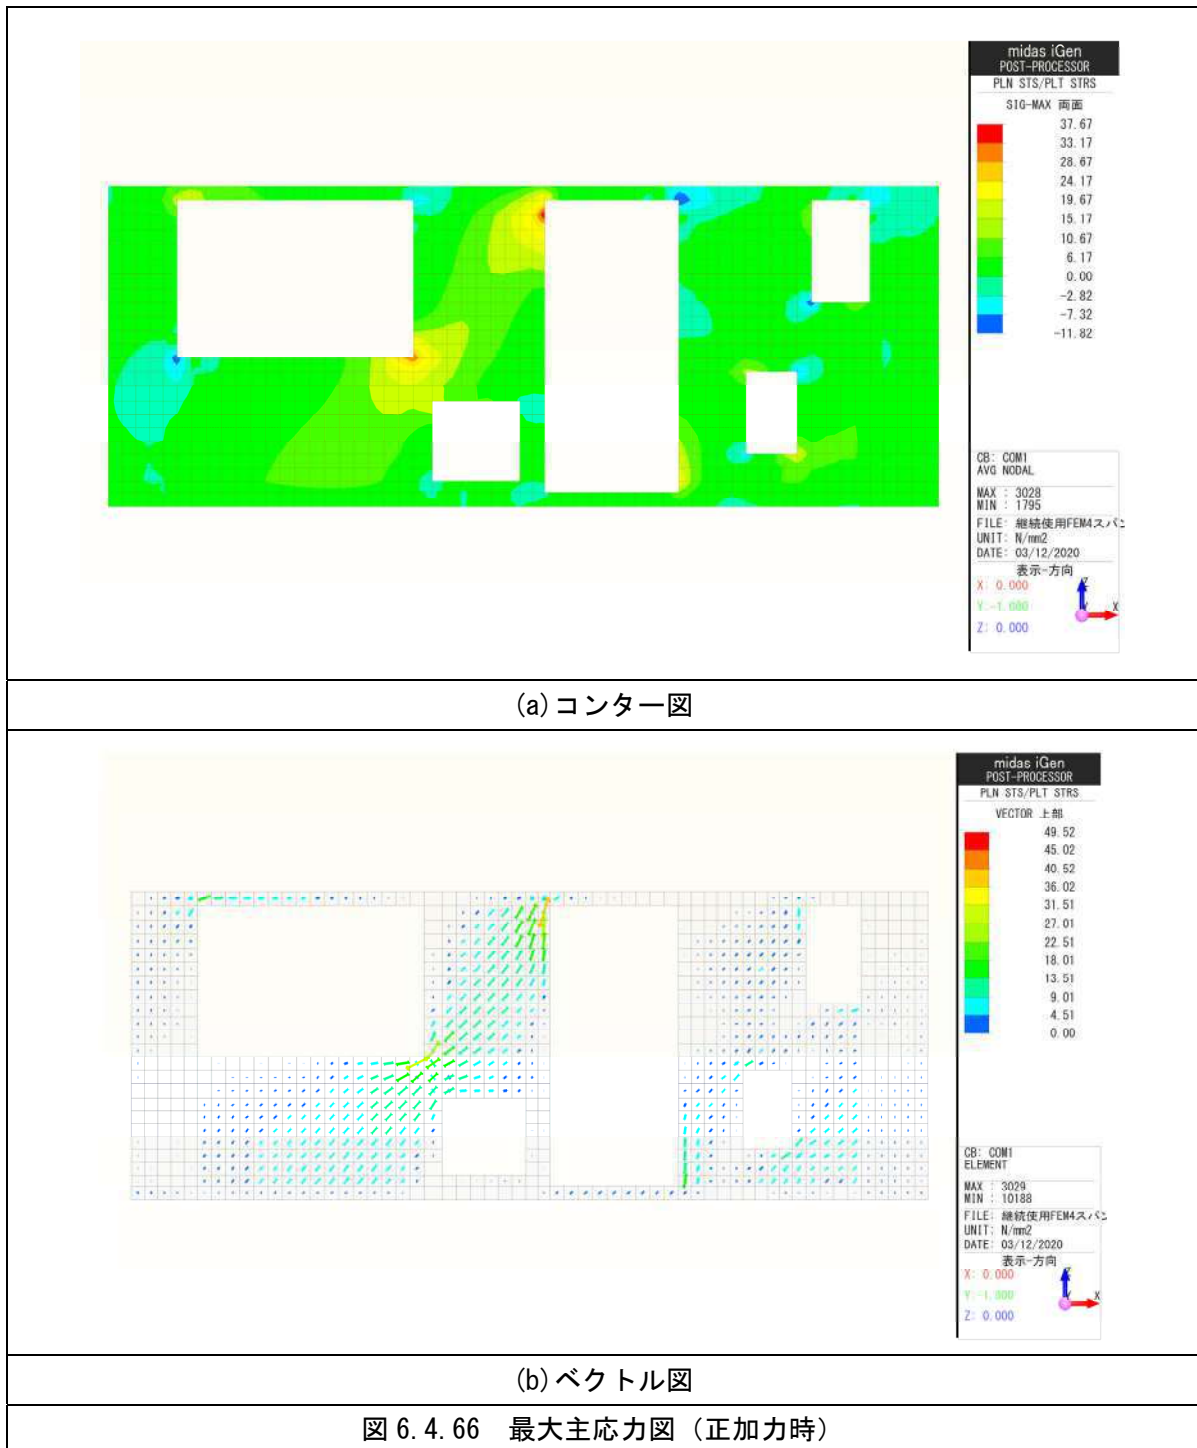
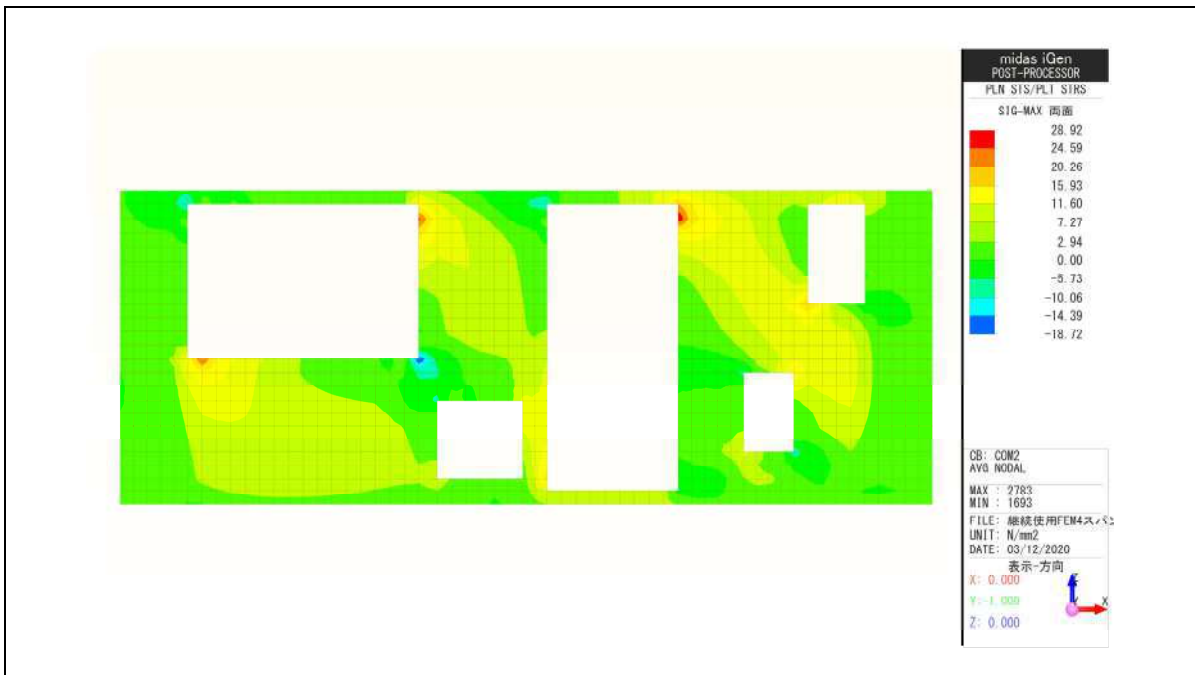
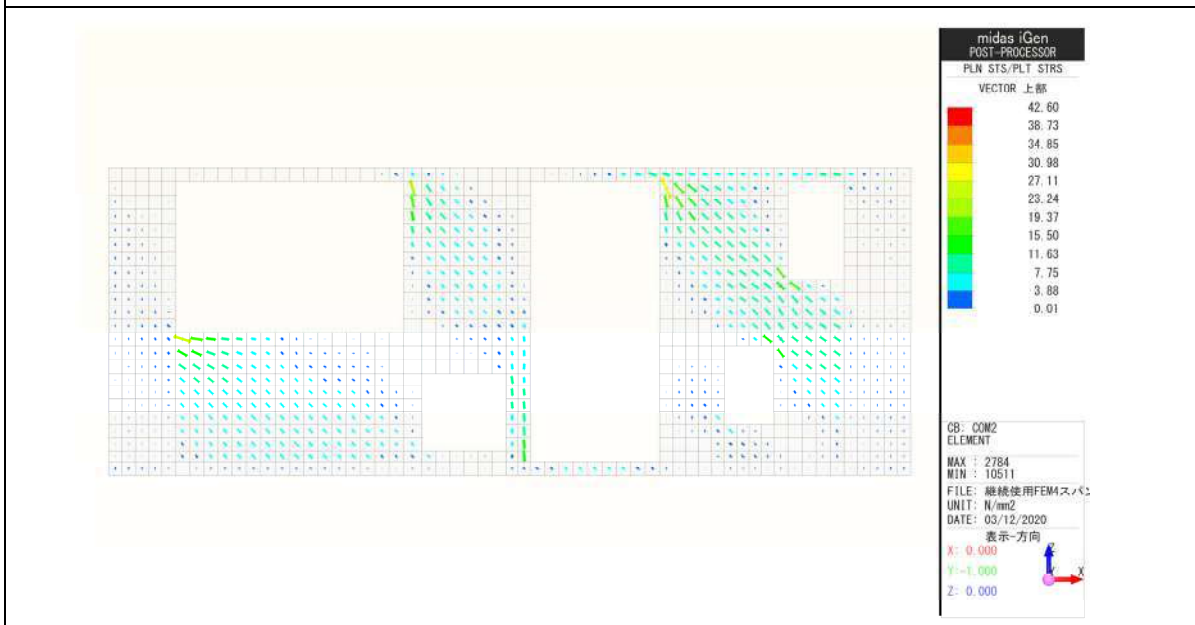
図 6.4.67 最大主応力図 (負加力時)

- ・有限要素法解析による主応力分布とひび割れ形状図を比較し、主応力は概ねひび割れ形状図に沿った応力分布を示すことを確認した。

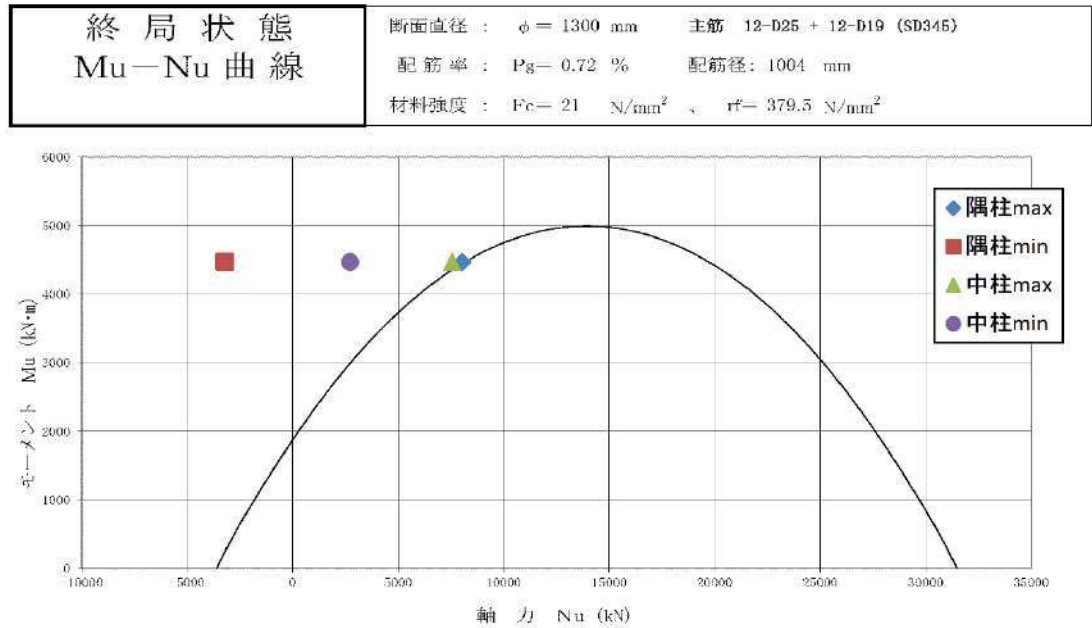
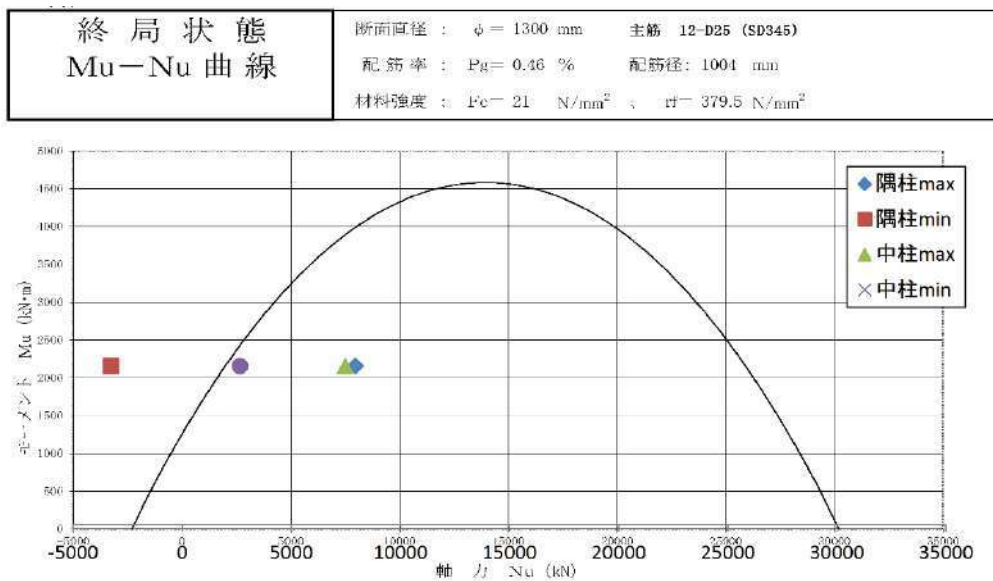
図 6.4.81 杭断面算定

杭の終局曲げモーメントに対する断面算定は、M-N 曲線により確認する。杭の終局曲げモーメントは、隅柱と中柱のそれぞれに対して最大軸力・最小軸力により断面算定を行ったが、図 6.4.81 のように上杭については隅柱と中柱すべて M-N 曲線を超えており曲げ降伏ヒンジが生じる結果となった。下杭については、隅柱の引張側で曲げ降伏ヒンジが生じているが、それ以外は終局曲げモーメント以内となり、曲げ降伏ヒンジは生じていない。

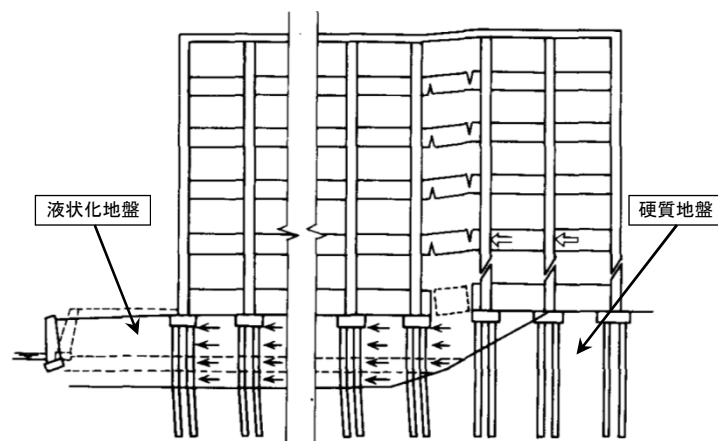
図 7.1.2.1 兵庫県南部地震で層崩壊した建物の破壊メカニズムの推定^[7.1-19]に加筆

・杭の被害が原因となって層崩壊が生じたと推定されている建物（RC5階・PC杭φ350）があった^[7.1-19]。この建物は杭基礎であるが短辺方向18通りのうち16通りは液状化地盤，2通りは硬質な地盤に杭が打設されていた。そのため，**図7.1.2.1**に示すような側方流動力が加わる液状化地盤の杭と硬質地盤の杭で変位量の差が生じ，地盤の境界部のほり（基礎ばりも含む）の破壊および硬質地盤上の柱のせん断破壊につながったとされている。

③ 埋立地盤の締固めと砂層の液状化による側方流動

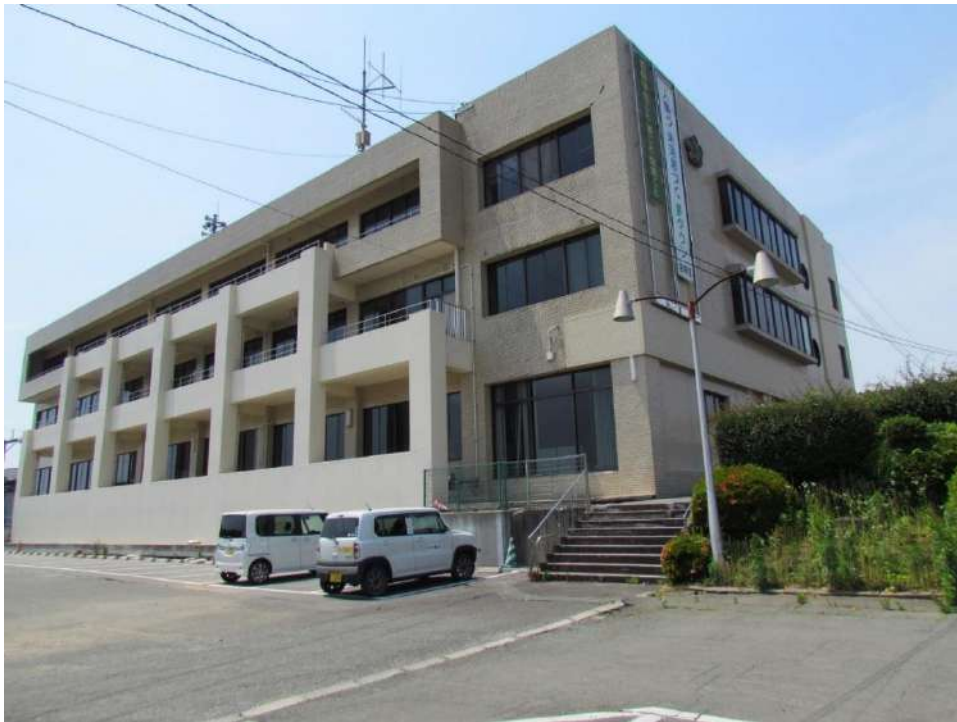
写真7.3.2.1 対象建築物南面

対象とする建築物は、熊本県上益城郡益城町宮園にあり、1980年に建設された。本建築物は桁行方向9スパン、張間方向4スパンのRC造の地上3階、塔屋1階の庁舎建築物で、平面形状は長方形である。北側には隣接する建築物を繋ぐ渡り廊下棟（RC造2階）がエキスパンションジョイントを介して繋がっている。建築物の基礎は杭基礎であり、耐震補強時に作成された構造計算書には、 $\phi 400$ のPC杭またはAC杭（PHC杭）（長さ26～32m）、長期許容支持力500kN（50ton）との記載がある。杭本数は177本で、下屋や渡り廊下部分を除き1柱あたり3～6本ずつ配置されている。施工方法や杭頭接合部の詳細は不明である。また、地震時には北東側にエレベータ棟と鉄骨造の庇（写真7.3.2.2）が存在したが、詳細調査実施時は撤去されていた（写真7.3.2.1）。

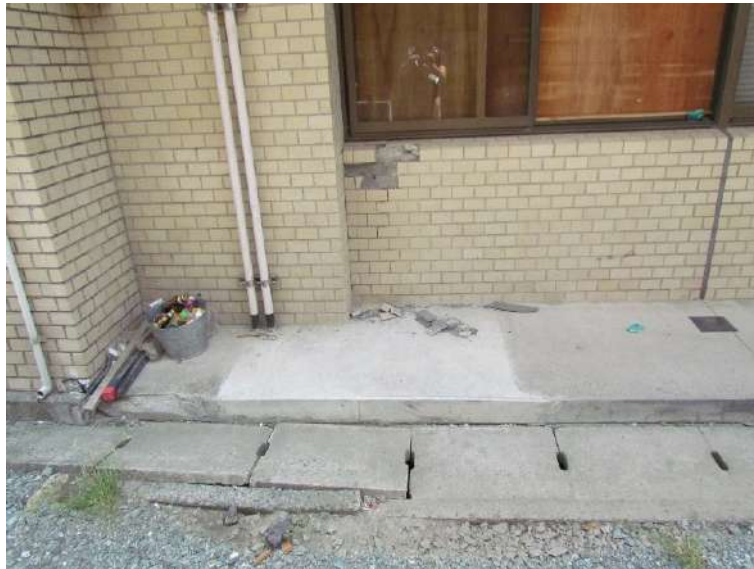
既存部の被害は、建築物内部・桁行方向の両側耐震壁に損傷度Ⅲの被害が見られた以外は、損傷度ⅠまたはⅡの被害であった。写真7.4.1.1、写真7.4.1.2のように、袖壁付柱と腰壁の接合部分において、腰壁の上部のタイルが剥落している様子が見られた。図面上ではこの部分に構造スリットが設けられているが、確認出来なかった。

写真 7.4.1.1 腰壁上部のタイル剥落

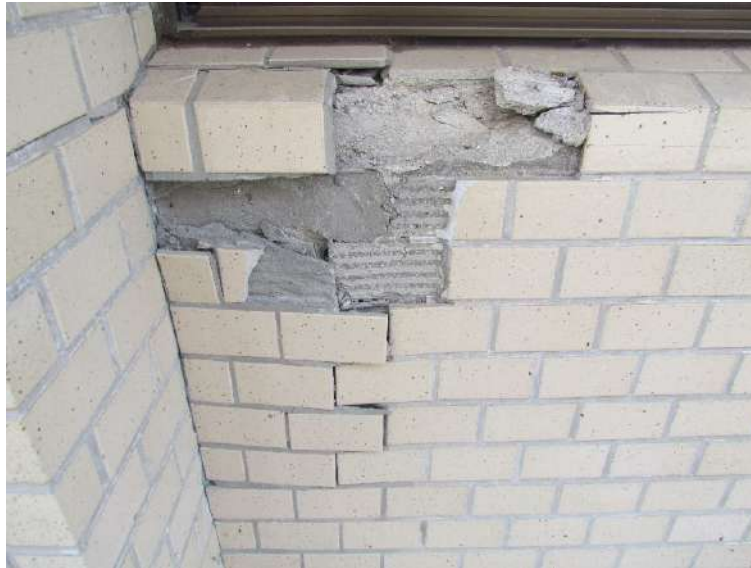
写真 7.4.1.2 タイル剥落部の拡大写真

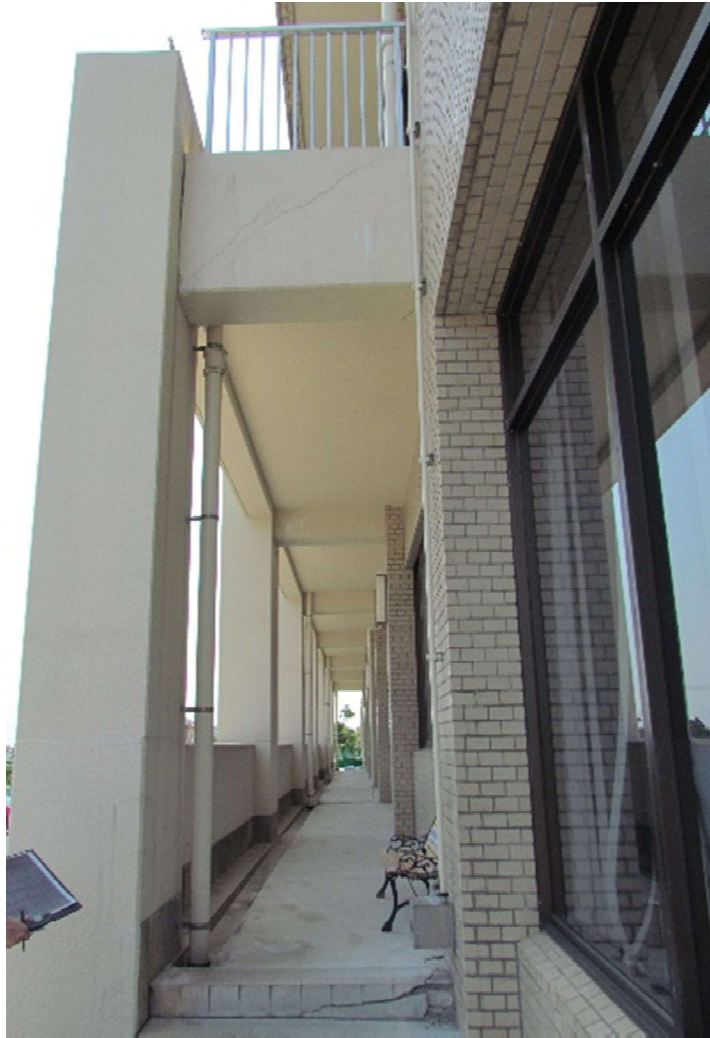
南側桁行方向に設置されたプレキャスト外フレームと既存部を繋ぐ境界梁は7本中、6本が損傷度Ⅲ、1本が損傷度Ⅰとなった。写真7.4.1.3は、7本の境界梁のうち最も東側の梁であり、損傷度Ⅲのせん断ひび割れが観測された(写真7.4.1.4)。また、この梁の北下端部および南上端部の目開きを確認した。(写真7.4.1.5)南上端部の目開き量は16mmであり、梁の下端を仮に回転中心と考えると、梁せいが600mmから残留部材角は $16/600=2.67\%$ であった。この梁が取付く既存部の周辺の土間コンクリートにおいて、既存部柱から見て円周上にひび割れが発生していることが確認出来た(写真7.4.1.6)。また、写真7.4.1.7のように耐震補強の外フレームの基礎梁の端部に曲げせん断ひび割れを確認した。写真7.4.1.8のように、耐震補強によって増し打ちした耐震壁の中央部に軽微なせん断ひび割れを、下部に軽微な水平スリップひび割れを確認した。

写真 7.4.1.3 外フレームと既存部の境界梁

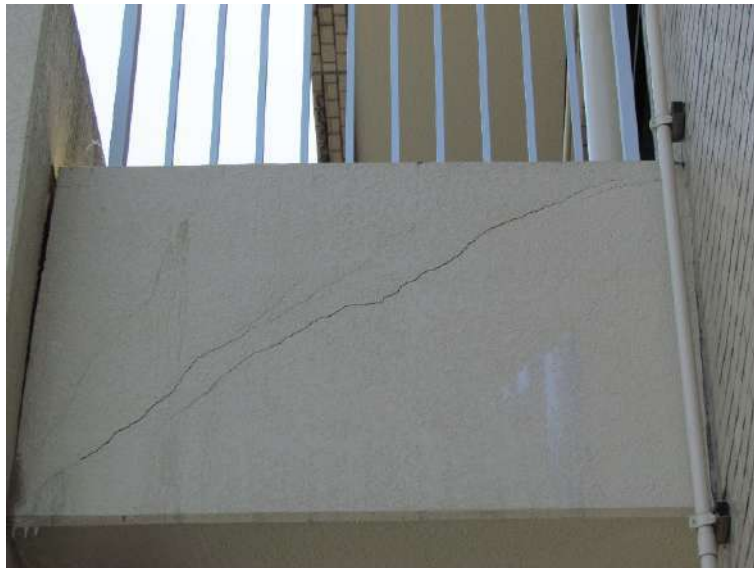
写真 7.4.1.4 境界梁の拡大写真

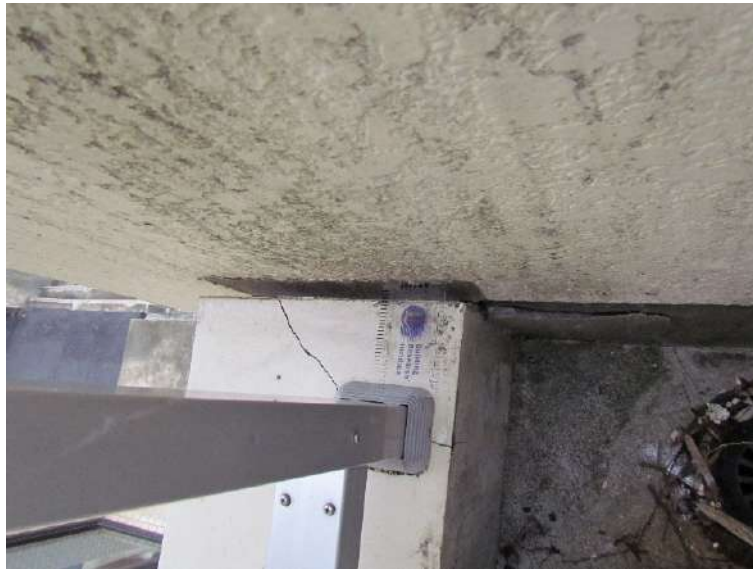
写真 7.4.1.5 境界梁の南側端部目開き量

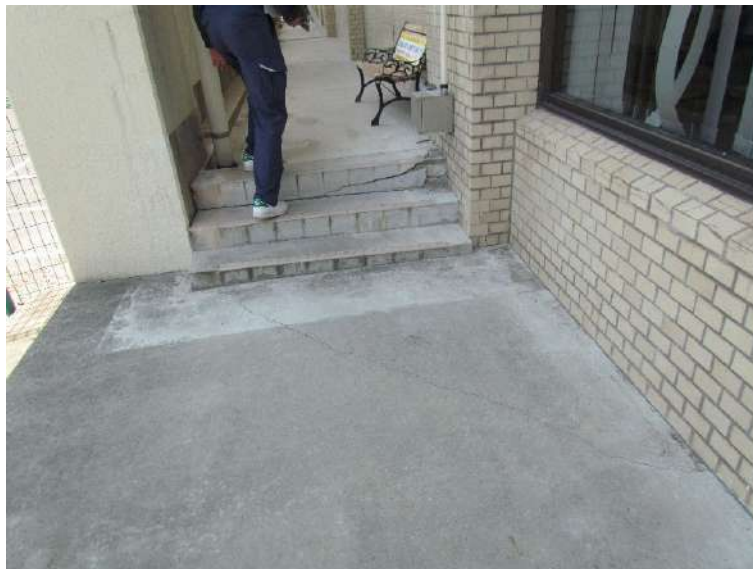
写真7.4.1.6のように、既存部と補強部間の床スラブのひび割れや、建築物南西部の地盤変状も確認されている(写真7.4.1.9)ため、基礎構造が何らかの被害を受けることによって、既存部と補強部間で不同沈下が発生した可能性がある。また、建築物所有者が、地震後に杭のIT検査を実施し、その後埋め戻した痕跡が見られた(写真7.4.1.10)。

写真 7.4.1.6 写真 7.4.1.3 の柱のあしもと

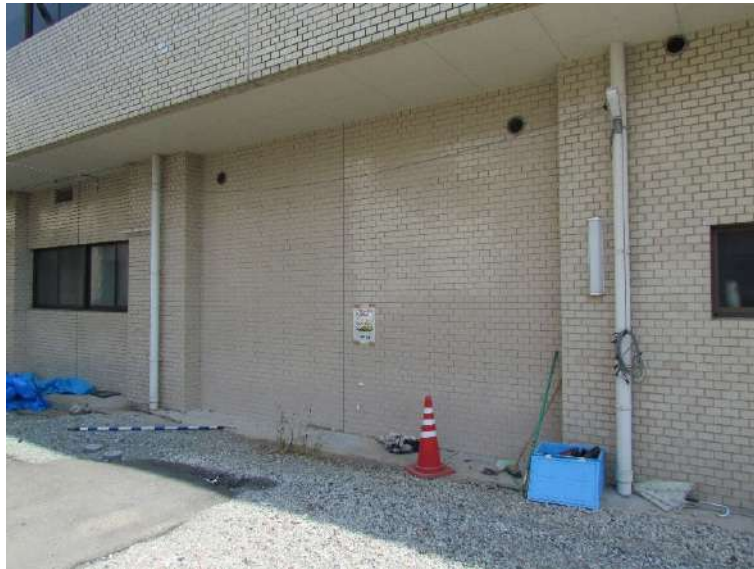
写真 7.4.1.8 損傷度 I の両側柱付壁

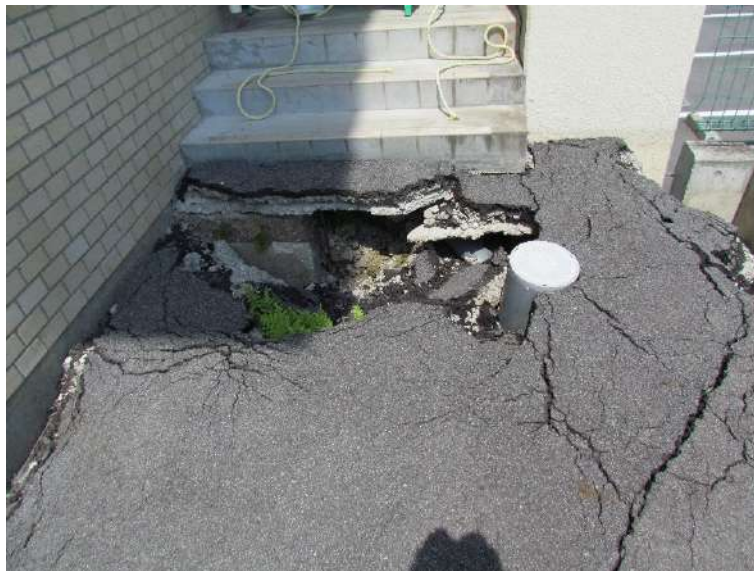
写真 7.4.1.9 外フレーム西側階段

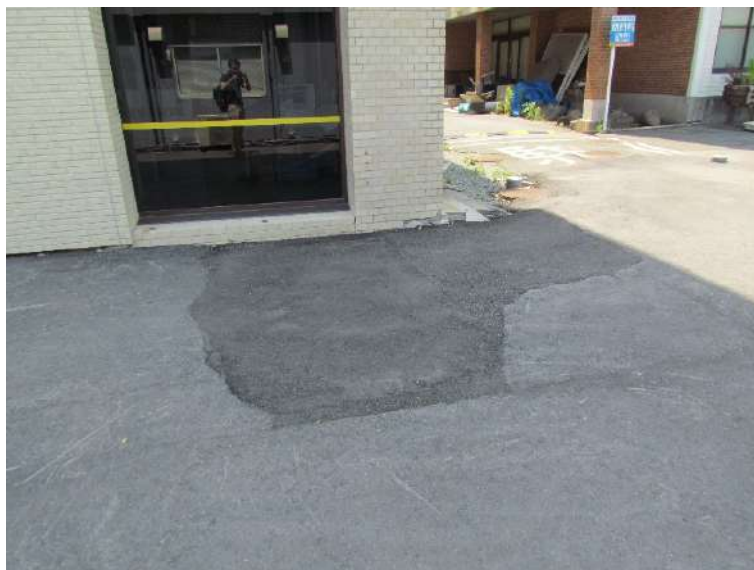
写真 7.4.1.10 杭調査の跡

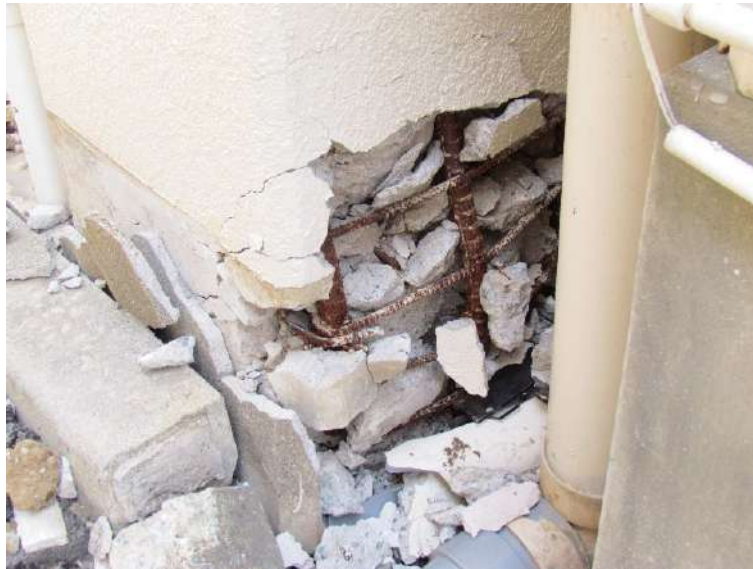
本建築物からエキスパンションジョイントで縁を切られている渡り廊下棟の東側一階柱(損傷度Ⅴ)の柱脚部分において、コアコンクリートの圧壊および主筋の座屈が確認出来た(写真7.4.1.11)。西側柱が2.4度、東側柱が1.6度、西側に傾いていることが確認できた。また写真7.4.1.12のように、渡り廊下棟の東側一階柱の柱梁接合部に破壊が認められた。

写真 7.4.1.11 渡り廊下棟の柱の柱脚

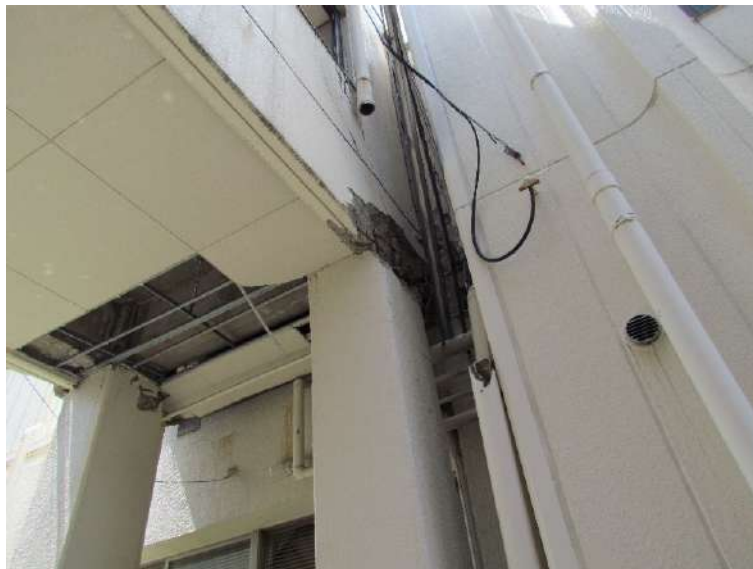
写真 7.4.1.12 渡り廊下棟の柱

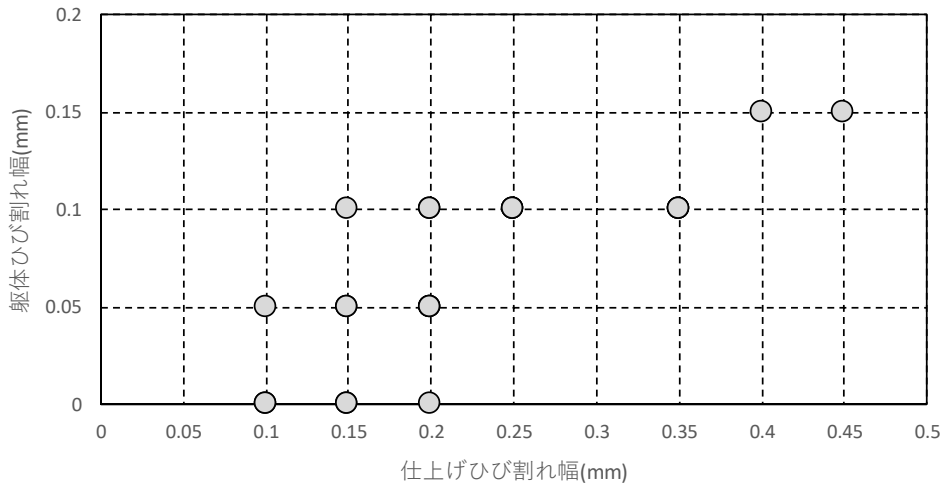
今回の調査では、大半の部材の仕上げ材が除去されていた。しかし、一部の部材では仕上げ材が残っていた。そこで、例えば図 7.4.1.4 のように仕上げ材が残っている面と仕上げ材が除去された面を跨がって発生していたひび割れに対して、仕上げ材の上から計測したひび割れ幅と、仕上げ材が除去されたあとのコンクリートの躯体のひび割れ幅とをそれぞれ計測した。計測結果を表 7.4.1.2 に示す。サンプル数が 22 個と多いモルタル仕上げの柱の曲げひび割れにおける躯体ひび割れ幅と仕上げひび割れ幅との関係を図 7.4.1.5 に示す。モルタル仕上げの柱の曲げひび割れは、仕上げの上から計測したひび割れ幅が 0.1~0.45 に対して、実際のコンクリート躯体のひび割れ幅が 0.15mm 以下となった。このことから、今回の調査において、モルタル仕上げの柱の曲げひび割れが 0.45mm 以下の場合には、コンクリート躯体のひび割れ幅が 0.15mm 以下と判断し、損傷度を I として評価することとした。

図 7.4.1.5 モルタル仕上げの柱の曲げひび割れにおける躯体ひび割れ幅と仕上げひび割れ幅との関係

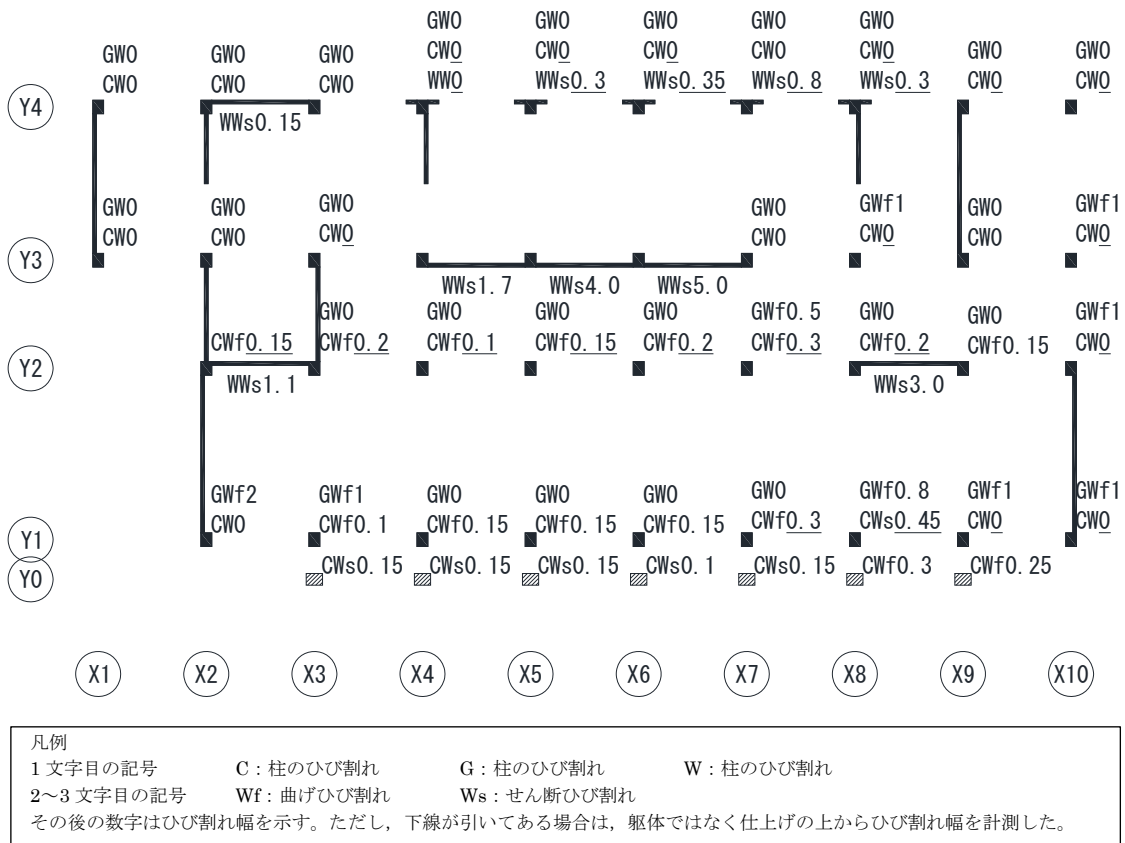
部材の損傷を図 7.4.1.6～図 7.4.1.10 に示す。なお、1階は柱・壁だけでなく梁のひび割れ情報があるが、2階～PH階は、梁のひび割れ情報がない。柱・壁のひび割れ幅はクラックスケールで計測した値であるが、1階における梁のひび割れ幅はクラックスケールを使用せず、ひび割れから2m程度離れた距離から見えるひび割れを目視によって推定したものであるため、精度が悪いと考えられる。一方、2階～PH階では梁のひび割れ幅は記録せずに目視によって判断した損傷度だけを記録した。

図 7.4.1.6 部材損傷一覧 (1階, X方向)

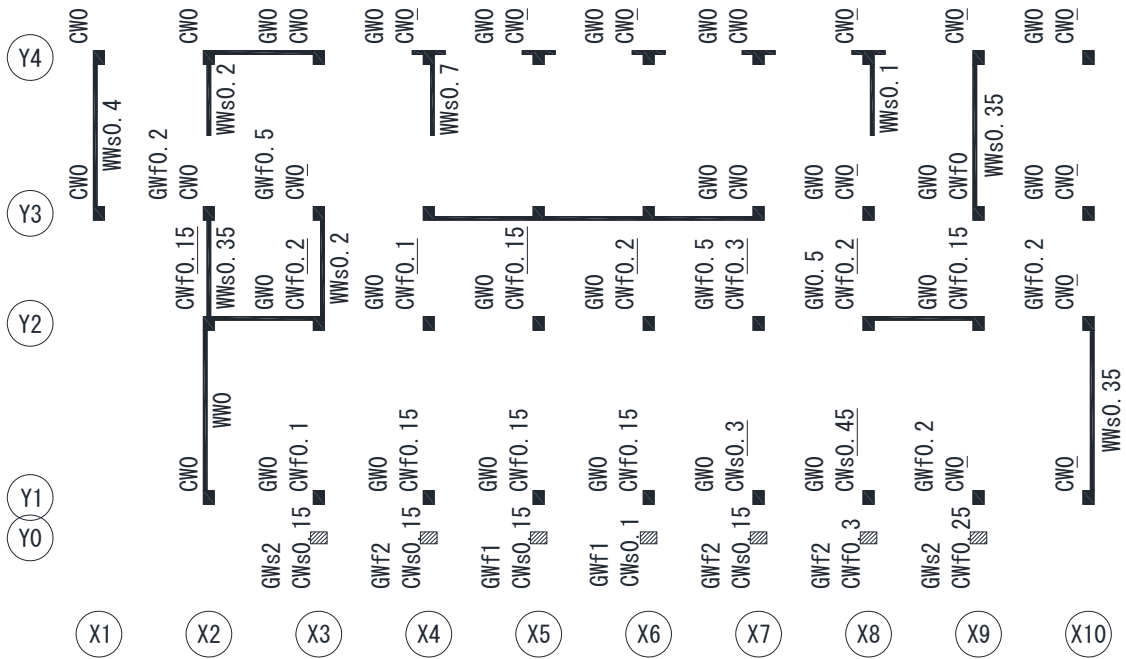
図 7.4.1.7 部材損傷一覧 (1階, Y方向)

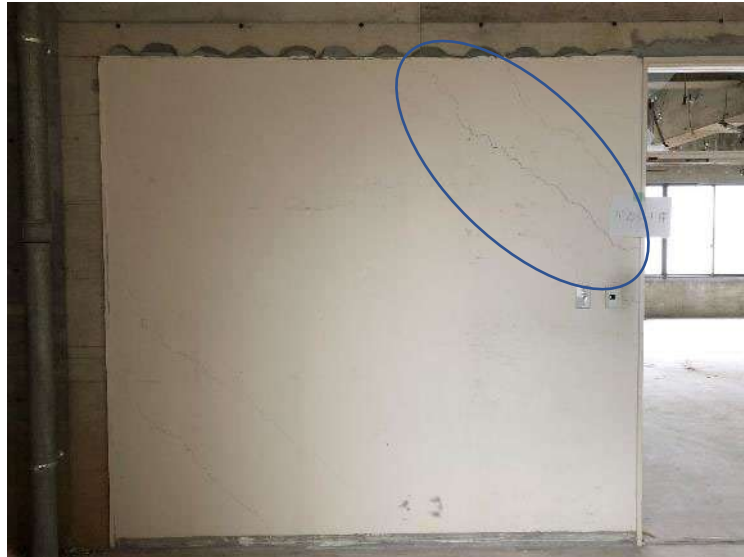
図 7.4.1.20 ひび割れ記入写真の例

2)に続き、各部材で最大ひび割れ幅と捉えたひび割れをマジックペンでなぞり、部材の写真を撮ることでひび割れの座標や形状を取得する。図 7.4.1.20 に例として撮影した部材を示す。丸で囲まれた線がマークしたひび割れである。
