建築研究資料

熊本地震で被災した 鉄筋コンクリート造建築物を対象とした 地震後継続使用確保に資する検討

Investigation for Post-Earthquake Functional Use for damaged R/C

Buildings due to the 2016 Kumamoto Earthquake

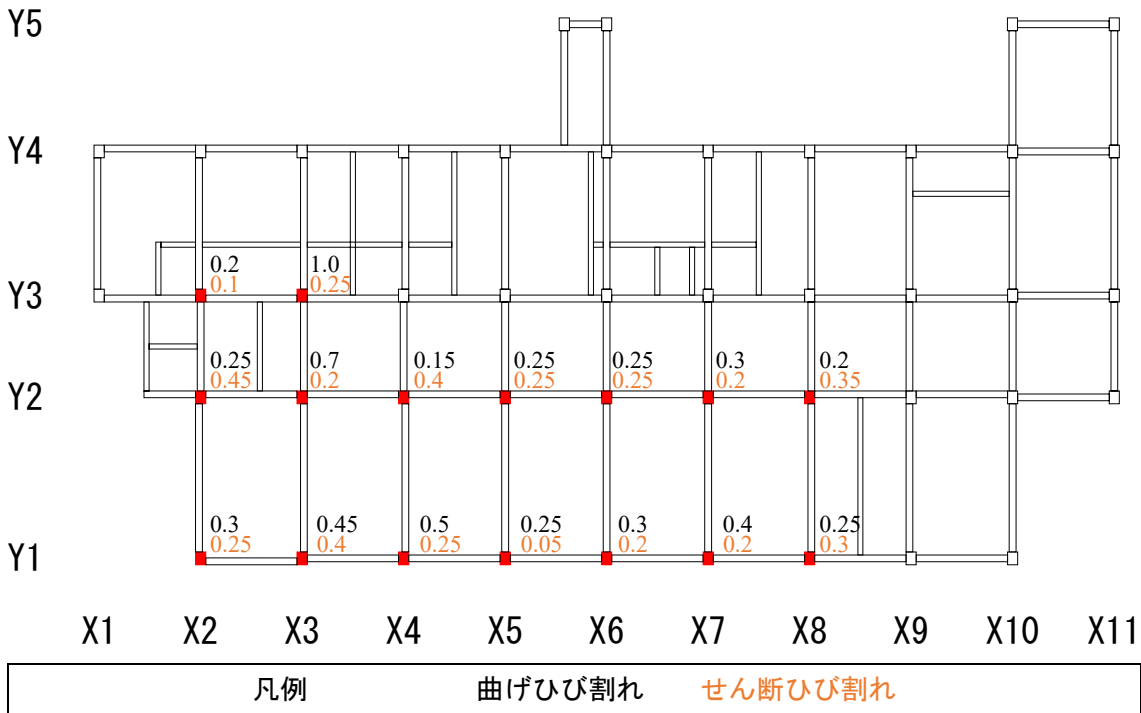
図 7.4.1.21 柱部材の最大曲げひび割れ (1階)

図 7.4.1.21 に損傷量計測結果を示す。各部材複数の面で計測を行った内の曲げ・せん断のひび割れ幅の最大値をそれぞれ示した。また、各階で計測した部材のひび割れの様子を写真で示す。

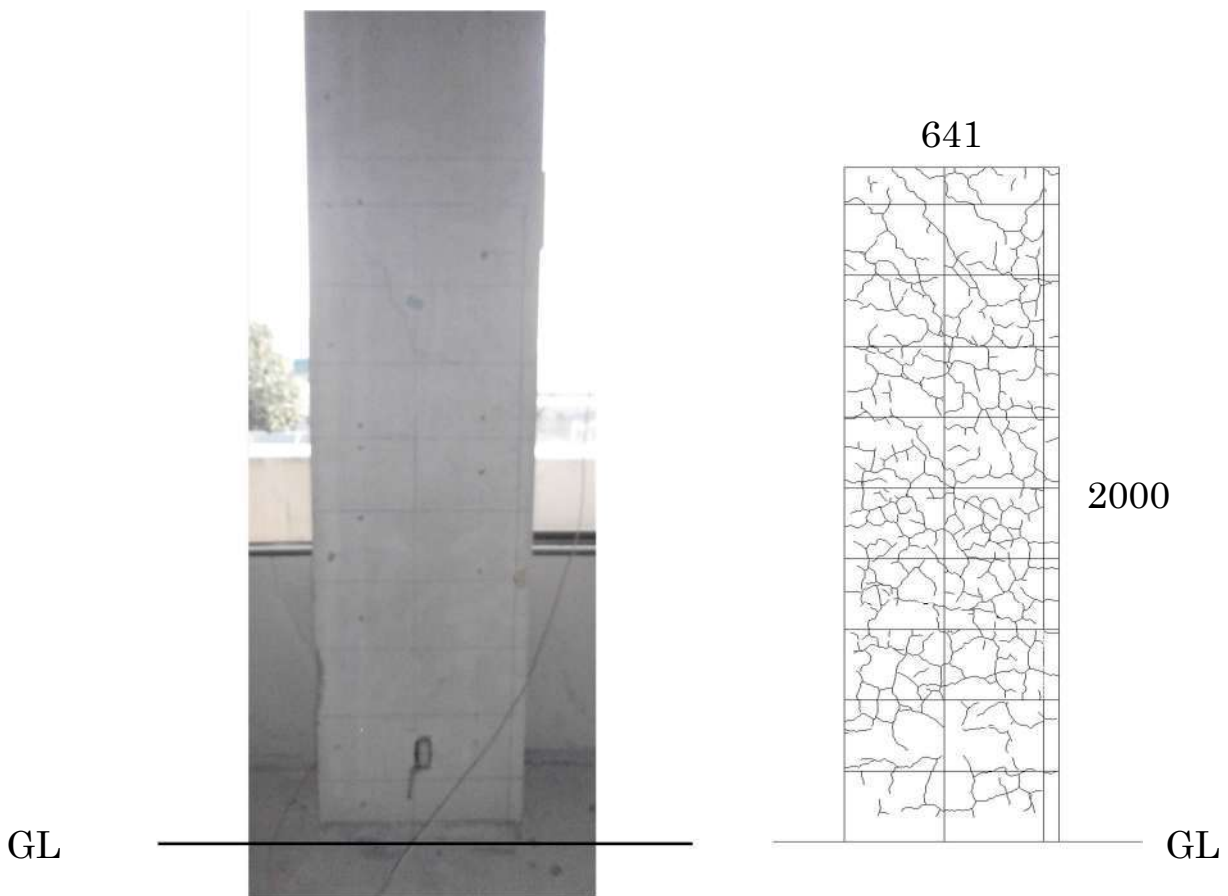
図 7.4.1.26 1C1-8 のひび割れ図

OHP シートにて計測した柱部材 (1C1-8) 及び壁部材 (1CW3-5) のひび割れ図を図 7.4.1.25, 図 7.4.1.26 に示す。また, 1CW3-5 の OHP 計測範囲よりも高い位置に発生していた浮き剥落の図及びその面積を図 7.4.1.27 に示す。また, 1CW3-5 のひび割れ図では図 7.4.1.25 に示す赤ハッチ部分のデータを損失してしまったためにそれ以外のデータのみを示した。

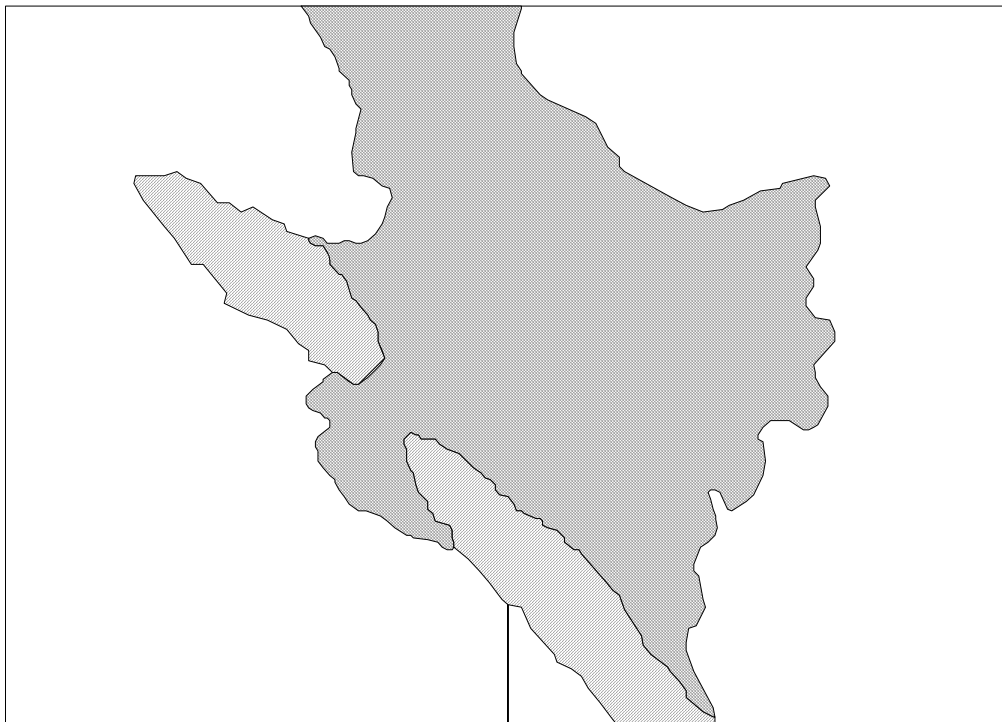
図 7.4.1.27 開口の上の剥落部分ひび割れ図

剥落面積(両ハッチ部分) : 34490mm²

浮き・剥落の面積・体積について、マニュアル計測との比較評価を実施した。比較結果を図7.4.1.44に示す。マニュアル計測による浮きと剥落面積は、それぞれ8410 mm²、34490mm²であり、高解像度計測によるそれらの値はそれぞれ33579 mm²、29366mm²であり、高解像度画像手法のうきの面積は多めに算定された。これは、マニュアル手法では取得できていない箇所も含めたためである。剥落の面積は、マニュアル計測の値がやや大きい結果となった。なお高解像度計測は3次元情報であることから、剥落部分の体積を361333mm³と算定できている点の特徴である。

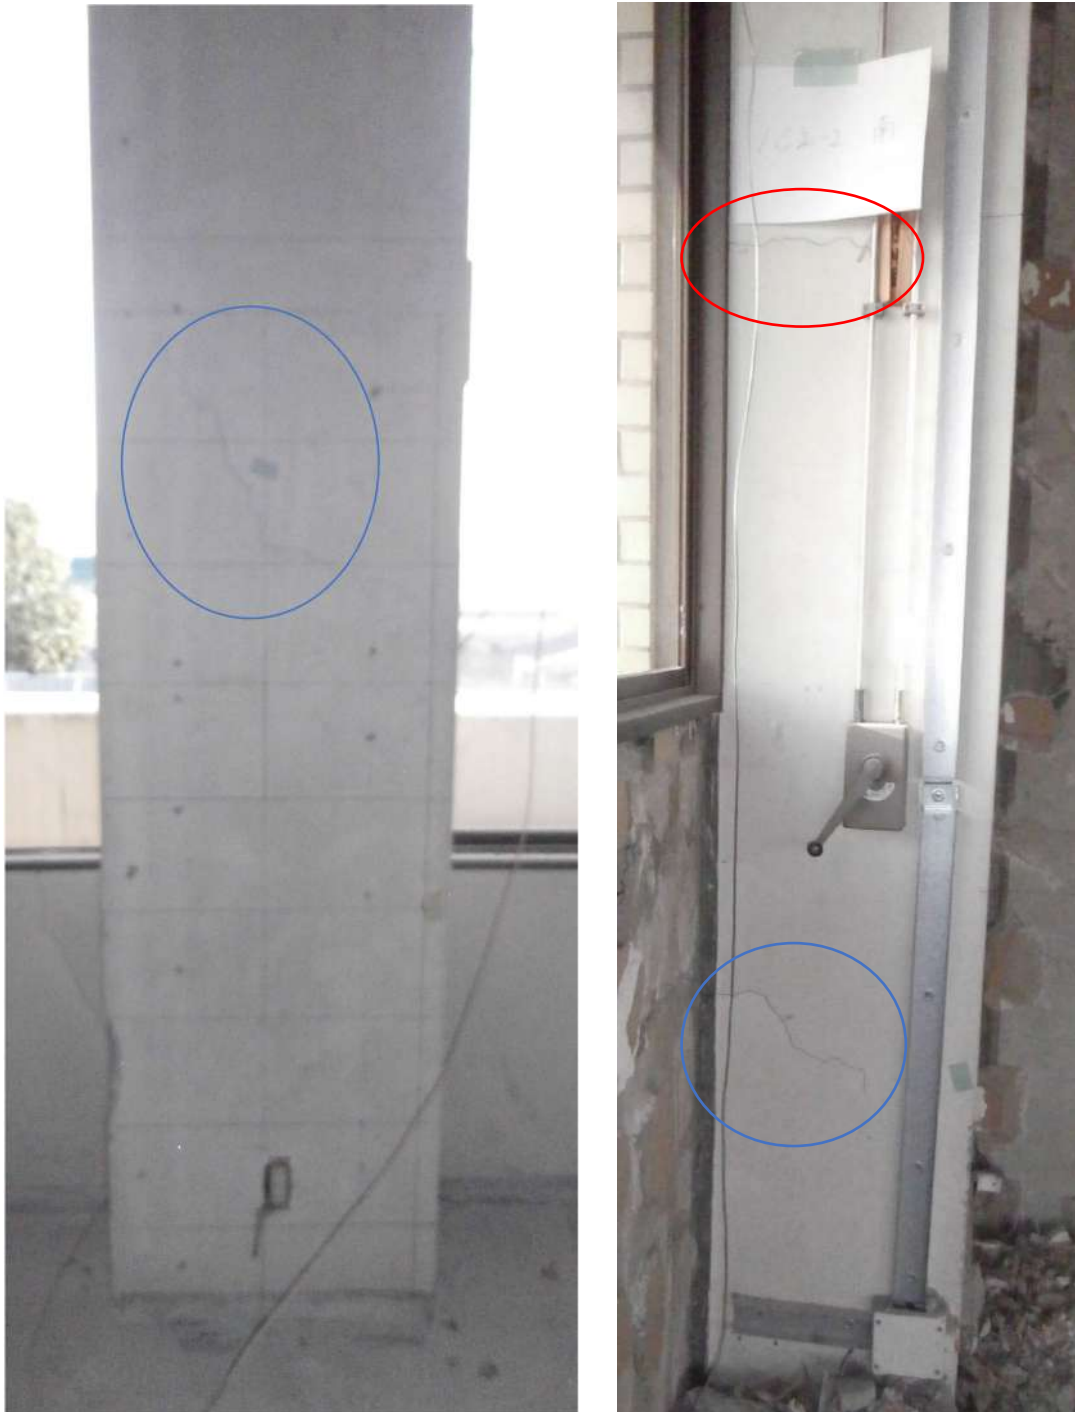
写真 7.4.1.17 計測したひび割れ

写真 7.4.1.17(a)に1階柱C1-8の両者の計測したひび割れを示す。調査Aの計測したひび割れは青い丸で囲まれたもので、調査Bのひび割れは緑のテープを貼った点にあるものである。C1-8では両者が同じひび割れを計測しており、両者せん断ひび割れを捉えているが、計測結果は調査Aが0.3mm、調査Bが0.45mmと差が生じている。これについては同一のひび割れを計測しており、数値が大きい調査Bの数値を使用することが妥当である。

写真 7.4.1.17(b)に1階柱C2-2の両者の計測したひび割れを示す。調査Aでは赤い丸に囲まれた曲げひび割れより青い丸に囲まれたせん断ひび割れの方が大きく0.45mmと計測している。対して調査Bでは緑のテープの点に曲げひび割れで0.2mmと計測している。これについては異なるひび割れを計測しており、調査Aの数値を使用することが妥当である。

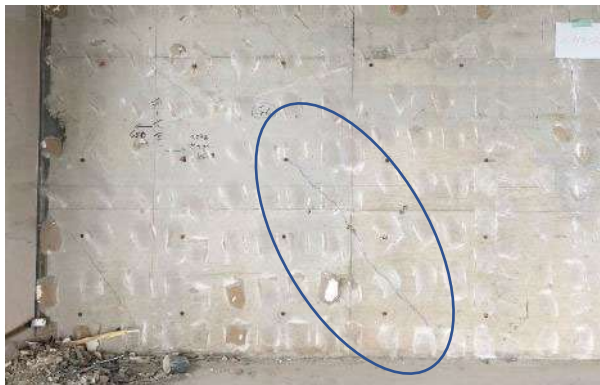
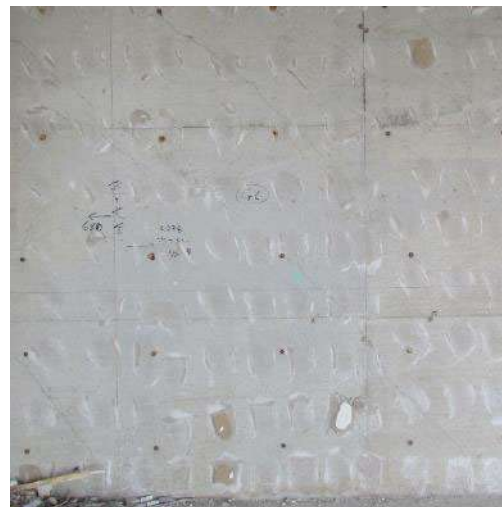
写真 7. 4. 1. 18 1CW2-2 計測点

写真 7.4.1.18 に 1 階壁 1CW2-2 の両者の計測したひび割れを示す。両者は同一のひび割れを同一の点で計測しているが、計測では調査 A が 0.85，調査 B が 1.1 と示している。

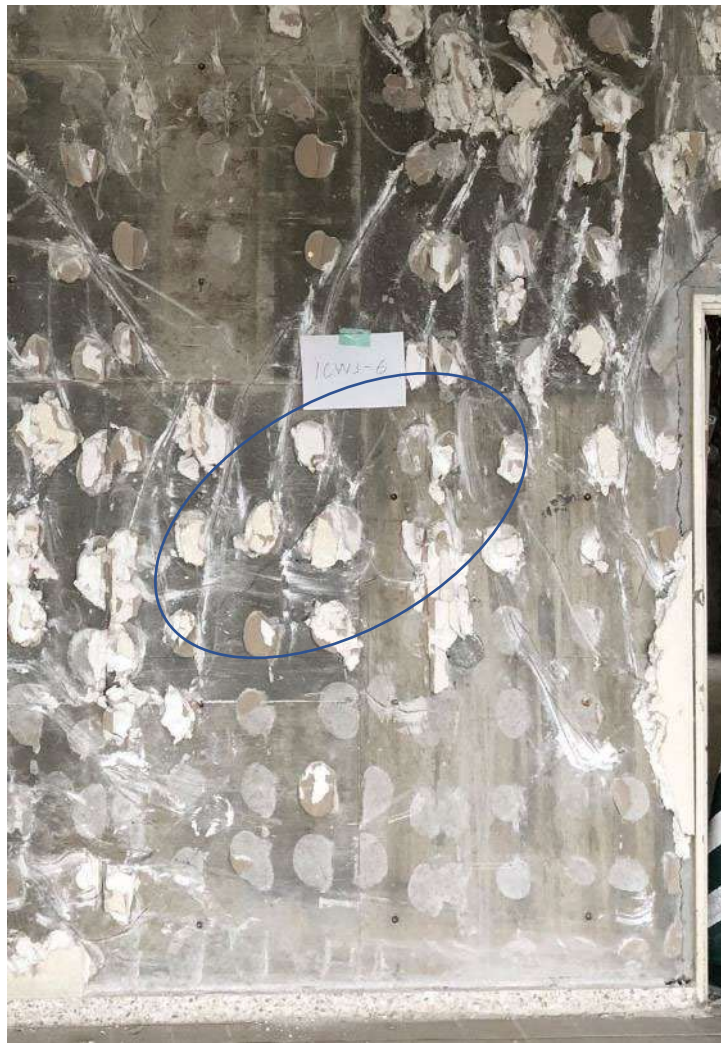
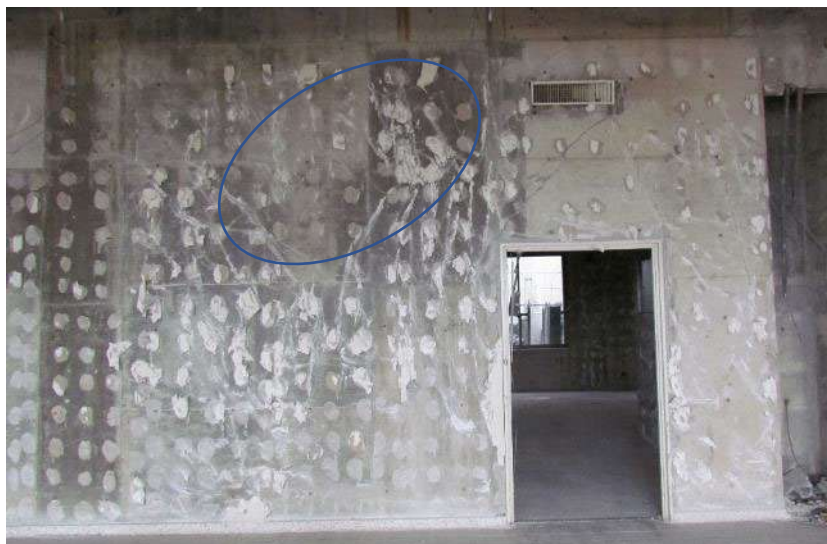
写真 7.4.1.19 1CW3-6 計測点

写真 7.4.1.19 に 1 階壁 1CW3-6 の両者の計測したひび割れを示す。調査 A では青い丸に囲まれたひび割れをせん断ひび割れで 0.4mm と計測しているが、調査 B では計測したひび割れは不明だが、5.0mm と計測しているため、開口上部のひび割れを計測していると考えられる。調査 A では計測範囲を高さ 2000mm までとしたため、計測を行っていないひび割れであることが差の要因である。部材の損傷評価として調査 B の 5.0mm を使用することとした。

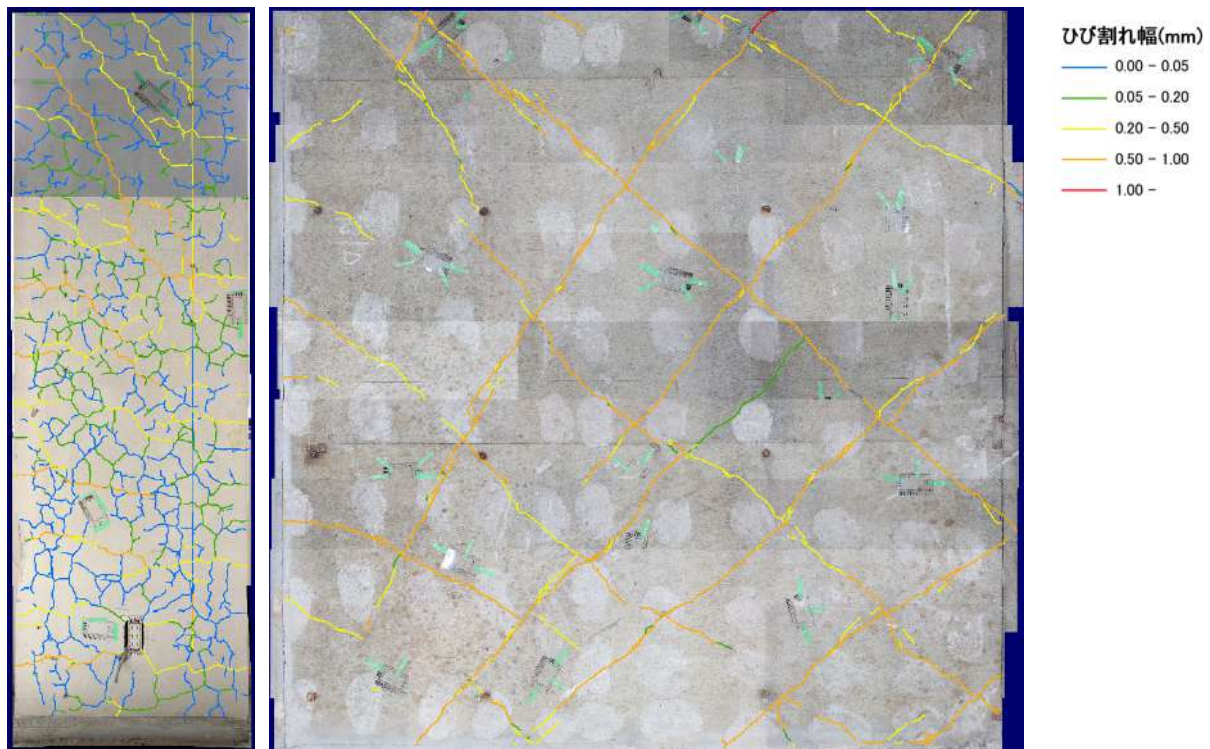
図 7.4.1.37 ひび割れトレース結果 (左：柱 右：壁面)

画像を正規化・接合した結果を図 7.4.1.36 に、ひび割れをトレースした結果を図 7.4.1.37 に示す。柱のひび割れトレースにおいて、0.05mm 以下のひび割れを取得できていることが読み取れる。また、現状ではひび割れの幅の判読単位はトレースしたひび割れ毎としているが、判読単位を細分することで補修材を充填するための補修計画図も作成できると考えている。

目視計測手法で取得した最大の曲げひび割れ幅とせん断ひび割れ幅に対して、高解像度写真計測で取得したひび割れ幅を比較する。目視計測では幅の計測位置が特定されているため、高解像度写真計測でも同じ位置のひび割れ幅を計測した。またひび割れ幅はひび割れ方向に対して直交方向の値としている。両者を比較した結果を表 7.4.1.4 に示す。両手法での算定結果は多少の差はあるものの、概ね一致している。またこれらの残留ひび割れ幅より上部構造物の残留水平変形は極端に大きくないと言える。

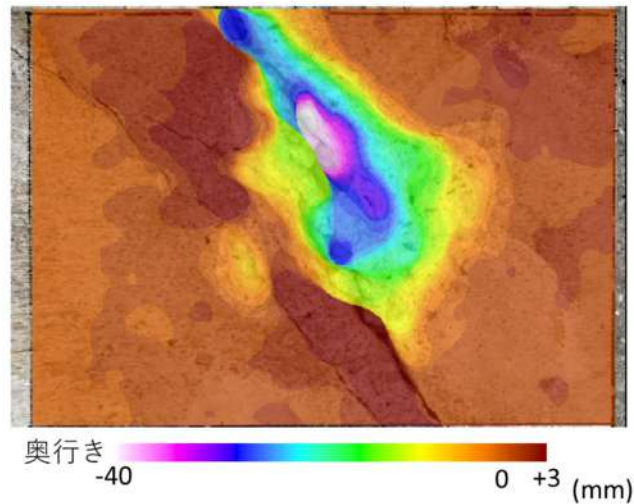
図 7.4.1.42 画像とDSMの重畳

画像とDSMを重ねた結果を図7.4.1.42に示す。画像上で表面が欠けている箇所や亀裂が入っている箇所の位置関係を踏まえ、奥行き方向が0.53mm以上を浮き、-1.51mm以下を剥落範囲として取得した。うき・剥落取得位置を図7.4.1.43に示す。図7.4.1.43より剥落中心部から浮きの部分までの3次元の損傷状態が計測できている事が分かる。

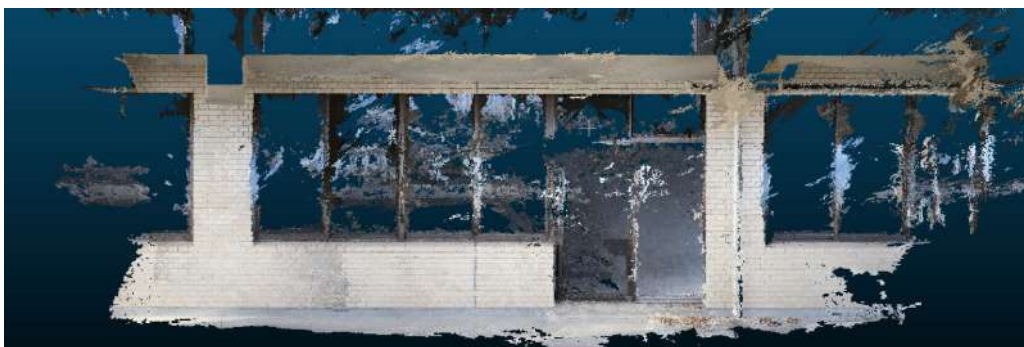
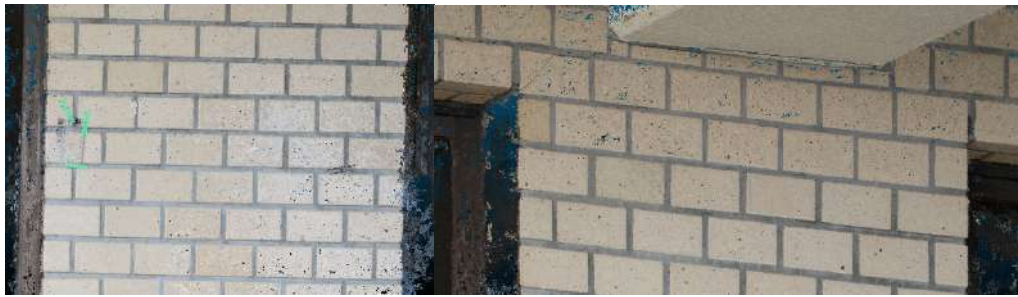
図 7.4.1.47 高密度点群（上：全体 右下・左下：部分拡大）

本対象壁面はブロックによるものであるため，特徴点を捉えやすい。そのため SfM ソフトによる画像マッチングは良好であった。特徴の少ない壁面（例えば，一面が白で損傷がほぼ無い壁面）の場合，本手法が適用できない可能性があるため，それらの適用性については追加の検討が必要である。高密度点群を図 7.4.1.47 に，壁面オルソを図 7.4.1.48 に示す。いずれの結果からも，ひび割れ箇所を明瞭が示されていることから，本手法によって壁面の損傷を捉えられる可能性があることが示された。

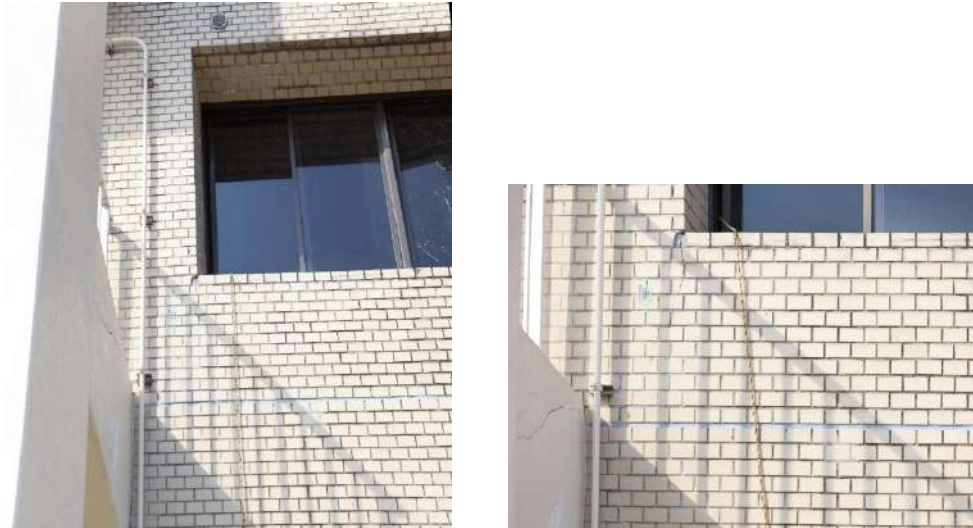
図 7.4.1.52 2階の撮影画像の比較

図 7.4.1.52, 図 7.4.1.53 に、それぞれの位置から撮影した2階の画像の比較結果を示す。図 7.4.1.53 から、85mm レンズを用いて近距離から撮影した画像よりも、300mm レンズを用いて遠距離から撮影した画像の判読性能が高いことが読み取れる。これは、近距離から撮影すると撮影対象に対するカメラの角度が大きくなり、分解能が落ちるためと考えられる。本結果から、地形や他の建物の状況によっては遠方から撮影できない屋外壁面でない限りは、なるべく望遠レンズで遠方から撮影することが望ましいことが明らかとなった。

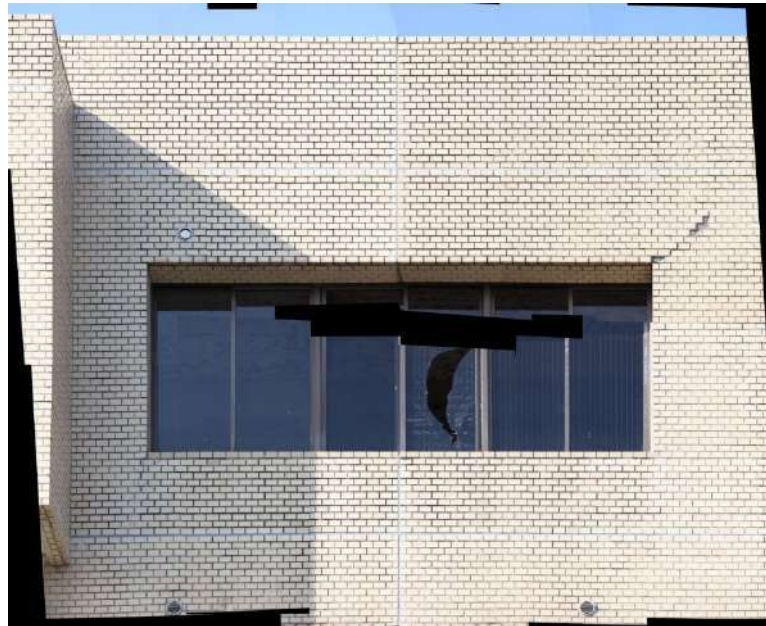
図 7.4.1.54 3階の正対補正画像

3階部分の正対補正画像を図 7.4.1.54 に示す。これは1枚の撮影画像ではなく、分割して撮影した複数の画像を接合したものである。窓の右上部分にあるひび割れとタイル剥離を明瞭に把握することが可能であり、本手法による有効性が示された。

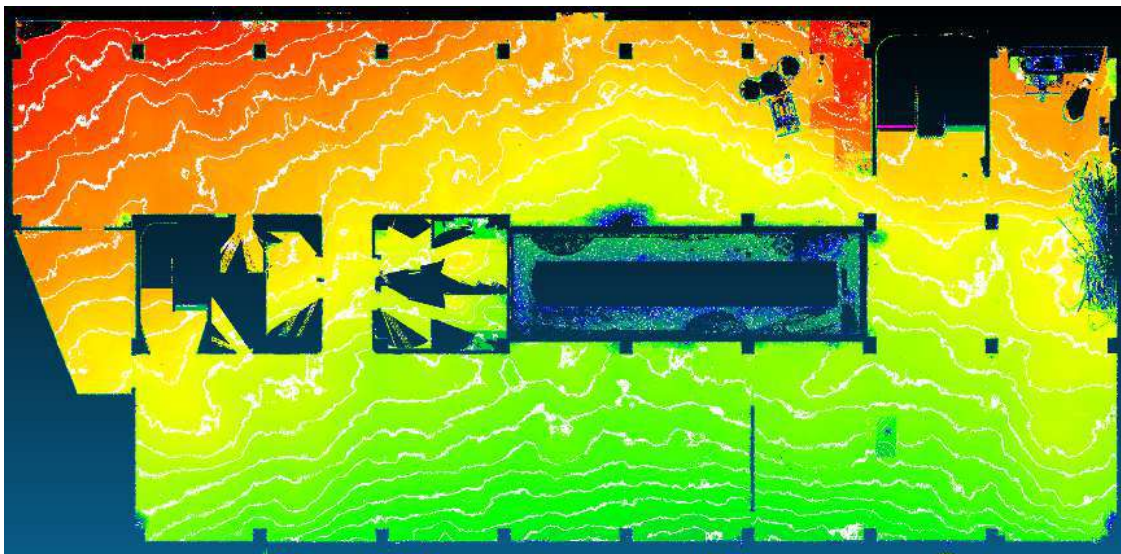
図 7.4.1.64 2階床レベルの高低差を示す観測結果（図の上部が北（Y4 構面）を示す）

図 7.4.1.64 に2階床上面で計測された点群情報を等高線表示した結果を示す。図の上部が北の方角を示す。各階の床面で一番高い位置（Y1 構面 X6-7 間）を基準高さとし、それを緑色、10cm 低い部分を黄色、20cm 低い部分を赤色、30cm 低い部分を紫色で、逆に高い部分は青入りでグラデーション表示している。それ以外の色の部分は点群による計測ができていない部分である。なお1cm ごとに白色の等高線を示す。図より北側に向かって床が傾斜している事が分かる。特に北西部の床位置が下がっており、前述の最高高さ位置に比べ、その相対差は約233mm と大きい。今回の調査では地上型レーザースカナーにより各階の床全面も詳細に3次元計測できたことで、限られた個別部位の沈下量ではなく、床全面の精細な沈下性状を得ることができている。

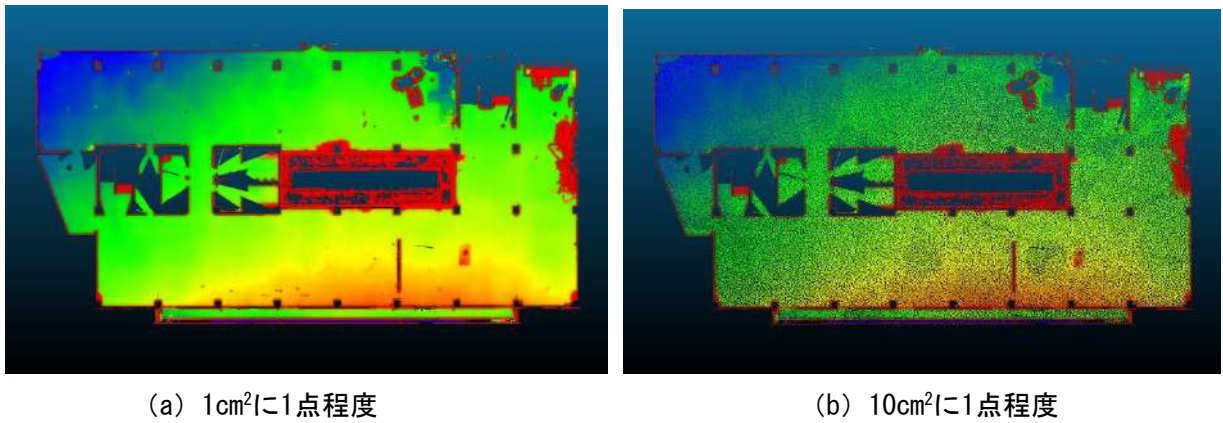
次に、図 7.4.1.63 で示した点密度データ群から点を1cm²に1点と10cm²に1点に間引いた場合の2階床レベルの変状分布を図 7.4.1.65 に示す。図より（b）で大きく間引いた方の点密度が薄いことが分かるが、北西方向の床の変状は明確に分かることから、床の変状を把握するのであればこの程度の点密度であったとしても損傷の評価を行うことは十分にできることが分かる。このように被災現場で効率的な計測を行い、かつ損傷性状を把握するのに十分な計測計画を立てることが重要となる。

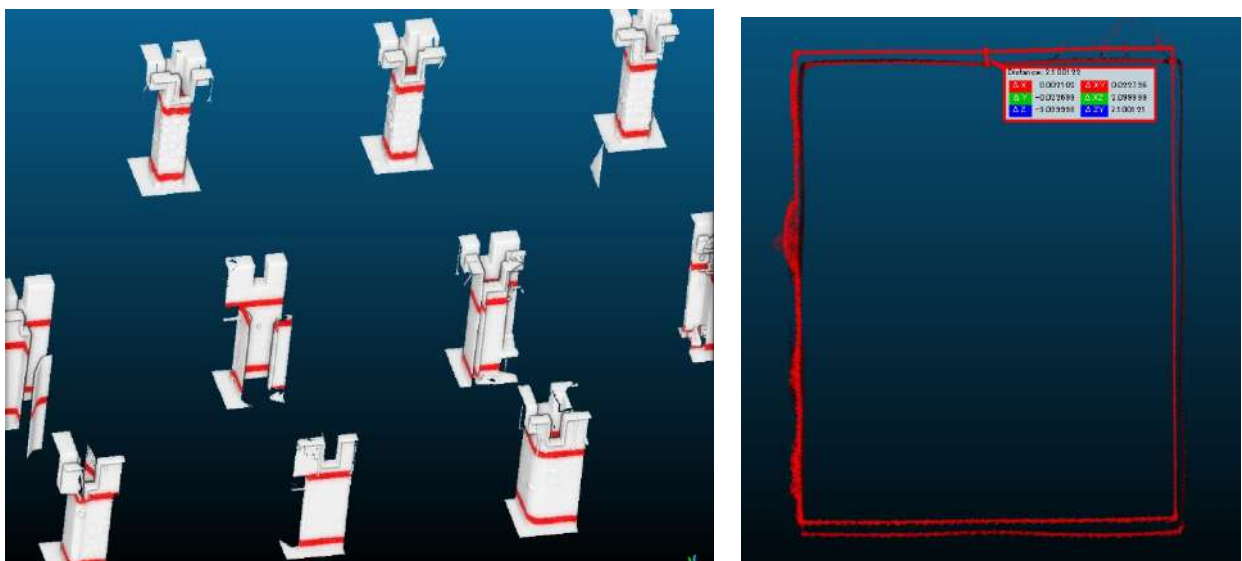
柱の傾斜は、次の手順で求めた。(1) 計測点群から各柱の上部と下部の表面のデータを取得 (図 7.4.1.66 (a)) し、両者の南北方向および東西方向の水平変位量 (図 7.4.1.66 (b)) をそれぞれ計測した。(2) 前述の変位量を、使用した上部と下部のデータの中心距離 (高低差) で除すことで柱の傾斜を求めた。(3) この手順で柱の傾きを計測するためには、計測点群を利用する柱の上部と下部が同一形状 (水平断面) で垂直に形成されているとともに、表面形状が明確に取得されている必要があるため、それに適した柱頭柱脚部の点群を取得した。また計測値の精度と安定性を高めるために、上部と下部の距離をできるだけ大きくとれるように配慮し、上部と下部の点群の中心距離は2100mmに統一してデータの取得と処理を行った。表 7.4.1.6に各柱の南北方向および東西方向の傾斜角を示す。なお正の値は北または東に傾斜している事を示している。表 7.4.1.6 (a) より、有意な傾きが計測されなかった1本を除き、全ての柱が北方向に傾斜していた。表より北側ほど柱の傾斜が大きい傾向にあることが分かる。一方、東西方向の傾斜はこれらの値よりかなり小さい値であるとともに、傾斜方向が東方向および西方向のものが混在する状況であった。

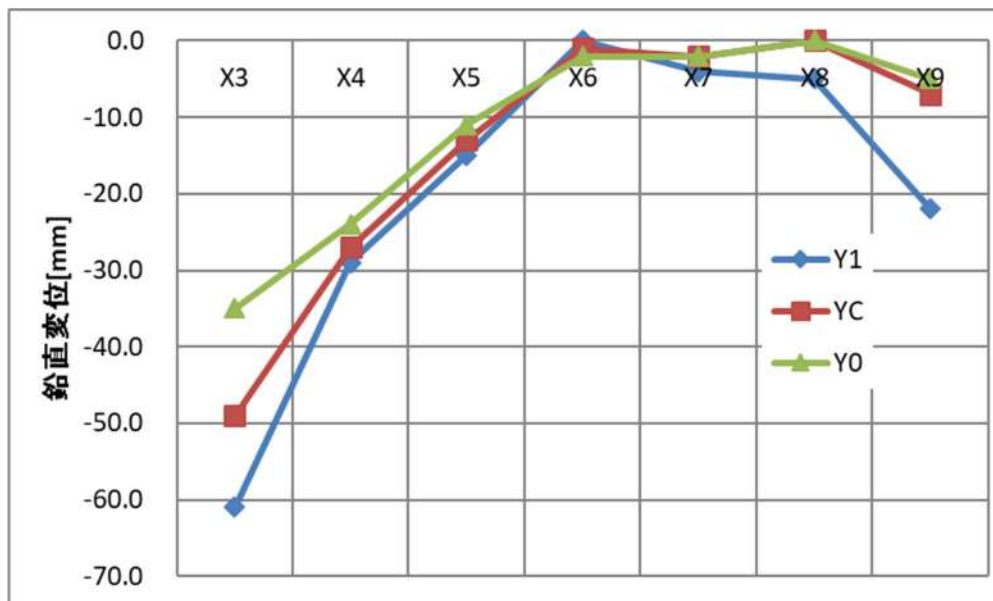
図 7.4.1.67 南側Y0,Y1構面の沈下量

図 7.4.1.67に1Fベランダの天井部分の南北方向の梁に注目してY0 (補強構面), Y1 (既存の南側構面) の各構面での相対沈下量を示す。YCは短スパン梁中央位置の値である。図よりいずれの構面も西側の柱の沈下量が大きいことが分かる。

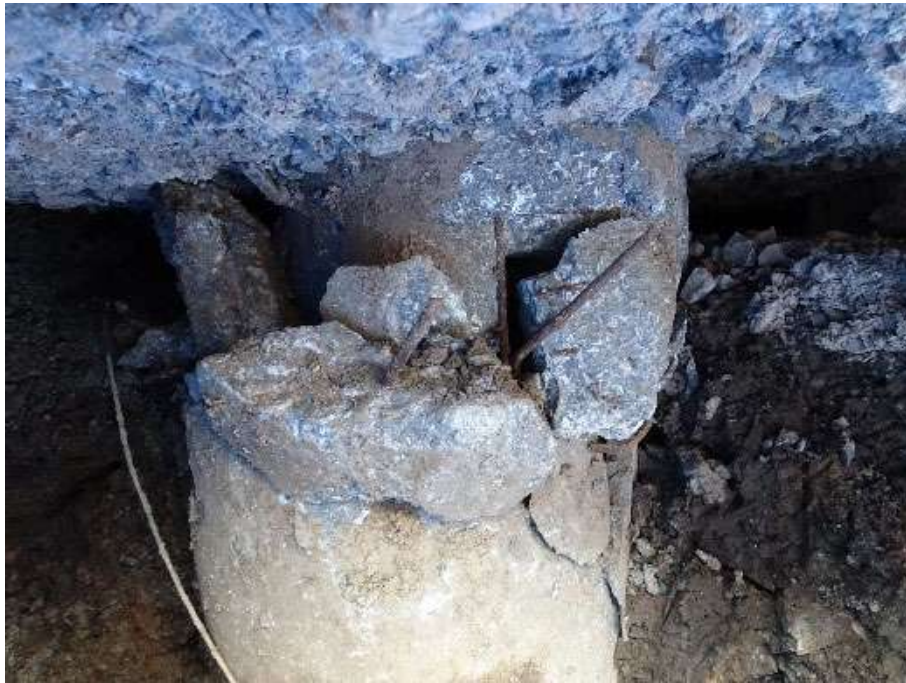
写真 7.4.2.1 No. 1 (X2-Y1) の杭頭部の状況

図7.4.2.1に被害調査1回目で計測された建築物の相対沈下量を示す。この沈下量は、南側面、北側面、東側面の3側面の相対沈下量を示している。この値は、建設時には水平であったと推測される建築物1階の外装材の目地の高さを計測することで、相対沈下量を計測している。この相対沈下量とは、各側面の中で最も高い地点を0として、そこからの相対沈下量を表している。図7.4.2.1を見ると、西側のX2通りの相対沈下量が北側で60mm、南側で98mmと大きな値を記録している。また、張間方向では、北側に向かって傾いており上部構造物の傾斜方向と一致した。また、これらの沈下量の大きい3ヶ所について基礎周辺を掘削し、杭頭部分の被害について調査が行われた。その時の杭頭部の状況を写真7.4.2.1および写真7.4.2.2に示す。No.1(X2-Y1)の杭は、杭頭部が大きく斜めに破壊され、また軸方向鉄筋の座屈とともに軸方向にも縮んでいる様子が観察された。No.2(X1-Y4)の杭は杭頭部が軸圧縮により破壊され軸方向鉄筋の座屈が見られた。なお、No.3の杭頭部の被害状況が詳細に分かる資料はないものの、ヒアリングによりNo.3の杭頭部に顕著な被害は見られなかったという報告を得ている。

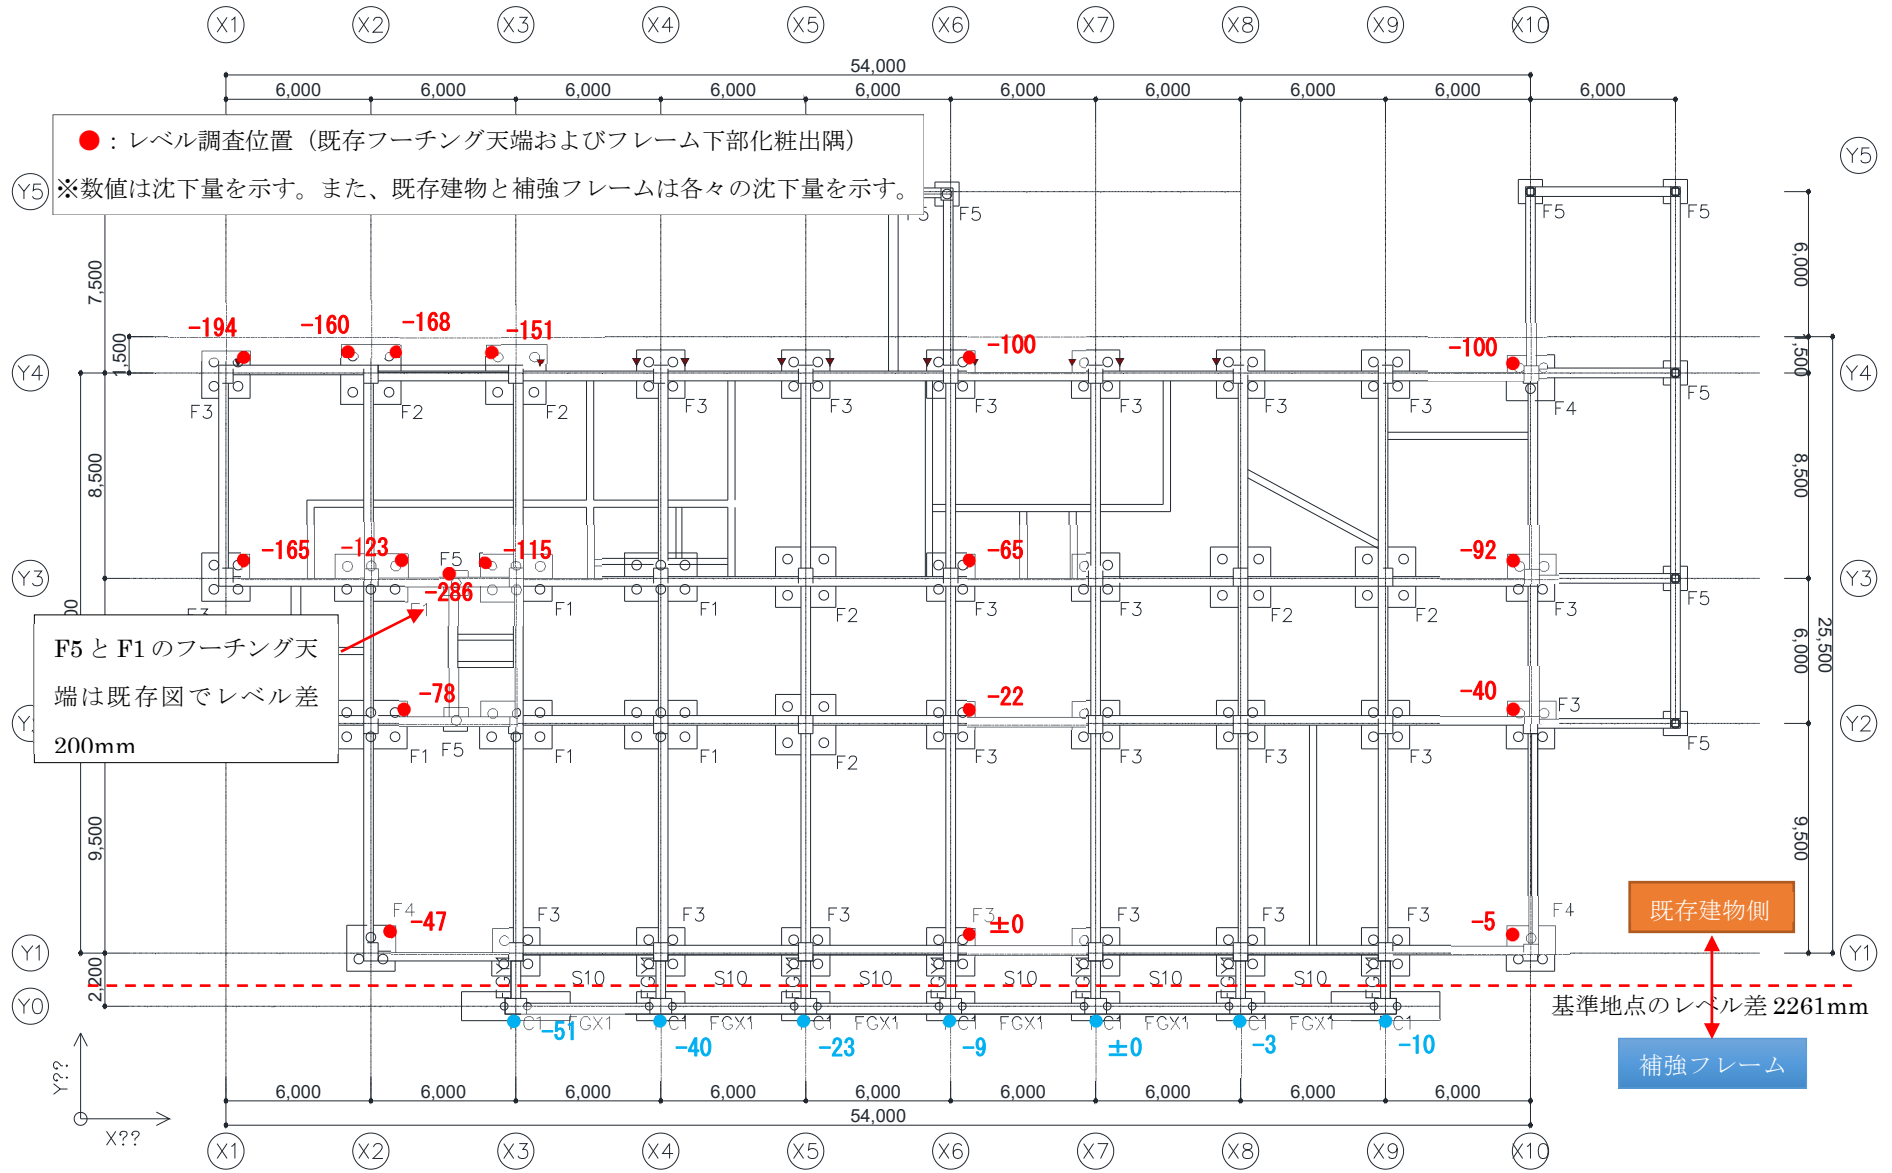
図 7.4.2.2 建築物の相対沈下量

図 7.4.2.2に建築物の相対沈下量を示す。計測は、既存建築物側と補強フレーム側でそれぞれ分けて行った。既存建築物側の計測点数は18点、補強フレーム側の計測点数は7点である。この相対沈下量は、既存建築物側においては、露出させた基礎フーチングの上天端の相対的な鉛直沈下量を計測した値を用いている。一方、補強フレーム側は基礎梁に取付いたモルタルの化粧材を基準に計測したため、誤差を含む計測値である。図 7.4.2.2では、既存建築物側と補強フレーム側のそれぞれにおいて、最も高い地点を基準地点として、そこからの相対沈下量を表している。なお、既存建築物側と補強フレーム側の基準地点のレベル差は2261mmであった。図 7.4.2.2を見ると、南側計測点と比べ北側計測点の沈下量が大きく、建築物が北方向に向かって大きく傾いていることが分かる。一方東西方向については、西側外側構面のX1構面の沈下量が大きくなっていることが分かる。特に北西隅は沈下量が大きく、建築物の最大沈下量は194mmを記録している。

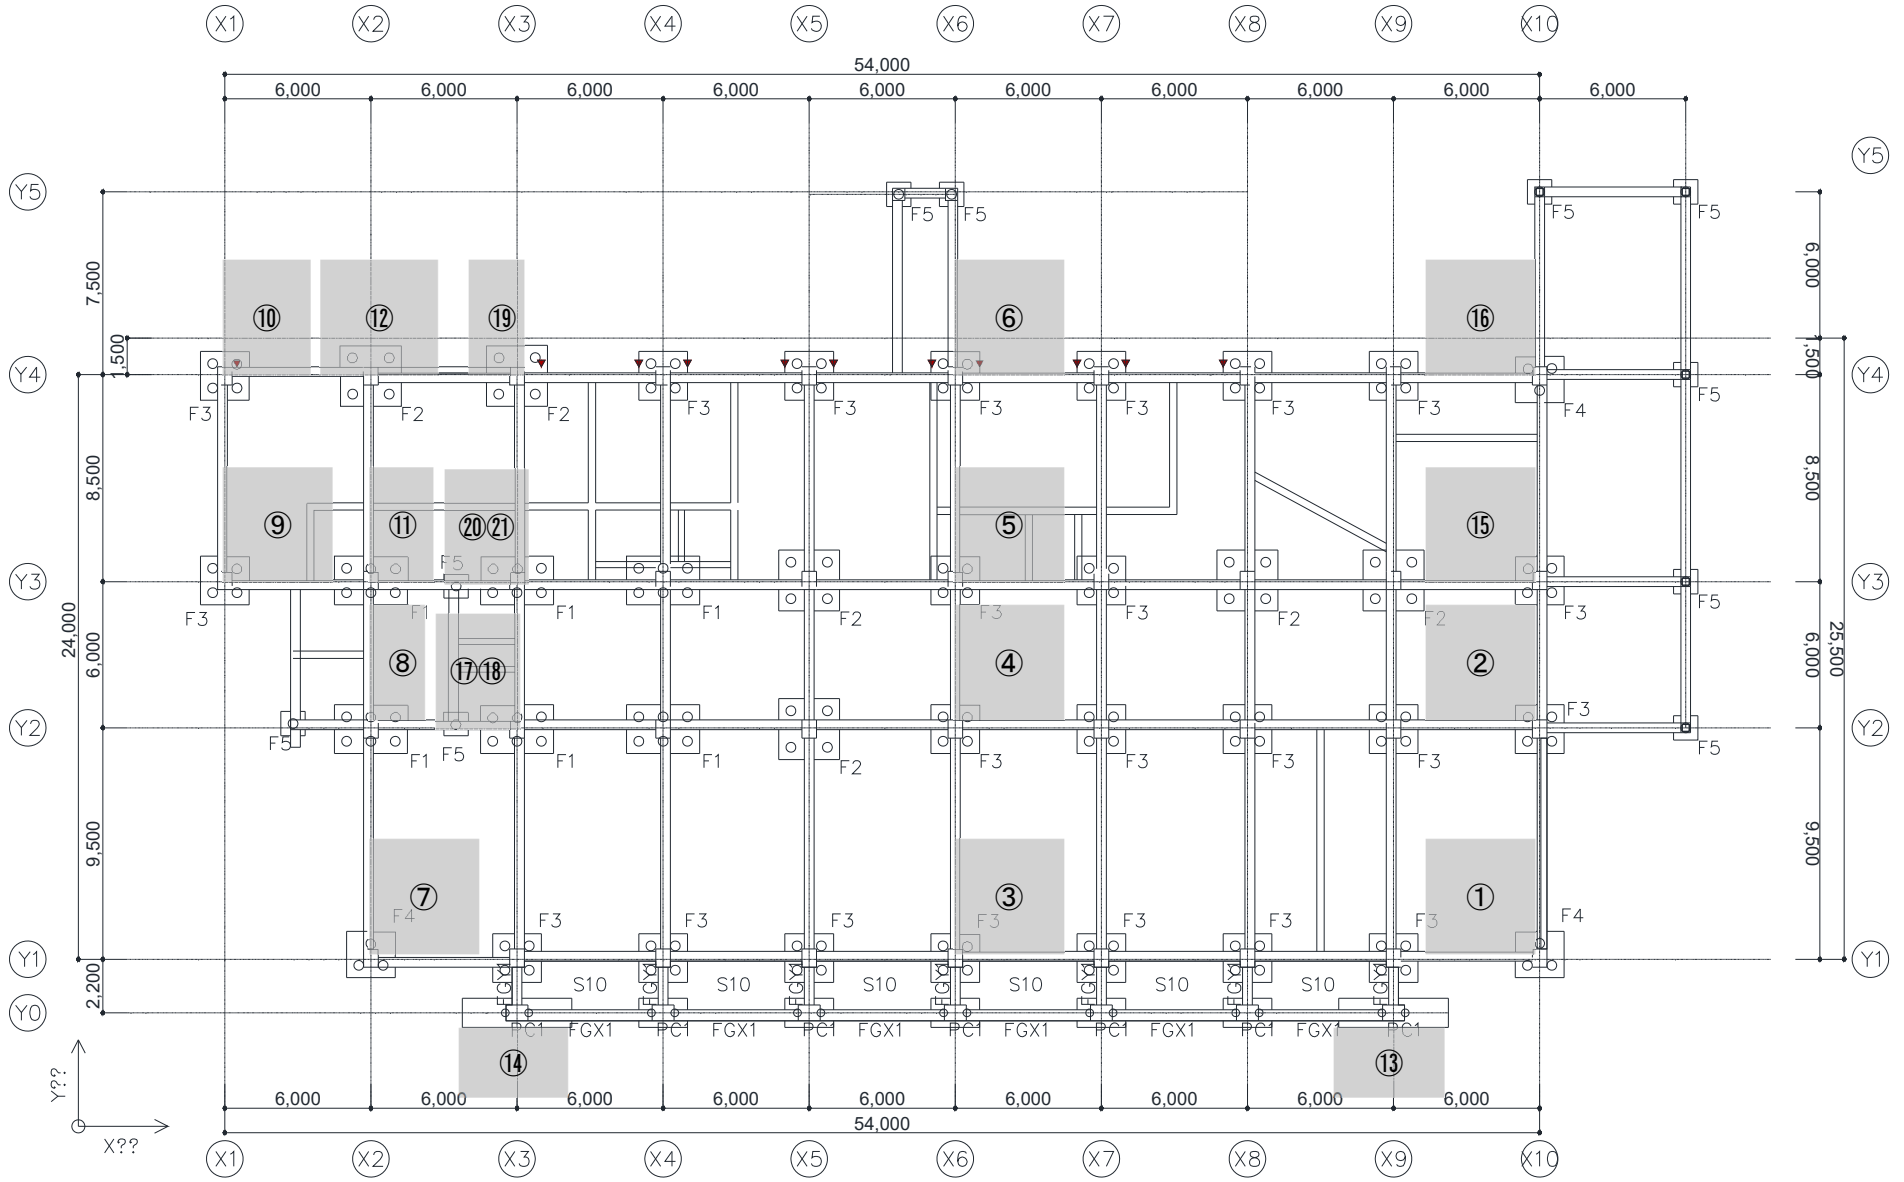
図 7.4.2.3 調査範囲と調査した基礎フーチングの番号

杭，基礎フーチング，基礎梁の地震被害の把握を目的として，上部構造解体後に基礎フーチング周辺の土砂を掘削し，損傷度の調査を行った。今回は，杭頭部から約1.0m下まで掘削した。調査範囲を図7.4.2.3に示す。掘削を実施したのは21箇所の基礎フーチングの周辺であり，この基礎フーチングを図7.4.2.3のように①～㉑の名前を付けた。Y1～Y4通りの既存建築物の基礎フーチングは北側から掘削し，Y0通りの補強フレーム側は南側から掘削した。また，調査した27本の杭の位置とその番号を図7.4.2.4に示す。調査した基礎フーチングの周辺状況を写真7.4.2.3～写真7.4.2.23に示す。また，代表的な被害状況を以下に示す。

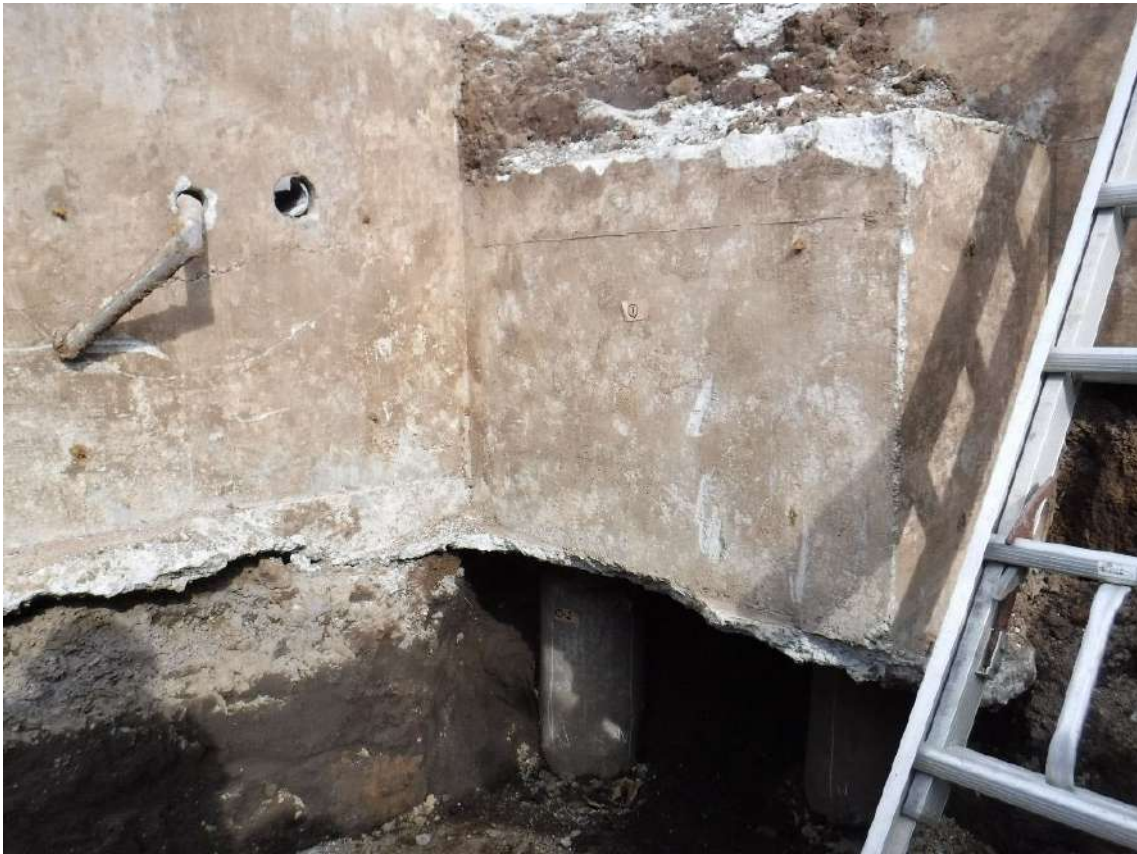
基礎フーチング②(写真7.4.2.4)において，0.65mmのひび割れが確認された。このひび割れは，基礎フーチングの北側に取付く基礎梁(X10, Y2-Y3)の端部に曲げひび割れと繋がっていた。また，基礎フーチング⑥(写真7.4.2.8, 写真7.4.2.9)にも被害が認められた。詳細は後述する。

調査したほとんどの基礎梁において，基礎フーチング天端から斜め下に伸びていくように打ち継ぎ面が確認出来た(例えば写真7.4.2.5)。基礎フーチング②(写真7.4.2.4)では，北側に取付く基礎梁(X10, Y2-Y3)の端部に曲げひび割れが確認出来た。基礎フーチング③(写真7.4.2.5)では，北側に取付く基礎梁(X6, Y1-Y2)部材端部から2.13mの部分にひび割れ幅4.0の鉛直方向ひび割れが確認出来た。

写真 7.4.2.4 基礎フーチング②周辺の状況

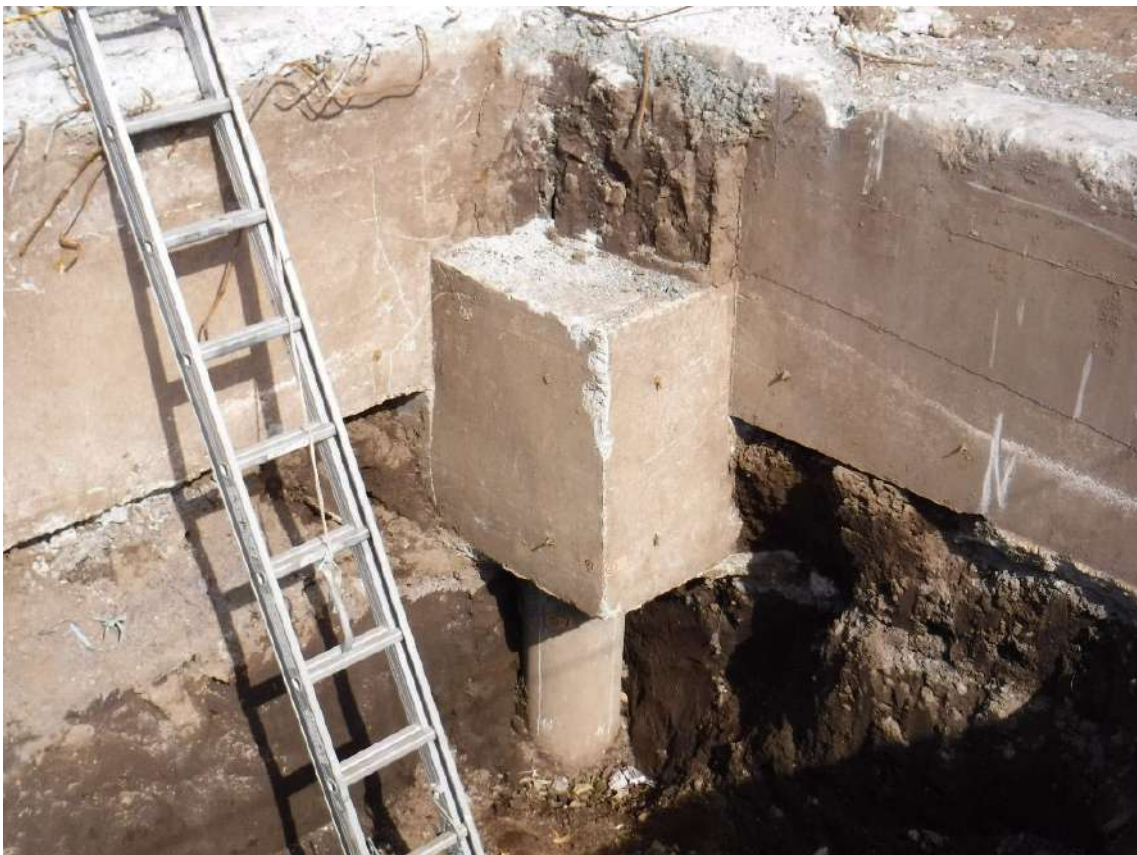
写真 7.4.2.5 基礎フーチング③周辺の状況

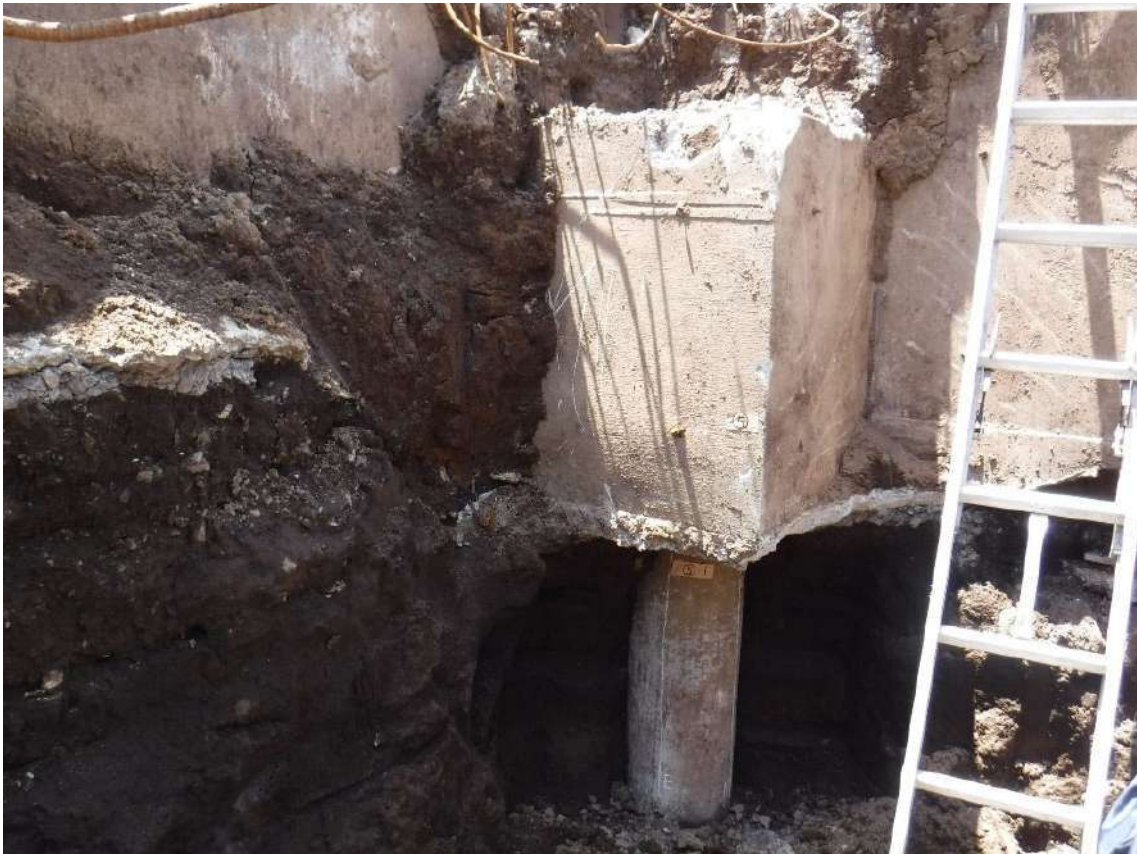
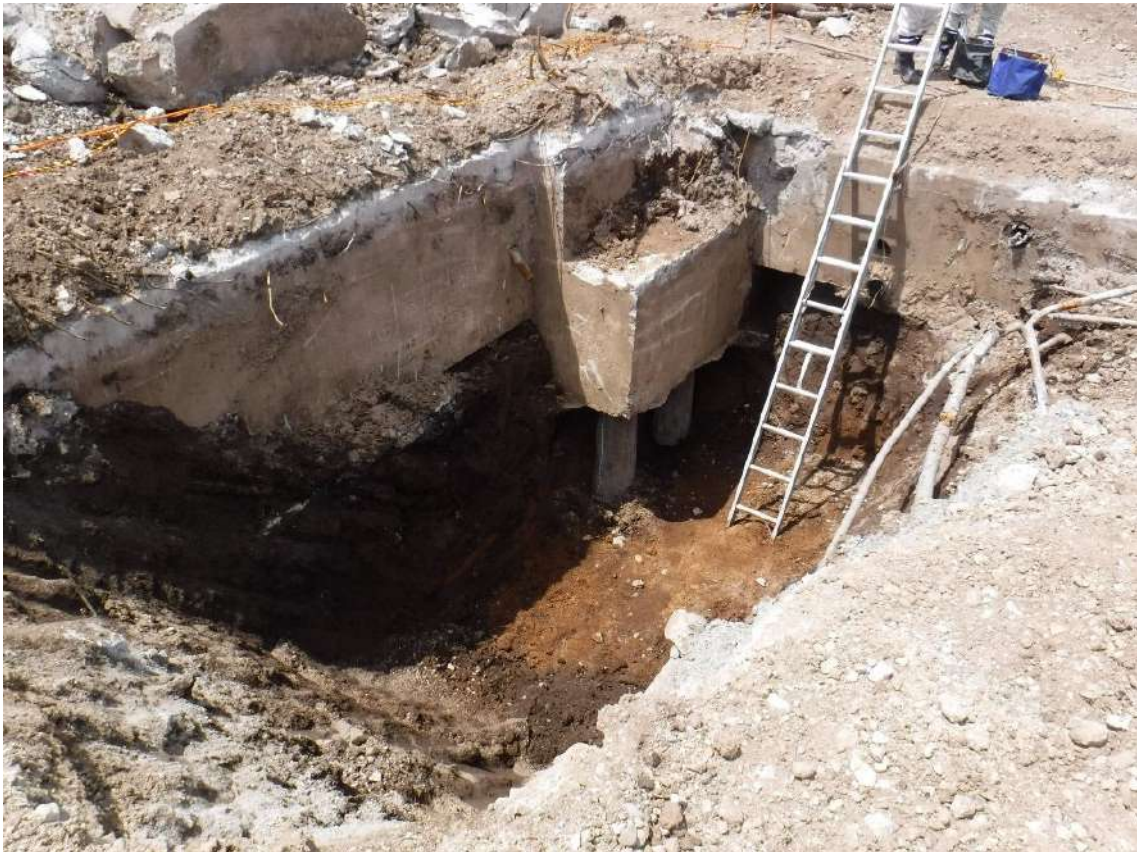
基礎フーチング⑥(写真7.4.2.8, 写真7.4.2.9)では，北側に取付く基礎梁(X6, Y4-Y5)が柱芯および基礎フーチング芯から1m程度西にずれて取付いていた。そのため，南北方向の基礎梁(X6, Y4-Y5)の部材下の基礎フーチング部分に大きなひび割れが発生しているのが確認出来た。これは，基礎梁(X6, Y4-Y5)が基礎フーチングに偏心して取付くことにより，基礎フーチングと基礎梁の接合部分に設計で想定しているよりも大きな応力が発生したことが原因と考えられる。

写真 7.4.2.8 基礎フーチング⑥周辺の状況

写真 7.4.2.9 基礎フーチング⑥周辺の状況

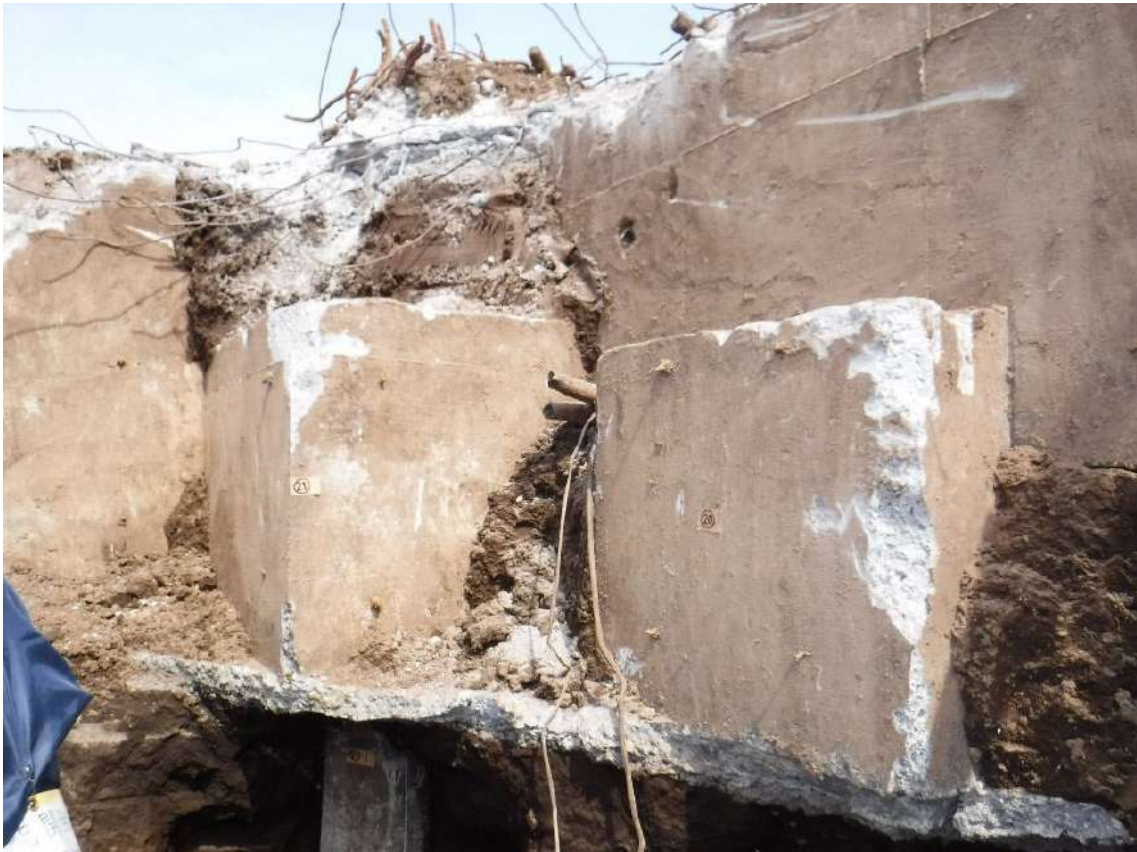
写真 7.4.2.24 杭①-1の杭頭部の状況
