建築研究資料

熊本地震で被災した 鉄筋コンクリート造建築物を対象とした 地震後継続使用確保に資する検討

Investigation for Post-Earthquake Functional Use for damaged R/C

Buildings due to the 2016 Kumamoto Earthquake

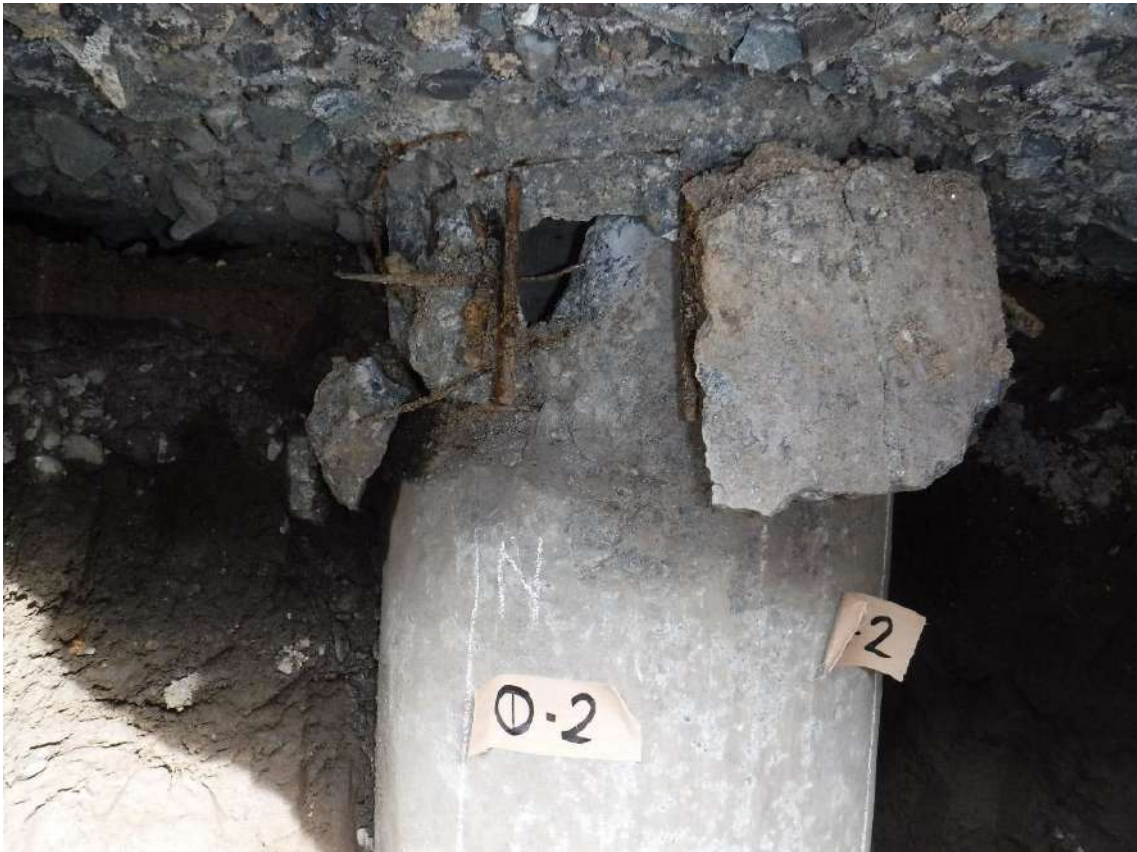
杭の被害を見てみると、北側構面の被害は少ないが、南側構面の被害が大きくなっていることがわかった。また、杭は全て傾斜しており、特に東西方向には、⑩-1を除くと全て西側方向に傾いていた。傾斜角度は2.6%～13.7%である。また、⑩-1の杭（傾斜角：南に3.9%）は、杭頭部から下に1050mm～1700mmの区間の杭中間部の南側側面に圧壊が生じていた。他の杭は1.0mまでしか掘削していないため、それより下の被害は不明だが、杭の傾斜角が大きいため⑩-1の杭と同様に杭中間部で何らかの被害が発生していることが推測できる。杭①-2、杭②-1などの杭のようにPC鋼棒の破断が観測できた杭は、フーチングの残留水平移動が生じており、杭が地震時に引張破断し建物が浮き上がった後、建物（フーチング）が杭に着地しその時水平方向にずれたことが推測される。

写真 7.4.2.25 杭①-2の杭頭部の状況

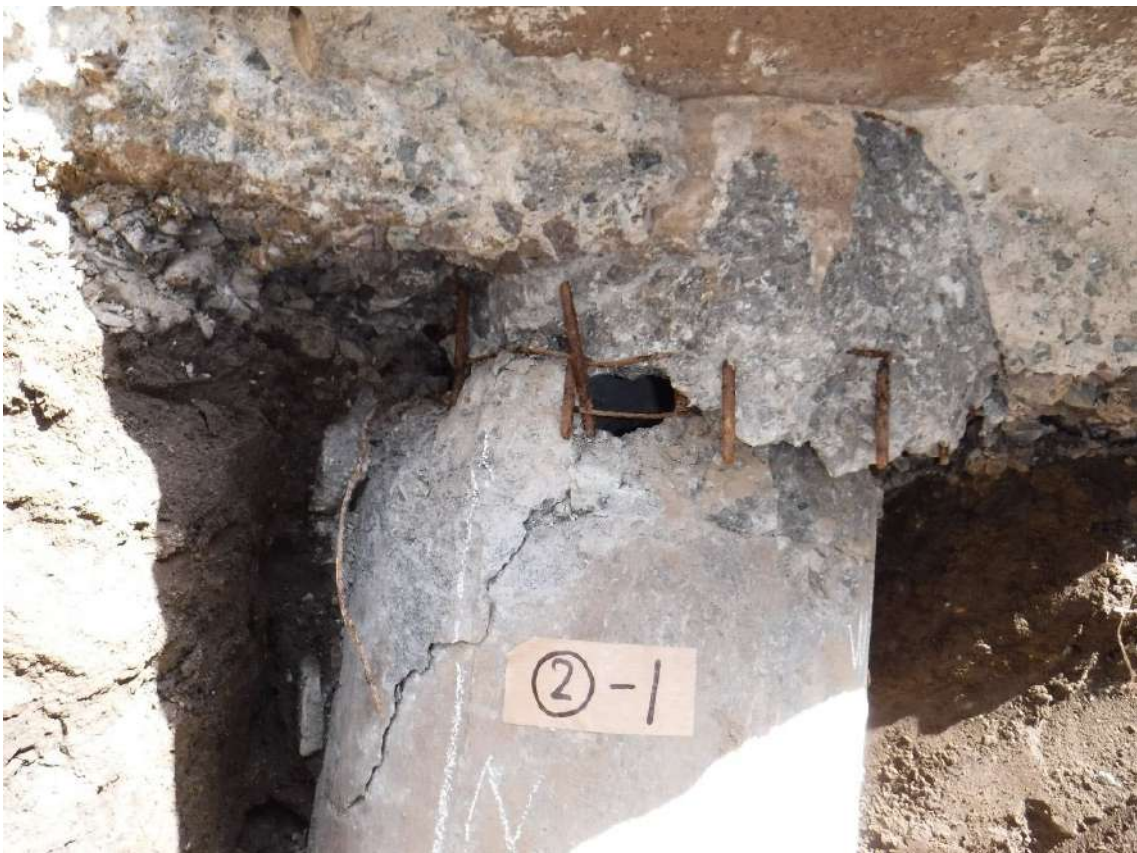
写真 7.4.2.26 杭②-1の杭頭部の状況

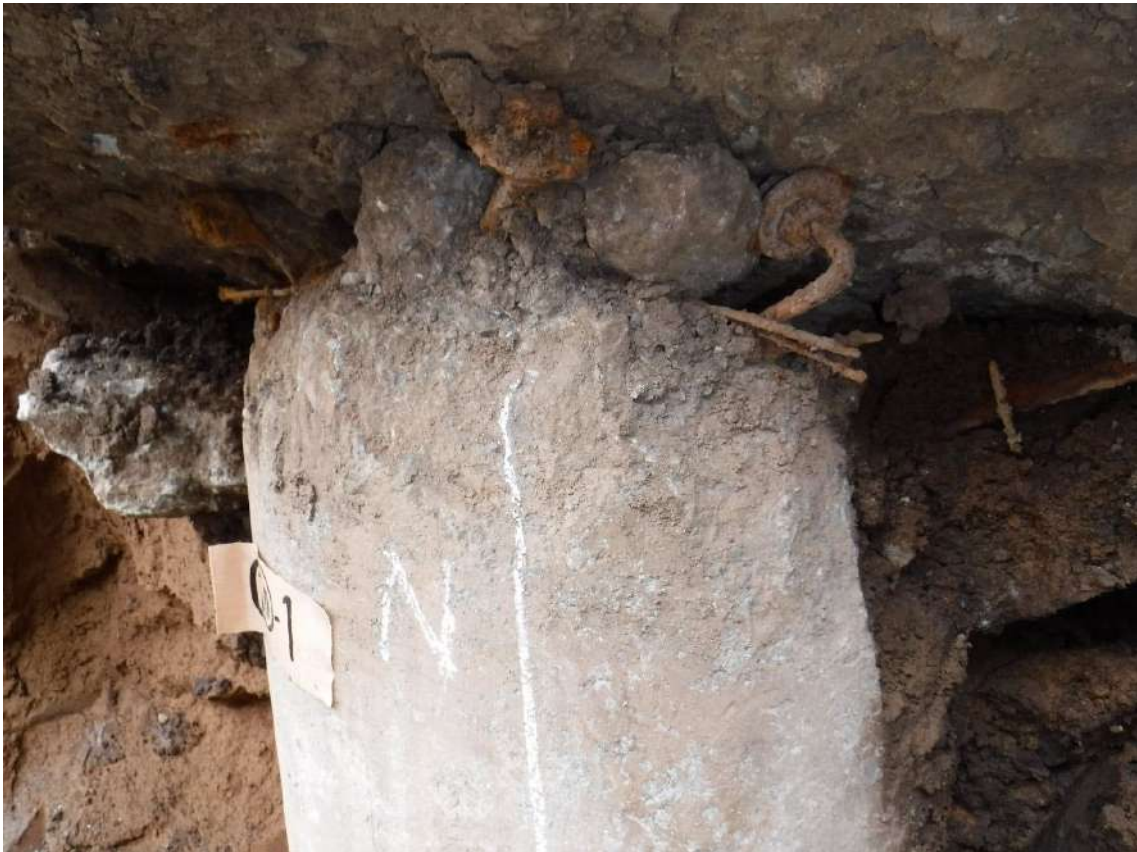
写真 7.4.2.37 杭⑩-1の杭頭部の状況

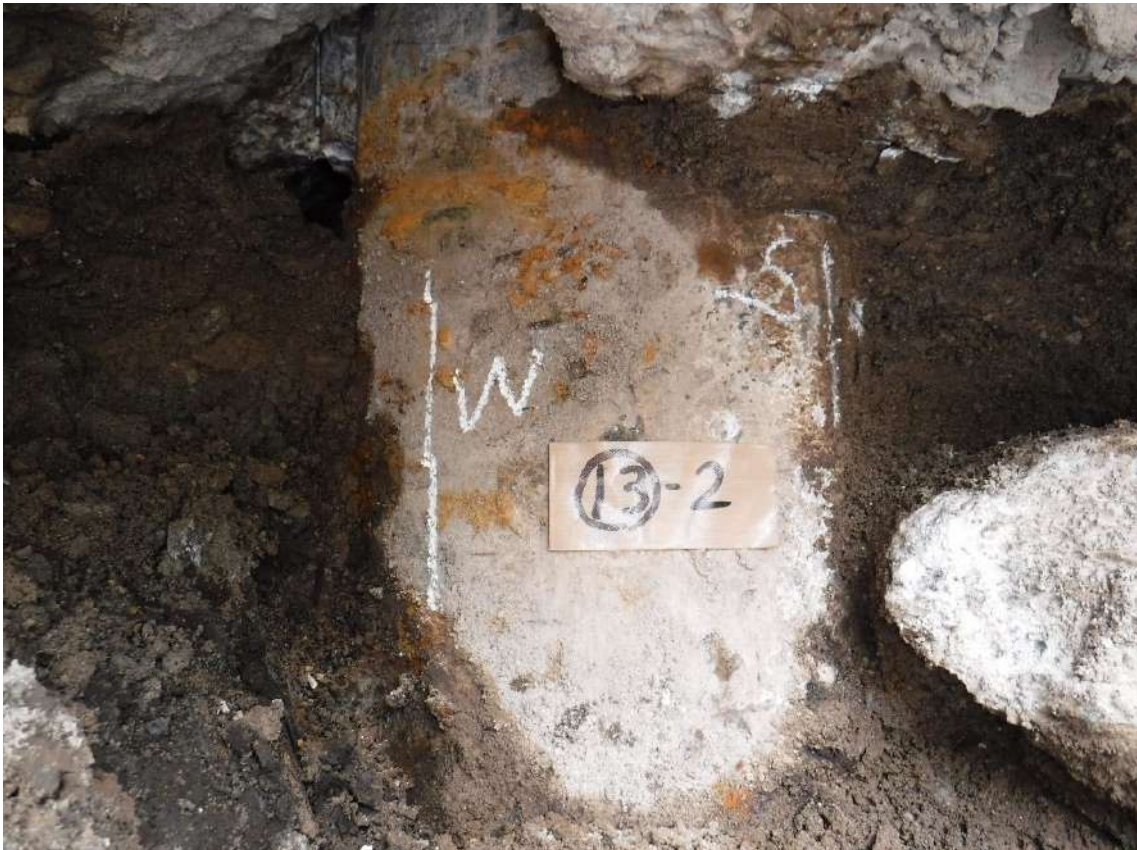
写真 7.4.2.42 杭⑬-2の杭頭部の状況

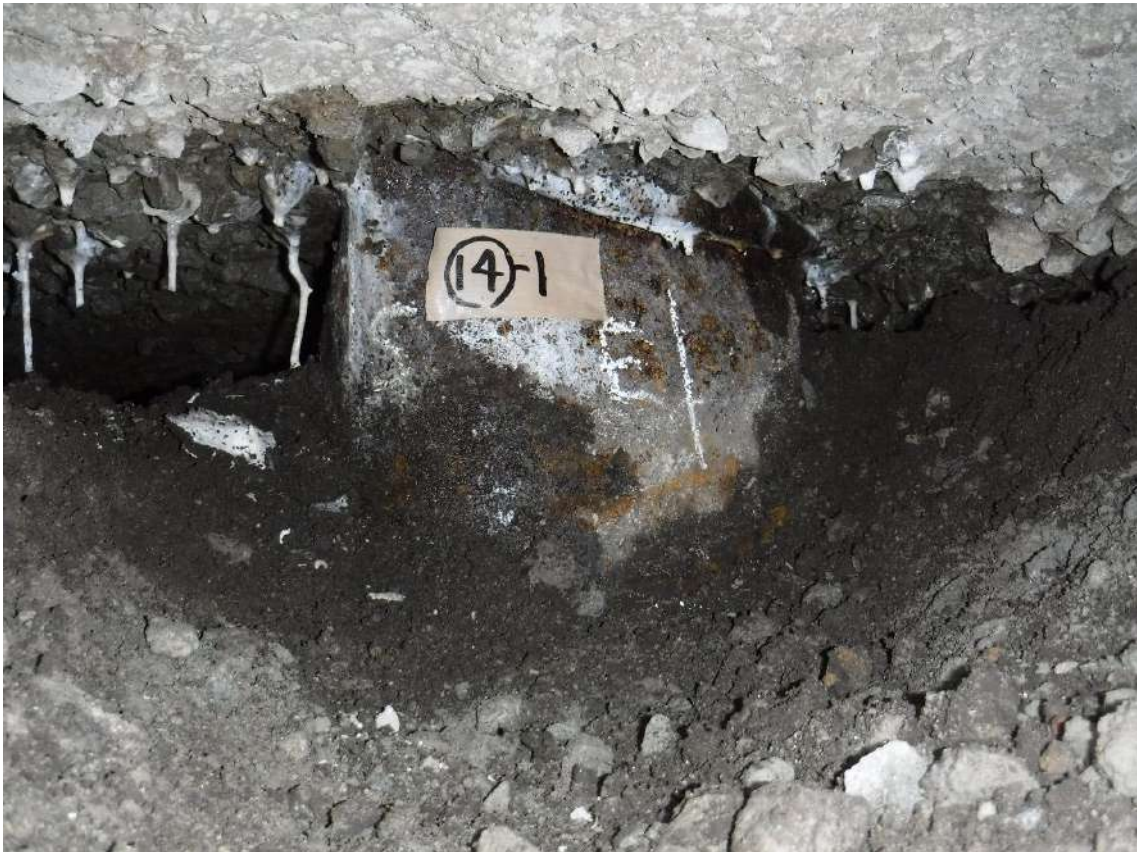
写真 7.4.2.43 杭⑭-1の杭頭部の状況

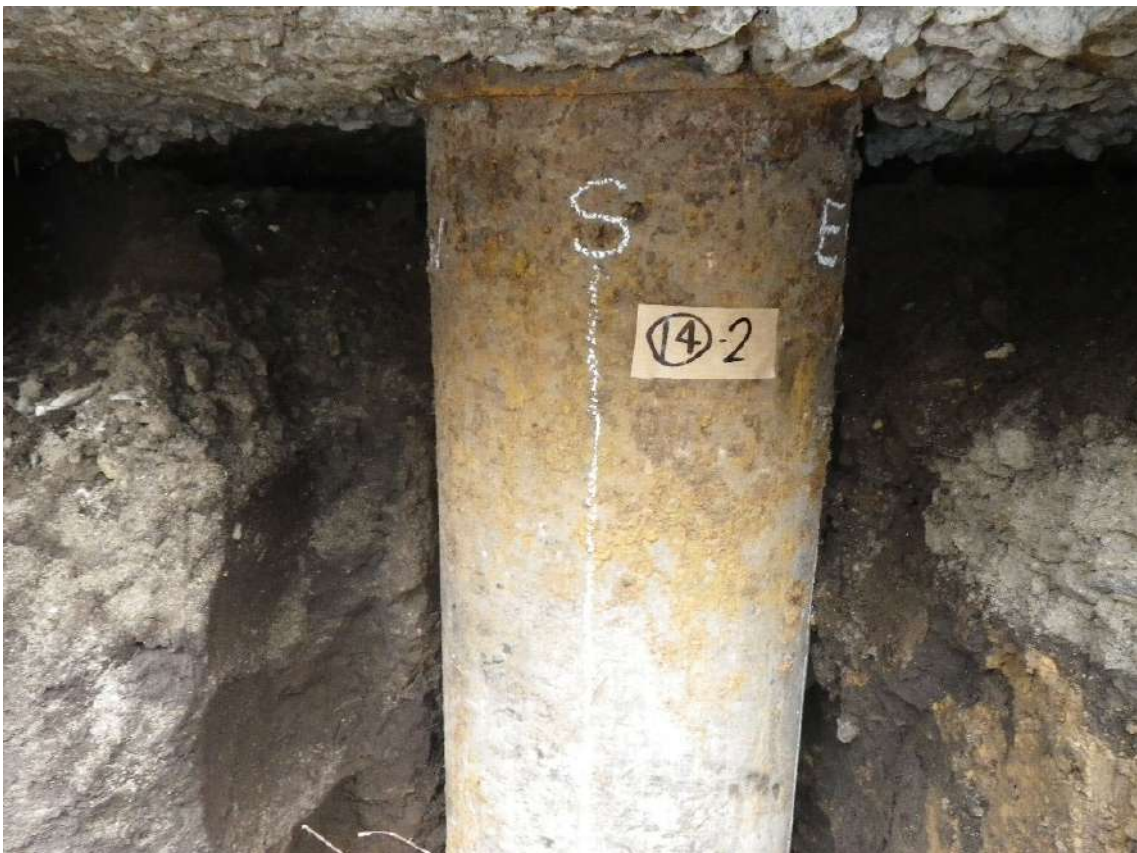
写真 7.4.2.44 杭⑭-2の杭頭部の状況

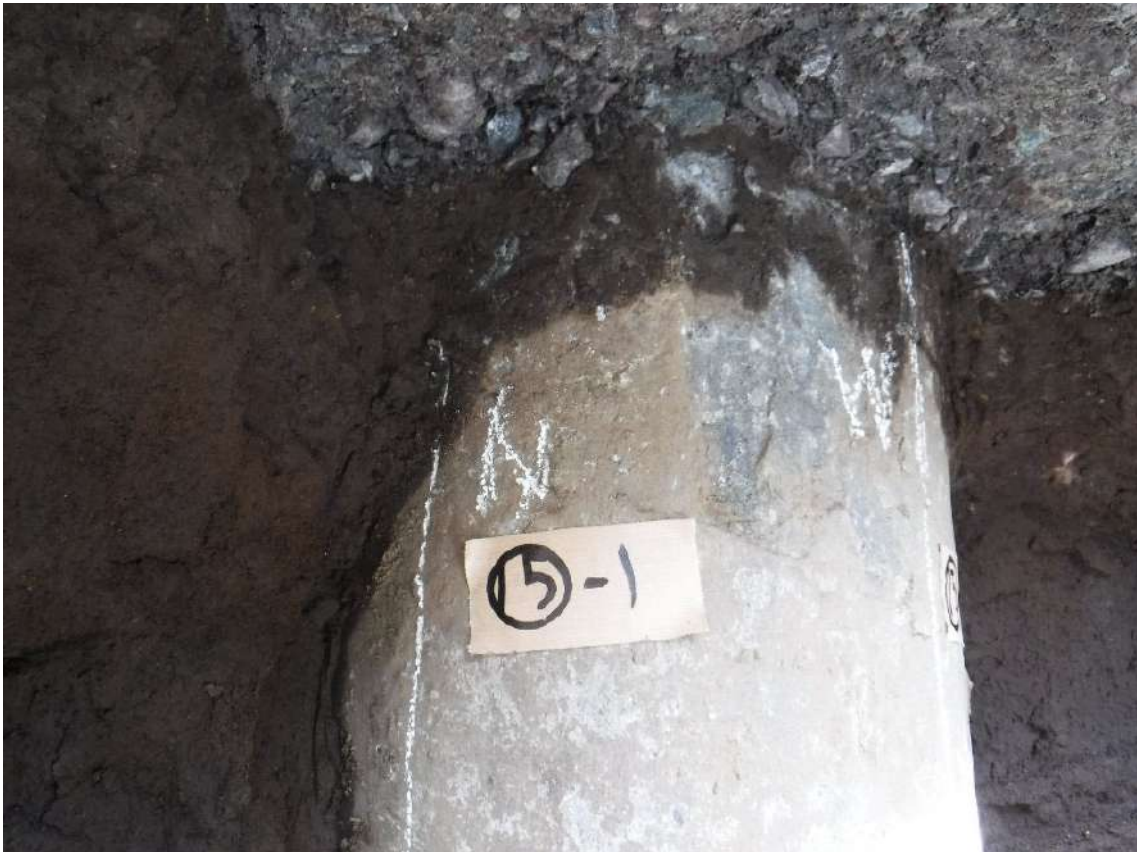
写真 7.4.2.45 杭⑮-1の杭頭部の状況

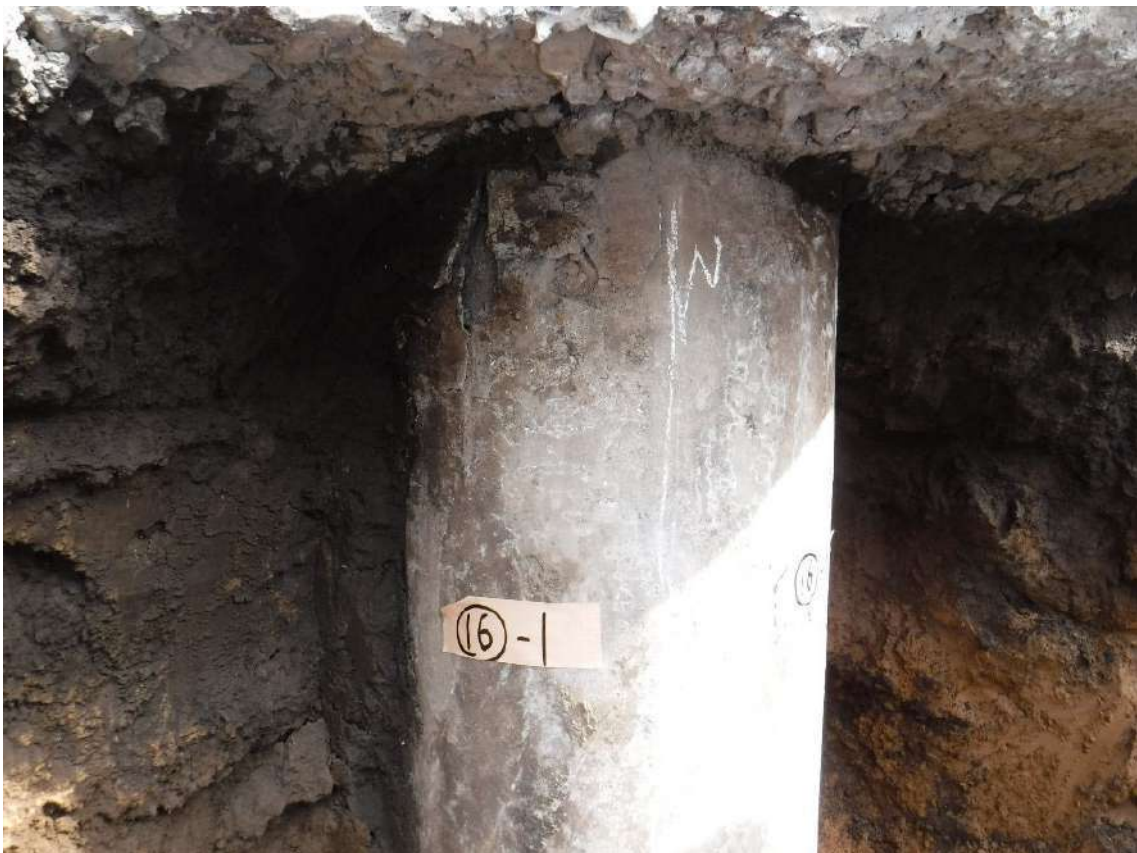
写真 7.4.2.46 杭⑯-1の杭頭部の状況

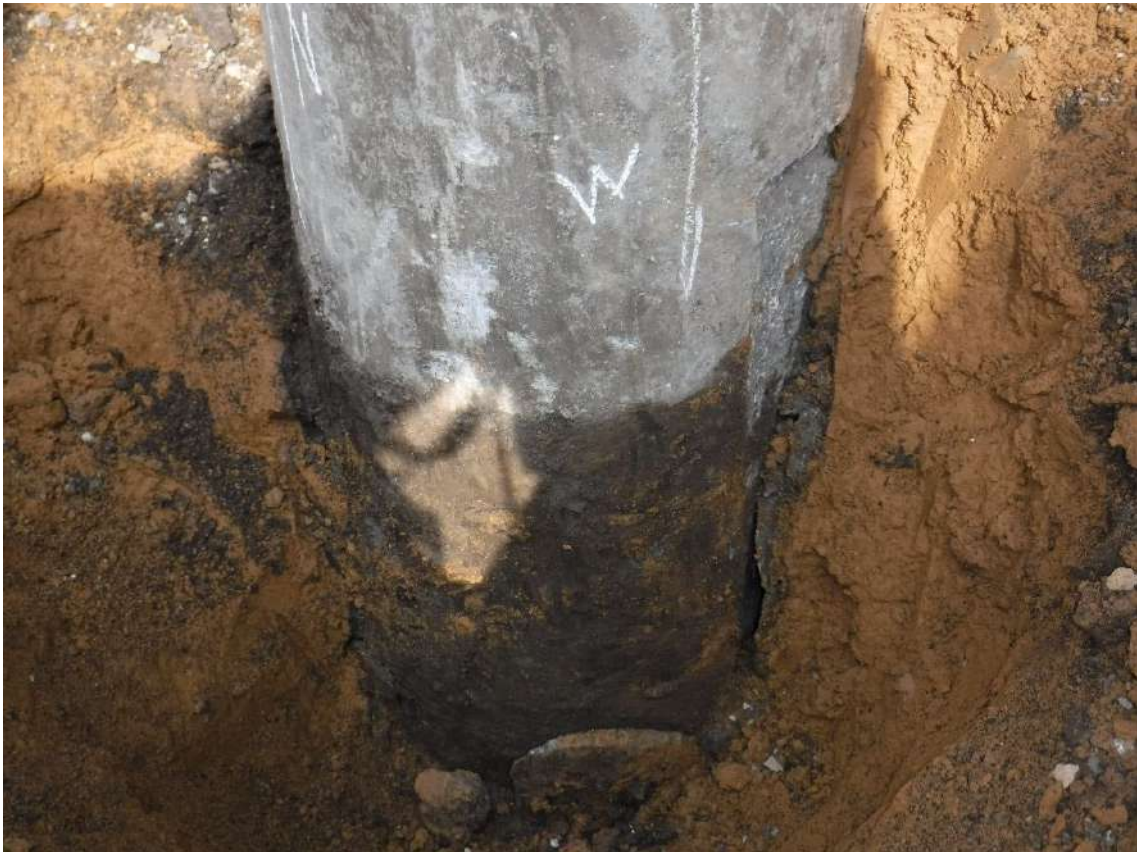
写真 7.4.2.47 杭⑩-1の杭頭部の状況

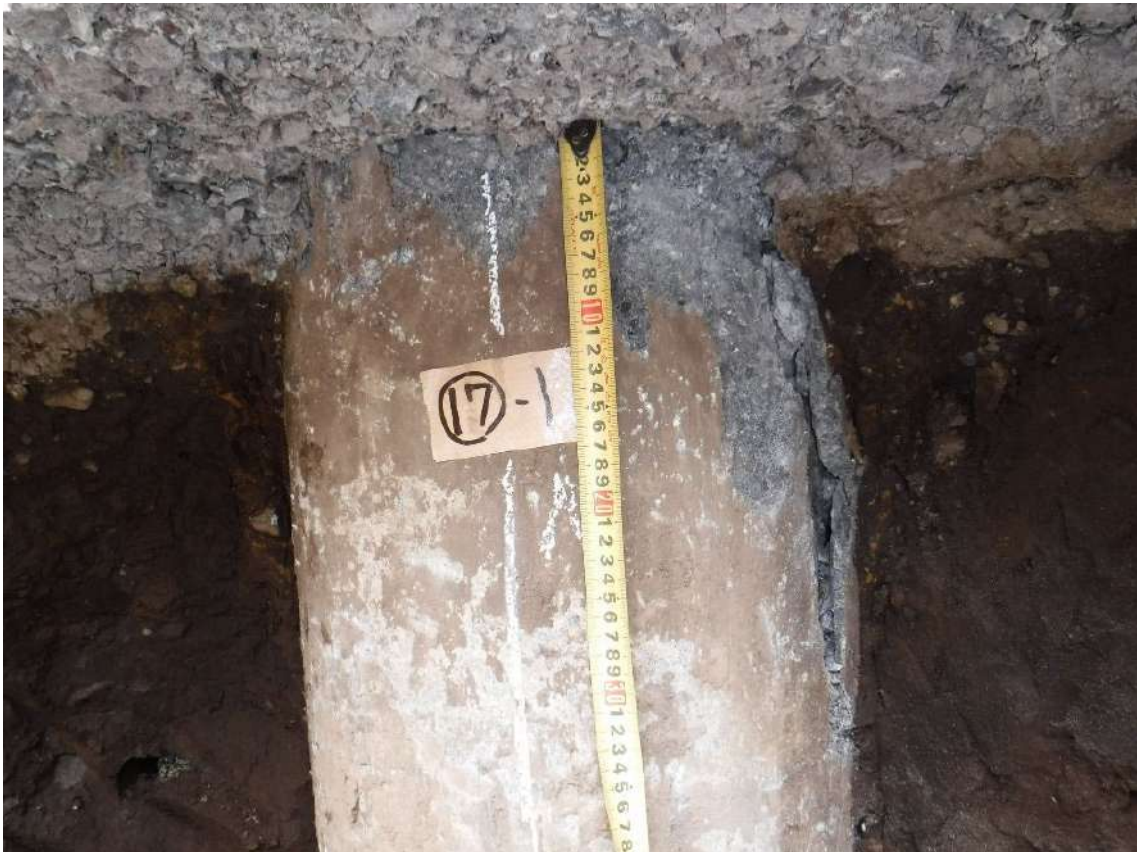
写真 7.4.2.48 杭⑰-1の杭頭部の状況

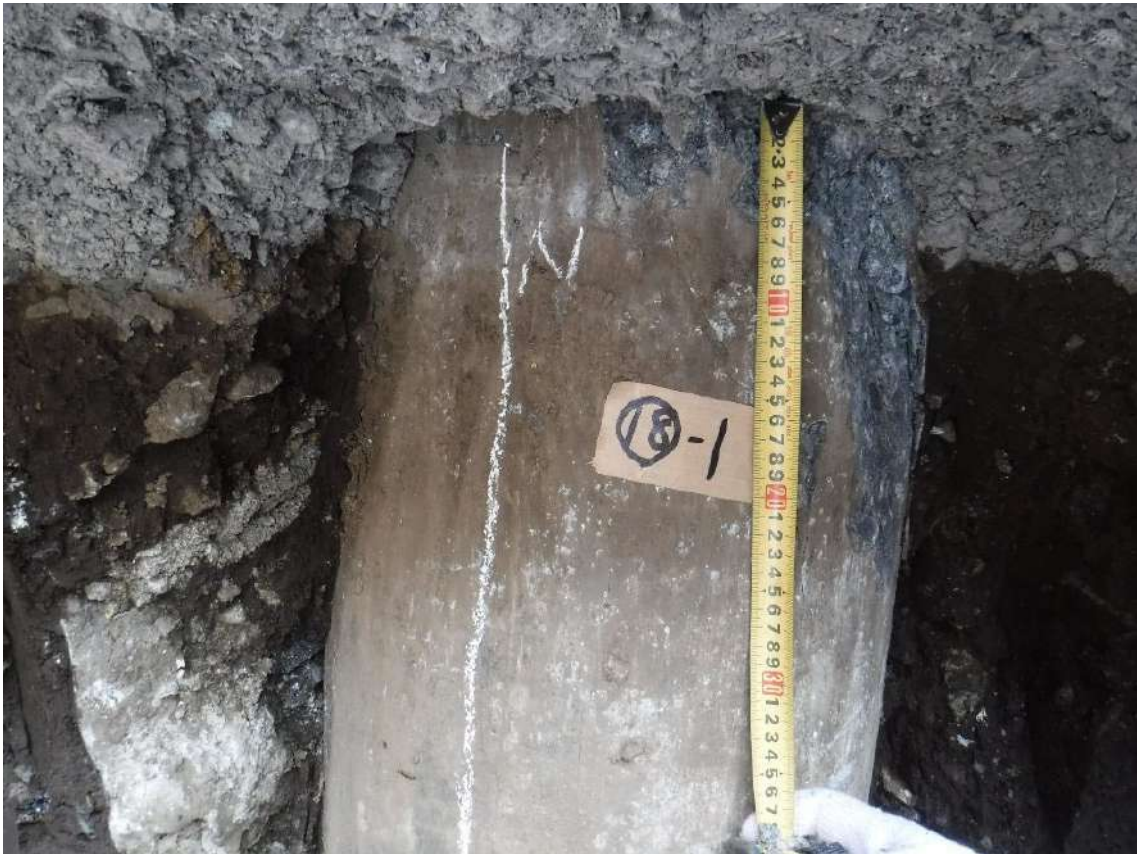
写真 7.4.2.49 杭⑱-1の杭頭部の状況

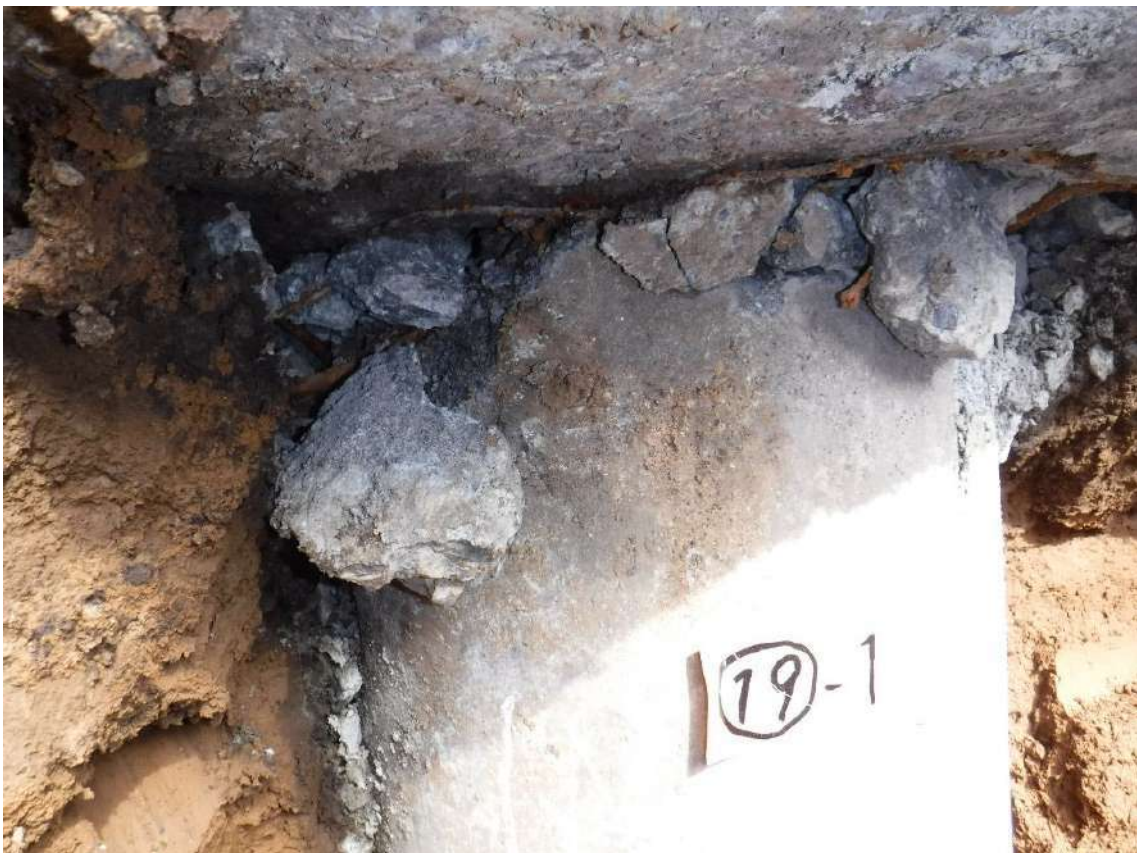
写真 7.4.2.50 杭⑲-1の杭頭部の状況

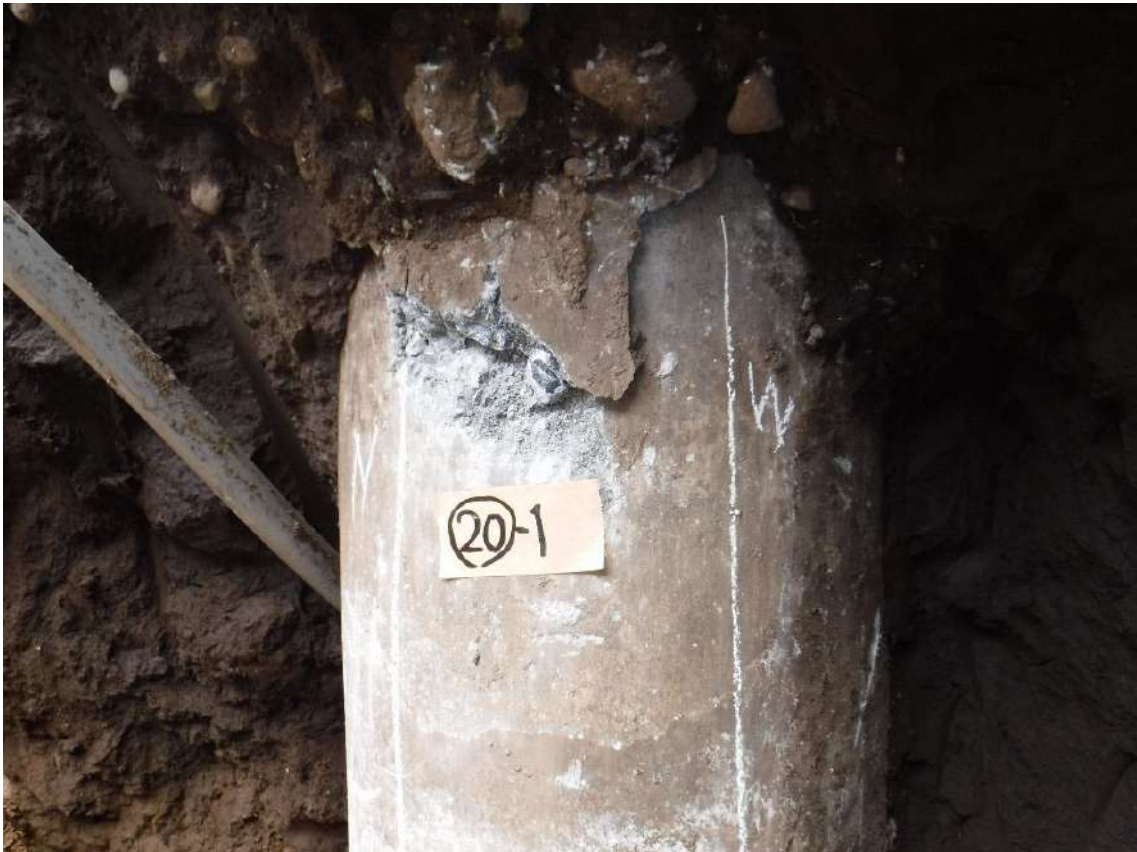
写真 7.4.2.51 杭⑳-1の杭頭部の状況

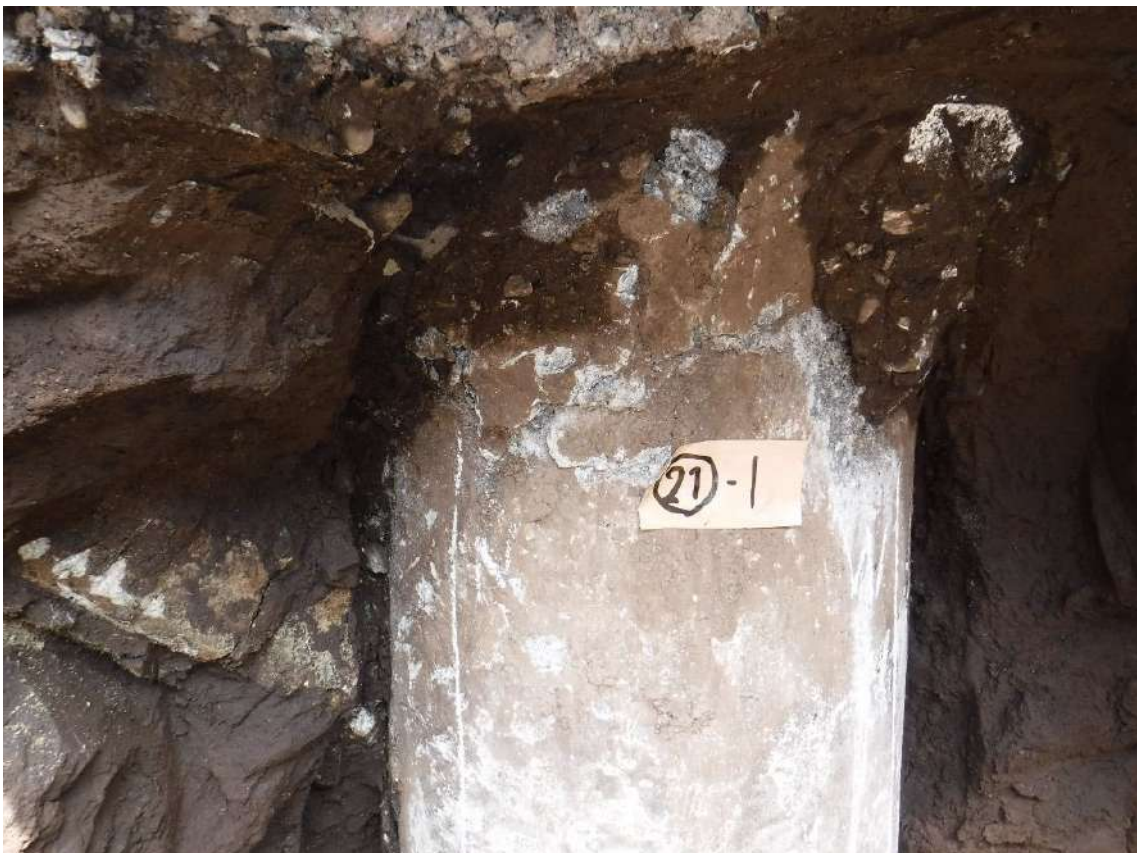
写真 7.4.2.52 杭㉑-1の杭頭部の状況

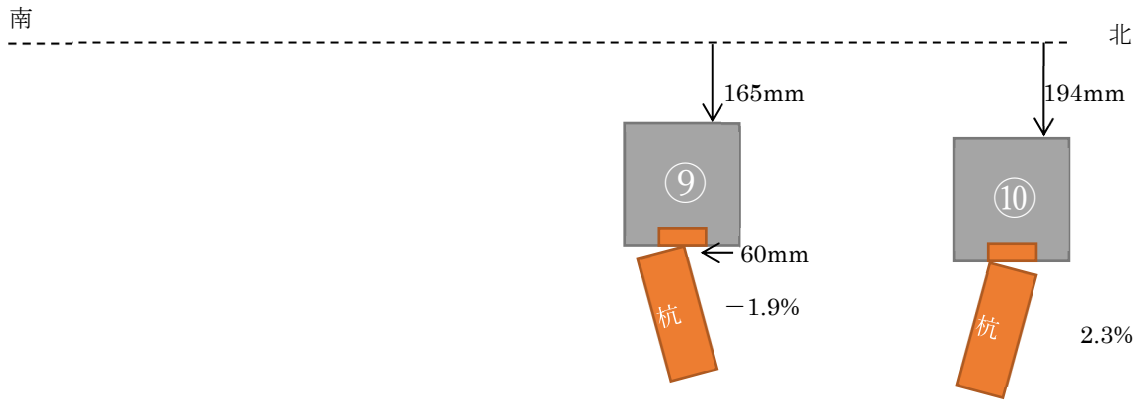
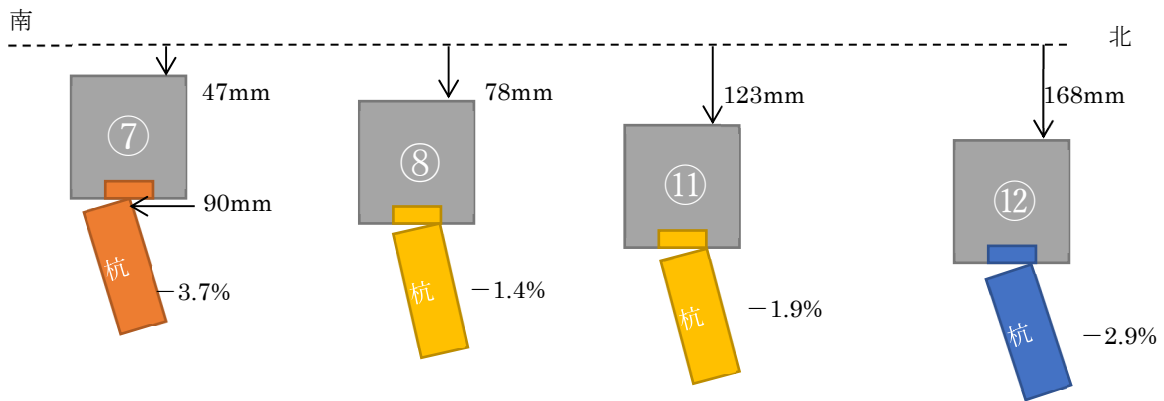
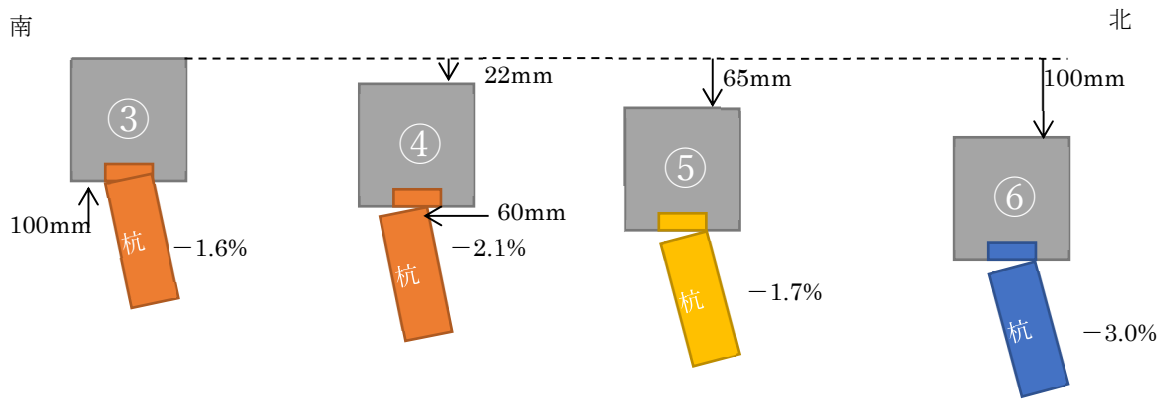
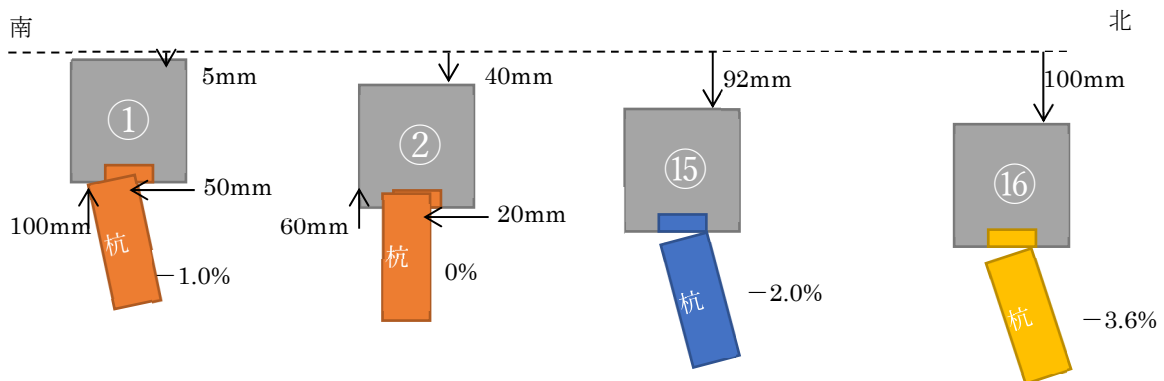
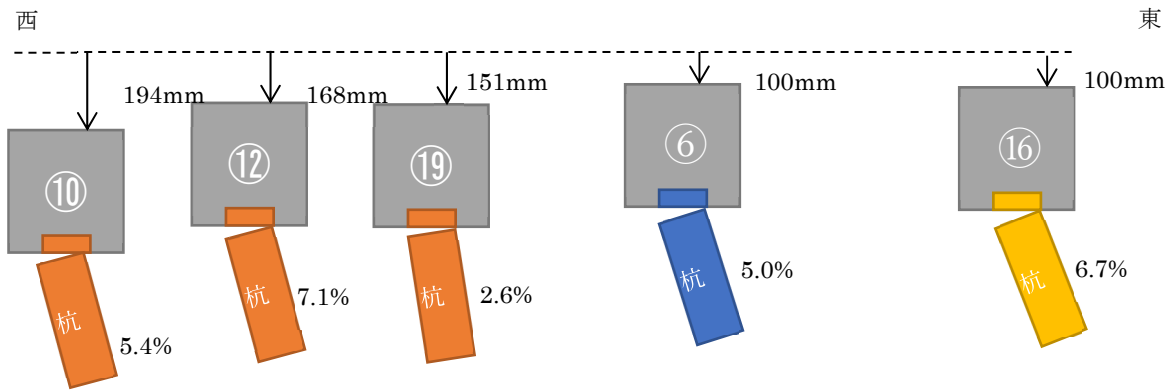
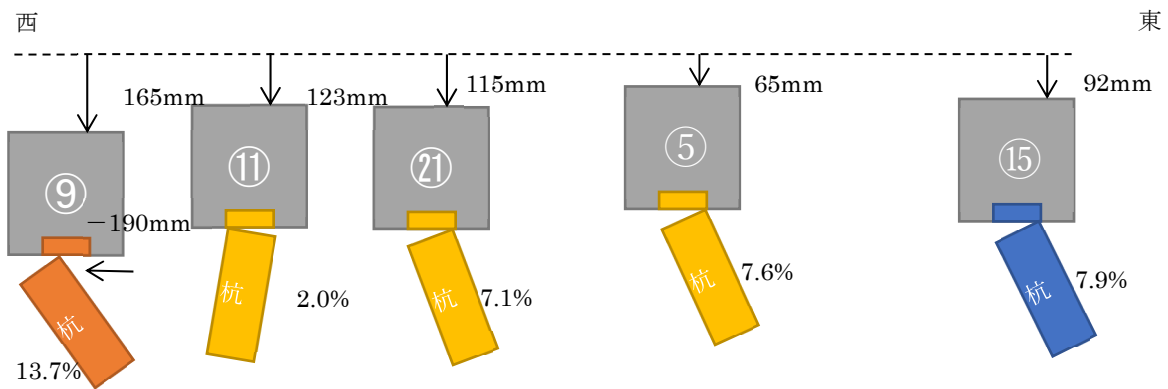
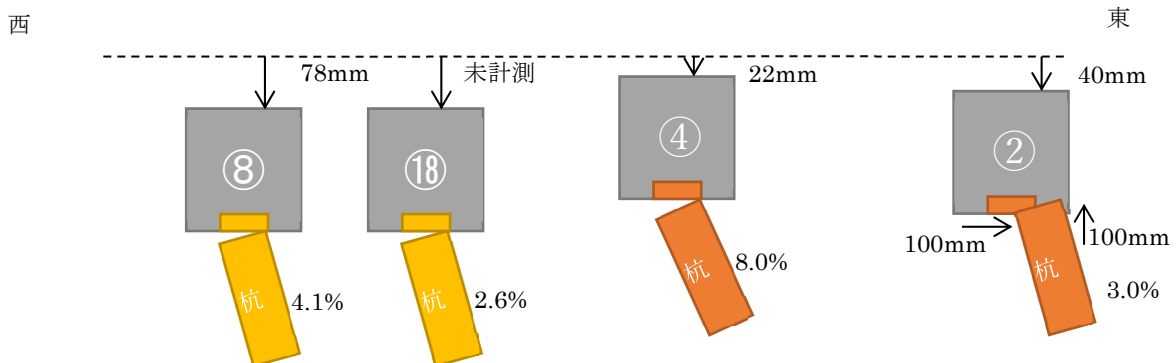
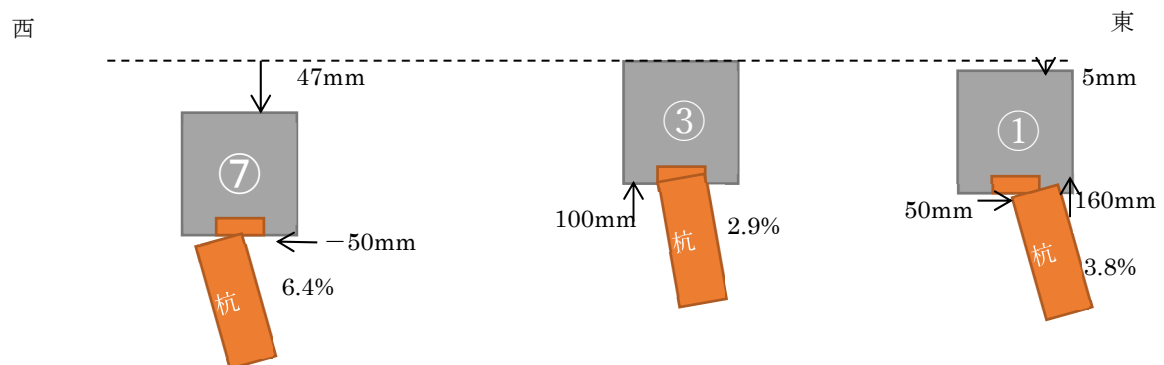
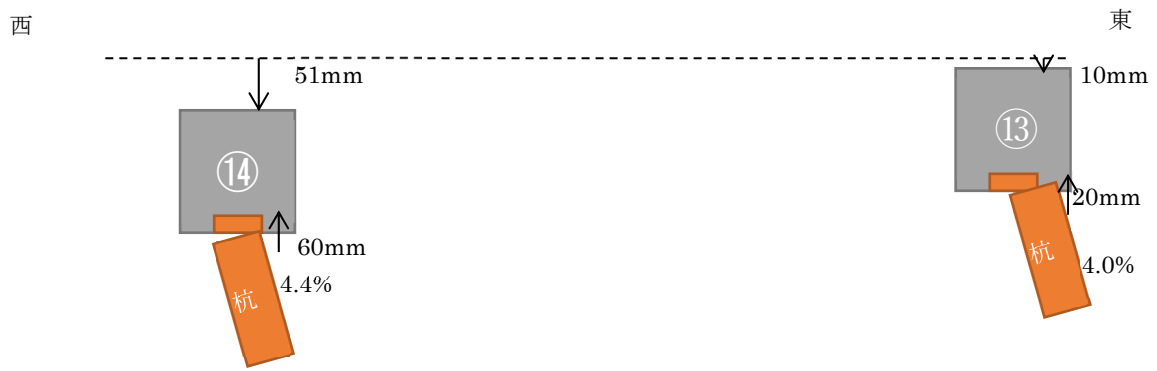
各構面における基礎構造の変形状況について、図 7.4.2.5～図 7.4.2.13 に示す。ただし、図は模式図のため正確なサイズで書いているわけではない。図中には、杭の残留傾斜角、杭の残留めり込み量、基礎フーチングの相対沈下量、フーチングと杭との相対水平移動量を示している。記載がない場合はほぼ0mmの場合である。また、杭頭部のコンクリート剥落の程度によって分類し、杭の色を変えている。赤は杭頭全周のコンクリート剥落が見られたもの、黄色は杭頭の一部にコンクリート剥落が見られたもの、青は杭頭にコンクリート剥落が見られなかったものである。

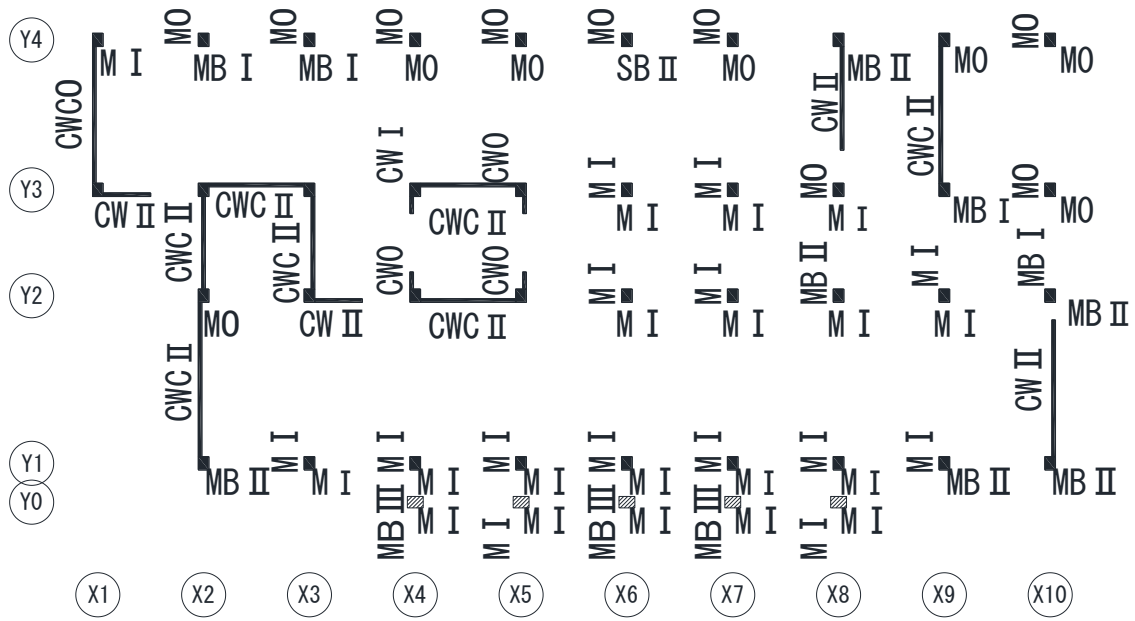
図 7.4.4.3 2階の損傷度

対象建築物の各階について、部材の損傷度を被災度区分判定^{エラー! 参照元が見つかりません。 [7.4-1]}に従って判定した。損傷度判定結果を図 7.4.4.2~図 7.4.4.5 に示す。また、部材の損傷度から各階の被災度を判定した。判定時の計算を表 7.4.4.5~表 7.4.4.10 に、判定結果の一覧を表 7.4.4.11 に示す。被害調査2回目では、外付けフレームだけの有無で判定を2種類行っているが、今回は耐震補強要素（耐震壁増設と外付けフレーム）の考慮/無視で判定を2種類行った。前は1Fのみ実施し、耐震補強を考慮した場合の判定結果は、長手方向も短手方向も中破だった。今回は長手方向が耐震補強を無視しても、考慮しても大破と被害が重くなる判定となった。これは、長手方向の両側耐震壁の仕上げ材を除去したことによって、損傷度が0~Ⅲ程度だったものが、そのほとんどが損傷度ⅢまたはⅣの判定になったことによる影響が大きかった。一方、短手方向の判定結果は中破から小破と軽くなった。これは、前回北側の部材を調査していなかったが、今回調査した結果そのほとんどの損傷が0またはⅠだったためである。

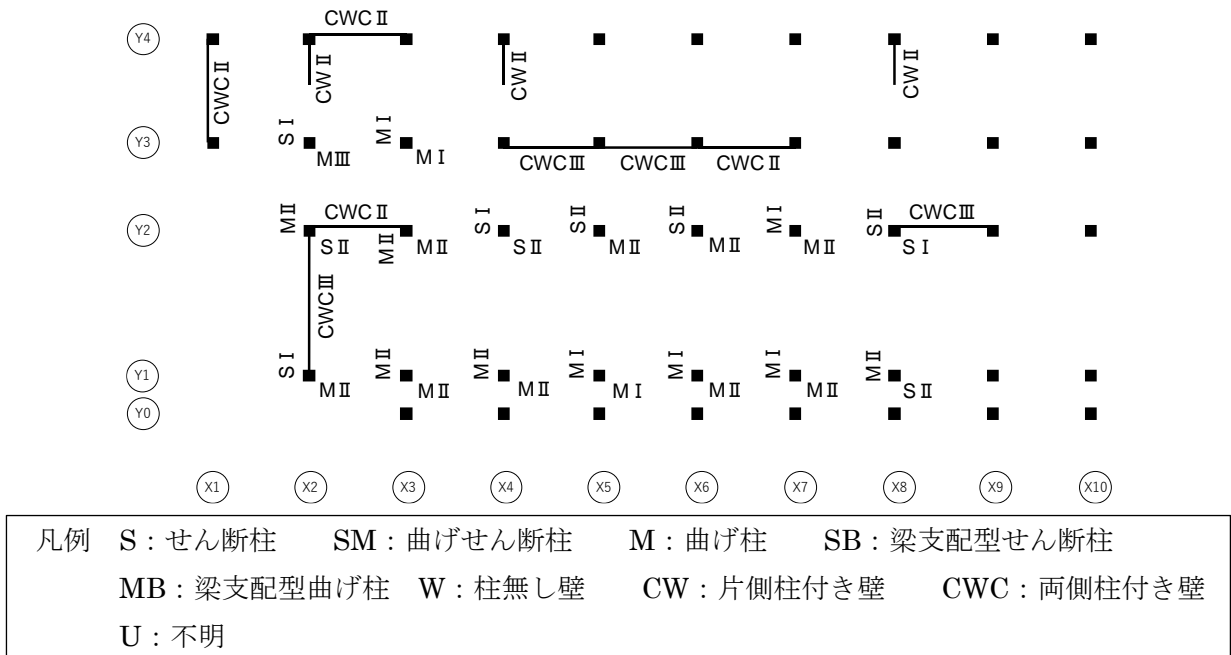
図 7.4.4.6 1階の損傷度 (耐震補強無視)

対象建築物の各階について、部材の損傷度を被災度区分判定[7.4-1]エラー! 参照元が見つかりません。に従って判定した。判定時の計算を表 7.4.4.13~表 7.4.4.15 に、判定結果の一覧を表 7.4.4.16 に示す。

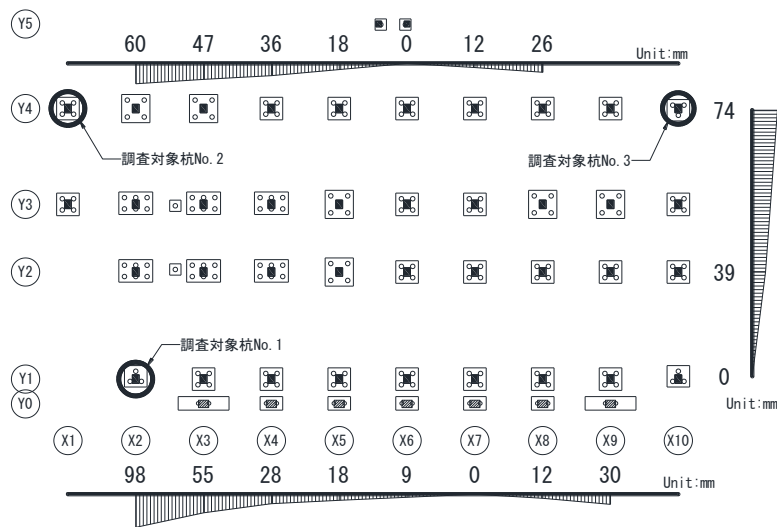
図 7.4.4.9 建築物の相対沈下量（被害調査1回目）

被害調査1回目は、建設時には水平であったと推測される建築物1階の外装材の目地の高さを計測することで、相対沈下量を計測している（図 7.4.4.9）。被害調査5回目は建物解体後に露出させた基礎フーチングの上天端の相対的な沈下量を計測している（図 7.4.4.10）。それぞれの調査における建物の全体的な傾斜の方向の傾向は一致した。

それぞれの相対沈下量を元に、最大沈下量と最大傾斜角を計算し被災度区分判定を実施した。その結果、実際に基礎を掘り出して計測した調査のほうが、被災度が大きくなった。また、相対沈下量も 98mm (X2, Y1) から 194mm (X1, Y4 フーチング) と増加した。また、桁行方向の最大傾斜角は 0.717% (Y1 通りの X2-X3 間) から 0.70% (Y3 通りの X1-X2 間) とほとんど変化がなかったが、張間方向の最大傾斜角は 0.411% (X10 通りの Y1-Y2 間) から 0.87% (X10 通りの Y2-Y3 間) と増加した。これは、①外装材の目地の高さを計測する計測値は誤差があり沈下量を小さめに計測している、②基礎を掘り出して計測した調査において最大値を計測した箇所を1回目で計測出来ていない、などの原因が考えられる。
