建築研究資料

熊本地震で被災した 鉄筋コンクリート造建築物を対象とした 地震後継続使用確保に資する検討

Investigation for Post-Earthquake Functional Use for damaged R/C

Buildings due to the 2016 Kumamoto Earthquake

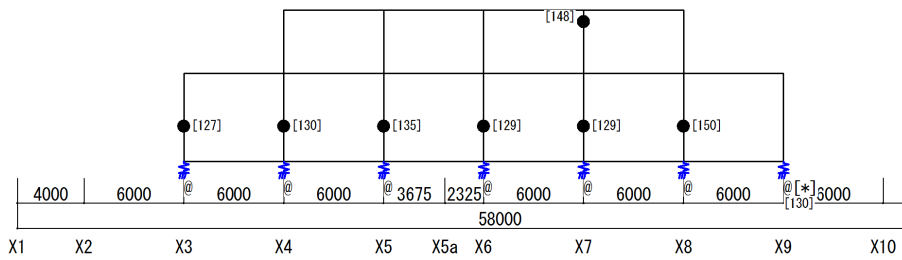
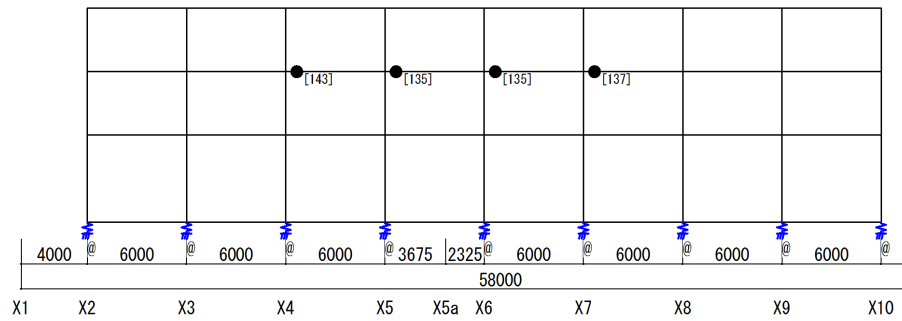
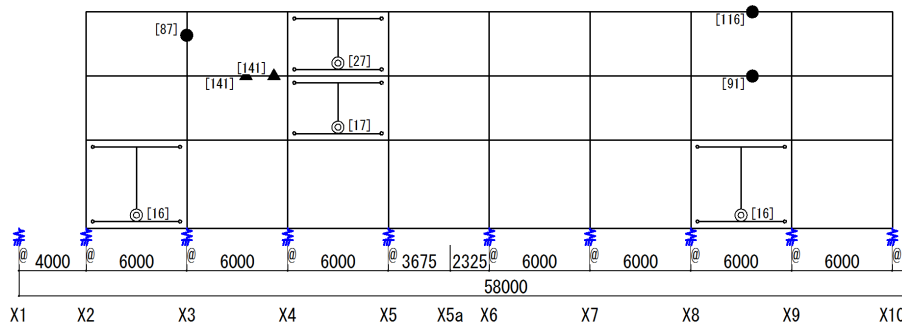
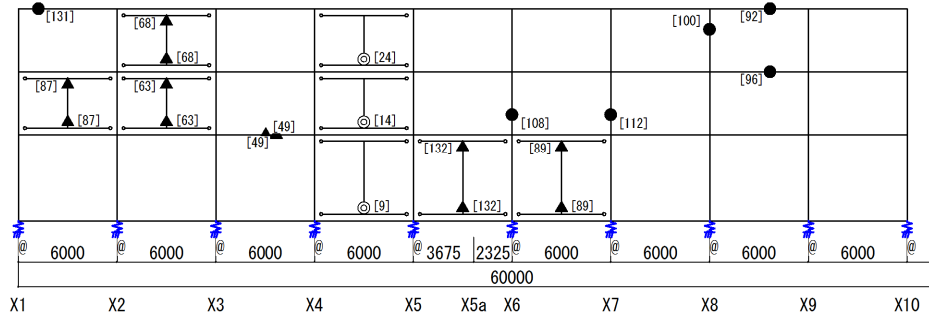
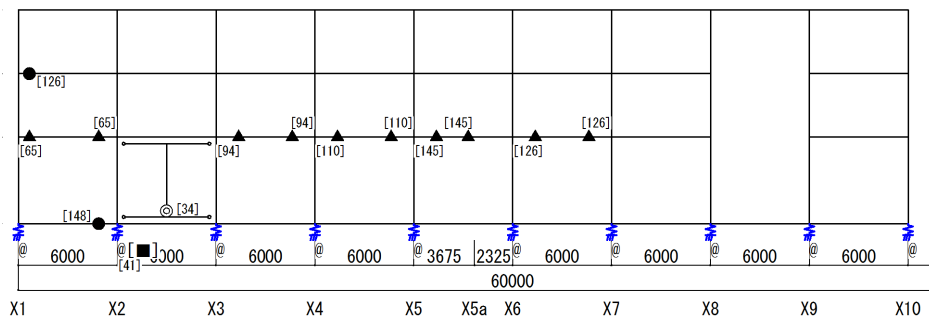
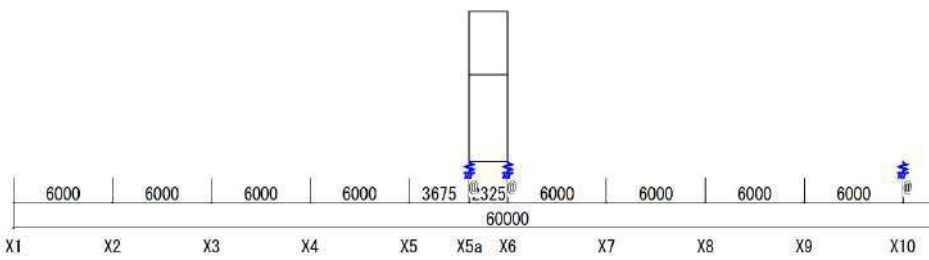
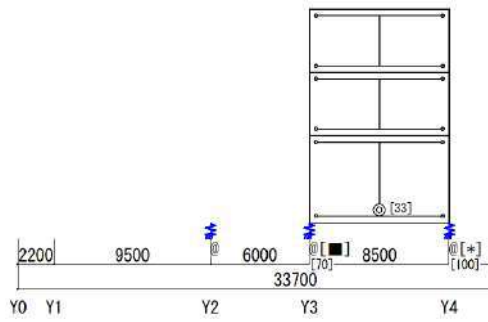
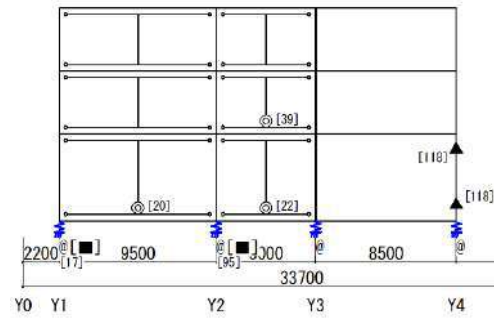
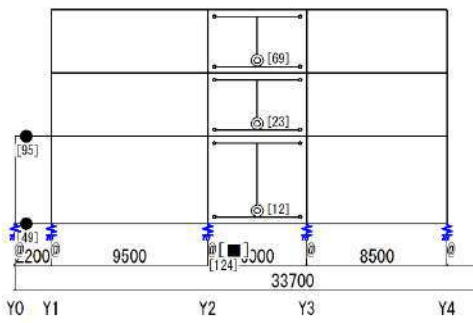
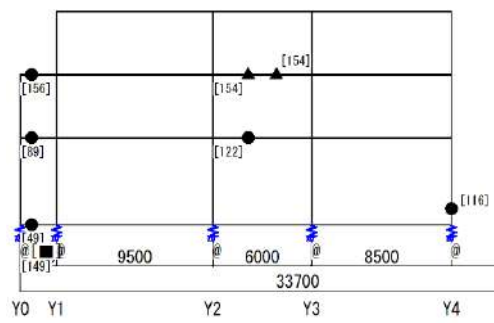
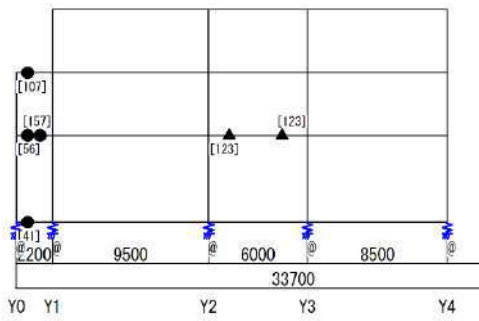
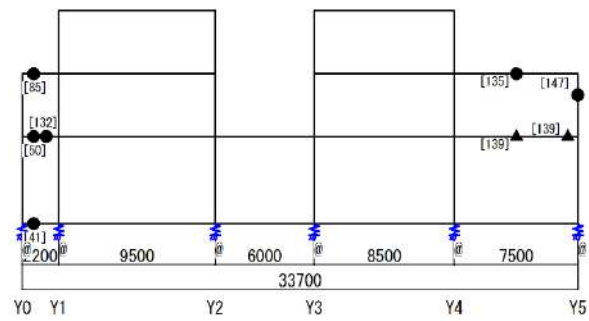
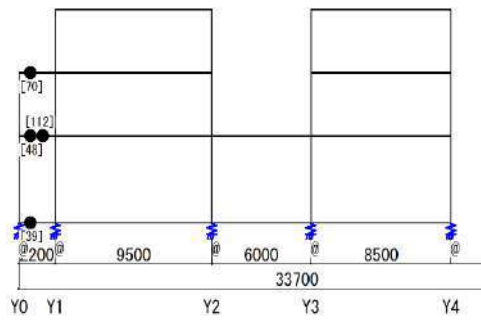
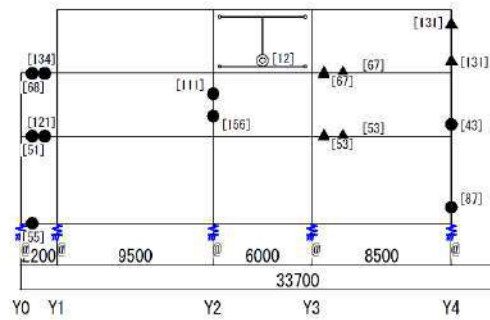
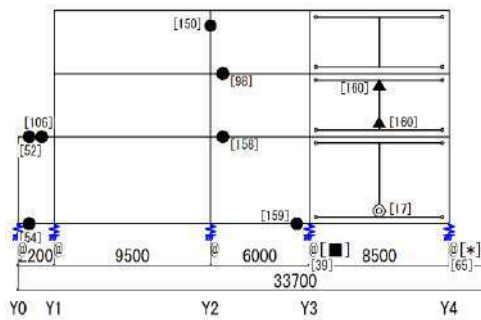
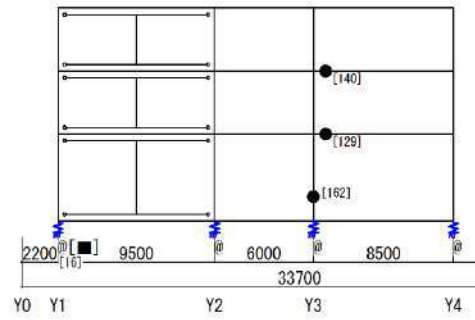
M2モデルにおける最大層間変形角 1/250rad 時のヒンジ図を図 7.5.2.11. a~7.5.2.11. d に示す。

両方向ともに M1 モデルの保有水平耐力が最も高く補強効果を確認できる。また保有水平耐力以降の挙動としては、X 方向では Y2, Y3 フレームの1階壁のせん断破壊等で保有水平耐力以降の層せん断力が低下する。なお、M1 モデルでは Y4 フレームの増し打ち壁のせん断破壊により大きく層せん断力が低下し、また X10 フレームの増設 RC 壁のせん断破壊により、M3 モデルよりも層せん断力が低下する。M2 モデルでは、連層壁を支持する支点の浮き上がりによって、特に Y 方向では変形性能が高い。また M1, M2 いずれのモデルでも Y 方向加力時に外付け補強フレームの短スパン梁にヒンジが生じており、ひび割れ位置と整合する。上部構造の被害状況からは、壁等のせん断破壊が生じていないことから、仮定した保有水平耐力までは達していないと考えられる。

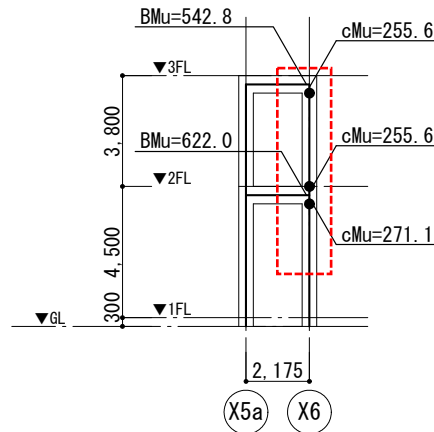
図7.5.2.17 部材耐力図

RF : $\Sigma BMu=542.8 \text{ kNm} > \Sigma cMu=255.6 \text{ kNm}$ (0.47)

2F : $\Sigma BMu=622.0 \text{ kNm} > \Sigma cMu=255.6+271.1=526.7 \text{ kNm}$ (0.85)

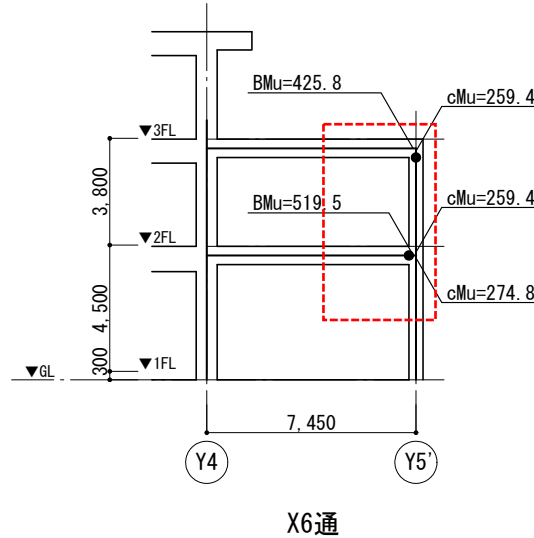
図 7.5.2.18 部材耐力図

RF : $\Sigma BMu=425.8 \text{ kNm} > \Sigma cMu=259.4 \text{ kNm}$ (0.61)

2F : $\Sigma BMu=519.5 \text{ kNm} > \Sigma cMu=259.4+274.8=534.2 \text{ kNm}$ (1.03)

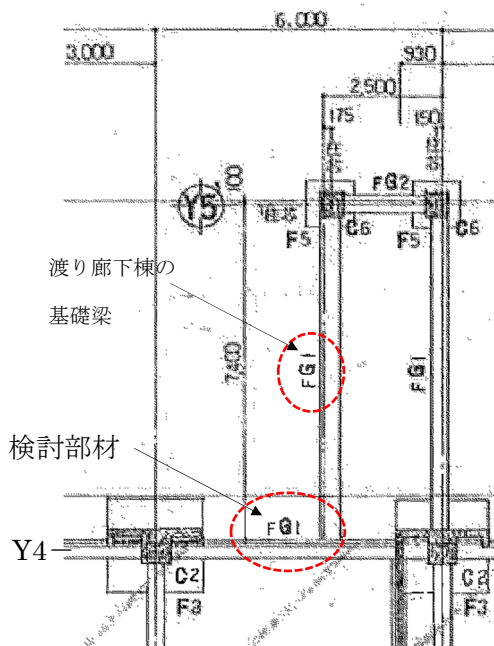
図 7.5.2.19 検討位置図

Y4通りの基礎梁は、X6通り渡り廊下基礎梁が偏心して取りついていることと、ねじれ破壊していることが基礎掘削によって確認された(写真 7.4.2.9)。そこで、建物北側(Y4~Y5のX5a~X6間)に同じ梁が取り付く渡り廊下棟の基礎梁の曲げ降伏時において、Y4通りの基礎梁がねじられる場合の強度について検討した。その結果、ねじり耐力が低く、本体建物が沈下して、渡り廊下棟との間に強制鉛直変位が生じた場合に、Y4通り基礎梁がねじれ破壊する可能性があることを確認した。実際の被害状況と整合した結果となった。

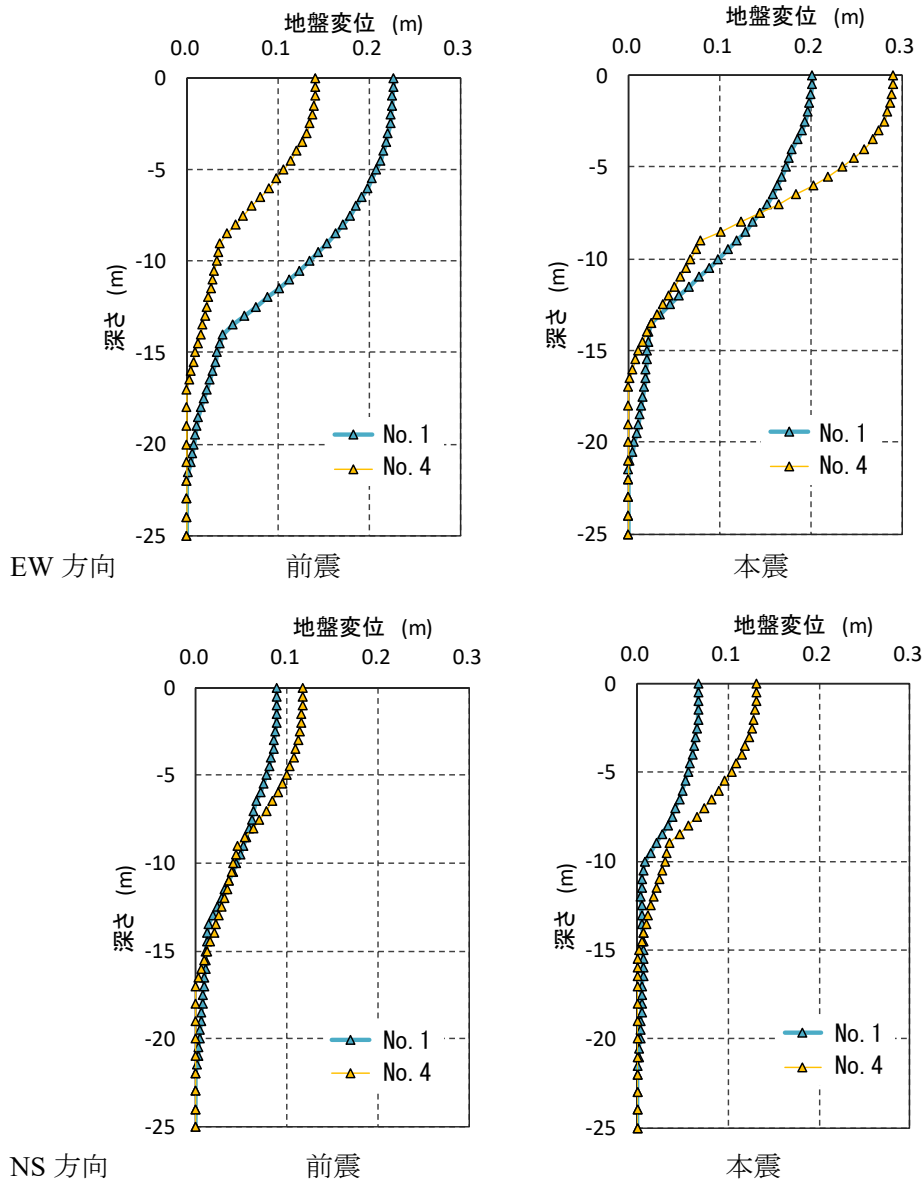
図 7.5.4.2 地盤変形分布

地盤変形は7.5.3で示す時刻歴地震応答解析により本震・前震それぞれ方向別に得られた地盤変位分布を、杭先端からの相対変位で与える。ここで、図7.5.4.2に示すように、西側の杭についてはNo.4の調査結果を用いた地盤変形、東側の杭についてはNo.1の結果を用いる。杭頭レベルは設計図書に基づいてGL-1.7mとした。

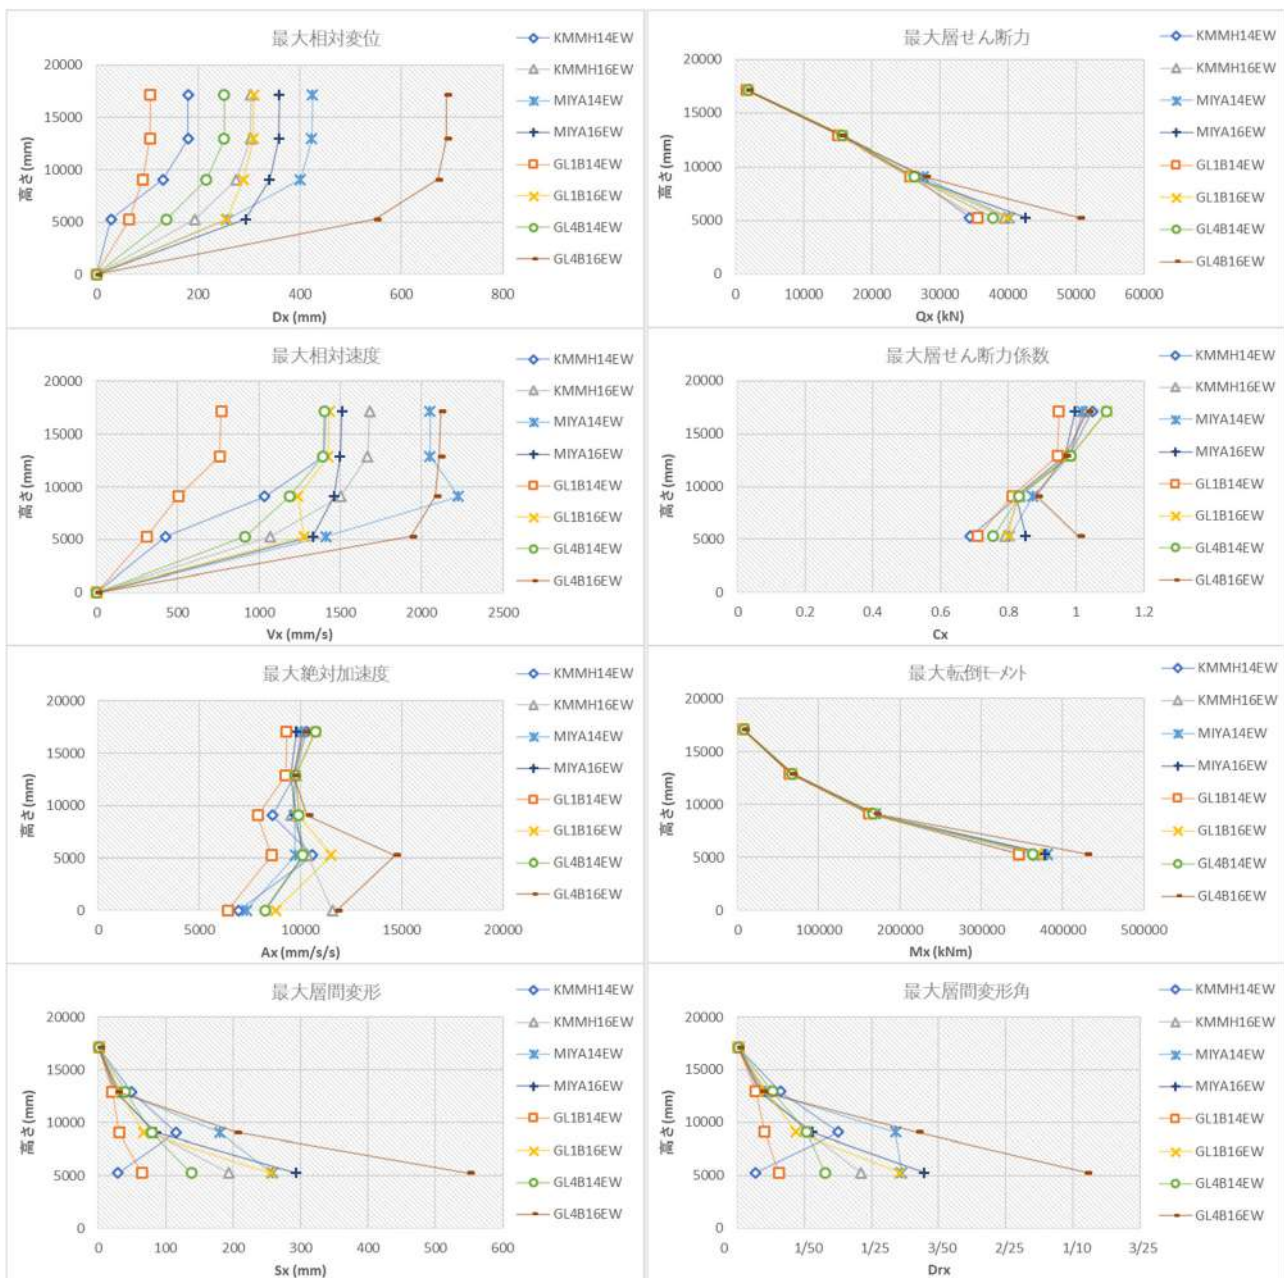
図 7.5.5.10. a X 方向 (EW) _FX10 モデルの最大応答

図 7.5.5.10. a に示す通り、基礎固定モデル FX10 では、Miya 入力地震動による応答値が 1/20 程度となり、被害状況による目標クライテリア 1/200~1/120 と一致しない結果となった。

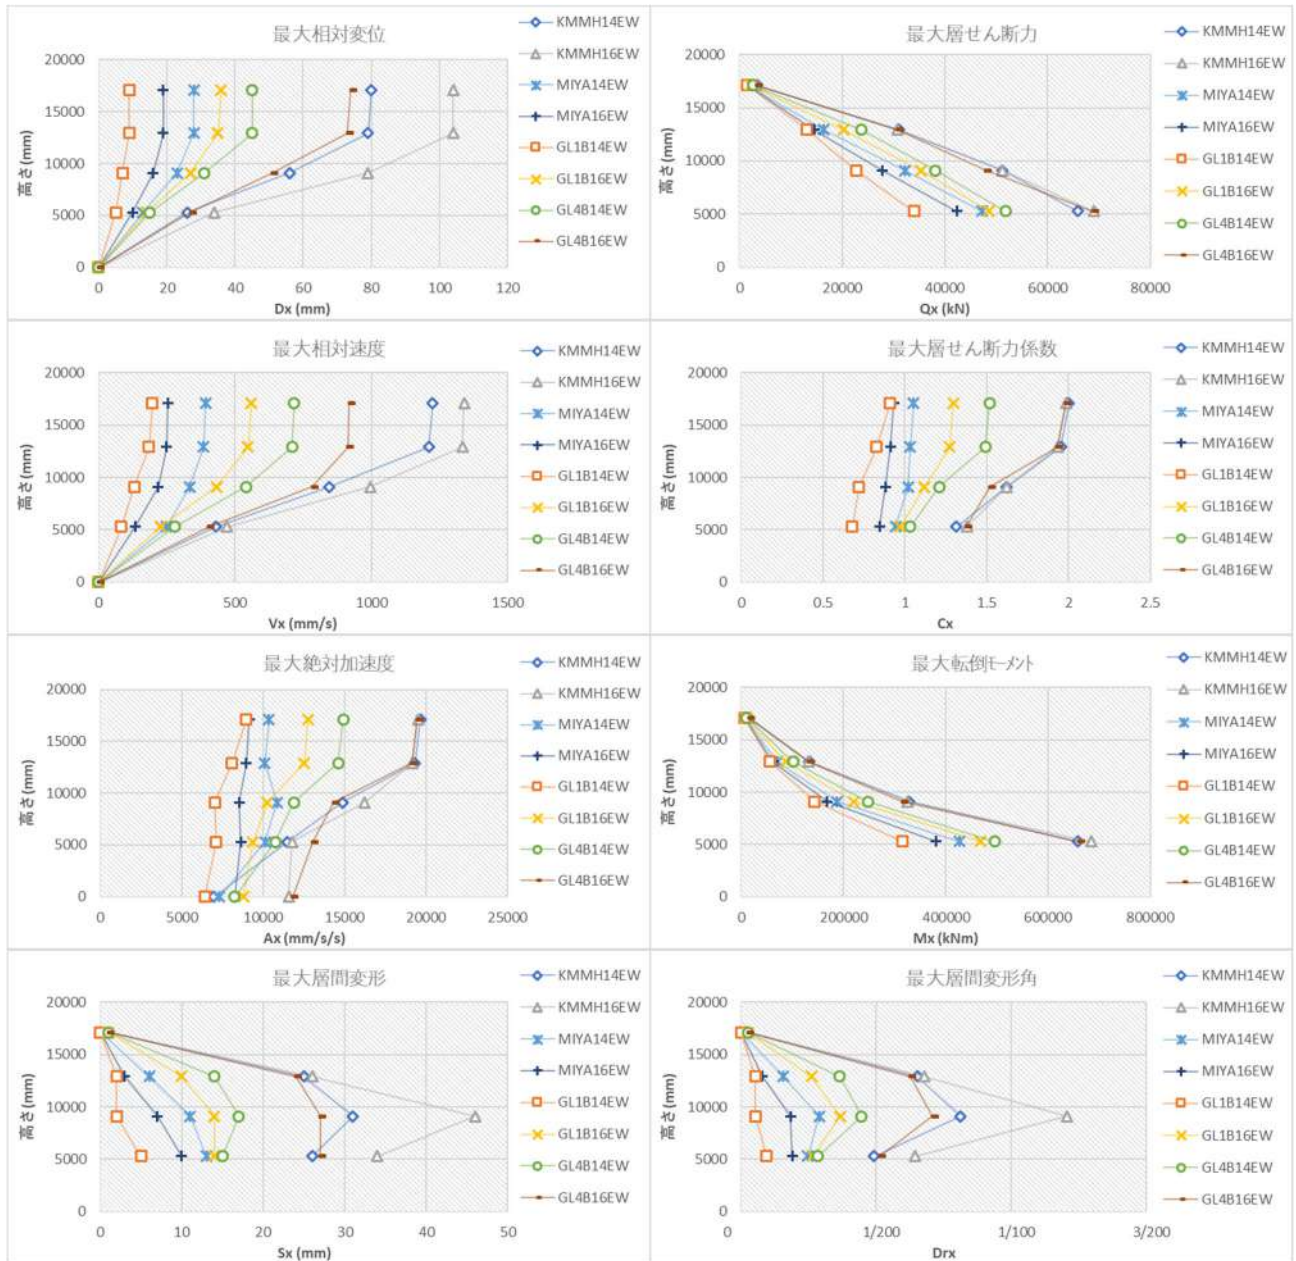
図 7.5.5.10. b X 方向 (EW) _FX20. モデルの最大応答

図7.5.5.10. bに示す通り，基礎固定モデルFX20では，Miyai入力地震動による応答値が1/400程度となり，被害状況から推定した目標クライテリア1/200～1/120よりもやや小さな応答となった。

これらの結果より，建物の実際の復元力特性は，FX10とFX20の中間に存在すると考えられる。

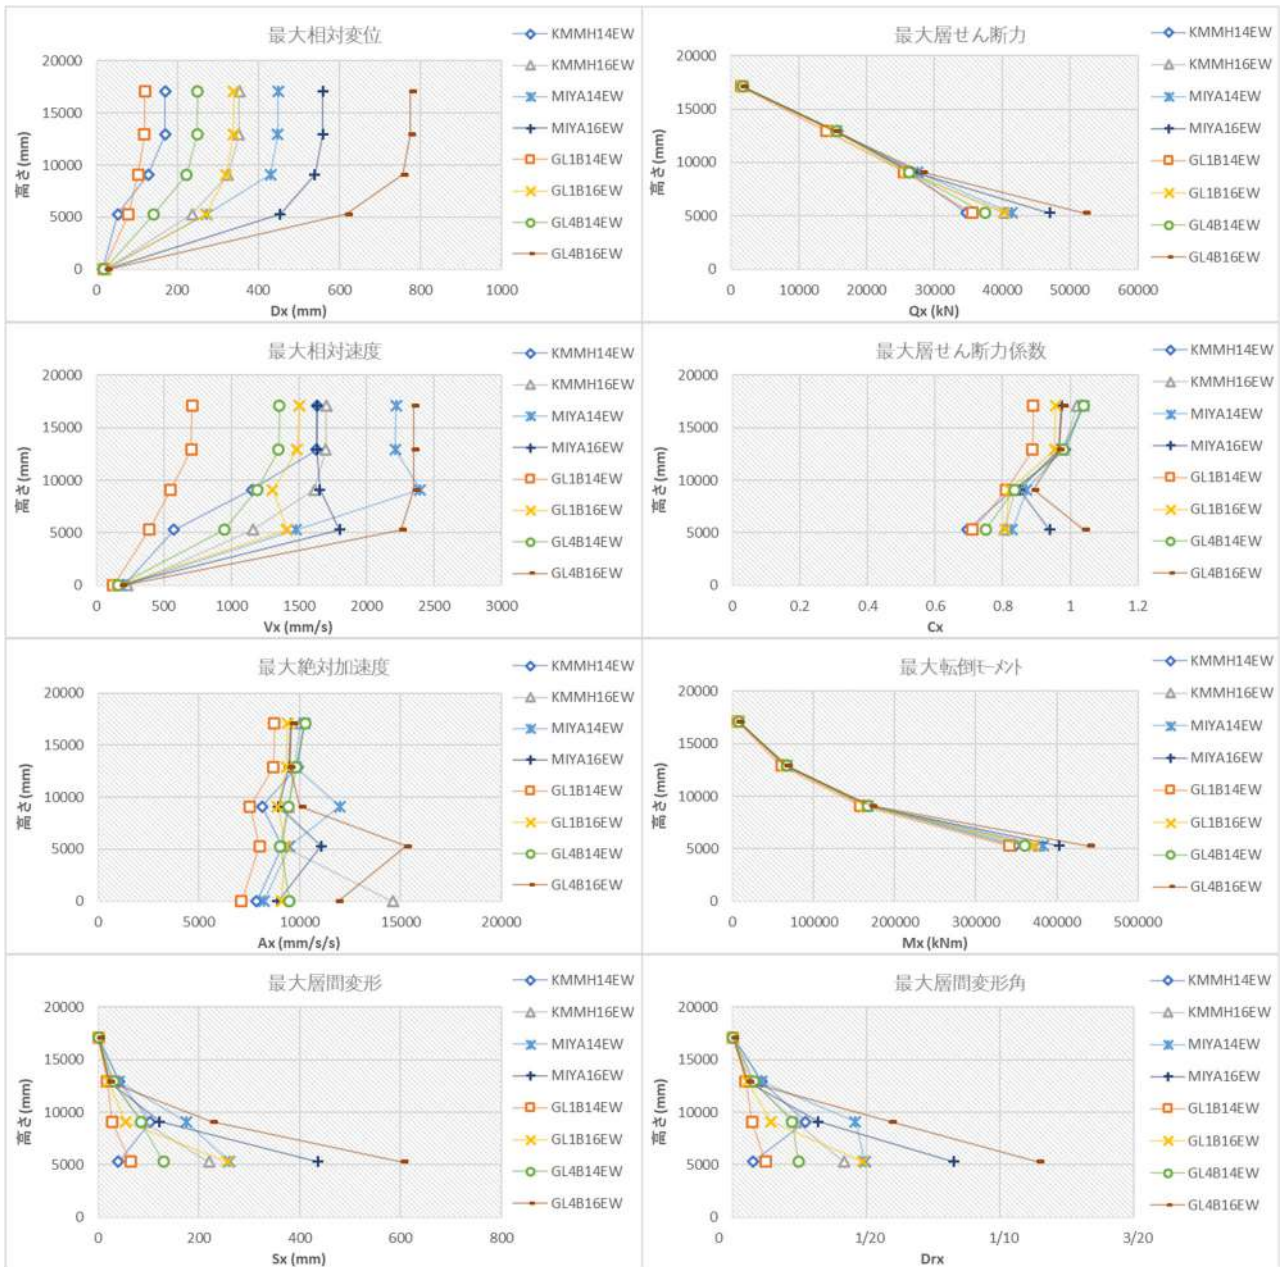
図 7.5.5.10.c X 方向 (EW) _SR10 モデルの最大応答

図7.5.5.10.cに示す通り、スウェイモデルSR10では、GL4b16EW入力地震動による応答値が1/10を超え、被害状況による目標クライテリア1/200~1/120とは一致しない。また、スウェイバネの滑り変形は小さく、地盤の応答解析による杭と地盤の相対変位200mm~300mmと一致しない結果となった。

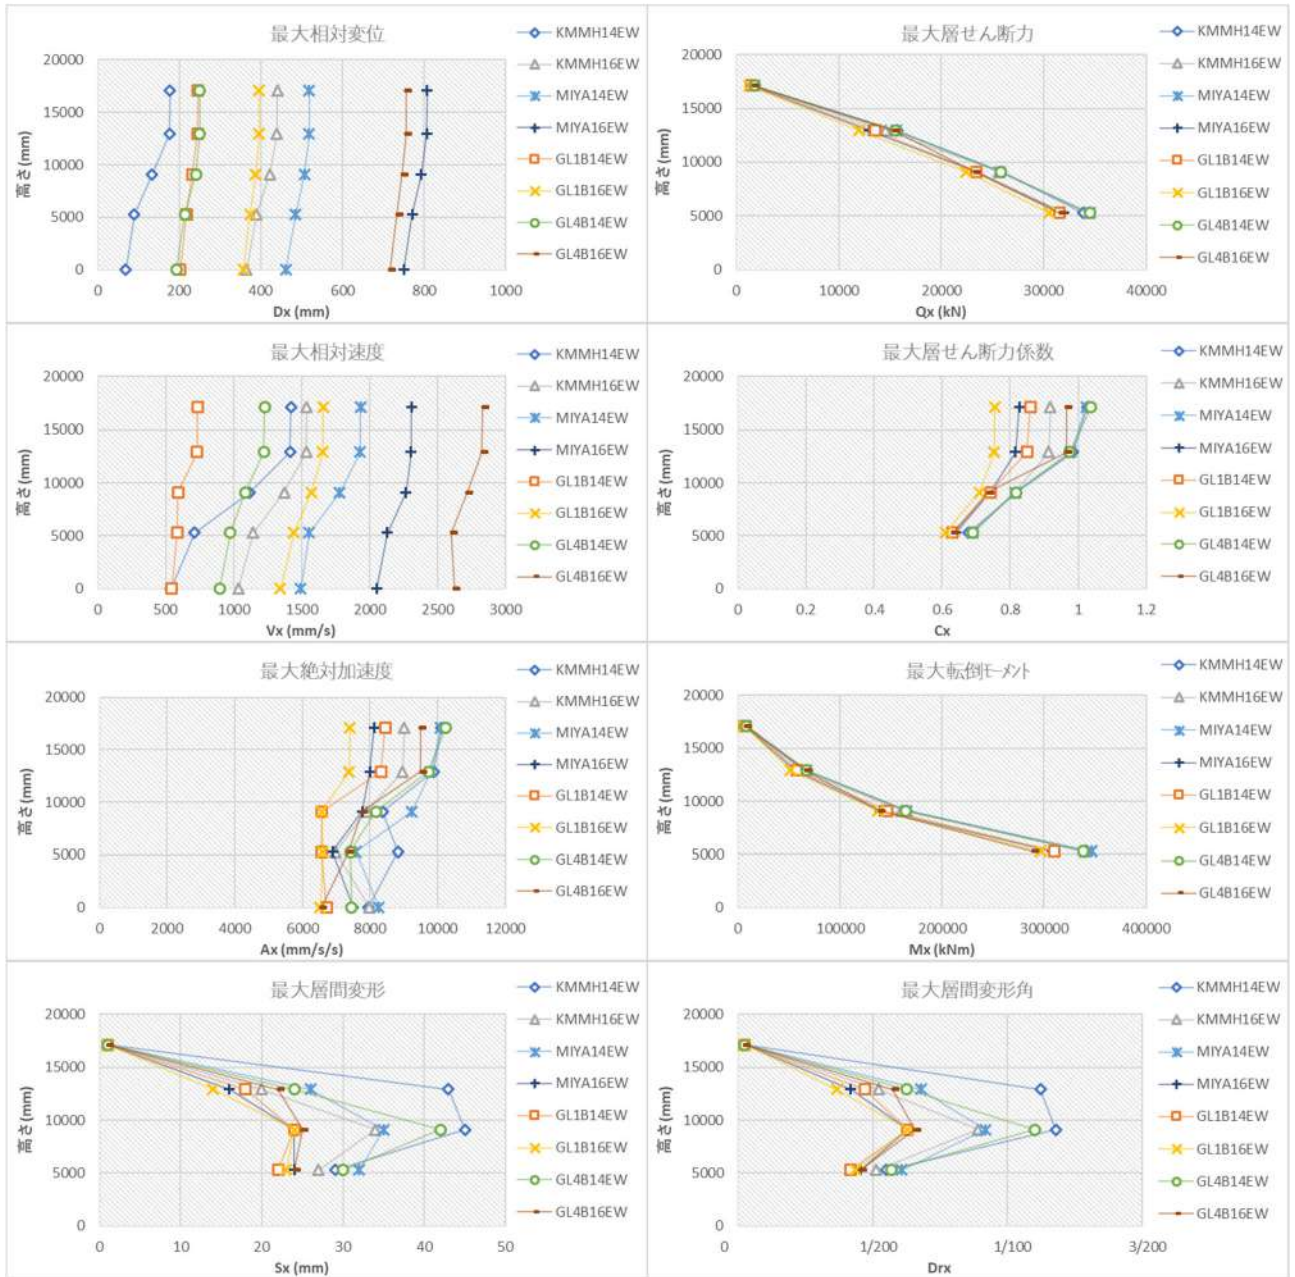
図 7.5.5.10.d X 方向 (EW) _SR10_V05 モデルの最大応答

図7.5.5.10.dに示す通り、スウェイモデルSR10+滑り0.5ΣW (SR10V05) では、いずれの入力地震動に対しても1F応答値が1/200程度、2F応答値が1/100程度となり、1階の実被害が2階よりも大きい事実とは一致しなかったが、被害状況から推定した目標クライテリア1/200~1/120とはほぼ一致した。ただし、スウェイバネの滑り変形が最大700mm程度と過大となり、地盤の応答解析による杭と地盤の相対変位200mm~300mmよりも大きな値となった。また、基礎固定モデルFX10の応答層間変形角1/20程度に比べて小さくなっており、1階床応答が宮園観測波と整合していないことが推測される。

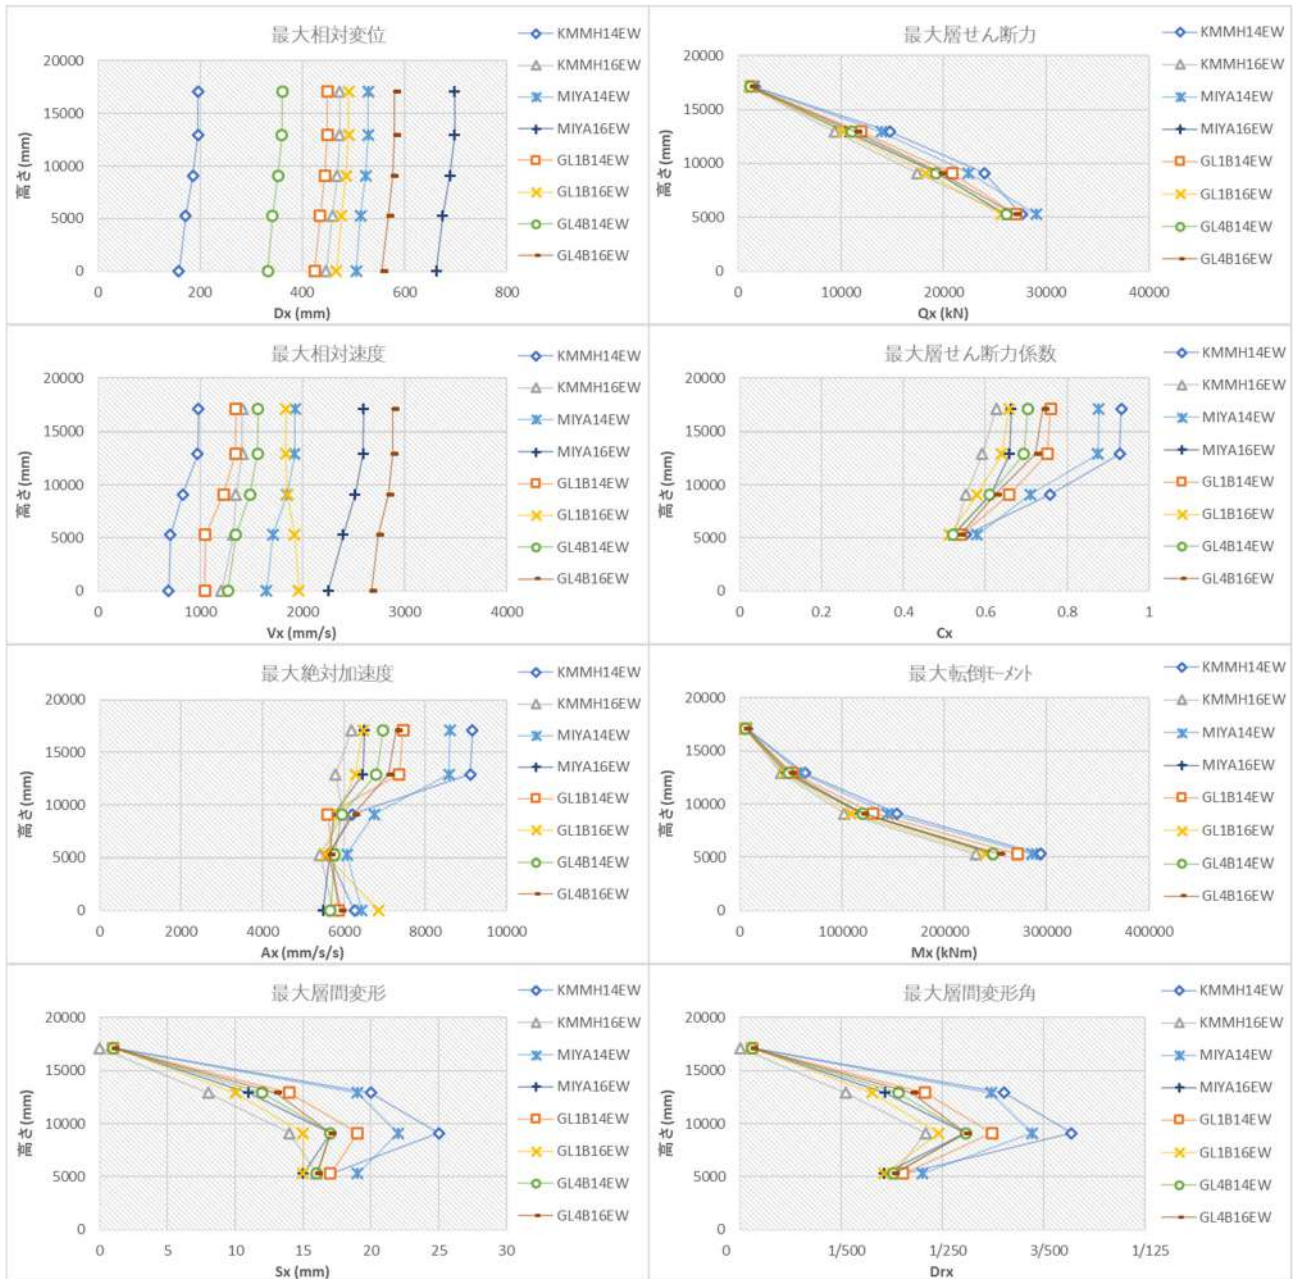
図 7.5.5.10.e X 方向 (EW) _SR10_V04 モデルの最大応答

図7.5.5.10.eに示す通り、スウェイモデルSR10+滑り0.4ΣW (SR10V04) では、いずれの入力地震動に対しても1F応答層間変形角が1/300程度、2F応答値が1/200程度となり、1階の実被害が大きいこととは一致せず、また被害状況から推定した目標クライテリア1/200~1/120よりも小さい応答となった。また、スウェイバネの滑り変形は最大600mm程度と過大となり、地盤の応答解析による杭と地盤の相対変位200mm~300mmより大きな値となった。さらに、基礎固定モデルFX10の最大層間変形角1/20程度の応答結果に比べて小さくなっており、1階床応答が宮園観測波と整合していないことが推測される。

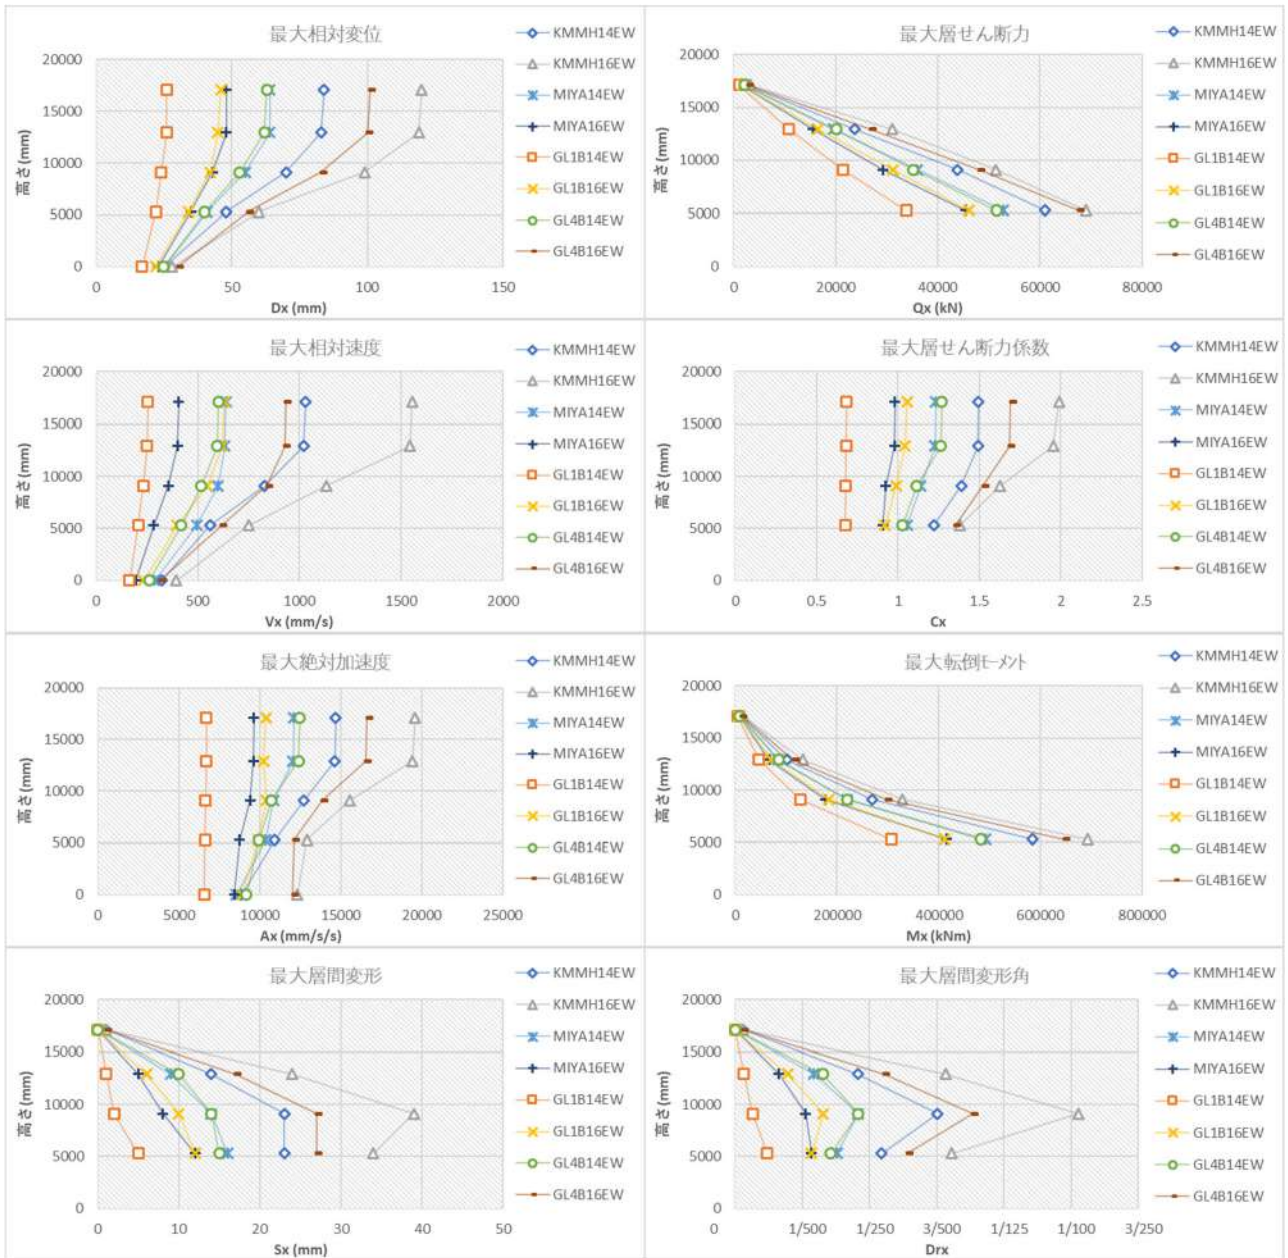
図 7.5.5.10.f X 方向 (EW) _SR20 モデルの最大応答

図7.5.5.10.fに示す通り，スウェイモデルSR20では，1F応答値が1/250程度，2F応答値が1/150程度となり，被害状況から推定した目標クライテリア1/200～1/120と概ね一致した。ただし，スウェイバネの滑り変形は30mm程度であり，地盤の応答解析による杭と地盤の相対変位200mm～300mmより小さな値となった。ここで，FX20と概ね同等の応答となったため，1階の床応答加速度は，Miya（宮園観測記録）と近似していることが推測される。

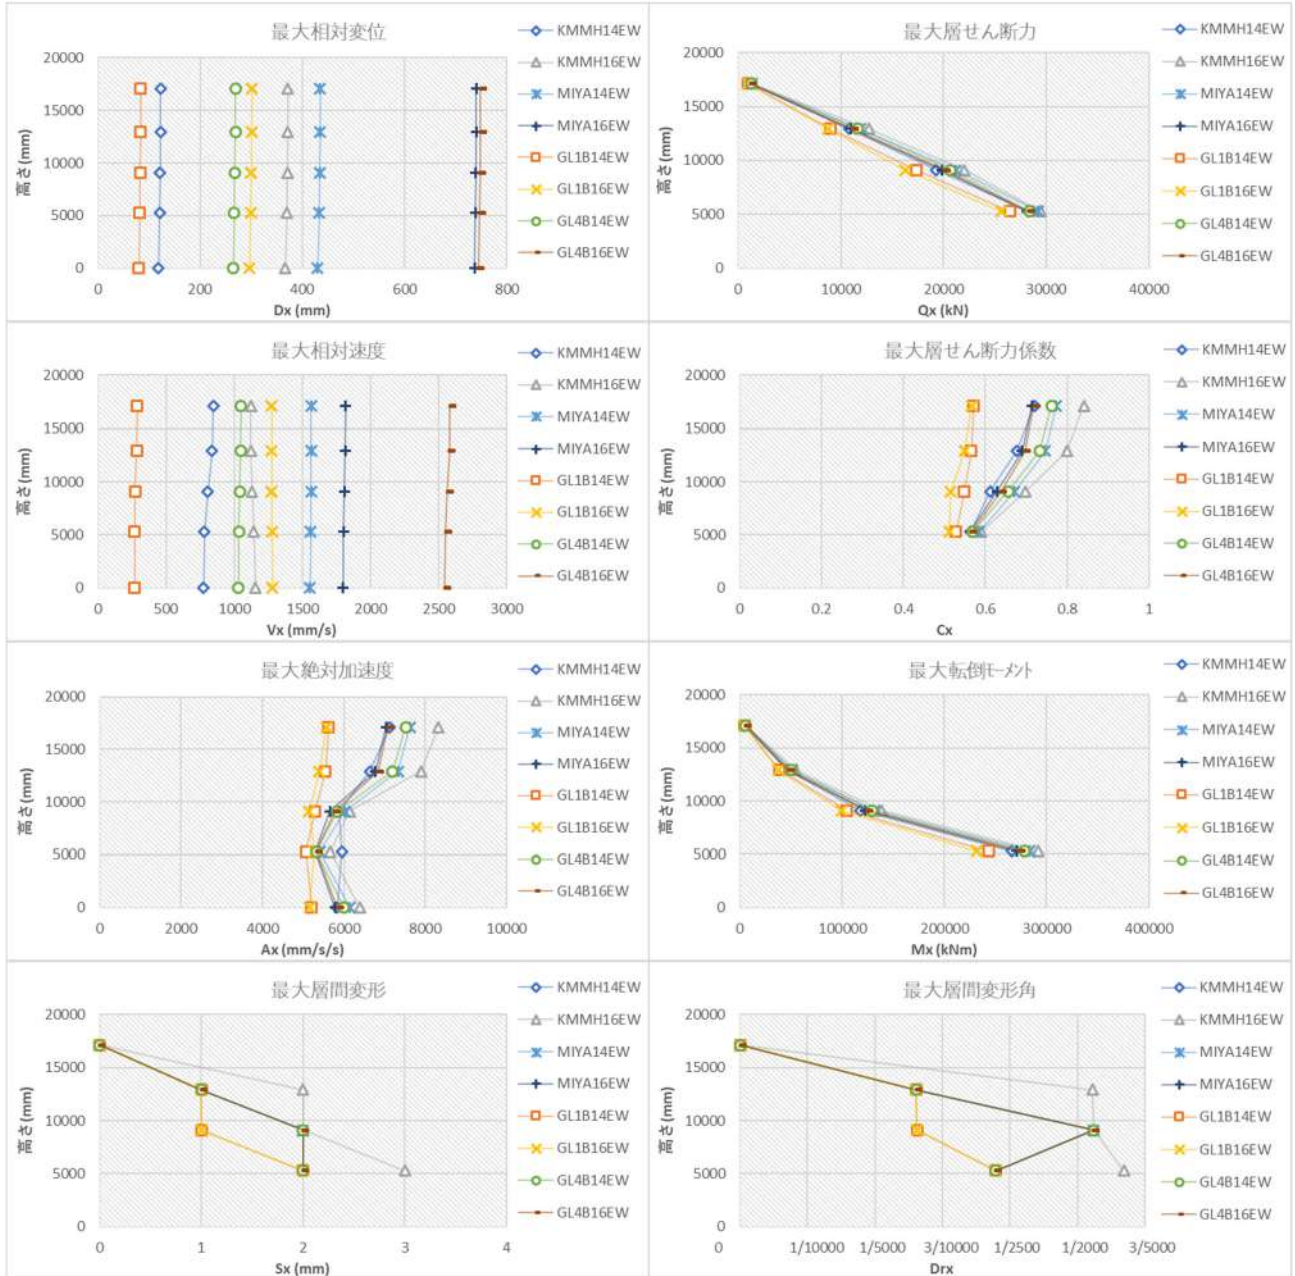
図 7.5.5.10.g X 方向 (EW) _SR20_V05 モデルの最大応答

図7.5.5.10.gに示す通り，スウェイモデルSR20+滑り0.5ΣW (SR20V05) では，1F応答値が1/2500程度，2F応答値が1/2000程度となり，被害状況から推定した目標クライテリア1/200～1/120と一致しない。また，スウェイバネの滑り変形は750mm程度であり，地盤の応答解析による杭と地盤の相対変位200mm～300mmより大きい値となった。

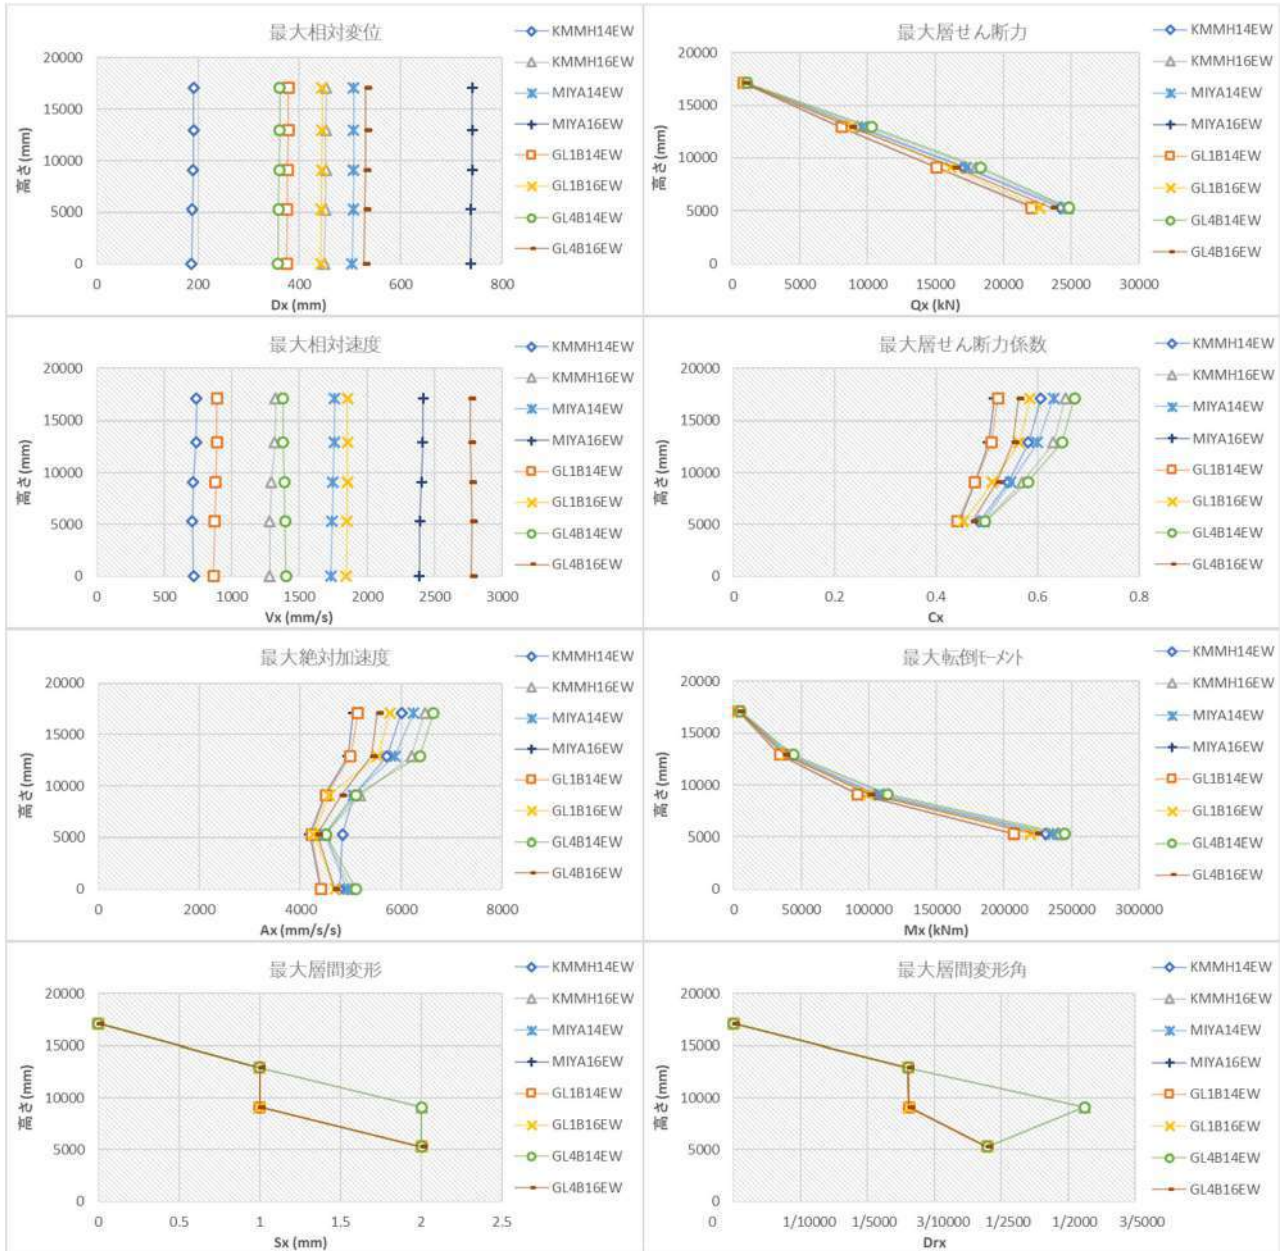
図 7.5.5.10.h X 方向 (EW) _SR20_V04 モデルの最大応答

図7.5.5.10.hに示す通り，スウェイモデルSR20+滑り0.4ΣW (SR20V04) では，1F応答値が1/2500程度，2F応答値が1/2000程度となり，被害状況から推定した目標クライテリア1/200～1/120と一致しない。また，スウェイバネの滑り変形は550mm程度であり，地盤の応答解析による杭と地盤の相対変位200mm～300mmより大きい値となった。

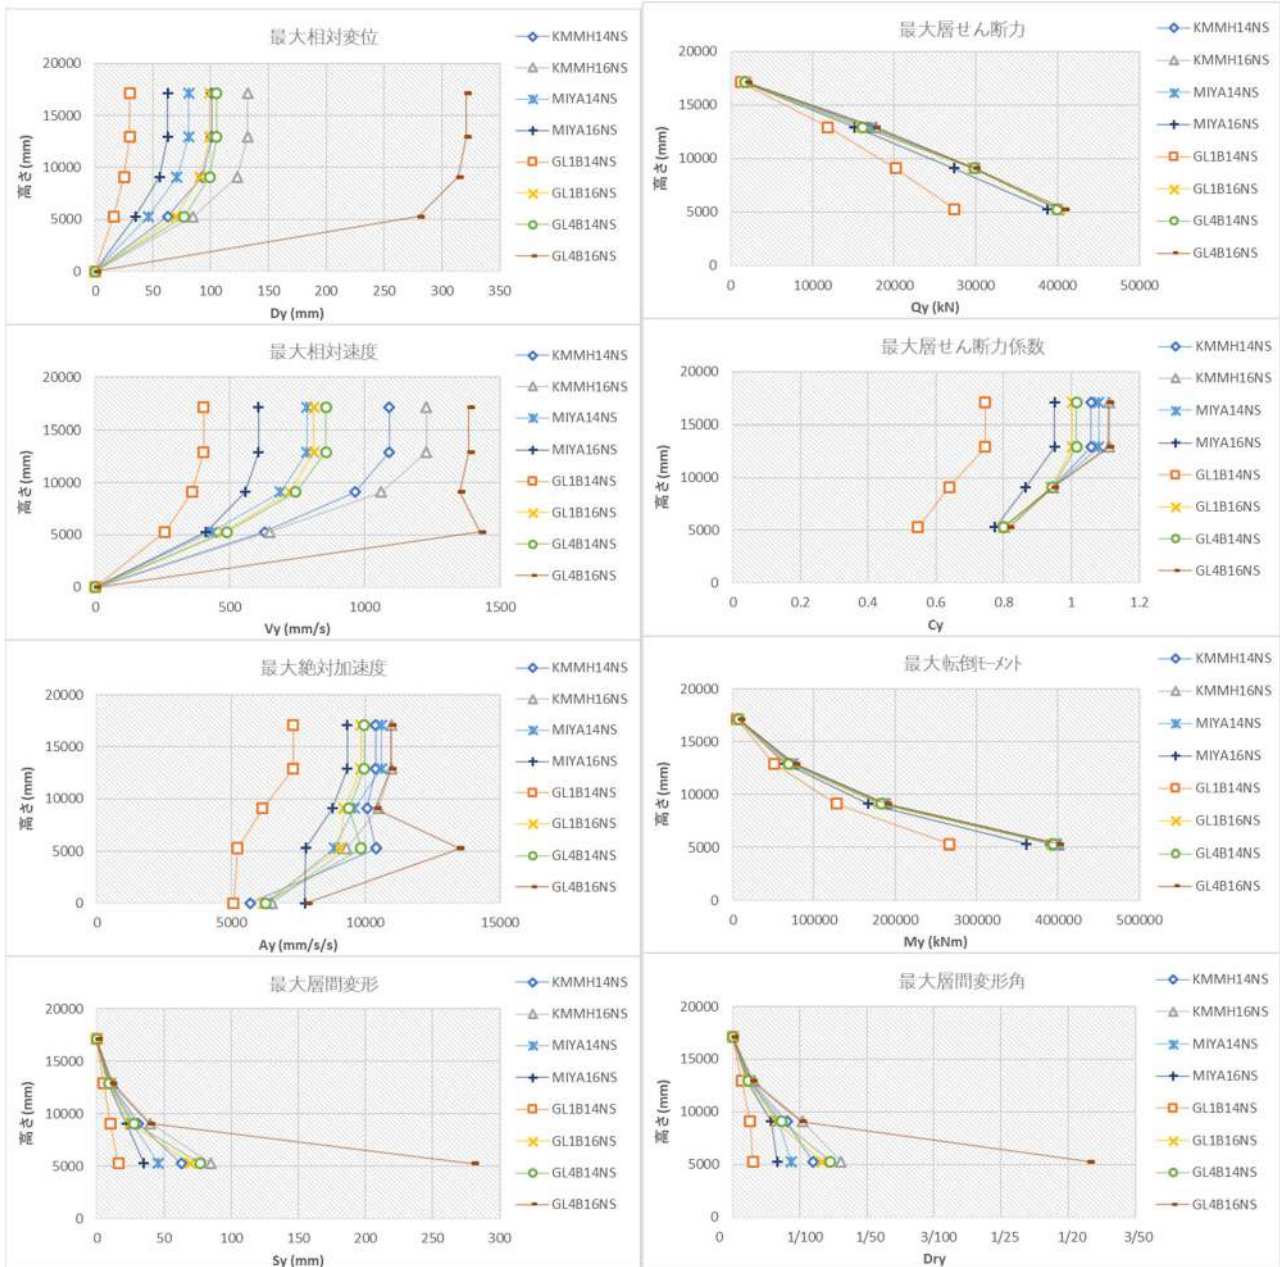
図 7.5.5.11.a Y方向（NS）のFX10モデルの最大応答

図7.5.5.11.aに示す通り，Y方向（NS方向）の基礎固定モデルFX10では，宮園応答値が1/100程度となり，被害状況による目標クライテリア1/400とは一致しない結果となった。

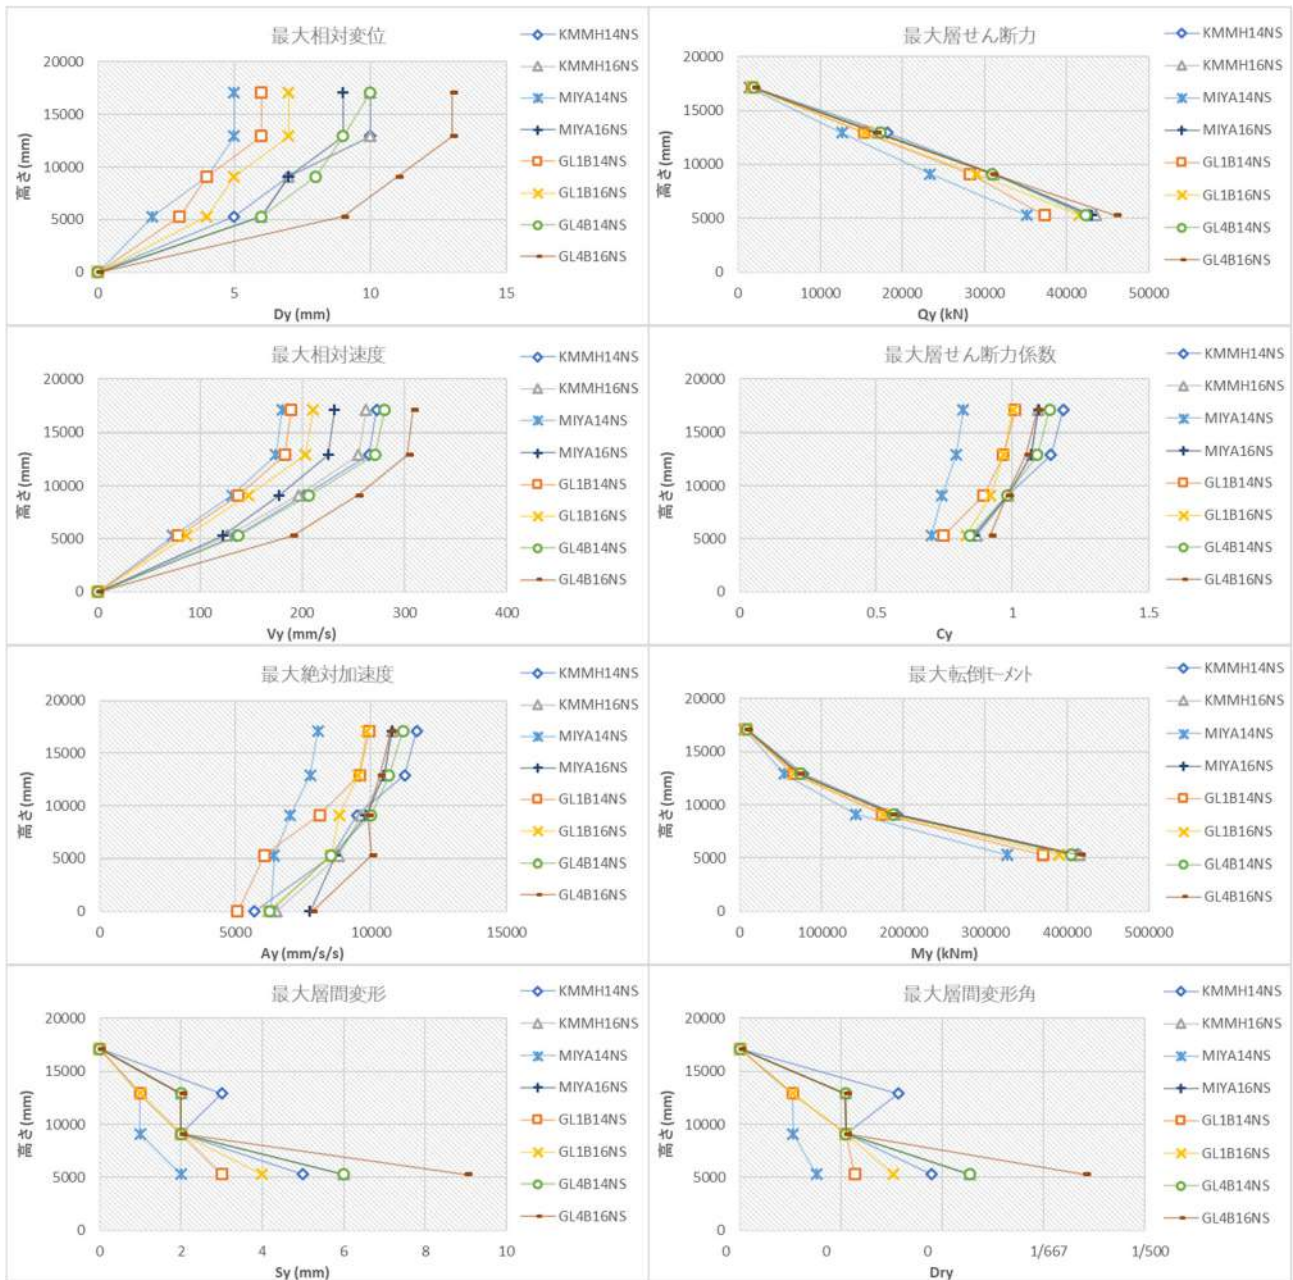
図 7.5.5.11.b Y 方向 (NS) の FX20 モデルの最大応答

図7.5.5.11.bに示す通り，基礎固定モデルFX20では，宮園応答値が1/2000程度となり，被害状況から推定した目標クライテリア1/400よりもやや小さな応答となった。
