建築研究資料

熊本地震で被災した 鉄筋コンクリート造建築物を対象とした 地震後継続使用確保に資する検討

Investigation for Post-Earthquake Functional Use for damaged R/C

Buildings due to the 2016 Kumamoto Earthquake

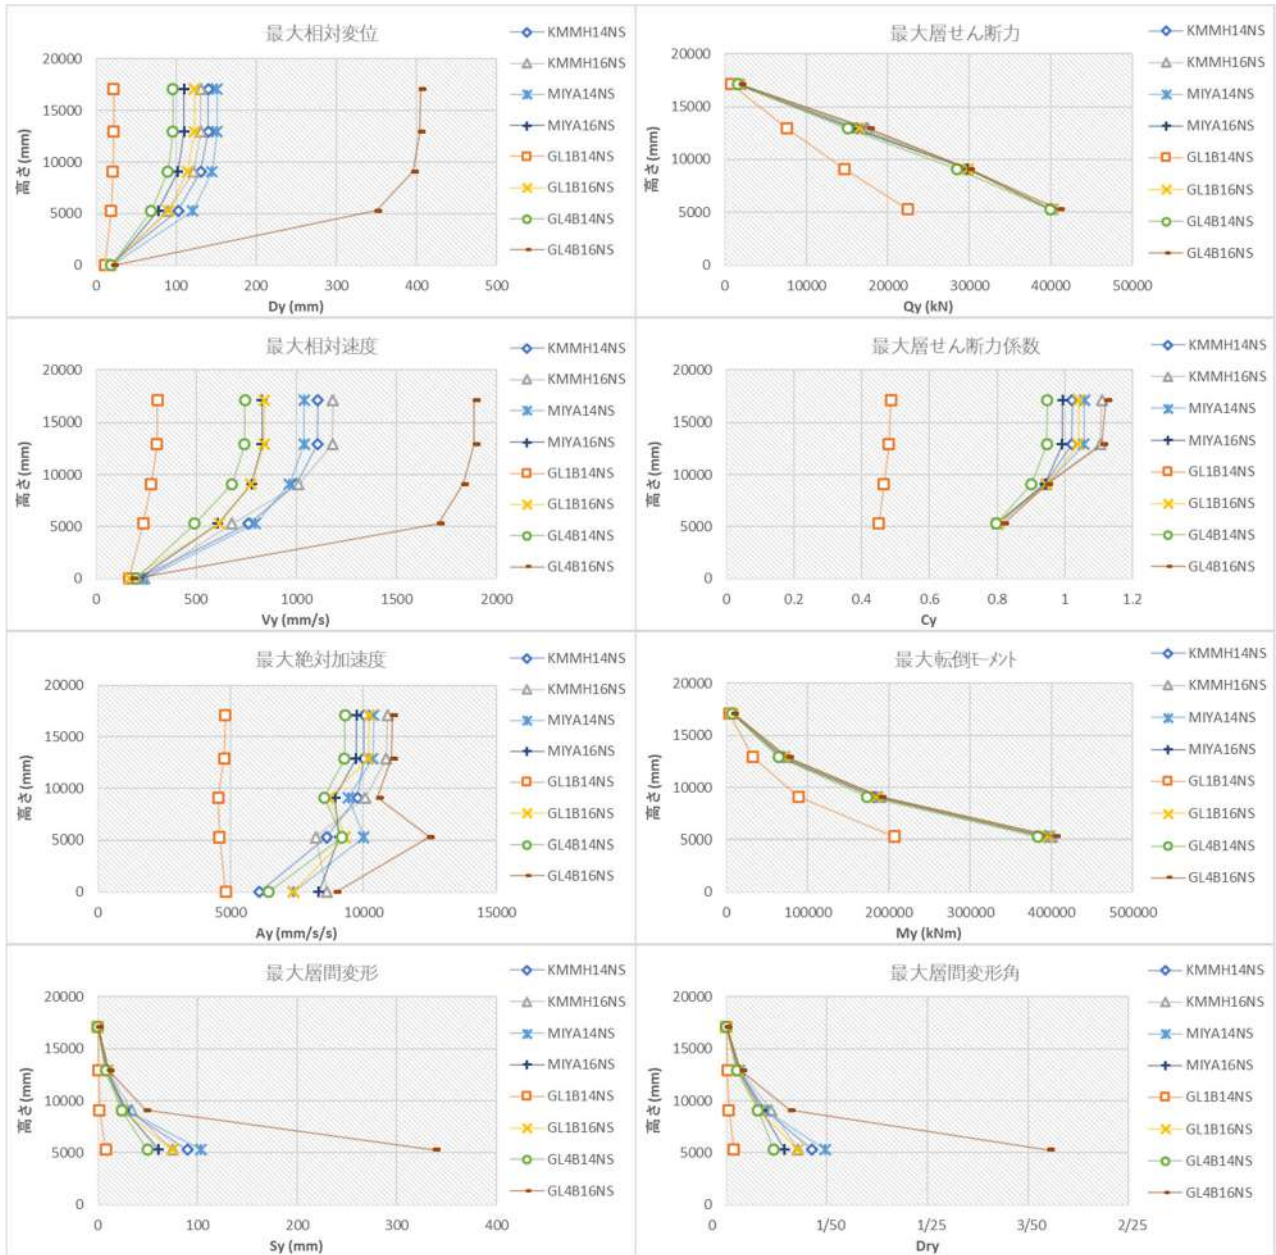
図 7.5.5.11.c Y 方向 (NS) _SR10 モデルの最大応答

図7.5.5.11.cに示す通り，スウェイモデルSR10では，GL4b16EW応答値が1/15程度となり，被害状況による目標クライテリア1/400とは一致しない。また，スウェイバネの滑り変形も小さく，地盤の応答解析による杭と地盤の相対変位100mmと一致しない結果となった。

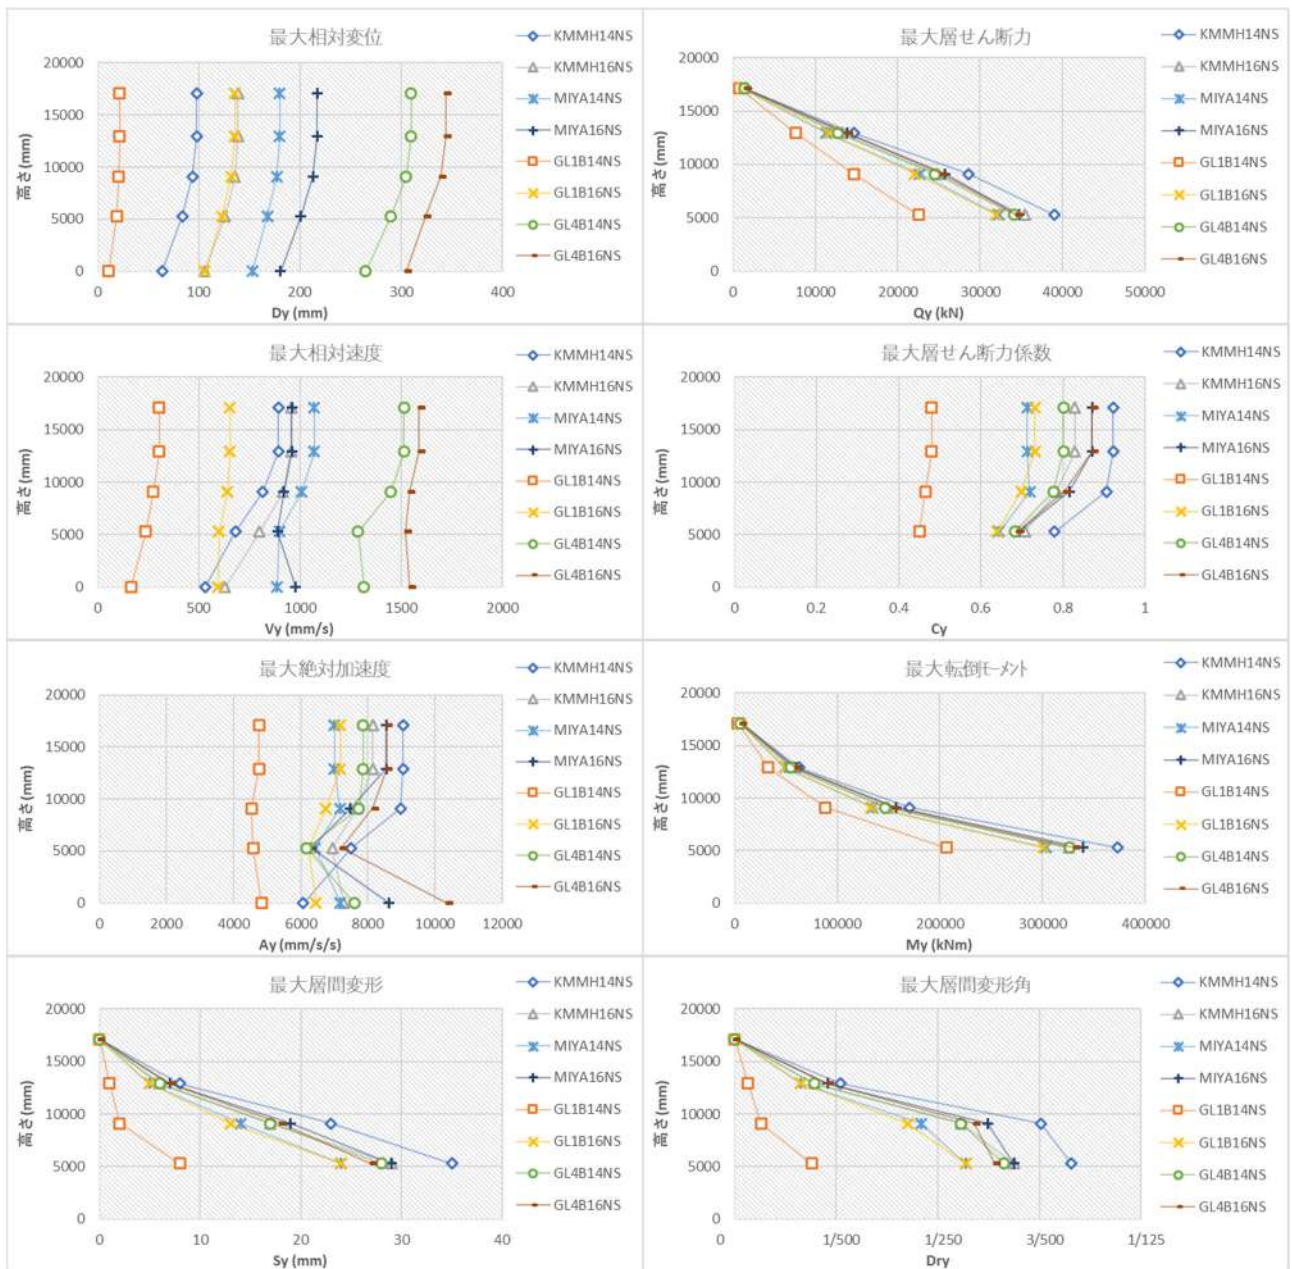
図 7.5.5.11.d Y方向 (NS) _SR10_V05 モデルの最大応答

図7.5.5.11.dに示す通り，スウェイモデルSR10+滑り0.5ΣW (SR10V05) では，1F応答値が1/200程度となり，被害状況から推定した応答値1/400とは一致しない。ただし，スウェイバネの滑り変形が300mm程度となり，地盤の応答解析による杭と地盤の相対変位100mmより大きな値となった。

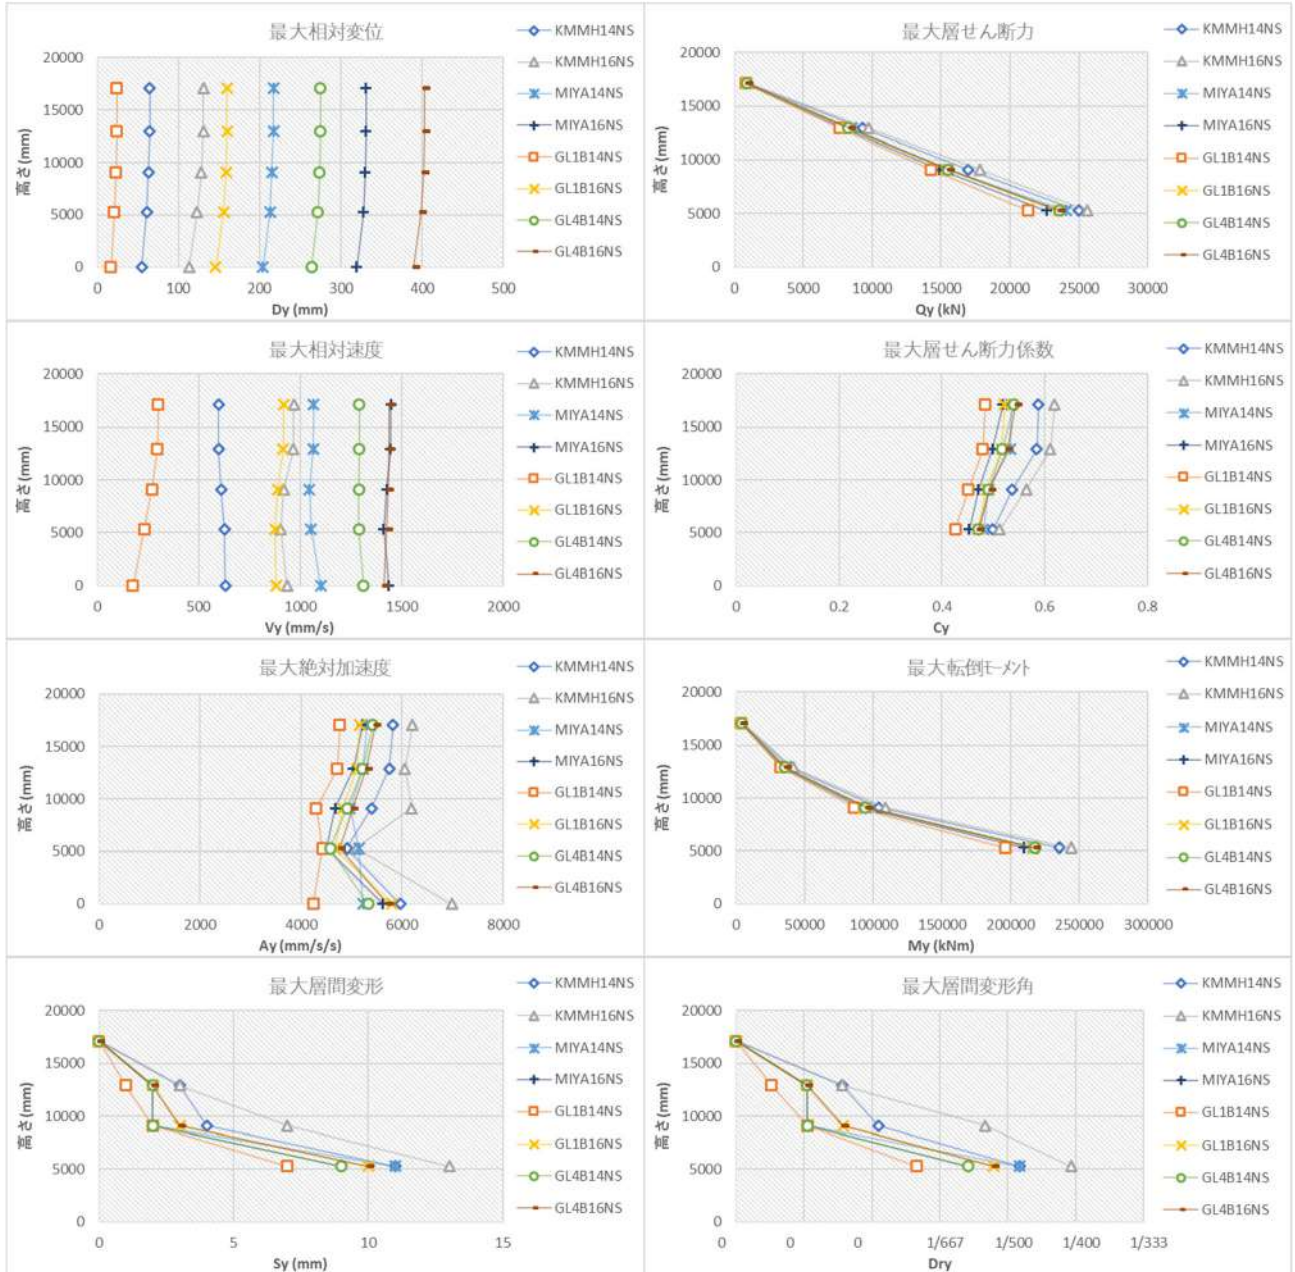
図 7.5.5.11.e Y方向 (NS) _SR10_V04 モデルの最大応答

図7.5.5.11.eに示す通り，スウェイモデルSR10+滑り0.4ΣW (SR10V04) では，1F応答値が1/500程度となり，被害状況から推定した目標クライテリア1/400と同等の応答となった。ただし，スウェイバネの滑り変形は400mm程度となり，地盤の応答解析による杭と地盤の相対変位100mmより大きな値となった。

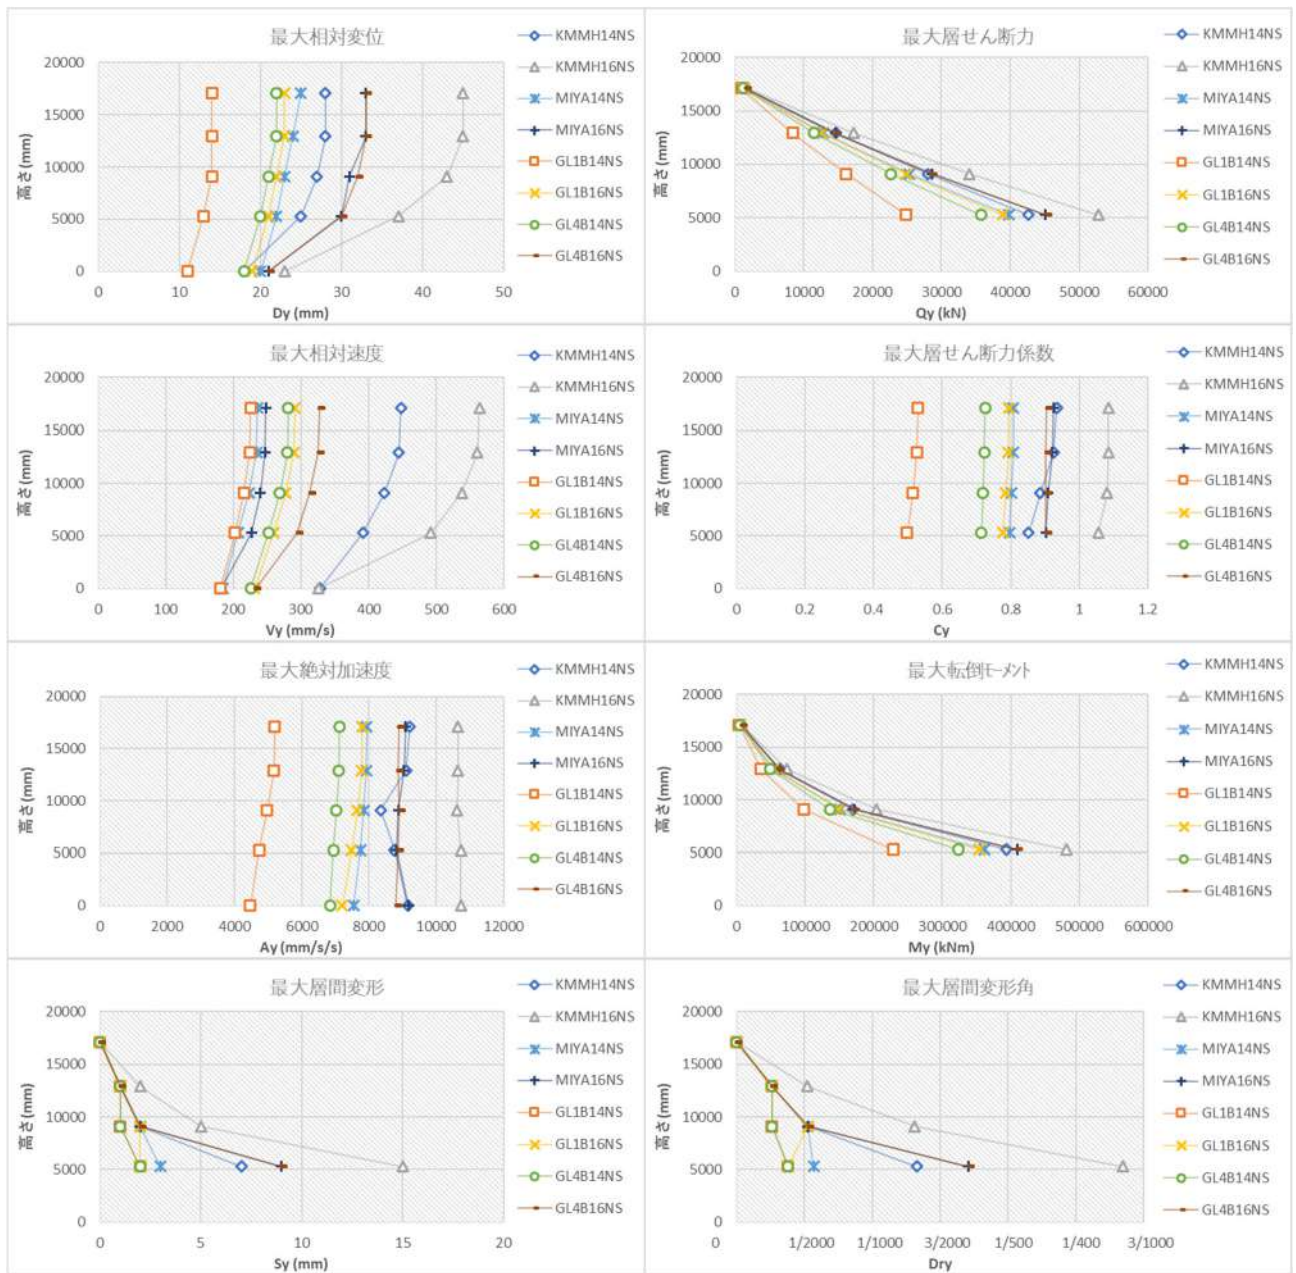
図 7.5.5.11.f Y 方向 (NS) _SR20 モデルの最大応答

図7.5.5.11.fに示す通り，スウェイモデルSR20では，1F応答値が1/600程度となり，被害状況から推定した目標クライテリア1/400と概ね一致した。ただし，スウェイバネの滑り変形は20mm程度であり，地盤の応答解析による杭と地盤の相対変位100mmより小さな値となった。

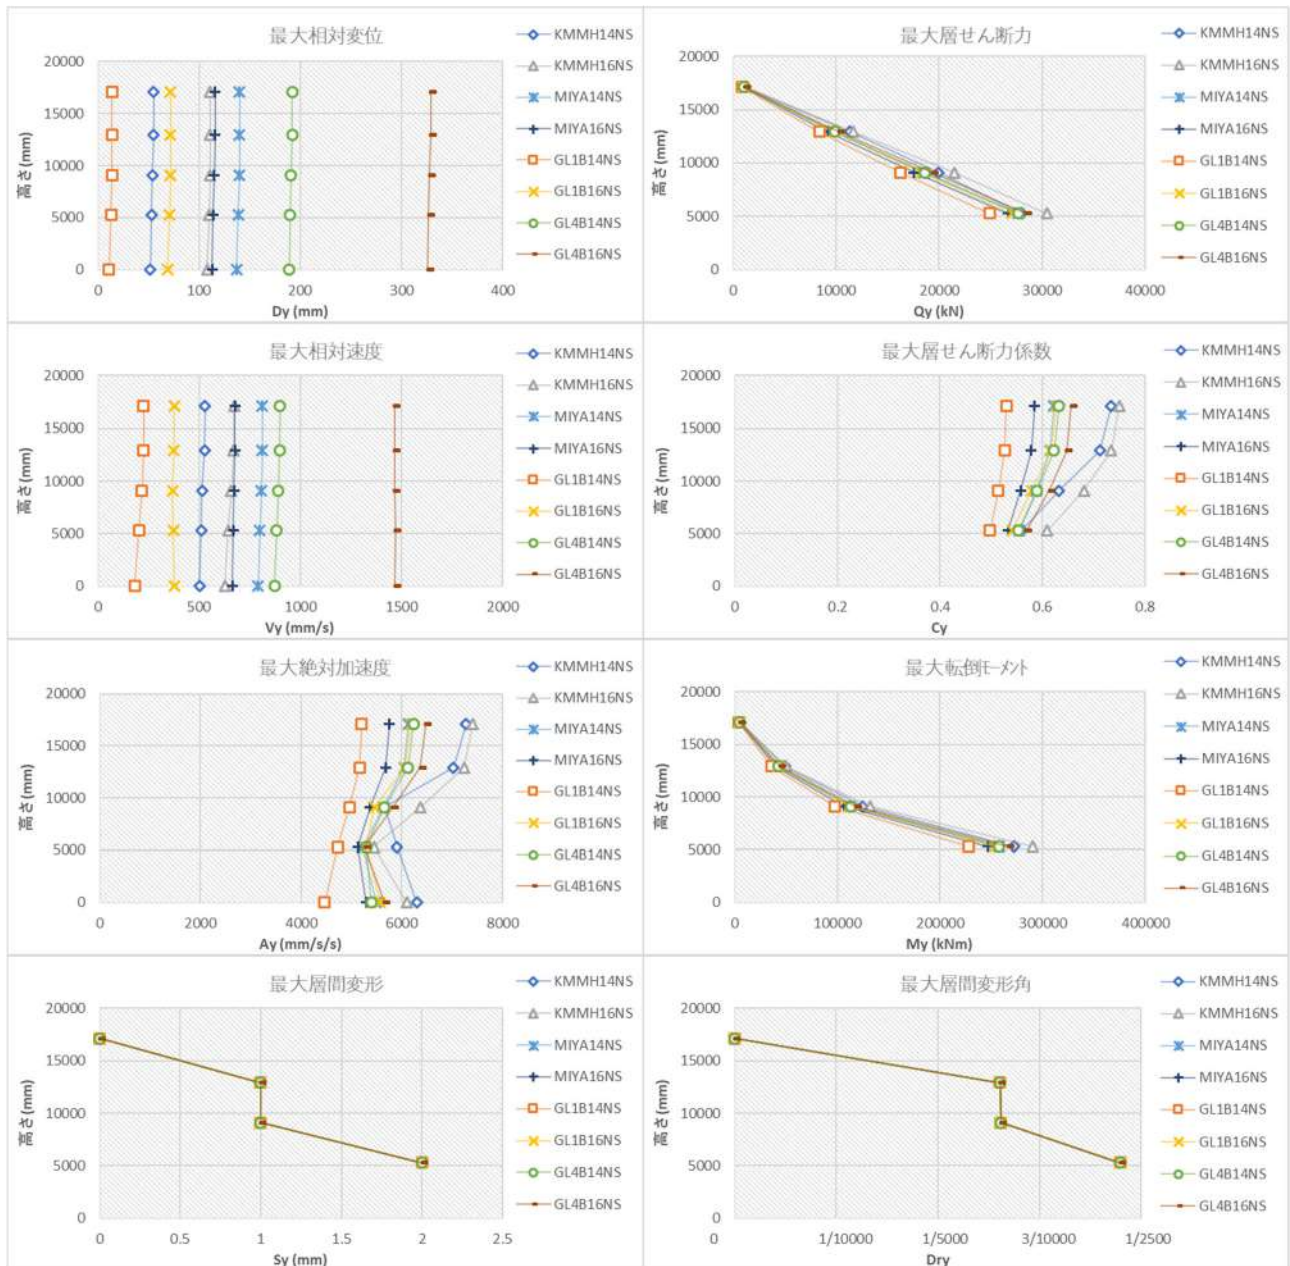
図 7.5.5.11.g Y方向 (NS) _SR20_V05 モデルの最大応答

図7.5.5.11.gに示す通り，スウェイモデルSR20+滑り0.5ΣW (SR20V05) では，1F応答値が1/2500程度となり，被害状況から推定した目標クライテリア1/400と一致しない。また，スウェイバネの滑り変形は300mm程度であり，地盤の応答解析による地盤と基礎の相対変位100mmより大きい値となった。

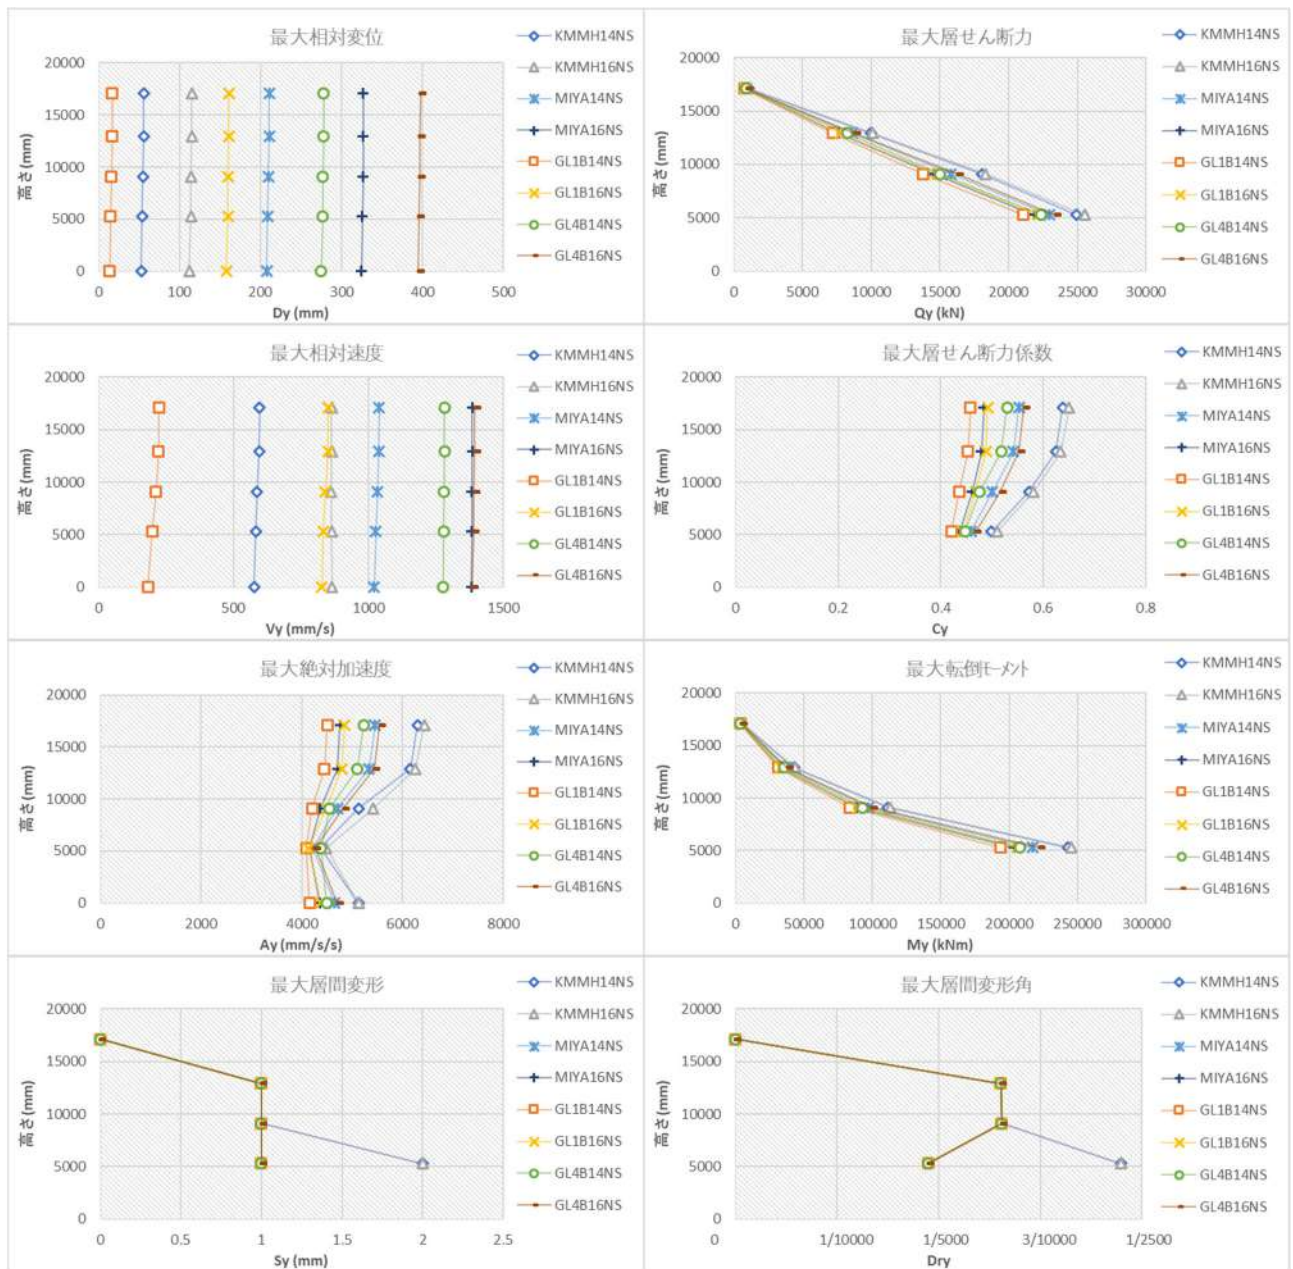
図 7.5.5.11.h Y方向 (NS) _SR20_V04 モデルの最大応答

図7.5.5.11.hに示す通り，スウェイモデルSR20+滑り0.4ΣW (SR20V04) では，1F応答値が1/2500程度となり，被害状況から推定した目標クライテリア1/400と一致しない。また，スウェイバネの滑り変形は400mm程度であり，地盤の応答解析による杭と地盤の相対変位100mmより大きい値となった。

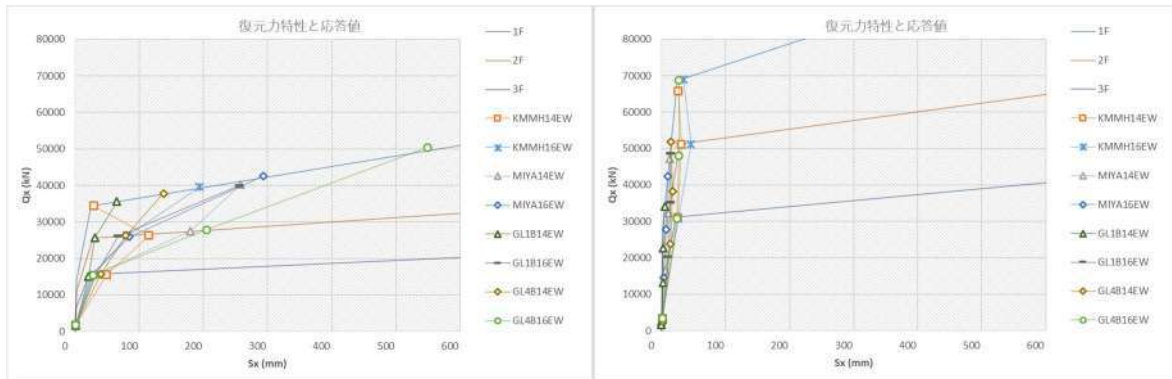
図 7.5.5.12. a X 方向 (EW) __FX10 モデルと__FX20 モデルの各階復元力特性と最大応答値

図 7.5.5.12a より、基礎固定モデル FX10 の耐力を 2 倍した FX20 モデルでは、ほぼ弾性範囲に収まっている。地震被害(推定最大応答 1/200~1/120)に対して、宮園観測波による応答値(FX10 では MIYA14EW, MIYA16EW とともに 1/20 程度, FX20 では MIYA14EW, MIYA16EW とともに 1/400 程度)であり、この中間くらいが実際の建物の復元力特性であると考えられる。

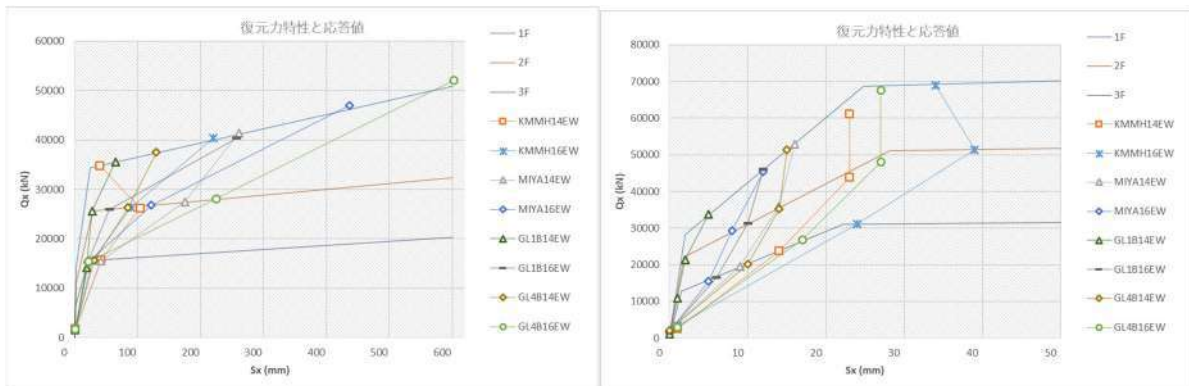
図 7.5.5.12. b X 方向 (EW) __SR10 モデルと__SR20 モデルの各階復元力特性と最大応答値

図 7.5.5.12b より、スウェイモデル SR10 と SR20 では、FX10 と FX20 のそれぞれと同様の応答を示した。またいずれのモデルもスウェイばねの変形は 30mm 程度と小さく、杭と地盤の相対変形 (200mm~300mm) と一致しない。

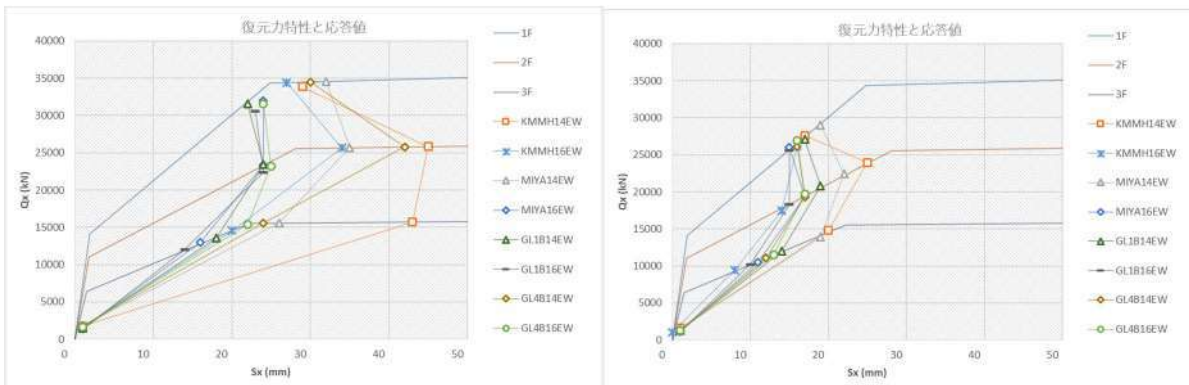
図 7.5.5.12. c X 方向 (EW) __SR10V05 モデルと__SR10V04 モデルの各階復元力特性と最大応答値

図 7.5.5.12c より、スウェイモデルに滑りを考慮することで、上部への入力小さくなり SR10V05 の結果と被害からの推定 (1/200~1/120) がほぼ一致した。ただし、FX10 の応答値とは大きく異なることから、1 階床応答と宮園観測波は一致していないと考えられる。

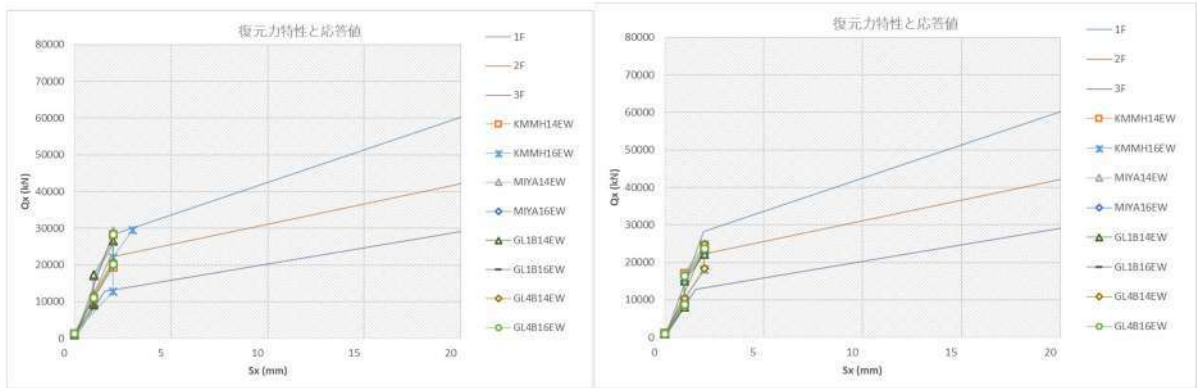
図 7.5.5.12.d X方向（EW）__SR20V05 モデルと__SR20V04 モデルの各階復元力特性と最大応答値

図 7.5.5.12d より，スウェイモデルに滑りを考慮し耐力を2倍すると，上部構造の応答変位は更に小さくなり被害からの推定（1/200～1/120）よりもかなり小さい応答値となる。また，FX20 の応答値とも大きく異なることから，1階床応答と宮園観測波は一致しないと考えられる。

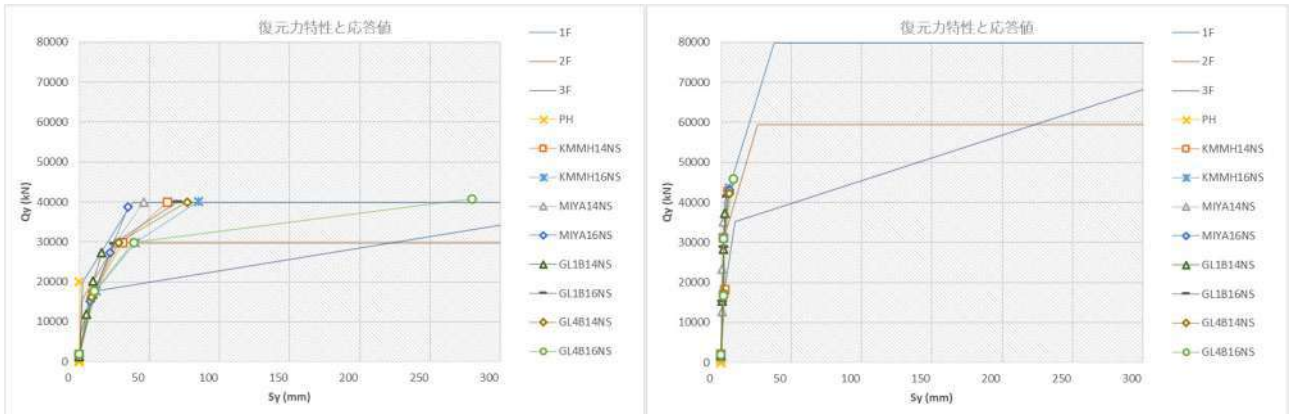
図 7.5.5.13.a Y方向 (NS) __FX10 モデルと__FX20 モデルの各階復元力特性と最大応答値

図7.5.5.13.aに示す通り、基礎固定モデルFY10では、宮園応答値が1/100程度となり、被害状況による応答値1/400とは一致しない。またFY20では、1/2000程度となり、過小に評価した。実際の応答値はこれらの間であり、Y方向についてもFY10とFY20の中間の復元力特性と考えられる。

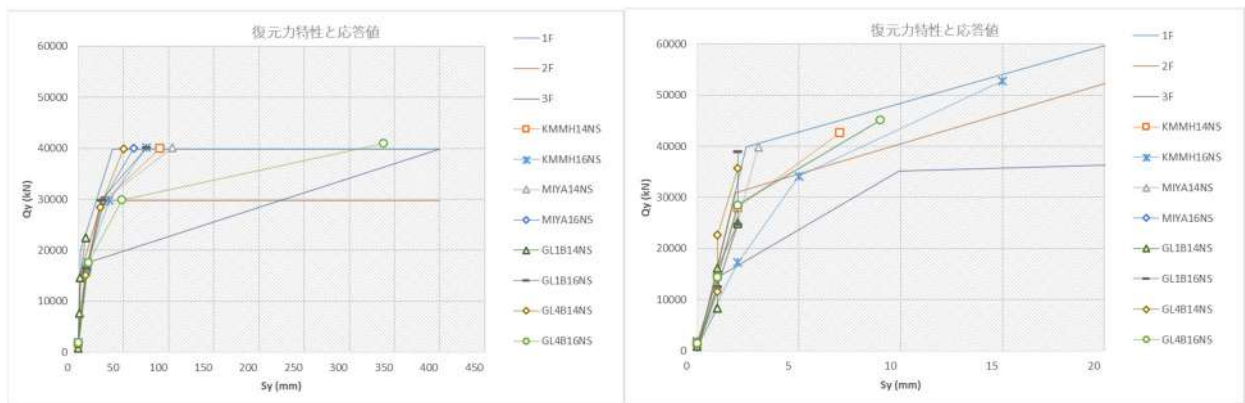
図 7.5.5.13.b Y方向 (NS) __SR10 モデルと__SR20 モデルの各階復元力特性と最大応答値

図7.5.5.13.bに示す通り、スウェイモデルでは基礎固定モデルと同様の結果となり、またいずれもスウェイばねの変形は20mm程度と小さく、杭と地盤の相対変形（100mm）と一致しない。

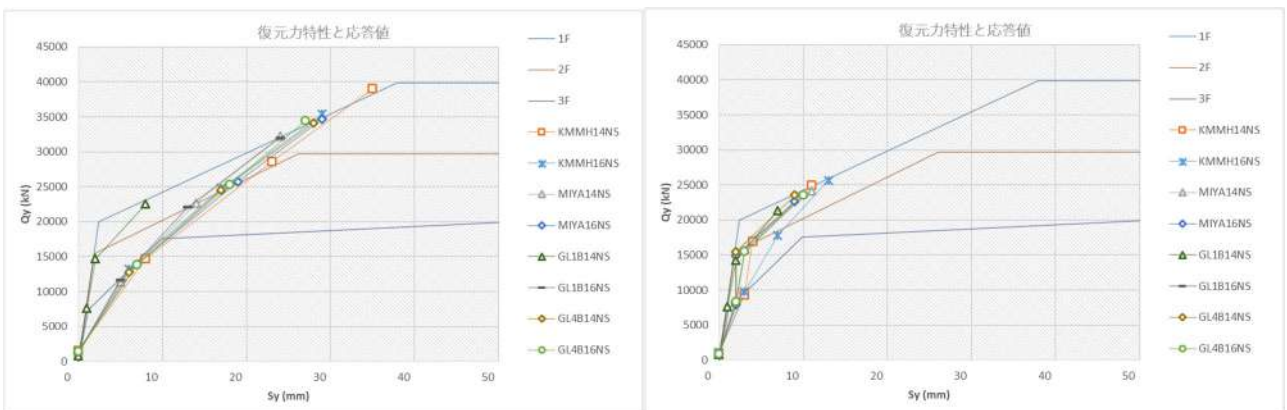
図 7.5.5.13.c Y方向 (NS) __SR10V05 モデルと__SR10V04 モデルの各階復元力特性と最大応答値

図7.5.5.13cより、スウェイモデルに滑りを考慮することで、上部への入力小さくなりSR10V05の結果と被害からの推定（1/400）が一致する。ただし、FY10の応答値とは大きく異なることから、1階床応答と宮園観測波は一致しないと考えられる。

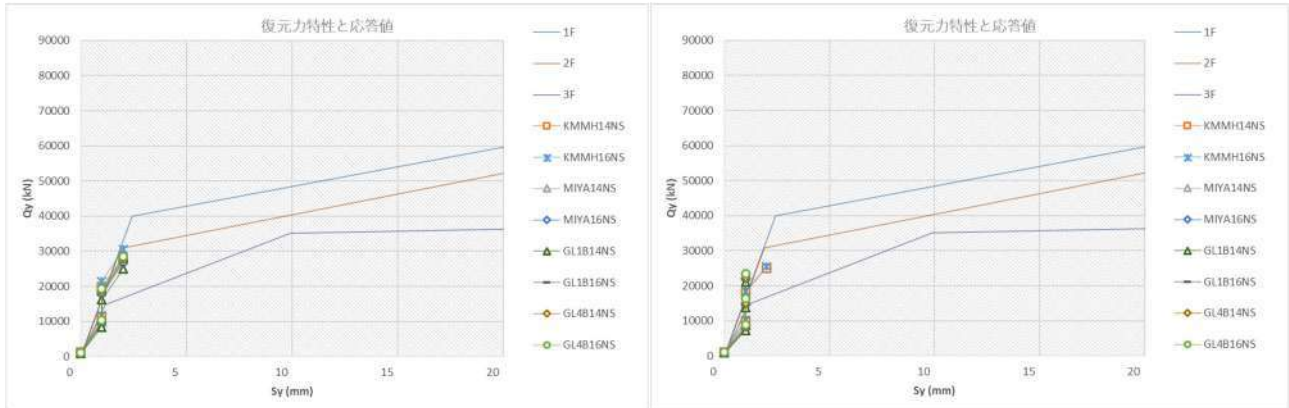
図 7.5.5.13.d Y 方向 (NS) __SR20V05 モデルと __SR20V04 モデルの各階復元力特性と最大応答値

図 7.5.5.13d より，スウェイモデルに滑りを考慮し耐力を2倍すると，上部構造の応答変位は更に小さくなり被害からの推定 (1/400) よりもかなり小さい応答値となる。また，FY20 の応答値とも大きく異なることから，1階床応答と宮園観測波は一致しないと考えられる。

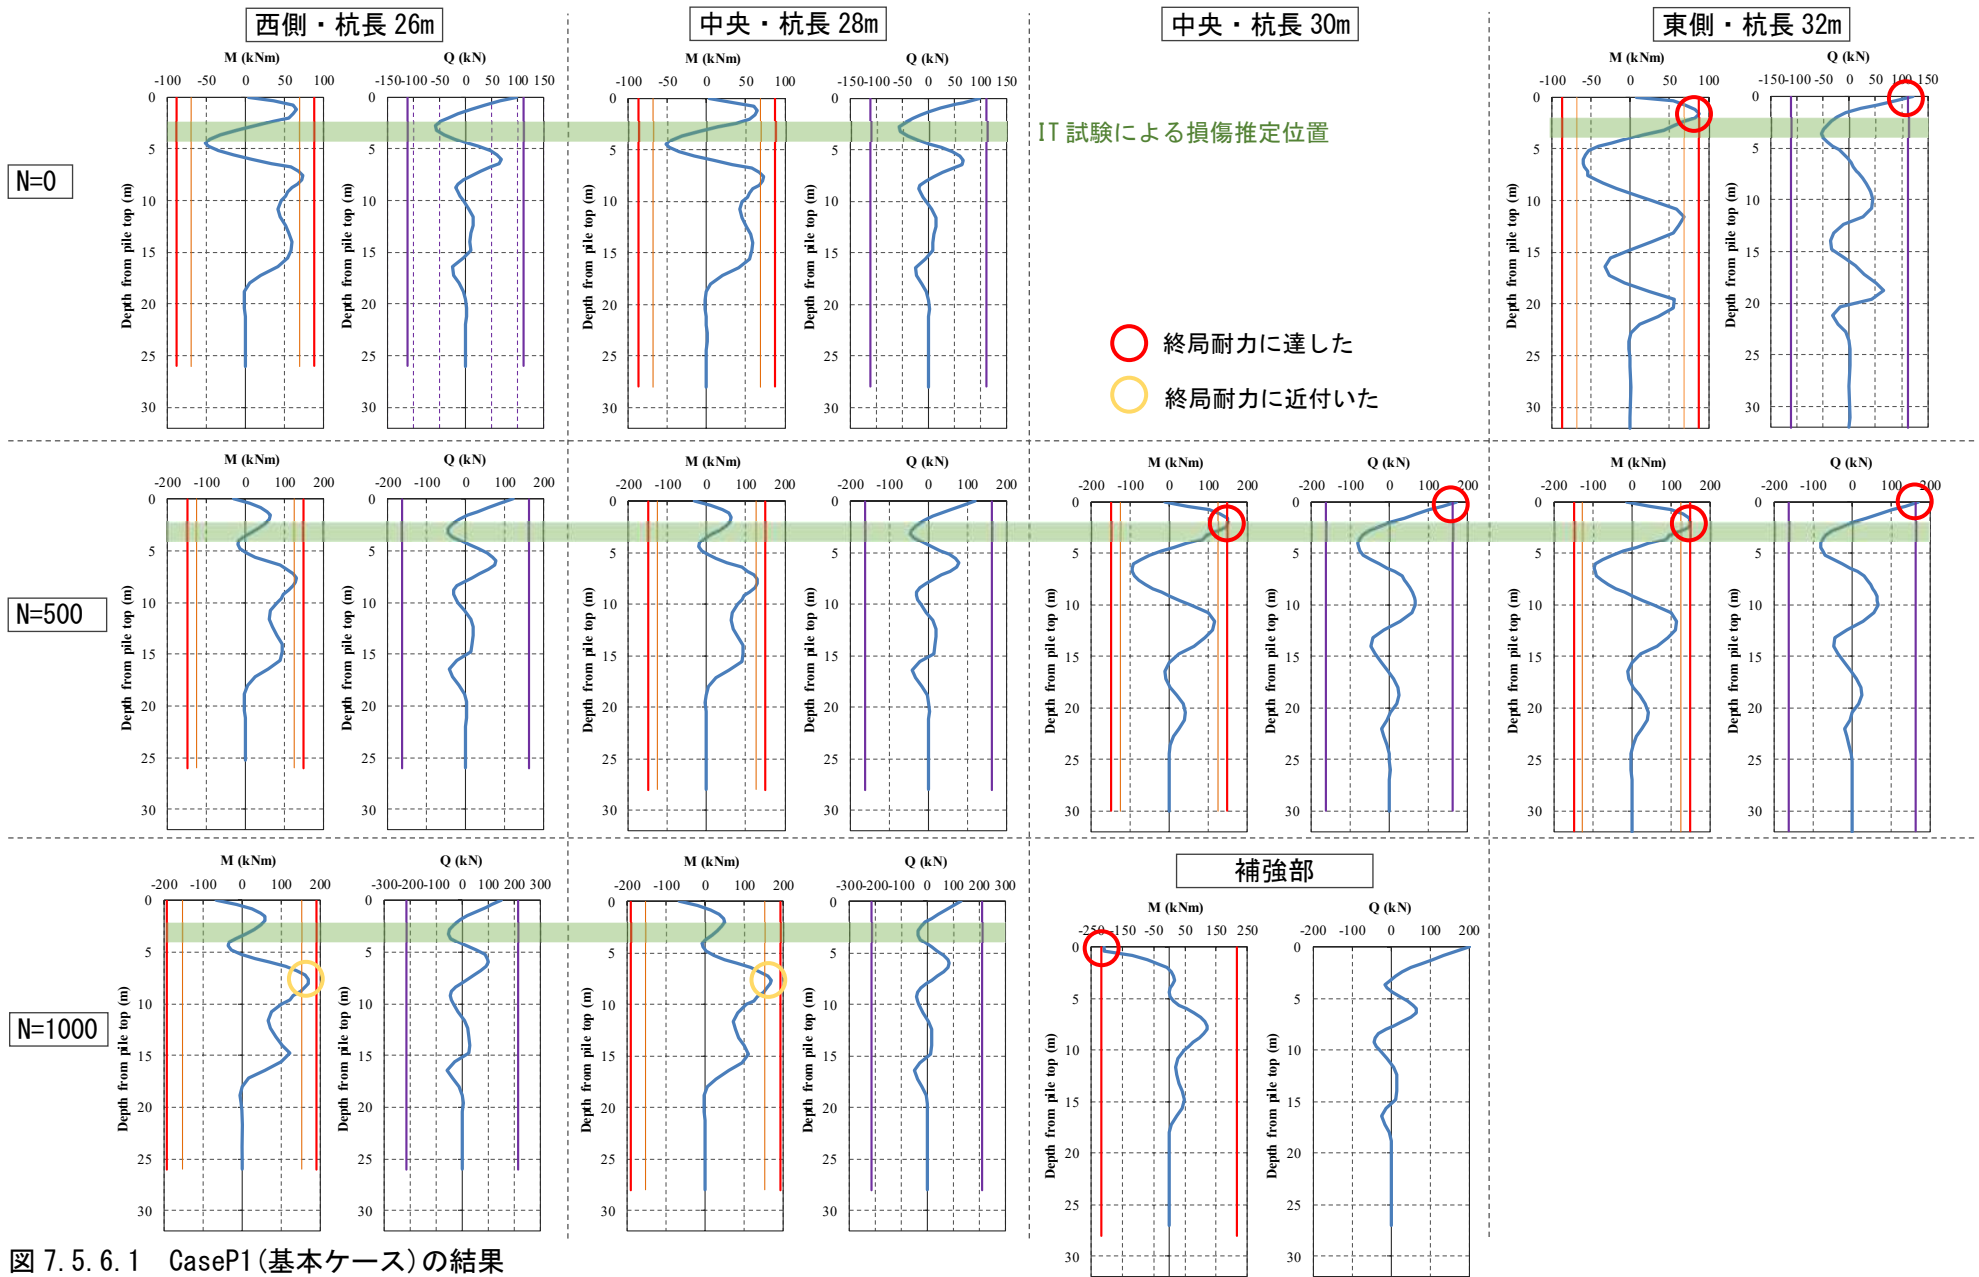
図 7.5.6.1 CaseP1 (基本ケース) の結果

一方で、図 7.6.6.1（CaseP1）に示す初期状態から本震が加わったケースでは、東側の杭頭がせん断破壊し、西側は杭頭から 7~8m で降伏曲げモーメントに達した。この結果は被害状況とは違いがあり、前震による被害が本震時の挙動に影響を与えたと考えることが妥当と思われる。

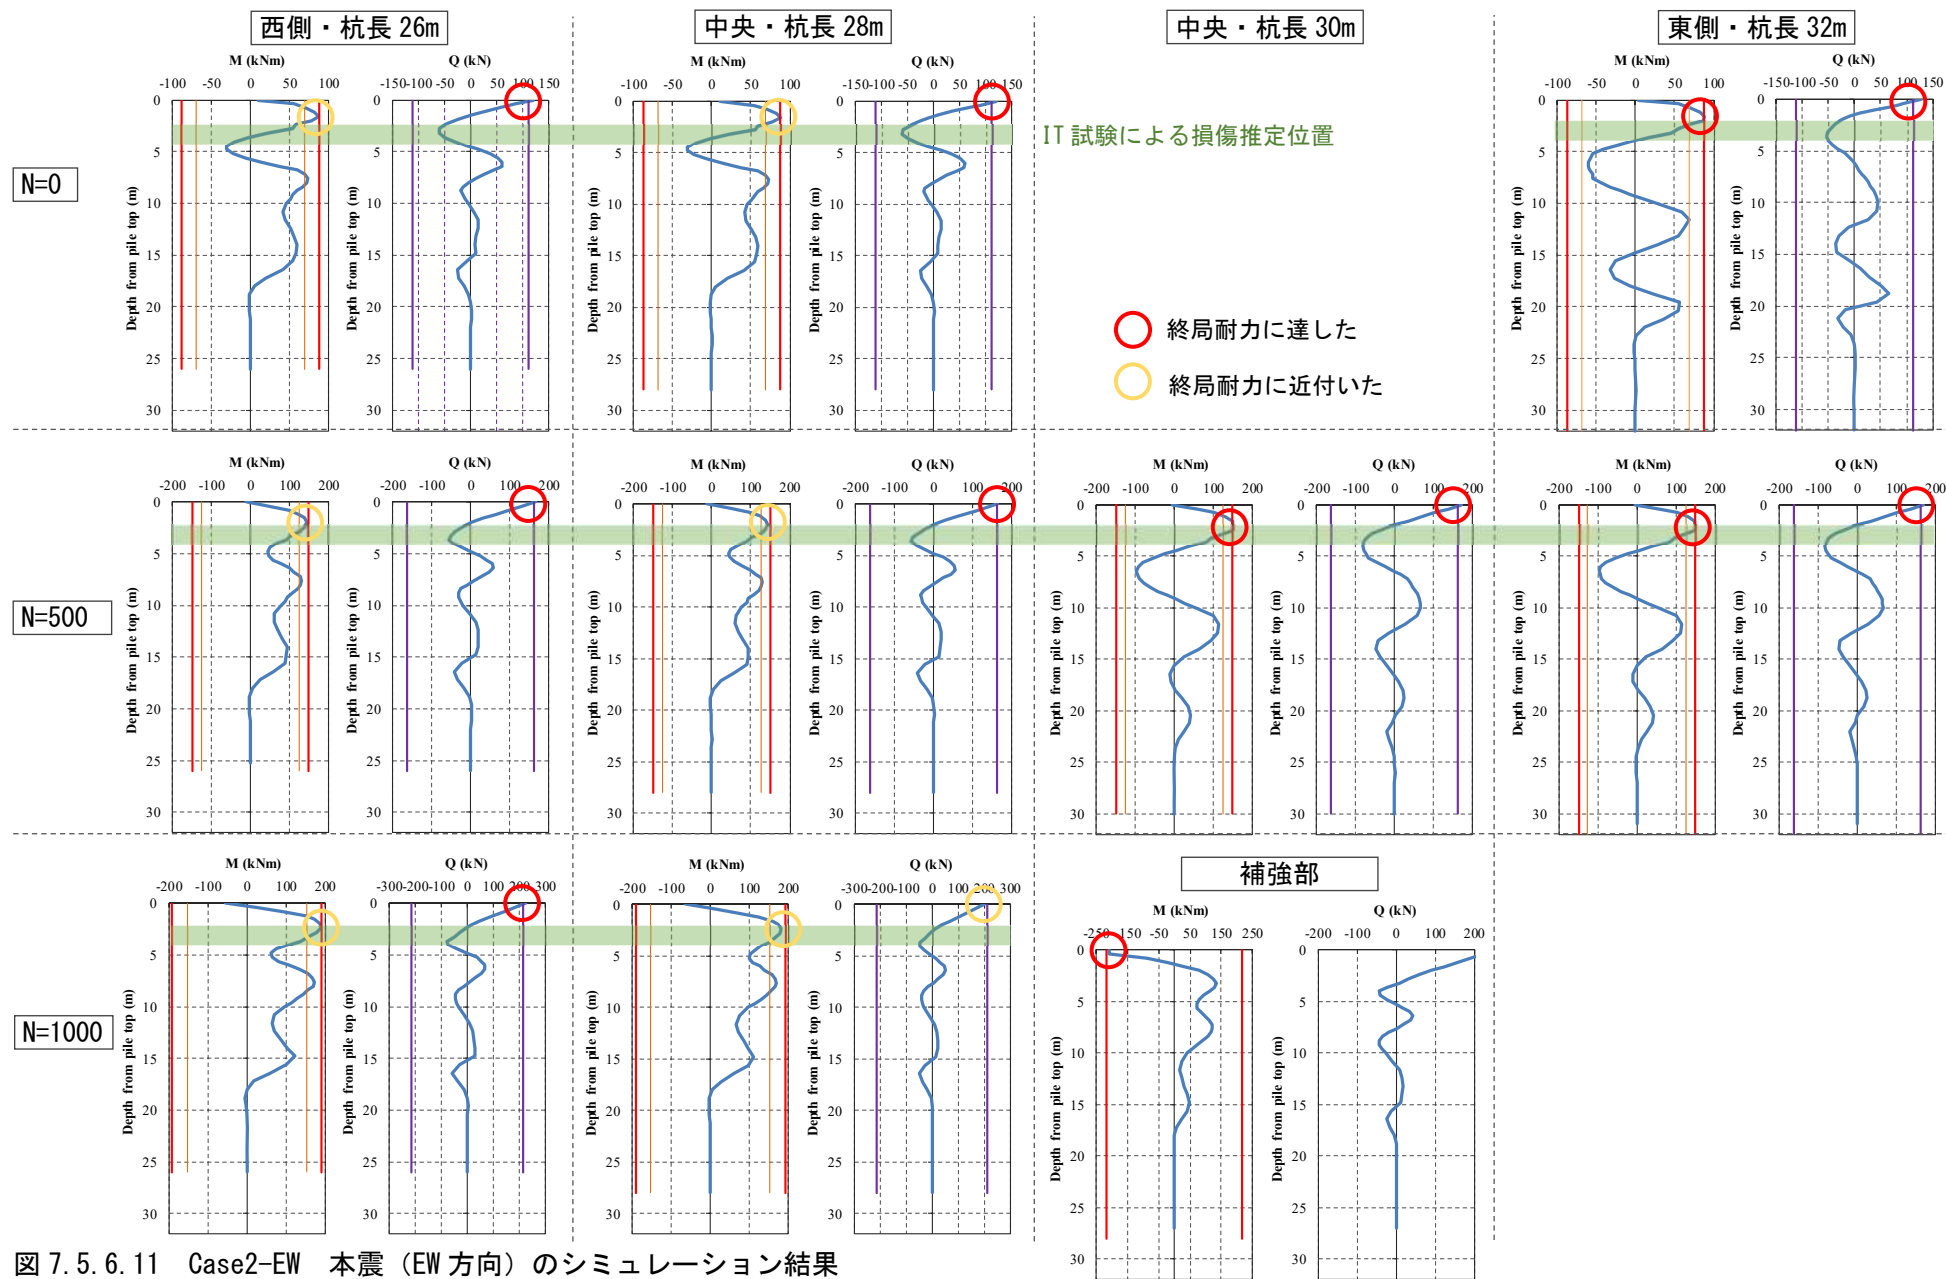
図 7.5.6.11 Case2-EW 本震 (EW 方向) のシミュレーション結果

ここで、図 7.6.6.12 に示す Case2-EW の結果では、地中部（杭頭から 2~3m 付近）の曲げ破壊と杭頭のせん断耐力にほぼ同時に達している。これらの結果は、杭頭部の観察結果や IT 試験結果において地中部での損傷が見られることと整合した傾向を示すものと考えられる。杭頭部の破壊状況が混在するのは、本解析では大きくグルーピングした変動軸力や杭頭接合条件の杭ごとの違いが、被害状況の差となったことが考えられる。また、前震での曲げ破壊の影響もあり、X1-Y3 通りの杭（調査 No.⑨）や X2-Y2 通りの杭（調査 No.⑦）で杭頭部の全周破断やそれに伴う大きな変位が見られるのは、前震で終局曲げモーメントに達していた状態から本震が加わったためと考えられる。

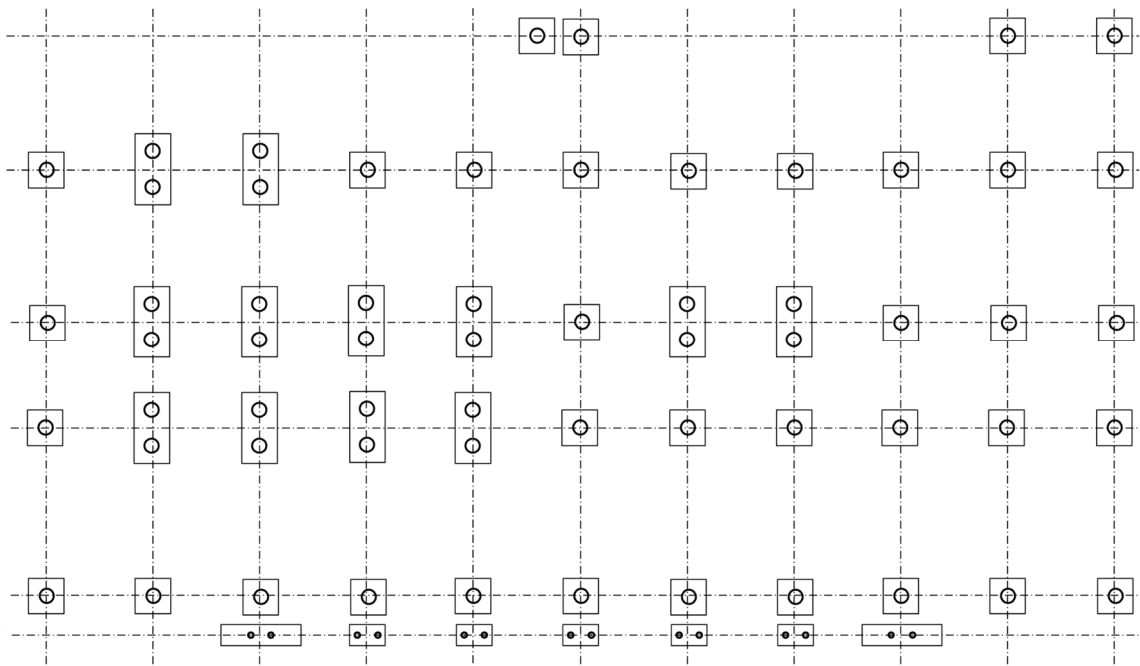
図 7.5.6.14 継続使用性を考慮した杭の配置

杭径の決定にあたっては、鉛直支持力に関しては認定工法（拡大根固め工法等）の使用は考えず支持力度は同じとし、柱ごとに原設計の杭断面積（外径による断面積）以上の断面積を確保することとした。（外径400mm×4本であれば外径800mm×1本以上）この設定に基づき、柱下1本または2本になるよう、杭径800mmの同一径の既製コンクリート杭を図7.5.6.14のように配置した。

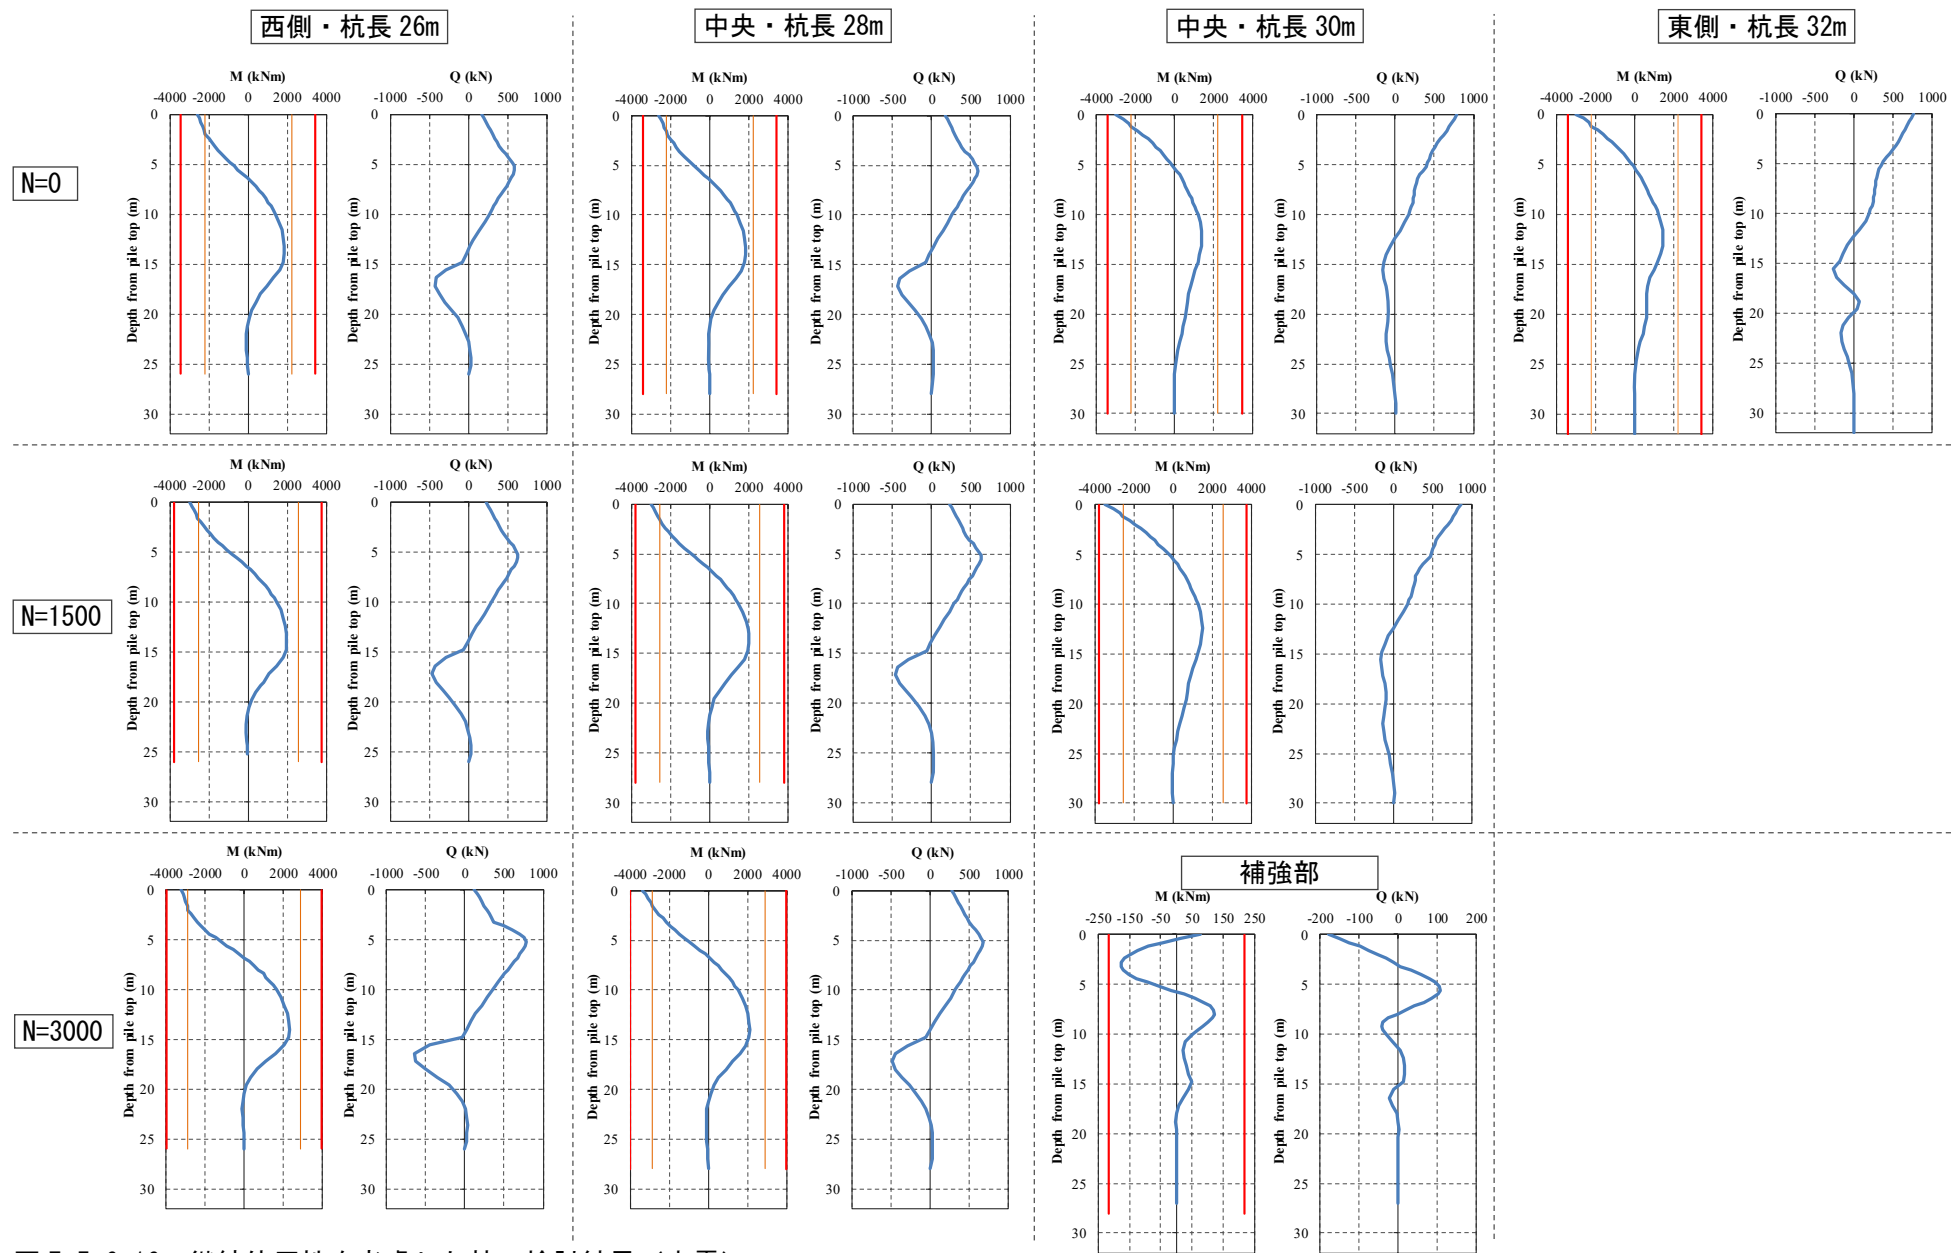
図 7.5.6.16 継続使用性を考慮した杭の検討結果（本震）

この杭の仕様に対して, 本震 (EW 方向) を加えた場合の解析結果を図 7.5.6.16 に示す。ここで, この杭の仕様により降伏曲げモーメントは超えるもののすべての杭が終局曲げモーメント以下となることが確認され, 補強杭も終局耐力以下となった。また, せん断耐力は十分な安全余裕が確保されている。

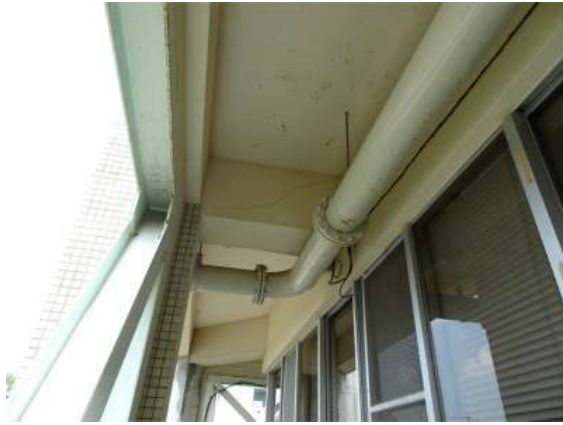
(a) 例1 (梁)

現在の損傷状況を把握する目的で、まず1階から3階まで建物全体を見回り点検した。損傷状況の一例を写真8.4.3.1に示す。
