建築研究資料

熊本地震で被災した 鉄筋コンクリート造建築物を対象とした 地震後継続使用確保に資する検討

Investigation for Post-Earthquake Functional Use for damaged R/C

Buildings due to the 2016 Kumamoto Earthquake

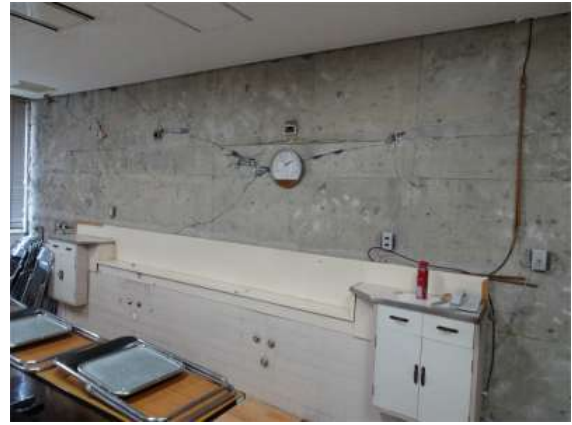
(b) 例2 (耐震壁)

写真8.4.3.1 損傷状況

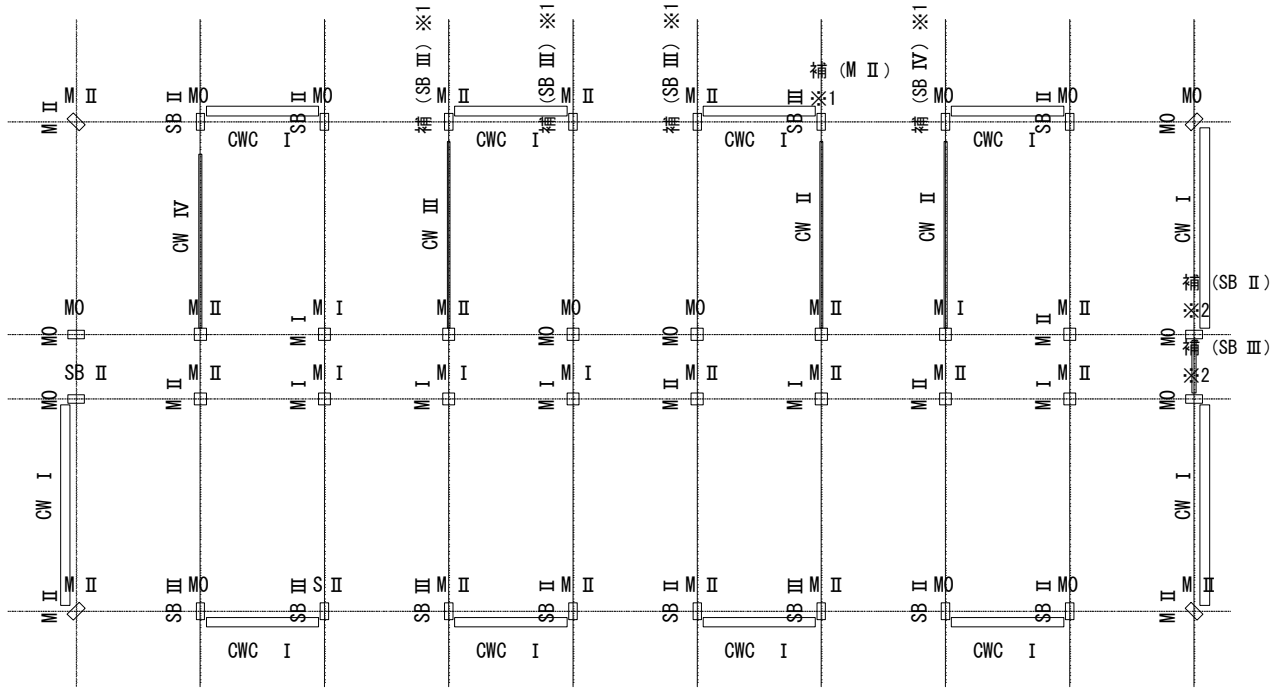
(a) 1階

まず、1階において鉄骨ブレースを無視した場合、耐震性能残存率 R は長手方向で 83.38、短手方向で 66.25 となり、短手方向の判定により「中破」となった。鉄骨ブレース補強を考慮した場合、 R は長手方向で 86.23、短手方向で 67.77 となり、両方向とも R はやや大きくなったが、被災度は「中破」のままであった。

1階と3階を比較すると、どちらも判定は「中破」であるが、短手方向の R は3階の方がやや小さい。これは、3階には大きな会議室があり、柱が抜かれていること、耐震補強の鉄骨ブレースがないことなどから、1階に比べて相対的に水平抵抗性が小さかったと考えられる。

図 8.4.3.1 損傷度の一覧

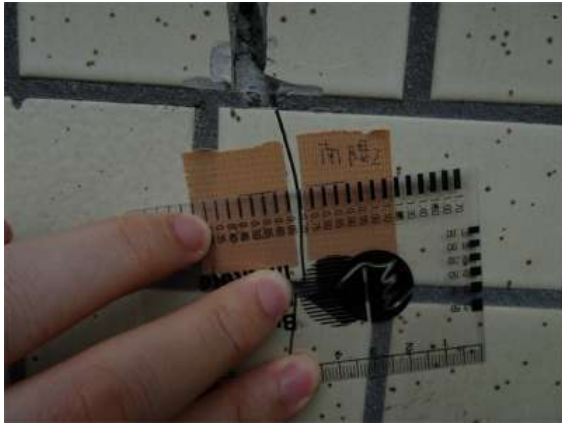
(a) 1階の腰壁, W

写真 8.4.3.3 人間によるひび割れ幅の計測

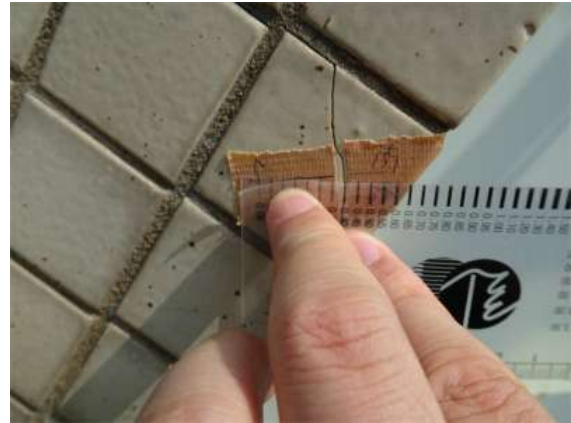
(b) 1階の柱, X

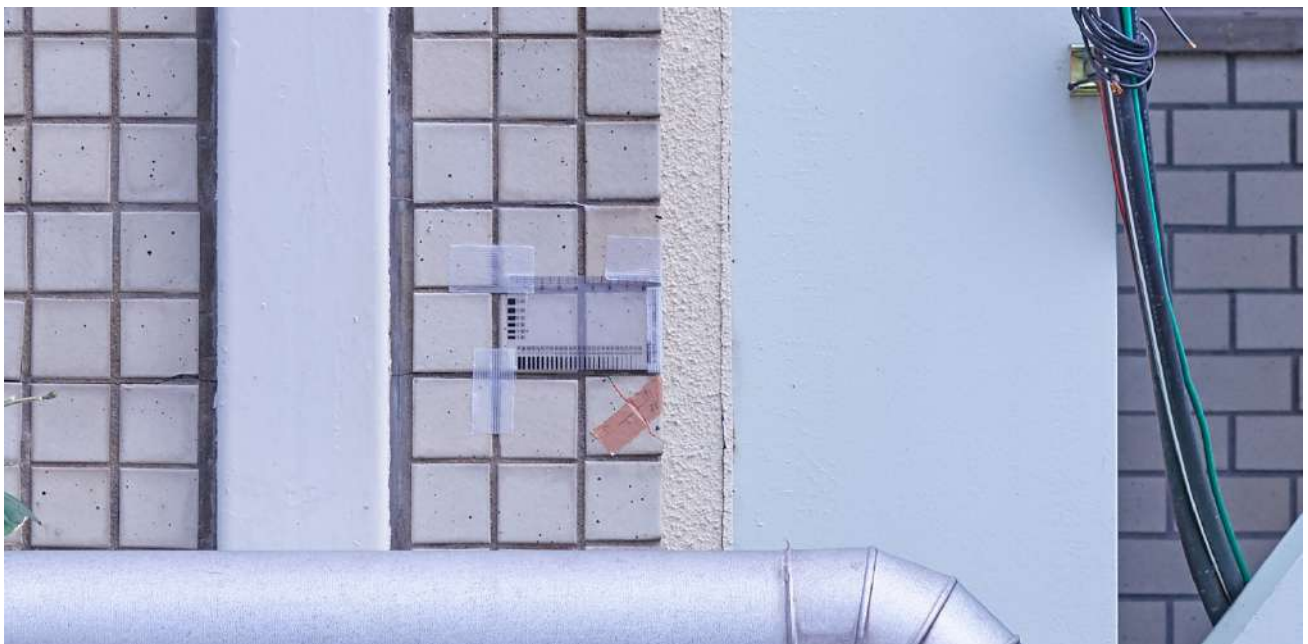
1億画素カメラでは、撮影距離5mでは良好にひび割れ幅を評価できるものと、精度が低い評価となるものがあった。ひび割れW, X, Yではドローン調査の方がひび割れ幅を小さく評価しているのに対して、Zでは大きく評価している。これは、一般汎用ソフトによる評価であるため、ソフトウェア内での処理上の誤差であると考えられる。撮影距離が10mよりも大きくなると小さいひび割れでは汎用ソフトによるひび割れの自動検出が不可能となったり、評価精度が低くなったりした。撮影距離5m程度までドローンを飛行させることができる建物であれば、ドローンはひび割れ幅評価に有効であると言える。

写真 8.4.3.4 ドローンによるひび割れの撮影調査 (1階の柱, X, 撮影距離5m)

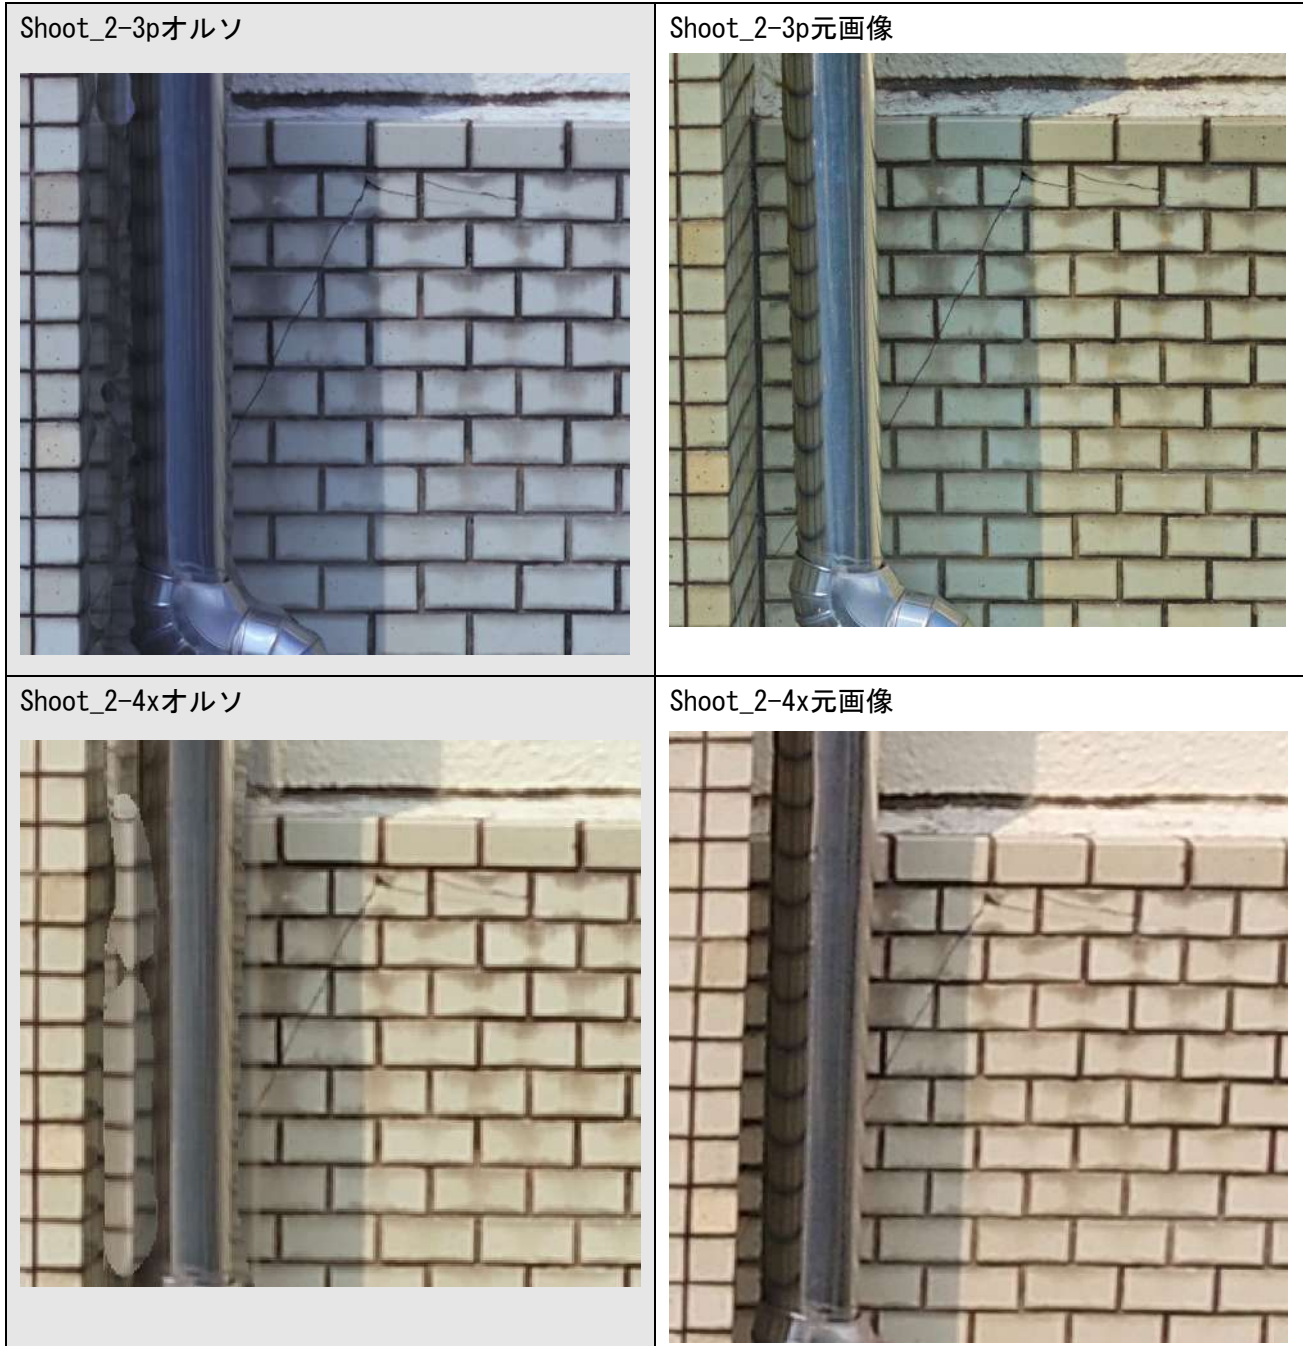
写真 8. 4. 3. 10 検証点③

検証点③では, オルソモザイク, 元画像共に同等の精度でひび割れを確認することができる。

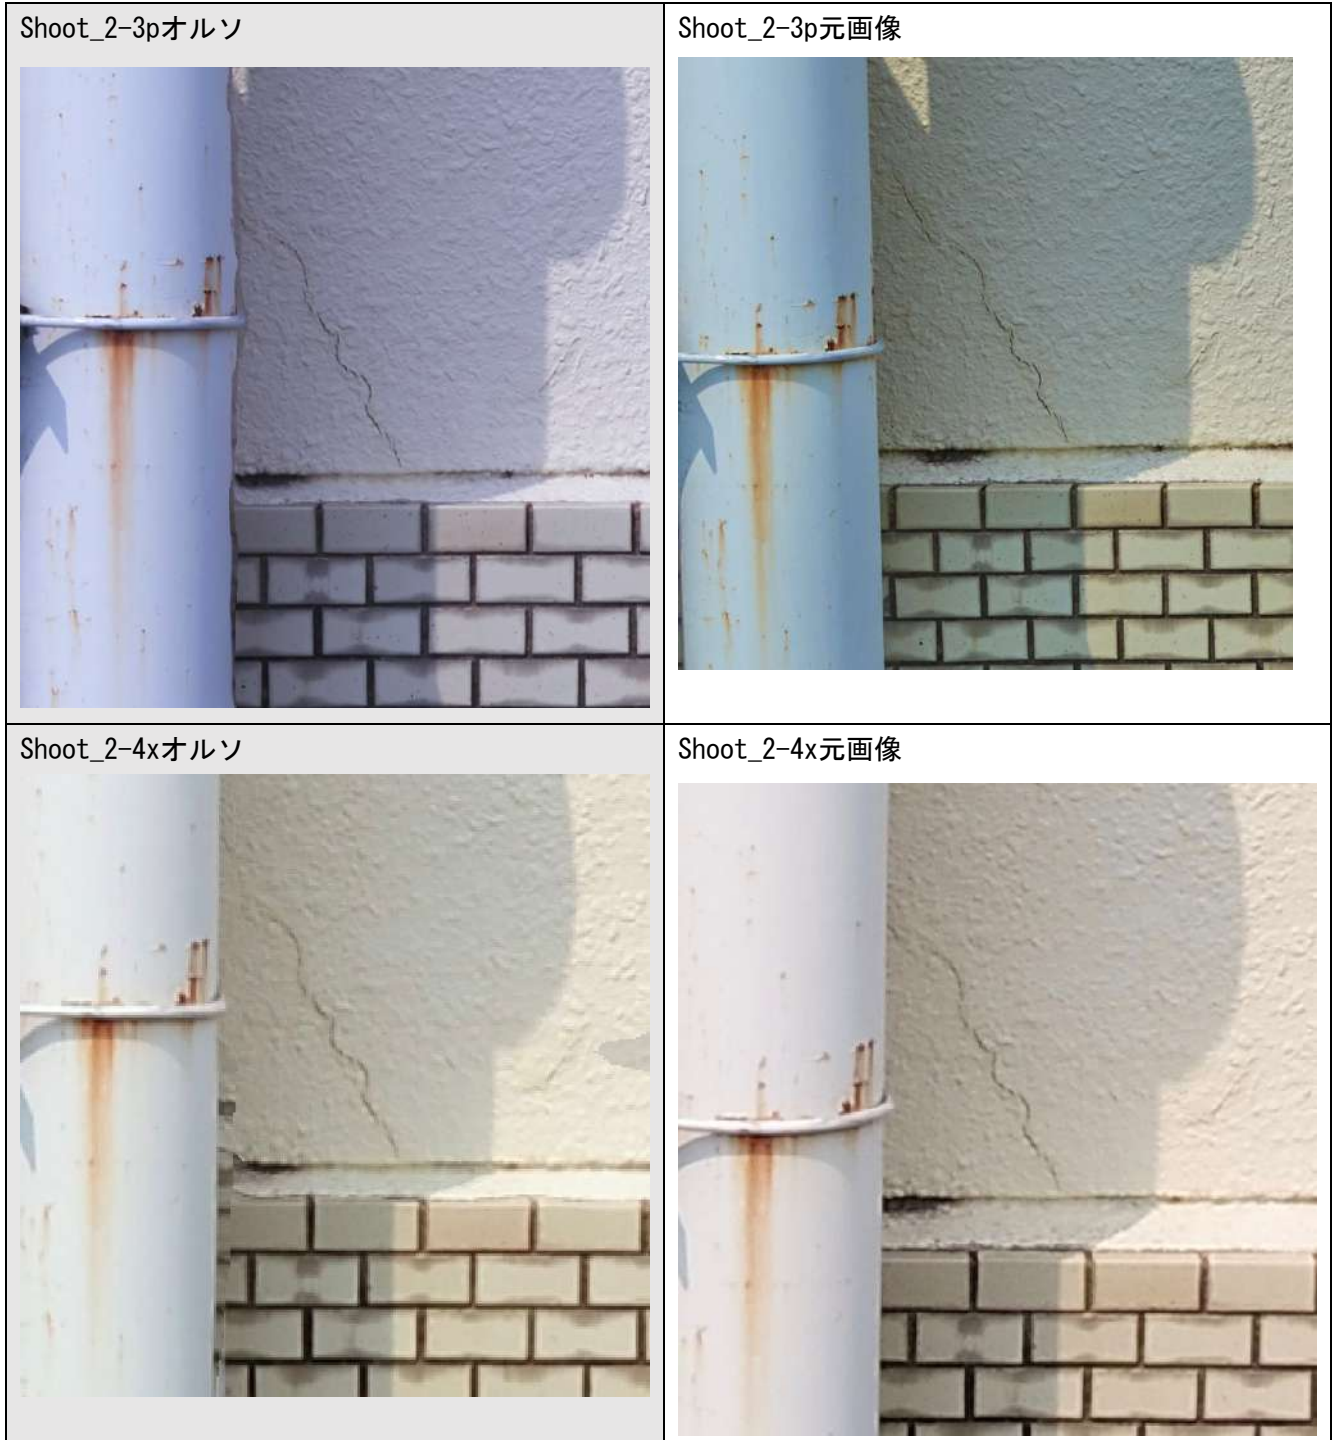
写真 8. 4. 3. 12 検証点⑤

検証点⑤では, オルソモザイク, 元画像, 共に同等の解像度でひび割れが認識できる。

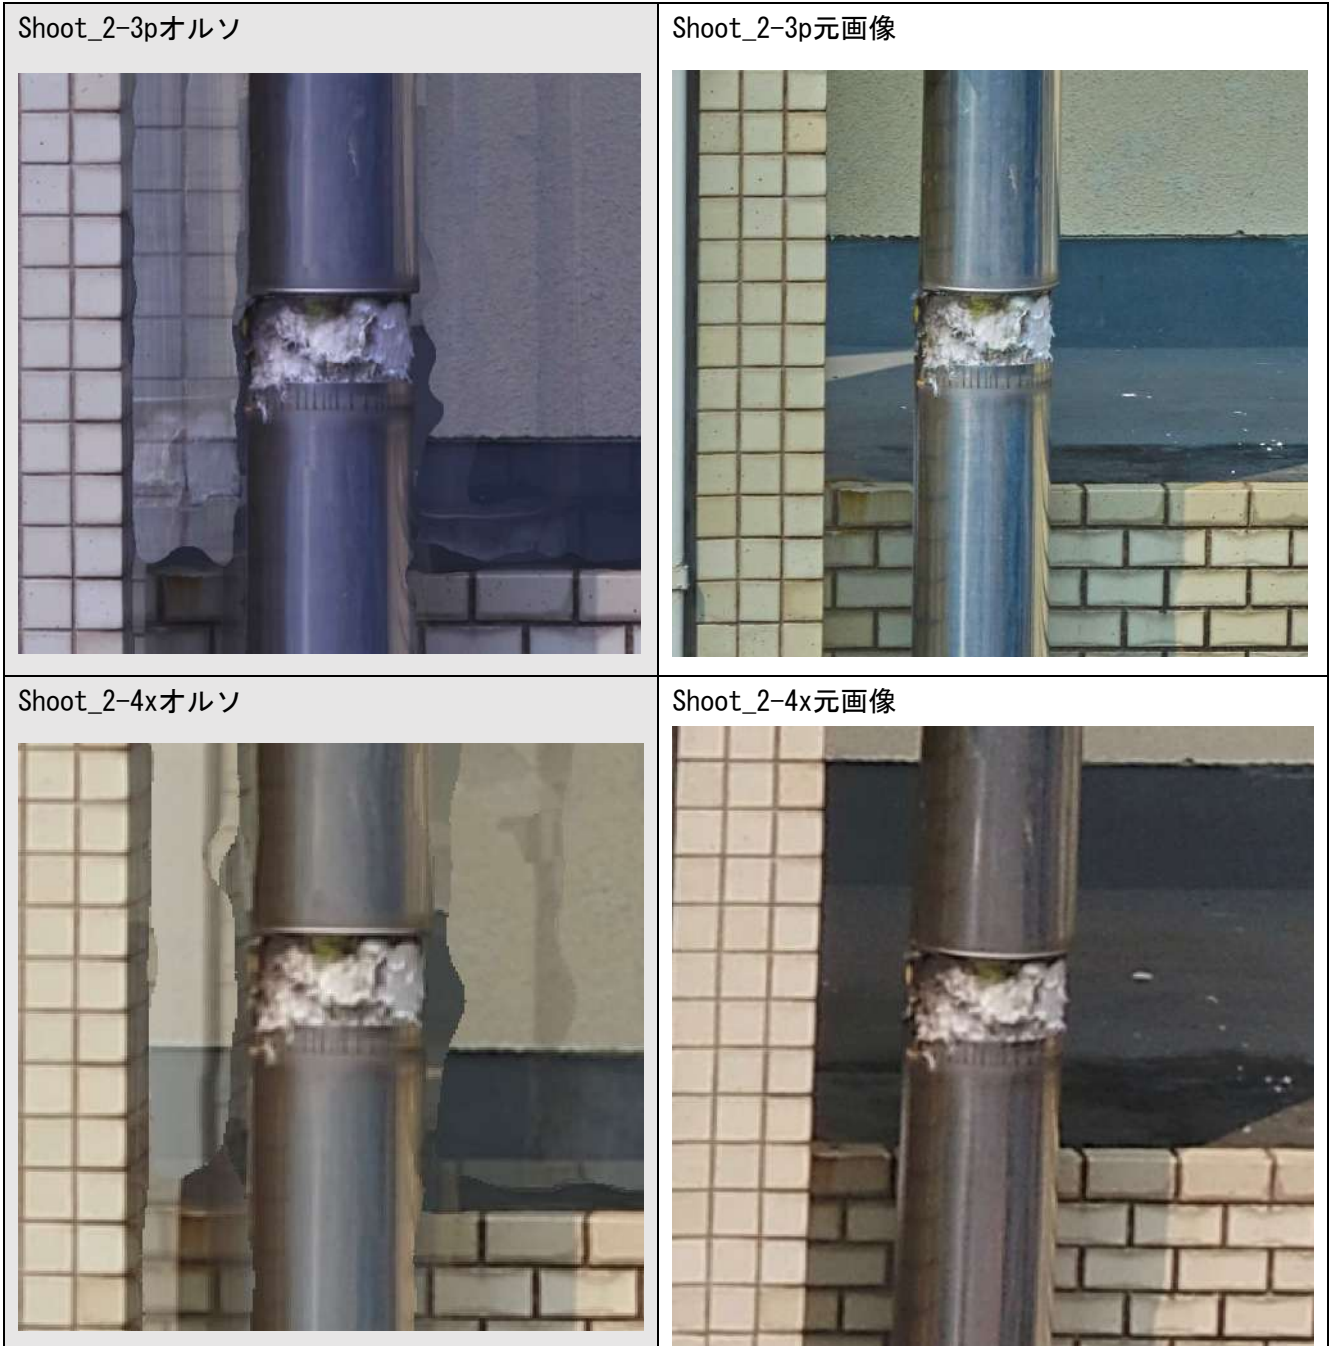
写真 8. 4. 3. 13 検証点⑥

検証点⑥では, パイプが上下に破断していることは, オルソモザイク, 元画像共に確認できるものの, オルソモザイクでは柱付近にゴーストが発生している。

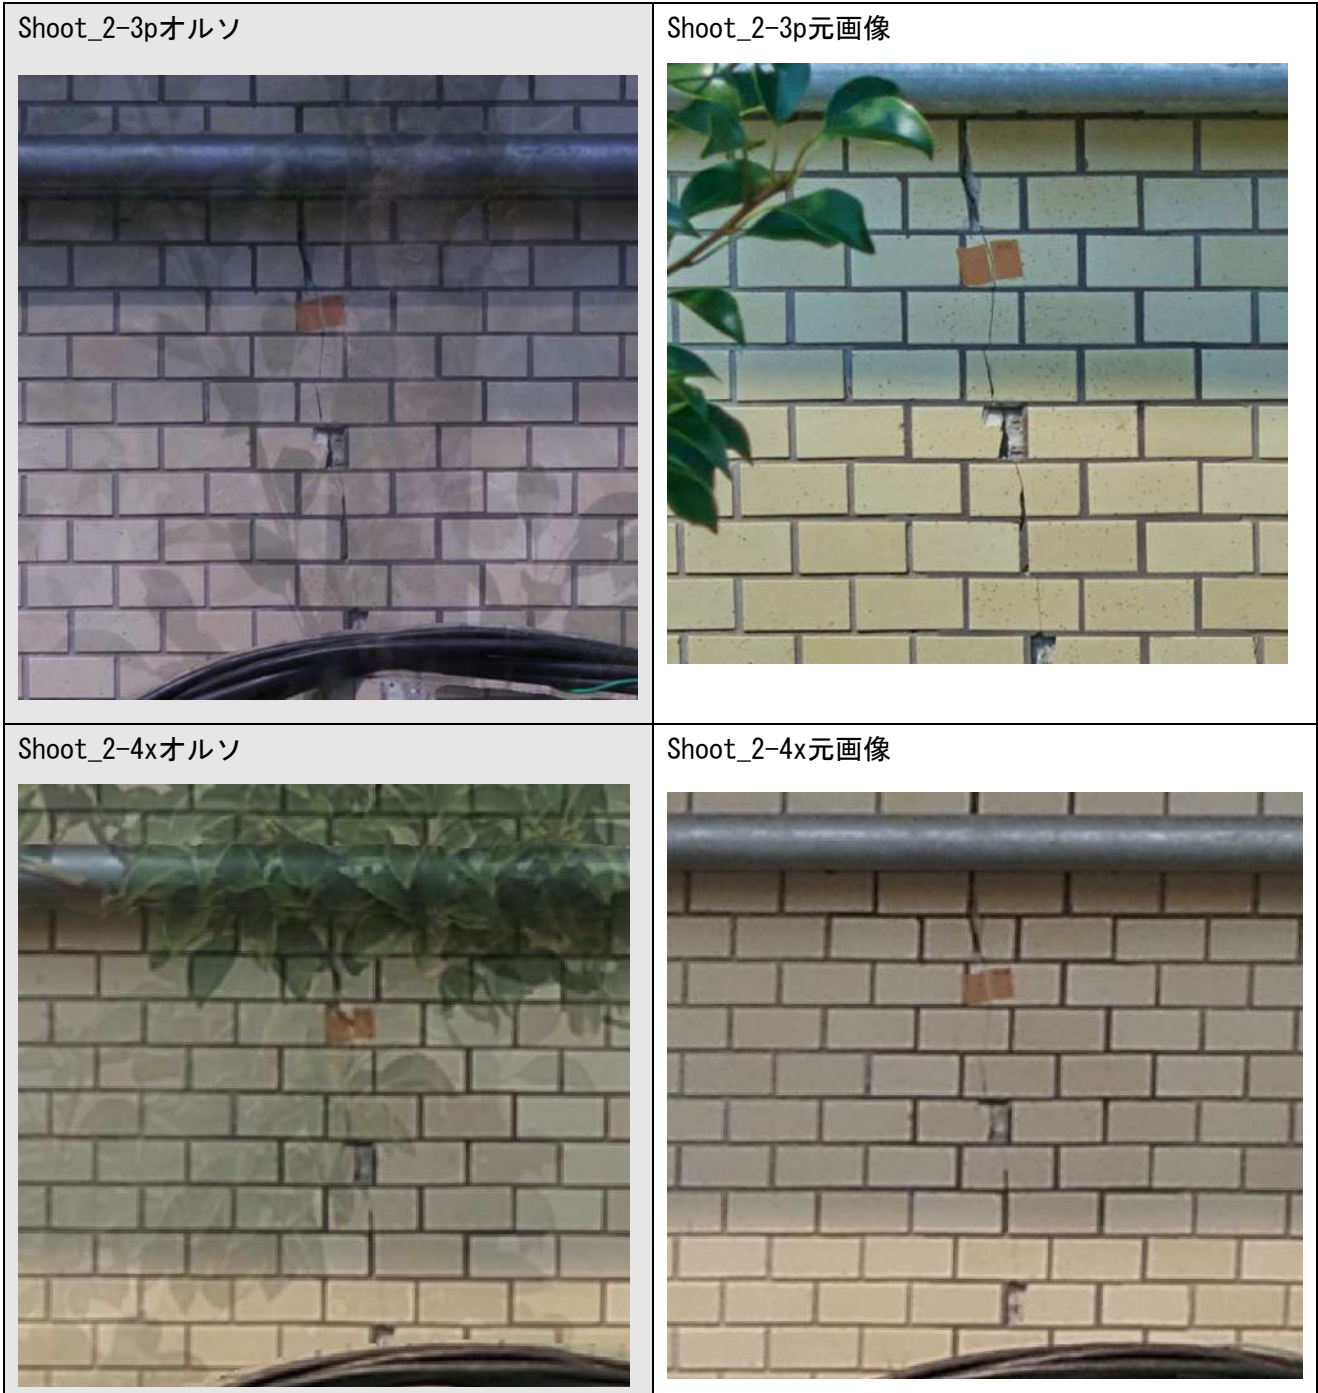
写真 8. 4. 3. 14 検証点⑦

検証点⑦では, オルソモザイクにおいては, 手前の植木によるゴーストが発生している。2-4x オルソモザイクにおいては, ひび割れの状態を確認することが困難な状態となった。

ゴースト現象削減の対策としては、1.ラップ率を上げる、2.撮影コースを増やす(問題部分を撮影するための飛行を別途行う)、3. より広角のレンズを利用する、4. マニュアルタイポイントを増やす(SfM処理における補正作業)、これらのいずれかの対策が有効となるが、いずれも撮影・解析の作業効率か解像度のいずれかを著しく低下させる。同様の作業効率と解像度を保った上で、ゴーストを削減するには、より多画素のカメラを使い、より広角のレンズで撮影することが有効である。今回の場合は、2.で示した、撮影コースを増やすという対策で、柱の側面を撮影した画像を追加することが有効な手段であったと考える。

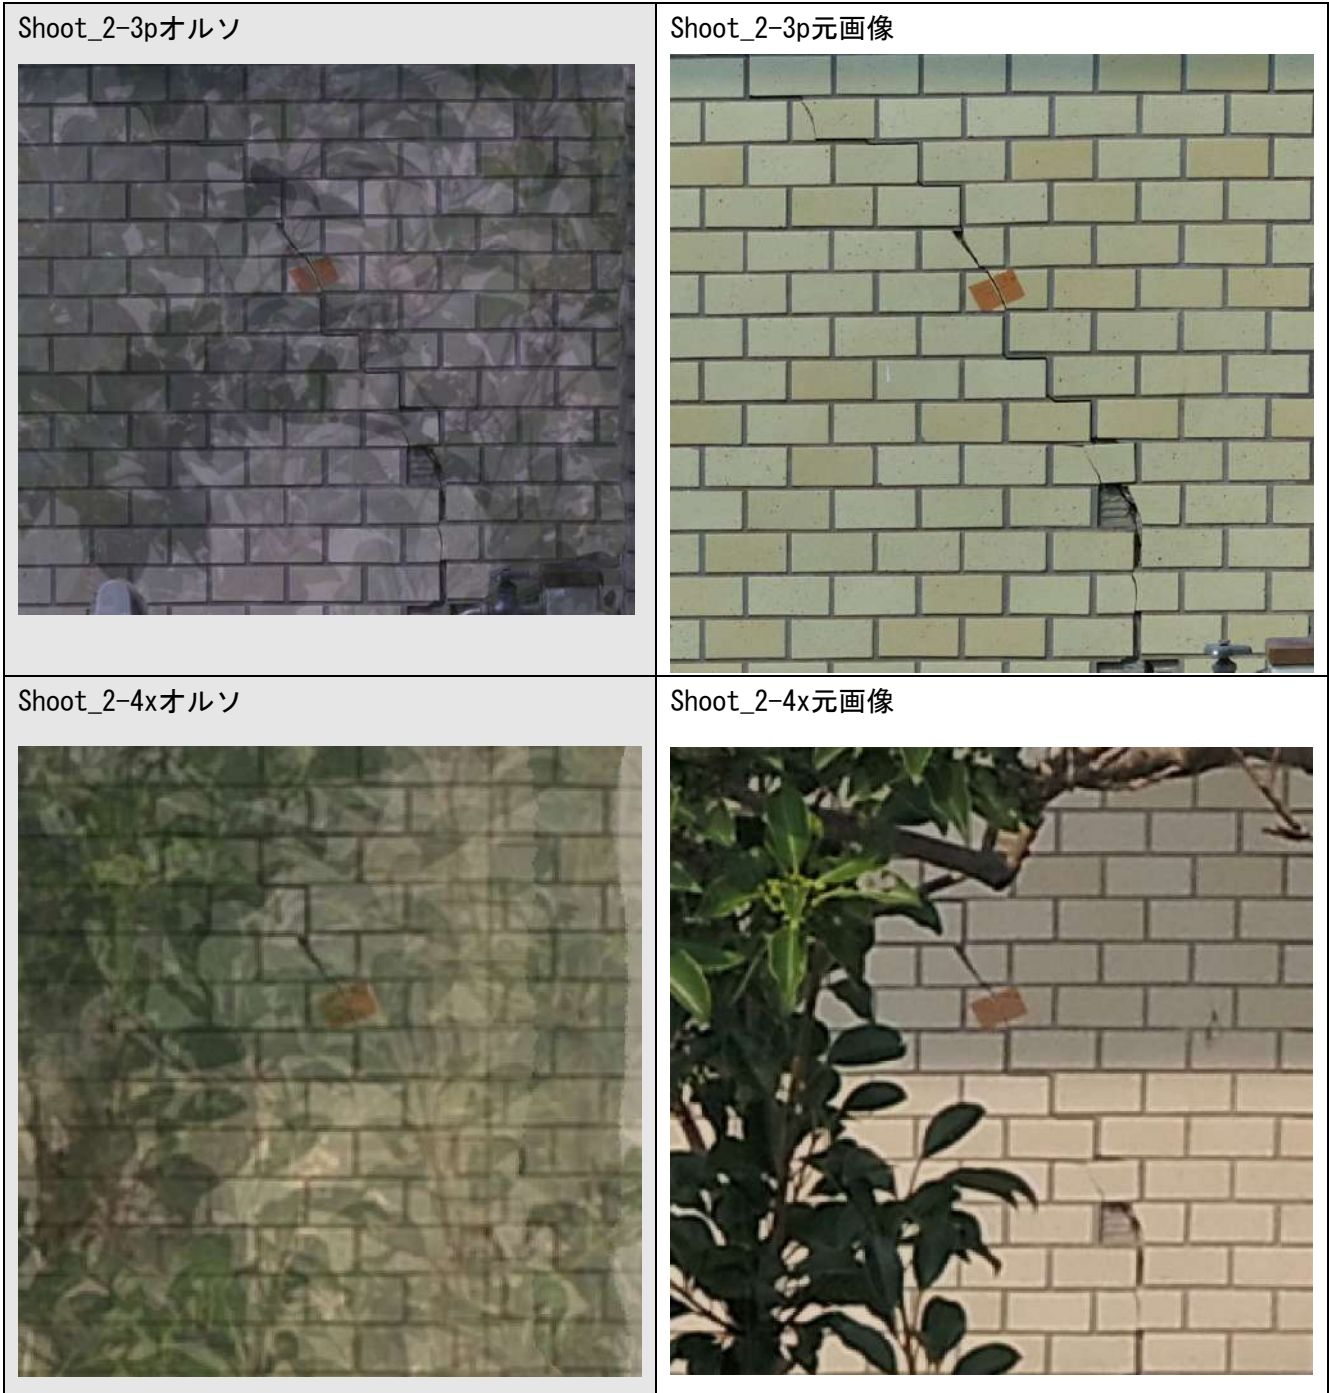
写真 8. 4. 3. 16 検証点⑨

検証点⑨では、前検証点、前々検証点と同じく、手前の植木により、ひび割れ部分の撮影枚数は不足している。ただし、2-3p オルソモザイクにおいては、解像度の低下は見られるものの、ひび割れ全体を認識することが可能である。

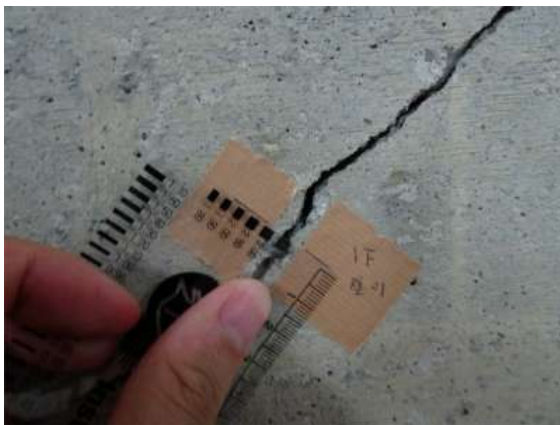
(a) 壁 01

幅 3.5mm のひび割れが点灯、消灯いずれの場合も、0.7mm と評価され、正確に評価できていないことが分かる。また、幅 1.2mm のひび割れでは、点灯の場合で 0.6mm、消灯の場合で 0.3mm と評価され、消灯した場合の方が精度が低いことが分かる。幅 0.2mm のひび割れは汎用ソフトによる自動検出が不可能であった。

写真 8.4.3.21 人間によるひび割れ幅の計測

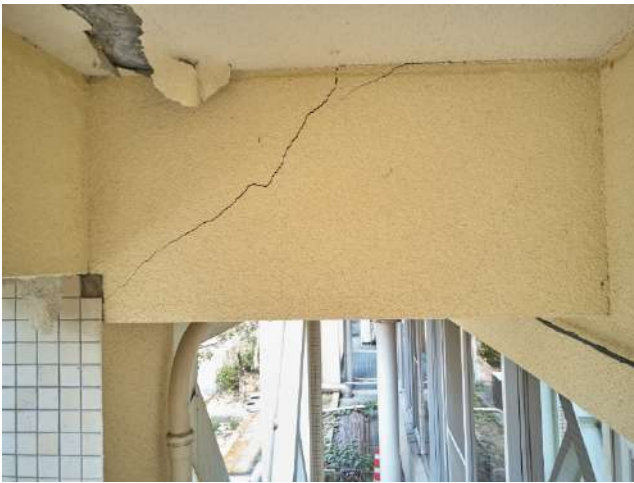
正確なひび割れ幅の計測はできないが、経験のある技術者が画像を見れば、損傷度の評価は可能であると言える画像の撮影ができる。

写真 8.4.3.29 梁Cの損傷

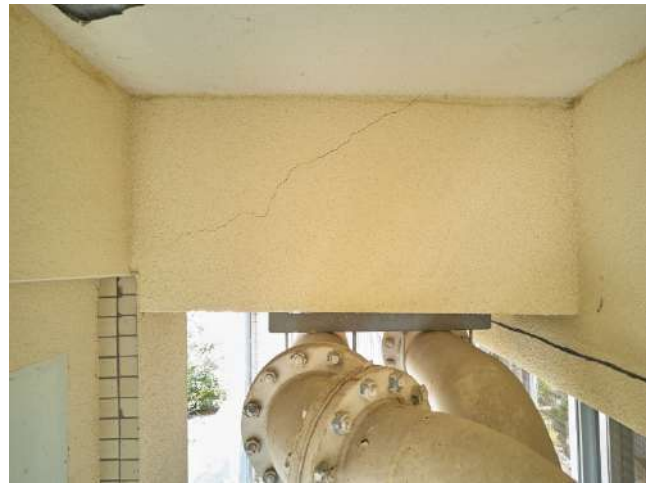
写真 8.4.3.30 梁Dの損傷

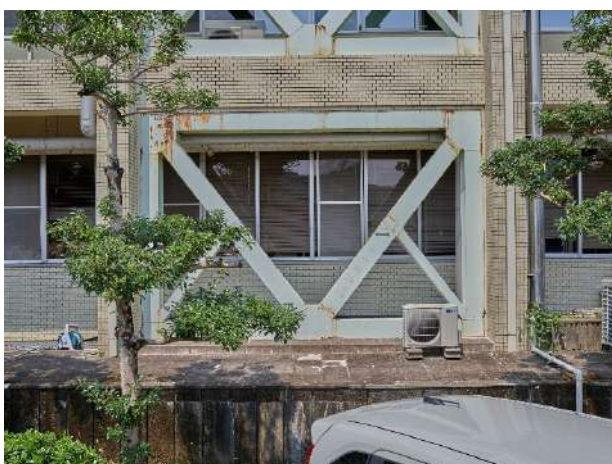
ブレース⑥のように1階では植栽により一部のブレースが確認できないが、地震時に引張応力が生じ、塗装が剥離した痕跡などの大まかな損傷状況を確認することができる。ブレース⑦のように2階では植栽が入らないため、ブレース全面の損傷を確認することが可能である。また、人間による調査では、2階以上の高層階の損傷状況を確認することが難しいが、ドローンの空撮ではそれが可能になるため、高層建物の応急危険度判定にも有効であると考えられる。

写真 8.4.3.31 ブレース⑥の損傷 (1億画素)

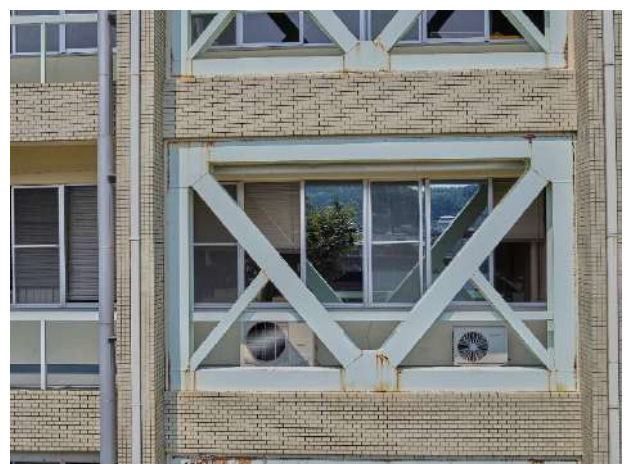
写真 8.4.3.32 ブレース⑦の損傷 (1億画素)

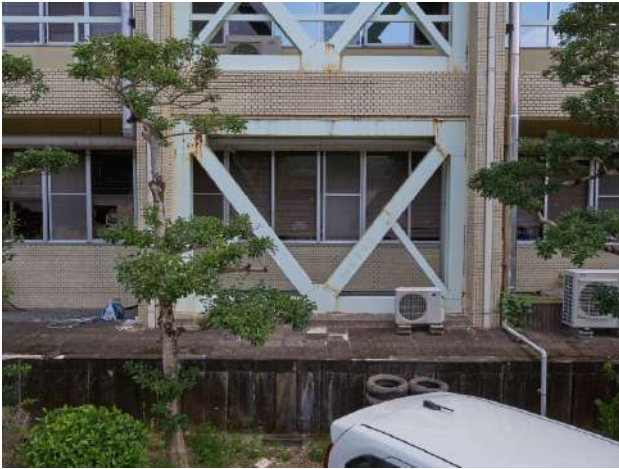
ここでは、Shoot_5-4p に対して、カメラを Zenmuse X5S (2000 万画素カメラ) に変更して撮影した。一例として、ブレース⑥を写真 8.4.3.33 に、ブレース⑦を写真 8.4.3.34 に示す。Shoot_5-4p と同様に、ブレースの塗装が剥離した痕跡や、損傷が確認できた。

写真 8.4.3.33 ブレース⑥の損傷 (2000 万画素)

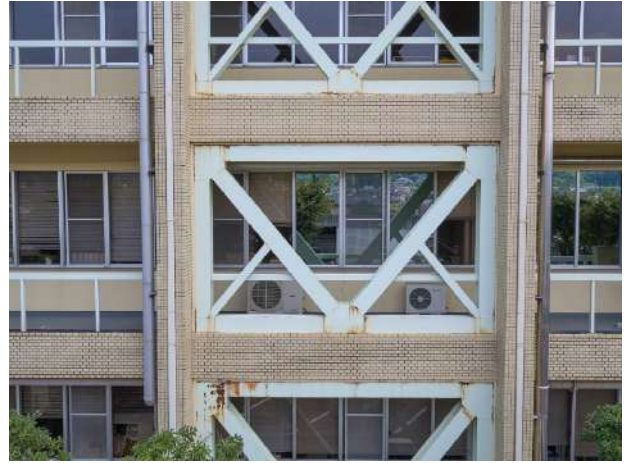
写真 8.4.3.34 ブレース⑦の損傷 (2000 万画素)

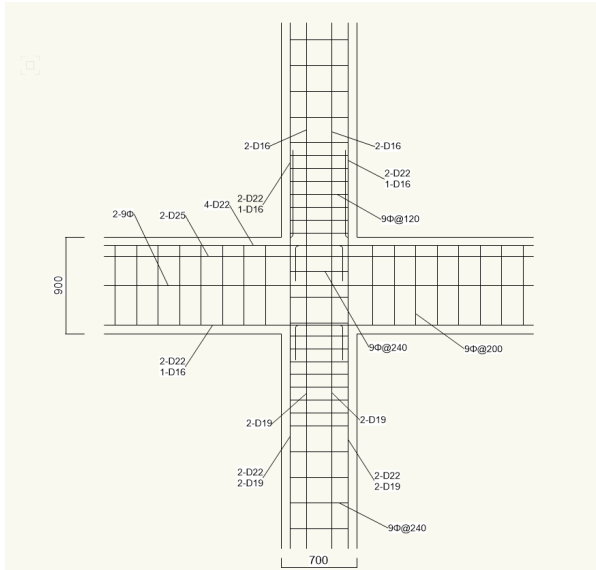
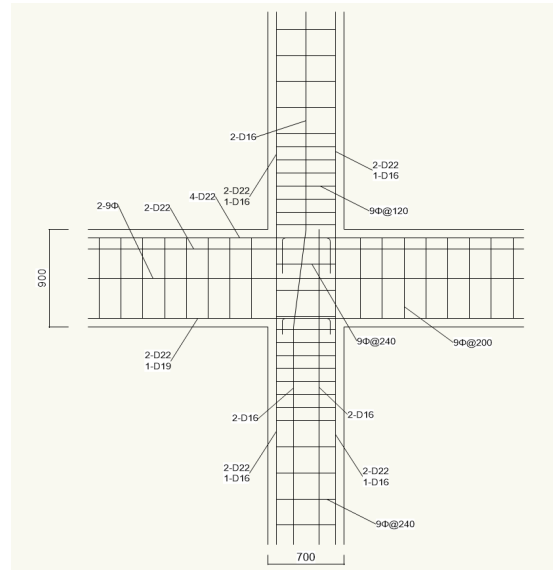
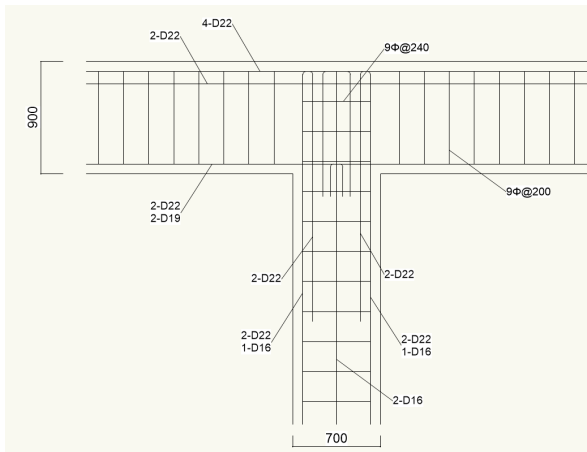
図 9.2.6 柱梁接合部の配筋詳細例

大破した柱梁接合部について設計図書に示された配筋の状況を図 9.4.2 に示す。建物 G では通し配筋のうち、一部が柱梁接合部内で下向きに 90 度折り曲げ定着されていることがわかる。また、梁の下端主筋は上端筋よりも断面積が少ない。柱梁接合部が大破して梁から柱への鉛直力伝達機構が失われると、鉛直力の再分配により、梁が正曲げの状態に転じて下端筋に引張力が加わり、梁下端の折り曲げ定着筋が抜け出して、大きな曲げ回転が起こる要因になったと考えられる。

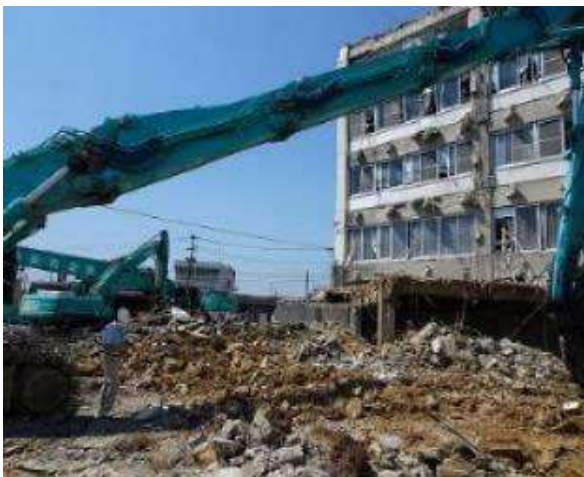
写真 9.2.1 解現場の状況

写真9.2.1は、被災した建物の解体工場の状況を示している。解体時に4層柱4C8（写真9.2.2）一本を抜き取った。その部材断面を図9.2.7に示す。抜き取った位置は、図9.2.8のA3B1である。ここから、圧縮試験用コンクリートコアと引張り試験用主筋の供試体を抜き出した。コンクリートコア位置は、写真9.2.3の6箇所とした。コア採取径は約100mm、コア採取数は計6個であり、コア採取長はC-1～C-4が貫通採取で、C-5とC-6はL=270程度で途中折り返しを行った。鉄筋採取は、写真9.2.4の地点とした。供試体とした鉄筋位置は図9.2.7断面図の赤丸部分となっている。（丸は鉄筋）。

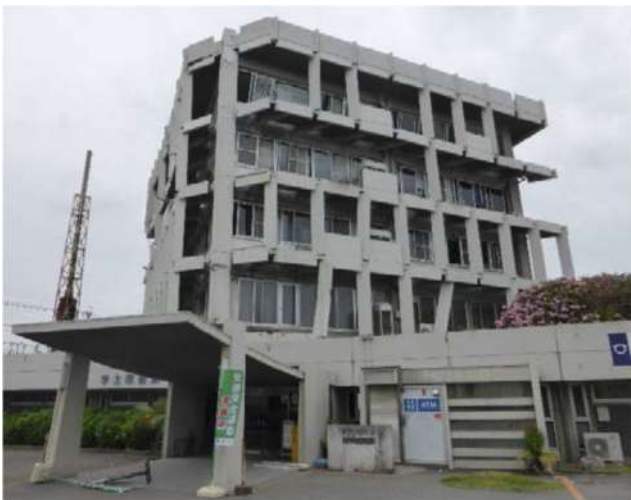
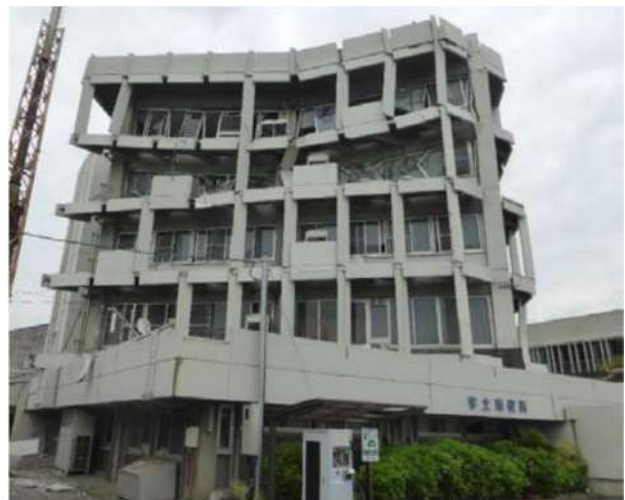
写真9.3.1 建物G事務所棟の外観

当該建築物の事務所棟（写真9.3.1）は4、5階の内柱及び十字形柱梁接合部（写真9.3.2）の大破により局部崩壊した。また当該柱に接続されている梁も大破し、事務所棟5階柱頭部（写真9.3.3）や2階柱脚部にも損傷（写真9.3.4と写真9.3.5）が確認された。事務所棟とコア棟とは厚さ110mmの床スラブで接続されているが、その接続部は大破しており、それらの一体性がいつまでどの程度確保されていたかは不明である。

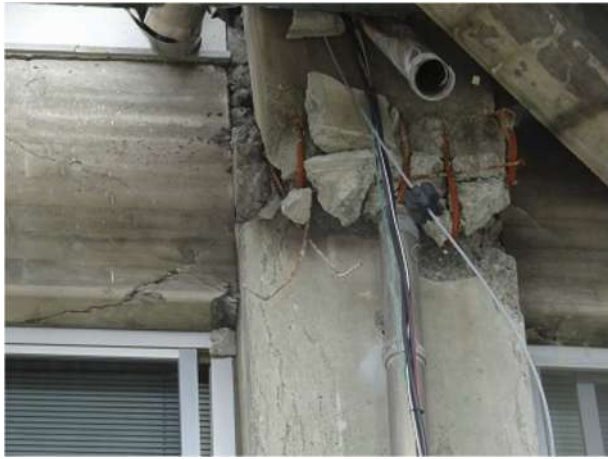
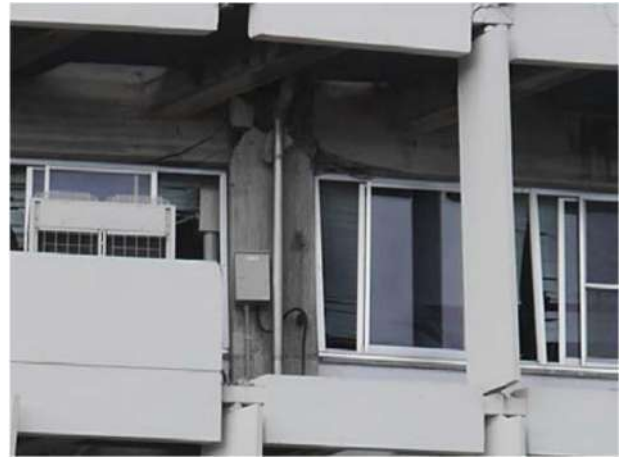
写真 9.3.2 柱梁接合部の損傷

損傷は4階床レベルから上に集中し、特に西側面（X1フレーム図9.2.2参照）の4階中柱の上下端で柱梁接合部の損傷が激しく、接合部のコアコンクリートが圧壊して落下し、柱主筋が座屈し、柱が構面外にはらみだしていた。また、5階と屋上階の梁の両端部には強制変形により、端部に大きな曲げ回転が起こっていることが確認でき、接合部に定着されている直交梁も同様の曲げ回転を受けていると考えられる。一方で、柱や梁には脆性的な破壊の原因となるせん断破壊は見られない。また1層目から3層目までも同様である。他には、外柱梁接合部で梁上端筋の折り曲げ定着によるひび割れが見られた。

(a) 西側4階柱-5階梁接合部 (b) 南側4階柱-5階梁接合部

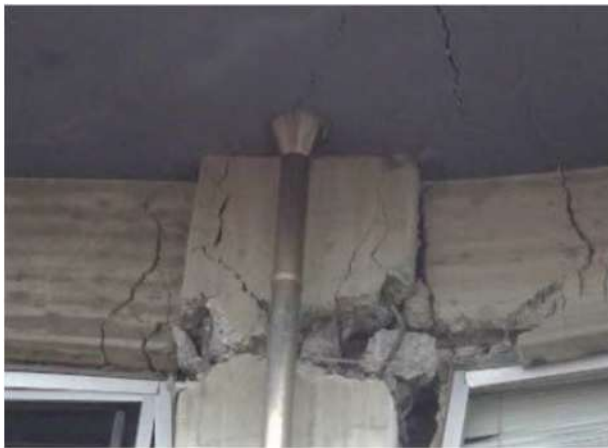
写真 9.3.3 5階柱頭部の破壊

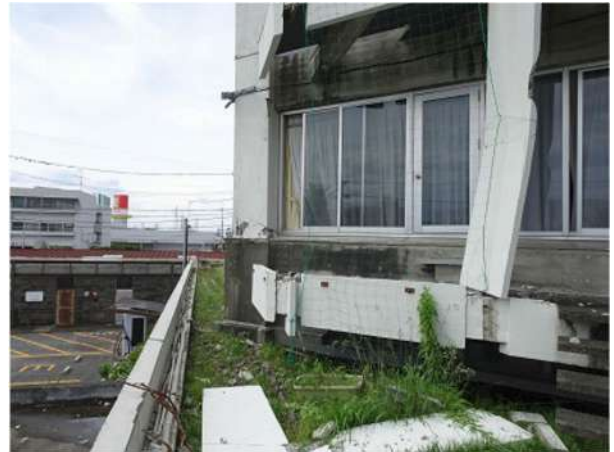
写真 9.3.4 南側2階柱脚部の破壊

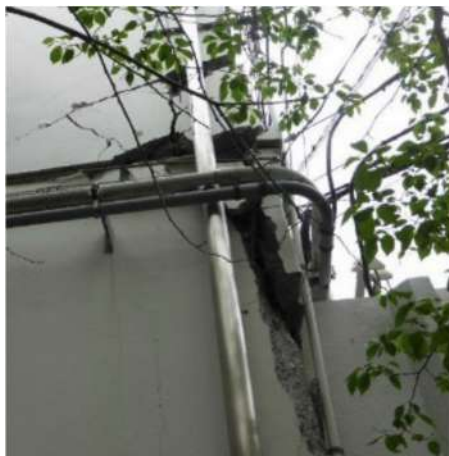
写真 9.3.5 北東側2階柱脚部

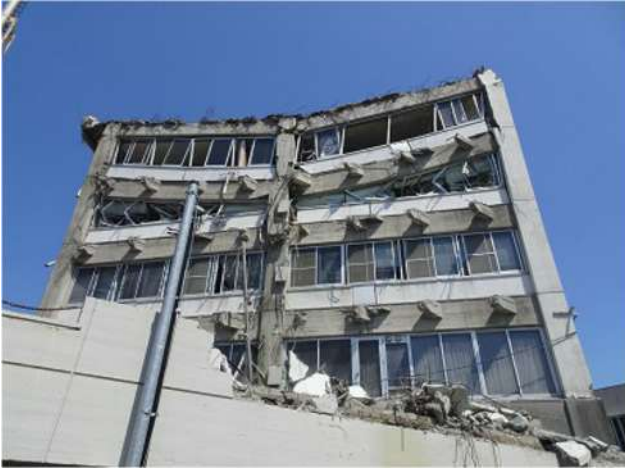
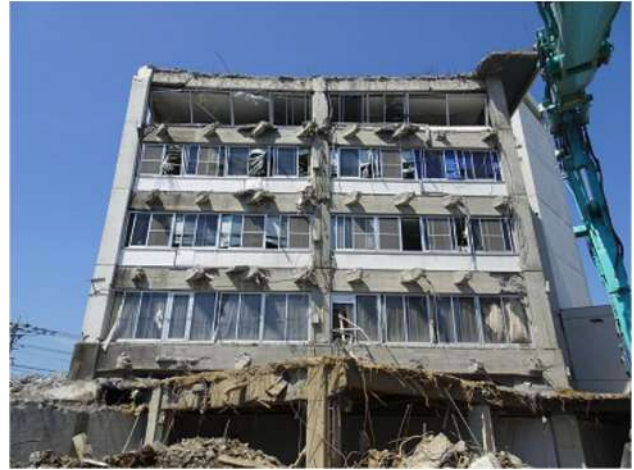
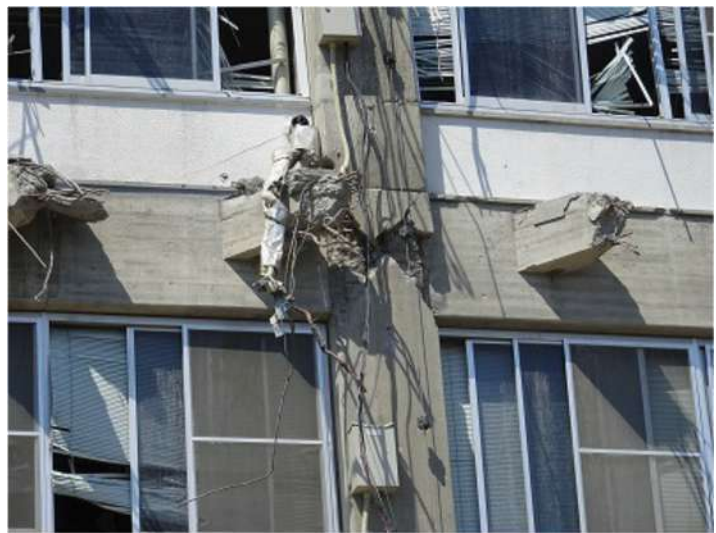
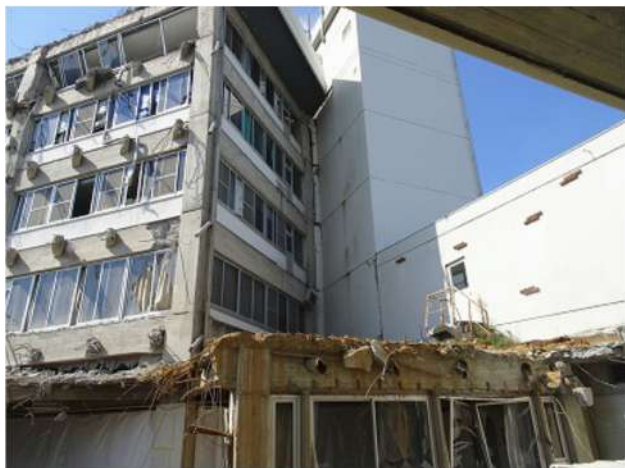
写真 9.3.6 一部解体後の外観

なお8月中旬の調査において、外壁面の飾り壁および2階庭園部分の解体作業が実施され、外壁面の剛節架構の被害（写真9.3.6）が明らかになった。南東南西いずれの4階柱梁接合部が大きく損傷しており、特に南西側4階中央柱両端部の被害が激しい（写真9.3.6(c)）。また東側の4階梁に大きなせん断ひび割れ（写真9.3.6(f)）が確認された。

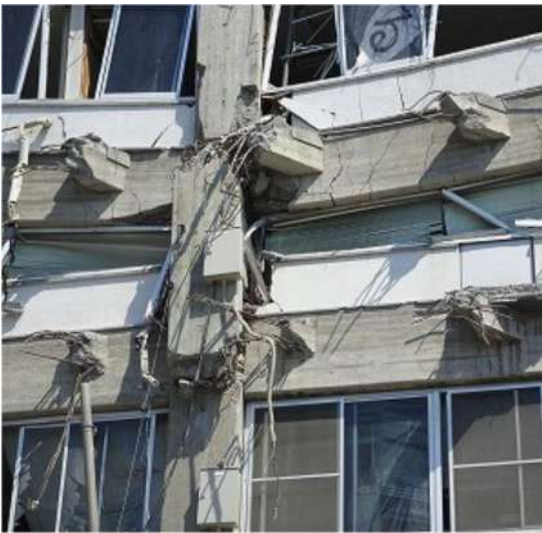
(c) 4, 5階十字形柱梁接合部 (西側面)

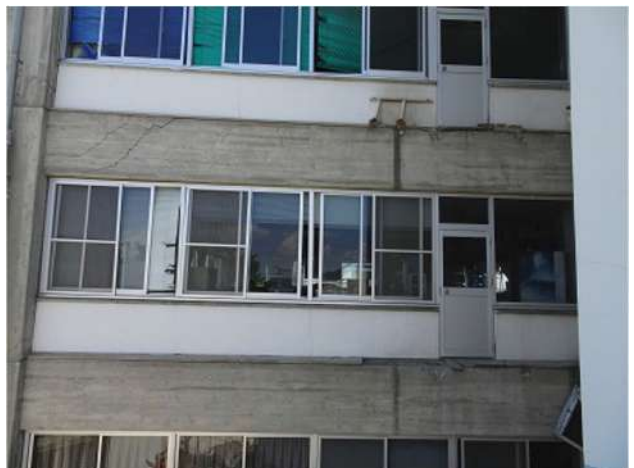
(f) 4階梁のせん断ひび割れ (東側)

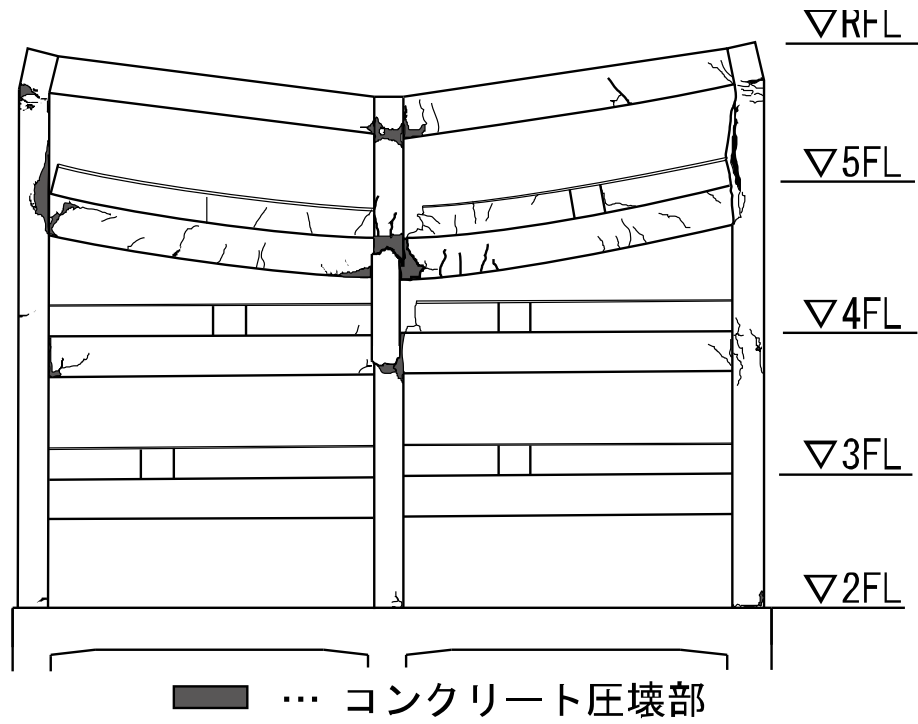
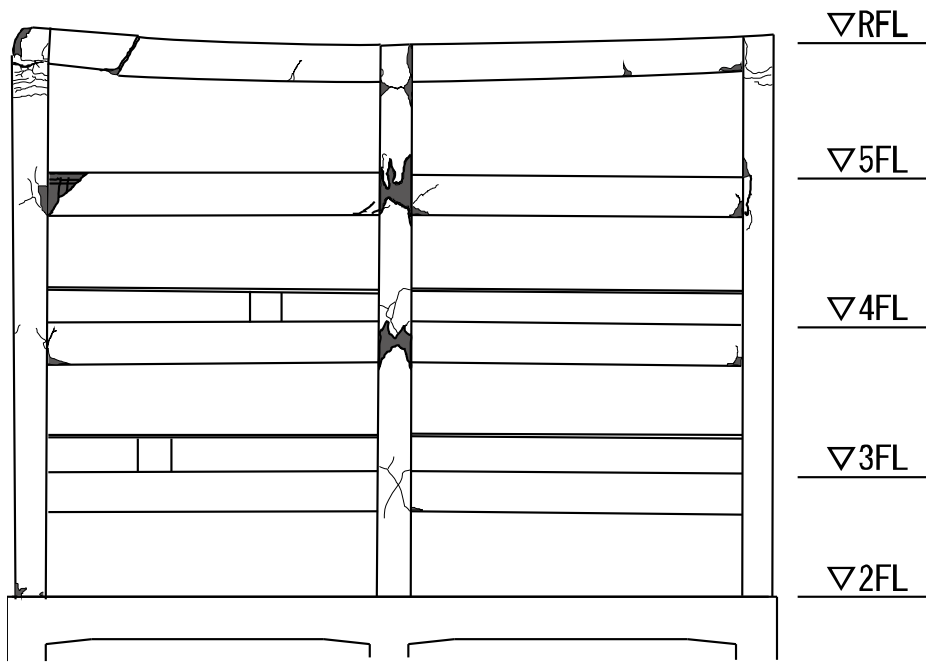
図 9.3.2 一部解体後の損傷状況

以上の被害状況を踏まえ、簡易的に作成した南側面及び西側面の損傷図を図9.3.2に示す。これは、被災後に事務所棟の外部の意匠梁と意匠柱を撤去した後の外観写真をもとに作成している。
