令和6年能登半島地震建築物被害調査等報告（速報）

Quick Report of the Field Survey on the Building Damage by The 2024 Noto Peninsula Earthquake

国土交通省 国土技術政策総合研究所

国立研究開発法人 建築研究所

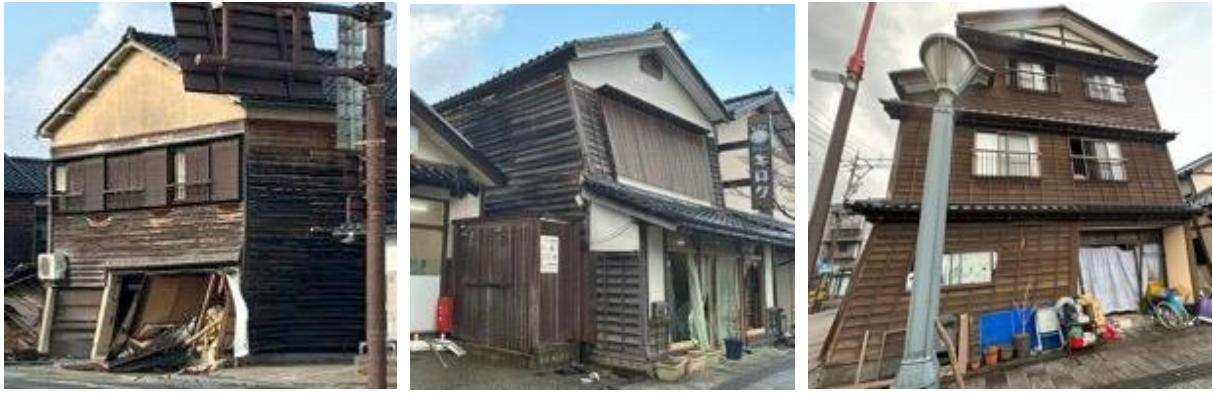
輪島市河井町では、多くの木造家屋が倒壊（写真5.2.2-1）や一部は安全限界変形（大地震時に建物が崩壊せず、人命などの安全を確保できる限界の変形）を超えるような大きな残留変形がある（写真5.2.2-2）などの甚大な被害を受けていた。無被害の家屋は、2007年地震（平成19年（2007年）能登半島地震をいう。以下、同じ。）⁵⁻²⁻²⁾以降建築の新しいもの（写真5.2.2-3）に限られている可能性がある。それ以前の建築とみられるものにも無被害か被害軽微と見受けられるもの（写真5.2.2-4）があった。比較的、道路側の開口が小さく、道路に面した前面に壁があることがその一因となったと推測される。その他、地盤崩壊による被害の可能性があるもの（写真5.2.2-5）や屋根だけ崩壊する希少な破壊形態（写真5.2.2-6）、鉄骨造にもたれて倒壊を免れている例（写真5.2.2-7）などがあった。

写真5. 2. 2-2 一部は安全限界変形を超えるような大きな残留変形のある家屋

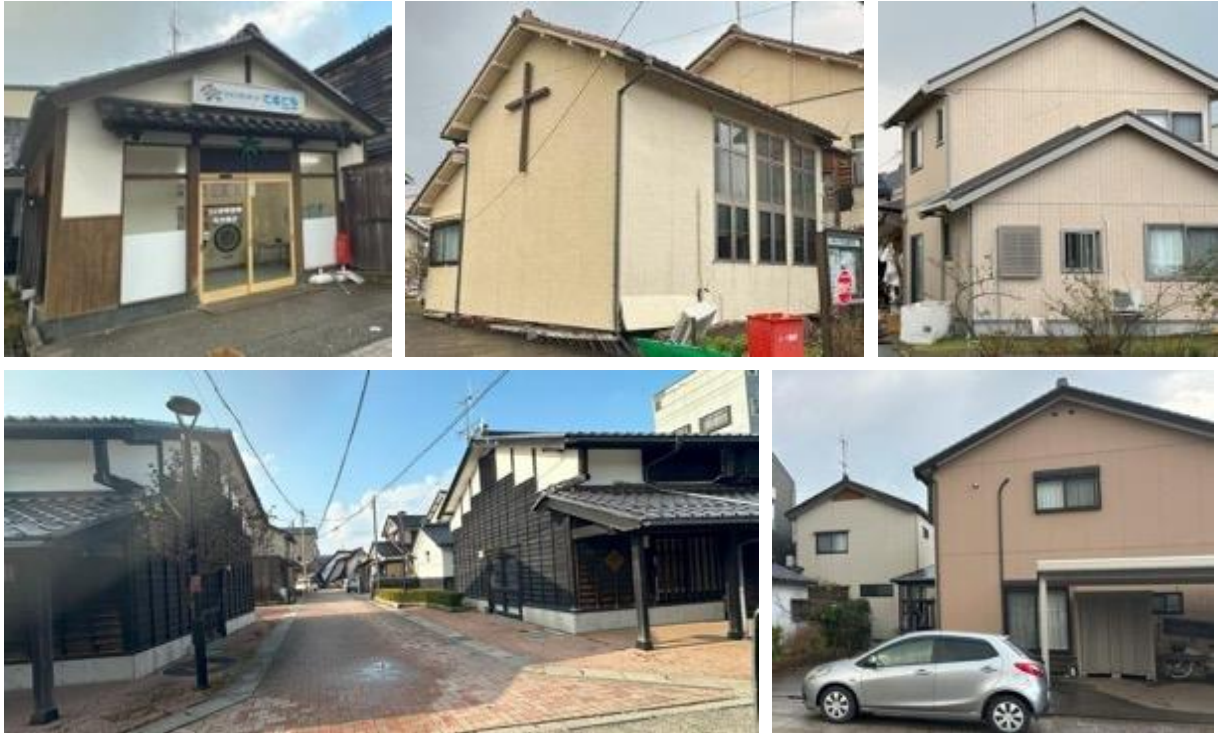
写真5. 2. 2-3 無被害、又は被害軽微に見受けられる平屋や比較的新しい木造家屋

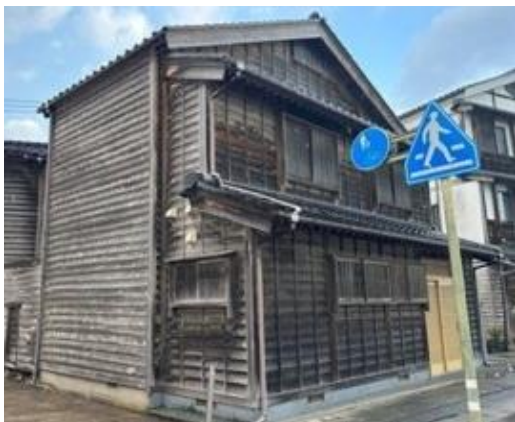
写真5. 2. 2-4 被害軽微に見える比較的古い木造家屋

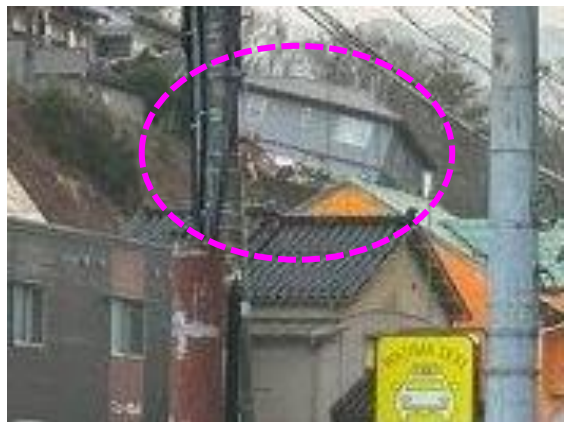
写真5. 2. 2-5 斜面崩壊による被害の可能性のある家屋

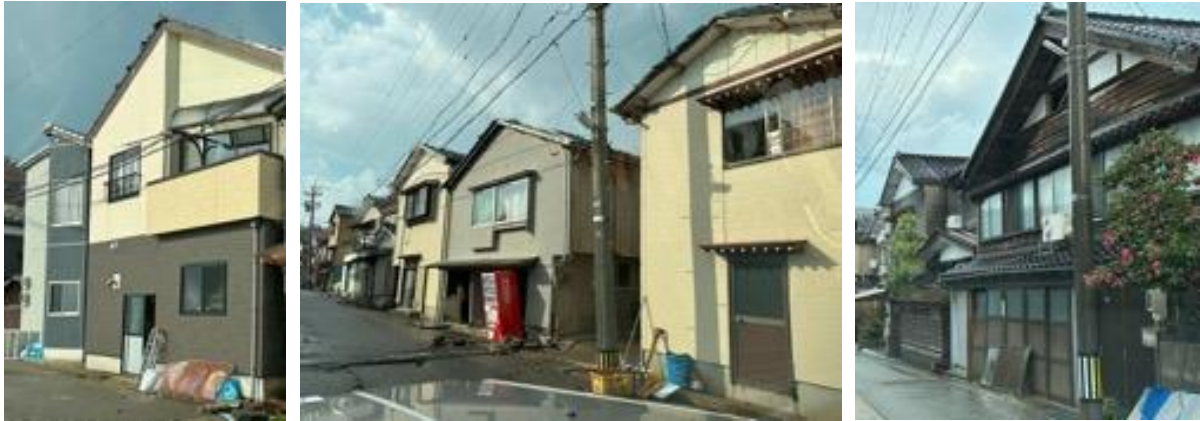
写真5. 2. 2-10 比較的被害が軽微と見受けられる木造住宅（鳳至町）

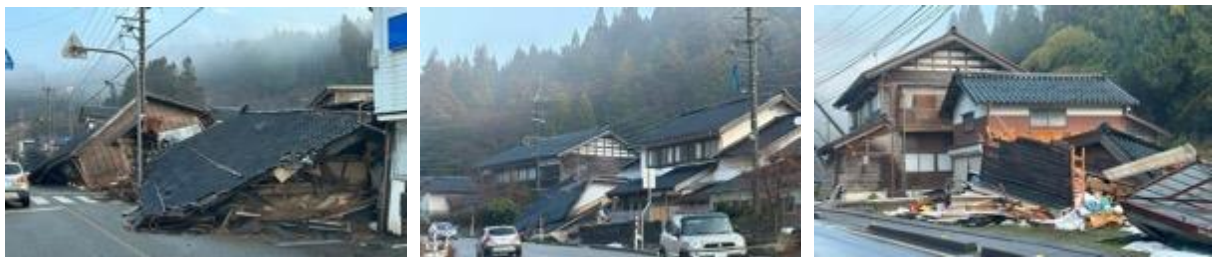
輪島市の中心市街地の南方約 10 km にある三井町では、複数の倒壊家屋（写真 5.2.2-11）があり、ほとんどの家屋が軽重の差はあれども被害を受けていた。藁葺き屋根の民家では、建具が外れただけの被害軽微（写真 5.2.2-12）と見受けられた。

写真5. 2. 2-11 輪島市三井町で確認された倒壊家屋

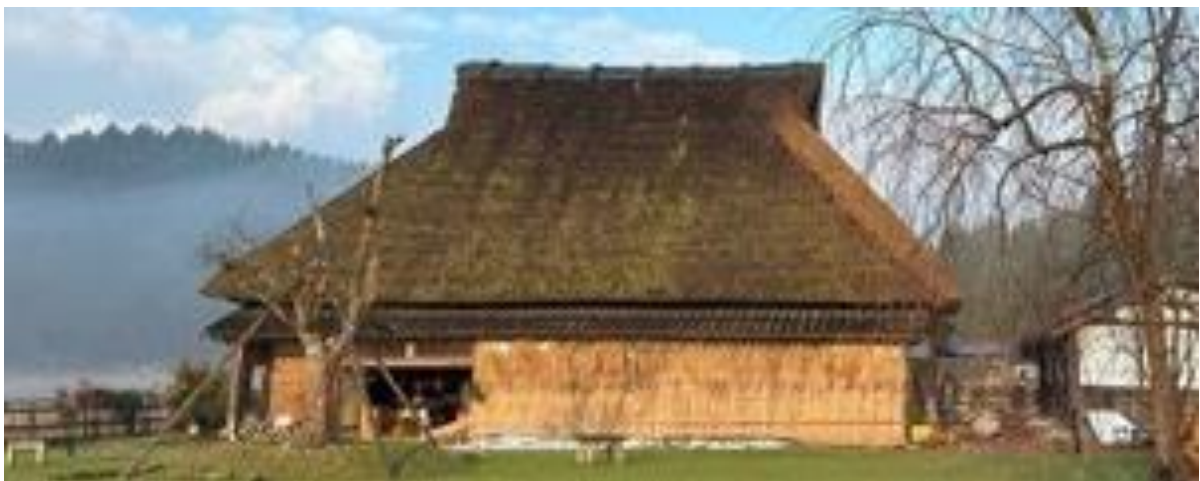
写真5. 2. 2-12 被害軽微に見える藁葺き屋根の民家

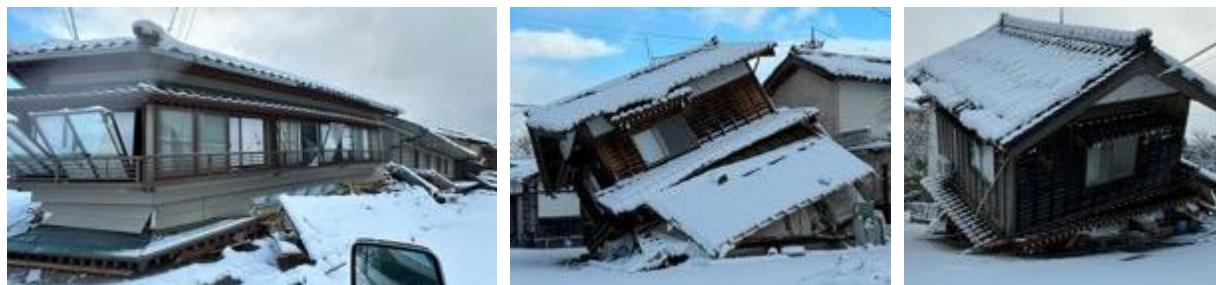
門前町門前（同走出を含む）では、多くの木造家屋が被害を受けている。この地区は店舗併用住宅が多く、そのため接道面の開口が大きく、層崩壊しているもの（写真 5.2.2-13）が多数ある。2007 年地震で被害が軽微であった家屋が、倒壊や安全限界変形を超えるような大きな残留変形を有する（写真 5.2.2-14）などの被害を受けたと見受けられる。築年数が浅く、2007 年地震以降に建築したと見受けられる家屋は概ね無被害、又は被害軽微（写真 5.2.2-15）である一方で、築年数が比較的古そうに見える割に被害が軽微なもの（写真 5.2.2-16）も見られた。モルタル外壁が大規模に剥落した事例も確認され、土台部分には腐朽がみられた（写真 5.2.2-17）。

写真5.2.2-13 門前町門前・走出の倒壊家屋群

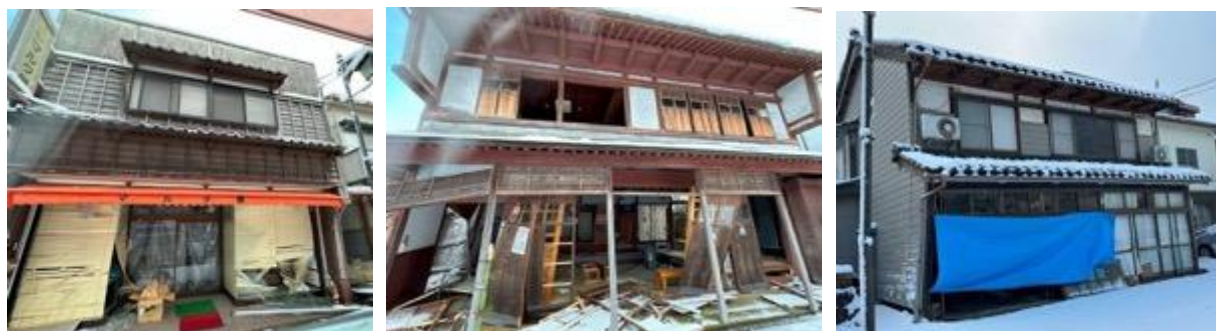
写真5.2.2-14 一部は安全限界変形を超える大きな残留変形のある家屋（門前町門前）

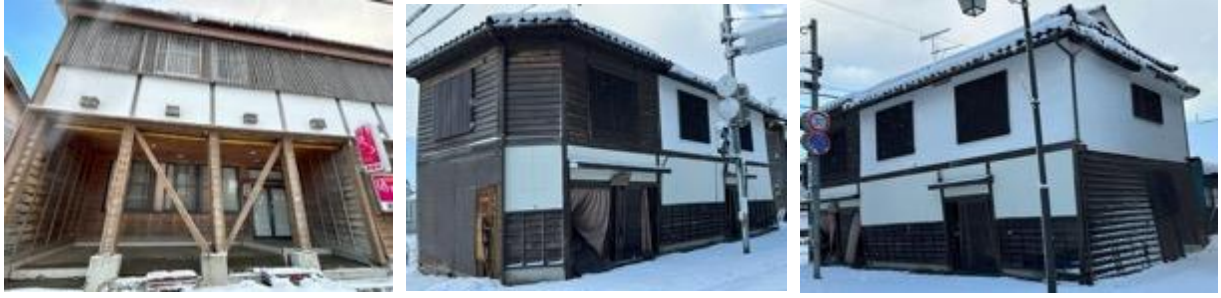
写真5.2.2-15 無被害、又は被害軽微と見受けられる比較的新しい木造家屋（門前町門前）

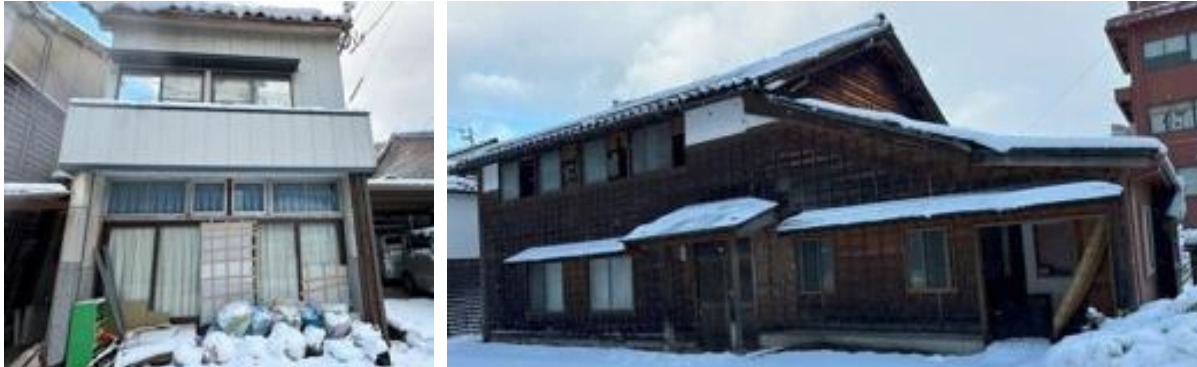
写真5.2.2-16 建築年が古いと見える割に外観上被害軽微と見受けられる木造家屋

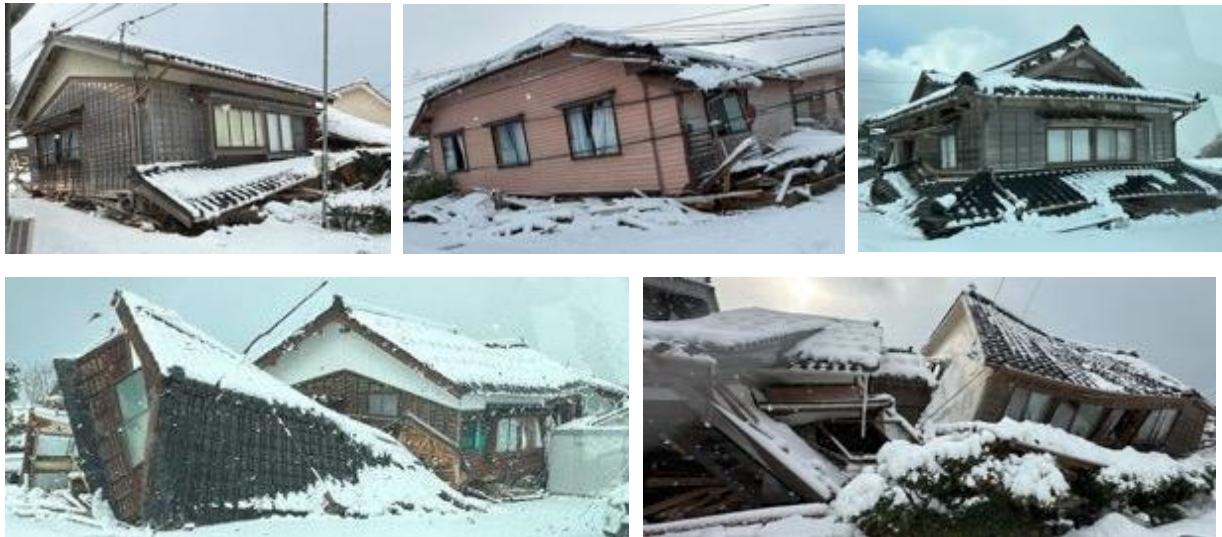
門前町道下（同館を含む）でも、多くの木造家屋が大きな被害を受け、2007 年地震で被害が軽微であった家屋が倒壊（写真 5.2.2-20）や大きな残留変形を有するなど（写真 5.2.2-21）の被害を受けたと見受けられた。2007 年地震の被災後に建てられたと思われる比較的築年数の浅い家屋（写真 5.2.2-22）は、無被害であるように見受けられた。しかし、建築年が古い家屋でも、被害軽微に見えるもの（写真 5.2.2-23）もあった。なお、噴砂痕が積雪の隙間から確認できた。

写真5.2.2-20 門前町道下・館の倒壊家屋群

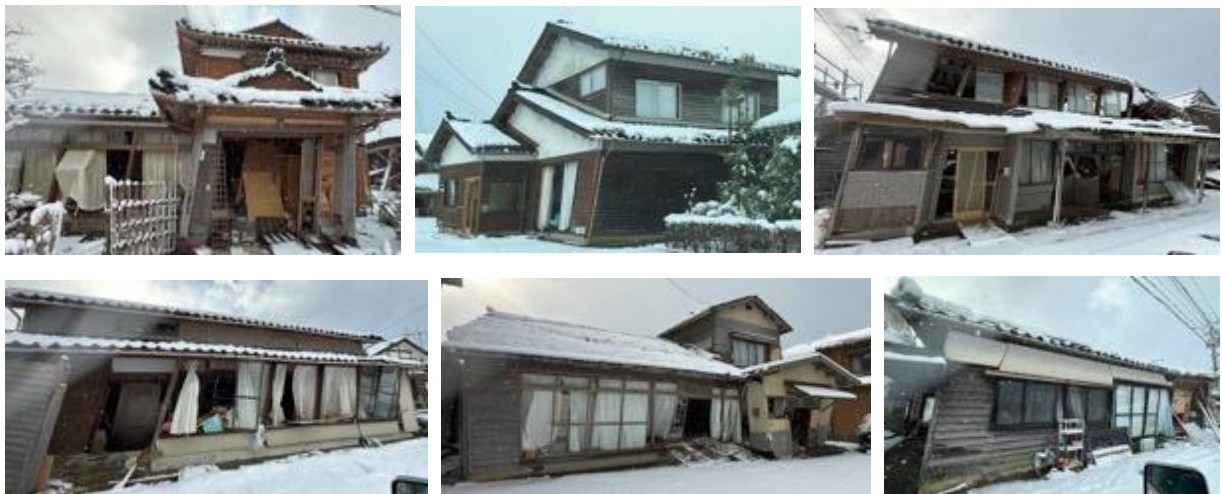
写真5.2.2-21 一部は安全限界変形を超えるような大きな残留変形がある家屋（門前町道下・館）

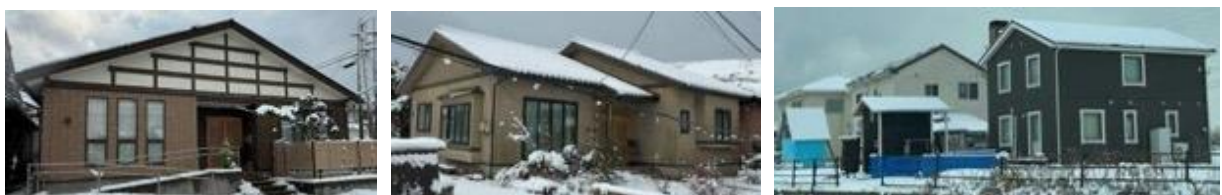
写真5.2.2-22 外観上無被害に見える築年数の浅い家屋（門前町道下・館）

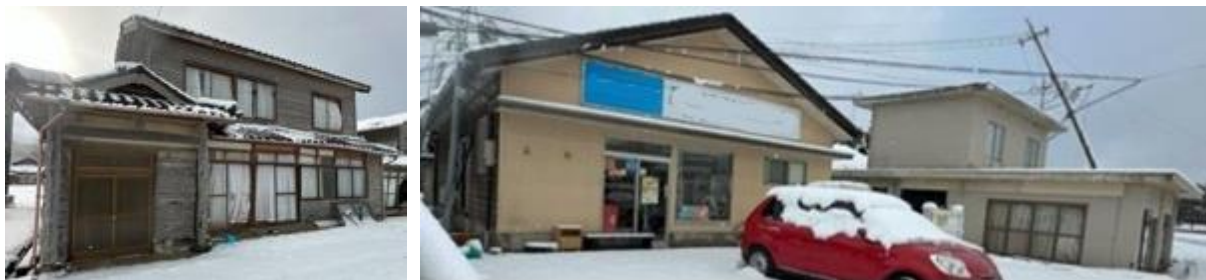
写真5.2.2-23 建築年が古い割に被害が軽微の家屋（右の写真の右側の建物はコンクリート造）

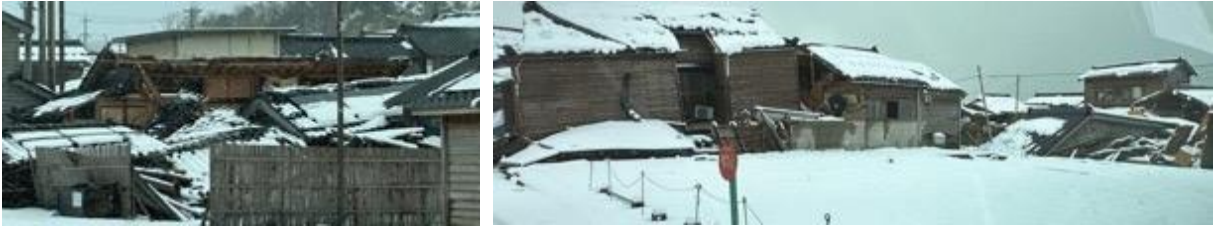
門前町黒島地区は、2007 年地震の被害は軽微なものが多かったが、今回の現地調査では多くの家屋が除却（写真 5.2.2-24 の右の写真の空き地は先回被災建築物の除却により生じたと推測される）されたり、再建（写真 5.2.2-25）されたりしているように見受けられた。2007 年地震時に被災を免れた家屋と見られるものは、倒壊（写真 5.2.2-24）や大きな残留変形を有する（写真 5.2.2-26）などの被害を受けていた。外観上被害軽微に見える家屋も複数（写真 5.2.2-27）存在した。

写真5. 2. 2-24 門前町黒島の倒壊家屋群

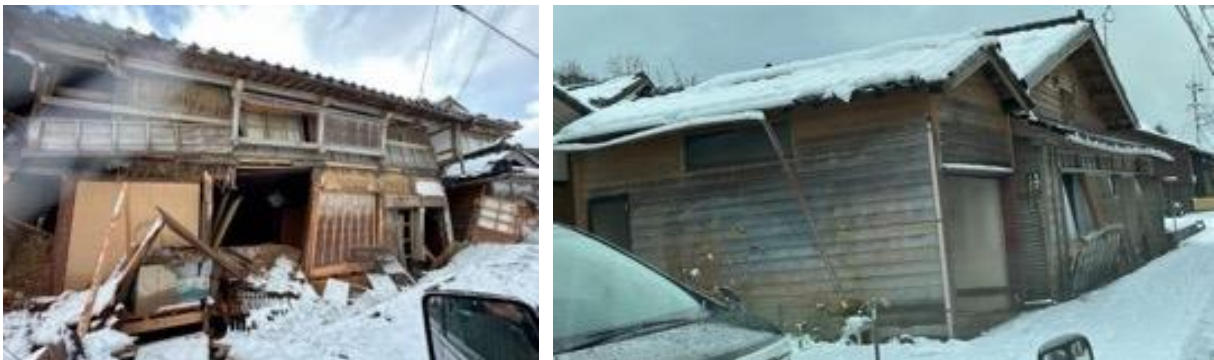
写真5. 2. 2-26 一部は安全限界変形を超えるような大きな残留変形がある家屋（門前町黒島）

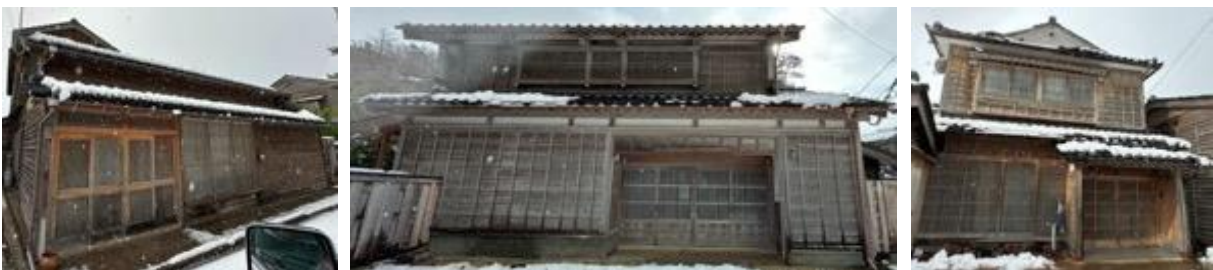
写真5. 2. 2-27 建築年が古い割に被害が軽微の家屋

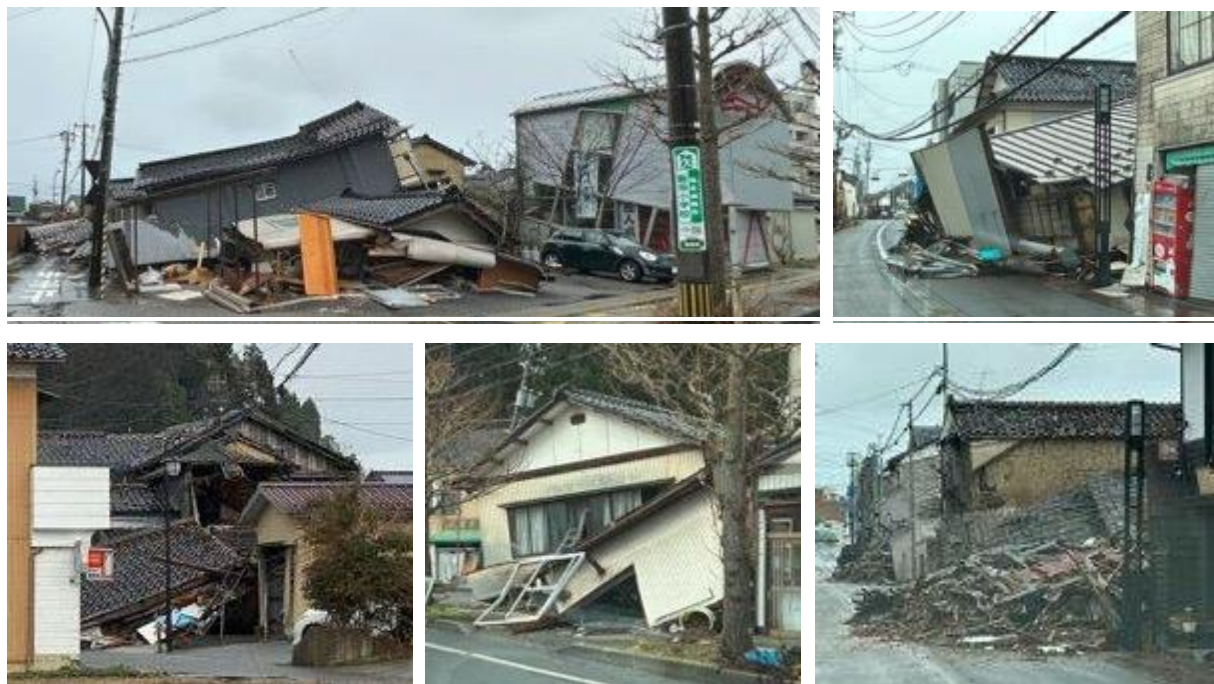
写真5. 2. 2-28 珠洲市役所近辺で倒壊した木造家屋群（珠洲市飯田町）

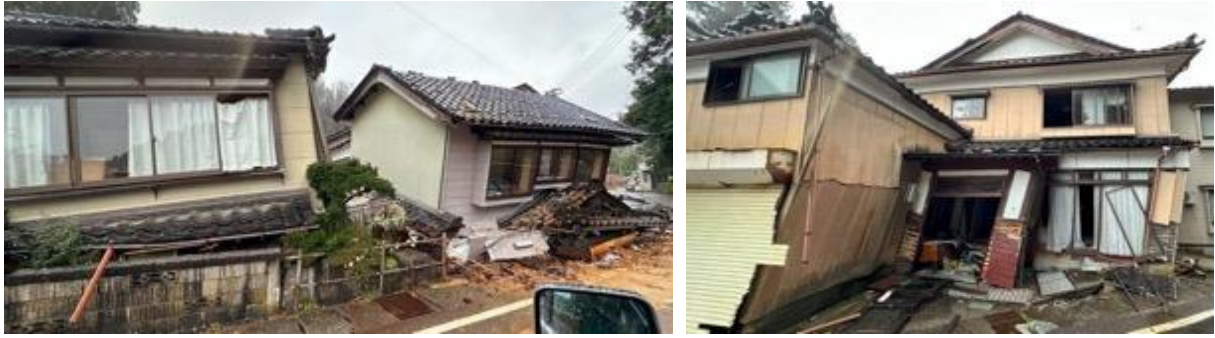
写真5. 2. 2-29 珠洲市役所前以外で倒壊を含む大きな被害を受けた家屋（珠洲市上戸町）

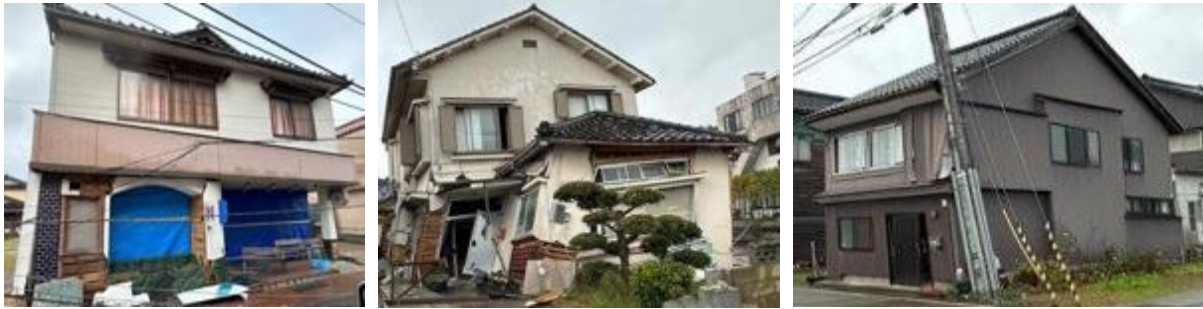
写真5. 2. 2-30 一部は安全限界変形を超えるような大きな残留変形のある木造家屋（珠洲市飯田町）

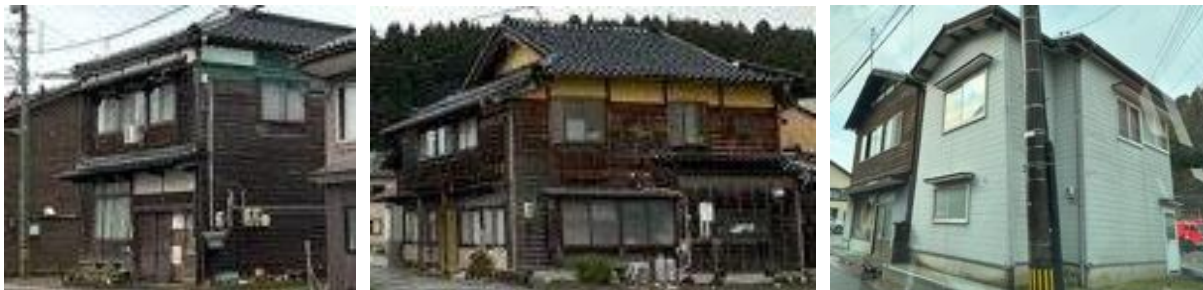
写真5. 2. 2-32 建築年が古そうに見える割に被害が軽微な家屋（珠洲市飯田町）

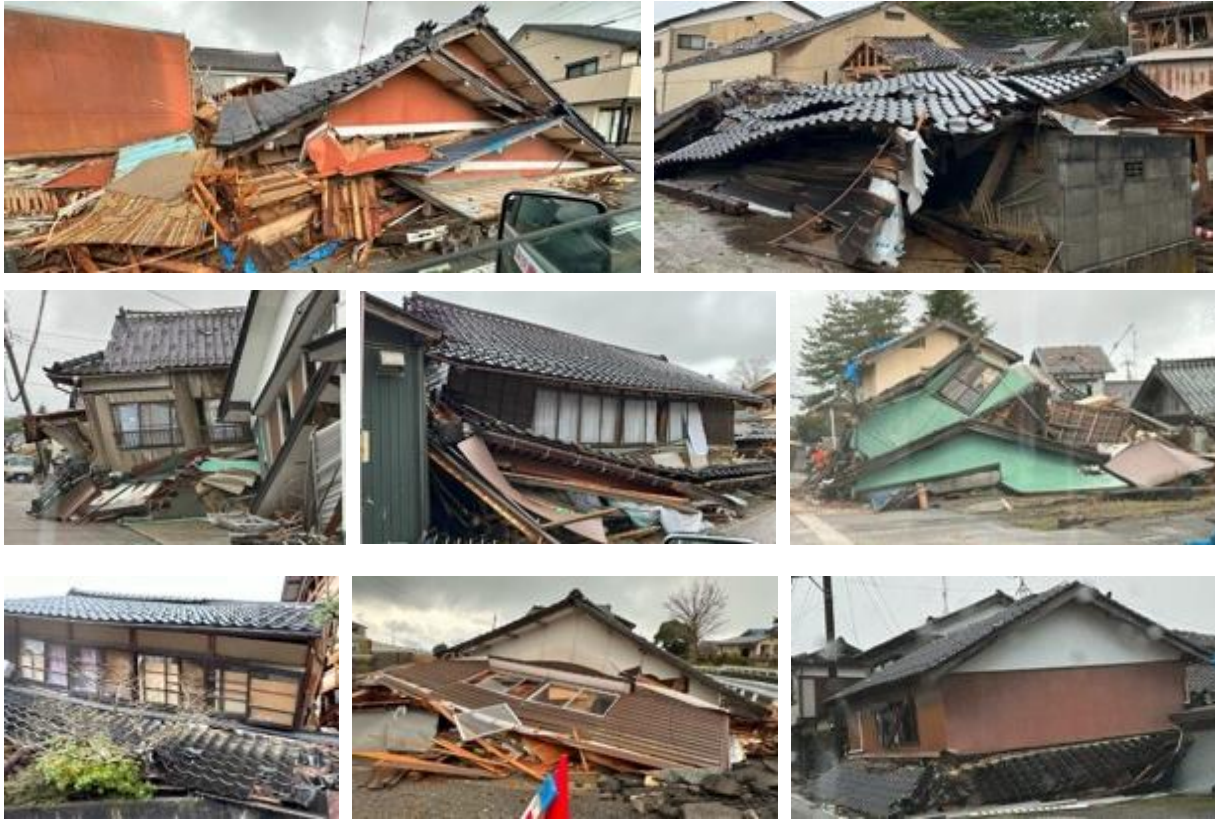
写真5. 2. 2-33 珠洲市正院町正院で倒壊した木造家屋

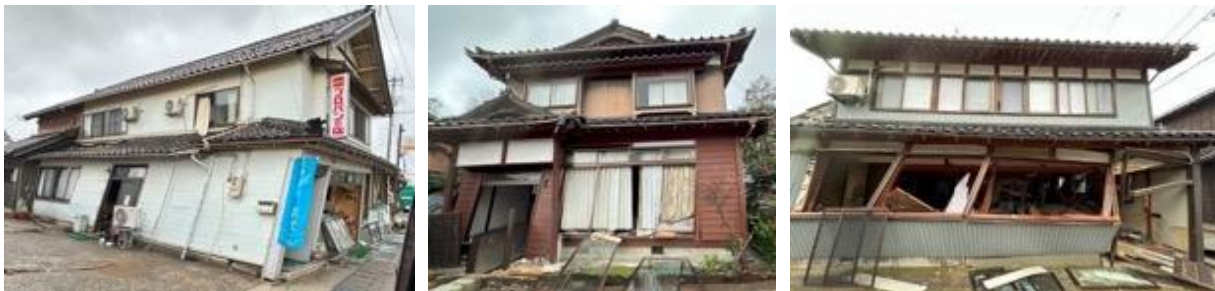
写真5. 2. 2-34 珠洲市正院町正院で一部は安全限界変形を超える大きな残留変形が残る家屋

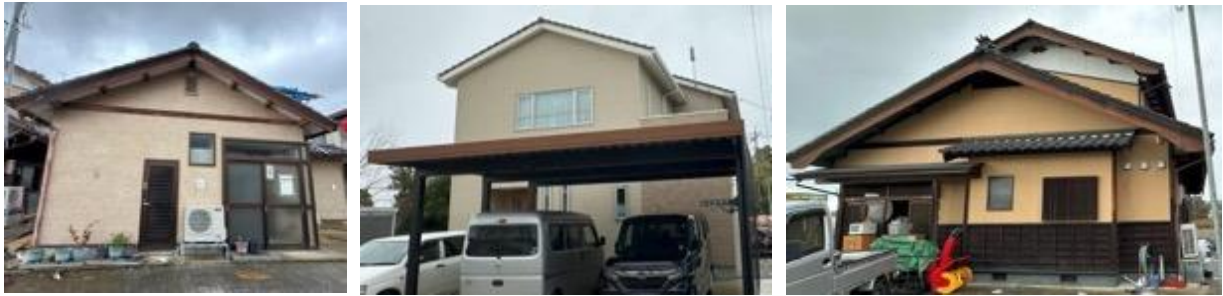
写真5.2.2-35 新耐震基準施行後の建築とみられる無被害又は被害軽微の家屋

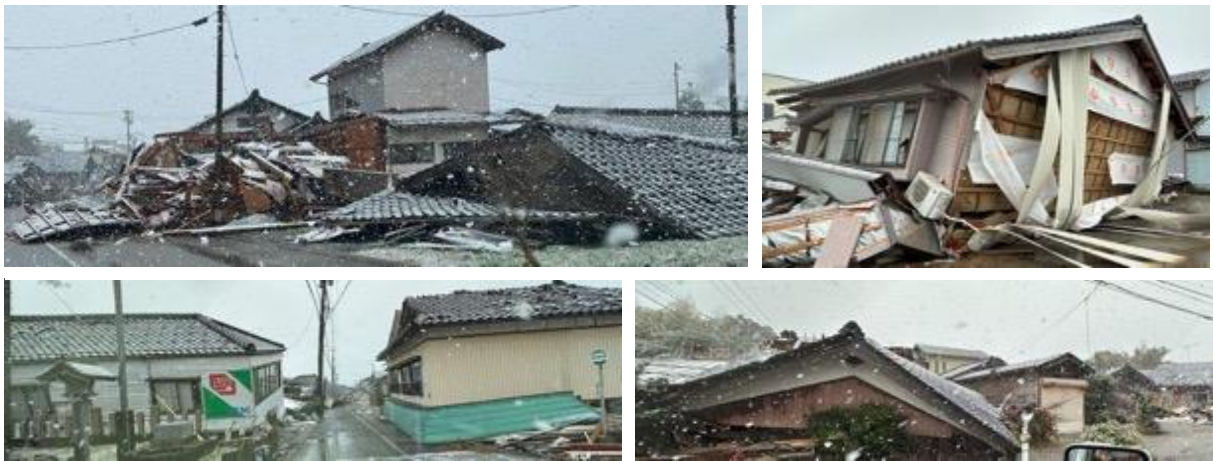
写真5.2.2-36 珠洲市宝立町鶴飼の倒壊家屋群

- ・各調査地区の木造建築物の被害の状況について、過去の地震被害と同様に建築年代が古い木造建築物が倒壊または大破していた。特に輪島市河井町、同鳳至町、同門前町門前、同道下、珠洲市正院町正院、同宝立町鶴飼、穴水町中心市街地（大町）の被害が多く、かつ甚大であった。いずれも比較的古い木造建築物が多く存在する地域であった。
- ・津波被害地域の木造建築物について、建築年代が古い木造建築物が地震で大きく損傷し、津波の波力によってさらに被害が拡大したと考えられる。

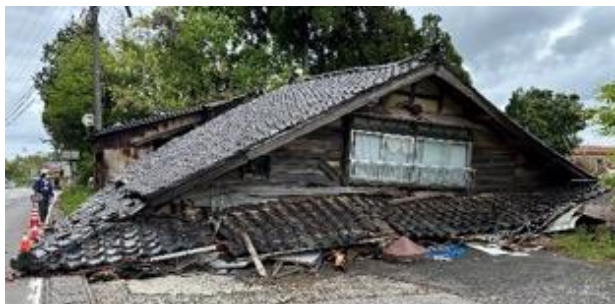
写真5. 2. 2-41 珠洲市三崎町二本松で2023年地震時に倒壊した家屋
(2023年5月撮影)

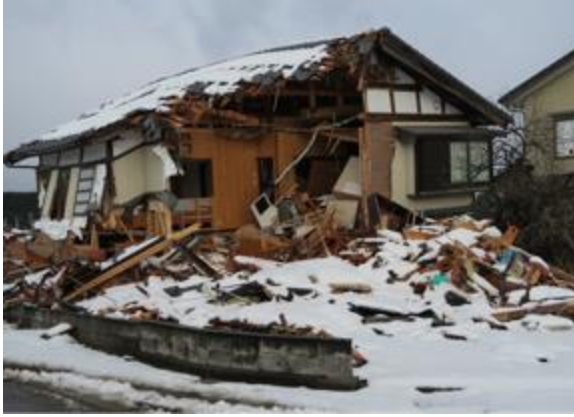
写真5.2.2-44 倒壊した木造住宅

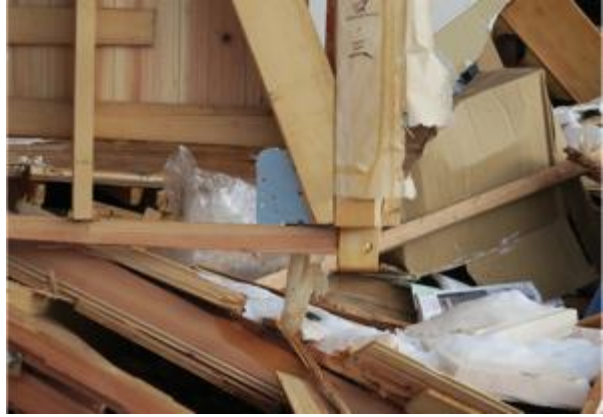
写真5.2.2-45 写真5.2.2-44の筋かい端部の金物

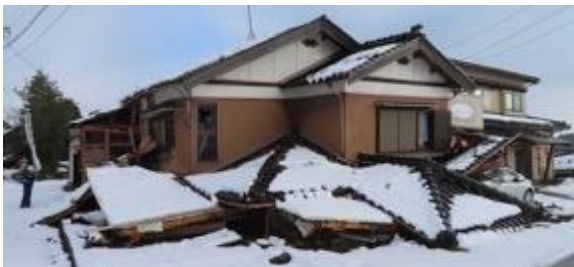
写真5.2.2-48 1層が崩壊した木造住宅

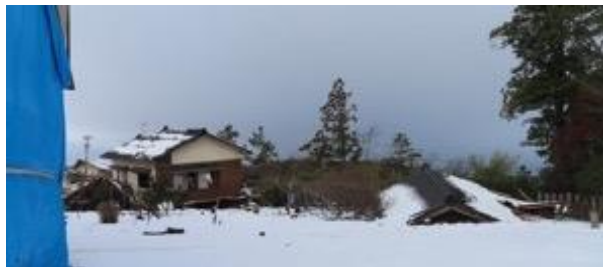
写真5.2.2-49 1層が崩壊した木造住宅と倉庫

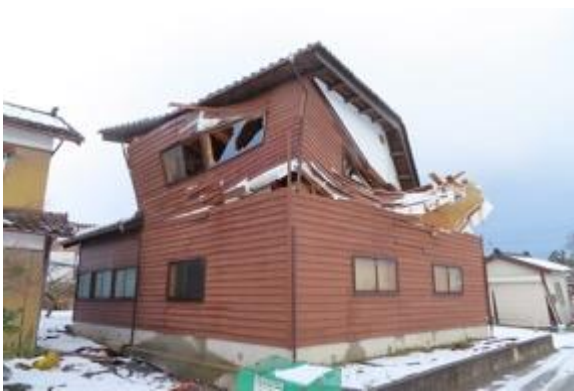
写真5.2.2-50 2層が崩壊した木造住宅

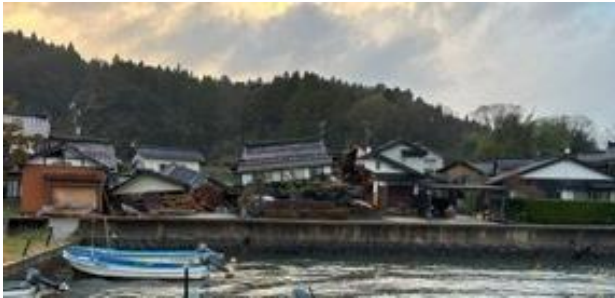
穴水町曾福では倒壊を含む被害（写真 5.2.2-52）が散見された。同町鹿島でも複数の倒壊家屋（写真 5.2.2-53）が確認された。穴水町志ヶ浦では倒壊家屋（写真 5.2.2-54）のみならず、製材工場の社屋の倒壊（写真 5.2.2-55）も確認された。穴水町の中心市街地より北に位置する川島地区でも家屋の倒壊や大きな残留変形を有する店舗併用住宅（写真 5.2.2-56）や部分崩壊した専用住宅（写真 5.2.2-57）などが複数確認された。

写真5. 2. 2-52 穴水町曾福の倒壊家屋群

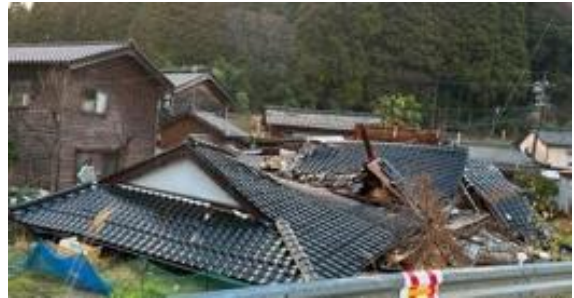
写真5. 2. 2-53 穴水町鹿島の倒壊家屋群

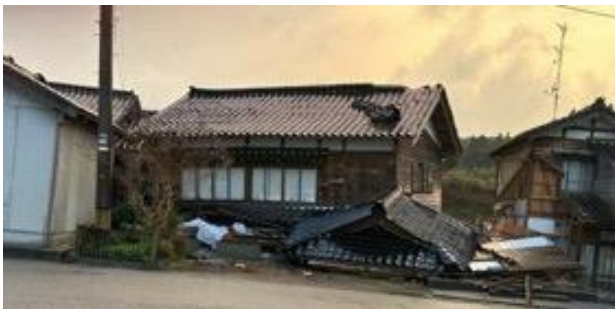
写真5. 2. 2-54 穴水町志ヶ浦の倒壊家屋

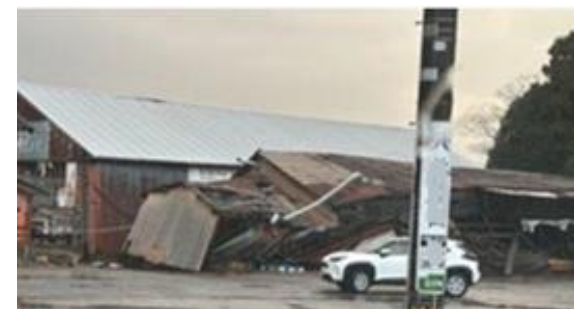
写真5. 2. 2-55 穴水町志ヶ浦の工場社屋の倒壊

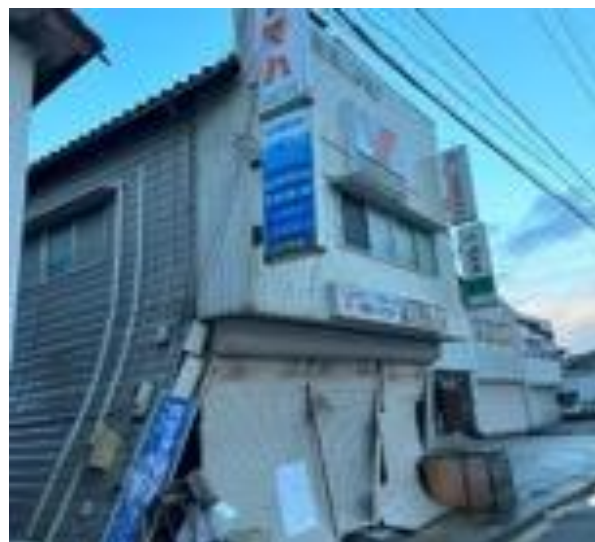
写真5. 2. 2-56 傾斜が残る店舗併用住宅
(穴水町川島)

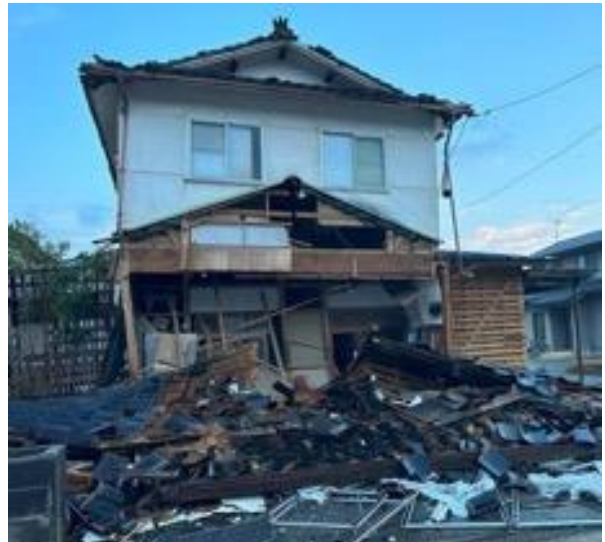
写真5. 2. 2-57 傾斜が残る住宅
(穴水町川島)

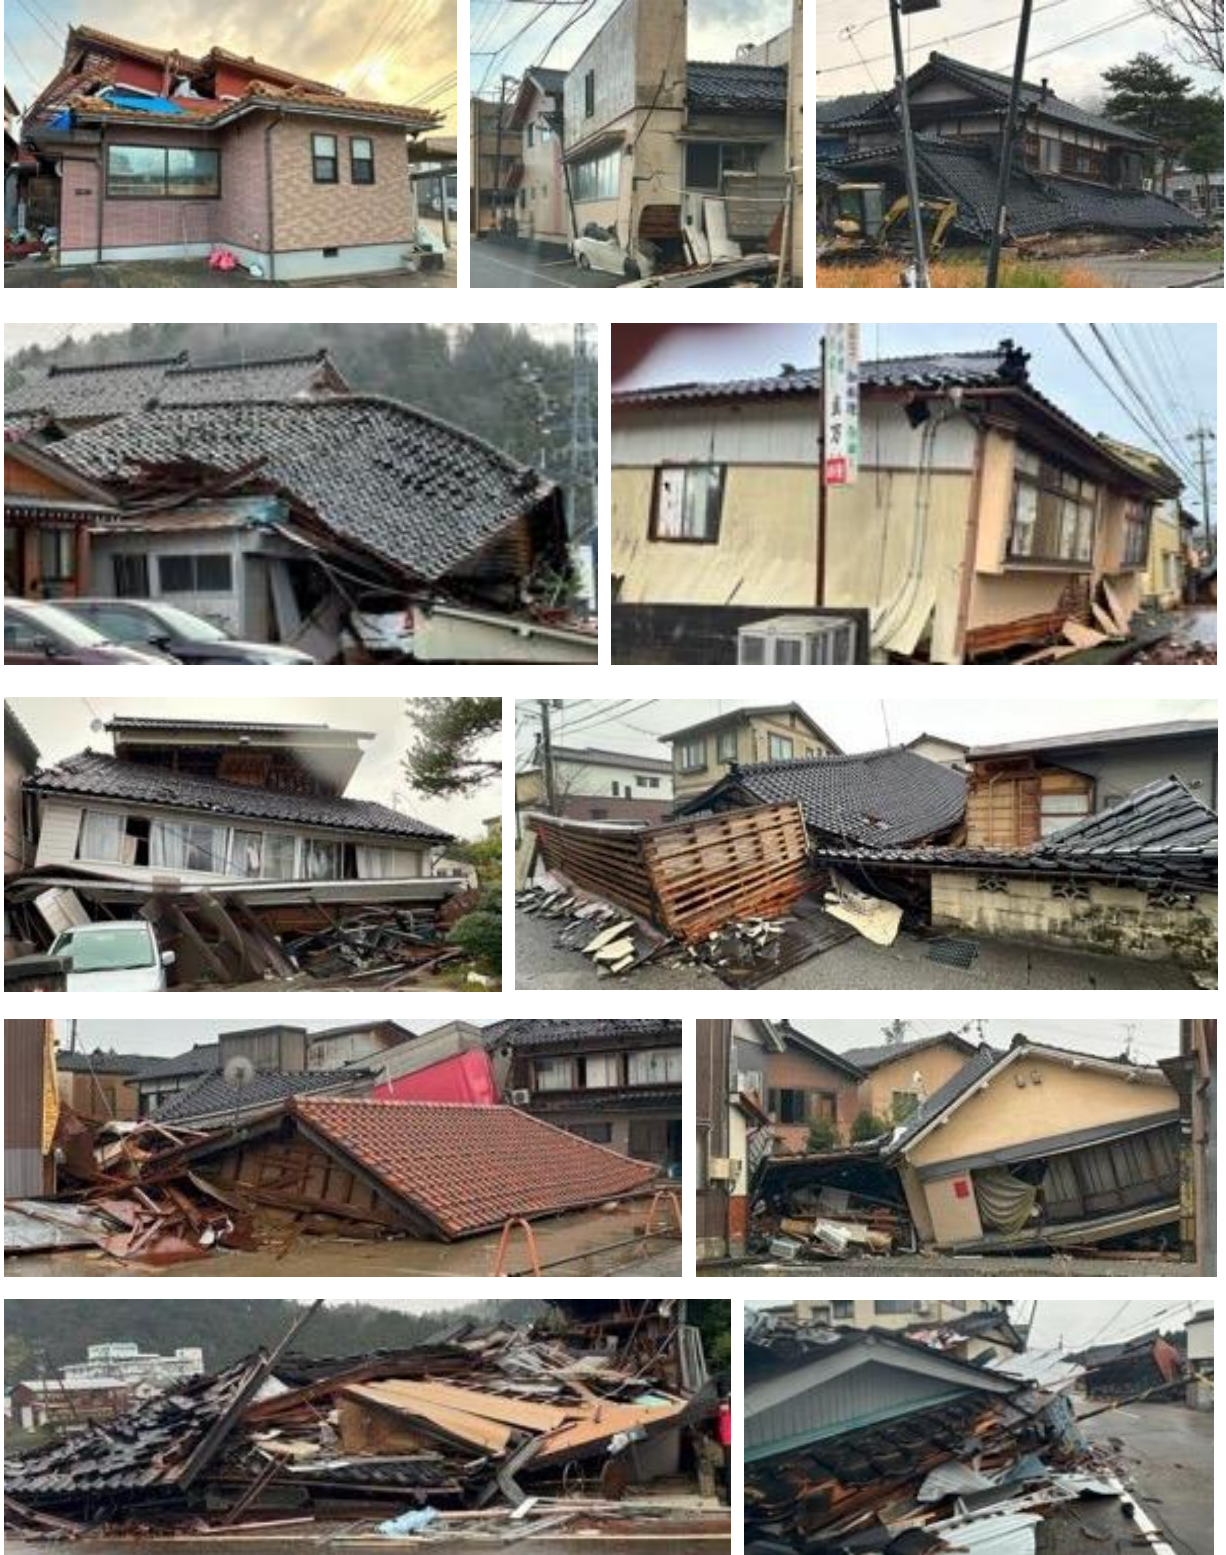
写真5.2.2-58 穴水町大町の倒壊家屋群

穴水町大町付近の中心市街地では、このエリアの木造家屋のほとんどが倒壊（写真 5.2.2-58）や残留変形がある（写真 5.2.2-59）などの被害を受けていた。比較的築年数の浅い木造家屋で、構造的に無被害と見受けられるもの（写真 5.2.2-60）も散見された。このうち、写真 5.2.2-60 の左の住宅は隣接家屋の倒壊により応急危険度判定で「危険」と判定されていた。河岸沿いの地震計の位置（写真 5.2.2-

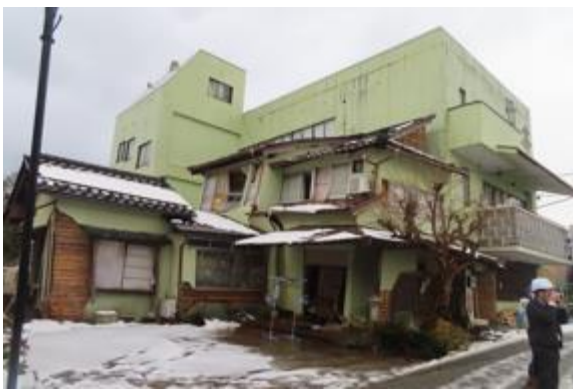
写真5. 2. 2-62 2階が損傷した木造住宅

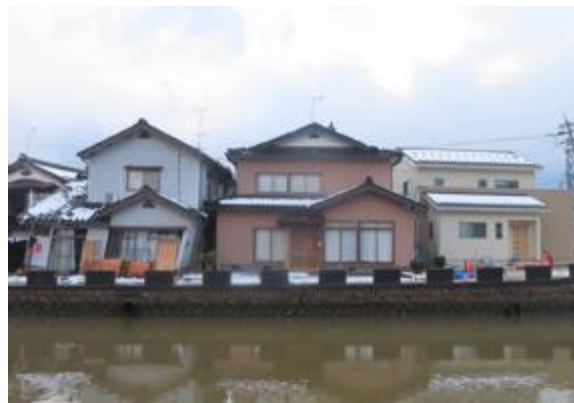
穴水町川島（調査範囲を図5.2.2-3に示す）の木造建築物の被害を写真5.2.2-62～5.2.2-65に示す。建築年代の古い木造住宅で多数の倒壊や大きな損傷が確認された。写真5.2.2-63のように、大きく傾斜した木造住宅に隣接して外観上損傷が軽微と思われる建築年代が比較的古いと考えられる木造住宅や比較的新しい木造住宅も確認できた。

写真5. 2. 2-63 大きく傾斜した木造住宅
(左)

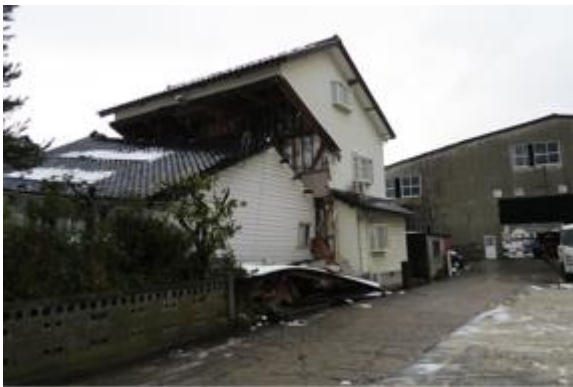
写真5. 2. 2-64 1層が崩壊した3階建て木造住宅

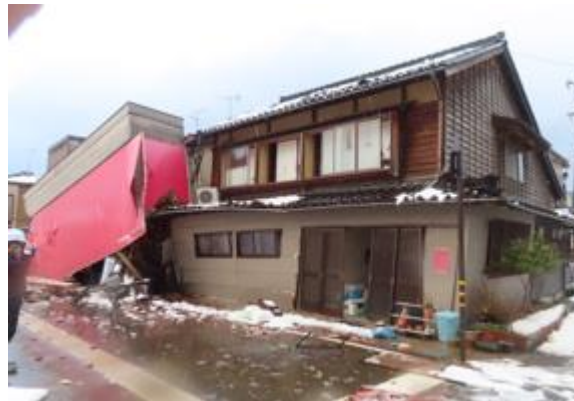
写真5. 2. 2-65 倒壊した木造店舗併用住宅

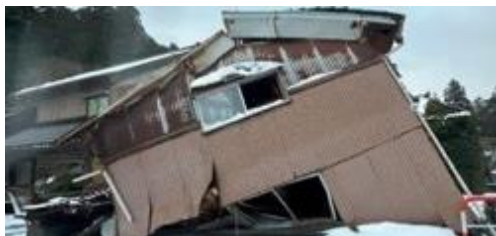
震度 7 を記録した志賀町郊外では納屋、車庫、倉庫と見られる建築物は複数倒壊（写真 5.2.2-66）していたが、ほとんどの住宅が外観上は無被害（写真 5.2.2-67）に見えた。志賀町の観測波は卓越周波数が短周期であるため建築物への被害は限定的と考えられたが、以上の事実はこれを裏付けるものと考えられる。

写真 5. 2. 2-66 倒壊した納屋

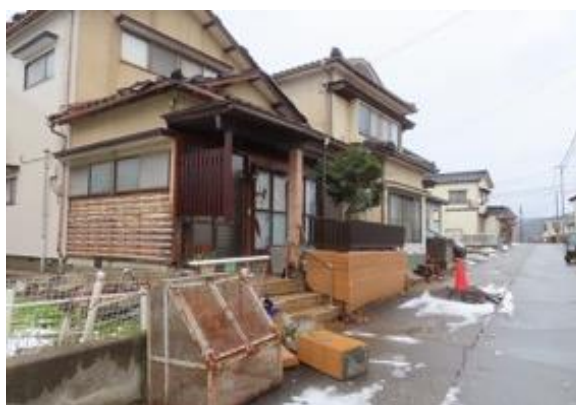
能登町宇出津（調査範囲を図 5.2.2-4 に示す）の木造建築物の被害を写真 5.2.2-68～5.2.2-69 に示す。建築年代の古い木造住宅で外壁の剥落や脱落、水平変形が確認された。

写真 5. 2. 2-68 外壁が剥落した木造住宅

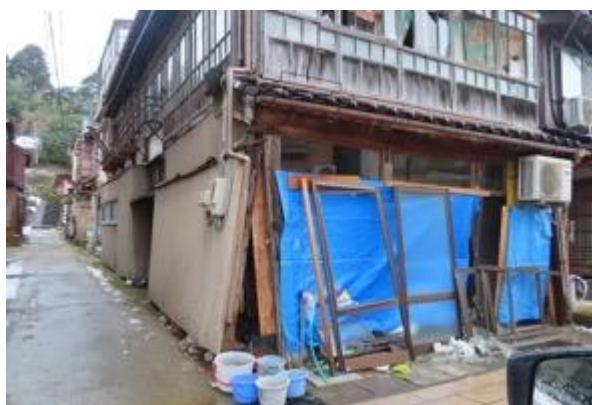
写真 5. 2. 2-69 大きく傾斜した木造店舗併用住宅

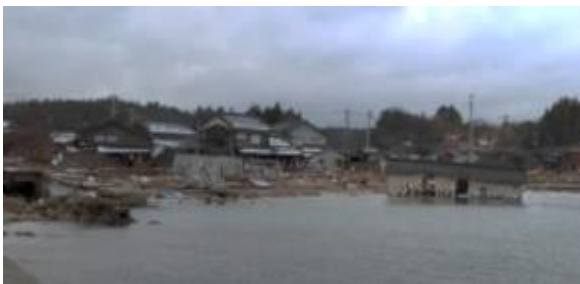
写真5. 2. 2-70 津波により湾に流出した木造住宅

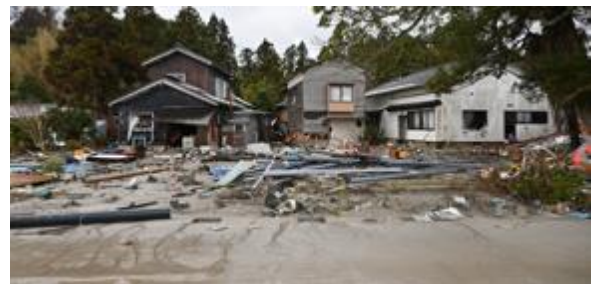
写真5. 2. 2-71 津波により流失した木造住宅1

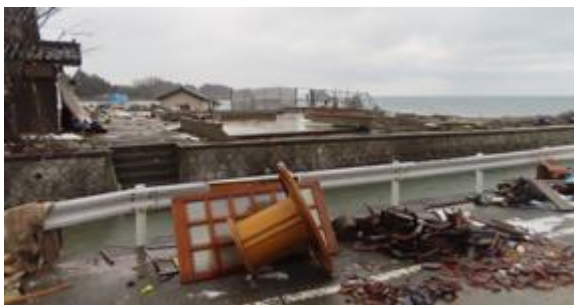
写真5. 2. 2-72 津波により流失した木造住宅2

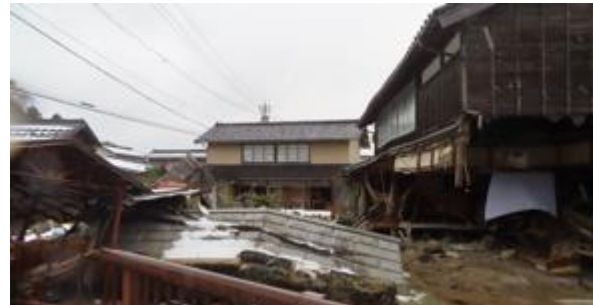
写真5. 2. 2-73 津波により倒壊した木造住宅

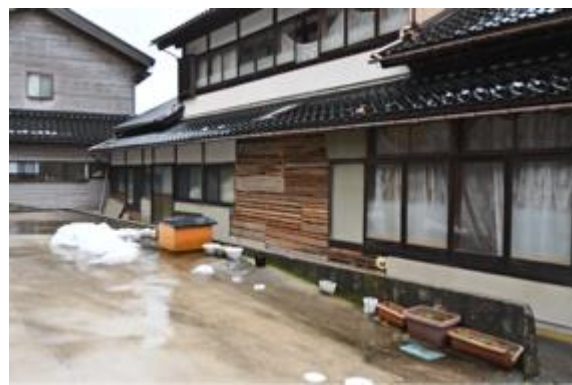
写真5.2.2-75 外壁の剥落した木造住宅

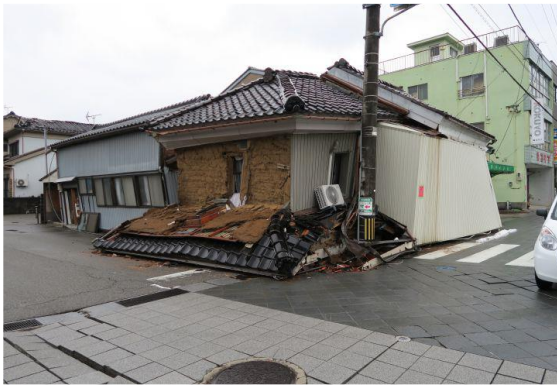
写真5. 2. 2-80 倒壊した木造住宅

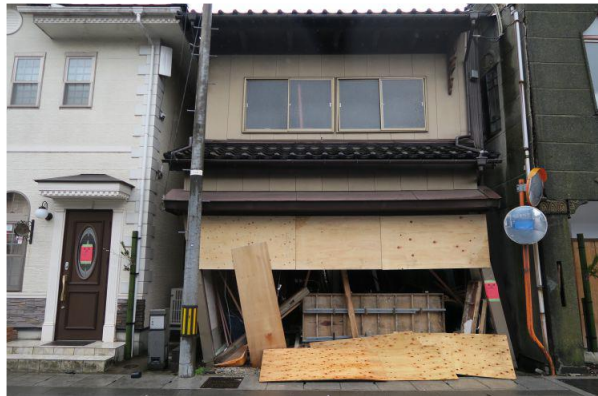
写真5. 2. 2-81 大きく傾斜した木造店舗併用住宅

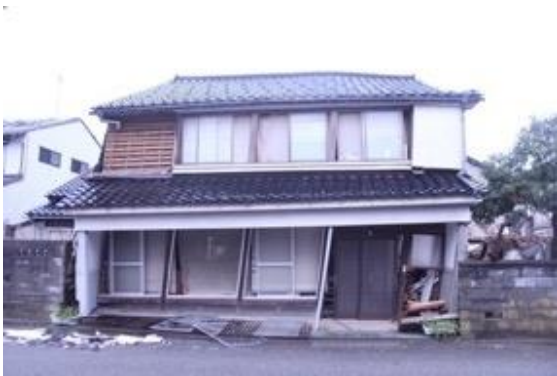
写真5. 2. 2-82 大きく傾斜した木造住宅

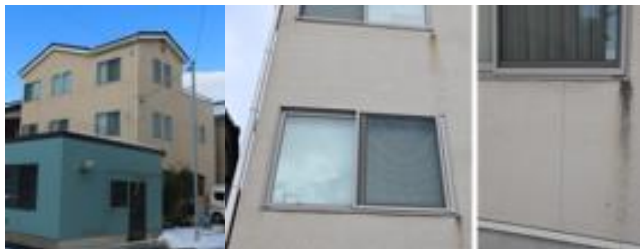
写真5.2.2-84 珠洲市野々江町の3階建枠組壁工法住宅の開口周囲のひび割れ
(2004年竣工)

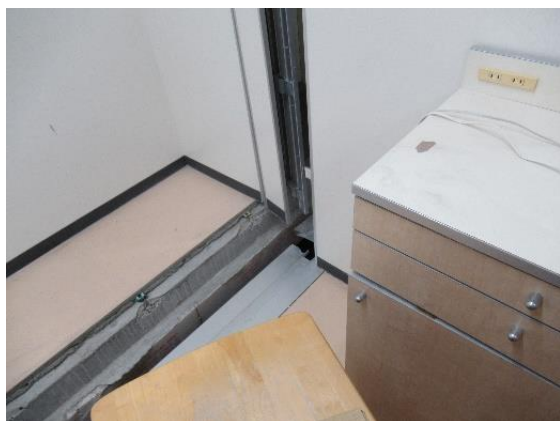
建築物 A-1 の上部構造は、エキスパンションジョイント (以下、Exp. J.) の損傷 (写真 5.3.2-2～写真 5.3.2-3) や間仕切りの変形 (写真 5.3.2-4) が確認されたが、構造部材に目立った被害は確認されなかった。建築物 A-2 の上部構造も同様に構造部材に目立った被害は確認されなかった。建築物の周辺は地盤変状による地割れ等が発生していた (写真 5.3.2-5)。

写真 5.3.2-3 Exp. J.の損傷②

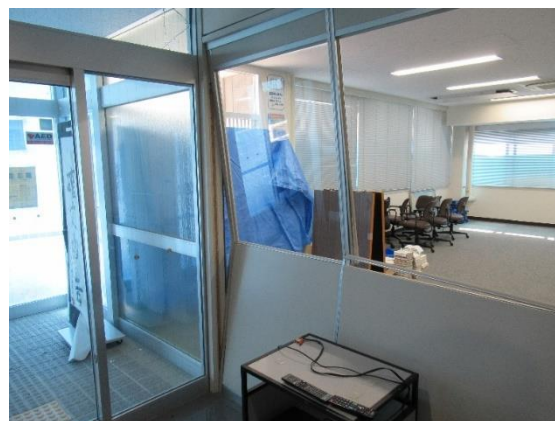
写真 5.3.2-4 間仕切りの損傷

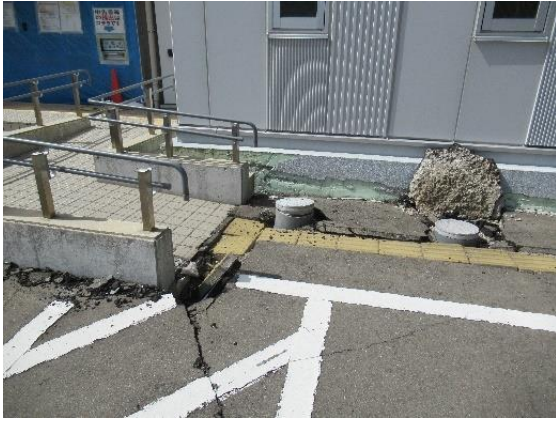
写真 5.3.2-5 建築物周辺の地盤変状

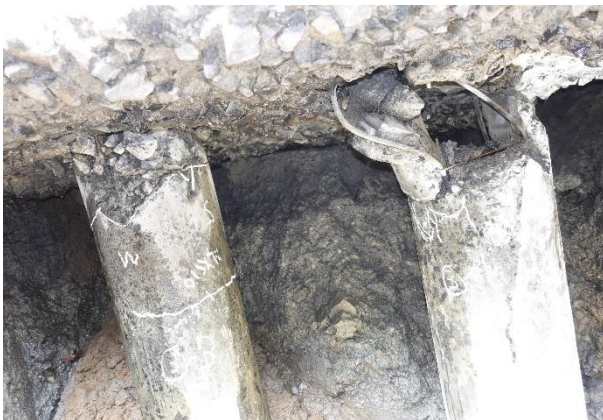
建築物 A-1 において杭基礎調査が行われた。建設当初、敷地内で地質調査が 3 箇所で行われている。その 1 箇所の結果は、深さ 14m 程度まで N 値は 1~3 の値であり、深さ 15m 付近において N 値が 40 以上の数値を示している。深さ 15m 付近までの土質は、深さ 2m まで盛土、深さ 2m から 15m 付近までは粘土で構成されている。深さ 15m~25m 付近は泥岩となっている。写真 5.3.2-6 に杭基礎掘削状況を、写真 5.3.2-7 に杭基礎調査の様子を示す。図 5.3.2-2 に示す No.③と No.④の杭の被害状況を写真 5.3.2-8 及び写真 5.3.2-9 に示す。両方の杭ともに杭頭部が損傷しており鋼材が露出している状況であった。

写真 5.3.2-8 杭 No.③の損傷状況
(左杭：No.③-3、右杭：No.③-1)

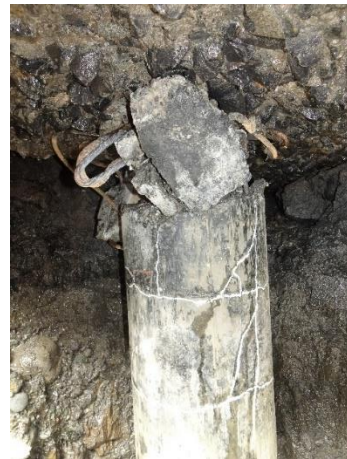
写真 5.3.2-9 杭 No.④-1 の損傷状況

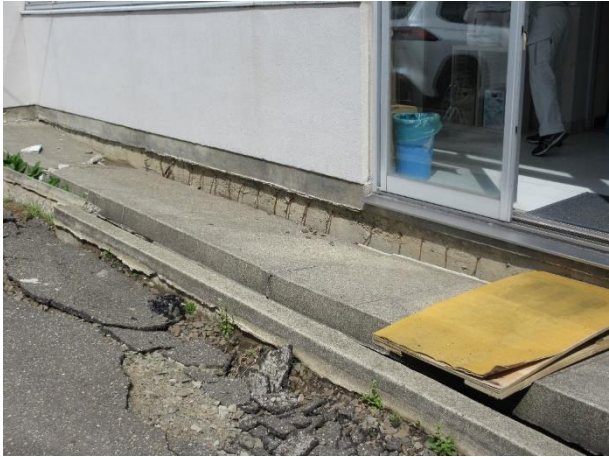
建築物の傾斜を測定したところ、建築物 B-1 は南方向に 22/1000 の傾斜が、建築物 B-5 は北方向に 26/1000 の傾斜が認められた。建築物周辺は地盤変状が激しく、地盤沈下が生じていることが確認された (写真 5.3.2-16)。建築物 B-1 内部では、傾斜・沈下に伴うと思われる 1 階床の膨れ上がりが確認された (写真 5.3.2-17)。建築物 B-1 と建築物 B-2 の間の Exp. J. は損傷が見られる (写真 5.3.2-18)。建築物 B-2 の鉄骨ブレース補強部分では、両側柱の脚部でのかぶりコンクリート剥落が認められたが、ブレース部分の損傷はなかった (写真 5.3.2-19)。建築物 B-2 と別棟の間の Exp. J. は鉛直方向と水平方向にずれが生じており、鉛直方向のずれは 430mm 程度であった (写真 5.3.2-20、写真 5.3.2-21)。建築物 B-1 と建築物 B-3 の間、建築物 B-4 と建築物 B-5 の間でも Exp. J. の損傷が見られた (写真 5.3.2-22、写真 5.3.2-23)。建築物 B-4 と別棟の間の Exp. J. では 370mm の鉛直ずれが確認された (写真 5.3.2-24、写真 5.3.2-25)。

写真 5.3.2-16 建築物 B-4 周辺の地盤変状

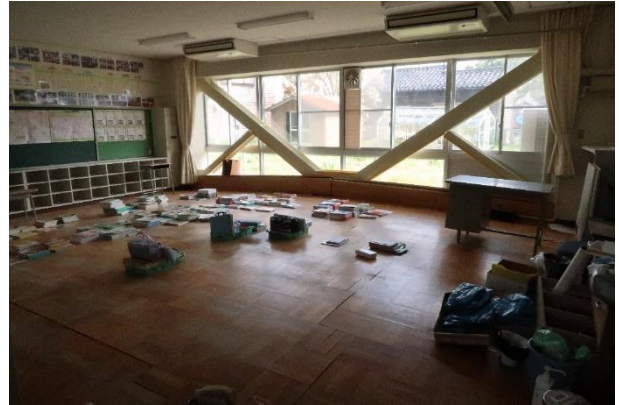
写真 5.3.2-17 建築物 B-1 1階床の膨れ上がり

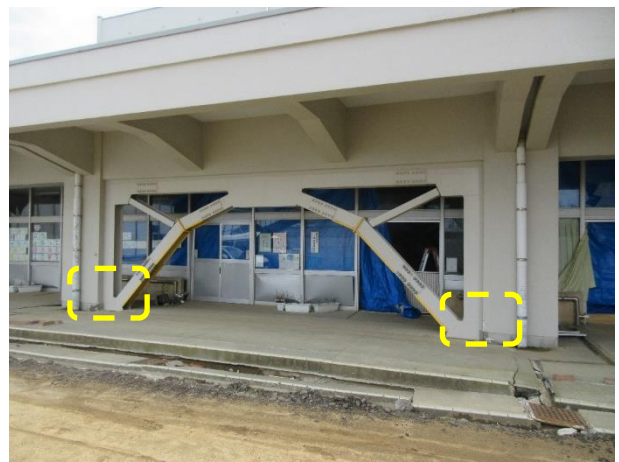
写真 5.3.2-19 建築物 B-2 の鉄骨ブレース補強
周辺柱の被害
