令和6年能登半島地震建築物被害調査等報告（速報）

Quick Report of the Field Survey on the Building Damage by The 2024 Noto Peninsula Earthquake

国土交通省 国土技術政策総合研究所

国立研究開発法人 建築研究所

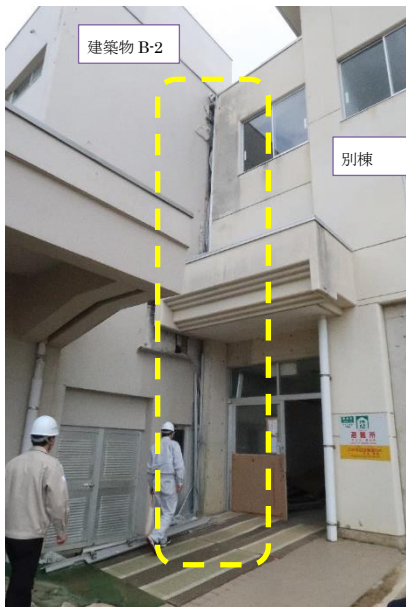
写真 5.3.2-20 建築物 B-2 と別棟の間の Exp. J. の被害

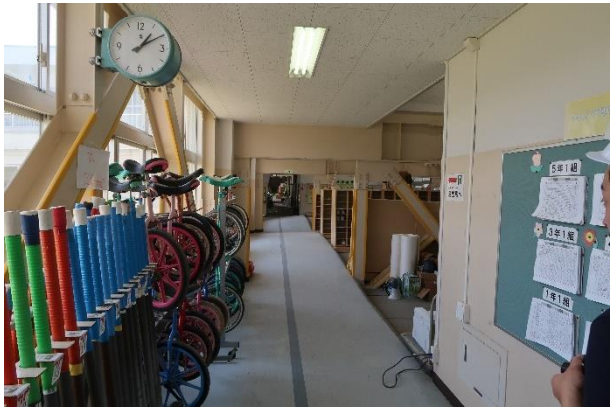
概略平面図を図 5.3.2-5 に示す。傾斜を計測したところ、建築物 C-1 は北西方向に 18/1000、建築物 C-2 は西方向に 12/1000、建築物 C-3 は西方向に 13/1000 の傾斜が確認された。建築物 C-1 北側は 1 階床面の顕著な起伏がみられ（写真 5.3.2-28、写真 5.3.2-29）、建築物 C-1 北側の沈下は 330mm 程度確認されたため、傾斜との関係から平均沈下量は 100mm 以上であったと推察される。建築物 C-1 と隣接棟（建築物 C-2、建築物 C-3、別棟）との間の Exp. J. では顕著な損傷がみられる（写真 5.3.2-30～写真 5.3.2-33）。建築物 C-3 は一部の壁にひび割れが確認された（写真 5.3.2-34）。また、建築物 C-4 では 1 階床面の起伏がみられ（写真 5.3.2-35）、建築物 C-4 と隣接棟（建築物 C-2、C-3、C-5）との間の Exp. J. では損傷と 65mm 程度の段差が確認された（写真 5.3.2-36）ことから、100mm 程度の沈下が生じているものと推察される。

写真 5.3.2-28 建築物 C-1 1 階床面の起伏

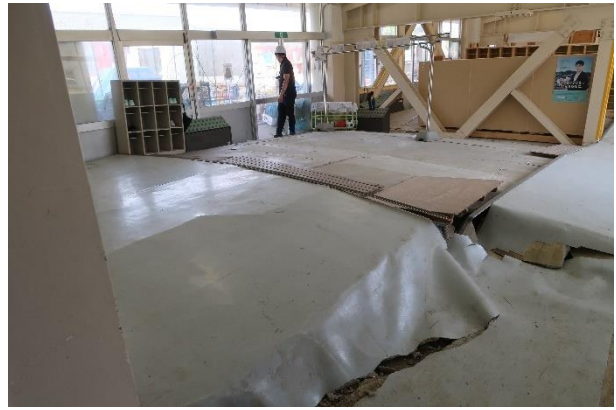
写真 5.3.2-29 建築物 C-1 1 階床面の起伏

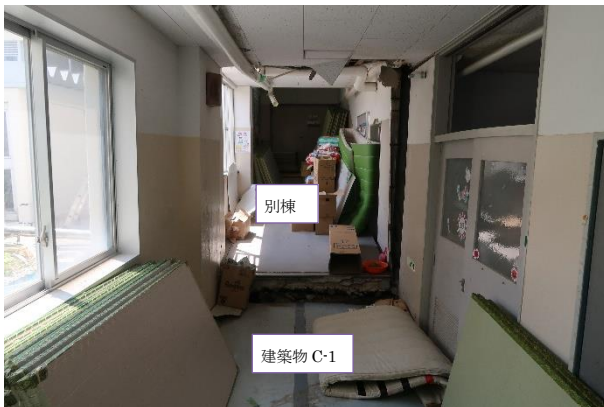
写真 5.3.2-32 建築物 C-1 と別棟の間の Exp. J.
の被害

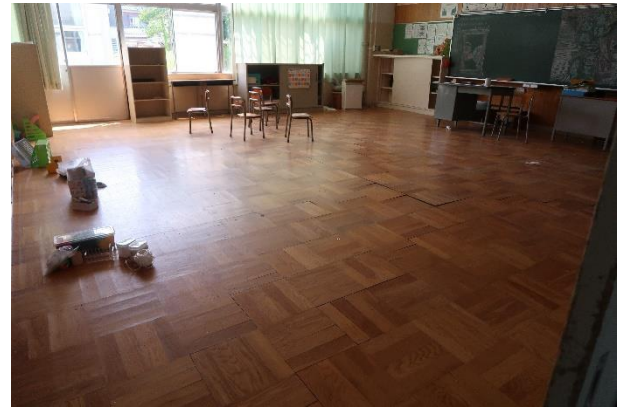
写真 5.3.2-35 建築物 C-4 床面の盛り上がり

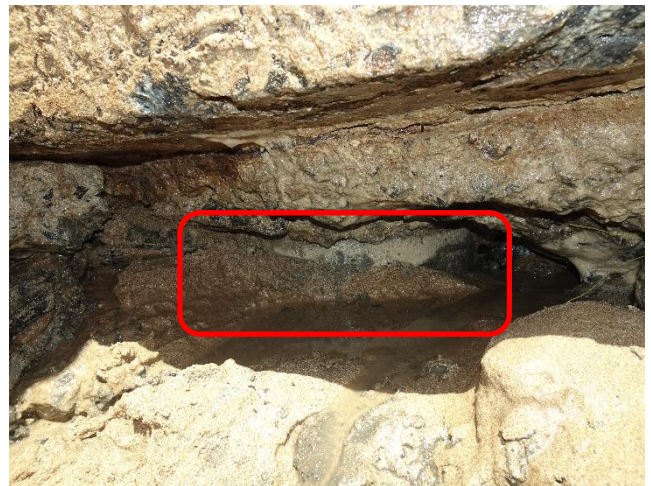
写真 5. 3. 2-40 杭頭部の状況 (D-2①)

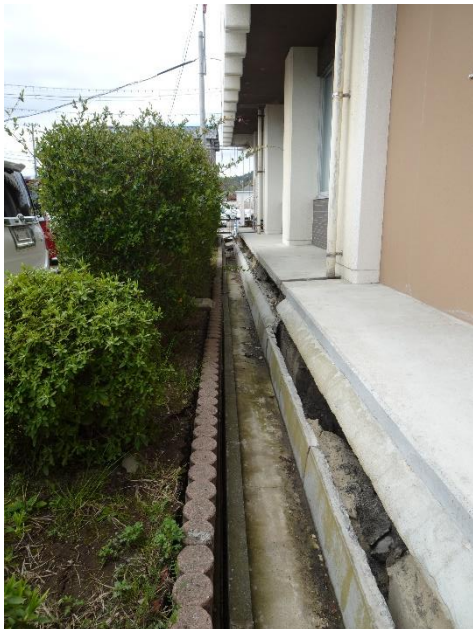
建築物の外周部は写真 5.3.2-46 に示すように地盤変状により周囲の地盤の沈下が見られた。建築物の傾斜を確認することを目的に、建築物の外周部の柱を対象として下げ振りによる傾斜の測定を行った。図 5.3.2-7 には、それぞれの柱における計測結果と併せて、既存部の傾斜の平均値と補強部の傾斜の平均値をそれぞれ計算した。ただし、平均値は小数点以下を四捨五入して示している。その結果、既存部は南に約 3/1000 の傾斜、補強部は南に 1/1000 の傾斜が見られた。いずれも 1/300 以下となったため、被災度区分判定基準^{5.3-1)}における杭基礎構造の被災度区分は「無被害」と判定された。一方で、建築物の管理者が実施した杭頭部の掘り出し調査によると、写真 5.3.2-47 に示すように、地震による損傷かどうかは不明であるが北西部の杭の杭頭部に損傷が確認できた。

写真 5.3.2-46 建築物外周部の地盤変状

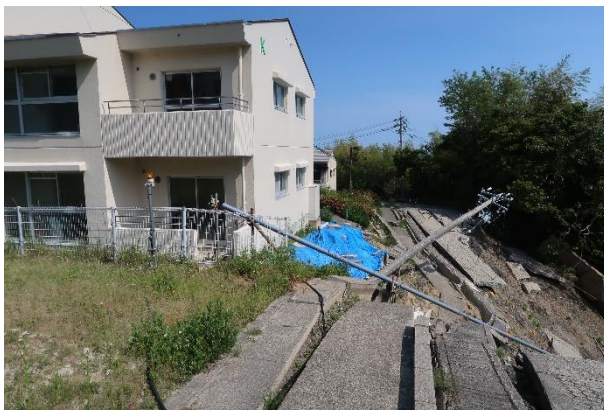
建築物 G の概略平面図を図 5.3.2-14 に示す。建築物 G は 3 階建て壁式 RC 造であり、1 階あたり 7 住戸 (階段室 4 か所) の横長の平面形状となっている。東側斜面は大規模地すべり (写真 5.3.2-52) が生じている。また、西側でも西方向に顕著な地盤変状が生じている (写真 5.3.2-53)。1 通り B 構面 (南西角) のフーチングから杭頭部が外れている様子が確認された (写真 5.3.2-54、写真 5.3.2-55)。フーチングの杭頭接合面からのずれ量は、西方向に約 600mm および北方向に約 600mm である。設計図書によると、建築物 G の杭は PHC 杭 (A 種) であり、杭径 $\phi 400$ 、杭長 9.0m である (写真 5.3.2-56、写真 5.3.2-57)。また、管理者による調査によると、1 通り C 構面においてもフーチングから杭頭部が外れていることが確認されている。

写真 5.3.2-52 東側の地すべり

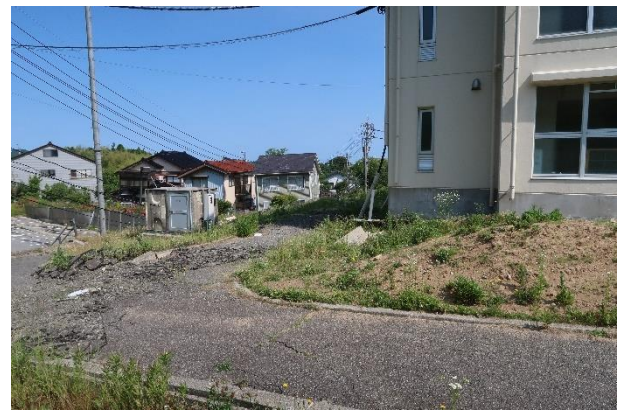
写真 5.3.2-53 西側の地盤変状

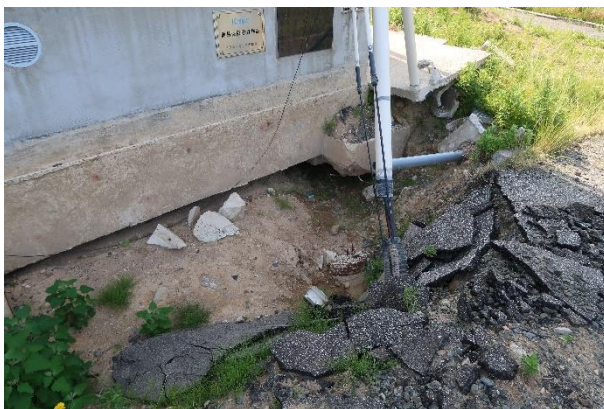
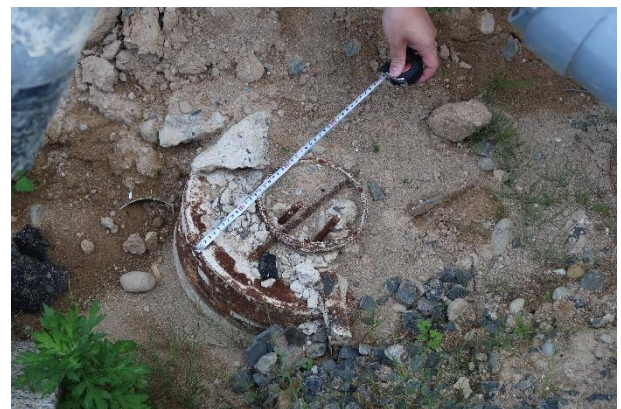
写真 5.3.2-54 南西端部の杭頭部露出

写真 5.3.2-55 露出した杭頭部断面

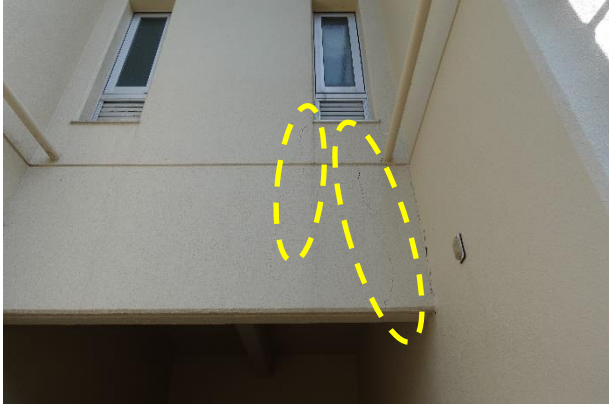
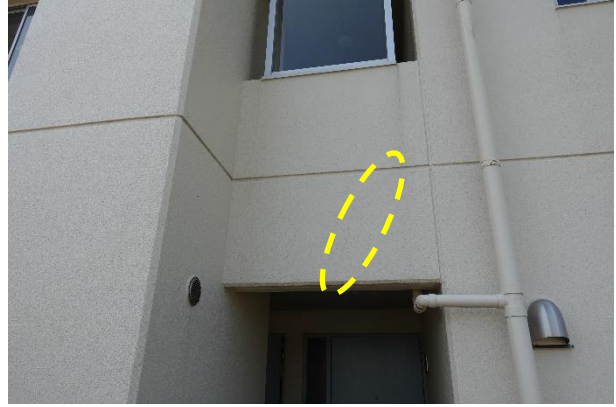
西側の 7～9 通りの階段室上部の梁にひび割れ (ひび割れ幅 0.3mm 程度) が確認された (写真 5.3.2-58、写真 5.3.2-59)。また、7～9 通りの南側通路には地盤変状により 600mm 程度の段差が生じている (写真 5.3.2-60、写真 5.3.2-61)。梁のひび割れが確認された 7～9 通り (図 5.3.2-14 中の赤線) を境目にして西側と東側の上部構造の傾斜を確認したところ、西側では北西方向に傾斜が 7/1000 程度生じている一方で、東側は傾斜が北西方向に 2/1000 と比較的小さいことが確認された。

写真 5. 3. 2-58 西側階段室上部のひび割れ

写真 5. 3. 2-59 西側階段室上部のひび割れ

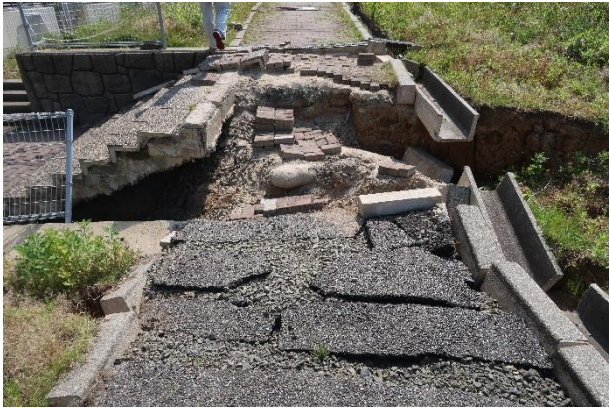
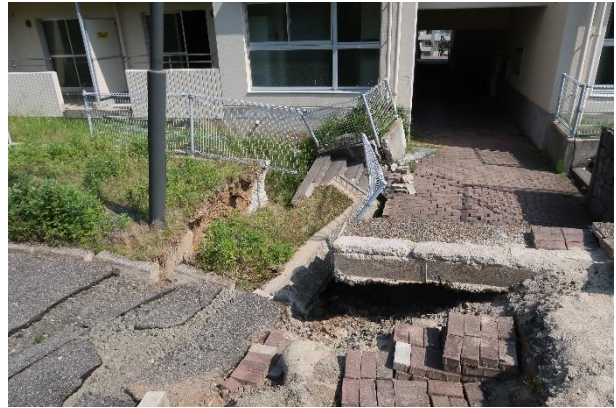
写真 5. 3. 2-60 7~9 通り階段室南側通路の地盤
変状

写真 5. 3. 2-61 7~9 通り階段室南側通路の地盤
変状

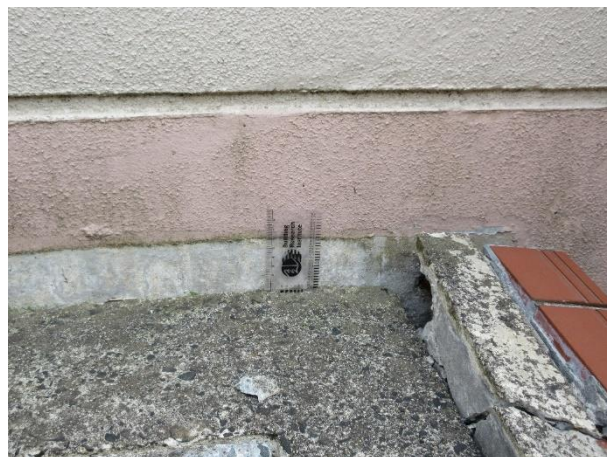
上部構造の構造部材には目立った被害は確認されなかったが、周辺地盤の沈下および建築物の傾斜が認められた (写真 5.3.2-63)。傾斜は南方向に 12/1000 である。応急危険度判定の③傾斜は「A ランク」と判定され、被災度区分判定基準 5.3-1)における杭基礎建築物の基礎の傾斜と沈下量による被災度区分は「中破」と判定される。

写真 5.3.2-63 周辺の地盤変状

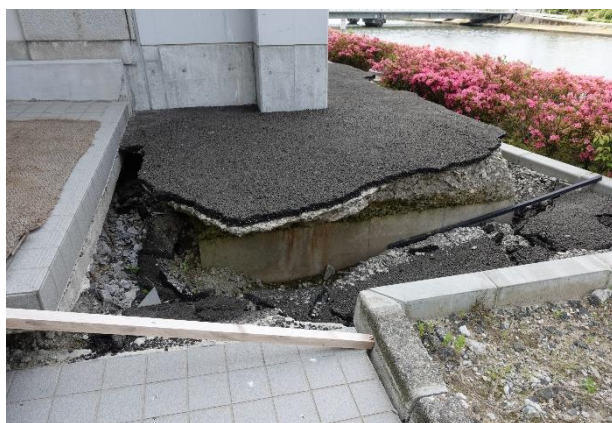
写真5.3.2-64に建物外観を示す。写真5.3.2-65～写真5.3.2-70に建物の被害状況を示す。写真5.3.2-65では床面のひび割れや変形が発生しており床の一部が沈下している状況が確認された。建物周辺では写真5.3.2-66のような地盤変状が生じていた。写真5.3.2-67に柱の損傷状況を示す。柱ではひび割れやコンクリートの剥落が発生していた。写真5.3.2-68に壁の縦ひび割れ及び写真5.3.2-69に天井材の被害状況を示す。天井材は面外方向に変形しており、施設管理者によると落下の危険性があるため、天井の一部を剥がしたとのことであった。図には示していないが、一部の小梁の主筋が破断した被害が確認されている。

写真 5.3.2-66 建物周辺の地盤変状

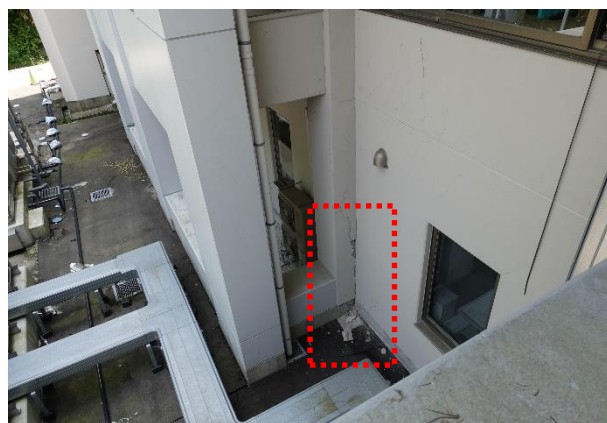
写真 5.3.2-67 柱のひび割れ

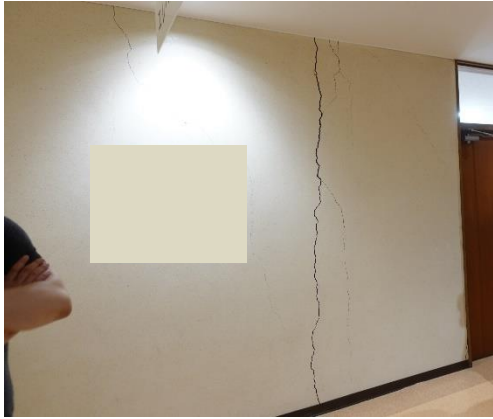
写真 5.3.2-68 壁の縦ひび割れ

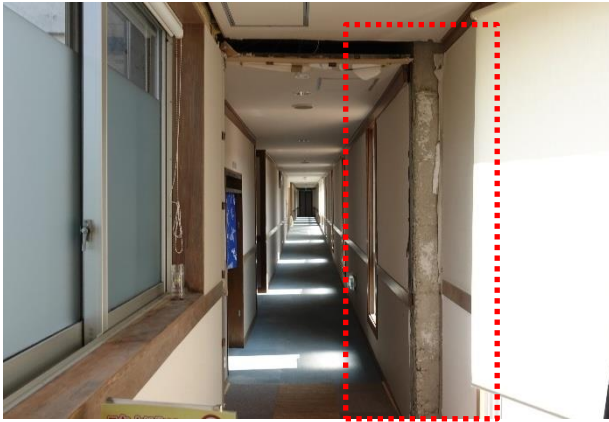
写真 5.3.2-73 に J-1 棟-J-2 棟間のエキスパンションジョイント（以下、Exp. J.）部の損傷状況を示す。写真は J-1 棟側から撮影したものであり、J-2 棟が写真左側に傾斜している様子が分かる。写真 5.3.2-74、写真 5.3.2-75 に 1 階柱脚の損傷及び J-1 棟周辺の地盤被害の状況を示す。

写真 5.3.2-73 J-1 棟-J-2 棟間の Exp. J.部の損傷状況

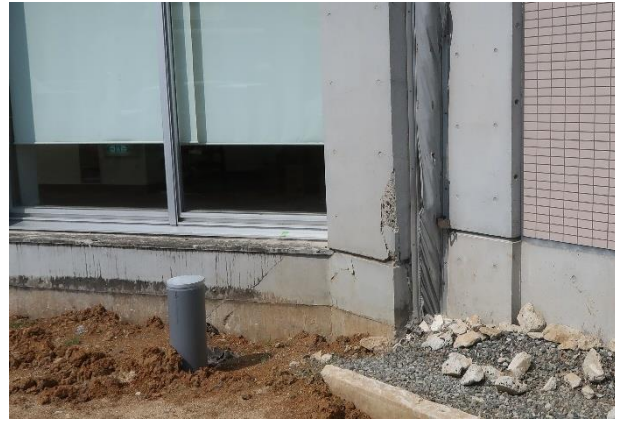
写真 5.3.2-74 1 階柱脚の被害 (J-1 棟)

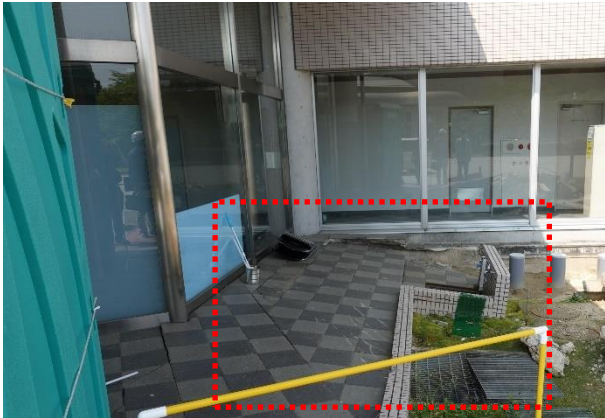
写真 5.3.2-75 J-1 棟周辺の地盤被害

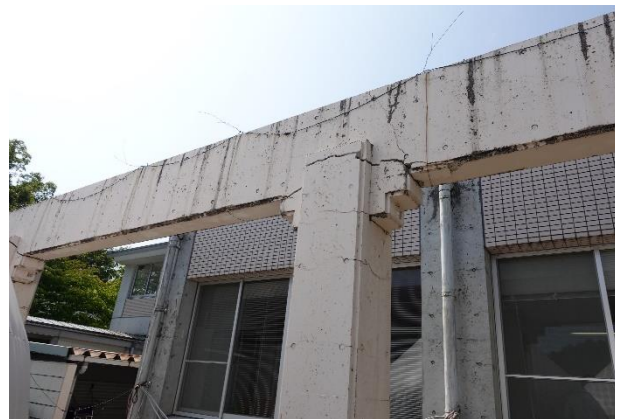
写真 5.3.2-76 に J-3 棟の外観を示す。J-3 棟の北側に外階段が付随しており、写真 5.3.2-77 に示す柱の曲げによる被害が確認された。写真 5.3.2-78 では外階段直下の柱との接合部の損傷が生じていた。また、外階段は北側に 50cm ほど移動しており、主架構との分離が見られた（写真 5.3.2-79）。写真 5.3.2-80 及び写真 5.3.2-81 に柱及び梁の曲げによる損傷状況を示す。

写真 5.3.2-77 柱頭部の曲げひび割れ

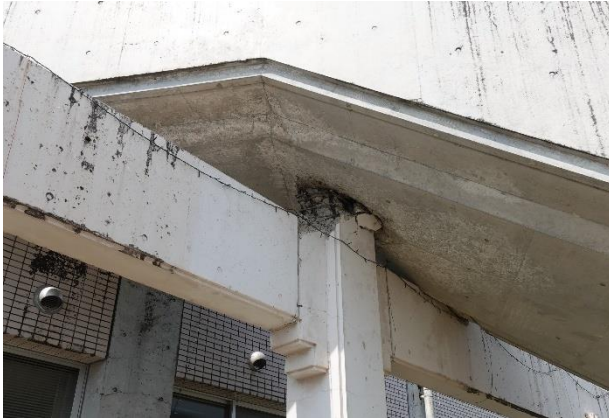
写真 5.3.2-78 外階段-柱接合部の損傷

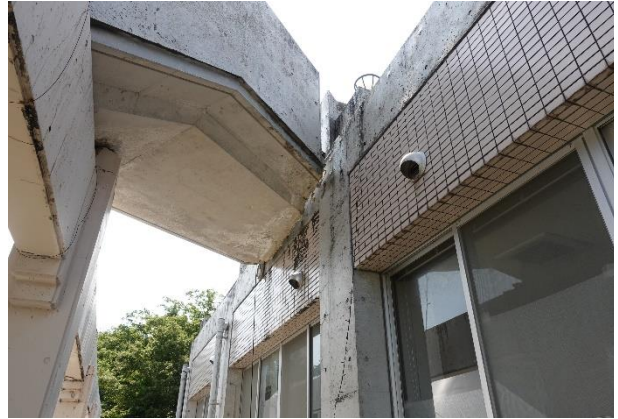
写真 5.3.2-79 外階段と J-3 棟主架構の分離

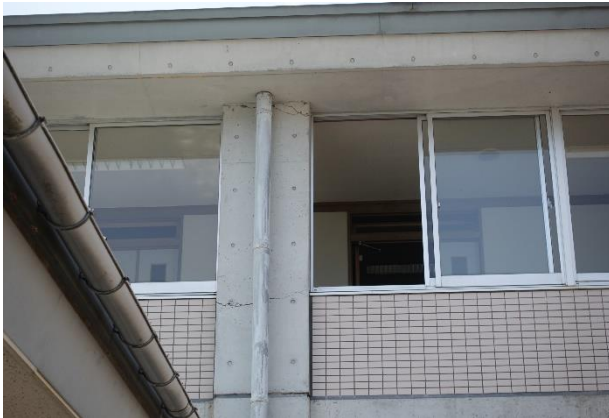
写真 5.3.2-80 2階柱の曲げによる損傷

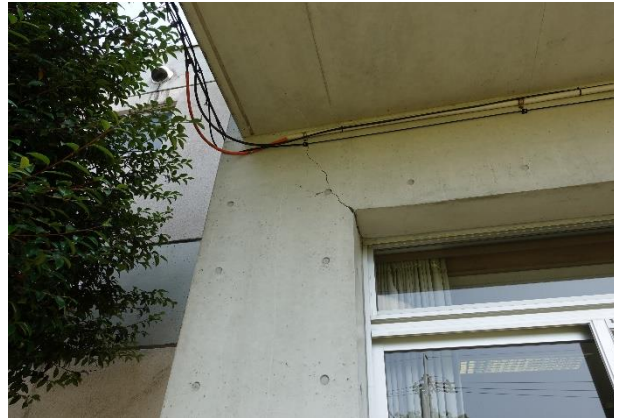
写真 5.3.2-81 梁端部の曲げひび割れ

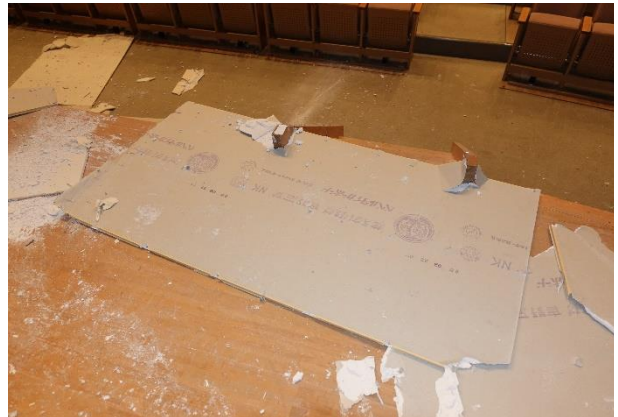
写真 5.3.2-82 に J-4 棟の内観を示す。J-4 棟では一部内装材の落下被害が発生していた (写真 5.3.2-83、写真 5.3.2-84)。また、J-4 棟周辺では地盤変状が生じていた (写真 5.3.2-85)。

写真 5.3.2-83 内装材の落下

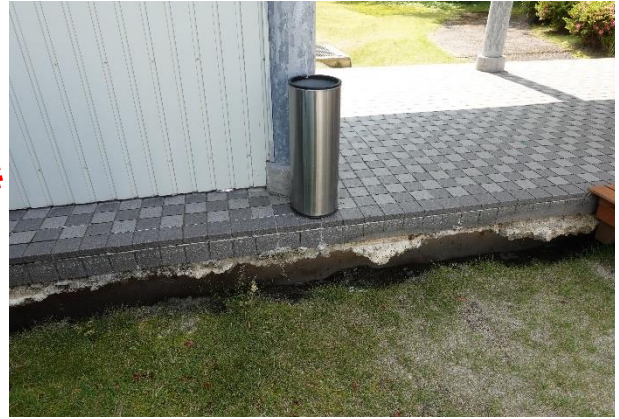
写真 5.3.2-85 J-4 棟周辺の地盤変状

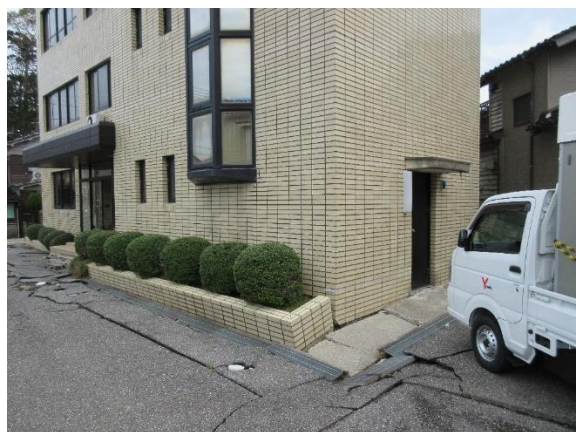
上部構造の構造部材には目立った被害は確認されなかったが、周辺地盤の沈下が認められ、上部構造は南方向に 8/1000 程度傾斜していることが確認された（写真 5.3.2-88）。応急危険度判定の③傾斜は「A ランク」と判定される。3階床スラブ上面には、今回の地震との関連性は不明であるが、東西方向に複数のひび割れが生じていた（写真 5.3.2-89）。

写真 5.3.2-88 周辺の地盤変状

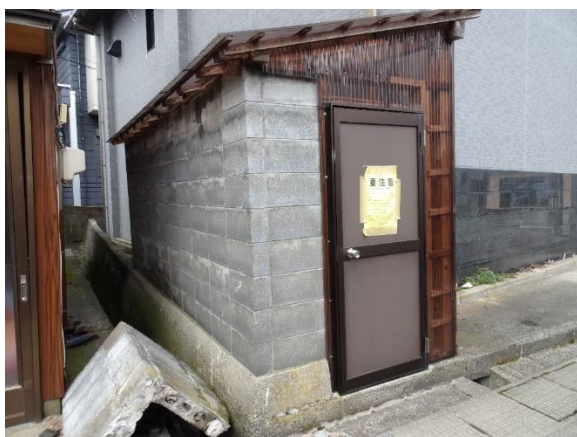
建築物 L-1 では、地震により内部収蔵物が散乱した (写真 5.3.2-91) もの、柱や壁などの構造部材には損傷は認められず、傾斜もほとんど生じていない。一方で、南東部の建築物 L-2 では、南東方向に 28/1000 程度の傾斜が生じていることが確認された (写真 5.3.2-92)。コンクリートブロックは 9 段積みとなっており、鉄筋探査により縦筋が 400mm ピッチ、横筋が 600mm ピッチで配筋されていることは確認されたが、基礎部には水平方向の亀裂が生じており、亀裂よりも下の部分には縦筋が定着されていないようであった (写真 5.3.2-93)。

写真 5.3.2-92 建築物 L-2 の傾斜

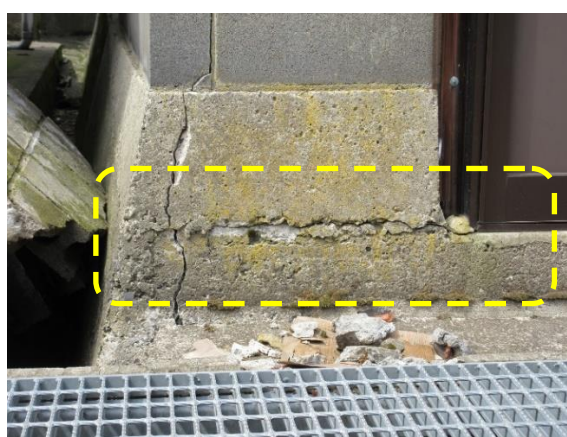
写真 5.3.2-93 建築物 L-2 基礎部の亀裂

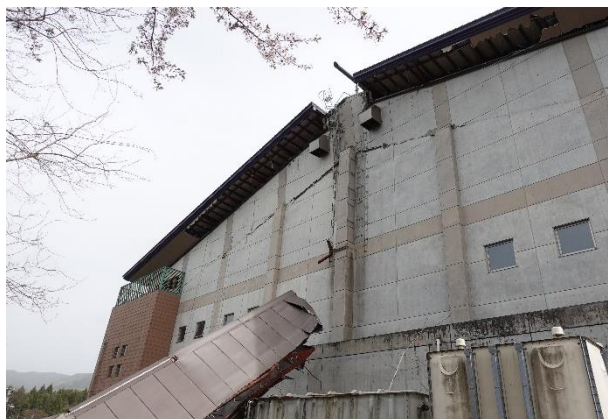
写真 5.3.2-96 妻構面の RC 造壁の面外破壊①

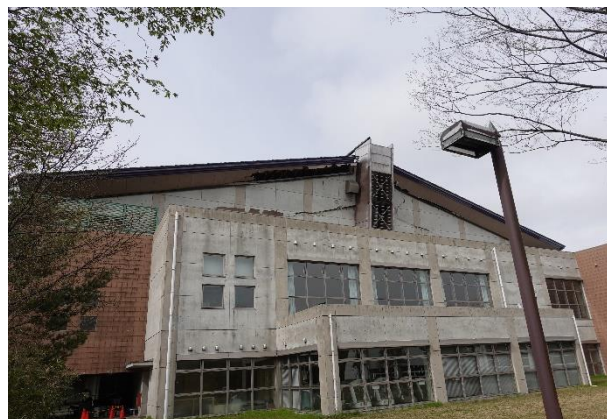
写真 5.3.2-97 妻構面の RC 造壁の面外破壊②

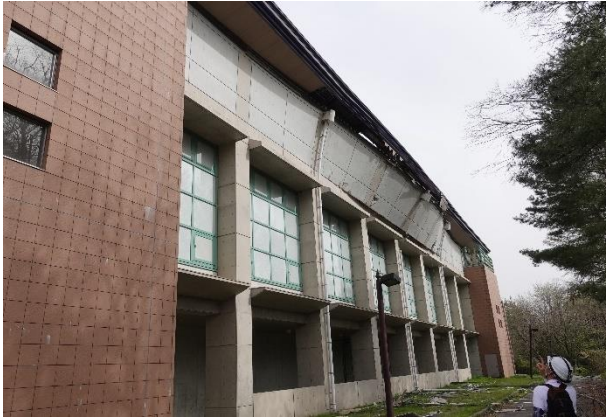
写真 5. 3. 2-98 平構面の RC 造壁の面外破壊

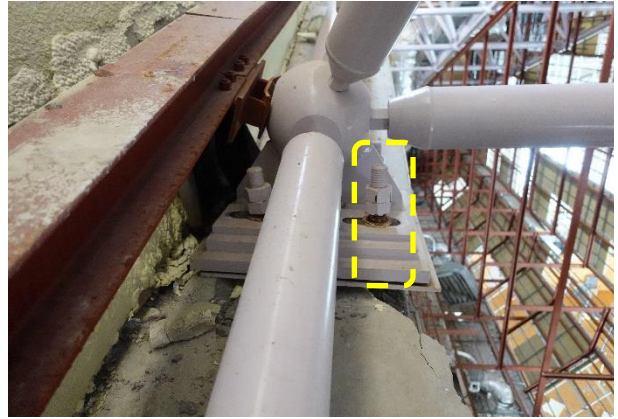
建築物 M-1 の主な被害では、写真 5.3.2-95 に示すような内装材の落下が見られた。妻構面及び平構面の全ての構面で RC 造壁の面外破壊が生じていた (写真 5.3.2-96~写真 5.3.2-98)。写真 5.3.2-99~写真 5.3.2-101 に屋根支承部の損傷状況を示す。屋根支承部のアンカーボルトの伸びや接合部の損傷によるコンクリートの剥落、敷きモルタルの圧壊が確認された。なお、屋根支承部のアンカーボルト孔はルーズホールとされていた。写真 5.3.2-102 及び写真 5.3.2-103 にシステムトラス屋根の被害を示す。システムトラス屋根の主部材の座屈及び破断等が見られ、ポールジョイント部側での主部材の破断も確認された。その他では、受水槽が建築物周辺に設置されており、受水槽の下部に亀裂が発生していた (写真 5.3.2-104)。

写真 5. 3. 2-99 屋根支承部のアンカーボルトの伸び

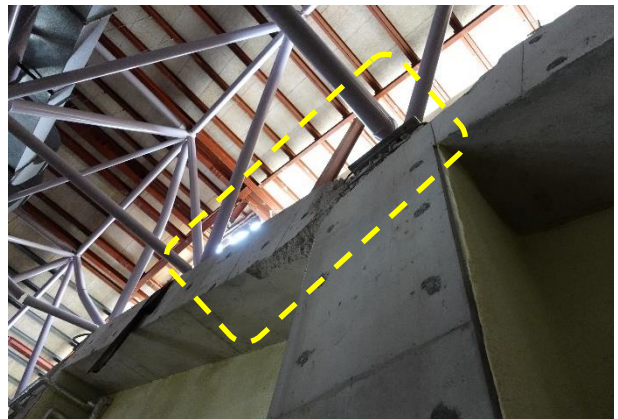
写真 5. 3. 2-101 屋根支承部の接合部損傷

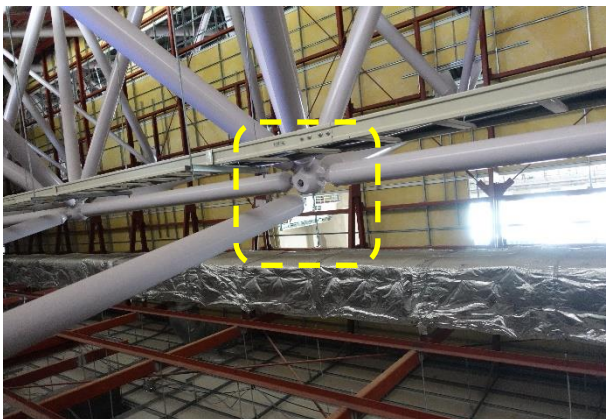
写真 5. 3. 2-102 システムトラス屋根のポールジョイント部での破断

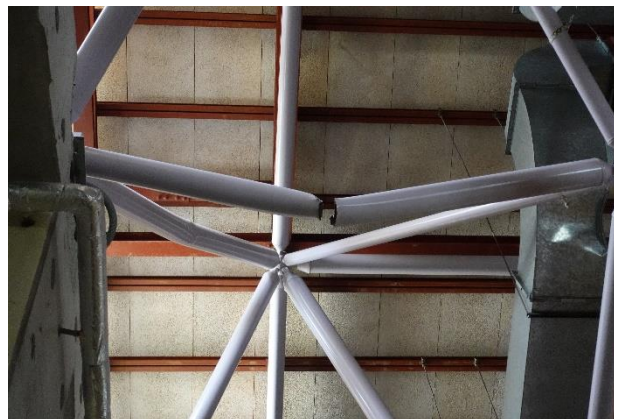
写真 5. 3. 2-103 システムトラス屋根の主部材の座屈及び破断

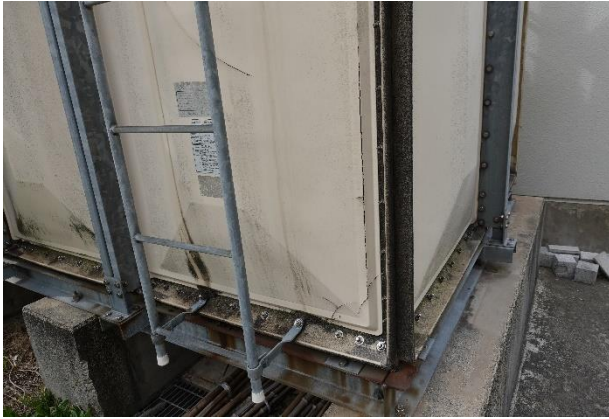
写真 5.3.2-104 受水槽の亀裂

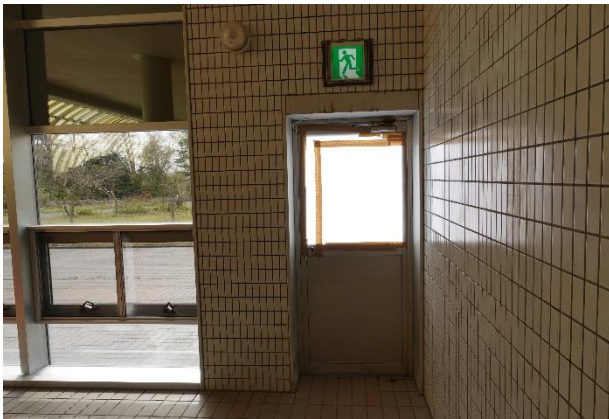
建築物 M-2 では、ドア部のガラスの割れが発生していた（写真 5.3.2-105）。地震後にプールの水が抜けていたことから排水設備等が損傷している可能性が考えられる（写真 5.3.2-106）。

写真 5.3.2-105 建築物 M-2 のドアのガラスの割れ

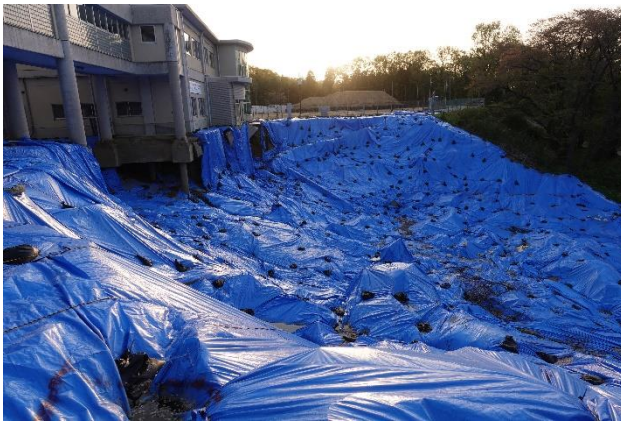
建築物 N は、地上 2 階～3 階建ての RC 造の渡り廊下であり、建設年は 1996 年である。写真 5.3.2-107 に示す地盤の崩落が大規模に発生していることが特徴的である。写真 5.3.2-108 に杭頭が露出した状況を示す。地盤崩落部分の周辺に渡り廊下が存在するが、上部構造には写真 5.3.2-109 に示すように Exp. J. や壁に若干の損傷があるものの、目立った傾斜および沈下は発生していないと思われる。被災度区分判定基準^{5.3-1)}における支持地盤の変状による被災度区分では「大破」と判定される。

写真 5.3.2-107 地盤崩落の状況

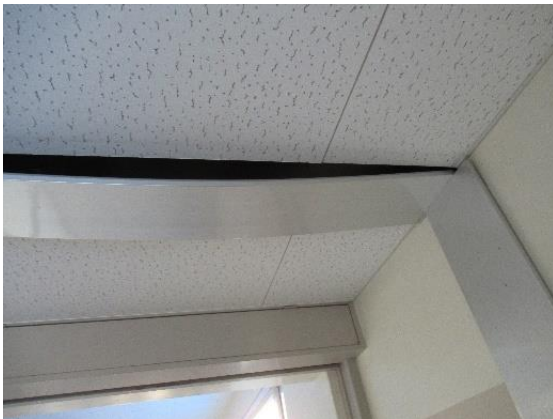
写真 5.3.2-109 Exp. J. の損傷

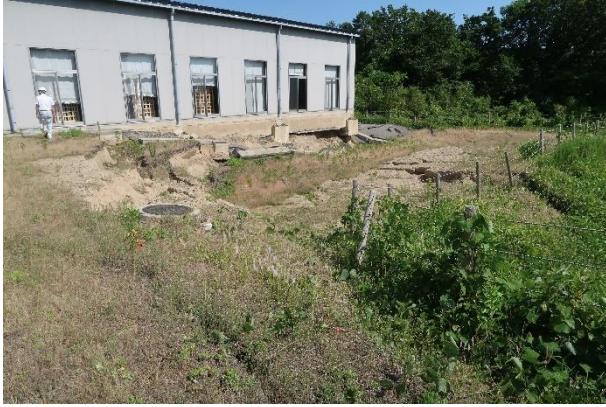
建築物 O-3 の西側は著しい地盤変状が生じており、建築物 O-3 の南西角の杭体 (PHC 杭) が露出している。(写真 5.3.2-110、写真 5.3.2-111)。露出した杭体および周辺の基礎部材 (フーチング、基礎梁) には目立った損傷は確認されなかった。また、建築物 O-4 の南側の地盤にも顕著な地盤変状が生じている (写真 5.3.2-112)。建築物 O-4 の東側妻壁の内蔵 RC 梁の損傷が確認された (写真 5.3.2-113)。なお、同建物の西側妻壁には損傷は生じていない。建築物 O-2 は、西面および北面の外装パネルの大きな脱落が見られる (写真 5.3.2-114)。建築物 O-2 北側の地盤には顕著な地盤変状がみられる (写真 5.3.2-115)。建築物 O-1 は目立った損傷は確認されないが、壁のひび割れが複数見られた (写真 5.3.2-117)。また、被災時校舎の鉄骨階段の各階接合部のアンカーの抜け出しが見られたとのことだが、調査時点ですでに修復されていた (写真 5.3.2-118)。それぞれの建物の傾斜を測定したが、有意な傾斜は確認されなかった。

写真 5.3.2-110 建築物 O-3 南西部の地盤変状

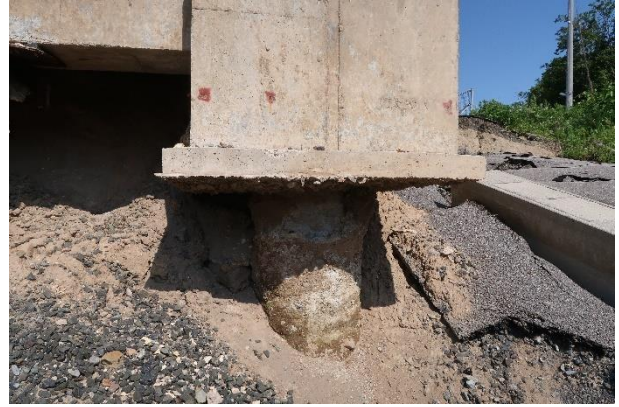
写真 5.3.2-111 建築物 O-3 南西角の基礎露出

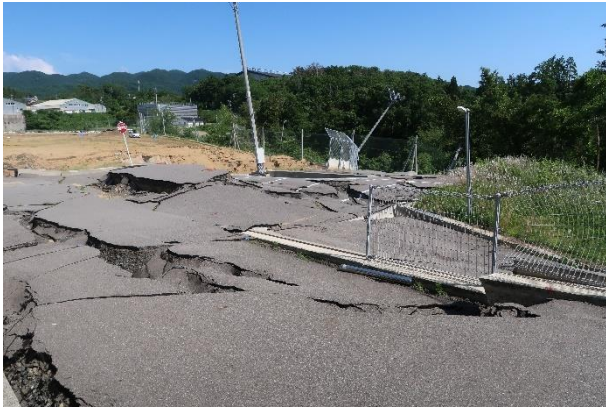
写真 5.3.2-112 建築物 O-4 南側の地盤変状

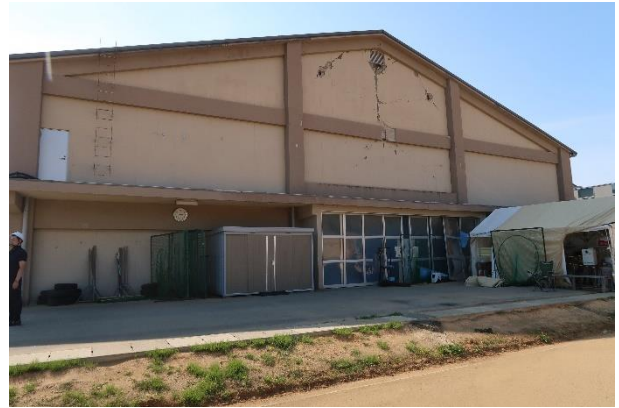
写真 5.3.2-113 建築物 O-4 東妻面の損傷

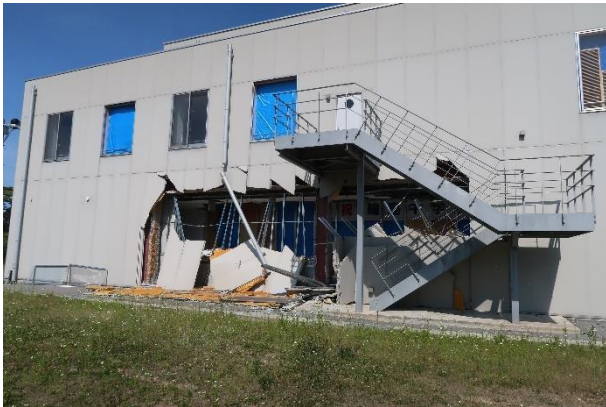
写真 5.3.2-114 建築物 O-2 の西面の外装損傷

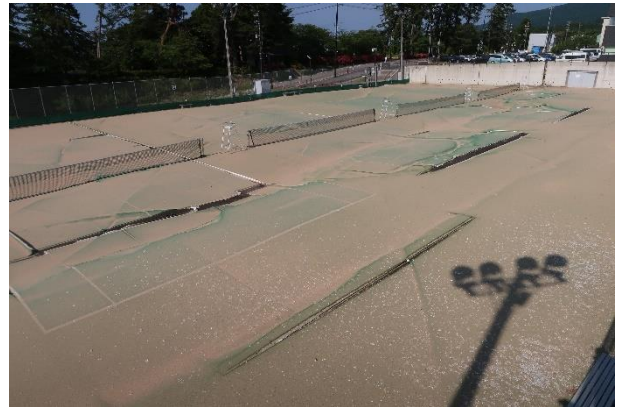
写真 5.3.2-115 建築物 O-2 北側の地盤変状

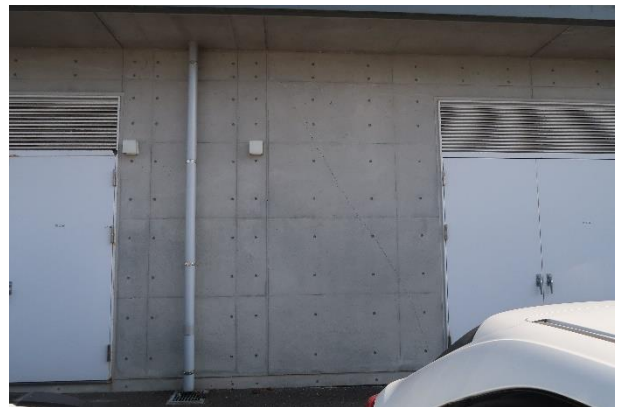
写真 5.3.2-117 建築物 O-1 壁のひび割れ

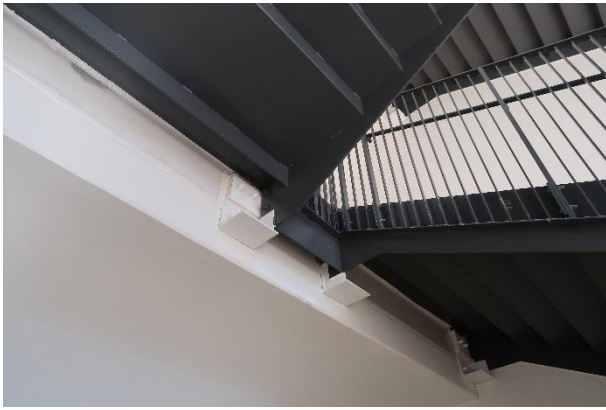
写真 5.3.2-118 建築物 O-1 鉄骨階段の接合部

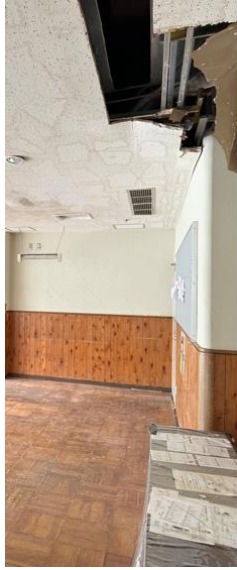
上部構造においては、P-2 棟で天井材の落下が見られたほか、エキスパンションジョイントでの損傷が確認されている(写真 5.3.2-119、写真 5.3.2-120)。管理者により実施された被災度区分判定では、P-1 棟について、柱部材に損傷度 I～II 程度のひび割れが確認され、層崩壊形を仮定した上部構造の被災度区分は「中破」である。一方で、P-1 棟において基礎の傾斜が4/1000程度、基礎の沈下が0.09m程度確認され、杭基礎の被災度区分は「中破」とされている。

写真 5.3.2-119 P-2 棟の天井材落下

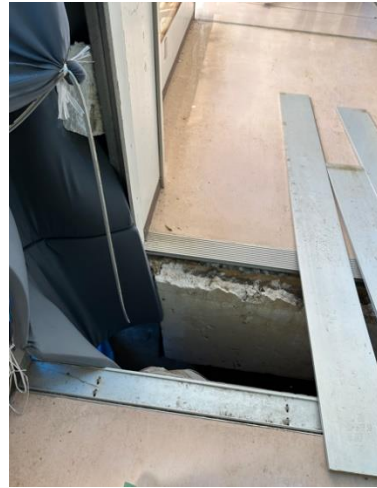
写真 5.3.2-120 Exp. J.の損傷

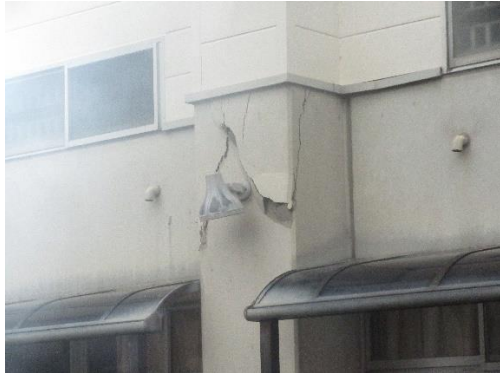
写真 5.3.2-121 2階S柱—RC梁接合部の被害

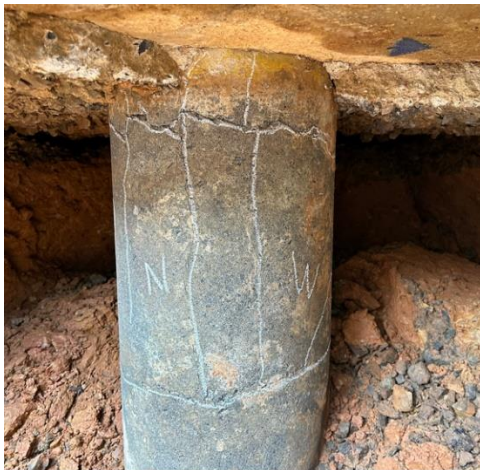
P-1 棟において、図 5.3.2-23 中に示す位置の杭の掘り出し調査が行われた。杭体にはひび割れが生じていることが確認された(写真 5.3.2-122、写真 5.3.2-123)。

写真 5.3.2-122 杭の損傷状況 (③)

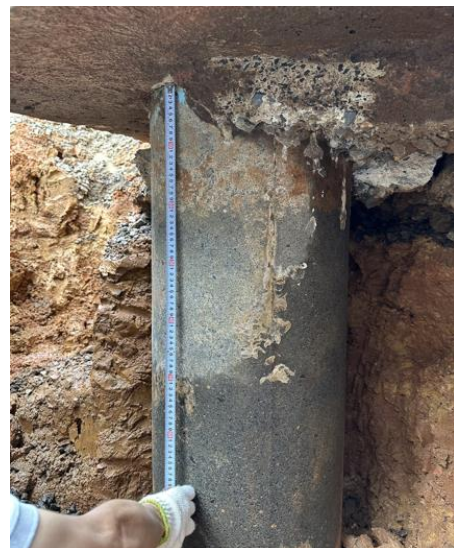
写真 5.3.2-123 杭の損傷状況 (④)

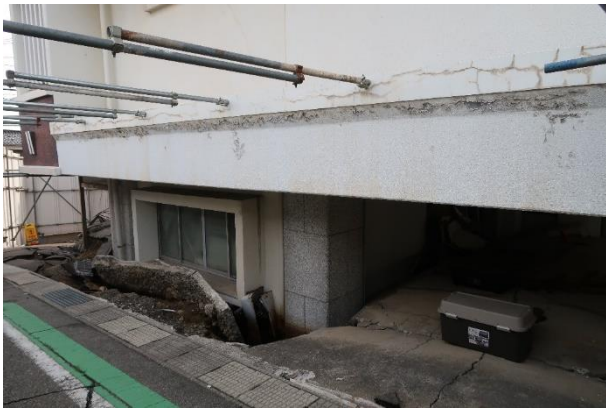
建築物 AB は、地上 7 階建て RC 造（一部 SRC 造）建築物であり、建設年は 1977 年である。1 階、4 階の概略平面図および傾斜計測結果を図 5.3.2-24 に示す。図中の太線赤矢印は建築物における傾斜の代表値として、各部の傾斜実測値を平均して求めた数値である。なお、後述する写真 5.3.2-131～写真 5.3.2-134 の箇所も図 5.3.2-24(a)中に示している。建築物の著しい沈下および傾斜が認められる（写真 5.3.2-129～写真 5.3.2-131）。2024 年 6 月 5 日の調査で建築物の傾斜を計測したところ、1 階部分では北東方向に 76/1000 の傾斜が、4 階部分では 75/1000 の傾斜が確認された。沈下量については、1 階 X4-Y3 柱（図 5.3.2-24(a)参照）の東側面において、1390mm と測定された。応急危険度判定における③傾斜は「C ランク」と判定され、被災度区分判定基準^{5.3-1)}における杭基礎構造の被災度区分は「大破」と判定される。

写真 5. 3. 2-131 X4 構面 1 階部分の沈下

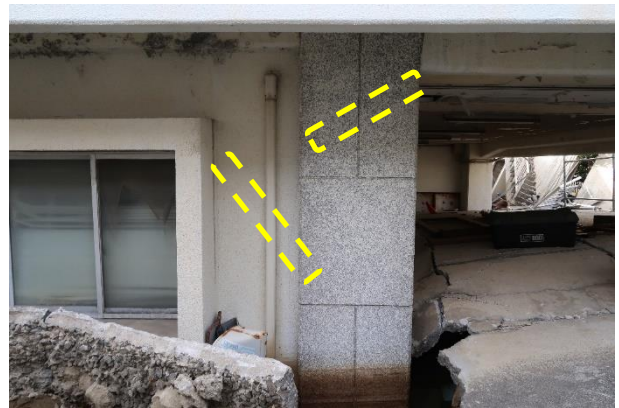
1 階部分の柱（X4-Y4 柱、X4-Y3 柱、X4-Y2 柱）には 0.3mm 程度のひび割れが確認され、X4 構面 Y2～Y3 間の袖壁や、X2 構面 Y3～Y4 間の方立壁には 1.0～1.5mm 程度のひび割れが認められたが、沈下や傾斜の程度と比べると損傷程度は小さい（写真 5.3.2-132）。沈下に伴い 1 階床の土間コンが膨れ上がるような状況が 1 階の広い範囲で確認された（写真 5.3.2-133、写真 5.3.2-134）。

写真 5. 3. 2-132 X4-Y3 柱の損傷

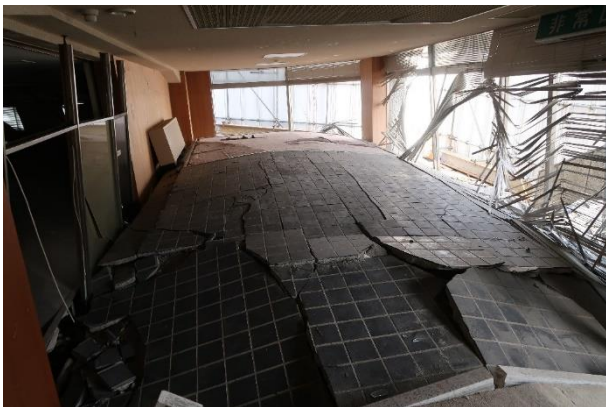
写真 5. 3. 2-133 Y1~Y2 構面 1 階床の膨れ上がり

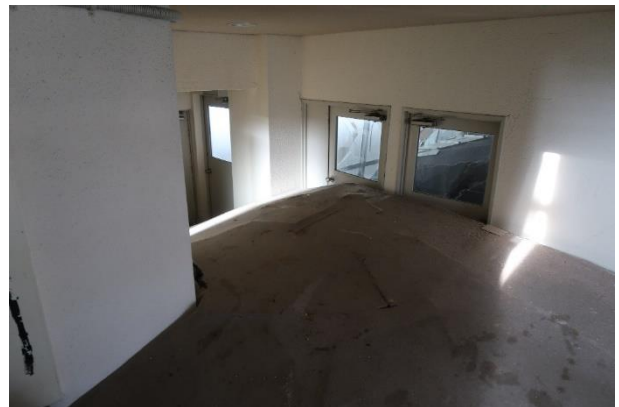
写真 5. 3. 2-134 Y2~Y3 構面 1 階床の膨れ上がり

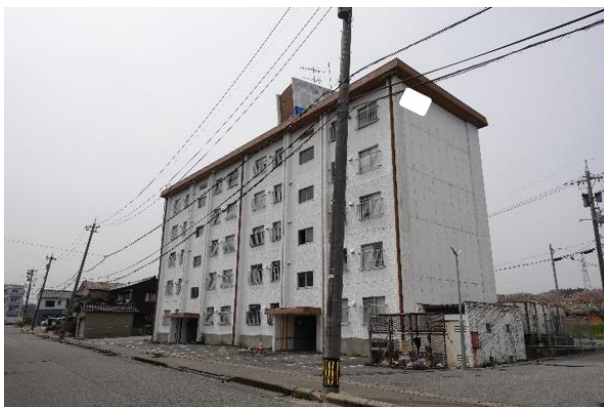
上部構造では、建築物 AC-1 および建築物 AC-3 の塔屋が傾斜しており、建築物 AC-1 の基礎立ち上がり部のコンクリートが一部剥落していたが、その他の顕著な構造被害は確認できなかった(写真 5.3.2-137)。

写真 5.3.2-136 建築物 AC-1 外観および塔屋の傾斜

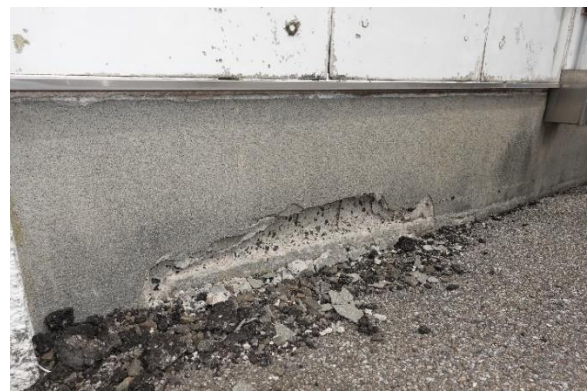
写真 5.3.2-137 上部構造基部のコンクリートの剥落（建築物 AC-1）

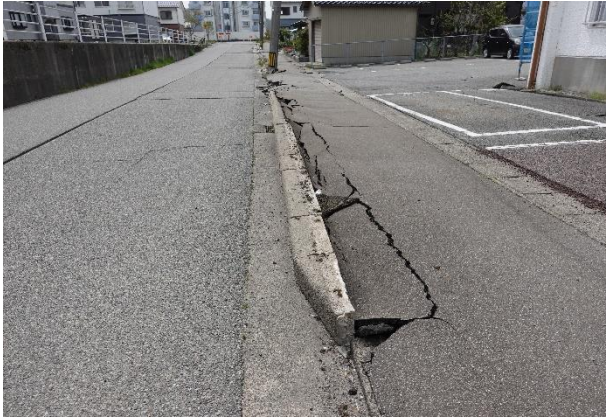
写真 5.3.2-138 建築物 AC-1 東側の地盤変状

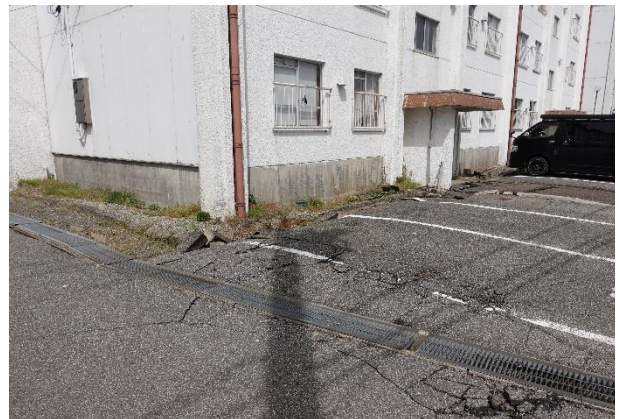
写真 5.3.2-140 建築物 AC-2 東側の地盤変状

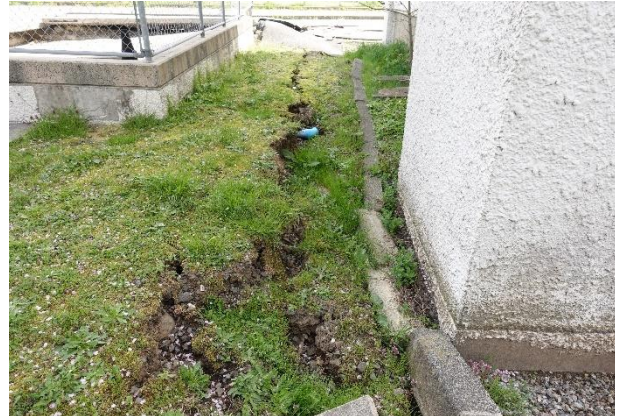
写真 5.3.2-142 建築物 AC-3 北側の地盤変状

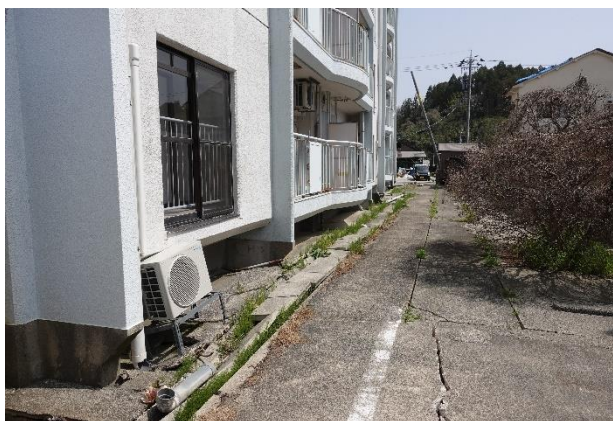
建築物 AD は、地上 5 階建ての RC 造建築物であり、建設年は 1978 年である (写真 5.3.2-143)。図 5.3.2-27 に建築物平面の概略を示す。建築物の平面形状は 7m×30.3m の長方形である。基礎構造は、杭基礎であり杭径φ500mm の PC 杭が使用されている。上部構造では主な被害は確認されなかったが、建築物が北西側に 28/1000 傾斜していた。沈下量については、図 5.3.2-27 の A 点で 467mm、B 点で 403mm、C 点で 330mm、D 点で 380mm 生じていた。また、建築物周辺の地盤には変状が見られた (写真 5.3.2-144)。

写真 5.3.2-144 建築物周辺の地盤変状

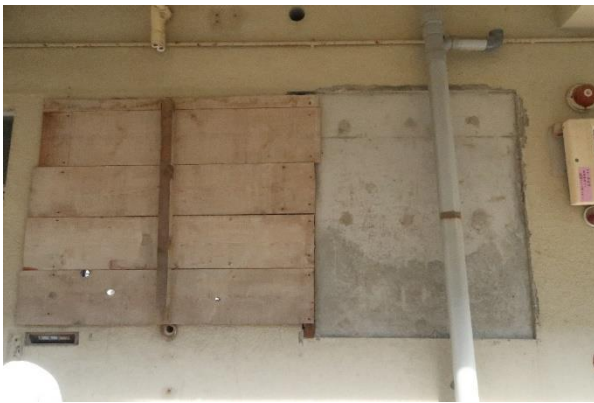
建築物 AE-2 は建築物 AE-1 と同敷地内に建つ3階建て RC 造共同住宅であり、建設年は 1968 年である (図 5.3.2-29)。基礎構造は杭基礎との情報があるが詳細は不明である。2017 年に耐震診断が行われ、長辺方向の1階で $I_s=0.45$ 、2階で $I_s=0.52$ であり、その他長辺方向3階および短辺方向では I_{s0} (0.6) 以上であったため、耐震改修として、1階 A 構面に開口閉塞および増設袖壁の設置、2階 A 構面に増設袖壁および構造スリットの設置、3階 A 構面は構造スリットの設置が計画されており、耐震改修工事中に被災したため工事は中断されている (写真 5.3.2-149)。

写真 5.3.2-149 施工途中の開口閉塞補強

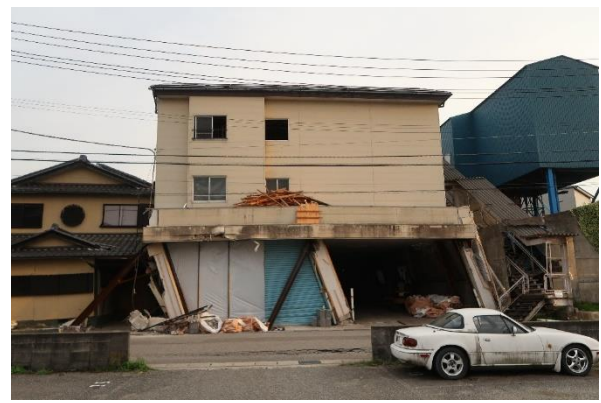
建築物には傾斜が認められ、傾斜は北東方向に 17/1000 であった。応急危険度判定における③傾斜は「B ランク」と判定され、被災度区分判定基準 5.3-1)における杭基礎構造の被災度区分は「大破」と判定される。なお、隣接する3階建て鉄骨造共同住宅は、1階部分に損傷が集中し、東方向に著しく傾斜し、東側の別建築物に寄り掛かった状態となっていた (写真 5.3.2-150)。

写真 5.3.2-150 隣接する鉄骨造住宅の被害

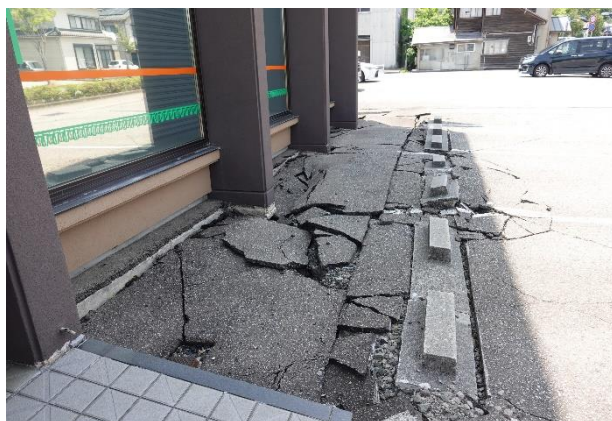
本建物は2階建てRC造事務所であり、建設年は1979年(定礎)である。応急危険度判定は赤判定(一見して危険)であった。当該建物は現在使用されておらず、仮設建物にて営業を継続しているところである。杭は直径φ400mmのPHC杭が使用されている。写真5.3.2-152に建物外観を示す。構造部材に顕著な被害は見られず、壁のせん断ひび割れが発生している程度であった(写真5.3.2-153)。建物周辺の地盤は写真5.3.2-154のように変状していた。

写真 5. 3. 2-154 建物周辺地盤の変状

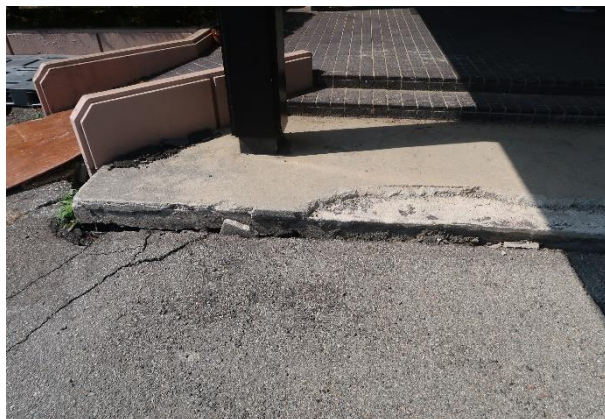
写真 5.3.2-155 に建物外観を示す。構造部材に目立った被害はなく、建物周辺地盤の変状及び建物入口ポーチ部の鉄骨造柱の傾斜が確認された(写真 5.3.2-156、写真 5.3.2-157)。杭の仕様は、設計図書より直径 350mm の PHC 杭となっている。図 5.3.2-32 に建物平面概要図を示す。建物の傾斜は北西方向で 5/1000 程度の傾きが確認された。

写真 5.3.2-156 周辺地盤の変状

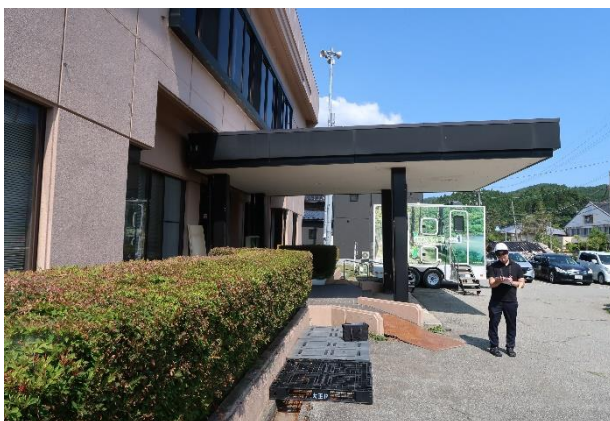
写真 5.3.2-157 建物入口ポーチ部の柱の傾斜

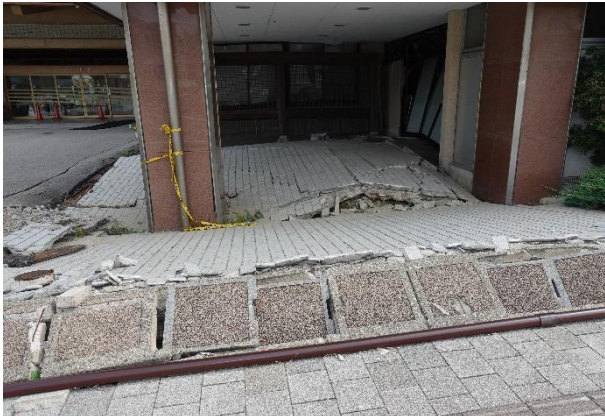
写真 5.3.2-159 に AI-1 棟南側の地盤変状の状況を示す。写真 5.3.2-160 に AI-1 棟および別棟間の 1 階床の損傷状況を示す。AI-1 棟南側では地盤変状により地面の盛り上がりが発生し、AI-1 棟と別棟の間で 1 階床に 200mm 程度の段差が生じていた。

写真 5.3.2-159 AI-1 棟南側の地盤変状

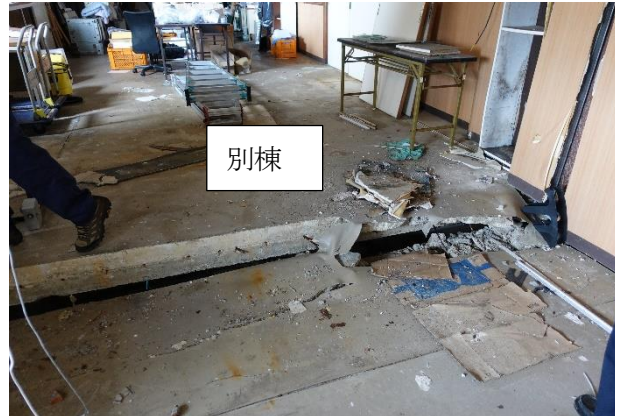
写真 5.3.2-160 AI-1 棟と別棟間の 1 階床損傷

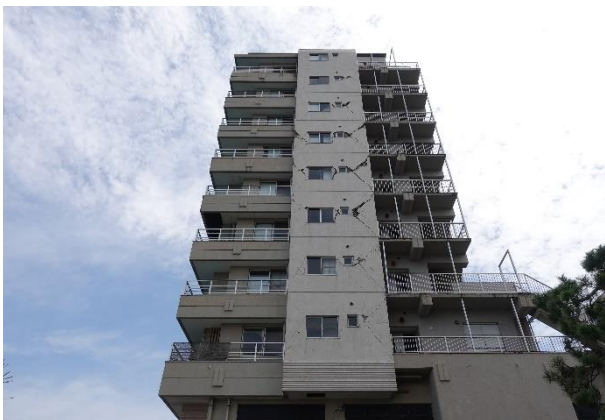
写真 5.3.2-161 に方立壁の損傷を示す。AI-2 棟では方立壁のせん断破壊が生じていた。写真 5.3.2-162 に地盤変状の状況を示す。

写真 5.3.2-161 AI-2 棟 方立壁のせん断破壊

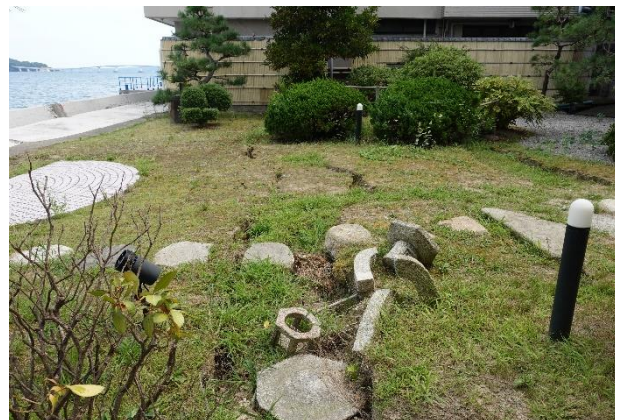
写真 5.3.2-162 AI-2 棟北西部の地盤変状

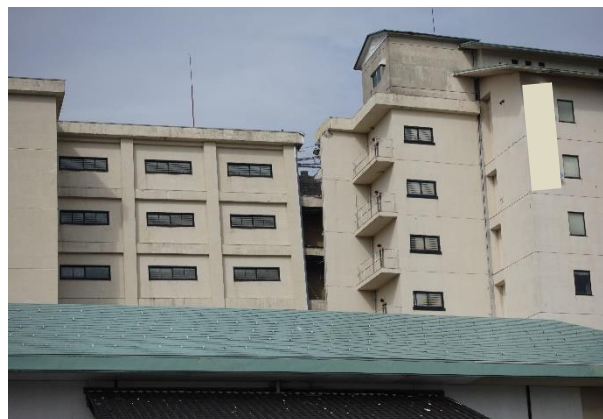
写真 5.3.2-164 西側棟の傾斜による Exp.J.の被害

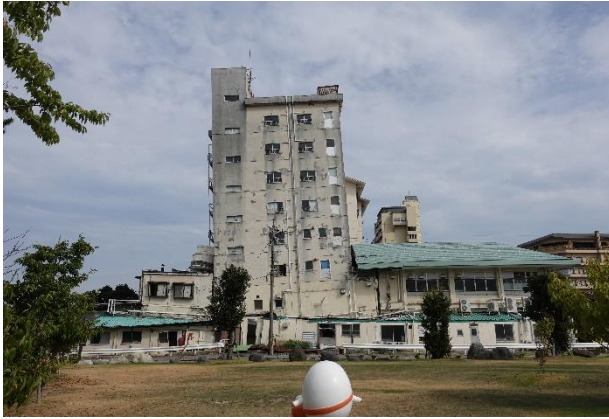
写真 5.3.2-165 西側棟の傾斜

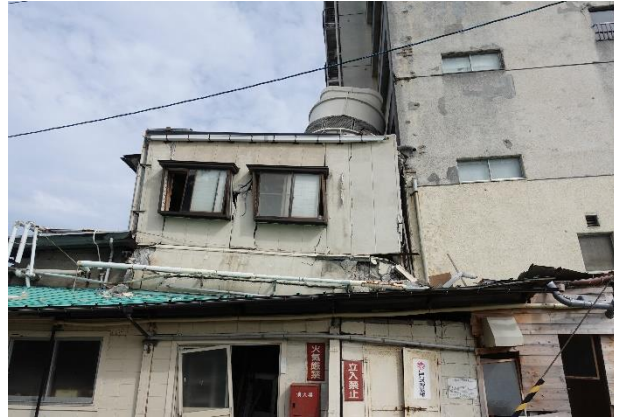
写真 5.3.2-166 西側棟の傾斜による北側 2 階建て建築物の被害

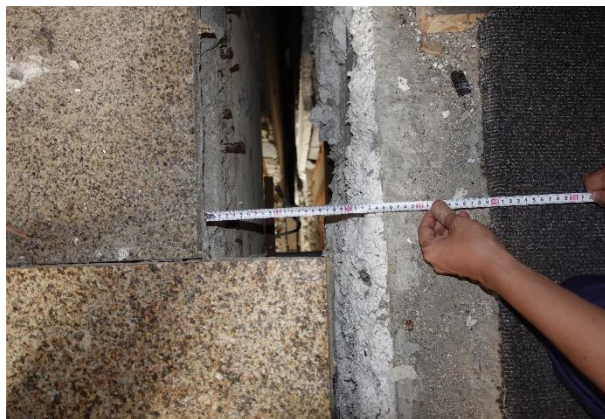
写真 5.3.2-169 に西側と東側の 7 階での離間距離を示す。7 階床上面での離間距離は 170mm 程度であった。写真 5.3.2-170 に西側棟の方立壁の損傷状況を示す。方立壁頂部に曲げひび割れが確認された。

写真 5.3.2-169 7 階の西側棟及び東側棟の離間

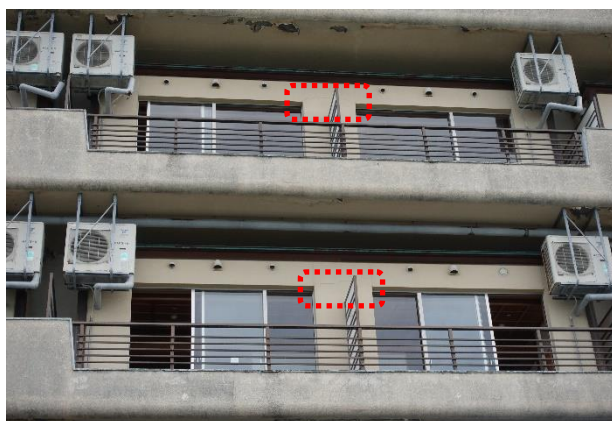
写真 5.3.2-170 西側棟方立壁の曲げひび割れ

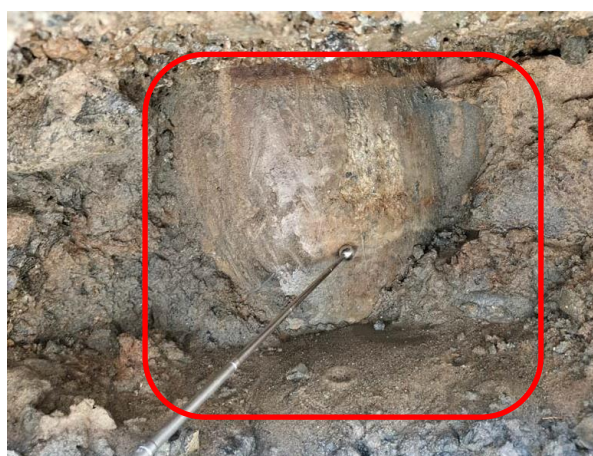
本建築物は、AL-1 棟 (地上 4 階建ての RC 造建築物、写真 5.3.2-171)、AL-2 棟 (地上 4 階建ての RC 造建築物、写真 5.3.2-172) がエキスパンションジョイントによって連結した建築物であり、建設年は 1978 年である。建築物の基礎は、PHC 杭による杭基礎で、杭径が $\phi 500\text{mm}$ または $\phi 600\text{mm}$ 、杭長は 35~39m である。本建築物は傾斜地に建設されているため、AL-1 棟 1 階部分の一部は GL よりも下に位置している。そのため、AL-1 棟の東側は 2 階に正面玄関がある。建築物の 1 階平面図と 2 階平面図を図 5.3.2-36 に示す。建築物の傾斜を確認することを目的に、建築物の柱を対象として下げ振りによる傾斜の測定を行った。AL-1 棟は 2 階で、AL-2 棟は 1 階で計測した柱の傾斜計測結果および平均値を図 5.3.2-36 に示す。その結果、AL-1 棟は南に 6/1000 の傾斜、AL-2 棟は南に 9/1000 の傾斜が見られた。また、建築物の管理者が実施した杭の掘り出し調査 (図 5.3.2-36 における青い四角 3 箇所の杭頭部) によると、5G の箇所のみ杭頭部に損傷が見られた (写真 5.3.2-173、写真 5.3.2-174)。

写真 5.3.2-174 未損傷の杭頭部
(13A の箇所)
