令和6年能登半島地震建築物被害調査等報告（速報）

Quick Report of the Field Survey on the Building Damage by The 2024 Noto Peninsula Earthquake

国土交通省 国土技術政策総合研究所

国立研究開発法人 建築研究所

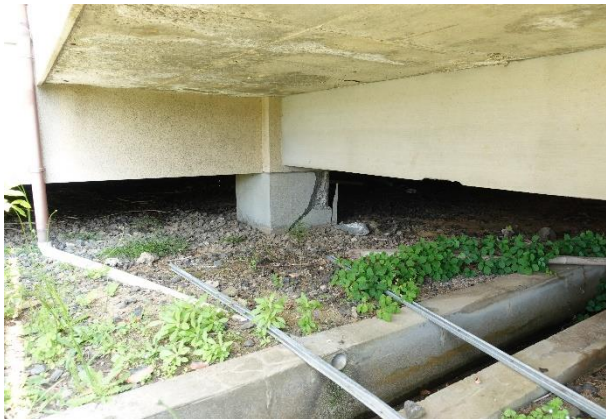
本建築物は 2 階建ての RC 造建築物であり、建設年は 1974 年である。写真 5.3.2-176 に建物南東側の外観を示す。写真 5.3.2-177、写真 5.3.2-178 に東柱（1 階梁下に存在する柱）の被害状況を示す。当該建物の東柱では、脚部近傍の損傷が発生していた。写真 5.3.2-179 にポーチ屋根付け根部の仕上げ材の剥落状況を示す。

写真 5.3.2-178 東柱のせん断破壊

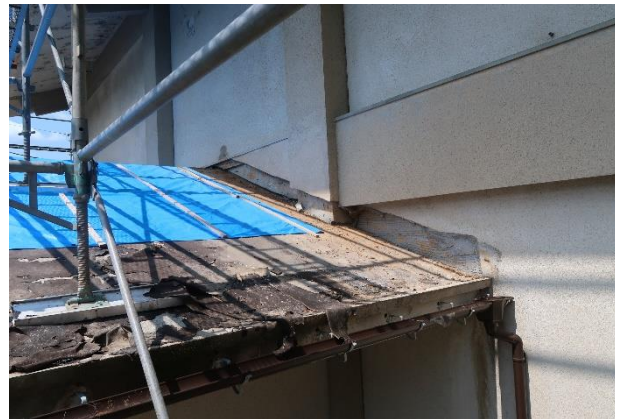
写真 5.3.2-179 外壁等の仕上げ材の剥落

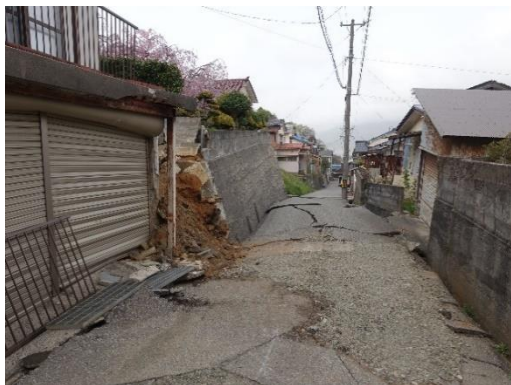
図 5.3.2-42 に航空レーザ計測による地盤変位の評価結果（エリア①）を示す。航空レーザ計測結果によると南に向かうほど水平移動量大きい結果となっている。写真 5.3.2-186 に西から東に撮影した地盤の状況を示す。手前の西側では地盤変状が見られ、写真奥側の東側では地盤変状は小さく、航空レーザ計測結果と一致している。写真 5.3.2-187 に図 5.3.2-42 の北側の通りを示す。写真 5.3.2-187 に示す道路では、顕著な地盤変状は見られず、航空レーザ計測の水平移動量の結果と一致している。当該エリアでは写真 5.3.2-188 に示す地盤の変位量のモニタリングが為されていた。同エリアに県営住宅（写真 5.3.2-189）が建設されていたが、目視では建築物に目立った被害は確認されなかった。

写真 5.3.2-186 地割れの状況①

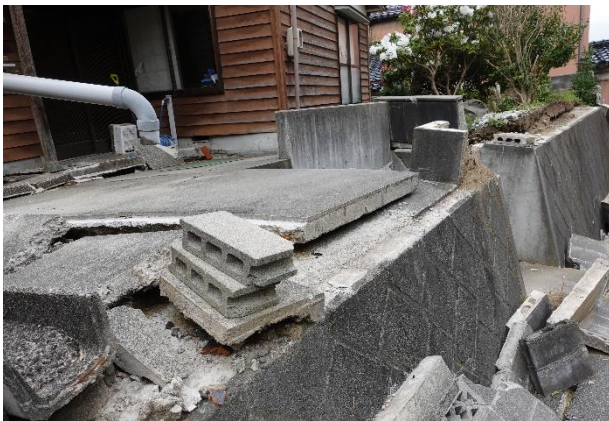
写真 5.3.2-190 及び写真 5.3.2-191 に土間等の変状や地割れの状況を示す。写真 5.3.2-190 は南側から北側に撮影しており、土間や庭の土が北側から南側に押し上げるような変状が発生していた。このことは、図 5.3.2-42 に示す地盤の水平移動の方向と一致している。

写真 5. 3. 2-190 土間等の変状

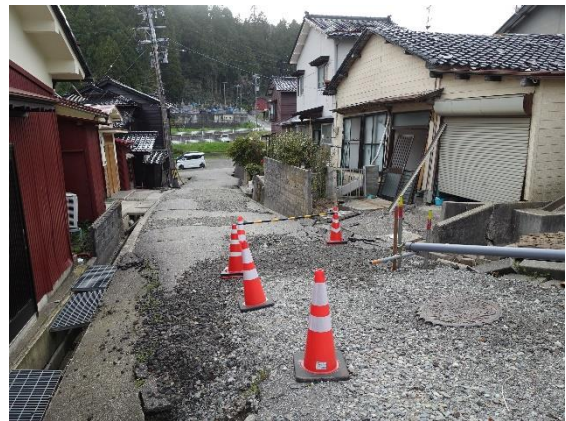
写真 5. 3. 2-191 地割れの状況②

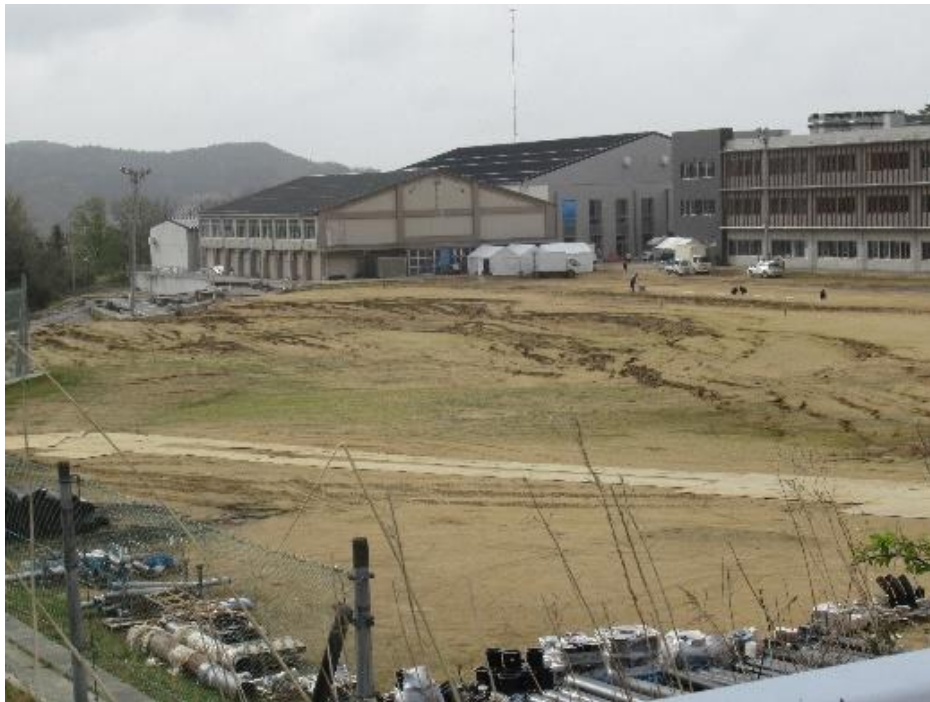
図 5.3.2-43 に航空レーザ計測による地盤変位の評価結果（エリア②）を示す。当該エリアは、航空レーザ計測によると地盤変状が大きいエリアの一つであり、当該エリアに該当する建築物 O の南側グラウンドにおいては、写真 5.3.2-192 に示すように地割れ等が確認され、航空レーザ計測結果と一致していた。図 5.3.2-43 のエリアから南に 300m ほど離れた建築物 M の周辺では写真 5.3.2-193 に示す地盤変状が生じていた。

写真 5.3.2-192 建築物 O 敷地周辺地盤の変状

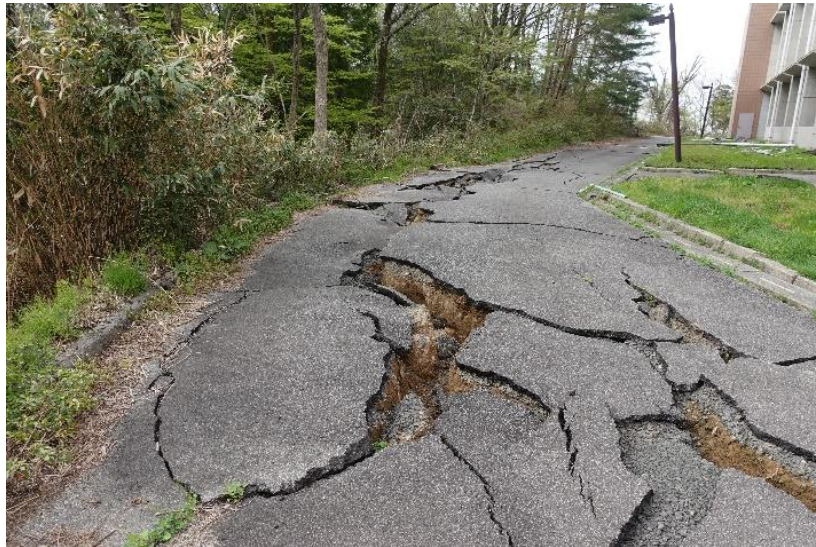
写真 5.3.2-193 建築物 M-1、M-2 周辺の地盤変状

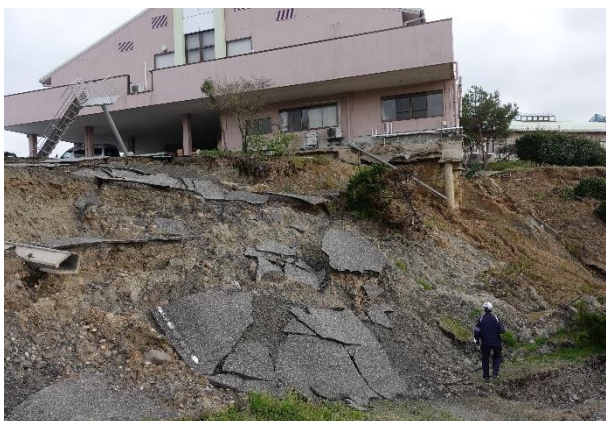
建築物 BA は 2 階建ての鉄骨造建築物であり、施設管理者によると竣工年は 1992 年である。建築物の平面概略を図 5.3.2-45 に、建築物外観を写真 5.3.2-194 に示す。地盤の一部が崩落しており、杭頭及びパイルキャップが露出している状況を確認できた（写真 5.3.2-195、写真 5.3.2-196）。1 階床

写真 5.3.2-196 杭頭及びパイルキャップの露出

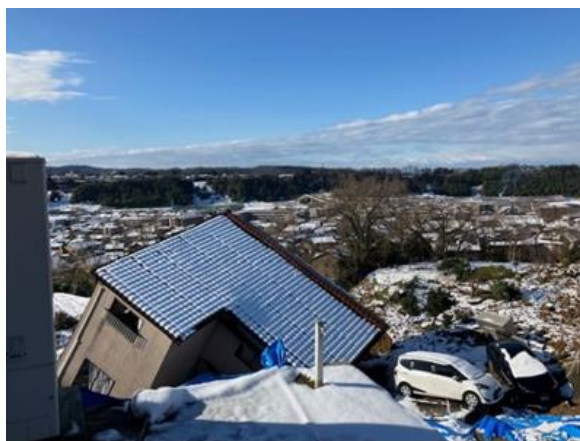
斜面崩壊が確認されたエリアは、当該造成宅地における外周道路の外側であり、斜面の下方に向かって住宅が大きく移動していた。崩壊した斜面の状況を写真 5.4.2-1（図 5.4.2-1 の撮影位置①）と写真 5.4.2-2（図 5.4.2-1 の撮影位置②）に示す。

写真 5.4.2-1 崩壊した斜面の状況①

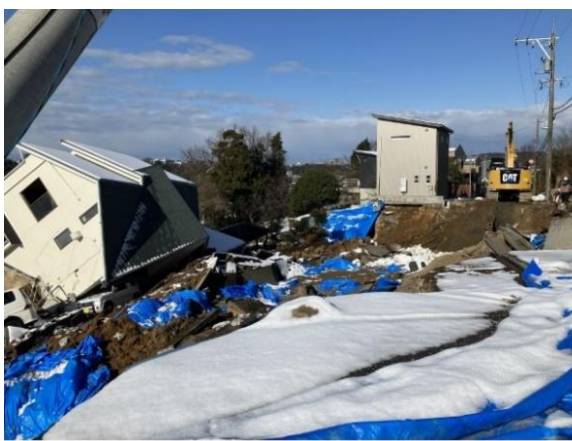
写真 5.4.2-2 崩壊した斜面の状況②

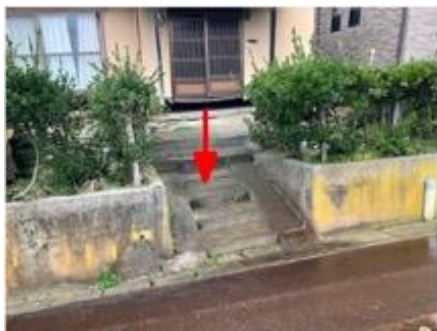
a) 地盤沈下により玄関下に隙間が生じた住宅

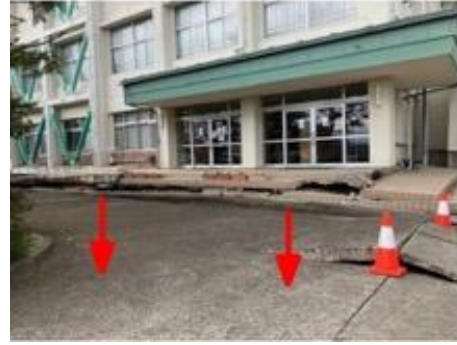
f) 周辺地盤が沈下した建物

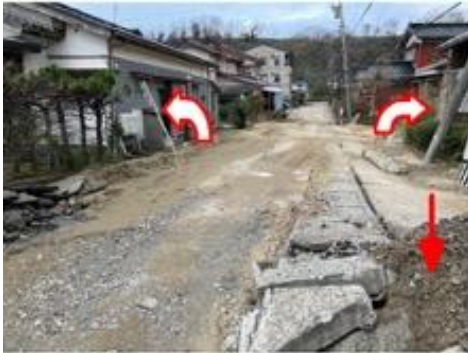
g) 地盤沈下と傾斜した電柱等

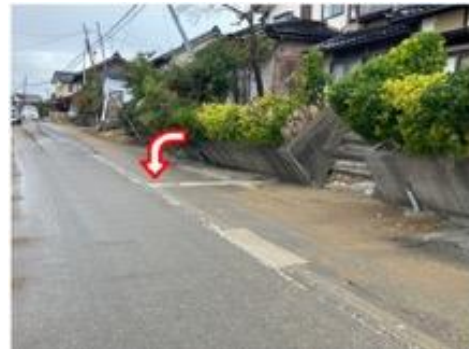
h) 傾斜した擁壁

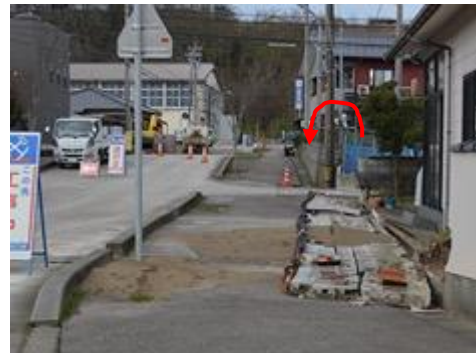
j) 擁壁の転倒

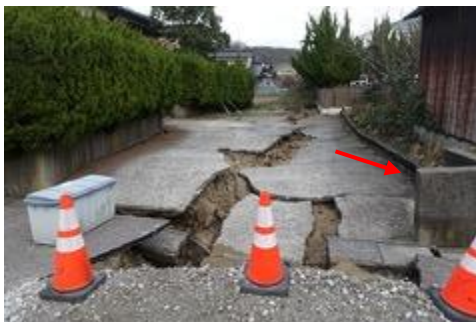
o) 側方流動した地盤と地割れ

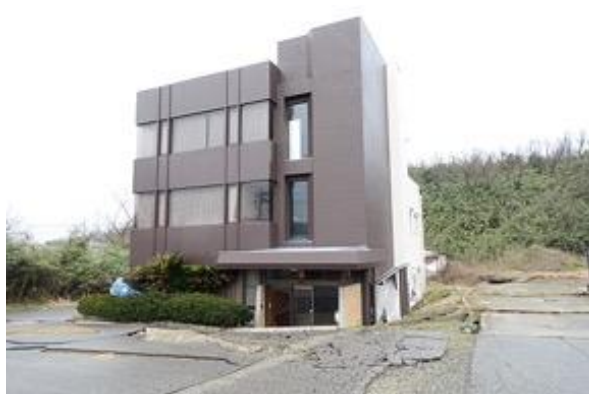
写真 5.4.2-8 は県道沿いにある建物で、正面となる建物の南東側は3階までの造り、北西側は2階までの造りである。被災前後を写真 5.4.2-8 a)及び b)から比較すると、正面入口部分の著しい沈下が確認できる。写真 5.4.2-9、5.4.2-10 は、入口付近の様子である。建物正面の両端で地表からの軒下高さを計測したところ、入口側で185cm、反対側で275cmとなっており、90cm程度の沈下が推測される。一方、建物北西側では、ほとんど沈下は生じていなかった。

写真 5.4.2-8 県道沿いの建築物の液状化による被害状況

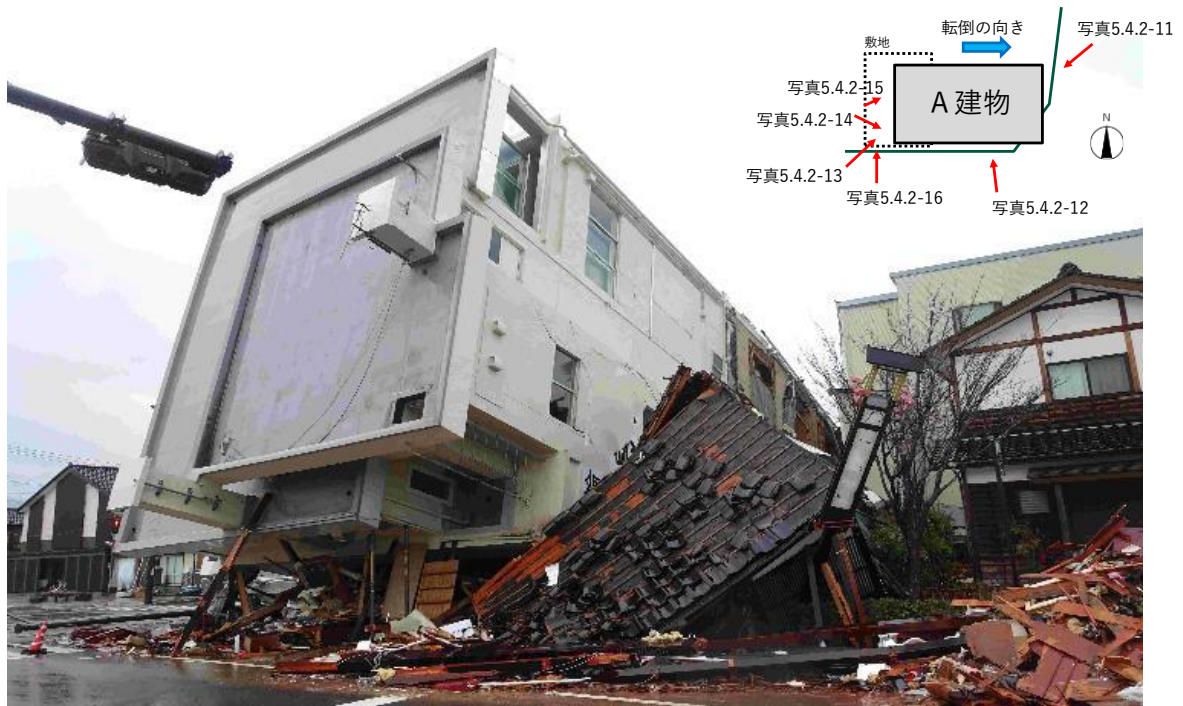
A建物では写真5.4.2-11に示す通り転倒被害が生じた。建物1階から5階床レベルまで、建物の東面が地表に接し地盤中にめり込んでいた（写真5.4.2-12）。調査時に実測した4階と5階の階高は、それぞれ3.5mと3.6mであった。

写真 5.4.2-11 転倒したA建物（東側から撮影）

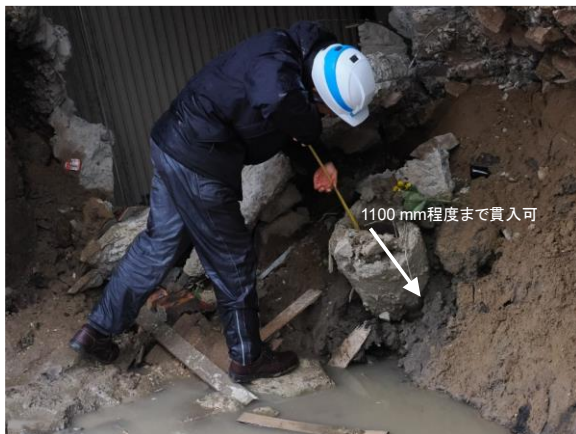
杭については、写真 5.4.2-15 に示すように、1 本の頭部が確認された。被災前の Y2-Y3 通り間の東よりにあたる位置と考えられる。杭頭は目測で西側に約 30 度傾斜しており、杭の中空部にコンベックスを挿入したところ 1100mm 程度で止まったことから、深さ 1m 付近で杭に顕著な破壊が生じている可能性が示唆される。

写真 5. 4. 2-15 露出した杭頭

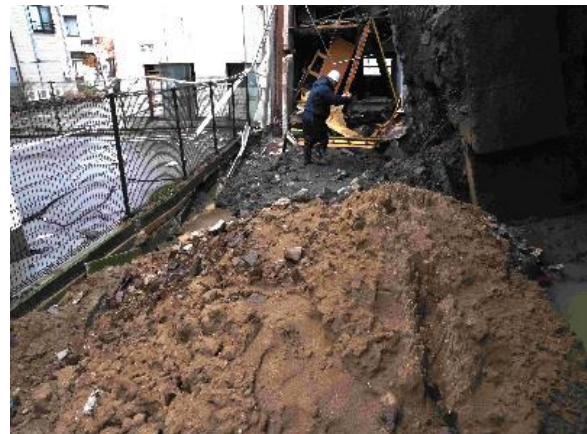
道路側の 1 階床スラブを確認したところ、基礎梁と一体化されておらず、土間コンクリートであった（仕上げ含め厚さ 190mm 程度）。写真 5.4.2-16 に示すように、敷地の南側に茶色の砂質土が、北側に黒色の粘性土が、それぞれ堆積していた。これらの土の頂部は隣地よりも高い位置にあり、基礎の沈下（建物の転倒）に伴う地盤の破壊によって盛り上がったと推察される。

写真 5. 4. 2-16 地表面の変状（敷地の南側）

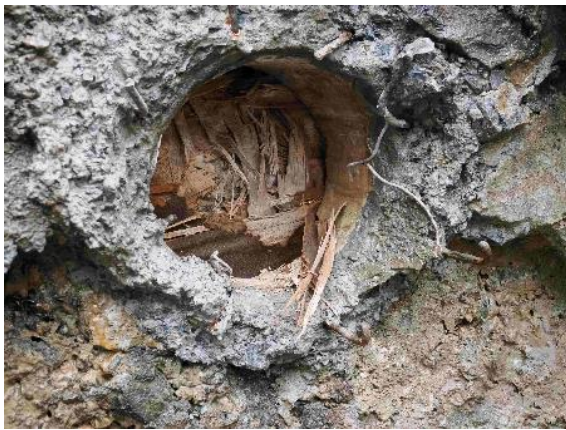
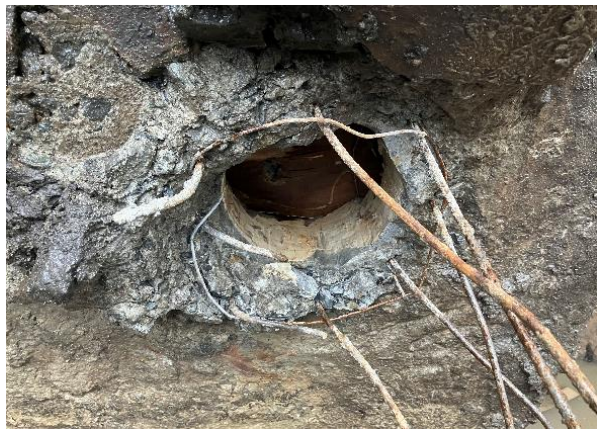
写真 5.4.2-18 杭頭接合部 (X2-Y3 位置)

露出していた杭頭部は、直径 350mm で、中空部を有する円筒形状であった。また、軸方向の PC 鋼材が 8 本あり、その径は 7～8mm 程度であった。地表面に露出していた杭頭部の状況を写真 5.4.2-17 に示す。また、写真 5.4.2-18 に示すように、抜け上がったパイルキャップ部に杭頭部の一部（長さ 7～10cm 程度）が残っており、パイルキャップに埋込まれている杭の上端には、中空部に蓋をするように木製の板が設置してあった。

杭の PC 鋼材とらせん筋は、完全に破断しており、建物の転倒（圧縮側の沈下）に伴い、引抜き側となった杭頭部が破断したと推察される。

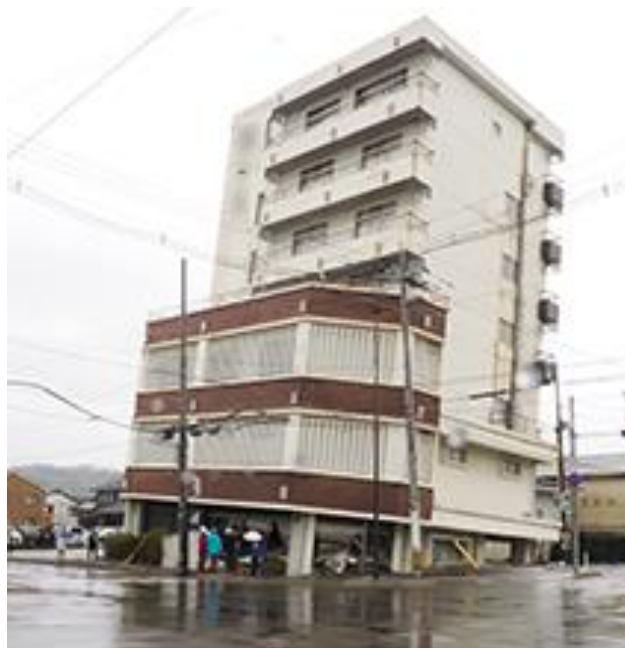
B 建物は 7 階建ての RC 造で、5.3.2(2) 項の「建築物 AB」と同じ建築物である。なお解体時に 1 階の柱はり断面の一部に鉄骨が認められたことから、一部鉄骨鉄筋コンクリート造を併用していると考えられる。建築確認台帳の記載によれば、1977 年に建築確認が行われている。図 5.4.2-14 に調査建物の位置を、写真 5.4.2-20～5.4.2-22 に建物の全景を、それぞれ示す。B 建物は、北東方向に大きく傾斜していた。付近の地表面は、緩やかに傾斜しており、対象建物の敷地においても北側が高く、南側が低くなっている。B 建物近傍（図 5.4.2-14 中の●印（図 5.4.2-8 の B2 地点）及び B 建物の隣接敷地内）の地盤調査データによると、地下水位は 0.6m で、軟弱なシルトが地表から深さ 7m 程度まで堆積しており、その下方にシルト質砂が深さ 25～27m 程度まで続いている（図 5.4.2-15）。

写真 5. 4. 2-20 建物全景 (南東側から撮影)

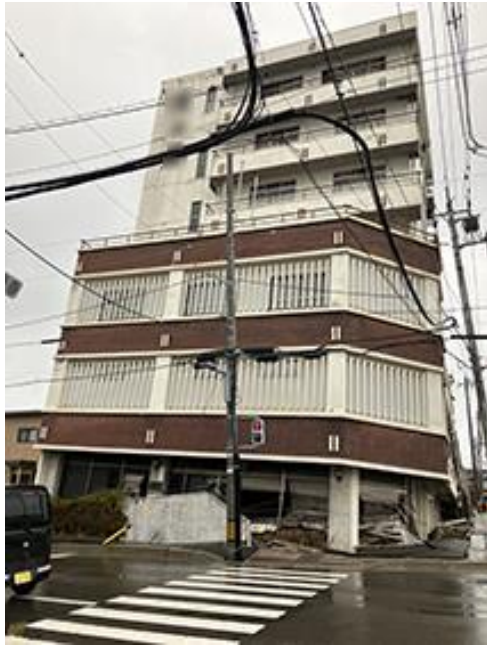
写真 5. 4. 2-21 建物全景（南側から撮影）

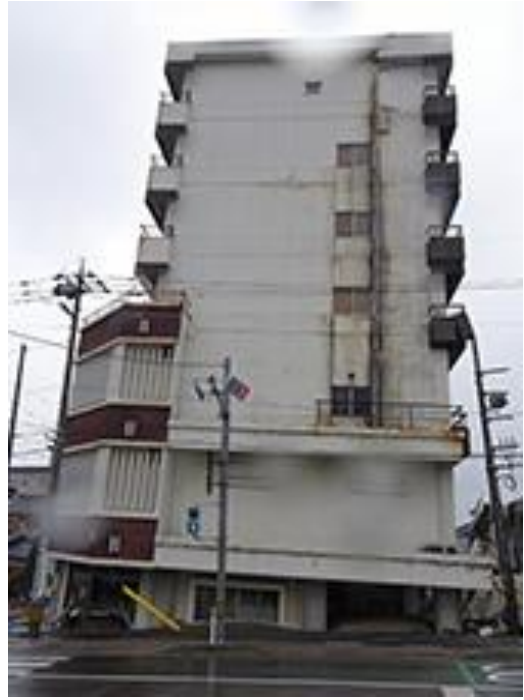
写真 5. 4. 2-22 建物全景（東側から撮影）

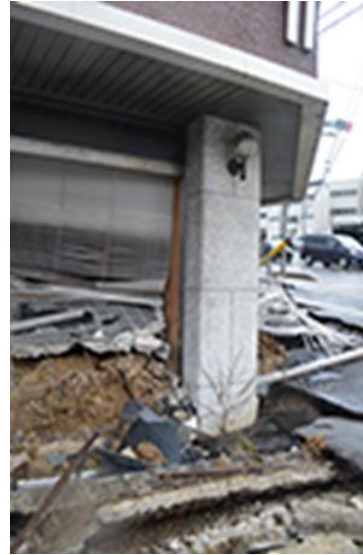
写真 5.4.2-25～5.4.2-29 に、被害の状況を示す。建物の沈下・傾斜によって、1階の床面が地盤とともに盛り上がっている（写真 5.4.2-25）。建物の南東隅の柱は、地表に対し 40～50cm 程度めり込んでいるが（地盤中にめり込んでいる柱の貼り付けタイルの寸法より推測）、南西隅の柱ではめり込みは生じていない（写真 5.4.2-26）。北東側の駐車スペースにおいても、建物のめり込みに伴い 1階の床面が盛り上がり、軒下から地表面までの高さは 140cm 程度となっている（写真 5.4.2-27）。写真 5.4.2-28、5.4.2-29 は、それぞれ建物の東面及び西面の敷地境界付近を南側から撮影したものである。西面では、隣接する駐車場の地表面のアスファルトにひび割れが生じ、調査建物の方向に落ち込んでいることが確認できる。

写真 5. 4. 2-26 建物正面側の被害状況

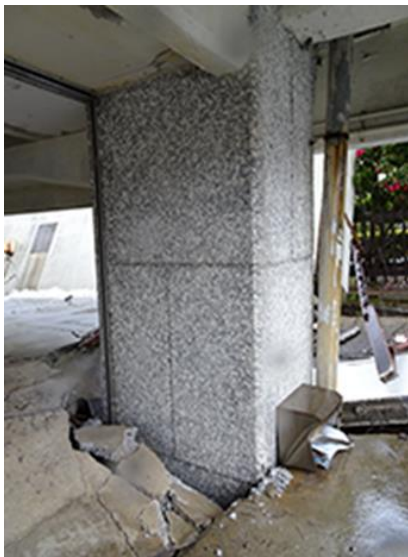
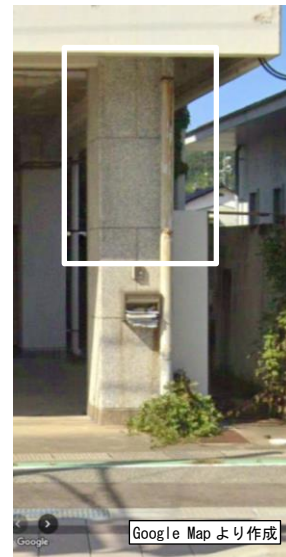
a) 駐車スペース床面の盛り上がり

b) 北東側入り口付近

c) 北東隅柱の沈下状況

d) 地震前（2023年10月）5.4-6より作成の状況
（□部が写真cで沈下後に露出した部分）

写真 5. 4. 2-27 建物北東側の被害状況

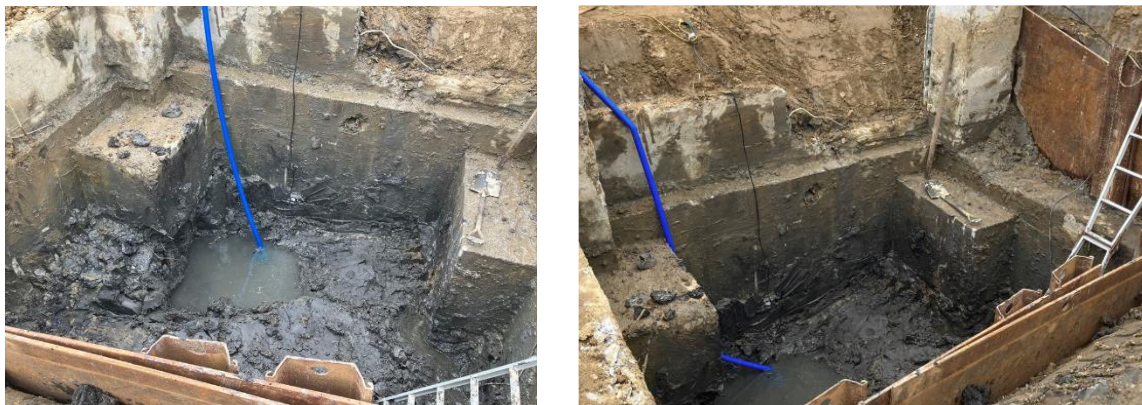
解体工事に伴う杭頭部の掘り出し作業で露出された部分の損傷状態を確認した。基礎梁およびパイルキャップには、顕著な損傷は確認できなかった(写真5.4.2-34)。基礎梁およびパイルキャップの寸

a) X2-Y3 パイルキャップ及び周辺部材

b) X2-Y4 パイルキャップ及び周辺部材

写真 5.4.2-34 基礎梁およびパイルキャップの損傷状態

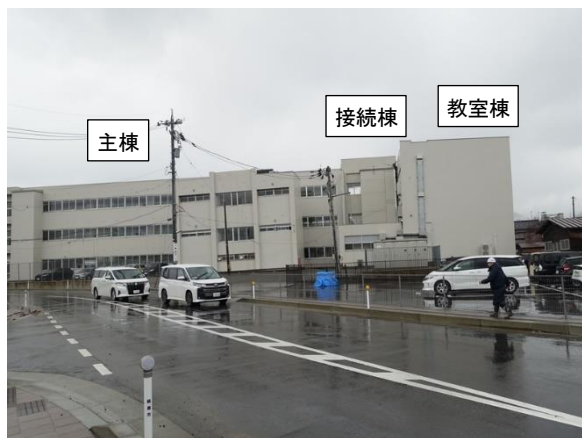
C小学校は、B建物の近傍に立地するRC造3階建ての校舎で、5.3.2(1)項の「建築物B」と同じ建築物である (写真 5.4.2-35)。建築確認台帳の記載によれば、1967年及び1968年に建築確認が行われている。南北方向の主棟・接続棟が東西方向の教室棟とエキスパンションジョイントを介して隣接しており、主棟及び教室棟の両方で沈下および人が感知できる程度の傾斜が認められた。建物は外周の開口部に対する耐震補強が実施されたものであるが、写真 5.4.2-36 に示すように、1階のほぼ全ての部屋において、外周部の沈下と床面の盛上りが認められた。外周部直下の基礎に何らかの損傷が生

写真 5.4.2-35 C 小学校の外観

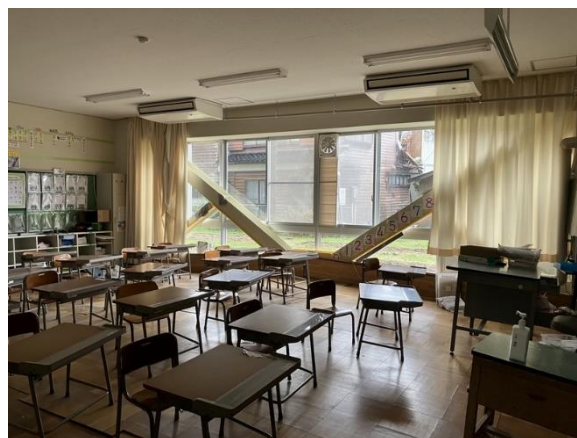
じている可能性がある。写真 5.4.2-36 に示すように、耐震補強をされた開口部のガラス窓には全く損傷が認められないが、写真 5.4.2-37 に示すように、耐震補強されていない建物内部のガラス窓は損傷して廊下に落下しており、地震直後の廊下の継続使用には不具合が生じた可能性がある。写真 5.4.2-38 に示す通り、建物の傾斜に伴って 2 階の連絡通路に設置されているエキスパンションジョイントに損傷が認められた。

写真 5.4.2-36 1 階での床面の盛り上がり (教室棟)

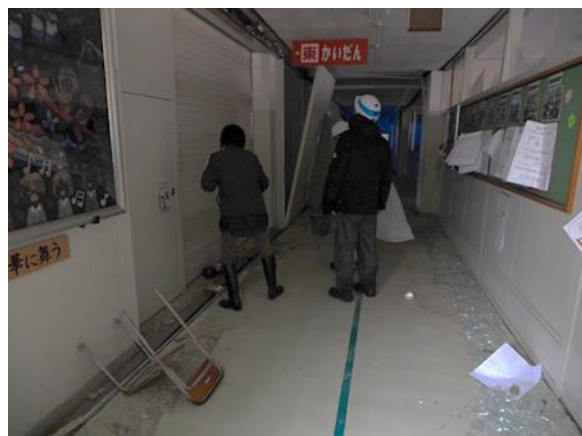
写真 5.4.2-37 建物内部のガラスの散乱状況

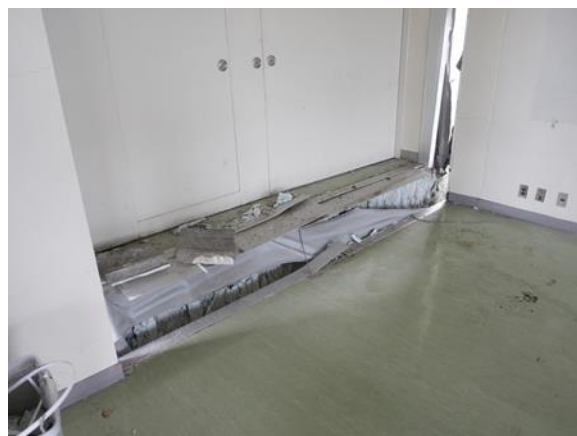
写真 5.4.2-38 建物の傾斜による 2 階のエキスパンションジョイントの破損

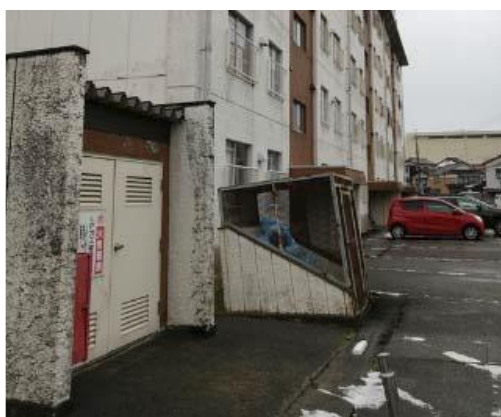
D 住宅団地は、河原田川の右岸に沿って建つ 3 棟の県営住宅で、5.3.2(2)項の「建築物 AC」と同じ建築物である。建築確認台帳の記載によれば、1974 年から 1976 年にかけて建築確認が行われている。3 棟とも、5 階建て壁式 RC 造の板状住宅で、上部構造に構造的な損傷は見られなかった。このうち最も南側に位置する 1 棟が、川側に向かって傾斜していた (写真 5.4.2-39)。簡易角度計により測定した建物の傾斜角は、約 1～2 度であった。傾斜していない建物でも、周辺地盤の沈下により、隣接する駐輪場のポートやごみ集積場に被害が生じていた (写真 5.4.2-40、5.4.2-41)。

写真 5. 4. 2-41 ごみ集積場の被害（傾斜）

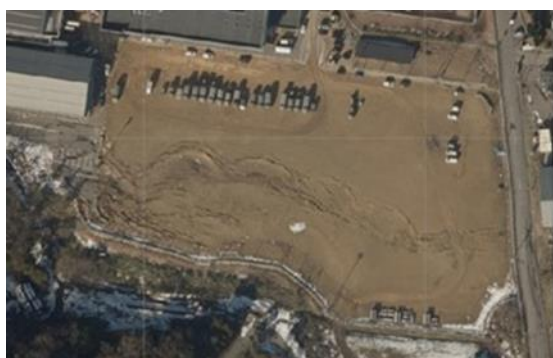
5.3.2(1)項の「建築物O」と同じ建築物である。校庭の南側で大規模な地盤変状が発生した（写真 5.4.2-42）。地盤変状による高低差は数mに達していた（写真 5.4.2-43）。校庭の西側では、体育施設（武道場）の周囲の地盤が大きく流動し、杭頭部が露出する状況となっていた。目視では杭体に被害は確認されなかった。（写真 5.4.2-44）

写真 5. 4. 2-42 校庭の地割れ全景 5.4-12)

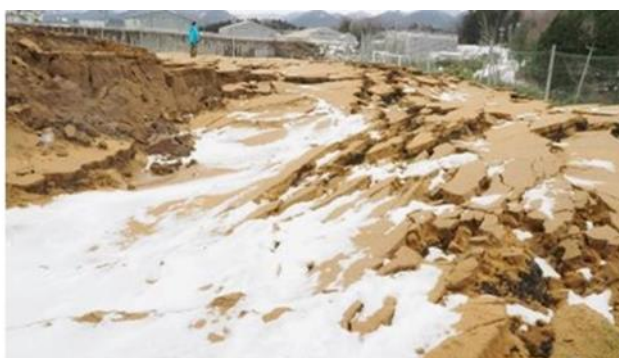
写真 5. 4. 2-43 校庭の地割れ

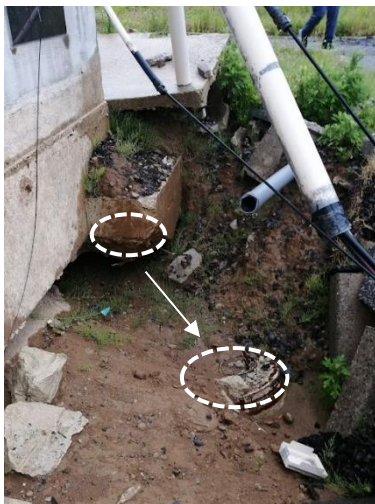
写真 5. 4. 2-47 Hホテルの地盤被害の状況

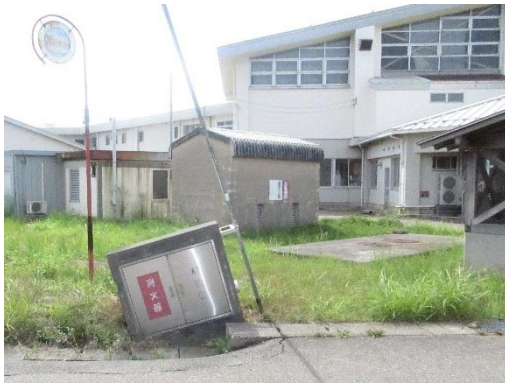
管理者により実施されたS棟の被災度区分判定では基礎の被災度区分は中破と判定された。写真5.4.2-49、5.4.2-50に示す通り、敷地地盤の変状、基礎ばり周囲の沈下等が見られた。

写真 5.4.2-49 敷地地盤の変状 (右奥がS棟)

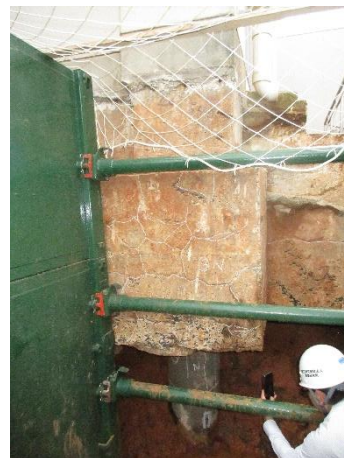
写真5.4.2-51に、杭③の被害状況を示す。杭頭付近と杭頭から約60cm程度の位置に水平のひび割れが生じ、さらに、水平ひび割れの間縦方向に複数のひび割れが見られた。写真5.4.2-52に示す通りパイルキャップや基礎ばりにも多くのひび割れが生じていた。

写真 5.4.2-52 杭③パイルキャップの被害状況

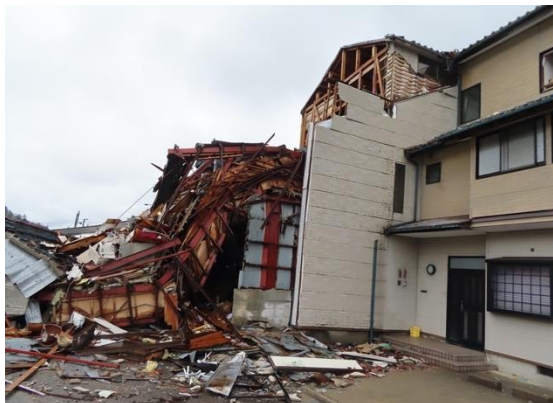
被害状況：対象建築物の外観から推測される被害前の平面形状と、調査時の観察方向との対応関係を図5.5-2に示す。2階部分と3階部分が2階の脚部から西側に倒壊していた（写真5.5-1,4）。この建築物の東側と南側に3階建ての木造住宅が増築されていたと考えられ、平面的に不整形であった可能性がある。倒壊した鉄骨造建築物の平面形状は長方形で、その短辺方向に倒壊していた（写真5.5-1,3,5）。短辺方向は、塔状比が大きい方向であり、構造形式としてブレースが取り付け方向である。ターンバックルブレース及び山形鋼ブレースの座屈、接合部破断が見られた（写真5.5-2,6,7,8）。

写真 5.5-1 2階と3階が西側に倒壊（写真の手前が南側の木造住宅）

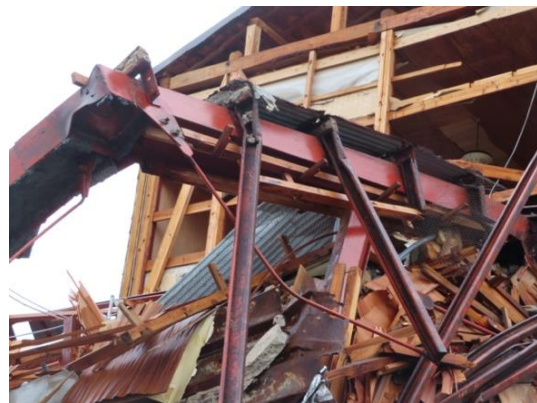
写真 5.5-2 3階柱頭部のH形柱弱軸方向に接続するターンバックルブレース

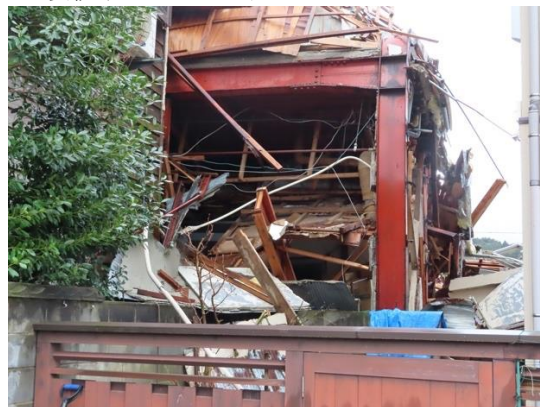
写真 5.5-4 1階は倒壊していない

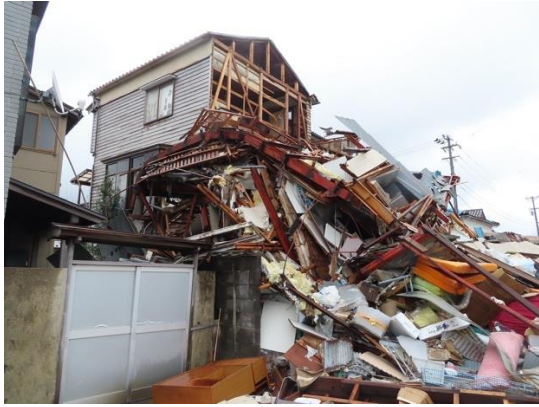
写真 5.5-5 2階、3階の倒壊の状況

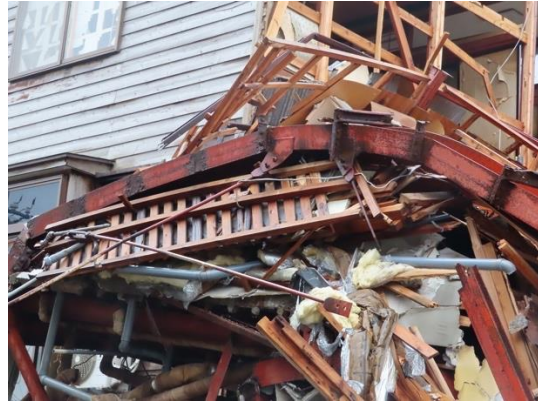
写真 5.5-6 2階のターンバックルブレース

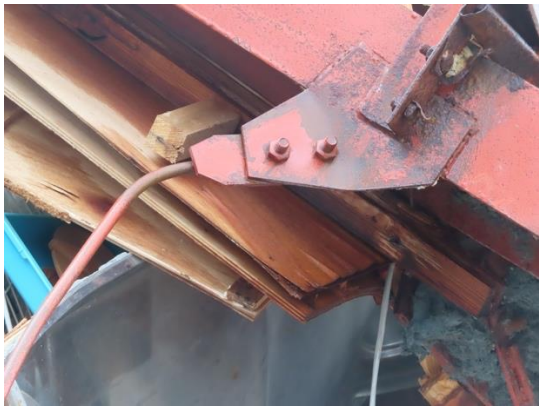
写真 5.5-7 ターンバックルブレース接合部分

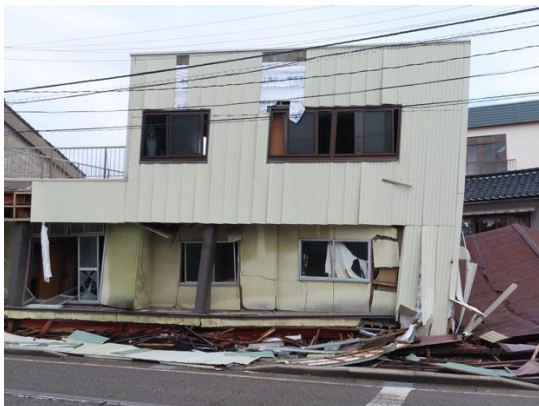
被害状況：1階が層崩壊していた（写真 5.5-9）。道路に平行な方向がH形鋼柱の弱軸方向で、この方向に倒壊したように見える（写真 5.5-10,14）。露出柱脚のアンカーボルトの破断及び柱脚の引き抜けが見られた（写真 5.5-11）。また、H形鋼柱の柱頭部での座屈が見られた（写真 5.5-12）。

写真 5.5-9 1階の層崩壊（正面）

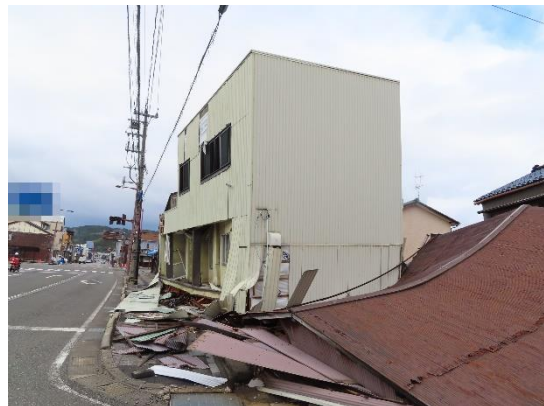
写真 5.5-10 1階の層崩壊（側面）

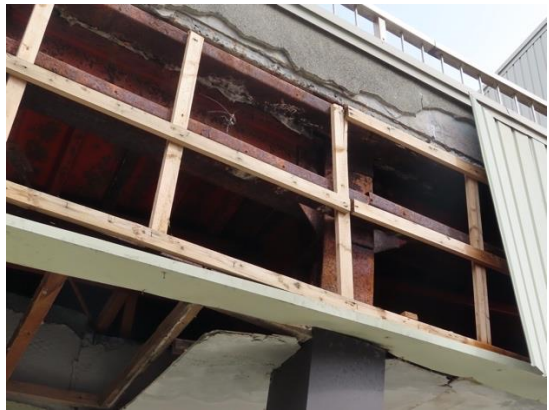
建築物概要：3階建て、用途は事務所、構造形式はH形鋼柱梁の鉄骨ラーメン構造である。H形鋼柱弱軸側の梁端部はウェブのボルトは4本で、ハンチ状になっているように見える（写真 5.5-13,14）。空中写真等^{5.5-2)}からは1975年以前に建設されたと判断され、旧耐震基準の建築物である。

写真 5.5-13 2階柱頭部の梁端部接合部

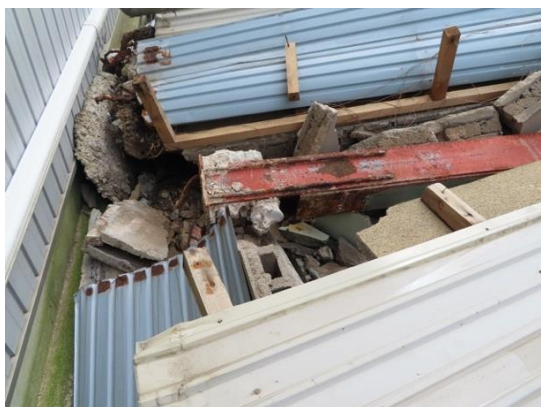
被害状況：1階部分が層崩壊していた(写真 5.5-15, 16)。露出柱脚の引き抜けが見られた(写真 5.5-17, 18)。柱の外径は150mm程度であった(写真 5.5-19)。

写真 5.5-17 日の字断面柱の露出柱脚の引き抜け

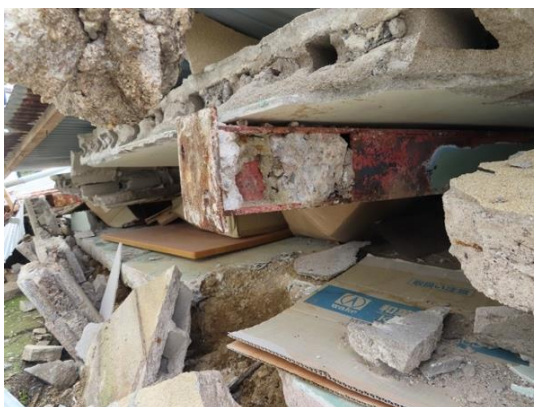
写真 5.5-18 露出柱脚の引き抜け

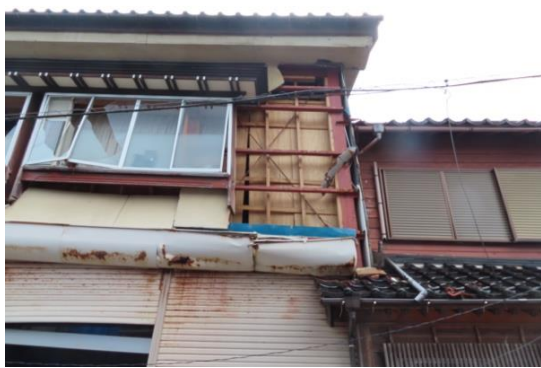
写真 5.5-22 ターンバックルブレースの状況

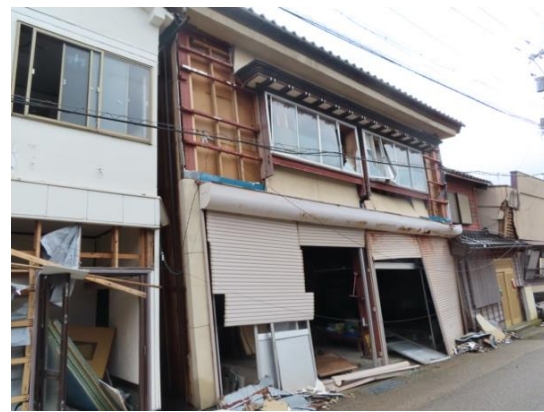
被害状況：建築物全体の傾斜が見られ、隣接建築物と接触していた（写真 5.5-21）。前面の外壁の脱落、シャッター破損、窓ガラス、窓枠の破損が見られた（写真 5.5-23）。

写真 5.5-23 建築物前面の外壁の脱落、シャッター破損、窓ガラス、窓枠の破損

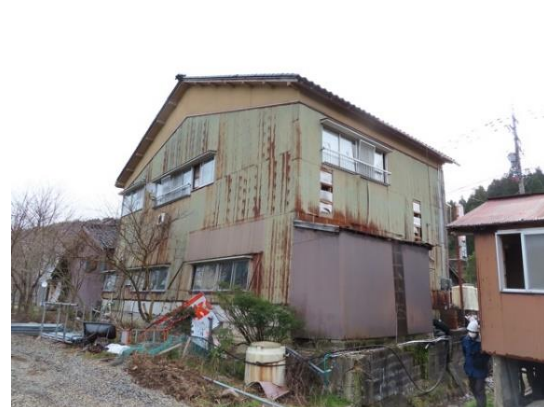
被害状況：建築物の裏側の外観からは、大きな残留変形が見られた(写真 5.5-25)。露出柱脚に大きな被害は見られなかった(写真 5.5-26)。

写真 5.5-25 建築物の裏側からは大きな残留変形(たわみ)が見られた

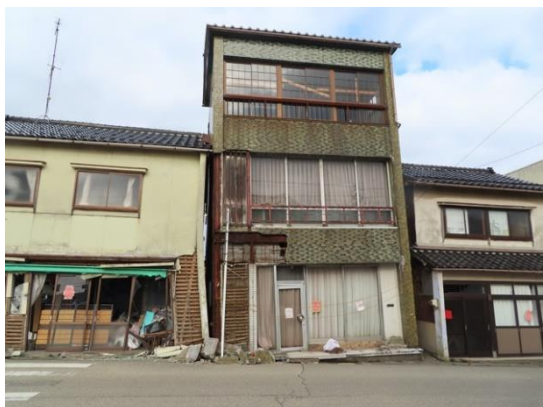
被害状況：建築物が沈下したことに伴う建築物全体の傾斜（写真 5.5-27,28）が見られた。外壁の一部の脱落が見られた（写真 5.5-27）。

写真 5.5-27 外観（建築物全体の傾斜）

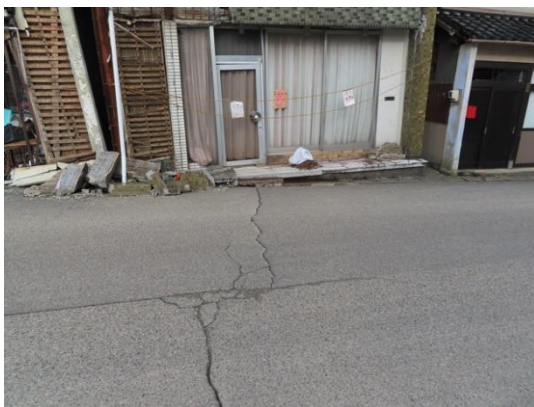
写真 5.5-28 付近の地面の様子

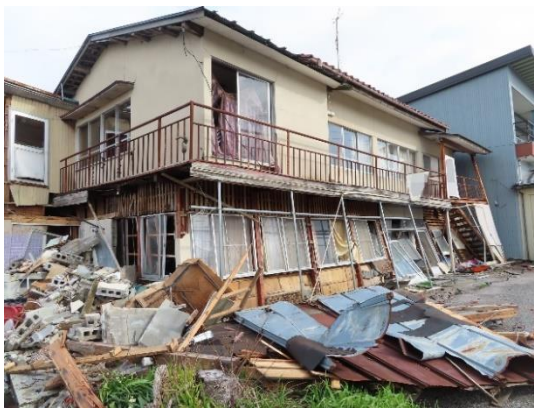
被害状況：1階に大きな傾きが見られた（写真 5.5-29,30）。また、1階外壁の広範囲での脱落（写真 5.5-31,32）やガラスの損傷が見られた。

写真 5.5-30 1階の大きな傾き

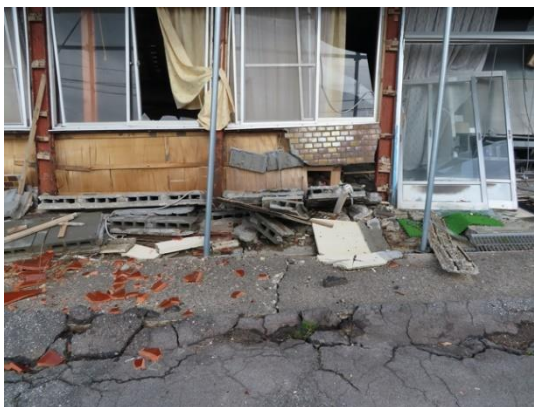
写真 5.5-32 外壁や地盤の状況

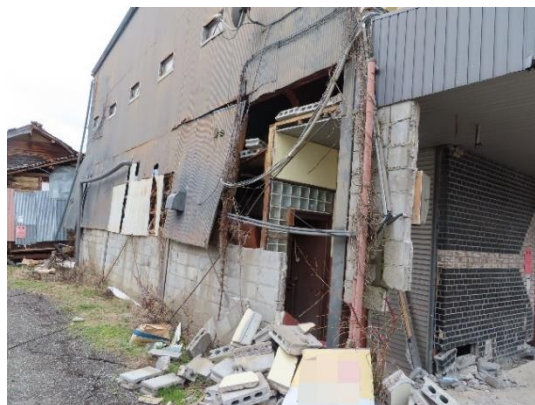
被害状況：建築物全体の大きな変形が見られた。また、外壁の脱落、コンクリートブロックの外壁等の破壊（写真 5.5-33, 34）が見られた。柱には錆による腐食が見られた（写真 5.5-35）。

写真 5.5-34 建築物全体の大きな変形及び外壁脱落

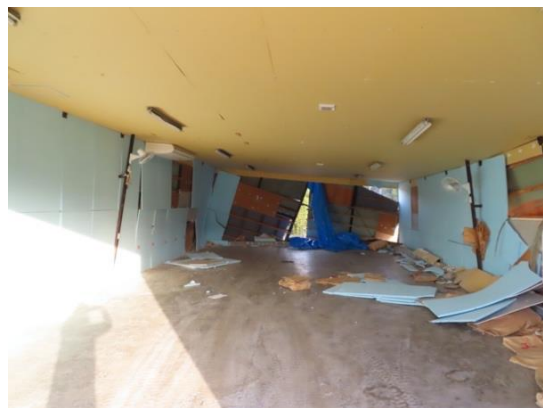
写真 5.5-37 床の沈下、傾斜

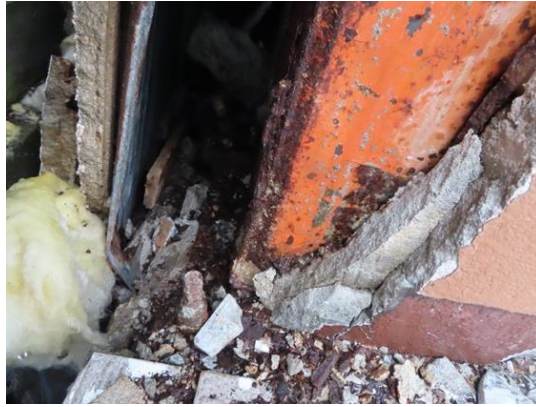
被害状況：建築物の側面の外壁が広範囲で脱落していた（写真 5.5-47,48）。露出柱脚で、アンカーボルトの伸びと変形が見られた（写真 5.5-49）。

写真 5.5-49 露出柱脚の状況

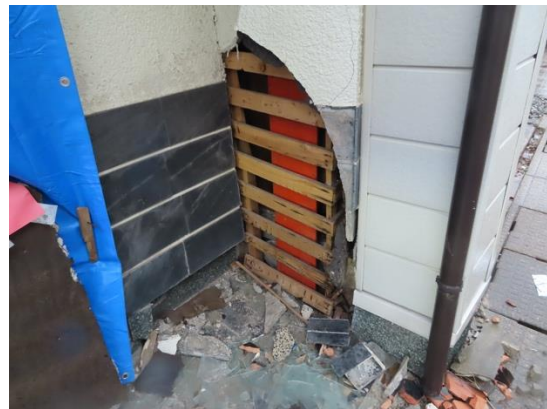
被害状況：外壁の一部に脱落が見られた（写真 5.5-51）。H形鋼柱の弱軸側の平鋼ブレースのボルトが破断し、平鋼ブレースが変形していた（写真 5.5-52）。

写真 5.5-51 外壁の一部脱落

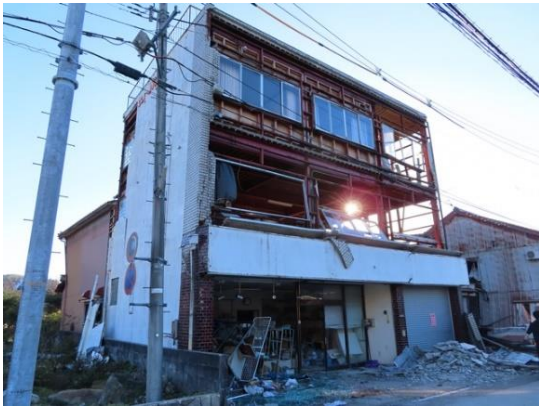
被害状況：建築物の前面及び側面で、外壁、窓ガラス等が広範囲で脱落していた（写真 5.5-53,54）。丸鋼ブレースの接合部での破断が見られた（写真 5.5-55,56）。

写真 5.5-53 建築物前面の外壁、窓ガラスの脱落

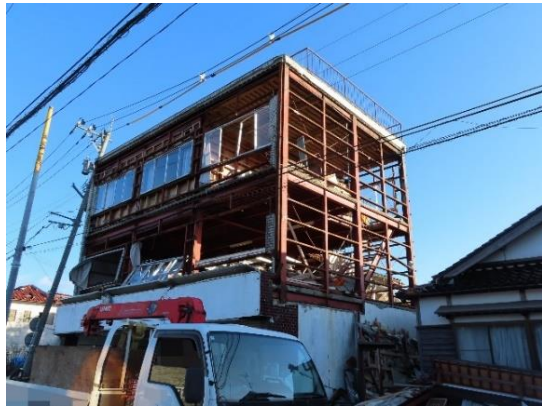
写真 5.5-54 建築物側面の広範囲で外壁脱落

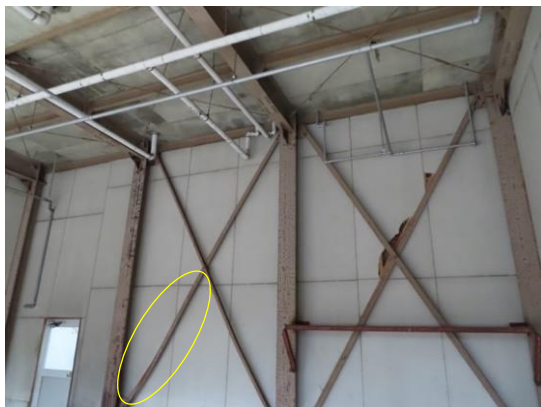
写真 5.5-61 山形鋼ブレースの変形

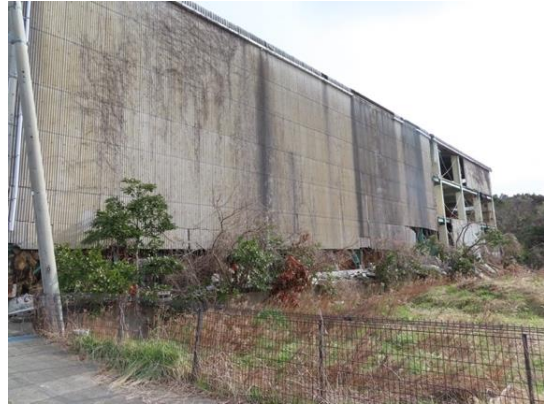
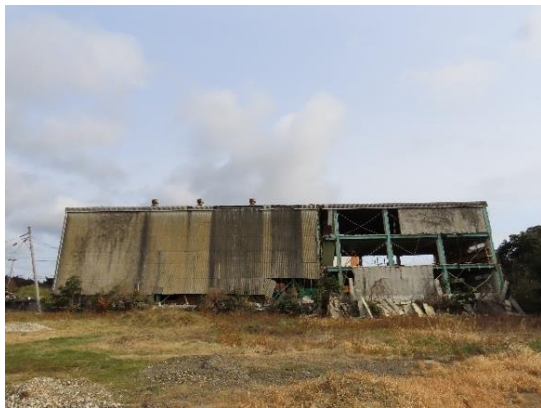
建築物概要：地上3階建て、用途は倉庫、工場、構造形式はH形鋼柱梁の鉄骨ラーメン構造で、H形鋼柱弱軸方向はターンバックルブレース（2、3階）及び山形鋼ブレース（1階）の鉄骨構造である。被害状況：露出柱脚のアンカーボルト破断、コンクリート破壊、柱脚の移動（写真 5.5-66）が見られた。ターンバックルブレースのたわみ（写真 5.5-68）、山形鋼ブレースの座屈（写真 5.5-67）が見られた。外壁の広範囲での脱落やガラスの損傷（写真 5.5-63~65）が見られた。

写真 5.5-64 建築物背面の外壁の脱落

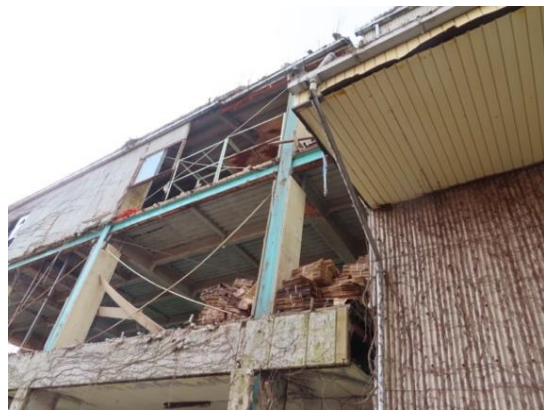
写真 5.5-68 ターンバックルブレースのたわみ

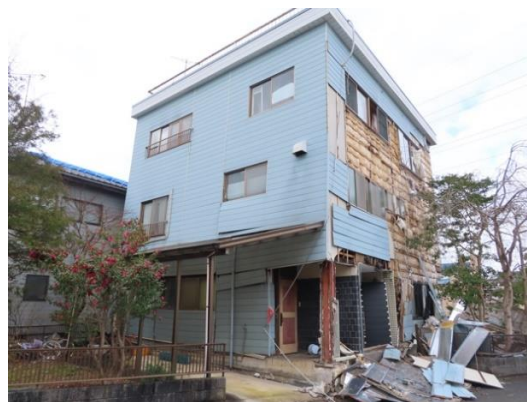
被害状況：露出柱脚のコンクリート部分で破壊が見られた（写真 5.5-81）。2階、3階の外壁が、広範囲で脱落していた（写真 5.5-78, 79）。

写真 5.5-79 外壁の脱落（裏側）

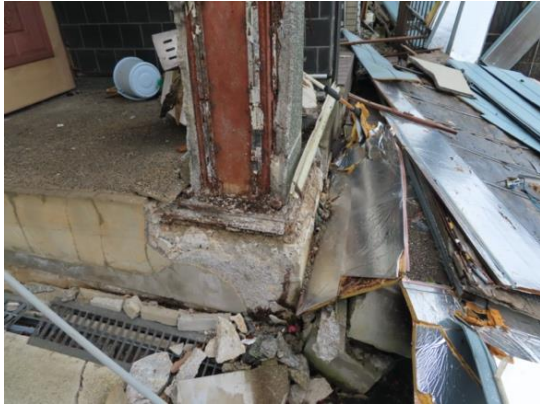
写真 5.5-81 露出柱脚のコンクリートの破壊

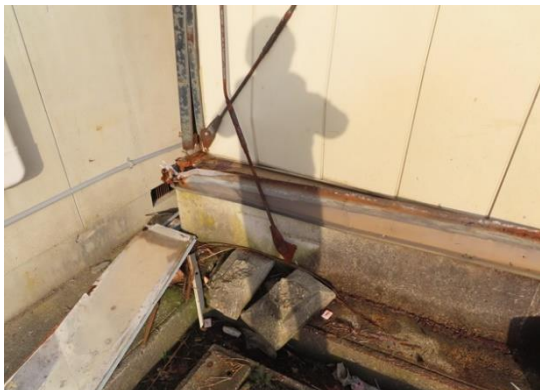
被害状況：ブレースのガセットプレート溶接接合部破断、組立て材柱端部の破断（これらの部分に錆による腐食も見られる）及びブレースの座屈や湾曲（写真 5.5-83~85）が見られた。また、外壁の脱落やサッシの脱落（写真 5.5-82）が見られた。

写真 5.5-83 ターンバックルブレースの座屈及び溶接接合部の破断

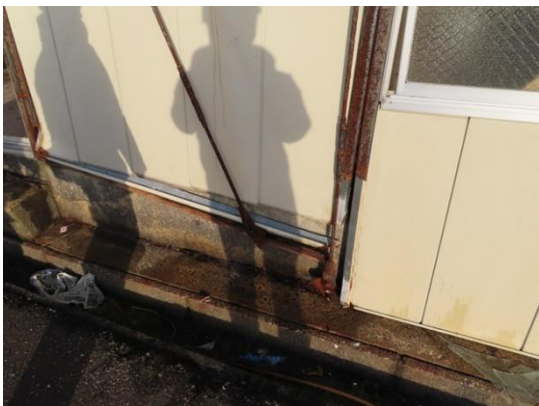
写真 5.5-84 溝形鋼組立て材柱の錆と破断

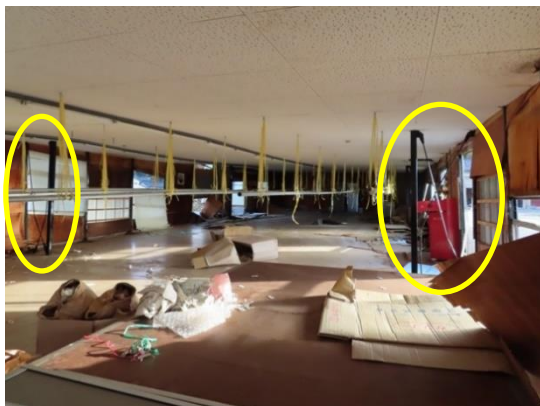
写真 5.5-85 内観及びターンバックルブレースの湾曲

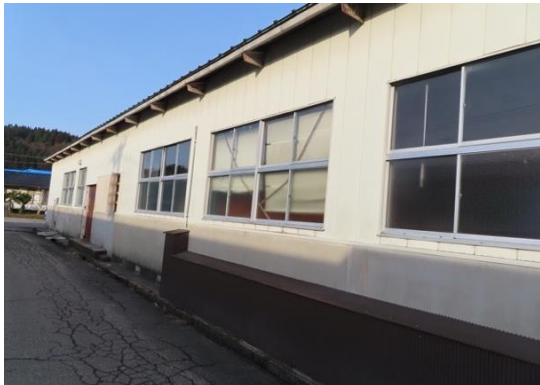
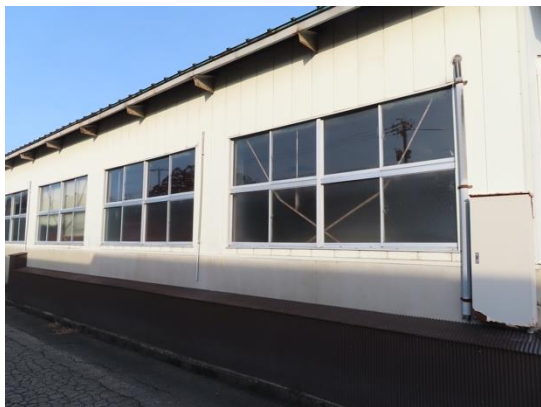
被害状況：窓越しにターンバックルブレースの座屈が見られた（写真 5.5-87,88）。

写真 5.5-87 ブレースの座屈

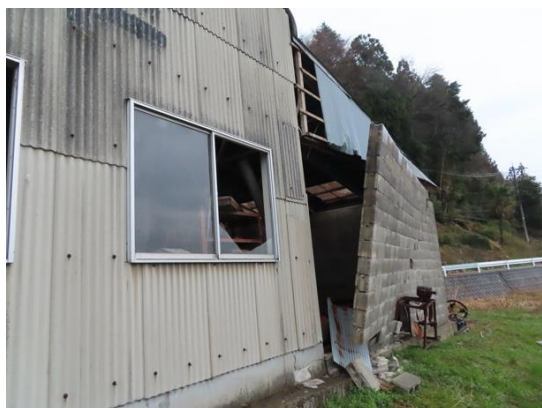
被害状況：下屋部分のコンクリートブロック外壁の一部が外側に倒れかかっている（写真 5.5-92,93）。下屋部分の水平ブレースが破断していた（写真 5.5-95）。山形ラーメン構造部分の建屋におけるブレースの破断や座屈、ラーメン方向の明らかな部材の座屈や破断は見られなかった（写真 5.5-94）。また、窓ガラスの損傷が見られた（写真 5.5-93）。

写真 5.5-93 下屋のコンクリートブロック外壁が一部倒れかかっている

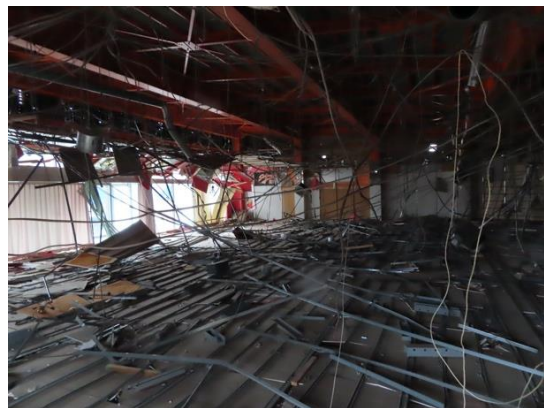
被害状況：天井の全面的な脱落、軒天井の脱落が見られた（写真 5.5-96~98）。柱、梁部材に明確な損傷は見られなかった（写真 5.5-99）。

写真 5.5-97 内観（天井の全面的な脱落）

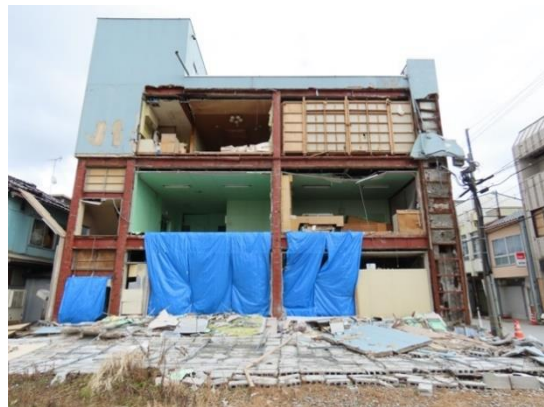
被害状況：建築物側面の外壁の広範囲での脱落（写真 5.5-103）が見られた。3階はALCパネルによる外壁、1、2階はコンクリートブロック壁が脱落・転倒した様子が見られた（写真 5.5-105~107）。

写真 5.5-103 外壁（ALCパネル、コンクリートブロック壁）の広範囲での脱落・転倒

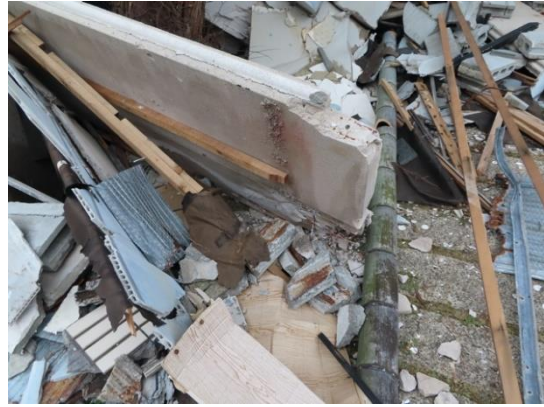
写真 5.5-105 ALC 外壁の脱落

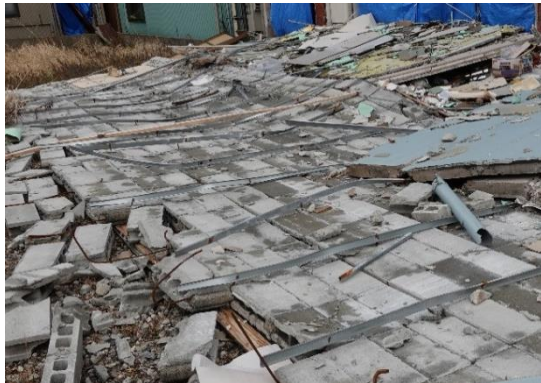
写真 5.5-106 外壁（コンクリートブロック壁）の脱落・転倒

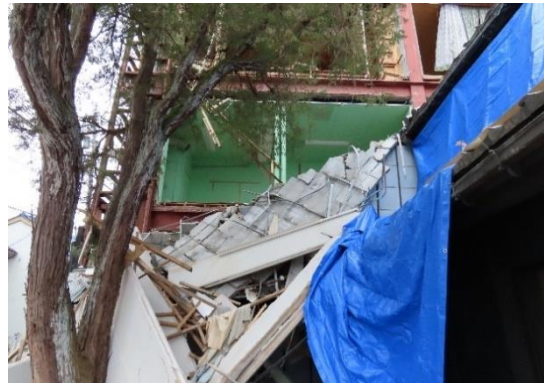
写真 5.5-107 外壁（コンクリートブロック壁）の脱落

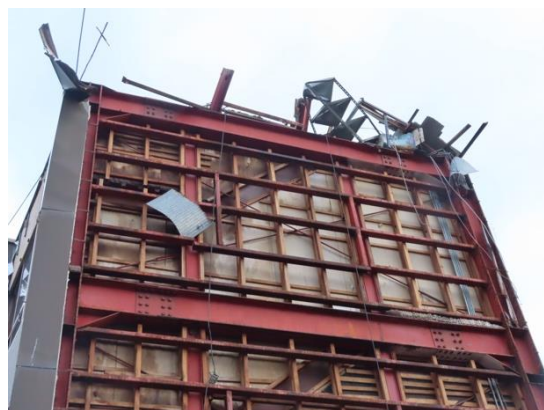
被害状況：側面のラスシートモルタル外壁が一構面の広範囲で脱落していた（写真 5.5-109,112）。また、脱落した構面の構造部分の一部に錆が見られた（写真 5.5-111）。

写真 5.5-109 側面の外壁の広範囲での脱落

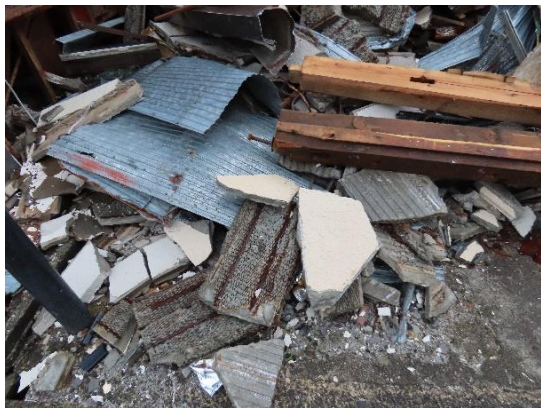
写真 5.5-112 脱落したラスシートモルタル外壁

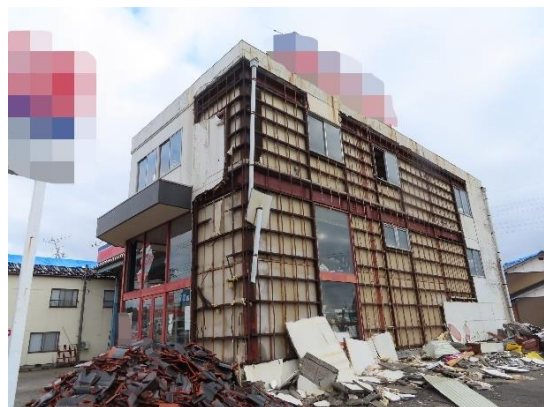
被害状況：柱梁接合部で部材及び接合部パネルで錆が見られた（写真 5.5-116）。建築物が隆起したと思われる被害が見られた（写真 5.5-113）。外壁は広範囲で脱落していた（写真 5.5-114）。入口のガラスが破損していた。その一方で、窓ガラスには損傷がないものもあった。

写真 5.5-114 外壁の広範囲の脱落

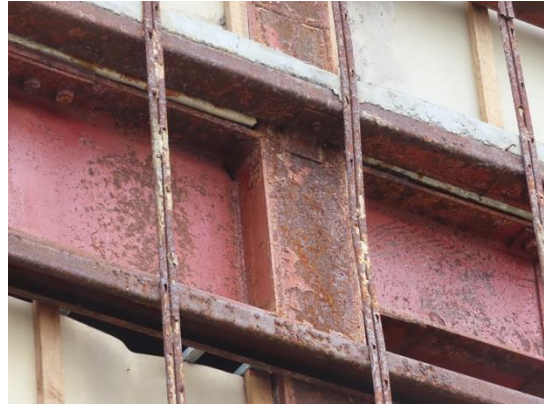
写真 5.5-116 柱梁接合部の部材等

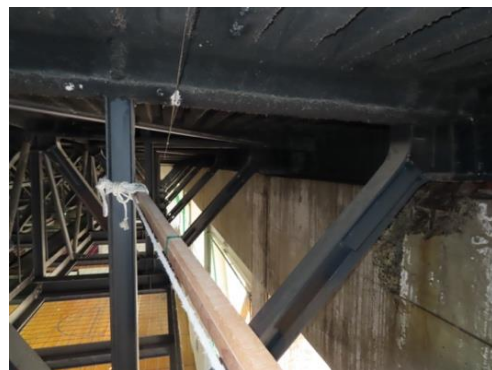
構造体の被害として、RC 造の架構と鉄骨屋根が接続する支承部（7～8 箇所）において、定着モルタルの破壊、RC 造架構のコンクリートの剥落等が見られた（写真 5.5-121～125）。

写真 5.5-124 支承部の状況

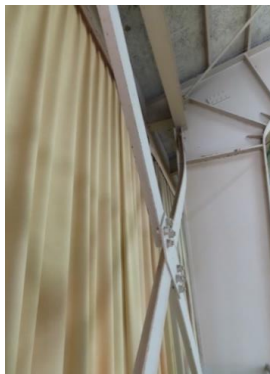
構造体の被害として、桁行方向のブレースのうち、山形鋼 (L-65×65 程度) において、最大 60~70mm (たわみ角 1.0%以上) 程度の面外たわみが見られた (写真 5.5-138~140)。アリーナ床面の半分程度の面積の沈下が確認された。第一体育館と第二体育館の間の屋内通路が損傷し、約 60cm 離間していた (写真 5.5-141,142)。

写真 5.5-139 第一体育館 山形鋼ブレース (1 丁) の面外たわみ
