令和6年能登半島地震建築物被害調査等報告（速報）

Quick Report of the Field Survey on the Building Damage by The 2024 Noto Peninsula Earthquake

国土交通省 国土技術政策総合研究所

国立研究開発法人 建築研究所

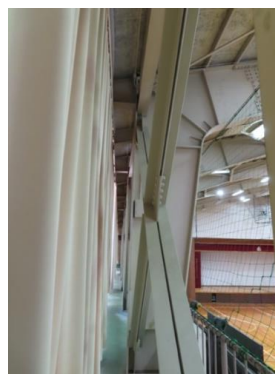
構造体の被害として、桁行方向のブレースのうち、山形鋼 (L-65×65 程度) において、最大 60~70mm (たわみ角 1.0%以上) 程度の面外たわみが見られた (写真 5.5-138~140)。アリーナ床面の半分程度の面積の沈下が確認された。第一体育館と第二体育館の間の屋内通路が損傷し、約 60cm 離間していた (写真 5.5-141,142)。

写真 5.5-140 第一体育館 山形鋼ブレース (2 丁合わせ)

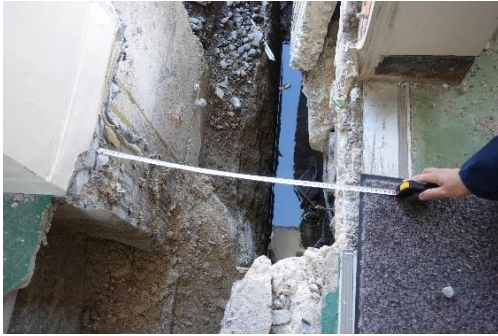
写真 5.5-141 第一体育館と第二体育館
の通路の損傷による約 60cm の隙間

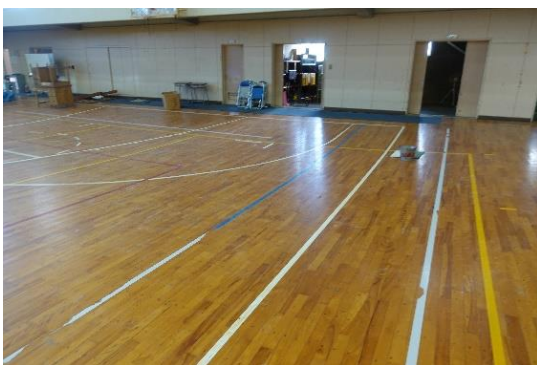
構造体の被害として、アリーナ床面の半分程度の面積の沈下が確認された (写真 5.5-145)。桁行方向のブレースのうち、CT 鋼 (T-125×65 程度) において、最大 100~110mm (たわみ角 1.8%) 程度の面外たわみが見られ、付近の手すりに接触していた (写真 5.5-146~148)。

写真 5.5-145 第二体育館 床の沈下

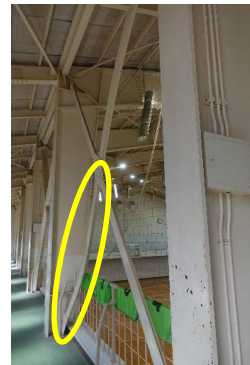
写真 5.5-146 第二体育館 ブレース
(CT形鋼) の面外たわみ

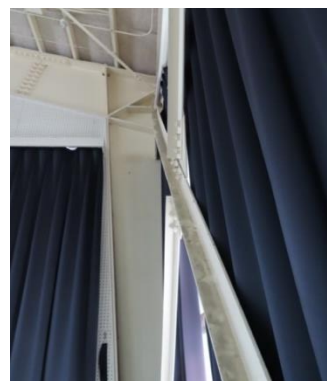
写真 5.5-148 第二体育館 山形鋼ブ
レース (1丁)

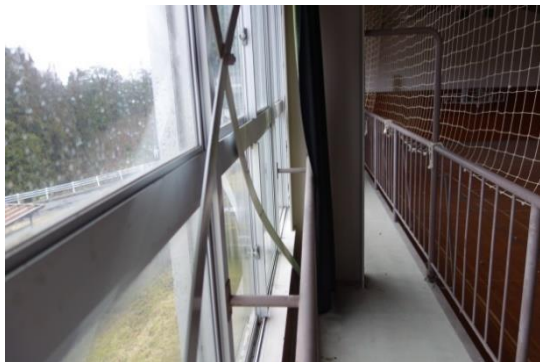
構造体の被害としては、ほとんどの水平ブレースでターンバックルねじ部での破断（写真 5.5-151）、鉛直ブレース（FB-65×6）のたわみ（写真 5.5-152）、柱脚部のコンクリートの破壊（写真 5.5-153）が見られた。

写真 5.5-152 ブレースのたわみ

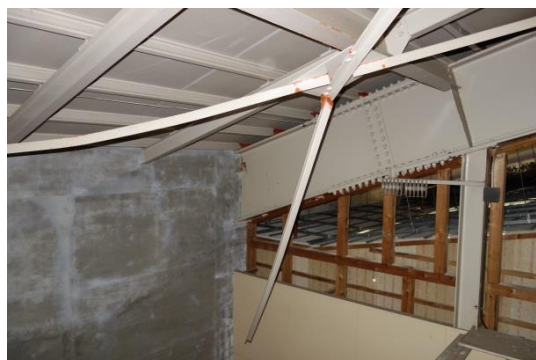
1983年竣工の2階建て屋内運動場で、架構はSRC造、屋根は鉄骨造である(写真5.5-154)。構造体の被害としては、水平ブレース端部の破断が見られた(写真5.5-155,156)。

写真 5.5-155 水平ブレース端部の破断

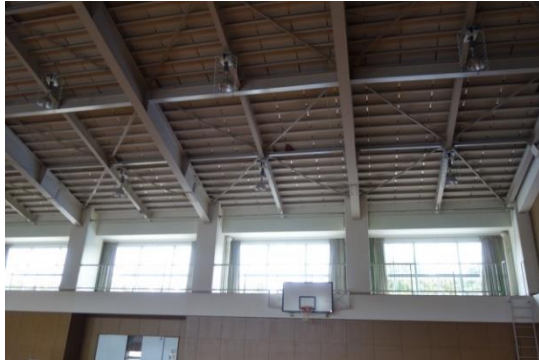
構造体の被害としては、ほとんどの水平ブレースでたわみが見られた(写真5.5-159)。また、SRC造柱と鉄骨梁の接合部において、コンクリートのひび割れを確認した(写真5.5-160)。

写真 5.5-159 2階体育館の水平ブレースの
たわみ

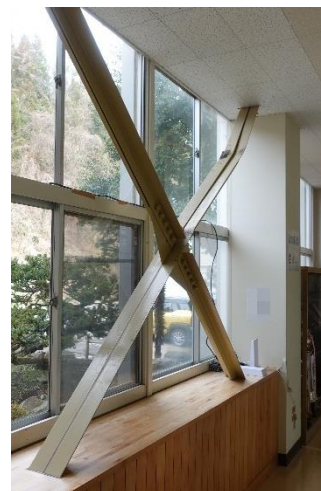
写真 5.5-162 1階ブレースの座屈の
被害

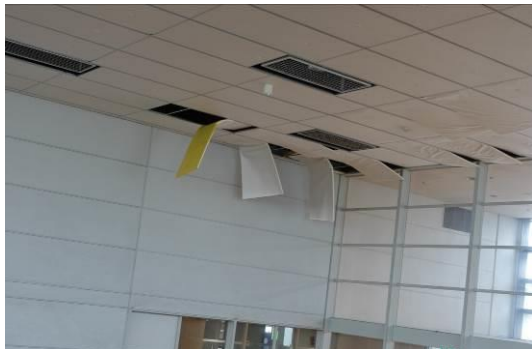
特定天井に確認された被害の概要を写真 5.6.2.(1)-1~12 に示す。教育施設における屋内運動場、自治体所管の運動施設において、吊り天井の天井面構成部材であるグラスウール板、木毛版の数枚の落下や垂れが確認された（写真 5.6.2.(1)-1~6）。音楽用等ホールの吊り天井において、天井面のひび（写真 5.6.2.(1)-7）等が確認された。天井裏の様子を確認すると、天井面構成部材の下地材の衝突痕と思われるボードの損傷が確認され、天井面が地震により動いていたと考えられる（写真 5.6.2.(1)-8）。また、

写真 5.6.2.(1)-1 屋内運動場のグラスウール板の垂れ下がり
（建築物 C：金沢市、運動施設）

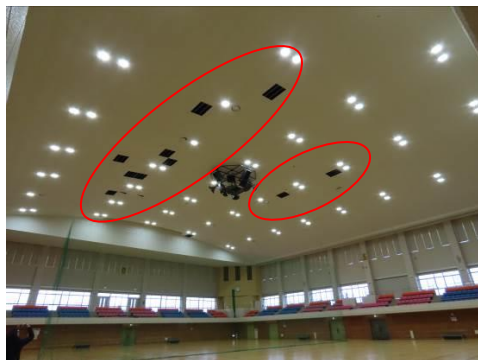
写真 5.6.2.(1)-3 屋内運動場のグラスウール板数枚の落下
（建築物 O：富山市、運動施設）

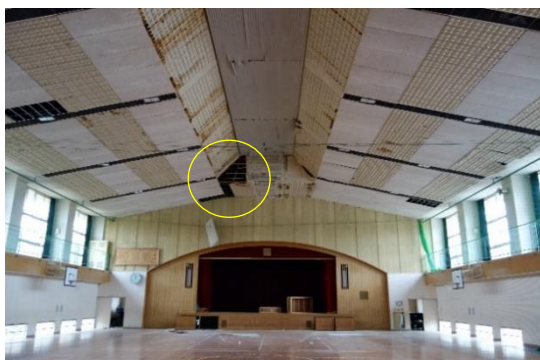
写真 5.6.2.(1)-5 屋内運動場内観（丸囲み部分が損傷箇所）
（NA-105：七尾市、教育施設）

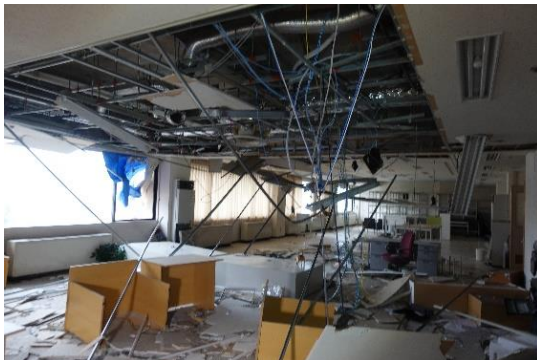
写真 5.6.2.(1)-23 事務所部分 4階天井の被害（WA-104：輪島市、音楽等用ホールを有する施設）

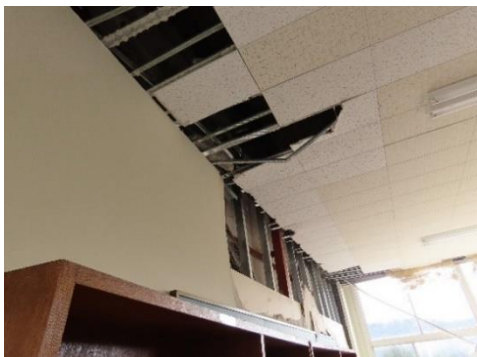
主に鉄骨造建築物の校舎において、教室間の壁と天井の取り合いが天井勝ち（(2)b.での説明参照）になっているものがあり、損傷・脱落があった内壁との取り合い部における天井の損傷が確認された（写真 5.6.2.(1)-24~26）。このような取り合い部の被害は、大規模空間を形成する屋内運動場のギャラリ一部分などでも確認されている（写真 5.6.2.(1)-27）。

写真 5.6.2.(1)-25 校舎 3階天井・内壁の被害（WA-111：輪島市、教育施設）

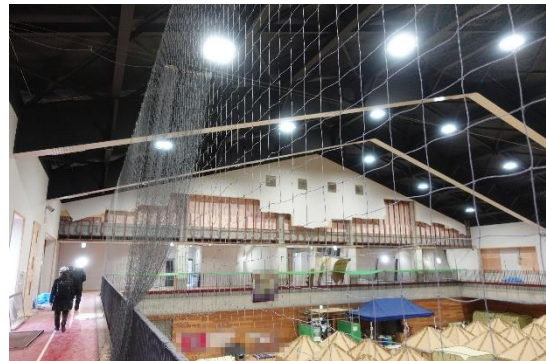
顕著な被害があった WA-102 の屋内運動場において、妻面（舞台側とその対面側のいずれも）の内壁の広範囲な脱落が確認された（写真 5.6.2.(2)-1,2）。ボードは軽量形鋼（間仕切壁用の鋼製下地材より厚板の鋼材）の縦材にビス留めされており、当該縦材下部がガセットプレートを通じて妻面の構造躯体に支持されていた。

写真 5.6.2.(2)-2 屋内運動場 妻面（出入口方面）の内壁の広範囲な脱落（WA-102：輪島市、教育施設）

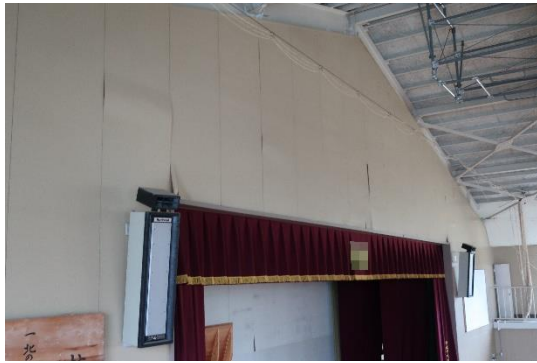
写真 5.6.2.(2)-5 屋内運動場 1 プロセニウムアーチの内装仕上材の損傷
(NA-106 : 七尾市、教育施設)

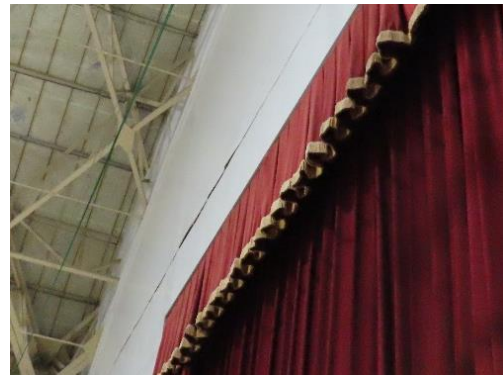
写真 5.6.2.(2)-6 屋内運動場 プロセニウムアーチのパネル目地の浮き
(WA-103 : 輪島市、教育施設)

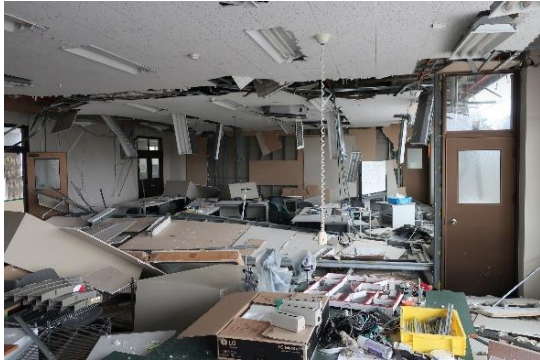
パターン 2)に関する被害として、壁下地材ごと天井から外れて壁が全面的に転倒していたもの（写真 5.6.2.(2)-12~14）や、一部の上ランナのみ天井下地材に残ったまま壁が転倒していたもの（写真 5.6.2.(2)-15）があった。同じ建築物の低層階で同様の取り合い部と考えられる間仕切壁について、取り合い部でのボードの損傷はあったが、転倒に至らないなど被害状況は比較的軽微であった。その他、壁の転倒はなかったものの、事務所における間仕切壁の面外方向に水平移動していたケース（写真 5.6.2.(2)-16,17）、面内方向に水平移動しているように見られるケース（写真 5.6.2.(2)-18,19）もあった。

写真 5.6.2. (2)-14 校舎 間仕切壁の転倒等
(AN-101 : 穴水町、教育施設)

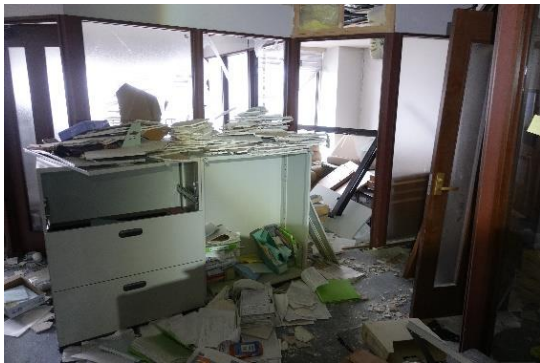
写真 5.6.2. (2)-16 事務所5階執務室
ガラス窓被害、天井・間仕切壁の被害
(WA-104 : 輪島市、音楽等用ホールを有する施設)

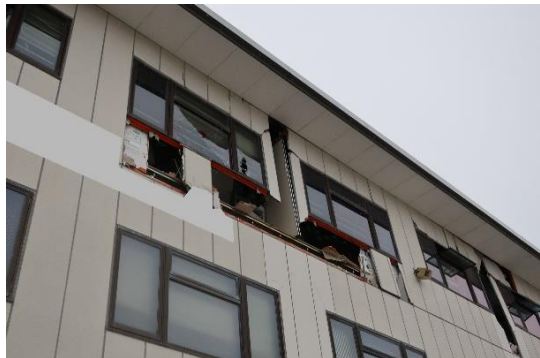
写真 5.6.2. (2)-18 校舎桁行方向の外装材の脱落 (AN-101 : 穴水町、教育施設)

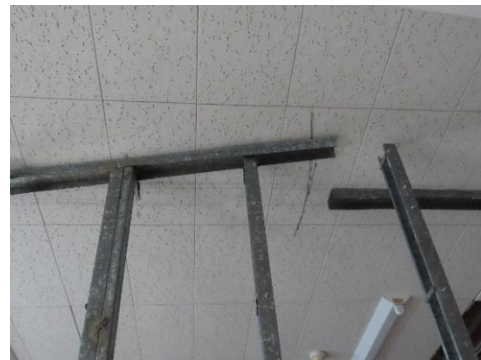
パターン 3)に関する被害として、パターン 2)と同様に壁ボードの剥離、壁の転倒等が確認された。壁の上ランナが天井面を移動した痕跡があったもの(写真 5.6.2.(2)-20,21) や、壁からの力に対する抵抗の痕跡が天井面にないもの(写真 5.6.2.(2)-22,23) などがあった。

写真 5.6.2.(2)-21 校舎3階 教室の間仕切壁の被害 (左写真の壁上端拡大)
(WA-101: 輪島市、教育施設)

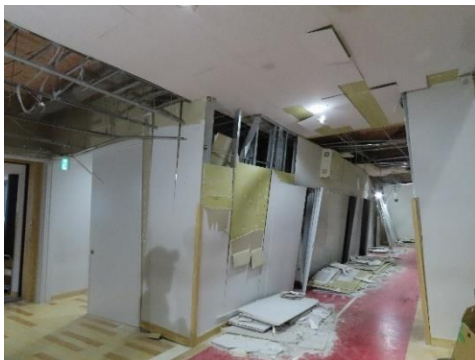
写真 5.6.2.(2)-22 屋内運動場ギャラリー一部分の間仕切壁の傾き、天井の被害
(WA-102: 輪島市、教育施設)

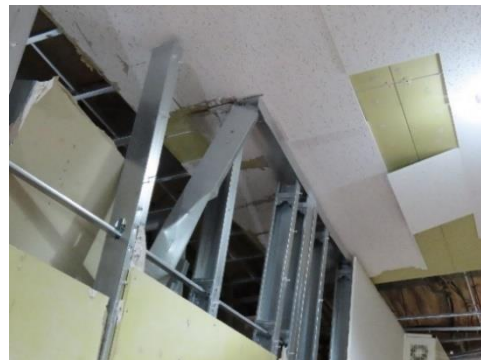
写真 5.6.2.(2)-23 屋内運動場ギャラリー一部分の被害 (壁下地材が天井面ボードに支持されていた)
(WA-102: 輪島市、教育施設)

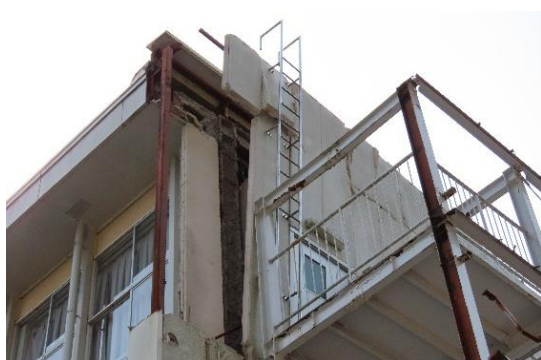
写真 5.6.2.(3)-3 校舎の鉄骨屋外階段付近の ALC パネルによる外壁の被害
(WA-111：輪島市、教育施設)

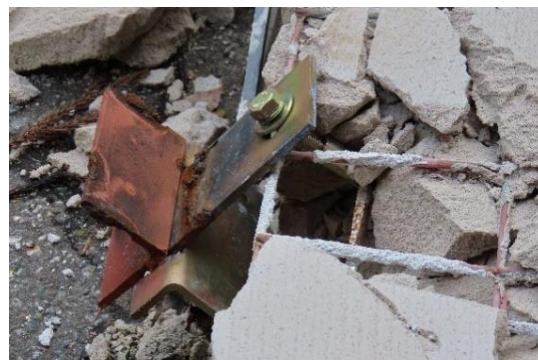
写真 5.6.2.(3)-4 鉄骨屋外階段付近の落下した ALC パネル
(WA-111：輪島市、教育施設)

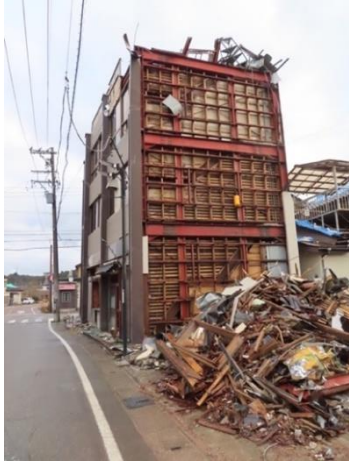
写真 5.6.2.(3)-15～18 は比較的古い鉄骨造の外壁の被害である。写真 5.6.2.(3)-15, 16 はラスシートモルタルによると思われる外壁の被害である。写真 5.6.2.(3)-17, 18 は ALC パネルによる外壁 (3 階)、コンクリートブロック壁による外壁 (1,2 階) の被害である。写真 5.6.2.(3)-19 は平鋼ブレースが湾曲して変形したことが原因と思われる外壁の被害である。

写真 5.6.2.(3)-15 湿式構法による外壁の脱落 (AN-01: 穴水町、店舗兼事務所。写真 5.5-108 を再掲)

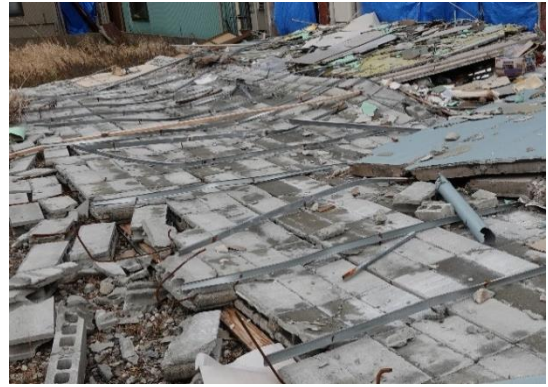
写真 5.6.2.(3)-18 コンクリートブロック壁の脱落・転倒 (NA-04: 七尾市、事務所)

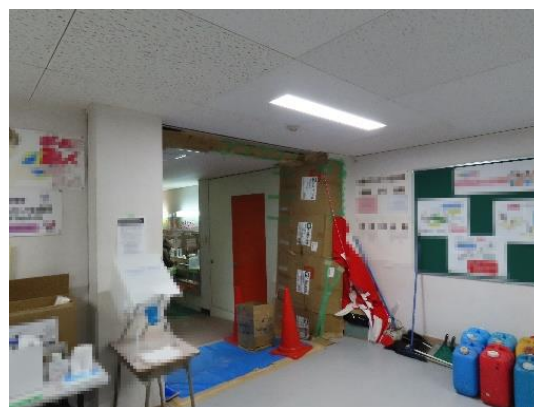
写真 5.6.2.(5)-2 Exp.J 近傍の内装材の被害
(WA-103 : 輪島市、教育施設)

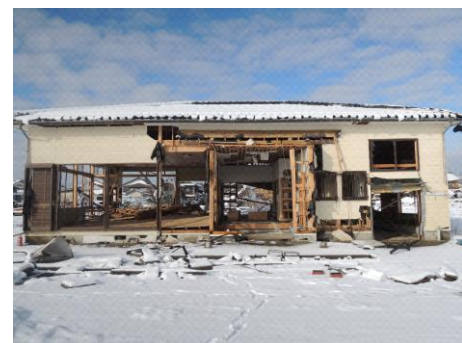
写真 5.7-16 は津波によって前後面が破壊した建築物である。正面及び背面の広い範囲で外壁が損傷しており、軒天井まで津波が跳ね上がったと見られる被害も確認できた。

写真 5.7-16 津波による前面の被害

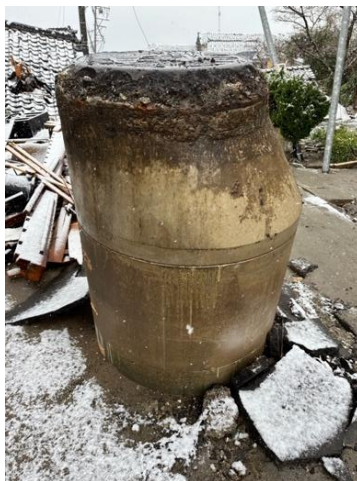
18)。この周辺では多くの住宅が地震によって倒壊し、道路では多数のマンホールが周囲の地盤面から隆起しており、調査した範囲では最大で 1.5m ほど突出していた(写真 5.7-19)。

写真 5.7-19 突出したマンホール

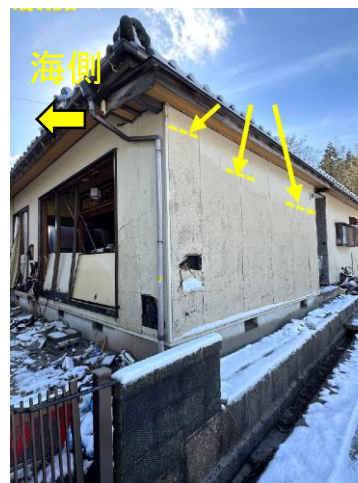
写真 5.7-30 漂流物による外壁の被害と津波の痕跡

推定結果を表 5.7-2 にまとめる。白丸での事例は写真 5.7-30 に基づき推定した。なお、表中の調査者が AIJ とあるのは、日本建築学会津波荷重改定小委員会による結果の引用である。いずれの結果についても、推定された水深係数 a は平成 23 年国土交通省告示第 1318 号で規定される値を上回るものではなかった。

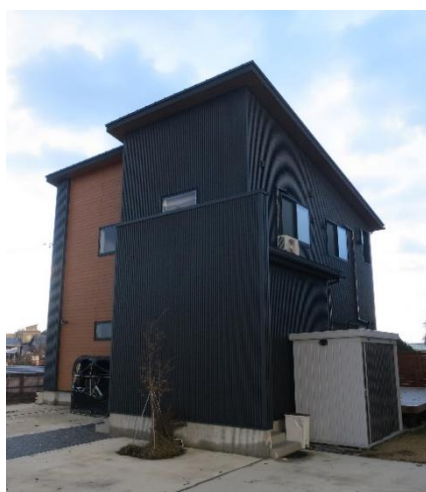
写真 6.2.2-1 建物 a1 の外周の状況

建物 a1 の外周の状況を写真 6.2.2-1 に示す。対面する焼失区域から建物 a1 までの最も短い離隔距離は 11.2m であった。南面は最も強い加熱を受けたと考えられる。外壁面（窯業系サイディング張りおよび金属サイディング張り）には目立った損傷等は見られなかったものの、1 階および 2 階の窓の複層ガラス（アルミサッシ）の屋外側には損傷が生じていた。また、外壁近くに設けられていた自転車の駐輪カバーは溶融していた。西面の雨樋は溶融していた。

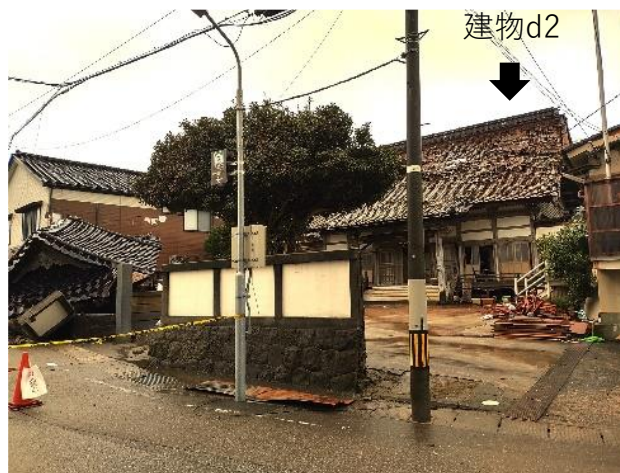
建物 d3 (RC 造焼失建物)、d4 (木造焼失建物：外壁モルタル造)、d5 (鉄骨造焼失建物) を含む延焼区域と、建物 d2 (木造建物) の外周の状況を写真 6.2.2-7 に示す。建物 d2 (木造建物) の北側道路幅は 8m であり、西側道路 (幅 8.6m) 側は、道路を超えて延焼が見られることから、道路幅のみでは延焼防止に十分であったとは言えないが、建物 d1 側同様、建物前面に、駐車場や広場といった空地や、塀や樹木といった遮蔽物が配置されていた (写真 6.2.2-8) ことに加え、道路対向側の RC 造や SRC 造の建物が周囲の建物からの放射熱を遮る役割を果たしたことが、延焼を防いだ要因と考えられる。

写真 6.2.2-8 建物 d2 北側道路前の樹木の状況
