平成 23 年東北地方太平洋沖地震による建築物被害 第一次調査（速報）
二本松市，郡山市，福島市における RC 造，鉄骨造及び非構造部材を中心とした被害

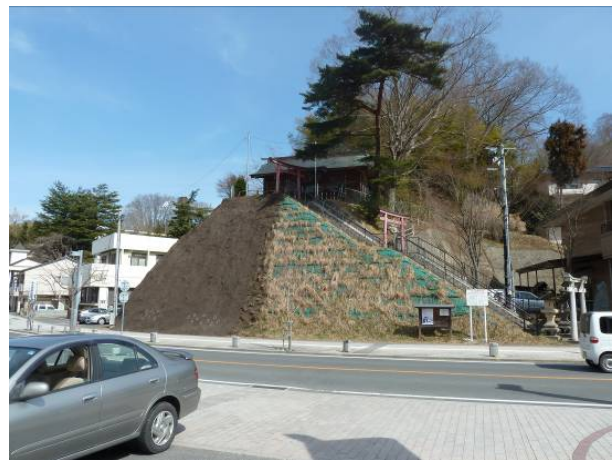
写真 4 三春町役場向かい側の神社
(崖の上にあるが外観上無被害)

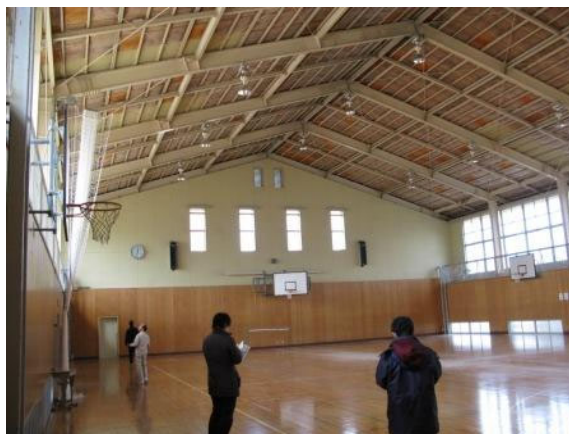
写真 16 体育館内部の状況

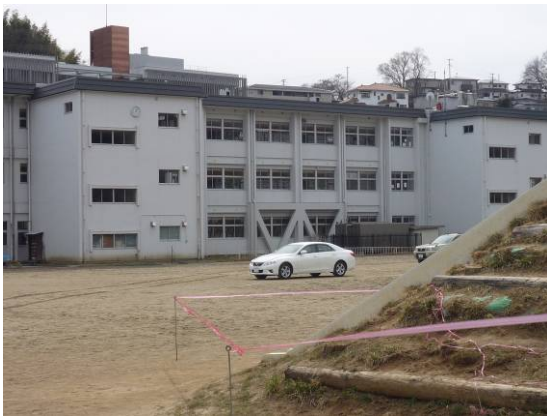
C 小学校の校舎（RC 造 3 階，1971 年）及び屋内運動場（鉄骨造 1 階，1966 年）は，いずれも 2009 年に耐震補強工事が行われており（二本松市の公表資料による），外観上損傷は見られなかった（写真 19～20）。

写真 19 C 小学校校舎外観

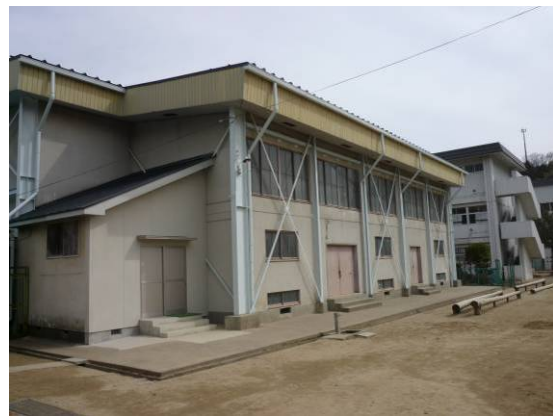
写真 20 屋内運動場外観

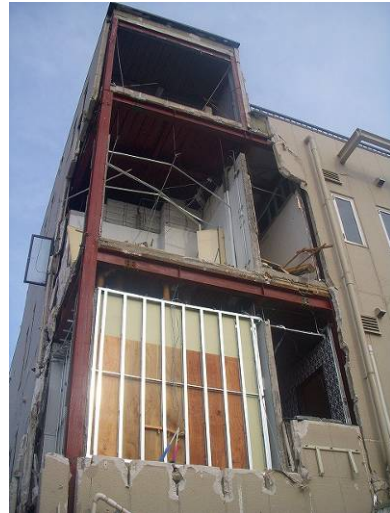
鉄骨造 3 階建て、築後 30～40 年の事務所ビルである。地震動によって大きく変形し、仕上げ材（ALC 版）が崩落して鉄骨の柱梁（H 形鋼）が露出していた（写真 28～29）。ペントハウス部分は、仕上げの外壁部分が全て崩落し、駐車場の乗用車を直撃していた（写真 30）。また、建物前面 1, 2 階のガラスが著しく破損していた（写真 31）。

写真 29 ペントハウス部分の詳細

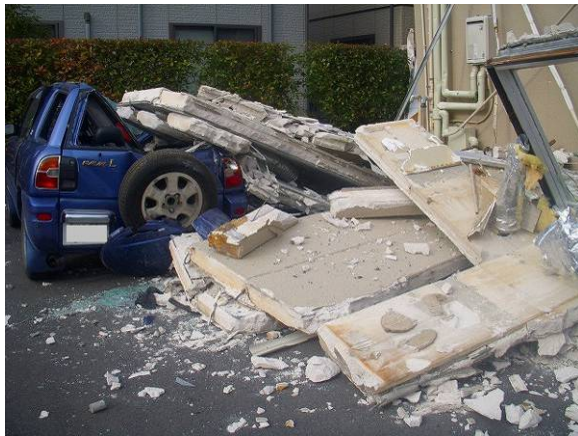
写真 30 乗用車の上に落下した仕上げ材

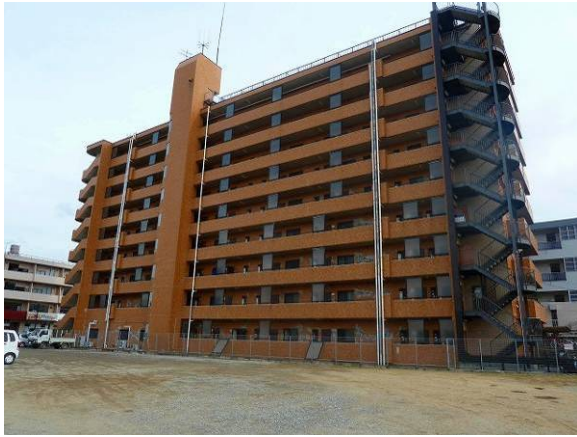
鉄骨鉄筋コンクリート造 9 階建て、1991 年竣工の集合住宅である（写真 32～33）。1 階隅柱及び連層壁脚部で鉄筋の座屈及びコンクリートの圧縮破壊を起こしており（写真 34）、1 階柱にはせん断ひび割れ、及び付着割裂ひび割れも見られた（写真 35～36）。桁行方向の非構造外壁コンクリートに大きなせん断ひび割れが発生しており、玄関ドアが面外に変形して開閉不能なところもあった。また、壊れた壁に取り付くサッシも著しく変形していた（写真 37～38）。

写真 32 集合住宅 B の外観

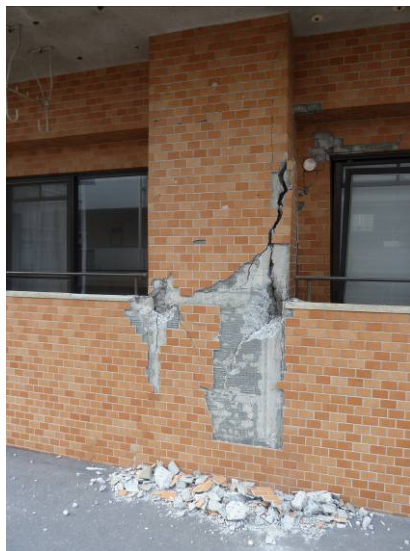
写真 35 1階柱のせん断ひび割れ

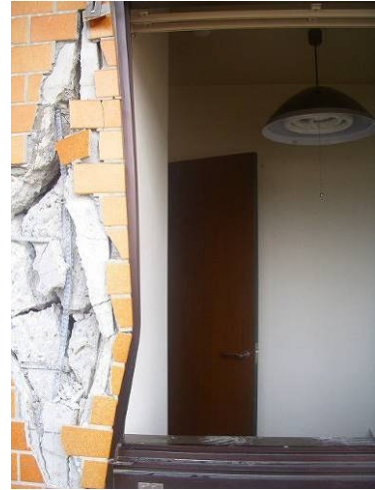
写真 38 サッシの変形

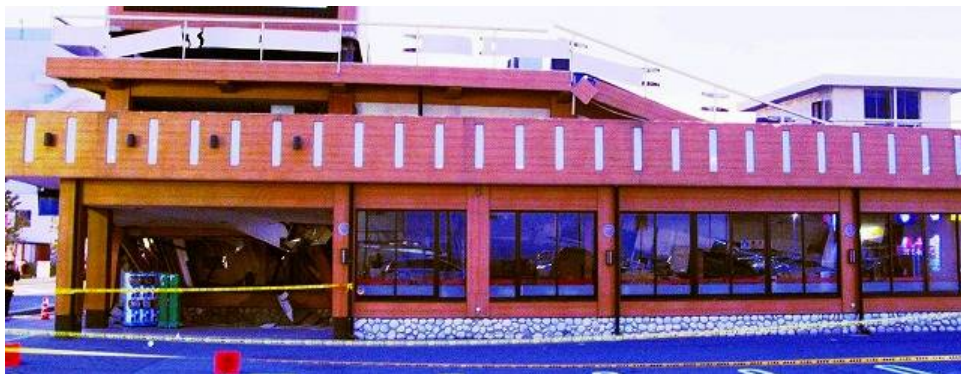
RC 造 2 階建ての店舗（写真 49）で、道路側の 1 階柱がせん断破壊している（写真 50～51）。非構造壁、及び階段室部分に僅かなひび割れが見られた。

写真 49 店舗の外観（写真左上は看板、右上はペントハウス）

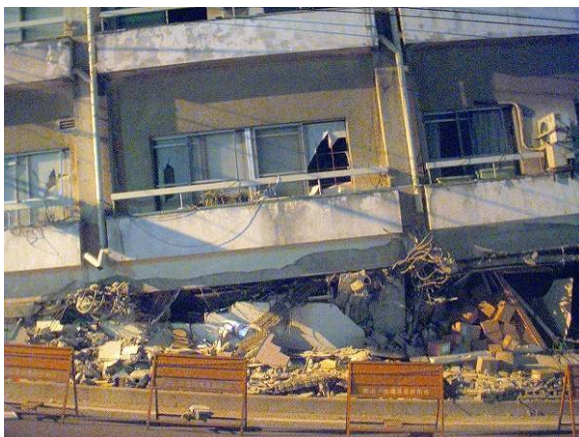
RC造4階建て(ピロティー構造)の店舗併用型集合住宅(写真52~53)で、1階柱にせん断破壊を生じており捩れ変形を伴う進行性層崩壊を起こしている(写真54~55)。主筋は $\phi 20$ (丸鋼)、帯筋は $\phi 10$ であった。1階の耐力壁頂部では、壁筋及び柱筋が座屈し、面外方向に倒壊している(写真56)。

写真 54 ピロティー部の圧壊

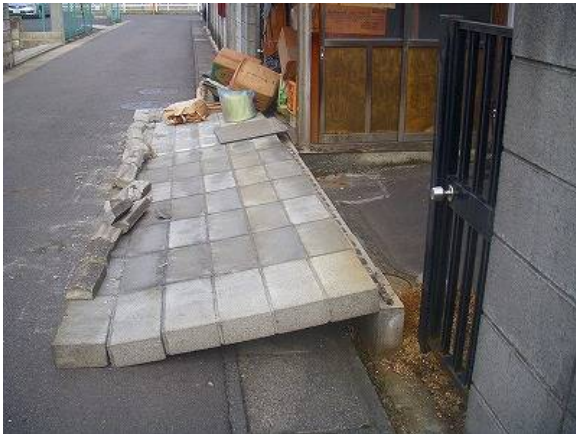
住宅に関する被害としては、コンクリートブロック塀が一体となって転倒した事例がみられた（写真 57～58）。写真 57 の縦筋間隔は、概ね 800mm であった。両事例とも、控え壁の存在は確認できなかった。

写真 57 コンクリートブロック塀の転倒

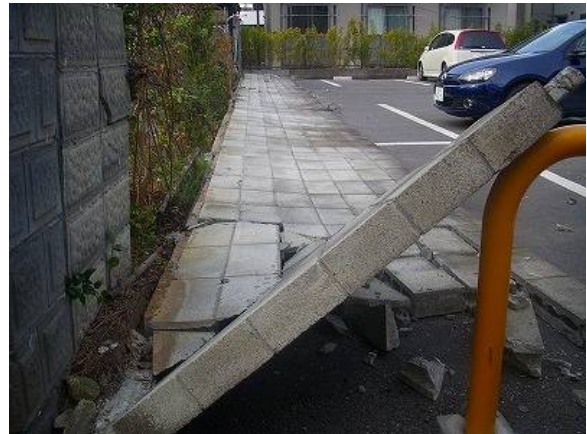
写真 58 コンクリートブロック塀の転倒

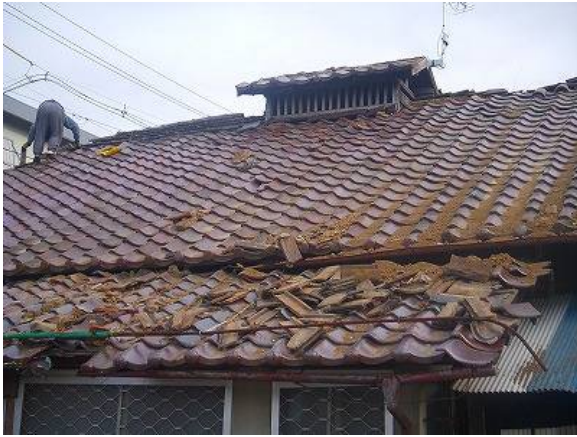
住宅の屋根ふき材の被害としては、そのほとんどが屋根瓦のずれや脱落であり、特に棟瓦が脱落している事例が多い。築年数が大分経過したと思われる住宅（写真 59）だけでなく、建築時期が比較的新しいと思われる住宅（写真 60）でも屋根瓦の被害がみられた。

写真 59 屋根瓦のずれと葺き土の表出

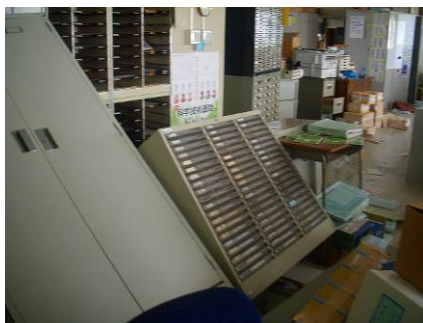
5階（ロッカーの転倒）

庁舎内部では、事務室内で多数の書類ロッカーが転倒したほか、食堂のメニュー陳列棚等が移動する等の被害がみられた（写真 66）。

写真 66 庁舎内部の各階での被害状況

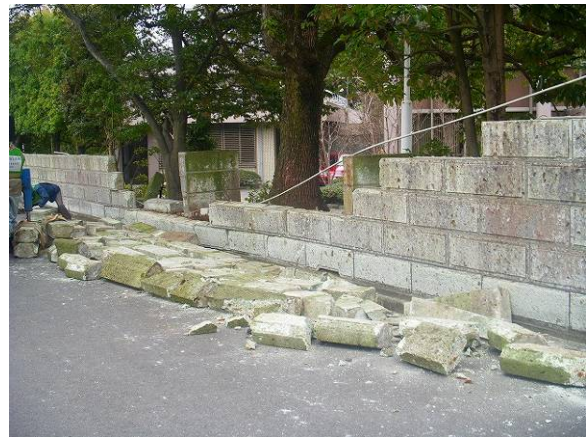
東分庁舎敷地内にある体育館の外壁が剥落するとともに、窓ガラスが破損していた（写真 70）。また、県庁に隣接する知事公館の石塀が崩壊していた（写真 71）。

写真 71 知事公館の石塀の崩壊

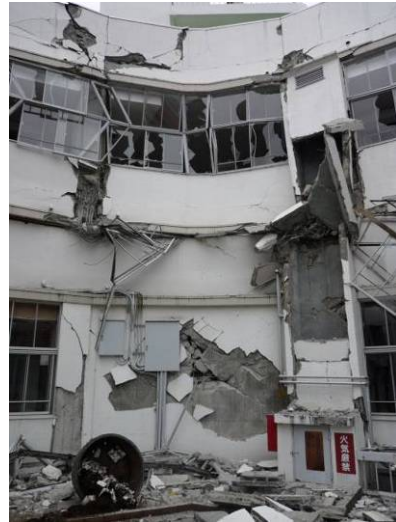
D 大学敷地内の本館（RC 造 3 階建て、1966 年）は、図 3 に示すように Y 字形の平面形をしている。この建物は耐震診断の結果、 I_s 値が 1 階で 0.441、2 階で 0.458、3 階で 0.874 と構造耐震判定指標 I_{S0} を下回っていたため、補強を計画している段階だった。2 階が層崩壊しているほか、3 階の一部も大破している（写真 72～76）。また、1 階柱にもせん断破壊を生じている（写真 77）。柱の主筋は異形鉄筋（D29 程度、一部丸鋼）、帯筋は丸鋼であった。

写真 75 本館中央部
(エキスパンション・ジョイントの存在は
確認できない)
