## 5.4 木造建築物

### 5.4.1 調査の目的と概要

## 5.4.2 抽出的な詳細調査

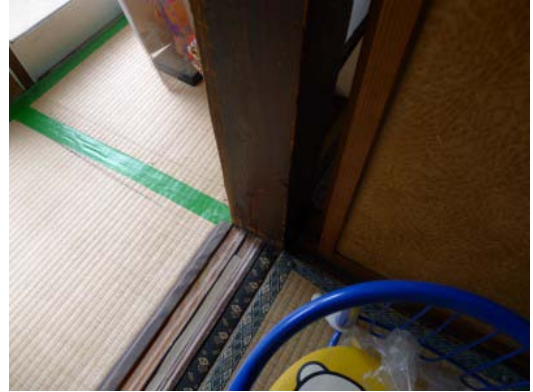
築 60 年の平屋の軸組構法木造住宅。西側を 30 年前に増築。増築部と既存部のジョイント部を境として、両側に開くように傾斜していた。ジョイント部では地震後雨漏りが起きるようになったとのこと。既存部は、地震直後は戸が開かないくらい傾斜していたが、ジャッキによって、傾斜を補正したとのこと。既存部は北に約 1/40、東に約 1/120 傾斜。既存部に基礎は無く土台が直接地面に置かれ、セメント瓦による寄棟屋根であった。

写真 5. 4. 2-6 水平方向に移動した柱脚

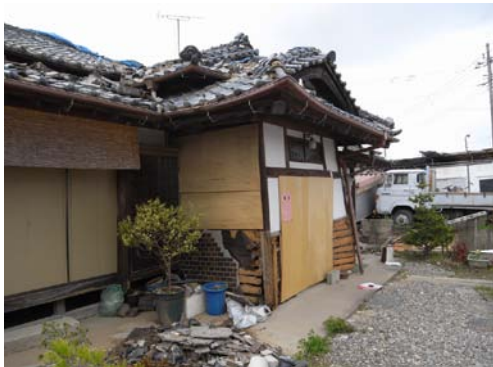
在来軸組構法による昭和 34 年築（築 52 年）の平屋住宅で、道路越しの南側が田園地帯となっていた。新築時に 1m 程度の盛土をし、昭和 45 年頃に建物の向きを半時計回りに 90 度回転させる引き屋を実施した。昭和 49 年頃に西側に増築を行った。応急危険度の判定結果は「危険」であった。基礎は束石で、土台を地面近くに配置していた。屋根は瓦葺き、外壁は漆喰塗り及び下見板張りで、柱は 105 角の正角材であった。内壁は竹小舞に土塗り壁で、筋かいの有無は不明であったが、増築部分には筋かいが確認された。地盤に大きな被害は見られず、玄関部の土台が腐朽して隅柱が土台から分離した結果、玄関部が大きく傾斜していた。内壁は床の間側面の塗り土が落下し、台所部と居室部が分離し、境界にある柱が曲げ変形していた。柱の残留変形は西に 1/160rad.、北に 1/1600rad. であった。

写真 5. 4. 2-7 玄関部の分離、傾斜

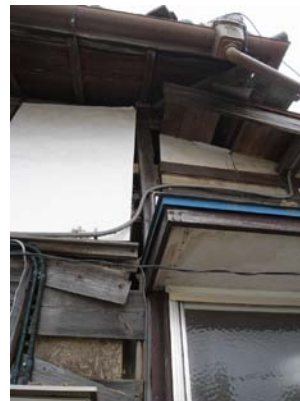
写真 5. 4. 2-8 柱の曲げ変形（台所と居室の境）

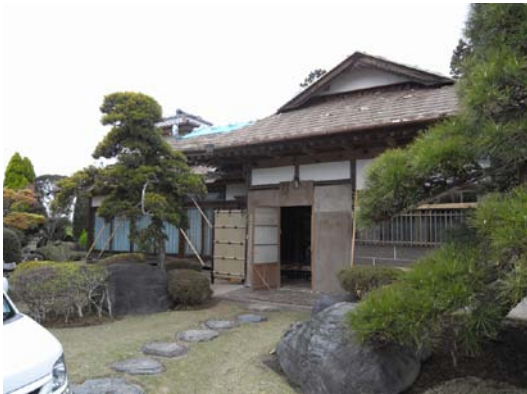
久慈川に隣接する敷地に位置する在来軸組構法による昭和50年築（築36年）の平屋住宅（農家）で、新築時に盛土している。調査時は立て起こし終了後であった。応急危険度の判定結果は「危険」であった。基礎は布基礎で、屋根は瓦葺き、外壁はラスボード下地に土および漆喰の上塗りであった。南側外周部はほとんどが開口部で壁が少なく、耐震性能上、有効に施工された筋かいの確認できなかった。柱の断面は115×120で、内外壁の脱落が多かった。

写真 5.4.2-9 建物外観

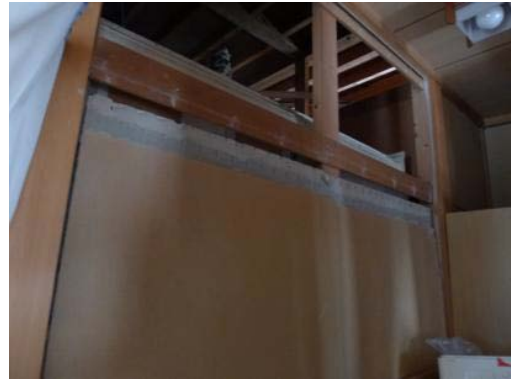
2階建の在来軸組構法による築14年の木造住宅で、1階平面の半分を倉庫として利用している。1階外壁のモルタル壁が脱落し、室内のせっこうボードの割れが確認された。地盤は2mほど地面を掘ると水が出てくるとのこと。建物の傾斜は1階で1/500rad.、2階で1/300rad.程度であった。

写真 5. 4. 2-14 内壁漆喰ボードの脱落

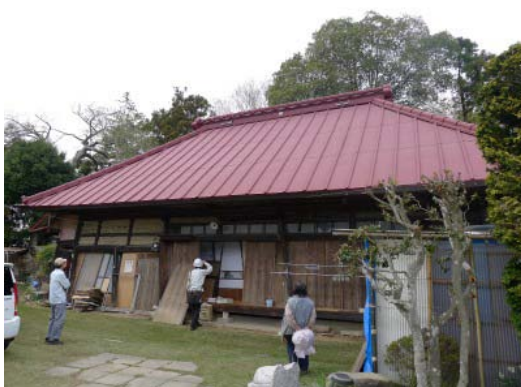
築 100 年の農家型の伝統的木造住宅で、典型的な田の字型の平面プランであった。耐震性能上有効な全面壁はほとんど無く、土塗りの垂れ壁と、4 段貫による板壁が確認された。最大で約 1/3.5 程度傾斜しており、柱は垂れ壁の下端部、足固め部でほとんどが折損してした。基礎は無く、柱脚は石場立て、土間部分では、地面に直接置かれた土台が確認された。屋根は茅葺であるが、鉄板による被覆を行っていた。

写真 5. 4. 2-15 調査建物の外観

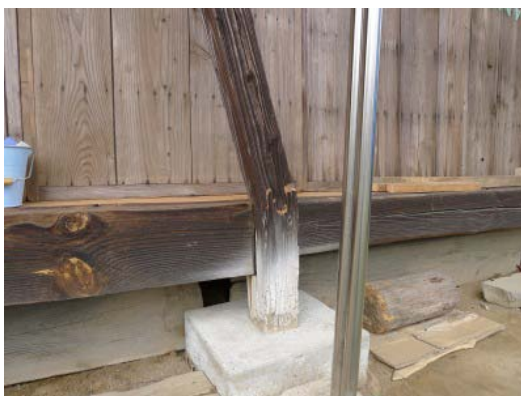
写真 5. 4. 2-17 足固めの高さでの柱の折損

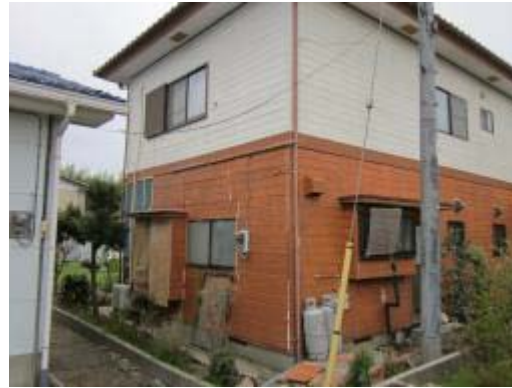
築 23 年の 2 階建ての軸組構法木造住宅で、地震により外壁の亀裂、筋かいの破損が部分的に確認されたが、調査時点（4 月 21 日）で既に補修済みであった。上部から見て、時計回りにねじれるように建物が傾いており、傾斜は 1/60 であった。敷地に液状化と見られる墳砂の後が確認された。外壁が剥落した箇所では、シロアリによる食害と、腐朽による著しい生物劣化が確認され、建物所有者が、柱の一部を切断し、根継ぎによる補修を行ったとのことであった。

写真 5. 4. 2-20 外観－北東角／外壁補修箇所

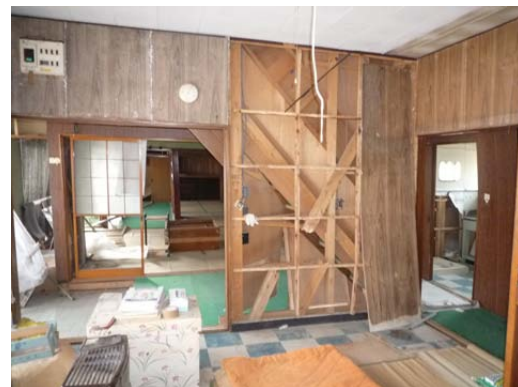
外観から、躯体の残留変形が最も大きいと思われた住宅で、築 55 年のほぼ総 2 階建ての軸組構法であった。建物の東側約 1/3 の部分は当初牛小屋で、約 40 年前に改築し、2 階は約 40 年前に増築していた。既存部分は伝統構法であるが、2 階と改築部分は差鴨居の断面寸法がさほど大きくないので、在来軸組構法が過半であることが確認された。各部の最大傾斜は、1 階は南へ 48/1000rad.、東へ 18/100 rad.、2 階建は南へ 34/1000 rad.、東へ 10/1000 rad. 程度であった。土塗り壁が内部にあり、破壊された壁の一部に筋かいが確認されたが、一部は座屈破断していた。土塗り壁のほとんどは、木製の胴縁を介してせっこうラスボード砂壁仕上げで改修されていた。増築部分は約 3mm 厚のプリント合板で改修されている部分があった。基礎は東立て方式で、柱との接合には金物等が確認できなかった。屋根は鉄板葺きであった。

写真 5. 4. 2-22 内観と座屈した筋かい

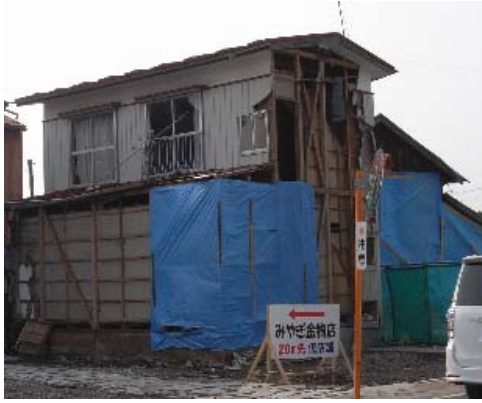
店舗併用の木造軸組構法2階建て住宅で、2階建ての木造店舗部分は6軒長屋の北端に位置している。店舗部分は、調査時には撤去済みであった。住宅部分は増築部が築35年で、南側は、隣家と接していた。基礎はコンクリート布基礎、屋根は金属板、外装はサイディング、内装は化粧板の大壁と、ラスボードに砂壁塗りの真壁であった。33×100mmの断面の筋かいが確認され、端部の接合は釘1本止めであった。地震による被害は、南側隣家との衝突による内壁のずれ、脱落であった。1階の残留変形は、西へ8/1500rad.、南へ2/1500rad.。2階の残留変形は、西へ6/1000rad.、北へ3/1000rad.、であった。

写真 5. 4. 2-27 建物外観

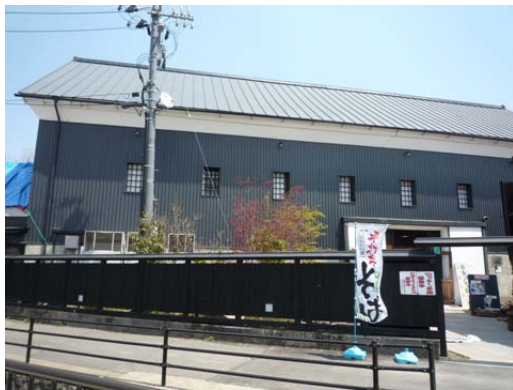
大崎市古川七日町の土蔵群は、酒造店の酒蔵として1790年代に建築され、大小10棟の土蔵と母屋3棟がL字型に連続する伝統的木造建築で構成されている。これらは、2007年に改装され、その時点における意匠図の複写を所有者から入手した。蔵と母屋の配置を図5.4.2-1に示した。蔵8と命名されている土蔵は、ほぼ総2階建てで、築200年以上経っているとされるが、詳細は不明であった。1階をお土産等の店舗と飲食店、2階をこの土蔵群の管理事務所とホールとして使用していた。基本的には土塗り壁が主体で、2階には断面が100×45mmの筋かいが多数確認された。1階部分には筋かいは確認されなかった。建物脚部は、高さ1m程度までは野蒜石と思われる石積みであった。各部材の断面寸法と仕様を表5.4.2-2に示した。隣接する蔵10は屋根が完全に崩落したのに対し、蔵8は土壁の一部が剥落する程度であった。

写真 5. 4. 2-33 建物の外観

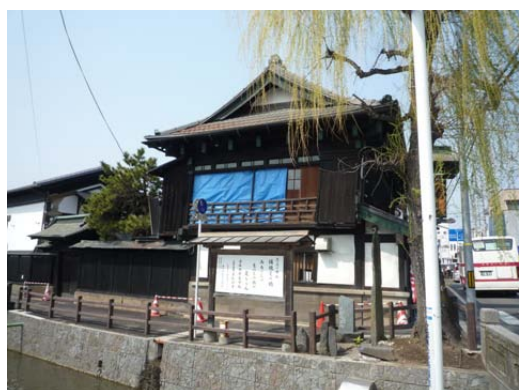
各部名称	1 階の残留変形 (rad)		2 階の残留変形 (rad)	
母屋 1	東へ 2/1000	南へ 4/1000	—	—
母屋 2	なし	北へ 1/1000	東へ 8/1000	南へ 9/1000
母屋 3	西へ 10/1000	北へ 4/1000	東へ 53/1000	南へ 45/1000

写真 5. 4. 2-37 母屋 3 の南側外観

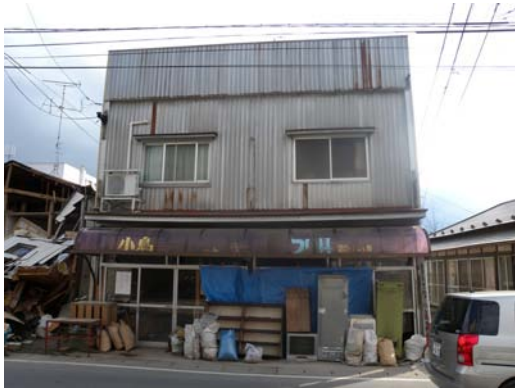
石巻駅の西側、石巻別街道沿いに位置する築 30 年以上の木造軸組構法 2 階建て店舗併用住宅で、総 2 階建ての部分とトイレ・浴室部分の下屋部分から構成されている。築 40 年以上と推測される建物の屋根は金属板の切妻で、外壁は金属製サイディング、内壁は店舗部分がプリント合板張り、住居部分がラスボードに砂壁塗りであった。道路に面した 1 階の壁（北側壁）は全面開口で、筋かいの有無は確認できなかった。基礎は高さ約 200mm の布基礎で、地震により建物が傾斜していた。調査時の建物の 1 階の傾斜は北に  $5/1000\text{rad}$ 、東に  $15/1000\text{rad}$  で、1 階東側店舗北東の隅柱に蟻害・腐朽が確認された。店舗部の道路側のガラスが割れ、サッシが変形していた。東側に隣接する建物は、増築した作業場（建具店）部分が倒壊し、元からある住宅部分（築 30 年以上）が残っていた。この地域では地震の後に水位が 70cm 程度までに徐々に上昇したが、海岸から遠いために津波の力による被害は発生していないとのことであった。両建築物の被害は、地震の揺れ（振動）によるものと考えられる。

写真 5. 4. 2-43 建物の外観 (1 階傾斜)

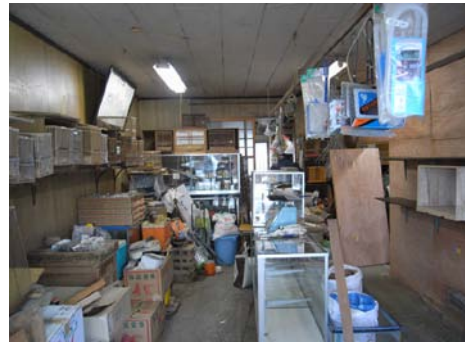
写真 5. 4. 2-44 内観 (1 階店舗部分の傾斜)

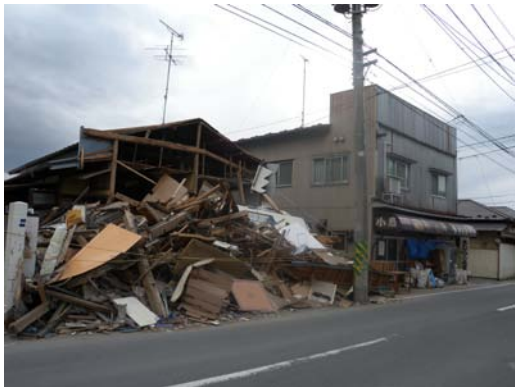
写真 5. 4. 2-45 増築部分が倒壊した隣家

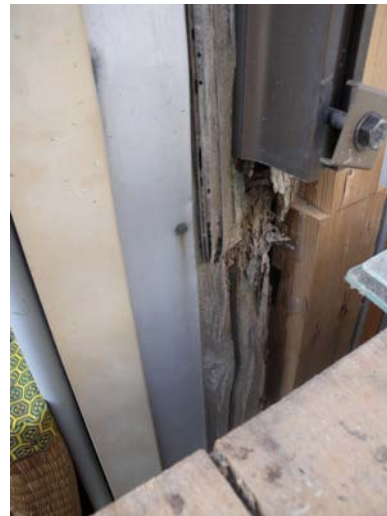
写真 5. 4. 2-46 柱の蟻害と腐朽

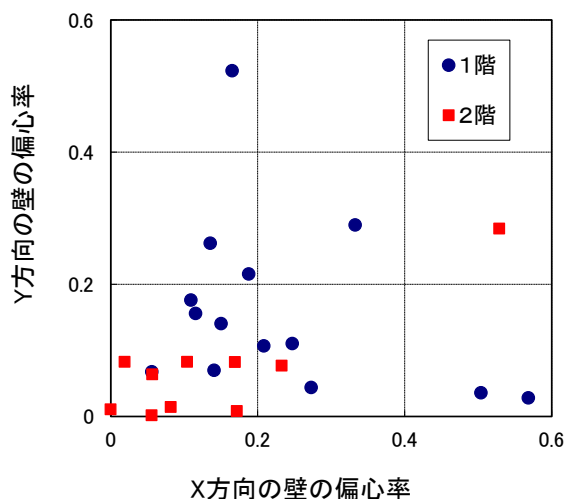
図 5. 4. 3-5 H23 東北地方太平洋沖地震詳細調査物件の偏心率

また、品確法の壁量充足率算出に用いた壁量（基準法に従って、無開口壁の倍率を 1 として算出した壁量に、開口壁の腰壁、垂れ壁を評価し、壁量として加えた。壁量として算入する開口壁は、少なくとも一方が無開口壁と隣接するものに限り、その評価方法は、開口低減係数<sup>5. 4. 3-1)</sup> を準用して表 5. 4. 3-1 に示す通りとした。）の配置に基づく偏心率を算出して図 5. 4. 3-5 に示す。また、H16 中越地震の詳細調査物件の偏心率を比較のための図 5. 4. 3-6 に示す。被災建築物の 1 階と 2 階の偏心率、X、Y 方向の偏心率には有意な差が認められない。今回の調査建物の偏心率は、H16 中越地震の調査物件より低く、建築基準法で定める基準値 0.3 を超える物件はごくわずかである。

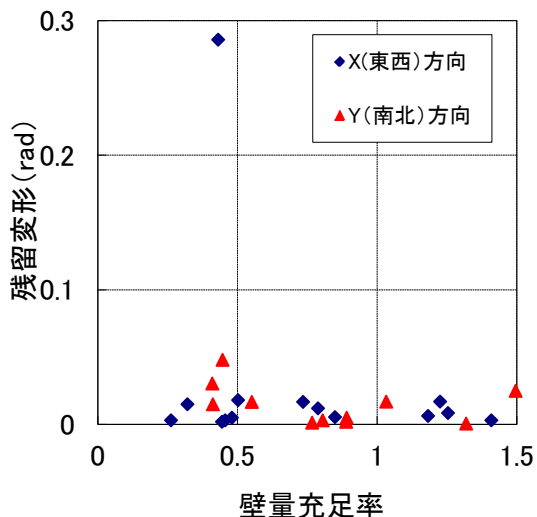
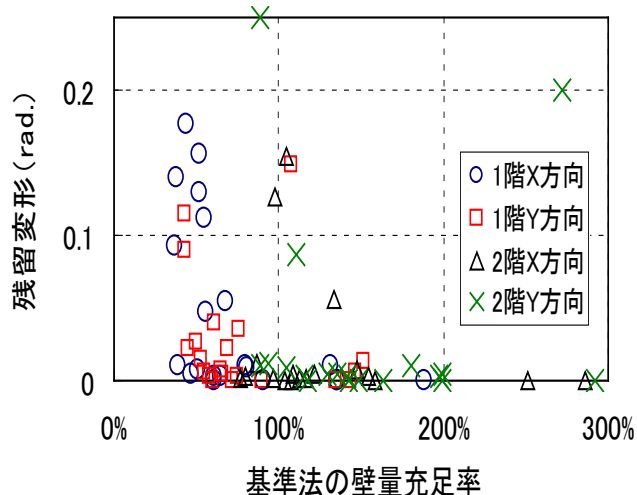
図 5.4.3-7 基準法の壁量充足率と残留変形の関係

基準法、品確法の壁量充足率と残留変形を比較してそれぞれ図 5. 4. 3-7, 図 5. 4. 3-8 に示す。また、比較のために H16 中越地震の詳細調査物件に対する壁量充足率と残留変形の関係も付記した。いずれについても、両者の間に明確な相関関係があるとは言いがたいが、H16 中越地震において壁量充足率が大きくなると残留変形は小さくなる傾向が読み取れるのに対し、今回の調査対象物件は一部 (H-4) を除いていずれも残留変形が小さく、この関係は読み取れない。これは、今回の詳細調査を実施した地区が、いずれも震度 6 弱～6 強であること (H16 中越地震は震度 7) と、地震による卓越周期が短周期で木造家屋に与えるダメージが計測震度、加速度等の割に小さいことと関係している可能性もあるが、調査物件数が少ないために断言はできない。

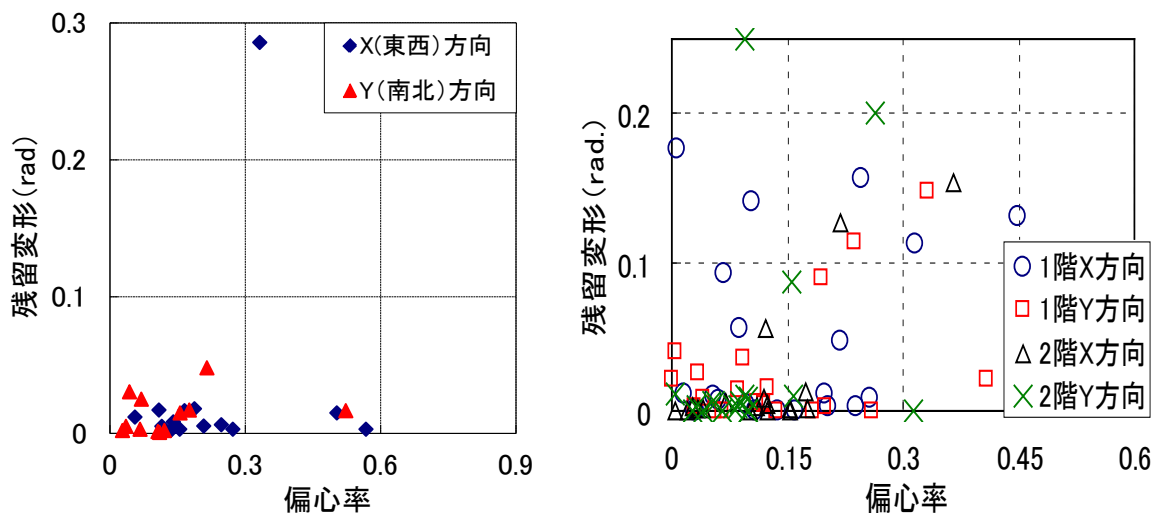
偏心率と残留変形を比較して図 5.4.3-9 に示した。今回、抽的に詳細調査した建物は、いずれも残留変形が極めて小さく、偏心率との関係においても明確な相関関係は確認されなかった。
