平成 26 年 11 月 27 日

平成 26 年 11 月 22 日に発生した長野県北部を震源とする地震による
建築物の被害調査報告（速報）

国土交通省国土技術政策総合研究所
独立行政法人建築研究所

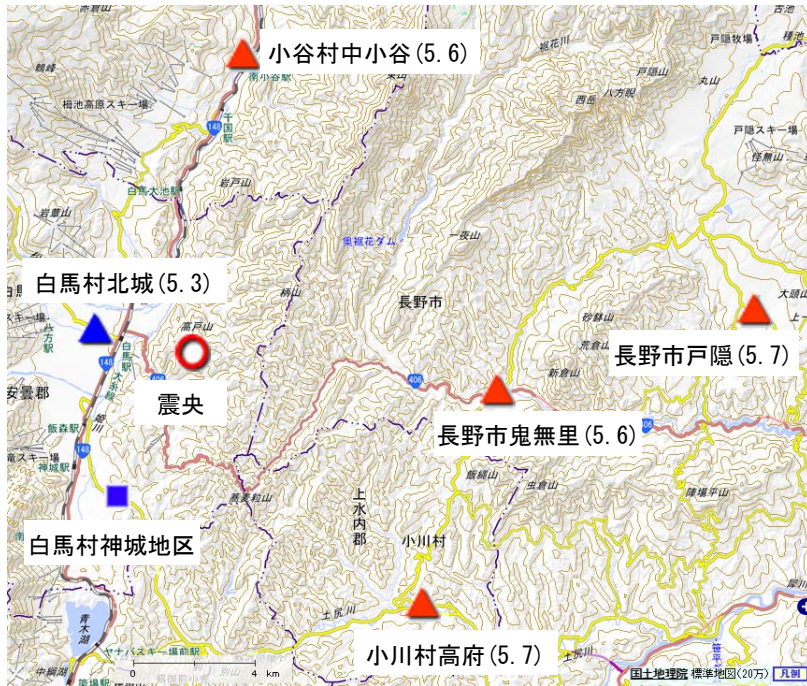
今回の地震で観測された最大計測震度は5.7（6弱）である。震央と強震観測点の位置を図4.1に示した。震央付近と震度6以上の観測記録を擬似速度応答スペクトルで示すと（図4.2）、どの観測記録も0.5秒前後でピークとなる短周期成分の卓越した地震動で、ピーク付近ではNS成分が大きい傾向を示している。

図 4.1 震央、震度観測点、調査地の位置
(青三角は K-NET、赤三角は地方自治体の観測点。カッコ内の数字は計測震度)

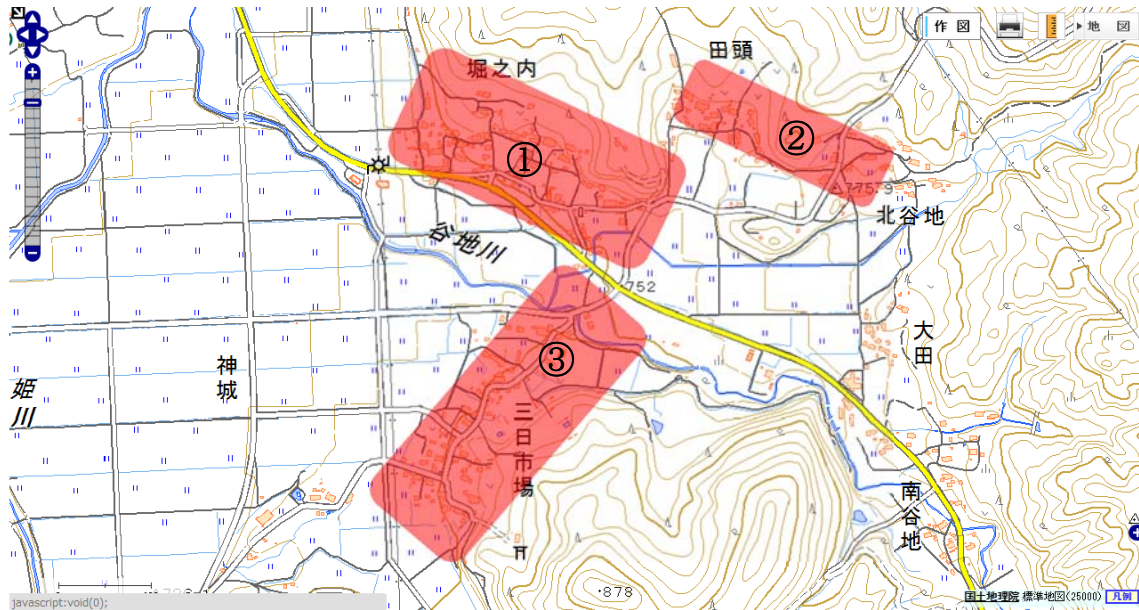
倒壊した住宅が集中しているとの情報があった白馬村^{かみしろ}神城地区の調査を行った。被害が大きかったのは、神城地区の堀之内西部地区（図 5.1①）、堀之内東部地区（同図②）、三日市場地区（同図③）である。この地域の平年の積雪深は 70～80 cm 程度であるとのことである。調査は原則外観からの目視で行った。以降の調査結果は目視で確認できた範囲の調査結果である。

図 5.1 白馬村神城地区（赤の網掛けが主な調査地域）

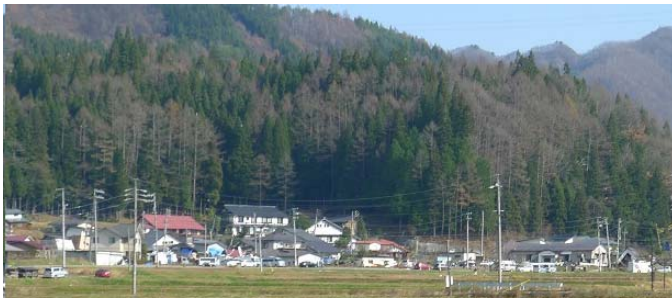
丘陵から水田に向かって緩やかに広がる傾斜地の中腹に住戸が密集して並び（写真 5.1.1）、複数の住宅が倒壊している（写真 5.1.2）。白馬村での観測記録より主震動方向は南北方向と推測とされるが、墓石の転倒方向はほぼランダム（写真 5.1.3）であった。また、道路舗装ひび割れ（写真 5.1.4）なども多く確認され、地盤変状等も生じていることがうかがわれた。

写真 5.1.1 堀之内西部地区全体の概観

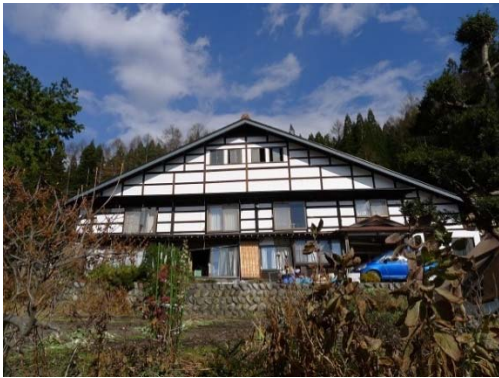
集落全体として、土塗り壁を用いた軸組構法が多く、倒壊に至った住宅、倒壊に至らずとも大きく変形した住宅等が確認された。集落の中心に位置する堀之内公民館は平家の筋かいを主な耐震要素とする軸組構法による建築物で、筋かいの断面は約 135 mm 角（写真 5.1.7）で、端部接合部は釘打ち程度、基礎は切石基礎であった。倒壊こそ免れたものの、大きく損壊、傾斜（写真 5.1.5、写真 5.1.6）していた。北側の増築部とみられる部分は、北側に大きくずれていた（写真 5.1.8）。アンカーボルトは確認されたが、柱脚部から上が土台からずれていた。公民館の東側に位置する木造 2 階建て民家は倒壊し（写真 5.1.9）、隣家にもたれかかり（写真 5.1.10）、1 階に空間が生じていた（写真 5.1.11）。公民館の北側に位置する大きな小屋組と土塗り壁の垂壁を有する 2 階建て軸組構法による住宅（写真 5.1.12）

写真 5.1.12 大きな小屋組の住宅

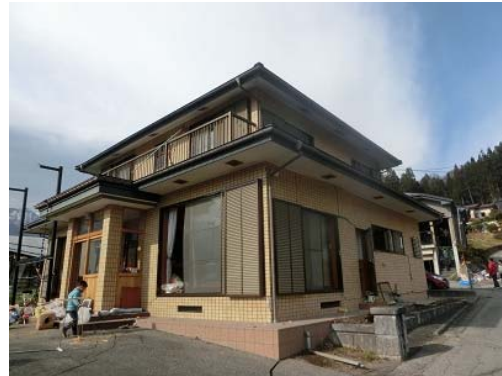
は、北へ大きく傾いていた（写真 5.1.13）。その他にも複数の土塗り壁を有する住宅の倒壊事例（写真 5.1.14、写真 5.1.15、写真 5.1.16）が見られた。その他、1階が納屋等で2階に居室の有る建築物（以下、納屋併用家屋）や納屋の倒壊が複数確認された（写真 5.1.17、写真 5.1.18）一方で、ほとんど被害を受けていないか、被害が軽微（写真 5.1.19、写真 5.1.20）な住宅も存在した。また、この地区の多くの建築物は傾斜地に建ち、少なからず敷地地盤の影響による被害があるものと考えられるが、地盤変状（写真 5.1.22）と背後（北側）の擁壁の崩壊（写真 5.1.23）の影響を受けたと考えられる部分的に崩壊した建築物（写真 5.1.21）が確認された。その他、コンクリートブロック造の小規模な建築物の崩壊（写真 5.1.24）が確認された。

写真 5.1.19 被害が軽微な住宅

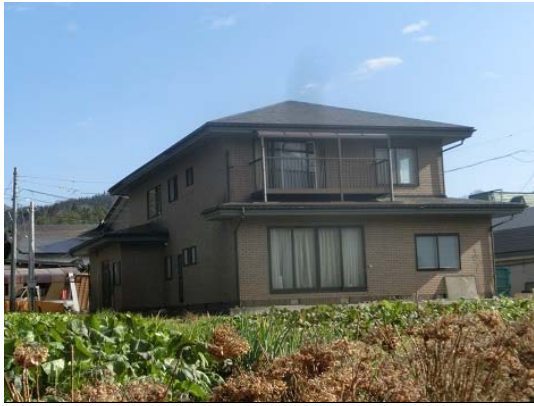
写真 5.1.20 外観上無被害の住宅

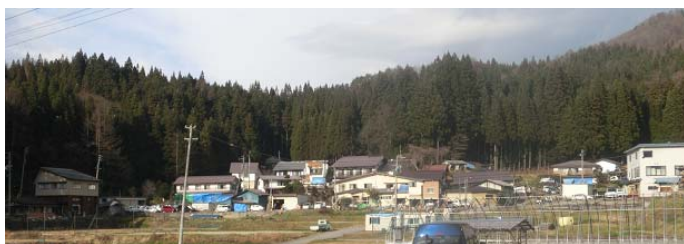
前節の堀之内西部地区の約 300～500m 東側に位置し、住宅群は一旦途切れてから十数戸程度が密集する集落（写真 5.2.1）と、さらにその約 300～500m 東側に十数戸が点在する集落とで構成されている。

写真 5.2.1 堀之内東部地区西側集落の概観

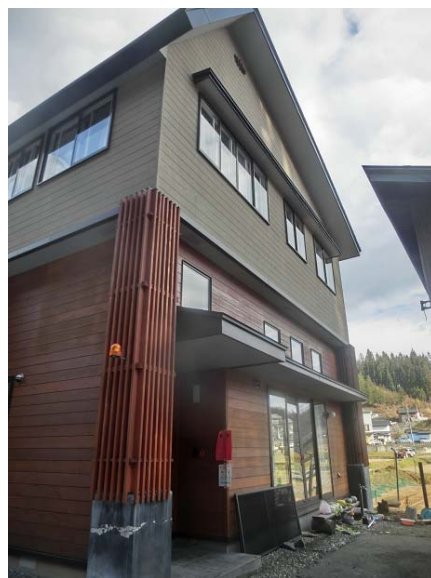
1階に角形鋼管による柱を有する2階建ての住宅(写真5.2.2)では、鋼管脚部の軽微な被害(写真5.2.3)が見られた。

写真 5.2.2 1階部分に鋼管がある住宅

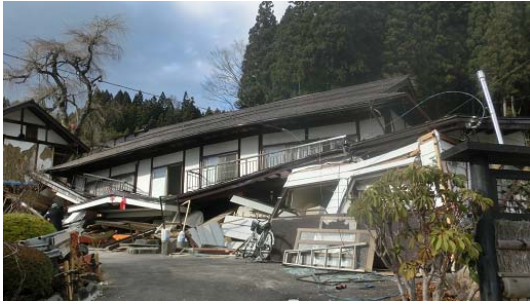
完全に倒壊した住宅は2棟(写真5.2.4、写真5.2.5)確認され、背後(北側)の擁壁が崩れて(写真5.2.7)、大きく変形した住宅(写真5.2.6)や、北側へ大きく傾いた住宅(写真5.2.8)、外壁の大部分が剥落した木造宿泊施設(写真5.2.9)などが確認された。べた基礎を有する住宅の脚部が土台を踏み外して(写真5.2.11)損傷している例(写真5.2.10)も確認された。その他、大きく傾いた木造住宅が複数(写真5.2.12、写真5.2.13)確認された。ほとんどの建築物の残留変形は南北方向であるのに対し、一部の建築物は東西に大きく傾斜して(写真5.2.14、写真5.2.15)いた。また、高基礎を有し、その部分が損傷して建築物全体が大きく傾斜した瓦屋根の住宅(写真5.2.16、写真5.2.17)があった。

写真 5.2.4 倒壊した住宅

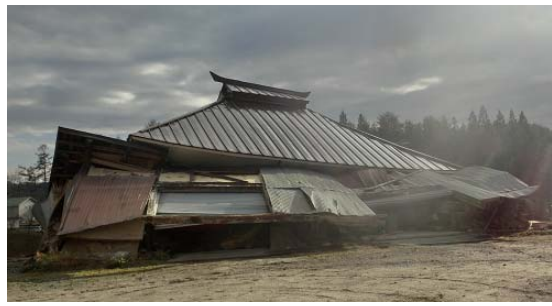
写真 5.2.5 倒壊した住宅

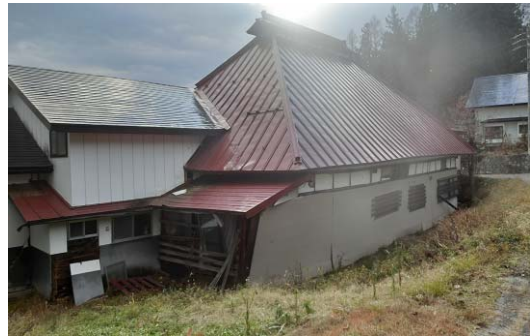
写真 5.2.13 山側への残留変形が大きい住宅

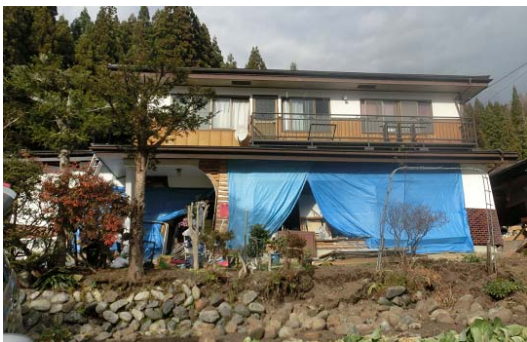
写真 5.2.14 東（写真右）へ傾斜した住宅

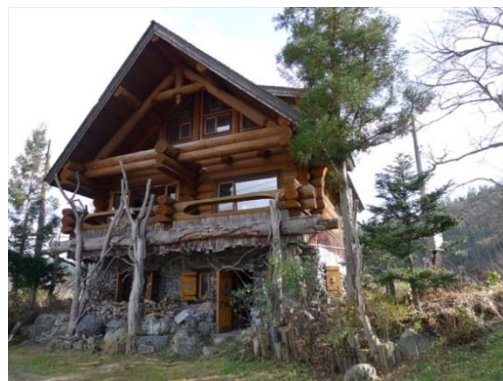
その他、この地域では道路には地盤の隆起によるアスファルトのひび割れがいたるところに確認された（写真 5.3.20）。1F が RC 造で 2 階がログハウスの建築物は外観からは被害が確認されなかった（写真 5.3.21）。土蔵、納屋併用家屋の被害（写真 5.3.22、写真 5.3.23）や、灯油タンクの転倒も多く確認された（写真 5.3.24）。外観からは被害が少ないと思われる住宅も多数存在した（写真 5.3.25）。

写真 5.3.21 1F RC+2階ログハウスの建築物

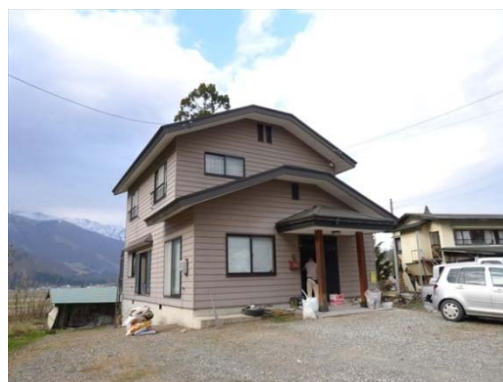
写真 5.3.25 外観からは被害が少ない住宅

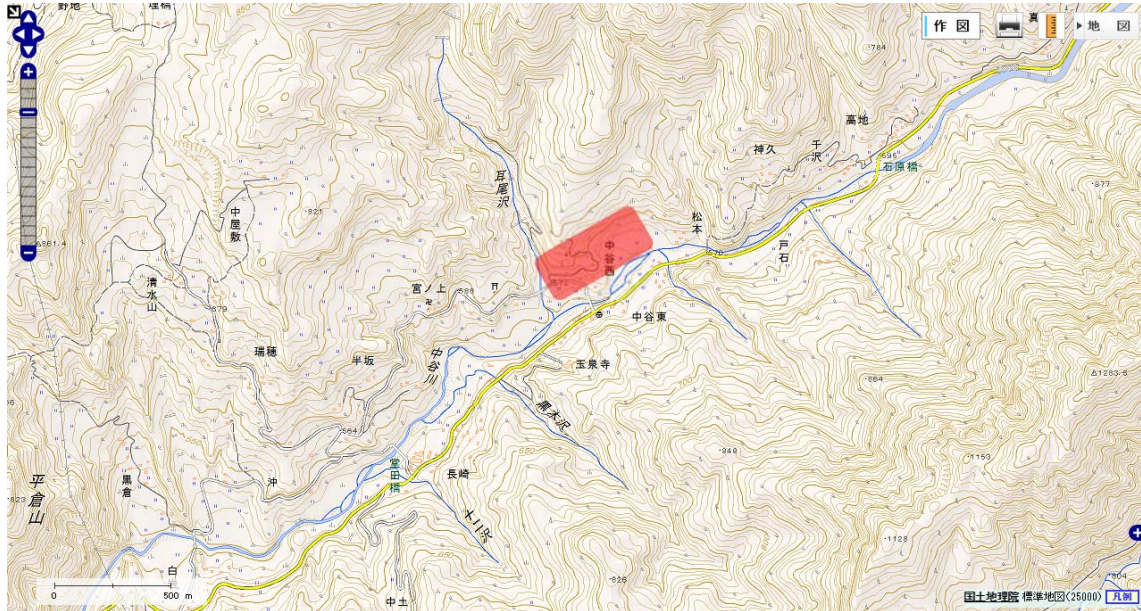
小谷村役場でのヒアリングによると、倒壊した住宅の報告があるのは中土地区の4棟で、そのうち、2棟について調査を行った。中土地区は図 6.1 に示した通り、川沿いの急斜面に住宅が点在する集落である。

図 6.1 小谷村中土地区 (赤の網掛けが調査地域)

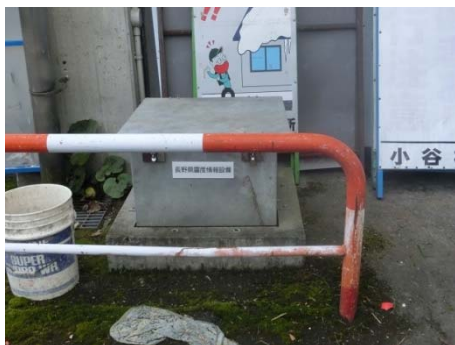
小谷村役場、小川村役場の震度計の設置状況と周辺の被害状況を確認した（写真 6.2.1、写真 6.2.3）。どちらの震度計も建物の脇に設置され（写真 6.2.2）、小川村の震度計の横は 3m ほどの高低差となっていた（写真 6.2.4）。どちらの震度計の周辺においても、建築物の目立った被害は確認できなかった。

写真 6.2.1 小谷村震度計設置状況

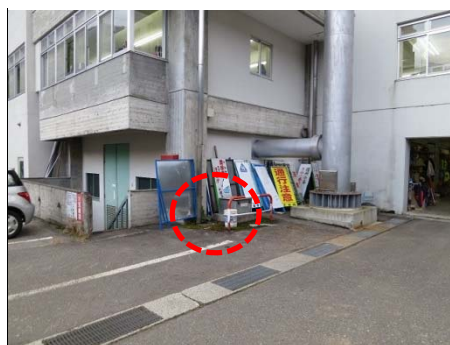
写真 6.2.2 小谷村震度計の周辺状況

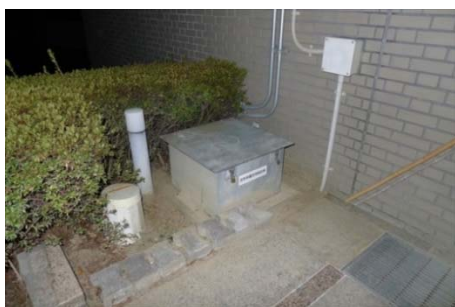
写真 6.2.3 小川村震度計設置状況

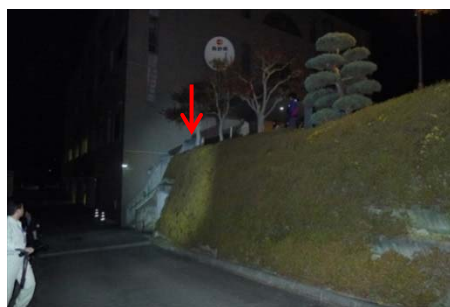
写真 6.2.4 小川村震度計の周辺状況
