平成 28 年（2016 年）熊本地震による建築物等被害第 13 次調査報告 （学校体育館等の被害調査速報）

1. 調査の目的及び概要

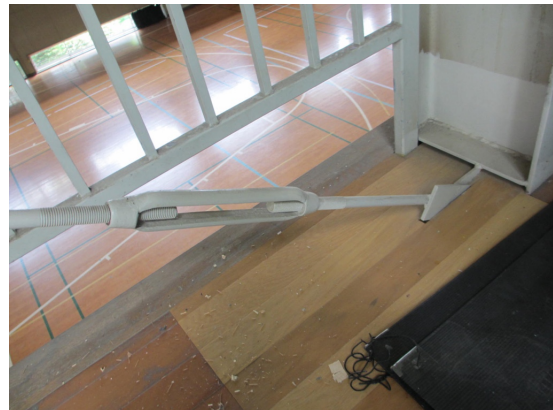
写真 4.1.1-2 耐震改修された鉛直ブレース
（一部の床板が交換されている）

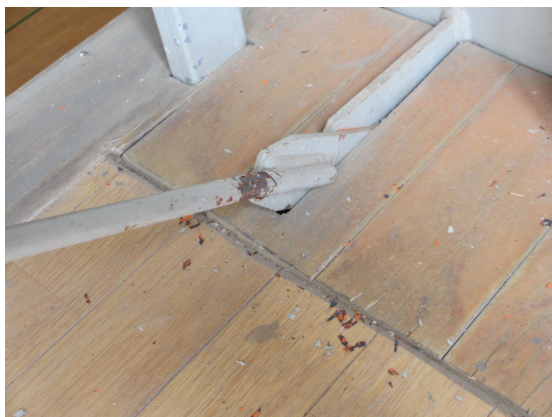
写真 4.1.1-3 ブレース端部の塑性化

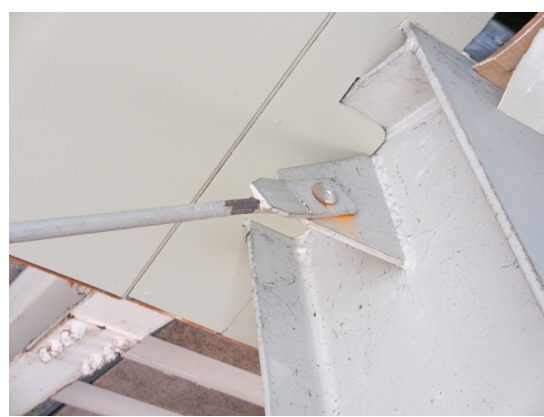
写真 4.1.1-4 ガセットプレートの曲がり

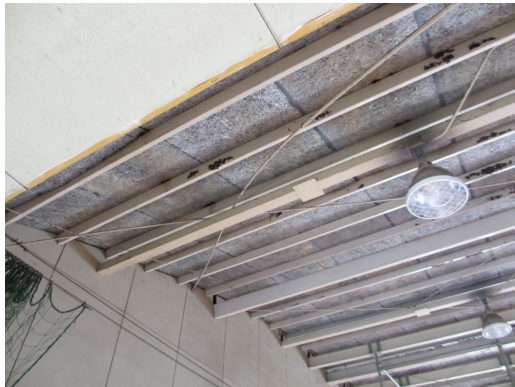
でボルト破断が観察され、ブレースのたわみも観察された。屋根面水平ブレースは、耐震改修前のブレースがそのまま設置されていたものである（耐震改修によって、鉛直ブレースは全て交換されていたが、屋根面水平ブレースは新設または取り替えられておらず、改修前のブレースがそのまま設置されていた）。また、一部の柱脚部のコンクリートのひび割れや周辺地盤の沈下も観察された。

写真 4. 1. 1-5 屋根面水平ブレースの曲がり

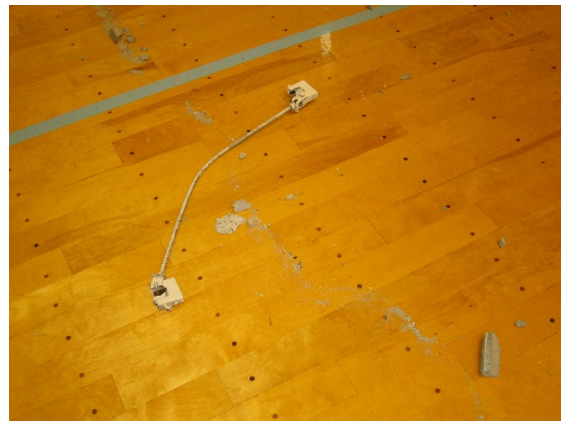
【非構造部材の被害】設備を吊り下げていたと思われる吊り下げ金具が1つ床面に落下していた。

写真 4.1.2-6 落下した吊り金具

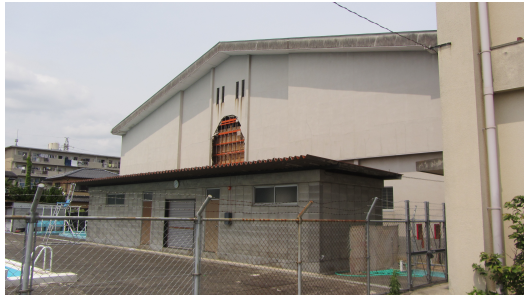
写真 4.1.3-1 外観（外壁の被害は写真
4.1.3-9, 4.1.3-10 参照）

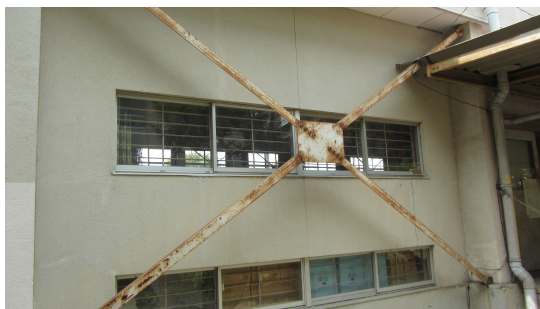
写真 4.1.3-3 1階鉛直ブレース（被害なし）

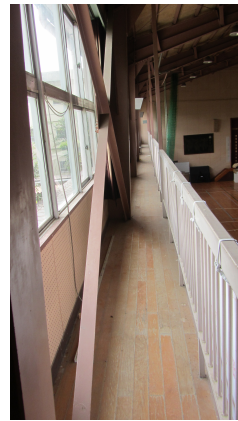
写真 4.1.3-4 2階（ギャラリーレベル）鉛
直ブレース（被害なし）

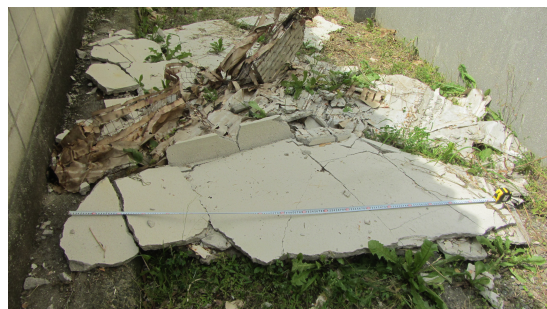
【非構造部材の被害】舞台の天井（ロックウール吸音板1枚張り。のこぎり形状。）の一部が脱落していた。また、舞台裏手外壁のラスモルタルの脱落（幅約3m。厚さ約3.5cm）も確認された。

写真 4.1.3-10 左の壁面から脱落したモル
タル（厚さ約 3.5cm）

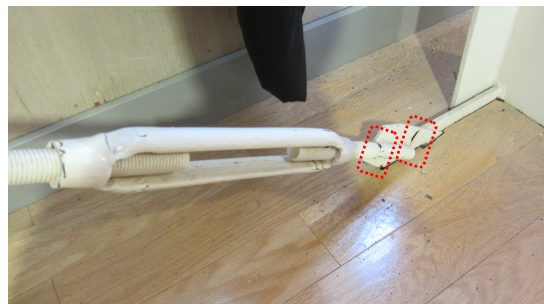
写真 4. 1. 4-6 鉛直ブレース（2階）の軸部
及び羽子板の変形

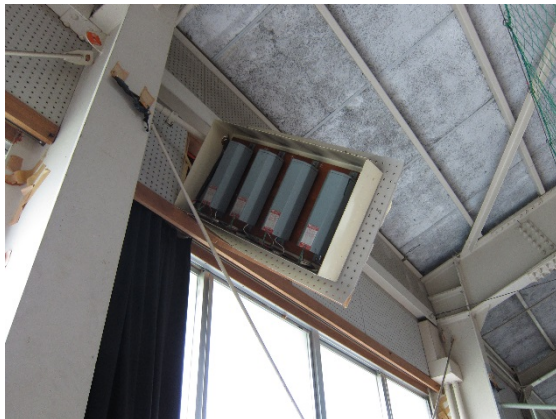
【非構造部材の被害】ガラス窓の損傷・脱落（5箇所。ただし落ちかけたためはずしたものを含む）、水銀灯安定器を留め付けた有孔ベニヤの壁板の外れ（3箇所）、外壁モルタルの脱落、などが確認された。

写真 4.1.5-8 安定器を留め付けた板の外れ

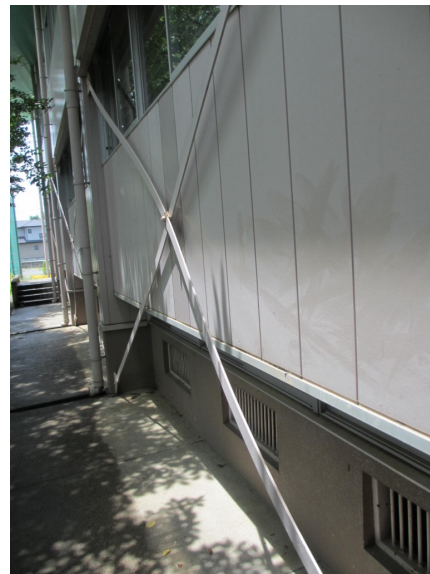
写真 4.1.6-2 平鋼ブレースのたわみ

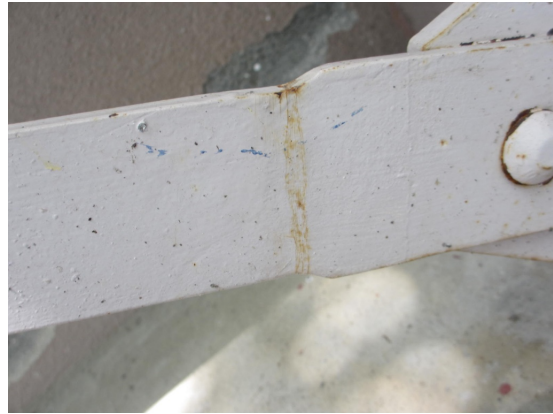
【構造被害】1階の平鋼のブレースでは、多くのブレースで母材破断及びボルト孔欠損部での破断が見られた。ブレースの母材破断は、ブレース端部におけるやや幅広のプレートとブ

レース軸材の境界部分で生じていた（この破断部分は、溶接で接合後にグラインダー等で仕上げた可能性もあるが、目視では溶接接合されたかどうか確認できなかった）。また、たわみも見られた。これらのブレースでは、引張によるブレース材自体の材軸方向の降伏や伸びの痕跡は、目視からは確認できなかった。2階の被害としては、ほとんど全てのブレースでわずかなたわみが見られ、また、いくつかの羽子板で、わずかな曲がりが見られた。

写真 4.1.6-6 ブレース母材と端部の幅広プレートの境界がわずかに降伏している
(写真 4.1.6-5 の拡大)

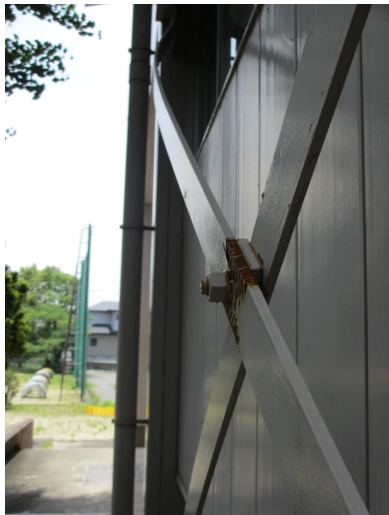
写真 4.1.6-7 ブレースのたわみ

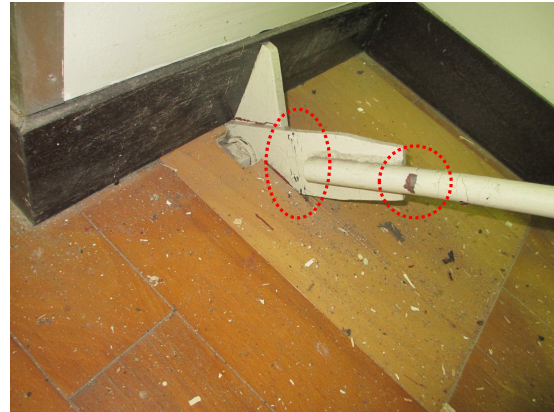
写真 4.1.6-12 2階ブレース端部の降伏とブレース端部羽子板のわずかな曲がりが見られた

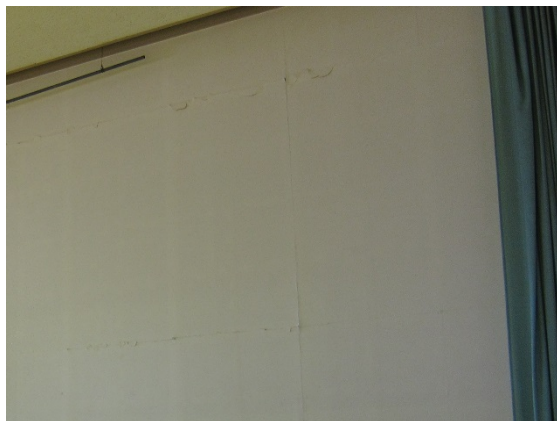
【非構造部材の被害】舞台壁の広い範囲で仕上げのひび割れ、入り口脇の外壁等の数箇所でひび割れ・タイル剥落などが確認された。

写真 4.1.6-13 舞台背面壁の仕上げボード継ぎ目のずれ

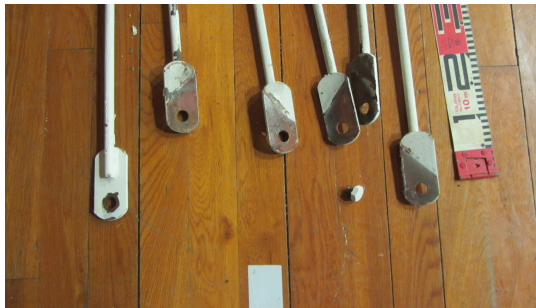
写真 4.1.7-3 撤去された屋根面の水平ブレースの羽子板部分（ボルト孔は健全）

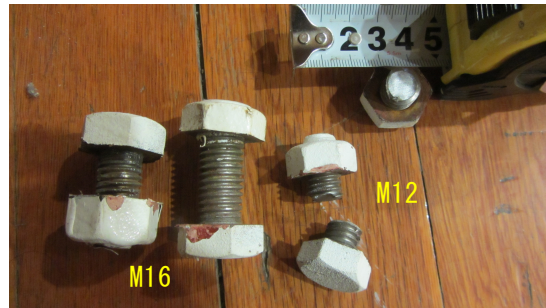
写真 4.1.7-4 屋根面水平ブレース用のボルト

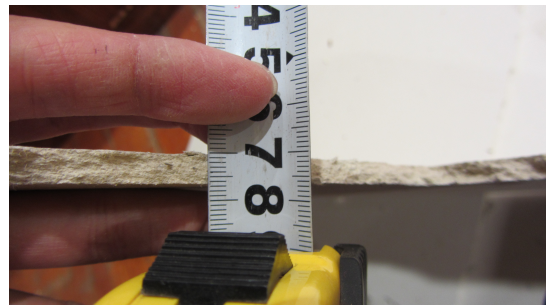
写真 4.1.7-6 落下した舞台上部内壁の仕上げ材

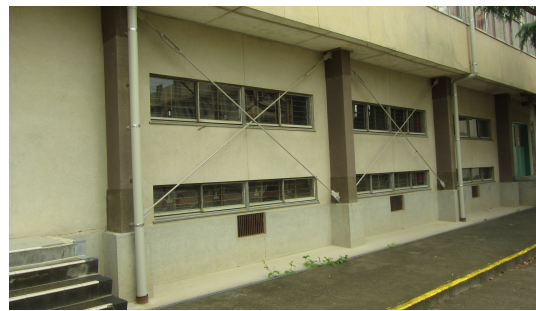
写真 4.1.7-10 1階鉛直ブレース（被害なし）

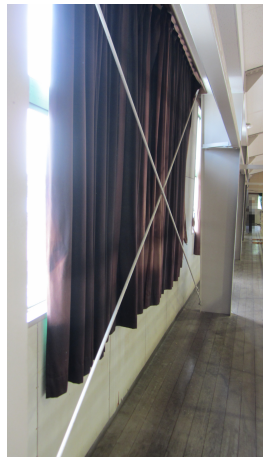
写真 4.1.8-3 2階鉛直ブレース

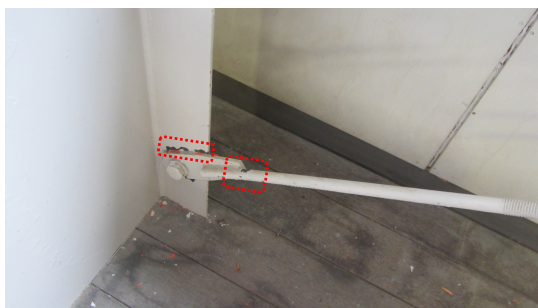
【構造被害】桁行ブレースに数箇所程度、ゆるみが生じていた。その他は特に被害は見受けられなかった。

写真 4.1.8-5 2階鉛直ブレース下端接合部 塗料の剥げ、ブレースの若干の変形

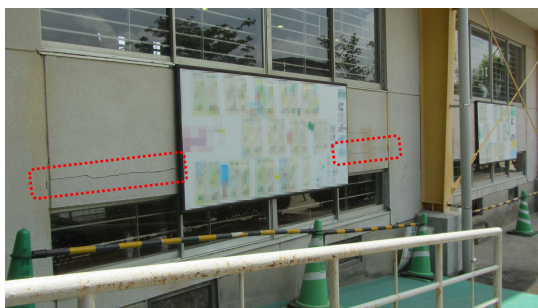
写真 4.1.8-7 1階外壁の水平なひび割れ

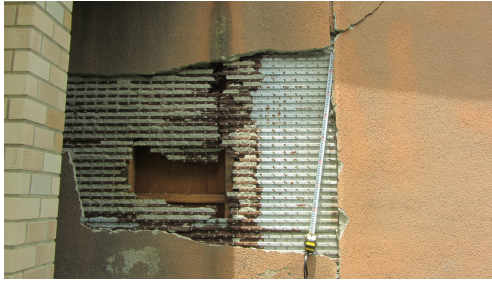
【非構造部材の被害】入口のはめころしガラス2枚にひび割れが生じた。1階外壁のモルタルが一部落下した。

写真 4.1.8-8 入り口脇の外壁モルタルの落下

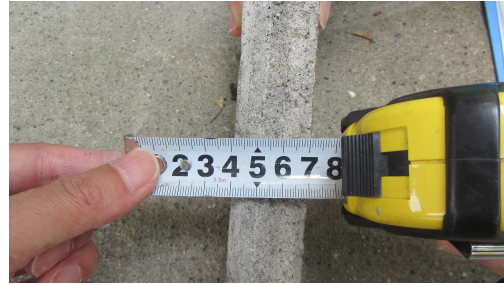
写真 4.1.8-9 左の落下したモルタル(厚さ約3cm)

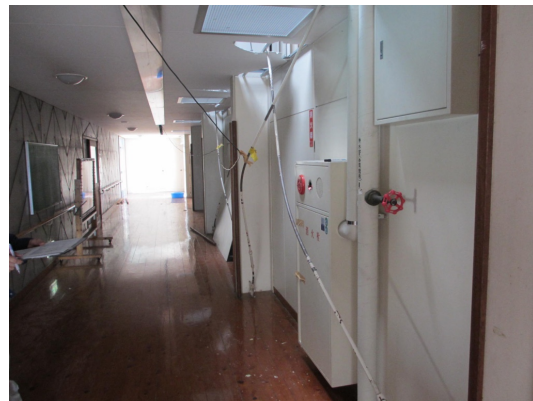
【構造被害】 すべてのブレースで降伏及び伸びが観察され、大きくたわんでいる。また、それらのブレース接合部やブレース材で破断は見られなかった。

写真 4.1.9-2 1階の大きくたわんで変形したブレース

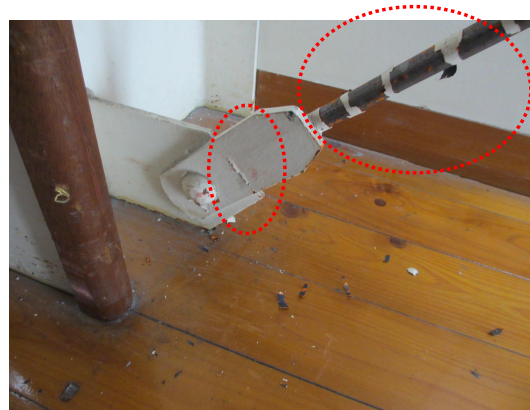
写真 4.1.9-4 ブレース端部の塑性化と羽子板の曲がり

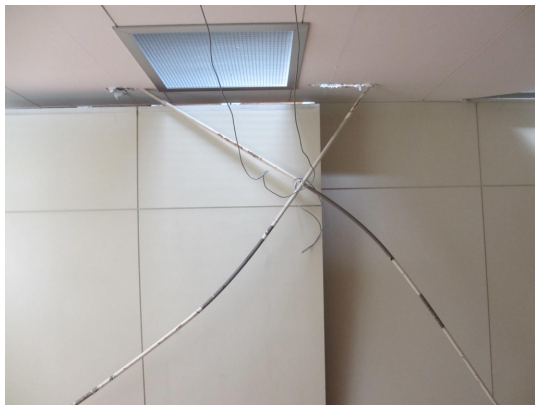
写真 4.1.9-5 ブレースの変形状況

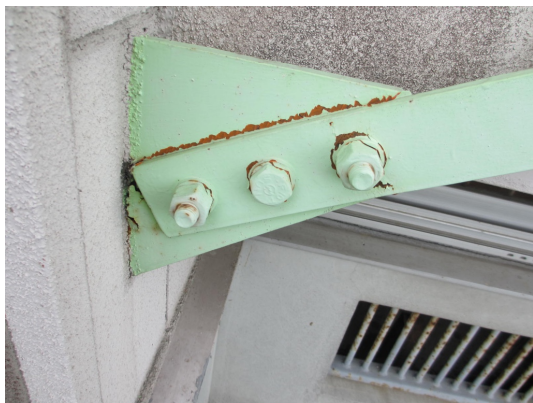
写真 4.1.10-3 ブレース接合部におけるブレースのわずかな滑り

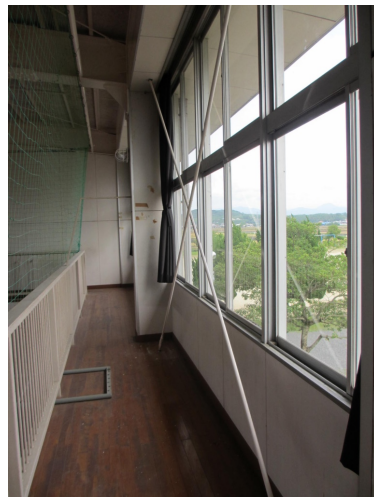
写真 4.1.10-4 2階のブレースのわずかなたわみ

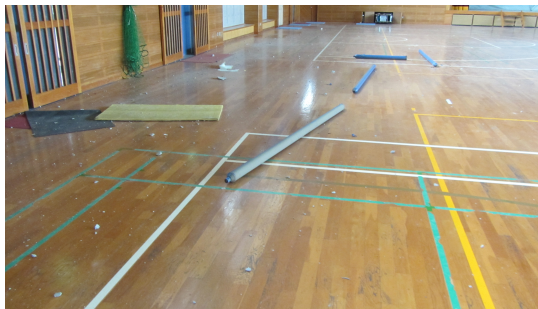
【構造被害】立体トラスの構成部材に座屈、破断が生じ、アリーナ床面に部材が落下していた（下弦材5本、上弦材1/2本（部材中央で破断したものの片方）、斜材0本）。またトラス支承部の損傷によると思われるモルタル（支承部を直接目視で確認できていない）や、トラスまわりに付いていたと思われる金具がアリーナ床面に多数散乱していた。

写真 4. 1. 12-5 落下した立体トラスの部材

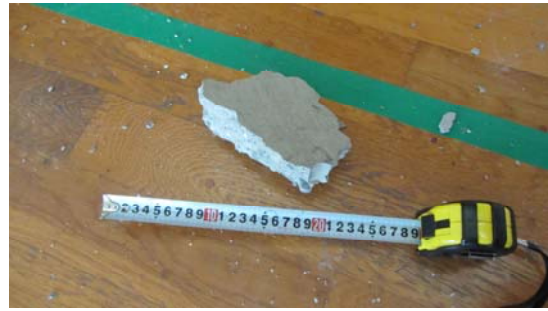
写真 4.1.12-9 落下していたモルタル

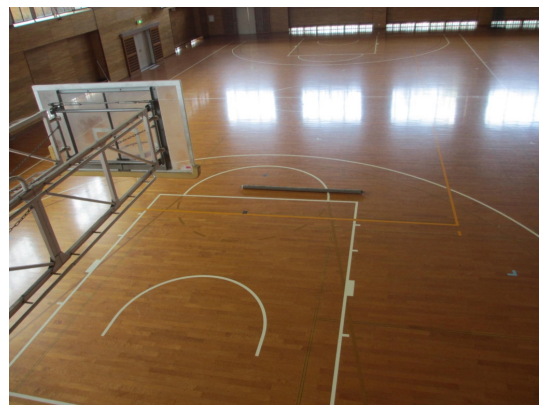
【構造被害】屋根のトラスで、下弦材が1カ所落下し、5箇所でたわみが観察された。ステージ上の妻壁上部のRC架構と下屋の屋根の支承部でコンクリートの破壊、落下が見られた。一方、桁行き構面の支承部では被害は見られなかった。

写真 4.1.14-2 落下したトラス下弦材

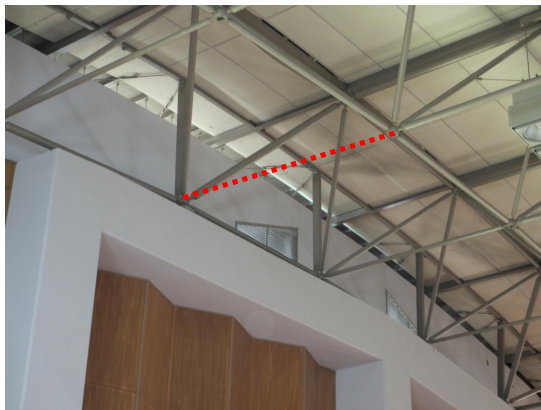
写真 4.1.14-3 落下したトラス部位

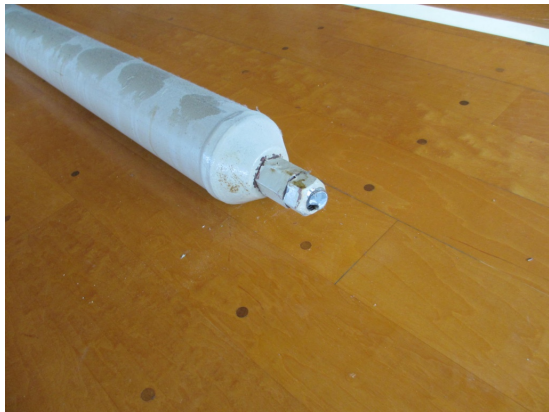
写真 4.1.14-5 落下したトラス下弦材

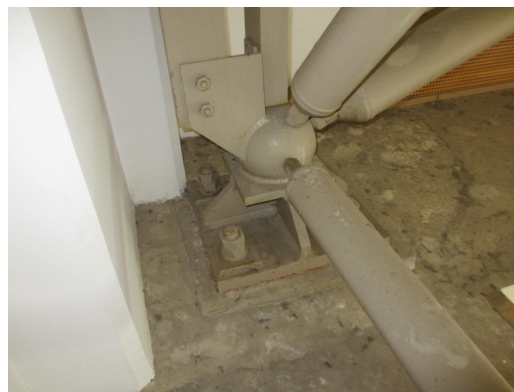
写真 4.1.14-8 建物の4隅はピン支承部であり無被害

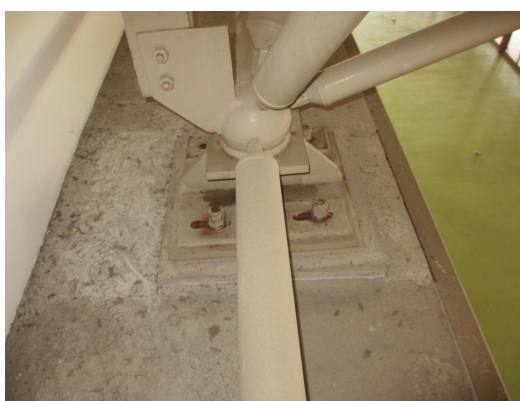
写真 4.1.14-9 建物桁行構面は長孔の支承部で長孔の端までボルトが移動

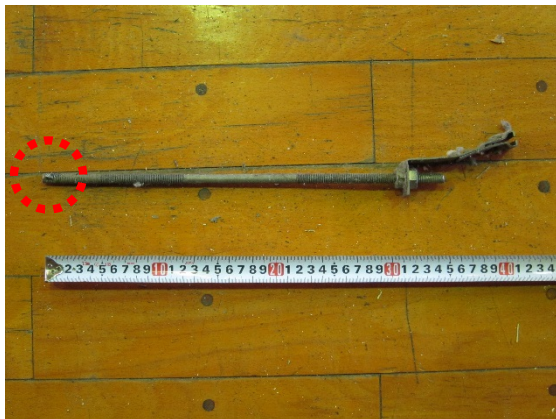
【非構造部材の被害】山形屋根の棟部分が断面で台形状になっており、その部分について金属メッシュを用いた吊り天井が張られている。この吊り天井について、バー材が壁と取り合う端部付近で変形したり、複数の吊り材が吊り元で外れたり床面まで落下したりしていた。吊り材の長さは現地での計測や脱落した吊り材の計測から、0.4m、1.9m、2.4mの3種類が確認されたが、吊り元の溶接が外れていたのは総て最も短い0.4mの吊り材であった。その他、ガラス窓の障子の外れ1枚、外装材の脱落1箇所などの被害が確認された。

写真 4. 1. 15-7 吊り材 (円内は溶接痕)

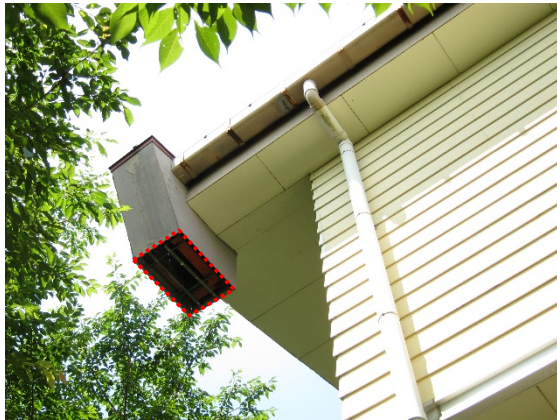
写真 4. 1. 15-9 外装材の脱落

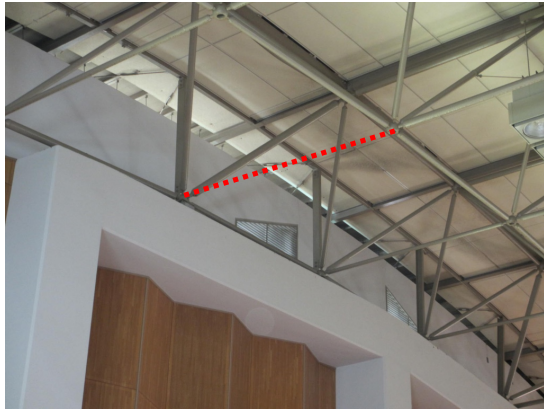
体育館B、L、Nは、RC架構に立体トラスの屋根が接続された体育館であり、このうち、体育館LとNで、立体トラスを構成する部材の曲がり、破断、座屈、落下等の被害が見られた。被害例を、写真4.2-9~12に示す。2011年東北地方太平洋沖地震では、トラス梁の座屈は見られた²⁾が、部材の落下は観察されなかった。

写真 4.2-11 体育館Nのトラス屋根の下弦材の落下

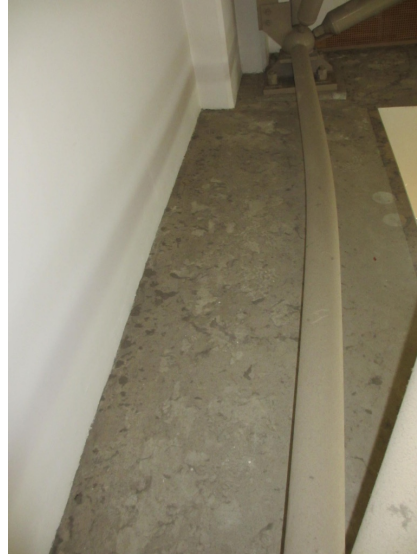
写真 4.2-12 体育館Nのトラス屋根の下弦材の曲がり
