令和6年能登半島地震による木造建築物の被害調査報告（速報）

国土交通省 国土技術政策総合研究所
 国立研究開発法人 建築研究所

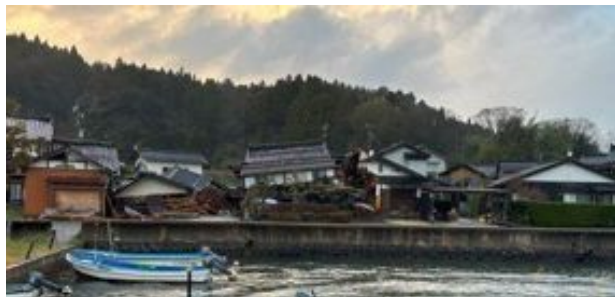
穴水町曾福では倒壊を含む被害（写真 6.4.1）が散見された。同町鹿島でも複数の倒壊家屋（写真 6.4.2）が確認された。志ヶ浦では倒壊家屋（写真 6.4.4）のみならず、製材工場の社屋の倒壊（写真 6.4.5）も確認された。穴水町の中心市街地より北に位置する川島地区でも家屋の倒壊や大きな残留変形を有する店舗併用住宅（写真 6.4.6）や部分崩壊した専用住宅（写真 6.4.7）などが複数確認された。

写真 6.4.1 穴水町曾福の倒壊家屋群

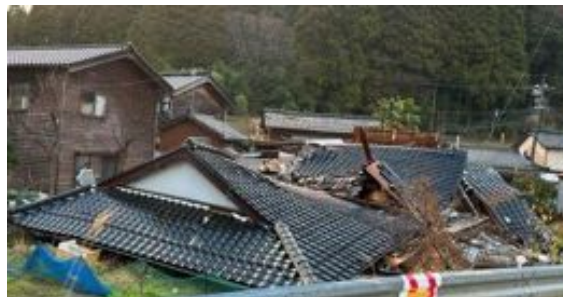
写真 6.4.2 穴水町鹿島の倒壊家屋群

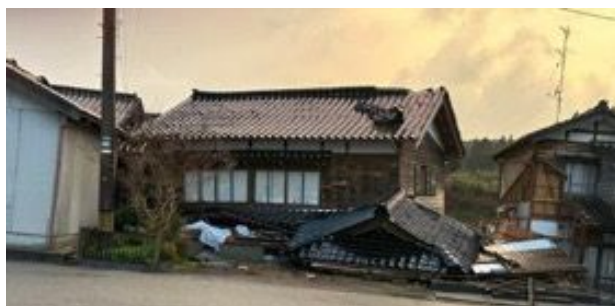
写真 6.4.3 穴水町曾福の倒壊家屋

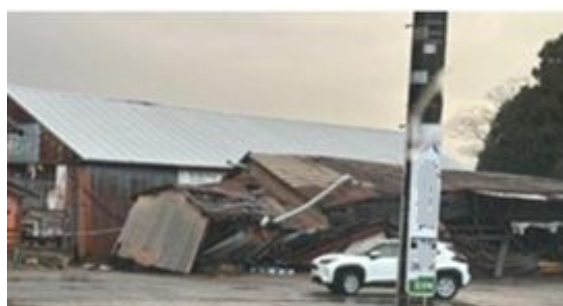
写真 6.4.4 穴水町川島の工場社屋の倒壊

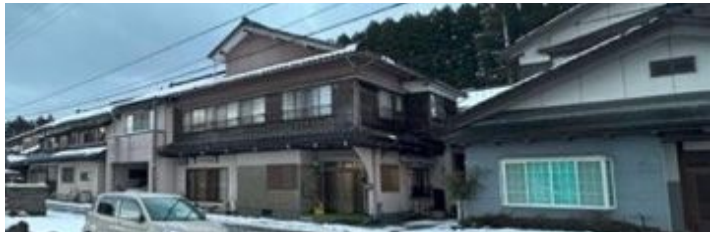
震度7を記録した志賀町郊外では納屋、車庫、倉庫と見られる建築物は複数倒壊（写真6.5.1）していたが、ほとんどの住宅が外観上は無被害（写真6.5.2）に見えた。志賀町の観測波は卓越周波数が短周期であるため建築物への被害は限定的と考えられたが、以上の事実はこれを裏付けるものと考えられる。

写真 6.5.3 外観上無被害に見える木造家屋

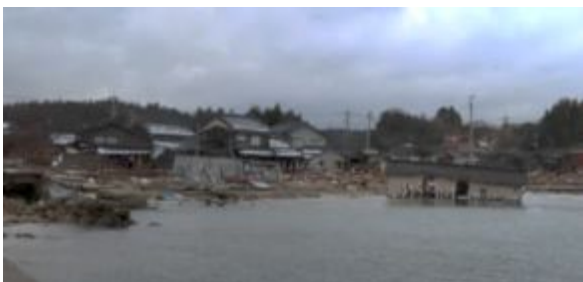
能登町白丸（調査範囲を図6.6.2に示す）の木造建築物の被害を写真6.6.3～6.6.6に示す。白丸地区は津波により流失・倒壊した木造建物が多数確認された。浸水痕から2m程度の浸水深であったと推測される。

写真 6.6.3 津波により湾に流出した木造住宅

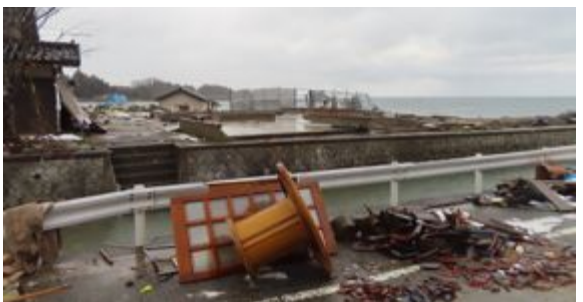
写真 6.6.5 津波により流失した木造住宅 2

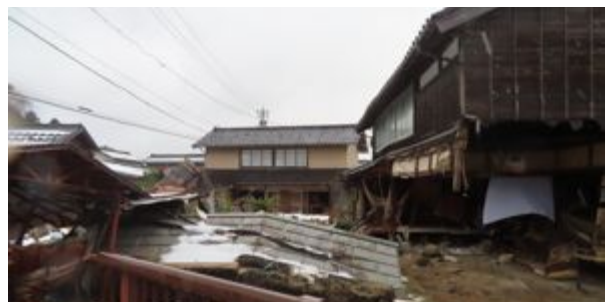
写真 6.6.6 津波により倒壊した木造住宅

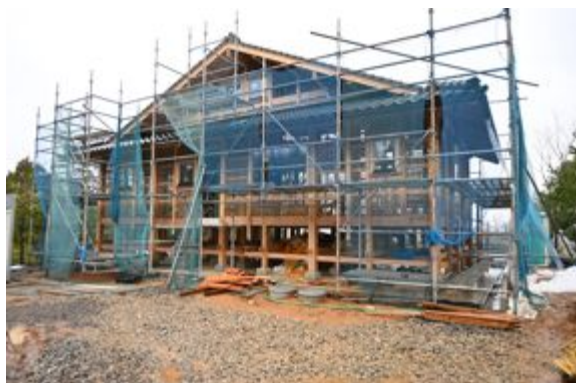
写真 6.7.3 建設中の石場建て木造住宅

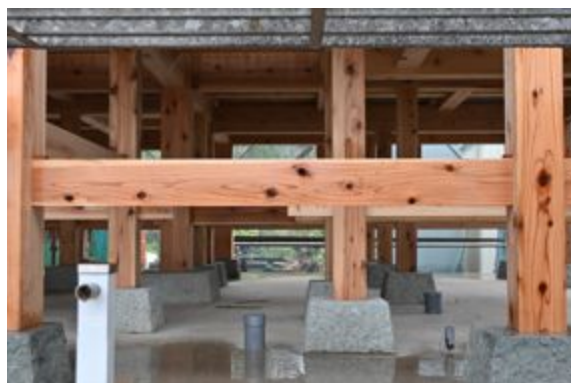
写真 6.7.4 写真 6.7.3 の束と礎石部分

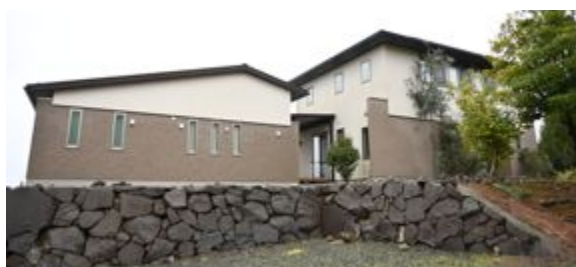
写真 6.7.5 外観上無被害の木造住宅

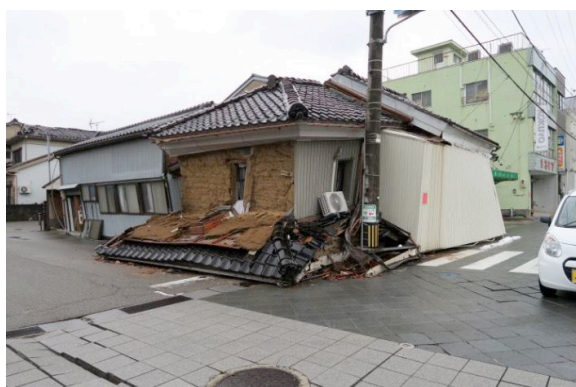
七尾市一本杉町（調査範囲を図 6.7.2 に示す）の木造建築物の被害を写真 6.7.7～6.7.10 に示す。建築年代の古い木造住宅で大きな損傷が確認された。土蔵の倒壊も多数確認された。

写真 6.7.7 倒壊した木造住宅

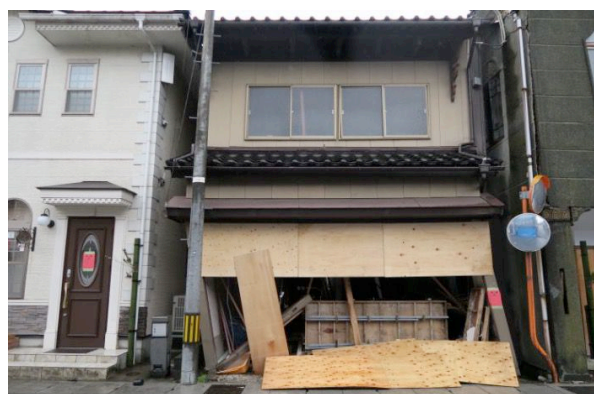
写真 6.7.8 大きく傾斜した木造店舗併用住宅

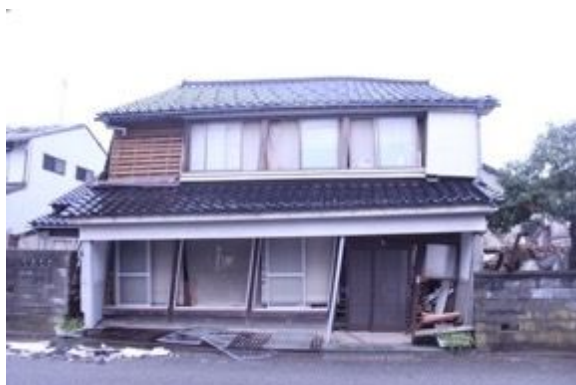
写真 6.7.9 大きく傾斜した木造住宅

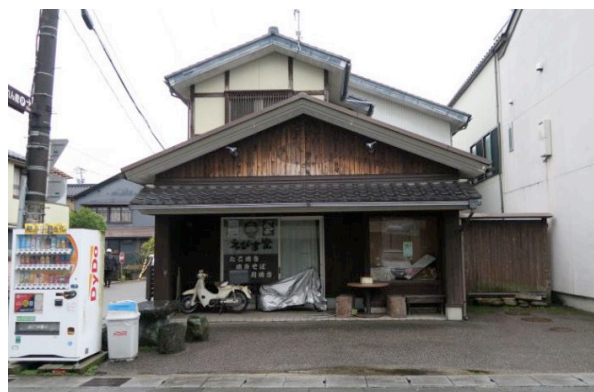
写真 6.7.10 外観上無被害の木造店舗併用住宅

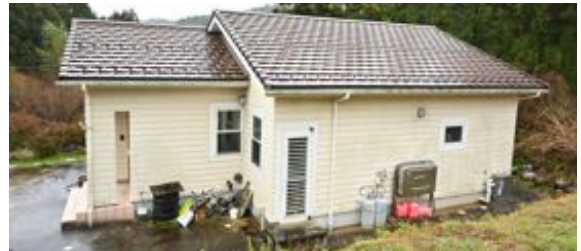
今回の調査範囲内の建築年を特定可能な枠組壁工法住宅の写真 6.9.1～6.9.4 に示す。いずれも軽微な損傷であるか損傷が確認できなかった。

写真 6.9.2 七尾市能登島曲町の平家の枠組壁工法住宅 (2003 年竣工)
