強風被害で顕在化した屋根ふき材の構造安全

構造研究グループ 上席研究員 奥田 泰雄

構造研究グループ 主任研究員 喜々津仁密

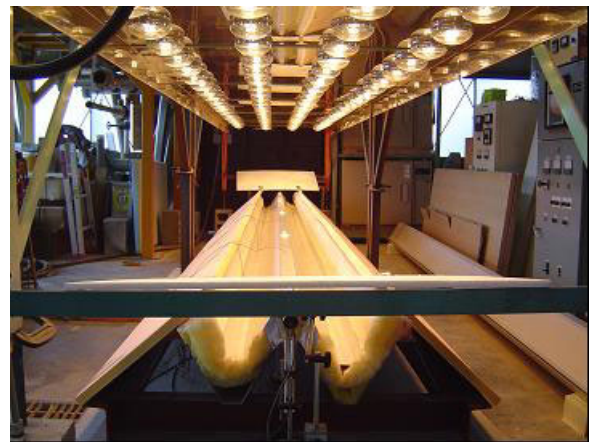
写真 5 折板屋根ふき材の温度伸縮実験

建築研究所では、平成 17 年度から鋼板製屋根の熱伸縮による固定金物に作用する荷重の評価方法を開発する目的で、重点的研究開発課題を実施している。平成 17 年度には、折板屋根を用いた温度伸縮実験(写真 5)を実施した。平成 18 年度はこの実験結果をもとに、鋼板製屋根の吊子の温度荷重に対する評価方法を検討している。
