2007年能登半島・新潟県中越沖地震関連報告

建築物の被害概要と特徴

構造研究グループ長 飯場 正紀

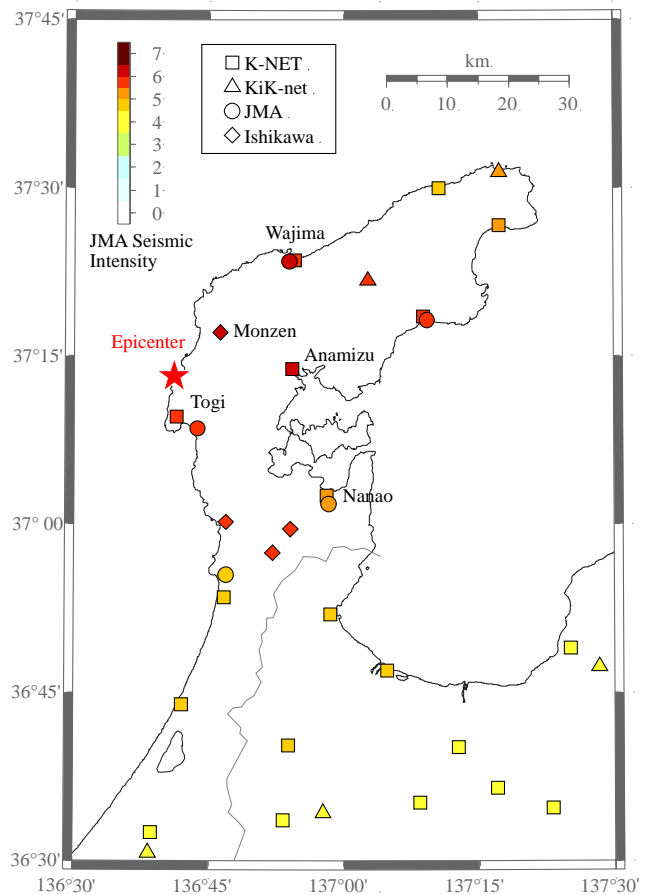
図1 各地の震度

これらの地点の震度に、KiK-net¹²⁾の観測地点の震度を加えて地図上にプロットしたものが図1である。大きな震度が観測された地点は、断層上及び断層に近い地点となっている。

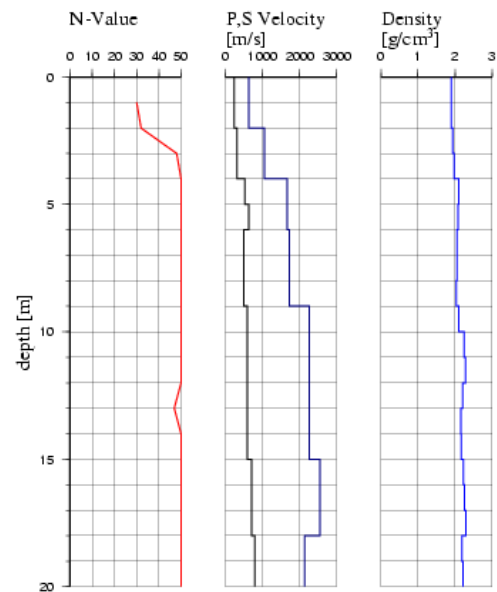
図 2 K-NET 輪島 (ISK003) の地盤情報¹²⁾

各地で、地震動が観測されているが、ここでは輪島市における観測記録を取り上げる。輪島市街には、JMAとK-NETの地震観測地点がそれぞれ1箇所ある。輪島市河井町のK-NET輪島(ISK003)の地点は、中期から後期の中新世の丘陵部にあり¹³⁾、公開されている土質データ(図2)によると、厚さ10cmの表土の下に岩盤に

分類される層が現れ、深さ 0.2~20m にせん断波速度 230m/s~790m/s の層がある¹²⁾。JMA 輪島（輪島市鳳至町）観測地点では、図 3 に示す深さ 35m までのボーリング柱状図が得られており¹⁴⁾、それらの N 値と、地盤の土質・堆積年代や深さに基づいた経験式¹⁵⁾により換算されるせん断波速度（換算 Vs）を示した。この地盤は、深さ 24m までは粘性土と砂質土が互層を成し、せん断波速度は Vs60m/s 程度から 200m/s 程度にあり、深さとともに増加している。それ以後も Vs が徐々に増加し、深さ 35m 程度で工学的基盤と考えられる砂岩が現れる。

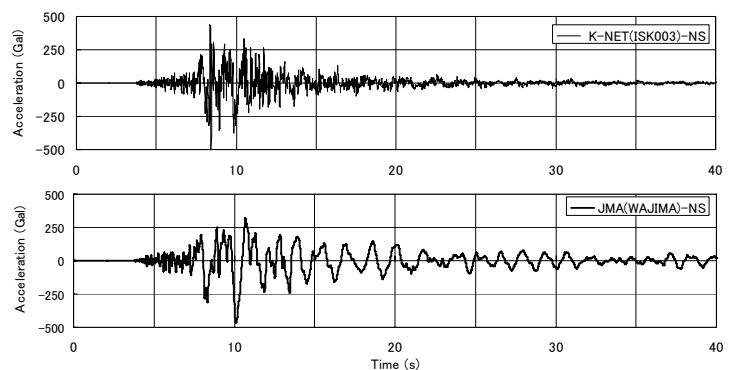
図 4 K-NET 輪島と JMA 輪島の観測記録（NS 方向成分）

図 4 に、K-NET 輪島（震度 6 弱）と JMA 輪島（震度 6 強）の NS 方向成分の加速度記録を示す。最大加速度は同程度(500 cm/s²)であるが、工学的基盤が表層近くにある K-NET 輪島では、主要動の後は、加速度振幅が小さくなっている。一方、JMA 輪島の記録には、周期の長い波形が確認される。JMA 輪島と K-NET 輪島の距離は約 1 km であるが、JMA 輪島は地形あるいは表層地盤の影響を大きく受けているものと考えられる。図 5 に、観測記録と建築基準法の告示で示される地震動の加速度応答スペクトル（減衰定数 5%）を比較した。K-NET 輪島の記録と建築基準法の H12 建設省告示 1461 号に示される解放工学的基盤での安全限界時の値との比較を、JMA 輪島の記録を表層地盤で増幅された後の地表面の結果と見なし、限界耐力計算（H12 建設省告示 1457 号）による地盤増幅係数を含めた値と比較した。K-NET 輪島の記録は、短周期を除いて、告示 1461 号の解放工学的基盤での値とほぼ同等である。また、JMA 輪島の記録は、限界耐力計算で求めた加速度応答スペクトルより、1.7 秒付近の大きな加速度値を示す。

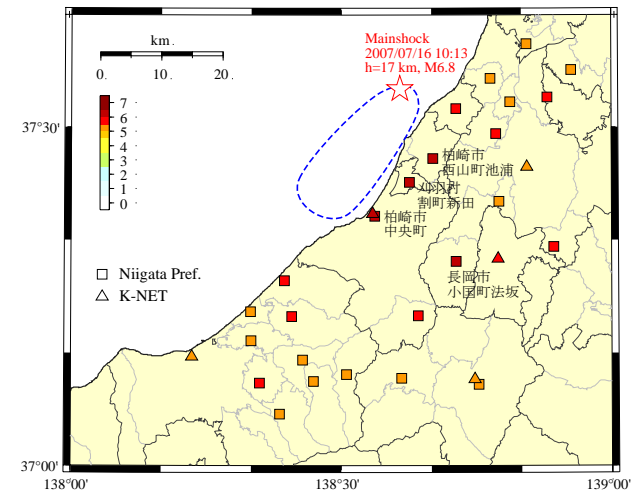
図6 地の震度(震度5弱以上) (☆は本震の震央、点線は余震域、□は新潟県及び長野県震度情報ネットワークまたは気象庁、△はK-NETの観測地点)

防災科学技術研究所強震ネットワーク(K-NET)¹²⁾の観測地点を表し、印のないものは気象庁の震度観測地点である。これらの地点の震度を地図上にプロットしたものが図6である。☆は震央、点線は余震域を表す。余震域はほぼ断層の領域に対応すると考えられる。大きな震度が観測された地点のうち柏崎市西山町池浦、刈羽村割町新田、柏崎市中央町の3点は、断層領域に平行に北東から南西に並んでいる。

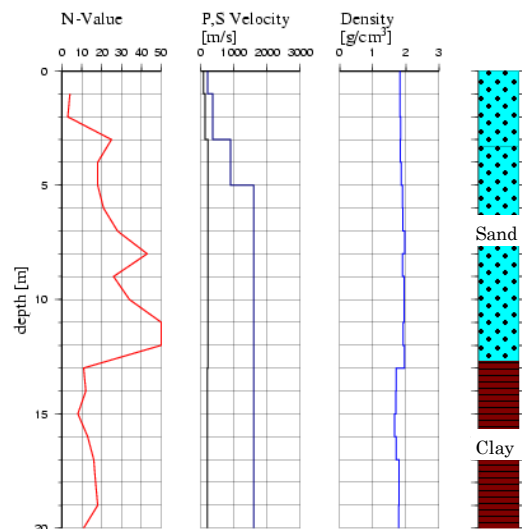
図7 K-NET 観測地点のボーリング調査結果¹³⁾

柏崎市中央町の柏崎市役所の敷地内には、K-NET 観測地点(NIG018)として地震計が設置されている。本観測地点では、図7に示すように、深さ20 mまでのボーリング調査結果が得られている¹²⁾。それによると、深さ13 mまでは砂層でその下に粘性土が存在する。砂層のせん断波速度(括弧内は層厚)は、地表より80 m/s(1 m)、130 m/s(2 m)、210 m/s(10 m)、粘性土のせん断波速度は190 m/sである。K-NET 柏崎で観測された記録の加速度波形と擬似速度応答スペクトル(減衰定数5%)を図8に示す。K-NET 柏崎の加速度記録では、激しい揺れが10秒間程度続いて

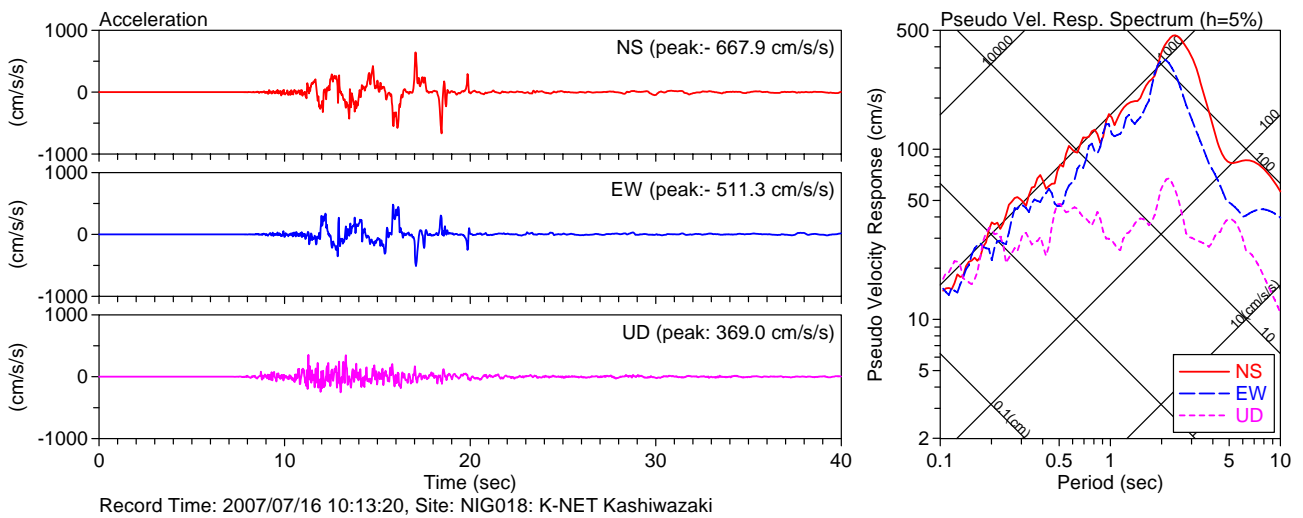
図8 加速度波形と疑似速度応答スペクトル(K-NET 柏崎(NIG018))

いる。水平成分の波形には、サイクリックモビリティと呼ばれる現象が認められる。サイクリックモビリティは、地盤の液状化によって失われたせん断剛性が、歪の増大によって回復する現象で、加速度波形上は大きな振幅の部分でのスパイク状の波形が現れる。本地盤において、地震応答解析が行われており、表層のから5から11mの範囲で、地中の間隙水圧が上昇する結果が報告されている¹⁷⁾。疑似速度応答スペクトルには、NS成分で2.4秒、EW方向で2.1秒に大きなピークがあり、NS方向の応答は466 cm/sに達する。

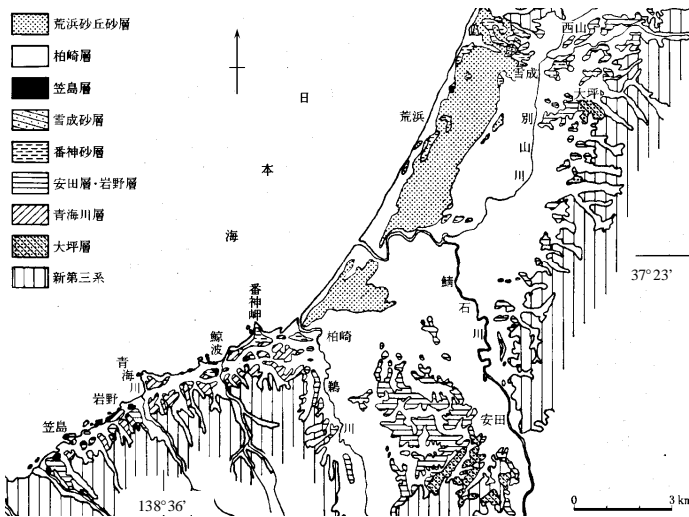
図11 柏崎平野の第四系地質図(日本の地質「中部地方I」18)

図11に示すように、柏崎平野は、海岸部の砂丘、低地部、周辺の丘陵で構成される。海岸部の砂丘は、第四系完新統の新砂丘砂層からなり、日本海岸にそって柏崎市宮川から鯨波の間に幅 2 km、長さ 15 km の範囲に分布している。砂丘と周辺の丘陵・山地との間の低地部は、第四系完新統の柏崎層で、全層厚は 100m 以上に達

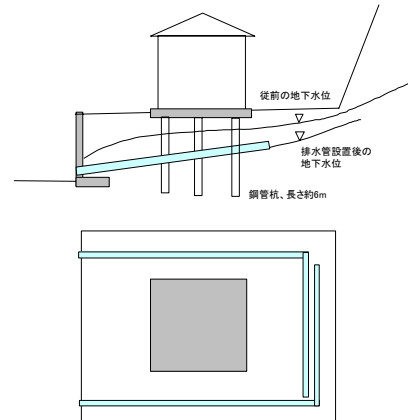
図14 排水管により地下水位を低減した構法

図14は、2004年新潟県中越地震による当該地域の液状化現象を教訓として地下水位低下工法（暗渠工、ドレン）を採用した事例であるが、被害はごく軽微にとどまっていた。

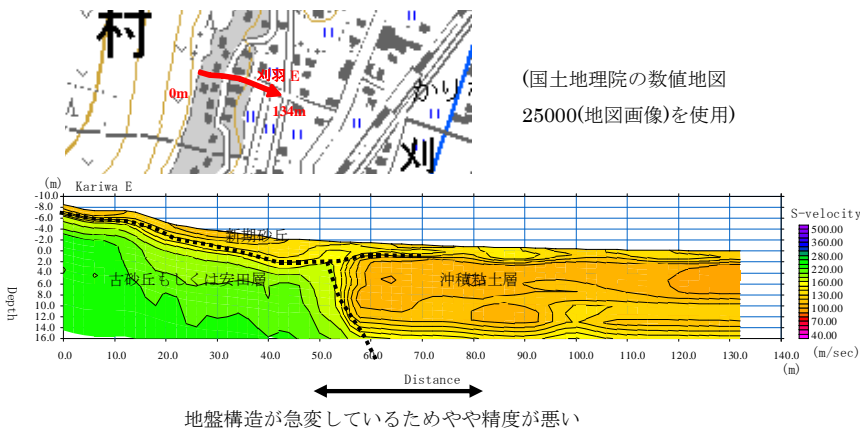
図13 被災地域内での表面波探査結果

調査地域の中心付近において、砂丘斜面から下方に向かった測線で行った表面波探査結果を図13に示す。この結果から判断すると、地層構成が砂丘斜面とさらに下方の平坦地ではかなり異なっている。砂丘斜面では深度数mで浅では新期砂丘に相当する比較的緩んだ砂層であるが、数m以深では古砂丘（番神砂層）もしくは安田層に相当する締まった砂層と思われる。一方、平坦地では深度10m程度までS波速度は100m/s程度であり、沖積粘土層が厚く堆積していると思われる。

地盤構造が急変しているためやや精度が悪い

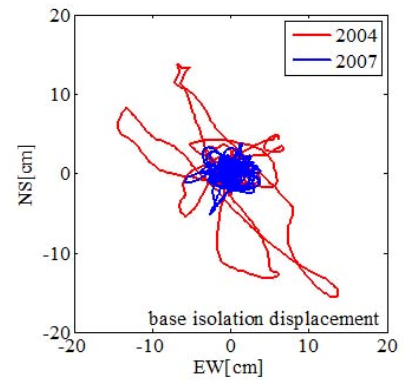
図15 免震層の変位の軌跡（水平面）

図15に、加速度記録を積分して得られた変位記録より、免震層の水平面内の移動（相対変位）²²⁾の様子を示す。中越沖地震における免震層の水平変位は、NS、EW方向ともに5～6cm程度であったと考えられる。一方、2004年新潟県中越地震では、免震層の水平変位は、NS、EW方向ともに15～16cm程度であった。
