平成30年台風第21号に伴う強風による建築物等被害 現地調査報告

構造研究グループ グループ長 奥田 泰雄

建築生産研究グループ 研究員 沖 佑典

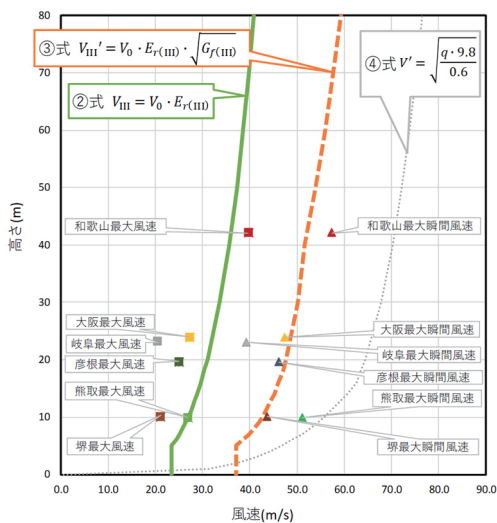
この台風の接近・通過にともない、近畿や東海地方等で記録的な暴風となり、全国約930の風の観測点のうち、最大風速(10分間平均風速の最大値)は合計53地点、最大瞬間風速(風速計の測定値(0.25秒間隔)を3秒間平均した値の最大値)は合計100地点でそれぞれ観測史上1月位を更新した。図1に主な観測値(最大風速と最大瞬間風速)と建築基準法令で想定する風速等との比較を示した。基準風速として $V_0=34\text{m/s}$ 、一般的な地表面粗度区分としてIIIを想定し、風速 V_m と瞬間風速(相当値) V_m' を図示した。

図1 主な観測値と建築基準法令で想定する風速等との比較

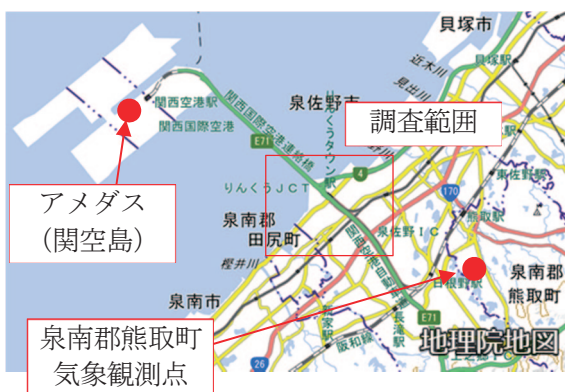
大阪府泉佐野市内のりんくうタウン、大阪府泉南郡田尻町で把握した低層の店舗その他の被害状況をまとめる。また、図4左上にりんくうタウンおよび田尻町の調査範囲と泉南郡田尻町の「関空島」、泉南郡熊取町の「熊取」の2つの観測点との位置関係を示す。りんくうタウンは、9月4日の13:40頃に瞬間風速58.1m/sの強風を記録したアメダス（関空島）から直線距離で約6km離れたエリアに位置している。

図4 大阪府泉佐野市・田尻町での調査範囲
