いぶり 2018年北海道胆振東部地震による建築物等の 被害調査報告

材料研究グループ 上席研究員 槌本 敬大 研究員 秋山 信彦

I はじめに

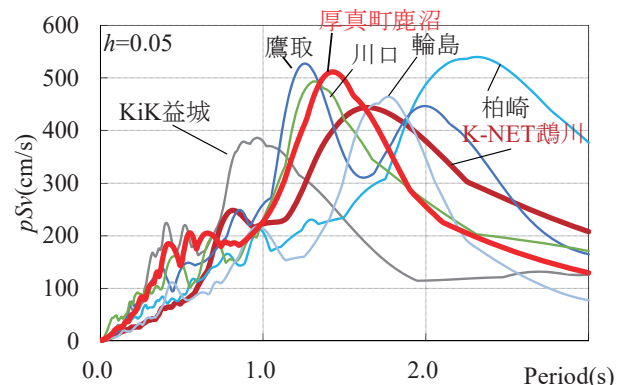
図2.6 過去の被害地震の擬似速度応答スペクトルの比較（水平方向の最大スペクトル）

さらに、JMA厚真町鹿沼およびK-NET 鶴川の擬似速度応答スペクトルの水平方向の最大スペクトルを過去の被害地震のスペクトルと比較して、図2.6に示す。JMA厚真町鹿沼の周期は1995年のJR 鷹取波や2004年のJMA 川口より多少長周期であるが、ピーク値はJR 鷹取波より多少小さいものの、川口の記録を上回っており、これらと同程度の揺れがあったものと考えられる。一方、K-NET 鶴川は2007年の輪島の記録より多少短周期であり、ピーク値も多少小さいものの、似たようなレベルの地震波と見受けられる。

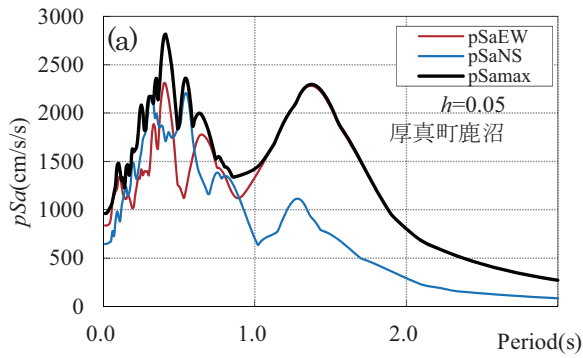
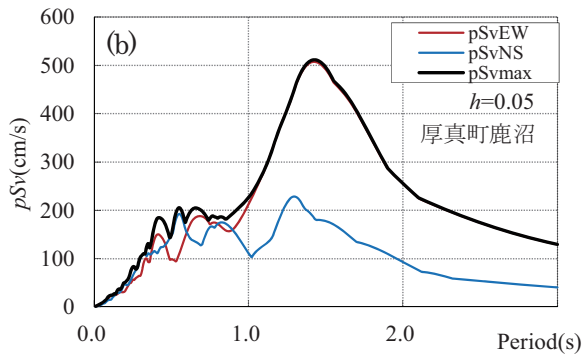
図2.2 厚真町鹿沼（気象庁、震度7）の観測地震波のスペクトル
 (a : 加速度応答スペクトル、b : 擬似速度応答スペクトル)

JMA厚真町鹿沼およびK-NET 鶴川は、建築物に被害を与えると考えられる周期1~2秒の間にそれぞれピークを有し、前者は約500 cm/s、後者は約450 cm/sの擬似速度応答スペクトルを有する。一方、K-NET 早来およびK-NET 追分では、周期1秒未満の短周期成分が中心で、擬似速度応答スペクトルの極大値も300 cm/s前後である。

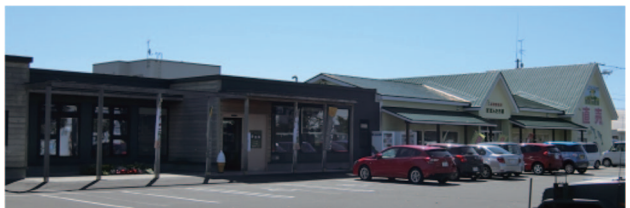
同一敷地内にある駐車場の北側車道脇の歩道に面した位置に設置されていた。店舗の平屋の建屋は外見上無被害 (写真 3.1.2(c)) と見受けられ、調査時点で営業していた。

(c) 地震計と同一敷地内に建ち、外見上無被害と見られる平屋の店舗

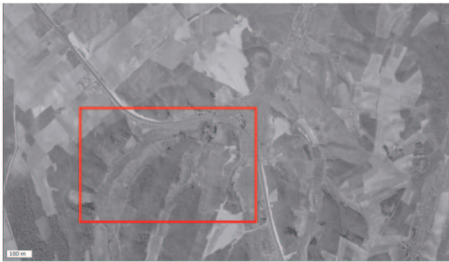
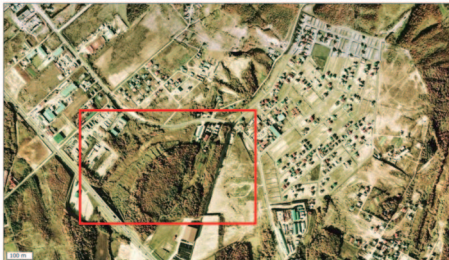
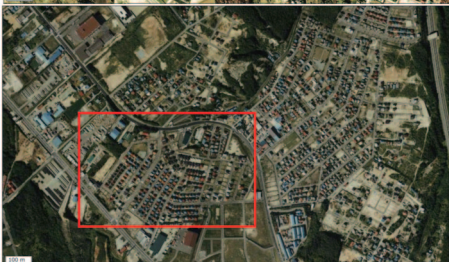
図 4.2 清田区里塚地区の開発経過状況 (国土地理院空中写真・衛星画像より)⁴⁾

前述の通り、調査範囲は図 4.1 に示す里塚 1 条 1～2 丁目にわたるエリアで、調査経路は同図中の矢印の通りである。図 4.2 に航空写真を、図 4.3 に札幌市清田区里塚地区調査範囲の地形分類図を示す。当該地区内に複数の谷が存在し、それらを埋め立てた開発経過状況が分かる。今回の被害範囲は、旧谷地形を埋め立てた範囲に対応している。

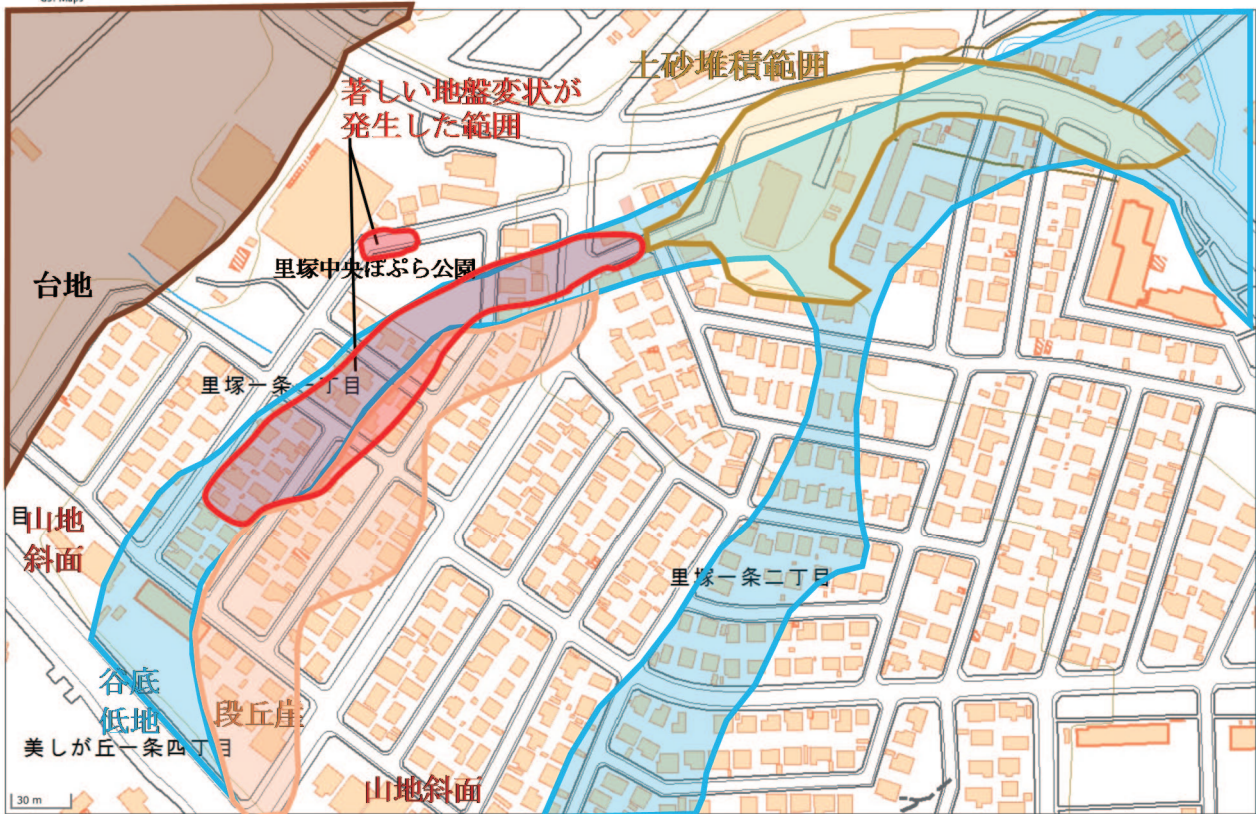
図 4.4 著しい地盤変状・土砂堆積範囲と旧地形の関係

以上に示した著しい地盤変状、並びに土砂堆積箇所は帯状に分布しており、地図上に示すと図4.4の通りとなるが、旧河道、旧沢筋と思われる範囲が一致している。また、著しい地盤変状が確認さ
