## 第7章 鉄骨造建築物

### 7.1 被害調査概要

## 7.2 被害調査結果

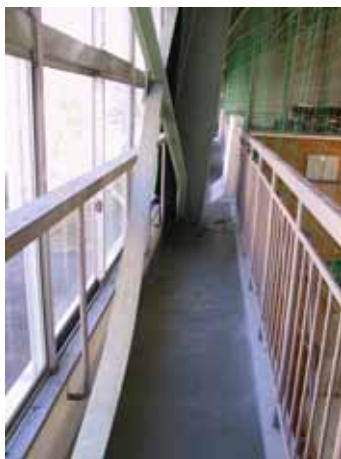
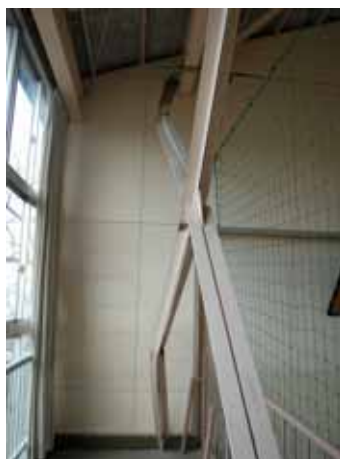
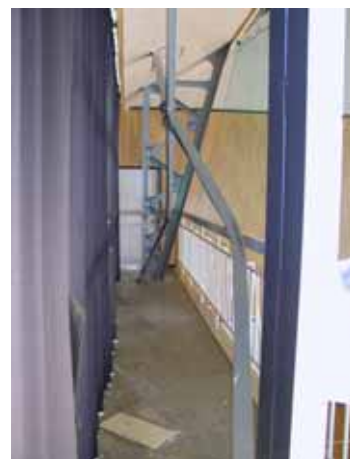
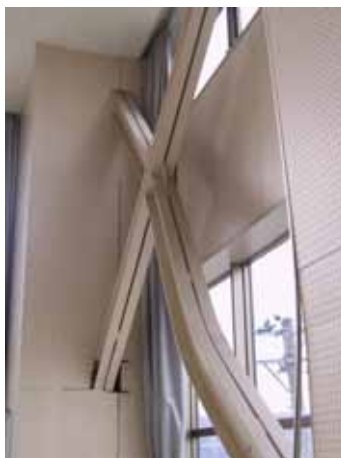
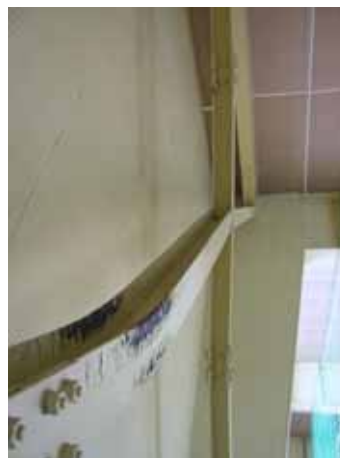
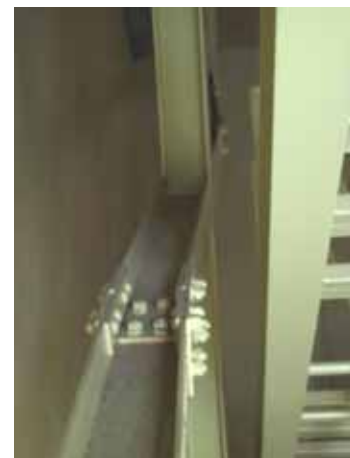
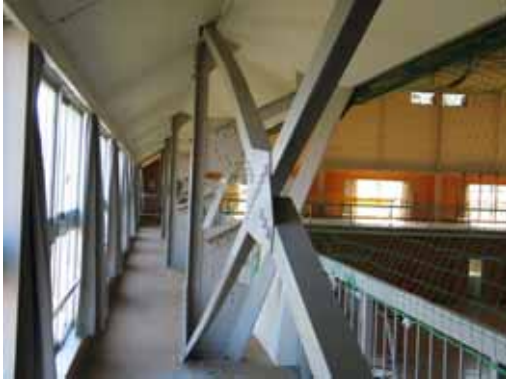
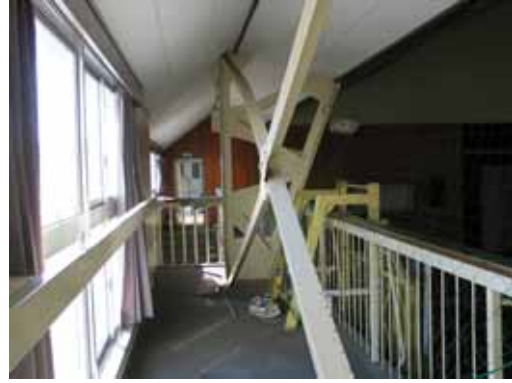
写真 7.1 座屈

写真 7.1(a)～(h)にブレース材の座屈を生じた例を示す。(e)及び(f)は同じ体育館の異なる構面を写したものである。ブレース材としてH形鋼が用いられており、弱軸周りだけでなく、強軸周りにも接合部での局所的な回転を伴った構面外変形を生じている。

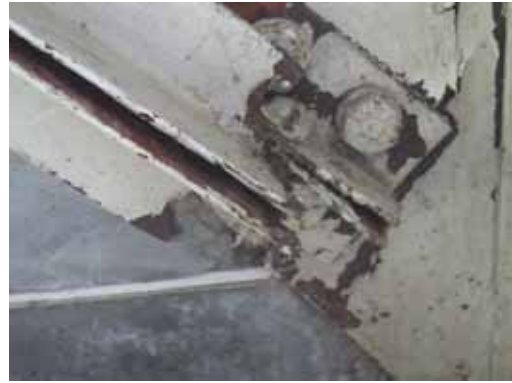
(b)

写真 7.2(a)～(e)に被害例を示す。(a)は端抜けとボルト破断、(b)は端ぬけ、(c)は端部のボルト孔位置での破断、(d)は交差部におけるボルト孔位置での亀裂、(e)は交差部におけるボルト孔位置での破断である。

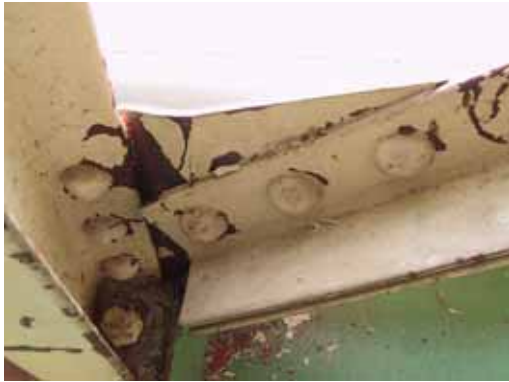
(a)

写真 7.3(a)及び(b)に被害例を示す。(a)では端部のガセットプレートが、(b)では交差部のガセットプレートが大きく変形している。

写真 7.3 接合部におけるガセットプレートの変形

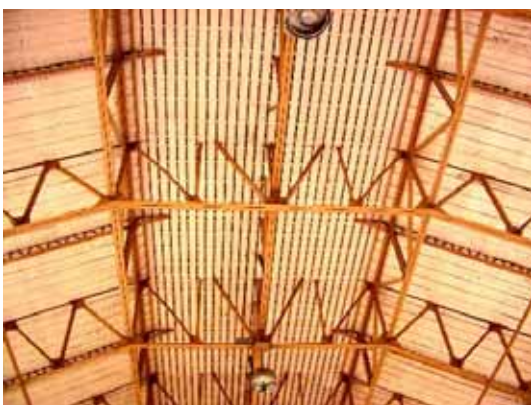
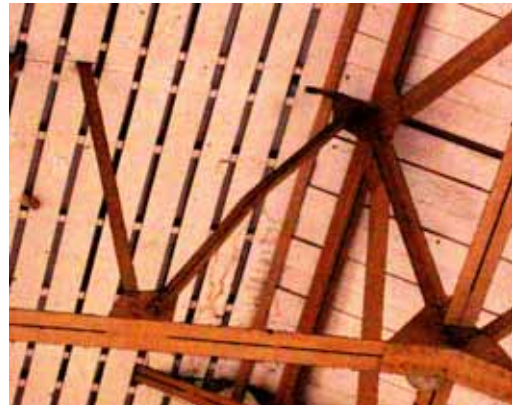
張間方向の構造被害として、屋根トラス梁の斜材が座屈している被害があった。  
(OJY-9)

写真 7.36 張間方向トラス梁斜材座屈(OJY-9) 写真 7.37 張間方向トラス梁斜材座屈(OJY-9)

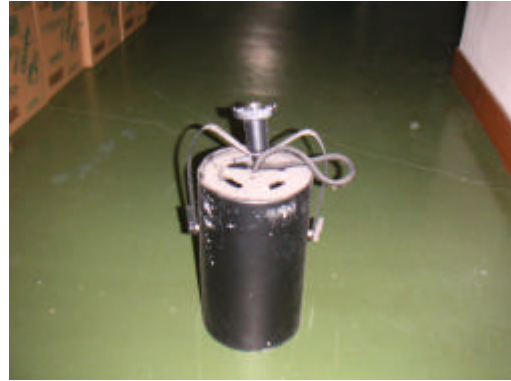
照明器具が落下したり破損してカバーや電球のガラスが落下する事例が多く見られた。時計、スピーカー、換気扇といった壁面に取り付けた設備の落下が認められた。また、施工時の残置物でピンテール、鉄板(長さ1m幅60mm厚6mm)、はしご(木製1.5m)があった。

写真 7.66 落下したステージの照明 (OJY-26)

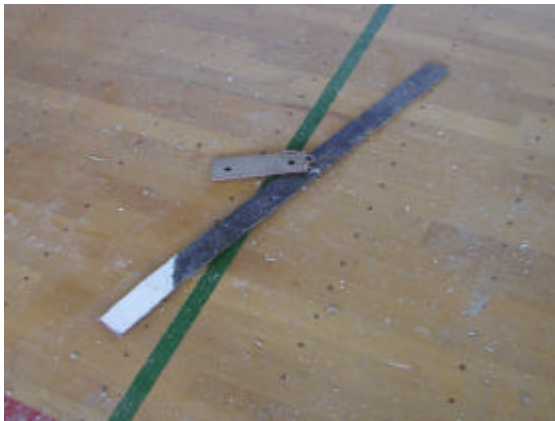
写真 7.67 落下物 鉄板 (TOK-1)

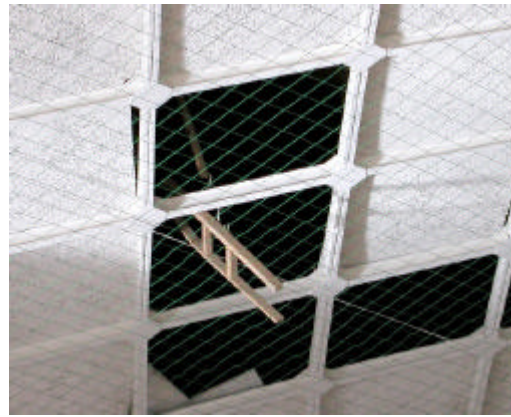
写真 7.68 残置物 はしご (TOK-1)
