## 4. 木造建築物の調査と結果

### 4.1 被害調査概要

図 4.1 初動調査の範囲と概況(国地協承認04-11-001)

表 4.1 詳細調査を実施した物件の概要とその被害概況

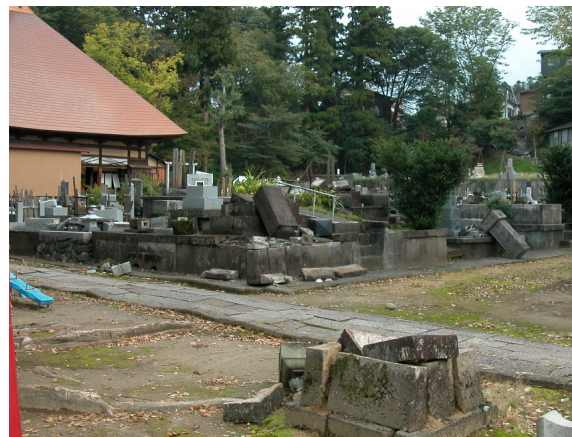
- ・ 木造家屋、店舗併用住宅の倒壊建物複数有り(写真4.1=東栄2丁目)。商店街の後背地は崖で下がっている。上部構造の支持が良くないために倒壊した建物もあるものと推測される。
- ・ 平成2丁目付近徒歩にて被害状況調査。倒壊住戸複数有り。応急危険度判定は10/25の時点で一部実施済み。
- ・ 平成2丁目付近の神社でほとんどの墓石が西側に倒れている(写真4.2)。転倒墓石の縦横比は45cm×103cm、30cm×64cm。0.45G程度は入力されたと判断される。神社の本堂も大きく南に傾斜(写真4.3)。
- ・ 10/27の余震時に、隣接建物の落下物により大破した木造建物(写真5=東栄1丁目)あり。応急危険度判定が10/24(日)16:00に済んでおり、隣接建物の一部が落下する危険があるとの理由で「危険」と判定されていた。

写真 4.2 ほとんどの墓石が転倒

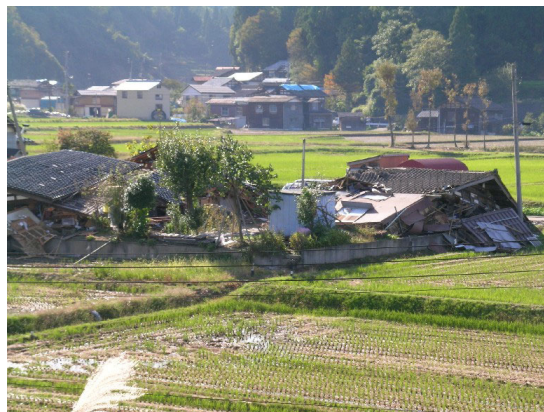
- 大字東吉谷の中に、数十戸程度の小集落が断続的に山際に連続し、東吉谷地区を全て合わせると 200～300 世帯が田畑の中に存在する。
- 高速道路の上から、吉谷小学校の周辺に 4, 5 棟の木造家屋の倒壊が集中しているのが確認された。(写真 4.5～4-8)
- 納屋、車庫の倒壊が目立つが住宅の倒壊もある。大破したものを含めると全体の 1 / 3 程度は全壊に相当する。小千谷市市街地よりも被害率は高く、被害の程度も大きい。川口町、旧堀之内町新道島地区よりは被害率は低い。
- 特に 2 階が層崩壊した住宅、1 層の RC 造部分から 2 層以上の木造部分が崩落した建物が数は多くないが、印象的である。
- 小高い丘の上に立つ神社が斜面から滑り落ちそうな状態で極めて危険であった。

写真 4.6 納屋倒壊

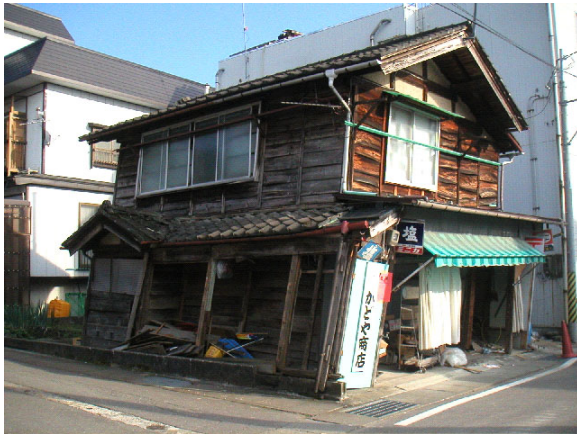
写真 4.19 建物概観

- ・ 昭和 26 年建築（築 53 年）の店舗併用型木造住宅。土塗り壁が主体でほぼ全ての壁が崩れ落ちる。外装の下見板張りも一部割れが生じたり、脱落したりしている。
- ・ 道路側から 1P 入った間口店舗スペース両脇の柱は、110×150 mm の平角の再使用材であった。南東側面から 1P 入った道路と直交する壁には、約 40×110 mm の敷居材を再使用した筋かいが確認された。
- ・ 1 階部分が南東に 130/1000、南西に 148/1000 傾き、2 階部分は南東に 56/1000、南西に 87/1000 傾いていた。
- ・ 土台が基礎からはずれ、一部コンクリートの束石も転倒していた。
- ・ 店舗スペースの両脇の土台、および浴室のコンクリート立ち上げ基礎上部の土台は腐朽し、シロアリによる食害痕もあった。また、店舗スペースの左右の内装合板は大きく波打っていた。

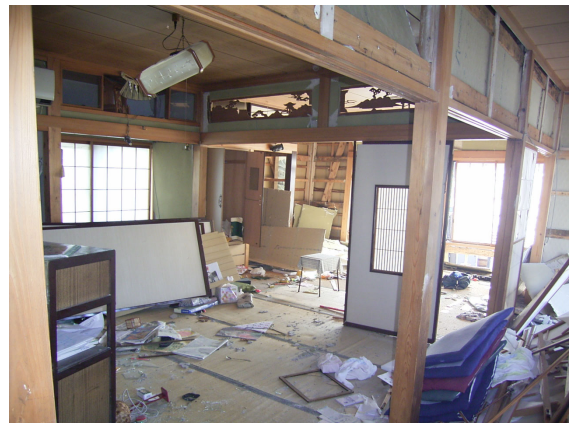
- ・ 敷地は平地、元から宅地。地盤に被害なし。ただし、北側の敷地境界に排水路あり。排水路沿いに、倒壊した建物がいくつかある。
- ・ 築 23 年の高床式の 2 階建て軸組構法木造住宅。金融公庫の融資を受けている。3 年前に一部増築している。
- ・ 高床部は、壁厚 150mm の RC 造で、2 階も RC スラブ (RC 梁付き)。高床部のタタキには、亀裂がある。
- ・ 外装は、金属系サイディングで、亀裂、浮き上がり、剥落がある。
- ・ 和室の壁はラスボードに塗り壁。剥離、脱落等の被害。
- ・ 洋室はせっこうボードの大壁で、被害少ない。
- ・ 柱には、亀裂、引き抜けあり。折損か？
- ・ 筋かい (120×45 mm) を 6 カ所で確認。1 カ所は両筋かい。筋かい端部に Z 金物 (BP) を使用。柱脚には、Z 金物 (VP) を使用。床には鋼製火打ちを使用。いずれも目視で確認。
- ・ 筋かいも柱も、一部で引き抜けている。
- ・ 土台は、VP 金物の爪により、引き裂かれている。
- ・ 1 階で、35～55/1000 の傾斜。2 階で 5～11/1000 の傾斜。
- ・ 屋根は金属葺きで、被害はない。
- ・ 応急危険度判定は、「危険」。町からは全壊と言われた。

写真 4.24 内部の被害

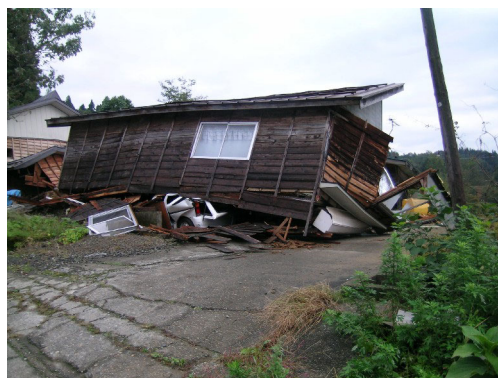
- ・ 約 50～60 世帯の木造家屋が中心の緩やかな傾斜地。
- ・ 倒壊家屋(写真 4. 35～37)が 10 棟以上あり、大破した家屋(例えば 1-B-1)を含めると集落の半数以上がほぼ全壊したとみられる。車庫、作業小屋の倒壊(写真 4. 38, 39)も目立つ。
- ・ 豪雪地域型高床木造は概して被害軽微(写真 4. 40)であるが、2層以上の木造部分が傾斜した例(1-B-3)もあった。また、居住者の話に基づく、2階の床がめくれ上がる等の被害(写真 4. 39)もあったようである。なお、障子紙が1方向(東西方向)のみ破れている例(写真 4. 40)が確認され、主振動方向は東西方向に近かったと推測された。

写真 4. 38 車庫の倒壊

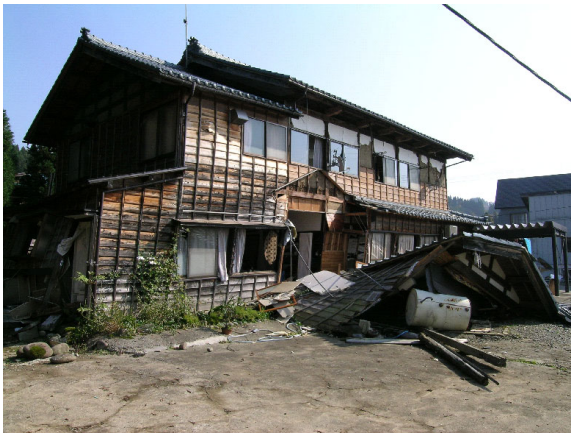
写真 4.41 建物概観

- ・ 築 40 余年の伝統的構法による住宅。10/23、17:56 の 1 回目の地震で玄関部分が崩壊した。玄関部分は建築当初よりちょうど 2P 分北へずらす改築工事を行った。
- ・ 南側にある駐車場の屋根に衝突して、倒壊を免れた模様。1 回目の地震で建具は全て外れた。
- ・ 1 階玄関付近が南に 93/1000、西に 90/1000 傾斜。
- ・ 南側の大黒柱は、1 階で南へ 74/1000、西へ 39/1000 傾斜し、2 階で南へ 3/1000、西へ 9/1000 傾斜していた。
- ・ 瓦は昨年葺き替え、同時に 2 階外壁も一部下見板を交換、再塗装した。
- ・ 全ての壁は土壁がベースで、外装は下見板張り。2 階北側から約 4P 分は、せっこうボードの内装のため、改装したものと想像される。
- ・ 水回り付近の土台に腐朽を確認。

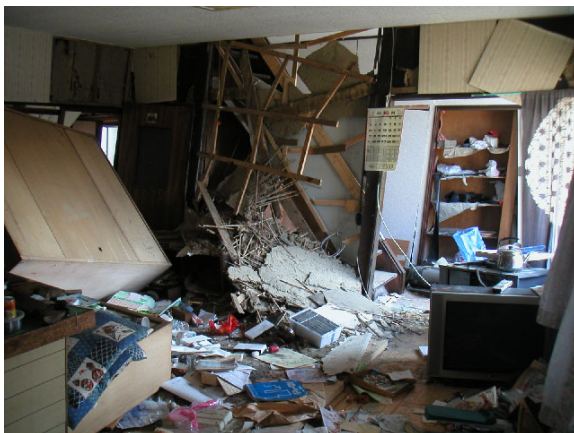
写真 4.43 内壁の脱落

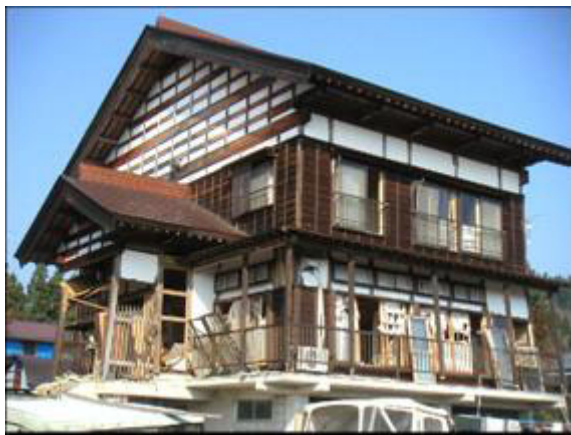
写真 4.49 建物概観

- ・ 築 10 年の 1 層 RC の高床式木造。高床部分は 150 mm 厚の RC 造。RC 層の北側約 2/3 の上部は RC 梁と H 鋼を併用で、南側は RC スラブ。RC 造部分にヘアークラック等があるものの、今回の地震による顕著な被害は見られない。
- ・ 内装はせっこうボード張り、外壁は下見板張り、コアに土壁。
- ・ 敷地は平地で、南側がやや低い。今回の地震による地盤のズレ等は見られない。
- ・ ねこ土台を使用。北西側の数個のねこ土台が本震時に落下したが、他は残っている。
- ・ 外装は下見板張り、木部 1 階の一部の下見板が押さえ板から外れていた。
- ・ 内装は、和室がラスボード上に土塗り仕上げ、または竹小舞+土塗り。
- ・ 床の間の背面と、南東隅の壁等、計 4 カ所に、筋かい（片筋かい、幅 120mm）を確認。他の、筋かい設置可能な壁には、筋かいを見つけることができなかった。
- ・ 南東隅の壁内の筋かいは、端部が引き抜けていた。貫(105×18)は 4 段。
- ・ ダイニングは上部に吹き抜けがあり、壁はせっこうボードの大壁で多くが脱落。
- ・ 階段の被害が大きく、踏み板が脱落寸前。金属板葺きの屋根は特に被害がない。
- ・ 本震時に玄関部独立柱が脱落し、玄関部分が分離、はずれかかる。
- ・ その後の余震の度に、木造 1 階部分の変形が増している。
- ・ 調査時点の木造 1 階の傾斜は、北側に 112/1000、東に 6/1000。この時点で、傾斜をくい止める措置は取られていない。応急危険度判定は、「危険」。
- ・ 使用部材等は良質なものが多く確認されたが、木部 1 階の筋かい等耐力要素が少ない模様。木部 2 階東側和室の押入には、筋かいは計 3 本確認された。

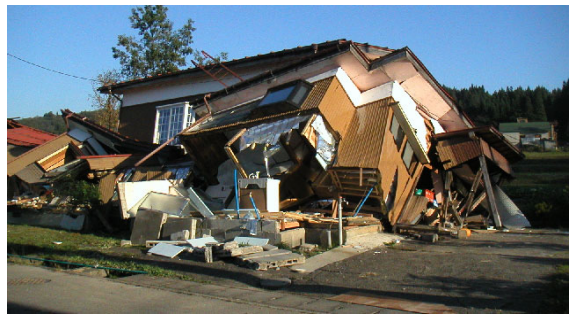
- ・ 沢伝いに登った台地の上に広がる田園地帯に木造家屋が点在する約 170 世帯の集落(写真 4.59)。
- ・ 家屋(写真 4.60)、農作業小屋等(写真 4.61)の倒壊が 10 棟以上確認され、大破を含めると半数近くの木造建物が全壊に近い被害を受けたと見受けられた。
- ・ 地盤変状による傾斜が大きな家屋(写真 4.62)、一見被害軽微に見えるが、建具が曲がるなどの被害を受けた小屋裏 3 階建て住宅(写真 4.63)、連結部分が破壊して倒壊した作業小屋(写真 4.64)なども確認された。

写真 4.60 倒壊家屋

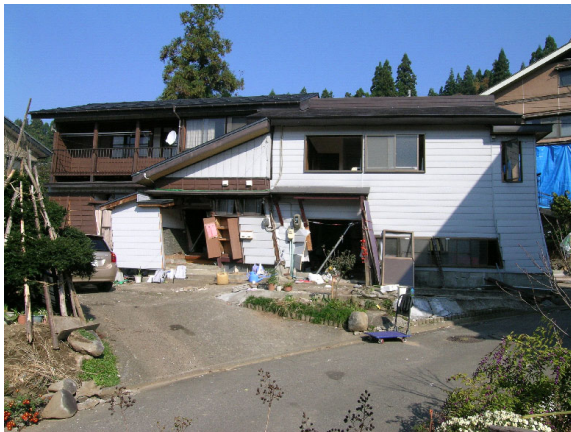
- ・ 築 34 年の軸組構法。5, 6 年前に一部改築。南東側 1 階作業場部部分は牛舎であったが、1 間 (182 cm 程度) 幅で減築し、その部分を車庫とした。その際に北側部分の下見板も再塗装した。
- ・ 10/23 17:56 の 1 回目の地震で大きく傾いた。2, 3 回目の揺れ (それぞれ同日 18:03、18:34) でガラス戸が外れた。余震の度に傾斜は進んでいる。
- ・ 施工者は地元 (地区内ではない) の大工。自己所有の山のスギを伐採して建築した。
- ・ 建物から約 1 m 離れた敷地外周部の石垣がくずれ、土砂が崩れたが、直接的に建物には影響してない模様。
- ・ 1 階の残留変形は北西に 14/100、北東に 8/1000。2 階の傾斜は南東に 2/1000、南西に 10/1000。
- ・ 一部筋かい (27×105) があるが、端部は釘 2, 3 本打ち。
- ・ 1 階北西の 6 畳と 7 畳の和室を間仕切る壁の一番南西側の柱はまぐさのレベルで折損していた (写真 4.96)。
- ・ 西北の出隅部 (床の間奥) の筋かいは端部が腐っていた (写真 4.98)。

写真 4.95 建物概観
