平成 19 年（2007 年）能登半島地震建築物被害調査報告

平成 19 年 8 月

国土交通省国土技術政策総合研究所

独立行政法人建築研究所

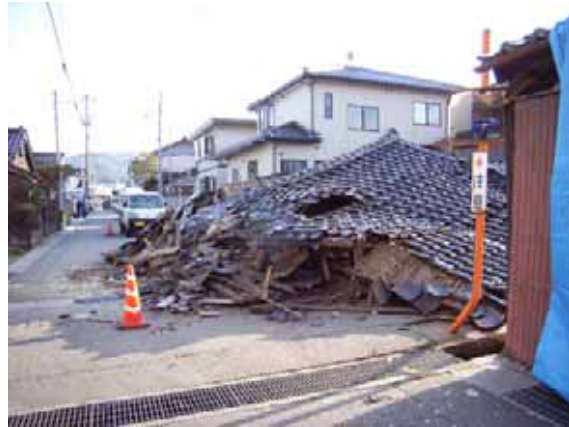
- ・ 比較的古い家屋が密集しているが、比較的店舗の割合が高い。朝市通り商店街なども含む。
- ・ 土塗り壁などを有する比較的古い構法による建物（写真-4.5）や、構造的配慮が不足しているであろうと想像される店舗（写真-4.6）や1階が倉庫か車庫としている家屋（写真-4.7）が選択的に倒壊または大破していた。道路をふさぐような倒壊例（写真-4.8）も散見された。
- ・ ほぼ大破した鉄骨造もあったが、朝市商店街は比較的被害は軽微。
- ・ K-net 輪島付近の正覚寺は、ガラスのカーテンウォールが部分的に割れたり（写真-4.9）、傾斜するなどの被害があり、鐘突堂は倒壊していた。一方、正覚寺から 150 m 程度しか離れていない浄願寺は、ほぼ無被害（写真-4.10）であった。

写真-4.8 道路をふさぐ倒壊例

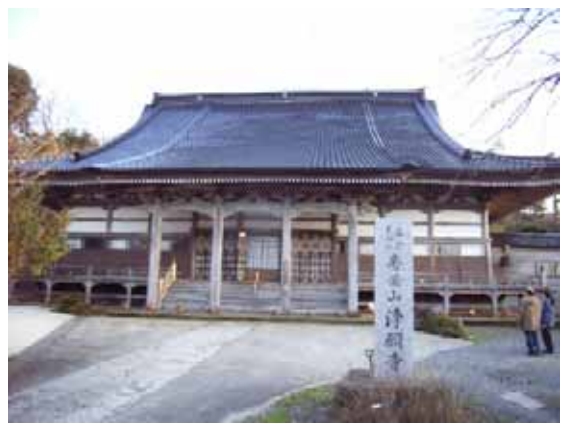
写真-4.10 ほぼ無被害の寺社建築

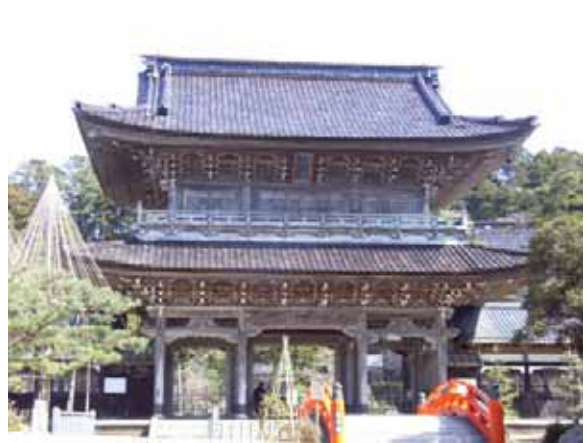
寺社建築では、総持寺の山門（写真-4.16）や本堂（写真-4.17）はほぼ無被害に見えたが、手洗い場の東屋が倒壊（写真-4.18）し、山門の奥左側の建物が極めて大きな被害（写真-4.19）を受けていた。一方、興禅寺は、大部分が倒壊（写真-4.20）し、壊滅的な被害を受けていた。

写真-4.16 ほぼ無被害の総持寺山門

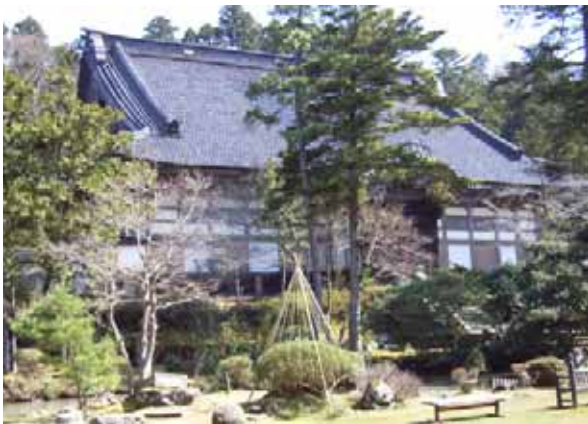
写真-4.17 ほぼ無被害の総持寺本堂

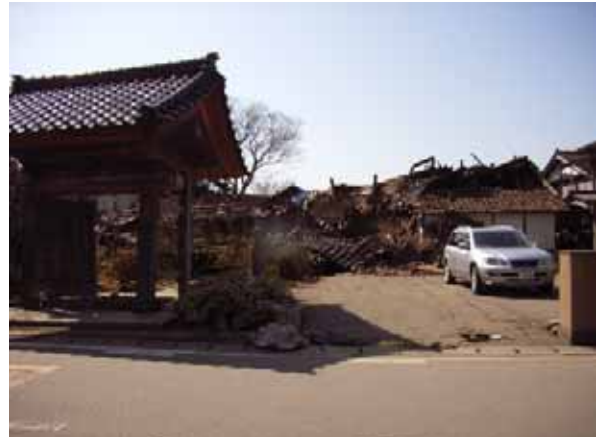
写真-4.20 倒壊して壊滅的な被害を受けた興禅寺

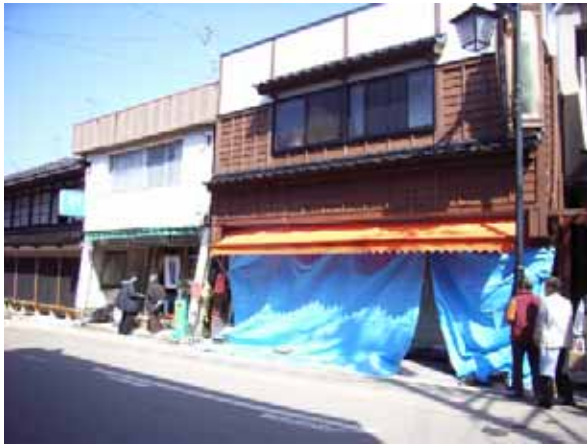
門前地区の店舗または店舗併用住宅商店街は、残留変形が大きいもの（写真-4.21）や倒壊したもの（写真-4.22）が確認された。走出地区の民家の中には、大きな被害を受けたものの、残留変形が小さい民家（写真-4.23）があったが、筋かいが入っていた（写真-4.24）ことが分かる。その他、道路側に大きく傾いた家屋や、住民が大きく傾いた住戸へ出入りする、近づいて話をしているなど危険な状況が見受けられた。

写真-4.21 大きな被害を受けた店舗併用住宅

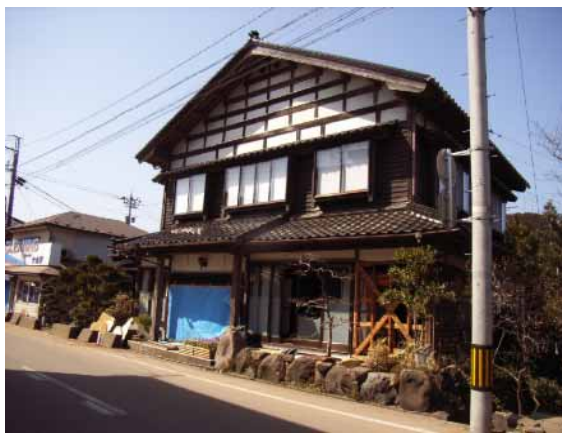
写真-4.23 被害は受けたが残留変形小の民家

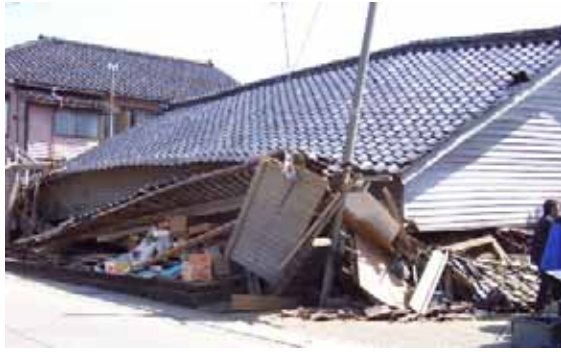
土塗り壁を有するなどの比較的古い構法(写真-4.26)のみならず、比較的新しい構法である可能性があるもの(写真-4.27)が倒壊している例も確認された。

写真-4.27 比較的新しい構法と想像される
倒壊家屋

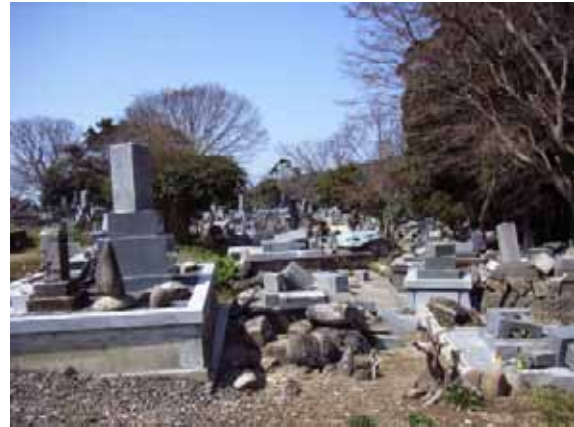
道下地区の南側に隣接する丘の上にある墓地における墓石はその転倒方向に規則性が無く、ほぼ全てが転倒していた(写真-4.28)。ほぼ東西方向が目抜き通りの方向でこれに面する建築物の間口には開口が多く、直交方向は比較的壁が多いため、東西方向が弱軸方向となっており、同方向大きな残留変形を有する

写真-4.28 ほぼ全てが転倒した墓石

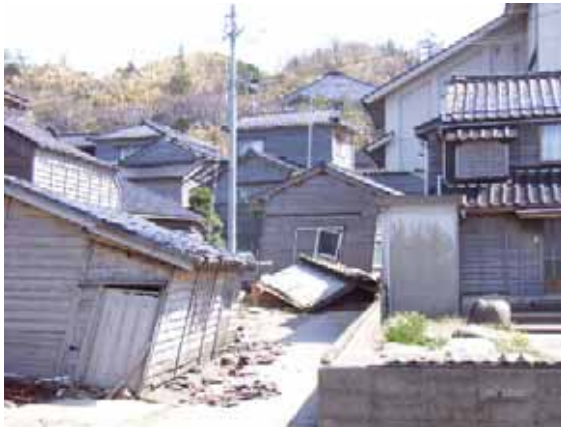
倒壊した建物（写真-4.33、4.34）も確認されたが、限定的で、納屋、倉庫の類の可能性が高かった。地滑りは確認されなかったが、擁壁の小規模な破壊は確認された。

写真-4.33 黒島地区の海岸付近の町並みと
倒壊建物

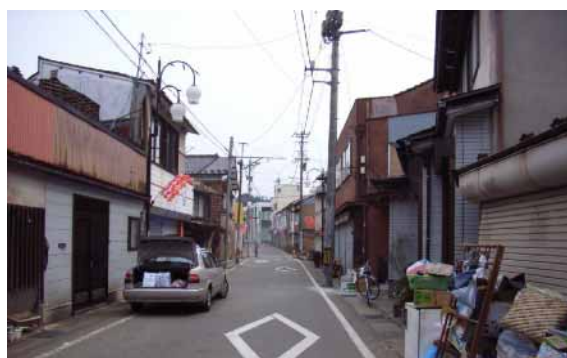
店舗、または店舗併用住宅が隙間無く駅前を目抜き通り沿いに並んでいる (写真-4. 37)。

写真-4. 37 穴水の商店街

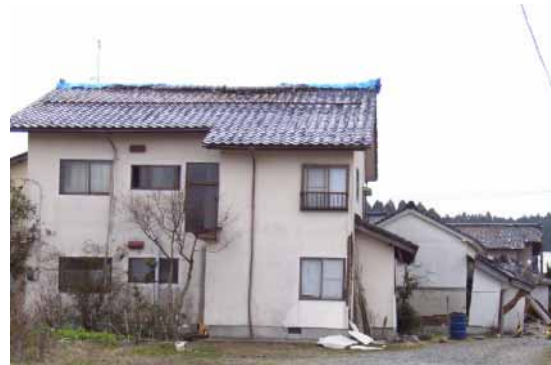
目抜き通りの商店の裏には一般的な木造住宅が建っており、専用住宅の倒壊例はほとんどないが、被害を受けた建物は多くあった。(写真-4. 38) 3月27日現在、一部では倒壊した家屋の撤去が始まっていた。商店街の中程には、川が流れ水上交通の面影が残る (写真-4. 39) が、擁壁には被害がほぼ無いようにみえた。県道1号線の両側にも店舗、または店舗併用住宅が隙間無く並んでおり、中には数十 m 奥まで続く町屋 (写真-4. 40) もあった。倒壊した建物 (写真-4. 41、4. 42) は少ないが、極めて大きな残留変形があるなどの大きな被害を受けたもの (写真-4. 43、4. 44) が多くあった。通りに面した店舗併用住宅などを中心に見える範囲で被害棟数をカウントしたところ、61 棟のうち、倒壊 4 棟、残留変形が主観的に 1/10 rad 程度あるもの、または柱等の構造躯体の折損が外部から確認できたものが 23 棟確認された (図-4. 8 : 個々の住宅が特定されないよう解像度を落としている)。残りの 34 棟も無被害ではなく、屋根瓦や外壁の一部崩落などの被害はあるものの残留変形が 1/10 rad に達しないもの、外部から構造躯体の折損が確認できなかったものを含んでおり、自治体が発行する罹災証明における全壊・半壊等とは何ら関係がない。被害は南北に走る県道1号線沿いよりも、穴水駅近くの半径 70 m の範囲に集中している。

写真-4. 38 商店街裏手の住宅

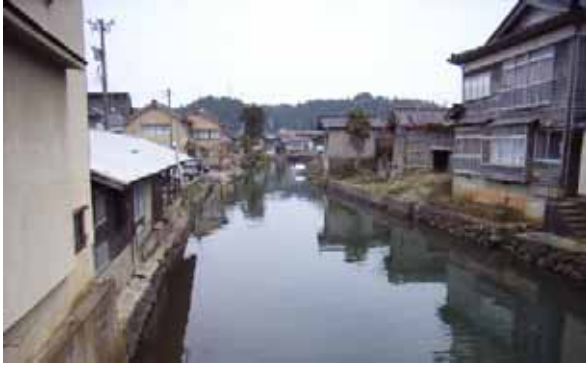
写真-4.39 商店街を流れる川

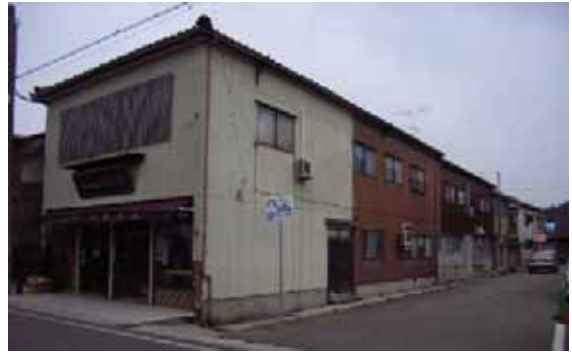
写真-4.40 数十m奥まで続く町屋

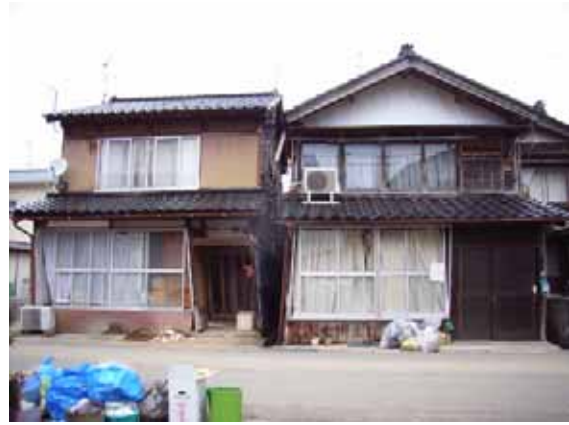
その他、外観上無被害のように見えても、居住者らによれば柱等の構造躯体が損傷したとされる家屋 (写真 5. 43)、隣同士で衝突し、双方が反対側へ傾いたもの (写真 5. 44)、生物劣化を含むもの (写真 5. 45、5. 46) などが確認された。敷地の崩壊、ひび割れ等の被害は見られなかったが、複数の河川が市街地中央を蛇行して走っていることもあり、地盤は良くない地域であると想像された。

写真-4.46 衝突して外側へ傾いた建物

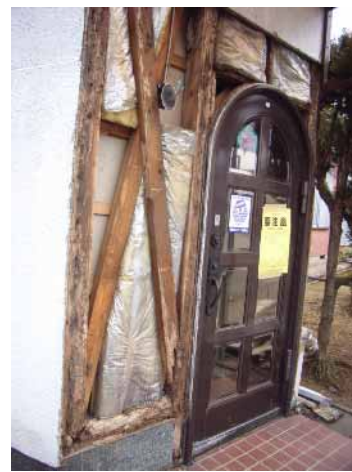
写真-4.48 木造躯体の腐朽

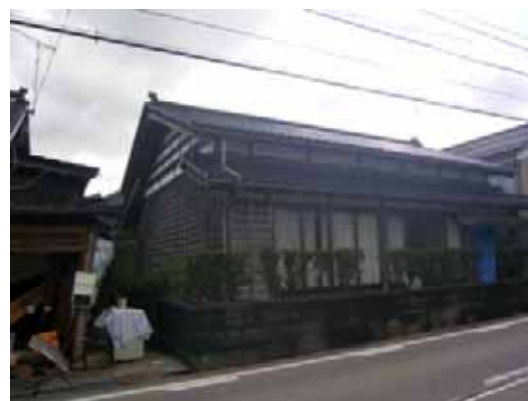
増築部は平屋であるが、古い2階部よりも被害が大きい。増築部（平屋）の残留変形は、梁間方向が1/180、桁行き方向が1/90程度である。桁行き方向は障子が切れる程度の変形を生じた。壁の一部で、ラスボードの落下、隅の破損が見られる。増築部の床に不陸あり。柱、筋かいに被害は見られない。2階建て部・増築部のいずれも、屋根葺材（和瓦）の被害は少ない。

写真-4.91 増築部（平屋）

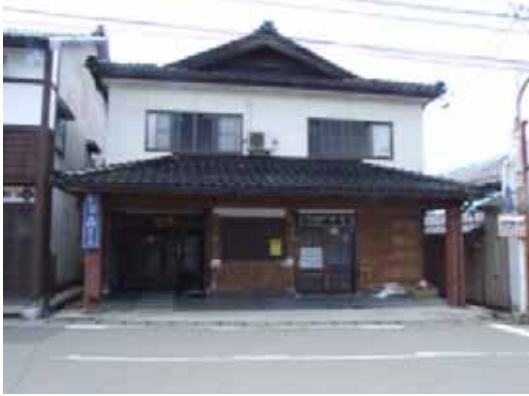
写真-4.94 外観

昭和 53 年建設の店舗併用住宅。奥の土蔵は築 80 年以上で、元々 3 階建てであったが、火災延焼による被害で 50 年前に 2 階建てに改築。外壁の仕上材の剥落、土蔵部分の土塗り壁の剥がれ、居住スペースでは石膏ボードの剥がれが多く観察された。残留変形は北に 1/40。店舗入り口向かって左側の柱の下端部が地震時にずれたため、元の位置に戻したのこと。

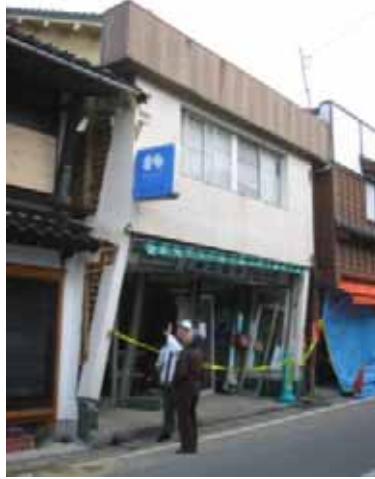
写真-4.98 外観

昭和 38 年建設の店舗併用住宅。1997 年に店舗部分を増改築。店舗部分は残留変形が南に 1 / 5 と大きく傾斜。奥の居住スペースの被害は軽微。調査時は南側の隣家にもたれかかっていた。北側は元々隣家と接していたため、傾斜によって土壁が露出していた。

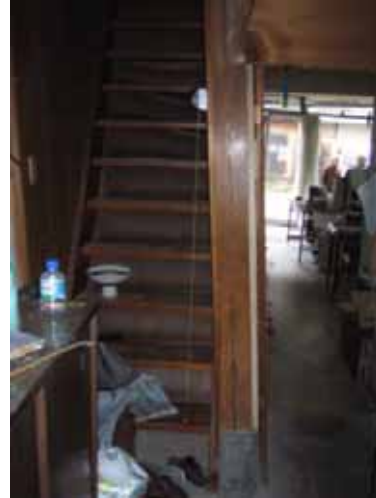
写真-4.101 居住スペース入り口の傾斜

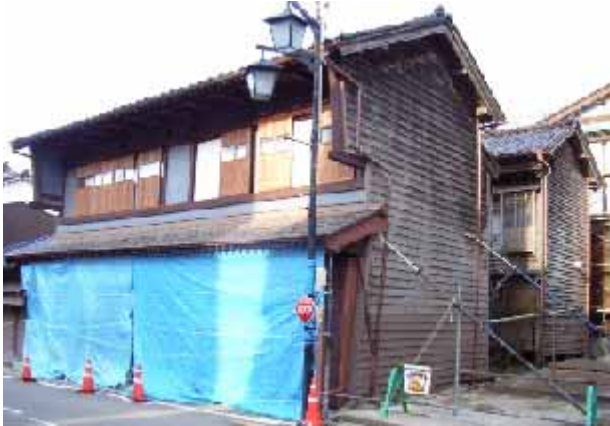
写真-4.102 外観

主屋 1895 年（明治 28）、土蔵明治 37 年建築、2006 年（平成 18）改修。改修方法は、原状回復のみで耐震補強は行っていなかった。輪島市の所有、文化財指定あり。最大傾斜は一番西の壁線で南へ 115/1000、東西方向は中央部付近で西へ 31/1000 が最大。

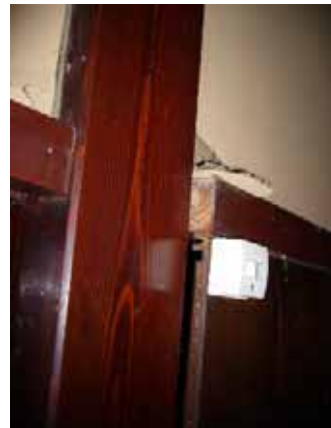
土壁の剥落、建具の外倒が多数見られた。なかには、せん断方向に明確に亀裂が入った箇所（写真）もあった。最も北側の壁線の土台は西に約 120 mm ずれていた。1 間南の壁線は 30 mm のずれしか生じていない。土台は切石の基礎の上に乗っただけであったと想像される。その他、柱の折損は確認できなかったが、外れそうな鴨居が 1 カ所確認された。

写真-4.107 外れそうな鴨居

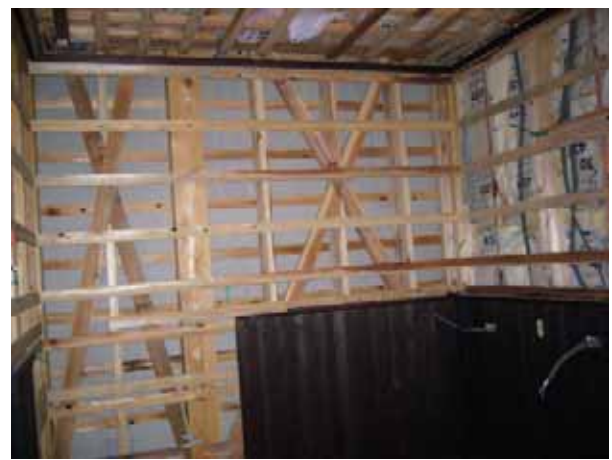
写真-4.113 通常と強弱軸の向きが異なる筋かい

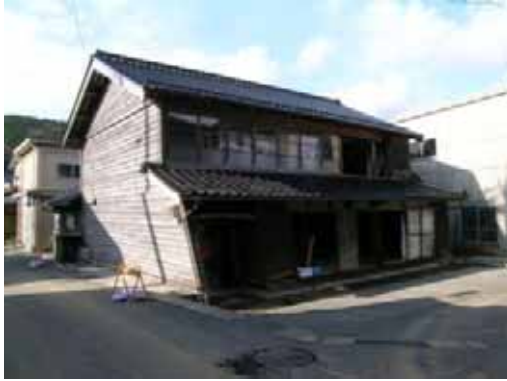
大正初めの頃の建設で、築約 80 年。40 年ほど前に道路拡幅により西の 1 間を切り取ったとのこと。背面の洋室部分は増築。また、3 年前に瓦を葺き替えている。葺土はなし。周囲（南側は縁の内側）には無筋コンクリートの布基礎をまわすが、内部の柱は石場建て。12 畳半と 10 畳の続き間を持ち、桁行方向（東西方向）の壁が少ない。残留変形は西へ約 1/9。南側の縁と部屋の境の柱は 135mm 弱の太さの通し柱であるが、2 階床梁のほぞの位置で折損している。奥の中通りの柱も 4 本は通し柱と思われるが 2 階床梁位置で折損。

写真-4.114 全景。左（西）に残留変形大

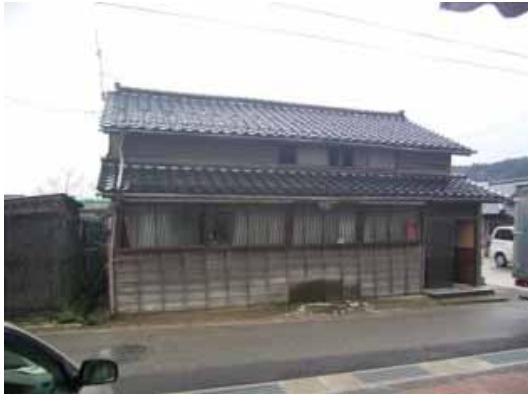
写真-4.118 全景（東側）

北へ残留変形1/17、及び東へ残留変形1/57など、残留変形が大きい。南東隅の柱は折損している。1階の土塗り壁の竹小舞から上の、上塗り部分が落下。2階の土壁の一部が落下。屋根の被害は少ない。

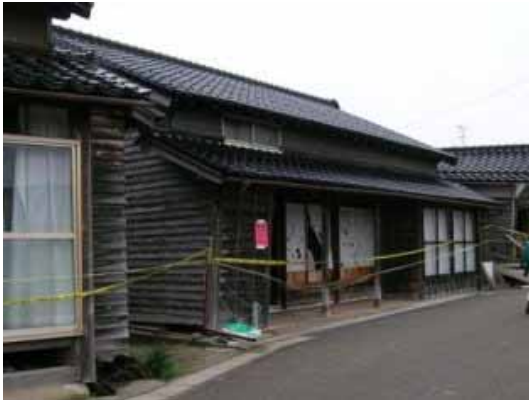
写真-4.122 全景

建物は西に23/1000、南に23/1000傾斜している。道路に面した障子は、破けている。玄関外側の南西隅の壁は、礎石の上で土台ごと10cm程度滑っている。その周辺の土壁は、小舞の上の部分が剥落している。台所周辺のタイル、板壁は一部落下。浴室タイルに亀裂。トイレの石こうボードは、一部脱落。屋根の被害はない。

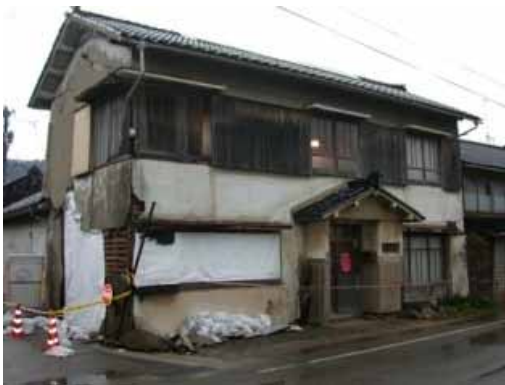
写真-4.126 全景

残留変形角は、1階が西へ18/1000(1/55)、北に3/1800(1/600)。2階が東へ2/1000(1/500)、南へ7/1000(1/142)。西側の2階建て部分と1階建て部分の境界には壁がなく、2階部分と1階部分の構造に分離が生じ、1階部分の梁が2階直下の柱から抜け出す、2階直下の柱が裂けるなどの被害が生じている。外部では西側のモルタルの一部が大きく落下。内部では、土塗壁の一部が剥落。一部の障子が破けている。

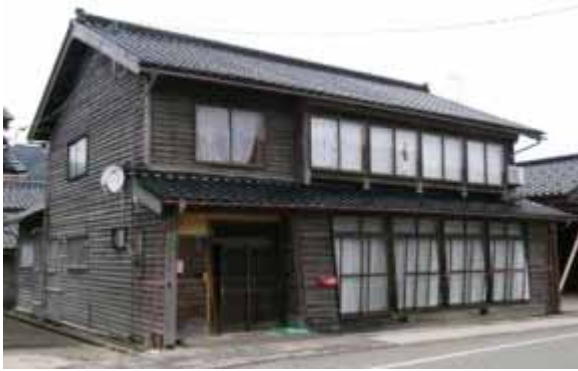
写真-4.131 南側外観

昭和 30 年建設、昭和 45～50 年あたりに部分的に改築したが、増築等は無い模様。残留変形角の最大値は、南側壁線の中央付近の柱で西に 145/1000、南に 122/1000。道路側から奥に行くに従って残留変形は比較的小さくなる。南北方向（道路に直交方向）の耐力壁は比較的多いが、残留変形が大きい。柱の折損が多数確認されたが、その多くは垂壁下部でも曲げによる破壊と見られる。切石基礎からの土台、柱脚の踏み外し、基礎のひび割れなども確認された。建物西側で噴砂痕が確認された。

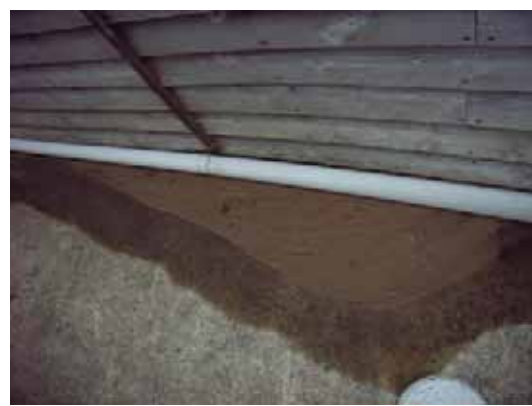
写真-4.136 噴砂痕

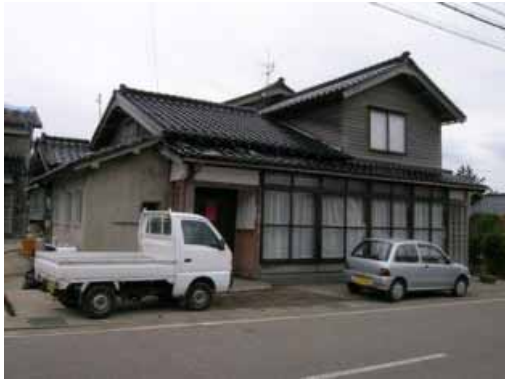
写真-4.137 外観

昭和 37 年建設。昭和 48 年に元々土間であった部分・風呂・トイレ・台所を改築。平成 16 年に奥の離れを増築。田の字型の平面プラン。土塗り壁の剥がれ、改築部でのモルタルの剥落が観察された。残留変形角は、西へ 16/1000、南へ 6/1000。T-6 と同じ業者が施工し、平面プランは類似するが、被害は比較的軽微であった。平成 16 年増築部は布基礎で、それ以外は玉石基礎。

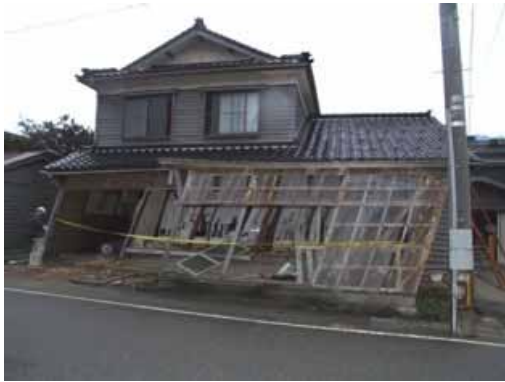
写真-4.141 外観 1

昭和37年建設。T-5と同じ業者による施工で平面プランは類似であるが、被害はこちらの住宅がかなり大きかった。層間変形角は西へ370/1000、北へ20/1000。倒壊寸前の状態。柱が大きく傾斜し、折損が多く、多くの柱で観測された。

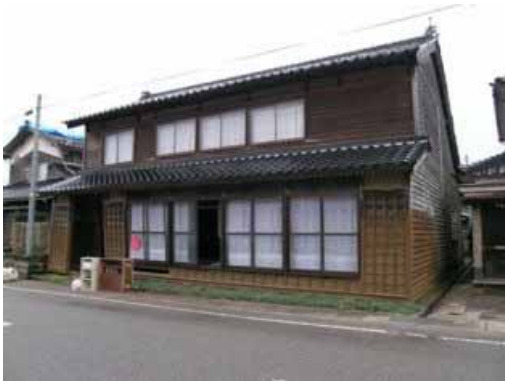
写真-4.145 全景

昭和29年の建設で、構造体はほぼ当初のままである。通り庭（土間）の外壁が、無筋のコンクリート基礎の上で土台ごと滑り、25cmほど南（道路側）へ移動した。背面ではコンクリートが腰まで立ち上がるが、その上の土台が同様に南に滑っている。アンカーボルトは確認されていない。この西外壁の移動に伴って、内側の、土間一部屋境の柱が南に傾斜し、残留変形角で南に約 $1/16$ であった。この通りの柱3本が指鴨居の高さで折損している。東西方向には壁が少ないが、残留変形は南北方向より小さく、 $1/20$ 程度に納まっている。

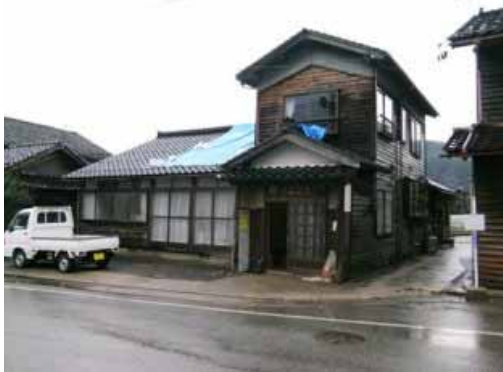
写真-4.149 全景

昭和42年の建設。部分2階建て。東西方向に開口が多いが残留変形は比較的小さい。背面の浴室、便所等はコンクリートブロック造による増築。柱の割裂、内壁の石こうラスボード及び仕上げの塗り壁の割れや剥離、外壁の仕上げ材（タイル）の剥落、鴨居のはずれ、コンクリート布基礎のひび割れ等の損傷が観察された。残留変形角は北に約1/170。背後にあった土蔵と納屋が倒壊している。

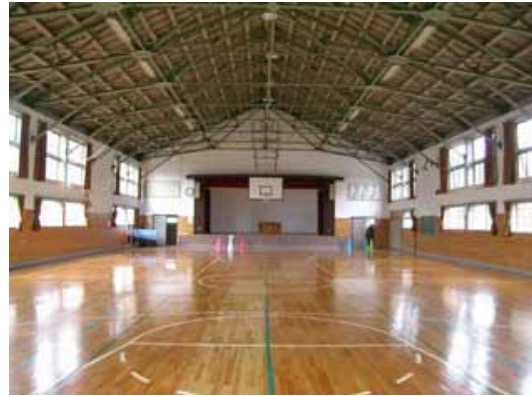
写真-4.154

教室棟は昭和26年建設。昭和37年増築。体育館は昭和34年建設。教室棟は無被害。体育館は西（ステージに向かう方向）に残留変形（1/60程度）、基礎の亀裂等。

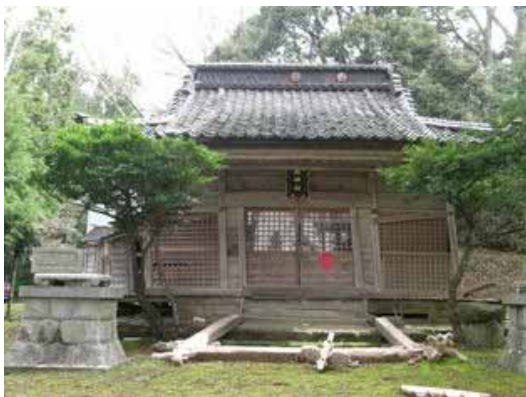
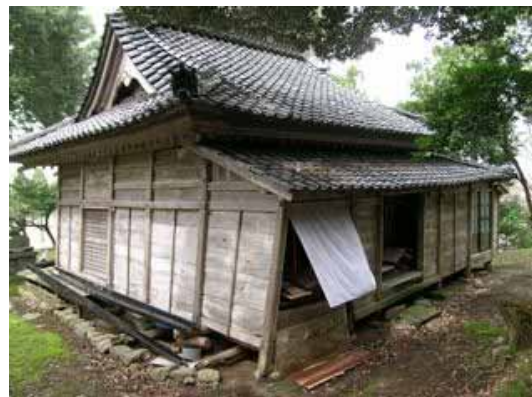
築年不明。昭和5年に屋根替え（茅瓦）。向拝倒壊。社殿は左（北）へ最大1/7傾斜。

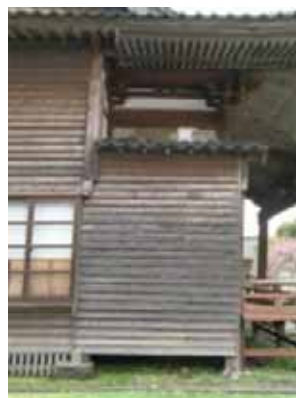
写真-4.158

正面（北）に向かって、約1/30の残留変形。土壁一部剥落。

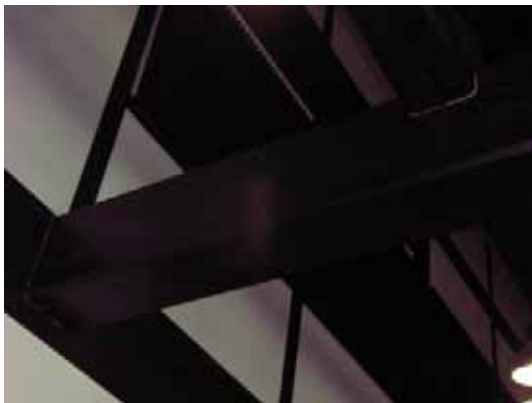
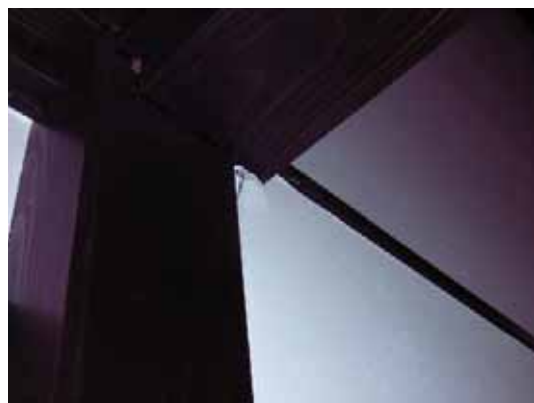
残留変形なし、集成材接合部の仕口等に部材のずれ（接合部のクリアランス分の変形）が見られる。RC造と木造部分の変形能の違いによる内装のひび割れ等が見られる。込み栓などの接合具が脱落したと見られる。

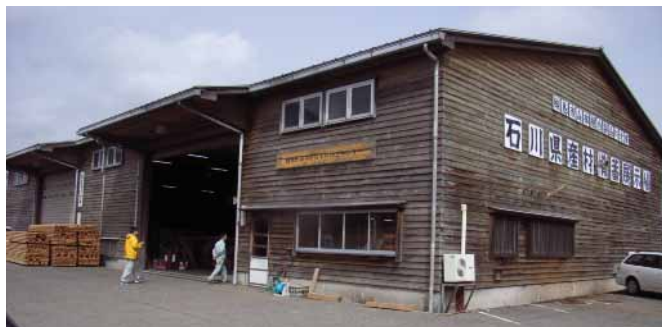
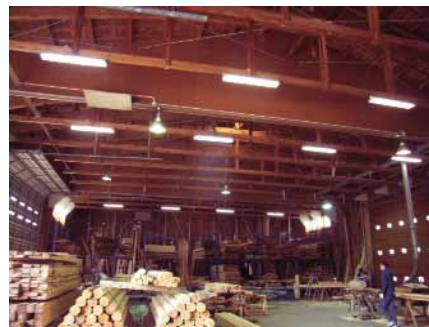
工場内の積み荷は、目茶苦茶に散乱したが、建物（構造躯体）の損傷は無い。

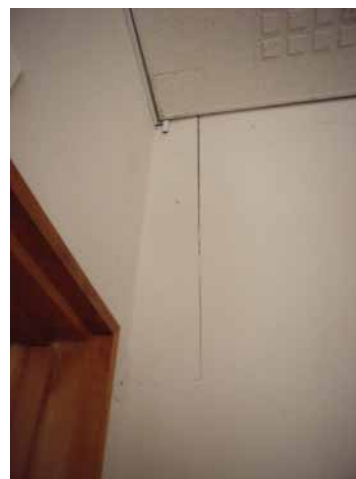
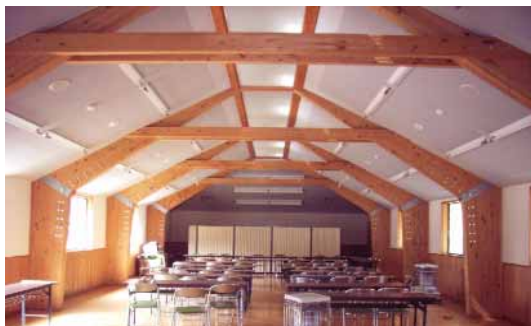
築約20年。アテ（ヒバの一種）の集成材使用。内装のせっこうボードの目地に沿ってクロスに亀裂、1階床板のずれなどがある。2階の集成材アーチの損傷は無いが、接合金物を被覆する造作材が脱落。

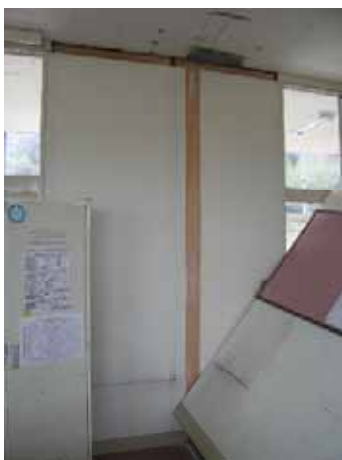
写真-5.9 転倒した間仕切り壁と廊下側内壁の取り合い

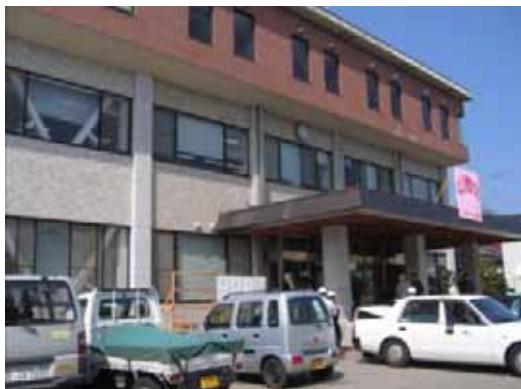
写真-6.3 輪島市門前総合支所

構造体の被害は見られなかった。建物は旧耐震基準で設計されているが、鉄骨ブレースによる耐震補強がなされている（写真-6.3）。建物中庭に震度計が設置されており、震度6強を観測した。震度計のプリントアウトには、1300ガルを超える最大加速度が記録されていた。建物周辺地盤の変状や、ひび割れが顕著に見られた。また、調査時点で、オフィス家具が飛散したままの状態であった（写真-6.4）。

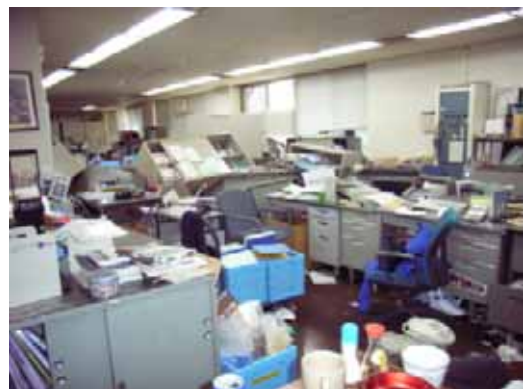
写真-6.4 室内のオフィス家具の転倒被害

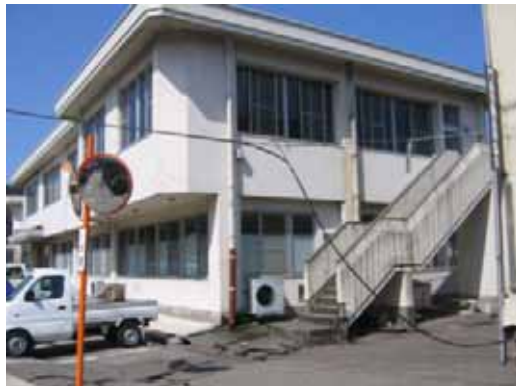
写真-6.5 門前地区総合福祉会館

建物は、昭和55年建設である（写真-6.5）。柱に軽微なひび割れが見られた。また、建物周辺の地盤に隆起・ひび割れが顕著に見られた（写真-6.6）。

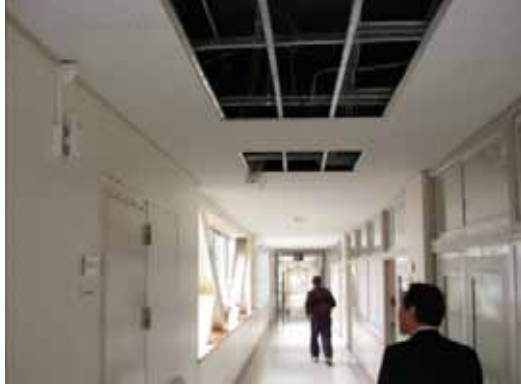
写真-6.9 校舎棟の廊下天井パネルの落下被害

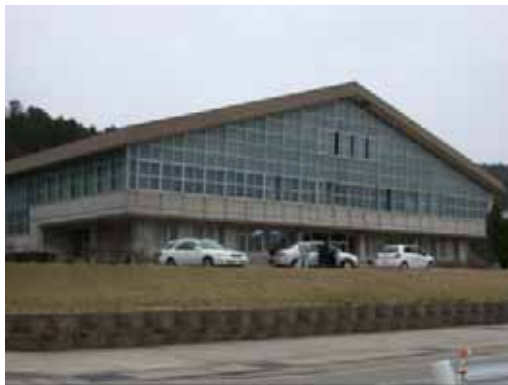
写真-6.13 七尾市中島体育館

比較的新しい体育館である。本体は鉄筋コンクリート造、屋根は鉄骨トラス。被害は、正面のガラスが数箇所、枠ごと落下した（写真-6.13）。側面も1箇所ガラスが破損した。本体は、ほとんど無被害であるが、柱・梁に微少なひび割れが見られた。

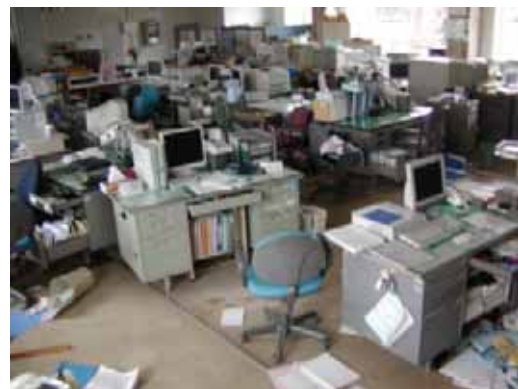
写真-6.17 地震直後の室内の状況
(田鶴浜支所提供)

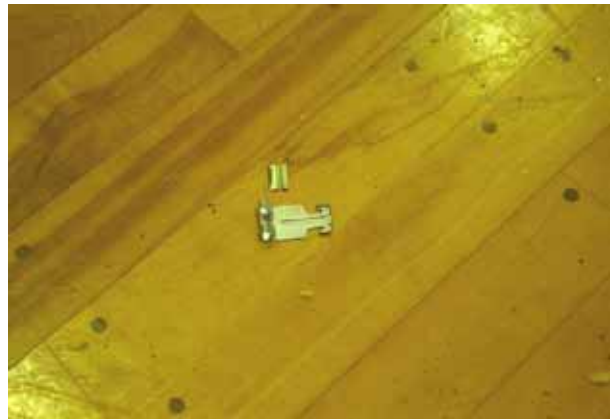
写真-7.9 落下したシングルクリップ

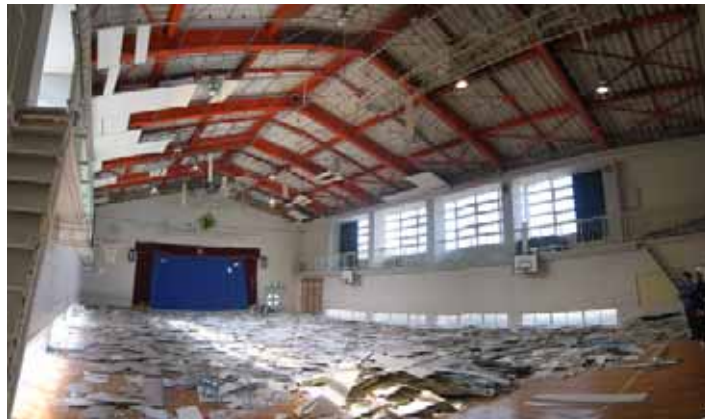
写真-7.12 体育館 E 内観 (パノラマ合成)

被害としては、ほぼ全面で天井パネルが落下していた (写真-7.12、7.14)。構造的には屋根面の水平ブレース 1 箇所わずかな変形が見られる程度であった。体育館と校舎をつなぐ渡り廊下のエキスパンションジョイント部分に被害が出ていた (写真-7.16)。

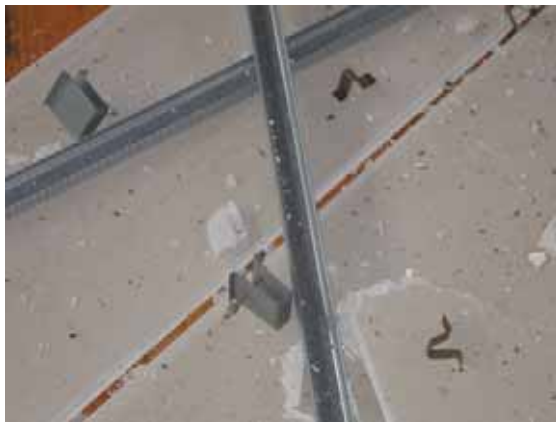
写真-7.15 落下した様々な部材

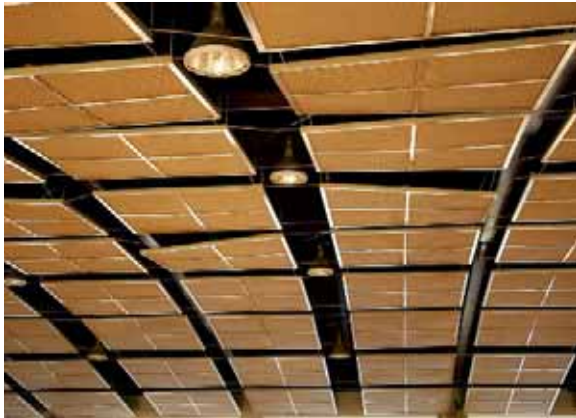
被害としては、吊り材と鋼製の枠の溶接部分が切れて鋼製枠が下がっていた（写真-7.18）。また学校関係者によると、丸鋼（径9mm、400mm）、ネジ・ナット、詳細が不明な赤褐色の金属部材が落下したとのことである（写真-7.19）。

写真-7.18 被害を受けた天井の様子

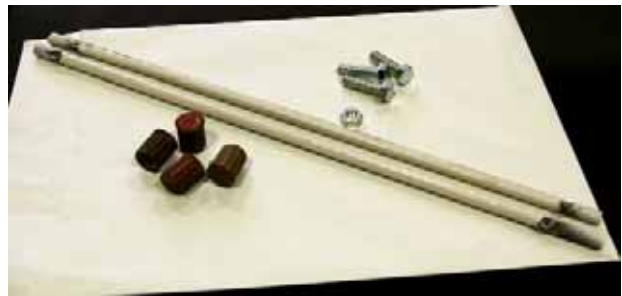
写真-7.19 様々な落下物

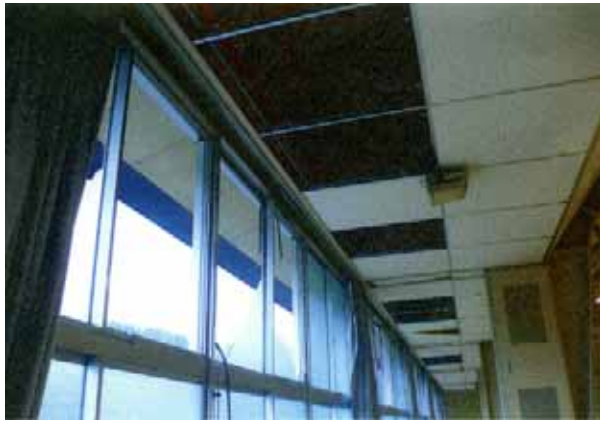
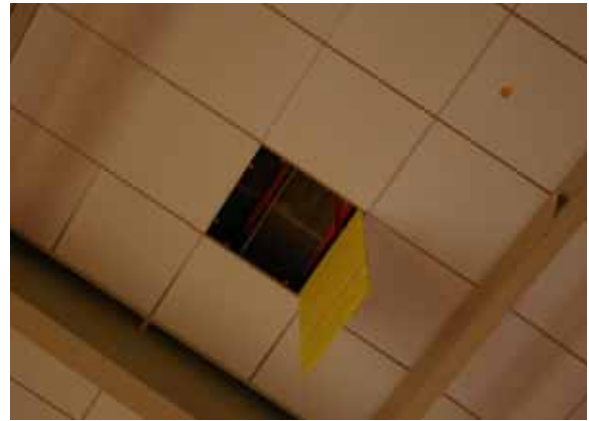
被害としては、グラスウールボードがアリーナ部で7枚、ランニングロードで13枚、脱落していた（写真-7.27、7.28）。天井以外の非構造部材の被害は体育館関係者によると、窓ガラス13枚、窓枠9箇所破損したとのことであり、2段の窓の特に上段（グレージング止め、引き違い窓を固定）についてのみ、南側の中央部に破損が集中していたとのことである（写真-7.26の円内辺り）。構造被害は、柱脚部に微細なクラックが見られる程度であった。

写真-7.27 被災直後のランニングロード上部の様子 写真-7.28 脱落しかけたグラスウールボード
(加賀市役所提供資料より)

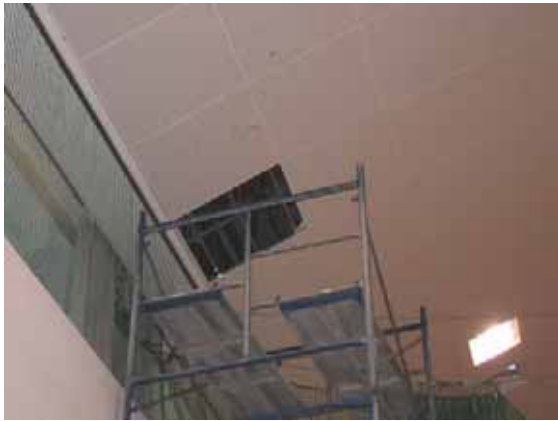
被害としては、柱近くのグラスウールボード1枚が落下していた(写真-7.30)。グラスウールボードがTバーの掛かり代からはみ出しているものは多数あった(写真-7.31)。アリーナの2階ギャラリーの床レベルで、柱に曲げひび割れがあった。

写真-7.30 グラスウールボードが脱落した箇所

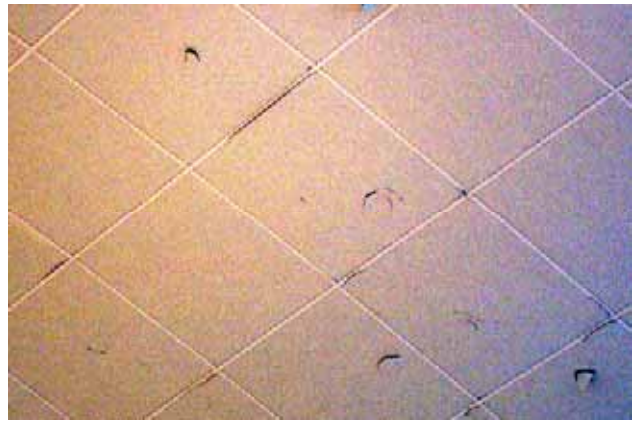
写真-7.31 天井のグラスウールボードの様子

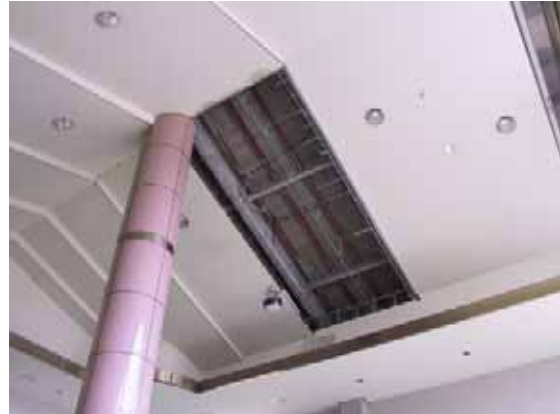
被害としては、エントランスホールの勾配天井が部分的に脱落していた（写真-7.40）。施設関係者によると、本震の際に天井面が2cm程度垂れ下がり、3月26日に余震で脱落したとのことである。軒天井が2箇所脱落している。屋根ブレースに若干の伸びが見られた。建物の棟瓦が破損していた。

写真-7.40 エントランスホールの天井の被害

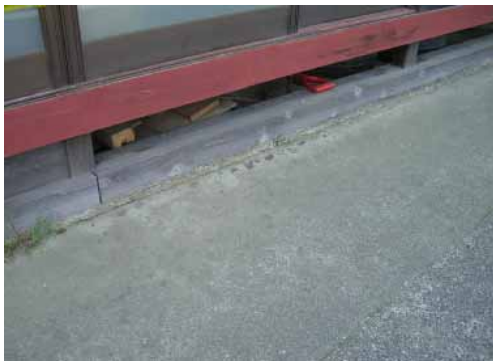
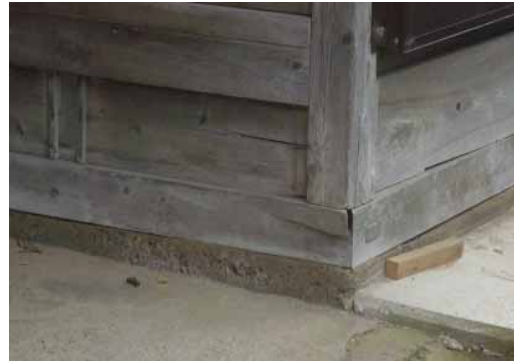
輪島市門前町道下など今回の調査地点の住宅は築数十年の古い木造住宅が多いため、その基礎形式は地盤面近くに土台を設置したもの（以下、土台基礎）やブロック基礎が多かった（写真-8.1、写真-8.2）。土台基礎等の住宅の床下には礎石・玉石・ブロックの上に設置した束等が認められた（写真-8.3）。現地ではひび割れ・欠損などが認められた基礎は、ブロック基礎や無筋コンクリートと考えられるものである。古い土台基礎の場合は、基礎のひび割れ・欠損などが確認できないので詳細は不明であるが、古い住宅の被害の多くは、写真-8.4に示すように土台から上の上部構造の変形・歪み等によるものであった。今回調査した範囲では、地盤面の状況などから見て基礎に過大な沈下が発生している状況は確認できなかった。

写真 8.1 地上での立ち上がり部分がほとんどない古い土台基礎
(地表面付近に切石などを設け、地表面から数 cm ほど上部に木質土台を置く基礎形式)

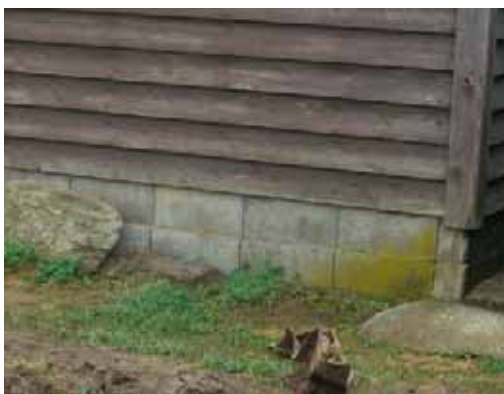
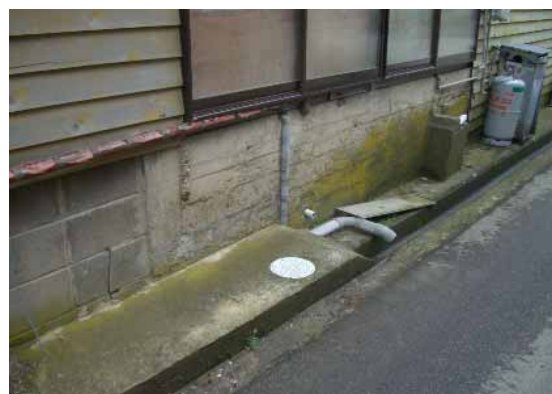
写真-8.2 被災地に数多く認められたブロック基礎

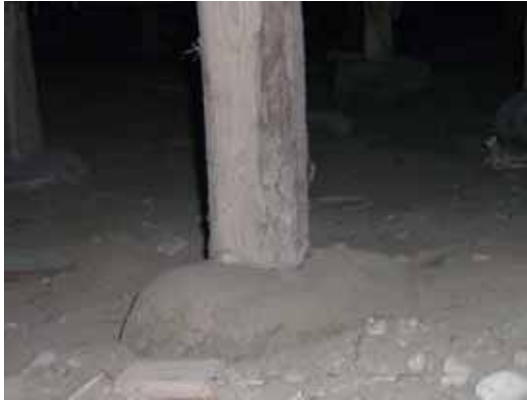
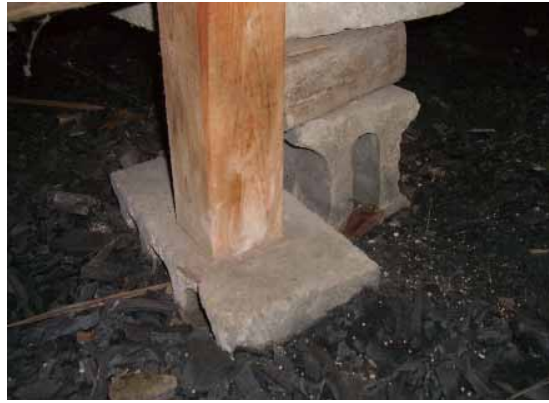
写真-8.3 土台基礎やブロック基礎を用いた住宅の建物内部の束基礎

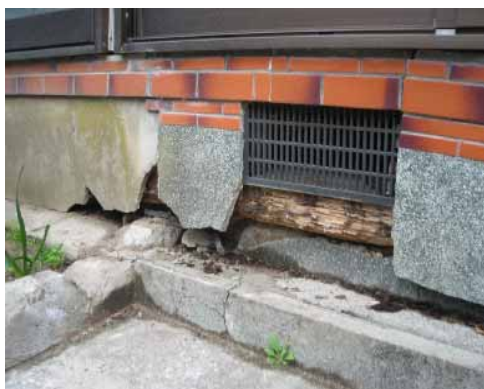
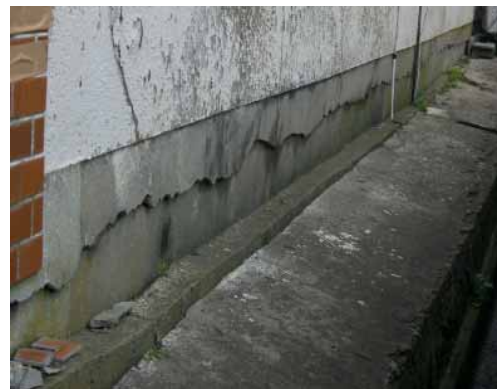
外見上は、建設年度や構造形式などから判断して無筋コンクリートと思われる基礎も多かったが、基礎に生じたひび割れの発生状況などから判断すると、地上に立ち上げたブロックや土台基礎の外周を改修工事の際にモルタル等で化粧したと考えられるものもあった。現地を確認した基礎の損傷状況のなかにも、写真-8.5の上段左のように木質の土台の外周をモルタル等で覆っているものも認められた。

写真-8.5 ブロック基礎の被害例
(ブロックや土台の外周をモルタル等で覆って無筋コンクリートと区別が難しい場合もある)

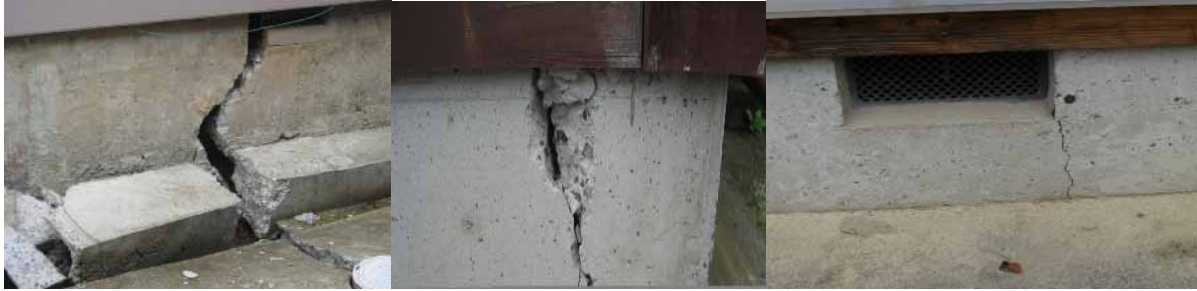
建築物の地震被害のほとんどは、古い木造住宅に発生しており、鉄筋コンクリート造の基礎を有する住宅の被害は地盤面と土間との段差や基礎コンクリートの軽微なひび割れ・欠損、土間コンクリートのひび割れなどを除くと、今回調査した範囲では確認できなかった。無筋コンクリートの基礎の場合は、大きなひび割れや損傷がいくつか認められたが（写真-8.6）、鉄筋コンクリート造と思われる基礎のなかにもコーナー部でコンクリートの欠損が生じていた例があった。鉄筋コンクリート造の基礎であってもコーナー部の補強やかぶり厚などが十分でない損傷が生じるおそれがあることが新潟県

写真-8.6 コンクリート基礎の被害

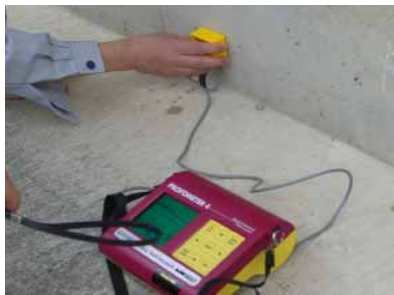
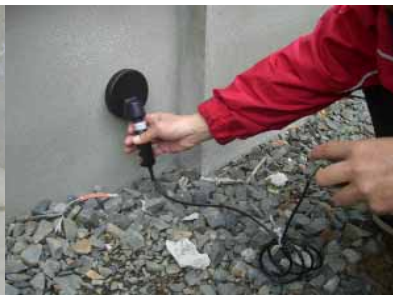
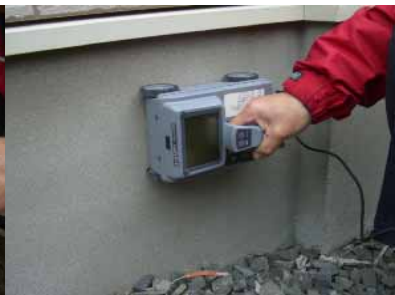
その他、2006年度に建設された現行規定を満足する鉄筋コンクリート造基礎を有する木造住宅も門前町道下地区で認められ、周辺の住宅も併せて配筋調査なども実施したが、基礎のひび割れなどの損傷は特に認められなかった（写真-8.9）。

写真-8.9 鉄筋計による基礎コンクリートの配筋等の調査

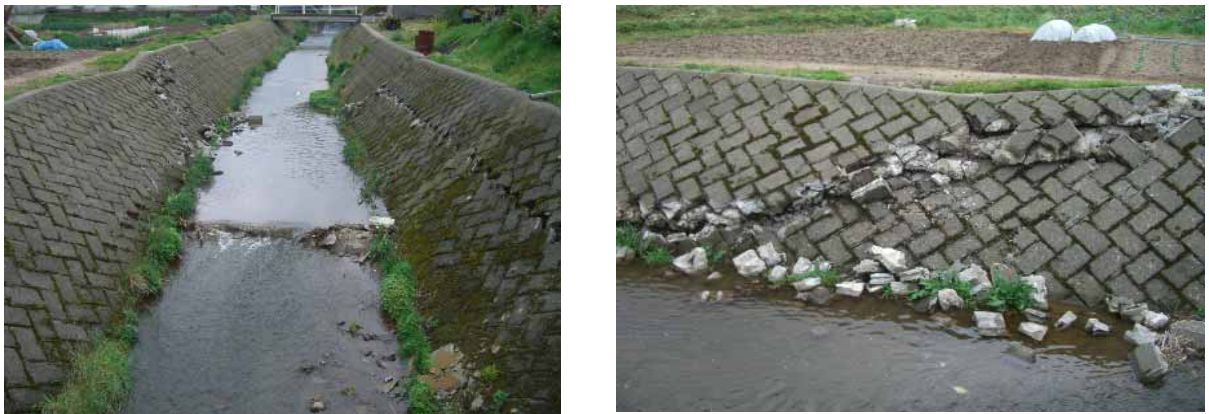
写真-8.12 ブロック積み擁壁の被害（門前道下地区）

局所的な隆起・沈降が認められ、断層の影響と考えられている

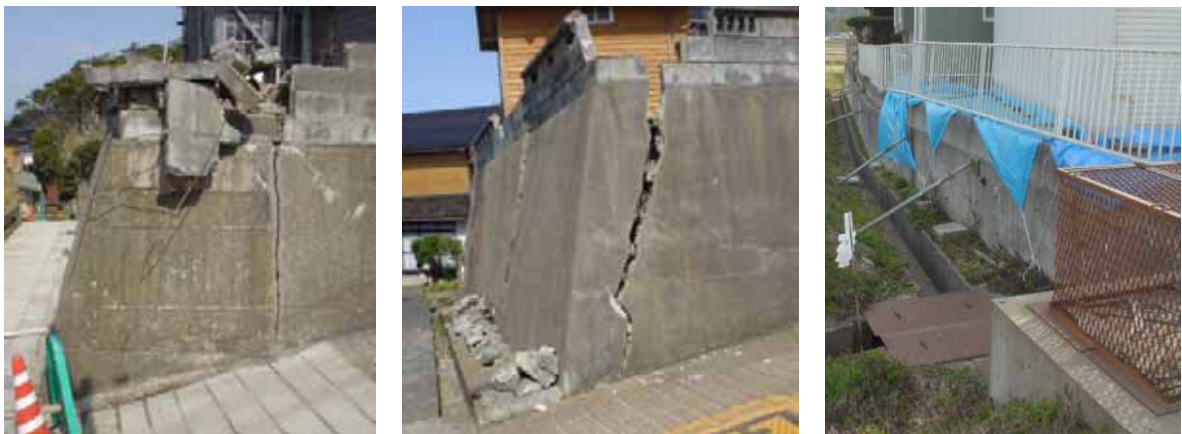
ブロック 2 段積み、擁壁の
下と傾斜、高さ約 1.5m

空石積み+表面コンクリー
ト、高さ約 2m

写真-8.13 コンクリート造擁壁の被害例（輪島市、志賀町）

地震時の土圧増加、沈下等による縦壁の損傷・傾斜やコーナー部の損傷、増し積み部の崩壊
