国土技術政策総合研究所資料
TECHNICAL NOTE of
National Institute for Land and Infrastructure Management
No.415 October 2007

建築研究資料
Building Research Data
No.107 October 2007

平成19年（2007年）能登半島地震建築物被害調査報告
Building Damage Observations on the Noto Hanto Earthquake in 2007

国土交通省 国土技術政策総合研究所
National Institute for Land and Infrastructure Management
Ministry of Land, Infrastructure and Transport, Japan

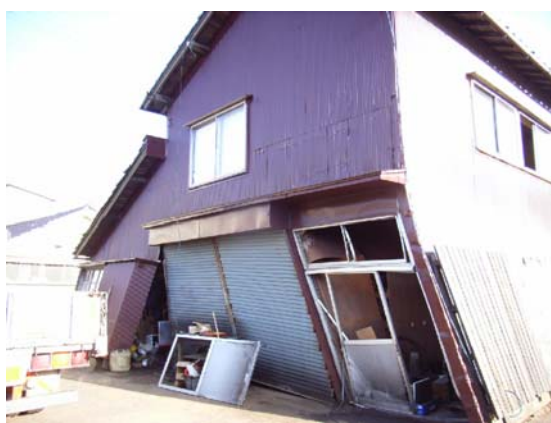
- ・ 比較的古い住宅が密集している地区。
- ・ チップ工場の社屋、倉庫兼住宅が、それぞれ倒壊（写真-4.1）、大破（写真-4.2）していた。
- ・ 土塗り壁などを有する比較的古い構法による建物が選択的に倒壊（写真-4.3）している。倒壊家屋の部材には腐朽（写真-4.4）が確認された。

写真-4.2 倒壊寸前のチップ工場の倉庫

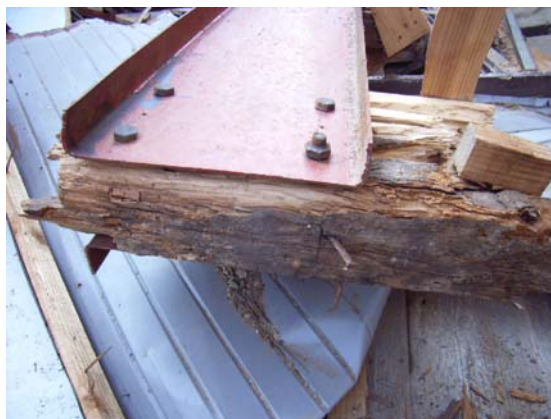
写真-4.4 左の家屋の鉄骨梁と木材柱の腐朽

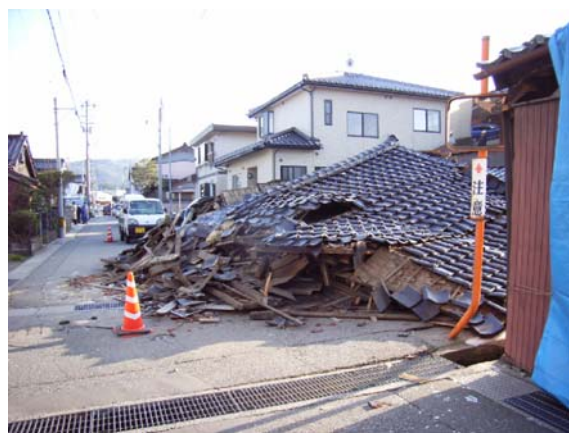
- ・ 比較的古い家屋が密集しているが、比較的店舗の割合が高い。朝市通り商店街なども含む。
- ・ 土塗り壁などを有する比較的古い構法による建物（写真-4.5）や、壁量が不足しているであろうと想像される店舗（写真-4.6）や1階が倉庫か車庫としている家屋（写真-4.7）が選択的に倒壊または大破していた。道路をふさぐような倒壊例（写真-4.8）も散見された。
- ・ ほぼ大破した鉄骨造もあったが、朝市商店街の被害は比較的軽微。
- ・ K-net 輪島付近の正覚寺は、ガラスのカーテンウォールが部分的に割れたり（写真-4.9）、傾斜するなどの被害があり、鐘突堂は倒壊していた。一方、正覚寺から 150 m 程度しか離れていない浄願寺は、ほぼ無被害（写真-4.10）であった。

写真-4.8 道路をふさぐ倒壊例

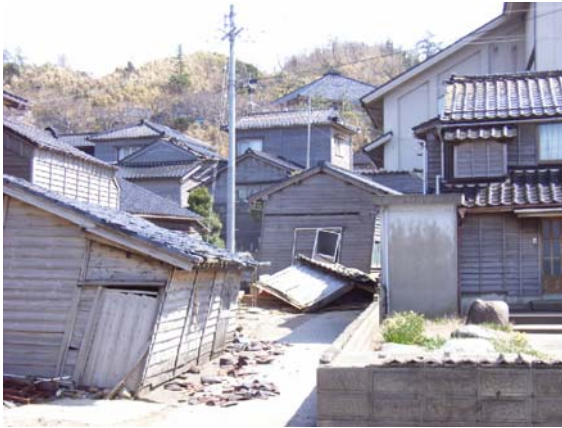
倒壊した建物（写真-4.33、4.34）も確認されたが、限定的で、納屋、倉庫の類の可能性が高かった。地滑りは確認されなかったが、擁壁の小規模な破壊は確認された。

写真-4.33 黒島地区の海岸付近の町並みと
倒壊建物

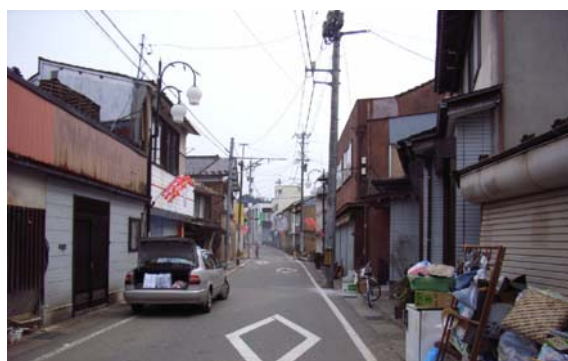
店舗、または店舗併用住宅が隙間無く駅前を目抜き通り沿いに並んでいる (写真-4. 37)。

写真-4.37 穴水の商店街

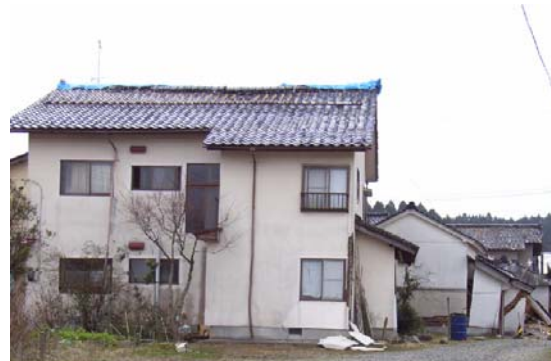
目抜き通りの商店の裏には一般的な木造住宅が建っており、専用住宅の倒壊例はほとんどないが、被害を受けた建物は多くあった。(写真-4. 38) 3月27日現在、一部では倒壊した家屋の撤去が始まっていた。商店街の中程には、川が流れ水上交通の面影が残る (写真-4. 39) が、擁壁には被害がほぼ無いようにみえた。県道1号線の両側にも店舗、または店舗併用住宅が隙間無く並んでおり、中には数十m奥まで続く町屋 (写真-4. 40) もあった。倒壊した建物 (写真-4. 41、4. 42) は少ないが、極めて大きな残留変形があるなどの大きな被害を受けたもの (写真-4. 43、4. 44) が多くあった。通りに面した店舗併用住宅などを中心に見える範囲で被害棟数をカウントしたところ、61棟のうち、倒壊4棟、残留変形が主観的に1/10rad程度あるもの、または柱等の構造躯体の折損が外部から確認できたものが23棟確認された (図-4. 8: 個々の住宅が特定されないよう解像度を落としている)。残りの34棟も無被害ではなく、屋根瓦や外壁の一部崩落などの被害はあるものの残留変形が1/10radに達しないもの、外部から構造躯体の折損が確認できなかったものを含んでおり、自治体が発行する罹災証明における全壊・半壊等とは何ら関係がない。被害は南北に走る県道1号線沿いよりも、穴水駅近くの半径70mの範囲に集中している。

写真-4.38 商店街裏手の住宅

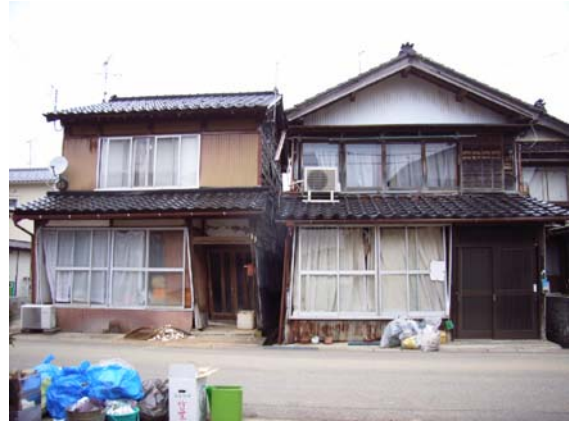
その他、外観上無被害のように見えても、居住者らによれば柱等の構造躯体が損傷したとされる家屋 (写真 5. 43)、隣同士で衝突し、双方が反対側へ傾いたもの (写真 5. 44)、生物劣化を含むもの (写真 5. 45、5. 46) などが確認された。敷地の崩壊、ひび割れ等の被害は見られなかったが、複数の河川が市街地中央を蛇行して走っていることもあり、地盤は良くない地域であると想像された。

写真-4.46 衝突して外側へ傾いた建物

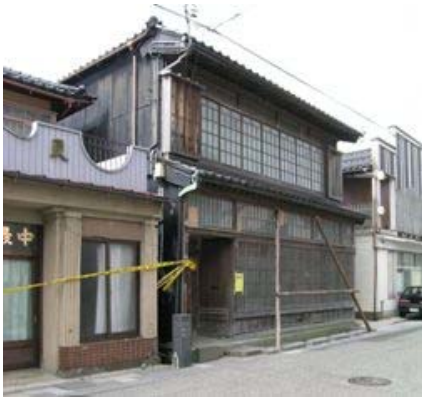
古い輪島の塗師屋の代表的な家（写真-4.58）である。前面道路に面したⅠ期工事部分は大正末に建設されその後、Ⅱ期工事部分が昭和の初めに建設され、さらにⅢ期工事が行われた。調査の対象は、Ⅰ期工事の部分のみである。平面プランはコの字型で、一部下屋付きであるが、ほとんどが二階建てである。基礎は切石で、地盤上10cm程度の高さの切石の上に土台が置かれている。土台は切石とアンカーされていない。柱材はアテ、外装は下見板張り、内装は土塗り壁（写真-4.59）である。隣家との堺は、戦後に防火のためにトタン板張りに変更。道路側はガラスを入れた格子窓で、屋根は和瓦葺きである。

写真-4.58 外観

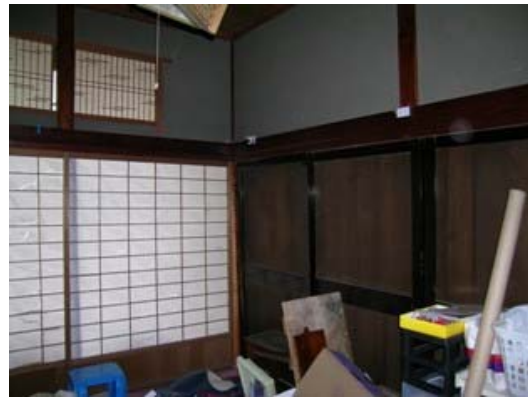
写真-4.59 内部の被害（柱の傾斜）

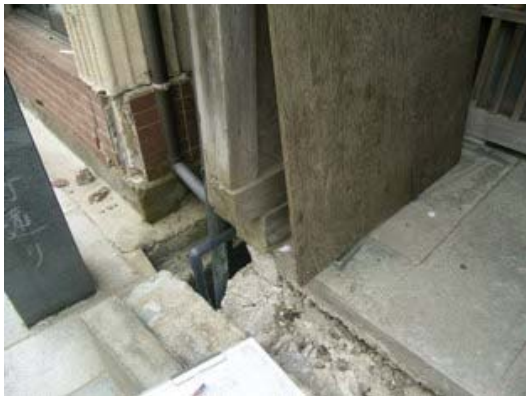
通り庭（土間）外の柱列が土台と切石の間で、東（道路側）へ90mm移動し（写真-4.60）、正面右端の柱が右（北）に移動している。残留変形は、1階はコの字の東側部分が東へ1/30、北へ1/40、西側部分が、西へ11/1680、南へ5/1680 傾斜し、左回転のねじれを生じている。2階は東へ1/110～1/350 程度、南へ1/57～1/88 程度傾斜し、玄関脇の柱に亀裂が生じている（写真-4.61）が、土塗り壁の被害は比較的少ない。

写真-4.60 土台のずれ

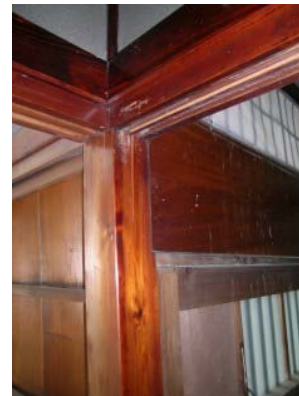
写真-4.61 柱の亀裂

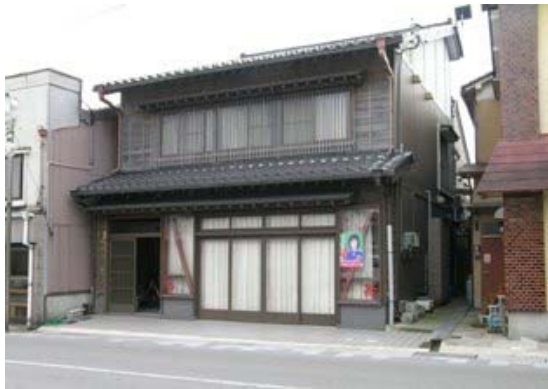
前後に長い建物の中央部分は昭和 26 年の建設で、前後の部分は昭和 63 年の増築 (写真-4.62) である。小屋裏利用 3 階建てであり、道路に面した正面に 2 本の筋かい (90mm×90mm : 写真-4.64) を設けている。基礎は、鉄筋コンクリートの布基礎でアンカーを設けているとのことである。ほぼ無被害で、外観上は外壁、開口部、屋根とも、被害は見あたらない (写真-4.63)。風呂場のタイルにわずかな割れが生じた程度 (写真-4.65) であり、残留変形もなかった。

写真-4.62 外観、1階に筋かいが見える

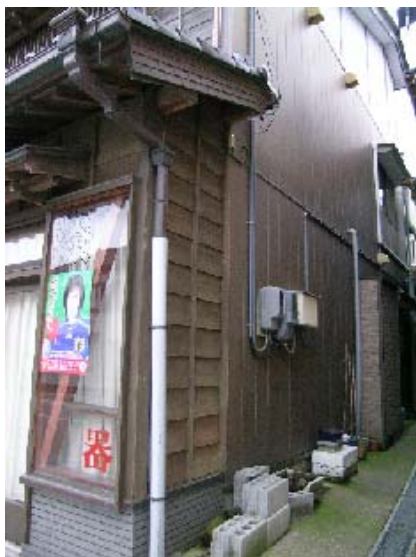
写真-4.64 筋かい部分詳細

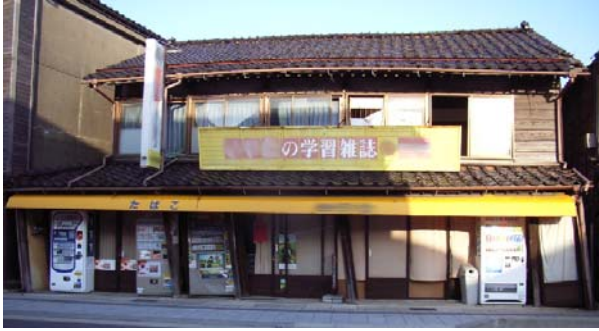
大正元～2年(1912-13年)の店舗併用住宅(写真-4.70)であり、明治43年頃の大火で再築した。店舗部分(写真-4.71)、並びに建築当初部分は大きな被害(写真-4.72)を受けたが、昭和40年頃増築した奥の居住部分は被害軽微である。店舗上部の居住スペースも被害軽微(写真-4.73)であるが、改修していない土塗り壁の剥がれ等の被害はある。道路側は全面開口である。残留変形は北へ1/8、西へ1/9である。下屋を支える独立柱は、75mm角だが、曲げ荷重がほとんど入らないためか折れていない。それ以外の柱は115mm角がベースで、9本以上の折損(写真-4.74)が確認された。店頭の自動販売機にはもたれかかっていない。桁の柱からの抜けだし(写真-4.75)も確認された。

写真-4.70 外観

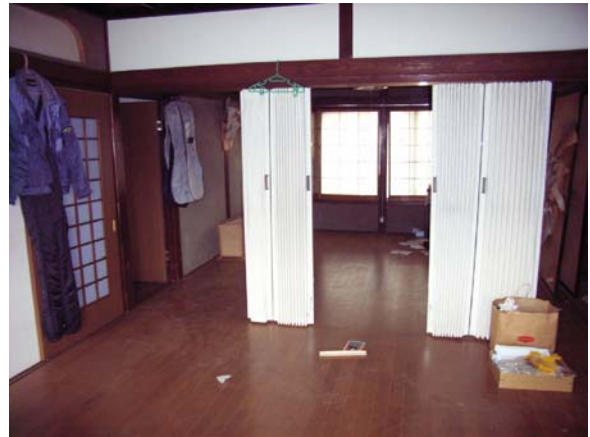
写真-4.73 店舗上部の居住スペースは被害軽微

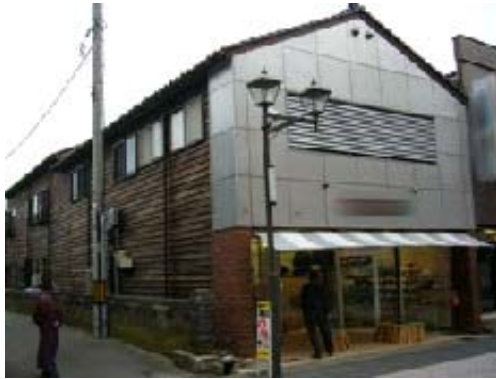
昭和34~35年建設、昭和59年改築の店舗併用住宅(写真-4.76)である。1階の耐力壁が少ない(写真-4.77)。改築時に柱も切ったとのことである。残留変形は12/1000であるが、隣家看板との衝突痕(写真-4.78)があるので、最大1/5(2階がほとんど変形しないと仮定した場合)、最低でも1/10程度(1,2階が同様に変形した場合)の層間変形角が生じたと思われる。

写真-4.76 外観

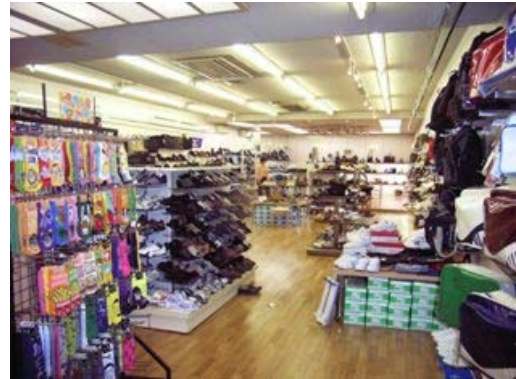
写真-4.77 店舗は被害軽微

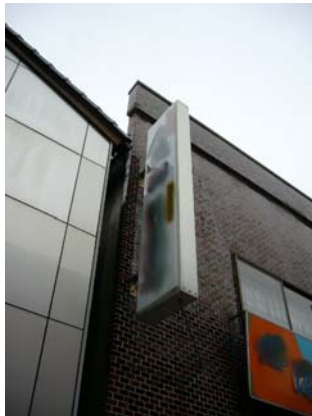
写真-4.78 隣接建物看板の衝突痕

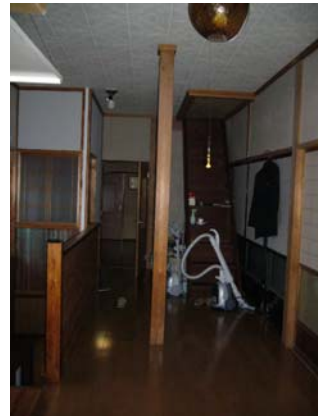
店舗の内部は商品の散乱、店頭の大ガラスの割れ、店頭入り口のサッシの上部への抜け、内装の軽微な損傷などの被害があったが、店舗の営業は再開できる程度である。2階の居住部なども被害は極めて軽微(写真-4.79)である。店頭の左側脚部がずれており(写真-4.80)、外装タイルを破損している。北側の外壁は軽量ブロック積み(写真-4.81)である。

写真-4.79 店舗上部の居住スペースも被害軽微

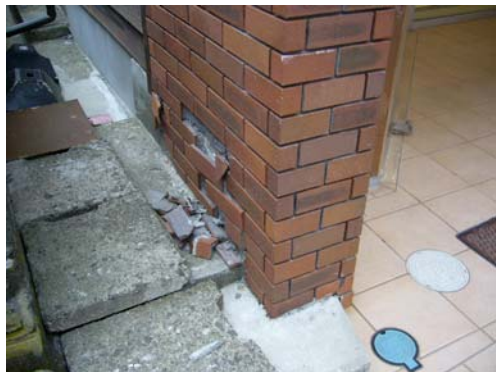
写真-4.80 店頭西側脚部の外装の破損

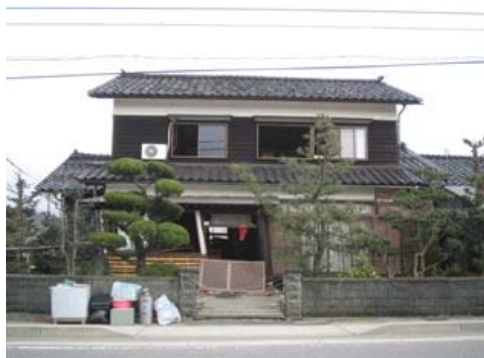
昭和 52 年建設であり、10 年前に増改築している (写真-4. 82)。残留変形は北へ 115/1000 で、近隣の中で際だって被害が大きいものの一つであり、地盤は蓮田の跡地とのことである。隣の W-7 と平面プランは類似するが、かなり被害が大きい。柱は大きく傾斜し、室内の仕上げ材の剥落 (写真-4. 83、4-85)、外壁モルタルの剥落 (写真-4. 84) が多く観察された。隣地の小学校で地面の陥没が生じている。

写真-4. 82 外観

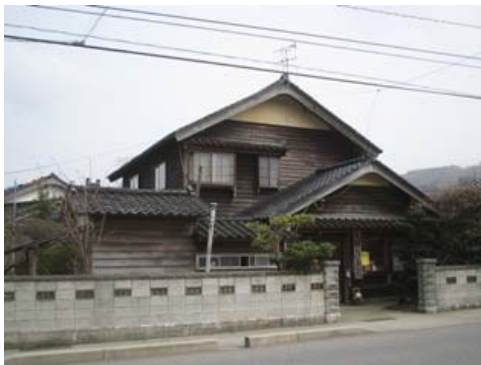
昭和37年建設。W-6の北隣。元々が切り妻の総二階であったが、1F両側を当時の家主が昭和47年ごろ増築した(写真-4.86)。残留変形は北に1/50で、W-6ほどの被害ではない。壁仕上げ剥落(写真-4.87)、柱割裂(写真-4.88)、基礎の破断(写真-4.89)が観察された。

写真-4.86 外観

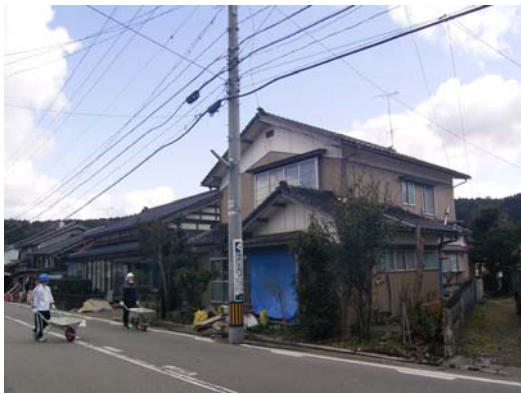
2階部分は築40年で、その5年後に増築して平屋部を建てた（写真-4.90）。2階部分は土蔵を壊して建てたため、地盤が周囲よりもやや高い。増築部（写真-4.91）は元の住居跡に建てたが、前面道路に対して地盤が低いために、道路の高さに合わせて、やや束が長い。桁行き方向の壁が少ない。2階建て部はサイディング外装、平屋の増築部は、木製板張り外装であり、増築部の壁には断熱材が入っている。内装は、基本的に貫+ラスボード+漆喰または砂壁塗りで、一部の壁に筋かいが挿入されている。端部は不明である。

写真-4.90 全景（2階建部分と増築部）

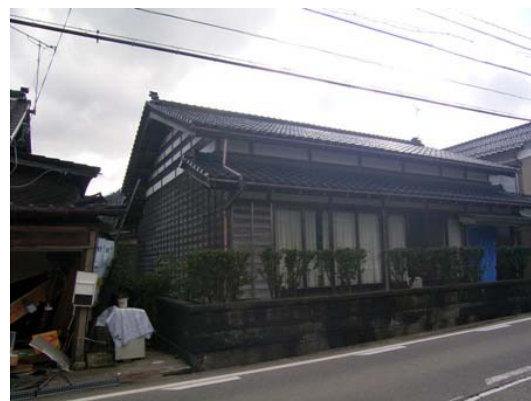
増築部は平屋であるが、古い2階部よりも被害が大きい。増築部（平屋）の残留変形は、梁間方向が1/180、桁行き方向が1/90程度である。桁行き方向は障子が切れる程度の変形（写真-4.92）を生じた。壁の一部で、ラスボードの落下（写真-4.93）、隅の破損が見られる。増築部の床に不陸あり。柱、筋かいに被害は見られない。2階建て部・増築部のいずれも、屋根葺材（和瓦）の被害は少ない。

写真-4.91 増築部（平屋）

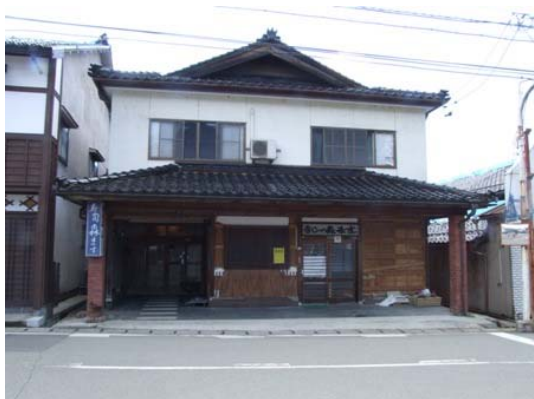
昭和53年建設の店舗併用住宅（写真-4.94）である。奥の土蔵は築80年以上で、元々3階建てであったが、火災延焼による被害で50年前に2階建てに改築された。外壁の仕上げ材の剥落（写真-4.95）、土蔵部分の土塗り壁の剥がれ（写真-4.96）、居住スペースでは石こうボードの剥がれが多く観察された。残留変形は北に1/40。店舗入り口向かって左側の柱の下端部が地震時にずれたため、元の位置に戻した（写真-4.97）のこと。

写真-4.94 外観

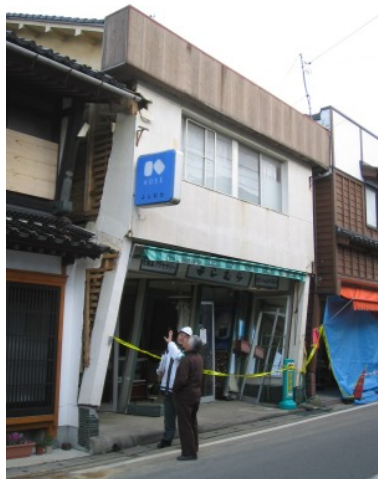
昭和 38 年建設の店舗併用住宅（写真-4.98）で、1997 年に店舗部分を増改築している。店舗部分は残留変形が南に $1/5$ と大きく傾斜しているが、奥の居住スペースの被害（写真-4.101）は軽微である。調査時は南側の隣家にもたれかかっていた（写真-4.99）。北側は元々隣家と接していたため、傾斜によって土壁が露出していた（写真-4.100）。

写真-4.98 外観

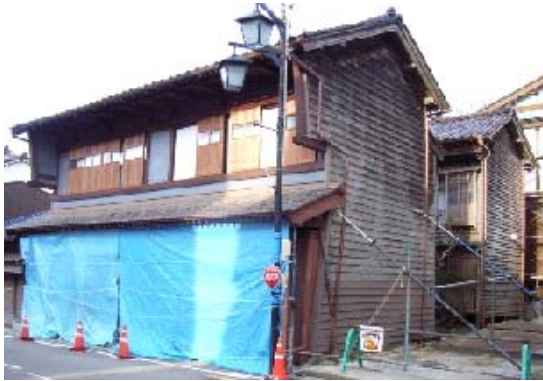
主屋(写真-4.102)は1895年(明治28年)、土蔵は1904年(明治37年)の建築で、2006年(平成18年)改修している。改修の内容は、原状回復のみで耐震補強は行っていなかった。輪島市が所有し、文化財の指定がなされている。最大傾斜は一番西の壁線で南へ115/1000、東西方向は中央部付近で西へ31/1000が最大である。

写真-4.102 外観

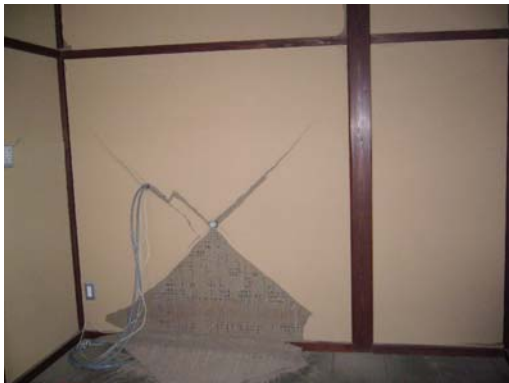
土壁の剥落(写真-4.103)、建具の外倒(写真-4.105)が多数見られた。なかには、せん断方向に明確に亀裂が入った箇所(写真-4.104)もあった。最も北側の壁線の土台は西に約120mmずれていた(写真-4.106)。1間南の壁線は30mmのずれしか生じていない。土台は切石の基礎の上に乗っただけであったと想像される。その他、柱の折損は確認できなかったが、外れそうな鴨居(写真-4.107)が1カ所確認された。

写真-4.104 せん断破壊した土塗り壁

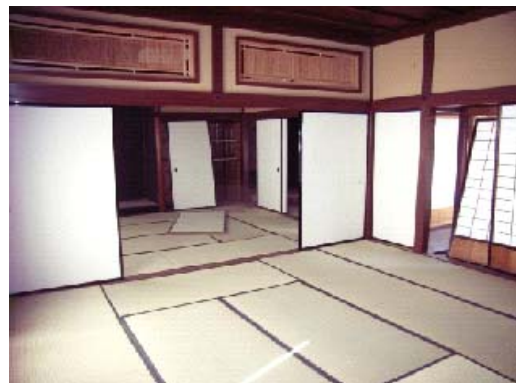
写真-4.105 建具の外倒も多数

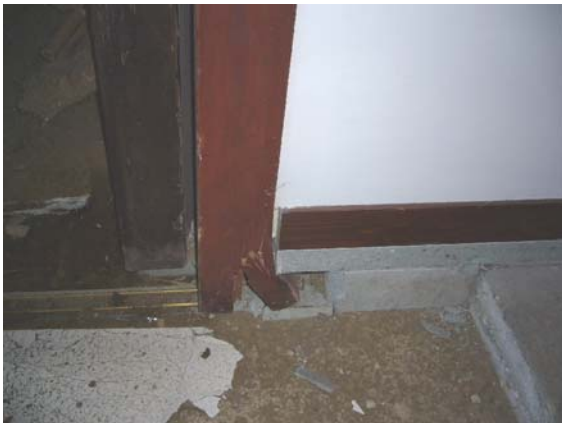
写真-4.106 基礎と土台のずれ

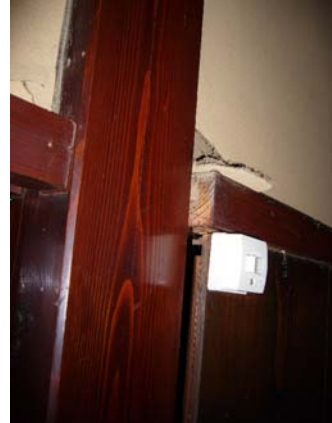
写真-4.107 外れそうな鴨居

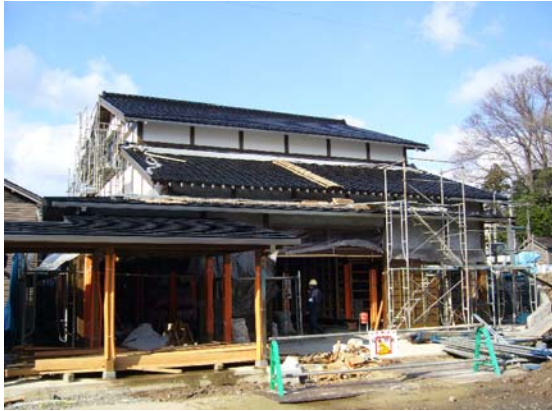
建設途中に被災した公共建築である(写真-4.108, 109, 112)。筋かいがふんだんに入っており(写真-4.110, 一部強軸弱軸の向きが通常と異なる, 写真-4.113)、端部の接合も所定の金物が使用されており(写真-4.111)、基準法の必要壁量より壁が多く入っている。このため、無被害であったと考えられる。

写真-4.108 南側外観

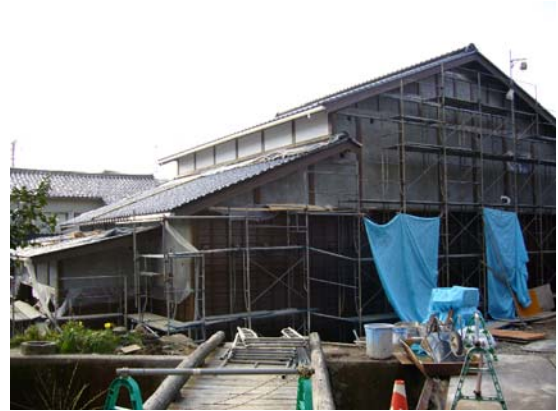
写真-4.109 東側外観

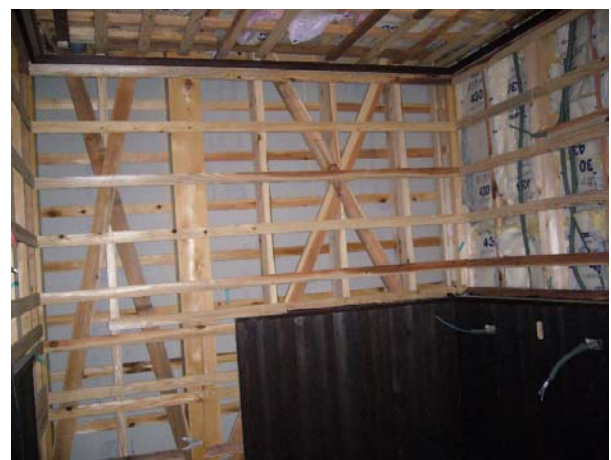
写真-4.113 通常と強弱軸の向きが異なる筋かい

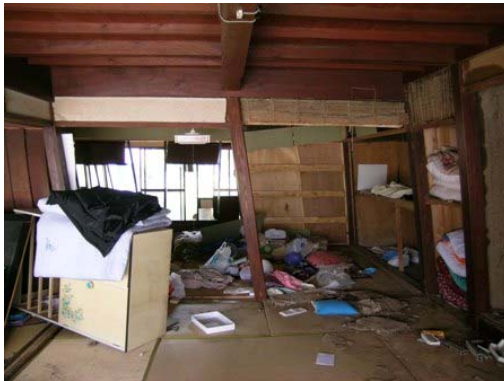
大正初めの頃の建設で、築約 80 年の民家（写真-4.114）である。40 年ほど前に道路拡幅により西の 1 間を切り取っている。背面の洋室部分は増築である。また、3 年前に瓦を葺き替えており、葺土はない。周囲（南側は縁の内側）には無筋コンクリートの布基礎をまわすが、内部の柱は石場建て。12 畳半と 10 畳の続き間を持ち、桁行方向（東西方向）の壁が少ない。残留変形は西へ約 1/9（写真-4.115）。南側の縁と部屋の境の柱は 135mm 弱の太さの通し柱であるが、2 階床梁のほぞの位置で折損（写真-4.116）している。奥の中通りの柱も 4 本は通し柱と思われるが 2 階床梁位置で折損（写真-4.117）している。

写真-4.116 内部。柱の折損、壁の脱落。

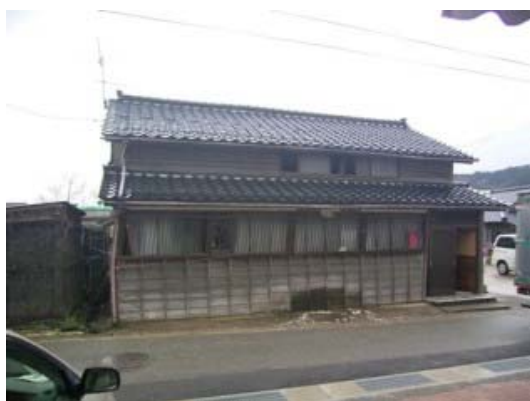
築50年の一部2階建て（写真-4.118）で、2階部分は小屋裏利用で、床面積は小さい。基礎は、無筋の布基礎で、柱はスギ。外装は木の下見板張り。内装は竹小舞下地の土塗壁、屋根は和瓦である。大壁の台所・浴室等は増築部である。道路（東）側に平行した構面は壁が少ない。壁の一部に筋かいが入っている。

写真-4.118 全景（東側）

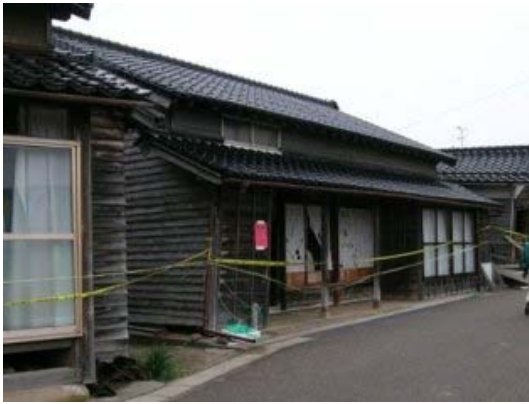
写真-4.122 全景

築80年以上の一部2階建て（写真-4.122）である。2階の床面積は小さい。基礎は切石である。内壁は和室が土塗り壁仕上げであるが一部大壁風になっている。台所等は、化粧合板張り、トイレは石こうボード張り、外装は下見板張り、屋根は切り妻の和瓦葺きである。屋根は、比較的最近に補修されて、瓦の全数が緊結されている。

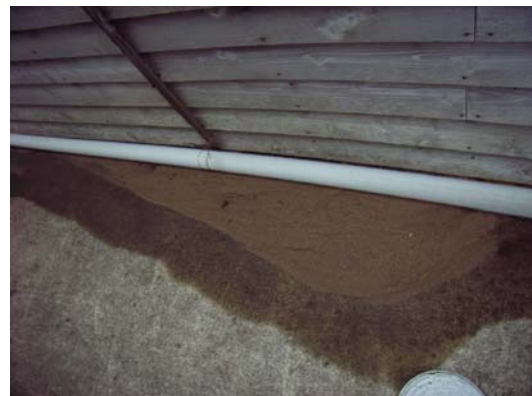
昭和30年建築、昭和45～50年あたりに部分的に改築したが、増築等は無さそうである(写真-4.131, 132)。残留変形角の最大値は、南側壁線の中央付近の柱で西に145/1000、南に122/1000であり、道路側から奥に行くに従って残留変形は比較的小さくなる。南北方向(道路に直交方向)の耐力壁は比較的多い(写真-4.133)が、残留変形が大きい(写真-4.134)。柱の折損(写真-4.135)が多数確認されたが、その多くは垂壁下部でも曲げによる破壊と見られる。切石基礎からの土台、柱脚の踏み外し、基礎のひび割れなども確認された。建物西側で噴砂痕(写真-4.136)が確認された。

写真-4.136 噴砂痕

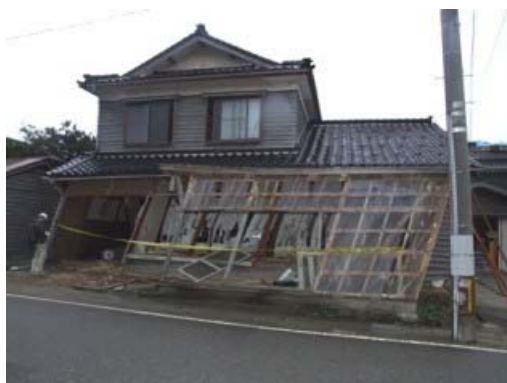
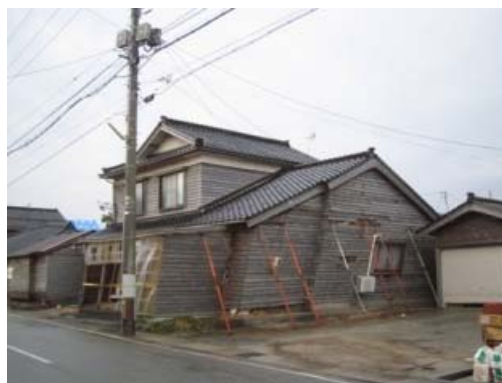
昭和37年建設であり、T-5と同じ業者による施工で平面プランは類似であるが、被害はこちらの住宅がかなり大きかった(写真-4.141, 142)。層間変形角は西へ370/1000、北へ20/1000、倒壊寸前の状態である。柱が大きく傾斜(写真-4.143)し、折損(写真-4.144)が多くの柱で観測された。

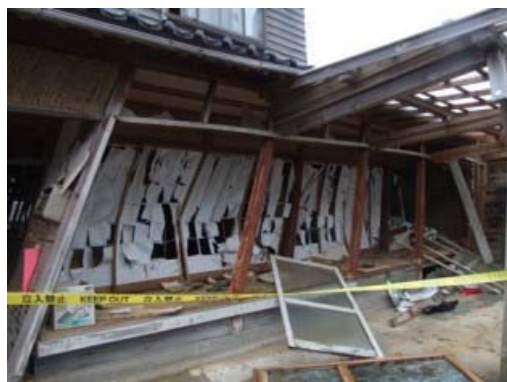
写真-4.143 大きく傾いた柱

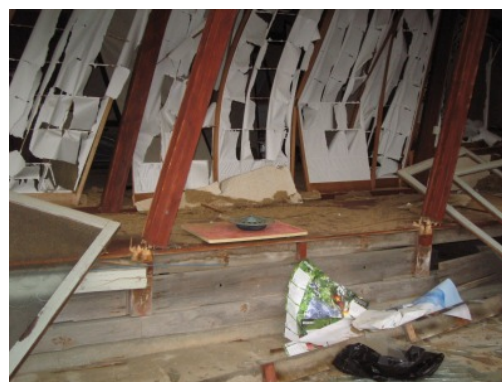
写真-4.144 下端部付近での柱の折損

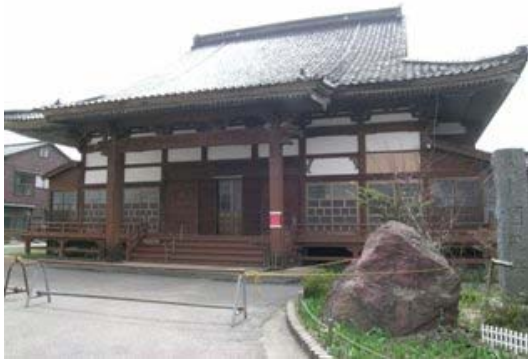
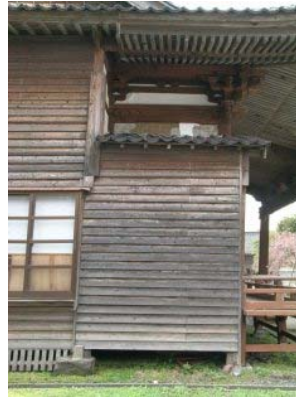
正面（北）に向かって、約1/30の残留変形があり、土壁一部剥落している（写真-4.157, 158）。

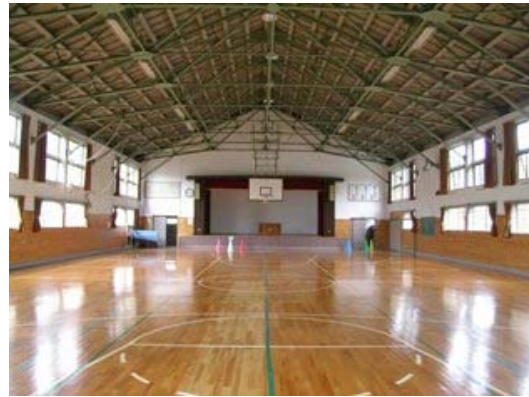
教室棟（写真-4.153）は昭和26年建設、昭和37年に増築された。体育館（写真-4.154）は昭和34年に建設された。教室棟は無被害であり、体育館は西（ステージに向かう方向）に残留変形（1/60程度）、基礎の亀裂等が確認された。

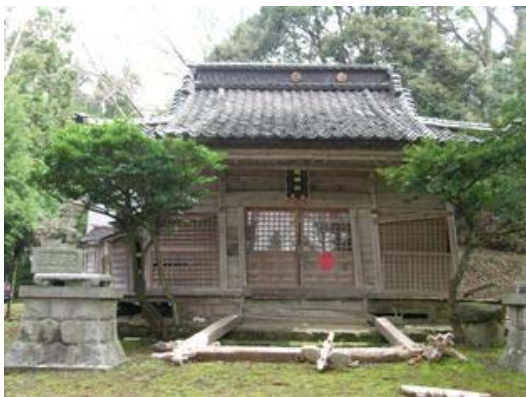
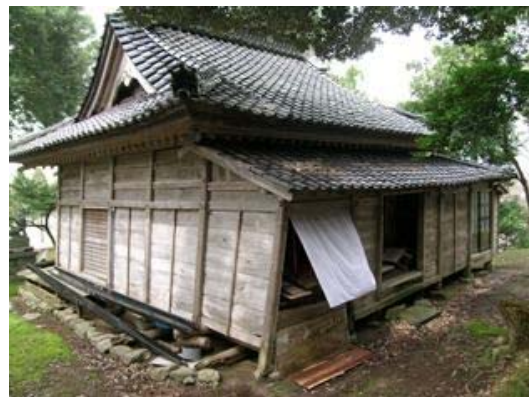
築年不明で、昭和5年に屋根替え（茅→瓦）が行われた。向拝は倒壊し、社殿は左（北）へ最大1/7傾斜した（写真-4.155, 156）。

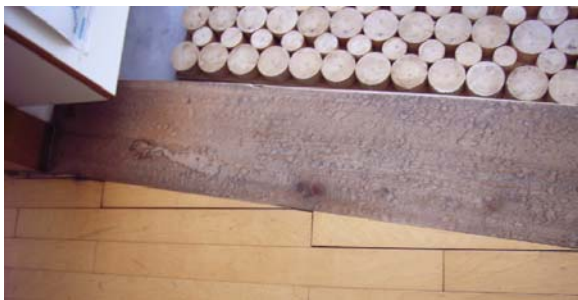
築約20年、アテ（ヒバの一種）の集成材を使用した集成材建築（写真-4.165）である。内装のせっこうボードの目地に沿ったクロスの亀裂（写真-4.166）、1階床板のずれ（写真-4.169）などが確認された。1階床板のずれは、地盤被害によるものと考えられた。2階の集成材アーチの損傷は無い（写真-4.167）が、接合金物を被覆する造作材が脱落（写真-4.168）している。

写真-4.169 床板のめくれ

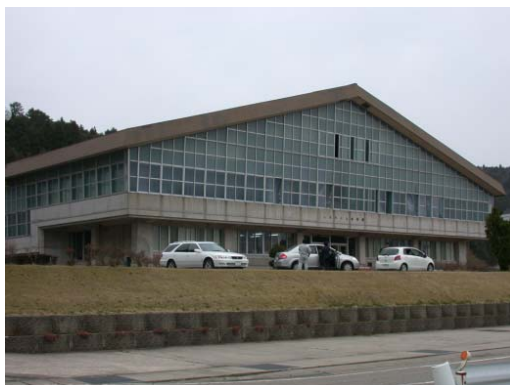
写真-6.13 七尾市中島体育館

比較的新しい体育館である。本体は鉄筋コンクリート造、屋根は鉄骨トラス。被害は、正面のガラスが数箇所、枠ごと落下した（写真-6.13）。側面も1箇所ガラスが破損した。本体は、ほとんど無被害であるが、柱・梁に微少なひび割れが見られた。

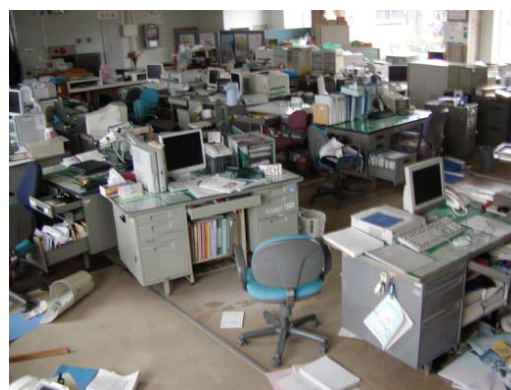
新耐震以前の建物で耐震補強はなされていないが、地震による構造体の被害は見られなかった（写真-6.14）。建物の裏庭に、震度計が設置されており、震度6強が観測された。建物周辺には、液状化の跡が見られた（写真-6.15, 6.16）。また、地震直後にオフィス家具が散乱した（写真-6.17：写真は田鶴浜支所の方から頂いたもの）。

写真-6.17 地震直後の室内の状況
（田鶴浜支所提供）

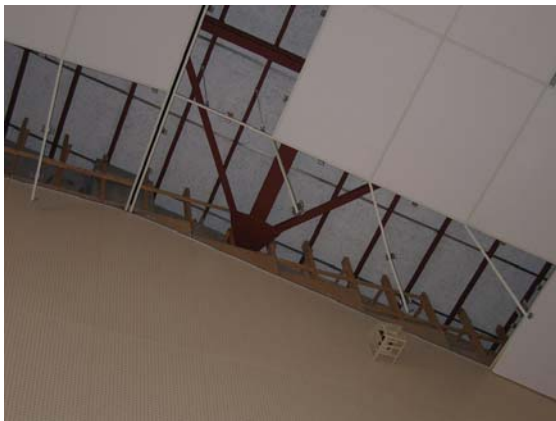
被害としては、グラスウールボードが多数脱落していた(写真-7.4)。脱落箇所は、妻壁際(写真-7.5)、照明器具部分、天井が桁と取り合う段違い部分の垂直面が主な箇所であった。舞台と反対側の妻面では、長さ約1.3m、重量約800gのクロスTバーが複数本落下していた(写真-7.6)。窓の被害は見られなかった。渡り廊下のエクステンションジョイントカバーが脱落していた。構造的は、体育館アリーナの2階ギャラリーの床レベルで、柱に曲げひび割れがあった。

写真-7.5 舞台と反対側の妻面での被害状況

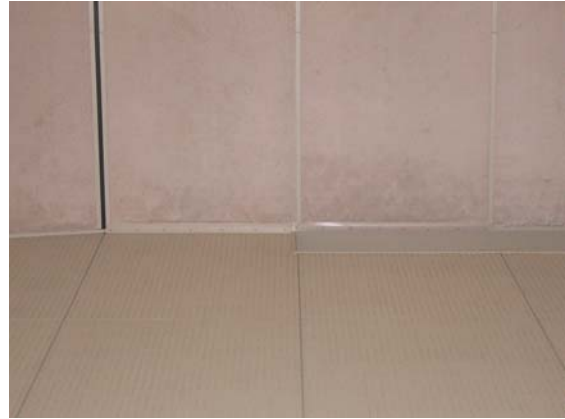
被害は、体育館を始業式よりの使用に間に合わせるために既に復旧工事が行われており、現地での確認は行っていない。学校関係者によると、グラスウールボード7枚と、30cm程度の長さの金属製の部材（詳細不明）が1つ落下したとのことである（写真-7.10）。ステージとは反対側の妻面の壁と天井の取り合いの材が一部新しくなっていた（写真-7.11）。1階ピロティ部分で腰壁が柱際で破損していた。ただし、腰壁と柱の間にスリットがあり、柱に特段の損傷はなかった。その他は構造的な被害は見られなかった。

写真-7.11 壁と天井の取り合い

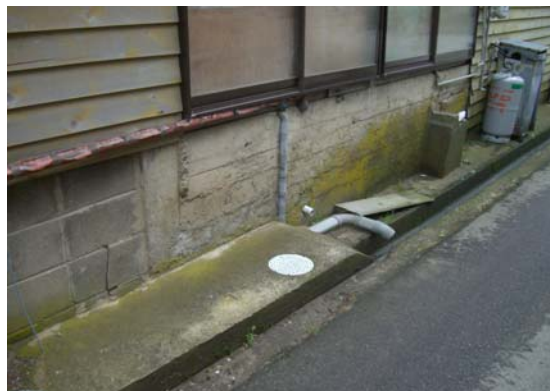
輪島市門前町道下など今回の調査地点の住宅は築数十年の古い木造住宅が多いため、その基礎形式は地盤面近くに土台を設置したもの（以下、土台基礎）やブロック基礎が多かった（写真-8.1、写真-8.2）。土台基礎等の住宅の床下には礎石・玉石・ブロックの上に設置した束等が認められた（写真-8.3）。現地でひび割れ・欠損などが認められた基礎は、ブロック基礎や無筋コンクリートと考えられるものである。古い土台基礎の場合は、基礎のひび割れ・欠損などが確認できないので詳細は不明であるが、古い住宅の被害の多くは、写真-8.4に示すように土台から上の上部構造の変形・歪み等によるものであった。今回調査した範囲では、地盤面の状況などから見て基礎に過大な沈下が発生している状況は確認できなかった。

写真-8.2 被災地に数多く認められたブロック基礎

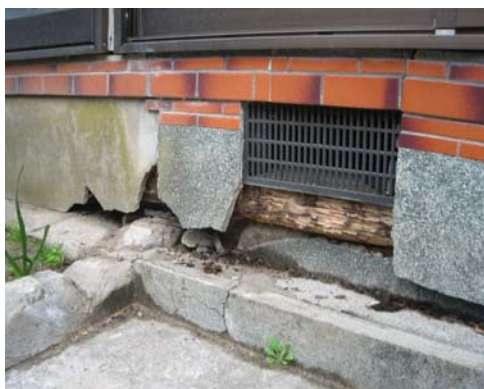
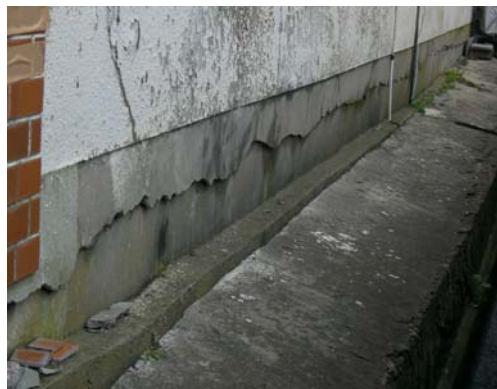
外見上は、建設年度や構造形式などから判断して無筋コンクリートと思われる基礎も多かったが、基礎に生じたひび割れの発生状況などから判断すると、地上に立ち上げたブロックや土台基礎の外周を改修工事の際にモルタル等で化粧したと考えられるものもあった。現地で確認した基礎の損傷状況のなかにも、写真-8.5の上段左のように木質の土台の外周をモルタル等で覆っているものも認められた。

写真-8.5 ブロック基礎の被害例
(ブロックや土台の外周をモルタル等で覆って無筋コンクリートと区別が難しい場合もある)
