4. 木造建築物の被害

4.1 調査概要

平成19年新潟県中越沖地震の発生に伴い、木造建築物にも多数の被害が発生した。国土交通省並びに同国土技術政策総合研究所は地震の発生当日から緊急調査団を派遣し、被害の概要を把握した。また、国土交通省国土技術政策総合研究所と独立行政法人建築研究所は、地震発生の翌日から木造建築物の被害概況を把握し、以後の調査計画を策定するための基礎資料を得る目的で、初動調査を行った。初動調査に続いて被害概要の把握を継続するとともに、木造建築物の構法、構造要素の配置などを把握し、被害程度との関係から被害の特徴を把握し、被害原因を究明するための基礎資料を得る目的で、2次調査を実施した。

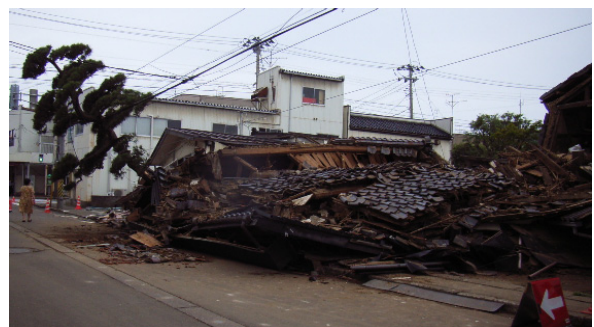
写真-4.2.14 樹木を倒して倒壊

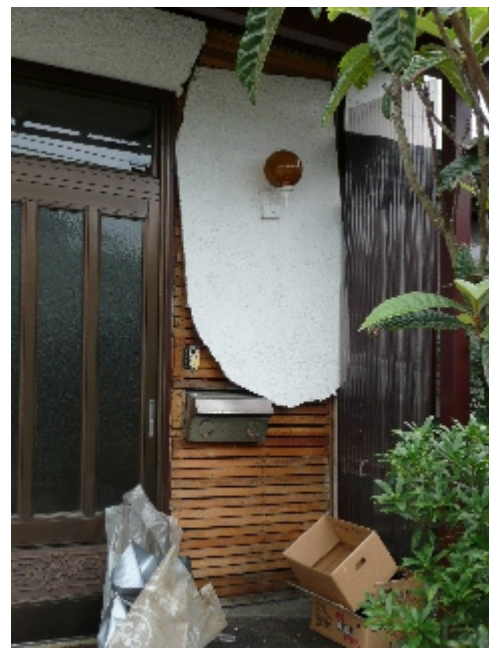
写真-4.2.22 写真-4.2.21 の住宅の玄関部分

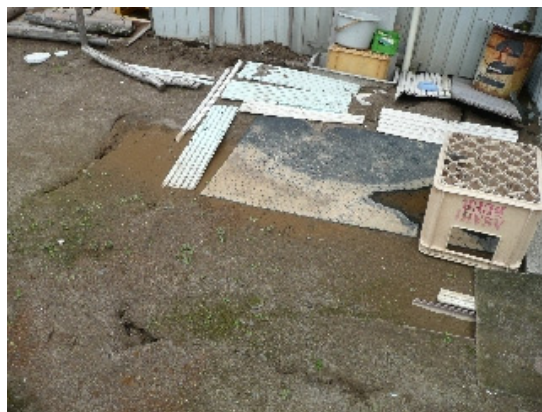
写真-4.2.27 写真-4.2.23 の敷地の噴砂痕

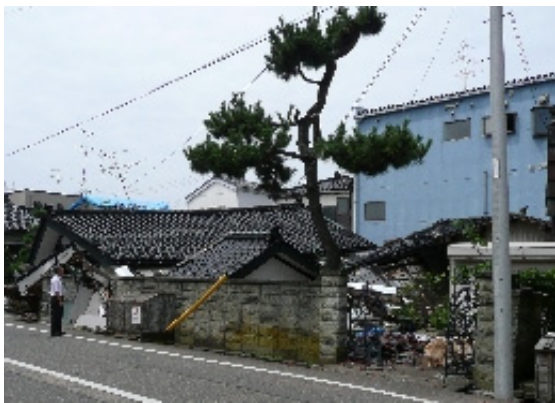
- ・ この地区には、倒壊家屋が極めて多い（写真-4.2.28）。倒壊家屋の頻度としては、東本町3丁目付近の次に多いと感じられた。比較的古い建物で、間口に大開口を設けない店舗併用住宅（写真-4.2.29 右）が多いが、開口を設けたものは大きな残留変形を有するなどの被害（写真-4.2.29 左）を受けていた。当然、車庫、納屋の類の倒壊もかなり多数有る。また、2階のみが崩落する被害例（写真-4.2.30）なども確認された。
- ・ 一見して新しいように見える住宅の被害（写真-4.2.31）もまれにあるが、よく見ると外壁のみ改修したもので、被害を受け、土塗り壁が露出（写真-4.2.32）した例があった。
- ・ 金刀比羅宮は、壊滅的な被害（写真-4.2.33, 34）を受けていた。

写真-4. 2. 31 一見新しい住宅に見える倒壊
家屋

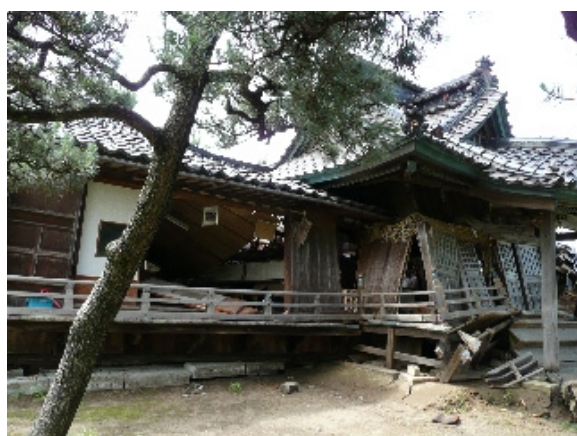
写真-4. 2. 34 写真-4. 2. 33 の側面

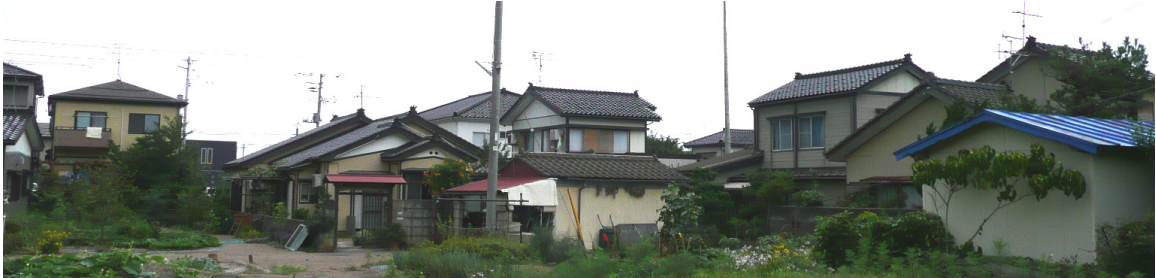
- 春日地区には、比較的新しい住宅（概ね 築 30 年以下と推定される＝写真-4. 2. 35）が多く、専用住宅の被害は少ないが、店舗併用住宅などで倒壊例（写真-4. 2. 36）が確認された。倉庫、車庫、作業所の類の倒壊例（写真-4. 2. 37）も複数確認された。

写真-4.2.35 比較的新しい住宅が立ち並ぶ春日地区

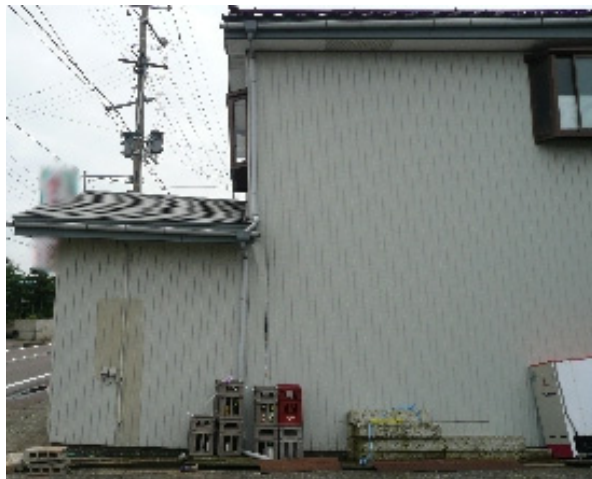
- ・ 築 43 年。金融公庫の融資を受けた。残留変形は東へ約 1/40、南へ 1/77 程度 (写真-4.3.8)。
- ・ 外壁は金属サイディングで、内壁は木毛セメント板に漆喰・砂壁仕上げで、一部にひび割れ (写真-4.3.13) が確認された。
- ・ 地盤の液状化 (写真-4.3.11) により、激しい不同沈下が確認される (写真-4.3.9)。東側と店舗部分等の土間コンクリートが激しく割れている。敷地は元々水田であったが、柏崎市番神の港湾建設のため発生した砂を入れて埋め立てた。極低い用壁が倒壊する (写真-4.3.10) などの被害があった。
- ・ 新築当初は南側が片流れ屋根であったが、S46 年に店舗部分を増築し、S48 年に南側片流れ屋根部分に 2 階を増床した。
- ・ 店舗増築部分の当初建築部分との接続部分で沈下し (写真-4.3.9)、内部では多くの商品が散乱した (写真-4.3.12)。当初部分も部分的に基礎が約 30 cm 沈下した模様。
- ・ 7/21~22 の期間の予定で強震計を設置した。

写真-4.3.9 側面外観

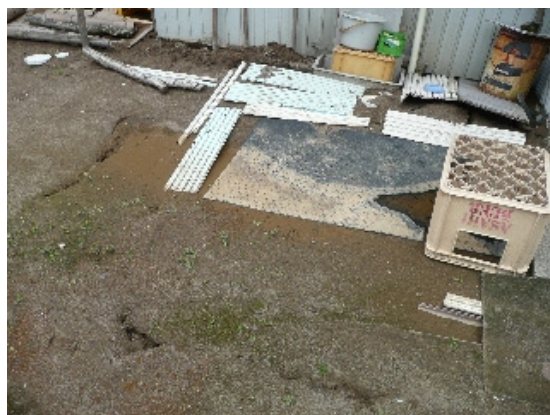
写真-4.3.11 庭の噴砂痕

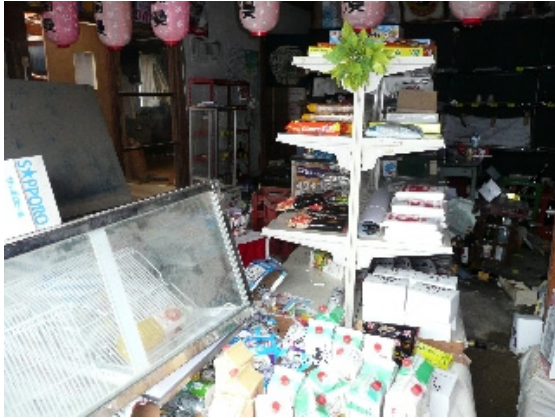
写真-4.3.12 店舗内部の商品の散乱

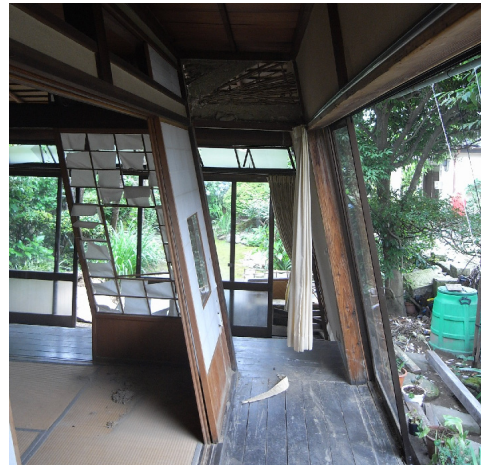
- ・ 柱の太さは 115 mm×115 mm。屋根は方形で、和瓦葺き。
- ・ 1 階・2 階共に西へ 1/6 程度の大きな傾斜（写真-4.3.30、31）あり。土壁の土が大量に崩落し、廊下に堆積した。土壁内部の小舞が、大きく露出していた。玄関部分は、建物本体と分離しており、玄関部分との境界にある柱 1～2 本が接合部で折損していた。
- ・ この建物の特徴として、建物の四隅の垂れ壁の中に、小さな筋かい状の木が設けられている。この筋かい状の木は、座屈を起こしていた（写真-4.3.32）。
- ・ 屋根の瓦に、一部被害が生じた。
- ・ 築 120 年の部分は、化粧合板を使って大壁に改装されており、軸材を確認することはできなかった。この部分の被害に、大きな被害は見うけられなかった。

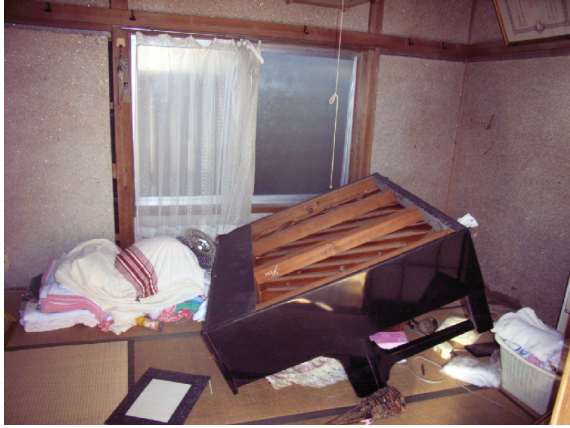
写真-4. 3. 52 内装合板の座屈

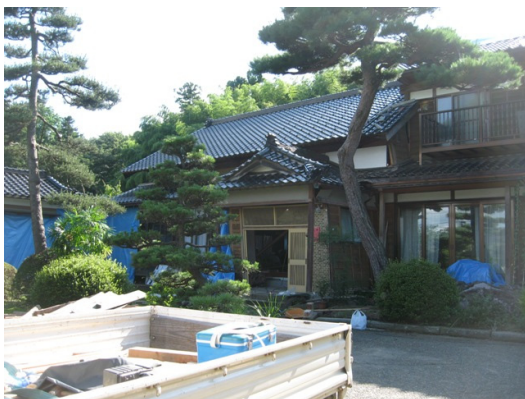
写真-4.3.55 外観（右が増築部分）

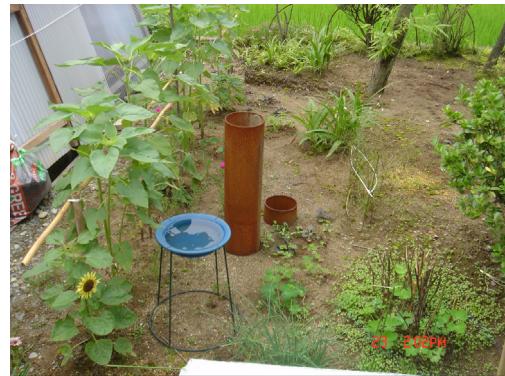
- ・ 刈羽駅近くにある、1982年築の軸組工法2階建て住宅（写真-4.3.64）。元は宅地であるが、それ以前は田であった。
- ・ 2004年新潟県中越地震時に、敷地内に噴砂口ができるなど、地盤が液状化する被害を受けた。建物の損傷は大きくなかった。その後、液状化対策のために、基礎と上部の建物を支持した状態で、以下の写真に示す鋼製パイプ（長さ0.9m）を布基礎の下に50カ所（各長さ17m）に挿入して、復旧した（写真-4.3.65）。
- ・ 建物は、2004年新潟県中越地震後の液状化対策工事において、上部構造の補強は特に実施しなかった。瓦葺き、外装は下見板張り。基礎は逆T字状の鉄筋コンクリート製布基礎。軸組には、比較的多数の筋かいが使用されている。内装は、真壁部分は石こうラスボードの上に砂壁風のクロス貼りもしくは漆喰塗り。大壁部分は石こうボードの上にクロス貼り。
- ・ 今回の地震で、地盤に噴砂等の液状化は発生しなかったが、杭支持した布基礎部分に対して、犬走りなどの周辺部分が10cm程度沈下した（写真-4.3.68, 69）。
- ・ 上部構造では、玄関の底を支える両独立柱が脱落・分離。玄関左右の両袖壁前端の柱が土台を踏

写真-4.3.65 中越地震後の液状化対策用鋼製パイプ
