3. 土砂災害

3.1 概要

3.4 荒砥沢ダムなどでの地すべり調査結果

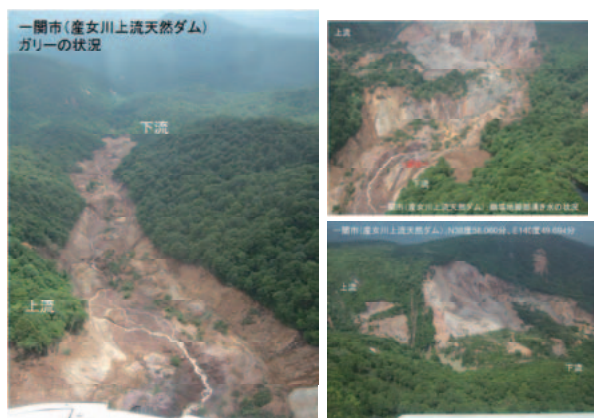
図-3.3.3 6月20日みちのく号による調査写真。産女川の崩壊地

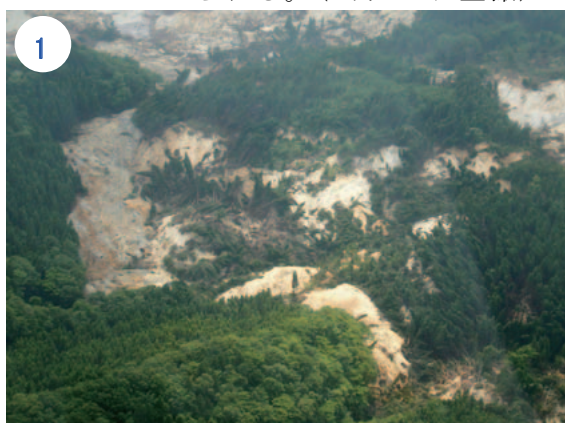
写真-3.4.4 圧縮部の近接。杉が様々な方向に倒れており土塊が乱れている。(6月15日空撮)

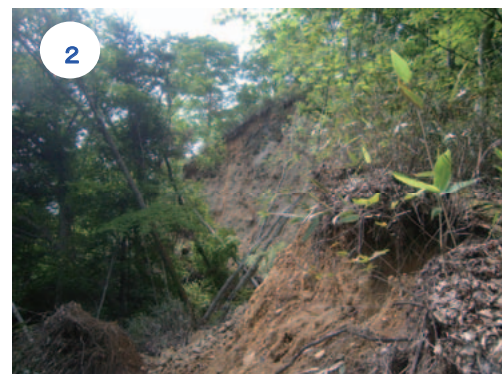
写真-3.4.46 頭部滑落崖（高さ約20m）（7月15日撮影）

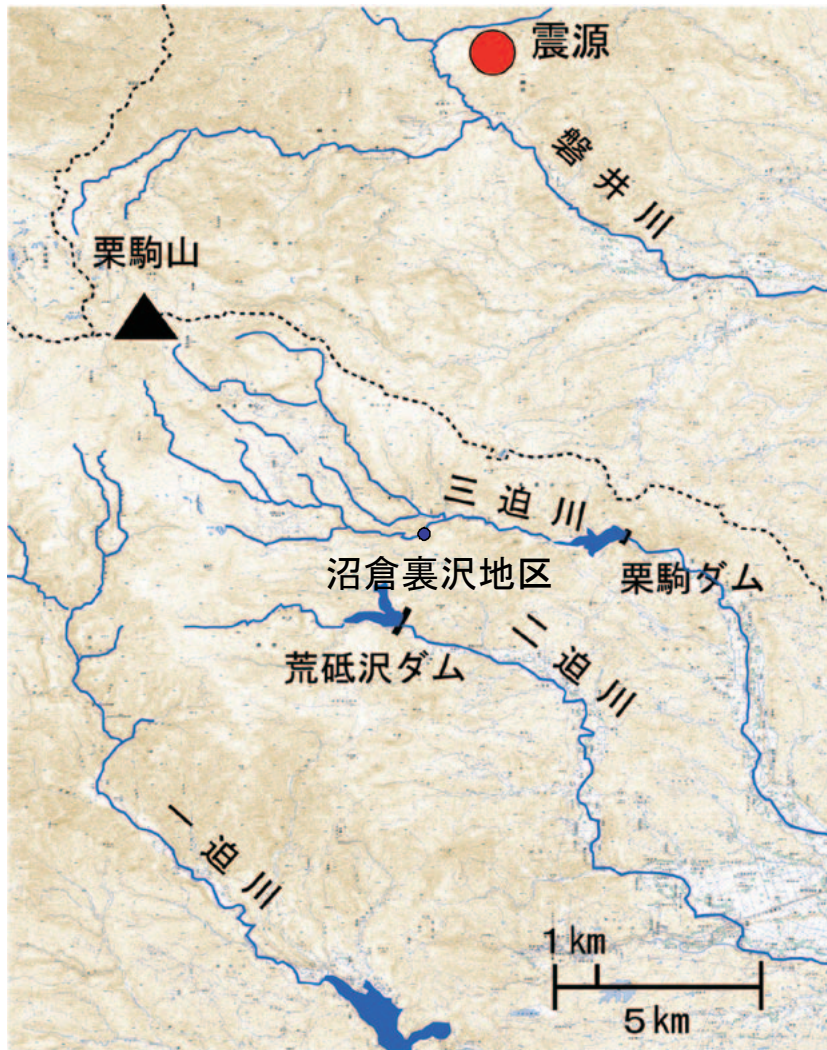
図-3.6.1 沼倉裏沢地区の位置

本節で対象とする沼倉裏沢地区は三迫川流域の栗駒ダムより上流 5km の地点に位置し、右岸斜面で大規模な崩壊が発生し、河道を閉塞した（**図-3.6.1**）。崩壊した斜面の勾配は約 35 度、崩壊地の幅は約 400～600m、高さは約 90m である。
