第4章 現地調査と各地の被害状況

4.2 各地の被害状況

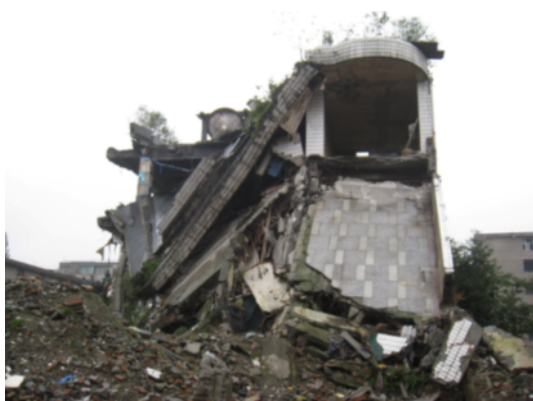
建設は 80 年代後半とのこと。隣接する 2 階建ての建物（同じくショッピングセンター）は倒壊し、調査時点では完全に解体されていた。

写真 4.2.2.1 入口の部分崩壊

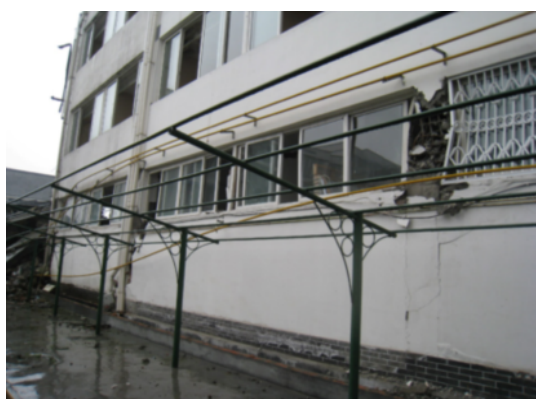
建設年代は2000年代とのこと。複数の棟で団地を形成している。倒壊した建物に隣接した同様の建物（写真4.2.2.7）では、腰壁高さのブロックの存在により短柱化してせん断破壊したRC柱（写真4.2.2.8）、ブロックの破壊が先行したことで長柱化して曲げ破壊となったRC柱（写真4.2.2.9）が混在していた。

写真4.2.2.7 隣接する同様の共同住宅

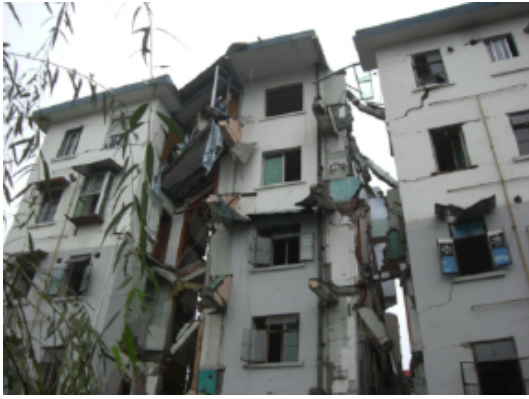
写真 4.2.3.24 立入禁止区域内住宅の部分的崩壊

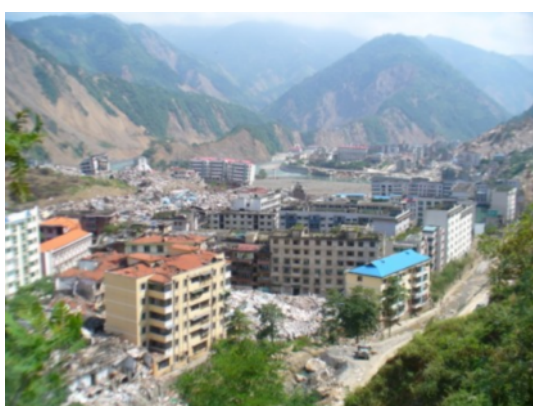
写真 4.2.5.3 曲山鎮の全景

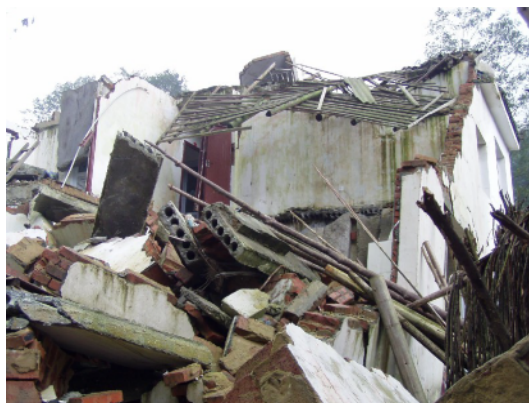
写真 4.2.7.8 同左。床に PCa パネルを使用していたことが分かる

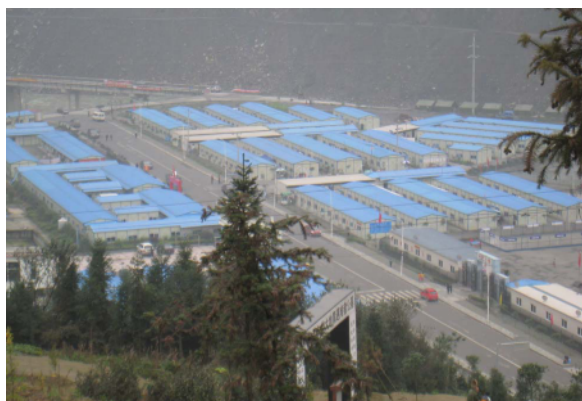
写真 4.3.1 山間部（映秀）における仮設住宅

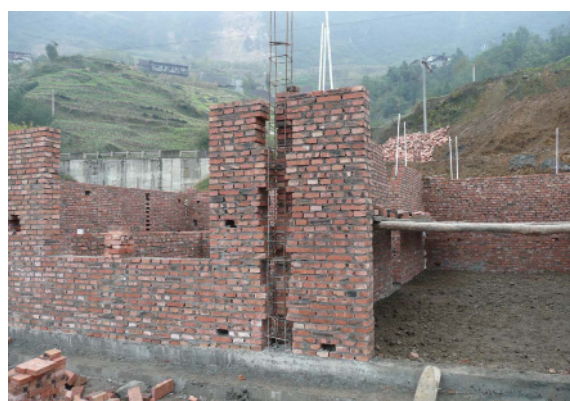
写真 4.3.2 山間部（映秀）における住宅再建の様子
