# 建築研究資料

No.163

## アスベスト含有建材の 劣化時および除去工事時における アスベストの飛散性に関する調査報告書

Investigate report of asbestos release from deteriorated asbestos  
containing materials and asbestos abatement works

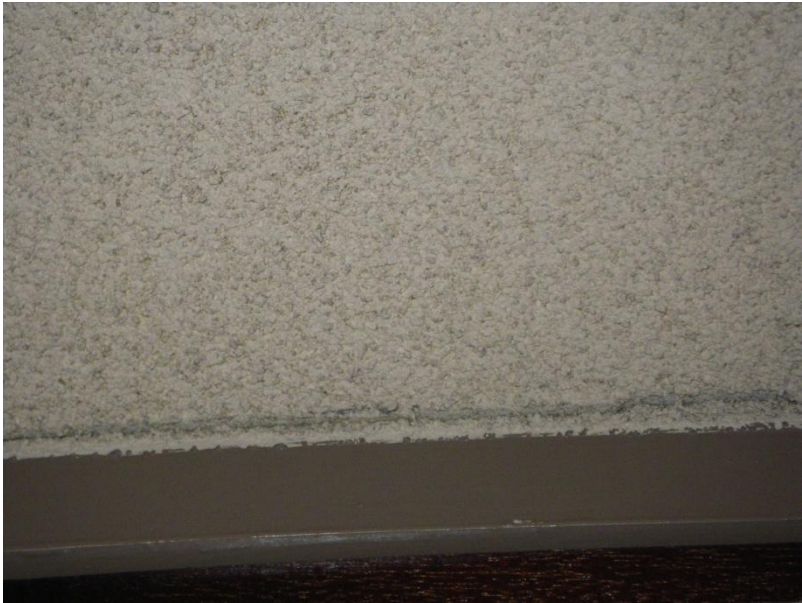
<p>天井面</p>
<p>特記事項等</p>	<ol style="list-style-type: none"> <li>1. 測定時の状況 2階建ての寄宿舍であり、2階部分にはまだ居住者がいるが、空室となっている1階部分の2部屋を測定したうちの1部屋。</li> <li>2. 測定ポイントの状況 屋内は1か所で測定。 屋外は、風向きを考慮し、建物の北西と南東の位置のベランダの2か所で測定。</li> <li>3. 劣化状況 脱落もなく、浮き、けば立ち等もなく、健全な状態。</li> <li>4. 測定結果の状況 屋内、屋外ともいずれも総繊維数で定量下限値以下であった。</li> <li>5. 総評 吹付けバーミキュライトは電着工法の上に白塗料を塗布した模様。そのため、結合材の強度向上のためにクリソタイルを意図的に添加している可能性は低いが、2.2%含有は不純物としては高い含有率と思われる。</li> </ol>

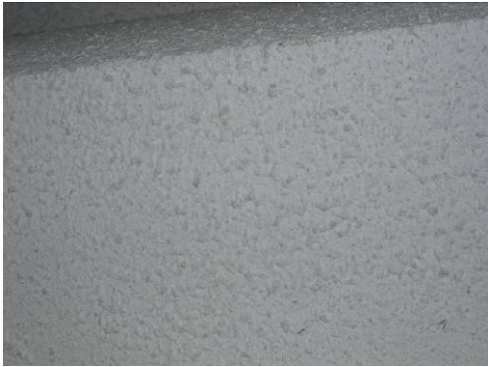
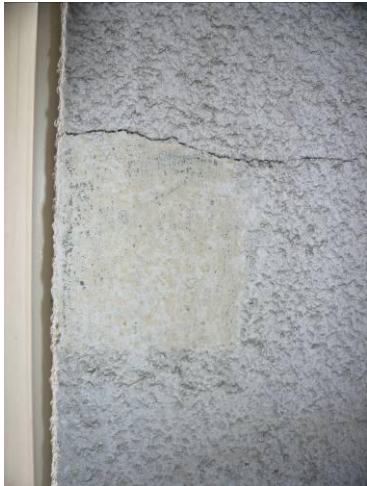
特記事項等	<p>1. 測定時の測定室の状況</p> <p>1階空調機械室、女子更衣室、小会議室は竣工時は一つの機械室だったが、その後、内装改修工事によって3室に分割されていた。吹付けパーライトは柱・壁・梁および上階スラブ下面の全面に施工されていた。</p> <p>内装改修時には壁面の吹付けパーライト上に現場発泡硬質ウレタンを吹き、せっこうボード直張りを施し、軽量鉄骨下地にせっこうボード張りの間仕切、軽量鉄骨下地に化粧せっこうボード張りの天井も新設されていた。</p> <p>測定日の数日前より内装解体工事が始まっており、1階空調機械室、女子更衣室、小会議室の床プラスチックタイル、壁せっこうボード、天井化粧せっこうボード、2階書庫の床プラスチックタイルが撤去された状況であった。</p> <p>測定時には、測定室以外の部屋の状況は、1階の床フリーアクセス解体、2階の和室内装の解体が行われていた。</p> <p>2. 測定ポイントの状況</p> <p>測定点の設定は、内装材の除去によって吹付けパーライトが露出した状態の1階空調機械室、女子更衣室、小会議室に各1点、内装がもとより無い2階書庫に2点とした。</p> <p>また、屋外は敷地境界の南西、北東の角に1点ずつ設定した。</p> <p>3. 劣化状況</p> <p>各室の吹付けパーライトは、建物所有者による事前の建材サンプル採取箇所、および内装解体による一部損傷（局部的損傷・欠損）があるほかは、劣化は認められなかった。</p> <p>4. 測定結果の状況</p> <p>内装解体工事の影響で、各室の総繊維数濃度は若干高めで、特に隣室内装解体を実施していた2階書庫内は解体工事による粉じんが拡散したため、総繊維数濃度が高くなったと思われる。しかし、アスベスト繊維数濃度はいずれも定量下限値未満であった。</p> <p>5. 総評</p> <p>内装解体と並行した測定という特殊な条件下であったため、総繊維数濃度は比較的高めであったが、アスベスト繊維数濃度は定量下限値未満であった。</p>
-------	---

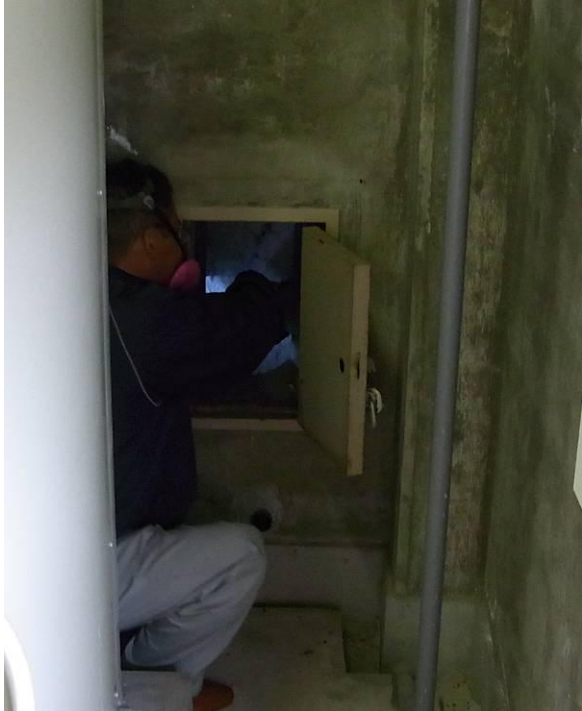
特記事項等	<p>1. 測定時の測定室の状況</p> <p>2階建の1階ボイラー室から屋上の間の煙突にアモサイト含有の断熱材が施工されていた。ボイラー室は天井にクリソタイル含有吹付けロックウールが施工されているため施錠され立ち入りを制限されていた。清掃は行われていなかった。測定時は測定者他5名が2回ほどボイラー室内に立ち入った。</p> <p>2. 測定ポイントの状況</p> <p>煙突断熱材からのアスベストの飛散の有無を確認するためボイラー室内2点で測定を行った。これら以外にアスベスト粉じんの発生源としては天井のクリソタイル含有吹付けロックウールがあったが、これらアスベスト含有建材はそれぞれアスベストの種類が異なるためアスベストが飛散していた場合は判別できると考えた。</p> <p>3. 劣化状況</p> <p>煙突断熱材は灰出口では劣化は観られなかった。</p> <p>4. 測定結果の状況</p> <p>総繊維も飛散が観られず、アスベストの飛散はないと思われた。</p>
-------	---

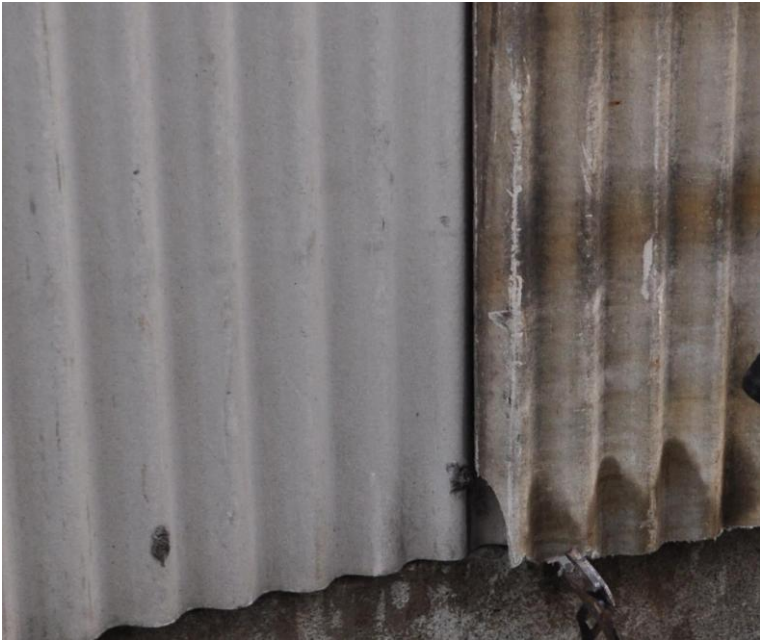
<p>現場状況写真</p>	  <p>室内</p>
<p>特記事項等</p>	<ol style="list-style-type: none"> <li>1. 測定時の測定室の状況 工場は金属加工しており、旋盤やショットブラストの加工をしている。搬入搬出のフォークリフトが内部通行している。外周は西面、北面に交通量が多い道路に面している。</li> <li>2. 測定ポイントの状況 内部6点と外部2点を測定ポイントした。</li> <li>3. 劣化状況 スレート波板は部分的に損傷、擦れがあり、取り替えをしている。表面は庇や壁端部では変色しているが表面は固く劣化は見られない。しかし欠けた小口は毛ばちが見られた。</li> <li>4. 測定結果 室内では総繊維数濃度は0.9~3.0f/Lであったが、無機質繊維濃度は定量下限値以下であった。</li> <li>5. 総評 スレート波板使用の工場で38年が経過しているが、アスベスト繊維数濃度は定量下限値以下であった。</li> </ol>

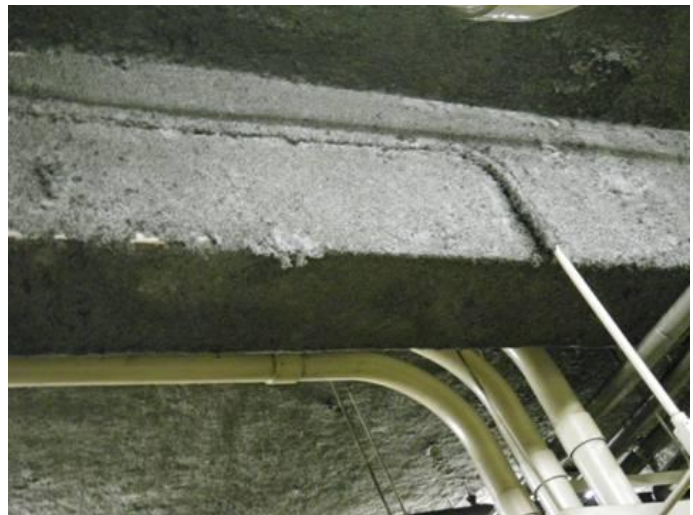
梁 一部損傷 状況

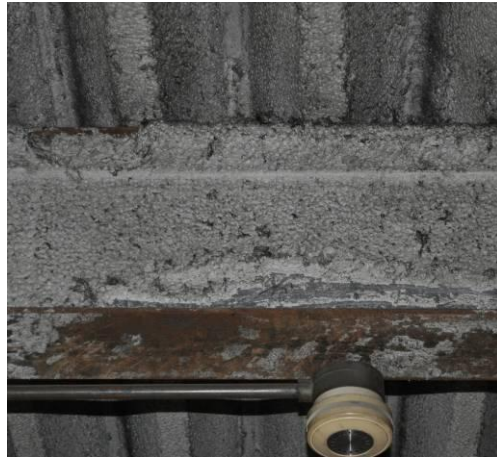
EV シャフト天井折板屋根&小梁損傷状況

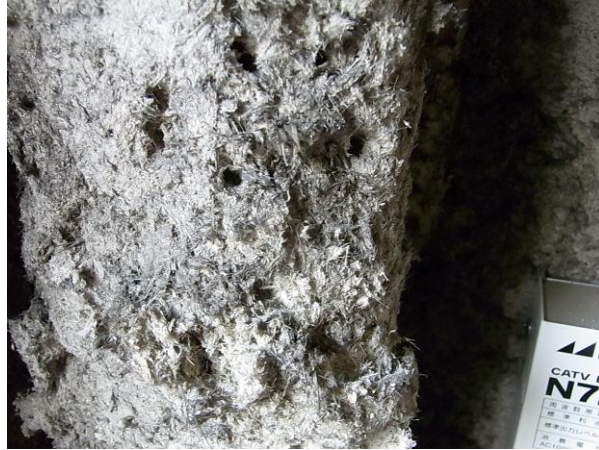
エレベーターシャフト内吹付け材の状況は除去前の確認はできなかった。エレベーター機械室の吹付け材は一部に損傷、毛羽立ちが観られた。

エレベーター内およびエレベーターホールにおいてアスベストは定量下限値以下であり、今回の測定ではアスベストの飛散は観られなかった。

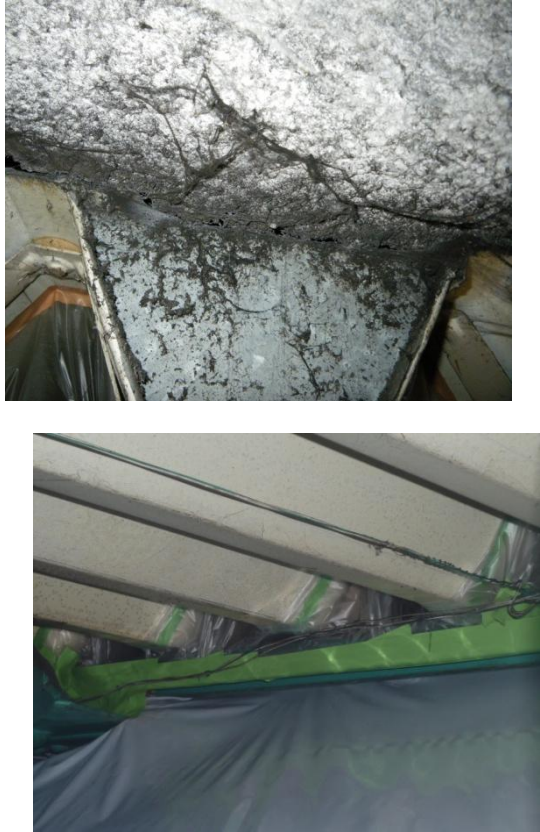
特記事項等	<p>1. 測定時の測定室の状況</p> <p>建物は大空間の倉庫で、その中をフォークリフトが頻繁に移動している状況であった。建物外周の大梁H鋼に施された吹付けアスベストの除去を区画養生し行っていた。また、屋外は前日に台風が接近した影響で風速が5～8m/sであった。</p> <p>2. 測定ポイントの状況</p> <p>折板と大梁の取り合いに隙間が多く隔離が難しい施工であったことから、隣室(区画養生外の倉庫内)として、除去作業場に近い足場上2ヶ所とセキュリティゾーン前の合計3ヶ所とし、作業場内に1ヶ所とした。屋外は、建物周辺2ヶ所のほかに、屋根上と負圧除じん装置前にそれぞれ1ヶ所の合計4ヶ所にて測定した。なお、作業場内は除去中でブラシ掛時であった。</p> <p>3. 劣化状況</p> <p>アスベストが一部損傷してダクトや配管の上に落綿が見られた。</p> <p>4. 測定結果の状況</p> <p>隣接した部分での結果は無機質繊維数濃度では定量下限値未満であった。外部でのアスベスト繊維数濃度は定量下限値未満であった。除去作業中のアスベスト繊維数濃度はクリソタイルが50 f/L未満でアモサイトが5,900 f/Lとなった。セキュリティゾーン前でのアスベスト繊維数濃度が3.4 f/Lであった。</p> <p>5. 総評</p> <p>今回の調査では折板の養生や隔離養生が丁寧にされており隣接空間でのアスベスト繊維はみられなかった。</p> <p>セキュリティ前で総繊維数が34 f/Lでアモサイトが3.4 f/Lとの結果については、アスベスト除去工事による作業員の出入りの時に内部から漏れていた、又は損傷した落綿が梁上や配管上に落ちておりそのため飛散した可能性が推測される状況が確認された。</p>
-------	---

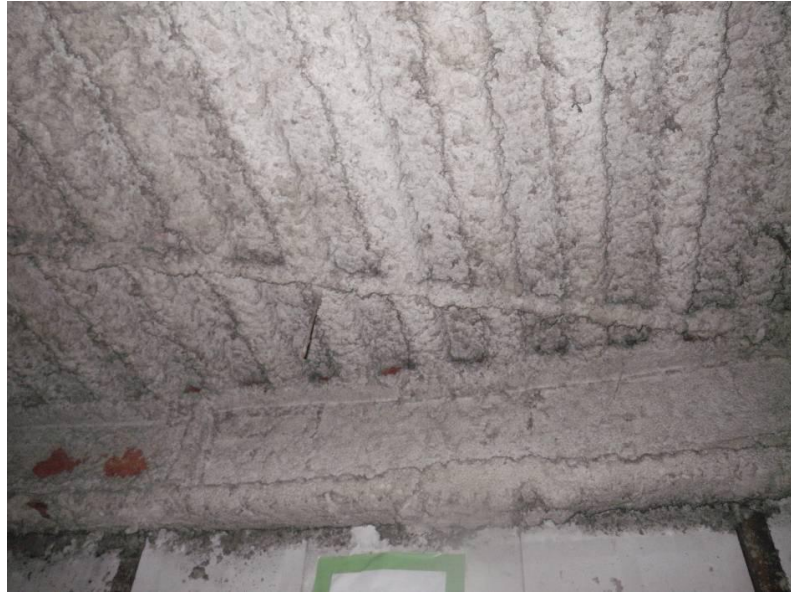
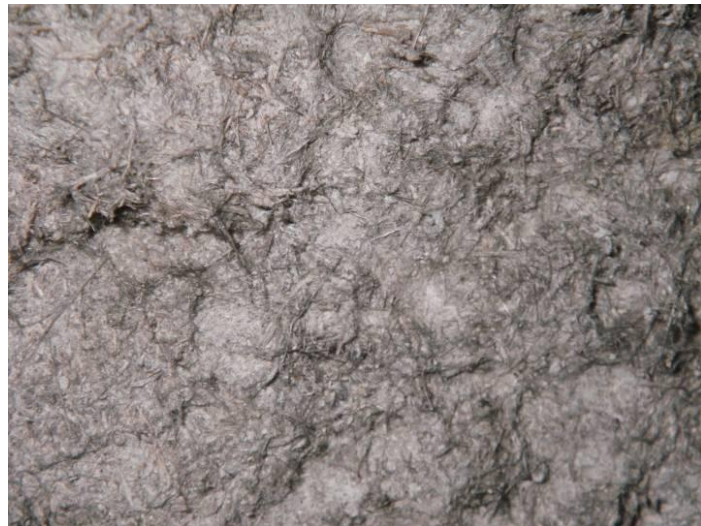
一部に損傷、脱落、毛羽立ちが観られたが、これらは内装除去の際に受けた損傷の可能性もある。その他のアスベスト含有建材については【ロ】事務所D：エレベーターシャフト及び機械室の項を参照。

作業前測定で8階およびB1階においてアモサイトの飛散が確認された。B1階については地下機械室の煙突断熱材からの飛散と考えられる（【イ】事務所D参照）。8階で観られたアモサイトの発生源は、同時に測定された8階エレベーターホールではアスベストが観られなかったことからエレベーターシャフトに由来するものではなく、解体に伴う調査のため露出していた8階の鉄骨等の吹付け材に由来するものと推測される。

養生撤去後であっても全ての測定点において総繊維数濃度と無機繊維数濃度が屋外環境よりも上昇しており、B1階ではアスベスト繊維の飛散が観られた。

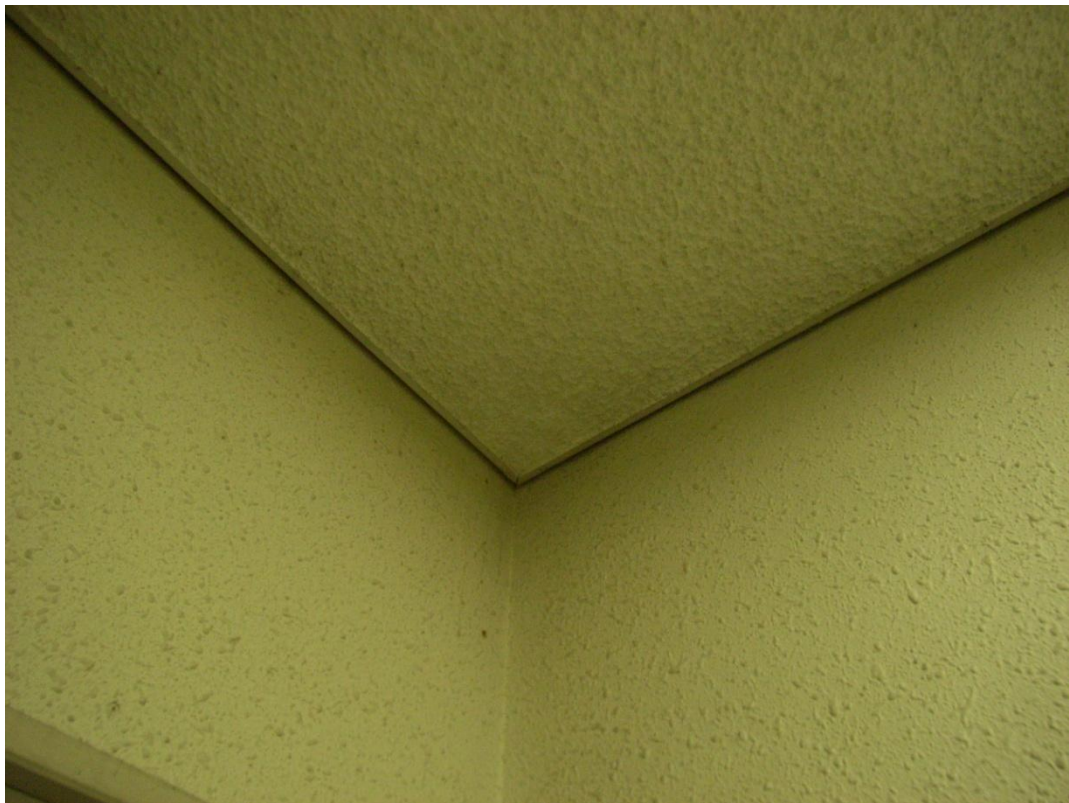
天井面

特記事項等	<ol style="list-style-type: none"><li>1.測定時の測定室の状況 3階建ての多目的施設であり、測定調査日は平常の建物使用環境下であった。</li><li>2.測定ポイントの状況 含有量分析の結果、アスベスト繊維が含まれていないため、気中濃度測定は実施せず。</li><li>3.劣化状況 建材の付着力が低下し、劣化により一部剥離していた。全体としては、浮き、けば立ち等もなく、健全な状態であった。</li><li>4.測定結果の状況 含有量分析の結果、アスベスト繊維が含まれていないため、気中濃度測定は実施せず。</li><li>5.総評 設計図書上で、吹付けパーミキュライトと確認されたため採取したが、含有していなかった。</li></ol>
-------	--

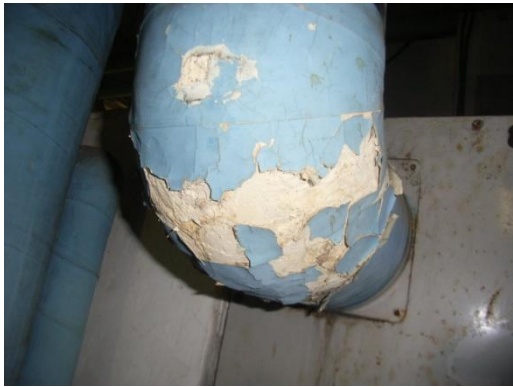
<p style="text-align: center;">配管 1</p>   <p style="text-align: center;">配管 2</p>

<p>現場状況写真</p>	  <p>配管 3</p>
<p>特記事項等</p>	<ol style="list-style-type: none"> <li>1.測定時の測定室の状況 <ul style="list-style-type: none"> <li>4階建ての図書館の1階に設置されたボイラー室内の配管であり、建物内には人の出入りがあった。ボイラーは稼働中。</li> </ul> </li> <li>2.測定ポイントの状況 <ul style="list-style-type: none"> <li>含有量分析の結果、アスベスト繊維が含まれていないため、気中濃度測定は実施せず。</li> </ul> </li> <li>3.劣化状況 <ul style="list-style-type: none"> <li>激しく劣化していた。破片の散乱が多数みられた。</li> </ul> </li> <li>4.測定結果の状況 <ul style="list-style-type: none"> <li>含有量分析の結果、アスベスト繊維が含まれていないため、気中濃度測定は実施せず。</li> </ul> </li> <li>5.総評 <ul style="list-style-type: none"> <li>施工年から保温材にはアスベスト繊維含有の練り材が使用されている可能性があるため調査したが不含であった。</li> </ul> </li> </ol>

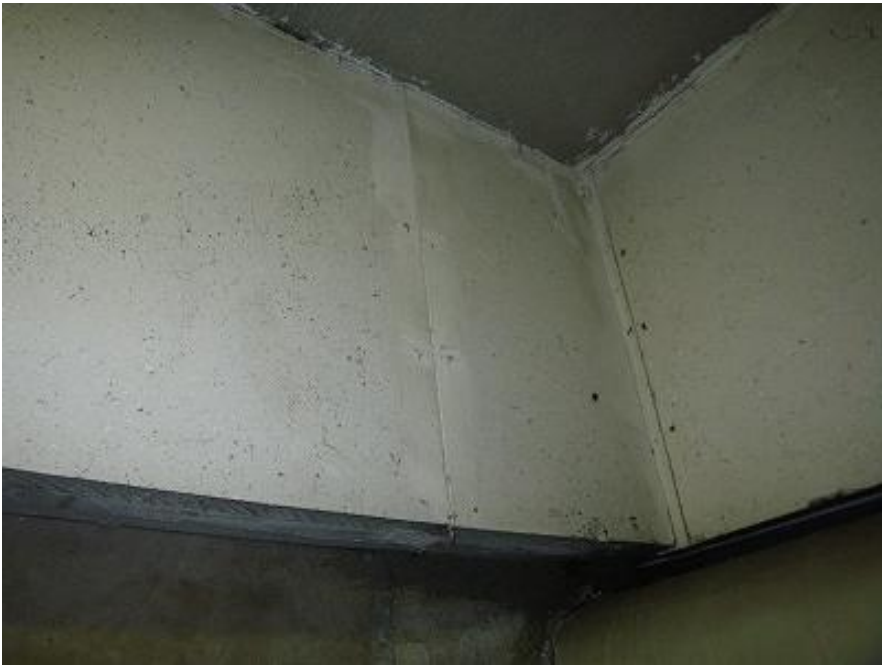
梁

<p style="text-align: center;">配管エルボ</p>
<p>特記事項等</p>	<ol style="list-style-type: none"> <li>1.測定時の測定室の状況 <p>地上8階地下1階の建物のペントハウス1階（R階）に設置された機械室。主に倉庫スペースとして使用中。建物内には人の出入りがあり、当該階に屋上があることから前面の階段・廊下も測定中に一般者が通行している通常使用状況下であった。室内には鉄骨梁柱の耐火被覆板と配管エルボがアスベスト含有建材として使用されていた。</p> </li> <li>2.測定ポイントの状況 <p>当該室内に1箇所、屋外は、建物東西に2箇所とした。</p> </li> <li>3.劣化状況 <p>けい酸カルシウム板第2種および配管エルボ双方とも、特に接触や漏水などによる損傷箇所は見受けられず、普通の状況であった。</p> </li> <li>4.測定結果の状況 <p>倉庫内では総繊維数濃度が確認されたが、無機繊維数濃度は定量下限値未満であった。</p> </li> <li>5.総評 <p>本測定においてアスベスト繊維は定量下限値未満であり、アスベスト繊維の飛散は見られなかった。</p> </li> </ol>

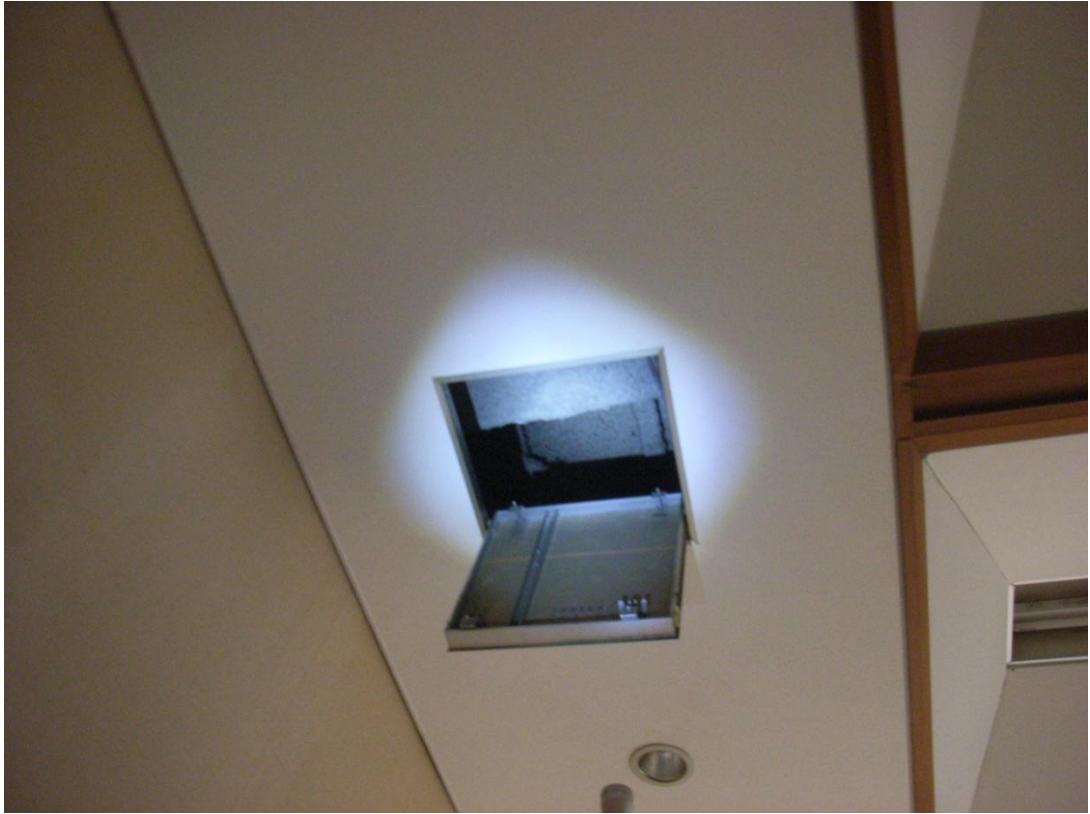
天井面

<p>天井面 拡大写真</p>
<p>特記事項等</p>	<ol style="list-style-type: none"> <li>1.測定時の測定室の状況 <p>3階建ての多目的施設であり、建物内には人の出入りがあった。測定室内は、大きな空間であり、内部では測定者以外の人も利用していた。造作の天井は、気密性を意識して作られておらず、点検口も通常のものでエアタイトタイプではない。</p> </li> <li>2.測定ポイントの状況 <p>建物内の測定ポイントは、ホール内の3箇所とした。屋外の測定ポイントは、敷地境界の東側と西側の2箇所とした。</p> </li> <li>3.劣化状況 <p>点検口から見たところ、天井裏のため、物品等が接触した形跡もなく、劣化が認められなかった。</p> </li> <li>4.測定結果の状況 <p>建物内の測定結果は、3箇所すべてにおいて総繊維数濃度が定量下限値をわずかに超えていたが、無機質繊維数濃度は定量下限値未満であった。屋外の測定結果は、2箇所とも定量下限値未満であった。</p> </li> <li>5.総評 <p>本測定においてアスベスト繊維は定量下限値未満であり、アスベスト繊維の飛散は見られなかった。</p> </li> </ol>

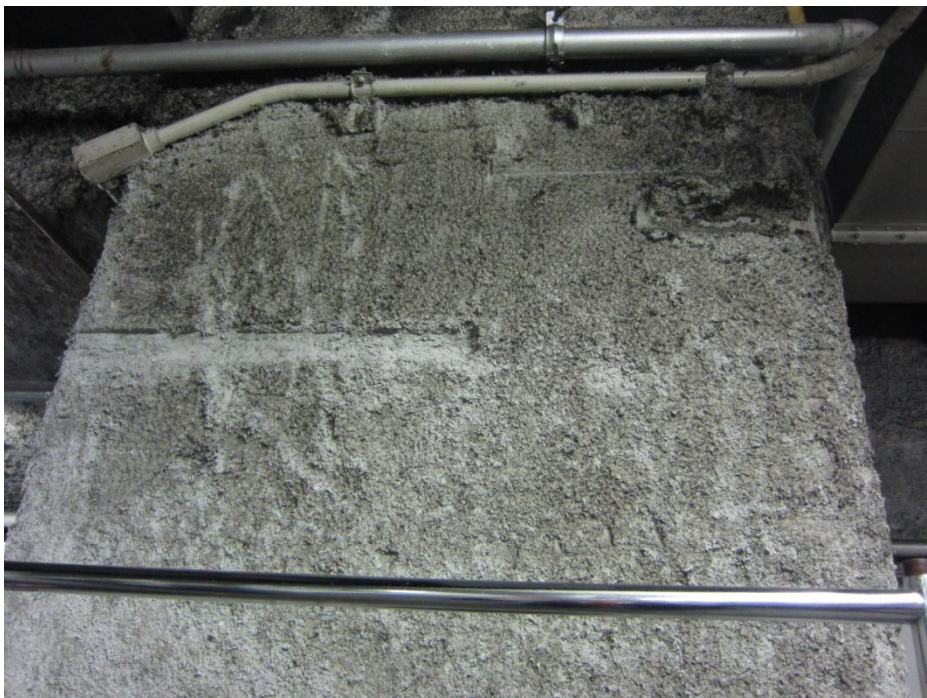
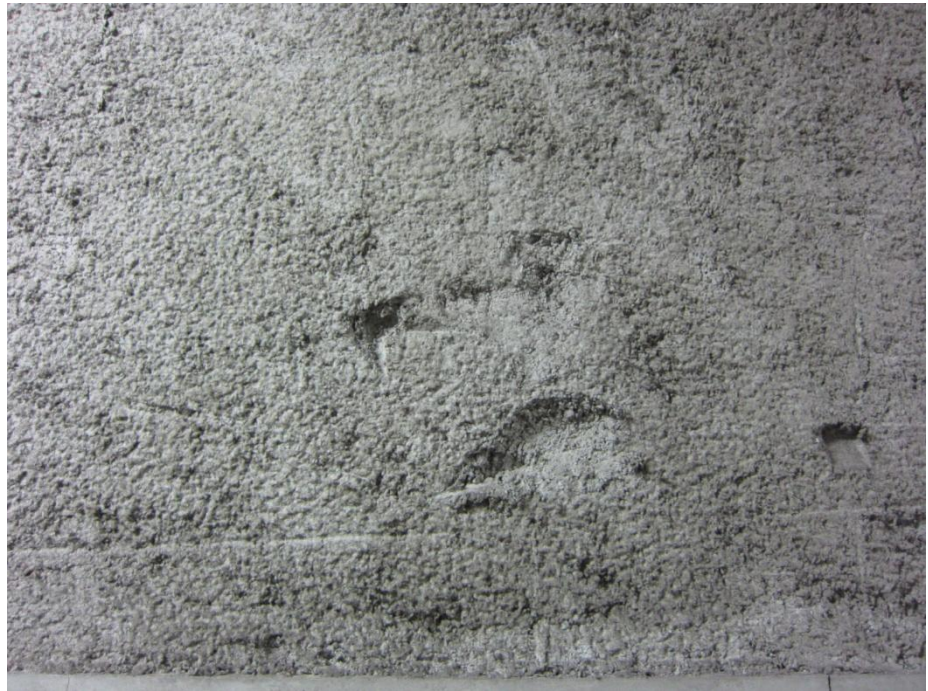
柱、壁の一部に損傷あり。

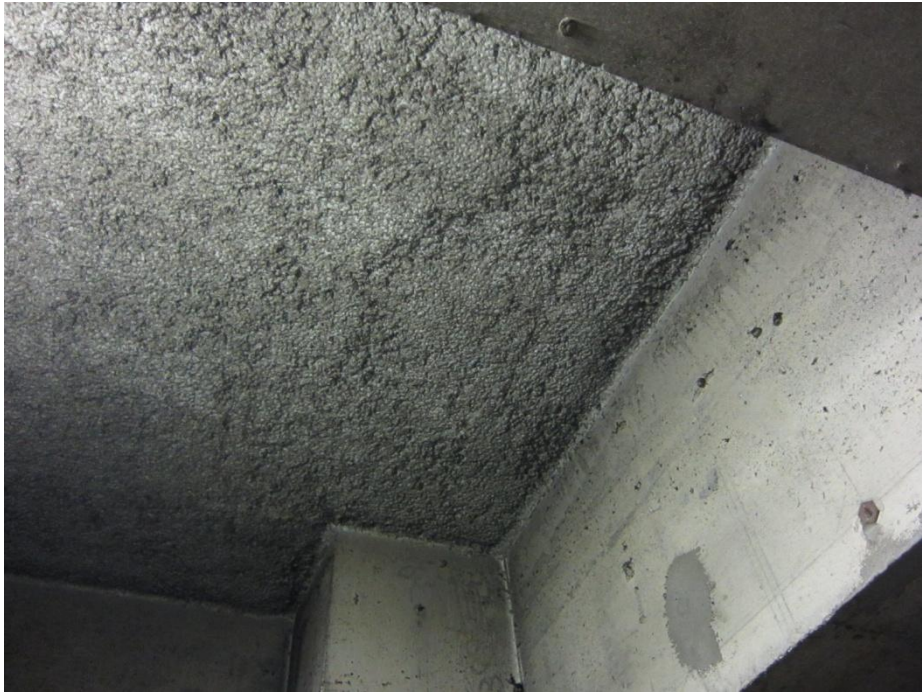
エレベーター機械室内

特記事項等	<ol style="list-style-type: none"><li>1.測定時の測定室の状況 地上 14 階、地下 2 階建てのホテル建物内の客室フロア 8 階に設置されたエレベーター機械室。入口が客室フロアの廊下に面している。</li><li>2.測定ポイントの状況 建材採取はエレベーター機械室で 1 箇所。</li><li>3.劣化状況 通常。</li><li>4.測定結果の状況 アスベスト含有無しの為、気中濃度測定は実施せず。</li><li>5. 総評 過去の調査でアスベスト含有有りとの情報であったが、含有量分析を実施した結果、アスベスト繊維は不含であり、気中濃度測定は実施しなかった。</li></ol>
-------	--

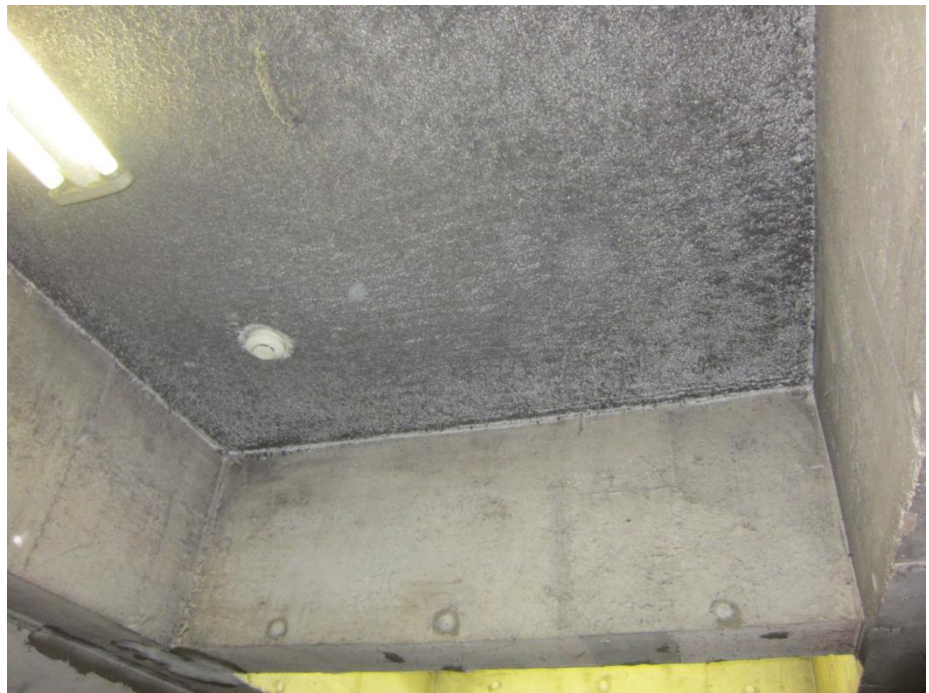
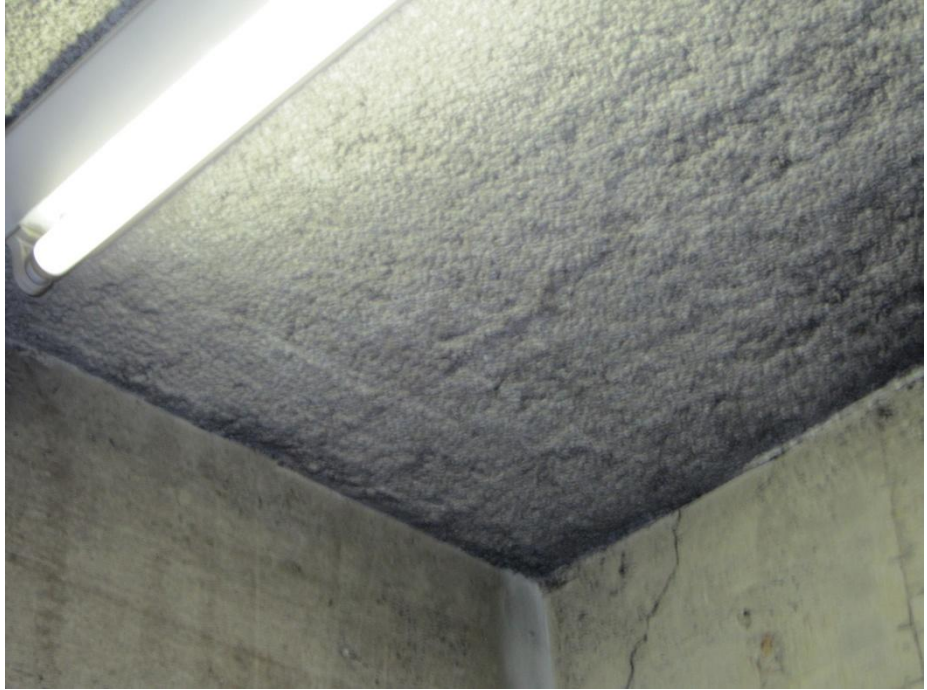
特記事項等	<p>1.測定時の測定室の状況</p> <p>地上 14 階、地下 2 階建てのホテル建物内のペントハウスに設置されたエレベーター機械室。1 フロアに 3 つのエレベーター機械室があり。</p> <p>エレベーター機械室前の廊下の天井にも吹付けあり。</p> <p>2.測定ポイントの状況</p> <p>建材採取は 3 箇所のエレベーター機械室で各 1 箇所。</p> <p>3.劣化状況</p> <p>エレベーター機械室 1 (No. 1, No. 2) は天井に一部損傷あり。その他箇所は通常。</p> <p>4.測定結果の状況</p> <p>アスベスト含有無しの為、気中濃度測定は実施せず。</p> <p>5.総評</p> <p>過去の調査でアスベスト含有有りとの情報であったが、含有量分析を実施した結果、アスベスト繊維は不含であり、気中濃度測定は実施しなかった。</p>
-------	---

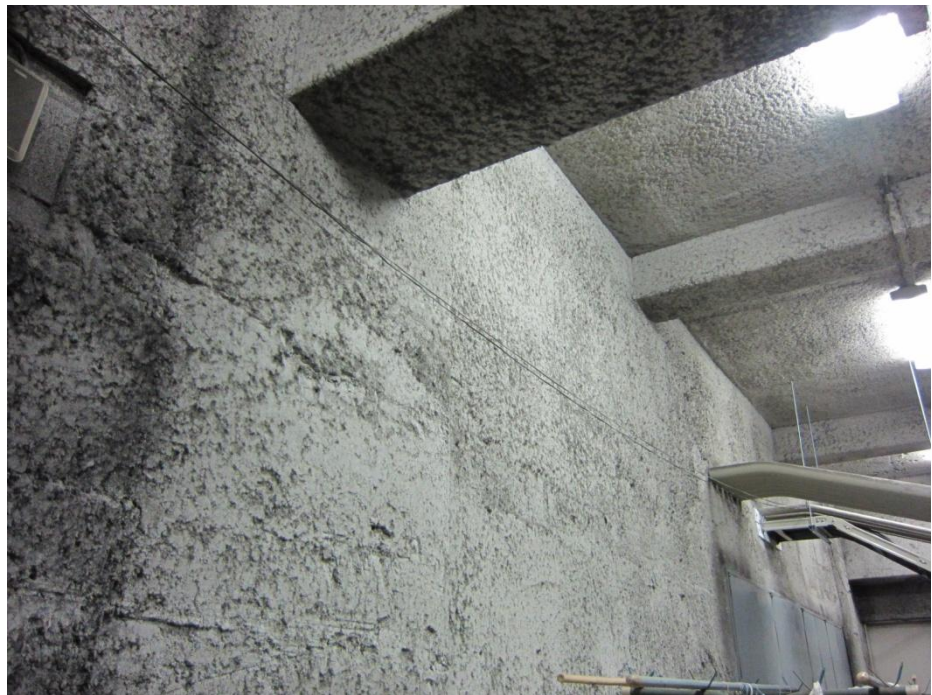
ボイラー室内の吹付けは柱、壁面に一部損傷箇所が認められ、損傷箇所を補修した痕跡あり。扉付近の壁面でドアや荷物等との接触によると推測される破損も認められた。

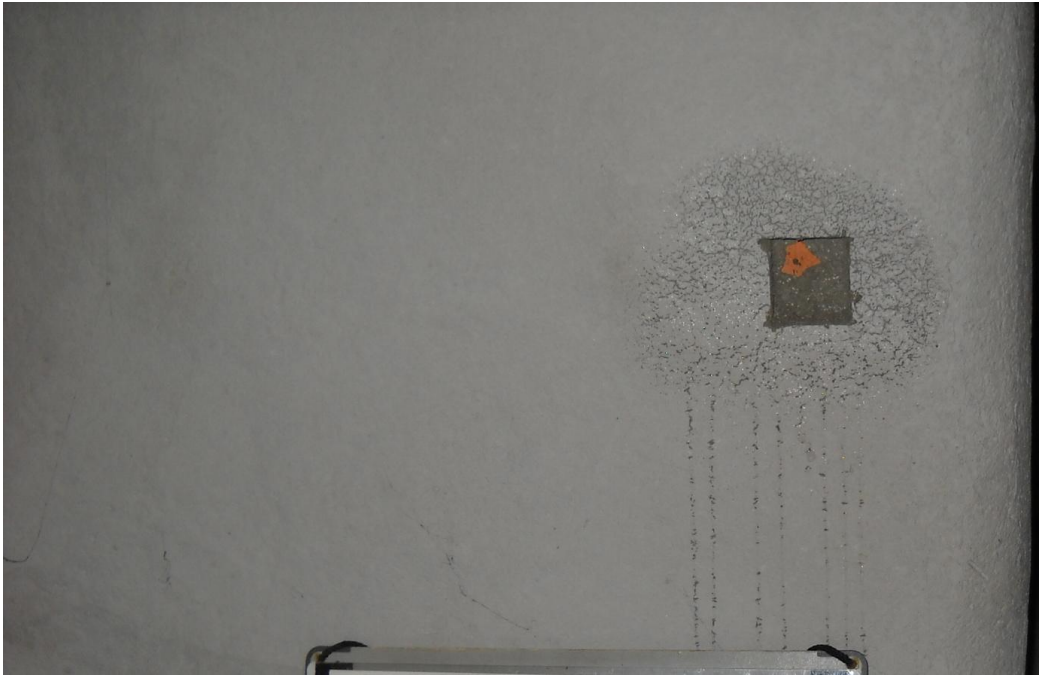
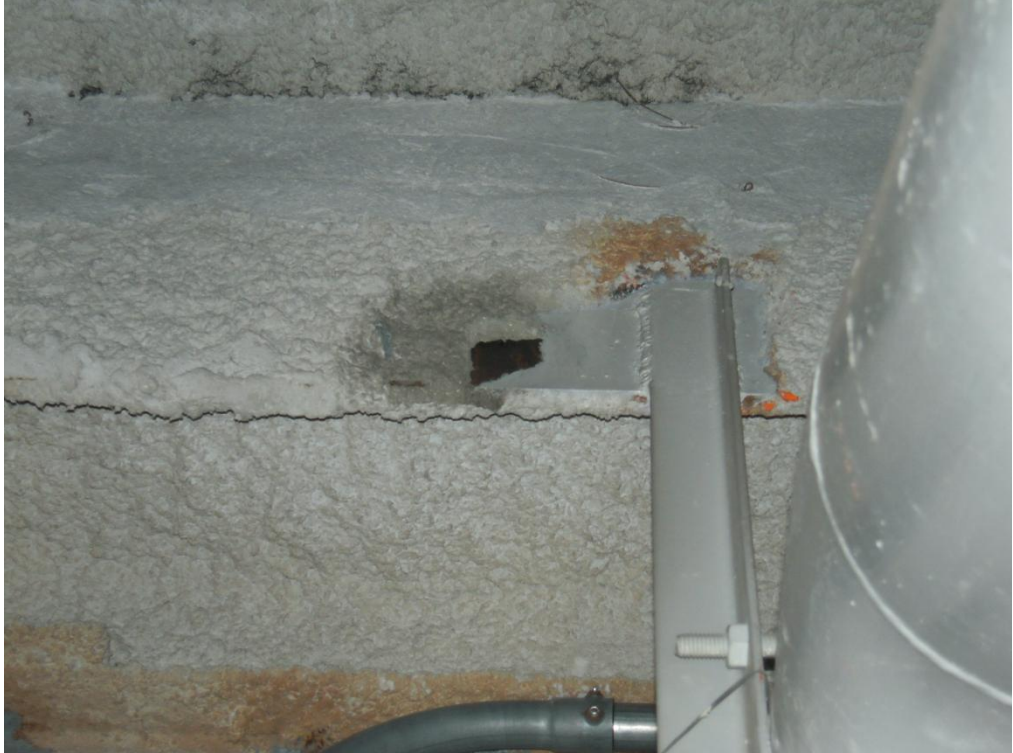
<p style="text-align: center;">建材採取部</p>

<p>梁型部</p>
<p>特記事項等</p>	<ol style="list-style-type: none"> <li>1.測定時の測定室の状況        空調機械室は撤去作業員の詰め所として使用していた。壁際及びロックウール吹付付近に資材等を置かないよう心掛けているようだが、一部柱付近に段ボール箱がおかれていた。</li> <li>2.測定ポイントの状況        空調機械が動いており、機械付近と開口部付近の2箇所測定を行った。</li> <li>3.劣化状況        竣工から20年経過しているが、大きく損傷している所は見受けられなかった。作業員の詰め所として使用している場所付の柱は、若干擦れていると思われた。</li> <li>4.測定結果の状況        測定は2箇所実施し、無機繊維数濃度 1.4f/L と 1.8 f/L であった。        アスベスト繊維数濃度は2箇所共&lt;0.50f/L であった。</li> <li>5.総評        当建物は機密性の高い建物であり、該当部屋以外での測定は禁止された。よって隣室・外部での測定を行うことはできなかった。        本測定においてアスベスト繊維は定量下限値未満であり、アスベスト繊維の飛散は見られなかった。</li> </ol>

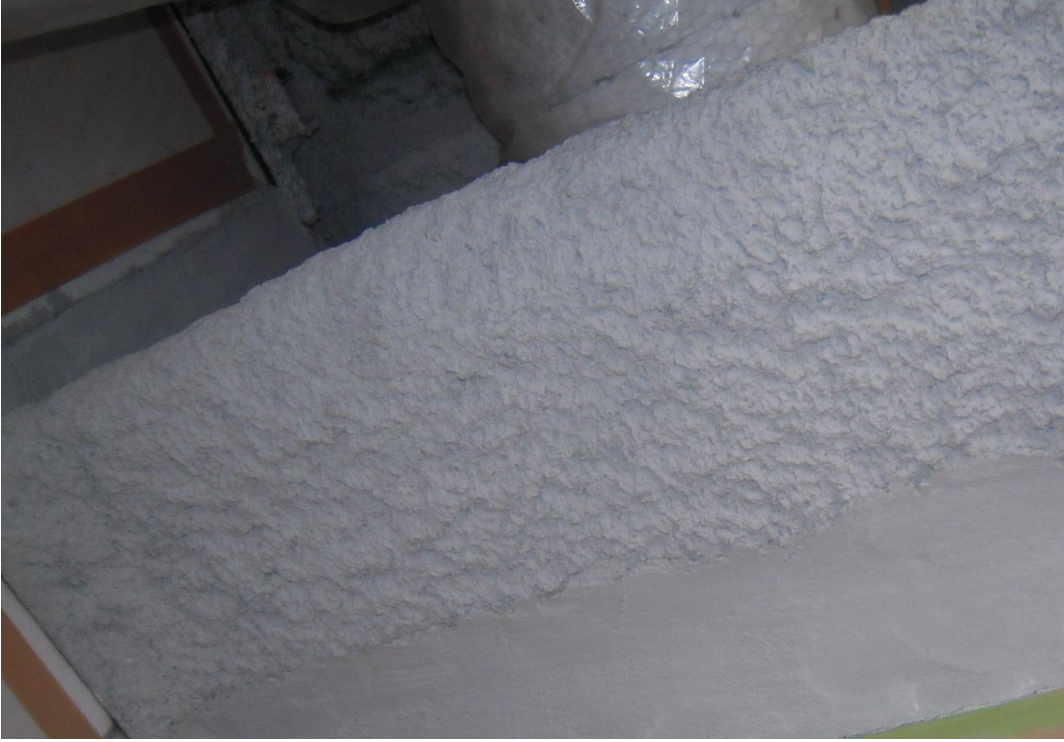
建材採取部

特記事項等	<ol style="list-style-type: none"><li>1.測定時の測定室の状況 空調機械室は人の出入り等は全くなかった（施錠されている）。</li><li>2.測定ポイントの状況 分析の結果、アスベスト繊維が含まれていないため、気中濃度測定は実施せず。</li><li>3.劣化状況 全体として浮き、けば立ちもなく、健全な状態であった。</li><li>4.測定結果の状況 分析の結果、アスベスト繊維が含まれていないため、気中濃度測定は実施せず。</li><li>5.総評 当建物の改修工事を行う会社からは、アスベスト繊維が含まれていると報告を受け、建材を採取したが含有していなかった。 これは施工当時、建物を2工区に分けて工事を進めており、その際にもう一方の施工業者が建材採取箇所の施工を行った可能性があると思われる。（もう一方の施工業者は無石綿材使用）</li></ol>
-------	---

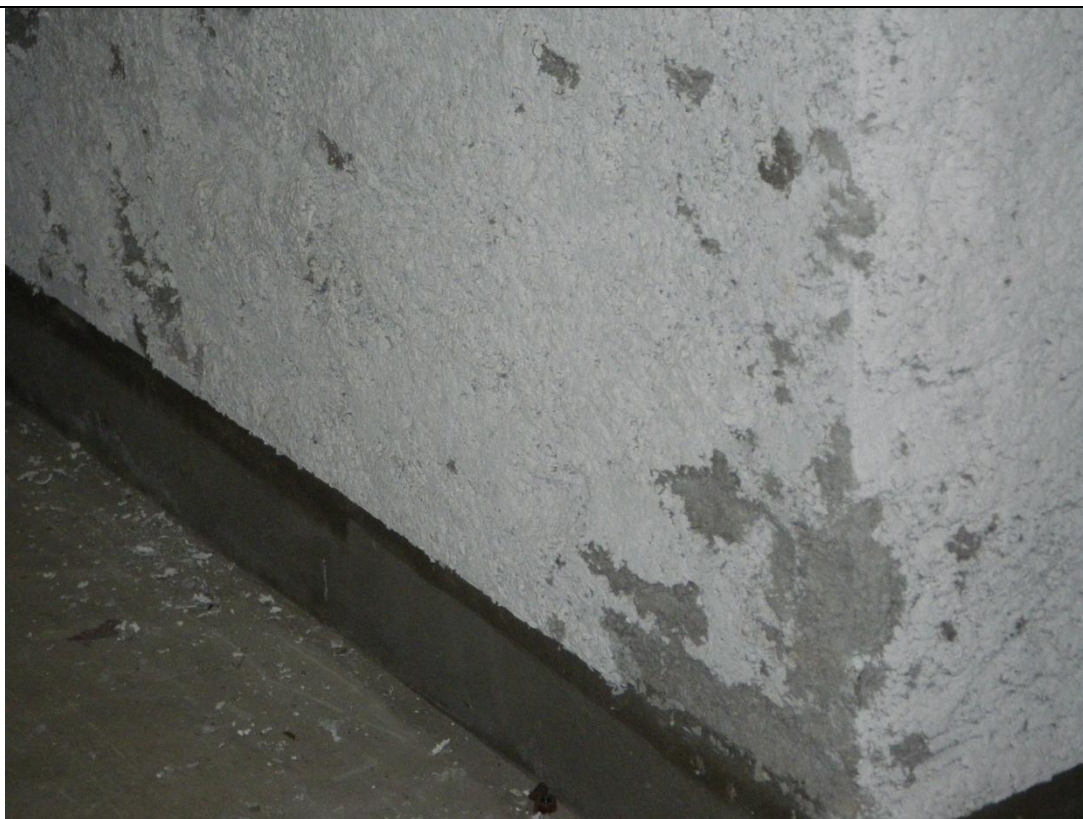
壁

<p>特記事項等</p>	<p>1.測定時の測定室の状況</p> <p>3階建ての事務所ビルであり、建物内には人の出入りがあった。測定室は、機械室として使用されていた。封じ込め済み（表面固化処理）。</p> <p>2.測定ポイントの状況</p> <p>建物内の測定ポイントは、機械室内2箇所と機械室前の廊下及び機械室と配管貫通穴を介した隣室の計4箇所とした。屋外の測定ポイントは、敷地境界の東側と西側の2箇所とした。ボイラー室は直天井に吹付け材が施工されている。隣室との間には給水等の設備配管がコンクリート壁を貫通し、隣室天井裏に伸びている。配管の取り合い部分も吹付け材が施工されており、吹付け材によって隣室との間が塞がれているのか、モルタルで塞がれその上から吹付け材が施工されているのかは判断できなかった。</p> <p>3.劣化状況</p> <p>壁に物品がたてかけられており、建材の脱落等があり、一部損傷がみられた。</p> <p>4.測定結果の状況</p> <p>建物内の測定結果は、3箇所すべてにおいて総繊維数濃度が定量下限値をわずかに超えていたが、無機質繊維数濃度は定量下限値未満であった。屋外の測定結果は、2箇所とも定量下限値未満であった。</p> <p>5.総評</p> <p>本測定においてアスベスト繊維は定量下限値未満であり、アスベスト繊維の飛散は見られなかった。</p>
<p>特記事項等</p>	<p>測定箇所模式図(○印が室内測定点)</p>

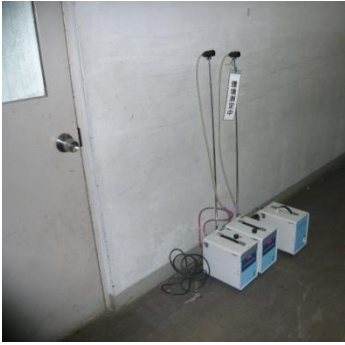
<p>隣接室（機械室前廊下）</p> </div> <div style="display: flex; justify-content: space-around;"> <div style="text-align: center;">

<p>煙突内部（下部から）</p> </div> </div>
<p>特記事項等</p>	<ol style="list-style-type: none"> <li>1.測定時の測定室の状況 <p>測定調査日には建物は使用されておらず、人の出入りはない状態であった。当該調査室は、過去にボイラーが設置されていた機械室であるが、測定時にはボイラーは撤去されていた。機械室の外部への開口部はSD、窓があったが閉鎖状態で、また、換気用有圧扇が2箇所は停止状態で測定した。</p> <p>なお、煙突頂部にはステンレスの塞ぎ板が被せてあったが、測定はこの塞ぎ板のある状態と撤去した状態の2つの状態で行った。なお、灰出し口はともに閉鎖して測定した。</p> </li> <li>2.測定ポイントの状況 <p>測定点は機械室内に2点、煙突内部に1点、隣接する廊下に3点設定し、屋外には煙突から水平距離 30mほど離れた東西2点を設定した。なお、西側の屋外では煙突の解体工事用足場を組立てている状況であった。</p> <p>当日は曇りで外気の風向は西、風速は0.4m/s未満であった。</p> <p>断熱材は灰出し口の直上部からサンプリングした。</p> </li> <li>3.劣化状況 <p>断熱材は灰出し口部分では切り口が露出していたが、その他の煙突内部では劣化が見られなかった。</p> </li> <li>4.測定結果の状況 <p>機械室内の粉じん濃度は総繊維数で0.5~1.2f/L、無機質繊維数で0.3~1.0f/Lであり、煙突頂部開放時のほうが若干高めであるが、アスベスト繊維はいずれも定量下限値未満であった。隣接する廊下では、煙突頂部が閉鎖、開放のいずれの場合も総</p> </li> </ol>

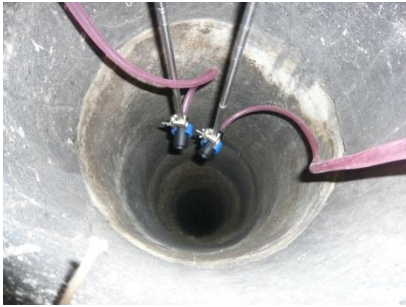
<p>煙突内部（頂部から）</p> </div> <div style="text-align: center;">

煙突内の断熱材（アモサイト 30%）は概ね健全で、煙突頂部がステンレス板で封鎖されている状態、それを外した状態とも、各測定点での繊維数濃度は低く、断熱材の劣化による飛散は少ないと考えられる。

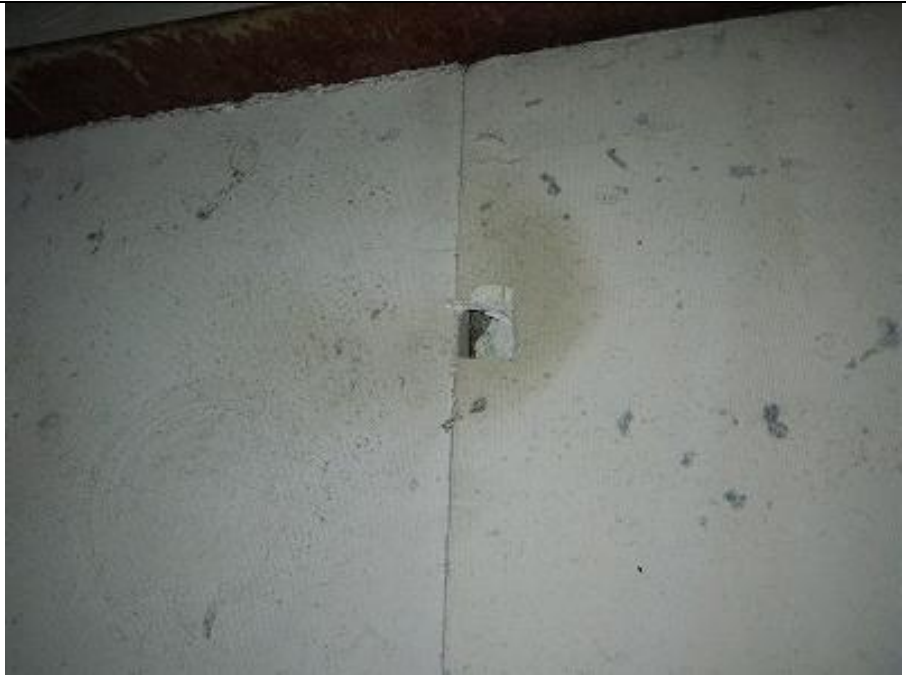
けい酸カルシウム板第2種

特記事項等	<p>1.測定時の測定室の状況</p> <p>地上8階地下1階の建物の事務所室（5階）。事務所天井内は外壁面アルキャスト内張としてけい酸カルシウム板第2種が使用されている。一部バルコニー部の周辺には吹付け材が用いられている。梁柱はけい酸カルシウム板第2種で施工されている。天井内と居室の間は、在来工法の天井によって区画されているが、照明器具取り付けの配線孔やエアタイト型ではない通常の点検口が設置されているなど、天井内と執務室の間には空気の流通がある。事務所室は測定時は空室であった。</p> <p>2.測定ポイントの状況</p> <p>測定室（約200㎡）内の東西2箇所での測定。屋外のポイントは、建物東西に2箇所とした。</p> <p>3.劣化状況</p> <p>けい酸カルシウム板第2種は外れている物も見受けられたが、天井内ということもあり、接触等の破損は見られない。吹付け材も落下等は見られず、天井内にも落下物は確認されなかった。</p> <p>4.測定結果の状況</p> <p>事務所室内では総繊維数濃度が確認されたが、無機繊維数濃度は定量下限値未満であった。屋外の測定箇所は、2箇所とも定量下限値未満であった。</p> <p>5. 総評</p> <p>本測定においてアスベスト繊維は定量下限値未満であり、アスベスト繊維の飛散は見られなかった。</p>
-------	---

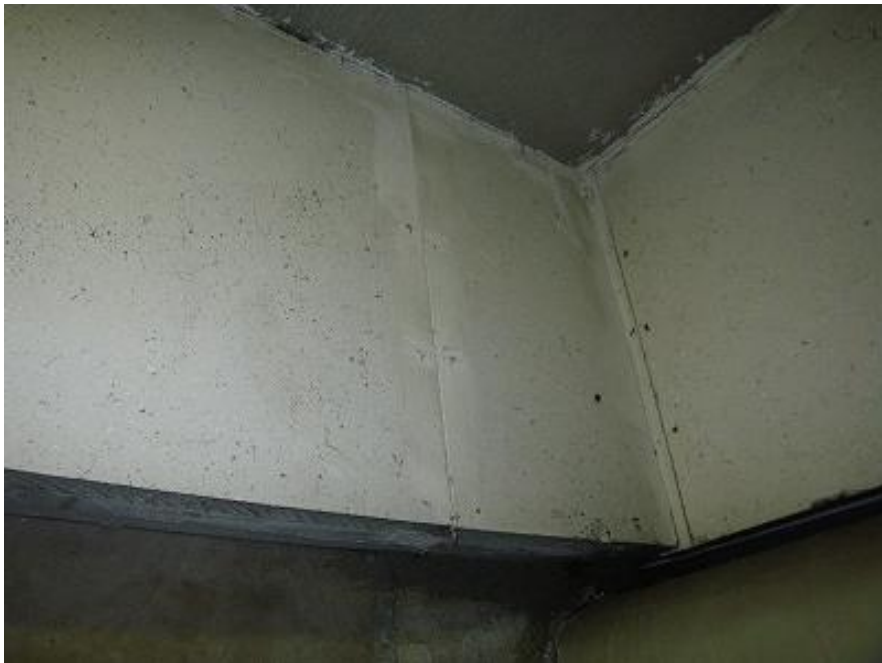
梁

<p>特記事項等</p>	<p>1.測定時の測定室の状況</p> <p>地上8階地下1階の建物のペントハウス1階（R階）に設置された機械室。主に倉庫スペースとして使用中。建物内には人の出入りがあり、当該階に屋上があることから前面の階段・廊下も測定中に一般者が通行している通常使用状況下であった。室内には鉄骨梁柱の耐火被覆板と配管エルボがアスベスト含有建材として使用されていた。当該室と廊下の中の鋼製ドアには通気用のガラリが設置されていた。</p> <p>2.測定ポイントの状況</p> <p>当該室内と倉庫前の階段室廊下にそれぞれ1箇所ずつ、屋外は、建物東西に2箇所とした。</p> <p>3.劣化状況</p> <p>けい酸カルシウム板第2種および配管エルボ双方とも、特に接触や漏水などによる損傷箇所は見受けられず、普通の状況であった。</p> <p>4.測定結果の状況</p> <p>倉庫内では総繊維数濃度が確認されたが、無機繊維数濃度は定量下限値未満であった。倉庫前の廊下および屋外の測定箇所は、2箇所とも定量下限値未満であった。</p> <p>5.総評</p> <p>本測定においてアスベスト繊維は定量下限値未満であり、アスベスト繊維の飛散は見られなかった。</p>
--------------	---

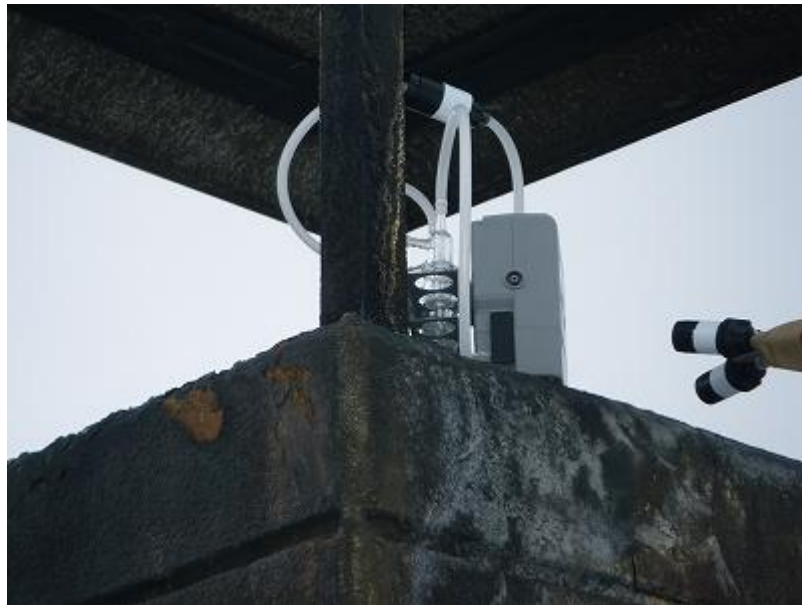
通常採気に加え、インピンジャー採気を併用して煙突頂部を捕集した

煙突頂部は陣笠が設置されており、降雨降雪が直接煙突内に入らないように対策が講じられていた。配管エルボは劣化が著しく、綿布巻も壊れていた。

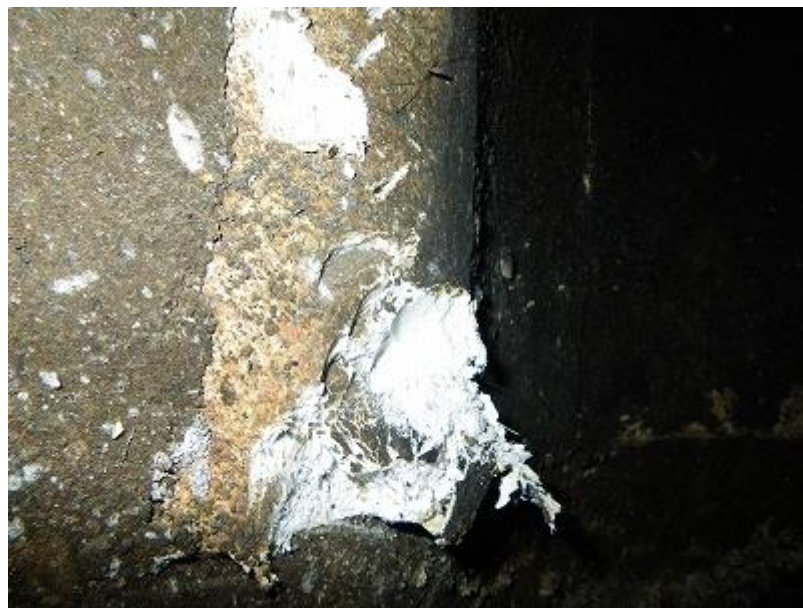
煙突下部は寒冷地のため煙突断熱材は凍結していた

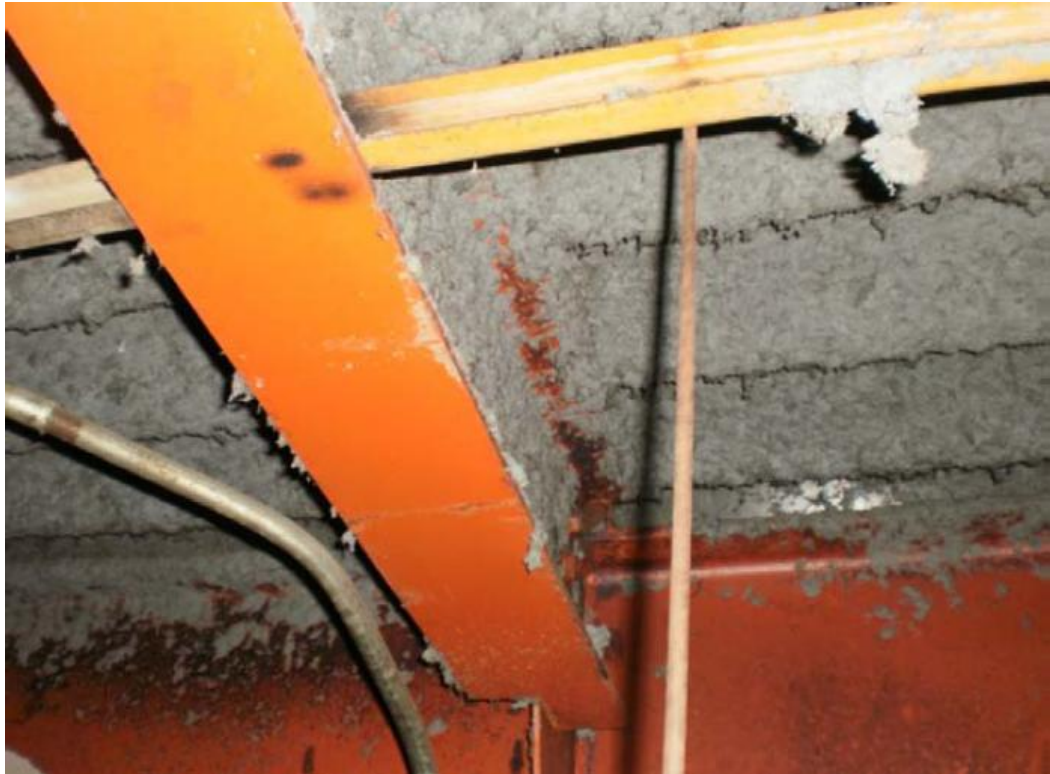
<p>屋根裏</p>
<p>特記事項等</p>	<ol style="list-style-type: none"> <li>1.測定時の測定室の状況 夜間の施工の為工事関係者以外は測定室に出入りはない。休憩室はエアコンにより暖房中。石綿除去エリア下部は操作盤に通電状態であった。</li> <li>2.測定ポイントの状況 隣室は、除去作業場足場下2箇所、隣室は休憩室、書庫内、前面廊下、階段室1階、2階、3階とした。屋外は、建物周辺2箇所で測定した。なお、作業場内は除去中で荒落中であった。</li> <li>3.劣化状況 屋根折半はダブルに施工されており、吹付けアスベストは通常で一部損傷しているところが見られた。</li> <li>4.測定結果の状況 操作室作業場床下 (No. 1) で総繊維数濃度、無機繊維数濃度が確認されたが、アスベスト繊維濃度は定量下限値未満であった。隣接する廊下、階段、書庫および屋外の測定箇所は、いずれも定量下限値未満であった。</li> <li>5.総評 本測定においてアスベスト繊維は定量下限値未満であり、アスベスト繊維の飛散は見られなかった。</li> </ol>

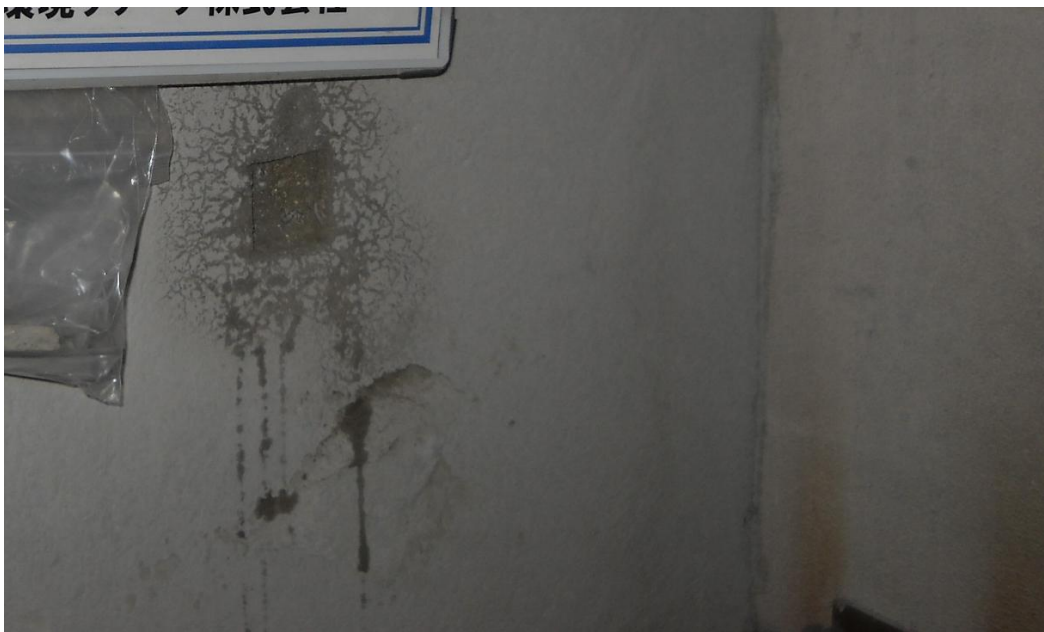
建材採取部

<p>現場状況写真</p>	  <p>腰壁部</p>
<p>特記事項等</p>	<ol style="list-style-type: none"> <li>1.測定時の測定室の状況        設備機械室であり、空調機械と壁・柱・天井と狭い場所であった。        廊下にてセキュリティーゾーンを設置しており、シートでの目締めも隙間なく実施されていた。</li> <li>2.測定ポイントの状況        除去中の空調室内は3箇所 セキュリティーゾーンを介した近傍廊下で2箇所測定した。</li> <li>3.劣化状況        空調機械と壁・柱・天井と狭いところでは擦っている箇所が見受けられた。</li> <li>4.測定結果の状況        除去中の空調室内3箇所すべてにおいて、総繊維数濃度、無機質繊維数濃度は多数数えられたが、アスベスト繊維濃度は定量下限値未満であった。        近傍廊下2箇所は、総繊維数濃度が定量下限値未満であった。        なお総繊維数濃度より、無機質繊維数濃度が増えているのは、同一のろ紙でも観察視野によって繊維のばらつきがあるためと推測される。</li> <li>5.総評        本測定においてアスベスト繊維は定量下限値未満であり、アスベスト繊維の飛散は見られなかった。</li> </ol>

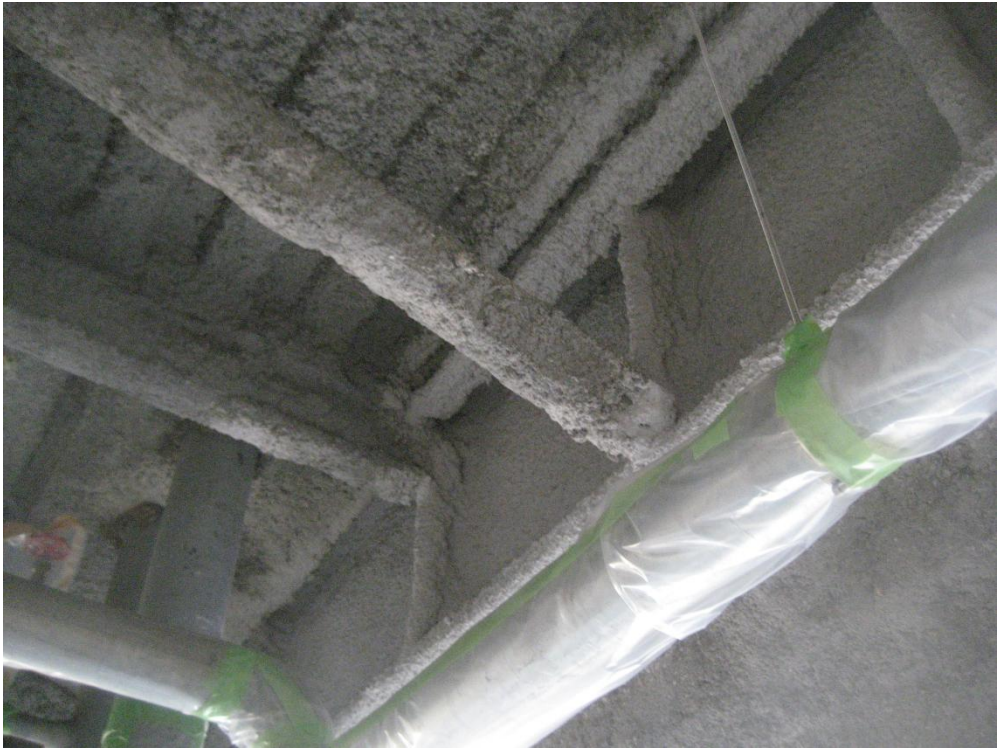
建材採取部

特記事項等	<ol style="list-style-type: none"><li>1.測定時の測定室の状況 設備機械室は廊下にてセキュリティーゾーンを設置しており、シートでの目締めも隙間なく実施されていた。</li><li>2.測定ポイントの状況 分析の結果、アスベスト繊維が含まれていないため、気中濃度測定は実施せず。</li><li>3.劣化状況 空調機械と壁・柱・天井と狭いところでは擦っている箇所が見受けられた。</li><li>4.測定結果の状況 分析の結果、アスベスト繊維が含まれていないため、気中濃度測定は実施せず。</li><li>5.総評 当建物の改修工事を行う会社からは、アスベスト繊維が含まれていると報告を受け、建材を採取したが含有していなかった。 これは施工当時、建物を2工区に分けて工事を進めており、その際にもう一方の施工業者が建材採取箇所の施工を行った可能性があると思われる。(もう一方の施工業者は無石綿材使用)</li></ol>
-------	---

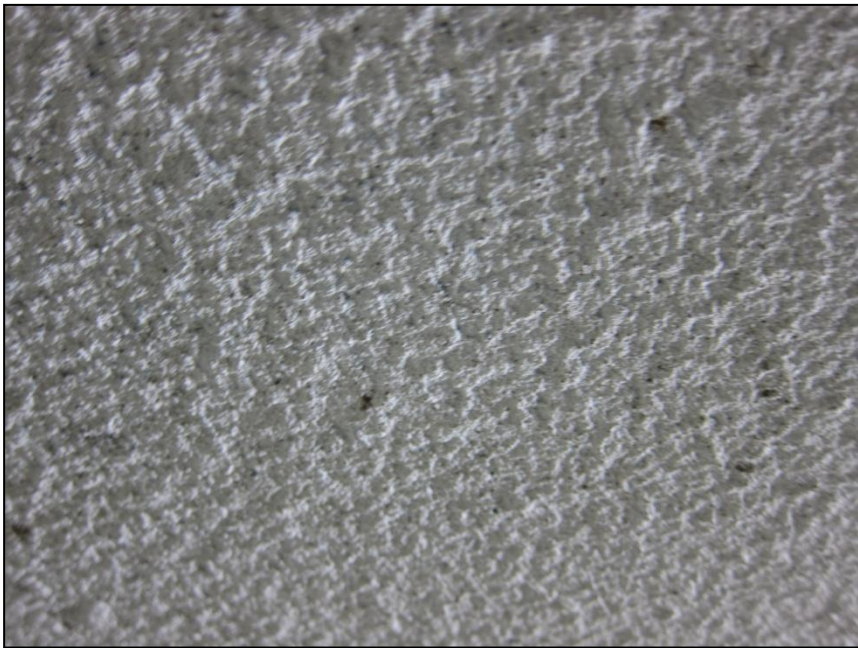
吹付けパーミキュライト

<p>特記事項等</p>	<p>1.測定時の測定室の状況</p> <p>地上1階地下1階の建物の地下部分の諸室。 天井（RC造躯体）の上に直接、白色のケニックス吹付け（バーミキュライト含有）が施されていた。 現在使用中であるが、冬期休暇中のため測定当日は測定者以外は不在であった。</p> <p>2.測定ポイントの状況</p> <p>地階の便所、洗濯室、男子更衣室、女子更衣室で各1箇所、建物外部は南北に2箇所とした。</p> <p>3.劣化状況</p> <p>特に著しい劣化は見られない。 （各室の天井のRC躯体にひび割れがそれぞれ数箇所あり、微量な雨漏りの跡、白華が観察されたが、その部分での吹付け材の剥離は見られなかった。なお、石綿含有分析の試料はこのひび割れ部を回避して採取した。） 表面を塗料でコーティングしていたが、これは汚れ対策のためと思われる。</p> <p>4.測定結果の状況</p> <p>建物内、屋外共、定量下限値未満であった。</p> <p>5.総評</p> <p>本測定においてアスベスト繊維は定量下限値未満であり、アスベスト繊維の飛散は見られなかった。</p>
--------------	---

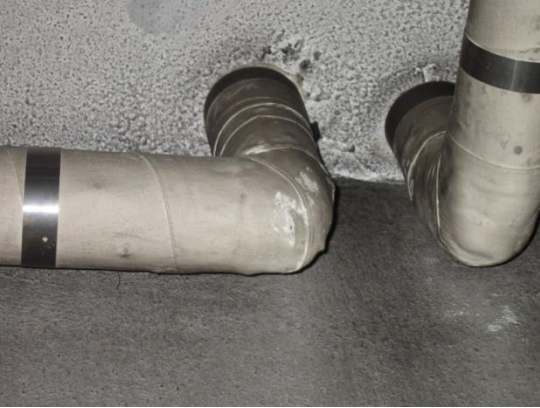
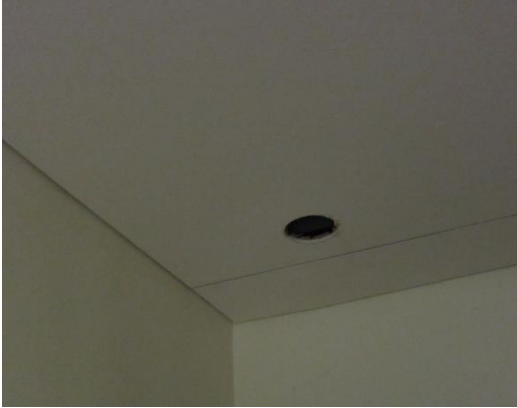
</div> <div style="display: flex; justify-content: space-around; margin-top: 10px;"> <p>配管</p> <p>廊下</p> </div>
<p>特記事項等</p>	<ol style="list-style-type: none"> <li>1.測定時の測定室の状況 <p>地上5階のRC造の建物。1階部分にボイラーが設置されていた形跡あり（平成8年にボイラーは撤去されていた）。排気煙突及び配管が残っている状況。排気煙突はアスベスト含有の断熱材で1階から煙突頂上まで垂直に設置されている。測定時には、隣接する建屋の解体作業が行われていた。測定は、煙突点検口を閉鎖した状態と開放した状態の2パターンで測定した。</p> </li> <li>2.測定ポイントの状況 <p>煙突点検口閉鎖時の測定ポイントは、煙突頂部と下部のボイラー室及び、煙突底部の除去隣室として、ボイラー室前廊下の計3箇所とした。</p> <p>煙突点検口開放時の測定ポイントは、煙突頂部及び下部のボイラー室内とし計2箇所とした。</p> <p>屋外は、建物周辺(北・南)2箇所にて測定した。</p> </li> <li>3.劣化状況 <p>数年使用されていなかった為、煙突底部に剥がれた断熱材が溜まっている状況であった。</p> </li> <li>4.測定結果の状況 <p>煙突点検口閉鎖時の測定の結果、ボイラー室で総繊維数濃度 1.1 f/L、煙突点検口で 0.72f/L であり、煙突頂部及びボイラー室前廊下は定量下限値未満であった。無機質繊維数濃度はすべての地点で定量下限値未満であった。</p> <p>煙突点検口開放時の測定の結果、ボイラー室で総繊維数濃度 0.54f/L、煙突頂部で 0.90f/L であったが、無機質繊維数濃度は定量下限値未満であった。</p> <p>屋外2地点については、総繊維数濃度で定量下限値未満であった。</p> </li> <li>5.総評 <p>本測定においてアスベストは定量下限値未満であり、アスベストの飛散は見られなかった。</p> </li> </ol>
