# 建築研究資料

No.163

## アスベスト含有建材の 劣化時および除去工事時における アスベストの飛散性に関する調査報告書

Investigate report of asbestos release from deteriorated asbestos  
containing materials and asbestos abatement works

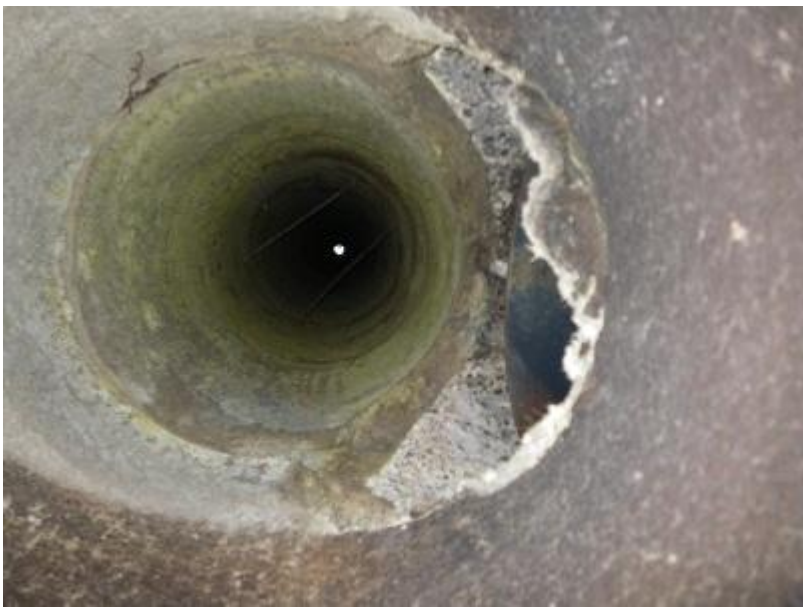
<p style="text-align: center;">煙突内部</p>

3.劣化状況

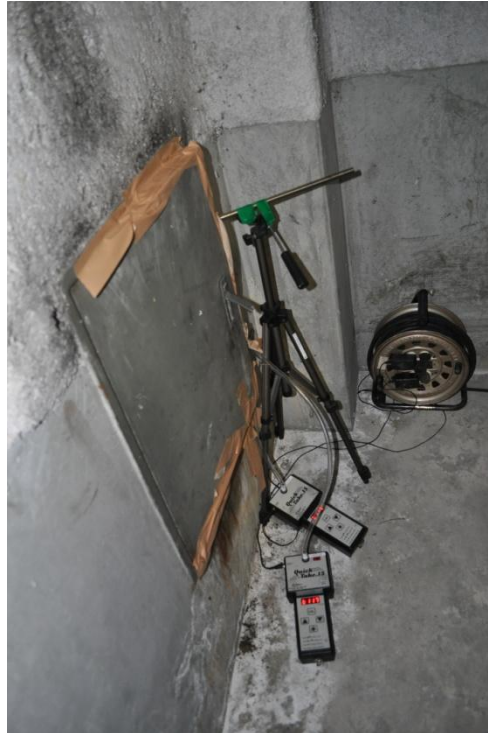
煙突点検口（煙突点検口閉鎖時）

特記事項等	<p>と煙突頂部を選定した。また、屋外ポイントについては、当該建物の対角（建物北西、東南）の2箇所とした。サンプリングは当該煙突点検口から煙突断熱材内張り、煙突スレート、ボイラーダクトパッキンから採取した。</p> <p>3.劣化状況</p> <p>煙突断熱材内張りは劣化により剥離落下し、下部に堆積している。煙突スレートは白く変色し欠けが見られる。煙突の水抜パイプからアスベスト繊維らしいものが出ている。</p> <p>ボイラーダクトパッキンは通常であった。</p> <p>4.測定結果の状況</p> <p>建物内、建物外双方とも測定結果では、アスベスト繊維濃度で定量下限値未満となっており、顕著な繊維状物質の飛散は確認されなかった。</p> <p>煙突頂部の煙道気中濃度測定については粉じんが多量に付着したことにより計測不可であった。</p> <p>採取当日は瞬間的にかなりの強風があり、その影響で煙突内部から頂部に向けての気流が発生し煙突内部の粉じん、粒子等が外部へ吐き出されていたものと推測される。</p> <p>5.その他</p> <p>煙突断熱材内張りのアモサイト含有量が 3.85%と煙突断熱材としては低い値を示した。X線回折分析による定性分析の結果、対象試料にはアモサイト以外に硫酸ナトリウムが多く検出されており、これは重油等の燃焼により生成したSO<sub>x</sub>ガスと煙突内部の材料が反応して生成したものと推測される。これら生成物の蓄積により相対的にアモサイト濃度は低くなったものと推測される。</p> <p>6.総評</p> <p>本測定にてアスベスト繊維は定量下限値未満でありアスベストの飛散は見られなかった。調査前日から当日にかけては雨天だったこともあり、ボイラー稼働時で晴れて乾燥している場合には煙突断熱材の劣化状況からアスベスト飛散調査が必要と思われる。</p>
-------	--

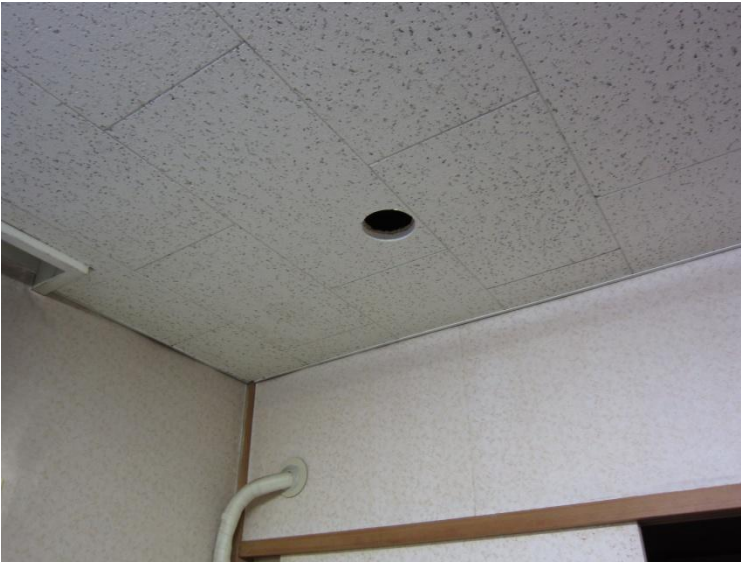
<p style="text-align: center;">岩綿吸音板</p>

<p>ビニル床タイル</p>
<p>特記事項等</p>	<ol style="list-style-type: none"> <li>1.測定時の測定室の状況 地上5階のRC造の建物。解体工事前で使用しておらず、調査員以外には人の出入りがなかった。</li> <li>2.測定ポイントの状況 測定ポイントは、集会室内で1箇所とした。屋外は、建物周辺(北・南)2箇所に測定した。</li> <li>3.劣化状況 岩綿吸音板は特に破損等も見られず通常の状態であった。ビニル床タイルは、全体的に汚れ等があり、一部分はタイルが欠けている部分もあった。</li> <li>4.測定結果の状況 測定の結果、すべての調査地点で総繊維数濃度は定量下限値未満だった。</li> <li>5.総評 本測定においてアスベスト繊維は定量下限値未満であり、アスベスト繊維の飛散は見られなかった。</li> </ol>

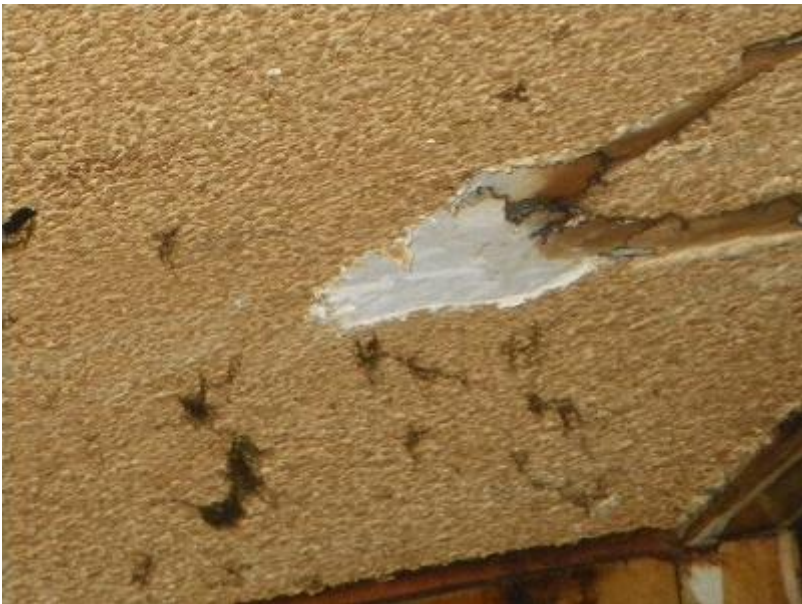
<p>階段裏吹付けパーミキュライト(採取箇所)</p>

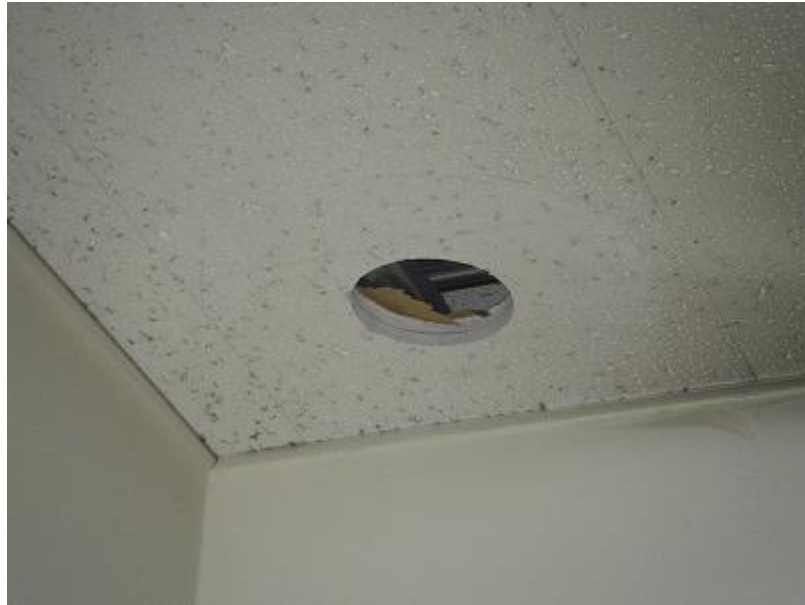
岩綿吸音板（下地石膏ボード）

損傷も見られず、特段劣化が進んでいる様子は見受けられなく全般的な劣化は見られない。

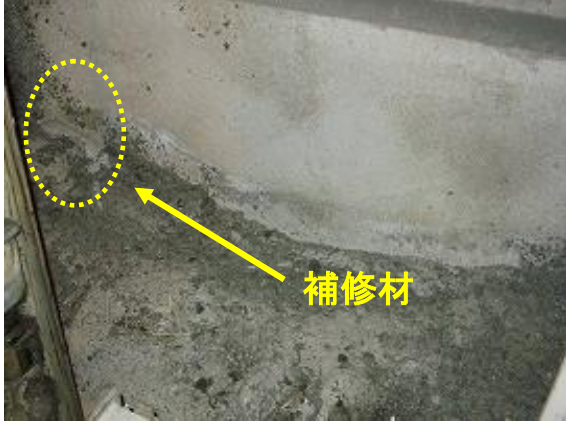
<p>エレベーターシャフト内梁補修材、周辺は半乾式吹付けロックウール</p>
<p>特記事項等</p>	<ol style="list-style-type: none"> <li>1.測定時の測定室の状況 <p>地上 15 階地下 2 階建て事務所ビルの事務室。人荷兼用エレベーターで、低層部はSRC造のため、梁への吹付けが施工されているのは5階以上のフロア。著しい劣化は見られないが、一部損傷箇所については補修材により修繕されている。エレベーターメンテナンス時にシャフト内への立ち入りがされている。エレベーターは建物利用者によって終日稼働している。通常吹付け材は見られないが、エレベーターの籠及びエレベーターホールとの間に空気の流通を妨げる隔壁は無い。1980 年以前の 1979 年竣工のため調査対象とした。</p> </li> <li>2.測定ポイントの状況 <p>低層部はSRC造のため、吹付け材が使用されていないことから、シャフト内部底部と籠内のほか、エレベーターホールは 10 階と 15 階を設定した。</p> </li> <li>3.劣化状況 <p>エレベーターシャフト内の吹付け部には一部損傷等が発生したと推測され、その部分は補修材（湿式吹付けに使用する材料の手練り材料を塗り付けている）を使用したと思われる。それ以外の部分については、特段劣化が進んでいる様子は見受けられなく全般的な劣化は見られない。</p> </li> <li>4.測定結果の状況 <p>含有量は、半乾式ロックウール吹付け部からは検出されなかったが、補修材からクリソタイルが 1.1%含有していた。</p> </li> <li>5.総評 <p>施工年からは一般的には 5 %未満程度の含有量の吹付けロックウールが使用されている時期であるが、調査箇所においては、吹付けロックウールからのアスベストは、見られなかった。一方、部分的に損傷した箇所で使用された補修材からはアスベストが検出された。含有する建材を使用しているため、環境調査を実施した結果、屋外を除く全ての箇所から、総繊維が検出されたが、無機繊維の分析結果ではすべて定量下限値未満となっており、当該箇所におけるアスベストの飛散は観察されなかった。</p> </li> </ol>

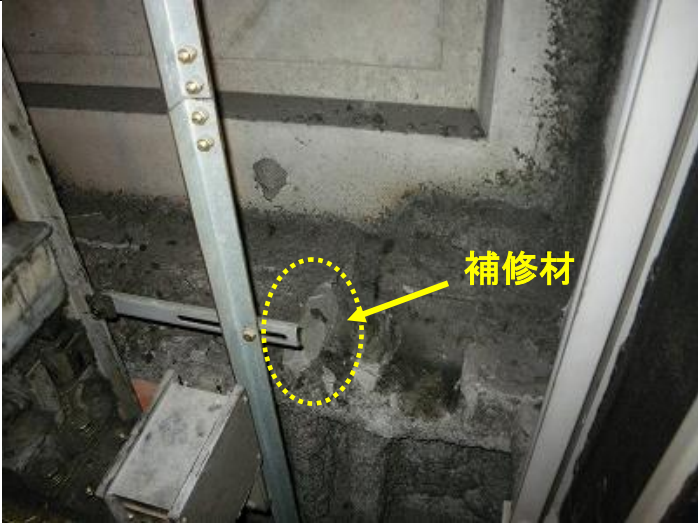
<p data-bbox="464 719 1340 748">エレベーターシャフト内梁補修材、周辺は半乾式吹付けロックウール</p>
<p data-bbox="145 1364 288 1393">特記事項等</p>	<ol style="list-style-type: none"> <li data-bbox="360 770 675 799">1.測定時の測定室の状況 <p data-bbox="392 815 1449 1133">地上 15 階地下 2 階建て事務所ビルの事務室。人荷兼用エレベーターで、低層部は S R C 造のため、梁への吹付けが施工されているのは 5 階以上のフロア。著しい劣化は見られないが、一部損傷箇所については補修材により修繕されている。エレベーターメンテナンス時にシャフト内への立ち入りがされている。エレベーターは建物利用者によって終日稼働している。通常吹付け材は見られないが、エレベーターの籠及びエレベーターホールとの間に空気の流通を妨げる隔壁は無い。1980 年以前の 1979 年竣工のため調査対象とした。</p> </li> <li data-bbox="360 1151 647 1180">2.測定ポイントの状況 <p data-bbox="392 1196 1449 1279">低層部は S R C 造のため、吹付け材が使用されていないことから、シャフト内部底部と籠内のほか、エレベーターホールは 10 階と 15 階を設定した。</p> </li> <li data-bbox="360 1296 507 1326">3.劣化状況 <p data-bbox="392 1344 1449 1518">エレベーターシャフト内の吹付け部には一部損傷等が発生したと推測され、その部分は補修材（湿式吹付けに使用する材料の手練り材料を塗り付けている）を使用したと思われる。それ以外の部分については、特段劣化が進んでいる様子は見受けられなく全般的な劣化は見られない。</p> </li> <li data-bbox="360 1536 592 1565">4.測定結果の状況 <p data-bbox="392 1581 1449 1664">含有量は、半乾式ロックウール吹付け部からは検出されなかったが、補修材からクリソタイルが 0.9%含有していた。</p> </li> <li data-bbox="360 1682 451 1711">5.総評 <p data-bbox="392 1727 1449 1998">施工年から一般的には 5 %未満程度の含有量の吹付けロックウールが使用されている時期であるが、調査箇所においては、吹付けロックウールからのアスベストは見られなかった。一方、部分的に損傷した箇所を使用した補修材からはアスベストが検出された。含有する建材を使用しているため、環境調査を実施した結果、屋外を除く全ての箇所から、総繊維が検出されたが、無機繊維の分析結果では全て定量下限値未満となっており、当該箇所におけるアスベストの飛散は観察されなかった。</p> </li> </ol>

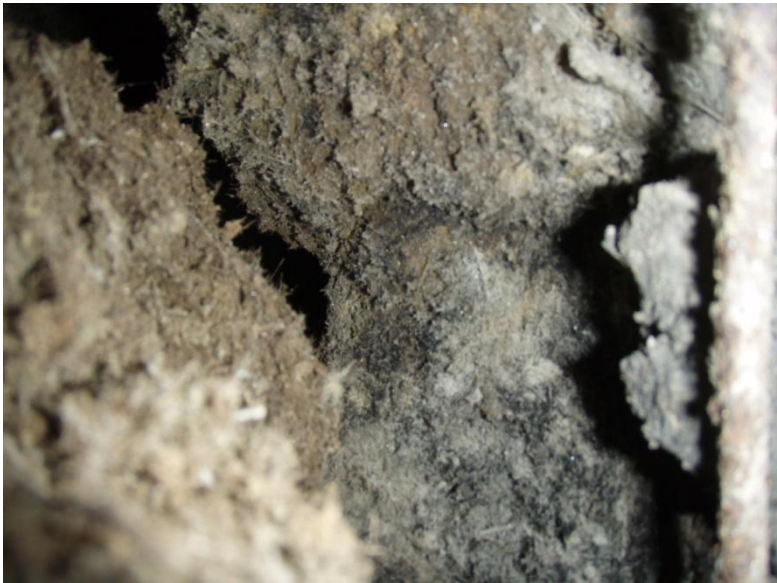
<p style="text-align: center;">煙突内部</p>

特記事項等	<p>1.測定時の測定室の状況</p> <p>3階建ての1階ボイラー室煙突煙道にアモサイト含有の断熱材が施工されていた。ボイラー室内に点検口がなく外部から点検できる構造となっている。当日は、館内は休業でボイラー室内は無人でボイラーは停止していた。煙突内は陣笠が無い状態であった。建物北側には煙突内の廃棄物らしい物が見受けられた。</p> <p>2.測定ポイントの状況</p> <p>煙突点検口からの飛散の有無を確認するため、ボイラー室内1箇所と外部煙突点検口付近を1箇所又屋上の煙突ばい煙測定用のスリーブから煙突内の測定1箇所。屋外は建物風上側1箇所と風下側1箇所にて測定し、屋外に煙突内の廃棄物らしき物が見受けられたのでその近接部分1箇所を測定点とした。</p> <p>3.劣化状況</p> <p>煙突断熱材は劣化損傷しており手入れされていない状態で点検口に堆積していたため煙道が塞がっていた。</p> <p>4.測定結果の状況</p> <p>煙突内部の総繊維数濃度は0.54f/L、ボイラー室は0.90 f/Lであった。無機繊維数濃度は0.5未満でアスベスト飛散は確認されなかった。</p> <p>5.その他</p> <p>煙突断熱材のアモサイト含有量が19.95%と煙突断熱材としては低い値を示した。X線回折分析による定性分析の結果、対象試料にはアモサイト以外に硫酸カルシウム及びその水和物が多く検出されており、これは重油等の燃焼により生成したSO<sub>x</sub>ガスと煙突内部の材料が反応して生成したものと推測される。これら生成物の蓄積により相対的にアモサイト濃度は低くなったものと推測される。</p> <p>6.総評</p> <p>今回の調査はアスベスト繊維飛散はみられなかった。前日からの雨で当日も陣笠のない煙突内は濡れた状態であったため、煙突内部の粉じん等が飛散しにくい状況であり、晴天時の煙突内部の乾いた状態での飛散状況の確認も必要であると考えられる。煙突内の廃棄物についてはアスベスト含有の認識がなく今後担当者に法律に則り適切に処理することと申し送りした。劣化した煙突内の灰等の処理に関してはアスベストが含有する可能性が非常に高く、その場合は廃石綿と同様の処理が必要である。</p>

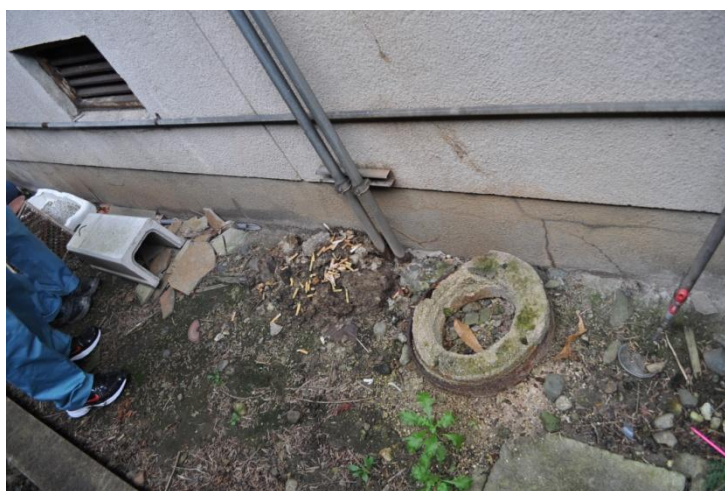
屋外(廃棄物箇所)

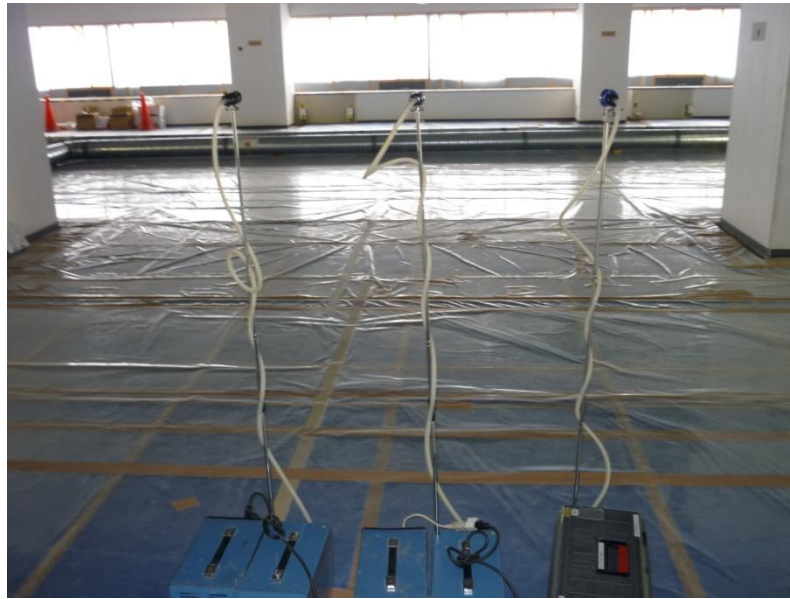
除去室隣室の室内状況

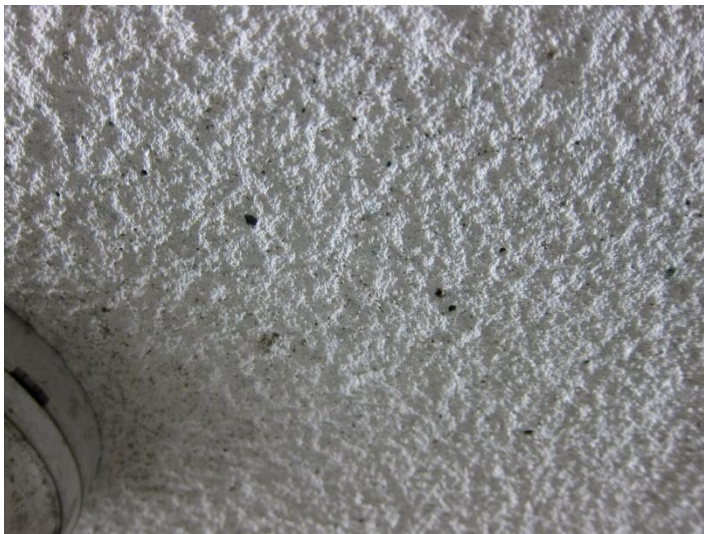
作業場内天井面（拡大写真）

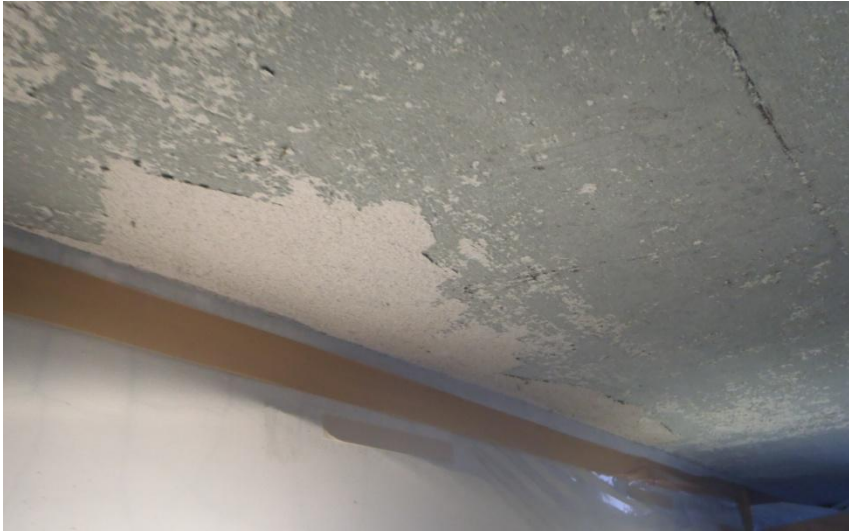
<p>作業場内天井面（除去中）</p>
<p>特記事項等</p>	<p>1.測定時の測定室の状況 除去室はRC躯体天井面に直に吹付けバーミキュライトが施されており、作業員2名によって除去を行っていた。また、隣接する測定室はセキュリティーゾーンの設置されている階段室、及び外部階段への出入口近傍であり、ともに在室者はなく換気装置はない。</p> <p>2.測定ポイントの状況 測定ポイントは、除去場内に1箇所とし、隣接室（階段室A、外部階段への出入口）及びセキュリティーゾーン前と負圧除塵装置排気口部分にて計4箇所とした。屋外は、建物周辺2箇所にて測定した。なお、作業場内は除去中で荒落とし（けれん棒、スクレーパ使用）時であった。除去に先立って、飛散防止剤で除去面の吹付けバーミキュライトを湿潤させていた。</p> <p>3.劣化状況 吹付けバーミキュライトは過去に表面に塗装を施したと見られ、表面が硬く劣化損傷はなく通常である。</p> <p>4.測定結果の状況 隣接室での測定では総繊維数濃度では階段室Aで0.71f/L、セキュリティーゾーン前で1.7f/Lであったが、ともに、無機質繊維数濃度、アスベスト繊維数濃度ともに定量下限値未満であった。作業区域内は総繊維数濃度が定量下限値未満であった。また、外部でのアスベスト繊維数濃度は定量下限値未満であった。</p> <p>5.総評 今回の調査では隣接空間でのアスベスト繊維の飛散はみられなかった。階段室A、セキュリティー前での総繊維数濃度の結果は、アスベスト除去工事による養生設置作業、作業員の出入りの際の粉じんの影響と考えられる。</p>

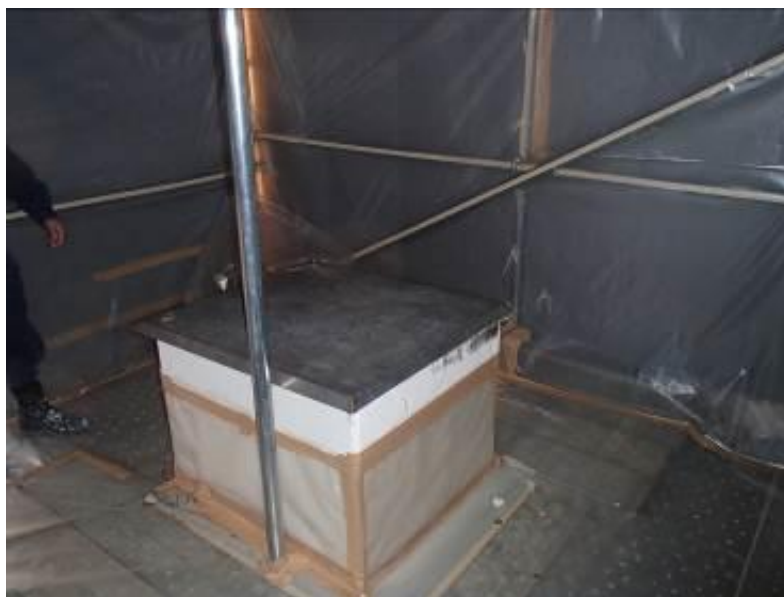
煙突頂部蓋

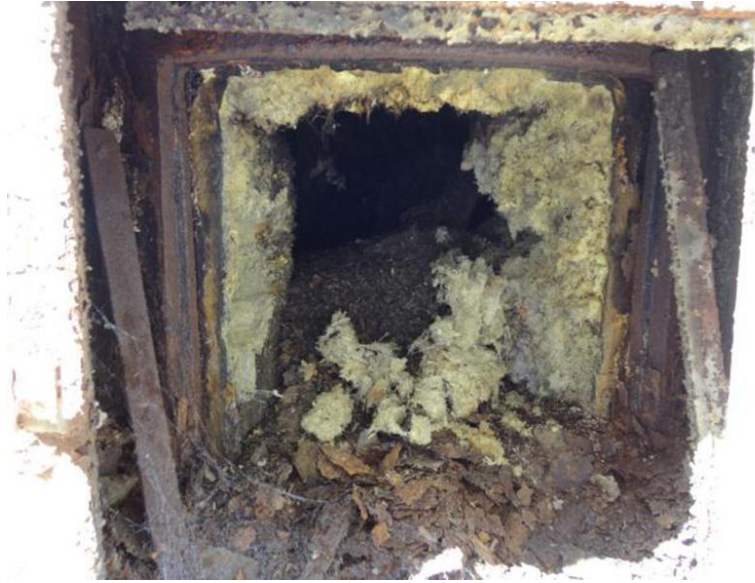
煙突点検口

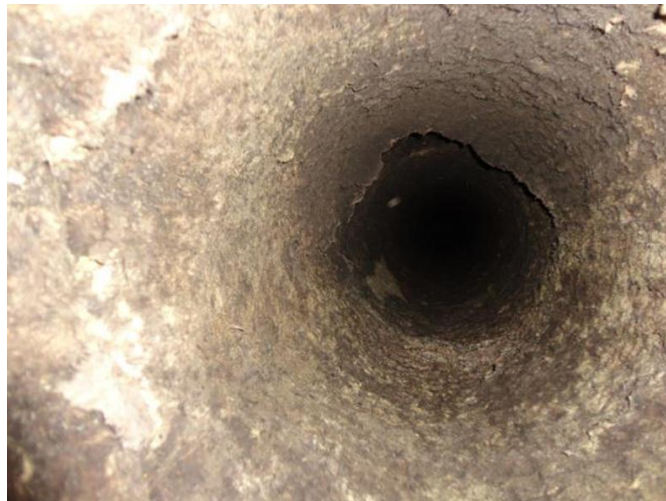
煙突内部

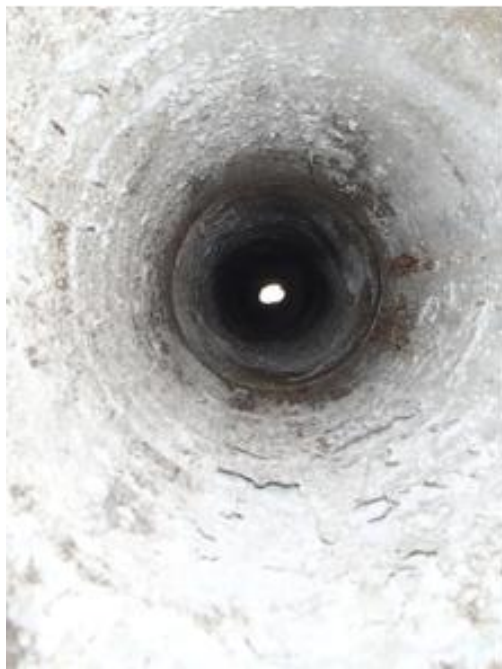
煙突点検口から上部内部状況

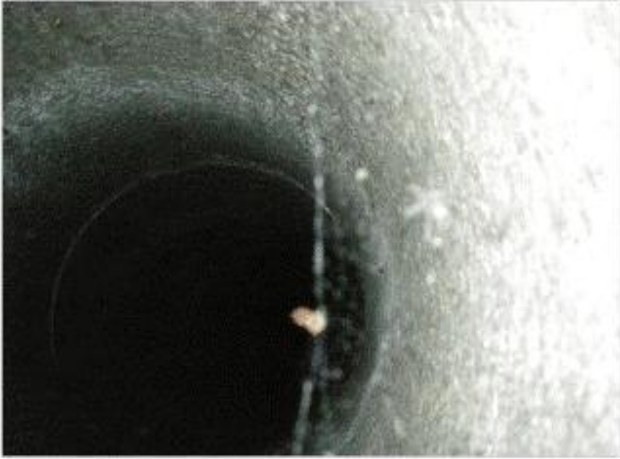
石綿含有断熱材（煙突）

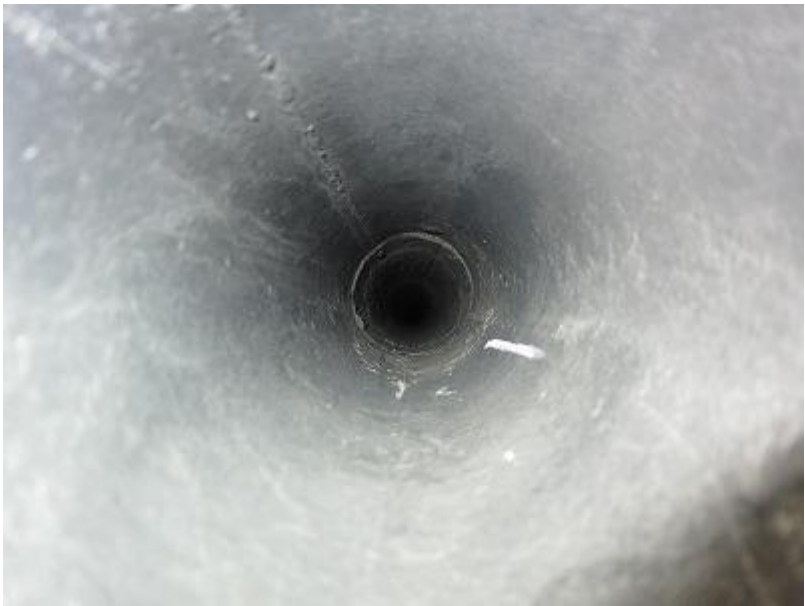
石綿セメント管内部

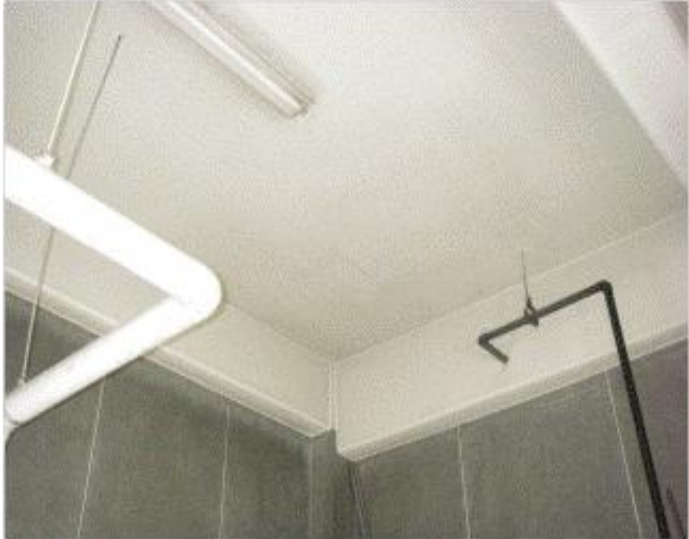
<p>石綿含有吹付け材（機械室）</p>
<p>特記事項等</p>	<ol style="list-style-type: none"> <li>1.測定時の測定室の状況 <p>地上2階の施設であり、通常営業で人の出入りがある。機械室はボイラー停止中で、建物内は通常の使用状態であった。</p> </li> <li>2.測定ポイントの状況 <ol style="list-style-type: none"> <li>①室内測定ポイントは以下の通り <ul style="list-style-type: none"> <li>・（1階）ボイラー室、煙突底部</li> </ul> </li> <li>②屋外測定ポイントは敷地境界の風上、風下、煙突灰出口付近の計3箇所とした。</li> </ol> </li> <li>3.劣化状況 <p>機械室内吹付け材は一部損傷している状態。煙突断熱材も一部損傷している状態であった。</p> </li> <li>4.測定結果の状況 <p>建物内の測定結果は、ボイラー室、煙突底部の計2箇所において総繊維数濃度の定量下限値を上回ったが、無機繊維数濃度においてボイラー室は定量下限値未満、煙突底部は0.54f/Lであった。アスベスト繊維は定量下限値未満であった。</p> <p>屋外の測定結果は、3箇所とも定量下限値未満であった。</p> </li> <li>5.総評 <p>本測定においてアスベスト繊維は定量下限値未満であり、アスベスト繊維の飛散は見られなかった。</p> </li> </ol>

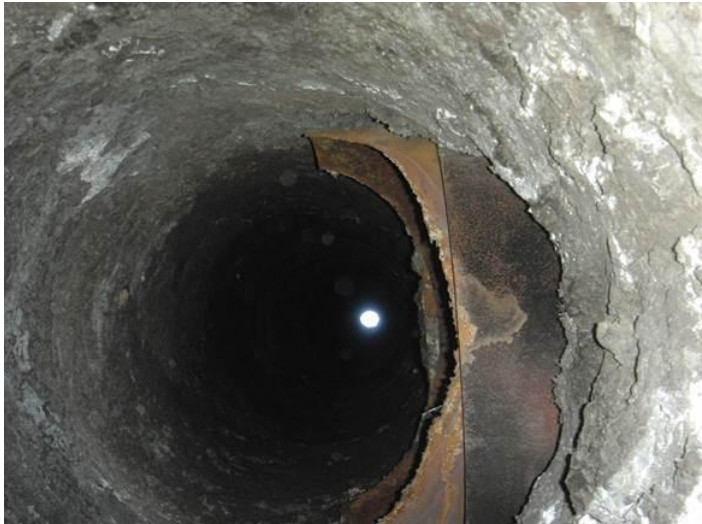
煙突内部

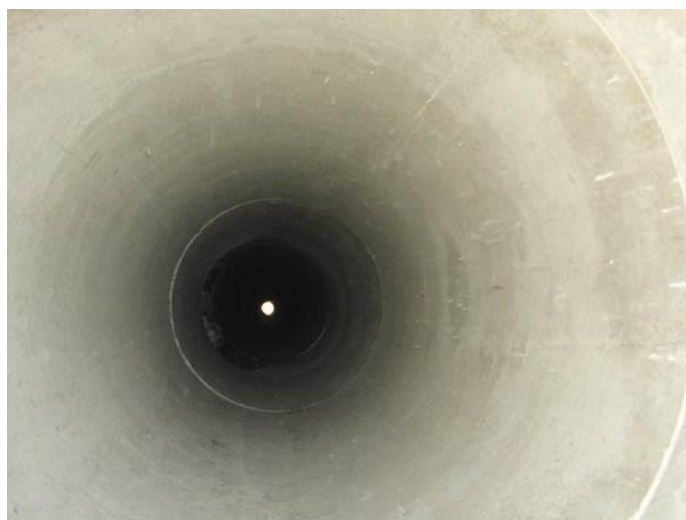
煙突内部

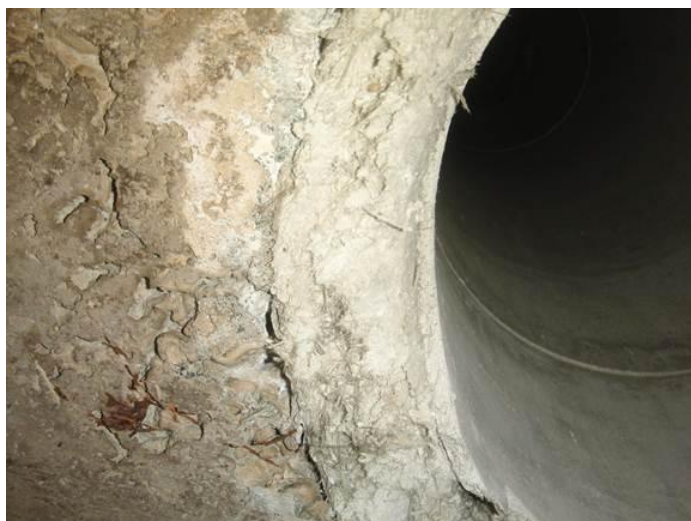
煙突内部

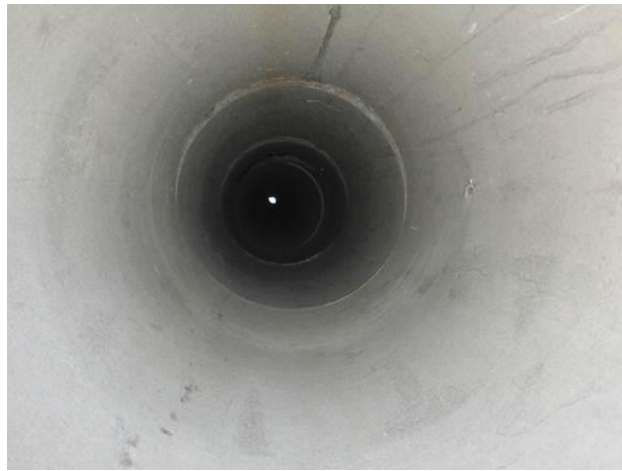
煙突内部

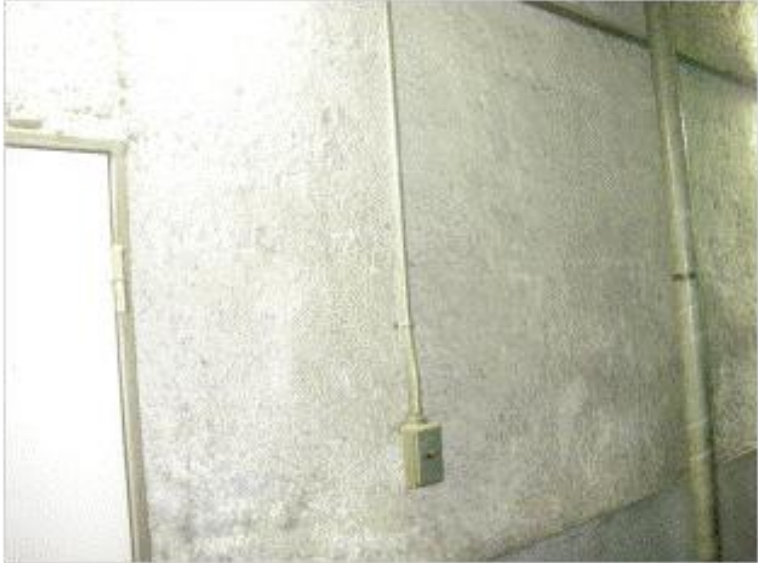
<p>石綿含有吹付け材（機械室）</p> </div> <div style="text-align: center; margin-top: 20px;">   <p>煙突測定孔での測定状況</p> </div>
<p>特記事項等</p>	<p>1.測定時の測定室の状況</p> <p>地上5階 塔屋1階の病院施設。今回測定対象の建物は病院で、通常営業で人の出入りがある。機械室はボイラー運転中で、建物内は通常の使用状態であった。</p> <p>2.測定ポイントの状況</p> <p>①室内測定ポイントは以下の通り</p> <ul style="list-style-type: none"> <li>・（1階）ボイラー室、ボイラーマン待機室、廊下、煙突底部 計4箇所</li> <li>・（塔屋1階）煙突頂部、煙突測定孔 計2箇所</li> </ul> <p>②屋外測定ポイントは敷地境界の風上、風下の2箇所とした。</p> <p>煙突測定孔とは、煙突内のばい塵や窒素酸化物等を測定するために設置されている管である。</p>

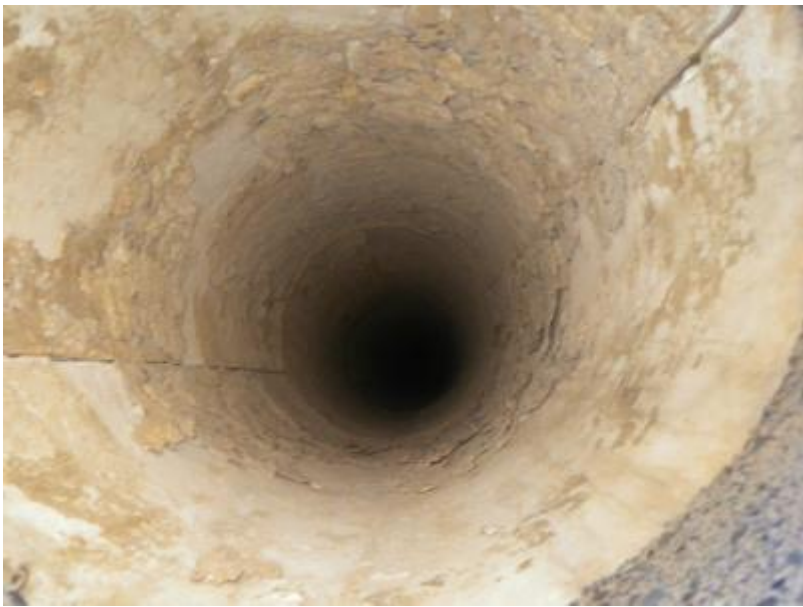
<p>煙突下部点検口内天井側</p>
<p>特記事項等</p>	<p>1.測定時の測定室の状況</p> <p>RC造地下1階－4階－搭屋1階の事務所ビル。地下1階にボイラー室あり。ボイラーは冬期のため暖房給湯用に稼働中。ボイラー室には運転制御や清掃関連の職員の出入りがあり、施設管理者の執務席があった。点検口は通常は掛け金で閉じられている。煙突内は上昇気流を感じた。最上部にはRCの屋根が設置されている。このことから通常は風雨の煙突内浸入は少ない様子が伺える。なお、天候は雨天であった。</p> <p>2.測定ポイントの状況</p> <p>煙突内部（点検口内と煙突出口）および点検口設置のボイラー室内において測定した。ボイラ稼働中であり煙突頂部にフィルターを挿入してみたがすぐに結露によって濡れてしまい測定ができない。そのため通常の25mmメンブランフィルタによる採気に換え、インピンジャー2連+25mmメンブランフィルタのバックアップフィルタを介して、ポンプで吸引した。インピンジャーは約1時間ごとに2回に分けて測定。（2L/分）屋外のポイントは、建物南北に2箇所と計画した。</p> <p>3.劣化状況</p> <p>煙突頂部は陣笠が設置してあり、降雨降雪が直接煙突内に入らないように対策が講じられていた。表面は剥離する状態となっており全体的に劣化が見られた。</p> <p>4.測定結果の状況</p> <p>含有量調査の結果、不含の為、測定せず。</p> <p>5. 総評</p> <p>ハイスタックはデータベースに依れば1984年まで含まれているとされているが、含有量調査の結果不含であった。</p>

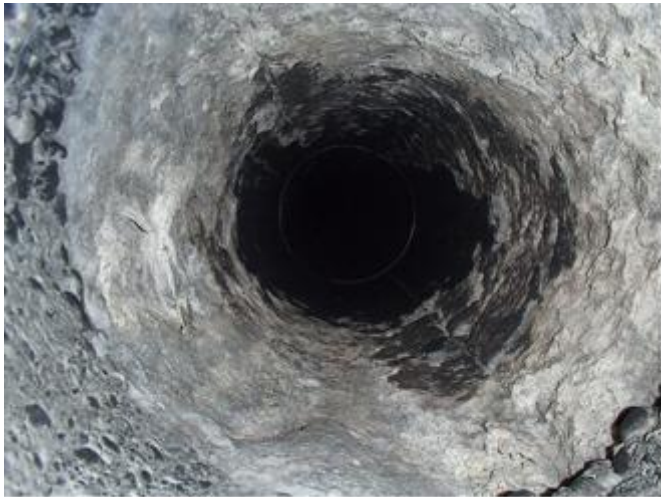
<p>屋上からの下部内部状況</p>

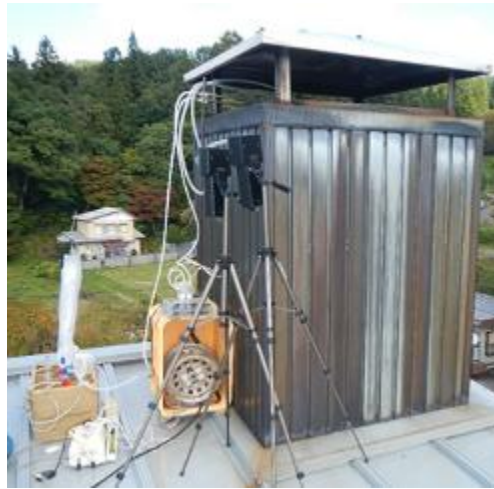
煙突（屋根上）

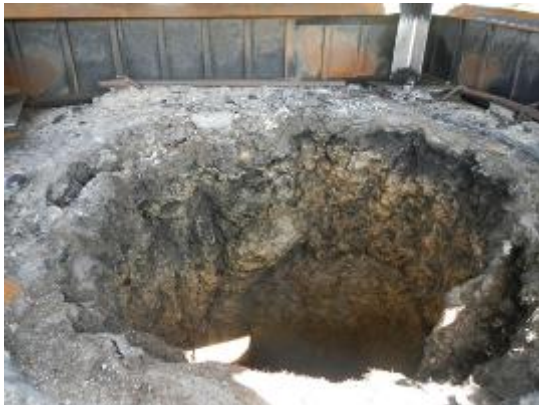
煙突頂部

特記事項等	<p>1.測定時の測定室の状況 1 階機械室内には作業者が滞在。</p> <p>2.測定ポイントの状況 煙突頂部、煙突点検口内、煙突の隣接する 1 階機械室で実施。</p> <p>3.劣化状況 煙突内部は劣化して点検口内に欠落した断熱材が堆積。煙突上部の劣化が著しかった。</p> <p>4.測定結果 点検口閉鎖時は、煙突頂部で 0.54f/L、煙突点検口内で 7.5f/L のアスベスト繊維数濃度が確認された。点検口開放時は、煙突頂部で 0.90f/L、煙突点検口内で 2.1f/L のアスベスト繊維数濃度が確認された。機械室内は、点検口閉鎖時は 0.5f/L 未満であったが、点検口開放時は 0.54f/L のアスベスト繊維数濃度が確認された。煙突風下の周辺環境は、0.3f/L 未満でアスベストの飛散は確認されなかった。 煙突点検口開放時の機械室内の地点について電子顕微鏡での分析を実施したところアモサイトが 1.1 f /L となった。 なお、インピンジャー採取の 5 L/分の場合では、粉じんが多量に付着したため、計数が不可であった。</p> <p>5.総評 本測定においては、煙突頂部及び点検口内でアスベストの飛散が確認された。点検口開放時においては、1 階機械室内でもアスベスト繊維数濃度が確認された。</p> <p>*→インピンジャー（容量：275mL） 無じん水の量：100mL、吸引流量：5 L/分、吸引時間：2 時間 ミゼットインピンジャー（容量：30mL） 無じん水の量：10mL、吸引流量：2.5L/分、吸引時間：2 時間</p> <p>(煙突に関するその他の事項)</p> <ul style="list-style-type: none"> <li>・陣笠は有り、点検口は屋内に設置。</li> <li>・前日の天気は晴れ、当日の天気は晴れ。</li> <li>・建材含水率は、煙突断熱材が 5.8%（建材含有率の試料と別試料）。</li> <li>・温度は、煙突頂部が 20℃、煙突底部が 20℃。</li> <li>・流速は、点検口閉鎖時の煙突頂部が 0.10m/s、点検口開放時の煙突頂部が 0.10～0.30s/m、点検口開放時の煙突底部が 0.10～0.50m/s。</li> <li>・煙突高さ 18.00m、内径 600mm。</li> <li>・汚水出口は無し。燃焼物は A 重油、メーカーは昭和鉄工、型式は SAD-508SA、使用頻度は 11 月～4 月、過去に煙突内から煙突外へのアスベスト等噴き出し事故は無し。</li> </ul>

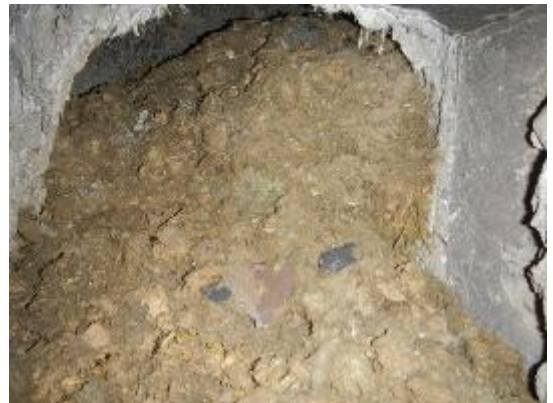
煙突点検口

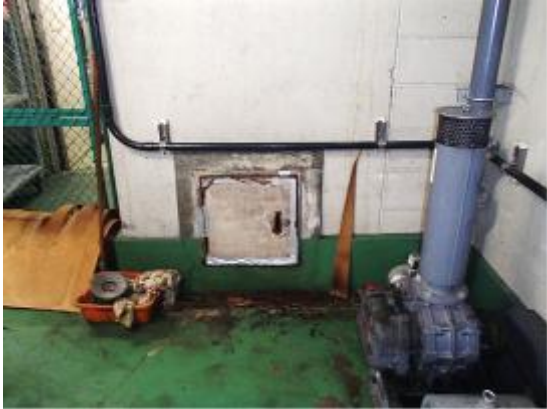
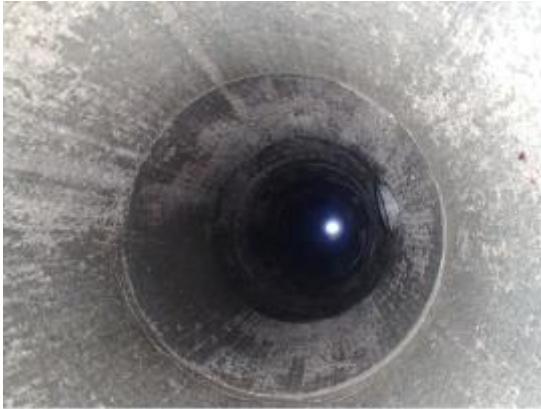
機械室点検口		煙突点検口から上部

地下3階に機械室は備品倉庫として物が置かれていた。空気の流れはほとんどなかった。点検口は劣化し、穴があいていた。

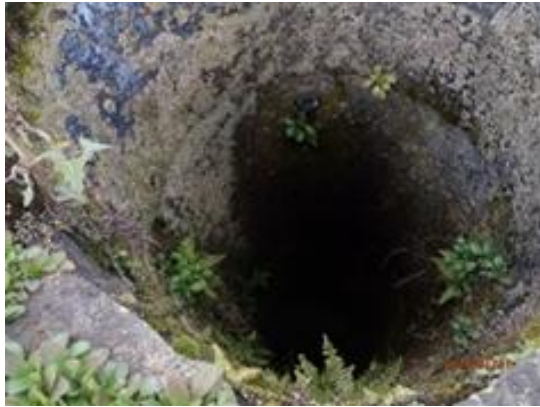
煙突頂部より撮影

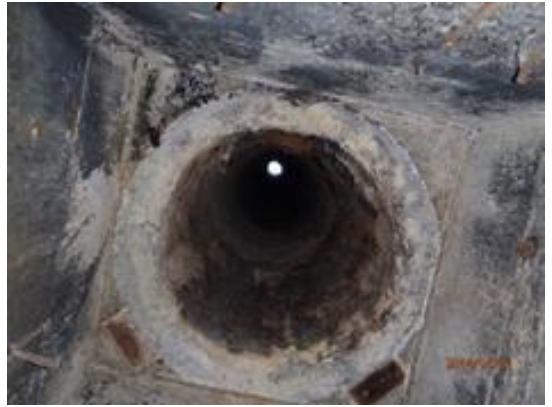
煙突底部より撮影

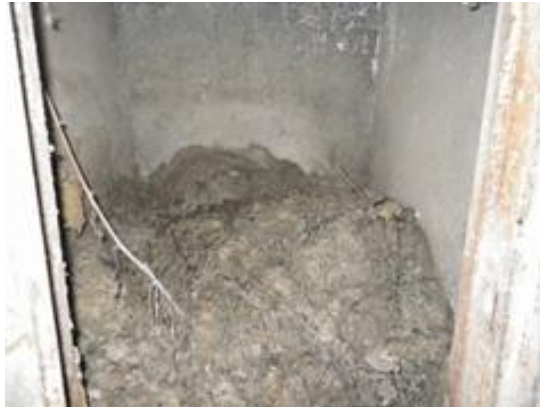
堆積物

点検口内に断熱材を含むスラッジ状の堆積物があった。煙突頂部では頂板のスラブと断熱材の間に隙間が出来ているとともに植物が繁茂しており、劣化が進行した状態であった。

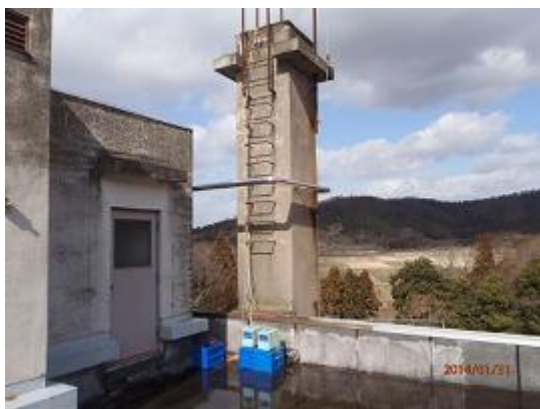
煙突頂部

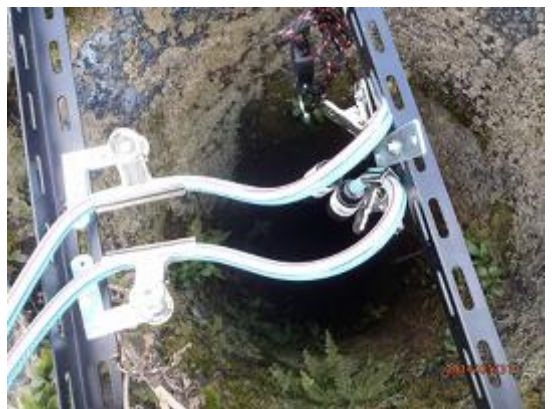
煙突頂部（詳細）

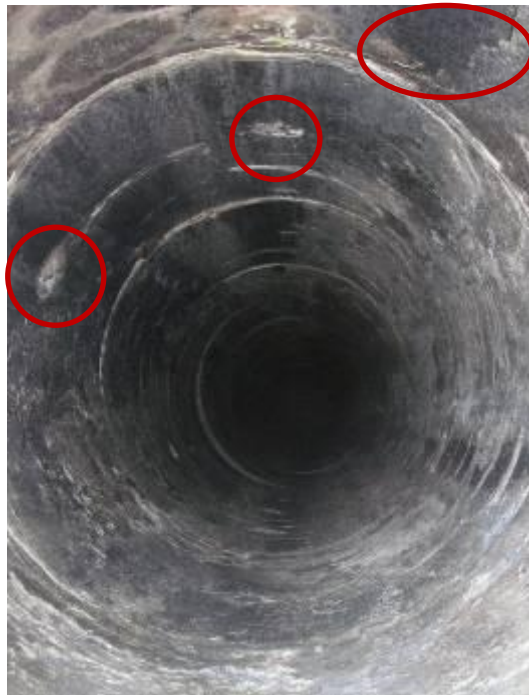
(参考) 煙突頂部から見下げ

○：一部劣化

煙突下部から見る限り、表面ではあまり劣化・損傷は見受けられなかったが、煙突頂部からの写真を見ると、一部剥離、欠けが見受けられるので一部劣化とした。

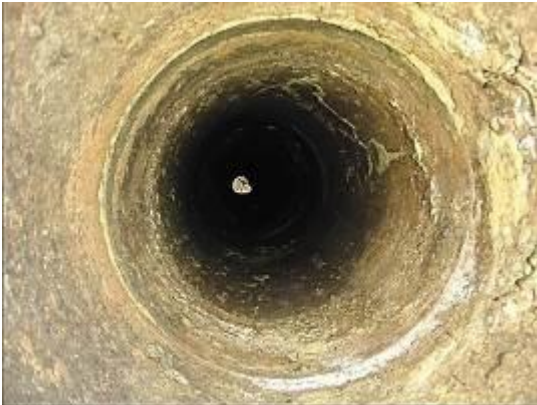
煙突点検口での測定		煙突底部からの見上げ

煙突底部からの見上げでは「劣化」。煙突底部の点検口には、灰が積もっている状況であった。

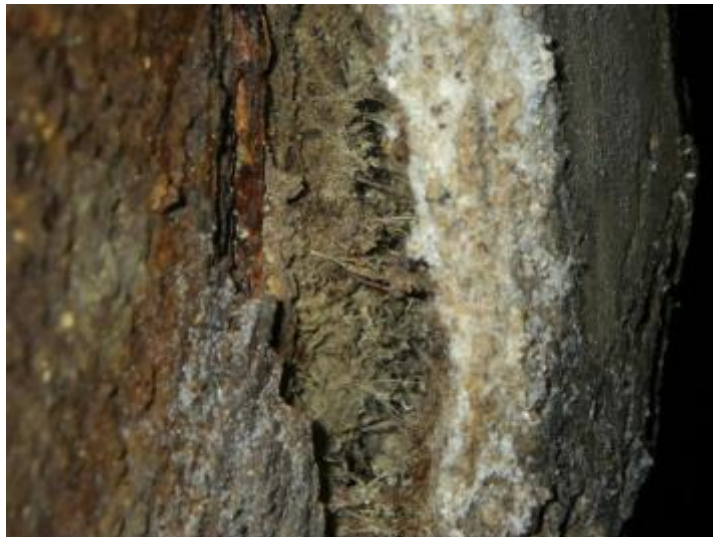
特記事項等	<p>3.劣化状況</p> <p>内部のライニング下部が損傷等によるものか劣化が進んでいた。煙突頂部まで煙突下部から確認されることから、途中の著しい劣化等は観察されなかった。</p> <p>4.測定結果</p> <p>ボイラー室内、煙突点検口内いずれも総繊維数濃度は 0.50f/L (定量下限) 未満であった。また、周辺環境測定の結果は東西双方とも 0.30f/L 未満であった。</p> <p>5.総評</p> <p>煙突からのアスベストの飛散は確認されなかった。</p> <p>(煙突に関するその他の事項)</p> <ul style="list-style-type: none"> <li>・ 陣笠は無し、点検口は屋外に設置。</li> <li>・ 前日の天気は曇り、当日の天気は曇り。</li> <li>・ 建材含水率は、煙突断熱材が 59.8%、煙突ライニング部ストレートが 31.6% (建材含有率の試料と別試料)。</li> <li>・ 温度は、煙突底部が 16.1℃。</li> <li>・ 煙突高さ 20.0m、内径 800mm。</li> <li>・ 汚水出口は有り。燃焼物は A 重油、メーカーは MAEDA、型式は MF5-8S、使用頻度は使用なし、過去に煙突内から煙突外へのアスベスト等噴き出し事故は無し。</li> </ul>
-------	---

煙突内部（拡大）

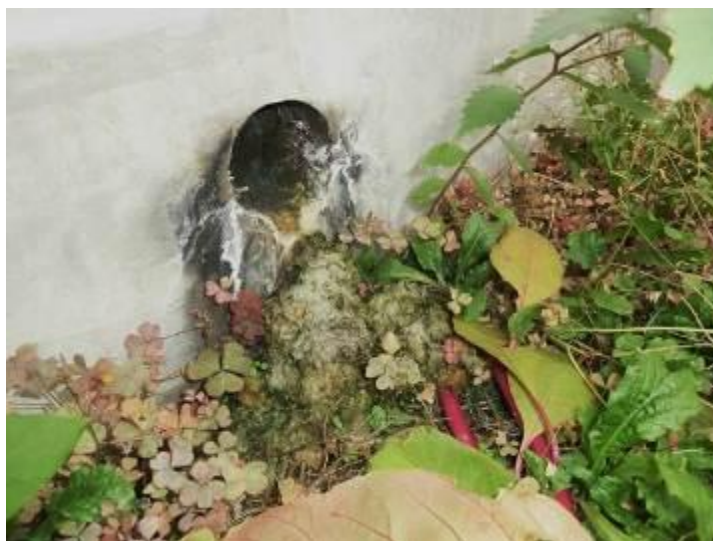
<参考：煙突内部から排水管を伝わって出てきたと思われるばいじん等の堆積物>

特記事項等	<p>1.測定時の測定室の状況</p> <p>学校のボイラー用煙突。朝方、寒かったためボイラーを使用していたが、測定直前に運転停止。環境測定及びサンプリングは停止状態で実施した。天候は曇り。外部独立煙突であった。</p> <p>煙突材料は、内側にライニング層のある煙突断熱材と観察された。</p> <p>煙突内は、上部まで途中で障害物もなく、またボイラーからの横引煙導が煙突内部まで挿入されていることが見られた。煙突内部下部の水抜きパイプが閉塞しているようで、煙突底部は結露水または雨水による水が溜まっていた。また、煙突内部から排水管を伝わって出てきたと思われるばいじん等の堆積物が屋外で確認された。</p> <p>ボイラー室とは横引煙導を介して繋がっていた。</p> <p>2.測定ポイントの状況</p> <p>学校建物の西端にボイラー室が設置されており、そのすぐ外側に煙突が独立して立っていた。煙突頂部には手摺付作業床が設置され、健全なタラップが併設していることから、煙突頂部にもサンプラーを設置した。</p> <p>周辺環境は、風向きを考慮し、煙突近傍の南北2か所とした。測定時は下部点検口にサンプラーを設置後、目張り養生を行った。</p> <p>3.劣化状況</p> <p>全体的に内部のライニングが健全に残っているようで、劣化は少なかった。但し、端部の木口の処理は、耐火モルタルなどで補修はされておらず、切断面が露わになっていた。</p> <p>4.測定結果</p> <p>ボイラー室内、煙突点検口内、煙突頂部いずれも総繊維数濃度は0.50f/L（定量下限）未満であった。また、周辺環境測定の結果は南北双方とも0.30f/L未満であった。</p> <p>5.総評</p> <p>煙突からのアスベストの飛散は確認されなかった。</p> <p>(煙突に関するその他の事項)</p> <ul style="list-style-type: none"> <li>・陣笠は無し、点検口は屋外に設置。</li> <li>・前日の天気は曇り、当日の天気は曇り。</li> <li>・建材含水率は、煙突断熱材が74.9%、煙突ライニング部スレートが28.3%（建材含有率の試料と別試料）。</li> <li>・温度は、煙突頂部が32.5℃、煙突底部が22.4℃。</li> <li>・流速は、点検口閉鎖時の煙突頂部が1.2m/s。</li> <li>・煙突高さ15.0m、内径684mm。</li> <li>・汚水出口は有り。煙突に陣笠が無いとため、雨水が底に溜まっている状況。燃焼物はA重油、メーカーはSHOWA、型式はRL-160HA、使用頻度は高、過去に煙突内から煙突外へのアスベスト等噴き出し事故は無し。</li> </ul>

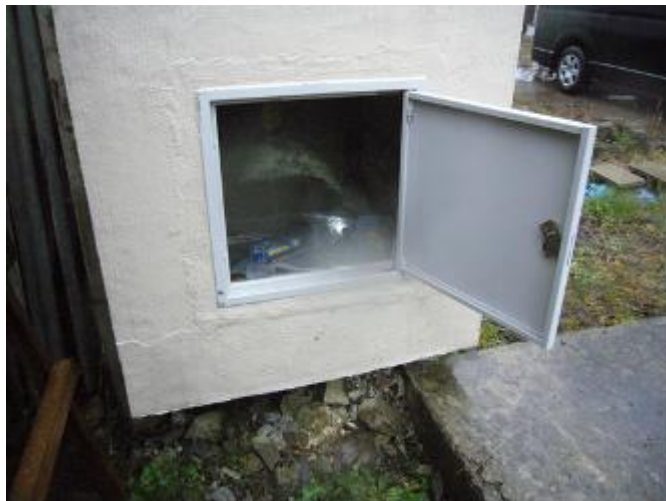
煙突点検口

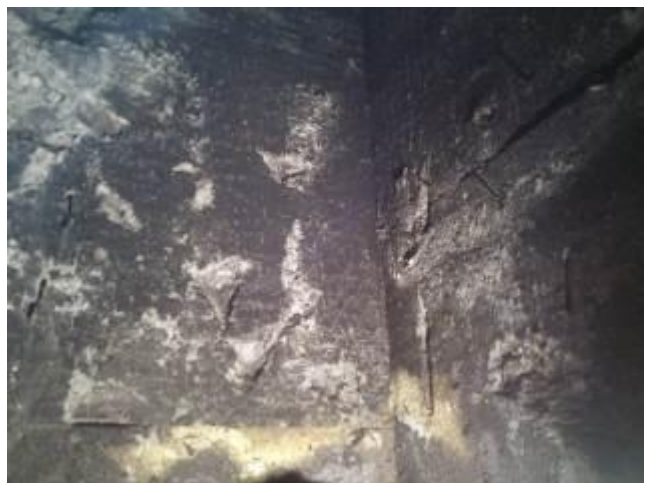
点検口内の掻き出し時のスコップ痕と思われる痕跡

煙突点検口内では、過去に壁面の断熱材等が剥落した堆積物の掻き出し時のスコップ痕と思われる痕跡が四方に確認された。ペントハウスから突き出た煙突部分に断熱材があったかどうかについては不明であるが、そこから下のペントハウス部煙突内は剥がれたあとの痕跡が伺われ、角形断熱材が確認された。

煙突頂部、点検口内、ボイラー室内、ボイラー室前廊下においてアスベスト繊維数濃度が確認された。測定結果から判断すると、点検口内に堆積したアスベスト含有断熱材が清掃等により点検口周囲に漏えいしていることが考えられる。

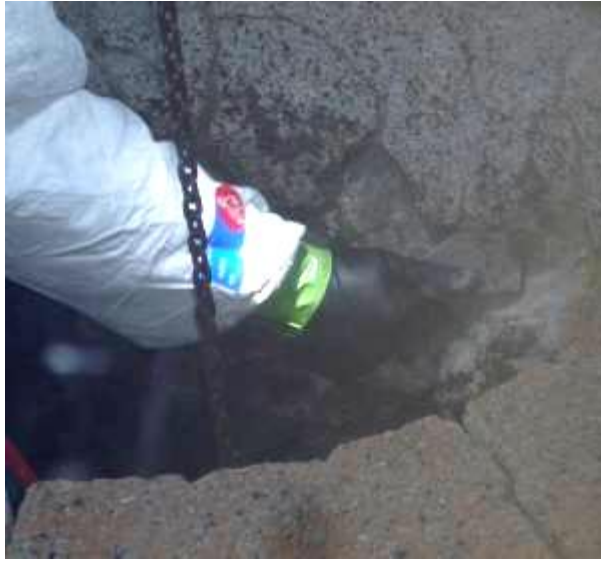
煙突頂部断熱材除去状況（簡単に剥離）  
煙突頂部養生外濃度測定→

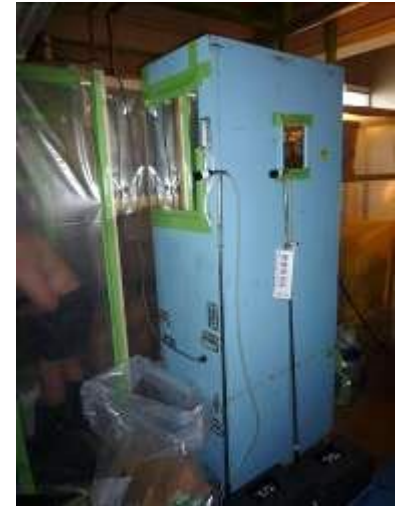
1階セキュリティゾーン横で濃度測定

インピンジャー採取

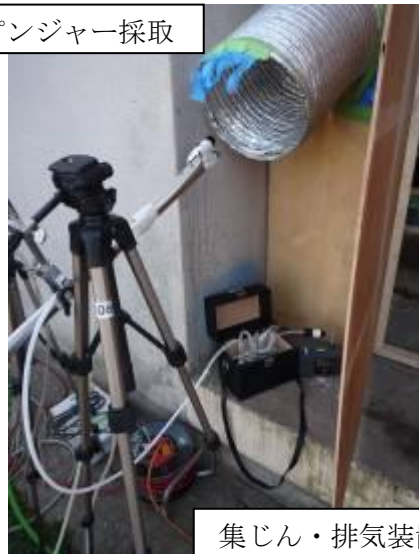
集じん・排気装置排気口付近濃度測定

フィルター採取

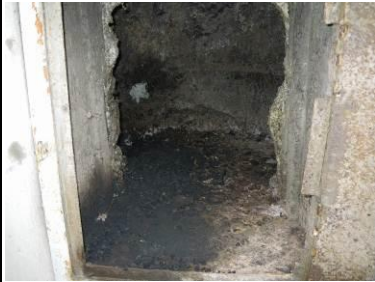
やや劣化 表面からはく落が（目視可能範囲の）全面にみられるものの、煙突下部においてははく落片等が確認できなかったためやや劣化と判断した。
損傷	   	一部損傷 点検口（左図）において、カポスタックが引き裂かれて施工されている。上部（右図、点検口よりの見上げ）は健全
表面層の毛羽立ち	 	通常 ただし、一部で表面の毛羽立ちが確認された。
はく落	  頂部   頂部からの見下ろし   底部からの見上げ	著しく劣化 断熱層の全層、全体にわたり膨潤やはく落がみられる。

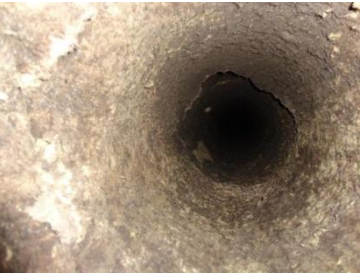
底部からの見上げ

煙突点検口	著しく劣化 煙突底部には、はがれた断熱材が堆積している。頂部は閉鎖されている。

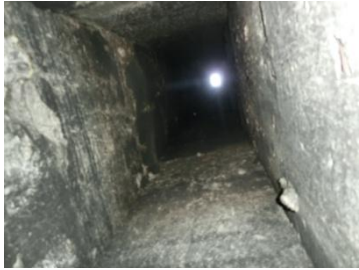
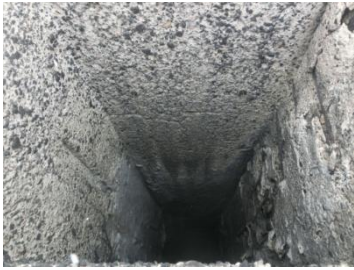
<p>頂部からの見下ろし</p>
	<p><b>著しく劣化</b></p> <p>頂部付近では断熱材が存在せず、当初より施工されていない場合も考えられる。頂部から数m以下の箇所ははく落したと推測される痕跡が確認され、さらにその下部では断熱材の端部と思われる箇所が確認され、広範囲かつ全層にわたり断熱材がはく落したと思われる。底部には断熱材が堆積していた。</p>

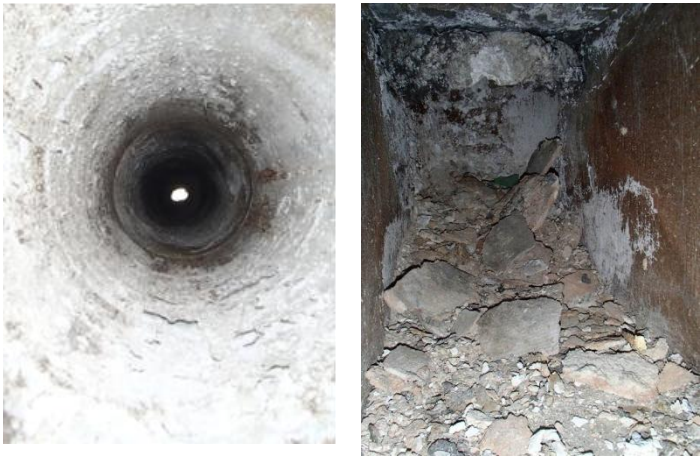
<p><b>劣化</b></p> <p>点検口内には劣化損傷したライニング材と断熱材が堆積している又白く劣化した断熱材が垂れ下がっている。</p> <p>陣笠が取付けてあるが、頂部からの目視ではコンクリート面が上部からみられた。</p>
はく離

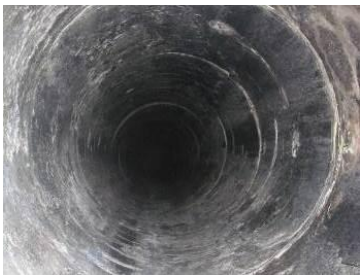
<p><b>通常、一部劣化</b></p> <p>全体としては表面の毛羽立ち程度で通常と判断したものの、部分的なはく離、カケがみられた。</p>
端部の欠け

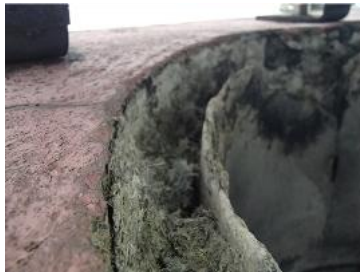
<p><b>通常、一部劣化</b></p> <p>頂部において端部がむきだしであり、断熱層、スレート層ともに欠け、損傷がみられた。</p>
はく落、損傷
