令和6年能登半島地震建築物被害調査等報告（速報）

Quick Report of the Field Survey on the Building Damage by The 2024 Noto Peninsula Earthquake

国土交通省 国土技術政策総合研究所

国立研究開発法人 建築研究所

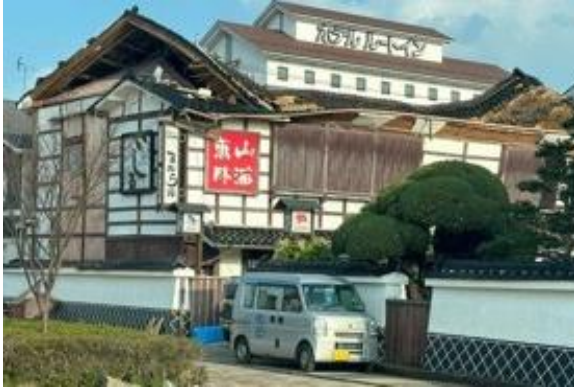
輪島市河井町では、多くの木造家屋が倒壊（写真5.2.2-1）や一部は安全限界変形（大地震時に建物が崩壊せず、人命などの安全を確保できる限界の変形）を超えるような大きな残留変形がある（写真5.2.2-2）などの甚大な被害を受けていた。無被害の家屋は、2007年地震（平成19年（2007年）能登半島地震をいう。以下、同じ。）⁵⁻²⁻²⁾以降建築の新しいもの（写真5.2.2-3）に限られている可能性がある。それ以前の建築とみられるものにも無被害か被害軽微と見受けられるもの（写真5.2.2-4）があった。比較的、道路側の開口が小さく、道路に面した前面に壁があることがその一因となったと推測される。その他、地盤崩壊による被害の可能性があるもの（写真5.2.2-5）や屋根だけ崩壊する希少な破壊形態（写真5.2.2-6）、鉄骨造にもたれて倒壊を免れている例（写真5.2.2-7）などがあった。

写真5. 2. 2-6 小屋組のみが崩壊した店舗

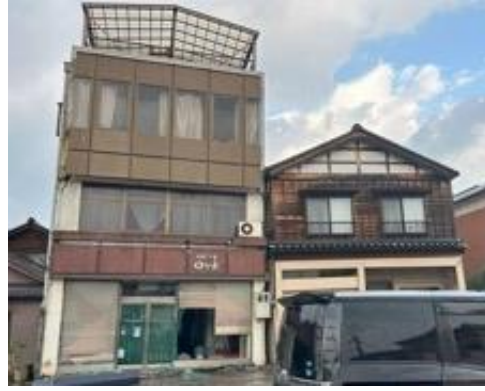
写真5. 2. 2-7 隣家と衝突した可能性がある住宅

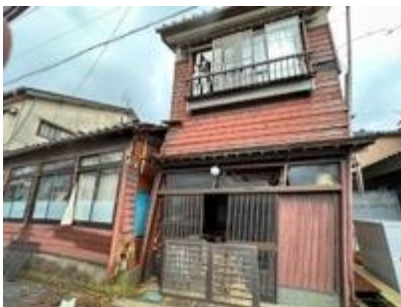
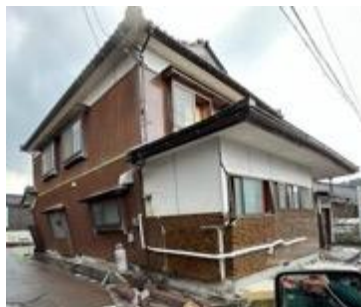
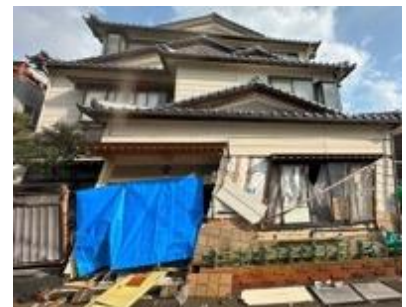
写真5. 2. 2-9 一部は安全限界変形を超えるような大きな残留変形のある住宅（鳳至町）

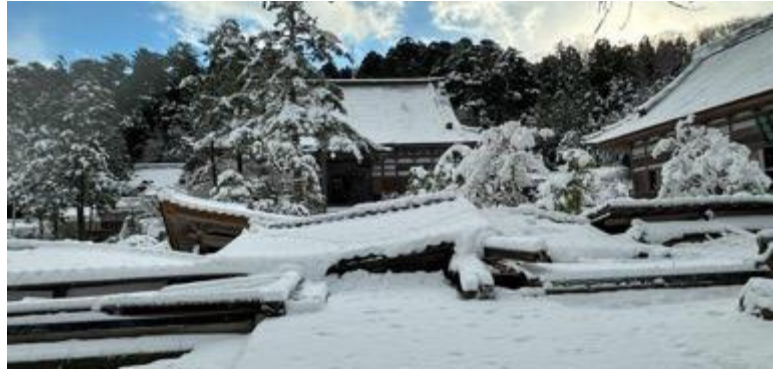
b) 塀の倒壊

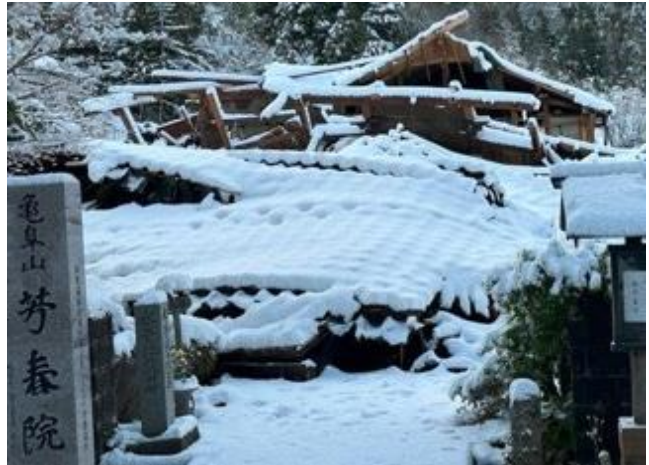
d) 芳春院の倒壊

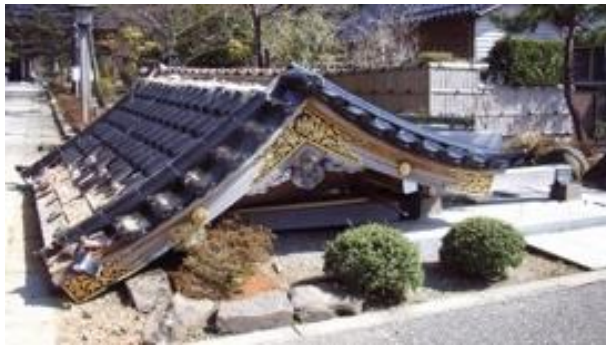
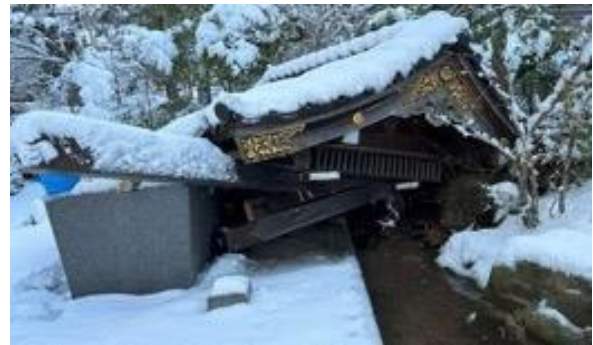
写真5. 2. 2-19 2007年地震時の倒壊（左：'07年撮影）後に再建された手水処の倒壊

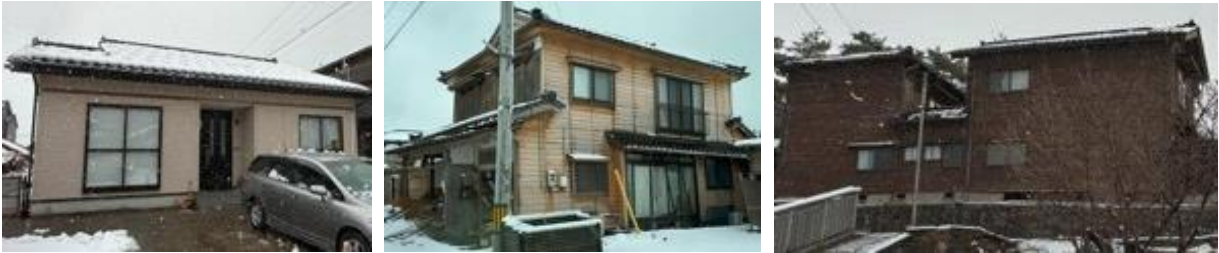
写真5. 2. 2-25 2007年地震の後に再建したと推測される家屋

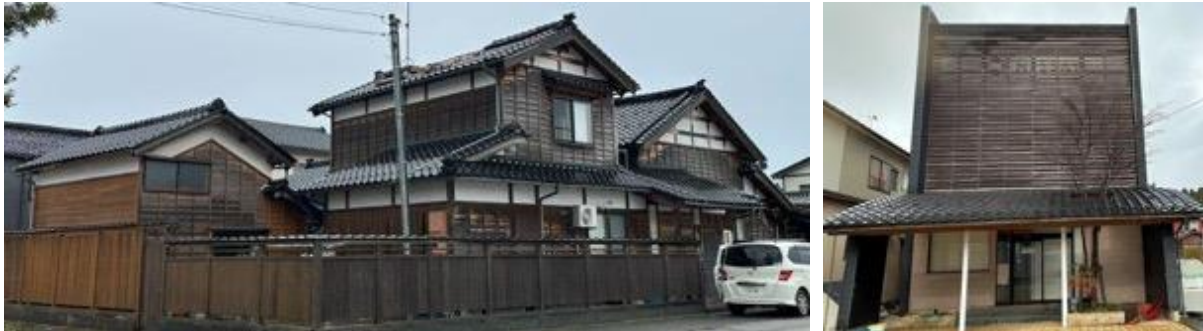
写真5. 2. 2-31 ほぼ無被害の築年数が浅いと見られる家屋（珠洲市飯田町）

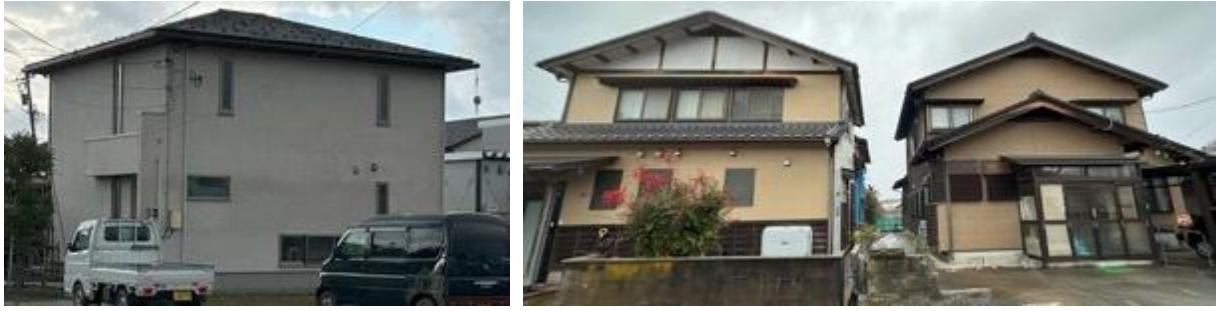
写真5.2.2-35 新耐震基準施行後の建築とみられる無被害又は被害軽微の家屋

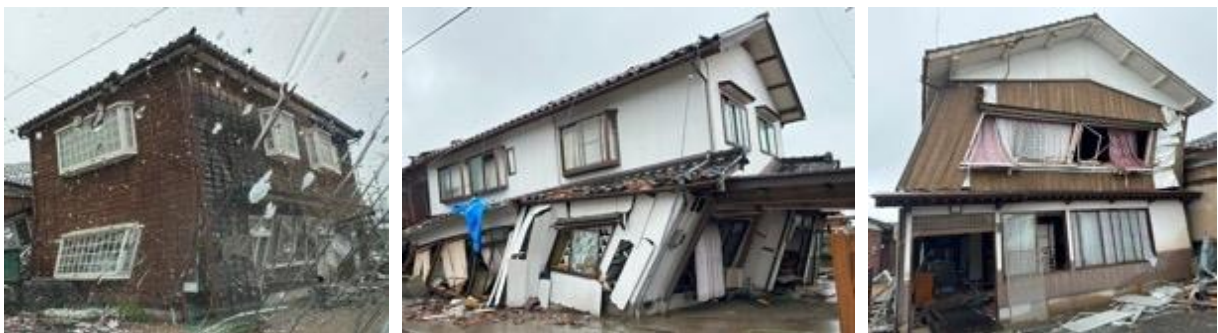
写真5.2.2-37 安全限界変形を超える残留変形がある家屋（珠洲市宝立町鶴飼）

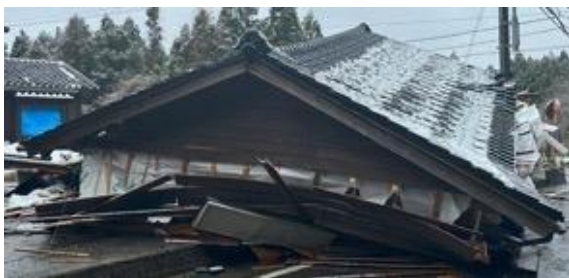
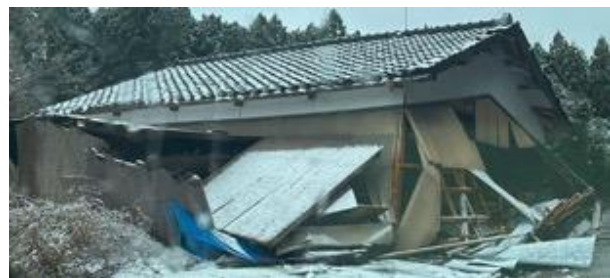
写真5. 2. 2-43 写真5.2.2-41の近傍で2023年地震時に倒壊を免れたが今回倒壊に至った家屋

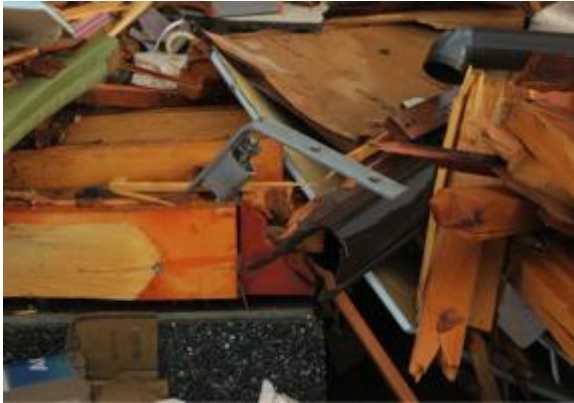
写真5.2.2-46 写真5.2.2-44のホールダウン金物

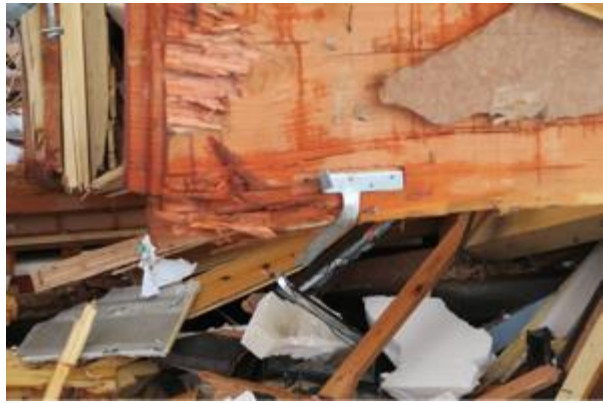
写真5.2.2-47 写真5.2.2-44のかど金物（T型）

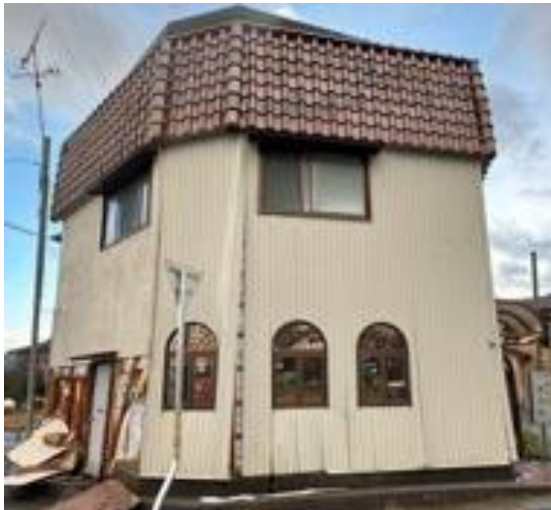
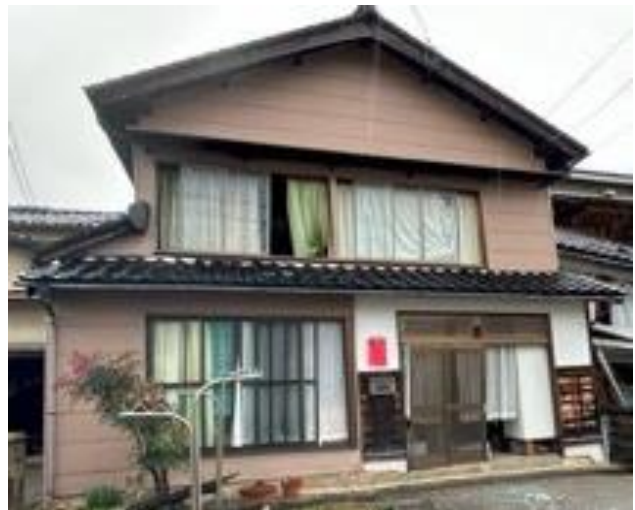
写真5.2.2-59 残留変形がある家屋（穴水町大町）

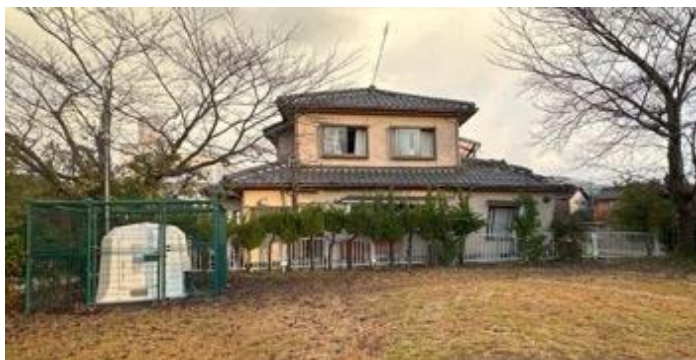
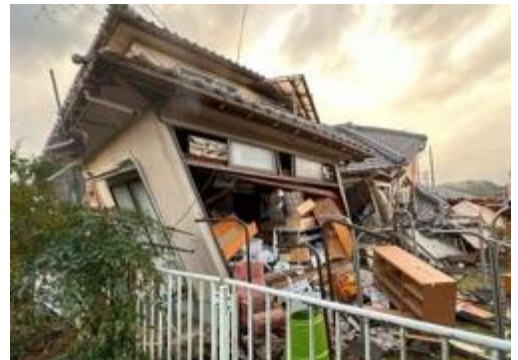
61) は、2007年当時と変わっていないが、2007年地震時はほぼ無被害であった隣接する木造家屋が、安全限界変形を超える残留変形（写真5.2.2-61）が生じていた。

写真5.2.2-61 K-NET 穴水の設置状況と近接する住宅の被災状況

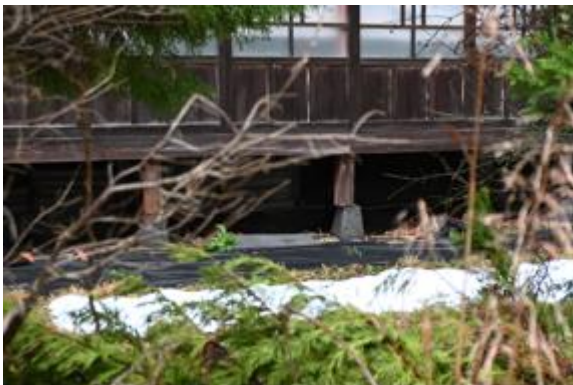
七尾市能登島久木町（調査範囲を図 5.2.2-6 に示す）の木造建築物の被害を写真 5.2.2-74～5.2.2-79 に示す。建築年代の古い木造住宅で大きな損傷が確認されたが、倒壊した建物はほとんど確認されなかった。久木町では下屋部分の床下を石場建てとする木造住宅が多数あり、礎石と束とのずれが確認された（写真 5.2.2-74）。

写真5.2.2-74 礎石と束のズレ

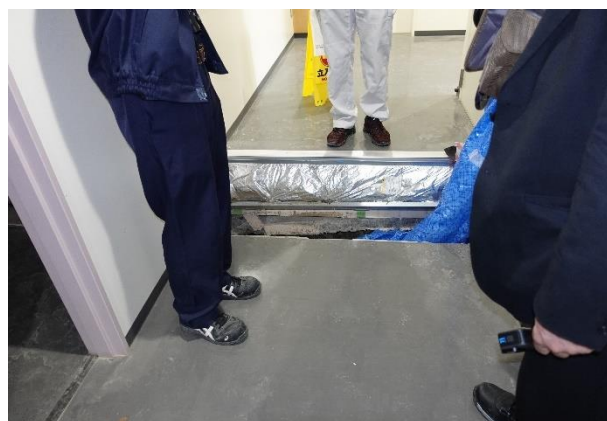
建築物 A-1 の上部構造は、エキスパンションジョイント (以下、Exp. J.) の損傷 (写真 5.3.2-2～写真 5.3.2-3) や間仕切りの変形 (写真 5.3.2-4) が確認されたが、構造部材に目立った被害は確認されなかった。建築物 A-2 の上部構造も同様に構造部材に目立った被害は確認されなかった。建築物の周辺は地盤変状による地割れ等が発生していた (写真 5.3.2-5)。

写真 5.3.2-2 Exp. J.の損傷①

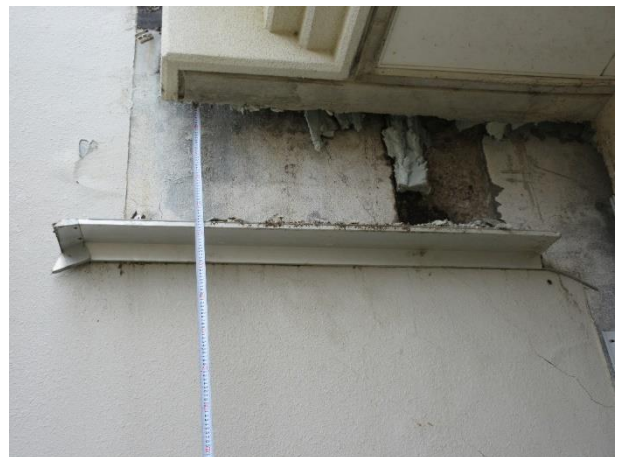
写真 5.3.2-21 建築物 B-2 と別棟の間の Exp. J. の段差

「震災建築物の被災度区分判定基準および復旧技術指針 2015 改訂版」^{5.3-1)}に従って、被災度区分判定を実施した。被災度区分判定基準では、杭基礎建築物の基礎の傾斜・沈下量により基礎構造の被災度区分が定義されている。沈下量は不明であるが、写真 5.3.2-21 や写真 5.3.2-25 に示すように、別棟と比較して建築物 B-2 や建築物 B-4 は数十 cm の沈下が生じていると考えられるため、沈下量は 0.1m 以上と考える。傾斜については図 5.3.2-3 のように計測されているため、それに基づいて杭基礎構造の被災度区分を判定すると、建築物 B-1、建築物 B-5 は「大破」、その他は「中破」と判定される。

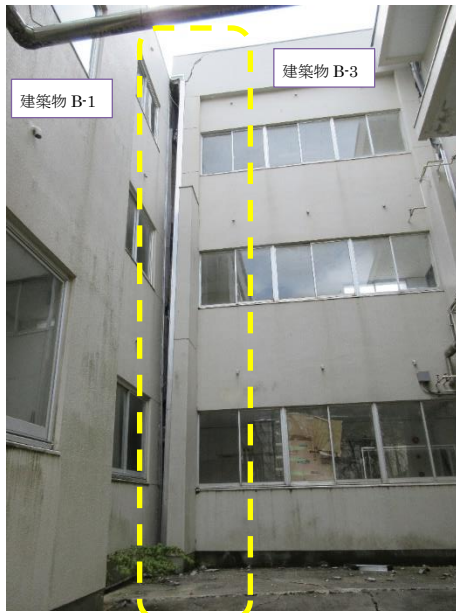
写真 5.3.2-22 建築物 B-1 と B-3 の間の Exp. J.
の被害

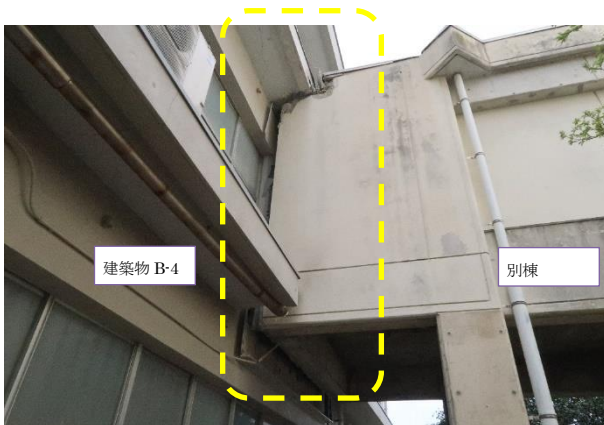
建築物の傾斜を測定したところ、建築物 B-1 は南方向に 22/1000 の傾斜が、建築物 B-5 は北方向に 26/1000 の傾斜が認められた。建築物周辺は地盤変状が激しく、地盤沈下が生じていることが確認された (写真 5.3.2-16)。建築物 B-1 内部では、傾斜・沈下に伴うと思われる 1 階床の膨れ上がりが確認された (写真 5.3.2-17)。建築物 B-1 と建築物 B-2 の間の Exp. J. は損傷が見られる (写真 5.3.2-18)。建築物 B-2 の鉄骨ブレース補強部分では、両側柱の脚部でのかぶりコンクリート剥落が認められたが、ブレース部分の損傷はなかった (写真 5.3.2-19)。建築物 B-2 と別棟の間の Exp. J. は鉛直方向と水平方向にずれが生じており、鉛直方向のずれは 430mm 程度であった (写真 5.3.2-20、写真 5.3.2-21)。建築物 B-1 と建築物 B-3 の間、建築物 B-4 と建築物 B-5 の間でも Exp. J. の損傷が見られた (写真 5.3.2-22、写真 5.3.2-23)。建築物 B-4 と別棟の間の Exp. J. では 370mm の鉛直ずれが確認された (写真 5.3.2-24、写真 5.3.2-25)。

写真 5.3.2-24 建築物 B-4 と別棟の間の Exp. J.
の被害

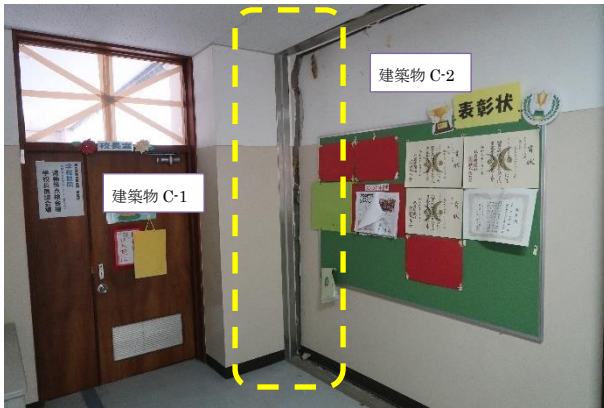
写真 5.3.2-30 建築物 C-1 と C-2 の間の Exp. J.
の被害

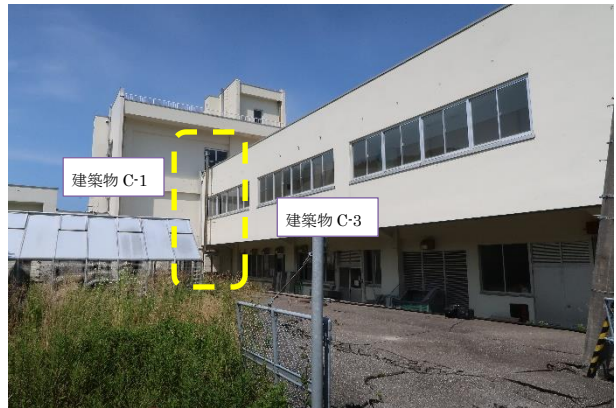
写真 5.3.2-31 建築物 C-1 と C-3 の間の Exp. J.
の被害

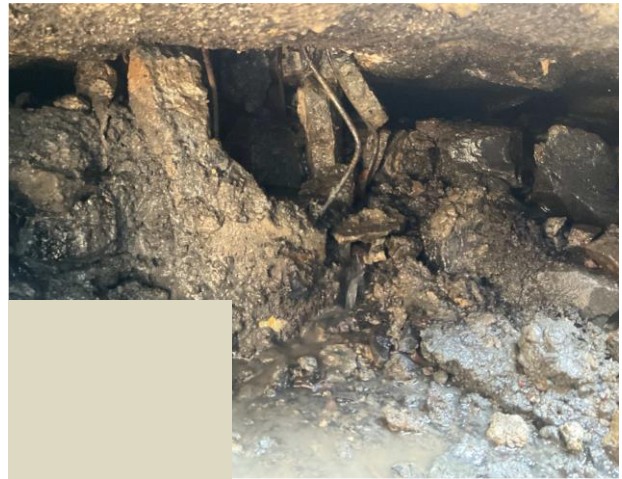
建築物の外周部は写真 5.3.2-46 に示すように地盤変状により周囲の地盤の沈下が見られた。建築物の傾斜を確認することを目的に、建築物の外周部の柱を対象として下げ振りによる傾斜の測定を行った。図 5.3.2-7 には、それぞれの柱における計測結果と併せて、既存部の傾斜の平均値と補強部の傾斜の平均値をそれぞれ計算した。ただし、平均値は小数点以下を四捨五入して示している。その結果、既存部は南に約 3/1000 の傾斜、補強部は南に 1/1000 の傾斜が見られた。いずれも 1/300 以下となったため、被災度区分判定基準^{5.3-1)}における杭基礎構造の被災度区分は「無被害」と判定された。一方で、建築物の管理者が実施した杭頭部の掘り出し調査によると、写真 5.3.2-47 に示すように、地震による損傷かどうかは不明であるが北西部の杭の杭頭部に損傷が確認できた。

写真 5.3.2-47 北西部の杭

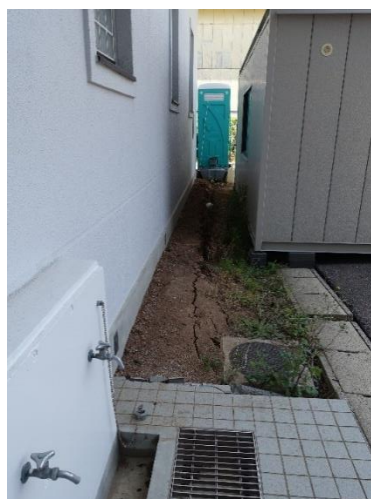
建築物 F は、地上 1 階地下 2 階建ての RC 造建築物であり、建設年は 2001 年である (写真 5.3.2-49)。構造計算書によると建築物の基礎は杭基礎であり、杭径 600mm・杭長 19m の既製杭であり、上杭が SC 杭、下杭が PHC 杭 (A 種) である。構造計算書によると、本建築物は用途係数 1.25 を採用し、かつ、基礎構造は大地震時に上部構造から作用する水平力と鉛直力に対して杭体の終局強度と極限支持力・引き抜き抵抗力の検討を実施していた。建築物の外周部は写真 5.3.2-50 に示すように地盤変状により周囲の地盤の沈下が見られた。建築物の地上 1 階と地下 1 階の外観調査を行ったところ、建築物の躯体に損傷は見られなかった。

写真 5.3.2-50 建築物外周部の地盤変状

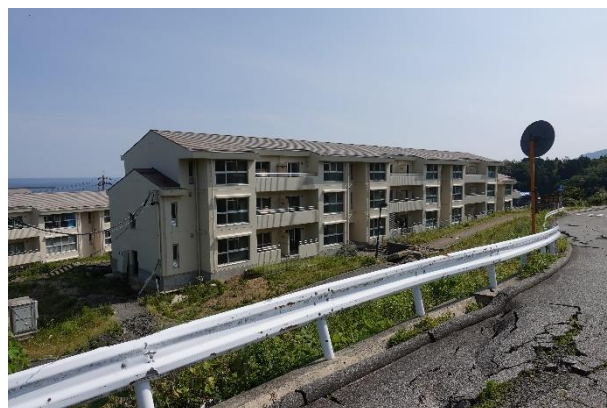
本団地は 2～3 階建て壁式 RC 造共同住宅であり、団地内に計 13 棟存在する。建設は 1994 年から 2000 年にかけて順次行われている。建物周辺の複数個所で地すべりが生じている (図 5.3.2-13)。団地内の建築物の被害は軽微であるが、建築物 G (3 階建て壁式 RC 造、建設年 1999 年) のみ顕著な被害が見られる (写真 5.3.2-51)。

写真 5.3.2-51 建築物 G 外観

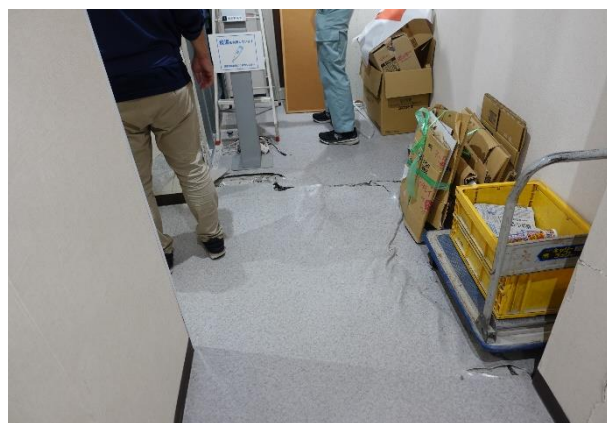
写真5.3.2-64に建物外観を示す。写真5.3.2-65～写真5.3.2-70に建物の被害状況を示す。写真5.3.2-65では床面のひび割れや変形が発生しており床の一部が沈下している状況が確認された。建物周辺では写真5.3.2-66のような地盤変状が生じていた。写真5.3.2-67に柱の損傷状況を示す。柱ではひび割れやコンクリートの剥落が発生していた。写真5.3.2-68に壁の縦ひび割れ及び写真5.3.2-69に天井材の被害状況を示す。天井材は面外方向に変形しており、施設管理者によると落下の危険性があるため、天井の一部を剥がしたとのことであった。図には示していないが、一部の小梁の主筋が破断した被害が確認されている。

写真 5.3.2-65 1階床のひび割れ及び変形

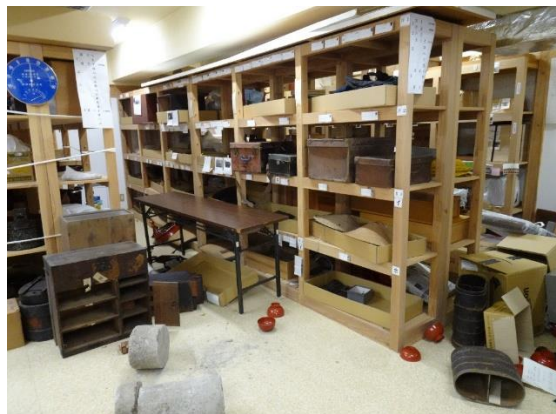
写真 5.3.2-91 内部収蔵物の散乱

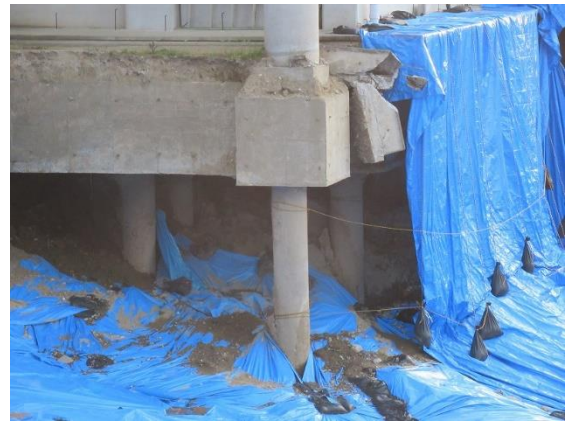
写真 5.3.2-108 杭頭の露出

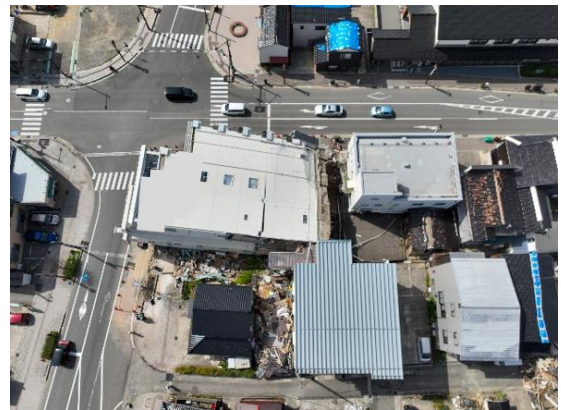
建築物 AA は、地上 7 階建ての RC 造建築物であり、建設年は 1972 年である (写真 5.3.2-124)。建築物が東側に大きく沈下し、転倒の被害が発生している建築物である。4 月 19 日の調査では、小型ドローンを用いて転倒した建築物の損傷状況を確認した。転倒した上面 (建築物西側) では、2 階と 3 階の境界付近で大きな損傷が発生しているのを確認した (写真 5.3.2-125)。写真 5.3.2-126 及び写真 5.3.2-127 に西側壁面の詳細を示す。西側壁面の損傷付近では、柱外周部の主筋とシングル配筋の壁縦筋を確認できた。写真 5.3.2-128 に西側壁面基部の状況を示す。西側壁下端の南側が建築物の内側に凹むような損傷が確認された。

写真 5.3.2-125 建築物外観 (西側)

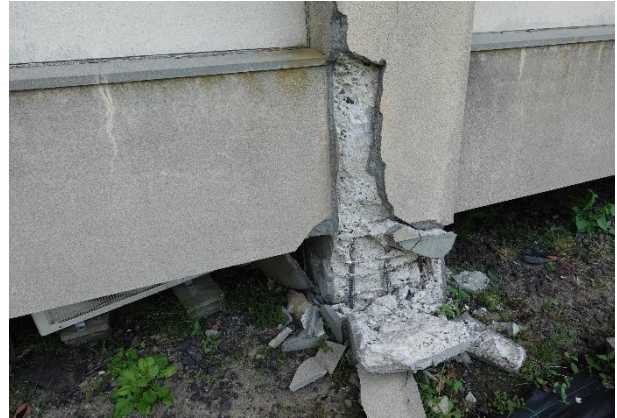
写真 5.3.2-177 東柱の損傷

本建築物は 2 階建ての RC 造建築物であり、建設年は 1974 年である。写真 5.3.2-176 に建物南東側の外観を示す。写真 5.3.2-177、写真 5.3.2-178 に東柱（1 階梁下に存在する柱）の被害状況を示す。当該建物の東柱では、脚部近傍の損傷が発生していた。写真 5.3.2-179 にポーチ屋根付け根部の仕上げ材の剥落状況を示す。

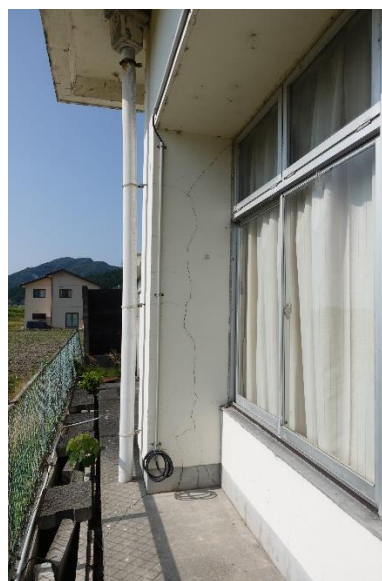
本建築物は2階建てRC造建築物であり、建設年は1973年である。施設管理者によると、平成20年ごろまでは事務所として建物の一部を使用していたが、それ以降は建物の老朽化のため使用していなかったとのことであった。写真 5.3.2-184 に建物外観を示す。写真 5.3.2-185 に柱の損傷状況を示す。ほとんどの柱には共通して縦ひび割れが発生していた。図 5.3.2-38 に建物平面の概要を示す。いずれの柱も損傷度はI～IIであった。上部構造の耐震性能残存率はR=83.3%となり被災度区分は「小破」であった。上部構造の傾斜は北東方向に2/1000程度であった。

写真 5.3.2-185 柱の縦ひび割れ

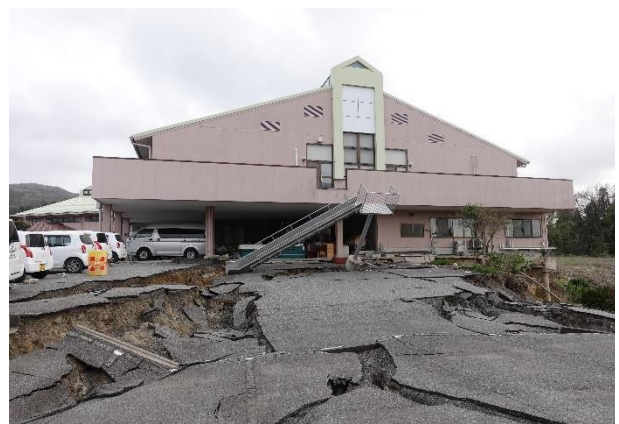
建築物 BA は 2 階建ての鉄骨造建築物であり、施設管理者によると竣工年は 1992 年である。建築物の平面概略を図 5.3.2-45 に、建築物外観を写真 5.3.2-194 に示す。地盤の一部が崩落しており、杭頭及びパイルキャップが露出している状況を確認できた（写真 5.3.2-195、写真 5.3.2-196）。1 階床

写真 5.3.2-195 地盤状況

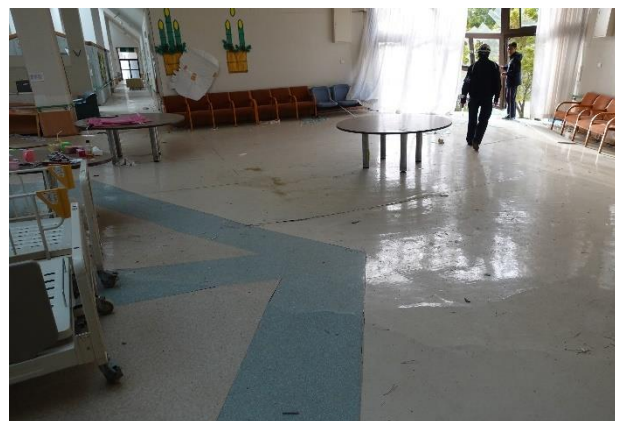
の一部で顕著な沈下及び床のたわみが生じており、その周辺では地盤変状及び杭頭部の露出が確認された（写真 5.3.2-197 及び写真 5.3.2-198）。写真 5.3.2-199 にパイルキャップ及び基礎梁の被害を示す。パイルキャップでは、杭頭にひび割れが発生していた。また、パイルキャップ中央に斜めひび割れが確認された。基礎梁では梁端コンクリートの剥落が確認された。被災度区分判定基準^{5.3-1)}における支持地盤の変状による被災度区分では「大破」と判定される。

写真 5.3.2-197 床の傾斜

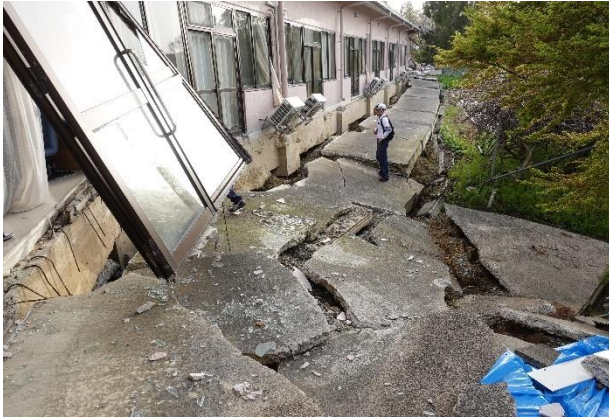
写真 5.3.2-198 地盤変状

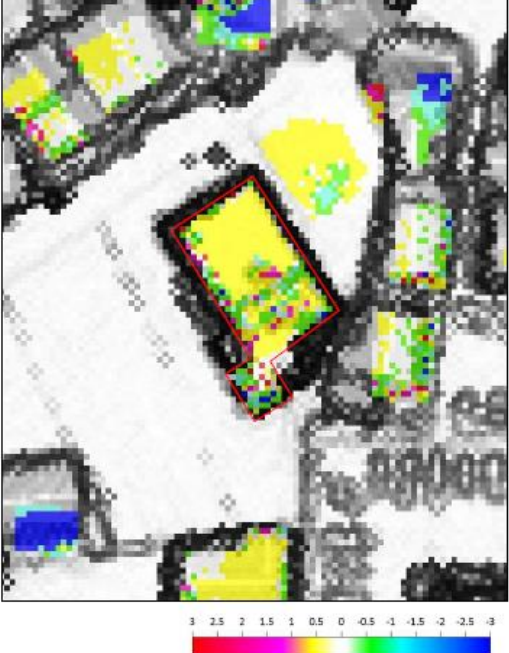
<p>建築物 K</p>

<p>傾斜 0.8% 周辺地盤沈下</p>

<p>傾斜 1.39% 沈下-0.3m</p>
<p>建築物 L-1</p>

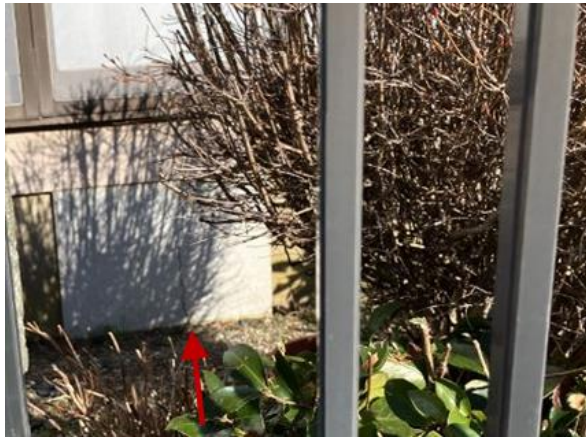
外周道路の内側に隣接する住宅の基礎の立上り部や、その敷地境界にあるブロック塀には、斜面の下方に開く方向にひび割れが生じていた。当該ブロック塀には、ひび割れの補修痕も確認された。これらの状況を写真 5.4.2-3、5.4.2-4 に示す。

写真 5.4.2-3 住宅の基礎立上り部のひび割れ

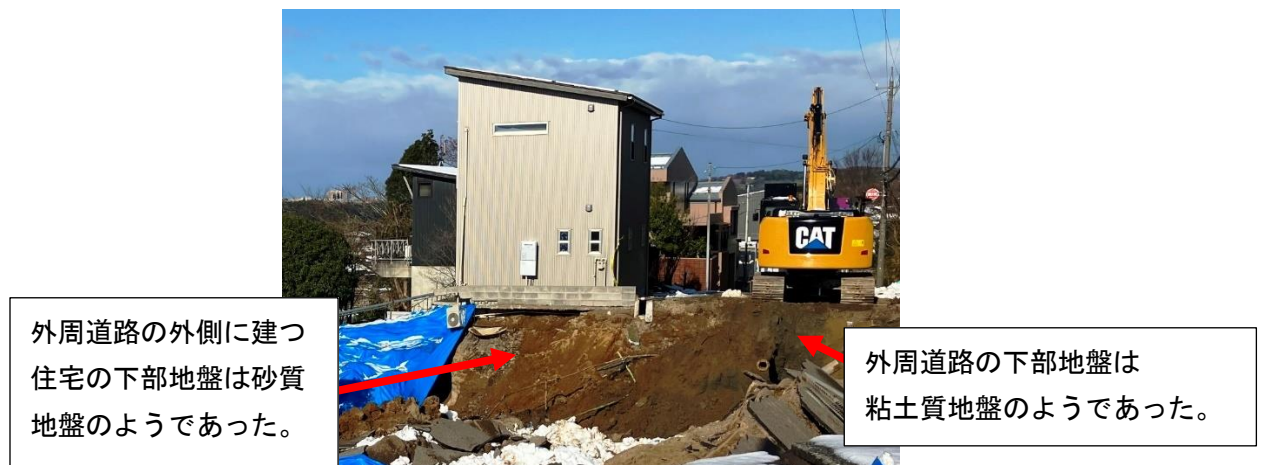
当該斜面崩壊エリアは、机上調査より、切土地であることが確認された。現地調査では、外周道路の下部地盤は灰色の粘土質地盤であるように、外周道路の外側に建つ住宅の下部地盤は茶色の砂質地盤であるように、それぞれ見受けられた (写真 5.4.2-5)。いずれにしても、急傾斜地崩壊警戒区域に指定されているほどの急斜面地であり、今回の地震動により斜面崩壊が生じたと推察される。

写真 5.4.2-5 斜面崩壊エリアの地表付近の状況 (写真 5.4.2-2 のアップ)

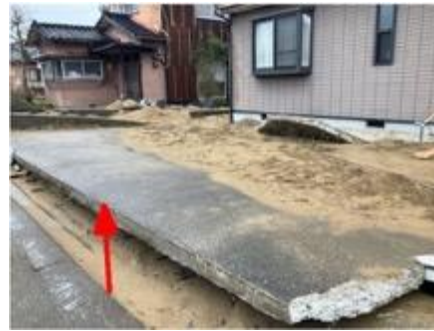
b) 地盤の隆起

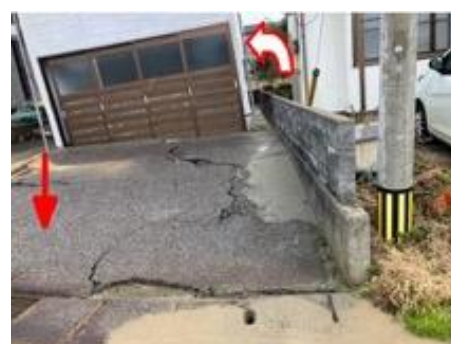
d) 傾斜した住宅

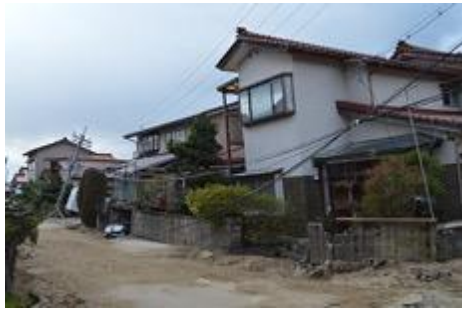
m) 住宅の沈下

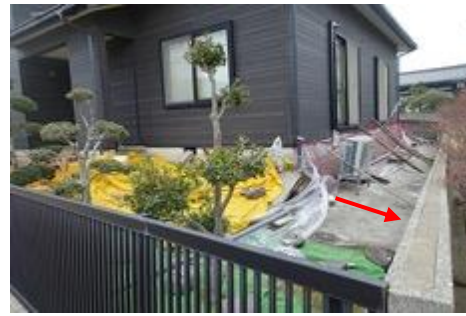
n) 住宅周辺の地盤変状

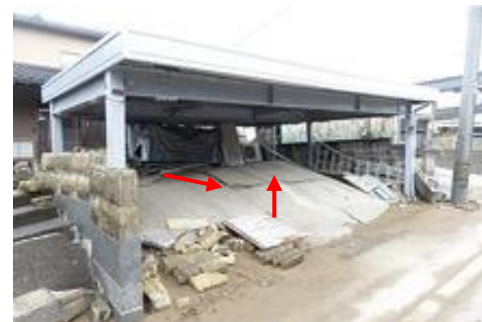
p) 側方流動と地表面の隆起

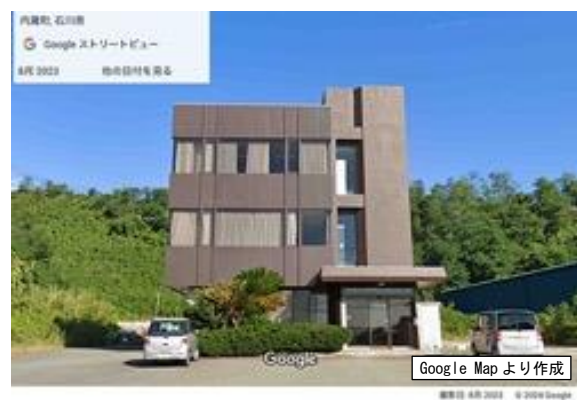
写真 5.4.2-8 は県道沿いにある建物で、正面となる建物の南東側は3階までの造り、北西側は2階までの造りである。被災前後を写真 5.4.2-8 a)及び b)から比較すると、正面入口部分の著しい沈下が確認できる。写真 5.4.2-9、5.4.2-10 は、入口付近の様子である。建物正面の両端で地表からの軒下高さを計測したところ、入口側で185cm、反対側で275cmとなっており、90cm程度の沈下が推測される。一方、建物北西側では、ほとんど沈下は生じていなかった。

写真 5.4.2-8 県道沿いの建築物の液状化による被害状況

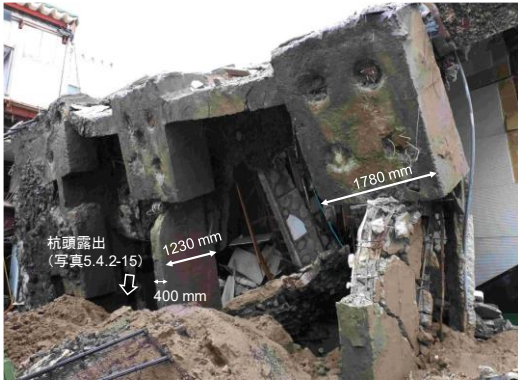
写真 5.4.2-13、5.4.2-14 に示すように、建物の西側の X1 通り、中間の X2 通りで転倒に伴いパイルキャップが引き抜きを受けて露出していた。パイルキャップには杭の埋込み穴が複数確認された。確認できた範囲において、引抜き側の杭は全て杭頭がパイルキャップで破断していた。コンベックスで計測したパイルキャップの横幅は 1780mm、高さは 900mm であった。

同写真に示す通り、基礎ばりについては、Y1 通りのパイルキャップ近傍で大きく破壊しており、露出した主筋は D25、あばら筋は $\phi 9\text{mm}$ の丸鋼であった。基礎梁の幅は 400mm、せいは 1230mm であった。Y2 通りのパイルキャップ近傍でも鉄筋が露出する被害を生じており、こうした損傷に伴う変形の影響で X1 通り Y2-Y3 間で基礎ばりが大きくたわみを生じていた。

写真 5. 4. 2-13 引抜き側のパイルキャップと基礎梁

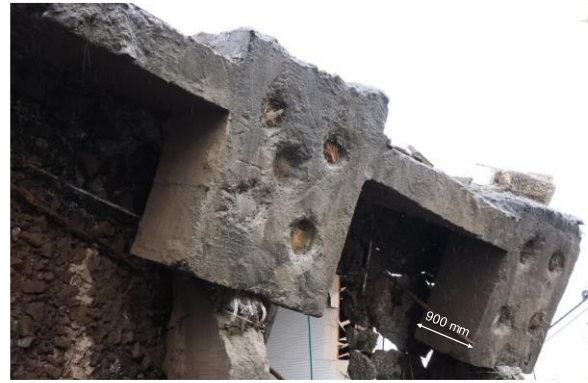
写真 5. 4. 2-14 パイルキャップ

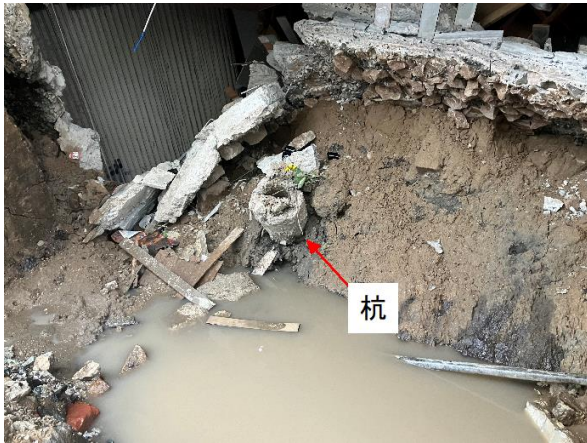
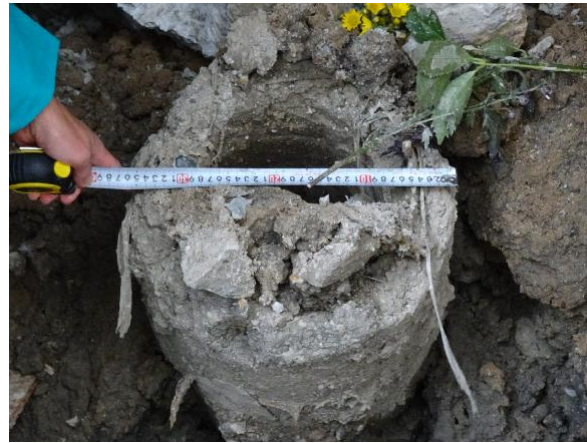
露出していた杭頭部は、直径 350mm で、中空部を有する円筒形状であった。また、軸方向の PC 鋼材が 8 本あり、その径は 7～8mm 程度であった。地表面に露出していた杭頭部の状況を写真 5.4.2-17 に示す。また、写真 5.4.2-18 に示すように、抜け上がったパイルキャップ部に杭頭部の一部（長さ 7～10cm 程度）が残っており、パイルキャップに埋込まれている杭の上端には、中空部に蓋をするように木製の板が設置してあった。

杭の PC 鋼材とらせん筋は、完全に破断しており、建物の転倒（圧縮側の沈下）に伴い、引抜き側となった杭頭部が破断したと推察される。

写真 5.4.2-17 地表面に露出していた杭頭部 (写真 5.4.2-15 と同じ杭)

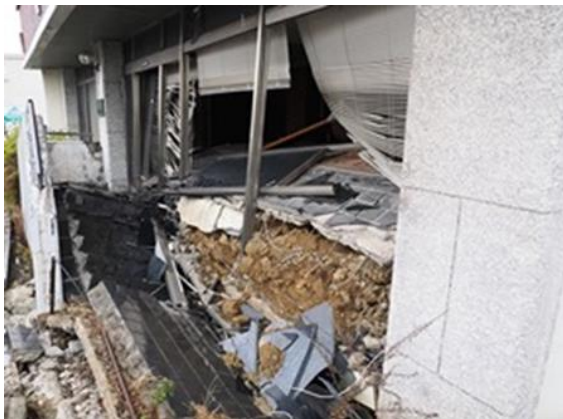
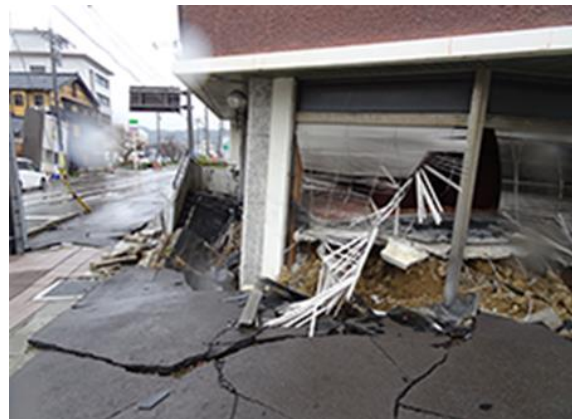
写真 5.4.2-25～5.4.2-29 に、被害の状況を示す。建物の沈下・傾斜によって、1階の床面が地盤とともに盛り上がっている（写真 5.4.2-25）。建物の南東隅の柱は、地表に対し 40～50cm 程度めり込んでいるが（地盤中にめり込んでいる柱の貼り付けタイルの寸法より推測）、南西隅の柱ではめり込みは生じていない（写真 5.4.2-26）。北東側の駐車スペースにおいても、建物のめり込みに伴い 1階の床面が盛り上がり、軒下から地表面までの高さは 140cm 程度となっている（写真 5.4.2-27）。写真 5.4.2-28、5.4.2-29 は、それぞれ建物の東面及び西面の敷地境界付近を南側から撮影したものである。西面では、隣接する駐車場の地表面のアスファルトにひび割れが生じ、調査建物の方向に落ち込んでいることが確認できる。

写真 5.4.2-25 正面入口周辺の被害状況

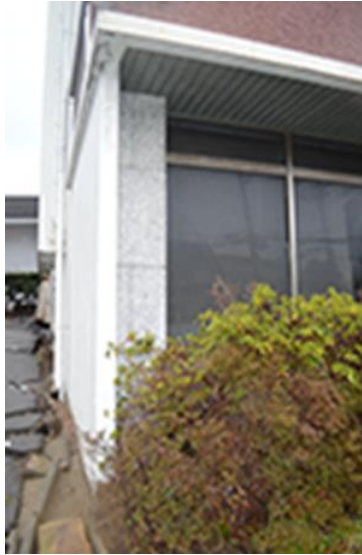
写真 5. 4. 2-26 建物正面側の被害状況

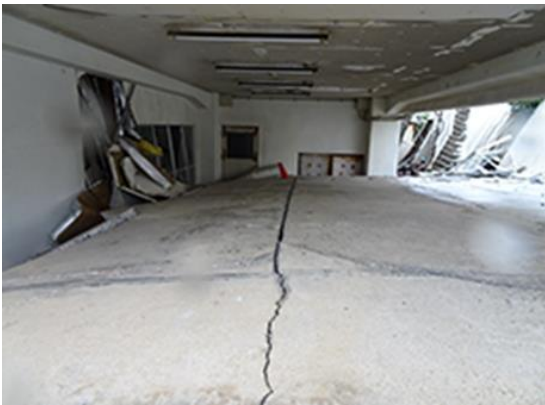
a) 駐車スペース床面の盛り上がり

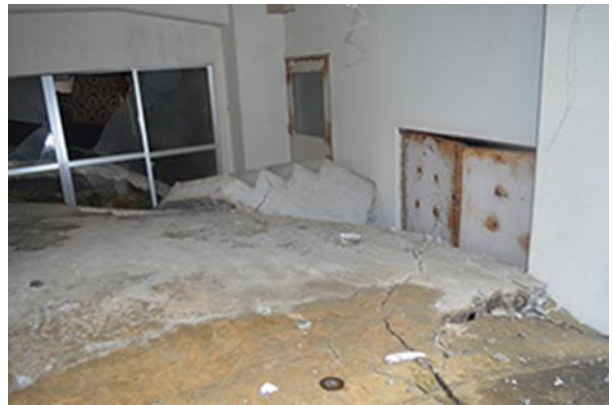
b) 北東側入り口付近

c) 北東隅柱の沈下状況

d) 地震前（2023年10月）5.4-6より作成の状況
（□部が写真cで沈下後に露出した部分）

写真 5. 4. 2-27 建物北東側の被害状況

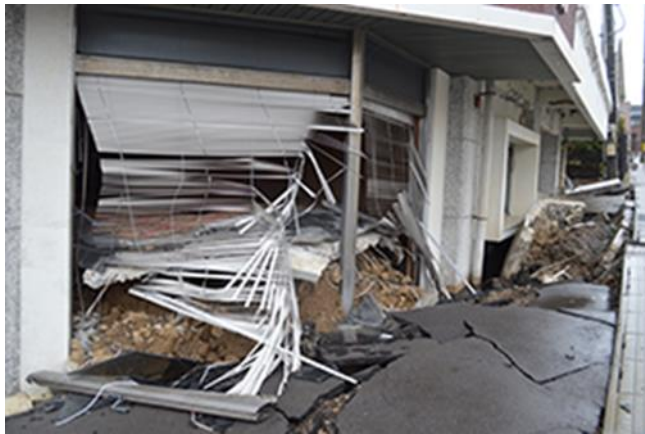
写真 5.4.2-28 建物東面

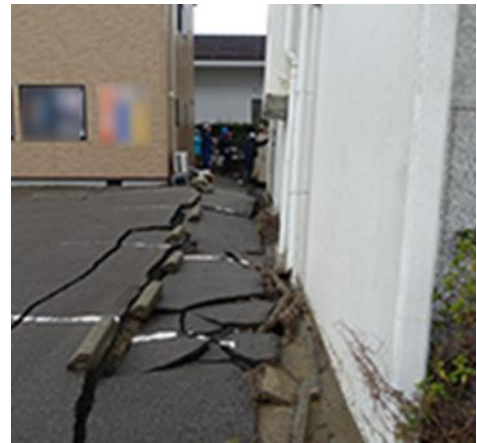
写真 5.4.2-29 建物西面

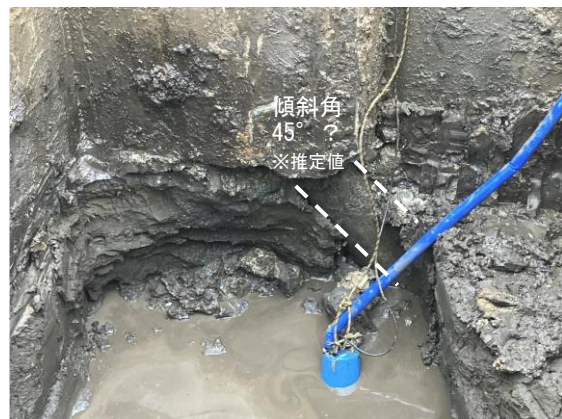
エリア 1 では、X2-Y3 柱及び X2-Y4 柱の周辺地盤が掘削されており、X2-Y3 パイルキャップ下には杭が 2 本、X2-Y4 パイルキャップ下には杭が 1 本、それぞれ確認された。これらの杭はいずれも頭部に傾斜、ずれ、損傷等の大きな被害が生じていた。これらの杭頭部の被害状況を写真 5.4.2-30 に示す。

b) X2-Y4 の杭頭部 (南側②から撮影)

写真 5. 4. 2-30 エリア 1 における杭頭部の被害状況 (杭体のアウトラインを点線で示す)

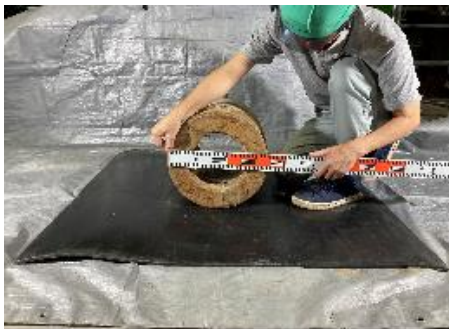
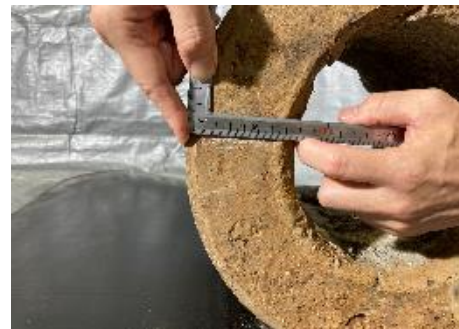
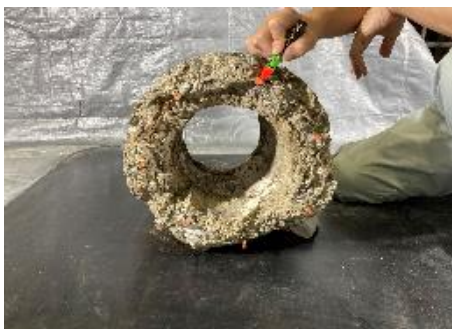
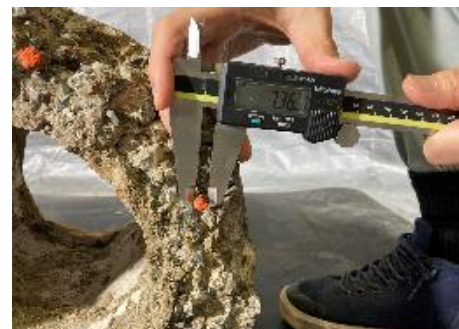
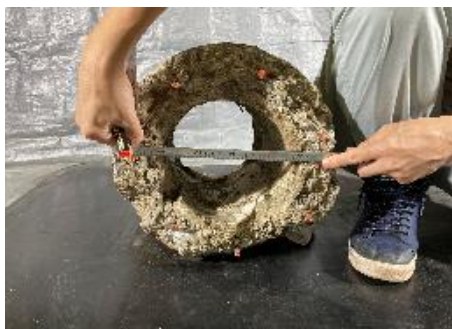
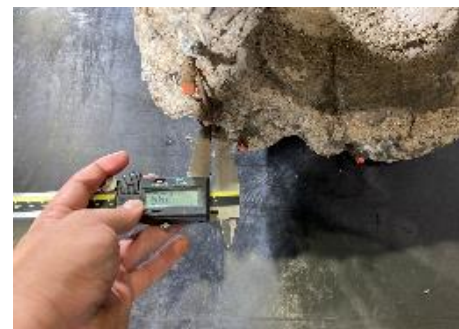
杭径	肉厚	PC 鋼材の本数	PC 鋼材の直径	PC 鋼材の配置半径	らせん筋の直径
350mm	80mm 程度	7 本	7.4mm 程度	280mm 程度	2.9mm 程度

写真 5.4.2-31 掘り出された杭頭部の検尺状況

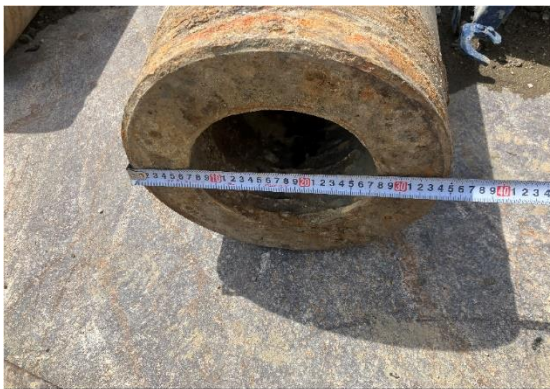
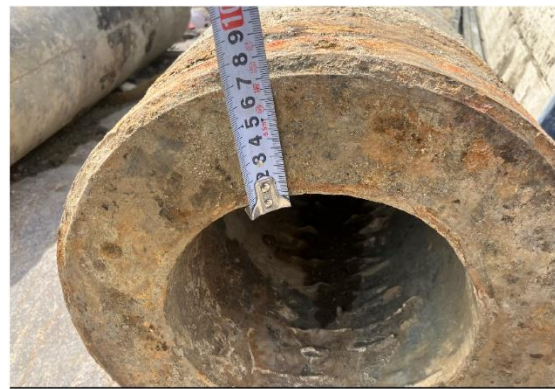
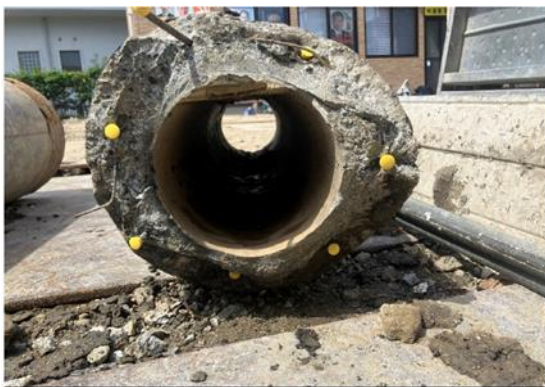
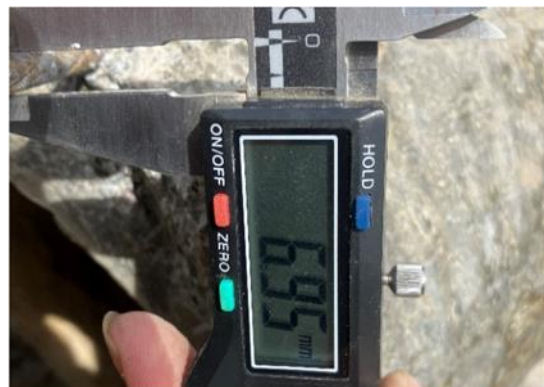
a) 杭径 : 350mm

b) 肉厚 : 80mm 程度

c) PC鋼材の本数 : 7本

d) PC鋼材の径 : 7mm 程度

写真 5.4.2-33 エリア3で確認された杭の断面寸法の測定状況

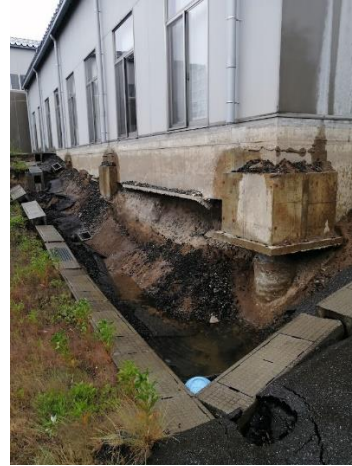
5.3.2(1)項の「建築物O」と同じ建築物である。校庭の南側で大規模な地盤変状が発生した（写真 5.4.2-42）。地盤変状による高低差は数mに達していた（写真 5.4.2-43）。校庭の西側では、体育施設（武道場）の周囲の地盤が大きく流動し、杭頭部が露出する状況となっていた。目視では杭体に被害は確認されなかった。（写真 5.4.2-44）

写真 5. 4. 2-44 E 中学校体育施設周囲地盤の変状に伴う被害

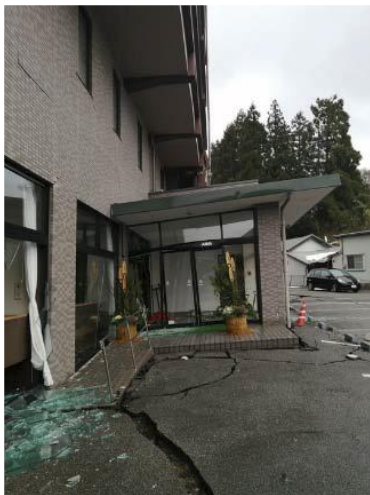
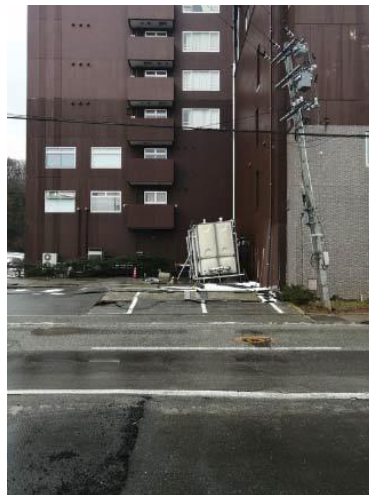
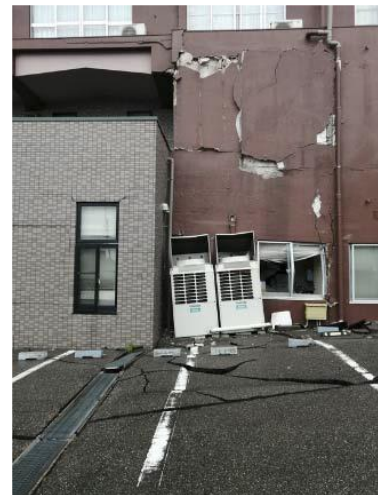
- ・ 建築確認台帳では 1973 年に確認が行われた R C ・ S R C 造 8 階建ての F ホテルにおいて、建物の沈下にとり残される形で、入口のポーチ、屋外設備などに傾斜被害を生じていた。(写真 5.4.2-45)
- ・ D 住宅団地の近傍にある、建築確認台帳では 1977 年に確認が行われた R C 造 5 階建ての G 住宅 (5.3.2(2)項の「建築物 AD」と同じ建築物) では、建物の沈下により周囲に 50cm 程度の大きな段差を生じていた。(写真 5.4.2-46)
- ・ 建築確認台帳では 1971 年に確認が行われた R C 造 7 階建ての H ホテルでは、南側の正面入口付近で約 50cm の沈下が見られた。(写真 5.4.2-47)
- ・ 平成 11 年竣工の R C 造 3 階建ての I 住宅 (5.3.2(1)項の「建築物 G」と同じ建築物) において、周囲地盤の流動に伴い、基礎ぐい頭部が強制変位を受けてパイルキャップから脱落する被害が見られた。(写真 5.4.2-48)

写真 5. 4. 2-45 F ホテルの地盤被害の状況

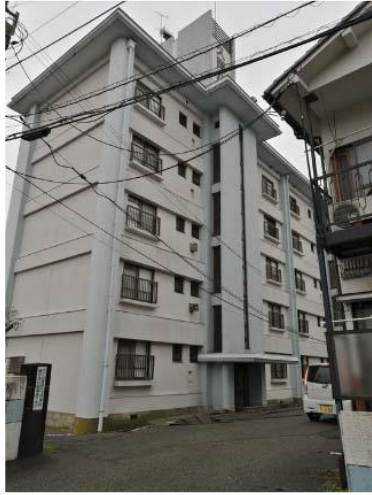
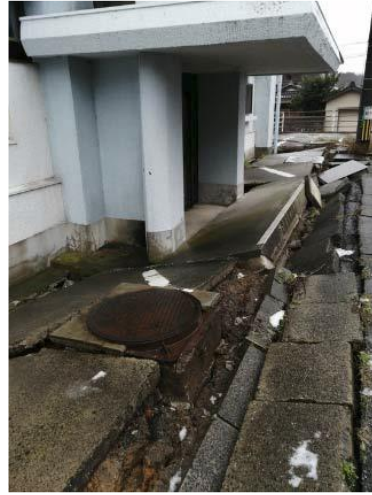
写真 5. 4. 2-46 G住宅の地盤被害の状況

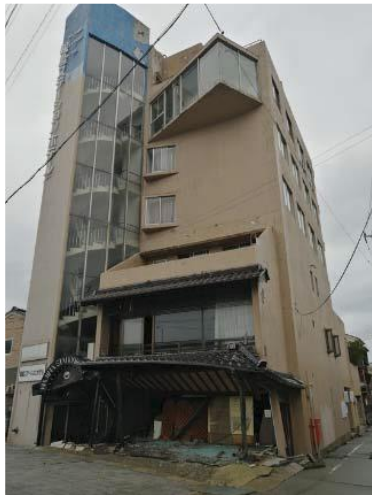
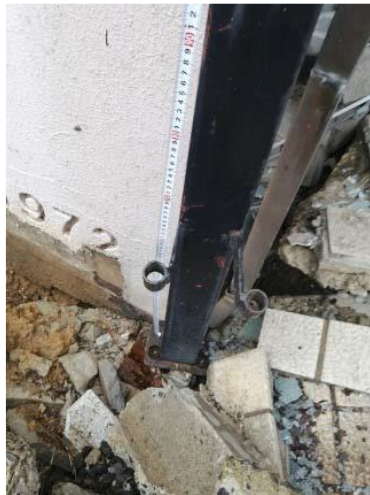
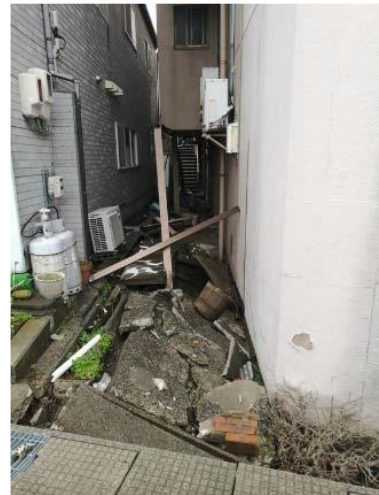
写真 5. 4. 2-47 Hホテルの地盤被害の状況

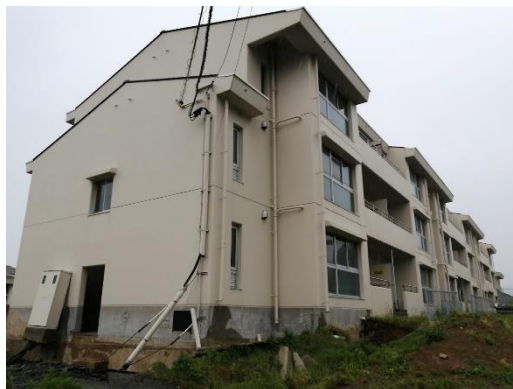
写真 5. 4. 2-48 I住宅の地盤被害の状況

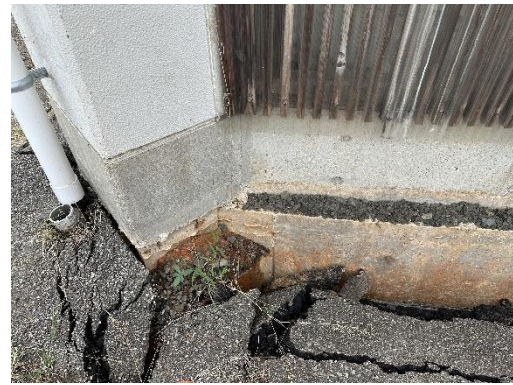
管理者により実施されたS棟の被災度区分判定では基礎の被災度区分は中破と判定された。写真5.4.2-49、5.4.2-50に示す通り、敷地地盤の変状、基礎ばり周囲の沈下等が見られた。

写真 5.4.2-50 基礎ばり周囲の沈下 (X4-Y15 位置)

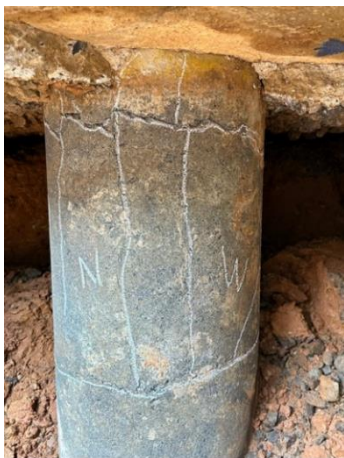
写真5.4.2-51に、杭③の被害状況を示す。杭頭付近と杭頭から約60cm程度の位置に水平のひび割れが生じ、さらに、水平ひび割れの間縦方向に複数のひび割れが見られた。写真5.4.2-52に示す通りパイルキャップや基礎ばりにも多くのひび割れが生じていた。

写真 5.4.2-51 杭③の被害状況

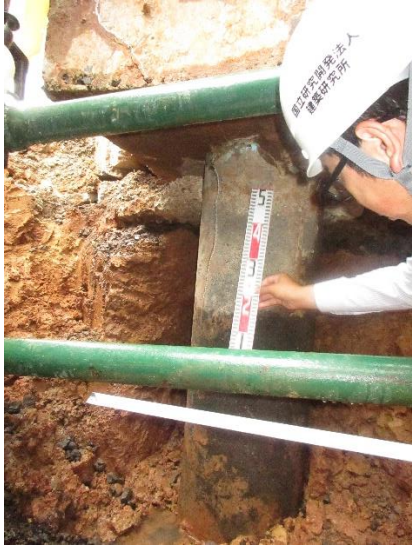
写真5.4.2-53、5.4.2-54に杭④及びパイルキャップの被害状況を示す。パイルキャップの状態は杭③と同様であるが、杭体については縦方向のひび割れが少なく、また水平ひび割れは見られなかった。

写真 5. 4. 2-53 杭④の被害状況

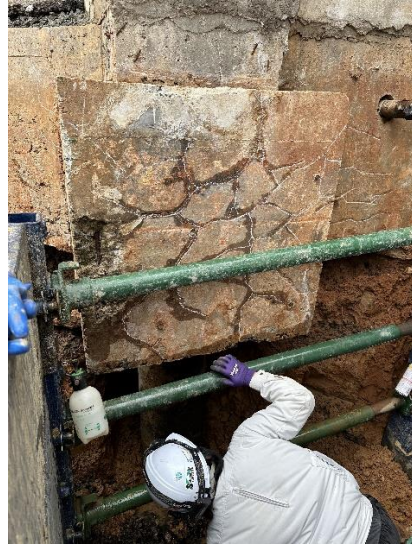
写真 5. 4. 2-54 杭④パイルキャップの被害状況

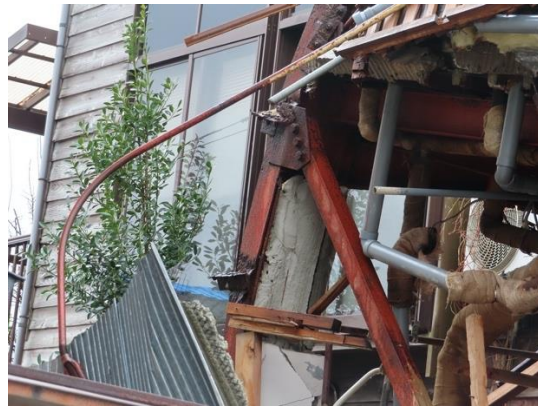
被害状況：対象建築物の外観から推測される被害前の平面形状と、調査時の観察方向との対応関係を図5.5-2に示す。2階部分と3階部分が2階の脚部から西側に倒壊していた（写真5.5-1,4）。この建築物の東側と南側に3階建ての木造住宅が増築されていたと考えられ、平面的に不整形であった可能性がある。倒壊した鉄骨造建築物の平面形状は長方形で、その短辺方向に倒壊していた（写真5.5-1,3,5）。短辺方向は、塔状比が大きい方向であり、構造形式としてブレースが取り付け方向である。ターンバックルブレース及び山形鋼ブレースの座屈、接合部破断が見られた（写真5.5-2,6,7,8）。

写真 5.5-8 1階の山形鋼ブレース

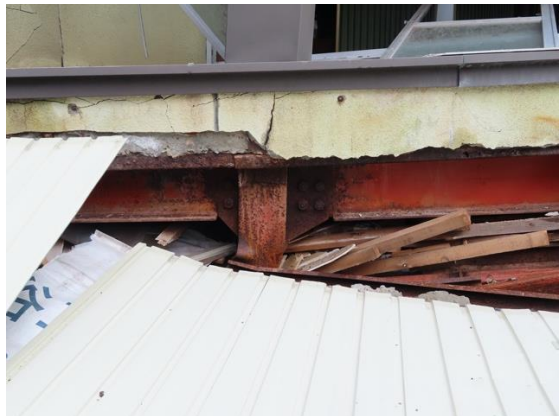
被害状況：1階が層崩壊していた（写真 5.5-9）。道路に平行な方向がH形鋼柱の弱軸方向で、この方向に倒壊したように見える（写真 5.5-10,14）。露出柱脚のアンカーボルトの破断及び柱脚の引き抜けが見られた（写真 5.5-11）。また、H形鋼柱の柱頭部での座屈が見られた（写真 5.5-12）。

写真 5.5-14 倒壊した1階の柱頭部の梁端部接合部及び柱の座屈状況

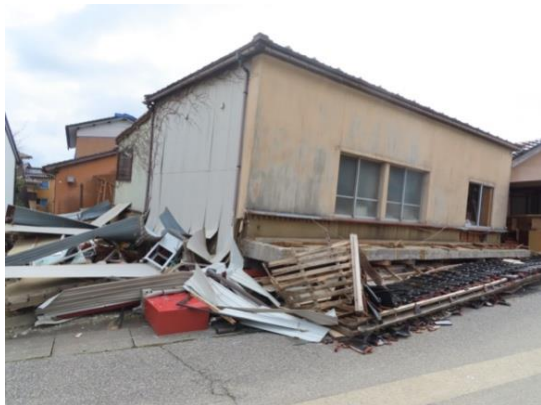
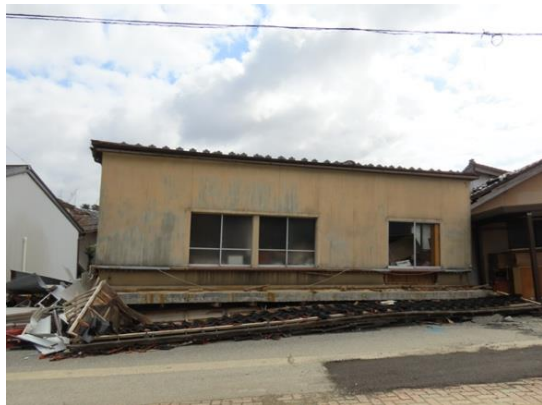
被害状況：1階部分が層崩壊していた(写真 5.5-15, 16)。露出柱脚の引き抜けが見られた(写真 5.5-17, 18)。柱の外径は150mm程度であった(写真 5.5-19)。

写真 5.5-15 1階の層崩壊

写真 5.5-16 1階の層崩壊

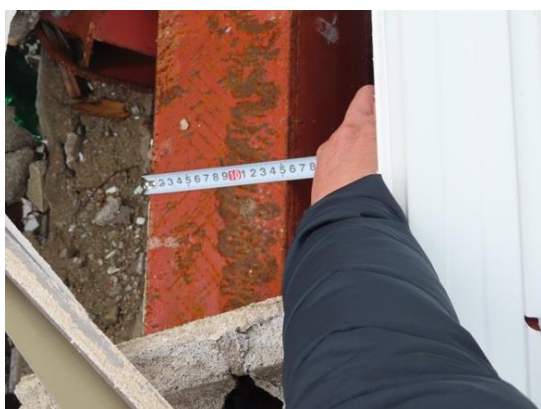
写真 5.5-19 柱外径（約 150mm）
