令和6年能登半島地震建築物被害調査等報告（速報）

Quick Report of the Field Survey on the Building Damage by The 2024 Noto Peninsula Earthquake

国土交通省 国土技術政策総合研究所

国立研究開発法人 建築研究所

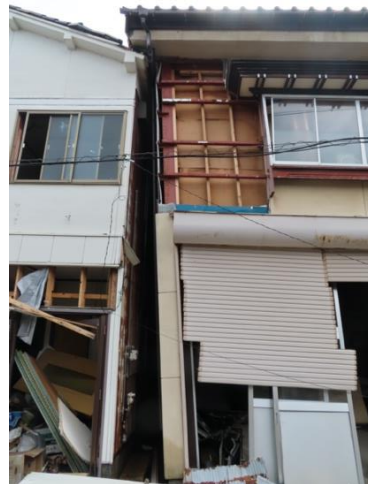
被害状況：建築物全体の傾斜が見られ、隣接建築物と接触していた（写真 5.5-21）。前面の外壁の脱落、シャッター破損、窓ガラス、窓枠の破損が見られた（写真 5.5-23）。

写真 5.5-21 建築物全体の傾斜と隣接建築物との接触

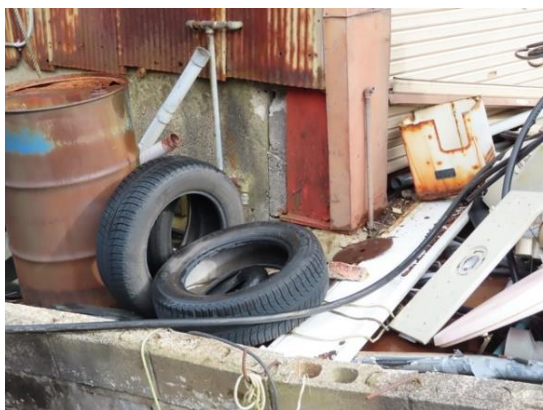
被害状況：建築物の裏側の外観からは、大きな残留変形が見られた(写真 5.5-25)。露出柱脚に大きな被害は見られなかった(写真 5.5-26)。

写真 5.5-26 露出柱脚部

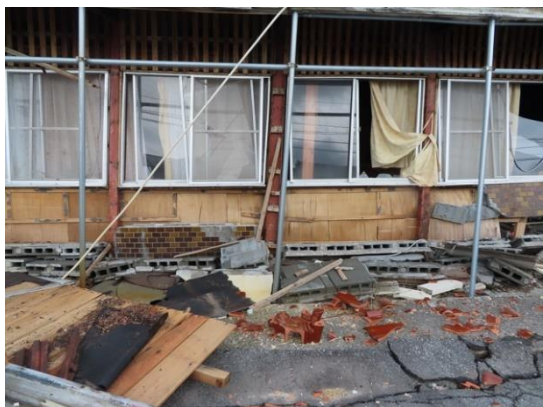
被害状況：1階に大きな傾きが見られた（写真 5.5-29,30）。また、1階外壁の広範囲での脱落（写真 5.5-31,32）やガラスの損傷が見られた。

写真 5.5-31 1階の状況

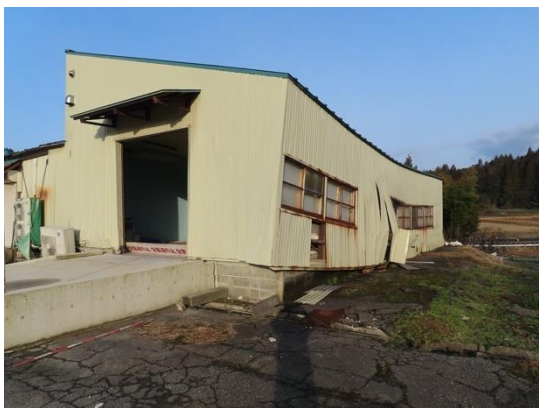
被害状況：建築物側面の外壁フレームの基礎部分からはらみだし（写真 5.5-36）、建築物全体の大きな変形、床の沈下、傾斜（写真 5.5-37）が見られた。ブレースの破断、組立て材の接合部破断（写真 5.5-38）が見られた。また、柱脚部のコンクリート破壊、アンカー鉄筋の破断（写真 5.5-40, 41）が見られた。外壁、内壁や窓枠の破損が見られた（写真 5.5-38,39）。

写真 5.5-36 側面の壁の基礎部分からの外れとはらみ出し

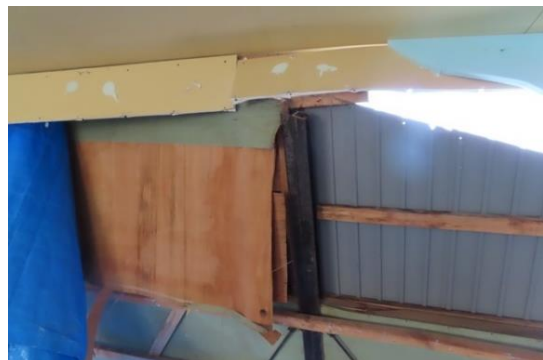
写真 5.5-39 内壁及び窓枠破損（建築物内の奥の内壁）

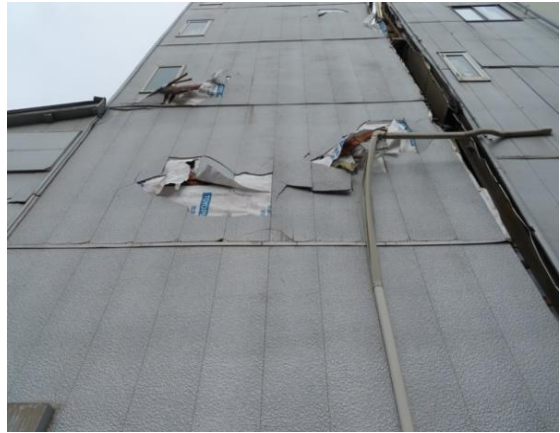
被害状況：平鋼ブレースが湾曲して変形したことが原因と思われる外装材の破損が生じていた（写真 5.5-45）。前方側と後方側の接合部分において、残留変形に伴う大きな隙間が開いていた（写真 5.5-46）。

写真 5.5-45 平鋼ブレースの湾曲変形とそれによる外装材の破損

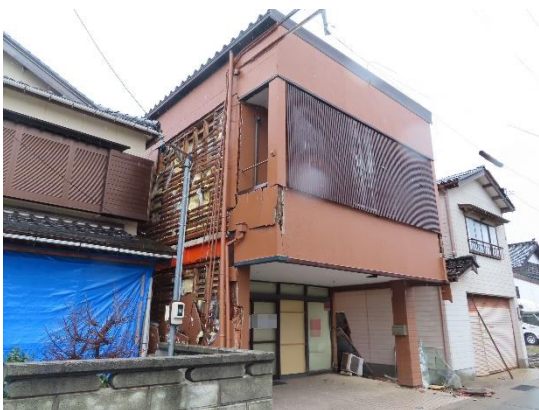
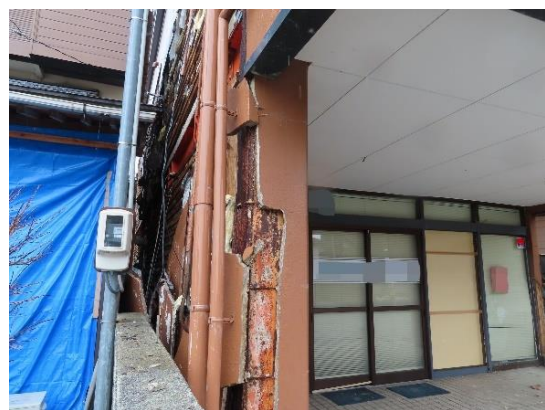
被害状況：建築物の側面の外壁が広範囲で脱落していた（写真 5.5-47,48）。露出柱脚で、アンカーボルトの伸びと変形が見られた（写真 5.5-49）。

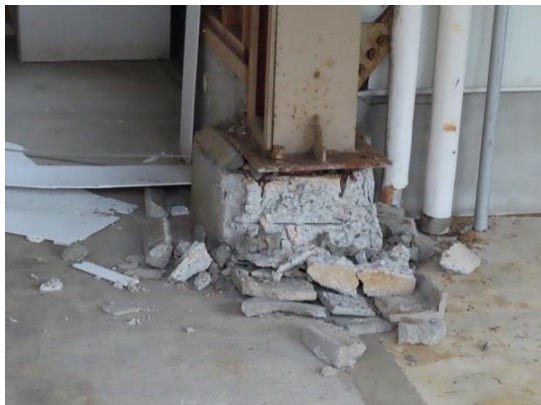
被害状況：露出柱脚のアンカーボルト破断とコンクリートの破壊（写真 5.5-59,60）が見られた。また、山形鋼ブレースの変形（写真 5.5-61）が見られた。

写真 5.5-59 露出柱脚のアンカーボルト破断、コンクリート破壊

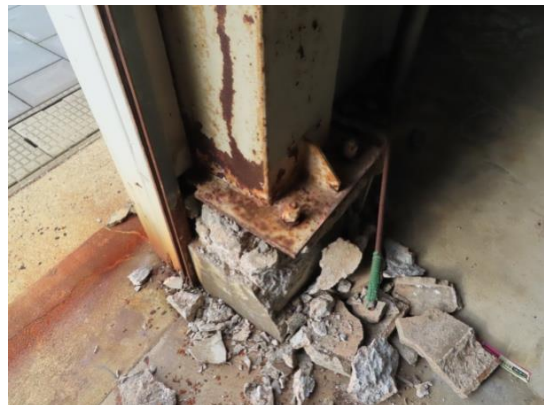
写真 5.5-60 露出柱脚のアンカーボルト破断、コンクリート破壊

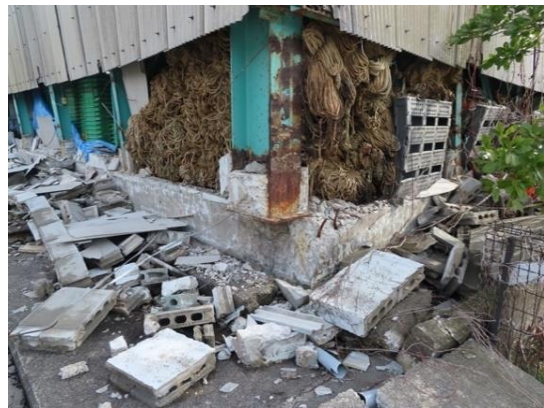
写真 5.5-66 柱脚のアンカーボルト破断、コンクリート破壊、移動

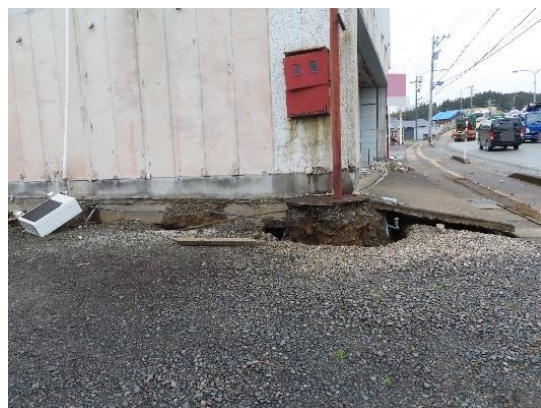
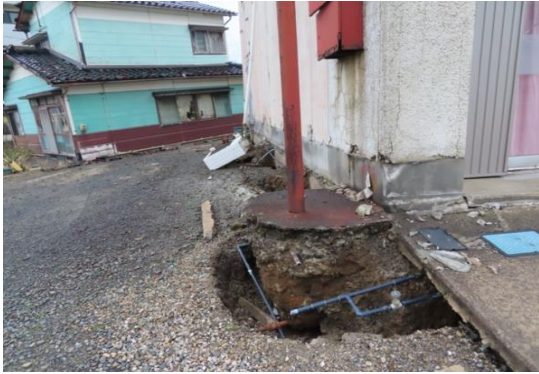
被害状況：建築物が隆起したと思われる被害が見られ（写真 5.5-73,74）、建築物全体の傾斜が見られた。平鋼ブレースの接合部のボルトが破断し、ガセットプレートの溶接部も破断していると思われる（写真 5.5-77）。露出柱脚で錆による腐食と損傷が見られた（写真 5.5-75）。

写真 5.5-73 建築物が隆起したと思われる被害

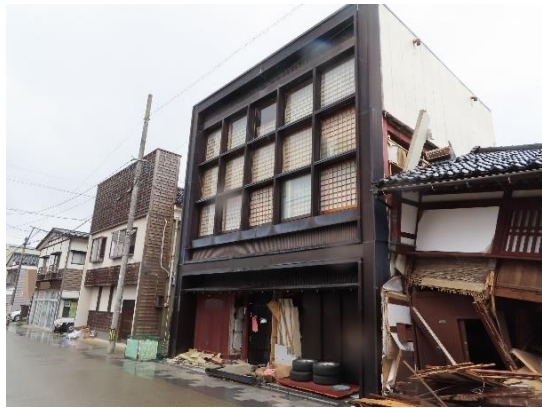
被害状況：建築物の側面の外壁の脱落が見られた（写真 5.5-89）。日の字断面柱の柱梁接合部で柱溶接部に亀裂が見られた（写真 5.5-91）。隣の建築物と衝突していた（写真 5.5-90）。

写真 5.5-90 隣接建築物との衝突

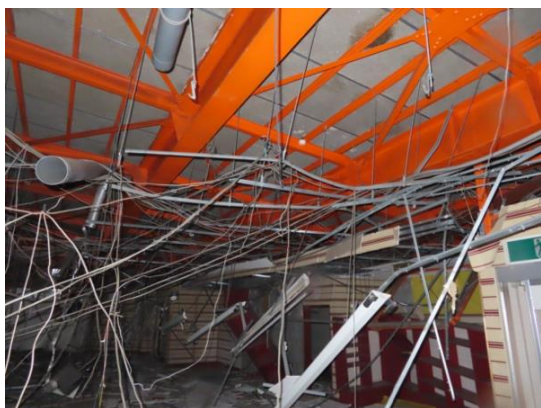
被害状況：天井の全面的な脱落、軒天井の脱落が見られた（写真 5.5-96~98）。柱、梁部材に明確な損傷は見られなかった（写真 5.5-99）。

写真 5.5-98 天井の状態

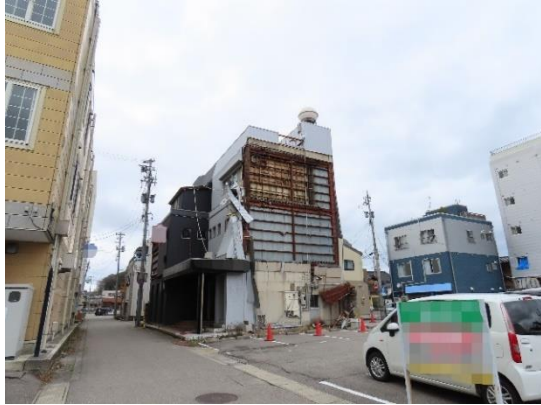
被害状況：外壁の広範囲での脱落（写真 5.5-100,101）が見られた。

写真 5.5-100 外壁の脱落

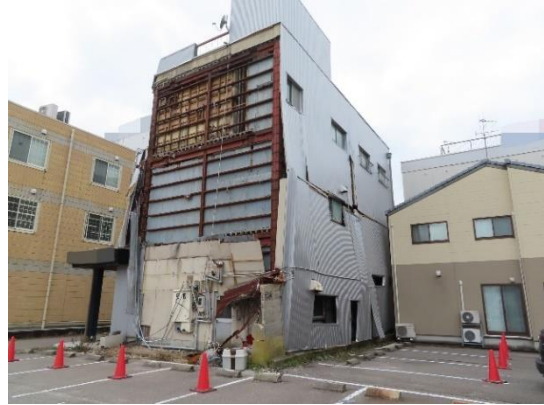
写真 5.5-101 外壁の脱落

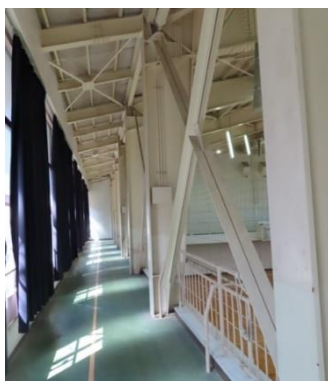
構造体の被害として、アリーナ床面の半分程度の面積の沈下が確認された (写真 5.5-145)。桁行方向のブレースのうち、CT 鋼 (T-125×65 程度) において、最大 100~110mm (たわみ角 1.8%) 程度の面外たわみが見られ、付近の手すりに接触していた (写真 5.5-146~148)。

写真 5.5-147 第二体育館 山形鋼ブレ
ース (2丁合わせ)

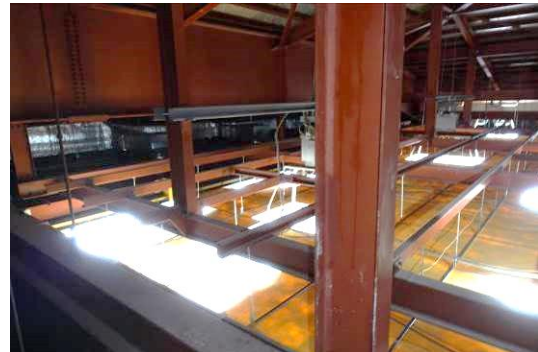
写真 5.6.2.(1)-2 屋内運動場の天井材垂れ下がり部分の支持状況
（建築物 C：金沢市、運動施設）

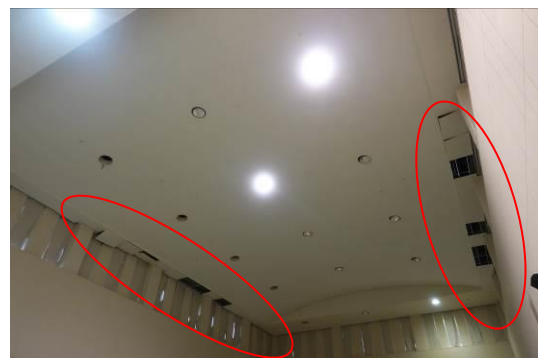
写真 5.6.2.(1)-4 屋内運動場のグラスウール板数枚の落下
（建築物 O：富山市、運動施設）

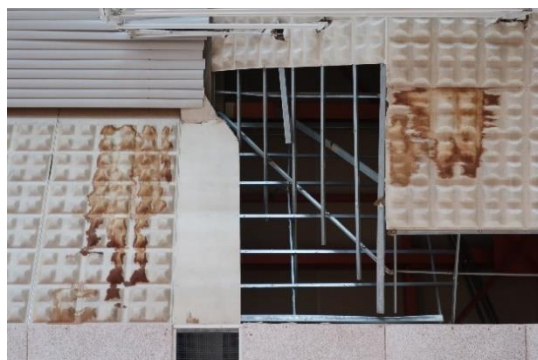
写真 5.6.2.(1)-6 屋内運動場の天井仕上げの脱落（左の写真の丸囲み部分を下から見た様子）
（NA-105：七尾市、教育施設）

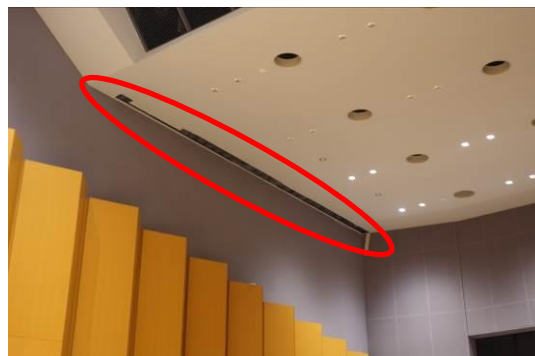
このうち、改修した天井（建築物F（金沢市）の音楽ホール）について示す。写真 5.6.2.(1)-13 に客席部分の内観を示す。当該客席部分の天井材（有孔ガラス繊維混入せっこうボード、厚さ約8mm）が、ステージから向かって左右の端部において、幅約10cm×最大長さ約10mにわたって破損し、落下していた（写真 5.6.2.(1)-14）。管理者より、2020～2021年に天井の耐震改修が行われたとのことであった。天井の支持元を確認すると、吊り天井であった従前の工法から、吊り材を用いず、鋼製の支持構造部により天井下地材・ボードを支持する方法となっていた（写真 5.6.2.(1)-15）。一方で、損傷した部分に

写真 5.6.2.(1)-14 被害状況
（建築物 F：金沢市、音楽等用ホール）

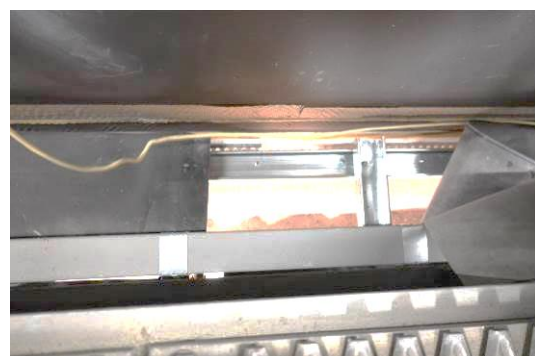
写真 5.6.2.(1)-16 天井材が落下した部分
（建築物 F：金沢市、音楽等用ホール）

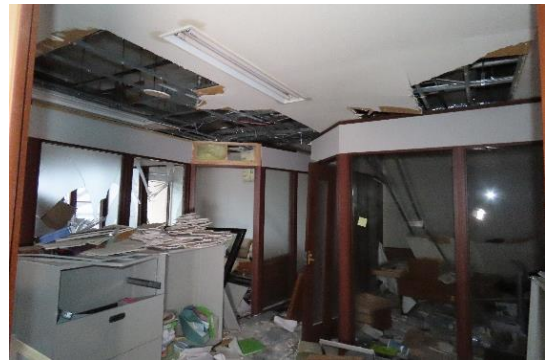
主に鉄骨造建築物の校舎において、教室間の壁と天井の取り合いが天井勝ち（(2)b.での説明参照）になっているものがあり、損傷・脱落があった内壁との取り合い部における天井の損傷が確認された（写真 5.6.2.(1)-24~26）。このような取り合い部の被害は、大規模空間を形成する屋内運動場のギャラリ一部分などでも確認されている（写真 5.6.2.(1)-27）。

写真 5.6.2.(1)-24 事務所部分 5階執務室天井・間仕切壁の被害（WA-104：輪島市、音楽等用ホールを有する施設）

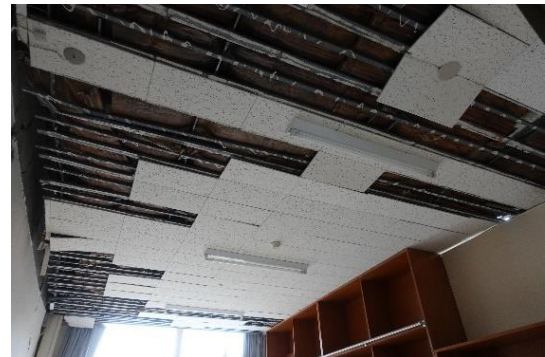
写真 5.6.2.(1)-26 校舎 3階教室の天井被害（WA-101：輪島市、教育施設）

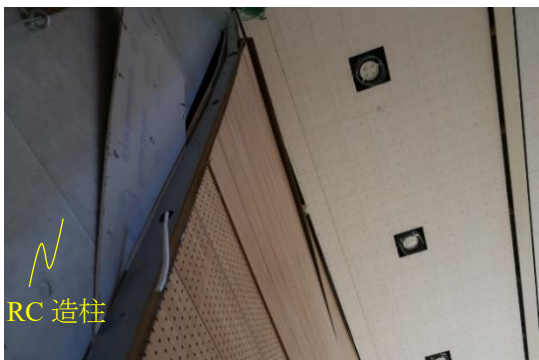
また、舞台横の軽量鉄骨下地とボードによる内壁において、鋼製下地材の変形に伴う面外へのはらみ出し（写真 5.6.2.(2)-3）、目地部分での仕上材の剥離や浮き（写真 5.6.2.(2)-4~6）等が確認された。

写真 5.6.2.(2)-3 屋内運動場 舞台横の内壁のRC造柱との接合部での外れとはらみ出し（WA-109：輪島市、教育施設）

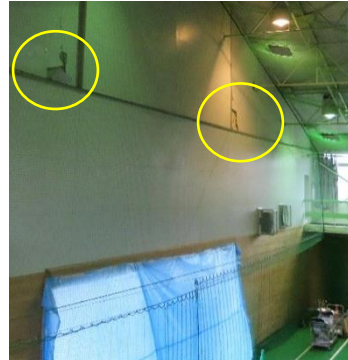
写真 5.6.2.(2)-4 全天候型広場 内壁の被害（WA-102：輪島市、教育施設）

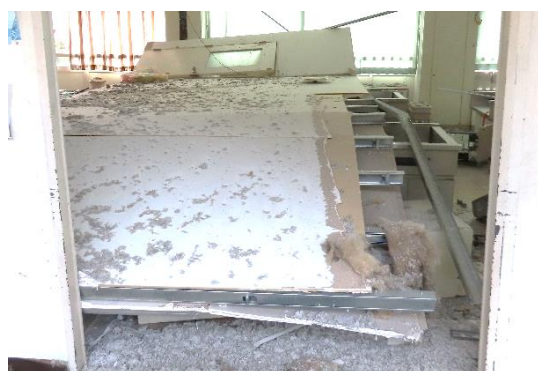
パターン 2)に関する被害として、壁下地材ごと天井から外れて壁が全面的に転倒していたもの（写真 5.6.2.(2)-12~14）や、一部の上ランナのみ天井下地材に残ったまま壁が転倒していたもの（写真 5.6.2.(2)-15）があった。同じ建築物の低層階で同様の取り合い部と考えられる間仕切壁について、取り合い部でのボードの損傷はあったが、転倒に至らないなど被害状況は比較的軽微であった。その他、壁の転倒はなかったものの、事務所における間仕切壁の面外方向に水平移動していたケース（写真 5.6.2.(2)-16,17）、面内方向に水平移動しているように見られるケース（写真 5.6.2.(2)-18,19）もあった。

写真 5.6.2.(2)-13 校舎 3階間仕切壁の被害（上ランナごと脱落して転倒）
(WA-111：輪島市、教育施設)

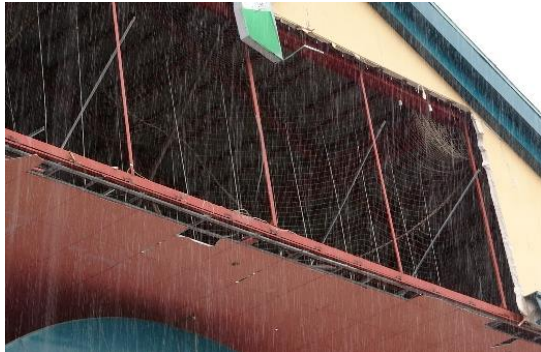
写真 5.6.2.(3)-5, 6 は別の小学校の ALC 縦壁挿入筋構法による外壁の被害である。3 階の ALC パネルが脱落していた。写真 5.6.2.(3)-7 は輪島市の商業施設の外壁の被害である。エントランス上部にある ALC 縦壁挿入筋工法による外壁において、ALC パネルが複数枚脱落していた。同パネルの下部は軽量形鋼で支持されており、同形鋼に突きつけるように設けられている鋼製下地材による軒天井の天井板が、同形鋼に接する箇所で損傷・脱落していた。写真 5.6.2.(3)-8 は七尾市の旅館の ALC パネルを横づかいした外壁の被害である。出隅部分の 7 階の外壁の ALC パネルが脱落しており、鉄骨構造部分が露出していた。

写真 5.6.2.(3)-7 ALC パネルによる外壁の脱落 (WA-14：輪島市、商業施設)

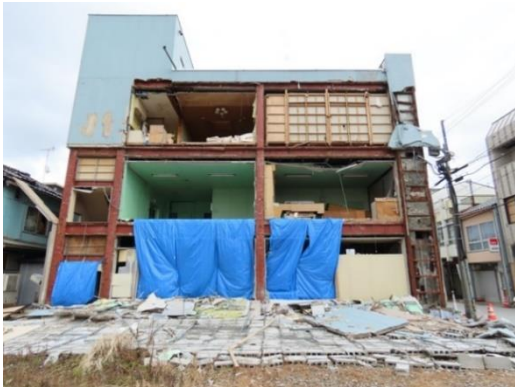
写真 5.6.2.(3)-17 ALCパネル、コンクリートブロック壁の脱落・転倒 (NA-04: 七尾市、事務所)

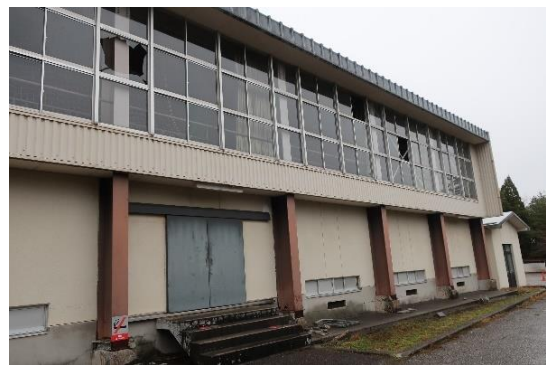
写真 5.6.2(4)-2 屋内運動場のガラスの破損・脱落、障子の脱落
(AN-101：穴水町、教育・訓練施設)

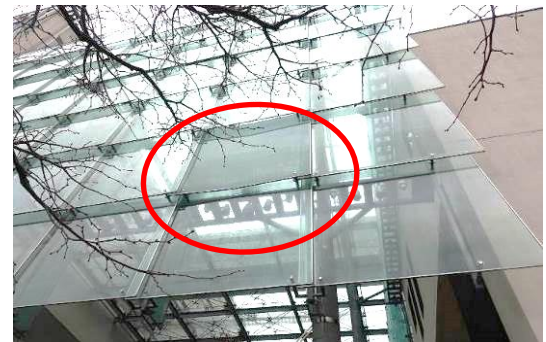
写真 5.6.2(4)-4 DPG 構法のガラスの破損
(建築物 P：富山市、商業施設（屋外空間）)

写真 5.6.2(4)-9, 10 は、震度 5 弱を観測した自治体にある公共施設における DPG 構法のガラス被害である。最上階より上に突出した吹き抜け部分があり、同部分において、DPG 構法により取り付けられていた複層のガラスが破損、脱落していた。同突出部は直角三角柱を横に倒したような形であり、向かい合っている長形状の面についてガラスの顕著な損傷が確認されたが、それらと直交する直角三角形状の面については被害は確認されておらず、また、同建築物の低層部に同じく DPG 構法で取り付けられた単板の面ガラスには被害が確認されていない。同じ建築物の中にあっても、ガラスに作用する外力の違いや用いるガラスの種類等によって被害に差が生じたことが想定される。

今回の地震で見られたガラスの被害は、多くは、過去の地震で見られたような被害であった。DPG 構法によるガラスの被害は過去の地震においても確認されていたが、震度が比較的小さい地域で、周辺に構造体や非構造部材の被害の確認が少ない中で生じているものが複数あり、構造体から作用する外力による影響も想定される。今後の地震により破損、脱落が想定され、落下による人身への影響が甚大となるものが想定されるものについては、ガラスの脱落防止を含めた対策の検討や、脱落を生じない部材への交換等も選択肢に入れて地震対策を検討する必要がある。

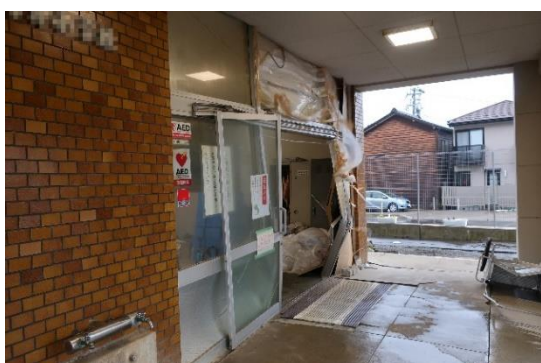
写真 5.6.2(4)-7, 8 は、震度 7 を記録した自治体にある教育施設において確認されたガラス被害である。地上階の鉄筋コンクリート造の床について部分的な隆起や亀裂などの損傷が確認されており、ガラス開口部についても、サッシの歪みやガラスの破損が確認されており、構造体の損傷の影響を直接的に受けた被害と言える。

写真 5.6.2(4)-7 校舎玄関サッシの歪み
(WA-106：輪島市、教育施設)

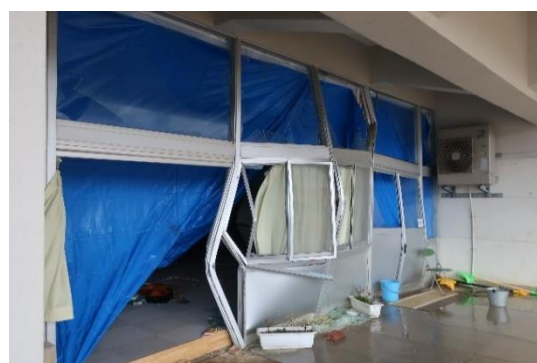
写真 5.6.2(4)-8 校舎 1 階教室のサッシの歪み
(WA-106：輪島市、教育施設)

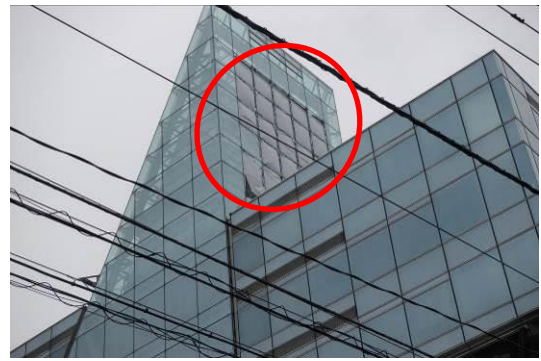
写真 5.6.2(4)-10 ガラスの被害状況 (外観) (建築物 N：富山市、行政庁舎)

害の確認が少ない中で生じているものが複数確認された。地震時の構造体の揺れにより面ガラスに生じた応答が設計時の想定を超えたことが要因と考えられ、構造体から作用する外力による影響を踏まえて、地震被害の発生について検討することが必要と考えられる。今後の地震により破損、脱落が想定され、落下による人身への影響が甚大となることが想定されるものについては、ガラスの脱落防止を含めた対策の検討や、脱落を生じない部材への交換等も選択肢に入れて地震対策を検討する必要がある。

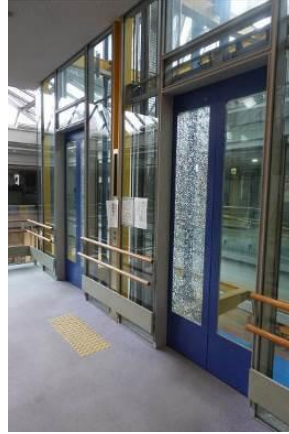
写真 5.6.2.(5)-4, 5 は、富山市の公共施設 (地上 7 階、地下 2 階) のエレベーターの被害である。扉のガラスのひび割れと、エレベーターかごのガラス天井のひび割れが生じていた。同建築物では、最上階より上に突出した吹き抜け部分において、DPG 構法により取り付けられていたガラスが破損、脱落していた。吹き抜け部分からの落下物の衝突が、エレベーターのガラスの被害の原因と考えられる。

写真 5.6.2. (5)-4 エレベーターの扉のガラスの被害
(建築物 N : 富山市、行政庁舎)

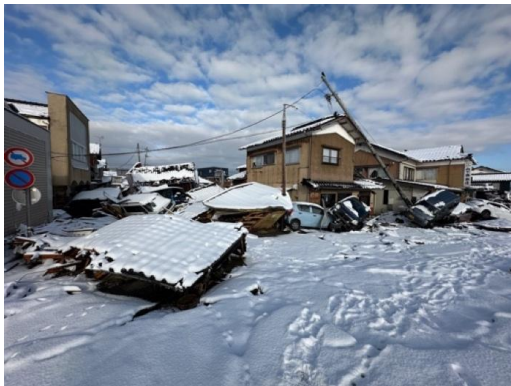
鵜飼漁港の北側では多くの車両が津波により流されている状況が確認された。特に、海からの津波の遡上によって、車両が鵜飼交差点付近の一ヶ所の通りに集中して移動している状況が見られた(写真 5.7-17)。また、鵜飼漁港近くの橋とそれに接する道路との間には大きな段差が見られた(写真 5.7-

写真 5.7-17 車両の移動

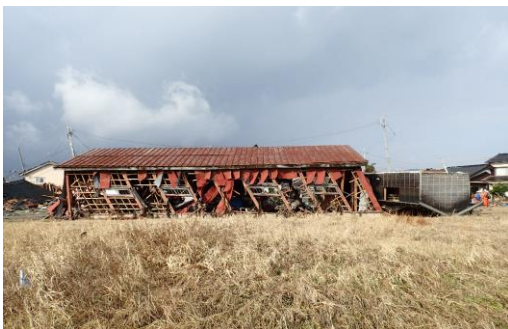
津波荷重改定小委員会による調査^{5.7-11)}で、珠州市宝立町鵜飼で確認された鉄骨造倉庫の漂流物の衝突による被害形態に基づき、浸水深 h と流速 v を推定する。写真 5.7-34 に鉄骨造倉庫の状況、図 5.7-9 に平面図を示す。近隣に立地していた住宅が倒壊し、その 2 階部分が漂流物となって当該倉庫の妻面に衝突した結果、桁行方向に傾斜していた。

写真 5.7-34 鉄骨造倉庫の状況

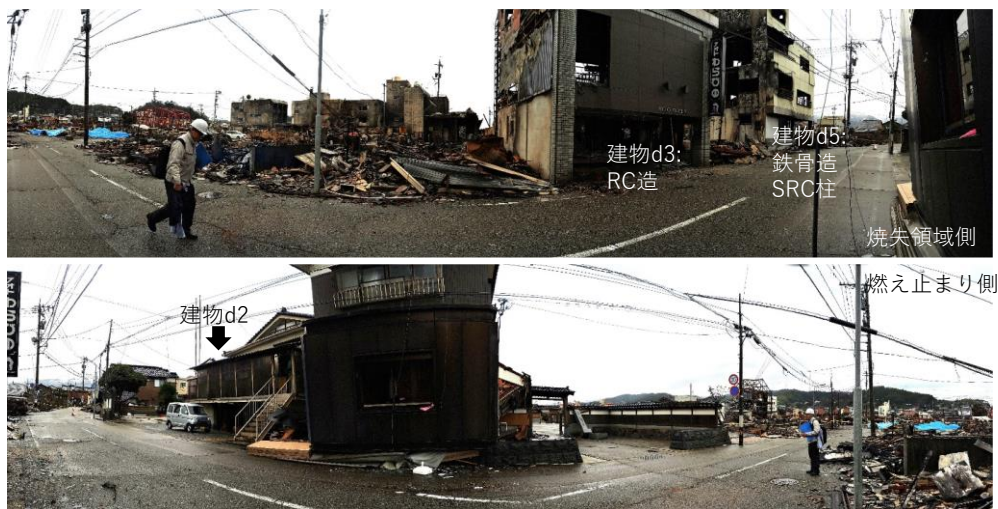
建物 d3 (RC 造焼失建物)、d4 (木造焼失建物：外壁モルタル造)、d5 (鉄骨造焼失建物) を含む延焼区域と、建物 d2 (木造建物) の外周の状況を写真 6.2.2-7 に示す。建物 d2 (木造建物) の北側道路幅は 8m であり、西側道路 (幅 8.6m) 側は、道路を超えて延焼が見られることから、道路幅のみでは延焼防止に十分であったとは言えないが、建物 d1 側同様、建物前面に、駐車場や広場といった空地や、塀や樹木といった遮蔽物が配置されていた (写真 6.2.2-8) ことに加え、道路対向側の RC 造や SRC 造の建物が周囲の建物からの放射熱を遮る役割を果たしたことが、延焼を防いだ要因と考えられる。

写真 6.2.2-7 建物 d3~d5 および建物 d2 の外周の状況

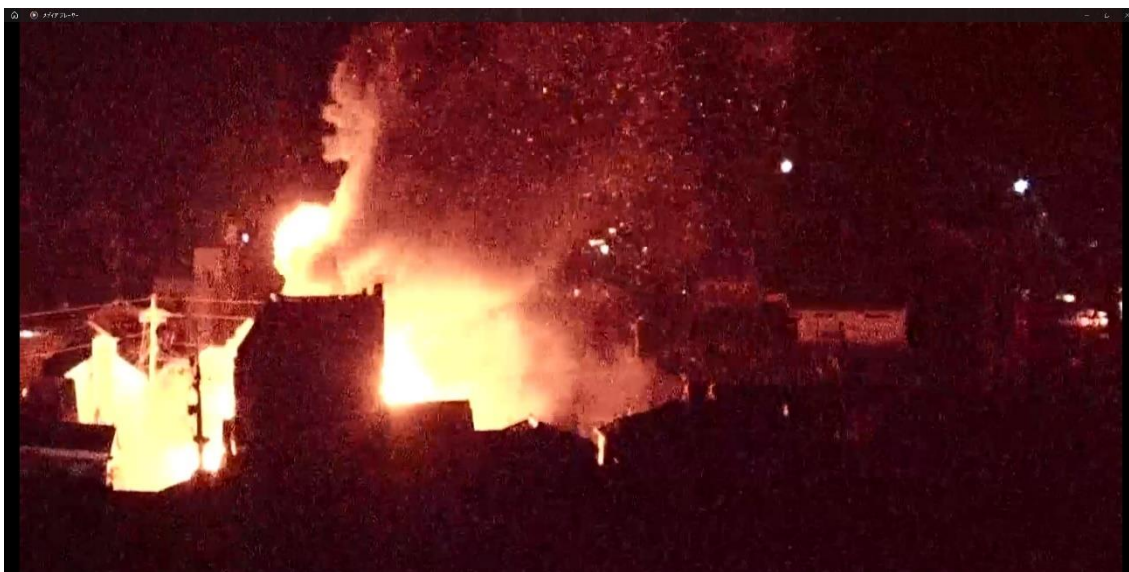
写真 6.2.3-1 は、テレビ金沢によるビデオ映像を切り出したものであり、燃焼中の建築物から大量に火の粉が飛散する状況を示している。

写真 6. 2. 3-1 飛散する火の粉の状況（1月1日17時33分時点）（提供：テレビ金沢）

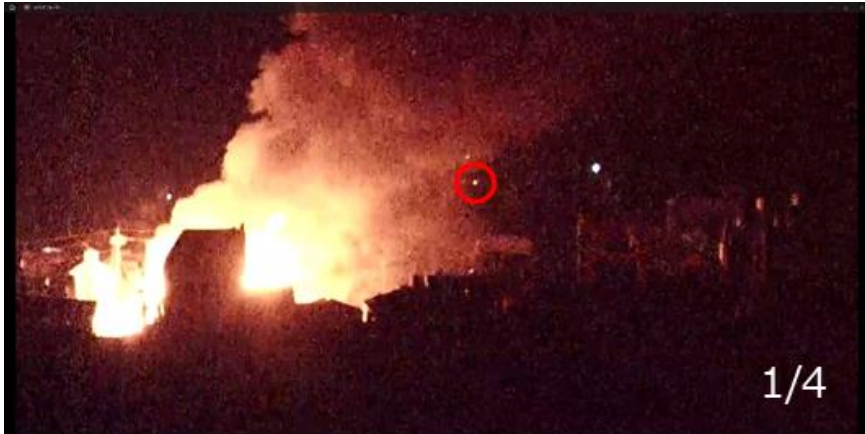
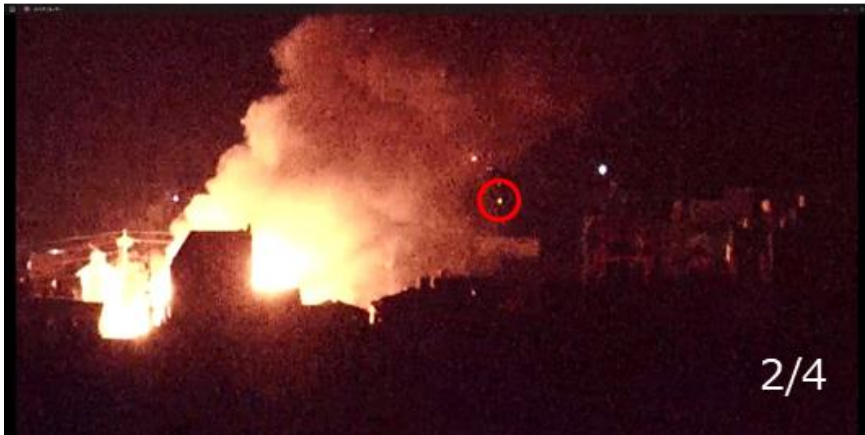
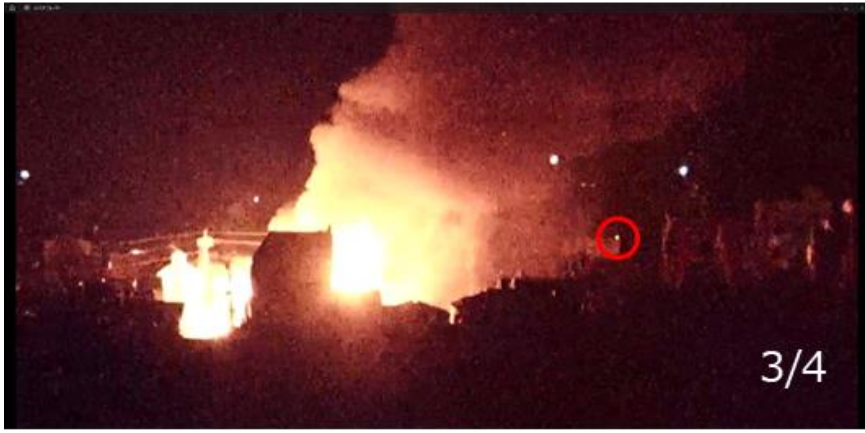
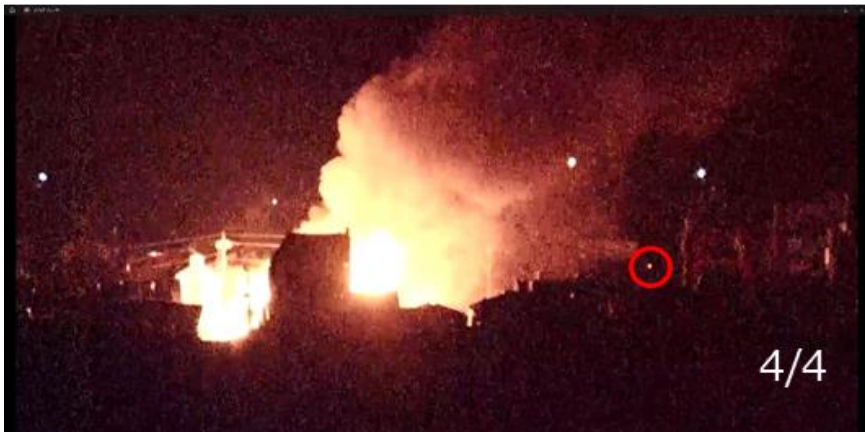
写真 6.2.3-2 は、赤丸の位置に、比較的大きな火の粉の飛散状況を示している。

写真 6. 2. 3-2 飛散する火の粉の状況（1月1日17時38分時点）（提供：テレビ金沢）
