平成 23 年東北地方太平洋沖地震による建築物被害 第一次調査（速報）
二本松市，郡山市，福島市における RC 造，鉄骨造及び非構造部材を中心とした被害

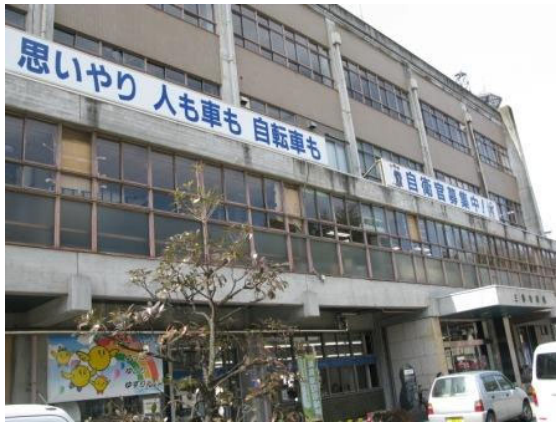
三春町役場（RC造4階建て、竣工時期は昭和40年代）は、建物本体に大きな被害はなく、窓ガラスの数枚が破損していた。町役場担当者等からの情報では、三春町内で屋根瓦のずれ、ガラスの破損等の損傷は見られるが、倒壊被害は報告されていない。また、調査時点では応急危険度判定の予定はないとのことであった。

写真 1 三春町役場の外観

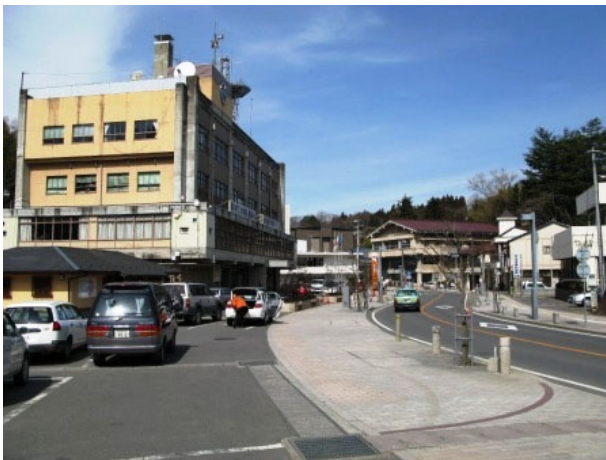
写真 3 三春町役場の周辺

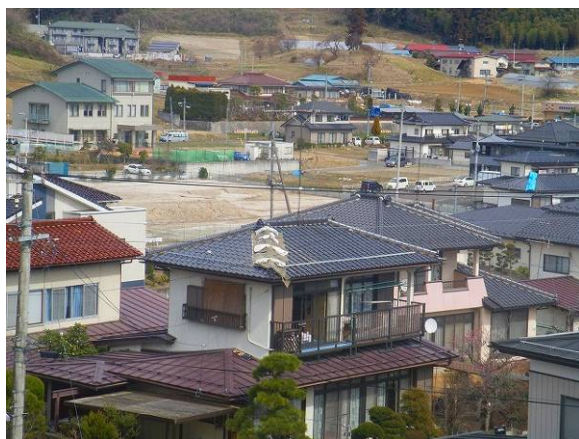
また，中学校周辺の住宅では，一部屋根瓦の応急補修が見られたが特段の被害はない様子である（写真 17）。

写真 17 中学校周辺の状況

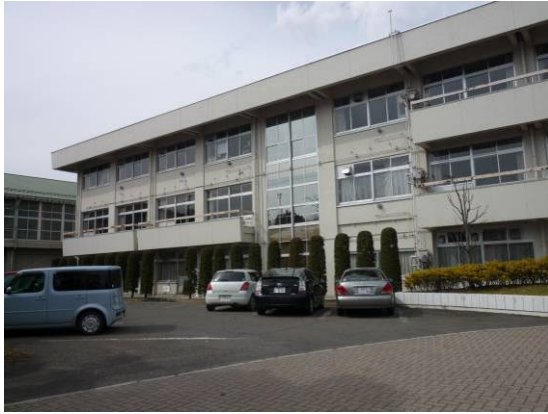
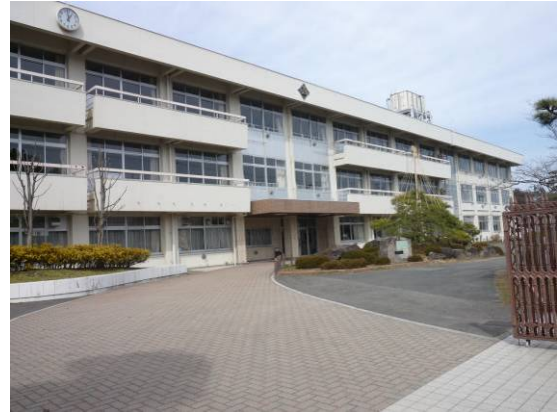
B 高等学校の南校舎 (RC 造 3 階, 1968, 70 年) には, 外観上損傷は見られなかった (写真 18)。福島県の資料によると, 耐震性能は C クラス (I_s 値 0.3 以上 0.6 未満) となっており, 耐震補強の実施の有無は確認できなかった。

写真 18 B 高等学校南校舎の外観

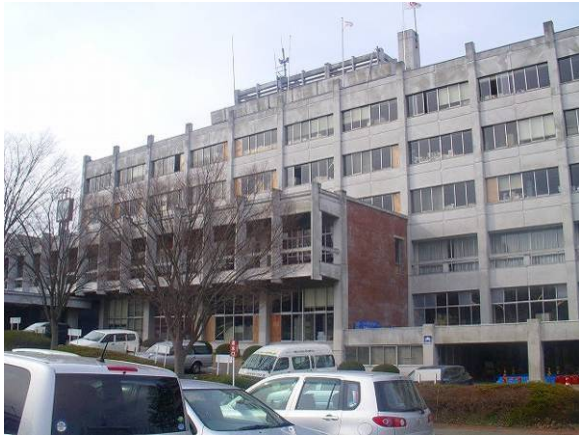
郡山市本庁舎は RC 造 5 階建て，屋上階にペントハウス（展望室）がある建物である。屋上のペントハウス部は柱が損壊し傾斜していた（写真 21～22）。外観調査しか行っていないが，各階の窓ガラスが割れており，破損箇所には応急的な養生が行われていた。また，天井が落下しているという情報を得た。

写真 21 郡山市本庁舎の外観

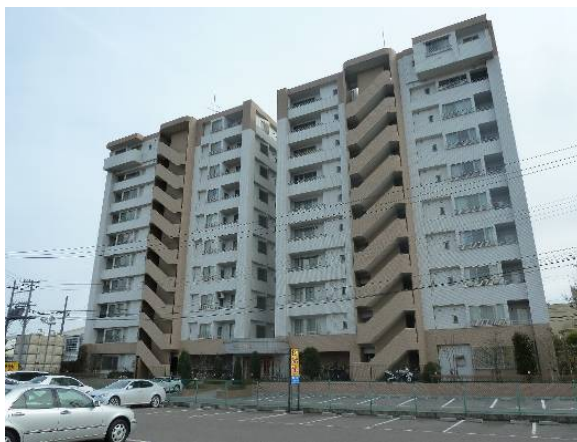
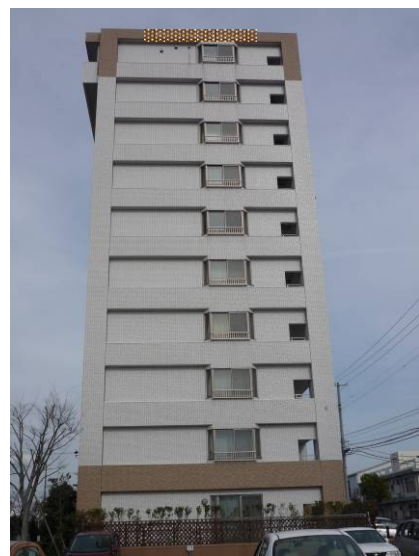
RC 造 10 階建ての 2 つの住棟が並列して建つ建物である (写真 23)。各棟の各階には 2 世帯の居住エリアがあり、北側中央部には外部階段がある。住民からの情報によると、建築後 10 年程度経過しているとのことである。外観調査しか行っていないが、2 階柱、各階梁及び非構造壁にせん断ひび割れが見られた (写真 24~25)。

写真 23 集合住宅 A の外観

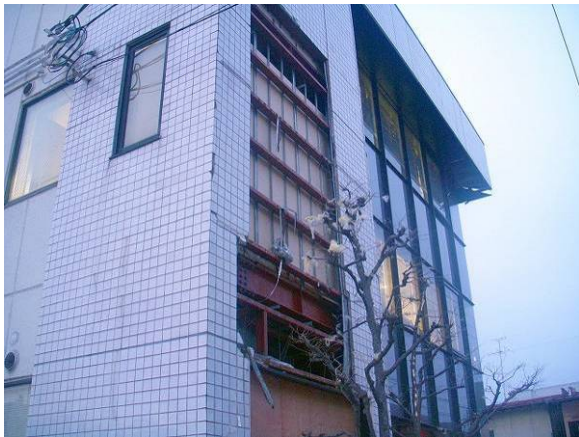
外観調査では躯体の被害は不明であるが、鋼製胴縁から帳壁の下地と仕上げ材が剥落している（写真 47～48）。

写真 47 事務所ビル D の外観

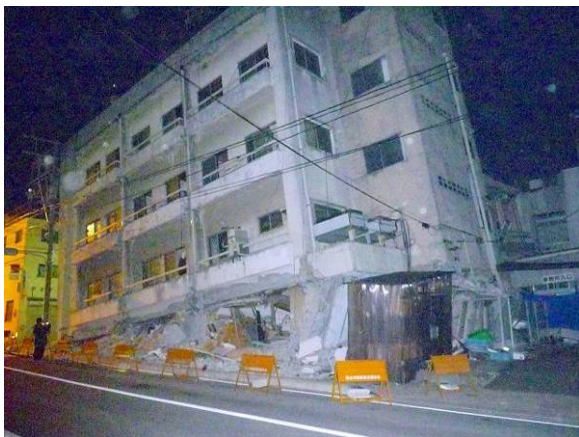
RC造4階建て(ピロティー構造)の店舗併用型集合住宅(写真52~53)で、1階柱にせん断破壊を生じており捩れ変形を伴う進行性層崩壊を起こしている(写真54~55)。主筋は $\phi 20$ (丸鋼)、帯筋は $\phi 10$ であった。1階の耐力壁頂部では、壁筋及び柱筋が座屈し、面外方向に倒壊している(写真56)。

写真 52 店舗併用型集合住宅の外観

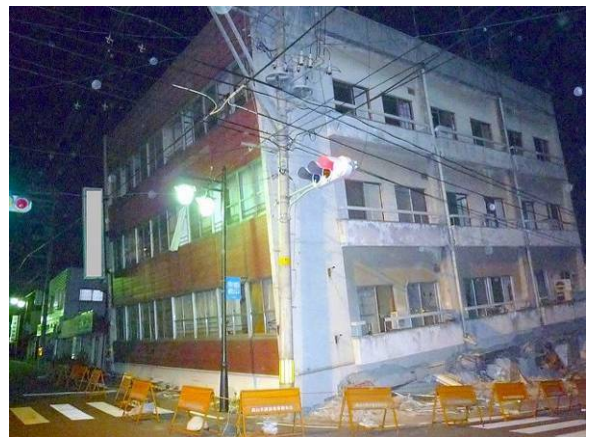
写真 53 店舗併用型集合住宅の外観

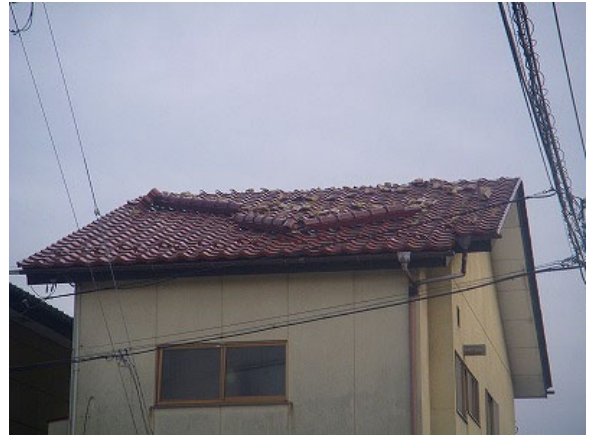
住宅の屋根ふき材の被害としては、そのほとんどが屋根瓦のずれや脱落であり、特に棟瓦が脱落している事例が多い。築年数が大分経過したと思われる住宅（写真 59）だけでなく、建築時期が比較的新しいと思われる住宅（写真 60）でも屋根瓦の被害がみられた。

写真 60 棟瓦の脱落

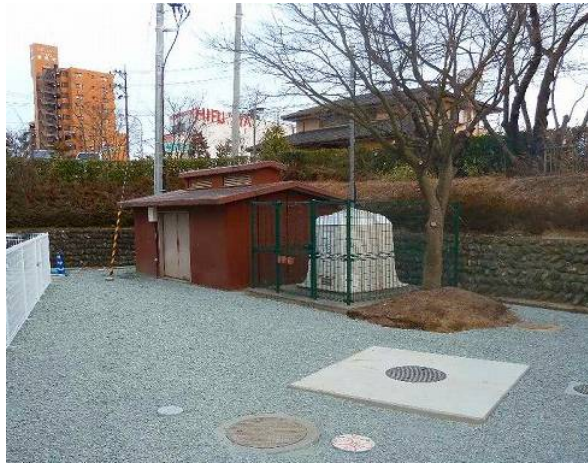
郡山市内、開成山総合運動公園に設置されている K-NET 郡山 (FKSH09) の設置状況を確認した (写真 61)。

写真 61 K-NET 郡山の設置状況

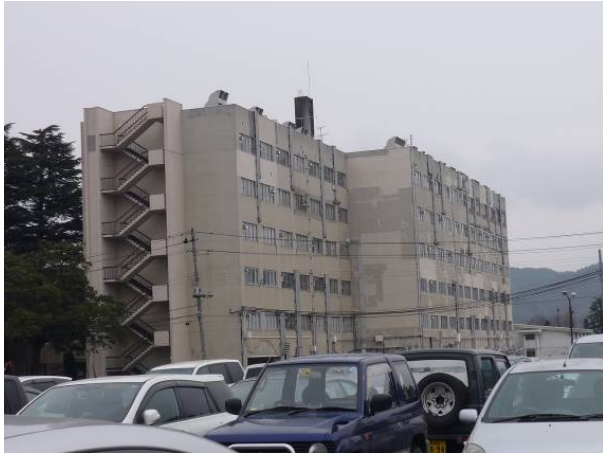
RC 造 6 階建て、1968 年に竣工した建物である (写真 62)。当初、福島県立医大の校舎として建設されたが、大学移転に伴い改装され、県庁舎として使用されている。写真 62 に示すように、建物の長手方向中央部で雁行する平面形である。県の資料によると、耐震性能は D クラス (Is 値 0.3 未満) となっているが、耐震補強は未実施である。3 階以下の柱及び方立て壁にせん断ひび割れが認められた (写真 63)。また、エントランス脇の外壁仕上げが剥落していた (写真 64)。

写真 62 県庁東分庁舎一号館の外観

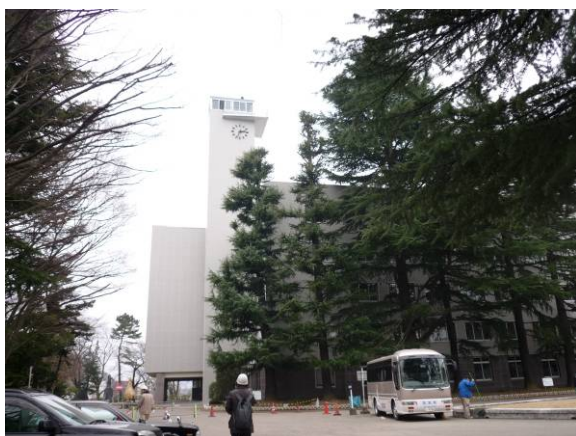
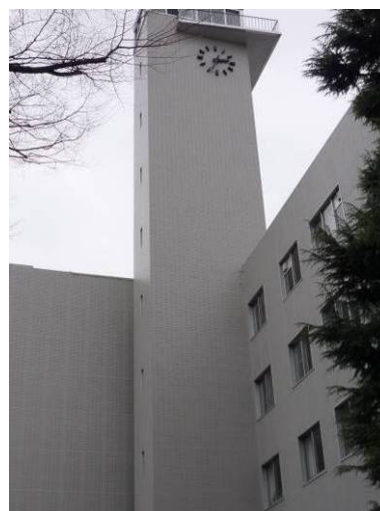
写真 67 県庁本庁舎及び時計塔の外観

RC造5階建ての事務所ビルで、2階以上を1954年に増築したとのことである（写真 67）。県の資料によると、耐震性能はDクラス（ I_s 値 0.3 未満）で、耐震補強は未実施である。本庁舎建物には大きな構造的被害は見られず、調査時点でも一部の部屋は使用されていたが、本庁舎に接して同時期に建設された時計塔の脚部の損傷が激しかった（写真 68）。また、外装仕上げ材に関する被害として、ガラスブロックの破損が認められた（写真 69）。

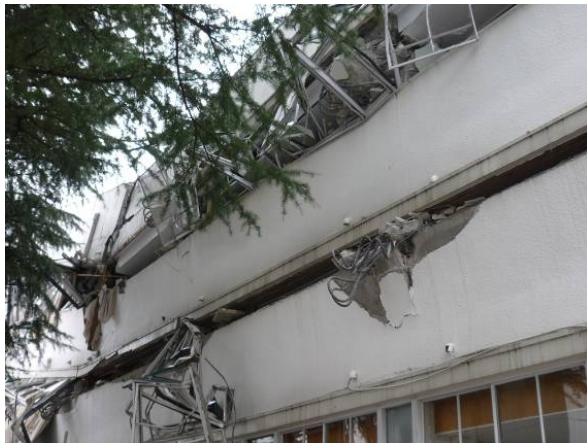
D 大学敷地内の本館（RC 造 3 階建て、1966 年）は、図 3 に示すように Y 字形の平面形をしている。この建物は耐震診断の結果、 I_s 値が 1 階で 0.441、2 階で 0.458、3 階で 0.874 と構造耐震判定指標 I_{S0} を下回っていたため、補強を計画している段階だった。2 階が層崩壊しているほか、3 階の一部も大破している（写真 72～76）。また、1 階柱にもせん断破壊を生じている（写真 77）。柱の主筋は異形鉄筋（D29 程度、一部丸鋼）、帯筋は丸鋼であった。

写真 76 2階層崩壊部

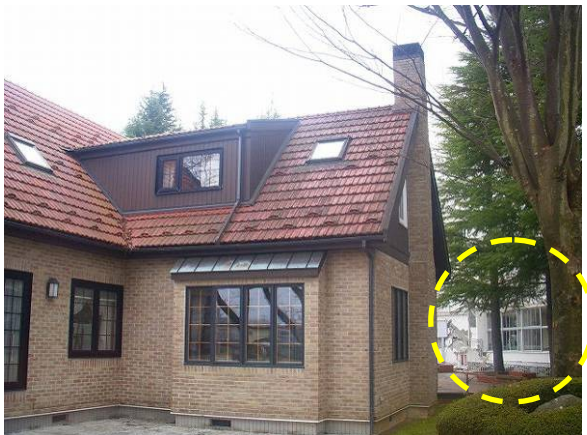
本館に隣接する学生課等が入る校舎では、屋根瓦、外壁や開口部は損傷しておらず、目視では被害が認められなかった。また敷地内の体育館も同様に、外観上被害は認められなかった（写真 78～79）。大学関係者の話では、地震発生時に校舎 2 階に 3 名いたが無事に救出され、地震による学生・職員の人的被害はないとのことである。

写真 78 本館（丸印）に隣接する校舎
