平成 28 年（2016 年）熊本地震による建築物等被害第 13 次調査報告 （学校体育館等の被害調査速報）

1. 調査の目的及び概要

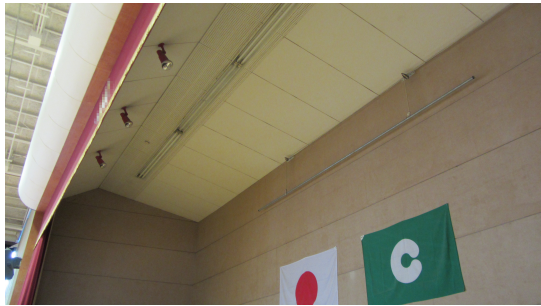
写真 4. 1. 4-3 舞台天井（被害なし）

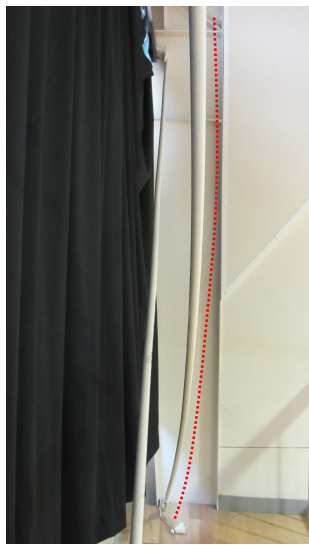
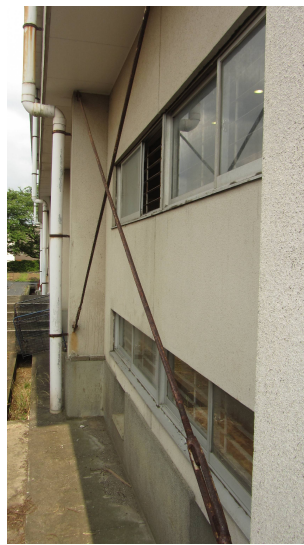
【構造被害】2階レベルの大部分の鉛直ブレースに大きなたわみが見られ、ブレース端部では軸部及び羽子板の変形が確認された。一方、1階レベルの鉛直ブレースにはたわみは見られなかった。屋根面水平ブレースのうち4本でたわみが確認された。

写真 4. 1. 4-4 鉛直ブレース（左：2階レベル、右：1階レベル）

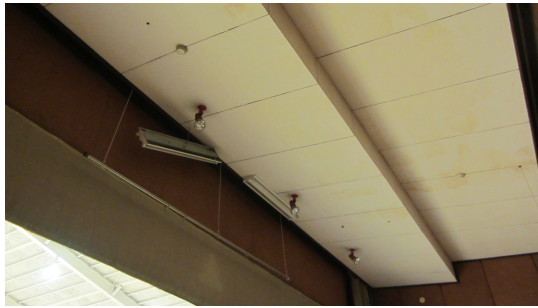
写真 4.1.7-7 舞台の天井（被害なし）と照明のぶら下がり

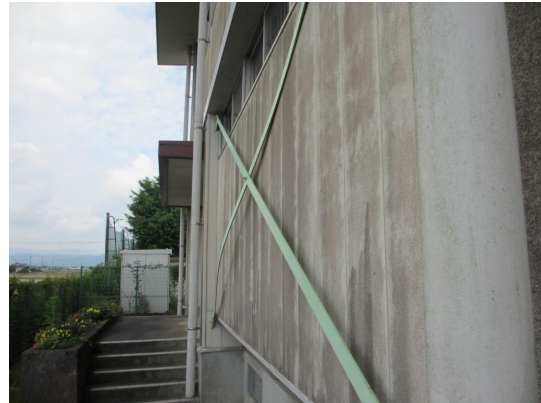
【構造被害】1、2階とも、数か所程度で、ブレースのたわみやブレース接合部におけるブレースのわずかな滑りが見られた。

写真 4.1.10-2 ブレースのわずかなたわみ

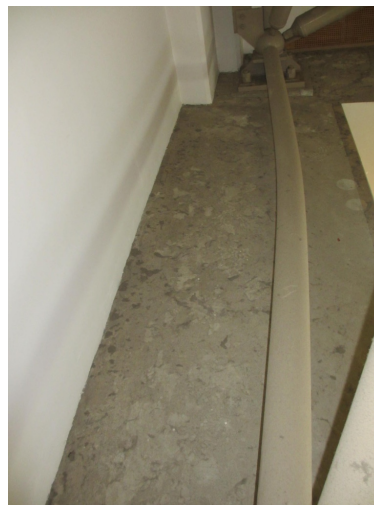
写真 4.1.14-6 少したわんだ下弦材

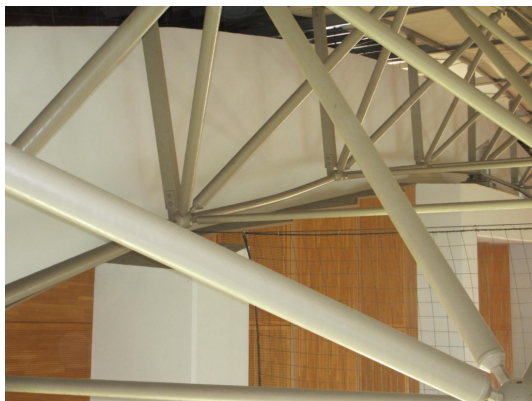
写真 4.1.14-7 少したわんだ下弦材

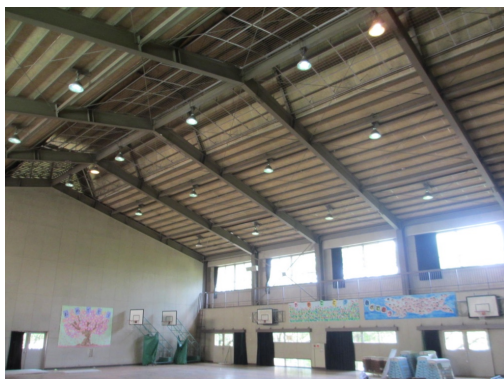
【構造被害】2階の全てのブレース構面でブレース材の破断が観察された。また、1階では1箇所ブレース材の破断が観察された。それらは、ブレース孔欠損部の破断、ブレース端部の母材破断である。ブレースの接合部は、保有耐力接合で設計されていると考えられるが、ブレース材自体の降伏による明確な伸びは、目視では確認できなかった。屋根面水平ブレースには被害は見られなかった。

写真 4.1.15-1 内観
