2023（令和5）年 2月 16日
国土交通省 国土技術政策総合研究所
国立研究開発法人 建築研究所
公益社団法人 空気調和・衛生工学会

2022(令和4)年3月16日23時36分頃の福島県沖を震源とする地震による 鉄筋コンクリート造等建築物および建築設備の被害調査報告

概要：2022年3月16日23時36分、福島県沖にてマグニチュード7.4、最大震度6強の地震が発生した。国土技術政策総合研究所、建築研究所及び空気調和・衛生工学会では、福島県および宮城県において鉄筋コンクリート造等建築物とそれらに設置されている設備機器を対象に、その被害の概要、過去の地震被害との相違、及び、地震後の継続使用性の実態を把握するため、現地被害調査を実施した。その結果、これまでの複数回にわたる地震被害の教訓を活かし復旧がなされている建築物がある一方で、過去の地震では被害がなかったものの、今回の地震で初めて被害が確認された建築物も散見された。これらの被害事例を報告するとともに、その被害要因について分析を行った。

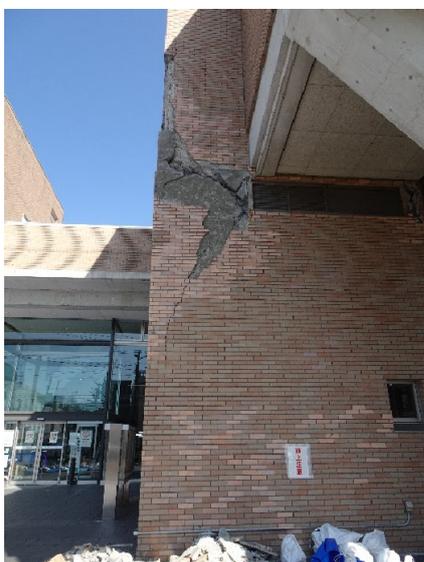
(a) 2021 年 3 月撮影

図 4.1.2 に南側正面玄関の外壁の被害を示す。2021 年の地震では、図 4.1.2(a)に示すように雑壁の被害があり仕上げタイルやコンクリート片が剥落していた。一方 2022 年の地震では、図 4.1.2(b)に示すように雑壁部分を換気口（ガラリ）に変更されていたため、雑壁部分の被害は見られなかった。図 4.1.3 に 1 階の南西単独柱の被害を示す。2021 年の地震では、図 4.1.3(a)に示すようにコンクリートが剥落し鉄筋が座屈していた。一方 2022 年の地震では、図 4.1.3(b)に示すように柱の断面補修および炭素繊維補強を施し、さらに柱間に制振ダンパーを用いた補強を実施しており、前回損傷が顕著であった柱部材に被害は見られなかった。

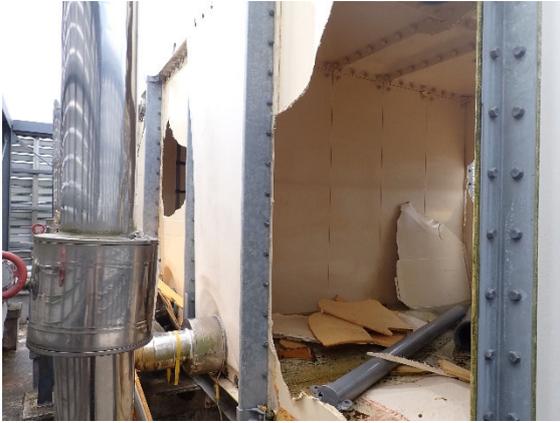
図 4.2.2 に、建築物 B-3 の塔屋およびその上に設置された GFRP 製の高置タンクの被害状況を示す。この高置タンクは、1996 年に施工されたものでメーカーの推奨する耐用年数 15 年を超えて使用されていた。高置タンクは東面（図 4.2.2(a)）および西面（図 4.2.2(b)）の壁がそれぞれ破壊されていた。施設管理者へのヒアリングによると、衛生器具の更新により節水ができるようになったことで、当該タンクの水位を全体の半分程度に保つ運用が実施されていた。2022 年 3 月 16 日当日、タンクが破壊されたことにより水が漏れだしたが、警報を受けて 24 時間体制で常駐していた職員が元栓を閉めたことにより、漏水は止められた。その後の 10 日間の断水中は、風呂桶にためておいた水を使用することで当面のトイレの使用を行うことができた。3 月中は施設利用が予定されていなかったため、業務に支障はなかった。その後、地上にある受水タンクの揚水ポンプを利用し、館内の給水管に直接接続して給水するための応急措置を行い、加圧給水ポンプに交換するまでの 1 ヶ月半の期間、給水を使用できるようになった。なお、この応急の工事は 1 日で実施できた。しかし、この方法では揚水ポンプを給水利用に合わせて稼働させる必要があるため、自動運転にできる加圧給水ポンプに交換する工事を実施した。土台や配管の検査などの事前準備を 2 週間程度実施し、その後 4 月の終わり頃に加圧給水ポンプを設置する工事を 2 日間程度実施した。ただし、この加圧給水ポンプはリース品のため、2022 年 9 月に加圧給水ポンプの本設を実施したとのことである。

(a) 高置タンクの東面

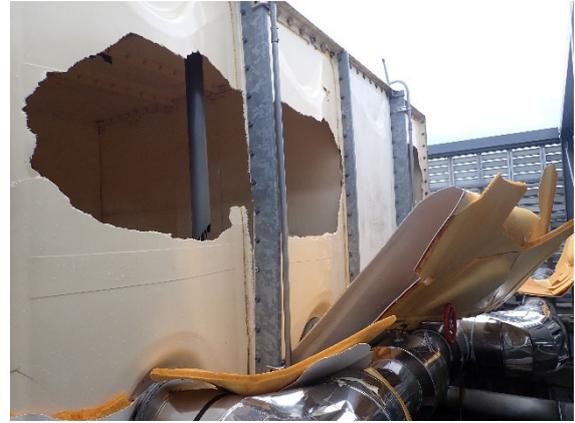
(b) 高置タンクの西面

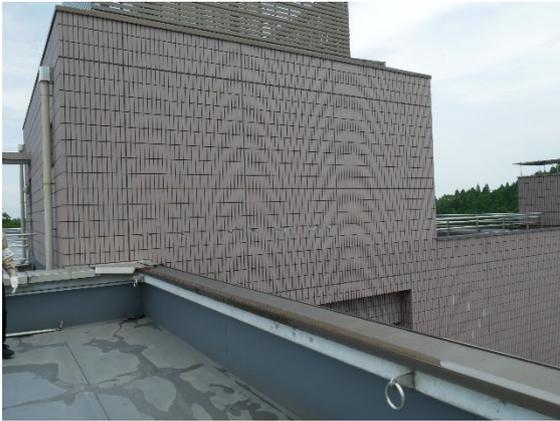
図 4.2.2(c)(d)に示すように、建築物 B-3 の塔屋の南側耐力壁脚部に水平のひび割れおよびタイルの破損を確認した。

(c) 塔屋の南側

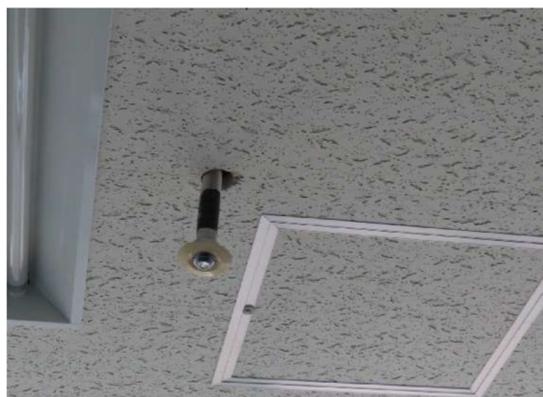
図 4.2.3 に建築物 B-2 の 1 階における被害状況を示す。図 4.2.3(a)の空調配管の被害により漏水被害が発生した。調査当時、配管は修理済みであったが、天井材には漏水被害の跡が残っていた（図 4.2.3(a)）。また、建築物 B-2 では 7 カ所のスプリンクラーの破損が発生した（図 4.2.3(b), 施設担当者提供）が、調査当時は既に修理済みであった。

(b) スプリンクラーの破損

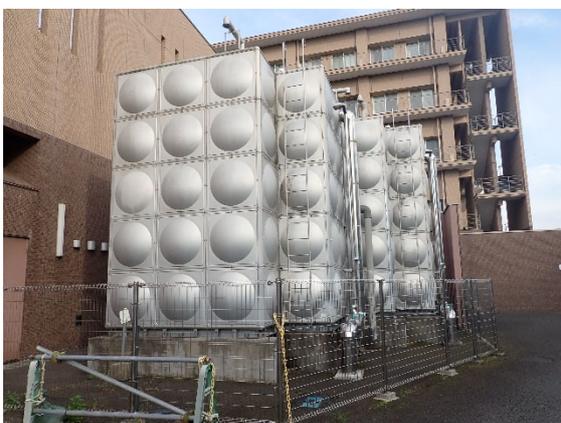
(a) 北側からの写真

図 4.3.2 に屋外に設置されていたステンレス製の受水タンクを示す。この受水タンクはステンレス製で 2 槽に分かれている。敷地の制限により受水タンクは直方体ではなく雁行形状となっている。調査時は既に復旧済みであった。施設管理者へのヒアリングによると、この受水タンクは東北地方太平洋沖地震や、2021 年の地震でも被害を受けたが、2022 年の地震による被害が最も大きく、水漏れが発生した。2021 年の地震時と同様、受水タンクの間中部が被害を受けたとのことである。また、受水タンクのオーバーフロー管も外れたため、復旧を行った。図 4.3.2(b)の赤丸部分に、修理されたオーバーフロー管を示す。受水タンクの復旧には、地震後 1.5 日程度必要であった。復旧までの期間は、自衛隊や民間会社から給水車による提供を受け、病院機能の継続性を確保した。

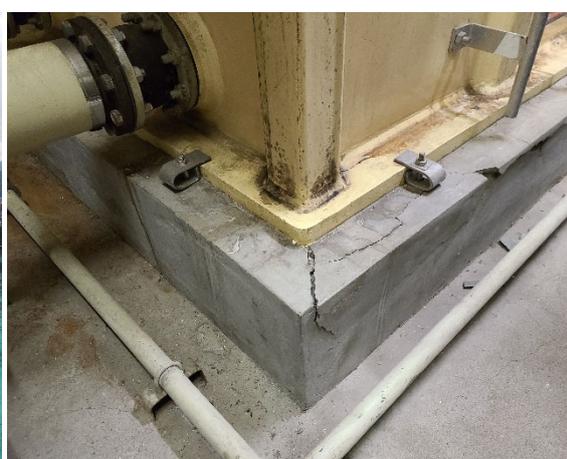
設備機器関連の被害の概要を図 4.4.8 に示す。施設管理者へのヒアリングによると、設備機器の被害としては、地下の電気室の蛍光灯の破損と 1 階トイレの漏水があったが、大きな被害はなかった。図 4.4.8(a)に屋上部分の全景を示す。屋上には目立った設備機器は設置されていなかった。図 4.4.8(b)に塔屋部分に設置されている高置タンクの脚部の基礎部分に入っていたひび割れを示す。今回の地震による損傷であるかは不明であった。図 4.4.8(c)に 1 階ホールに設置してあったスピーカーの留め付け部分を示す。地震被害ではないが、金属系あと施工アンカー(芯棒打込み式)の施工において芯棒の打込み不足が見られる箇所があった。図 4.4.8(d)に屋外にある受水タンクポンプ室の全景を示す。

(b) 高置タンク（塔屋内）

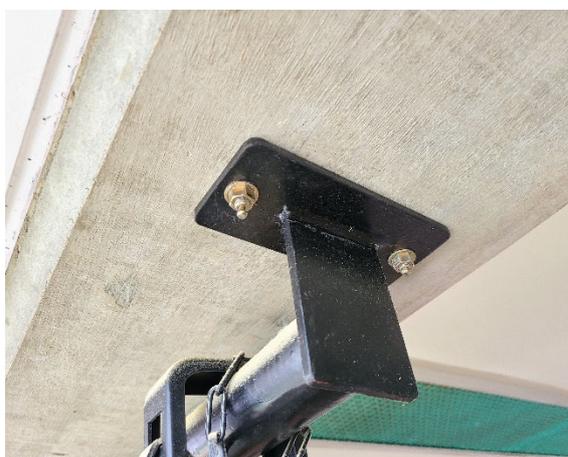
(c) スピーカー（1階ホール）

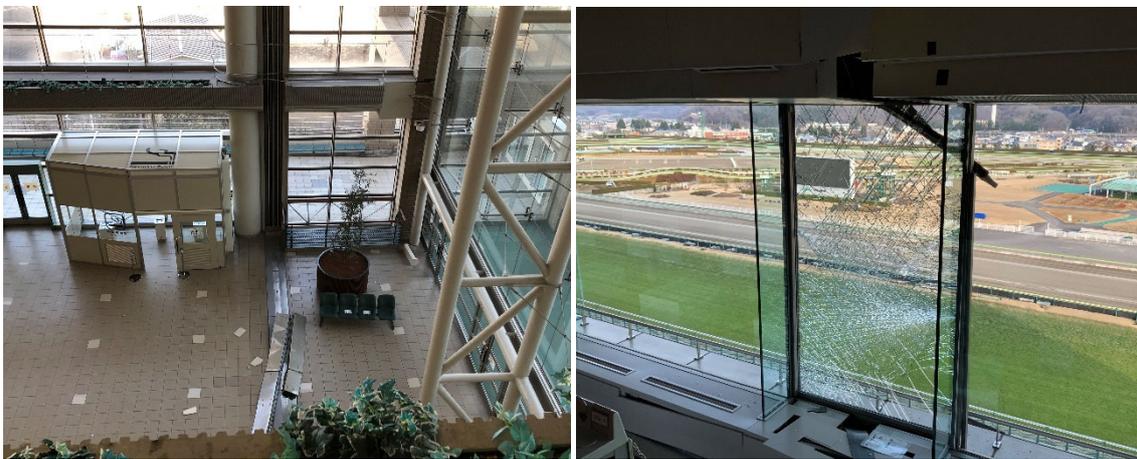
図 4.5.3 に、北棟吹き抜け部の 2021 年の地震によるエキスパンションジョイントの被害状況および改修後の状況を示す。2021 年の地震では、吹き抜け天井部分のエキスパンションジョイントカバーの破損落下（図 4.5.3(a)）やエキスパンションジョイント部のガラス製変位吸収機構に被害が見られた（図 4.5.3(b)）。その後、吹き抜け天井部分のエキスパンションジョイントの金属カバーを樹脂系メッシュ網へ変更し、エキスパンションジョイント部のガラス製変位吸収機構を別材料のものに変更するなどの対策を実施していたため、2022 年の地震では被害はなかった（図 4.5.3(c)）。

(a) 吹き抜け天井部分の Exp.J カバー破損

(b) Exp.J 部ガラス製変位吸収機構の破損

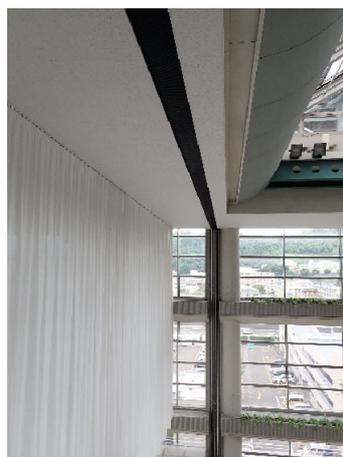
(c) 吹き抜け部分の Exp.J の改修後 (2022 年の地震後の状況、2022 年 6 月撮影)

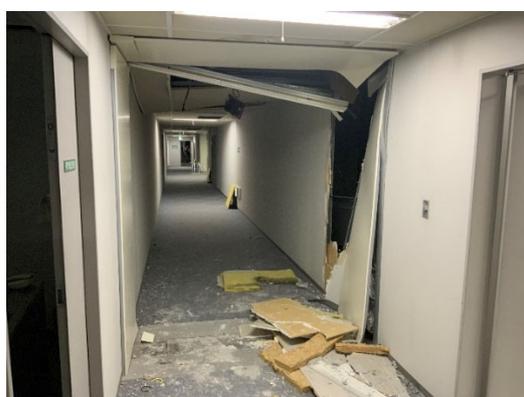
(a) 被害状況

図 4.5.4(a)に、2021 年の地震による北棟通路エキスパンションジョイント部の壁・天井の被害状況を示す。また、5 階通路部では、2022 年の地震の被害に対する改修工事が 6 月の調査時に実施されており、被害前の特殊な形状をした吊り天井の復旧を行うのではなく、天井を設けるために構造躯体から鉄骨造の下地材（ブドウ棚）を組み、吊り長さの短いフラットな吊り天井に改修する工事が行われていた（図 4.5.4(b)）。

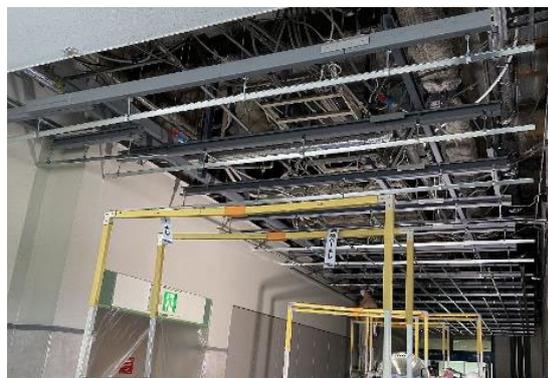
(b) 天井改修工事

図 4.5.4 天井部分の被害状況および施工状況（建築物 E）

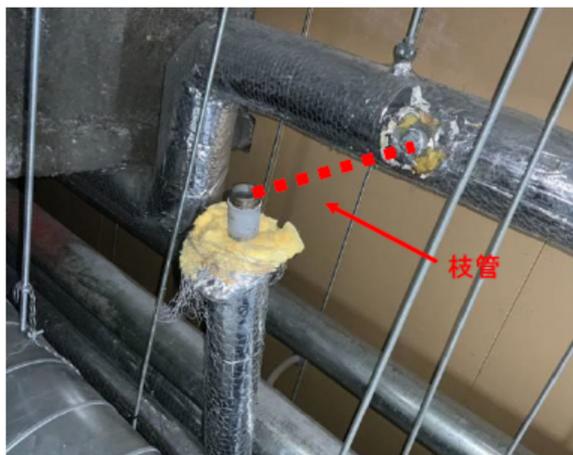
図 4.5.5 にスプリンクラー配管の破損と改修の状況を示す。2021 年の地震によるスプリンクラー配管の破損による漏水巻出し配管の接続部からの水漏れが多く発生したが、2022 年の地震では 10 か所程度で、2021 年の地震後に復旧対策を行った部分での漏水はなかった。

(a) 配管破断の状況

(2021 年の地震による被害、施設管理者より提供)

図 4.5.5 スプリンクラー配管の破損および改修状況（建築物 E）

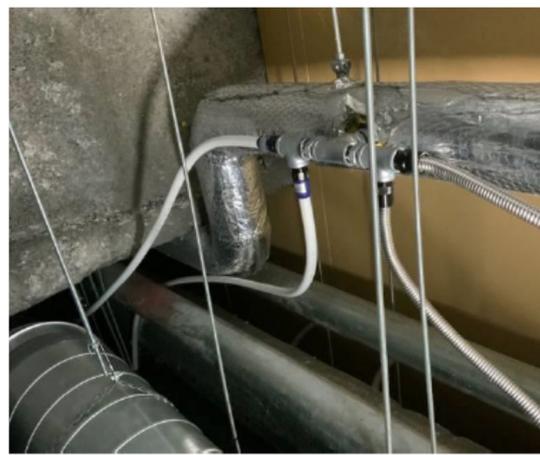
(b) 改修後の状況

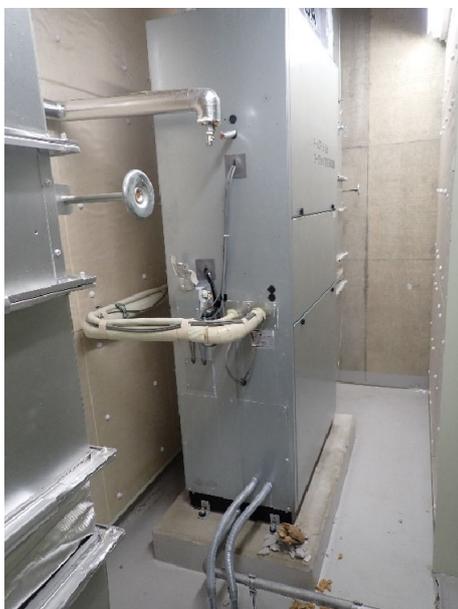
設備機器関連の被害の概要を図 4.6.5～図 4.6.6 に示す。図 4.6.5 に、4 階のテラス部分の雨水配管が断裂したため、応急的な補修を行った状況を示す。破断した配管の中にモルタル痕が確認された。図 4.6.6 に示すように、4 階に設置されている空調設備機器の加湿給水管が破断した。立ち上げ配管が長くその長さの途中で留め付けている箇所も確認できないことから、立ち上げ配管が長い状態で吊られた状況であったことが損傷の要因と推察される。

(a) 空調設備機器（全景）

図 4.6.6 空調設備機器の被害状況（建築物 F）

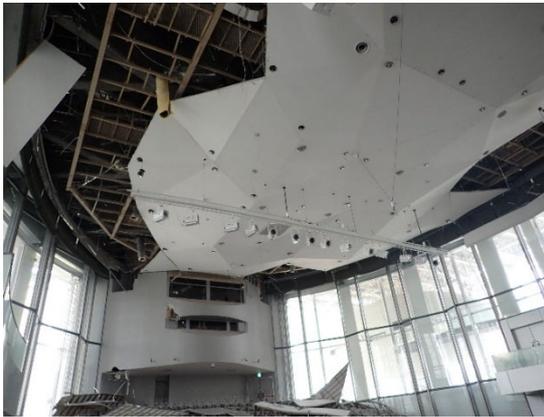
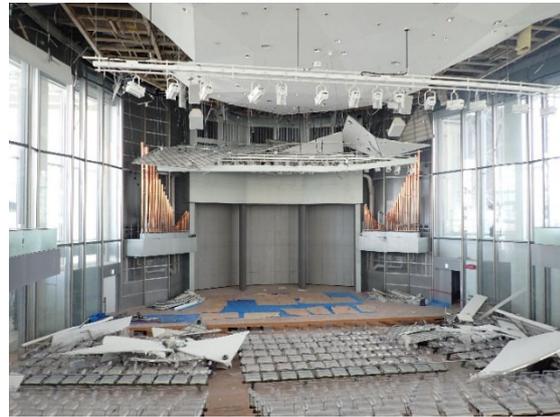
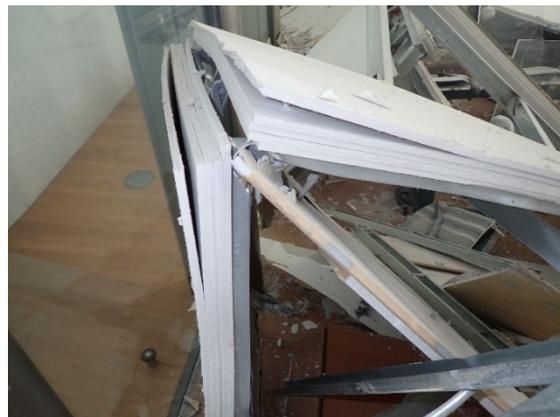
建築物 G の被害の概要を図 4.7.2～図 4.7.4 に示す。図 4.7.2 にホール天井の被災状況を示す。天井端部とそれに接する垂れ壁がともに落下しており、天井面積全体の 30%程度が崩落している状況である。なお、崩落した天井は石膏ボードが 5 枚貼りされており、音響に配慮した結果、重量の重い天井を吊る構造であった。図 4.7.3 にデッキプレート部分の天井支持材の落下の状況について示す。また、デッキプレートとの留付けに用いられた金物を示す。図 4.7.4 に天井内設備機器のメンテナンス用に設けられたキャットウォークなど構造躯体から出された鉄骨下地（ブドウ棚）から見た落下状況について示す。鉄骨下地に溶接で取り付けているが、場所によっては溶接が破断している。図 4.7.5(a)に RC 造部分との接合部分であるエキスパンションジョイントの破損状況を示す。図 4.7.5(b)に RC 造部分と庇が干渉する部分の RC の損傷状況を示す。

(a) 全景①

(b) 全景②

(c) 垂れ壁部分の崩落

(d) 落下した天井部分

図 4.7.2 ホール天井の被災状況（建築物 G）

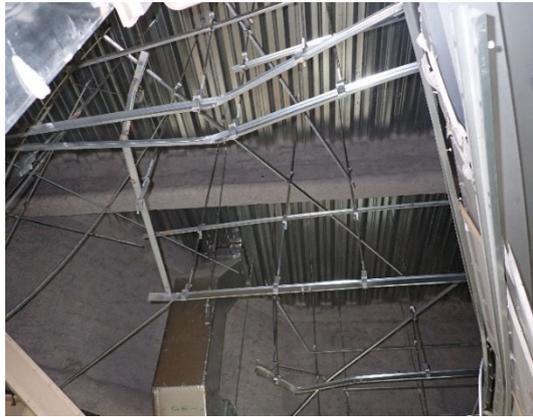
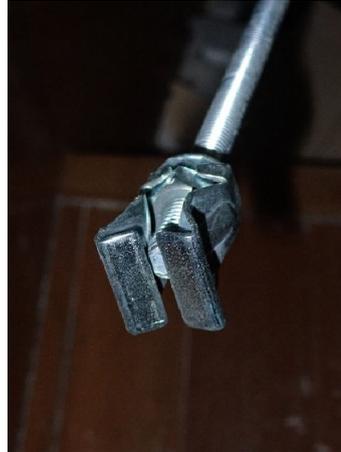
(a) 落下の状況（全景）

(b) 取付け金物

図 4.7.3 吊り天井の被災状況の詳細（デッキプレート部分）（建築物 G）

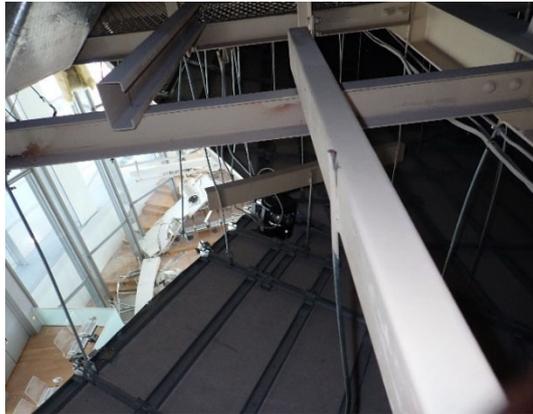
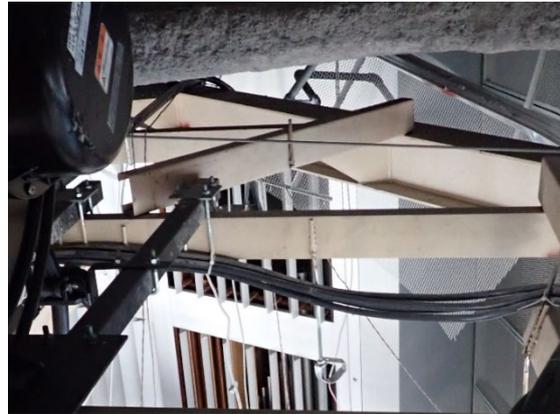
(a) 取付け状況

(b) 溶接部の破断

図 4.7.4 吊り天井の被災状況の詳細（ブドウ棚部分）（建築物 G）

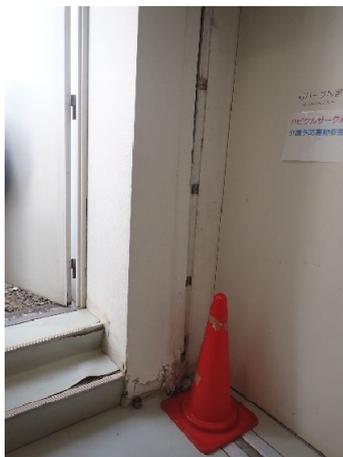
(a) Exp.J の損傷

図 4.7.5 RC 造部分の被害（建築物 G）

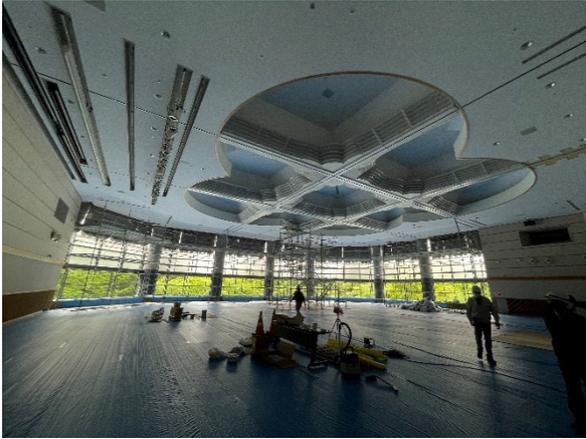
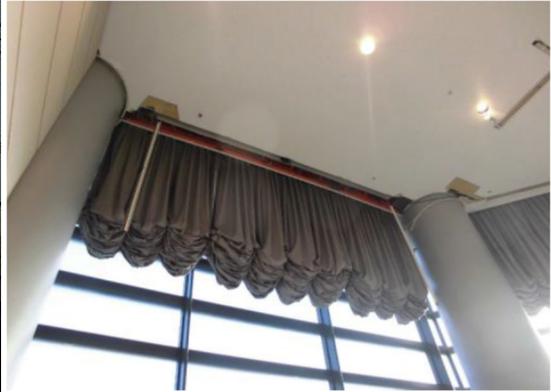
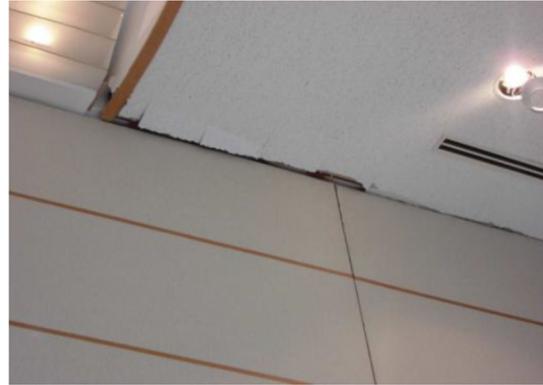
建築物 H の 2022 年の地震被害の概要を図 4.8.2～図 4.8.5 に示す。また、特に被害が大きかった建築物 H-1 の 2 階ホールの写真を図 4.8.6 に示す。このホールでは、東北地方太平洋沖地震ならびに 2021 年の地震でも同様の被害が発生したが、2021 年の地震被害については 2021 年 6 月に復旧工事が完了していた。なお、図 4.8.7 に示す大ホールは、2021 年の地震及び 2022 年の地震による被害は、比較的軽微であった。また、H-2 棟では、配管の下がり壁貫通部のカバーの脱落や H-1 棟との間のエキスパンションジョイントのカバー脱落があったとのことであった。2022 年の地震被害復旧工事のため、部分的に使用不可となったが、5 ヶ月半後の 2022 年 9 月 1 日に全館利用可能となった。

(a) ホール内観

(b) 窓付近の天井吹出口落下

(c) 天井吹出口外れ

(d) 可動間仕切りレール部の破損

図 4.8.6 建築物 H-1 2 階ホールの被害写真

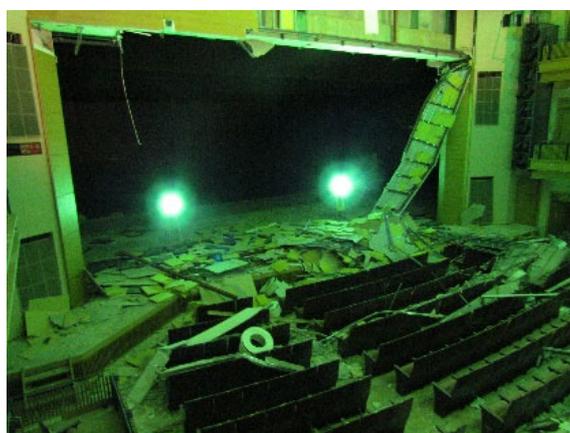
施設管理者へのヒアリングによると、建築物 I には 1250kVA の自家発電設備が設置されており、1 日程度の停電に対応可能となっているが、2022 年の地震の際には停電は発生しなかった。建築物 I は指定管理者が管理しており、BCP マニュアルは作成していない。東北地方太平洋沖地震では、図 4.9.2 に示す通り、多目的ホールの天井が大きく脱落・落下し、空調吹出口等の脱落や設備の損傷等が発生していた。

図 4.9.2 東北地方太平洋沖地震時の多目的ホール（建築物 I）

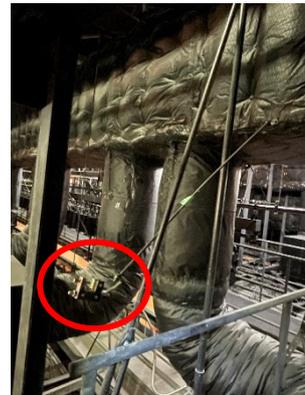
2022年の地震による多目的ホールの被害の写真を図4.9.3に示す。2022年の地震では、天井の脱落はスピーカーの周辺だけで、比較的軽微であった。しかし、天井内のダクトの振れ止め用の全ねじボルトの鉄骨への接続クランプが多数脱落し、吊ボルトが断裂しているものもあった。これらの脱落や断裂は、2021年の地震でも発生し、2022年の地震でさらに数が増加した可能性がある。また、ホール系統の空調機械室内では、図4.9.4(c)(d)に示すように、空調機ダクトとチャンバーとの接続部が外れ、空気が漏れている箇所も見られた。

(a) 多目的ホール内観

(c)ダクト振れ止めクランプの脱落(1)

(d)ダクト振れ止めクランプの脱落(2)

図4.9.3 多目的ホールの被害写真（建築物I）

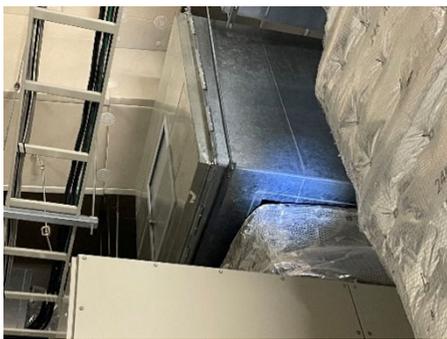
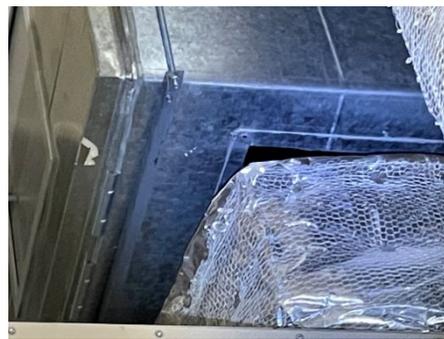
(a)ダクト支持材吊りボルトの断裂

(b)ダクト支持材吊りボルト断裂 (拡大)

(c)チャンバー接続ダクトの外れ

(d)チャンバー接続ダクトの外れ (拡大)

図 4.9.4 多目的ホールの被害写真 (建築物 I)

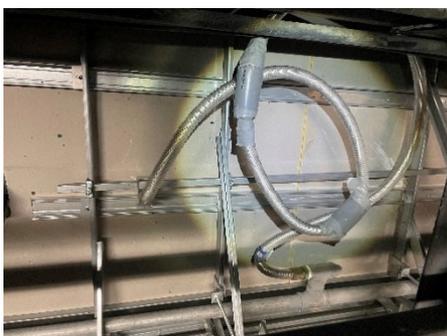
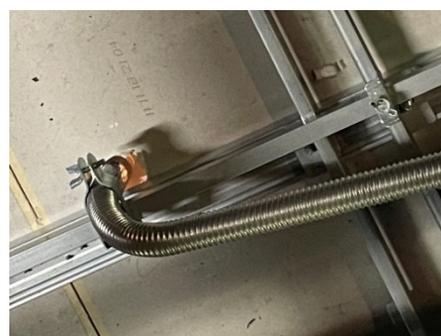
スプリンクラー配管は、図4.9.4に示すように、巻き出しフレキ配管が周囲の配管や鉄骨などと接触する部分に保護用の養生材が巻かれており、今回の地震で配管が損傷して漏水することはなかったが、スプリンクラーヘッドが天井に衝突して、天井材が損傷している場所が確認された。

(a)スプリンクラー巻き出し配管

(b)スプリンクラーヘッド付近の天井損傷

図 4.9.5 多目的ホールのスプリンクラー配管写真 (建築物 I)

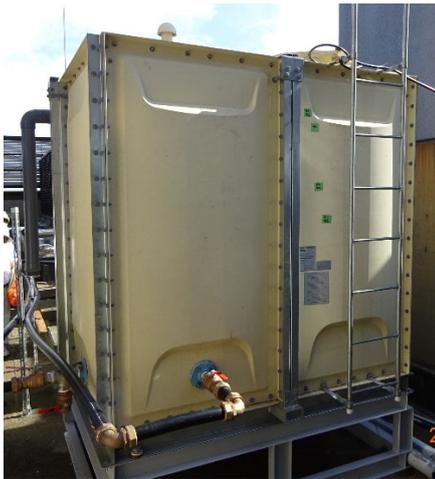
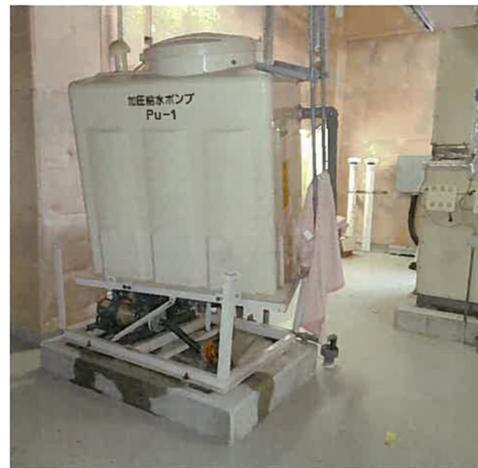
図 4.10.3 に示すように、3 号棟の屋上に設置された GFRP 製の高置タンクに被害が見られた。タンクの側面中央部のパネルが破損し、2 槽式タンクの片側が破損したことで、貯水能力が 22t から 11t に半減した。本地震において高置タンクに被害が見られたものの、ある程度の貯水能力が残っていたことから、受水タンクから揚水ポンプを利用して高置タンクに送り、そのまま施設内へ給水することができた。この高置タンクは設置から 30 年以上が経過しているために損傷したパネルの代替部品がないため、調査時には撤去されていた。代わりに、調査時には図 4.10.3(c)のように仮設のタンクが設置されていた。担当者へのヒアリングによると、今後本設のタンクを設置する予定とのことである。冷却塔へ補給水を送る受水タンク付きポンプユニットにおいては、図 4.10.3(d)に示すような製品内部の構成材料(上部受水タンクを支持する架台)の損傷が発生した。また、タンクの被害の他にも給水配管が損傷したため、地震後に止水テープなどで応急措置を行った。2022 年の地震発生後、水道の供給は 3 月 24 日の午前 9 時まで停止した。それまでは、自衛隊などによる敷地内の受水タンクへの給水支援活動(7 日間で 280t)によって、病院の給水機能を維持した。なお、受水タンクは 2015 年に新しく設置されたもので、東北地方太平洋沖地震の被害を参考に、給水車がアクセスしやすい位置に設置した。院内では医療機器の転倒も発生、断水により透析システムが稼働できず、患者受け入れ困難となり、他病院での振替透析を依頼し対応した。

(c) 仮設タンクの設置状況

(d) 受水タンク付給水ポンプユニットの
損傷

図 4.10.3 GFRP 製の高置タンクの被害 (建築物 J)

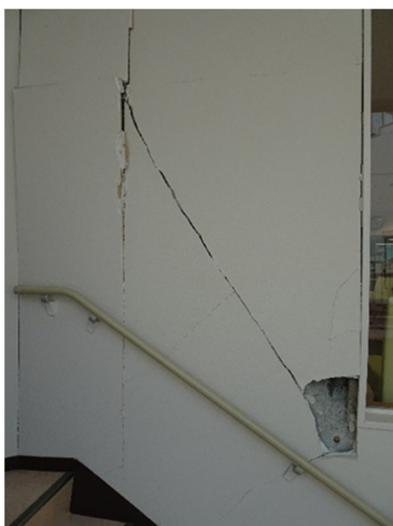
この他の被害として、1号棟の階段室横の方立壁の被害(図 4.10.5 (a))や非構造壁のせん断ひび割れ(図 4.10.5 (b)), 耐力壁のせん断ひび割れなどの被害が見られた。また、病室の窓ガラスが破損したため、復旧まで使用することができなかった。さらに、1号棟～3号棟の複数箇所に給排水管の被害により水漏れが発生した。そのため、一度給排水管のバルブを閉め、順次水漏れ箇所を特定しながら配管を応急措置して、復旧を行った。また、窓枠の下腰壁上部のモルタルに水平ひび割れが発生した。このひび割れから雨水が侵入したが、調査時点では補修工事は実施していなかった。また、この地震で電気の供給は3日間停止したが、当日は自家発電装置により、翌日からは外部の電源車より電源供給を行った。

(a) 階段室横の方立壁

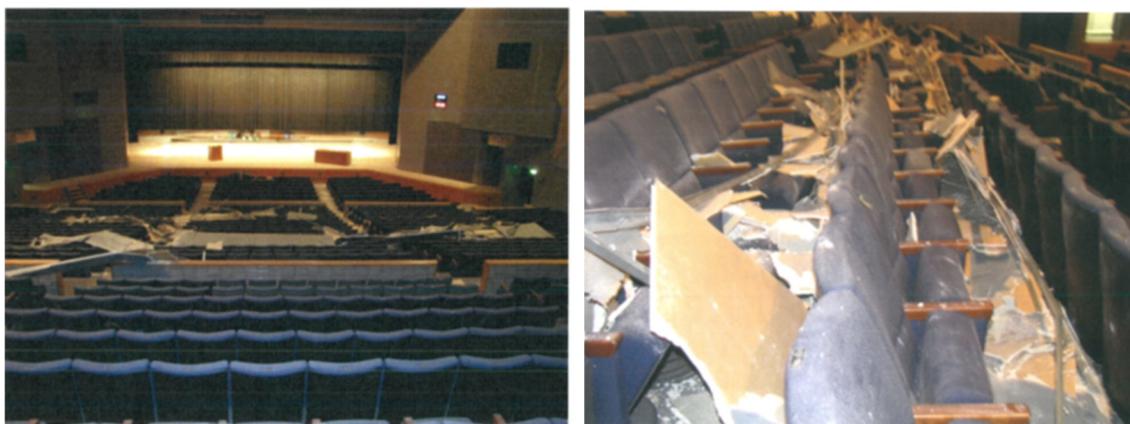
図 4.11.2 2011 年の地震による大ホールの被害 (建築物担当者による提供写真) (建築物 K)

図 4.11.2(a) (b)に示すように、建築物の大ホールでは天井の落下による被害が見られた。落下した天井パネルは、天井全体の 1/3 程度の領域であった。また、大ホール内の音響室など 4 カ所でスプリンクラーのヘッドが破損し水漏れが発生した。その際に音響機器などが水漏れにより使用不可能となった。また、空調機や排煙機のダクトの落下や吊りボルト外れが見られた。そのほか、小ホールでも天井材の落下は確認されたが小規模なものであった。また小ホールでも、空調機や排煙機のダクトの落下や吊りボルト外れが見られた。

(a) 大ホールの客席後方からの写真

(b) 大ホールの客席に落下した天井パネル

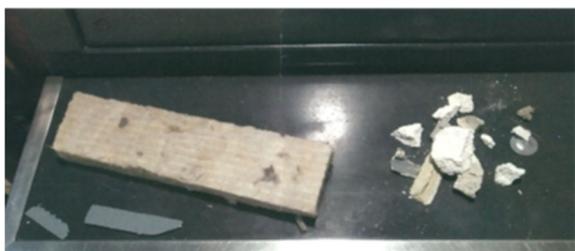
図 4.11.4(a)に大ホールで落下した天井材を示す。図に示すように大ホールの天井被害は小規模なものであった。小ホールについても同様に一部の天井材の落下は見られたものの小規模なものであった。大ホールおよび小ホールは、2011 年に実施した地震後の復旧工事にて、図 4.11.4(b)のような斜材による補強を実施しており、これらの補強を施した部分の天井材の落下は見られなかった。

(a) 落下した天井材 (建築物担当者による提供写真)

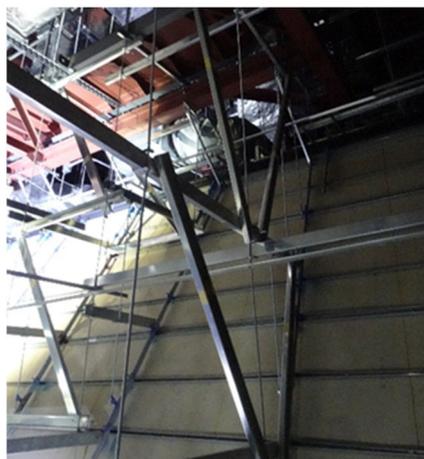
(b) 補強された天井裏の斜材

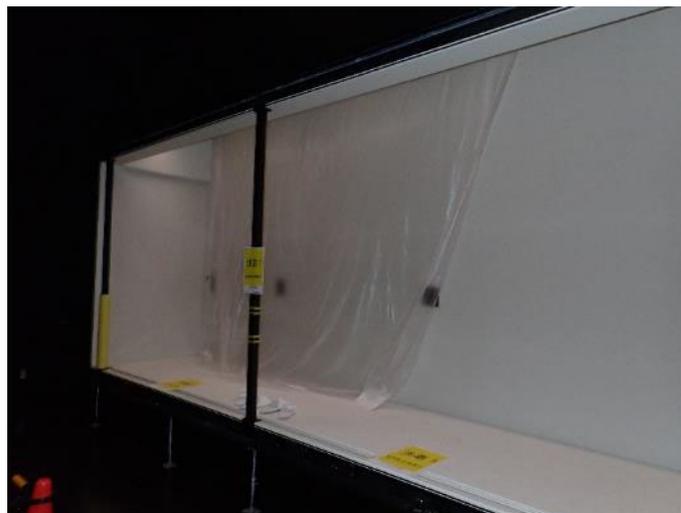
図 4.12.2 に、展示ケースの破損状況を示す。展示ケースは RC 壁に金属系あと施工アンカーと L 型アンクルを用いて溶接留めしている。L 型アンクルの溶接破断や芯棒打込み式金属系アンカーの破断が見られた。図 4.12.3 に仕上げ材の破損状況を示す。開口隅角部の石張り仕上げが割れている。

(a) 展示ケース全景

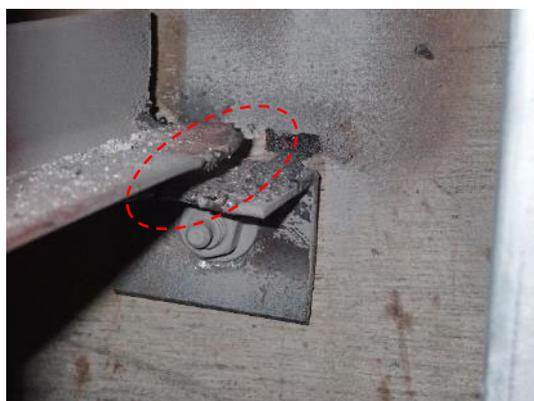
(b) 取り付け部分の溶接破断

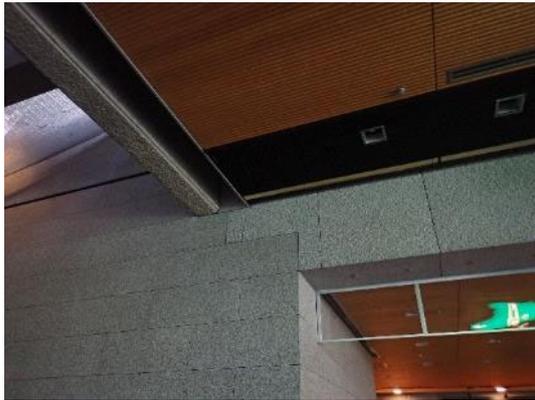
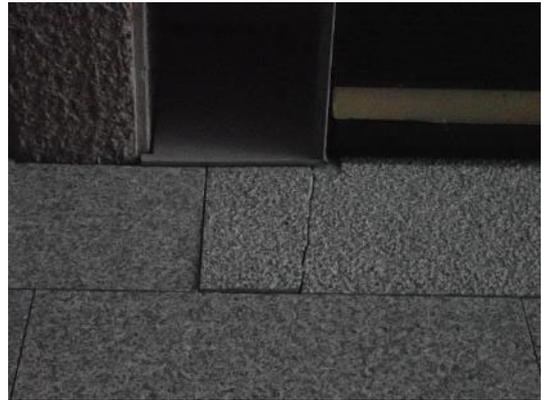
図 4.12.3 仕上材の破損（建築物 L）

(a) 石張り仕上げの割れ（全景）

(b) 石張り仕上げの割れ（拡大）

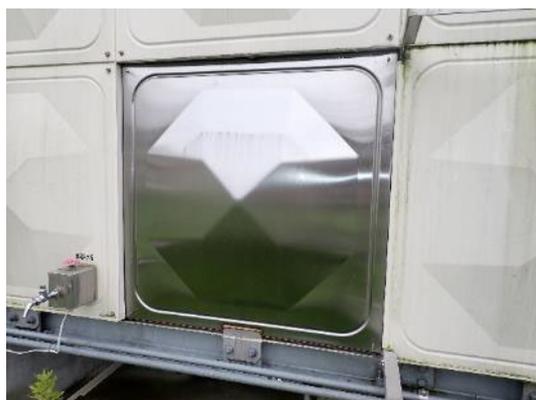
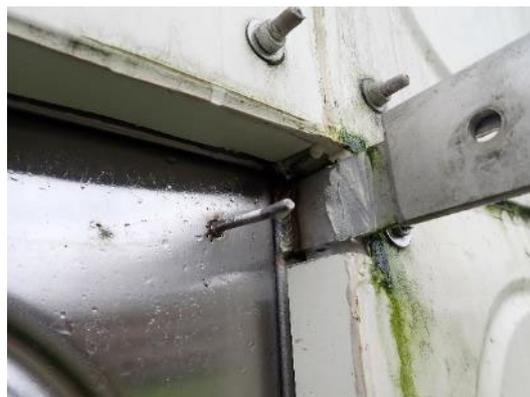
図 4.13.2 受水タンクの被災状況（構造物 M）

構造物 M の被害の概要を図 4.13.2 に示す。ポンプ室付受水タンクの受水タンク部分の SUS パネルの接合部分の溶接破断により、漏水を起こした。当該受水タンクは、2021 年の地震でも同様の被害が出ており、補修を行っているが、再度破損した状況である。SUS パネル同士の溶接部分が入り組んだ箇所の溶接であり、溶接が難しい場所であると考えられる。

(a) SUS パネル外側（全景）

(b) SUS パネル外側（接合部）

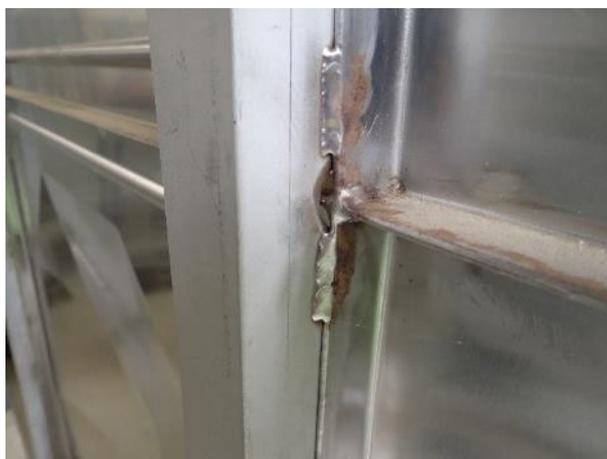
(c) SUS パネル接合部の補修状況

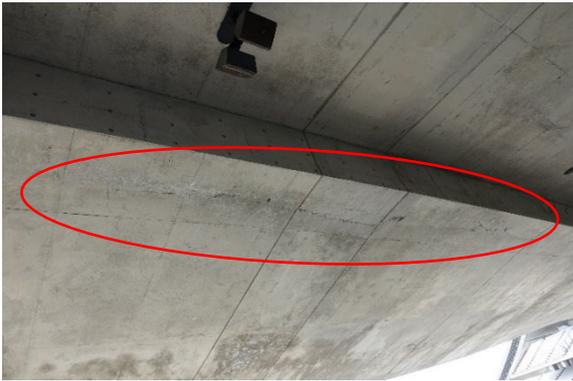
図 4.14.3(a), (b)に示すように、撓みが確認できた 5F 観客席の床下面および側面にはひび割れが発生していた。図 4.14.3(c)に示すように、撓みが生じた突出部前方の手すり周辺のコンクリート部に曲げひび割れが生じていた。図 4.14.3(d)に示すように、5F 席ほとんどの列において床と固定されていない階段が所定の位置からずれていた。図 4.14.3(e)に示すように、柱と非構造壁の接続部の目地近傍におけるコンクリートが剥落していた。図 4.14.3(f)に示すように、壁脚部のコンクリートの圧壊が生じていた。

(a) 撓んだ床下部分のひび割れ

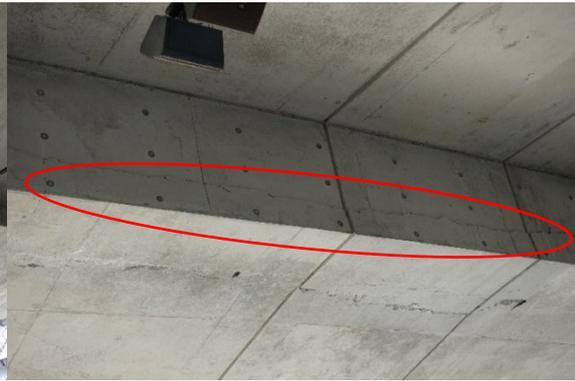
(b) 撓んだ床側面の水平ひび割れ

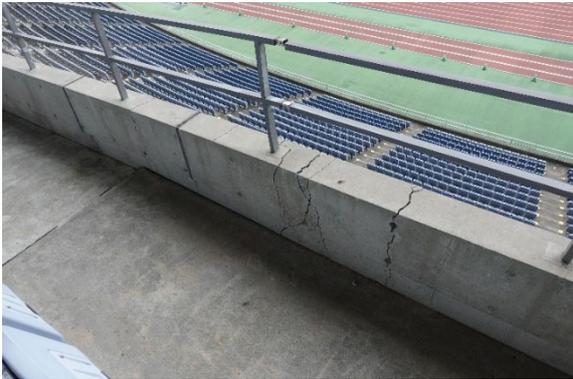
(c) 手すり周辺コンクリートのひび割れ

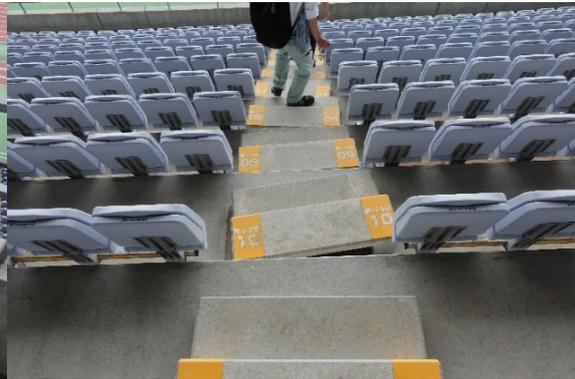
(d) 階段のずれ

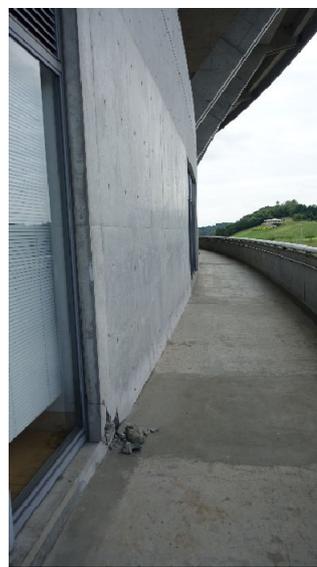
(f) 壁脚部の圧壊

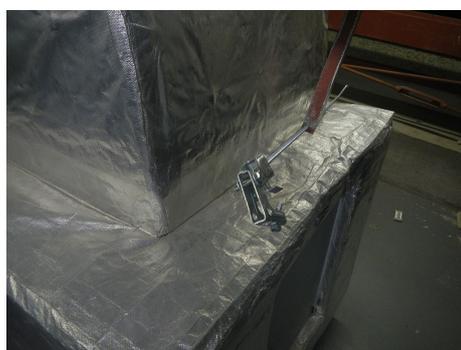
図 4.14.4(a)に示すように、ダクトの吊り金具のボルトが破損し、吊り金具が脱落していた。図 4.14.4(b)に示すように、パッケージ型空調機に付属する取付ボルトが破断、取付け用鋼材の上に機器本体が乗り上げる形になっていた。これは、鉛直方向の揺れが大きかったことによるものと推察される。図 4.14.4(c)に示すように、傾斜天井のH鋼フランジに対し、脱落防止目的で設けられていた補強金具に歪みが生じ脱落していた。通常想定される水平方向以外の応力が生じたことにより変形が発生、脱落した可能性がある。図 4.14.4(d)に示すように、リップ溝形鋼に対し、リップ部を喰える形状の金具が変形、脱落していた。

(d) リップ溝形鋼用支持金具の脱落

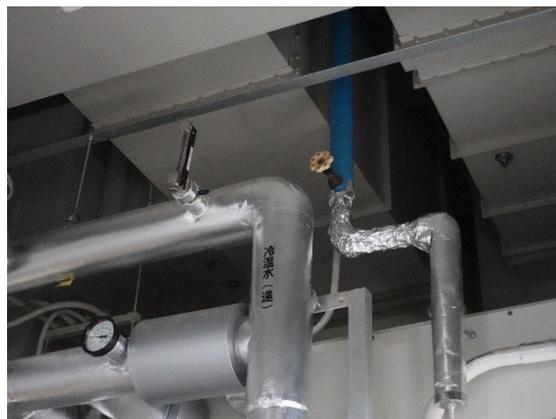
被害の概要を図 4.15.2 に示す。図 4.15.2(a)に示すように、ダクトを吊っているボルトが天井側から一か所落下した。すでに修復済みである。図 4.15.2(b)に示すように、加湿配管のバルブ下部が断裂した。配管には腐食が目立っていたとの報告があった。地震発生日の翌日には修繕作業を行い修復が完了している。図 4.15.2(c)に示すように、照明器具の振れ止めとして、照明器具にワイヤの設置を施している。

(b) 加湿配管の断裂 (修繕済み)

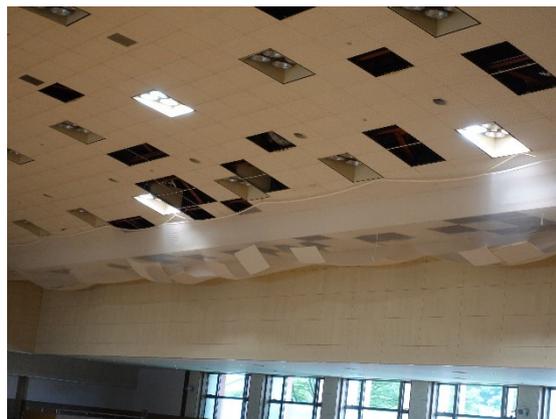
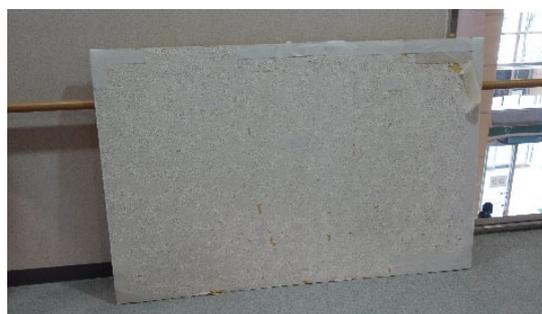
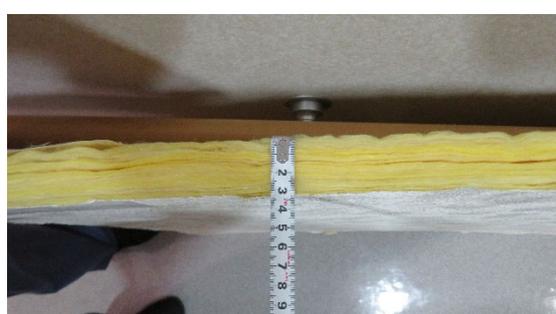
図 4.16.2 天井，設備関係の被害（建築物 P）

被害の概要を図 4.16.2 に示す。図 4.16.2(a)～(d)に示すように、曲面形状の天井からグラスウールボードが落下していた。特に、競技場の平側の端部近辺の天井ボードが落下しており、調査時は落下防止用の水平ネットを設置している状況であった。落下した天井ボード 1 枚の寸法は約 1m×1.5m の平面で厚みが 35mm 程度であった。図 4.16.2(e)に示すように、点検口周辺の天井ボードが破損したため、修繕を実施し張り替えた。

(a) 天井の概要

(b) 天井ボードの落下防止ネット

(c) グラスウールボードの外形

(d) グラスウールボードの断面

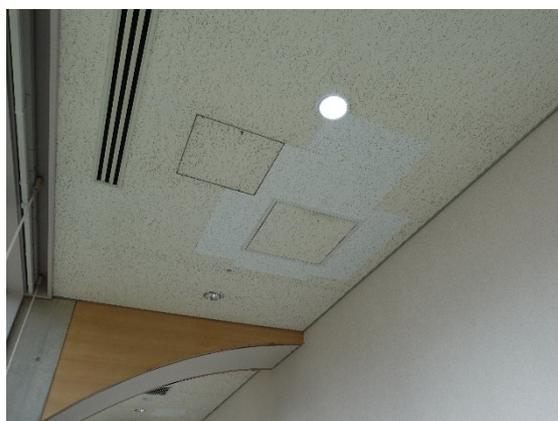
(e) 点検口周辺のボード張替え後の状況

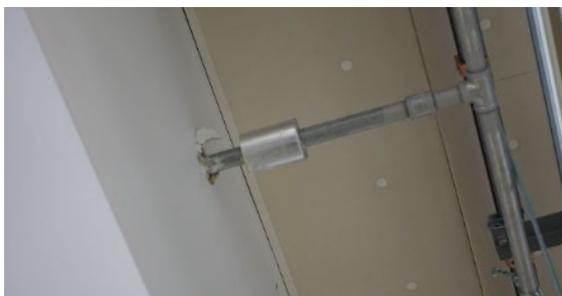
図 4.17.3 に示すように、地震時の揺れにより、5 階天井の配管と仕上げ材との間に残留変位が残ったり、5 階天井のスプリンクラー配管が鉄骨梁の防火被覆と接触し、防火被覆の剥

(a) スプリンクラー配管の移動

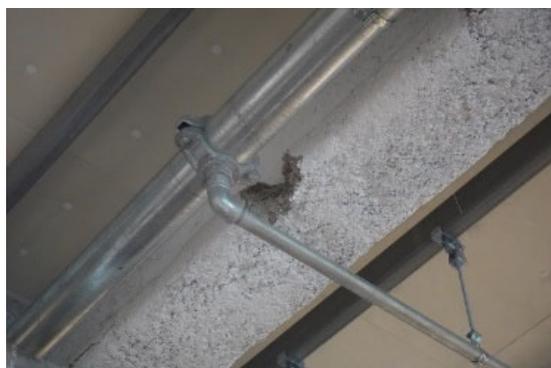
図 4.17.3 配管の地震時の揺れによる影響 (建築物 Q)

(c) スプリンクラー配管と防火被覆の接触

(d) スプリンクラー配管と防火被覆の接触

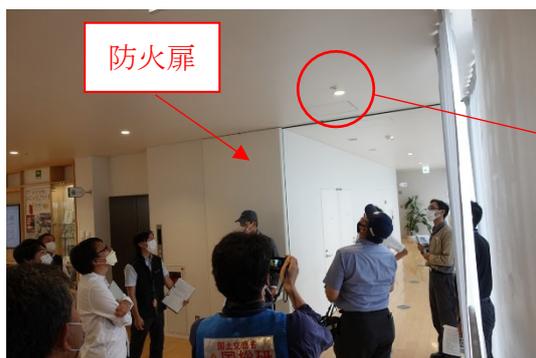
図 4.17.4 に示すように、地震時の揺れにより、4 階の折りたたみ式防火扉が予期せぬ形で開いたことで、天井のスプリンクラーヘッドが破損したが、この場所での水漏れはなかった。

(a) SP ヘッドと防火扉の位置関係

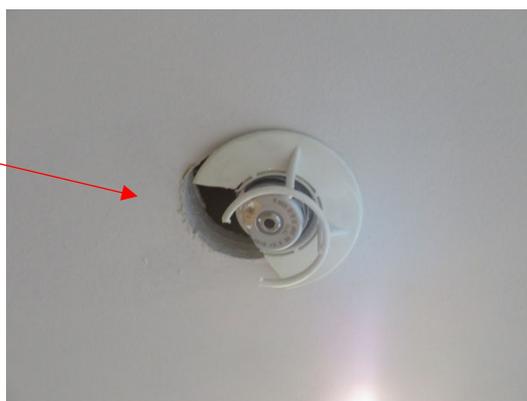
(b) SP ヘッドの損傷

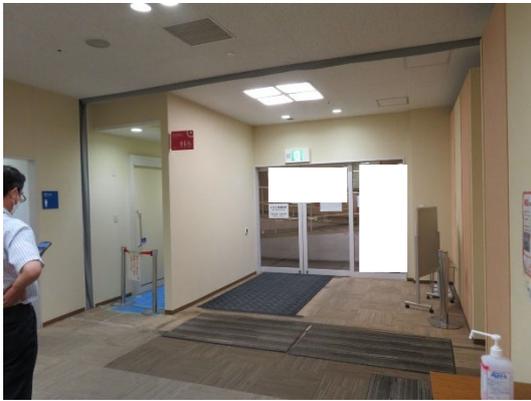
建築物 R の被害の概要を図 4.18.2～図 4.18.3 に示す。図 4.18.2(a), (b)に示すように、屋内側のエキスパンションジョイントでは、床面に生じた段差にマットを敷き、壁面および天井面の破損箇所には伸縮する素材で恒久措置を施している。図 4.18.2(c), (d)に示すように、屋外の駐車場では、車路にエキスパンションジョイントにカバーが設けられているが、地震時に隣接する建物間で水平方向に加え、鉛直方向のずれが生じたため、カバーの交換が必要となった。図 4.18.3(a) に示すように、防火区画を形成する界壁に、ボードの脱落が見られた。図 4.18.3(b) に示すように、非構造壁（天井勝ちのボード壁部）において、什器の転倒によるものと思われる損傷が生じた。

(a) 屋内の様子（復旧後）

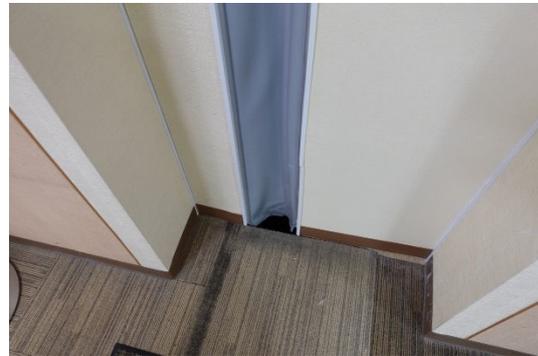
(b) 屋内における Exp.J の復旧

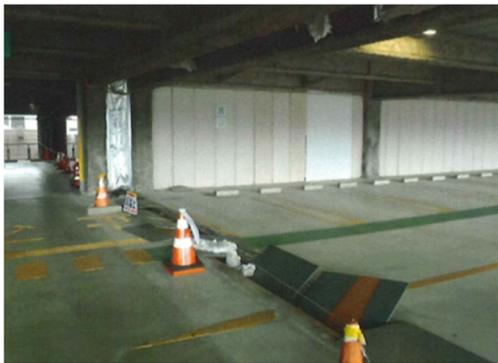
(c) 駐車場の様子（復旧前）

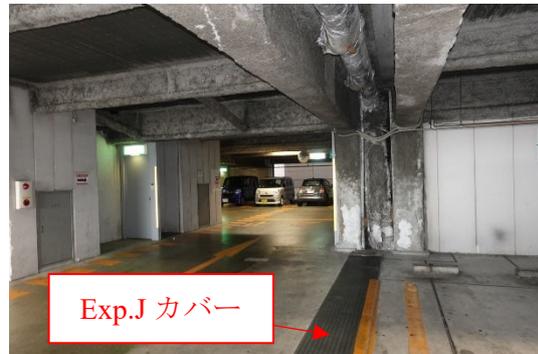
(d) 駐車場の様子（復旧後）

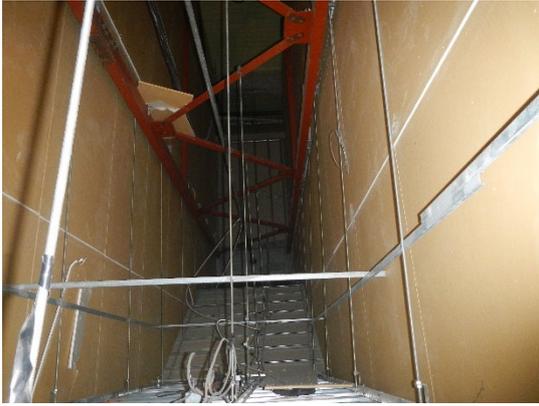
(a) 防火区画界壁の被害

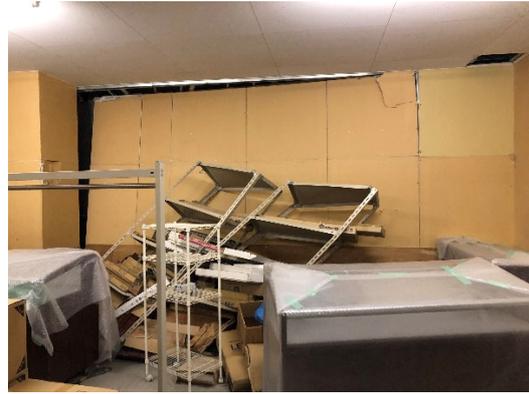
(b) 非構造壁（天井勝ち）の損傷

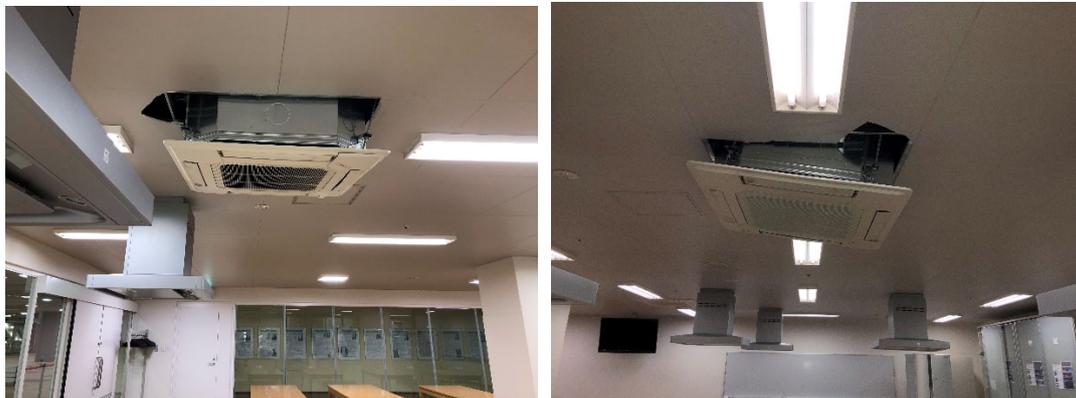
設備機器関連の被害の概要を図 4.18.5～図 4.18.7 に示す。図 4.18.5 に示すように、4 階天井裏に設置していた空調設備機器が脱落している。

図 4.18.5 空調設備機器の脱落（建築物 R）

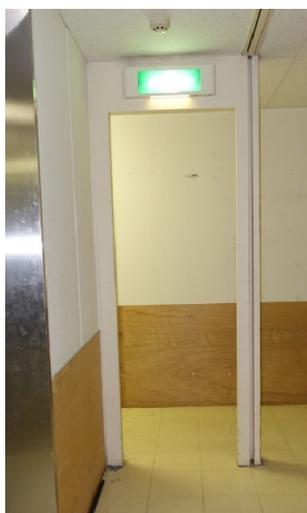
図 4.18.6 に示すように、3 階において、防火扉の外枠に変形が生じており、脚部において内側に残留変形が残っている。防火扉が開いた状態で外枠の変形が生じたことで、防火扉の脱落が生じたものと推測される。今回の 2022 年の地震では、これ以外の箇所でも、地震後にドアが開閉しにくくなった箇所が散見されている。

(a) 外枠の変形

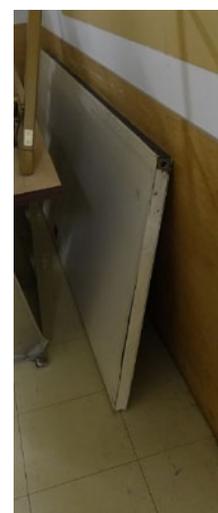
(c) 脱落した防火扉

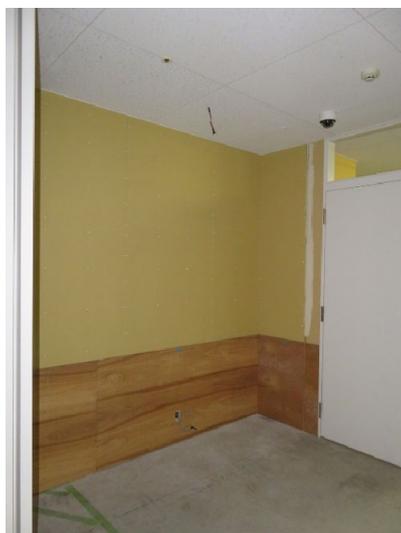
図4.18.7に示すように,4階において,地震時の揺れによって什器が壁面に衝突したため,内装材の修復が行われている。

(a) 修復中の内装材

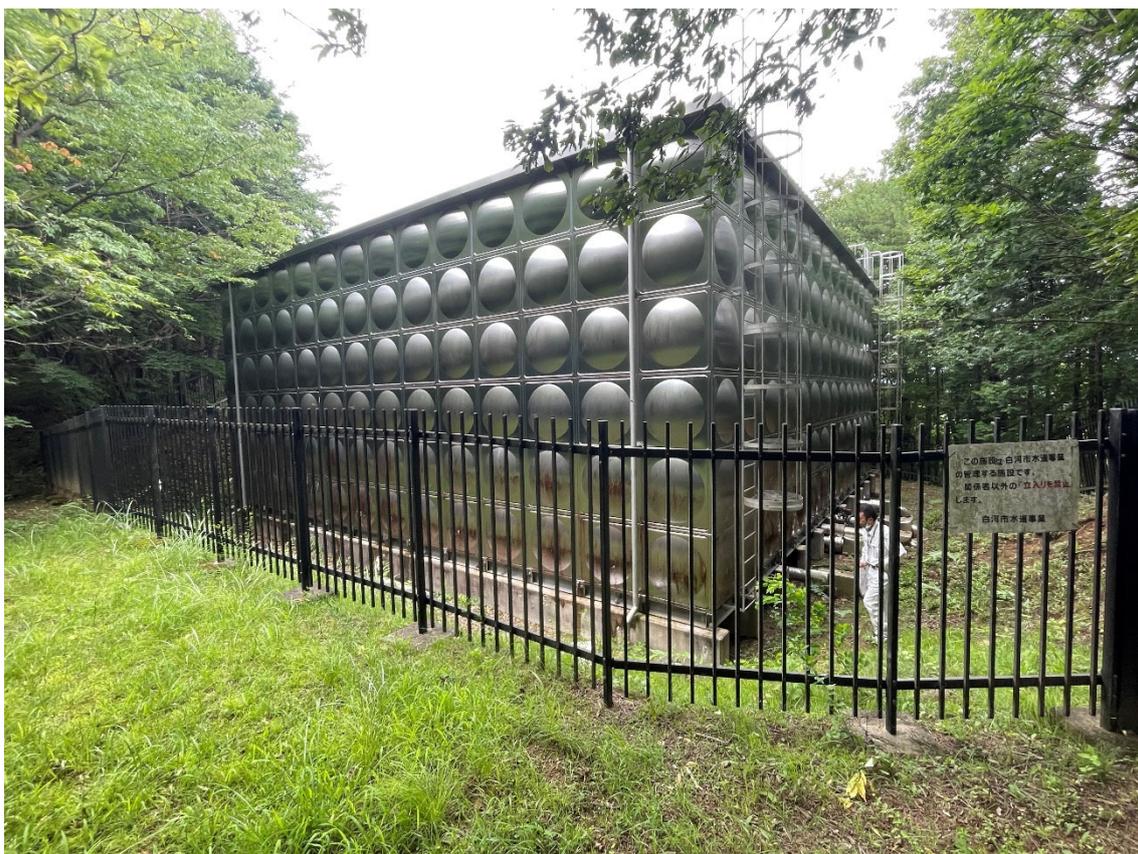
図 4.19.1 配水タンク外観（構造物 S）

構造物 S は、東北地方太平洋沖地震および 2021 年の地震においても今回と同様にパネル接合部分の溶接破断が発生し、漏水を起こしたため補修を行っている。

担当者へのヒアリングによると、2022 年 3 月 16 日の翌日に職員の点検で SUS 継ぎ目からの漏水を確認した。漏水がすくなかったため地震後も継続使用しながら、1 槽を 3 月 28 日に、もう 1 槽は地震発生約 3 週間後の 4 月 7 日に漏水箇所を修繕して復旧した。この際、2 槽式の片側の水を抜いて内部を確認したところ、中仕切りからも漏水していることを確認した。中仕切りからの漏水は補修困難であったが、3 年後に別の場所に新設する予定があることから補修せずに継続使用している。

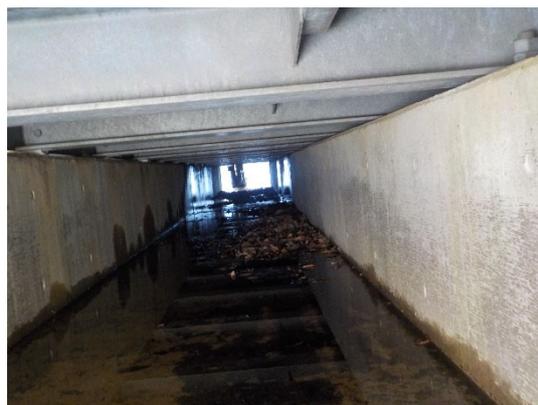
構造物 S の被害の概要を図 4.19.2 に示す。図 4.19.2 に示すように、配水タンクの SUS パネルの接合部分の溶接破断により、漏水を起こした。当該配水タンクは、前回地震でも同様の被害が出ており、補修を行っているが、再度破損した状況である。SUS パネル同士の溶接は内側からのみ行われており、また、内部補強材の溶接部との剛性の違いにより、応力集中し破断したと考えられる。

(b) SUS パネル下部（漏水箇所不明）

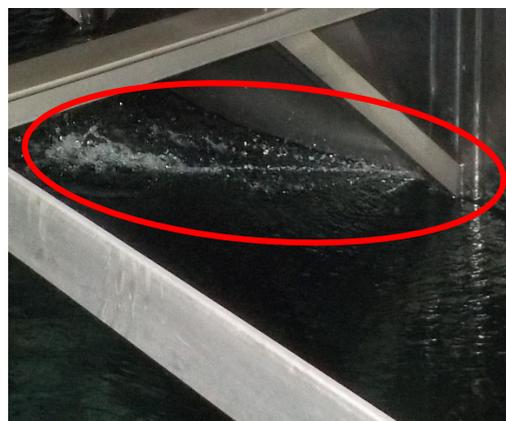
図 4.19.2 配水タンクの被災状況（構造物 S）（建築物担当者による提供写真）

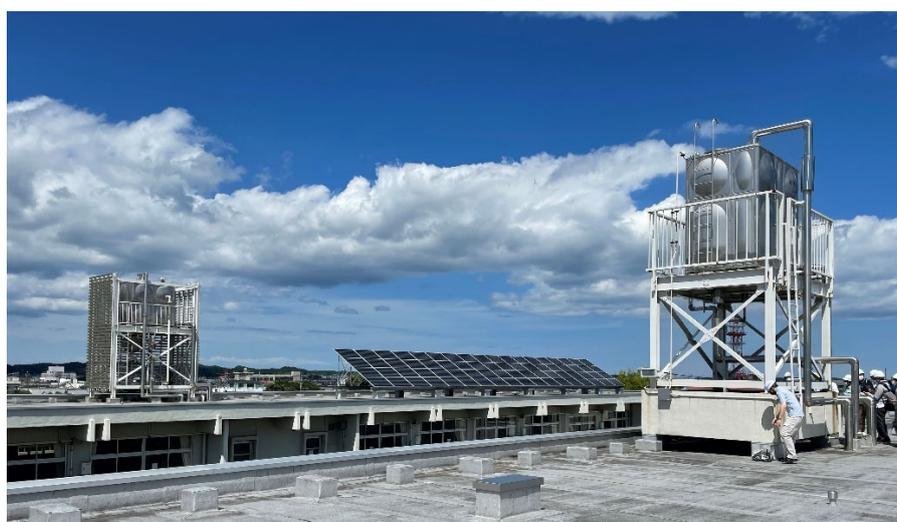
図 4.20.2 屋上高置タンク（建築物 T）

建築物 T は、東北地方太平洋沖地震および 2021 年の地震では被害がなかったが、2022 年の地震においてパネル接合部分の溶接破断が発生し、漏水を起こした。

担当者へのヒアリングによると、2022 年 3 月 16 日の翌日に職員の点検で漏水を確認した。漏水した高置タンクは使用できなくなったため、ここからの給水系統は断水となったが、隣接する別棟では給水可能だったため、別棟のトイレ・水栓を使用した。この漏水した高置タンクは地震発生の約 3 週間後に修理し、復旧した。

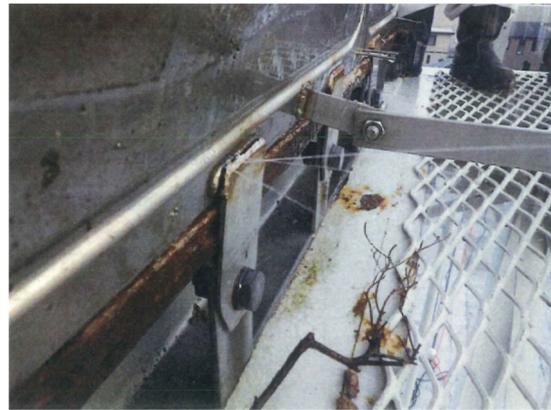
建築物 T の被害の概要を図 4.20.3 に示す。図 4.20.3 に示すように高置タンクの SUS パネルの接合部分の溶接破断により、漏水を起こした。また、内部ステー材の断裂や下部タンク止め溶接部からの漏水も見られた。漏水原因について、メーカーヒアリングでは、地震による揺れの影響でタンク全体が揺れたことにより各所に繰返し応力がかかり、変形や亀裂が生じたとのこと。漏水箇所の溶接補修と湾曲したステー材 17 本の取り替え、タンク止め金具部の亀裂補修後当て板取付けにより、補修を行い使用を再開している。

(d) 下部タンク止め溶接部からの漏水
