令和6年能登半島地震による木造建築物の被害調査報告（速報）

国土交通省 国土技術政策総合研究所
 国立研究開発法人 建築研究所

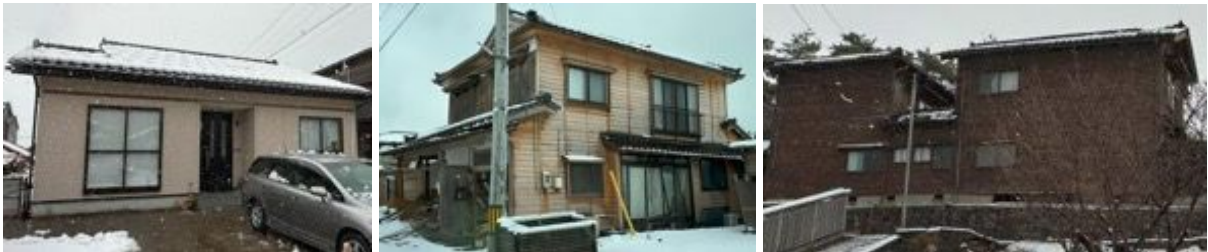
門前町黒島地区は、2007年地震の被害は軽微なものが多かったが、今回の現地調査では多くの家屋が除却（写真 6.2.12の右の写真の空き地は先回被災建築物の除却により生じたと推測される）されたり、再建（写真 6.2.13）されたりしているように見受けられた。2007年地震時に被災を免れた家屋と見られるものは、倒壊（写真 6.2.12）や大きな残留変形を有する（写真 6.2.14）などの被害を受けていた。外観上被害軽微に見える家屋も複数（写真 6.2.15）存在した。

写真 6.2.13 2007年地震の後に再建したと推測される家屋

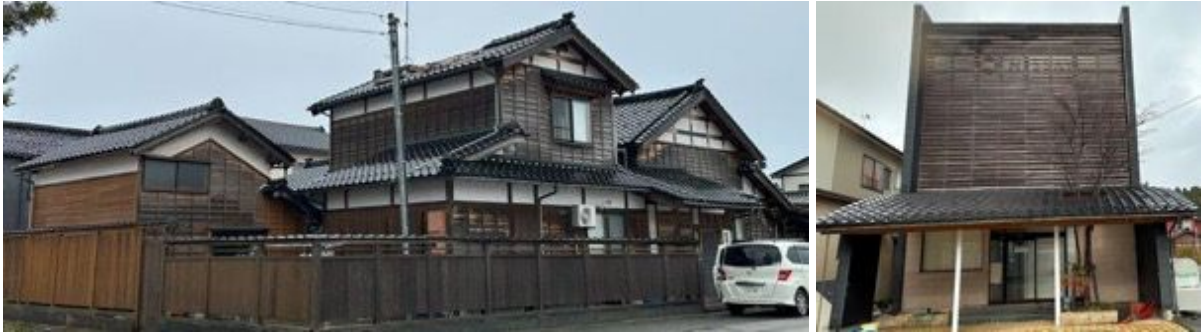
珠州市役所付近（写真 6.3.1）及びそれ以外の地域（写真 6.3.2）（写真 6.3.3）で、倒壊した家屋や残留変形が大きな家屋が複数確認された。一方、築年数が浅く無被害か被害軽微のもの（写真 6.3.4）や建築年が古いと見られる割に被害が軽微であるもの（写真 6.3.5）なども散見された。

写真 6.3.4 ほぼ無被害の築年数が浅いと見られる家屋（珠洲市飯田町）

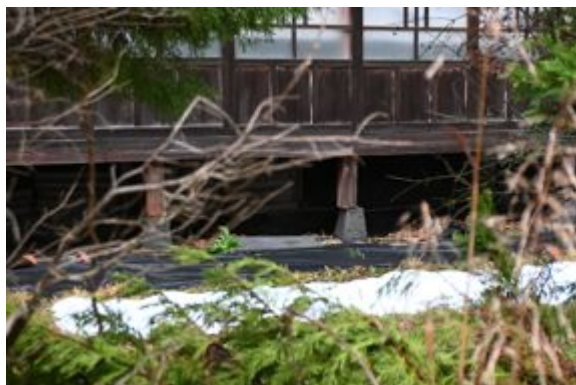
七尾市能登島久木町（調査範囲を図 6.7.1 に示す）の木造建築物の被害を写真 6.7.1～6.7.6 に示す。建築年代の古い木造住宅で大きな損傷が確認されたが、倒壊した建物はほとんど確認されなかった。久木町では下屋部分の床下を石場建てとする木造住宅が多数あり、礎石と束とのずれが確認された（写真 6.7.1）。

写真 6.7.1 礎石と束のズレ

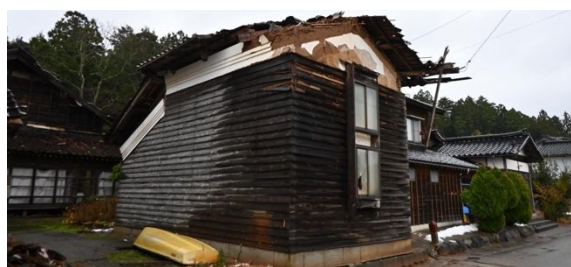
七尾市一本杉町（調査範囲を図 6.7.2 に示す）の木造建築物の被害を写真 6.7.7～6.7.10 に示す。建築年代の古い木造住宅で大きな損傷が確認された。土蔵の倒壊も多数確認された。

写真 6.7.6 土蔵の被害

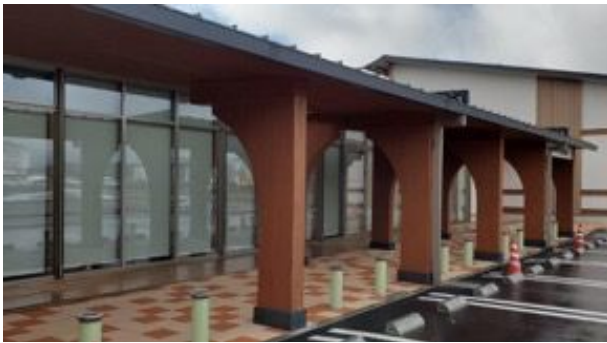
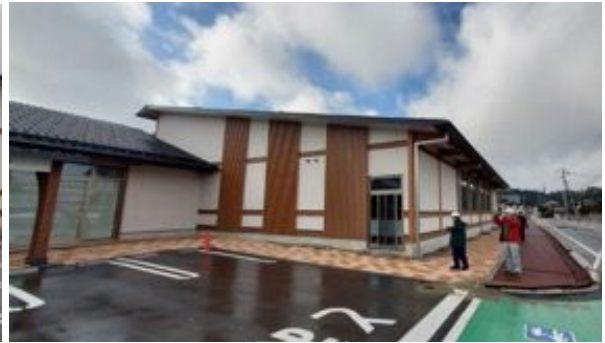
珠洲市の商業建築 A（2009 年竣工）（写真 6.8.1）、教育施設 B（2022 年竣工）（写真 6.8.2）、教育施設 C（2016 年竣工）（写真 6.8.3）、工作物 D（2019 年竣工）（写真 6.8.4）、輪島市の教育施設 E（2015 年竣工）（写真 6.8.5）、教育施設 F（2013 年竣工）（写真 6.8.6）等数棟の集成材建築物の被害状況を外観から確認したが、無被害であるように見受けられた。石川県内の集成材メーカーに確認し、いずれも 2000 年以降の建築物であることを確認した。

写真 6.8.2 珠洲市の教育施設 B (2022 年竣工)

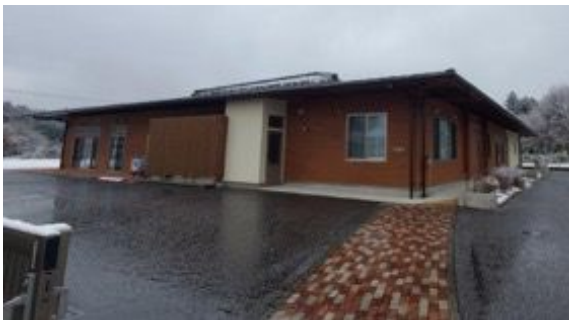
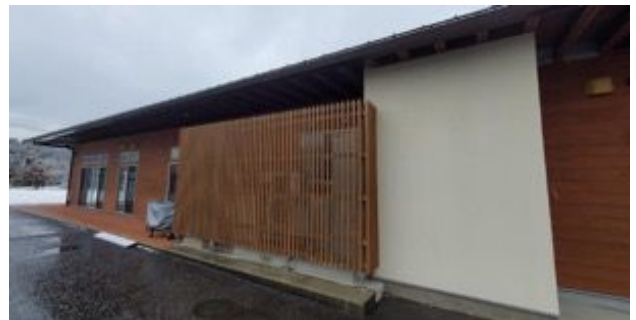
写真 6.8.3 珠洲市の教育施設 C (2016 年竣工)

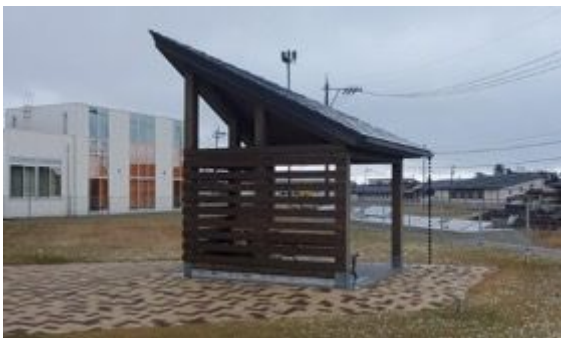
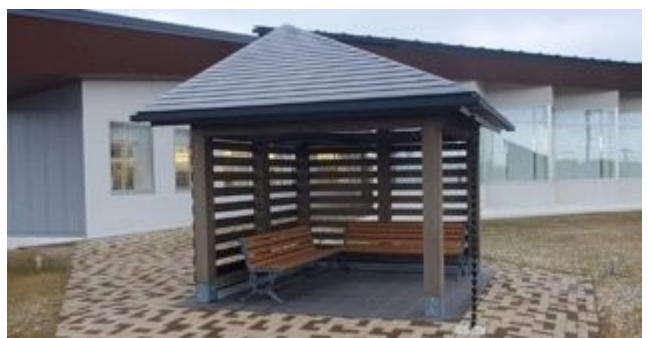
写真 6.8.4 珠洲市の工作物 D (2019 年竣工)

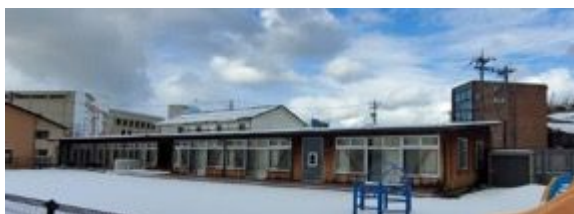
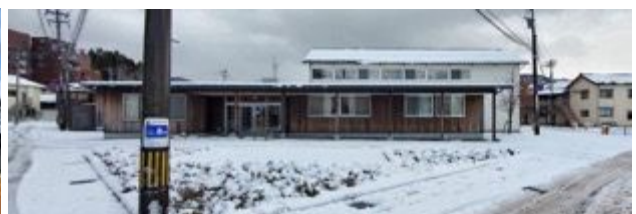
写真 6.8.5 輪島市の教育施設 E (2015 年竣工)

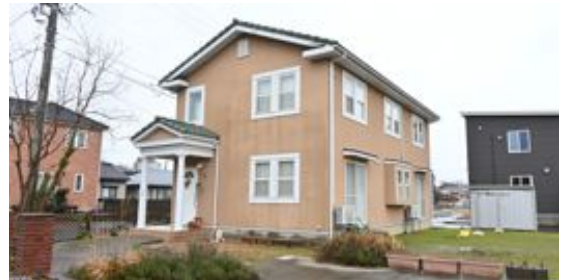
今回の調査範囲内の建築年を特定可能な枠組壁工法住宅の写真 6.9.1～6.9.4 に示す。いずれも軽微な損傷であるか損傷が確認できなかった。

写真 6.9.4 七尾市の 2 階建枠組壁工法住宅 (2000 年竣工)
